Rapport d'expertise :

Diagnostic des risques géologiques – Chemin Gonzague à Sainte-Suzanne

BRGM/RP-66920-FR
Avril, 2017

Localisation géographique du sujet de l'expertise : Chemin Gonzague, Parcelle BC145, Grande Rivière Saint-Jean, Sainte-Suzanne

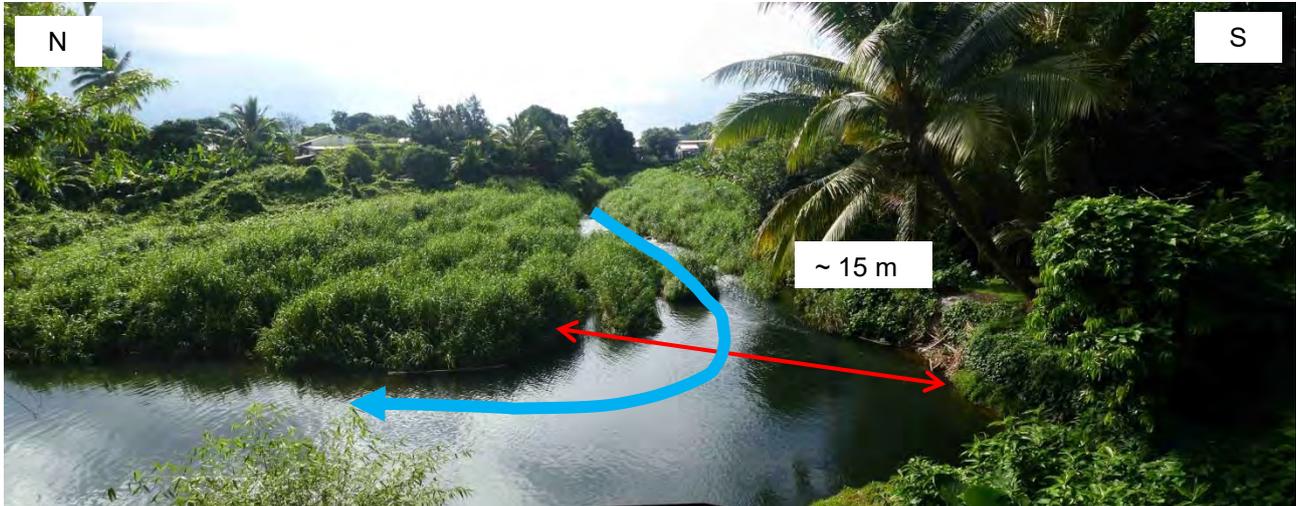
La parcelle est située à l'extrados d'un coude très marqué de la rivière (à angle droit). Le lit est large de près de 40 à 50 m dans ce secteur avec un lit vif, en eau lors de l'expertise, s'écoulant sur une largeur d'environ 10 m à l'amont du méandre et 15 à 20m au droit de la parcelle BC145. Cette configuration morphologique est naturellement propice au développement de l'érosion à l'extrados (en rive gauche, parcelle BC145) et aux dépôts alluvionnaires en rive droite (côté Saint-André).

Illustration 6 – Courbe marquée de la Grande Rivière Saint-Jean vue depuis la parcelle BC145 (prise de photo)

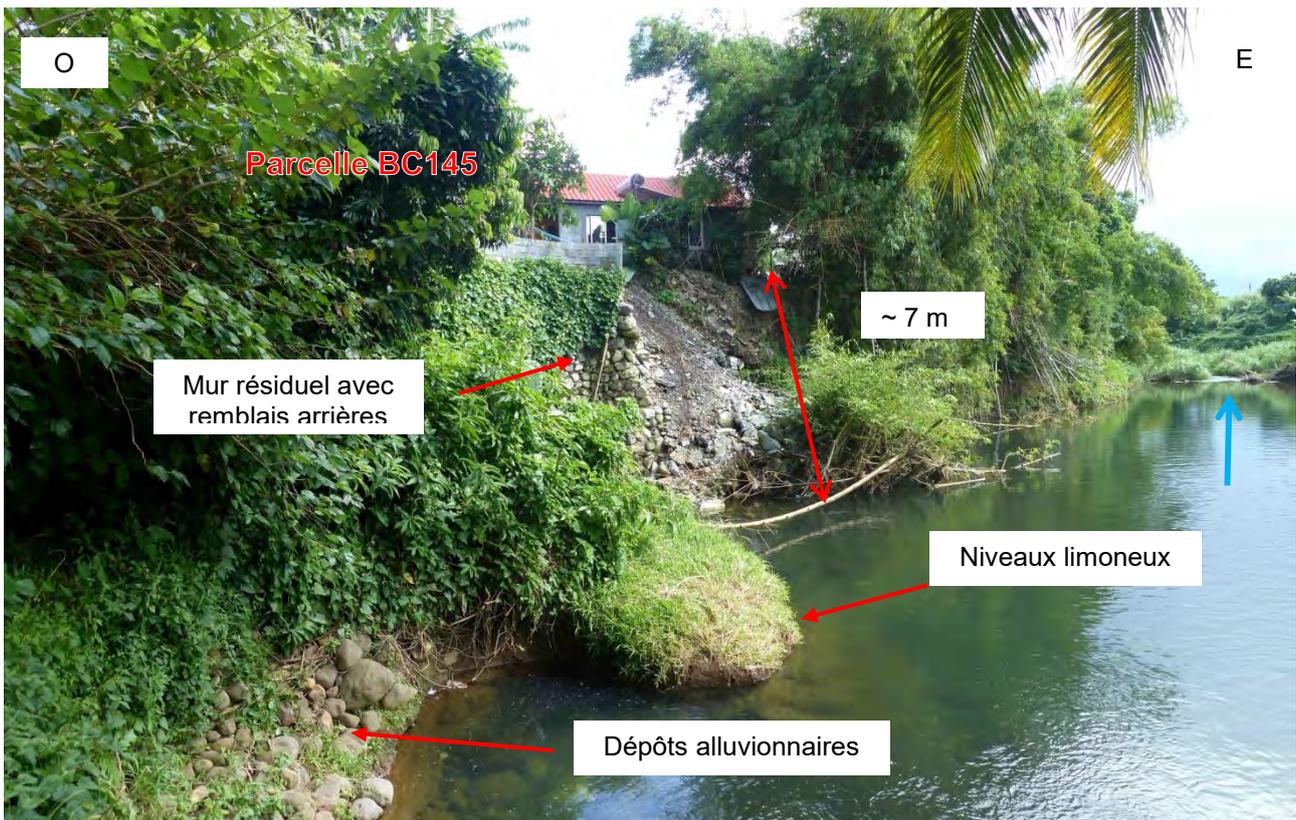
Les observations montrent également la présence de niveaux de remblai sur la rive gauche au droit de la parcelle BC145, initialement soutenu par un mur de soutènement, qui a été détruit suite à la crue lors du passage de la tempête Carlos en février 2017. Seul un tronçon de cet ouvrage est encore visible en berge. Les niveaux de remblais mis à jour au droit de la parcelle BC145 sont visibles sur toute la hauteur de la berge qui dans ce secteur présente une hauteur de l'ordre de 6 à 7 m. D'après les témoignages, confirmés par l'analyse historique de la morphologie du secteur, ces remblais sont peu étendus et limités à l'emprise du remblai à l'arrière du mur de soutènement positionné en berge (sur quelques mètres en recul, avec une épaisseur décroissante en recul).

La construction de mur et le remblaiement à l'arrière a engendré un fort raidissement de la berge, même après l'effondrement partiel de l'ouvrage (remblai frottant avec des éléments hétérogènes de béton et de gravats).

La configuration morphologique de la berge est variable d'amont en aval au niveau du coude avec une berge aux pentes peu marquée à l'amont, puis un raidissement marqué au niveau du coude au droit de la parcelle BC145 et une hauteur plus importante (de l'ordre de 7 m), puis en sortie de coude, la berge reste subverticale avec une hauteur qui diminue progressivement vers l'aval.

Illustration 7 – Configuration géomorphologique de la berge en rive gauche au niveau de la parcelle BC145

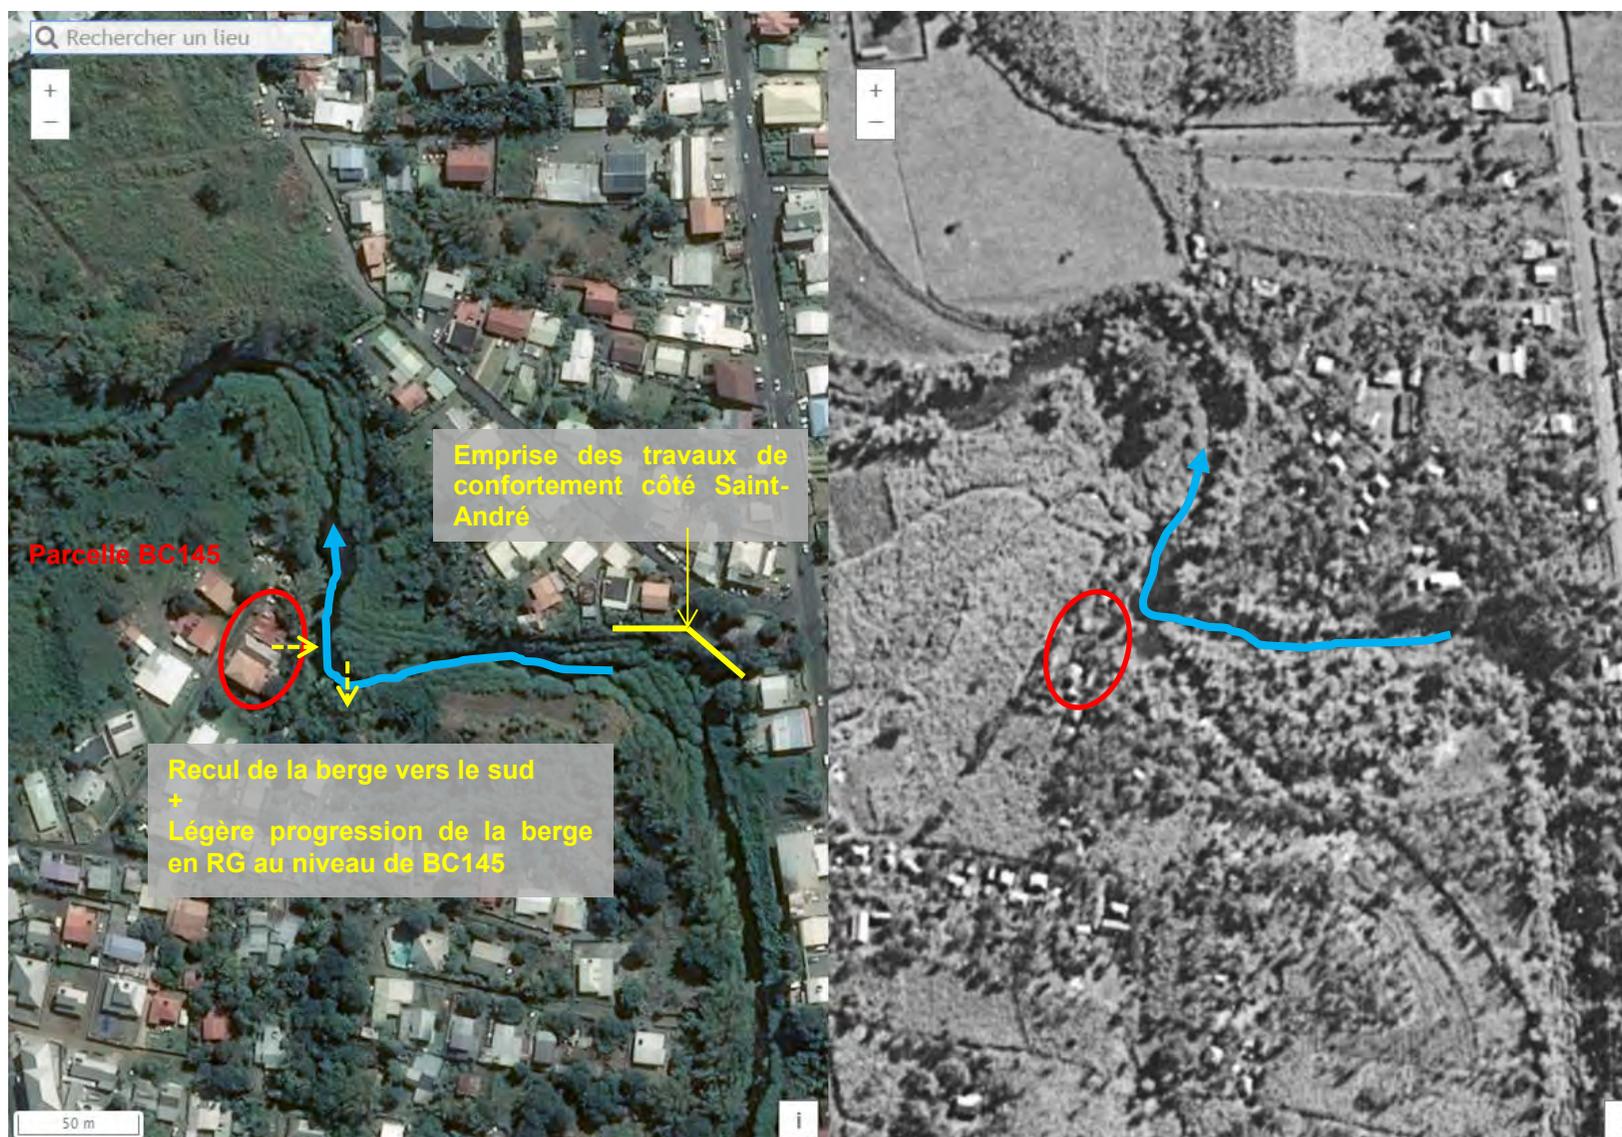
L'analyse comparative des clichés permet également de distinguer une accentuation du coude dans ce secteur avec une orientation de l'axe du lit au niveau de l'attaque de la courbure du lit vers l'Ouest-Sud-Ouest sur le cliché de 2011 alors qu'en 1949 l'axe est plus orienté Ouest-Nord-Ouest à l'entrée du coude.

Cette inflexion du lit, peut être liée à une activité érosive durant la période mais semble induite par les travaux en rive droite côté Saint-André dans les années 2000 qui ont nécessité l'accès au lit par l'aval, avec la création d'une piste de chantier dans le lit depuis du Chemin Gonzague et à l'aval de la parcelle BC145.

Ces travaux ont-ils modifié l'axe d'écoulement du lit mineur. La comparaison des clichés montre une évolution de l'axe du lit avec un recul marqué vers le Sud (décalage de l'axe du lit de près de 25 à 30 m), à l'amorce du coude formé par la rivière aux abords de la parcelle BC145.

Illustration 9 – Comparaison des photographies aériennes du secteur. 2011 à gauche et 1949 à droite. Parcelle BC145 encadrée en rouge (<http://remonterletemps.ign.fr/comparer/basic?x=55.644888&y=-20.935065&z=18&layer1=ORTHOIMAGERY.ORTHOPHOTOS&layer2=ORTHOIMAGERY.ORTHOPHOTOS.1950-1965&mode=doubleMap>)

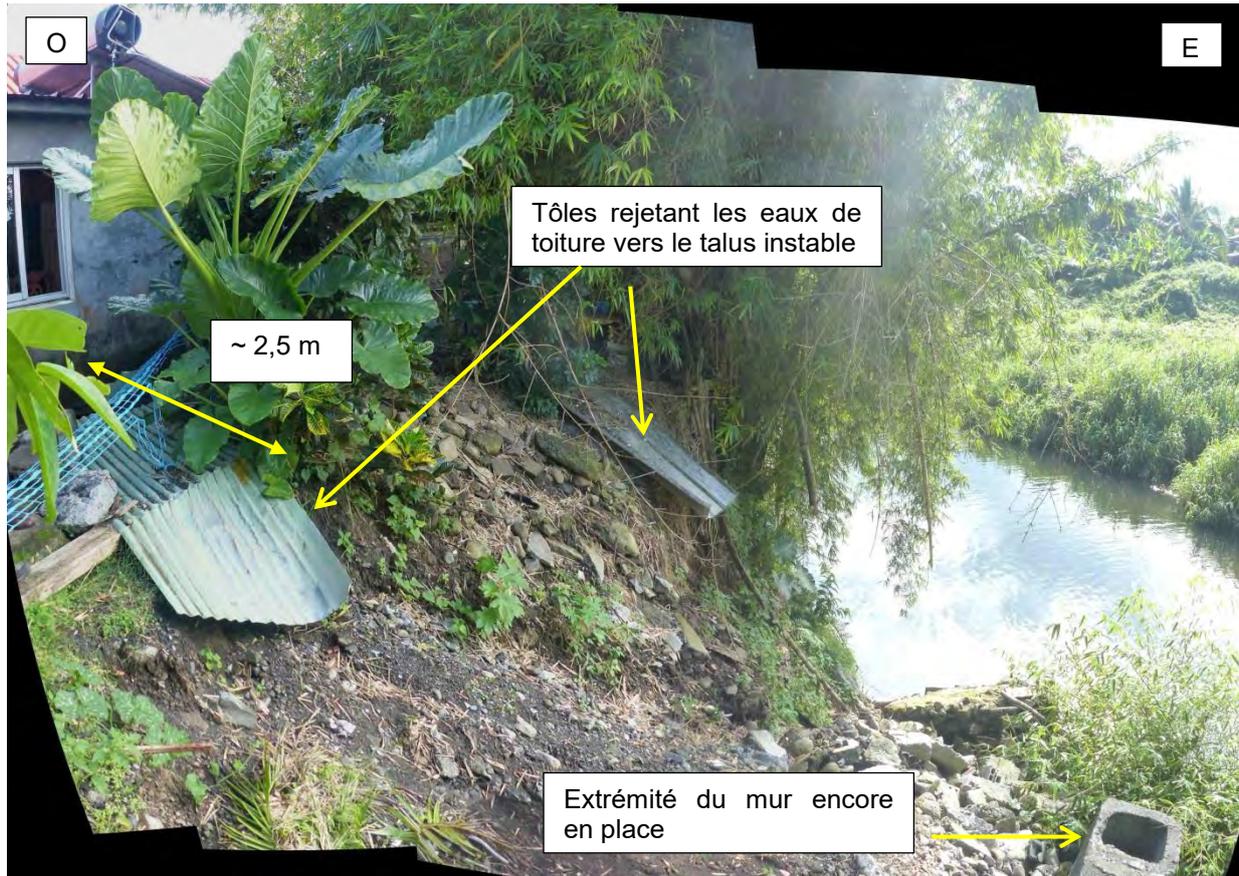
Comme précisé précédemment, la berge, haute d'environ 6,50 à 7 m a été renforcée par le riverain (occupant de la parcelle BC145) par la construction d'un mur en maçonnerie dont le pied est positionné en pied de berge (hors d'eau lors de la visite). Cet ouvrage est partiellement détruit avec un tronçon d'ouvrage visible au niveau de la berge. Au droit du sinistre, les matériaux de remblai ainsi qu'une partie de la dalle de couverture en béton ont été entraînés sur quelques mètres (3 m au maximum) lors de la chute du mur formant un talus résiduel avec une forte pente (supérieur à 1H/1V). Les terrains naturels sont masqués, recouverts par les remblais. En recul immédiat de la zone sinistrée, la dalle en béton couvrant le sol s'est affaissée entraînant un basculement vers la rivière et une fracture ouverte (taille centimétrique) au pied de la pièce de la maison d'habitation la plus proche du talus (varangue couverte). La fissure ouverte (approximativement la façade de la pièce) est située à environ 2,50 à 3 m en recul du sommet du talus résiduel généré par le sinistre au niveau de la berge.

L'absence de système de gestion des eaux pluviales, principalement pour les toitures du bâti situé en recul participe, lors de chaque pluie au développement du ravinement à la surface du talus résiduel, ce qui aggrave l'instabilité de la berge. Ce phénomène est accentué par des tôles ondulées posées au sol sous les toitures qui favorisent la concentration des eaux de ruissellement rejetées vers le talus instable.

Illustration 10 – Talus résiduel après le sinistre avec dispositifs de rejets d'eau concentrés

- ✓ Mettre en place un système de gestion des eaux de toitures (gouttières et descentes d'eau) afin de rejeter les eaux en dehors de la zone sinistrée ;
- ✓ **Surveiller régulièrement l'évolution du talus afin d'adapter les mesures concernant l'occupation de la parcelle BC145 (fréquence mensuelle et après chaque crue significative). Il s'agit d'évaluer le recul érosif par des inspections visuelles régulières. En cas d'évolution notoire, les mesures d'occupation du bâtiment situé en recul devront être renforcées dans les plus brefs délais (condamnation de l'accès à la varangue, évacuation temporaire, etc).**

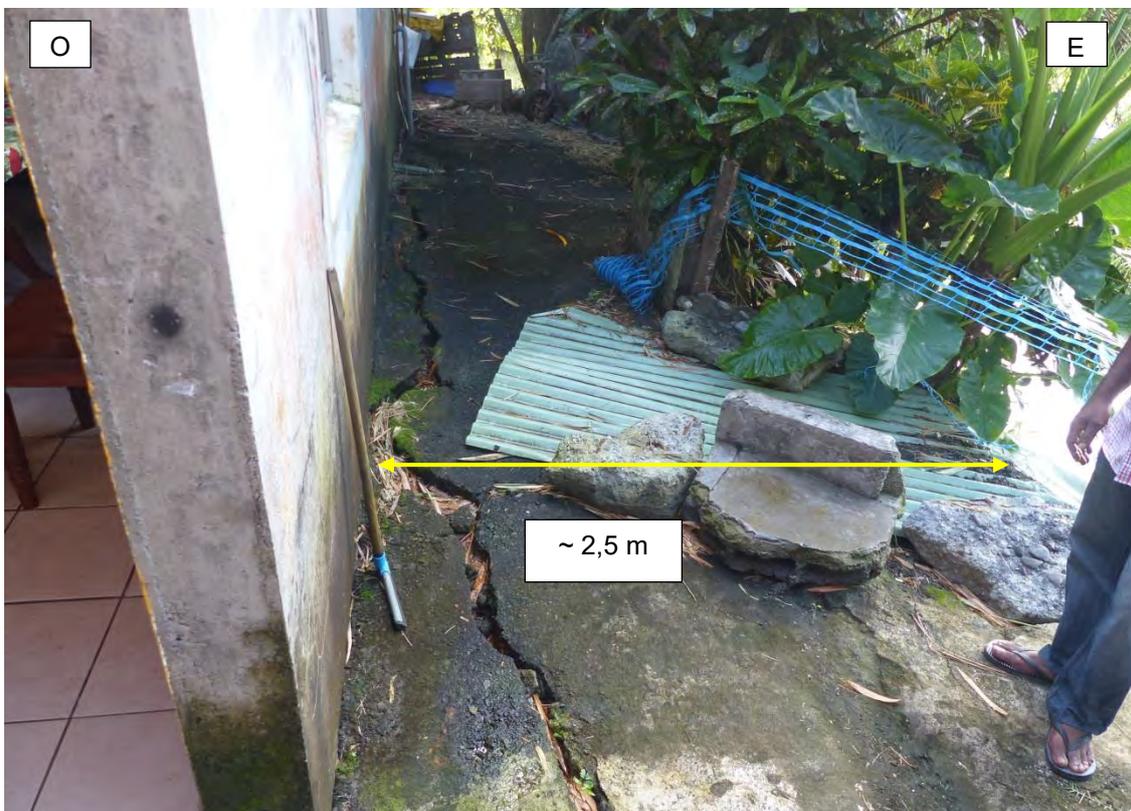
Ces désordres (fissuration dans les dalles en béton revêtant le sol en recul de la berge) se développent sur un linéaire important de l'ordre de 25 à 30 m, au droit de la zone sinistrée principale mais également vers l'aval avec une distance de recul par rapport au sommet de berge plus importante encore vers l'aval, témoignant d'un probable sous-cavage sous la dalle, en partie masqué par la végétation type bambou présente en sommet de berge.

La présence de nombreux matériaux divers stockés sur les portions de dalles fissurées, en train de basculer vers la rivière participent à aggraver la stabilité de la berge en jouant un rôle de surcharge. Les bambous en tête de talus, pour la partie à l'aval du sinistre joue également ce rôle de surcharge.

Illustration 11 – Dalle fissurée en recul du talus instable et en pied de la varangue

- ✓ **Condamner l'accès à la bande de terrain en recul immédiat du sommet de berge au niveau de la parcelle BC145.** L'espace à condamner correspond aux portions de dalles situées entre les fissures ouvertes et le sommet de berge (largeur de 3 à 5 m sur 15 à 20 m de long, cf. Illustration 11 et Illustration 13) ;
- ✓ Evacuer tous les matériaux situés au sein de cette zone afin d'éviter toute surcharge. Un élagage des bambous en sommet de berge est également à prévoir et va également dans le sens d'un allègement des charges appliquées ;

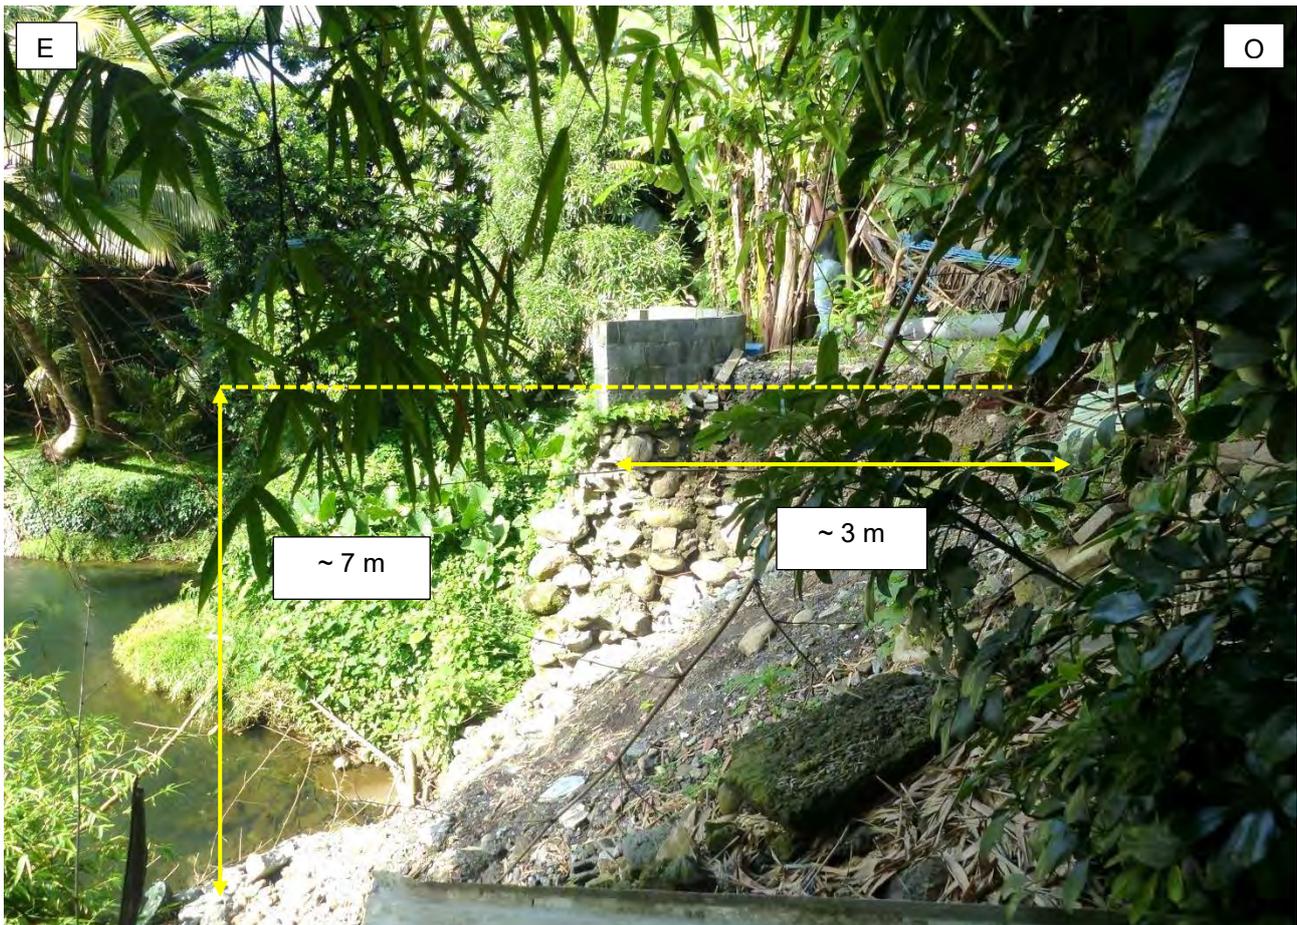
Illustration 12 – Portion de mur résiduel en berge et recul observé lors du sinistre

L'ouvrage de soutènement réalisé par le riverain et gagné sur la berge avec des remblais à l'arrière constituait une réponse afin de se prémunir de ces désordres. Toutefois, ces travaux ponctuels ne permettent pas d'assurer une protection efficace et durable, comme en témoigne l'effondrement d'une partie du mur.

L'effondrement du mur au droit de la parcelle BC145 est ainsi probablement le résultat d'un sapement significatif à la base du mur, suite à des crues répétées, voire en périphérie en cas d'absence de mur en retour. Suite à la dernière crue lors du passage de la tempête Carlos (pourtant non significative en terme de valeur caractéristique de débit, probablement de l'ordre d'une crue annuelle), l'ouvrage a ensuite cédé sous son propre poids entraînant les matériaux de remblais à l'arrière et générant les désordres observés (fissures et basculement des dalles en recul du talus résiduel au niveau de la zone sinistrée et à l'aval immédiat).

- ✓ **Une protection en enrochements libres** le long de la berge, sur un linéaire d'environ 50 à 60 m en intégrant l'amorce du coude afin d'éviter tout risque d'affouillement périphérique, et sur une hauteur non négligeable d'au moins 4 m étant donné les fortes hauteurs d'eau prévisibles. A ce stade, comparativement à l'approche étudiée dans le cadre du PGRI pour ce secteur, l'estimation financière établie (150 000 € HT, cf. Illustration 15) devra être réévaluée et vraisemblablement revue à la hausse, au regard notamment de :

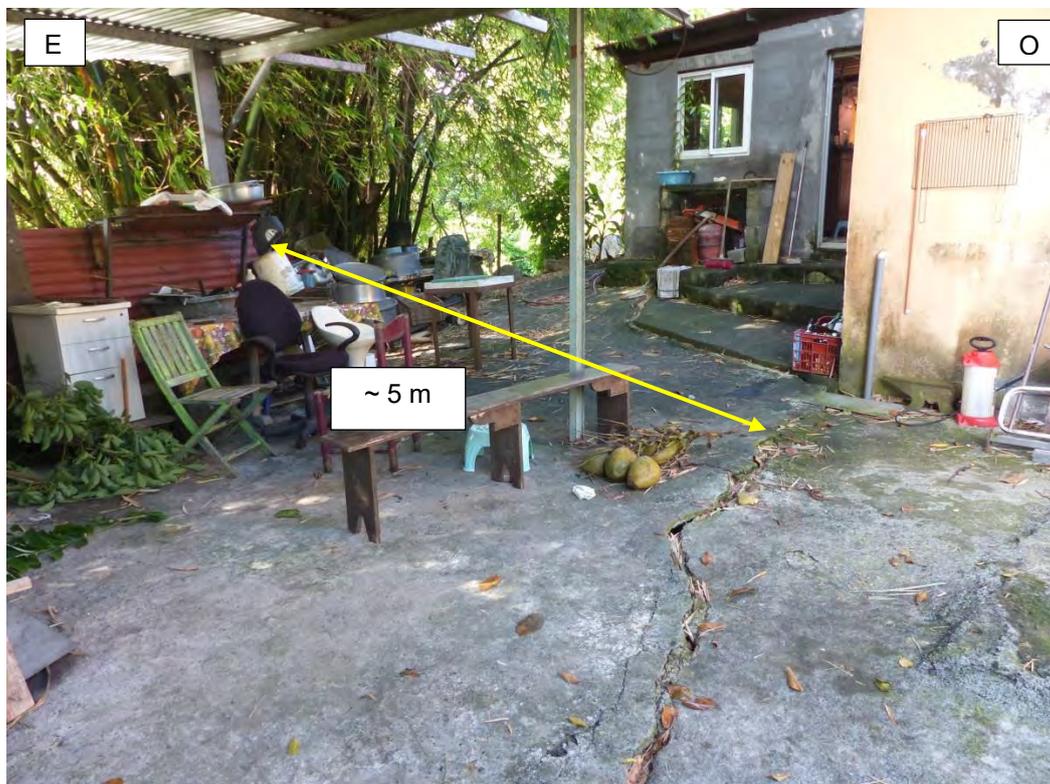
Illustration 13 – Fissuration significative dans la dalle de la cour en recul du sommet de berge à l'aval de la zone sinistrée

Etant donné la stabilité précaire de la berge, que ce soit au niveau du talus résiduel suite au sinistre de février 2017, mais aussi vers l'aval, sur un linéaire estimé d'environ 25 à 30 m le long de la rivière au niveau de la parcelle BC145, ses occupants sont directement exposés à un effondrement de la bande de terrain située en recul immédiat du sommet de berge, notamment au droit des portions de dalles affectées de désordres et partiellement sous cavées.

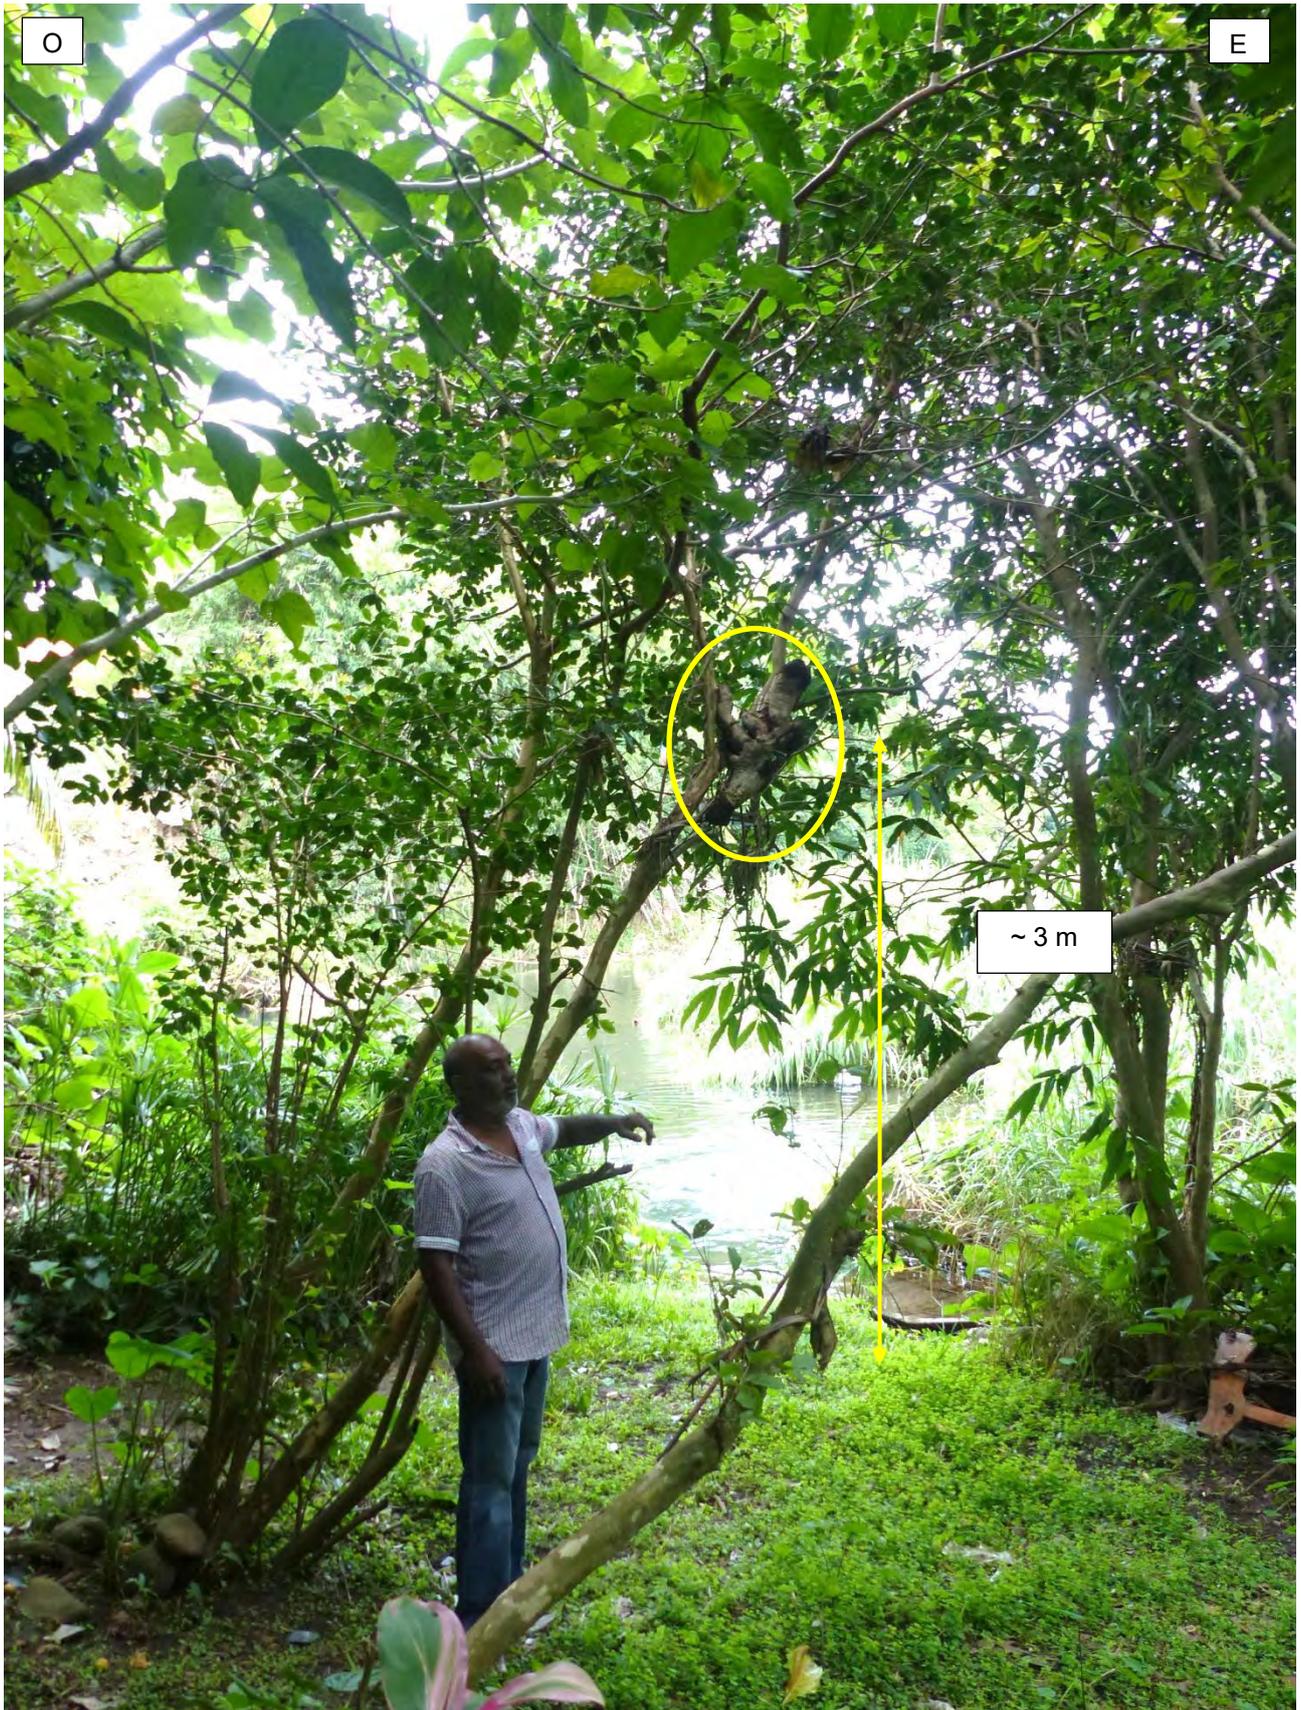
L'écoulement en crue dans ce secteur génère des hauteurs d'eau potentiellement très importantes. Une laisse de crue identifiée à près de 3 m de hauteur par rapport au niveau d'eau observé le jour de l'expertise, correspondant à la crue lors du passage de la tempête Carlos en février 2017 (cf. Illustration 14). Ces fortes hauteurs d'eau associées à des vitesses de plusieurs m/s participent à éroder les terrains même sur des berges redressées d'hauteur importante comme au droit de la parcelle BC145.

Illustration 14 – Laisse de crue à environ 3m au-dessus du niveau d'eau, en rive gauche peu avant le coude marqué au droit de la parcelle BC145

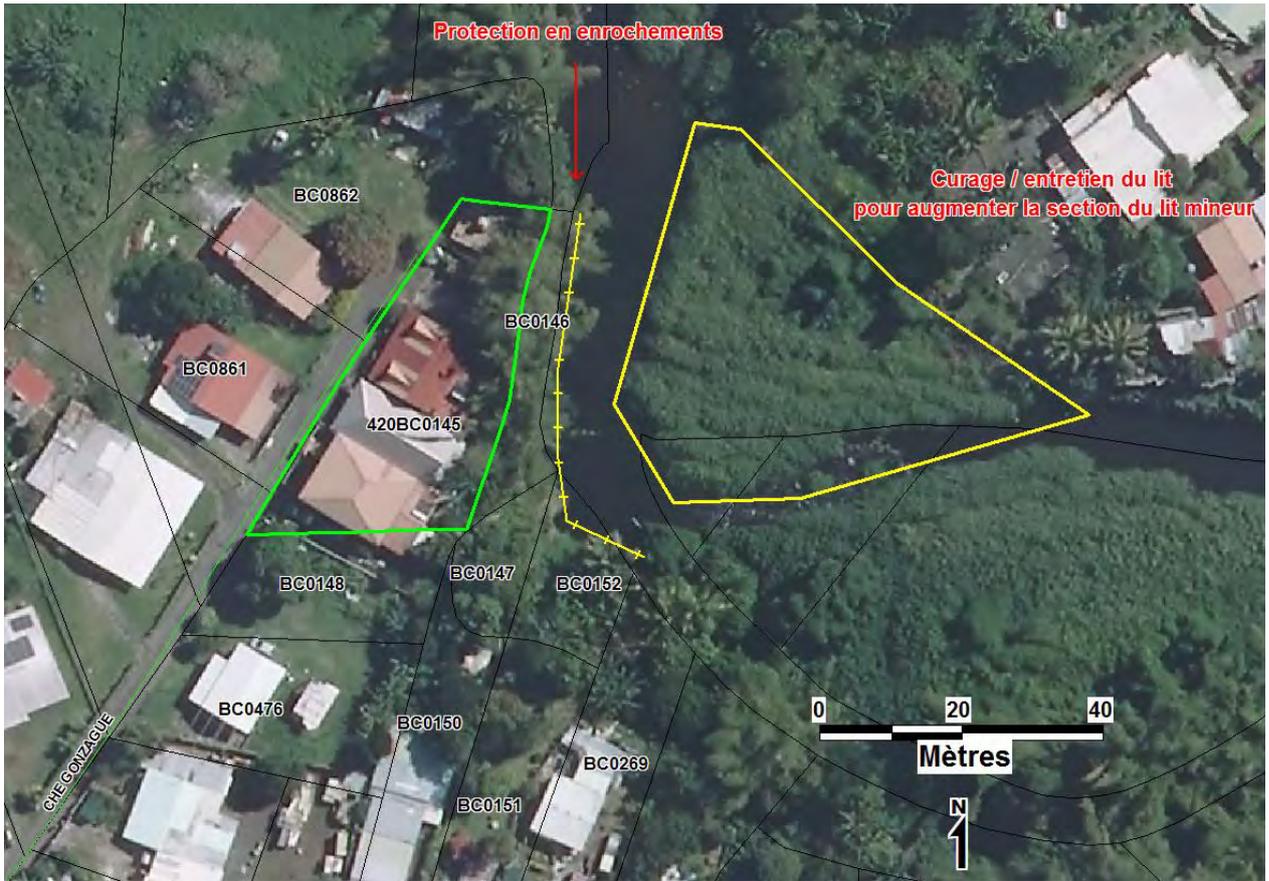
Illustration 16 – Proposition d'aménagement

Le recul vers le sud de l'axe du lit, constaté par comparaison entre les clichés de photographies aériennes historiques et ceux récents va également se poursuivre lors des prochaines crues du fait de la nature des formations en place (limons facilement érodables). Toutefois, dans ce secteur à l'amorce du coude marqué, aucun enjeu n'est présent en berge et en recul immédiat au niveau des parcelles BC147, BC150 à BC152 (habitation située à plus de 30 m en recul, parcelle BC150, cf. Illustration 16).

- ✓ **Une intervention dans le lit de la rivière afin de curer les sédiments et matériaux accumulés à l'intrados**, afin d'augmenter la section du lit mineur dans ce secteur et ainsi limiter l'impact des crues sur l'extrados. **Dans ce cadre la création d'un chenal d'évacuation « coupant » le coude marqué, pour les fortes crues est à étudier et à envisager dès que possible, avant la prochaine saison des pluies.**

Si la réalisation de cette protection peut être localement satisfaisante, il serait toutefois préférable d'envisager un aménagement global de l'ensemble de ce tronçon (situé entre les 2 ponts (RN2 à l'amont et RN2002 à l'aval), présentant de nombreux coudes). En effet, de même que la protection réalisée en amont (côté Saint-André) a modifié les écoulements au droit des parcelles étudiées dans la présente expertise, les travaux de protection préconisés pour ces parcelles étudiées, va accélérer l'évolution naturelle du lit notamment au droit du coude aval. Dans cette hypothèse, il apparaît souhaitable de réaliser une étude hydraulique sur la totalité de ce tronçon. Celle-ci permettra de déterminer, localiser et dimensionner l'ensemble des aménagements nécessaires (protections, recalibrage et coût global) pour sécuriser durablement le lit de la Grande Rivière Saint-Jean dans ce secteur urbanisé.
