## SLGRI – Saint-Paul

### Étude de vulnérabilité aux inondations du quartier Jacquot

#### *Phase 1 à 6*

Octobre 2017 - Version : 2

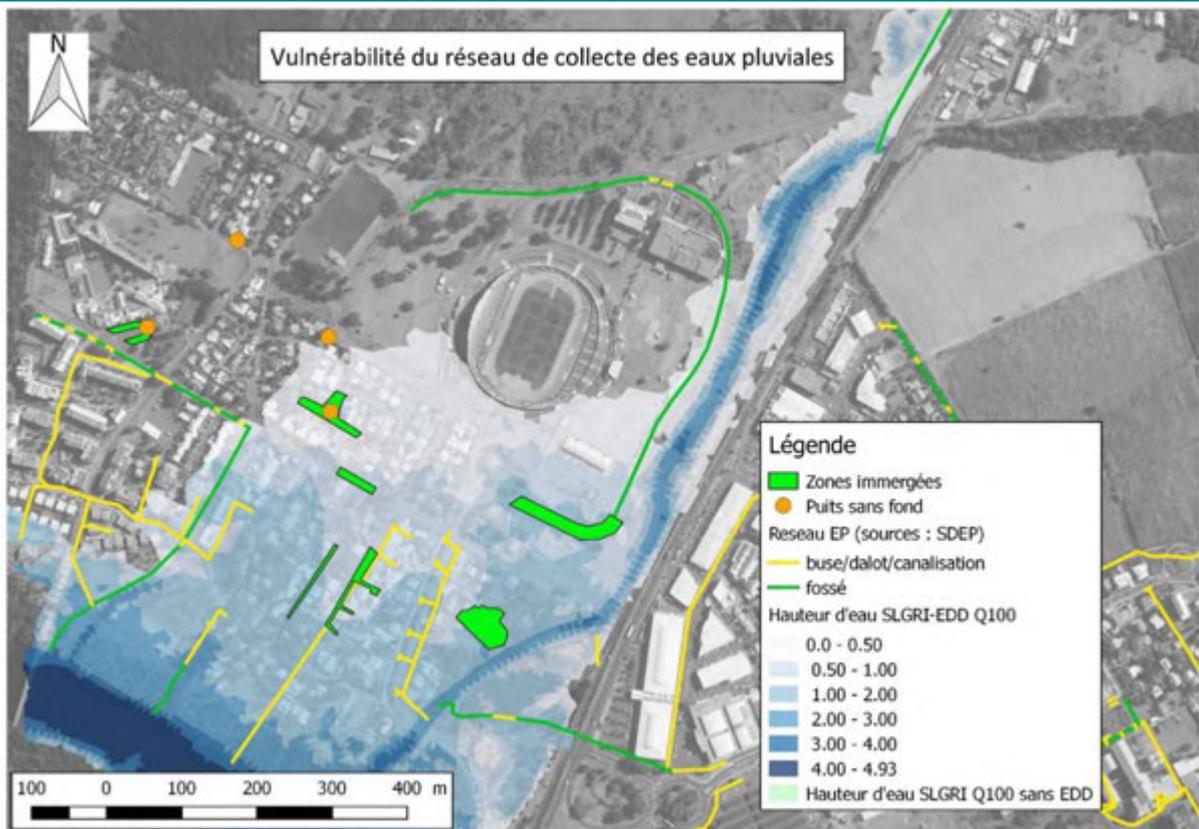
Les observations de terrain et l'enquête ont permis d'identifier 8 zones particulièrement vulnérables à l'inondation par défaut d'évacuation des précipitations (figure ci-après) malgré la présence d'ouvrages de collecte à proximité. Ces zones concernent aussi bien des tronçons de canalisations enterrées, des fossés ou des puits d'infiltration. Il s'agit principalement de :

De façon générale, le réseau routier est le premier impacté par ses dysfonctionnements. Dans le détail, ils affectent également certaines habitations et ERP vulnérables par ailleurs.

Figure 58 : Vulnérabilité du réseau d'eaux pluviales

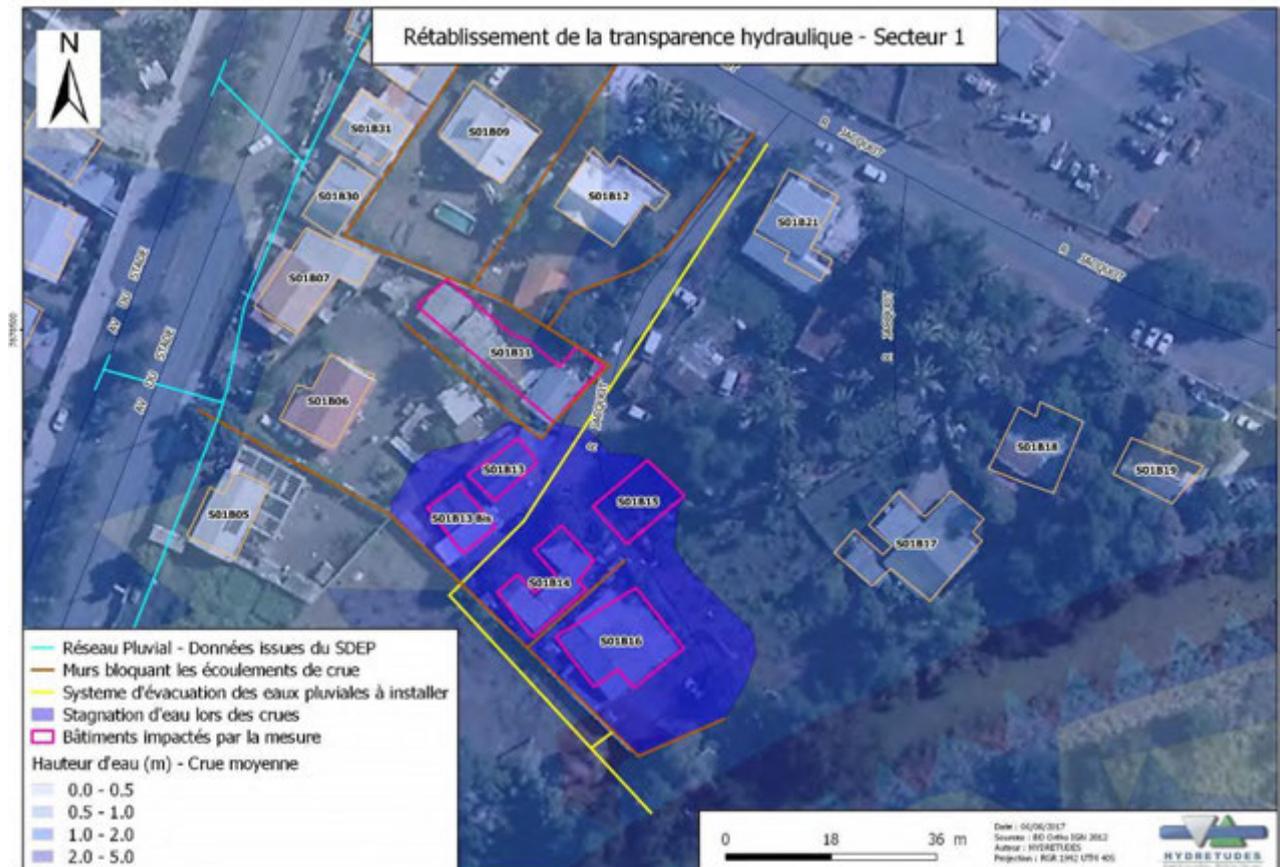
Figure 60 : Obstacle à l'écoulement dans le secteur 1 et stagnation d'eau

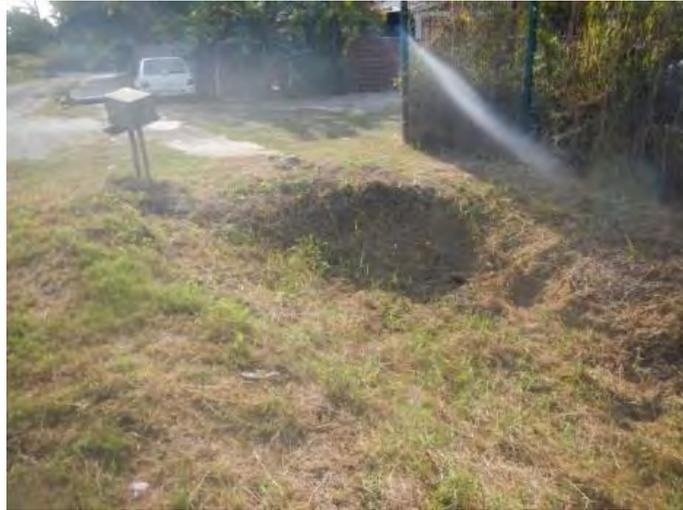
La partie à ciel ouvert est actuellement obstruée et l'évacuation des eaux ne peut être assurée dans ces conditions, de plus, la sortie de la buse enterrée est également obstruée.

Figure 61: Buse bouchée

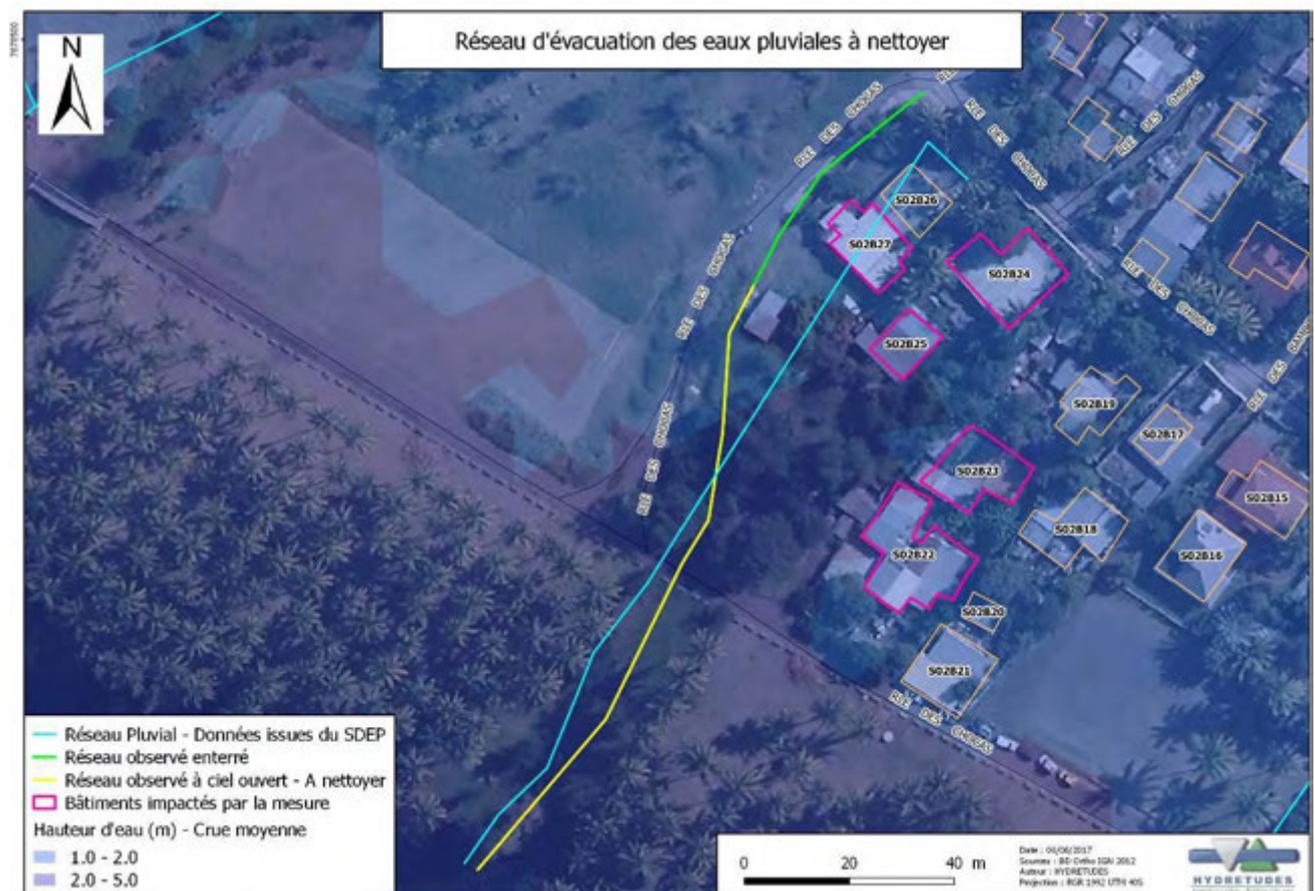
**Figure 64** : Système d'évacuation des eaux de pluie à entretenir

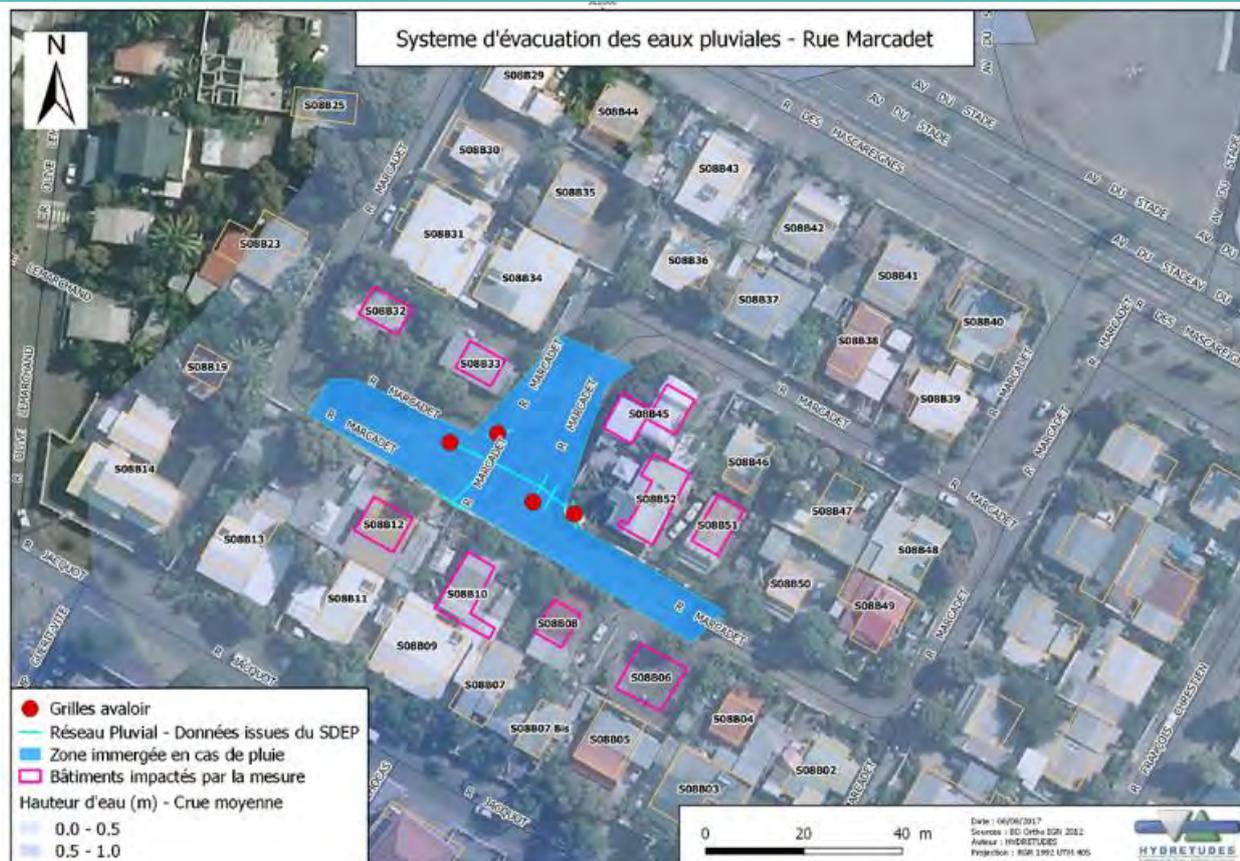
D'après le SDEP de Saint Paul, le réseau d'eau pluviale rue Marcadet ne dispose pas d'exutoire. Lors des visites de terrain, il n'a pas été observé de réseau plus large ce qui corrobore les relevés réalisés dans le cadre du SDEP. En cas de fortes pluies, il semble que le système ne soit pas efficace et la rue devient impraticable rapidement. Les maisons de la rue ont été rehaussées mais l'amélioration de l'assainissement de la rue est nécessaire.

Figure 69 : Inondation de la rue Marcadet en cas de fortes pluies

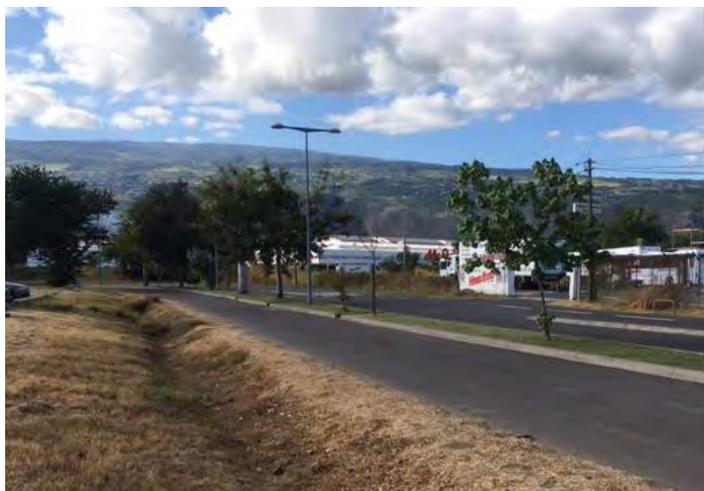
Point bas du secteur 1, au sud du Parc Expobat, l'avenue du stade est régulièrement inondée lors d'évènement d'occurrence moyenne. Le fossé mitoyen, sans exutoire, sature rapidement et déborde alors sur la chaussée. D'après le SDEP de Saint Paul, ce fossé ne dispose d'aucun exutoire. Lors des visites de terrain, il n'a pas été observé de raccord ou puis d'infiltration ce qui corrobore les relevés réalisés dans le cadre du SDEP.

**Figure 71** : Fossé mitoyen de l'avenue du stade

Il est nécessaire d'entretenir et redimensionner le fossé afin d'accroître sa capacité de rétention et d'infiltration.

Une première intervention est à envisager pour permettre d'augmenter le volume d'eau retenu avant débordement, par des travaux de déblais et de curage à la pelleteuse visant à accroître sa largeur et/ou sa profondeur du fossé. Ces travaux pourraient s'effectuer sur une longueur de fossé suffisante (depuis le boulodrome jusqu'aux abords de l'entrée principale d'Expobat) ou sous forme d'un bassin d'infiltration/rétention à l'endroit du point le plus bas (entre Expotbat et le centre de formation).

En augmentant la surface du fossé, l'infiltration sera également favorisée.

Un autre système de traitement des eaux pluviales pourrait également être imaginé. Une étude de faisabilité pour l'installation de puits d'infiltration ou l'évacuation vers la Ravine La Plaine à proximité immédiate, avec des drains munis de clapets anti retour pourrait être financée.

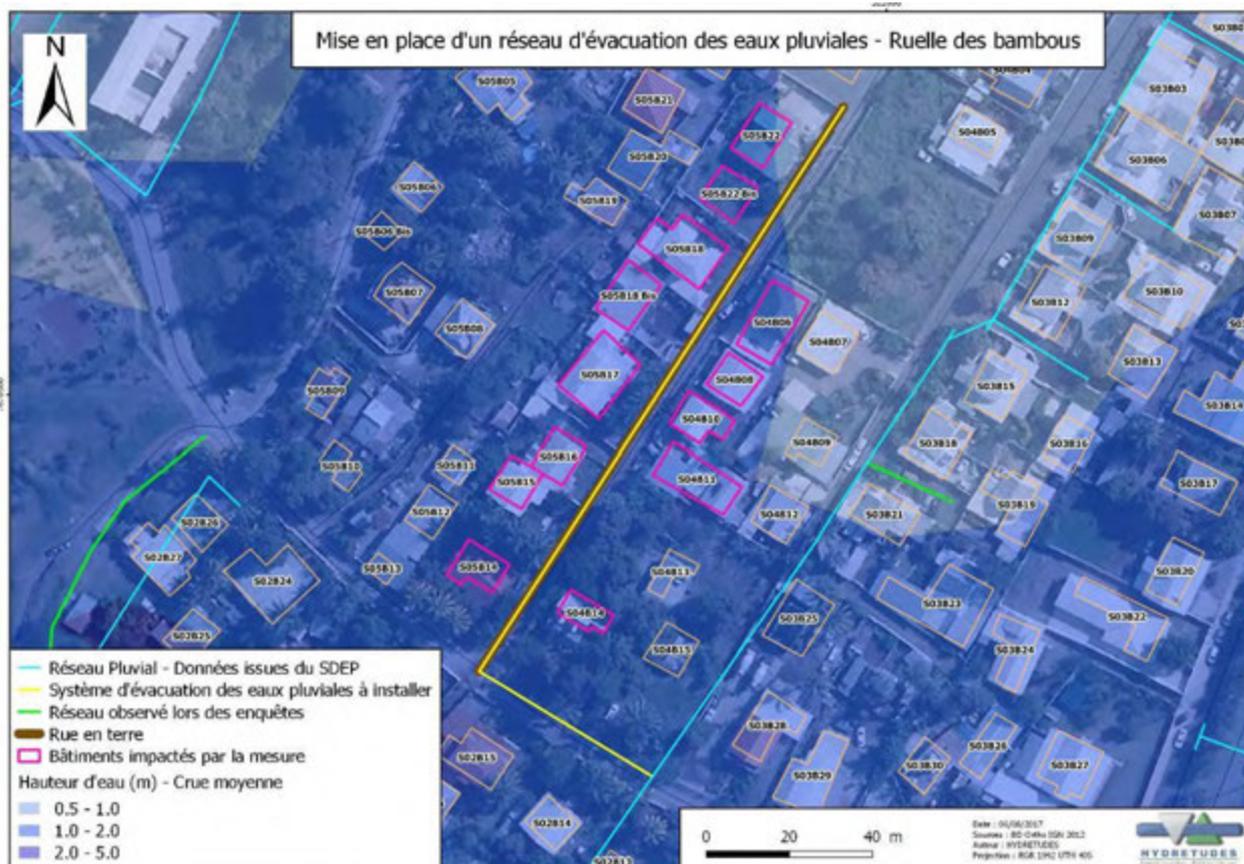
Figure 76 : Ruelle des bambous en terre et système d'évacuation des eaux pluviales à installer - MRP5.

Afin de faciliter la circulation des véhicules dans la ruelle des Bambous, il est conseillé de mettre en place un réseau d'évacuation des eaux pluviales et de goudronner ou bétonner la ruelle.

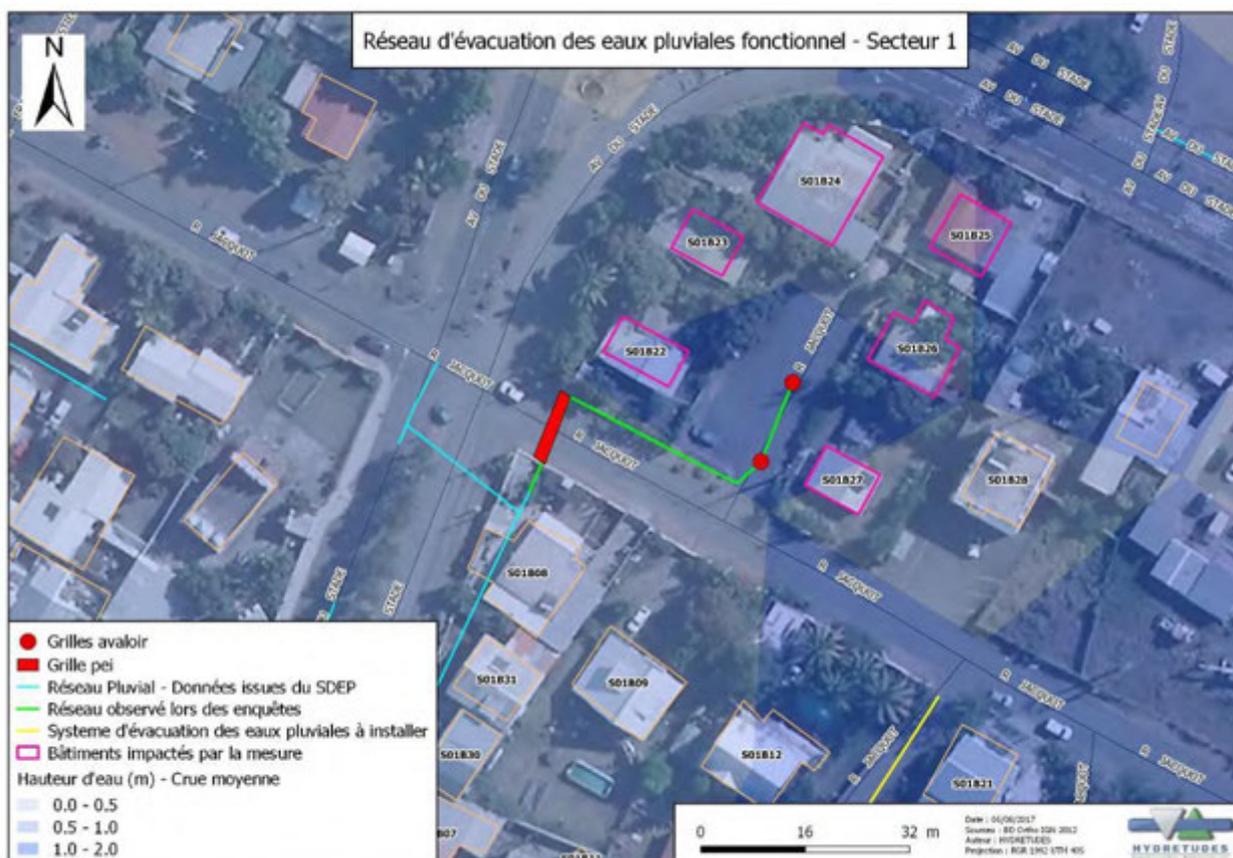
Figure 78: Système d'évacuation des eaux de pluie – MRP8

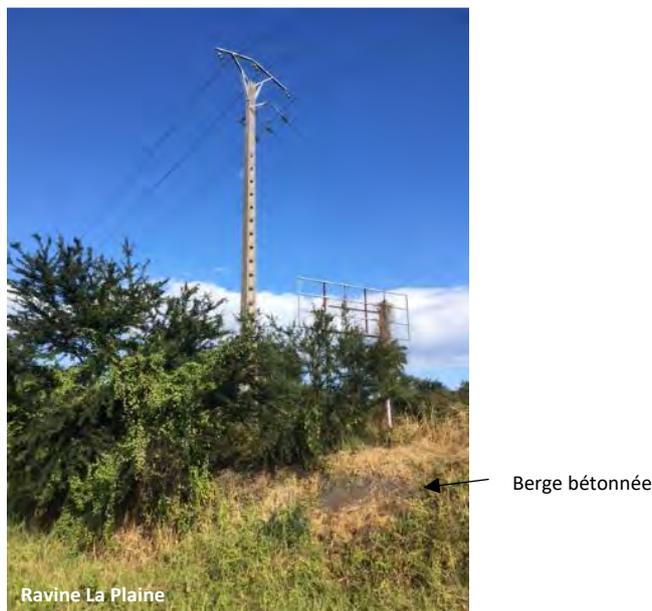
En revanche, le raccordement du reste du quartier Jacquot se fait par l'unique ligne HTA de la Rue Jacquot. L'absence de maillage redondant constitue donc un point de vulnérabilité en cas de rupture de cet axe. Cette vulnérabilité est d'autant plus grande que cet axe est constitué d'une ligne aérienne, dont le principale poteau est situé au bord de la ravine dans une zone pouvant atteindre une hauteur maximale  $H_{\max}$  Q10 de 1,7 m et Q100 de 2,15 m et une vitesse maximale  $V_{\max}$  Q10 de 1,04 m/s et Q100 de 1,8 m/s (aléa fort). Le risque de rupture y est donc important. Les 11 postes de distribution situés à l'aval de ce poteau sont donc vulnérables vis-à-vis de la rupture d'alimentation.

Figure 44 : Emprise du poteau électrique soutenant l'unique ligne HTA du quartier Jacquot.

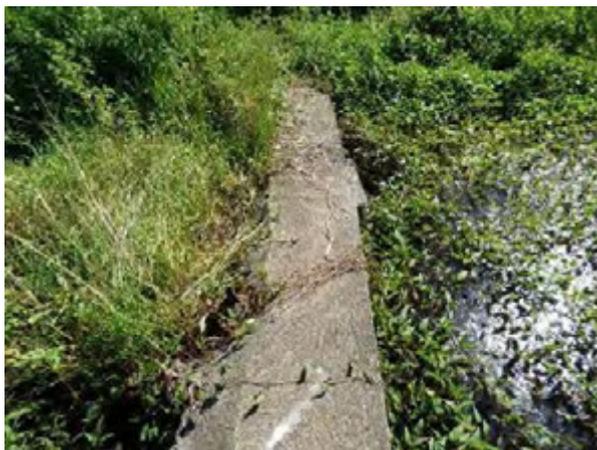
La connexion du quartier Jacquot au réseau extérieur est assurée par une unique ligne télécom, franchissant la ravine et vulnérable à l'arrachement. En cas de rupture et en l'absence de redondance, tout le quartier se retrouve privé de moyen de communication.

La vulnérabilité est d'autant plus grande que les travaux de curage et d'abaissement du lit de la ravine La Plaine, réalisée 2005, ont mis à nu l'unique ligne télécom. La ligne est aujourd'hui protégée par un coffrage en béton mais ce renfort reste vulnérable aux débits de crues et exposé aux chocs des matériaux transportés.

Figure 47 : Ligne télécom et coffrage bétonné franchissant la ravine la Plaine.

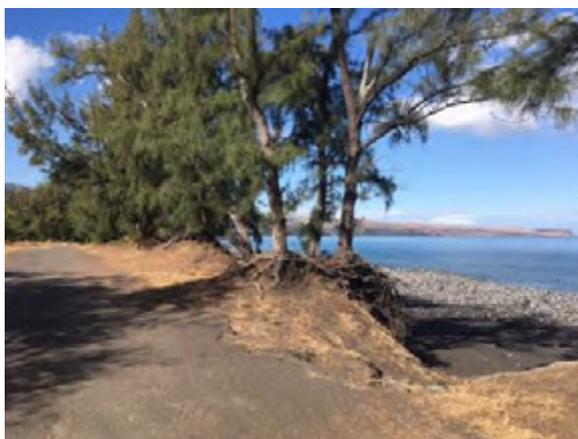
Figure 82 : Erosion du littoral et vulnérabilité du chemin forestier
