MS 6 & 7 : Etude de faisabilité pour les divers travaux de réparation des routes et ouvrages liés aux inondations et dégradations suite au passage de Berguita – Secteurs Trois-Mares / Bérive / 14ieme Km

Date : 29/06/2018

**Numéro du projet : 18MRU022**

**Intitulé du document : Rapport de présentation**

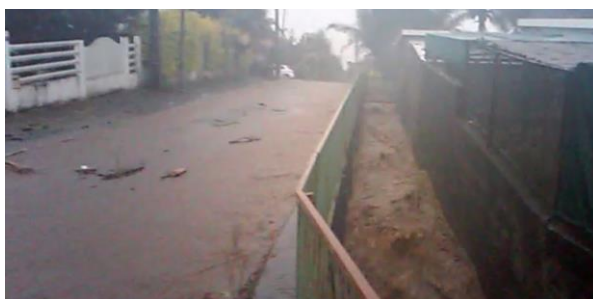
- Les flux se répartissent alors entre le lit mineur via la buse (selon son état d'obstruction : complète lors de Berguitta, libre lors de Fakir), le chemin Fargeau et la rue Du Bellay.

Photo : Riverain – Fakir – rue Du Bellay

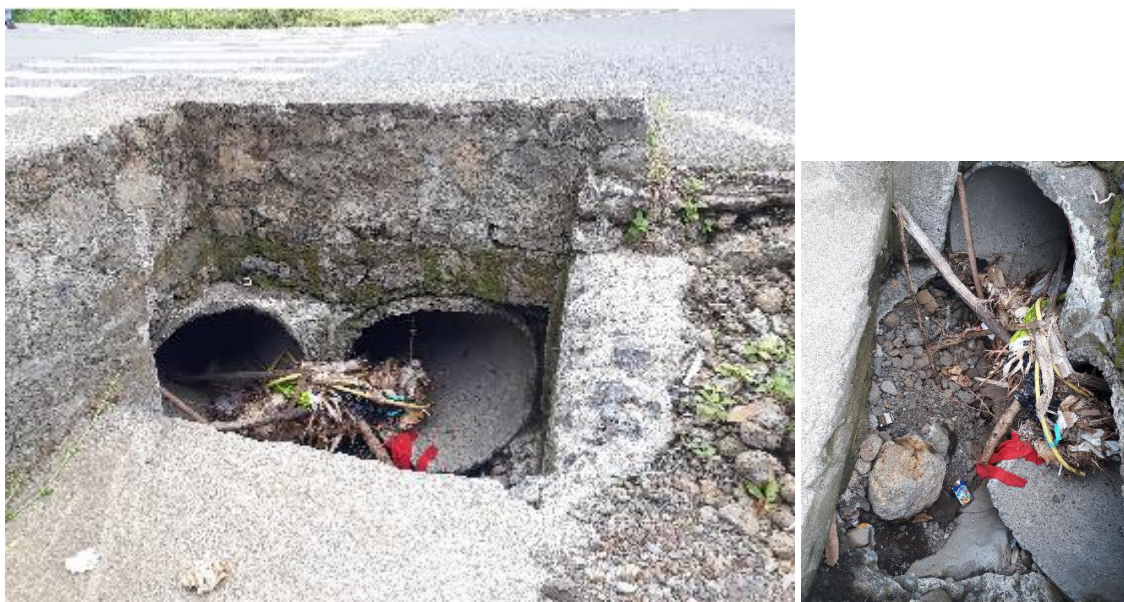
Les désordres constatés sur la Rue Montaigne sont relatifs au passage à gué au droit du collège. Le busage existant est contraint en amont par un réseau et s'avère largement sous dimensionné. Il est facilement obturé par des embâcles.

Figure 9 : Vue des 2 DN800 en contre bas de la dalle de protection d'un réseau

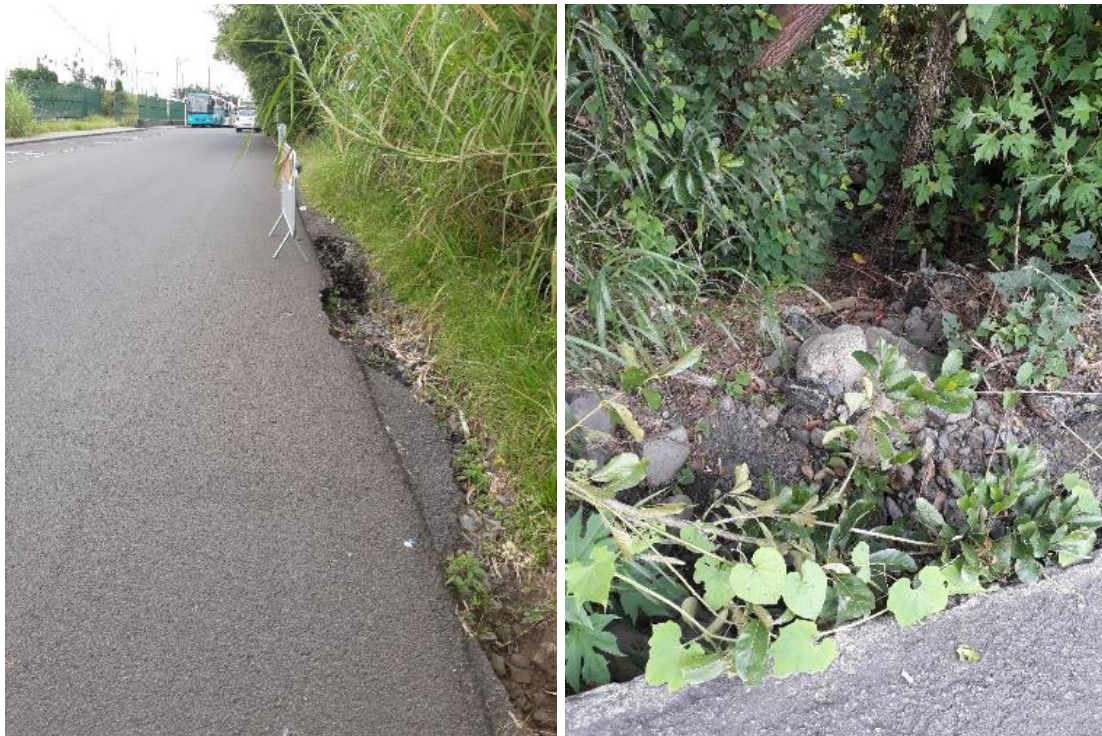
De manière secondaire, le ruissellement sur la Rue Montaigne ravine ses bordures. Le retour à la Ravine n'est pas contrôlé et peut déstabiliser la chaussée.

**Figure 11 : Ravinement et retour à la ravine du ruissellement sur la Rue Montaigne**

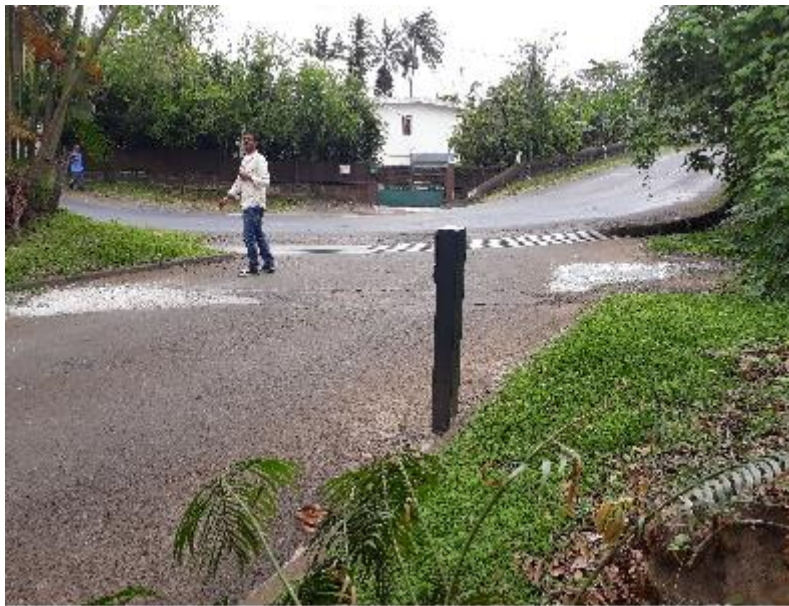
**Figure 21 : traversée de la RD3 par la ravine affluent Trois Mares et réseau pluvial de la RD3**

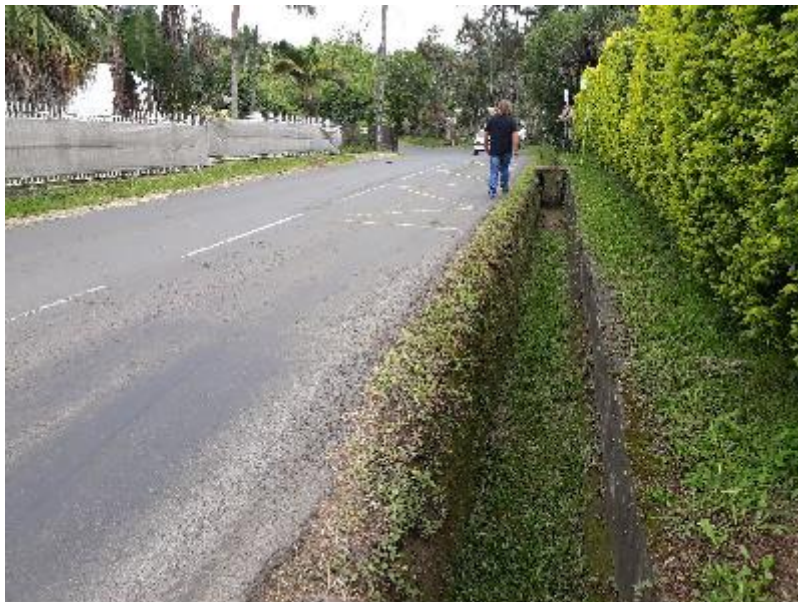
Le seul ouvrage présent est le fossé d'assainissement pluvial de la RD3 qui amène les flux vers la ravine Trois Mares, au droit de la rue Epidor Hoareau et une grille avaloir devant le portail. La capacité maximale de ce fossé avant débordement est comprise entre 3.5 et 4m<sup>3</sup>/s (U de 1 x 1.1m à 2% de pente moyenne). N'ayant pas pu visiter l'ouvrage sous la voirie et sa connexion avec l'ouvrage de franchissement de la RD3, il est possible, selon les conditions de confluence, que cette capacité maximale soit conservative.

**Figure 22 : fossé pluvial de la RD3 (vue vers le Nord)**

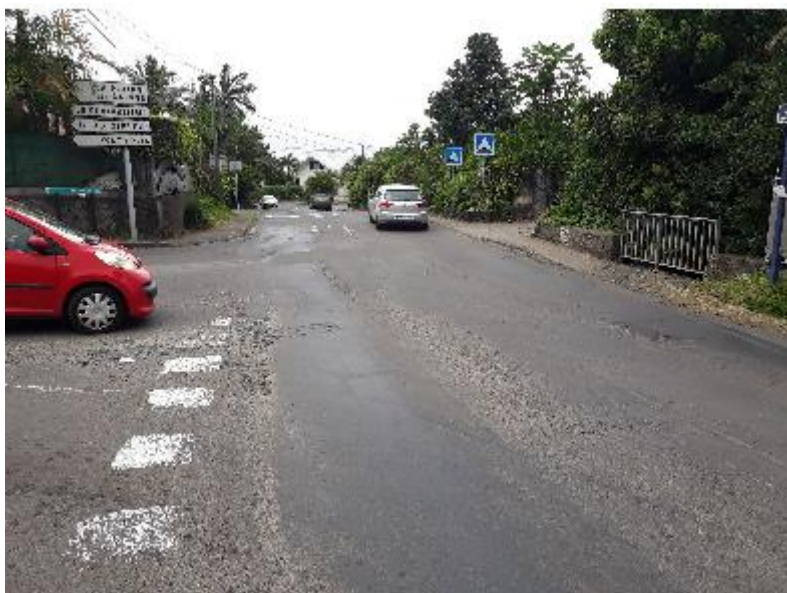
Les lits mineurs et les ouvrages existants sont de capacité d'un ordre de grandeur inférieurs aux débits en jeu. Seul l'ouvrage d'origine passant sous la RD3 apparaît à un gabarit proportionné aux débits de crue, mais dans la mesure où son amont a été recouvert par le chemin Epidor, il n'est plus exploité en pleine capacité.

Figure 23 : RD3 (C Baudelaire) au droit du franchissement de la ravine Trois Mares

Le busage (DN800) sur le chemin Epidor Hoarau de la Ravine limite le débit capable à environ  $2\text{m}^3/\text{s}$  selon les conditions d'entonnement (sans embâcles).

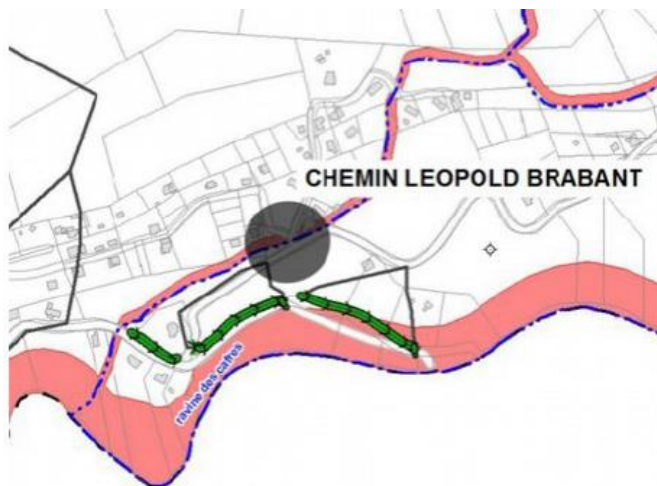
- De la fiche dysfonctionnement : inondation / charriage boue et de la figure suivante

Le croisement de ces données nous conduit à reconstituer les désordres comme étant une accumulation de boue en amont de l'ouvrage de franchissement obturant la conduite en place. Cette perte de capacité est associée à une surverse significative de la route occasionnant une coupure de la circulation pendant un temps relativement court (de l'heure à quelques heures). Cependant, aucun dommage aux structures (voirie, remblais, conduite) n'apparaît.

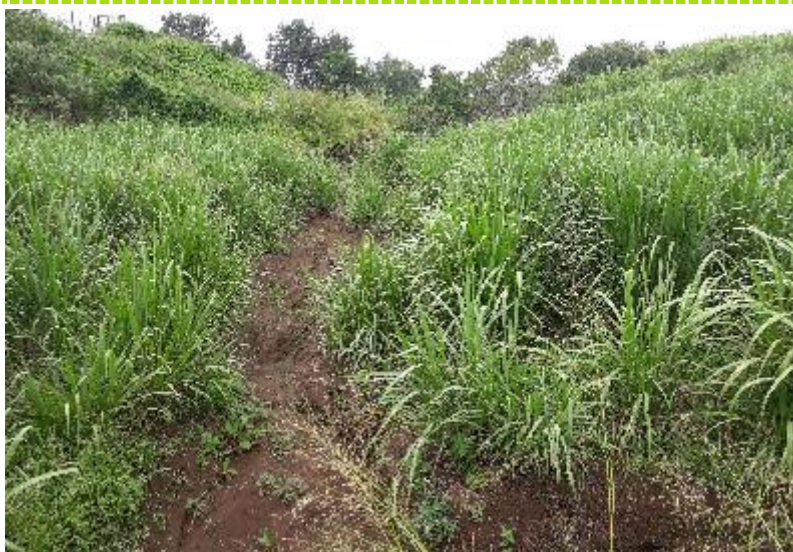
**Figure 36 : Franchissement actuel Rue Léopold Brabant**

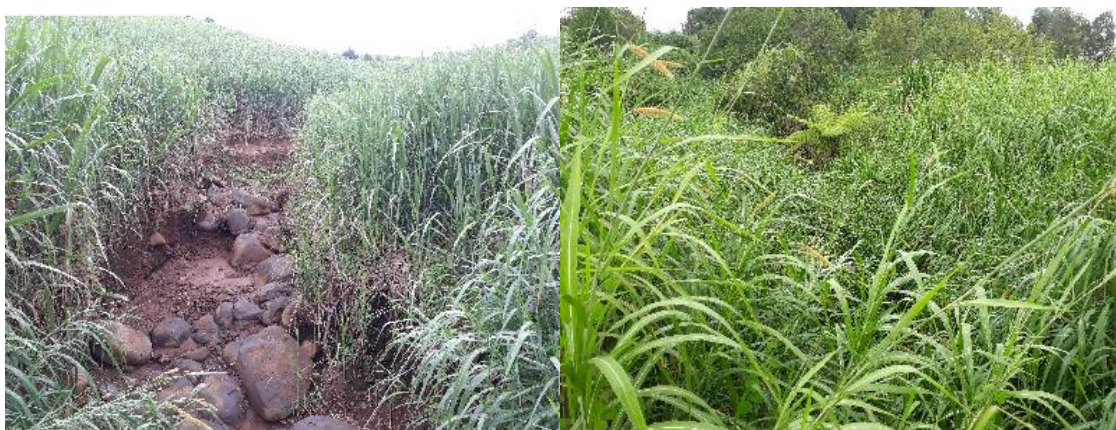
**Figure 42 : Vue du lit en amont (à gauche) et en aval (à droite) de l'ouvrage**

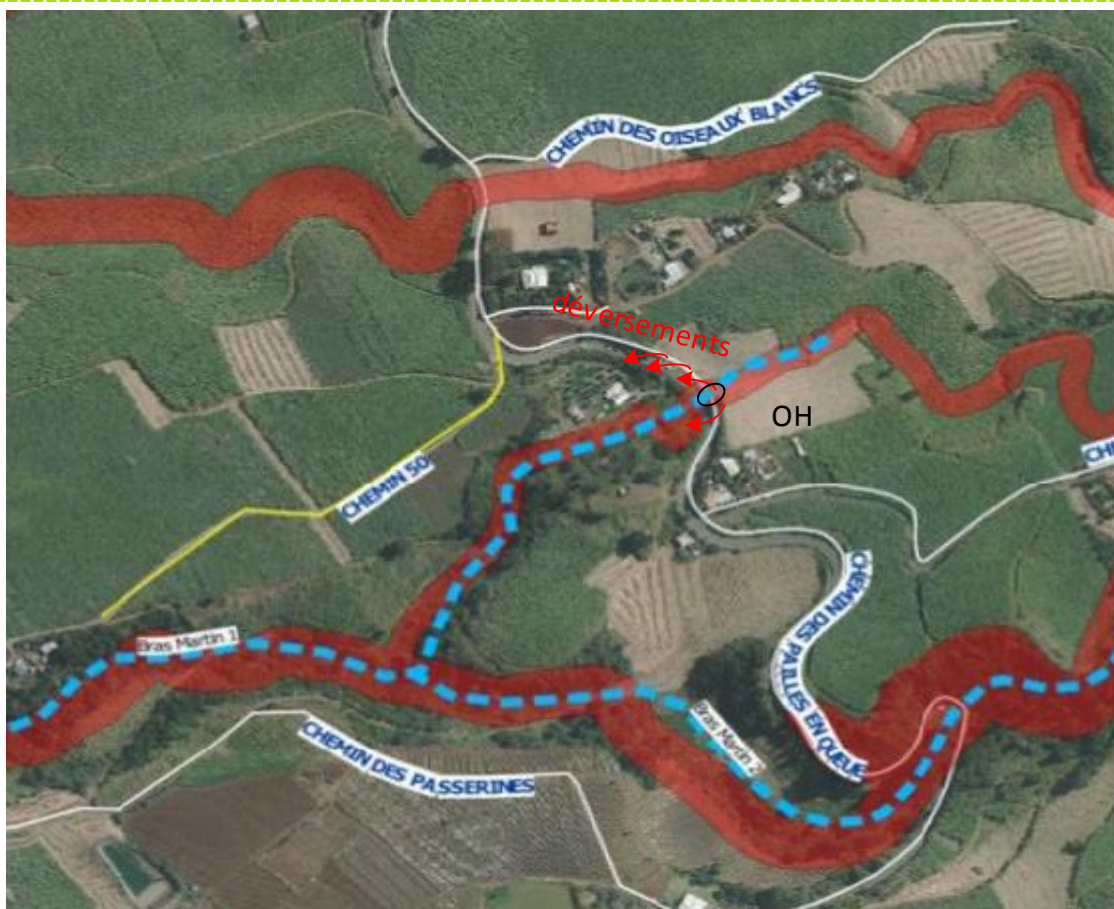
Figure 43 : Description des désordres supposés sur le Bras Martin – Chemin 50

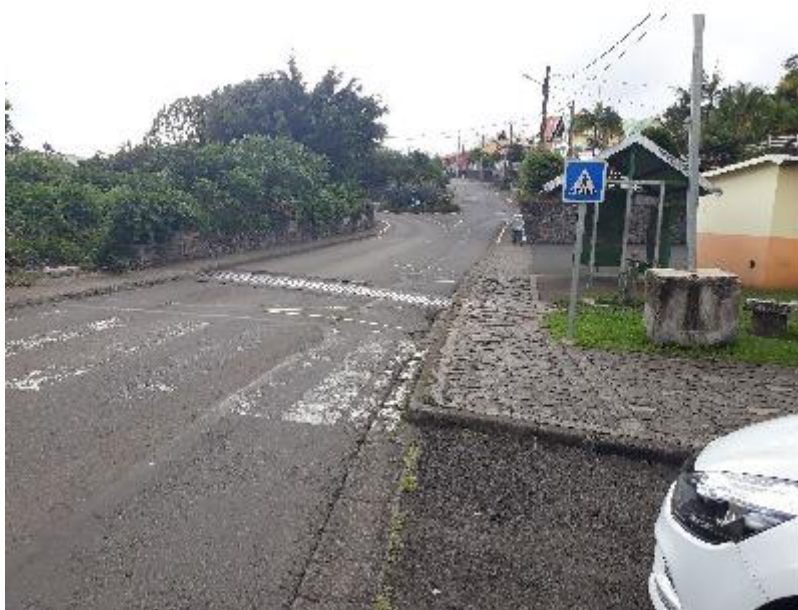
**Figure 56 : Point bas de la route des caféiers, au droit de la place entre le rond-point du chemin Notre Dame de la Salette et le chemin des Canas, vue vers le rond-point.**

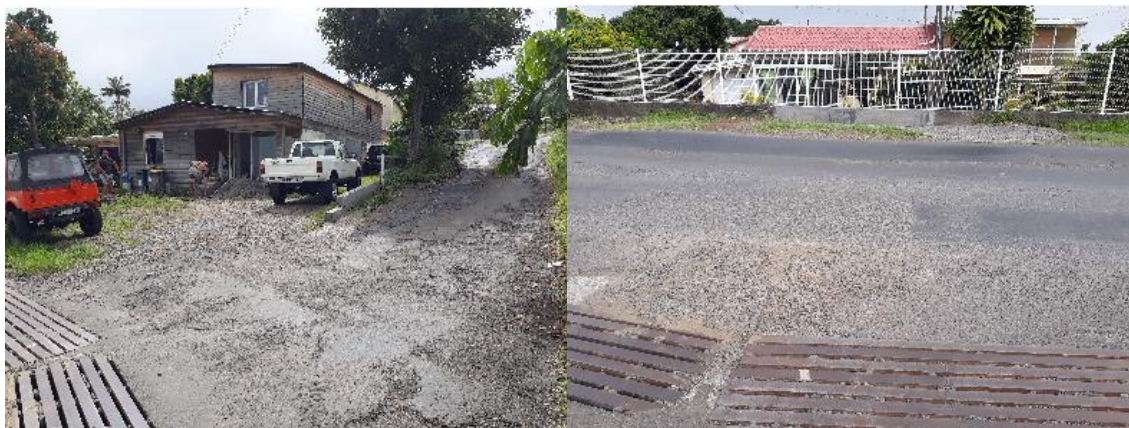
**Figure 60** : Sortie de talweg parallèle à la rue M Ravel (à gauche). Muret détruit et reconstruit au droit de la sortie de talweg (à droite)

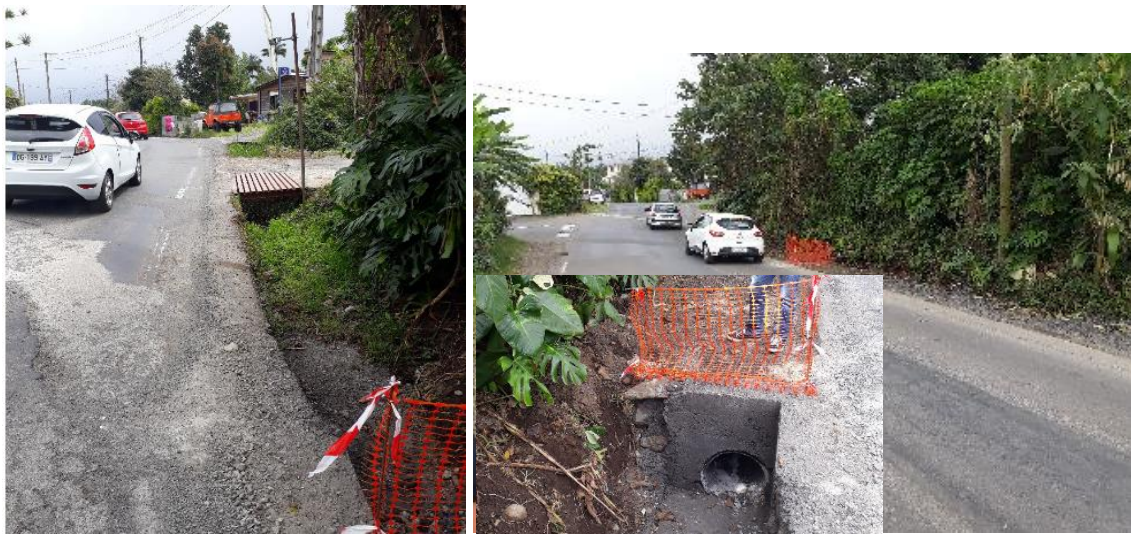
**Figure 61 : Réseau pluvial de la RD27 d'abord à ciel ouvert, puis enterré récemment (après Berguitta)**
