PROTECTION CONTRE LES CRUES DE LA RIVIERES DES PLUIES SECTEUR ILET QUINQUINA - PONT DE LA RN102

**MISSION MC2 - PROJET D'INSTRUMENTATION POUR LE SUIVI
DE L'EROSION DES BERGES DU LOTISSEMENT SINDRAMA**

JANVIER 2013

N° 4701164-R2

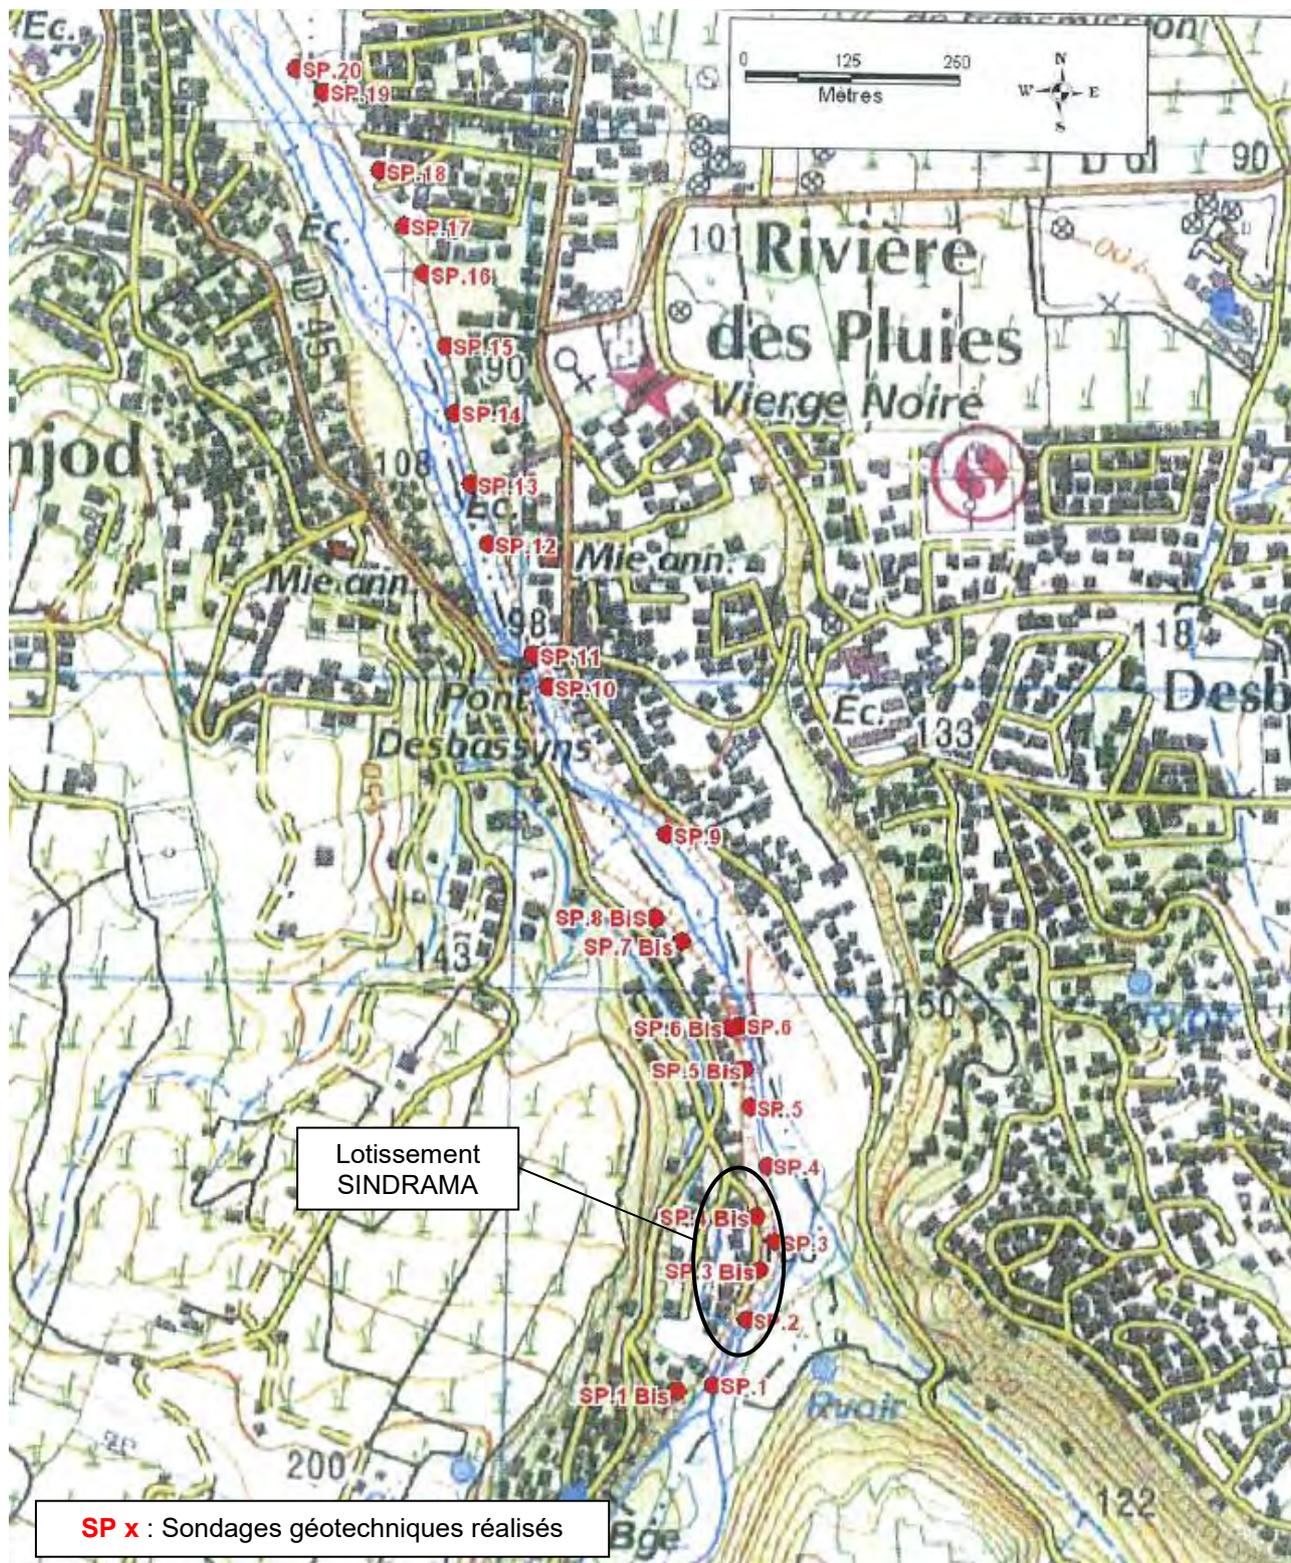
Figure 2. LOCALISATION DES SONDAGES EFFECTUES (REF. /4/)

Les 6 sondages réalisés en pied de berge (SP1 à SP6) et les 8 sondages réalisés en haut de berge (SP1bis à SP8bis) sont localisés sur la figure suivante.

- ↵ **au niveau du sondage SP1 bis** : de terrains en place bien consolidés avec de bonnes caractéristiques ;
- ↵ **au niveau du sondage SP2 bis** : de terrains en place avec de bonnes caractéristiques excepté sur le 1^{er} mètre de profondeur et d'un milieu rocheux ou fortement consolidé (coulée basaltique de la phase IV du Piton des Neiges ?) ;
- ↵ **au niveau des sondages SP3 bis à SP6 bis** : de 2 niveaux de sols :
- Faibles caractéristiques jusqu'à 4/5 m de profondeur ;
 - Sol mieux consolidé à partir de 5 m ;
- ↵ **au niveau de SP7 bis et SP8 bis** : de terrains aux caractéristiques faibles.

- ↵ Un secteur plus consolidé (rocheux ?) en arrière du dépôt d'alluvions visible sur le talus au niveau des sondages SP1 et SP2 ;
- ↵ Des sols dont les caractéristiques mécaniques deviennent de plus en plus faibles et de moins en moins consolidés entre les sondages SP3 et SP8 laissant penser que le secteur est potentiellement plus sensible à l'érosion sur l'aval (SP7 bis et SP8 bis) que sur l'amont (SP1 bis et SP2 bis).

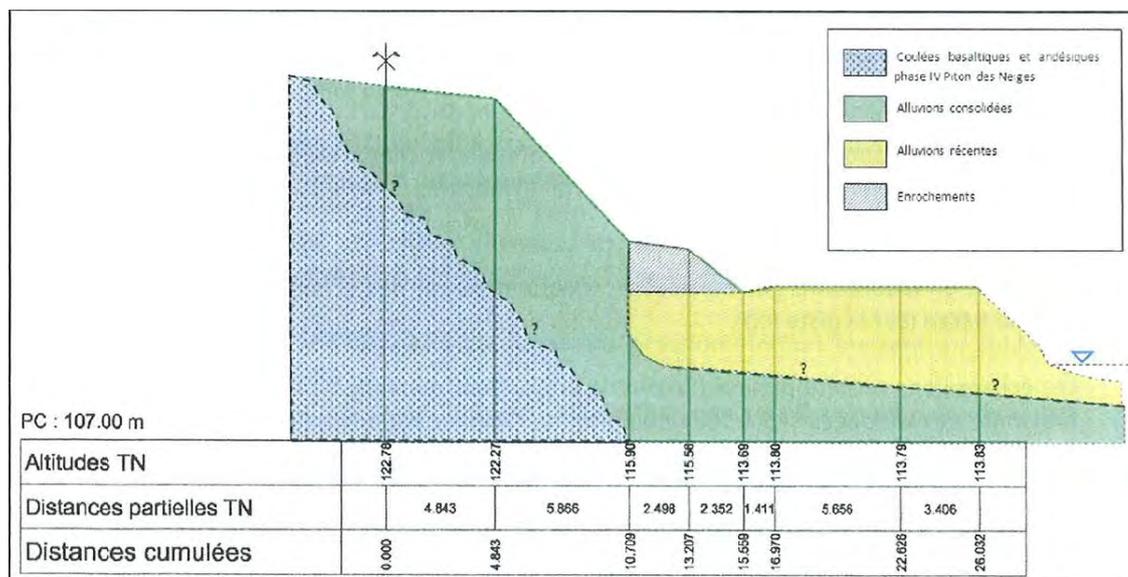
Figure 3. COUPE GEOLOGIQUE TYPE DU SECTEUR D'ETUDE (REF. /4/)

Une coupe géologique type du secteur amont rive gauche a été réalisée à partir de la connaissance du secteur, de la carte géologique et d'observations de terrain.

Etant donné l'absence totale de remontée de cuttings lors de la réalisation des forages destructifs, il n'est pas possible d'avoir une information sur la position en profondeur et latéralement des interfaces entre la coulée basaltique, les alluvions consolidées et les alluvions récentes. Il n'est donc pas possible d'établir des coupes géologiques précises au droit des différents doublets de forages en l'absence de reconnaissances géologiques complémentaires.

Le basalte semble avoir été rencontré au niveau du sondage SP2 bis, à 2 m de profondeur.

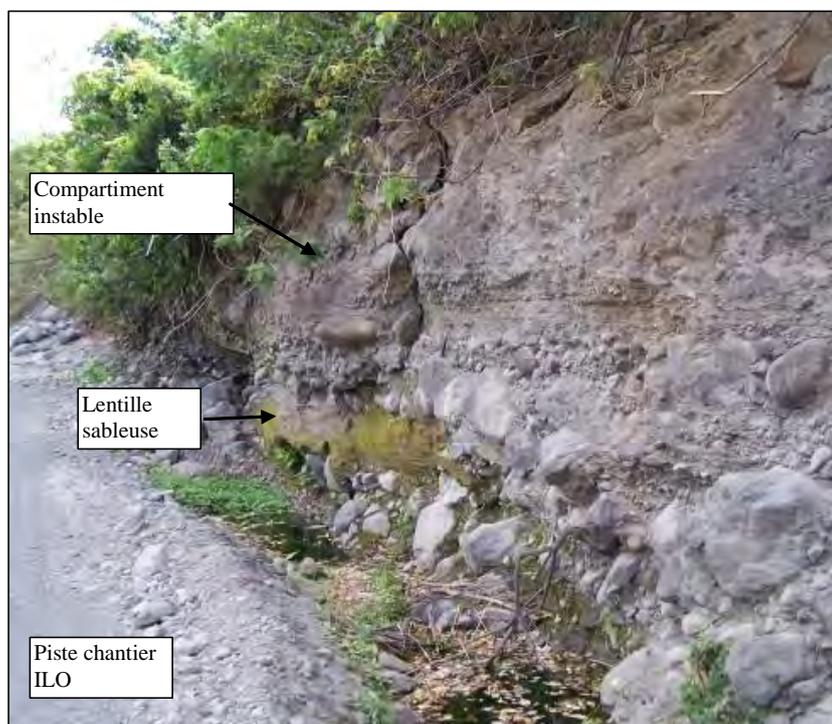
Lors des crues de 2006, des affouillements se sont produits dans les alluvions anciennes plus ou moins cimentées avec un recul significatif de la tête du talus de 5 à 10m (parking de la RD 45).

Cette fragilité des alluvions anciennes vis-à-vis de l'érosion peut s'expliquer par une hétérogénéité des dépôts à l'échelle du talus ou au sein d'un même horizon. En effet, les alluvions anciennes peuvent présenter des intercalations de lentilles sableuses plus facilement affouillables (cf. photo n° 1).

Ces dernières représentent des fragilités mécaniques d'autant plus vulnérables lorsqu'elles sont situées en pied de berge. Ainsi leur érosion par les eaux en crue peut engendrer un "éboulement" en surplomb ce qui explique le recul rapide de la tête de talus.

Photo n° 1 – SOUS-CAVAGE DANS DES DEPOTS D'ALLUVIONS ANCIENNES HETEROGENES

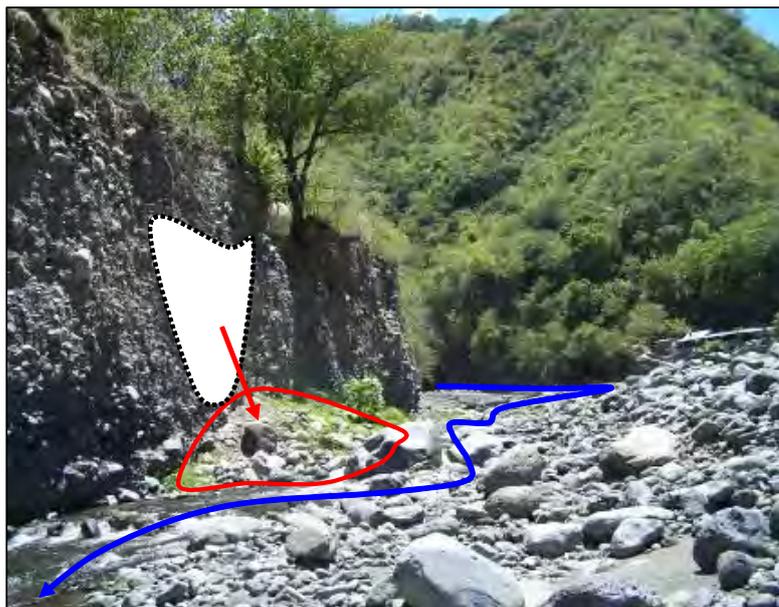
Au cours des crues de 2006, toutes les terrasses formées d'alluvions récentes ont été attaquées et ont reculé.

La terrasse située en rive droite en face de la confluence avec la ravine Montauban a été la plus touchée : une habitation a été emportée à la suite d'un recul de la berge sur près de 20 m. Suite aux crues de 2006, on a pu observer un nouvel affouillement de la terrasse au même endroit avec un recul de près de 10 m et la destruction d'une nouvelle habitation suite au passage du cyclone Gamède en 2007.

- ↗ La nature de ces dépôts : alluvions grossières emballées dans une matrice sablo-limoneuse ouverte meuble ;
- ↗ Sa position dans le lit de la rivière : en période de crue, l'écoulement est dévié vers la terrasse par le substratum rocheux qui affleure en amont en rive gauche et par le flux de la ravine Montauban.

Actuellement, ces terrasses présentent des talus de 3 à 5 m de haut qui sont en situation d'équilibre précaire et donne lieu à des éboulements fréquents (cf. Photo n° 2).

Photo n° 2 – SAPEMENT DE LA BASE DE LA TERRASSE ALLUVIALE EN FACE DE LA CONFLUENCE DE LA RAVINE MONTAUBAN

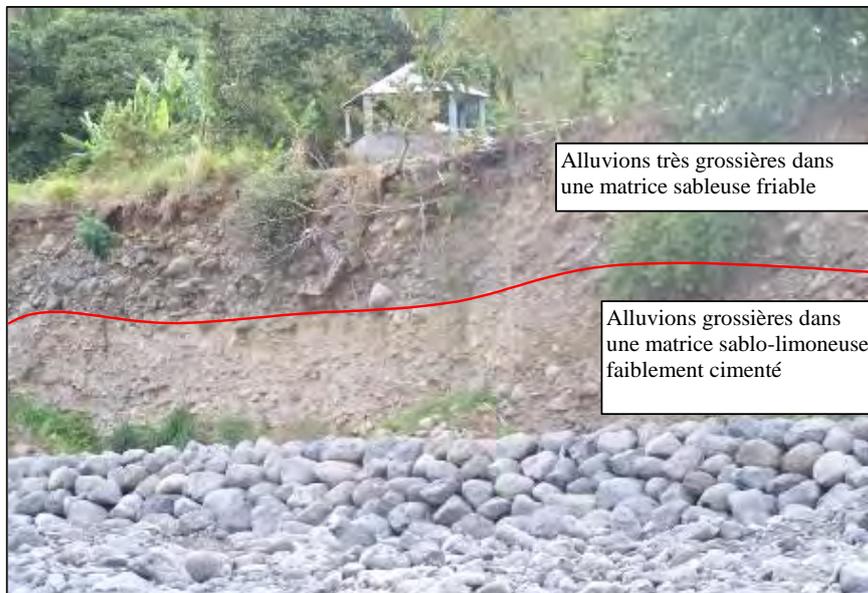
Dans le cas de la terrasse haute sur laquelle a été implanté le lotissement Sindrama, la vulnérabilité de ces dépôts résulte d'une hétérogénéité à plus grande échelle avec une superposition d'horizons de natures diverses et dont le comportement vis-à-vis de l'érosion est très variable.

Elle est composée de trois horizons de 2 à 3 m d'épaisseur avec des alluvions de pied sablo-graveleuses lâches qui ont été très facilement érodées par les eaux en crues. Seuls les deux

premiers horizons plus cohésifs sont visibles de nos jours ; la base du talus a été protégée par un enrochement en partie cimenté (cf. photo n° 3).

Photo n° 3 – TERRASSE ALLUVIALE DU LOTISSEMENT SINDRAMA

Il est important de préciser que le talus actuel, en limite de stabilité, fait l'objet de déchaussements des plus gros blocs (de taille métrique) et peut donner lieu à des petits éboulements. Ces phénomènes naturels contribuent à diminuer la pente du talus jusqu'à atteindre une pente d'équilibre de 45° environ.

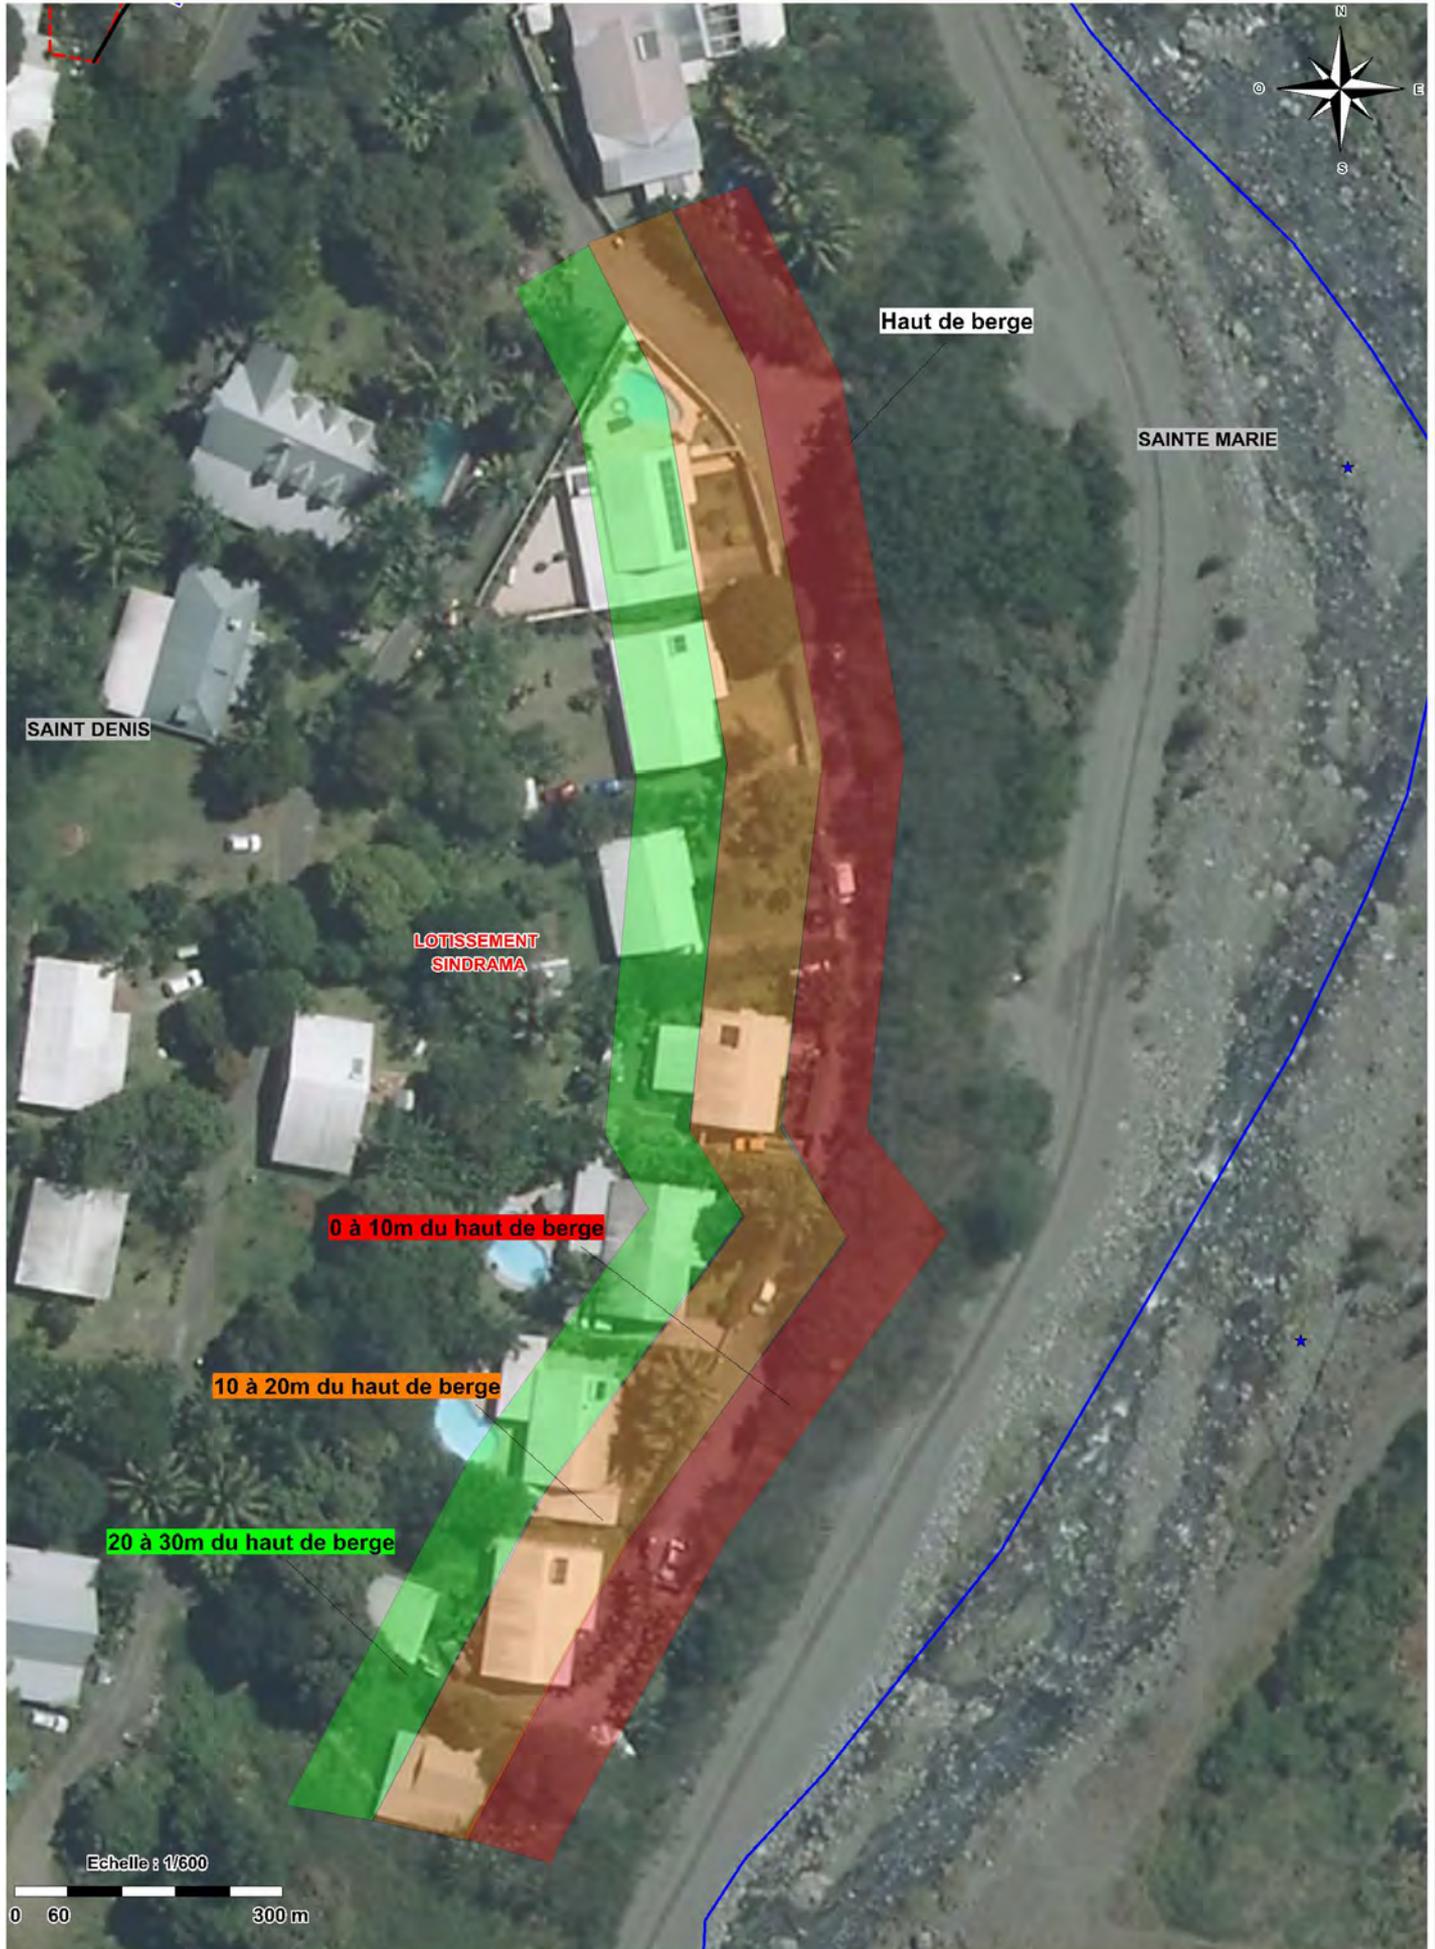
Figure n°04 - Distance à la ligne de haut de berge

La Figure 4 localise le haut de berge actuel (issu des données topographiques de la LITTO3D 2008) et présente les zones situées :

- ↪ Sur le talus entre le pied et le haut de berge ; cette zone est très sensible à l'érosion ;
- ↪ A moins de 10 m du haut de berge (zone ROUGE sur la Figure 4) : cette zone est supposée très probablement érodable pour un événement courant, les habitations qui s'y trouvent sont très exposées au risque érosion. Il est probable que la ligne de haut de berge parvienne jusqu'à cette zone pour un événement courant ;

- ↪ Entre 10 et 20 m du haut de berge (zone ORANGE sur la Figure 4) : cette zone est supposée très potentiellement érodable pour un événement courant, les habitations et voiries qui s'y trouvent sont exposées au risque érosion à plus moyen terme. Il est peu probable que la ligne de haut de berge parvienne jusqu'à cette zone pour un événement courant ;

- ↪ Entre 20 et 30 m du haut de berge (zone VERTE sur la Figure 4) : cette zone est plus éloignée du haut de berge et est supposée érodable à plus long terme ou lors d'une crue importante du cours d'eau.

- ↪ 1 bâti en zone rouge ainsi que la voirie d'accès aux habitations du lotissement ;
- ↪ 7 bâtis en zone orange,
- ↪ 1 bâti en zone verte.

En cas d'évènements cycloniques ou de fortes pluies, l'évacuation préventive des riverains situés sur à moins de 10 m du haut de berge (zone ROUGE sur la Figure 4 page 16 pour l'état actuel) apparait indispensable. Les riverains dont l'unique voie d'accès est située dans cette zone devront également être évacués de manière préventive.

Parallèlement, des levés réguliers du trait de berge (en haut et en pied de berge) pourraient permettre un suivi du recul de la berge et mettre en évidence les phénomènes de petites ampleur.

De plus, ils permettraient de remettre à jour le zonage de la distance à la ligne de haut de berge (Figure 4 page 16).
