**Commune du
Tampon**

Eboulement de la ravine blanche

Expertise géologique, hydrogéologique,
hydraulique

Rapport n°A117091/A – 03 mai 2022

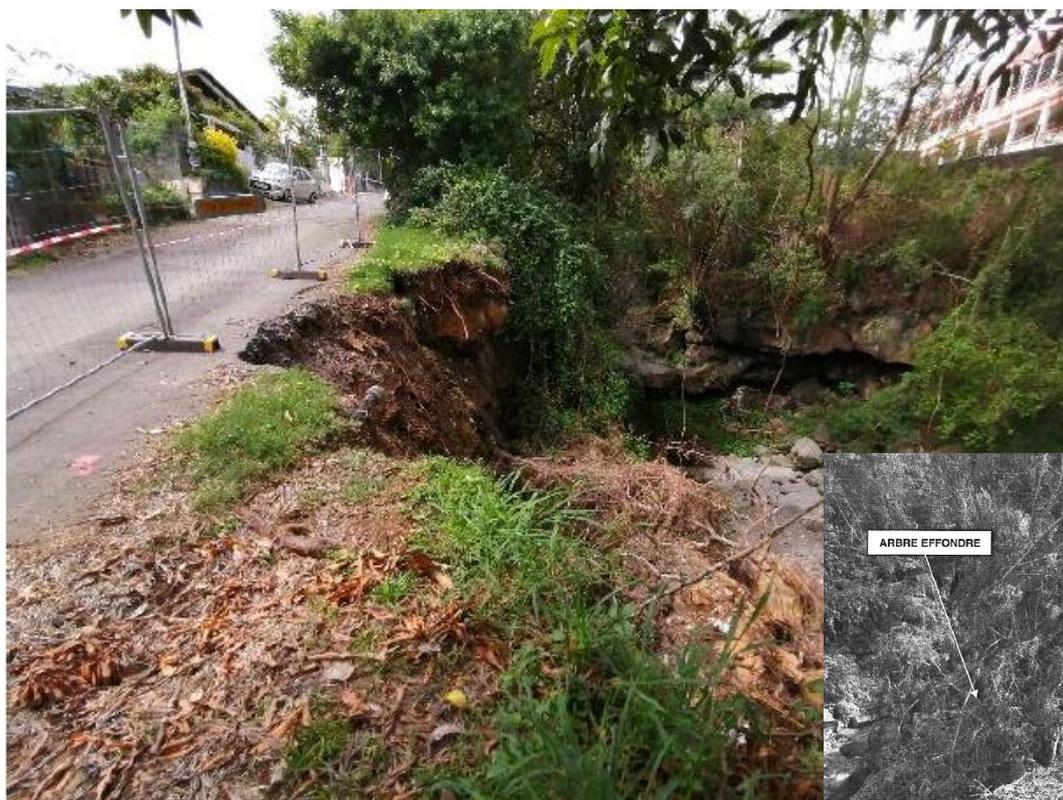
La voirie est affectée sur une quinzaine de mètres de long. A la date de la première reconnaissance SEGC (diagnostique géotechnique Mission type G5 n° 10598 février 2022), il était souligné la présence d'un arbre ayant pu contribuer à l'effort du fait de sa prise au vent durant l'épisode cyclonique. Cet arbre a depuis été coupé.

Photo 1 : Vue de l'aval de l'effondrement

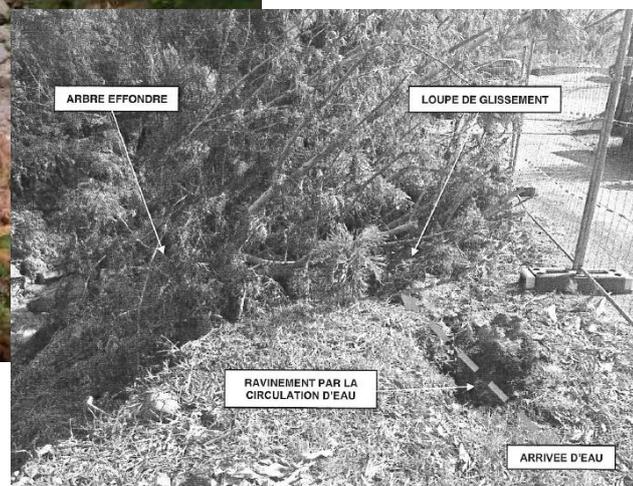
Photo 2 : Zone d'effondrement issue de la mission G5 SEGC

La zone sinistrée, d'une quinzaine mètres de long, montre une berge verticale d'une douzaine mètres de hauteur. On notera sur la zone effondrée 2 éléments ayant certainement contribué à cet effondrement :

- La présence d'un arbre imposant ayant chuté. En effet de par sa prise au vent durant le cyclone, par transmission des efforts dans le sol, il a dû déstabiliser la tête de berge. Sa position « verticale » prouve bien que c'est le sol sous-jacent qui a rompu sous la forme d'une loupe de glissement ;
- Cette déstabilisation a dû être facilitée par la présence d'une arrivée d'eau d'origine inconnue présente en subsurface et suintant encore lors de notre visite. Cette venue d'eau a raviné la tête de berge.

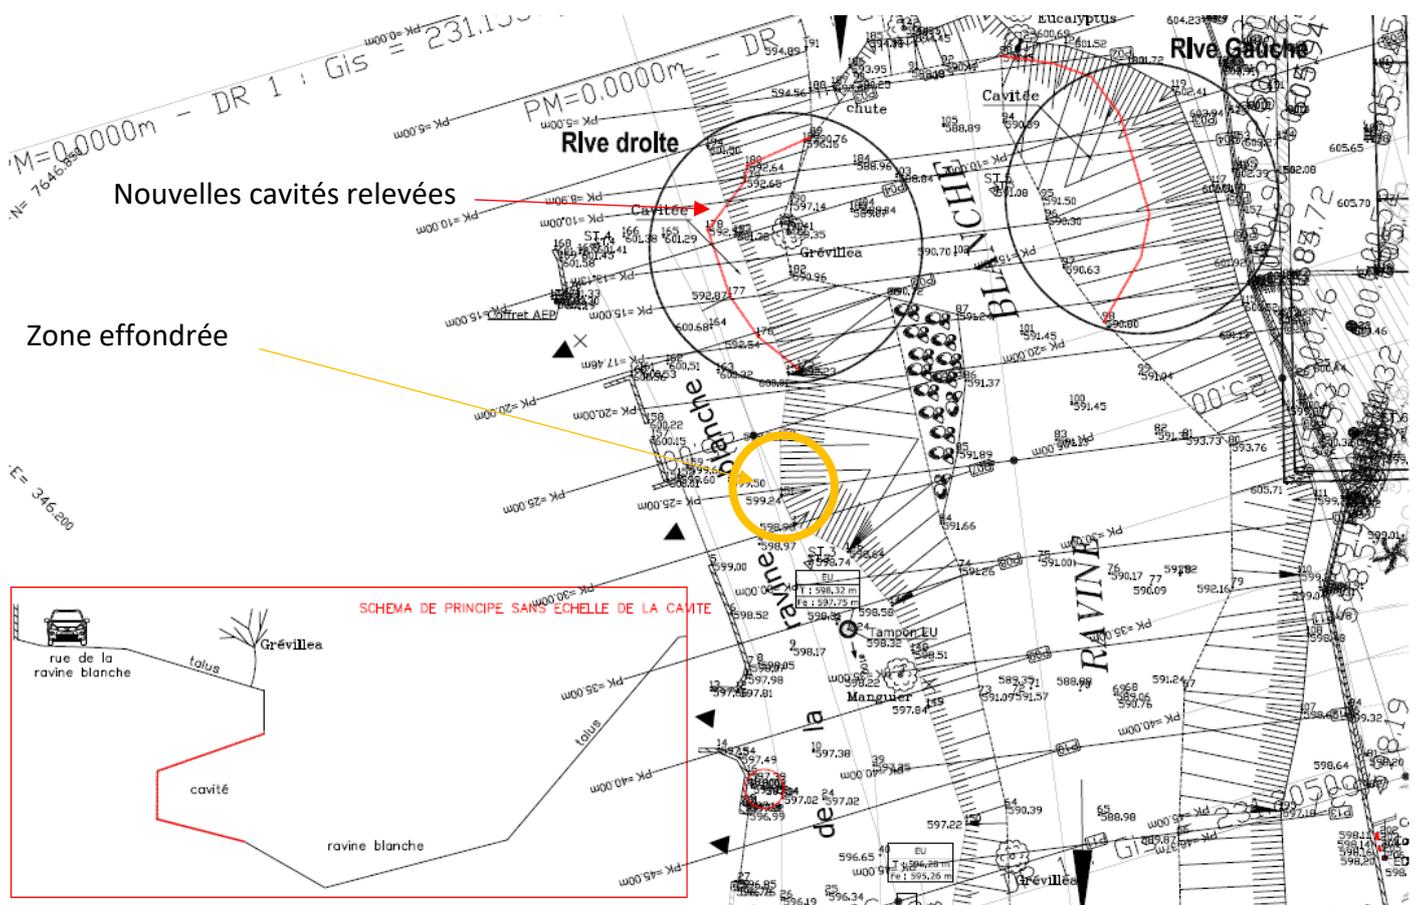
Figure 4 : Relevé topographique Veyland du 03/03/2022 dossier topo 22-175

Un relevé topographique a été effectué par le cabinet Veyland en date du 03 mars 2022. Ce relevé a été effectué dans la ravine et a mis en évidence deux sous cavages en amont de la zone effondrée en rive droite et rive gauche.

Il est à noter que le repérage topographique a permis de mettre en évidence le sous cavage, mais le levé minimise son volume du fait de la présence des blocs éboulés.

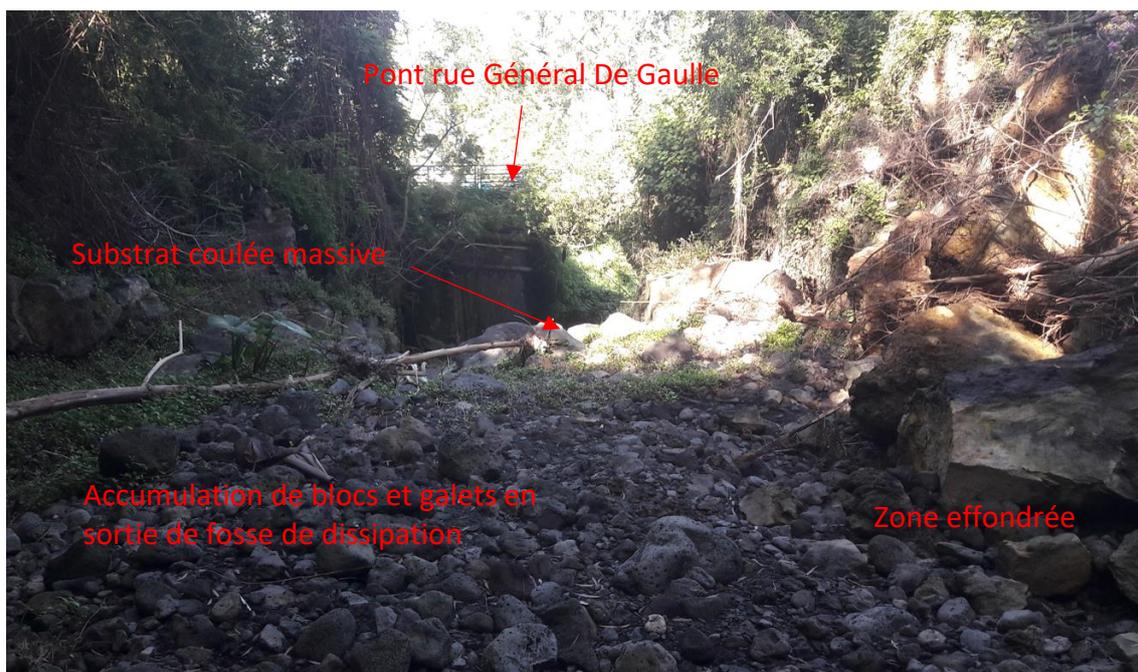
L'observation du lit de la ravine à cet endroit est riche d'enseignement. Au droit du pont de la rue Général De Gaulle, le lit de la ravine est composé d'un substrat dur de coulée basaltique massive. Cette coulée est ensuite recouverte en amont, au droit de la zone éboulée, par des alluvions grossières (blocs et galets pluri décimétriques) phénomène classique d'accumulation de matériaux à la sortie d'une fosse de dissipation.

Photo 3 : Vue vers l'aval à partir de la zone effondrée

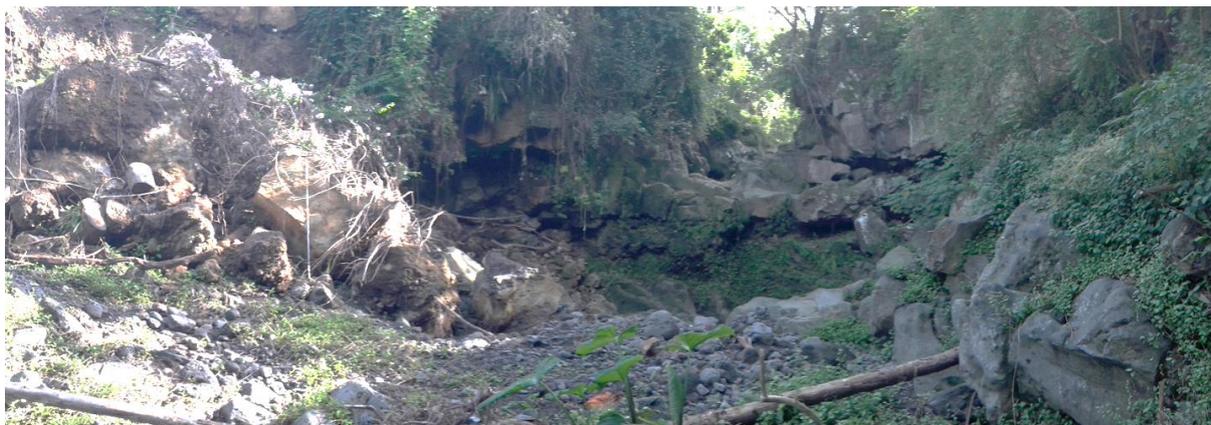
Photo 4 : Vue vers l'amont

Vers l'amont, on observe la fosse de dissipation et une rupture du fond du lit qui marque une chute d'eau en cas d'écoulement. C'est cette chute d'eau qui crée cette fosse de dissipation.

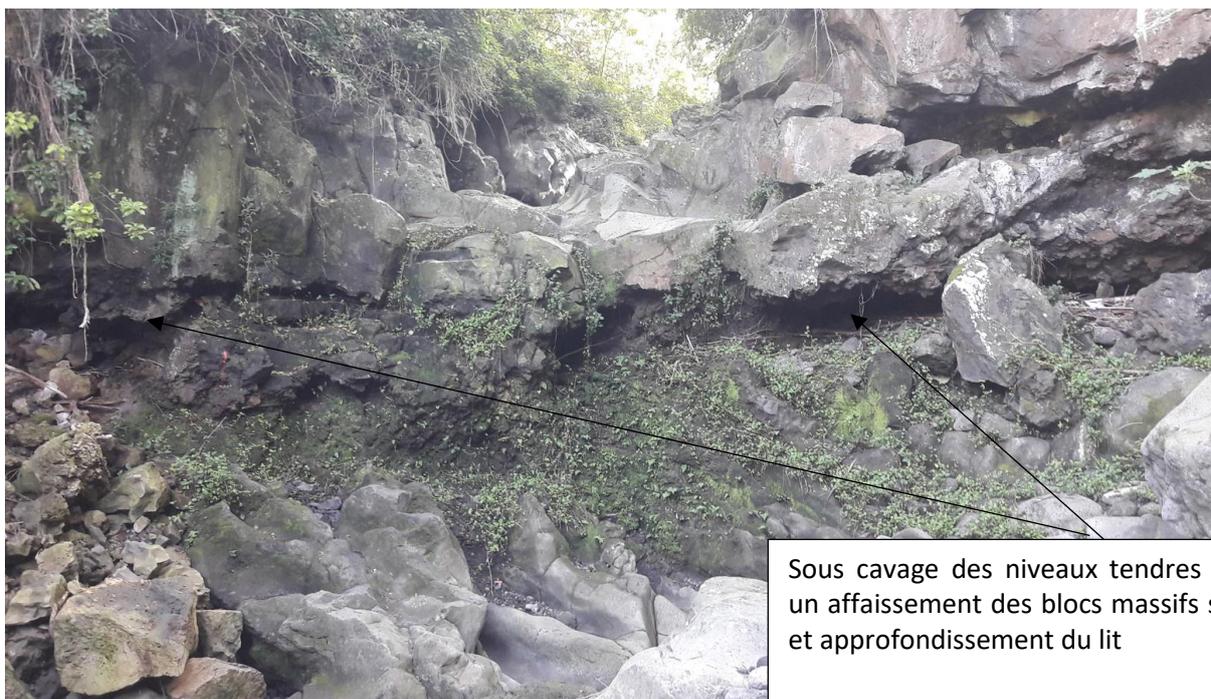
Sous cavage des niveaux tendres entraînant un affaissement des blocs massifs sus jacents et approfondissement du lit

Photo 5 : Configuration géologique de la rupture

On retrouve au droit de cette chute, la configuration géologique habituelle de ce secteur, c'est-à-dire une succession de coulées basaltiques massives de l'ordre métrique avec des niveaux scoriacés plus ou moins indurés. L'érosion des niveaux scoriacés entraîne des sous cavages et un affaissement en blocs de la coulée massive qui se propage au fur et à mesure vers l'amont du lit avec un enfoncement du lit d'une coulée à l'autre. Il s'agit d'un phénomène classique d'érosion régressive.

Ce secteur marqué par l'effondrement, correspond à une zone d'érosion régressive active de la ravine Blanche.

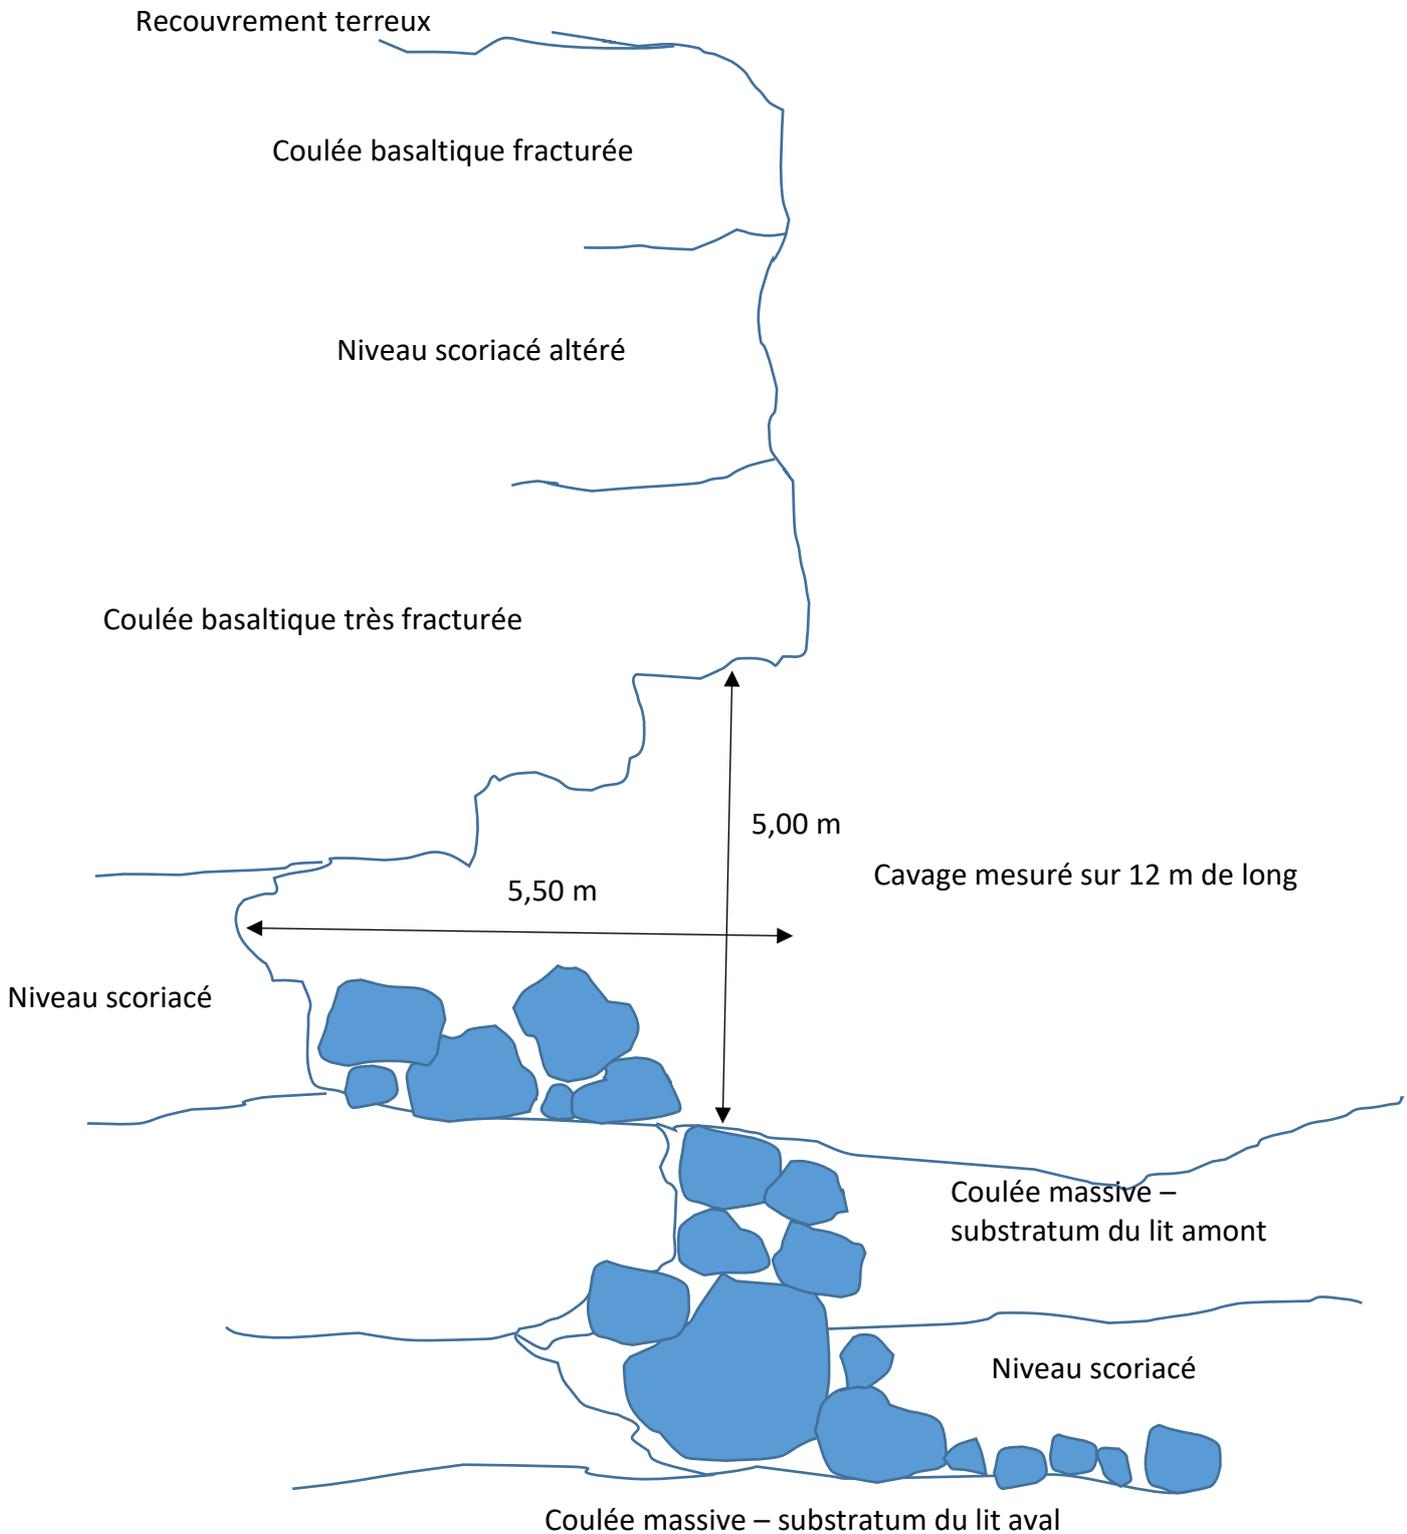
Figure 8 : Coupe géologique synthétique

La zone de l'effondrement correspond à la succession géologique suivante :

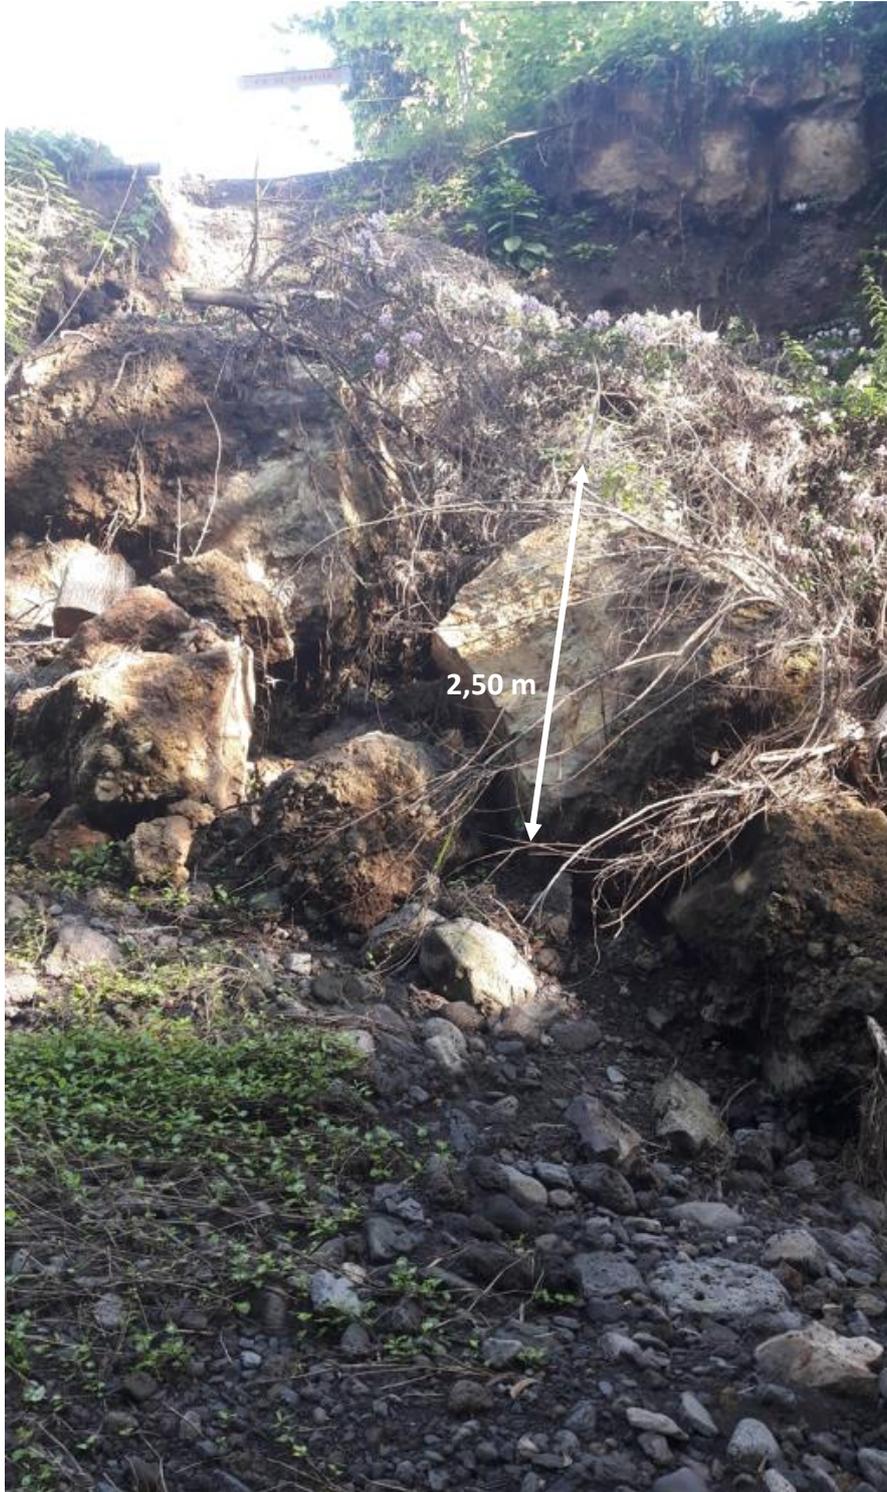
Photo 6 : Zone effondrée basalte très fracturé

Du fait de l'érosion des niveaux scoriacés durant les épisodes de crue, les coulées de basaltes fracturés s'effondrent au fur et à mesure. La présence de sous cavages important implique la poursuite des phénomènes d'effondrement.

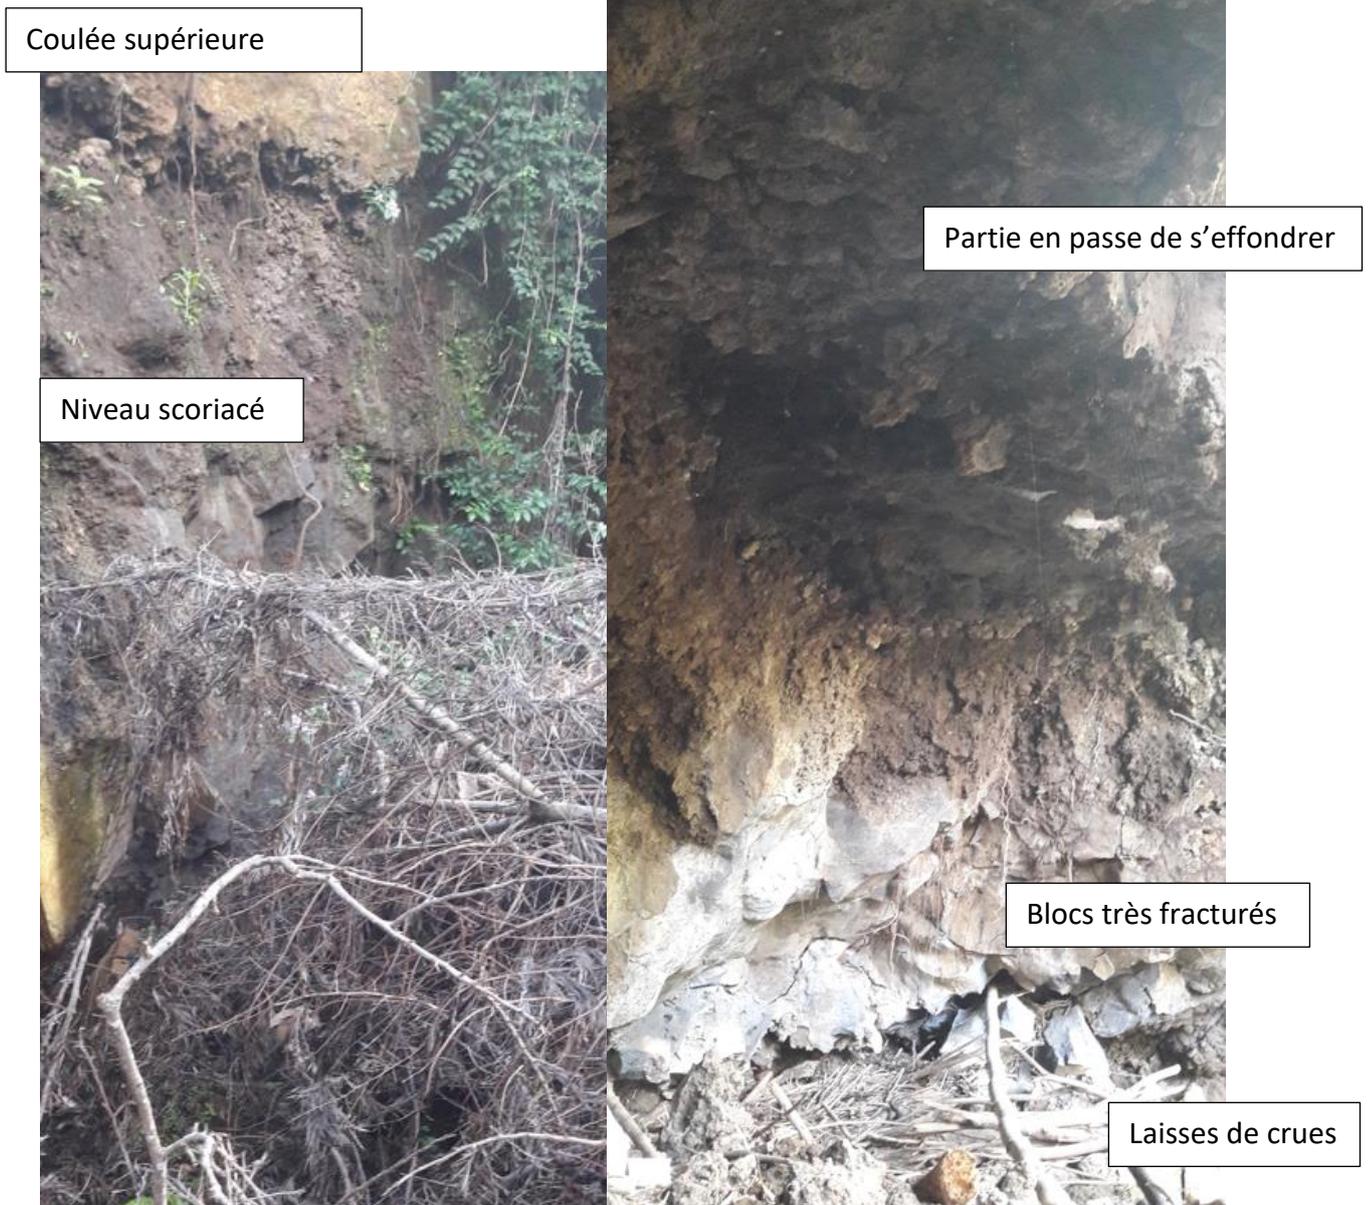
Photo 7 : Niveau scoriacé altéré supérieur et sous cavage du niveau scoriacé inférieur

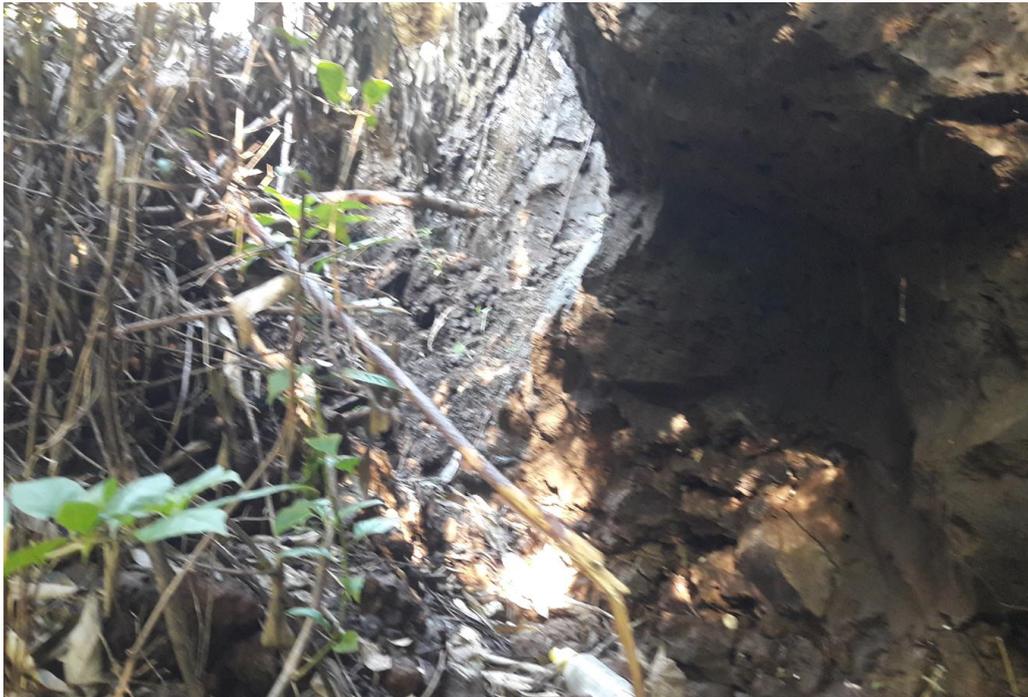
Photo 8 : Suintements dans les fissures du basalte fracturé

Si l'on pouvait mettre sur le compte des pluies récentes, les observations de SEGC, celles que nous avons effectuées ont été observées après une période sèche. Il y a donc des circulations d'eau faibles au travers des fissures du basaltes au toit des interfaces scoriacés moins perméables. Ces circulations sont certainement plus importantes à la suite de fortes pluies.

Compte tenu de la présence de venues d'eau le mur devra être drainé.

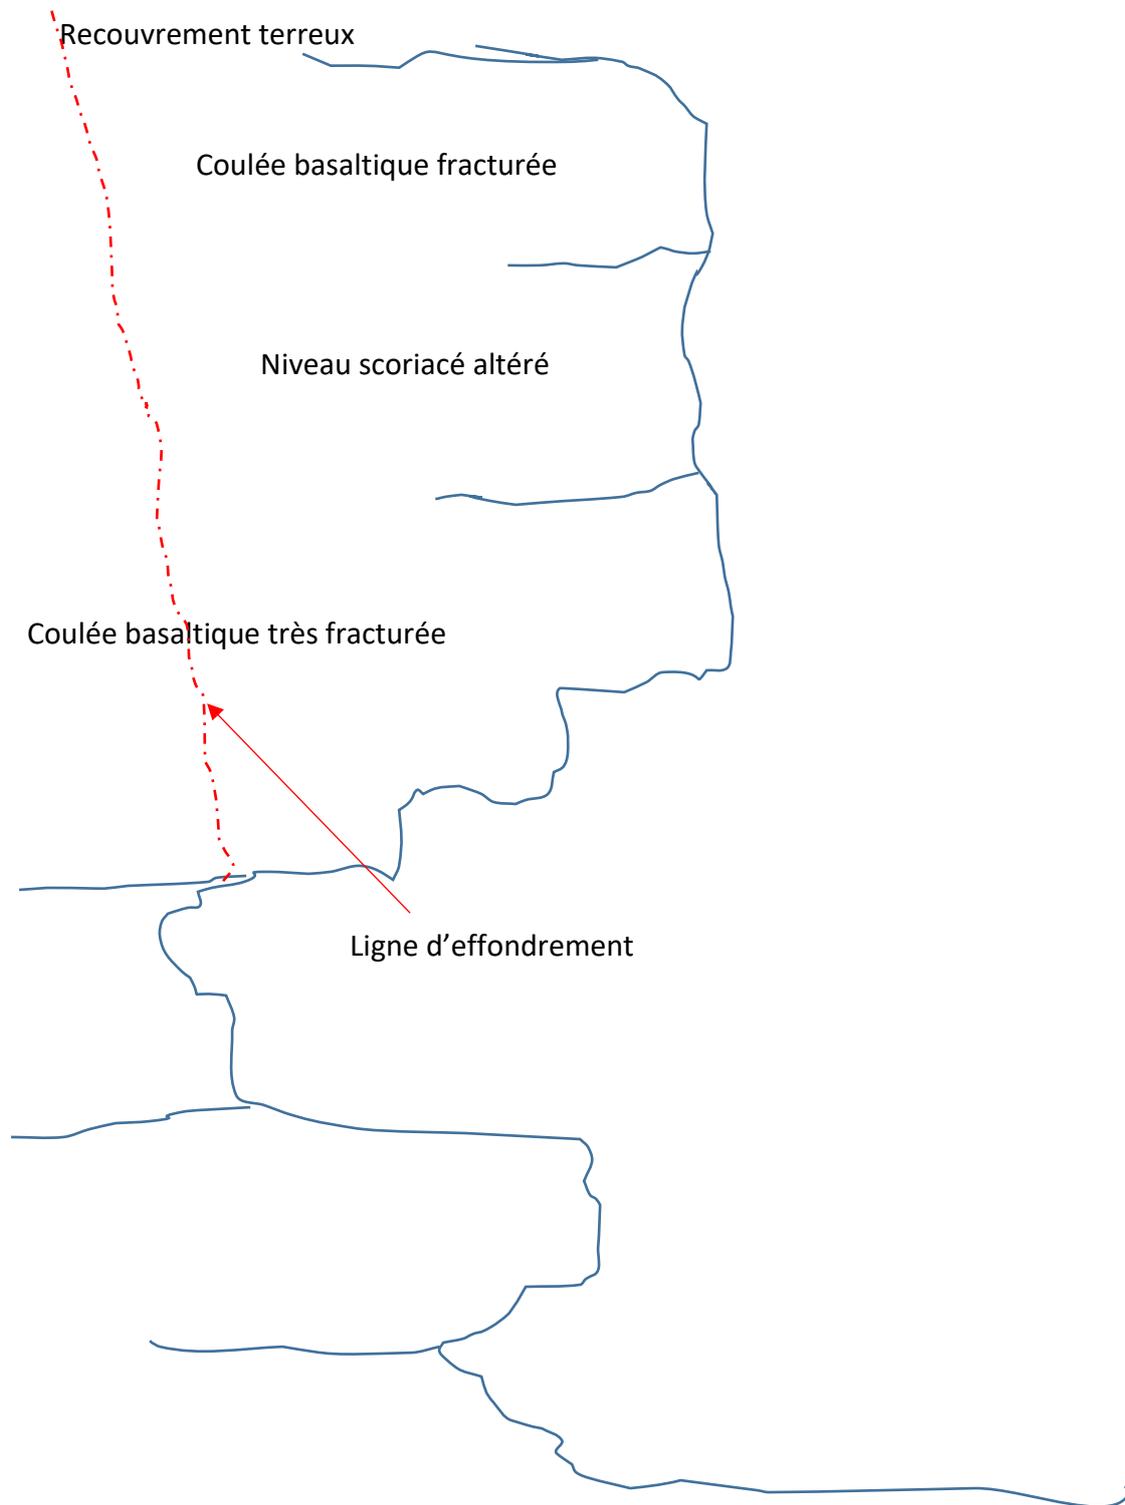
Figure 9 : Schéma de rupture

L'effondrement s'est produit lors du cyclone Batsiraï, avec une crue que l'on considère comme non extrême, mais dont les niveaux atteignaient la zone de sous cavage.

La zone d'effondrement se situait en sortie de fosse de dissipation et l'accumulation des matériaux entraîne une surélévation de la ligne d'eau et donc une atteinte particulière des niveaux scoriacés de la berge. Compte tenu de la taille des blocs effondrés (de l'ordre de 2m à 3m de diamètre) ce n'est pas un arbre qui a pu entraîner leur chute mais l'aggravation du sous cavage, le ruissellement et l'infiltration directe des eaux dans les fissures, la saturation en eaux des niveaux scoriacés supérieurs et l'augmentation de leur masse volumique.

Tout ceci conjugué a conduit à l'effondrement de la zone. Il est fort probable que ceci se reproduise de manière similaire à l'amont immédiat de la zone effondrée et entraîne une rupture également jusqu'à la voirie voire sur une partie de la voirie.

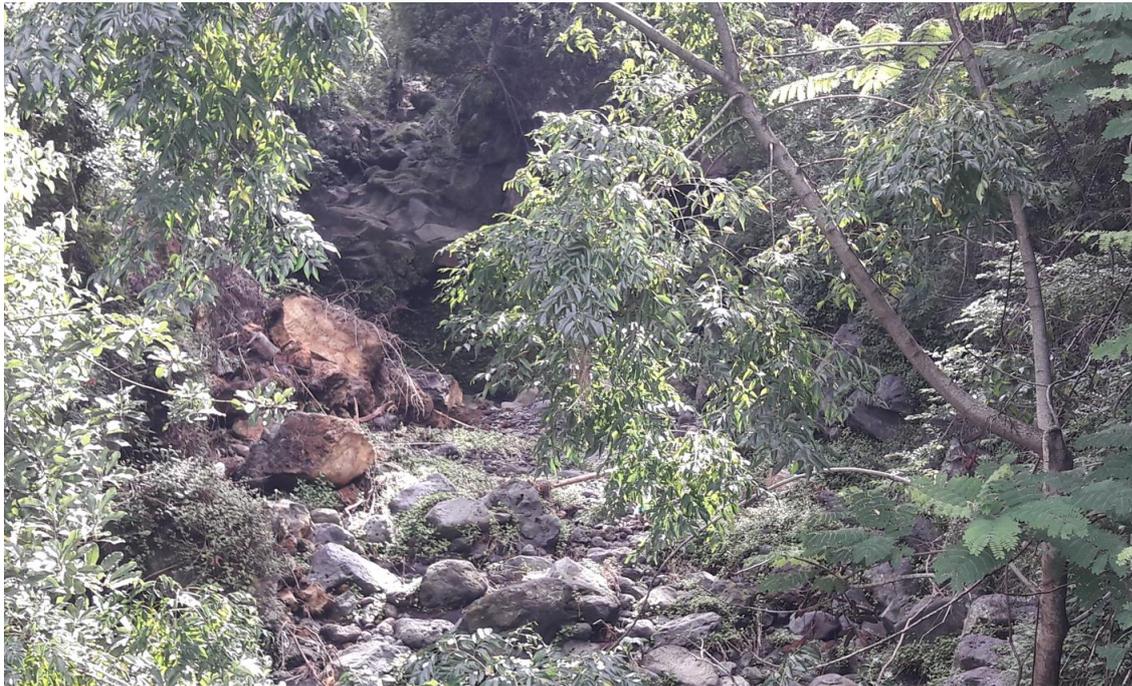
Aujourd'hui, les blocs effondrés obstruent en partie le lit de la ravine.

Photo 9 : Blocs effondrés dans la ravine Blanche

Elle doit être également complétée du devenir des blocs éboulés qui obstruent le lit en l'état et après purge.

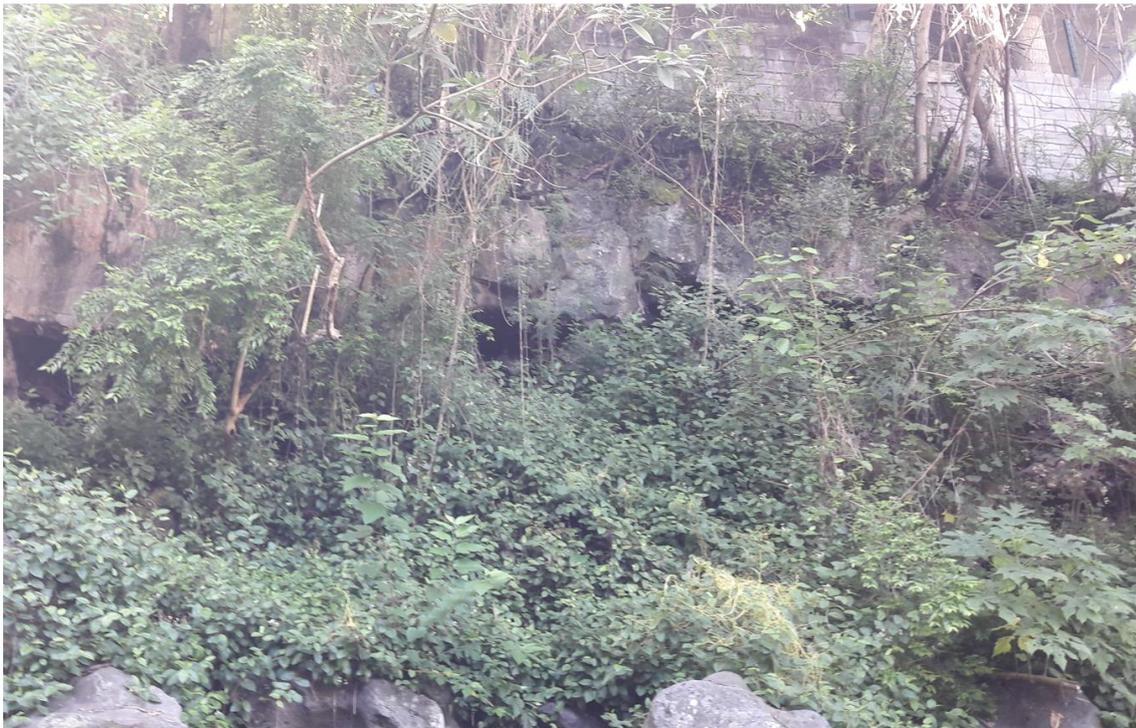
Des sous cavages sont également observés en rive gauche et menacent certaines infrastructures du lycée.

Photo 10 : Sous cavages sous un mur et poteaux du lycée

Les menaces sont réelles en rive droite et rive gauche de la ravine Blanche sur ce secteur. Elles peuvent survenir à n'importe quel moment du fait de la configuration actuelle et sont bien sûr, accentuées en cas de crue de la ravine et de fortes pluies.

Des solutions de confortement par ancrage, emmaillotage des masses instables et protection des zones érodables par béton projeté sont des solutions plus adaptées après identification précise des zones à traiter.

Ces principes pourront être appliqués également sur la rive gauche une fois les menaces identifiées.

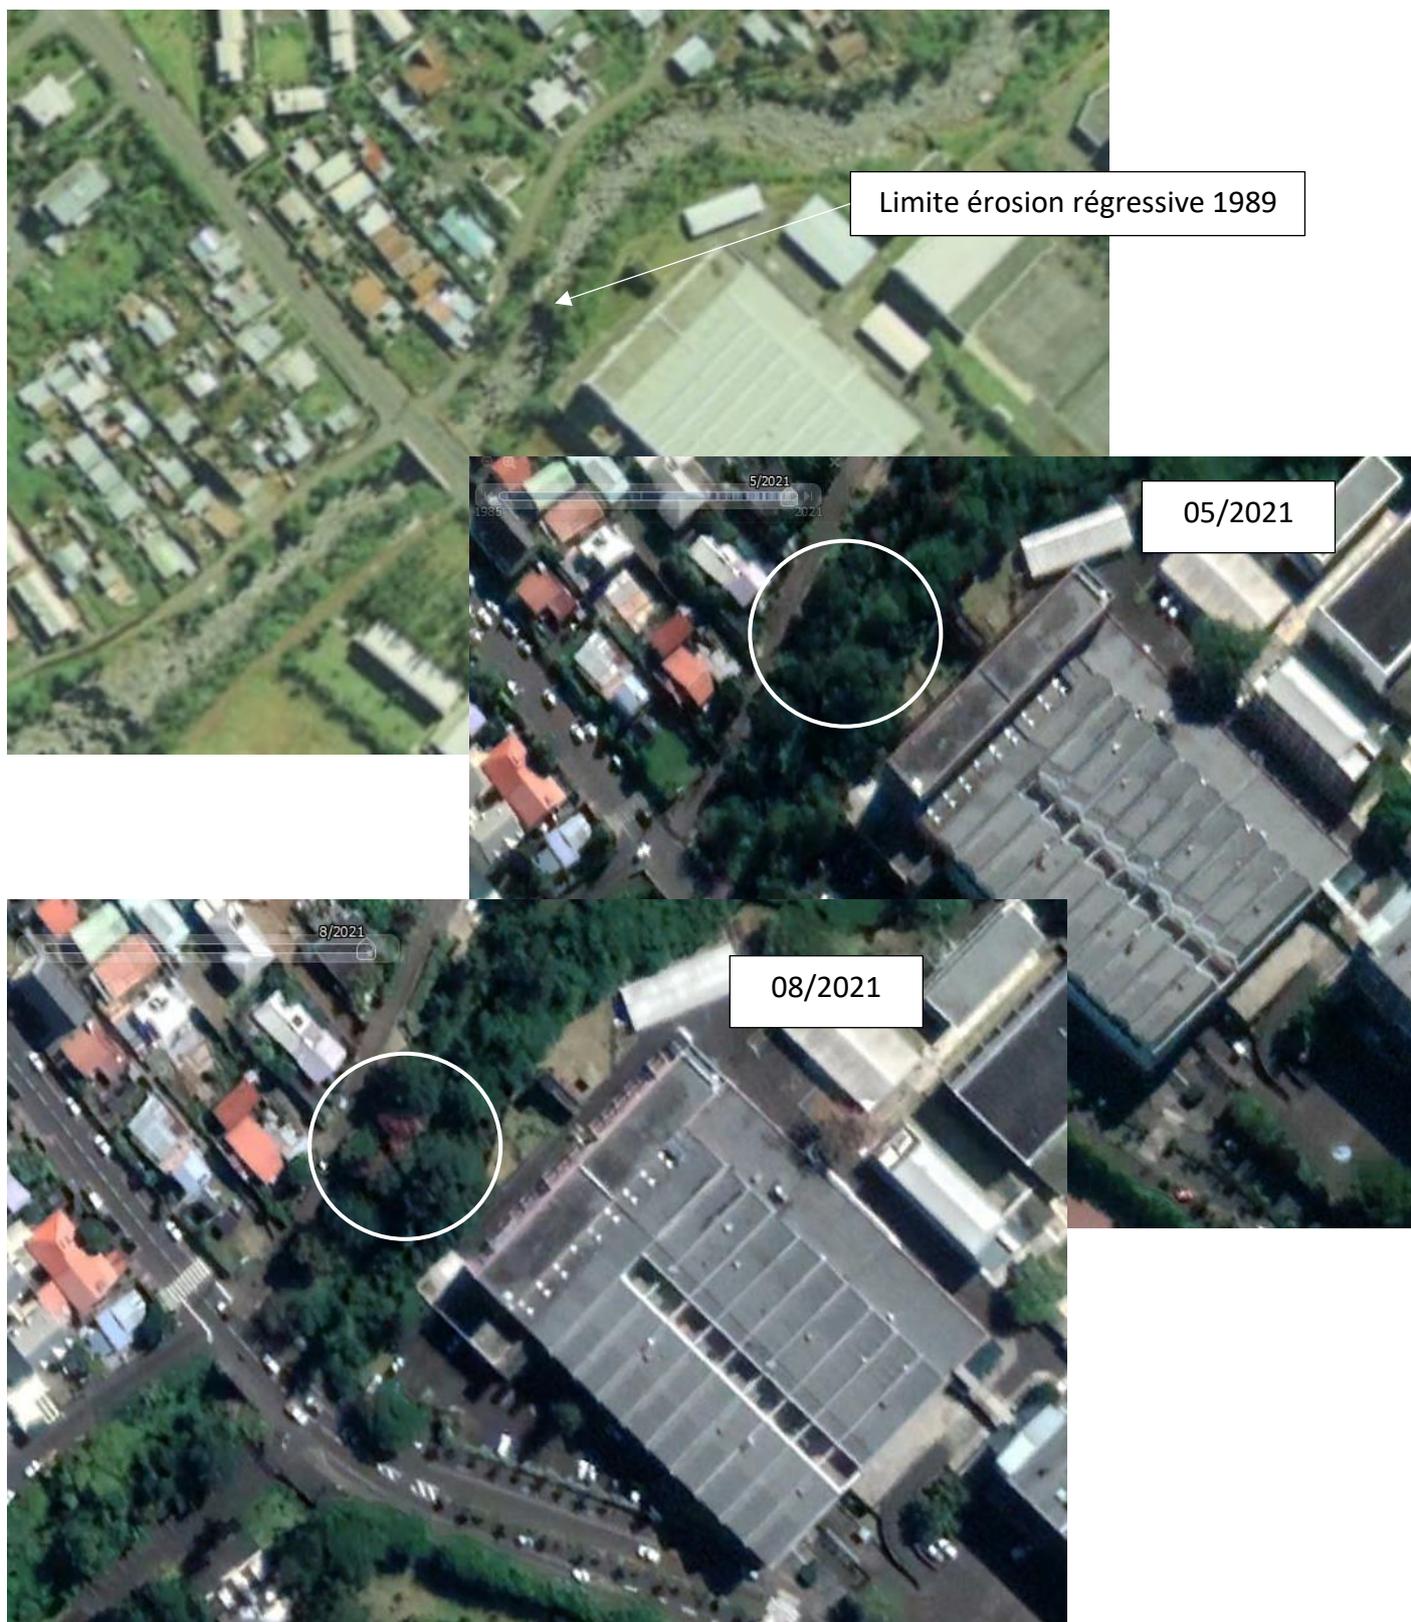
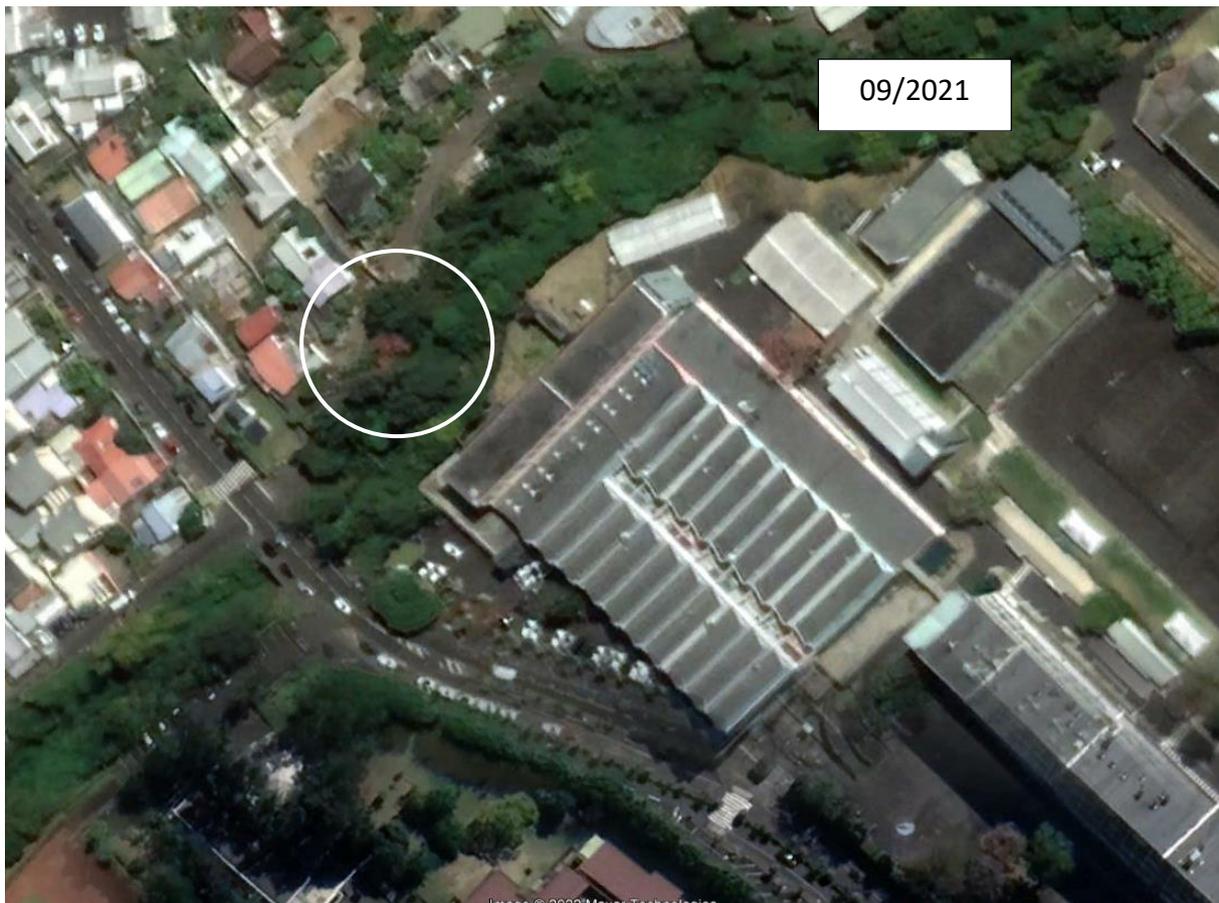
Pour compléter ce constat, l'analyse des photographies aériennes de l'IGN semble montrer que la zone d'érosion régressive était située un peu plus en aval en 1989 après Firinga. La précision est à ce stade insuffisante pour être affirmatif. Il semble également, sans certitudes, qu'un premier éboulement ait pu avoir lieu en 2021 au droit de la zone. Toutefois, cela peut être aussi un déversement sauvage de matériaux dans la ravine, voire les feuilles mortes ou fleurs d'un arbre que l'on repère sur les photographies aériennes.

Photo 11 : Photographies aériennes de la zone d'étude.

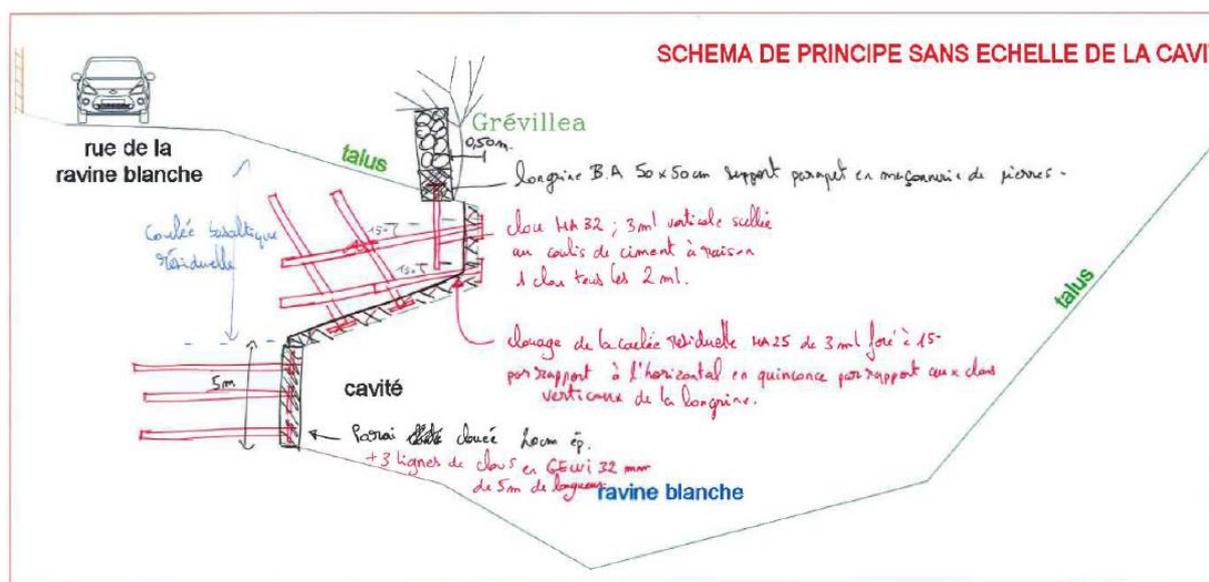
Figure 10 : Solution AVP GETEC

Cette solution est adaptée sur ces principes à la nature des aléas qui visent à stabiliser les zones d'érosion (les niveaux scoriacés) par du béton projeté et paroi clouée et ancrer les masses instables.

On ne retiendra pas la solution de la longrine béton armée et parapet maçonné qui crée une surcharge qui devra être reprise par les clous.

Cette solution établie sans avoir la dimension du sous cavage (profondeur 5,5 m) sous-estime la longueur des clous qui devra être supérieure, pour que les charges soient reprises au-delà de la ligne de rupture.

Cette solution doit dans tous les cas, si elle est retenue, être redimensionnée après une purge totale de tous les blocs instables qui ont été repérés dans le sous cavage.

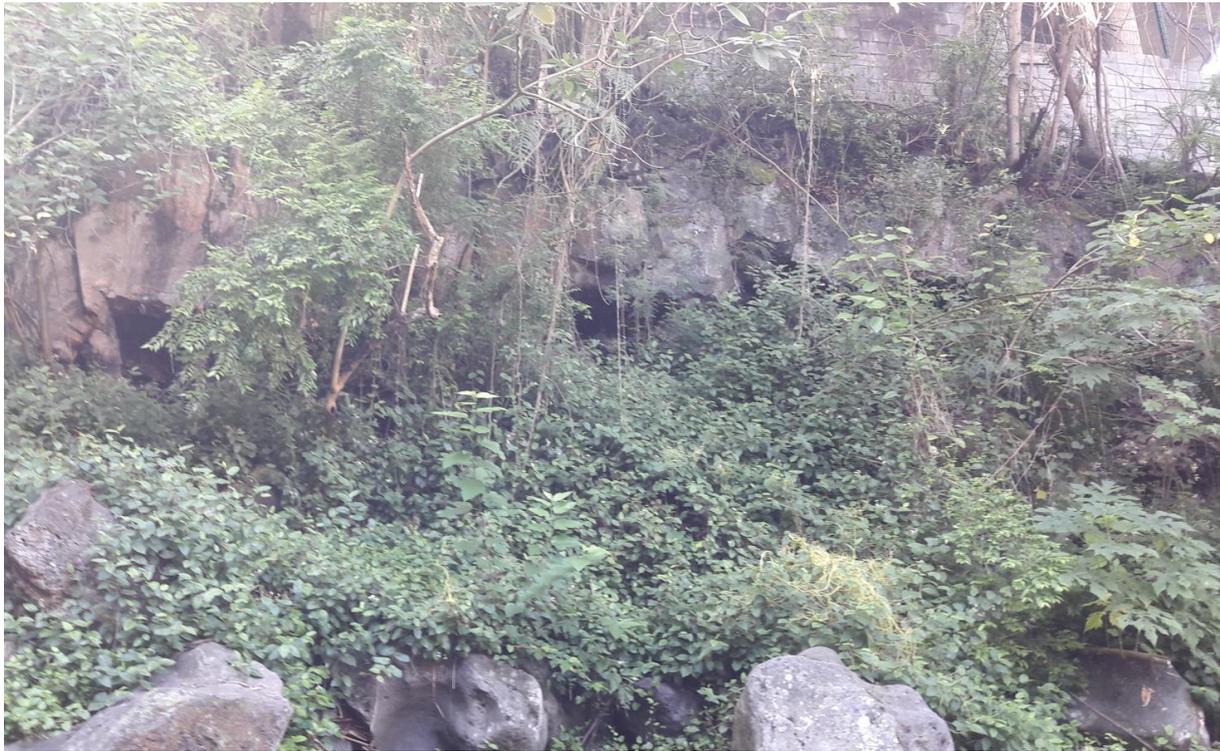
De manière générale, la solution globale de traitement de la rive gauche, ne peut être établie qu'à partir d'un diagnostic de l'état des menaces, qui n'a pas été réalisé à ce jour. Le traitement en masse par enrochement lié sur une quinzaine de mètres de hauteur n'est pas adapté à la configuration hydraulique qui n'atteint pas cette cote, ni au confortement des infrastructures du lycée vis-à-vis des sous cavages.

Figure 14 : Zone qui ferait l'objet d'un enrochement lié

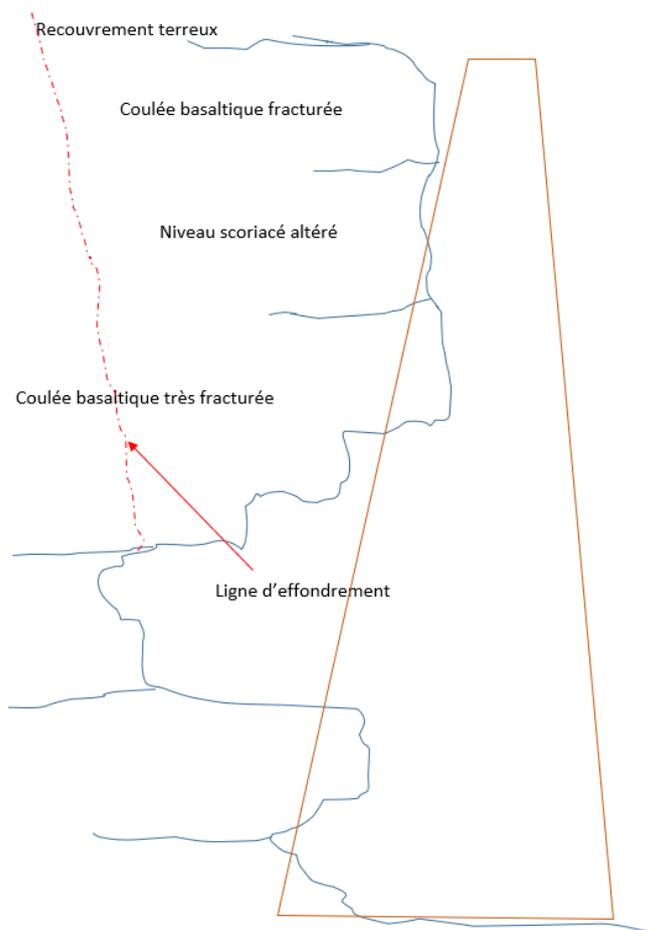
Pour ce qui est de la rive droite, la solution retenue n'est que partielle car elle ne vise que la zone du sous cavage et ne concerne pas la zone de l'éboulement, ce qui signifie que le traitement adopté devrait être poursuivi sur une quinzaine à vingtaine de mètres pour consolider la zone où la voirie a été affectée.

La solution du mur nécessite une assise favorable alors que celle-ci est pour l'instant peu visible car située sous les blocs éboulés du sous cavage. Il est donc probable que l'assise de la coulée doivent être descendue sur celle de la coulée qui compose le fond du lit soit un mur encore plus haut et plus large.

Cela revient à un mur « exceptionnel » d'une douzaine de mètres à plus de haut dont la stabilité interne et externe devra être justifiée par calcul. La stabilité interne et externe est difficile à établir pour un ouvrage de telle nature.

Figure 15 : Principe de la solution PRO apposée sur le relevé de l'expertise

En l'état la solution de mur ne paraît pas adaptée à la configuration du site ni à la nature des aléas relevés.

Compte tenu des écoulements de la ravine le mur doit être également considéré comme un enrochement lié au moins sur la hauteur concernée par les écoulements.
