# SIVU de la Rivière des Galets

**RIVIERE DES GALETS**

**ETUDE MORPHOLOGIQUE**

## ETUDE MORPHOLOGIQUE DE LA RIVIERE DES GALETS

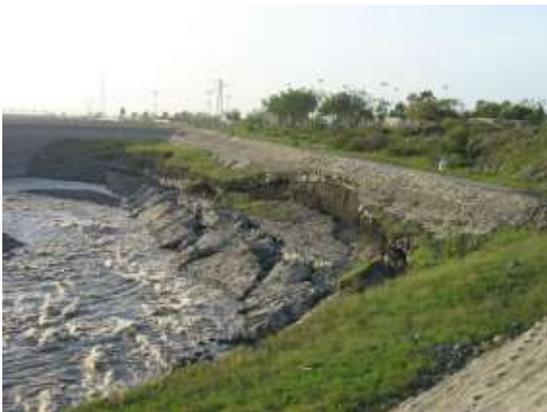
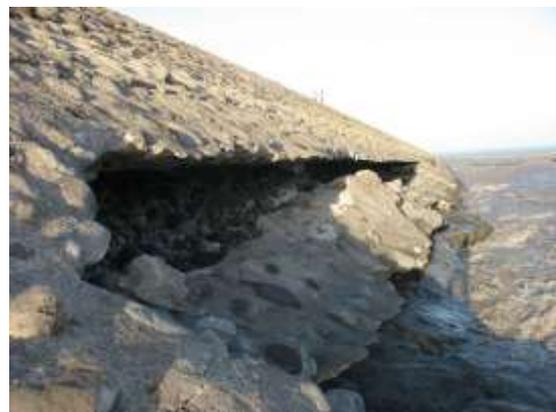
La partie endiguée a été l'objet de dégâts causés par les crues dans les dernières années, ayant nécessité des travaux de confortement en 2003 puis en 2006. De nouveau en 2007 pendant le cyclone Gamède, la digue rive droite entre les épis 4 et 5 s'est affaissée ainsi qu'un tronçon de l'endiguement à l'aval de l'axe mixte en rive gauche, comme le montrent les photos suivantes. Ces dégâts en cours de réparation.

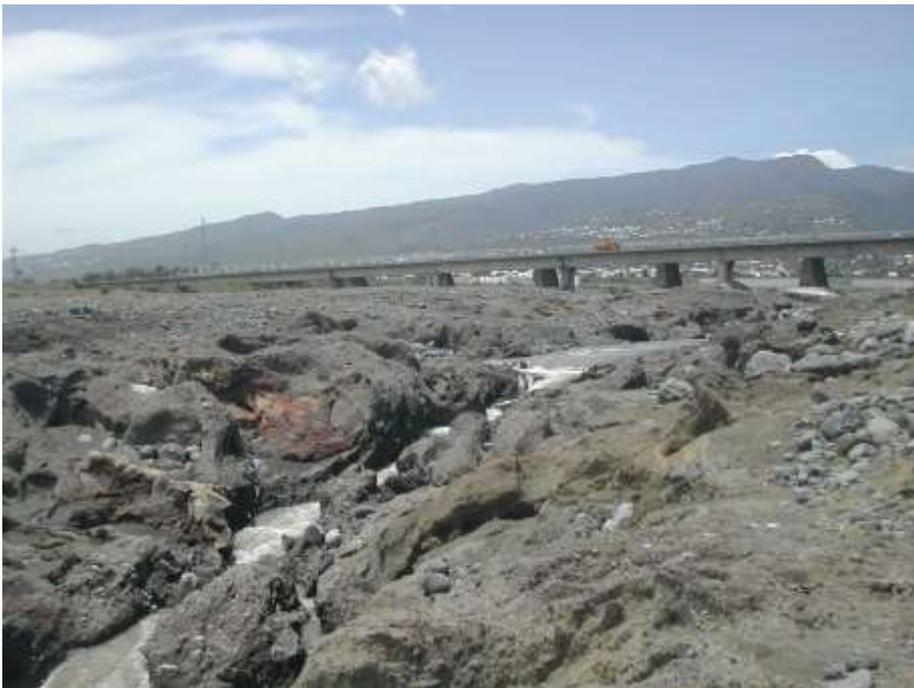
Lahars en 2007

L'enfoncement du lit a provoqué la découverte de lahars (coulées boueuses) en RG entre les ponts de la RN et le piton Batard, zone auparavant recouverte d'alluvions, ce qui a encore restreint l'espace de liberté de la RdG.

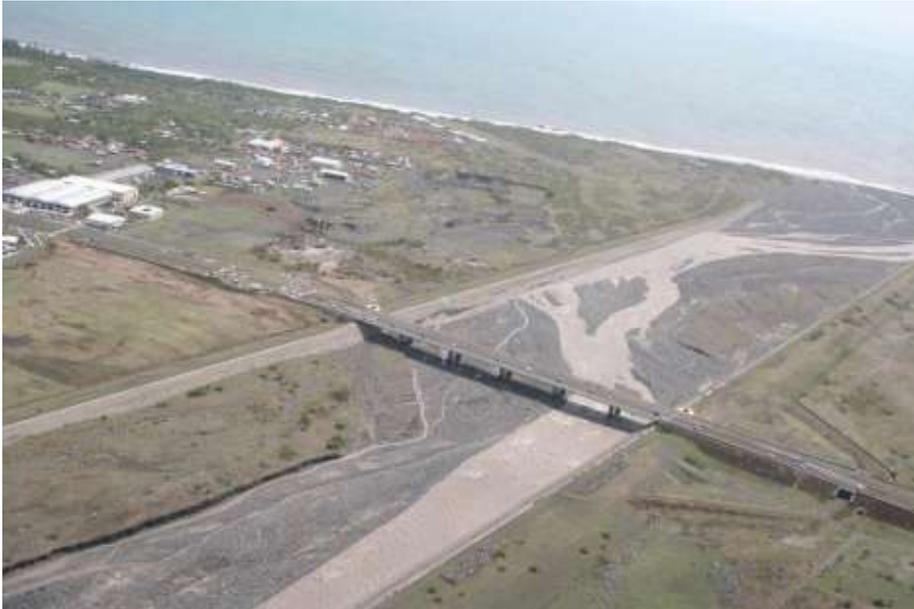
Cyclone Gamède - RdG vers le pont axe mixte

Associé à une carapace assez lisse, il n'est donc pas surprenant de voir les bras vifs couler systématiquement le long de l'endiguement (voir photo ci après), et être une cause majeure de l'incision du lit dans le secteur.

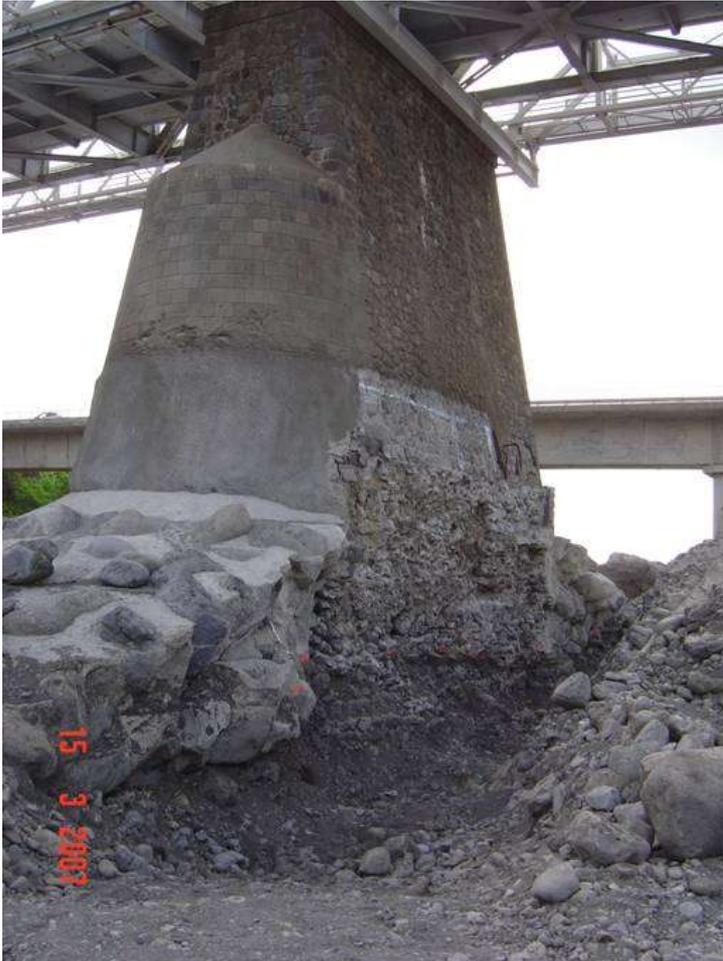
Post Gamède  
pile du pont métallique  
photo DDE

- Les fondations de la culée RD et la pile P1 sont perchées. La pile P1 serait immédiatement détruite en cas de déplacement du bras vif en crue vers la RD.
- Les piles P2 à P5 sont à la limite de stabilité, le fond du bras vif atteignant pratiquement la cote des fondations.

Ces dispositions peuvent sauver provisoirement les piles de la destruction à condition que le bras vif soit assez perpendiculaire au tablier et passe bien entre les piles. Si un bras à méandre (Q2-Q5) attaque une pile de biais, elle ne pourra probablement pas résister car sa forme rectangulaire constitue un facteur défavorable.

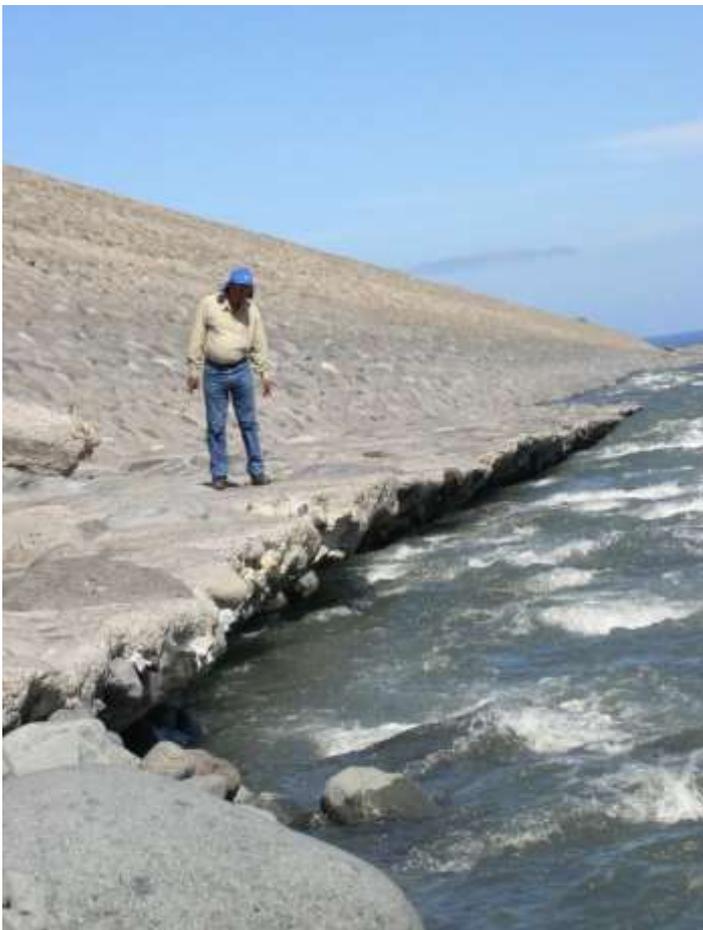
Souscavement le long du pied de l'endiguement amont RD

Renforcement en 2003, du pied de la fondation rive droite de l'endiguement entre les profils P20 et P17 (entre l'axe mixte et l'amont de l'endiguement).

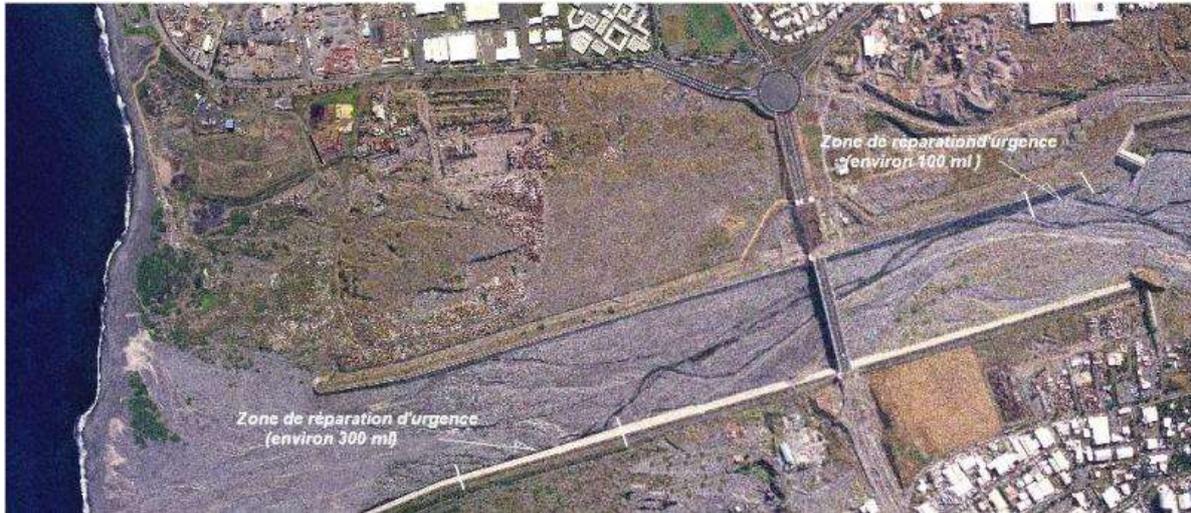
Renforcement en rive droite de l'endiguement entre P20 et P21 (proximité extrémité amont de l'endiguement) et en rive gauche entre P6 et P9 (aval pont axe mixte). Ces zones sont repérées sur la photo suivante :

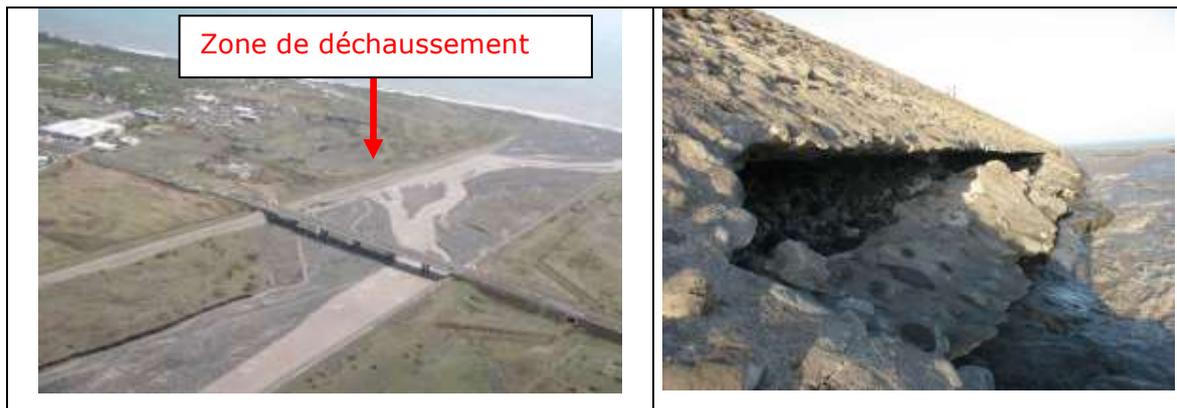
Zone concernée

La carapace de l'endiguement rive gauche à l'aval de l'axe mixte s'est rompue par déchaussement de la semelle de pied, comme le montre les photos suivantes :

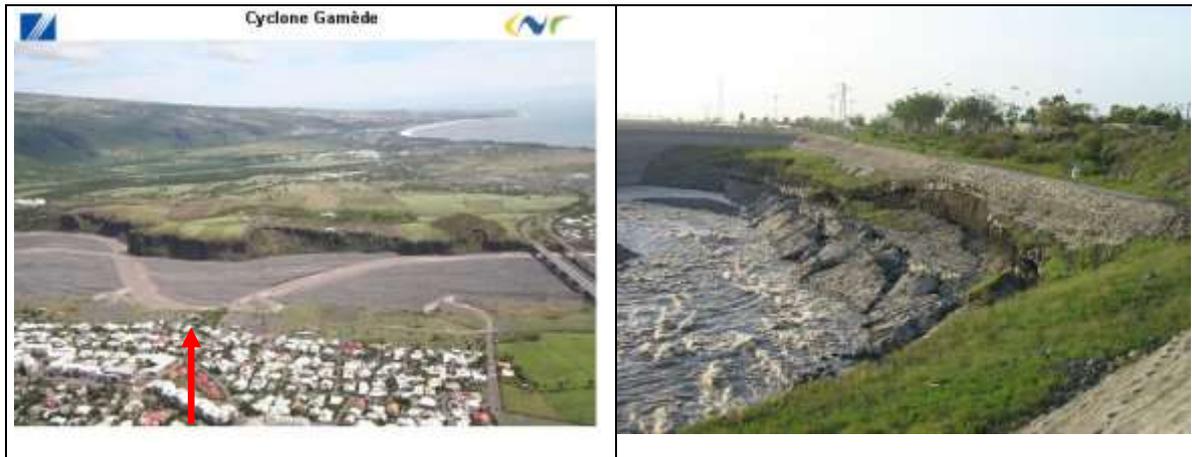
Entre les épis n°4 et 5, la digue rive droite c'est également déstabilisée.

Le bras à méandre typique d'une crue type Q2-Q5 a pénétré entre les deux épis. Les dégâts n'ont pas mis en cause la sécurité du village Rivière des Galets, compte tenu de la bande non constructible de 50 m derrière la digue.

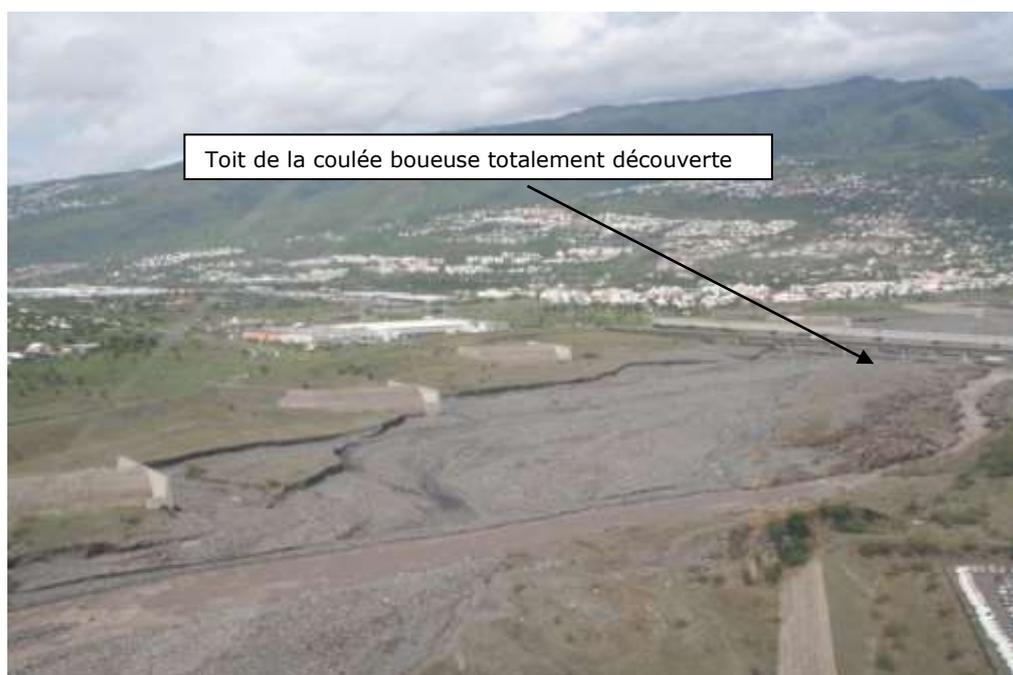
Vue aérienne vers l'amont mars 2007

Actuellement à l'aval des ponts de la RN1 le substratum rocheux de la RdG est découvert sur plus de la moitié de la largeur de la RdG comme le montre la photo suivante.

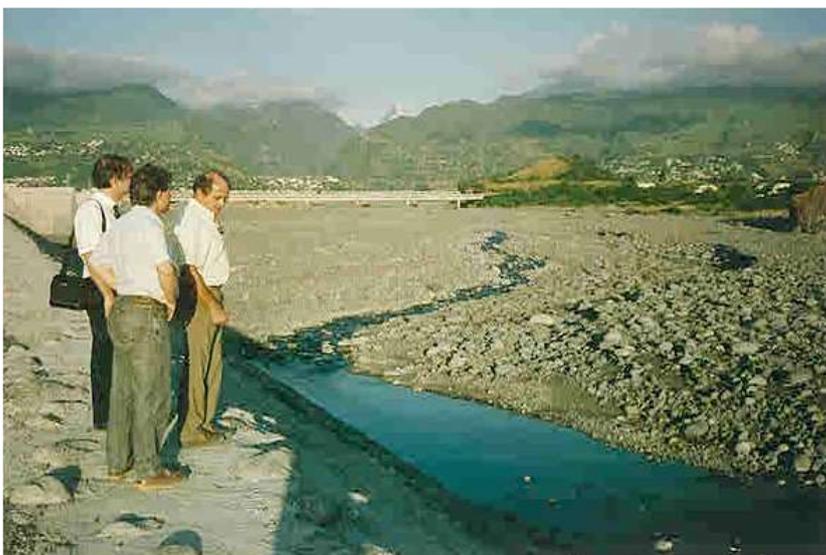
1994 : les lahars sont entièrement couvert d'alluvions en RG
