# Etude de faisabilité hydraulique et conception de la suppression des débordements de la ravine Don Juan

## Rapport hydraulique

Version : V1

Date : 21/11/2018

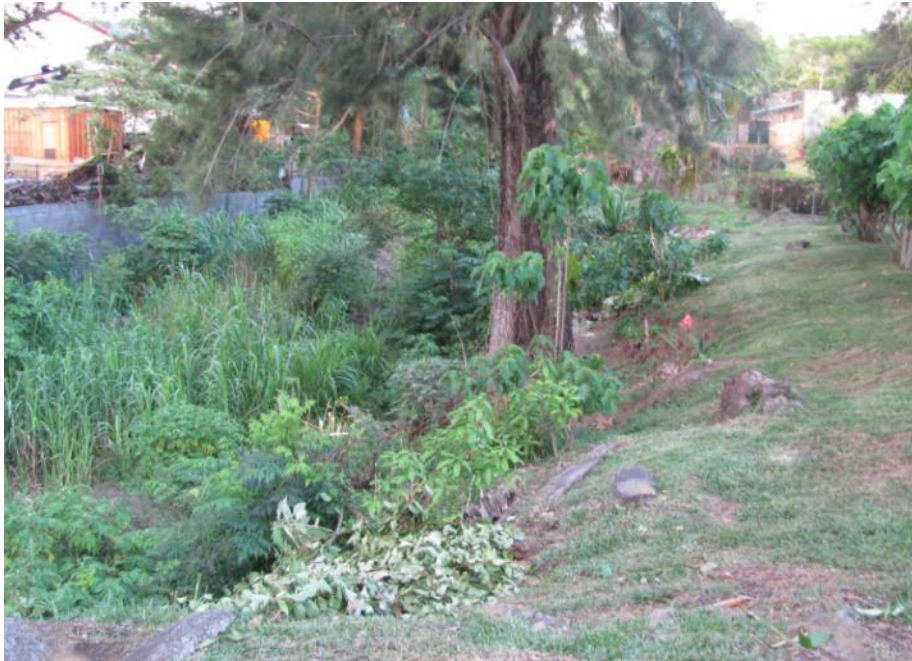
Figure 3 : vue du lit à l'amont de la RN3

La photo ci-dessous montre l'état du lit à l'amont immédiat de l'ouvrage de la RN3.

Le lit est fortement encombré par la végétation.

La mesure n°1 consiste à modéliser la pente du lit mineur du cours d'eau, au moyen d'un déroctage du lit mineur, permettant de lisser la pente (retrait des gros blocs rocheux et comblement des trous). Cette mesure s'étend sur environ 50 mètres en amont de l'ouvrage de la RN3.

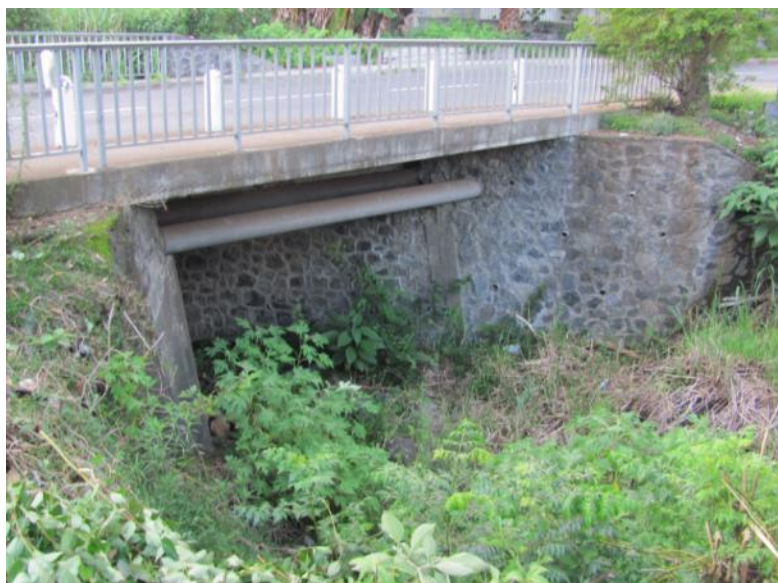
Figure 4 : ouvrage de la RN3 (vue amont)

L'ouvrage actuel est mis en charge pour un débit compris entre 40 et 50 m³/s.

La mesure 2 consiste à élargir l'ouvrage existant, actuellement sous dimensionné pour la crue centennale. L'élargissement d'un tel ouvrage nécessite une reprise complète. Le modèle fait apparaître qu'un élargissement de 1m de chaque côté serait suffisant. Les dimensions finales de l'ouvrage devront être à minima 3.5m de hauteur par 6.3m de large.

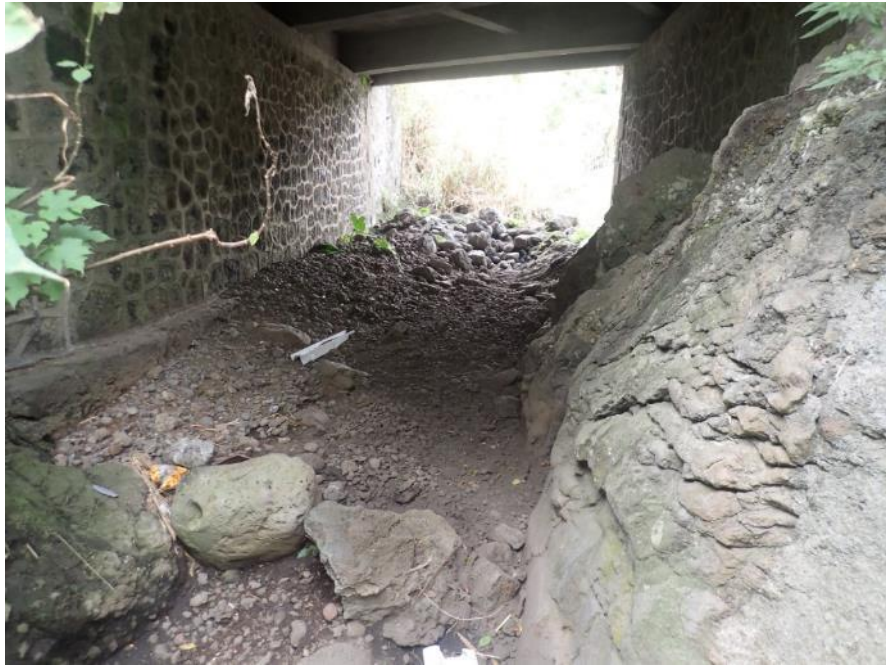
Figure 5 : vue à l'intérieur de l'ouvrage (vers l'amont)

On note la présence de gros blocs rocheux en amont de l'ouvrage, ainsi qu'à l'intérieur de celui-ci (cf figure ci-dessus), réduisant la section d'écoulement.

La mesure n°3 consiste à reprendre le radier de l'ouvrage, aujourd'hui en terre, afin d'augmenter sa capacité. Les sédiments et dépôts de roches obstruant la section d'écoulement devront être retirés.

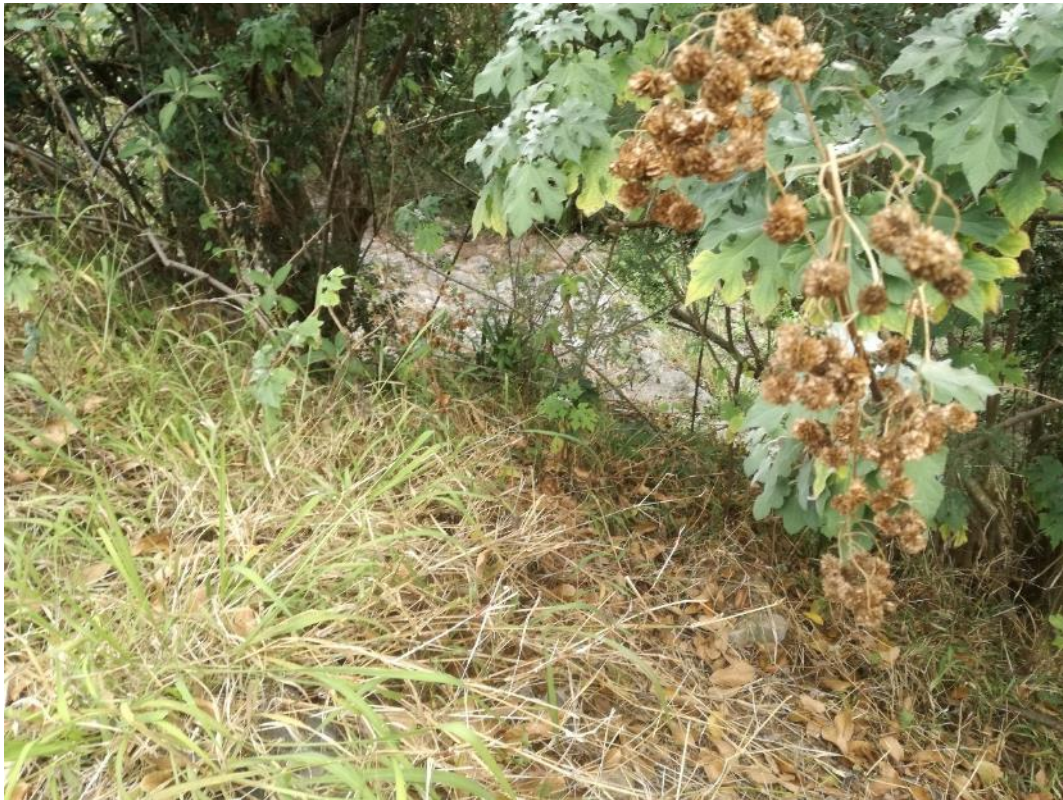
**Figure 9: Ravine en contre-bas**

Cette ravine est fortement encaissée et végétalisée, ce qui rend difficile l'identification des axes d'écoulement.

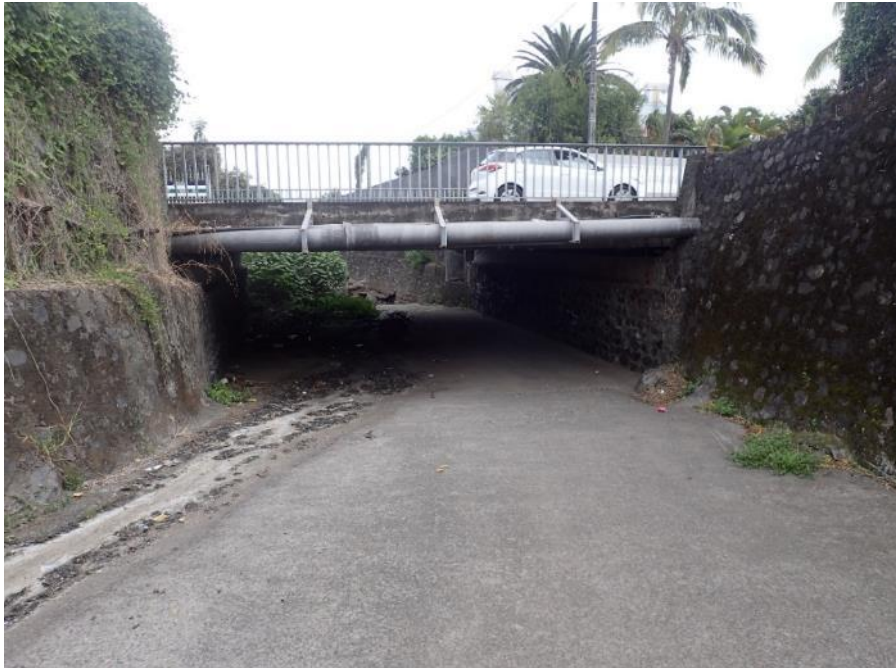
Figure 10 : ouvrage de la zone C11 (vue de l'amont)

Le franchissement de la ravine par la RD3 se fait par un pont, posé sur radier béton. Le fond du lit est bétonné sur plusieurs mètres à l'amont de l'ouvrage. Cet ouvrage constitue une réduction de la section d'écoulement du lit naturel. Par ailleurs, une conduite, située plusieurs mètres en amont, traverse la ravine et est soutenue sur une partie de sa longueur par un muret, réduisant également la section d'écoulement du cours d'eau.

L'ouvrage de franchissement est situé sur un tronçon à forte pente ( $\approx 10\%$ ). A la liaison entre le radier béton et le lit naturel, des phénomènes d'érosion (affouillements) ont été observés, de même en pied du muret maçonné.

La forte turbulence provoquée peut ainsi endommager la structure de l'ouvrage.

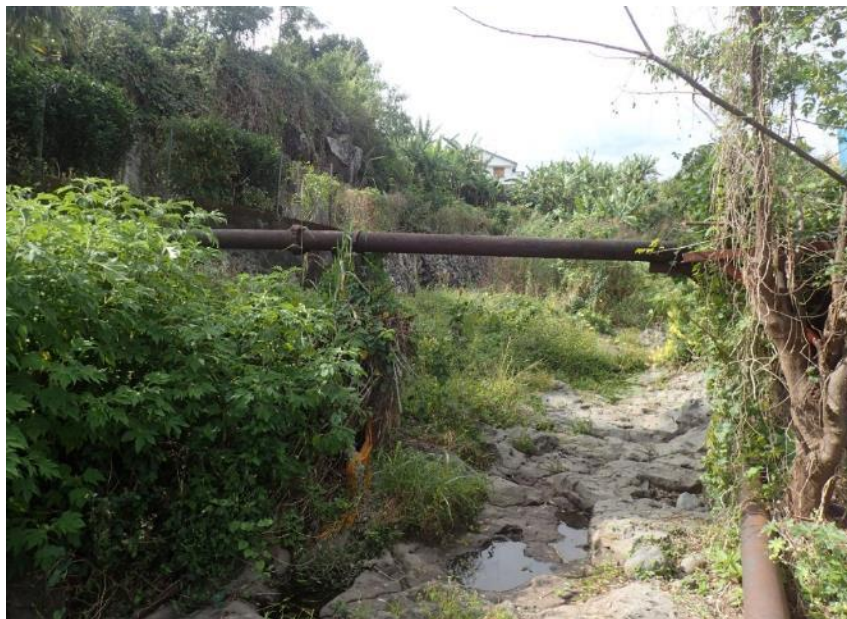
Figure 11 : conduite traversante (amont de l'ouvrage)

La conduite en amont posée sur un replat avant une chute contribue à contrôler les écoulements et favoriser les débordements rive droite et gauche, et ceci, sans même considérer d'embâcles. On constate ainsi que le radier béton ainsi que la forte pente à l'amont de l'ouvrage provoque une mise en vitesse importante de l'écoulement, et permet ainsi le passage en régime torrentiel (faible hauteur d'eau et forte vitesse).

Le débordement n°1, en rive gauche et rive droite, est dû à la présence de la conduite traversante ainsi qu'à la géométrie du lit mineur (moins profond qu'en amont).

Le retrait de la conduite permet ainsi d'abaisser significativement la ligne d'eau au droit de celle-ci. Néanmoins des débordements subsistent en rive gauche.

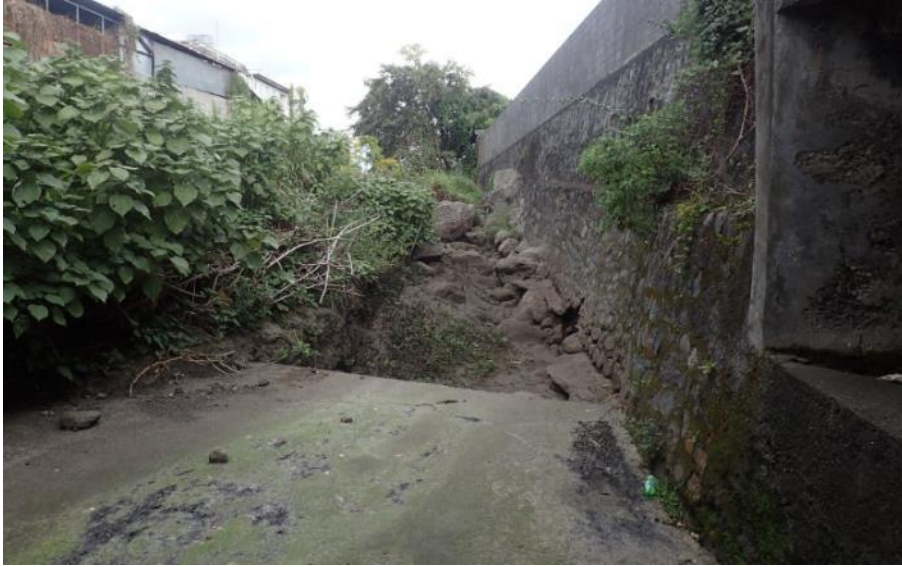
Figure 12 : aval de l'ouvrage

Les visites de terrain ont permis de remarquer la présence d'importants dépôts de roches à l'aval immédiat de l'ouvrage de la RD3, créant ainsi une contre-pente en sortie d'ouvrage.

Cela induit néanmoins la **formation d'un ressaut hydraulique**, qui traduit la perte de vitesse subie par l'écoulement dû au changement de pente et de rugosité (béton → sol rocheux et végétation).

Ce ressaut se forme une dizaine de mètres après l'ouvrage et traduit le passage d'un régime torrentiel à fluvial (dissipation d'énergie et augmentation de la hauteur d'eau). Cependant la présence d'amas rocheux, repérés lors des visites à l'aval immédiat de l'ouvrage (cf paragraphe 3) **et non représentés sur les données LIDAR**, est caractéristique de la présence de ce ressaut et est susceptible de renforcer et pérenniser ce ressaut plus en amont, à la sortie de l'ouvrage, voire à l'intérieur de celui-ci.

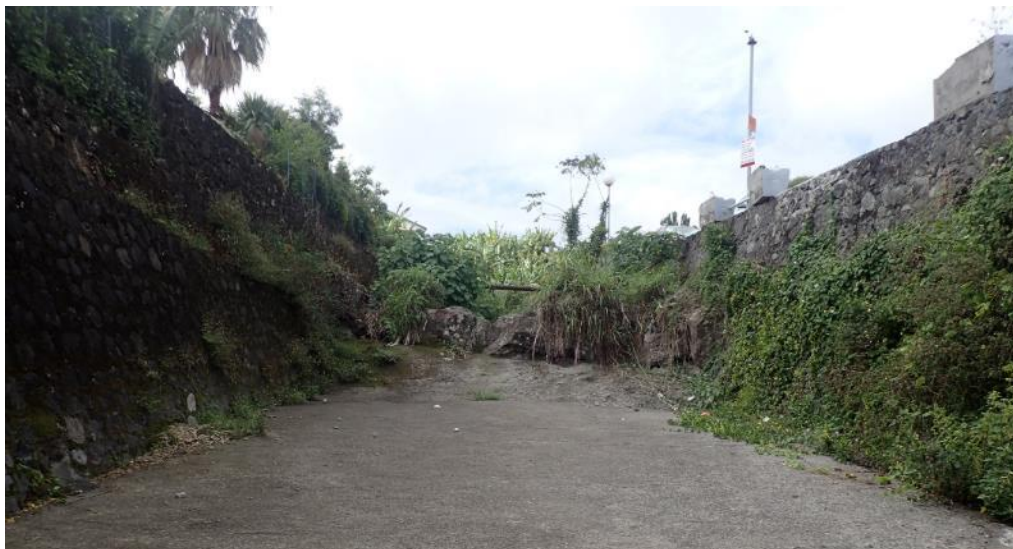
Figure 13 : amont de l'ouvrage

De gros blocs rocheux sont aussi présents en amont immédiat de l'ouvrage, obstruant une bonne partie de la section d'écoulement (cf. photo ci-dessous).

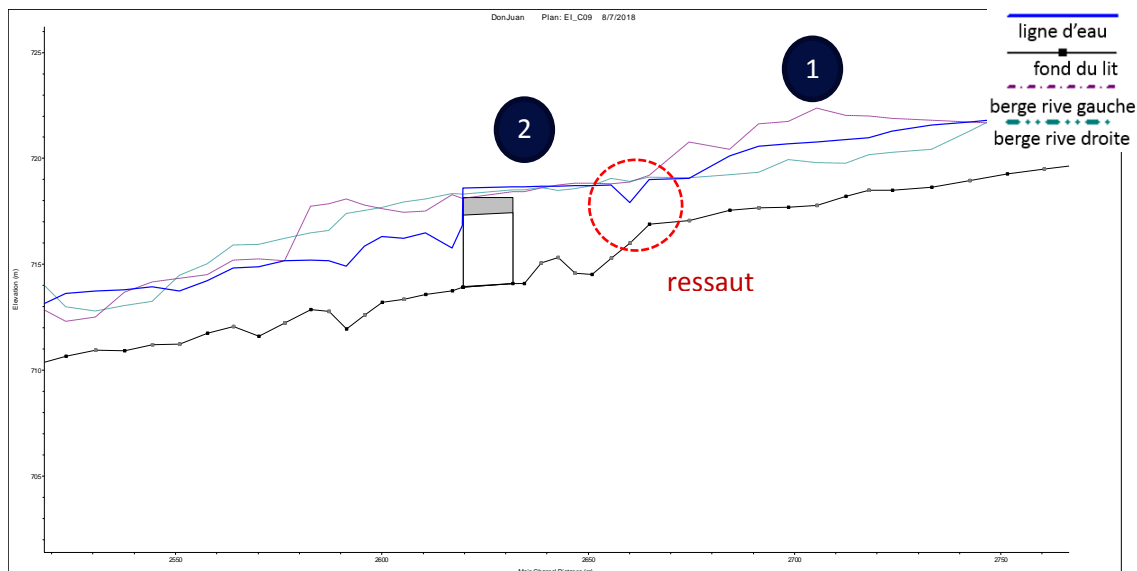
Figure 22 : ligne d'eau au niveau de C09 - état actuel –  $Q = 70 \text{ m}^3/\text{s}$

L'ouvrage contraignant la section d'écoulement est submergé (environ 60 cm au dessus du niveau de la route) et provoque des débordements à l'amont de la RN3.

De plus on observe la formation d'un ressaut à l'amont de l'ouvrage, lorsque l'écoulement n'est pas encore sous l'influence aval du pont, au changement brusque de pente. Les zones de débordements identifiées en crue centennale sont localisées sur la figure ci-dessous.

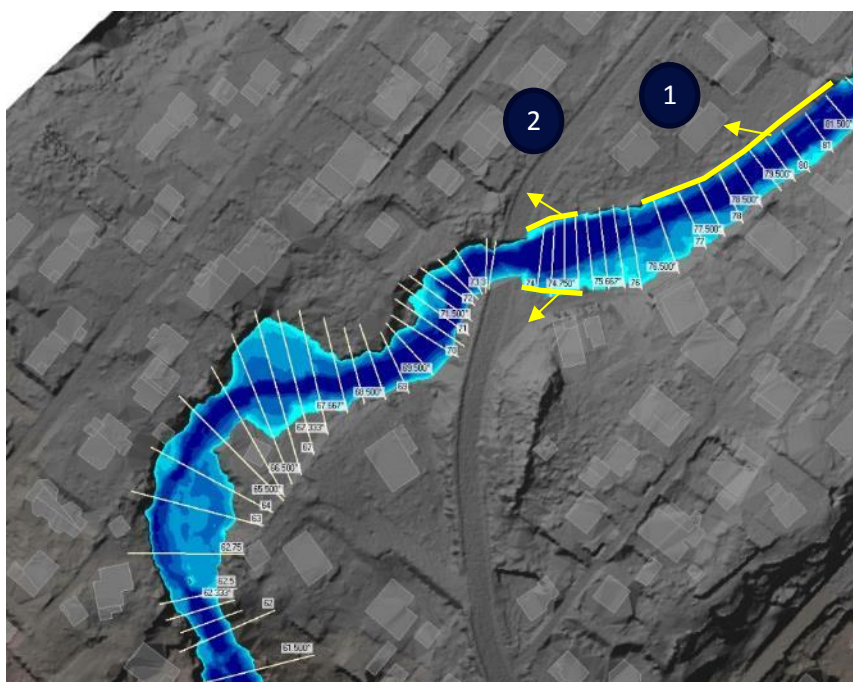
Figure 23: C09 - état actuel - vue en plan

Les zones de débordements sont observées à l'amont du pont, et se propagent en aval de la RN3. Le débordement n°1 n'est pas provoqué par l'influence du pont mais par la section du lit mineur insuffisante. En effet, sur ce tronçon situé plus en amont, le niveau de la berge rive droite est nettement inférieur à celui de la berge rive gauche et il est largement en-dessous du niveau d'eau de la crue centennale (jusqu'à 1.3 m).

Les débordements sont observés pour des débits compris entre 20 et 30 m³/s.

Cette mesure vise à supprimer les débordements sur le tronçon plus en amont (débordement n°1) par la création en rive droite d'une digue en mur moellon sur un linéaire d'environ 75 m.

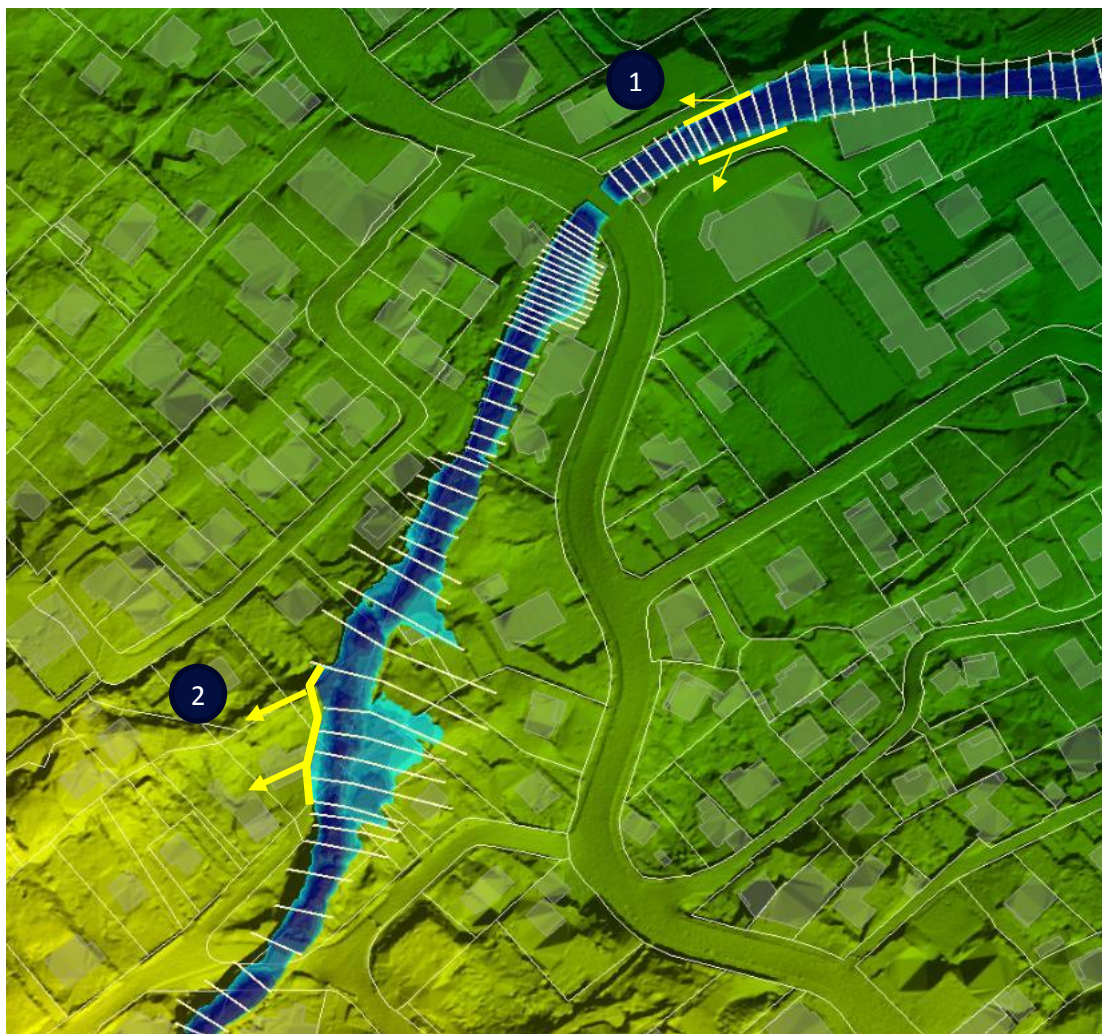
Figure 29: C11 - vue en plan - état actuel -  $Q = 80 \text{ m}^3/\text{s}$

Le débordement n°2 a lieu en rive droite, bien en aval de l'ouvrage hydraulique, tandis qu'en rive gauche, les eaux sortent du lit mineur mais sont rapidement contenues par la topographie du lit majeur, et retournent ensuite dans la ravine.
