# Amélioration du confort thermique et visuel du complexe municipal

Mission d'inventaire chiroptères et préconisations

Rapport d'expertise (V2 - 16/04/2024)

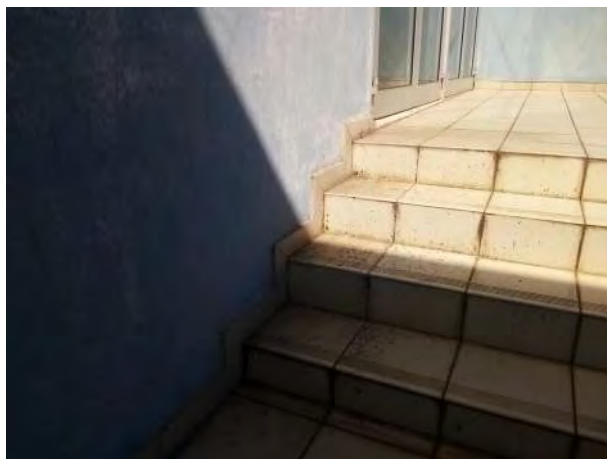
Différents indices de présence ont été constatés en divers endroits (Photo 1 et Photo 2). Il s'agit de guano au droit de la façade au niveau des deux montées d'escalier (sorties de secours) ainsi que des marquages (urine + suintement) sur les hauts de façades au niveau de l'ensemble de la rive.

*Photo 1: Guano au sol au niveau d'un escalier (sortie de secours Sud-ouest)*

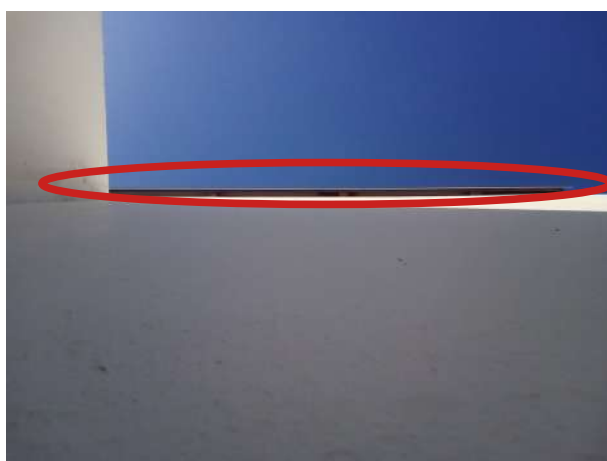
*Photo 2: Rive utilisée par les chauve-souris (traces d'urine + suintement)*

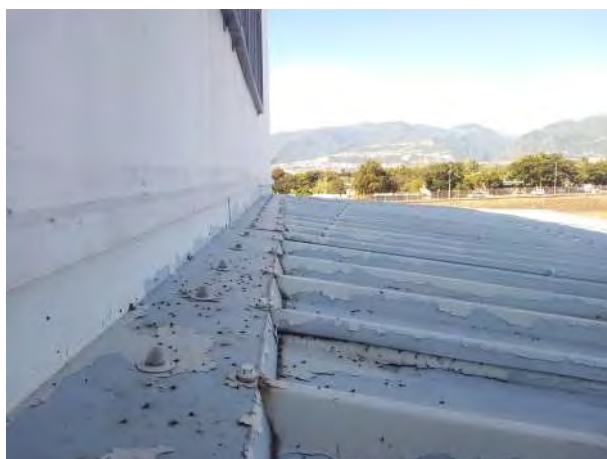
À l'étage, différents indices de présence de Petit Molosse de La Réunion ont été constatés. Il s'agit de guano au droit de la façade au niveau des descentes d'évacuation des eaux de pluies (Photo 4) ainsi que des marquages (urine + suintement) au niveau de dix disjoints situés entre le mur porteur et les évacuations des eaux de pluies (Photo 5 et Photo 6).

*Photo 4: Guano sur le toit au droit de la façade*

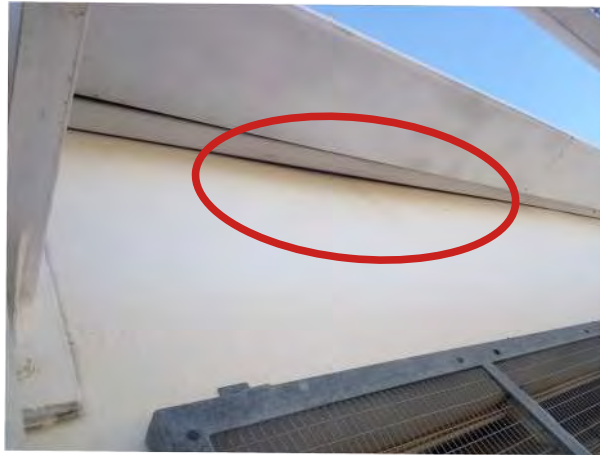
*Photo 5: Marquage (urine) au niveau de la façade*

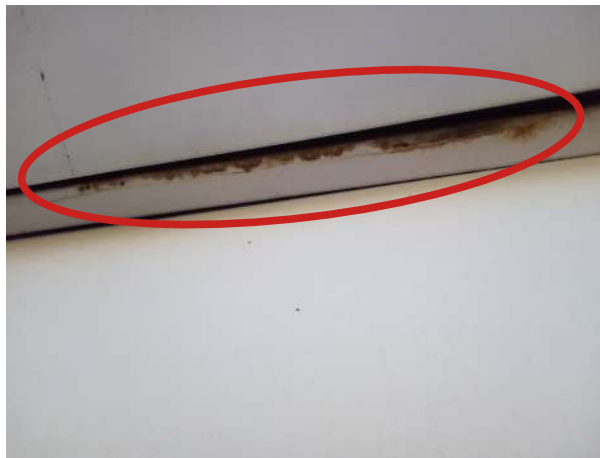
*Photo 6: Marquage (suintement) au niveau des évacuations des eaux de pluie*

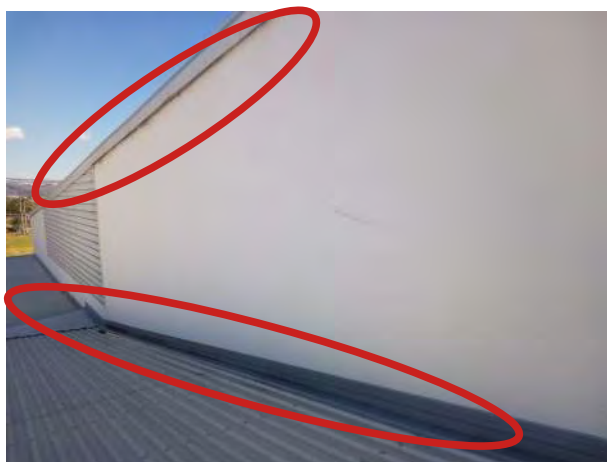
À l'étage depuis le toit, différents indices de présence ont été constatés. Il s'agit de guano au droit de la façade au niveau des rives ainsi que des marquages (urine + suintement) sur la façade juste sous les rives (Photo 7 et Photo 8).

*Photo 7: Marquage (urine + suintement) et guano*

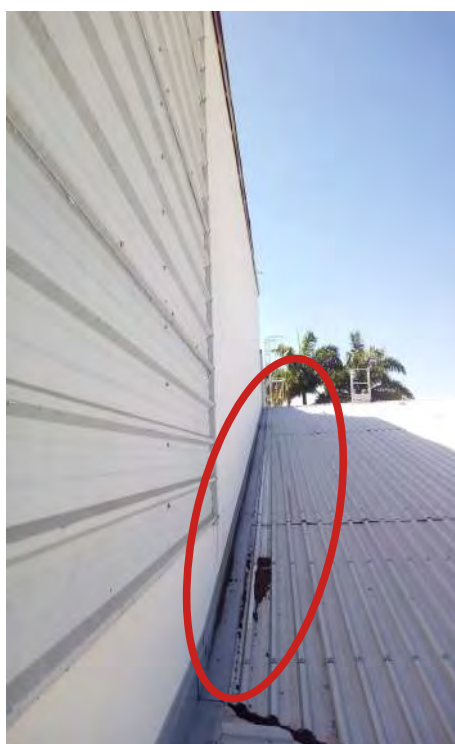
*Photo 8: Guano sur le toit*
