Etude de définition d'un réseau de repères de crues sur les TRI de la CIREST

PHASE 1 - RECENSEMENT, RECHERCHE ET ANALYSE

RAPPORT

ARTELIA
Ville & Transport
Agence de La Réunion
121 Bd Jean Jaurès – CS 31005
97404 Saint Denis Cedex
Tel. : (0) 262 90 96 00
Fax : (0) 262 90 96 01

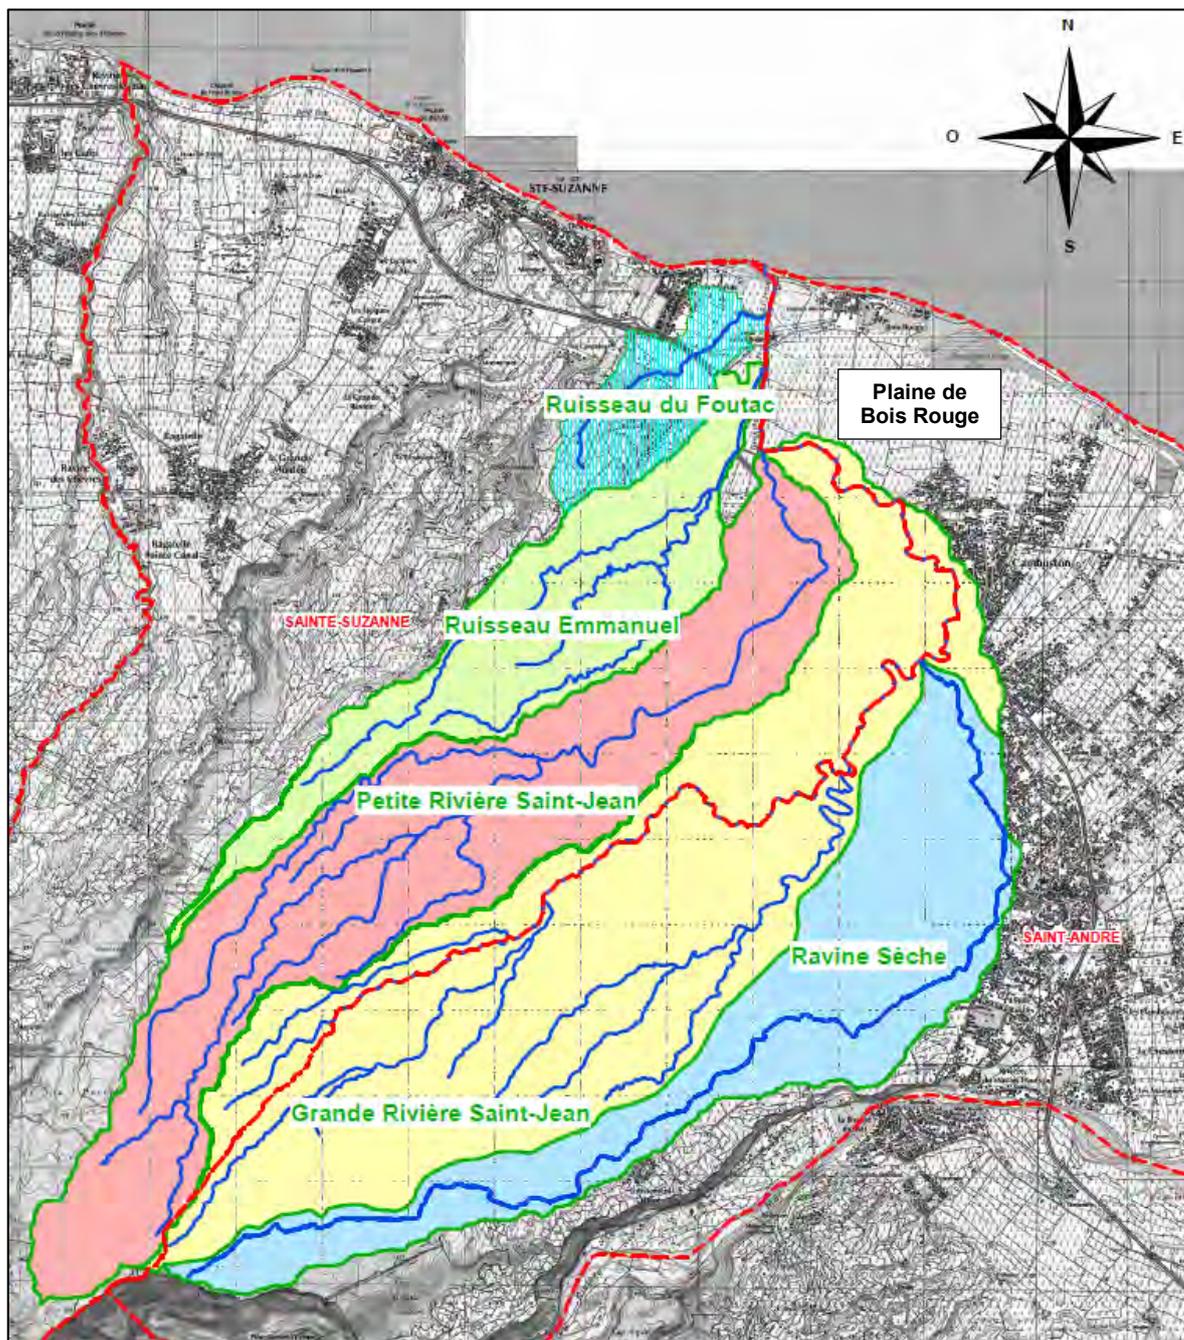
Fig. 1. Bassin versant de la Grande Rivière Saint-Jean

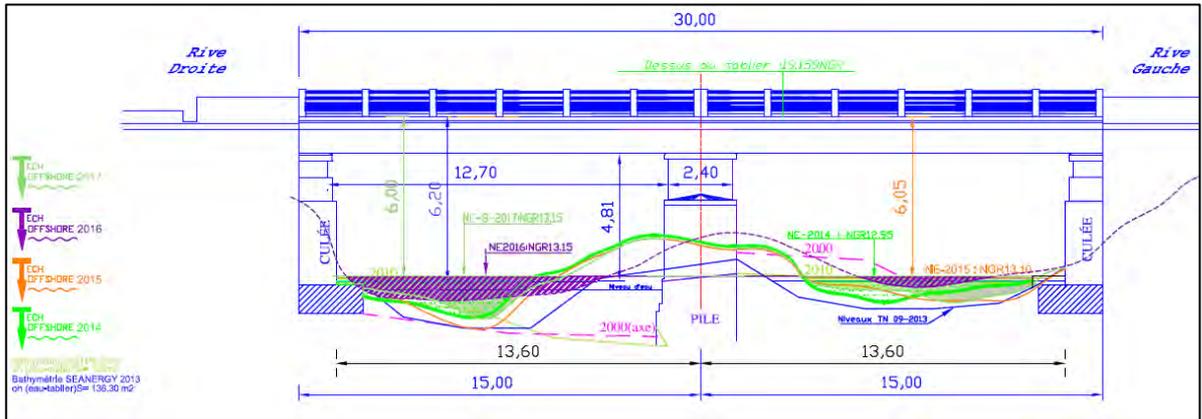
Fig. 2. Pont de la RN2002 sur la Grande Rivière Saint-Jean
(source : Région Réunion / SOA)

- Pont de la RN2 (Région Réunion) : longueur 65.30 m, 2 travées / 1 pile centrale largeur 1.3 m ;
- Pont de la RN2002 (Région Réunion) : construction 1960, longueur 30 m, largeur 9.62 m, 2 travées / 1 pile centrale largeur 2.4 m ;
- Pont de Bois Rouge (privé).

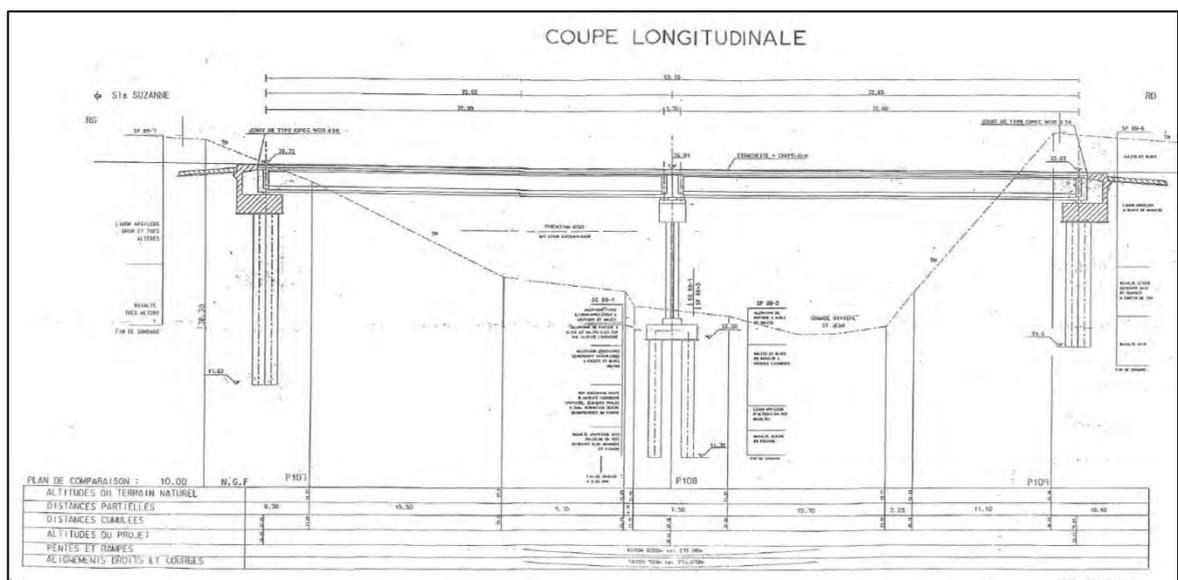
Fig. 3. Pont de la RN2 sur la Grande Rivière Saint-Jean
(source : Données DDE PGRI)

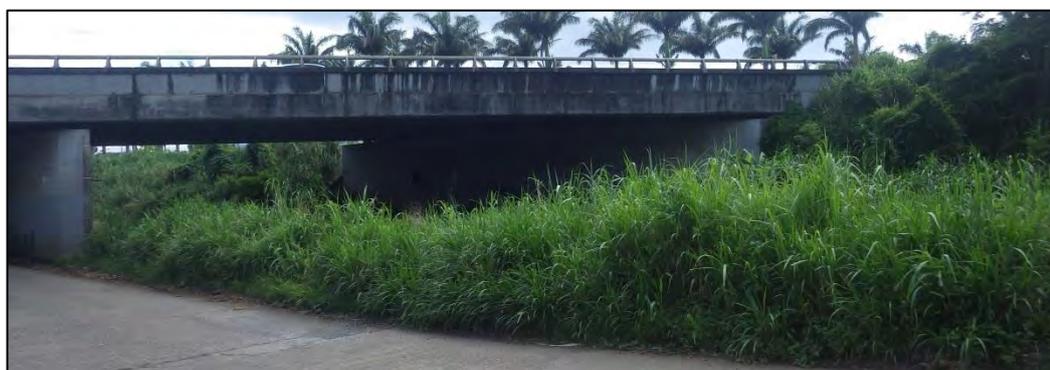
Photo.-2. Pont de la RN2 sur la Petite Rivière Saint-Jean

Deux ouvrages de franchissement sont situés sur le cours aval de la petite Rivière Saint-jean :

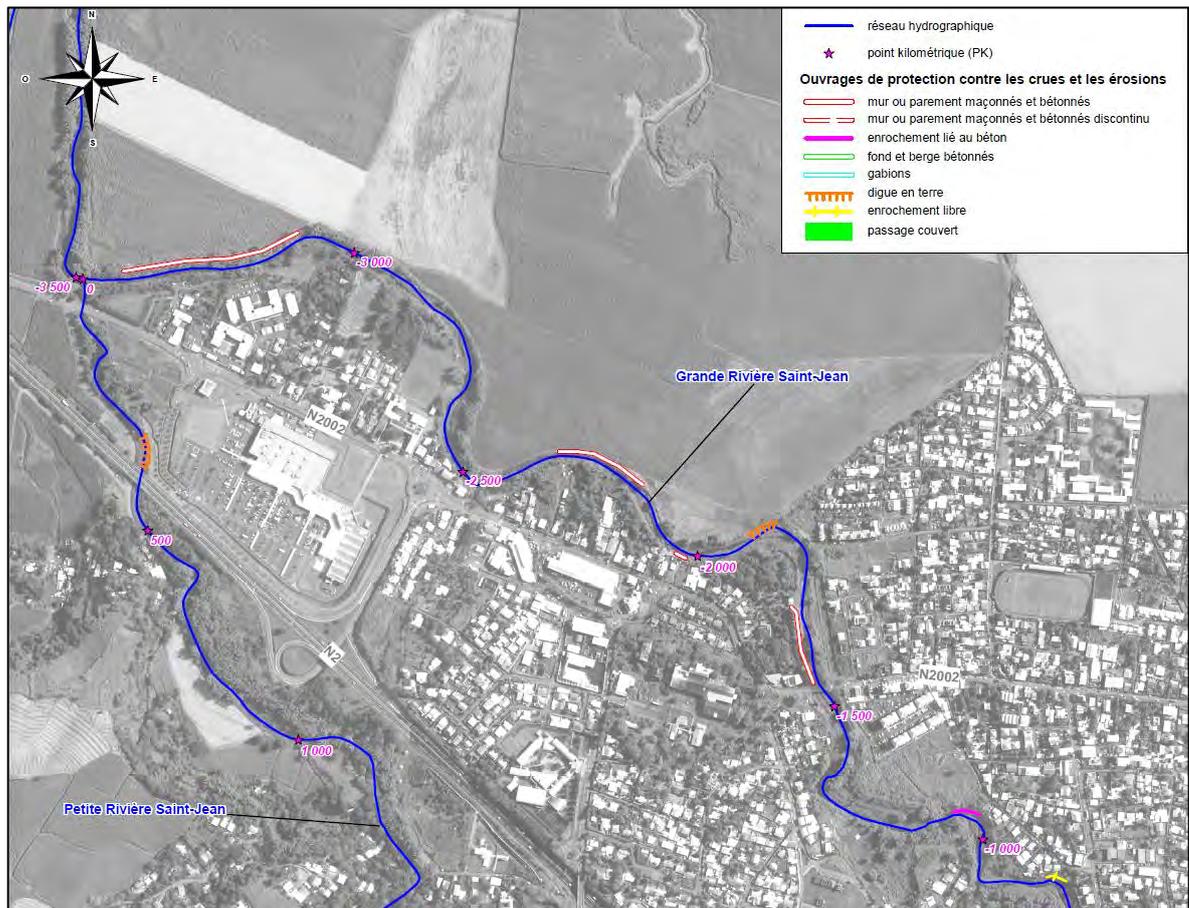
Fig. 4. Ouvrages de protection contre les crues et les érosions [1] (source : PGRi)

Elles concernent majoritairement des ouvrages de stabilisation des berges vis-à-vis des phénomènes d'érosion latérale (cas du centre-ville de Saint-André où la ravine Sèche est chenalisée) et dans une moindre mesure d'ouvrages destinés à contenir les crues (cas de la Grande Rivière St-Jean partiellement endiguée dans sa traversée de la plaine de Bois Rouge).

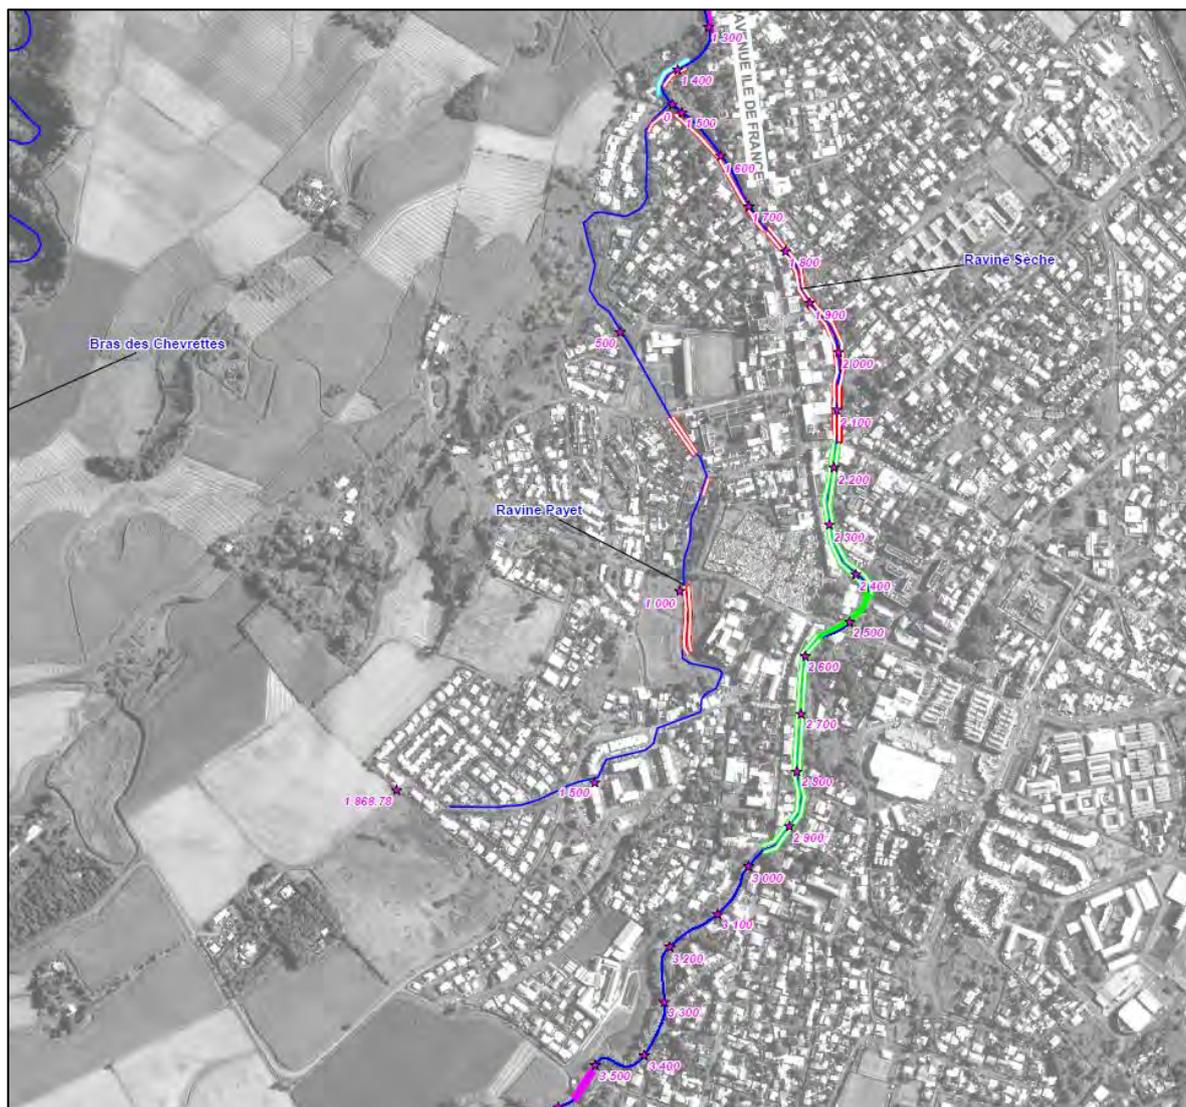
Fig. 5. Ouvrages de protection contre les crues et les érosions [2] (source : PGRi)

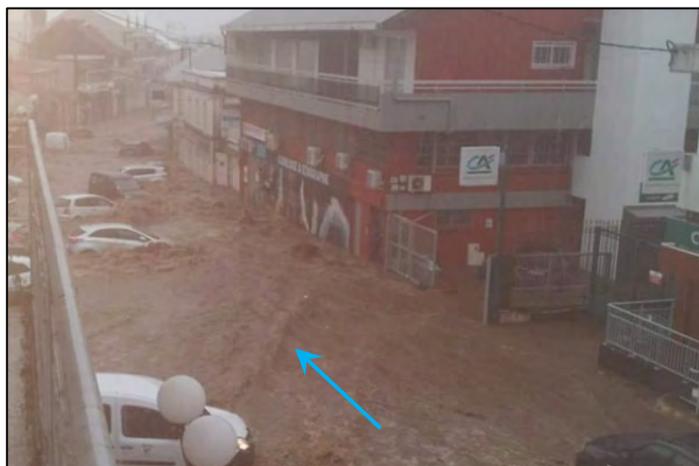
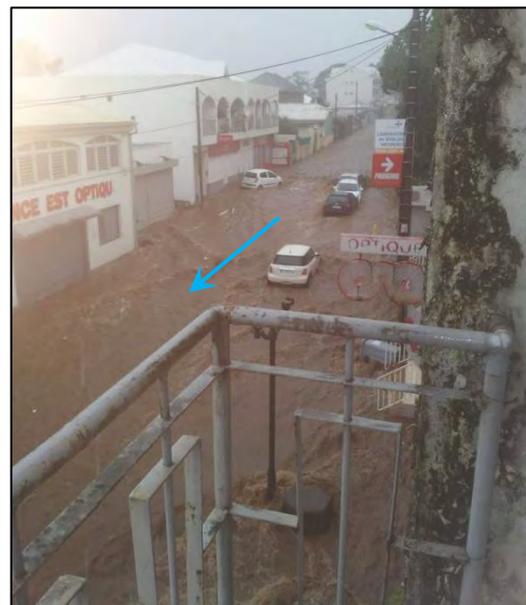
Pour les deux premiers ouvrages, les garde-corps ont cédé sous le poids des embâcles et des eaux. Ces dernières se sont donc largement écoulées dans les principales artères de Saint-André à savoir : les avenues de Bourbon, d'Ile de France et de la République. D'une manière générale, tout le centre urbain de Saint-André s'est retrouvé sous les eaux comme en témoignent les photos suivantes.

Photo.-6. Ravine Sèche (Avenue de Bourbon) – Photos prises durant la crue (avril 2018)

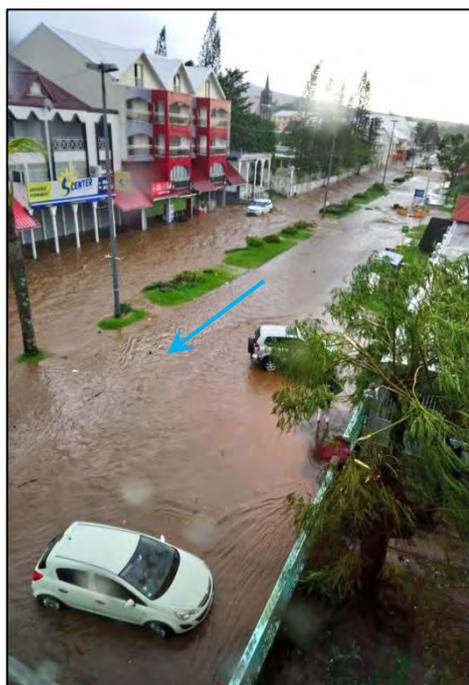
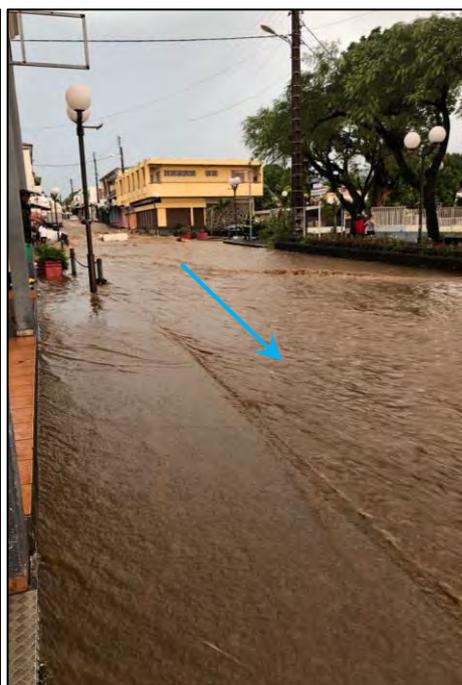
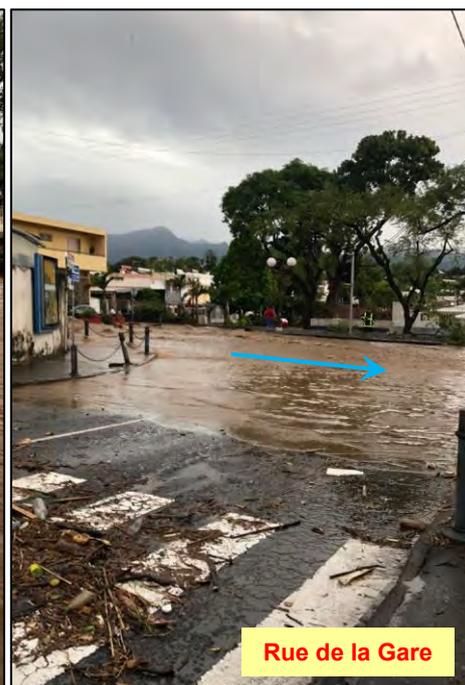
Photo.-7. Ravine Sèche (Avenue de la République et d'Ile de France)
Photos prises durant la crue (avril 2018)

A la jonction entre l'avenue d'Ile de France et la rue de la Gare (face à la piscine municipale), une visite effectuée le 24 avril (immédiatement après le passage de la crue de Fakir) a permis également de relever une laisse de crue supplémentaire (cf. photo page suivante). Elle peut être mise en corrélation avec celle prise pendant la crue au même endroit (cf. photo.-7 page 21).

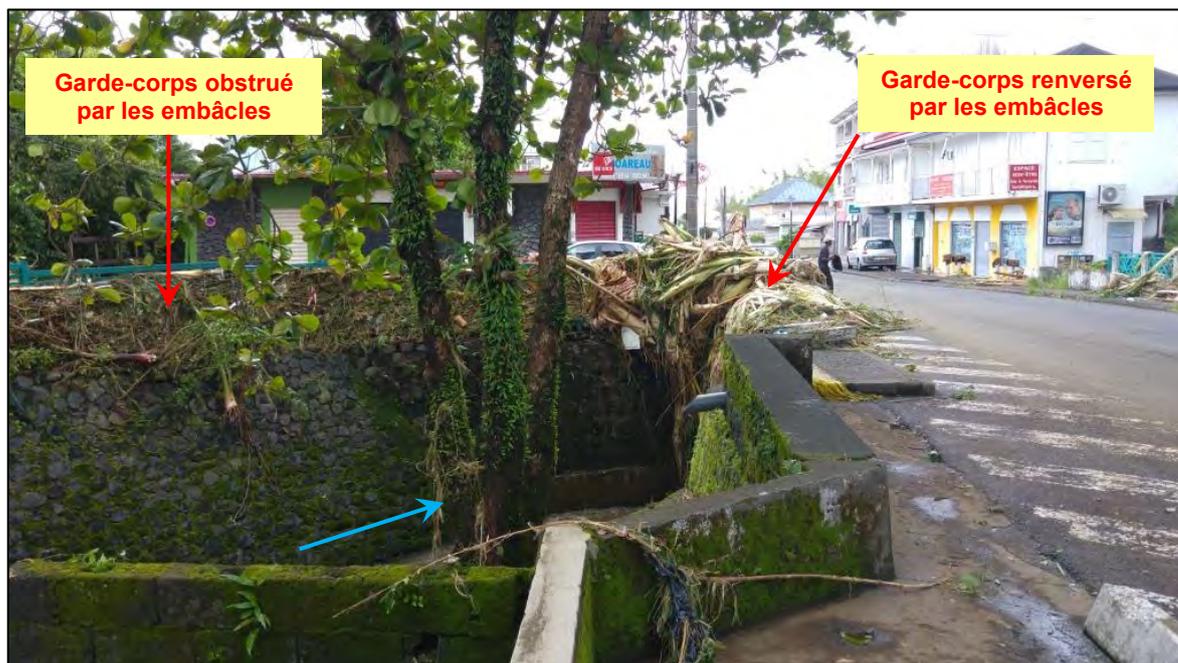
La Ravine Sèche est sortie de son lit au niveau des trois principaux ponts qui la franchissent. D'amont en aval, il s'agit des ponts Minot, de l'avenue de la République et Auguste.

Photo.-8. Ravine Sèche (Pont Minot) – Photo prise post-cruie (24 avril 2018)

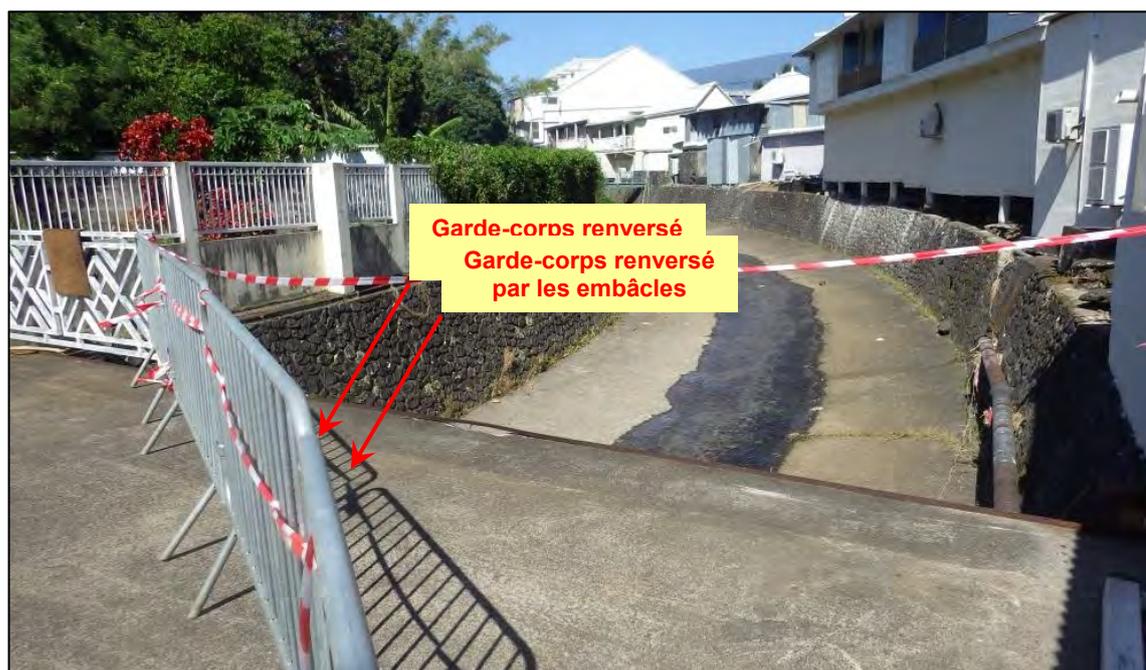
Photo.-10. Ravine Sèche (Pont République) – Photo prise post-cruie (27 avril 2018)

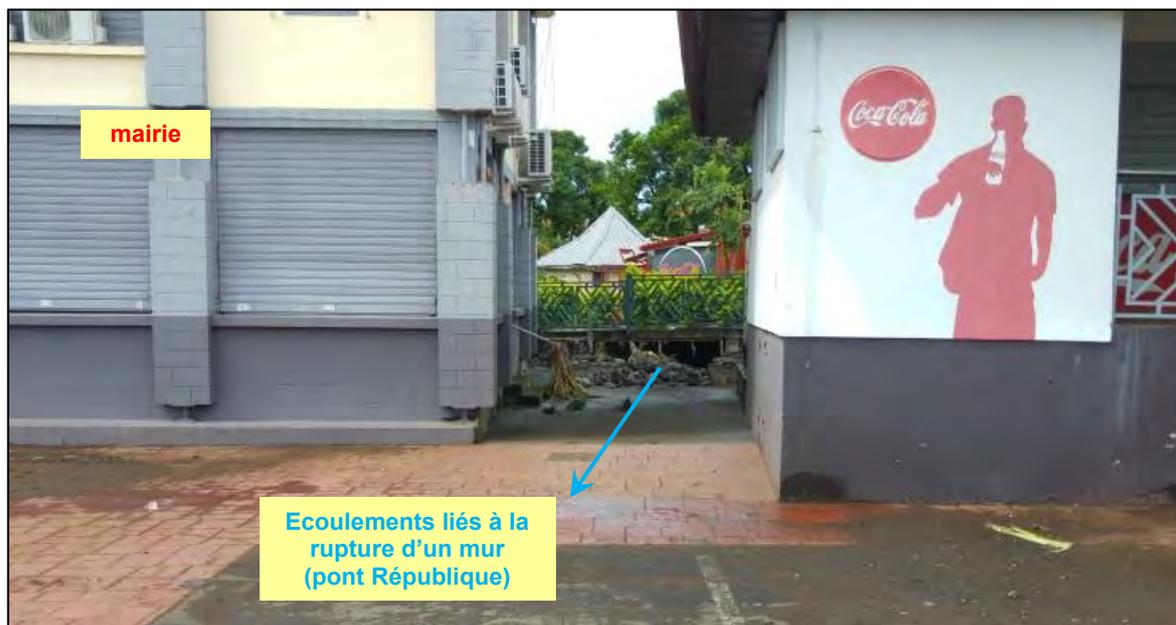
Photo.-11. Ravine Sèche (Mairie) – Photo prise post-crue (24 avril 2018)

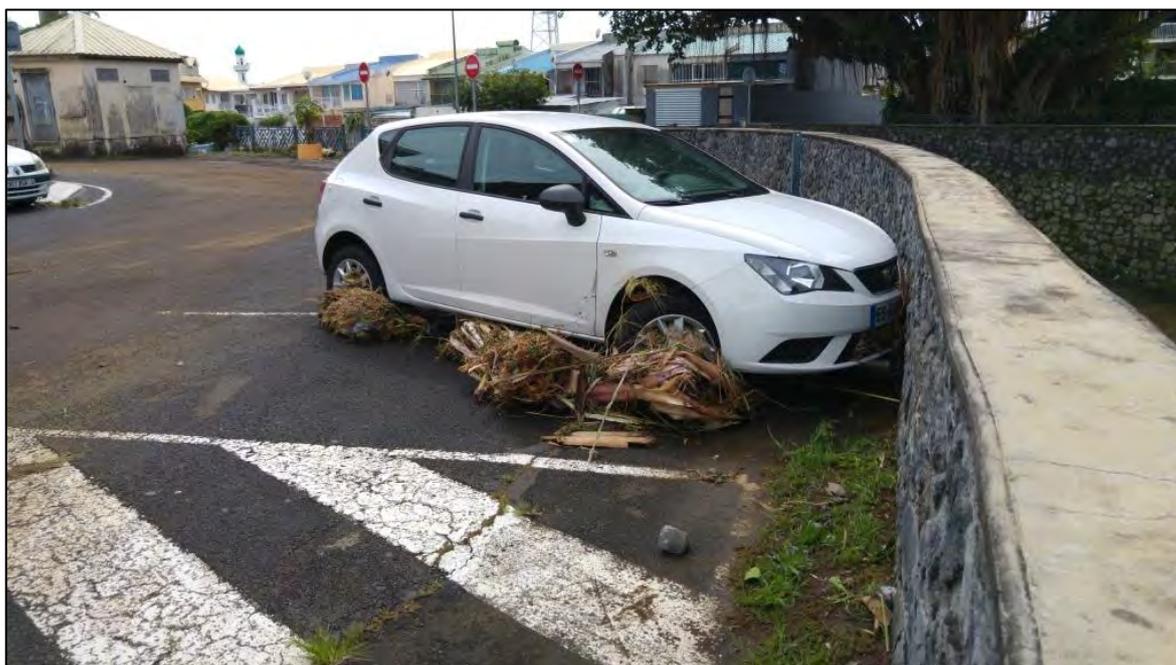
Photo.-12. Ravine Sèche (Place de la mairie) – Photo prise post-crue (24 avril 2018)

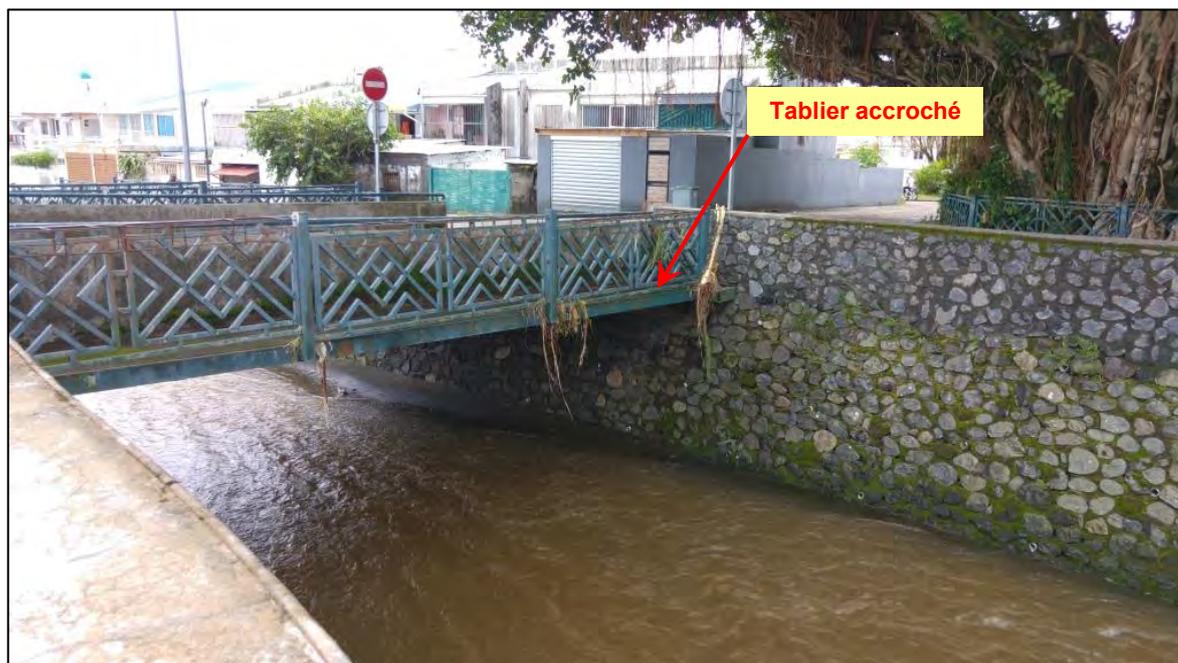
Photo.-13. Ravine Sèche (pont aval mairie) – Photo prise post-crue (24 avril 2018)

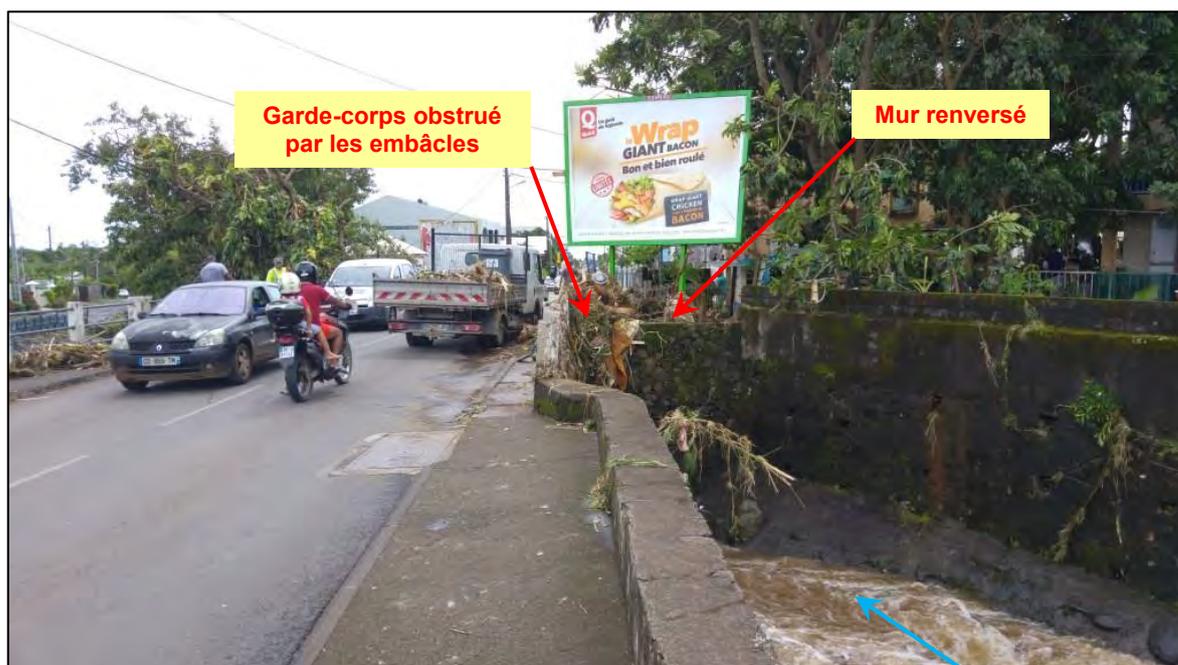
Photo.-14. Ravine Sèche (Pont Auguste) – Photo prise post-crue (24 avril 2018)

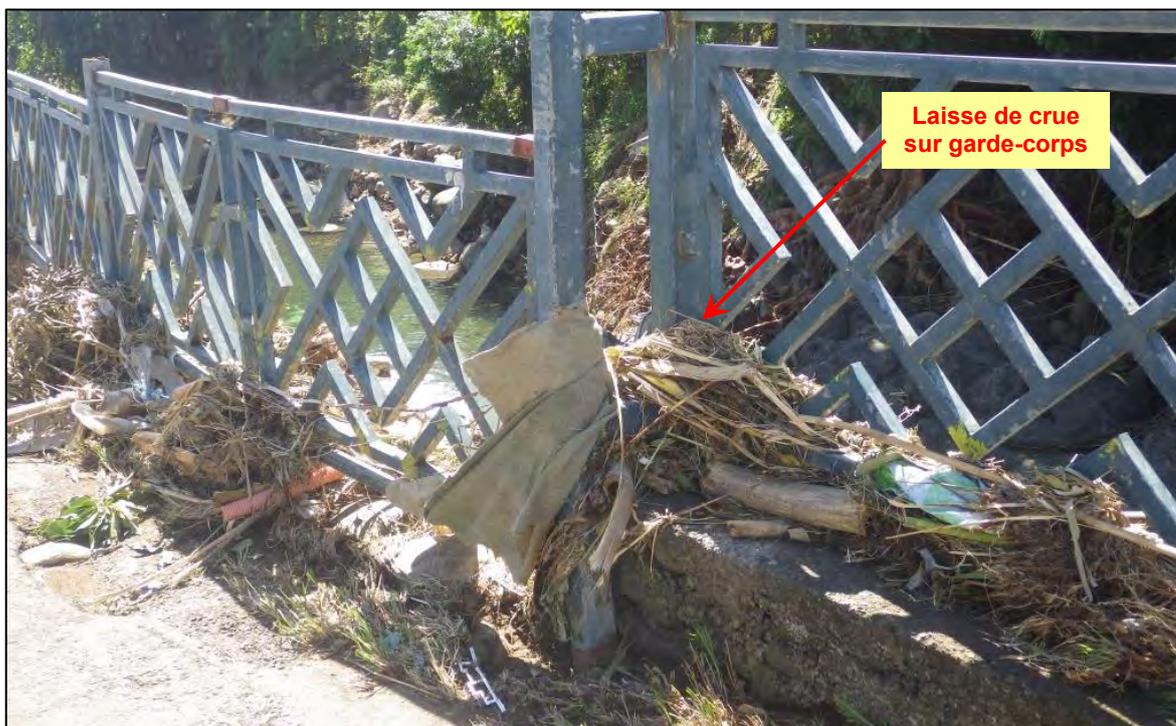
Photo.-15. Ravine Sèche (Rue Miguel) – Photo prise post-crue (27 avril 2018)

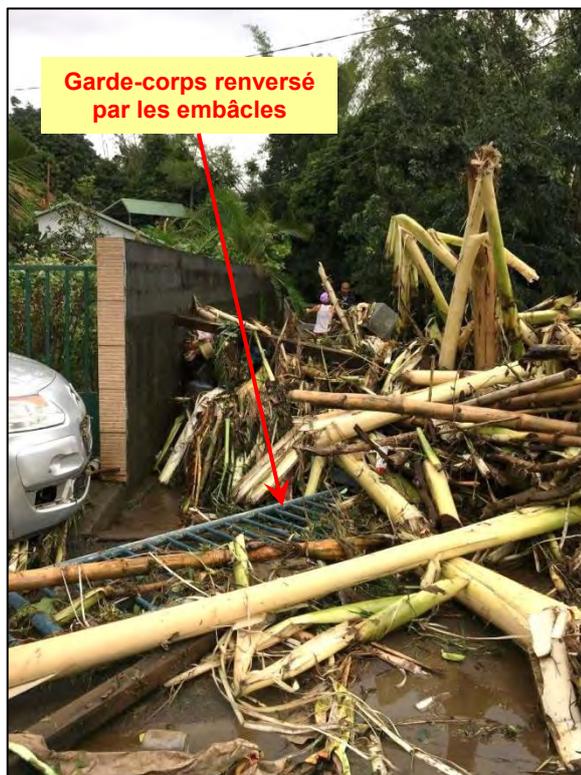
**Photo.-16. Ravine Sèche (pont confluence Ravines Sèches et Payet)
Photo prise post-crue (24 avril 2018)**

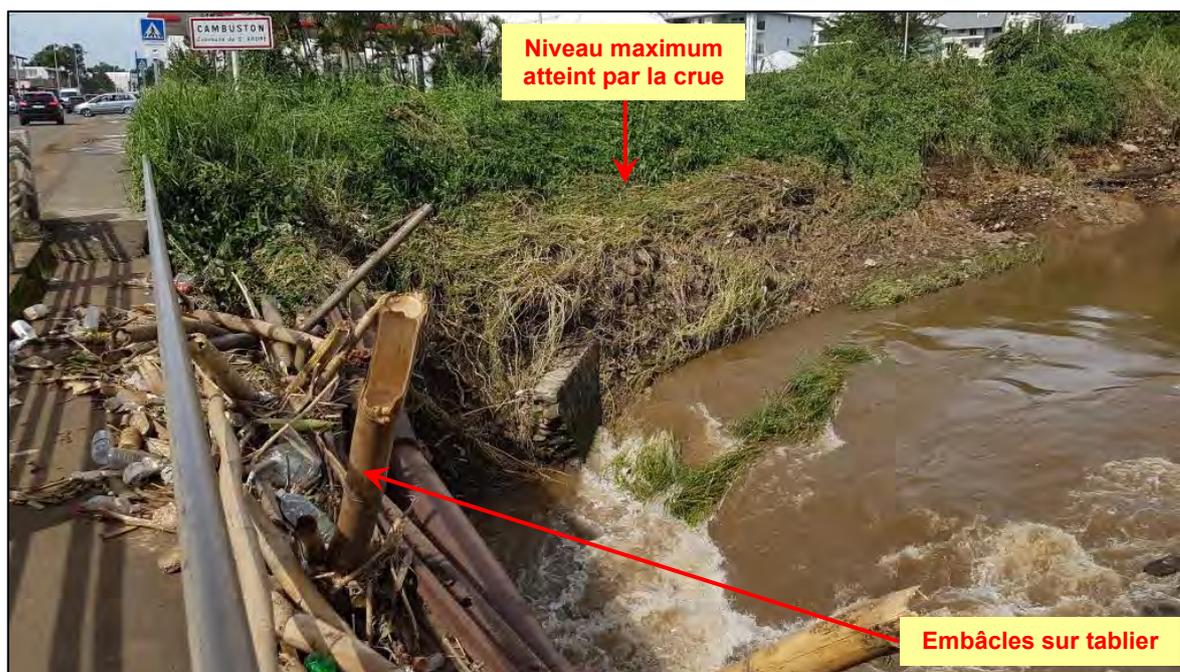
D'importants embâcles se sont accumulés sur le tablier du pont franchissant la Grande Rivière St-Jean entraînant une légère surverse de l'ouvrage. La majeure partie de ces eaux de débordement a rejoint le lit en aval en contournant l'ouvrage.

Photo.-17. Grande Rivière St-Jean – Photo prise le 24 avril 2018 en amont pont RN2002

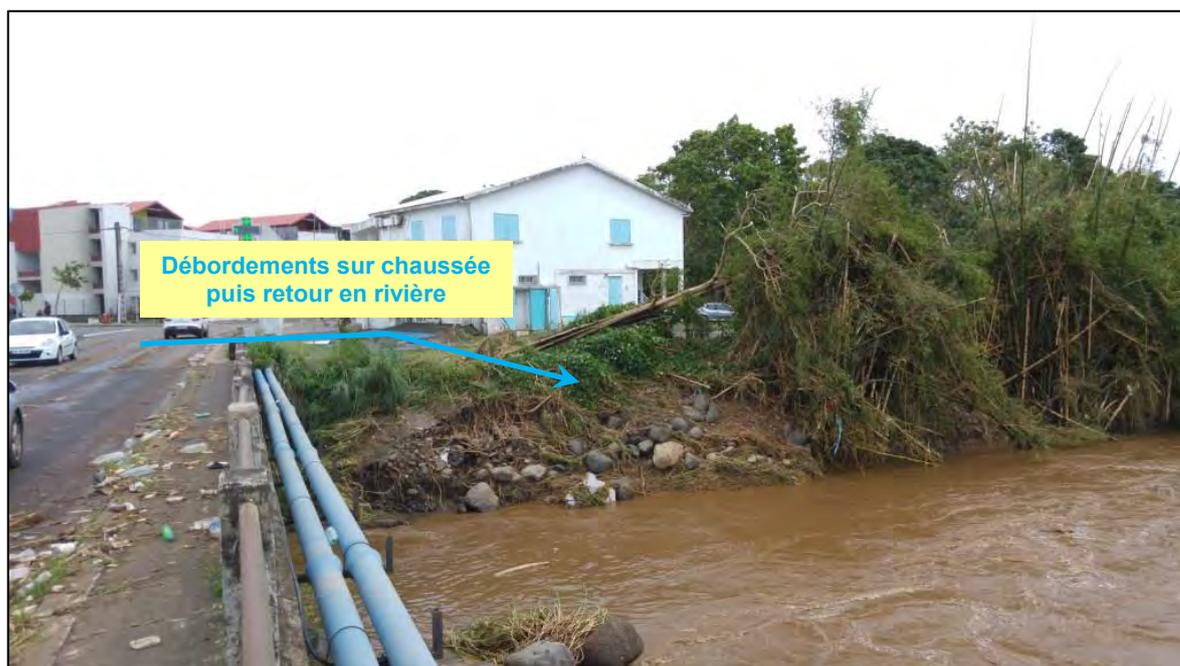
Photo.-18. Grande Rivière St-Jean – Photo prise le 24 avril 2018 en aval pont RN2002

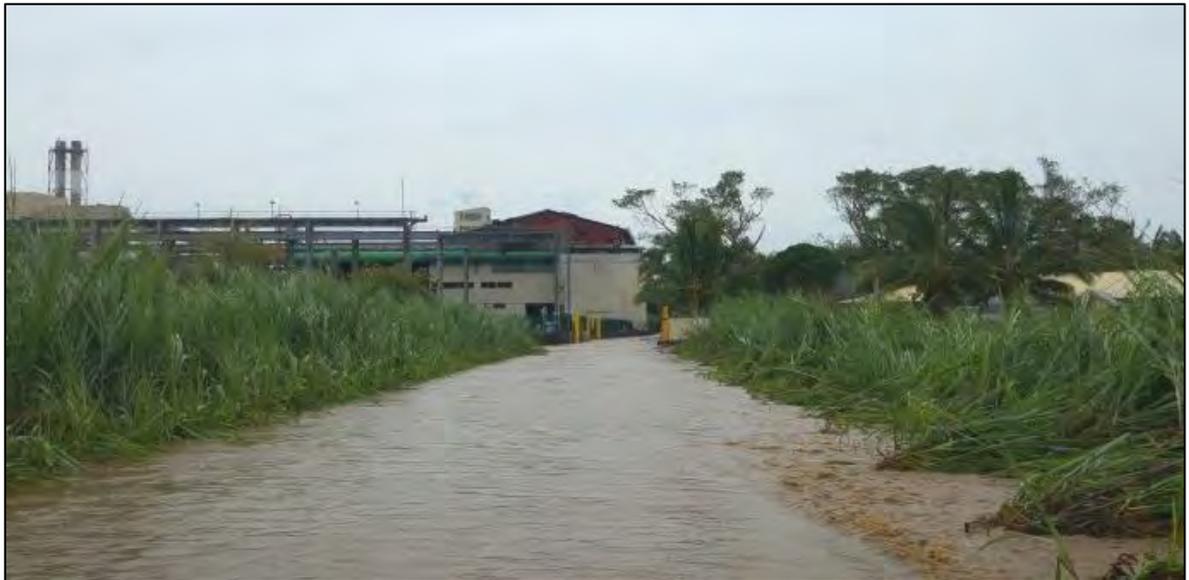
La plaine de Bois Rouge a également connu d'importants écoulements qui sont liés aux débordements de la Grande Rivière St-Jean sur son tronçon compris entre le pont de la RN 2002 et sa confluence avec la Petite Rivière St-Jean. Le quartier de Bois Rouge (notamment le complexe industriel) a donc subi des inondations comme le montre la photo suivante. A ce jour, nous sommes encore en attente des niveaux maximums relevés dans l'usine de Bois Rouge.

Photo.-19. Grande Rivière St-Jean (Bois Rouge) – Photo prise le 24 avril 2018

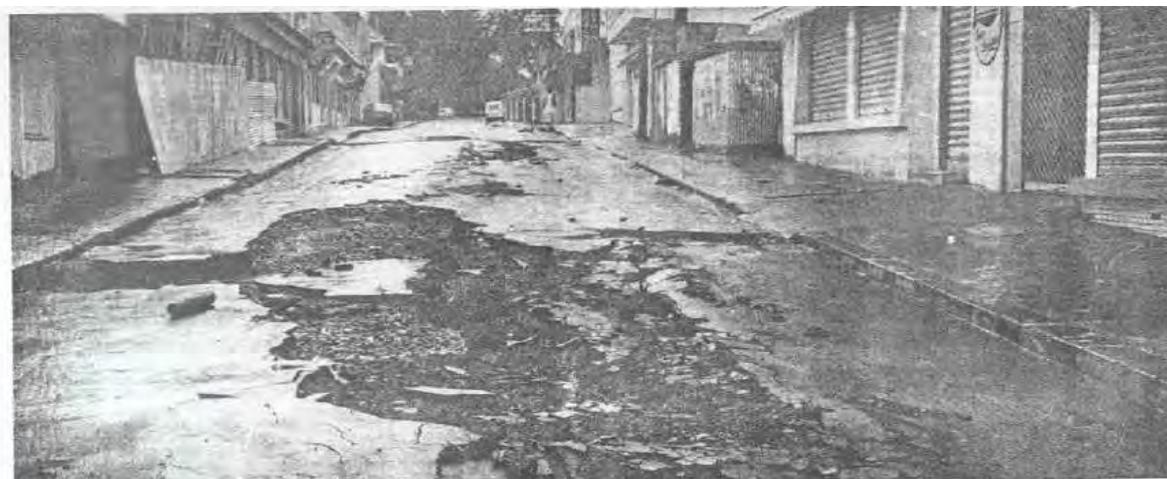
Fig. 7. Avenue Ile de France après l'épisode 1990

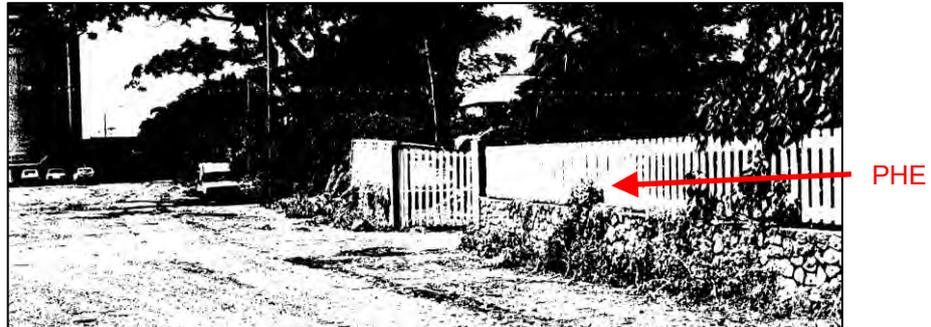
Photo.-21. Grande Rivière St-Jean – Laisse de crue sur la clôture à l'entrée de l'usine (février 1990)

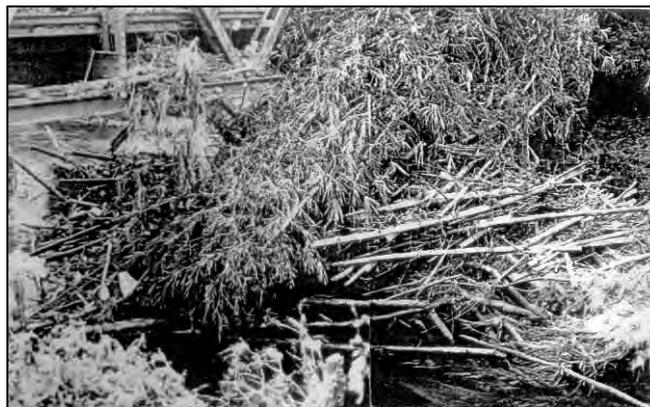
Le pont de Bois Rouge a été en grande partie obstrué par des embâcles ce qui a provoqué un phénomène de surverse et de débordement (cf. photo suivante).

Photo.-22. – Grande Rivière St-Jean – Laisse de crue et embâcles en amont du pont de Bois Rouge (février 1990)

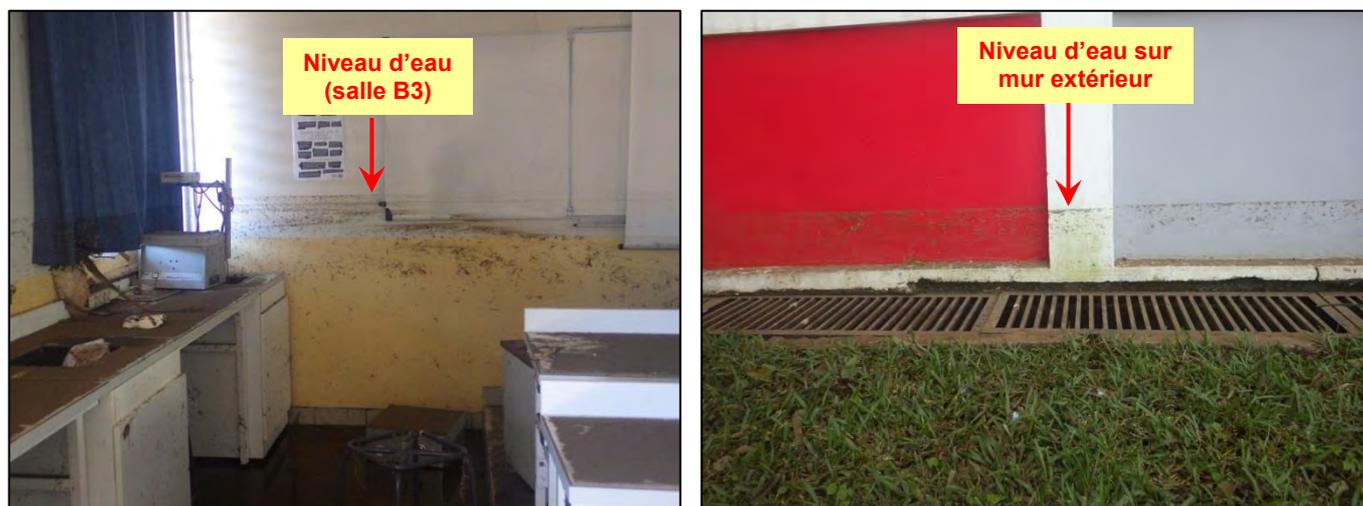
- **Au niveau du collège Bédier**, le principal a présenté les hauteurs d'eau atteintes au sein de l'établissement lors de l'épisode Fakir ainsi que le déroulement de l'évènement. D'importantes hauteurs ont ainsi été relevées dans les salles implantées côté rue d'accès au lotissement Cazales du fait de l'effondrement d'une clôture les séparant des habitations existantes (1,35 à 1,60 m d'eau – cf. photo ci-après). Dans la cour de l'établissement, se sont près de 35 cm d'eau qui ont été relevé (cf. également photo ci-dessous).

Photo.-24. Ravine Sèche (Collège Bédier) – Photos prises post-crue (27 avril 2018)

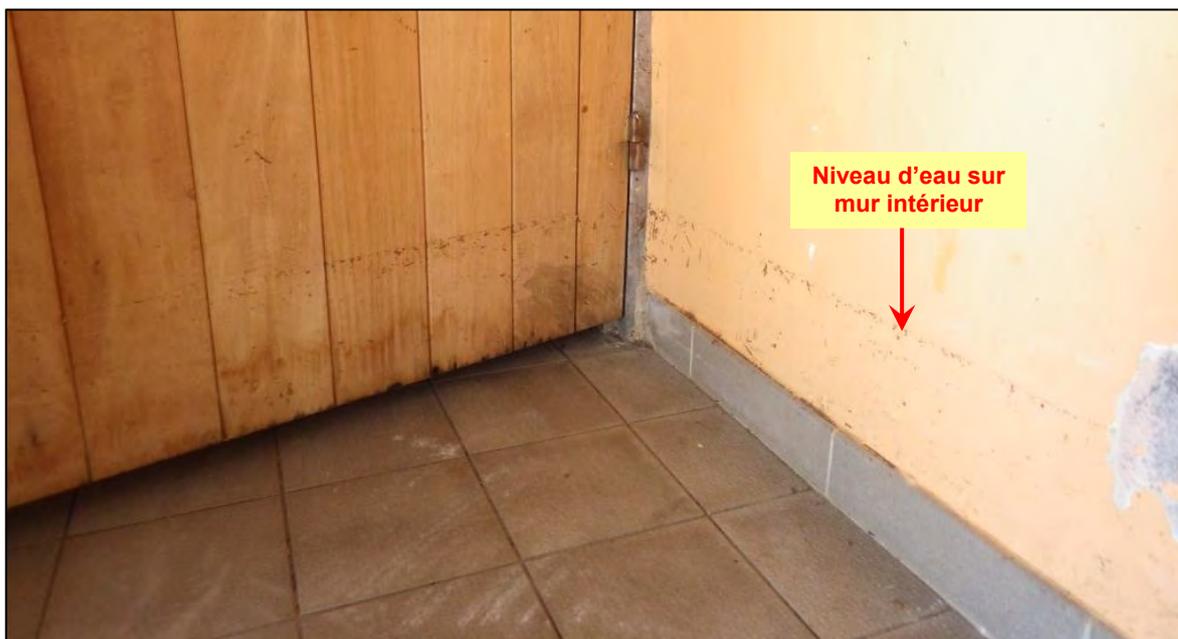
- **Au niveau de la piscine municipale**, il a été constaté une hauteur d'eau comprise entre 22 et 26 cm dans les vestiaires au cours de la crue de Fakir (cf. photo page suivante). La piscine a également été submergée à cette occasion et s'est remplie de boue. Précisons que l'eau s'écoule depuis l'avenue d'Ile de France située altimétriquement plus haut que la piscine et que les inondations de cette infrastructure sont relativement récurrentes depuis 1977.

Photo.-25. Ravine Sèche (Piscine municipale) – Photo prise post-crue (27 avril 2018)

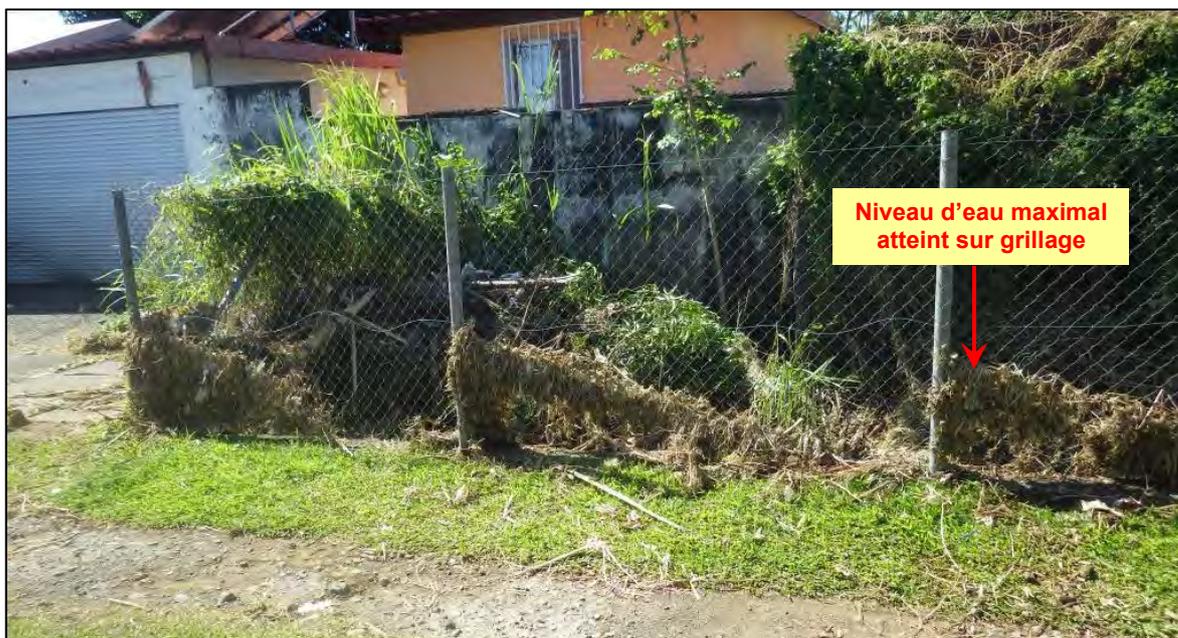
- **Le long de l'avenue d'Ile de France**, divers commerçants ont été rencontrés. La plupart ont subi des inondations, en particulier pour Fakir, avec des hauteurs d'eau de quelques centimètres dans les magasins. Toutefois, aucune trace fiable n'a pu être identifiée.
- **En amont immédiat du lotissement Cazales**, le lit de la Ravine Payet est entouré d'un grillage sur lequel une hauteur d'eau de 50 cm a été relevée suite à Fakir (cf. photo ci-après).

Photo.-26. Ravine Payet (Amont lotissement Cazales) – Photo prise post-crue (27 avril 2018)

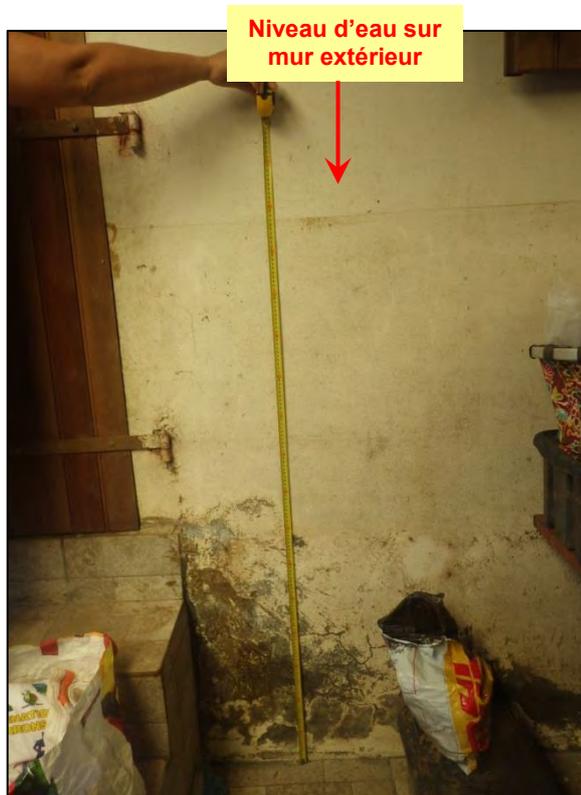
- **A proximité de la confluence Ravine Sèche / Ravine Payet**, une habitation située rue Miguel a subi d'importants dégâts lors de Fakir avec une hauteur d'eau de 1,47 m sur le mur extérieur (cf. photo suivante).

Photo.-27. Ravine Payet (Habitation rue Miguel) – Photo prise post-crue (27 avril 2018)

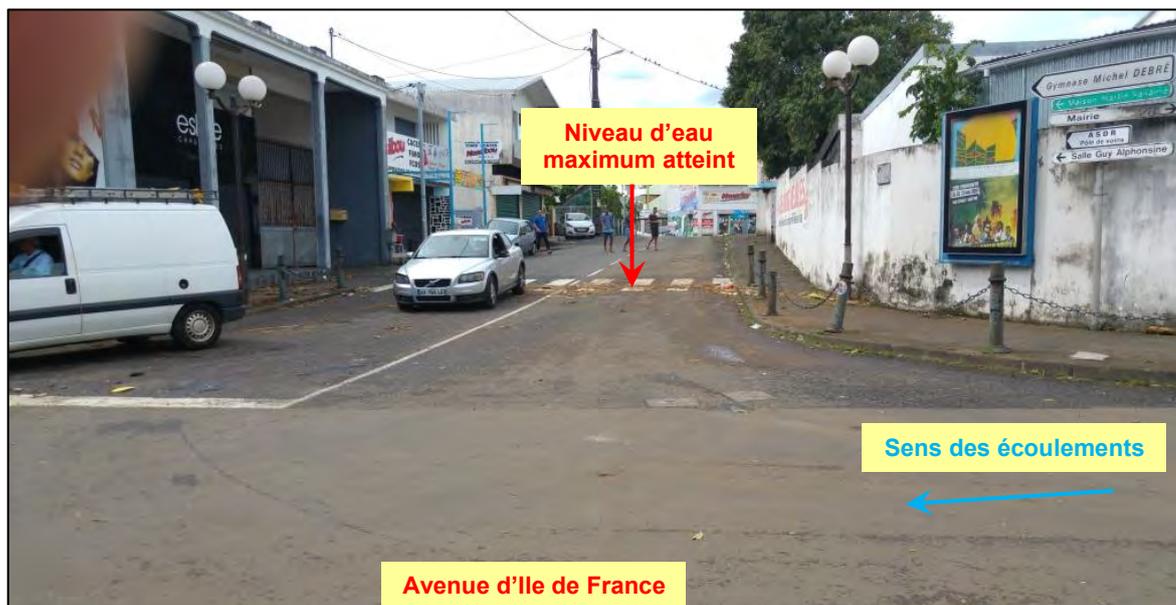
**Photo.-28. Ravine Sèche (croisement Avenue Ile de France / Rue de la Gare)
Photo prise post-crue (24 avril 2018)**
