Etude de définition d'un réseau de repères de crues sur les TRI de la CIREST

PHASE 1 - RECENSEMENT, RECHERCHE ET ANALYSE

RAPPORT

ARTELIA
Ville & Transport
Agence de La Réunion
121 Bd Jean Jaurès – CS 31005
97404 Saint Denis Cedex
Tel. : (0) 262 90 96 00
Fax : (0) 262 90 96 01

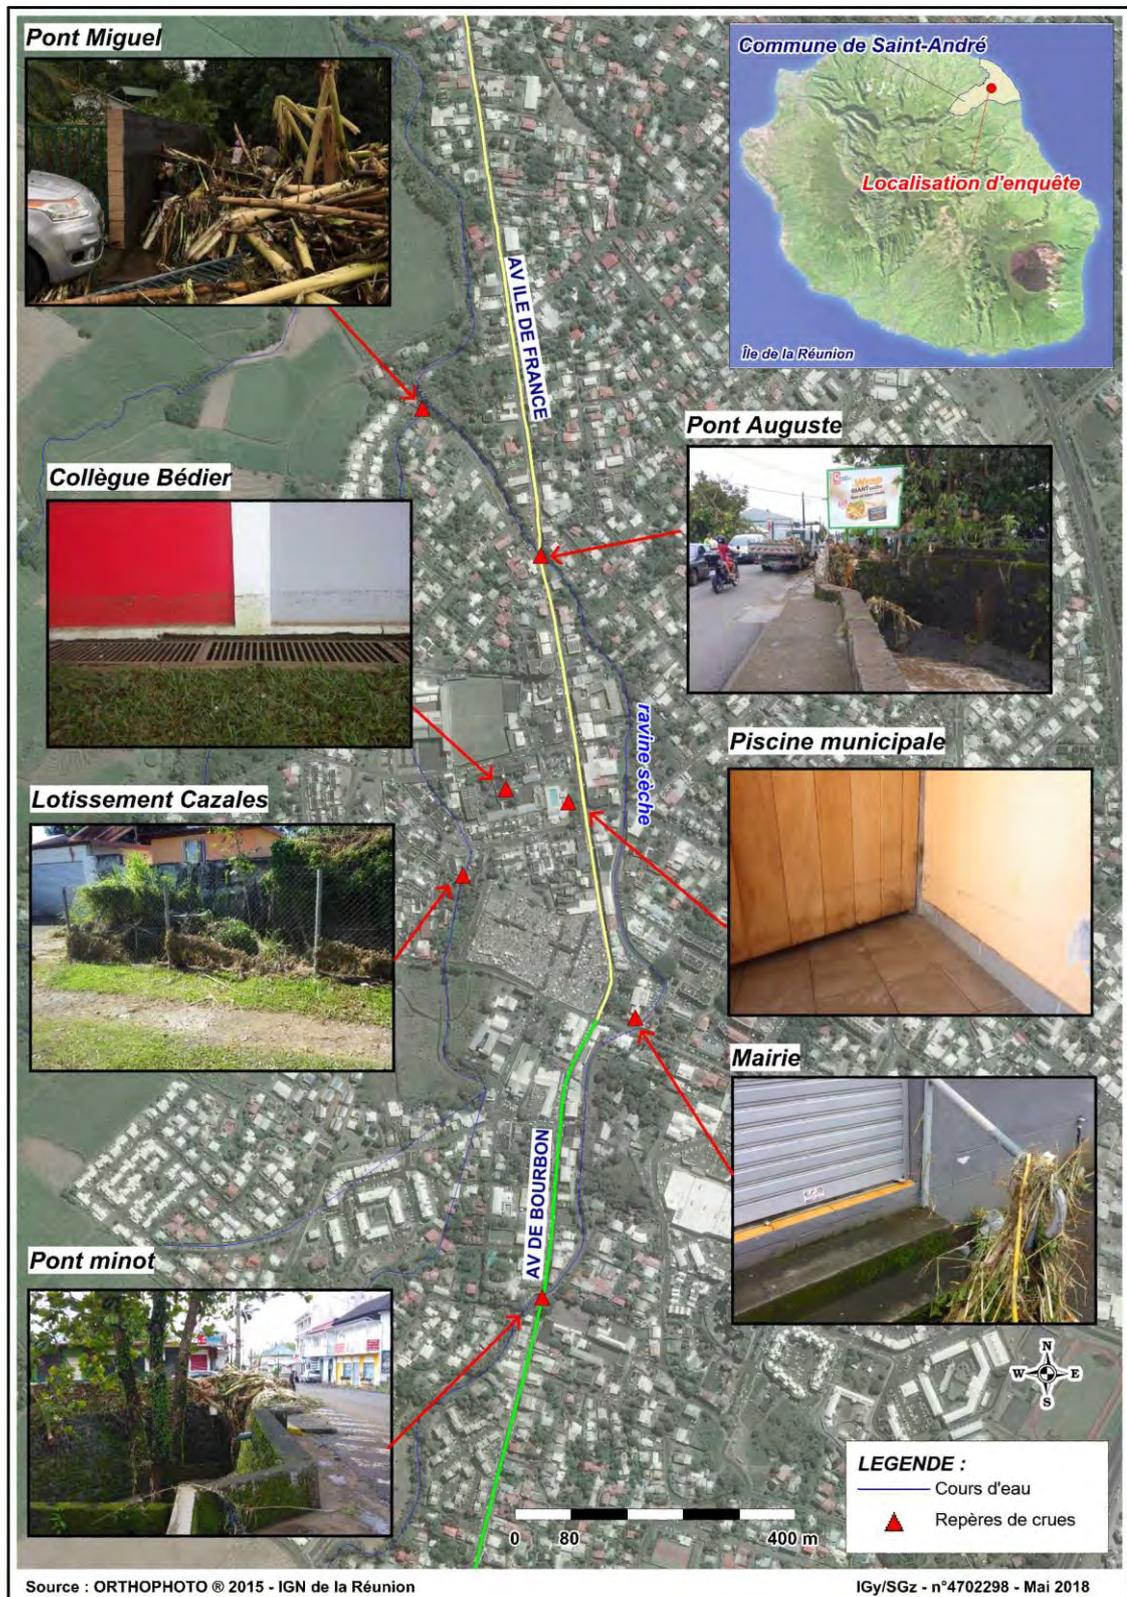
Fig. 10. Localisation données visite terrain 24/27 avril – St André

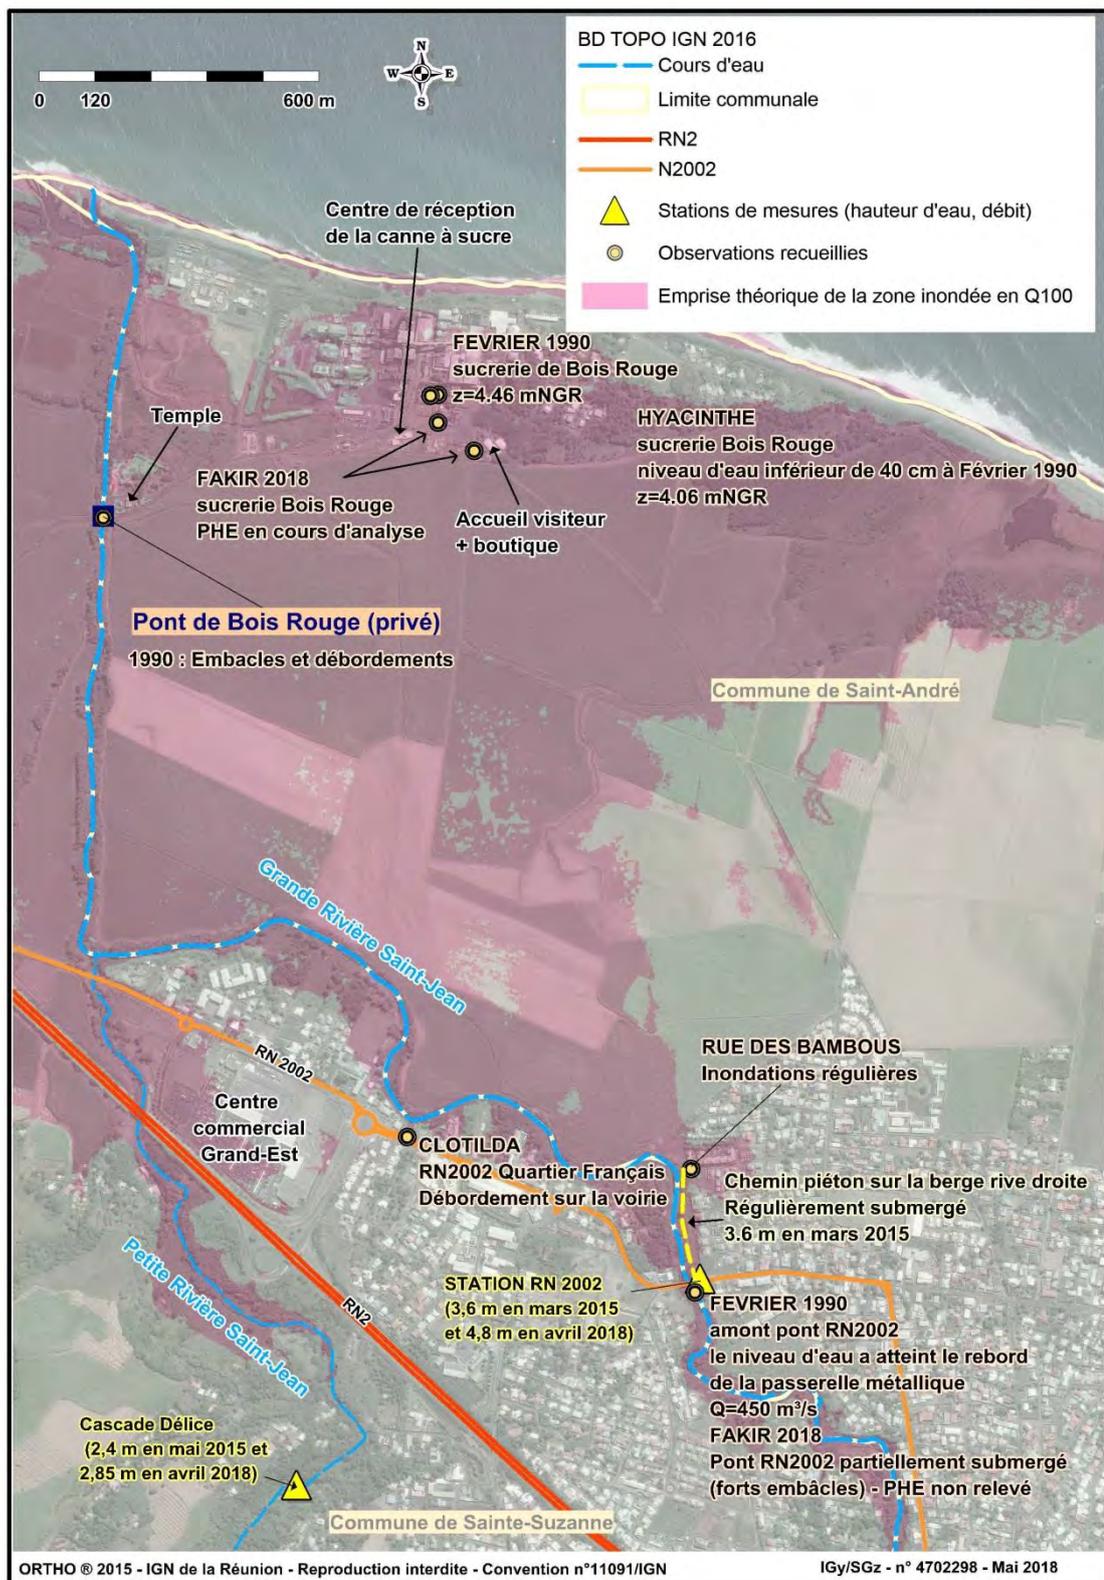
**Fig. 11. Grande Rivière Saint-Jean – Localisation des données**

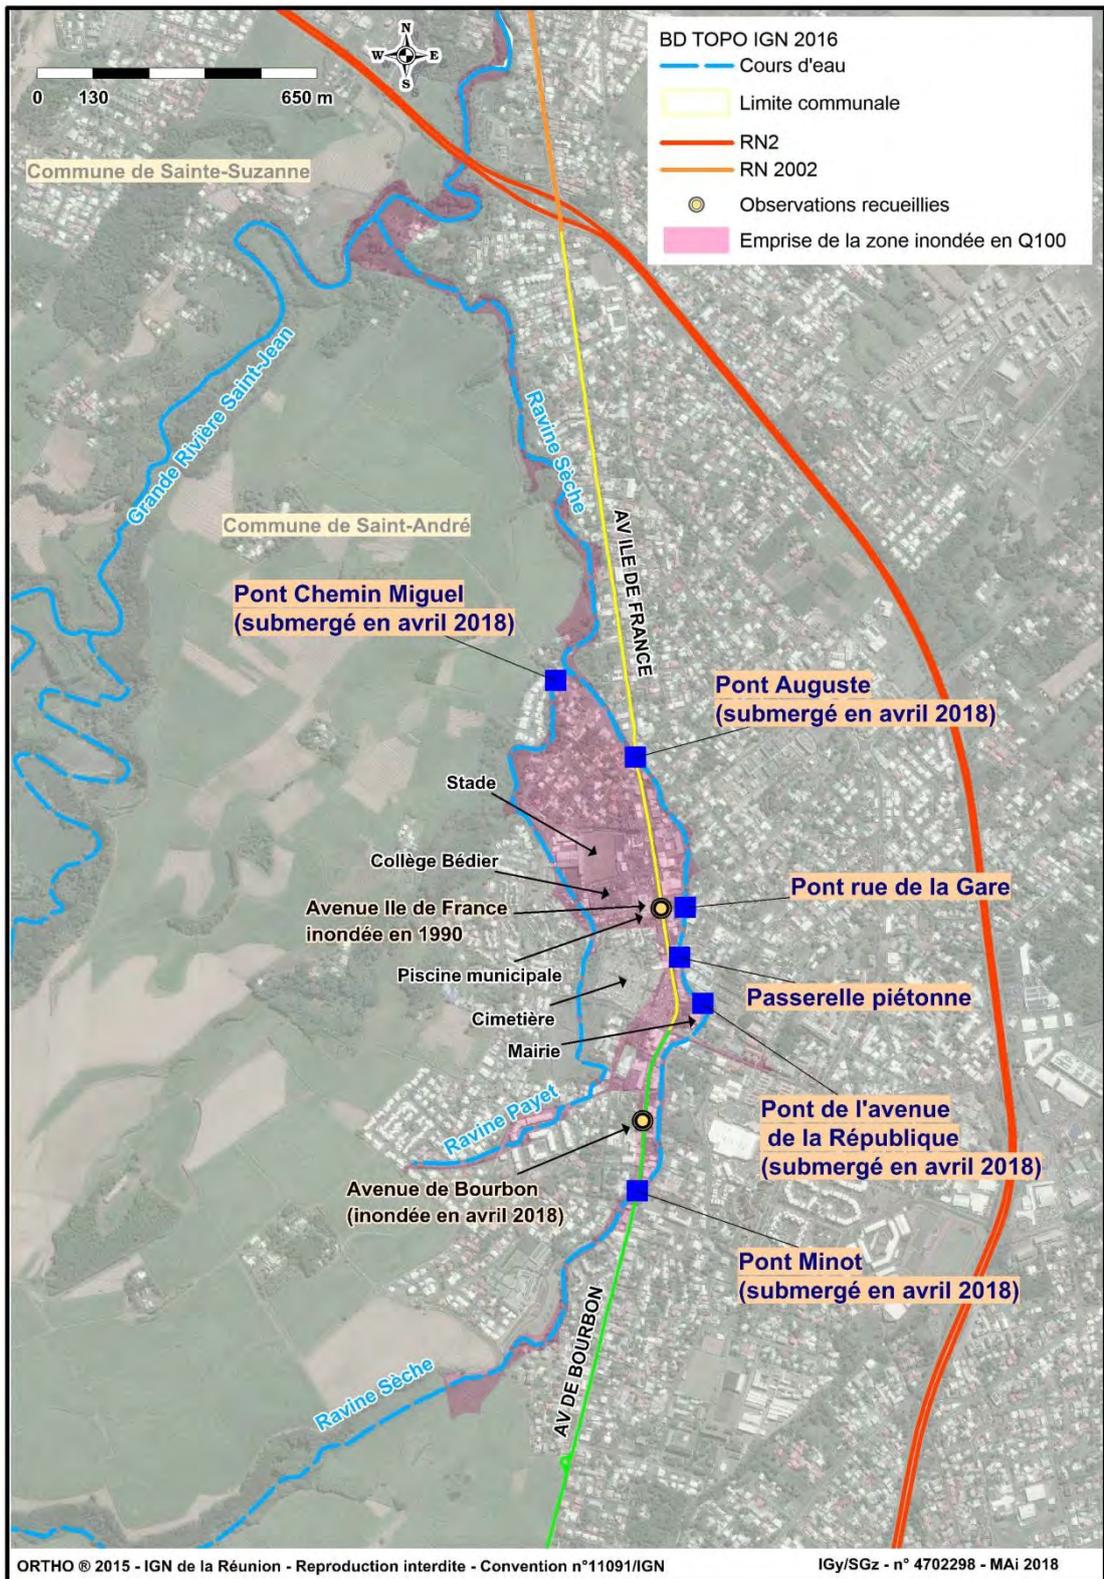
Fig. 12. Ravine Sèche et Ravine Payet – Localisation des données

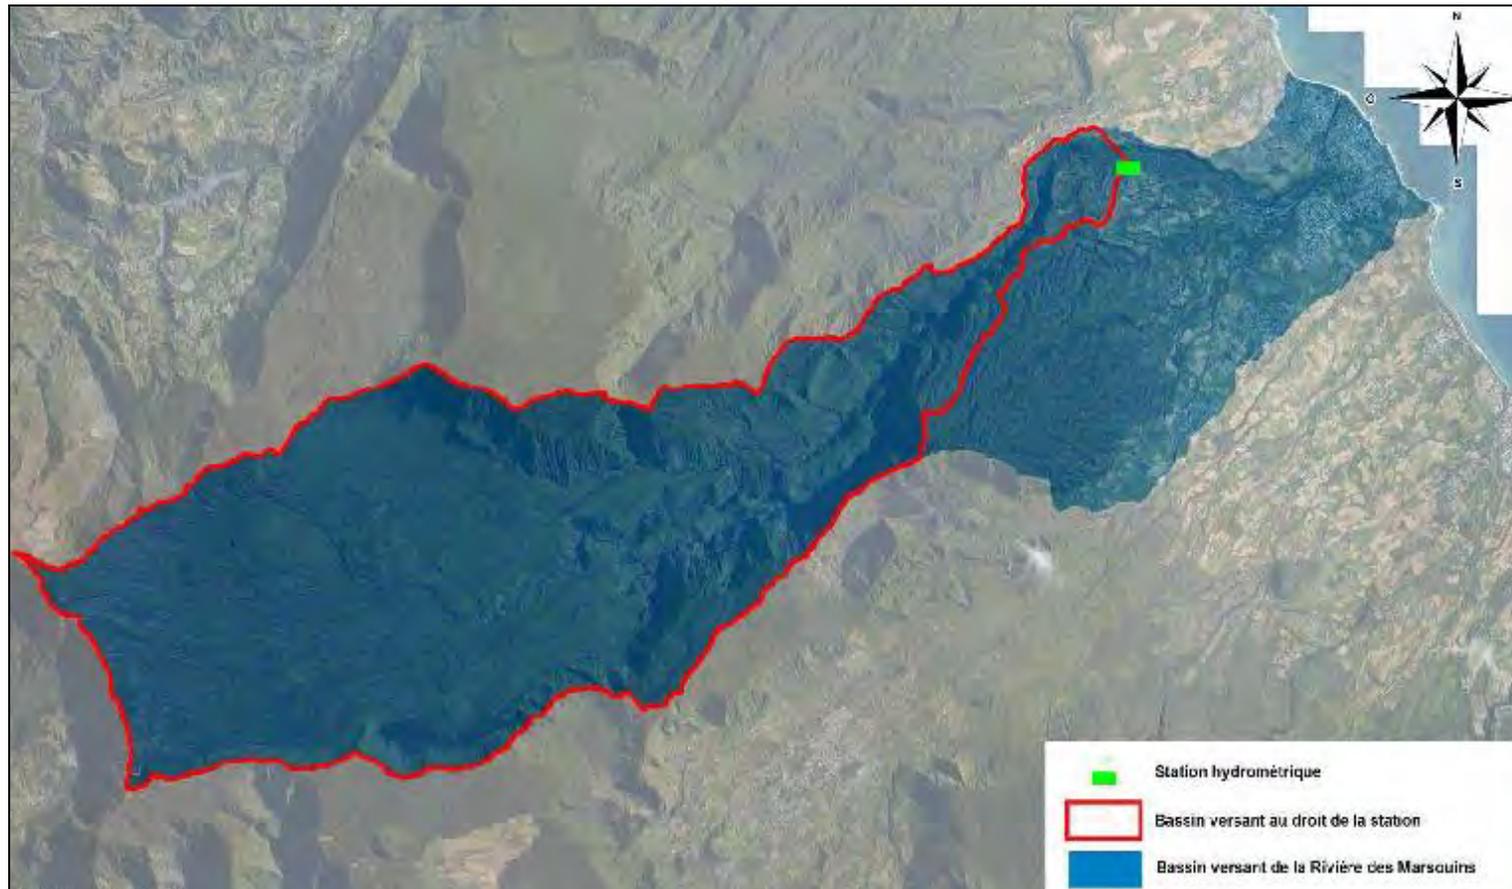
Fig. 13. Bassin versant de la Rivière des Marsouins à l'exutoire (bleu) et à la station Bethléem (rouge)

- $Q_{10\text{ans}} = 1\,355 \text{ m}^3/\text{s}$;
- $Q_{20\text{ans}} = 1\,630 \text{ m}^3/\text{s}$;
- $Q_{50\text{ans}} = 2\,053 \text{ m}^3/\text{s}$;
- $Q_{100\text{ans}} = 2\,610 \text{ m}^3/\text{s}$.

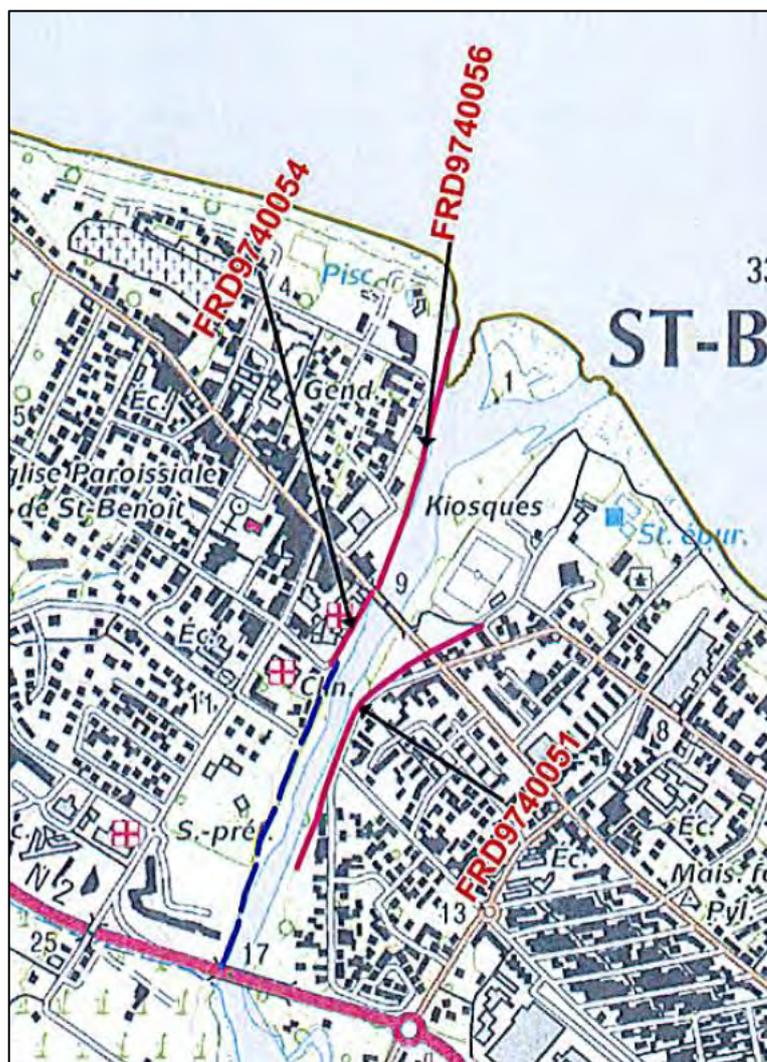
Le tronçon aval du cours d'eau est endigué depuis 2012. Les nouveaux ouvrages sont détaillés sur la figure suivante. Ils sont dimensionnés pour une crue de période de retour 100 ans.

Fig. 14. Localisation des ouvrages d'endiguement de la Rivière des Marsouins (extrait de l'arrêté relatif au classement des digues existantes – 20 aout 2013)

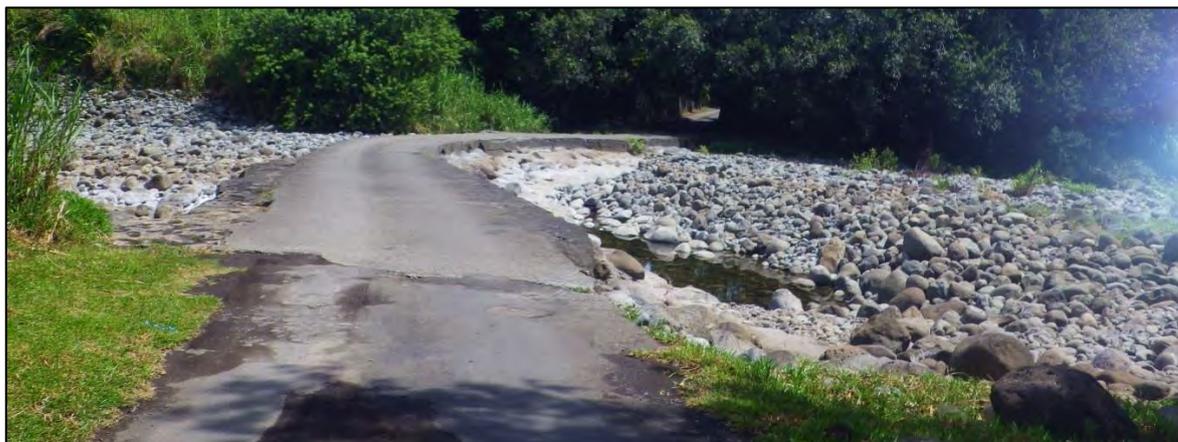
Fig. 17. Radier amont d'accès à l'îlet Coco (vue aval)

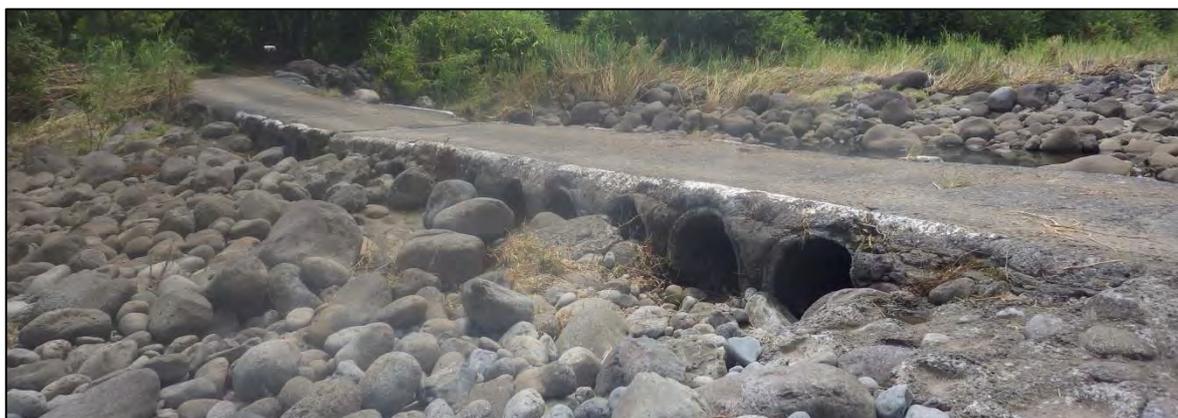
Photo.-29. Radier aval d'accès à l'îlet Coco (vue amont)

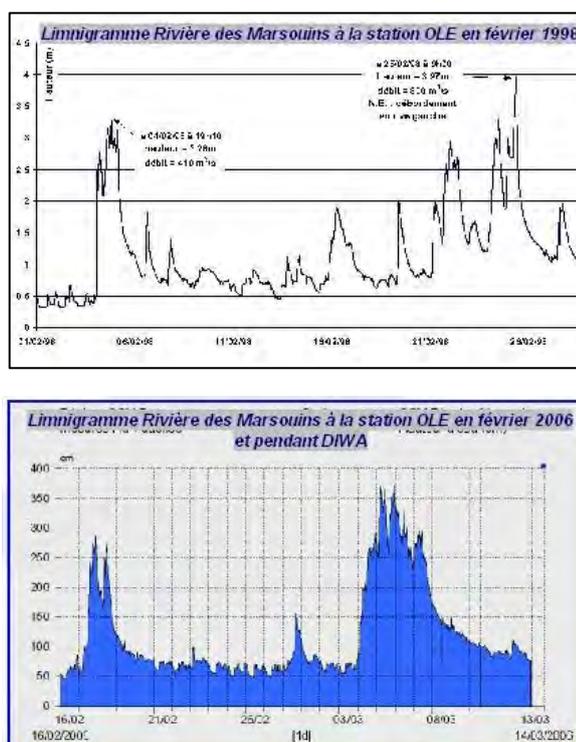
Pour compléter ces données, l'étude DIREN donne les limnigrammes des crues de 1998 et de 2006 enregistrés à la station OLE de Bethléem :

Fig. 18. Limnigrammes des crues de 1998 et 2006 à Bethléem

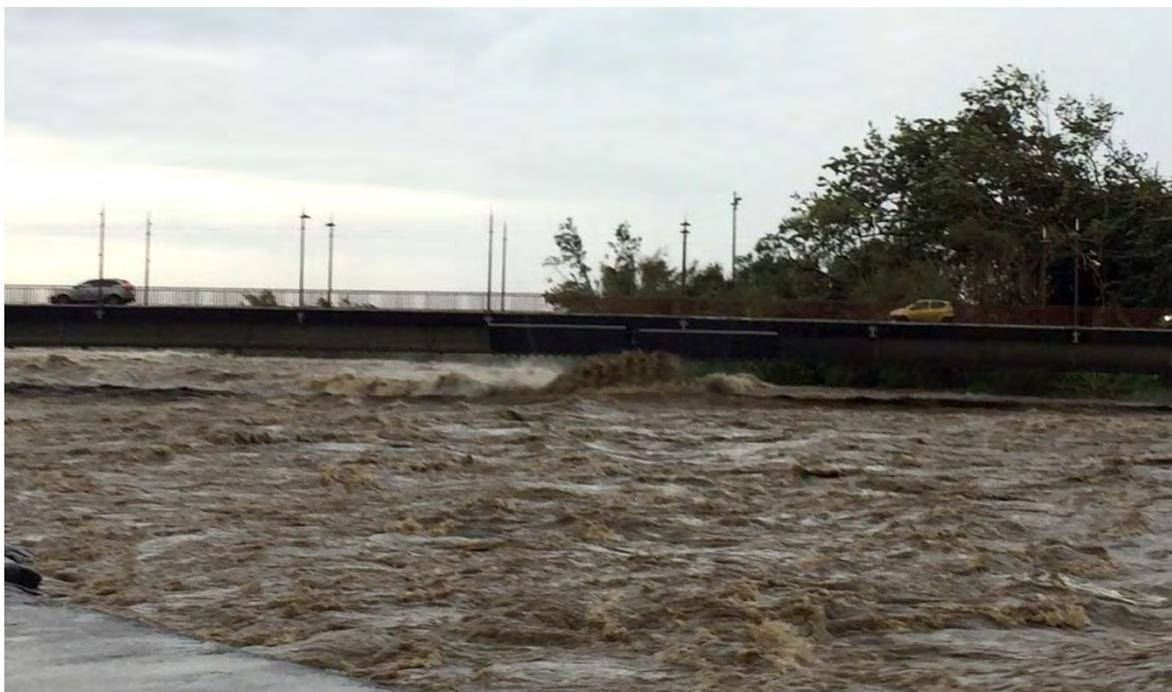
Sur le centre-ville de Saint-Benoît, le lit de la Rivière des Marsouins est endigué et n'a pas débordé. Le niveau d'eau atteint par la crue au niveau du pont Pompidou est resté bien en dessous du tablier comme en témoigne la photo suivante.

Photo.-30. Rivière des Marsouins (pont Pompidou) – Photo prise durant la crue (24 avril 2018)

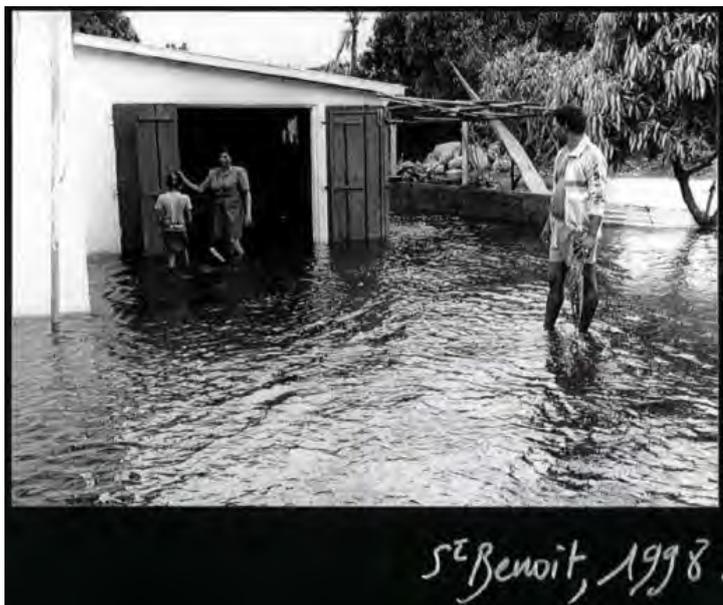
Une photographie non localisée indique une dizaine de centimètres d'eau dans une habitation (source : Saint-Benoit dans la tourmente – cf. page suivante).

Photo.-31. Photo extraite de Saint-Benoit dans la tourmente

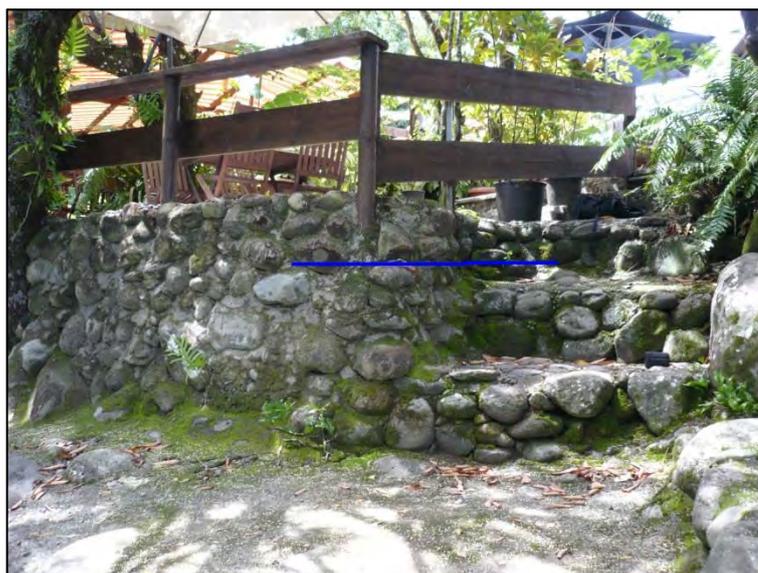
Photo.-32. PHE février 1993 en rive droite du bras principal de la Rivière des Marsouins à l'ilet Coco au droit du restaurant « les Letchis »

Des hauteurs d'eau entre 50 cm et 1 m ont été mentionnées par les riverains en rive gauche du radier d'accès à l'ilet Coco, au niveau de la première habitation. Au restaurant "Les Letchis" en rive droite du Bras Principal, l'eau a atteint la 2^{ème} marche de l'escalier d'accès à la Rivière. Pendant cette crue, le bras principal de la rivière (bras gauche) a rejoint le bras secondaire (bras droit) en cheminant à travers l'ilet (réf. /8/).

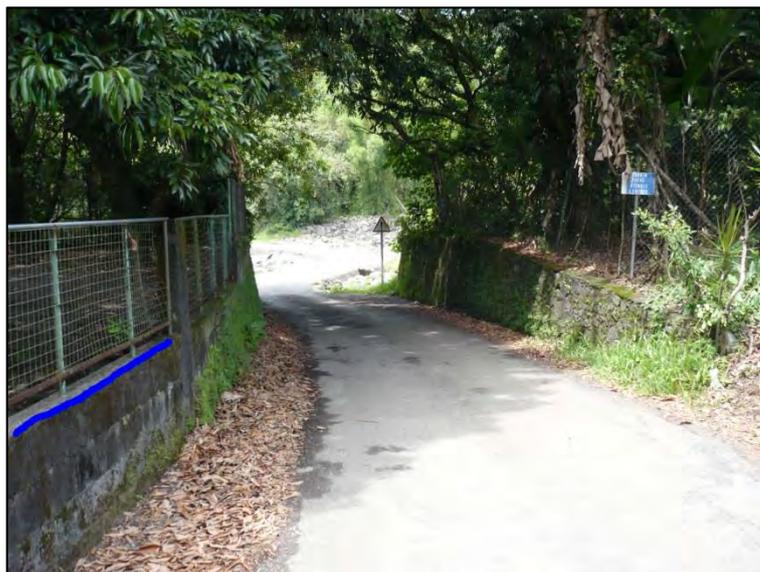
Photo.-33. – PHE lors des crues de 1993 en rive gauche du radier d'accès à l'Ilet Coco, au niveau de la première habitation

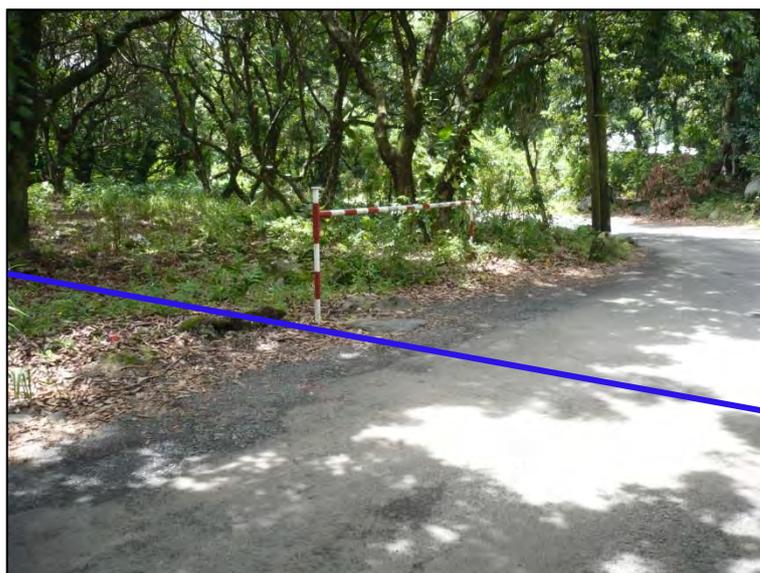
Photo.-34. – PHE atteinte par ce bras de la Rivière des Marsouins en 1993

D'après les riverains, le pied de la barrière fermant l'accès au radier de l'Ilet Coco en période de crue, correspond aux PHE atteinte par ce bras de la Rivière des Marsouins en 1993.

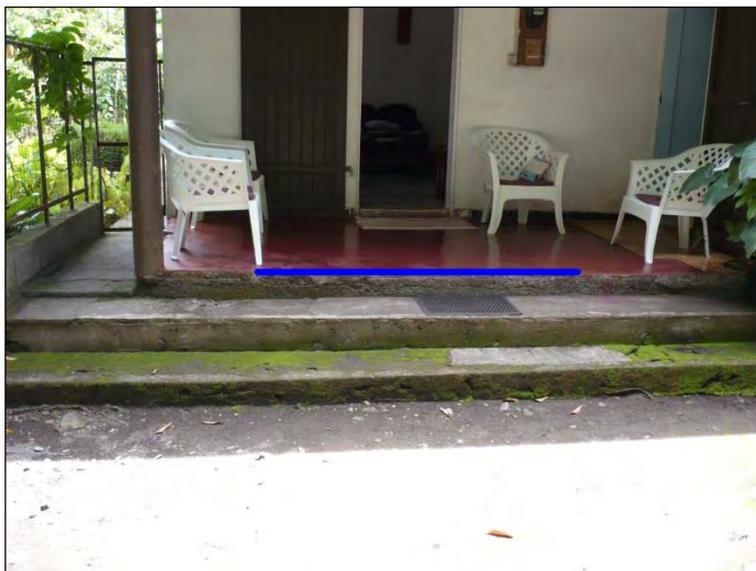
L'étude DIREN de 2008 (réf. /8/) donne une indication de laisse de crue sur une habitation de l'ilet Coco durant le passage de la crue liée à Firinga en 1989.

Photo.-35. Niveau des eaux lors du passage de Firinga en rive gauche du radier d'accès à l'Ilet Coco, au niveau de la première habitation

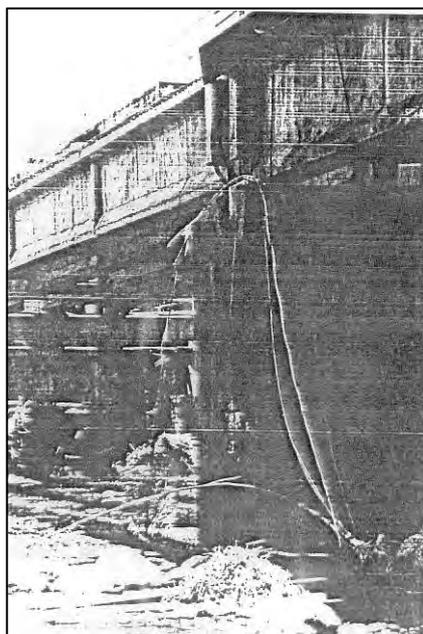
Le PPRI de 2004 de Saint Benoît (cf. réf. /10/) et les différents documents étudiés nous ont permis d'identifier comme point critique le pont de la RN 2002. En effet (cf. réf. /14/), le niveau d'eau atteint par la crue de Clotilda était environ 0,5 m sous les poutres du pont alors en travaux. La photo suivante semble montrer que le niveau des eaux a probablement été plus important et aurait touché le tablier de l'ouvrage (réf. /8/).

**Photo.-37. Rivière des Marsouins –
Laisse de crue pile centrale du pont RN 2002 après Clotilda (réf. /8/)**

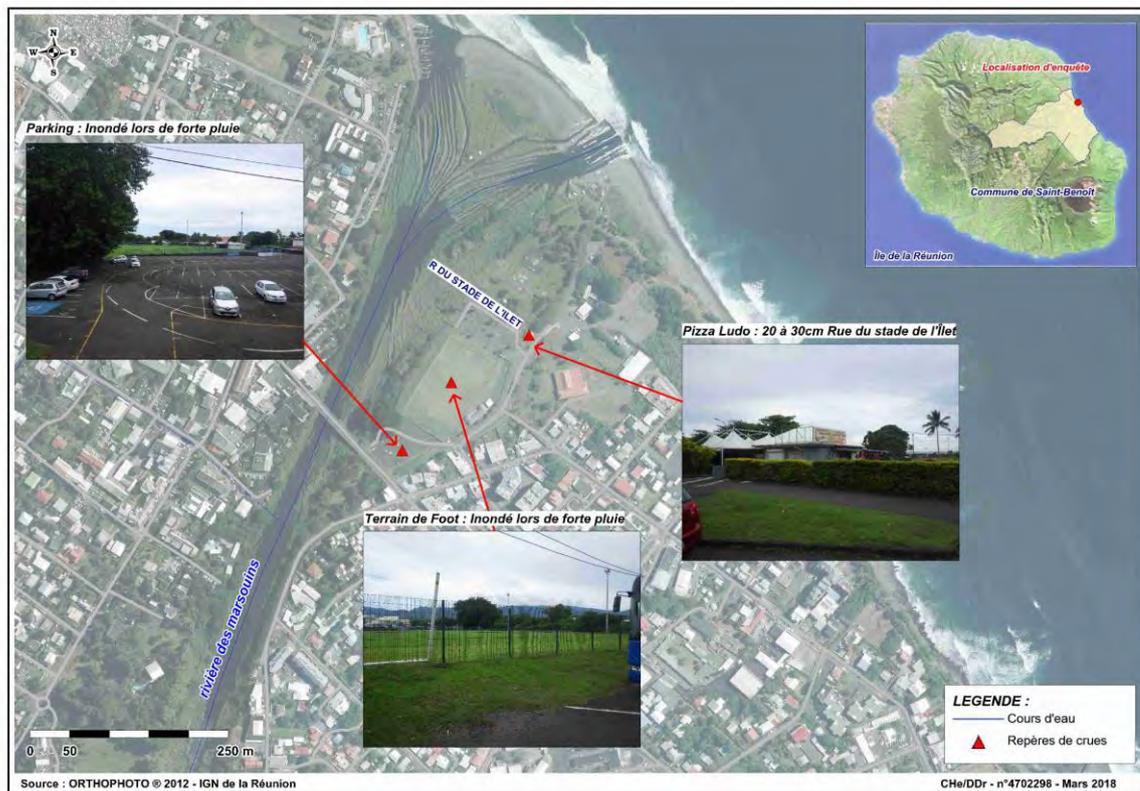
La figure ci-dessous présente la position de ces débordements.

Fig. 23. Localisation données visite terrain du 21 février - St Benoit

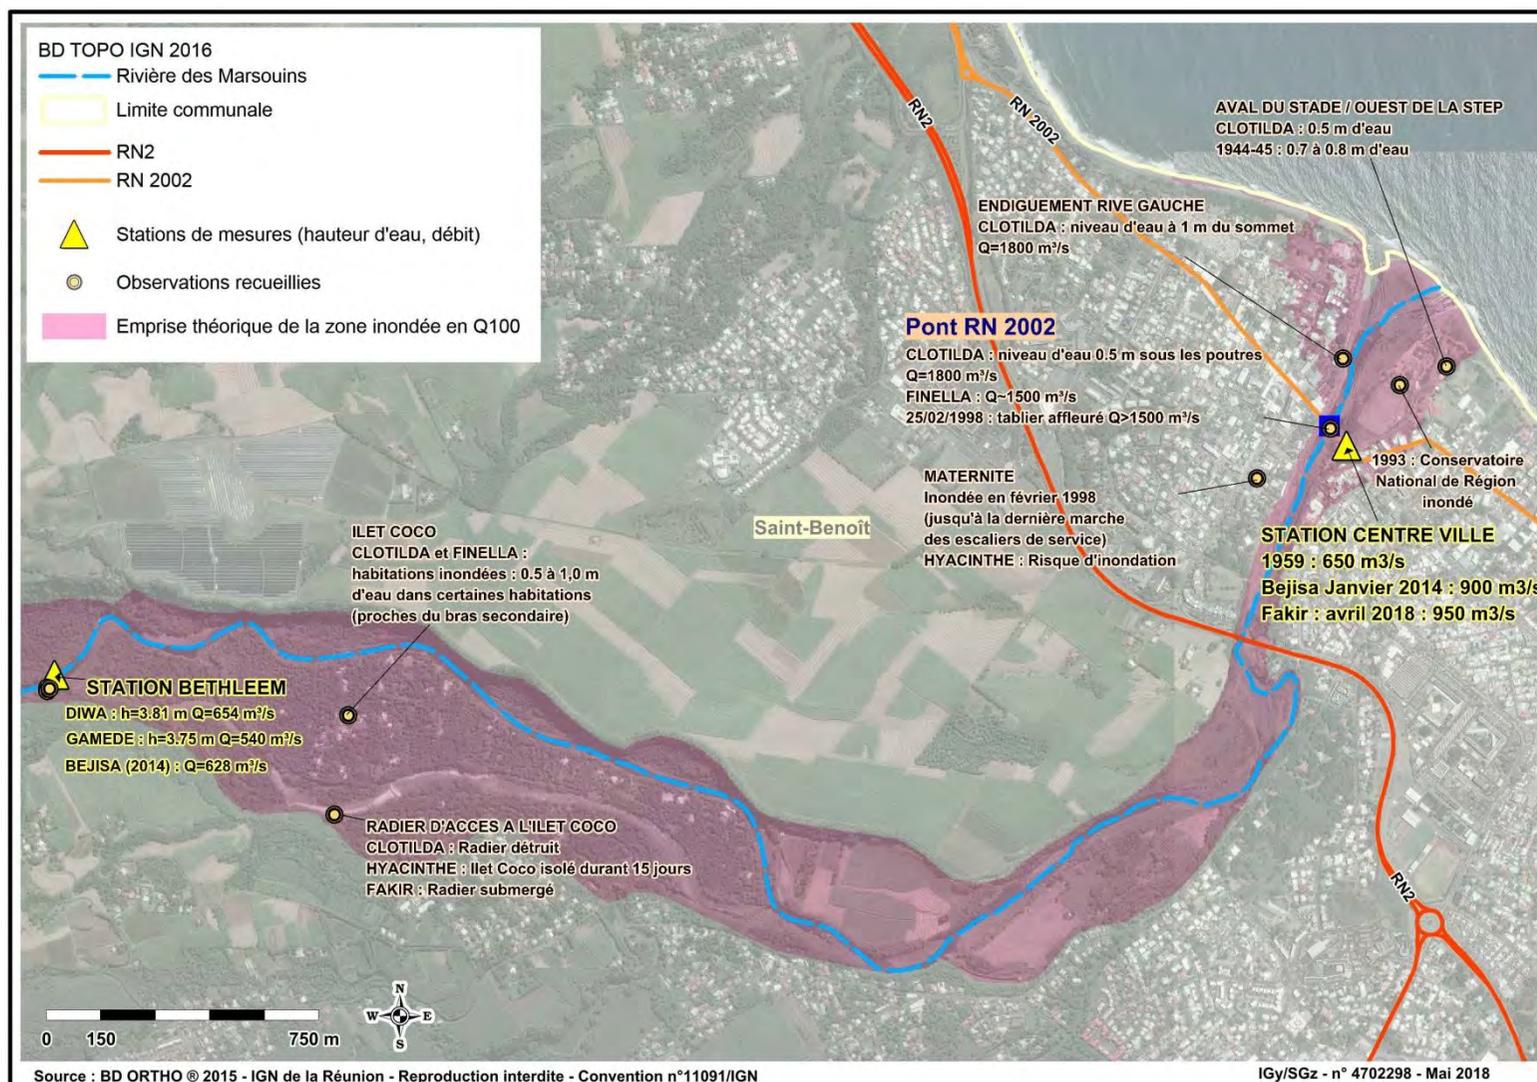
Fig. 24. Rivière des Marsouins – Localisation des données

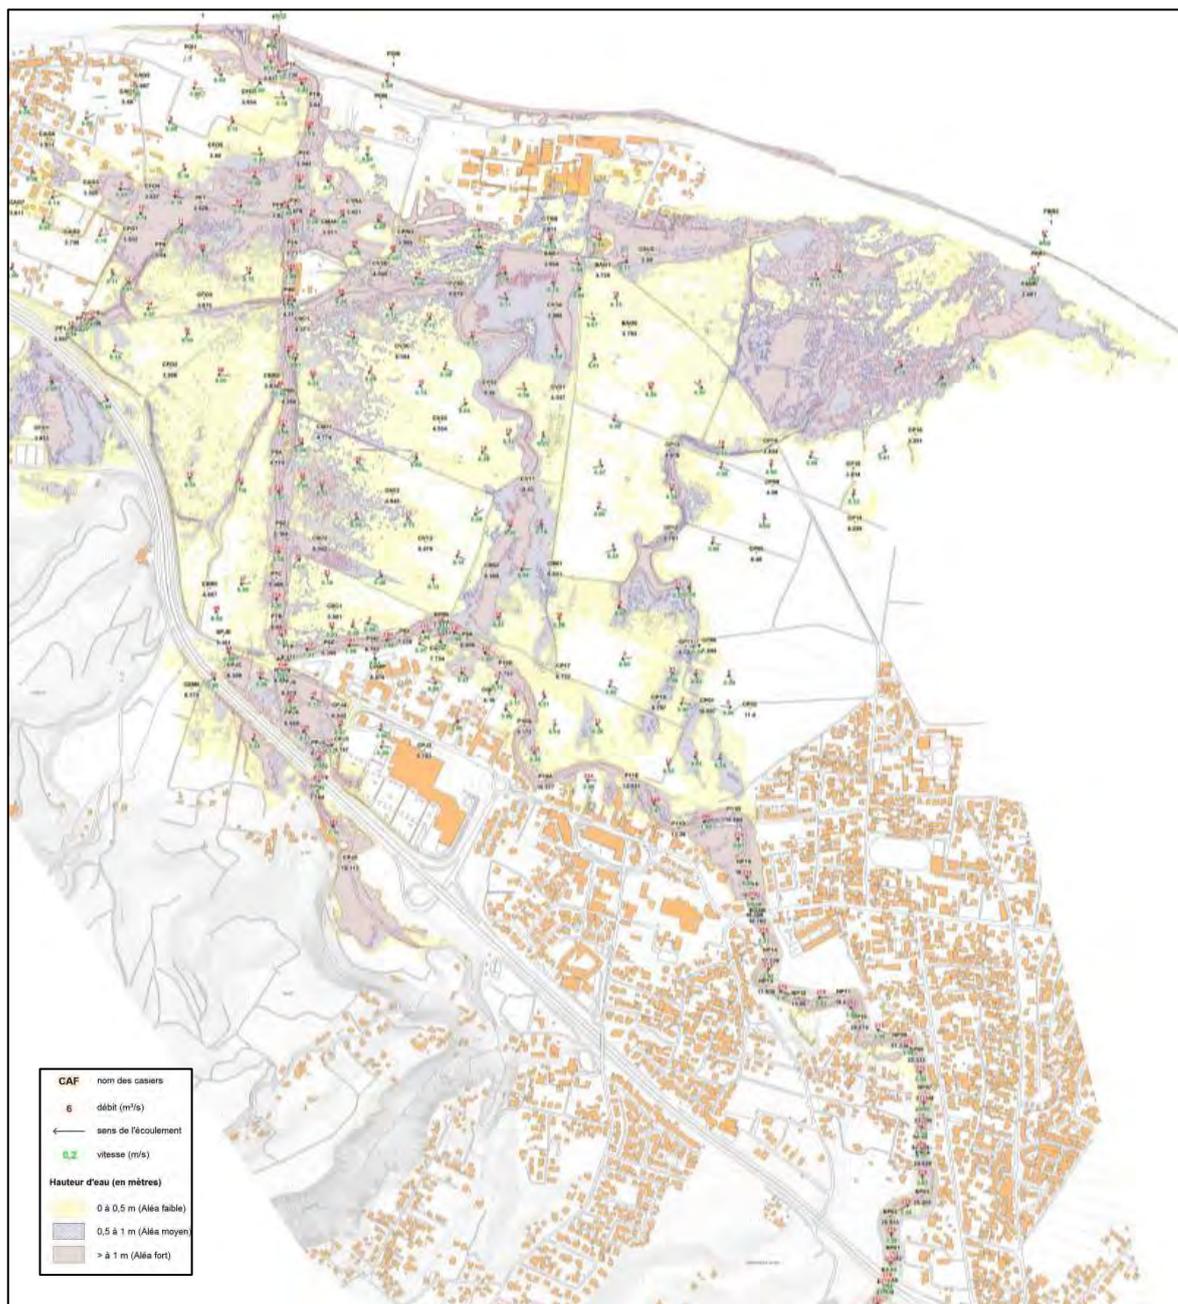
Fig. 25. Carte des surfaces inondables sur la Grande Rivière Saint-Jean – Scénario de probabilité forte (~ Q_{10ans})

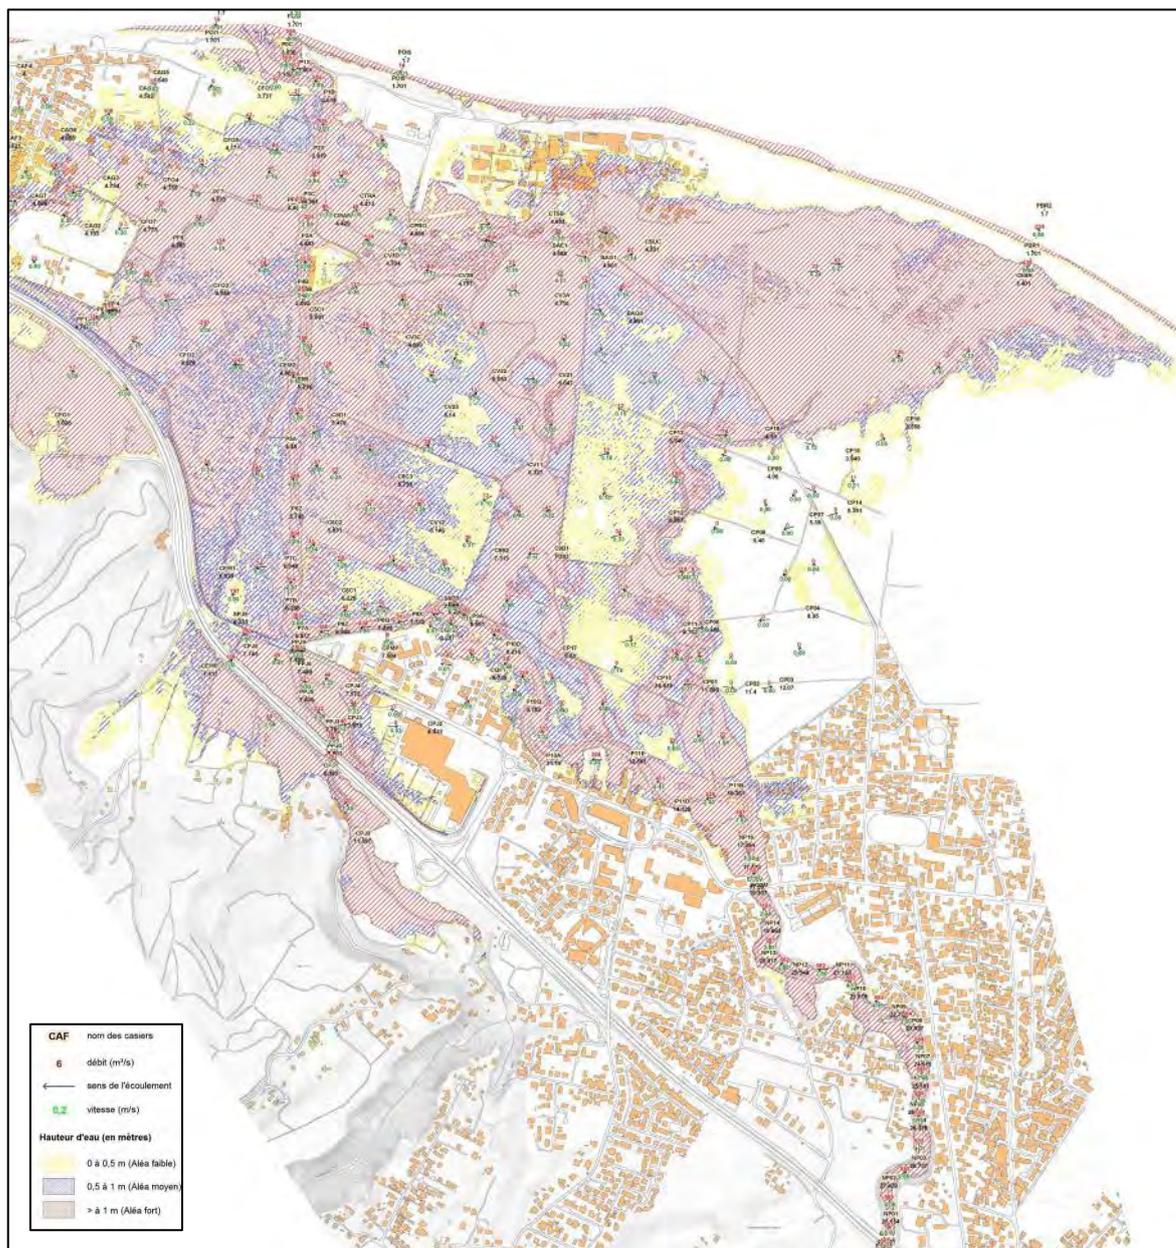
Fig. 26. Carte des surfaces inondables sur la Grande Rivière Saint-Jean – Scénario de probabilité moyenne (~ Q_{100ans})

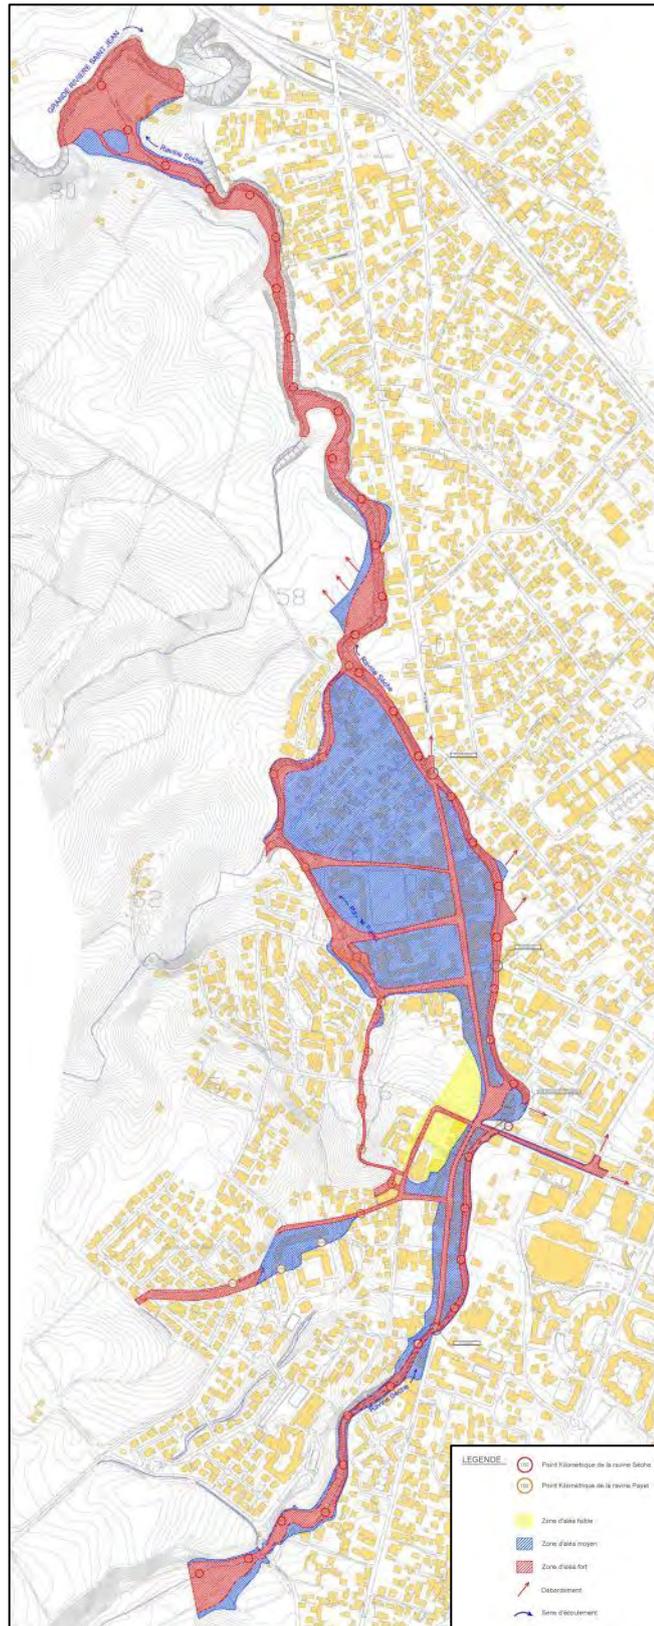
Fig. 27. Carte des surfaces inondables sur la Ravine Sèche – Scénario de probabilité moyenne (~ Q_{100ans})

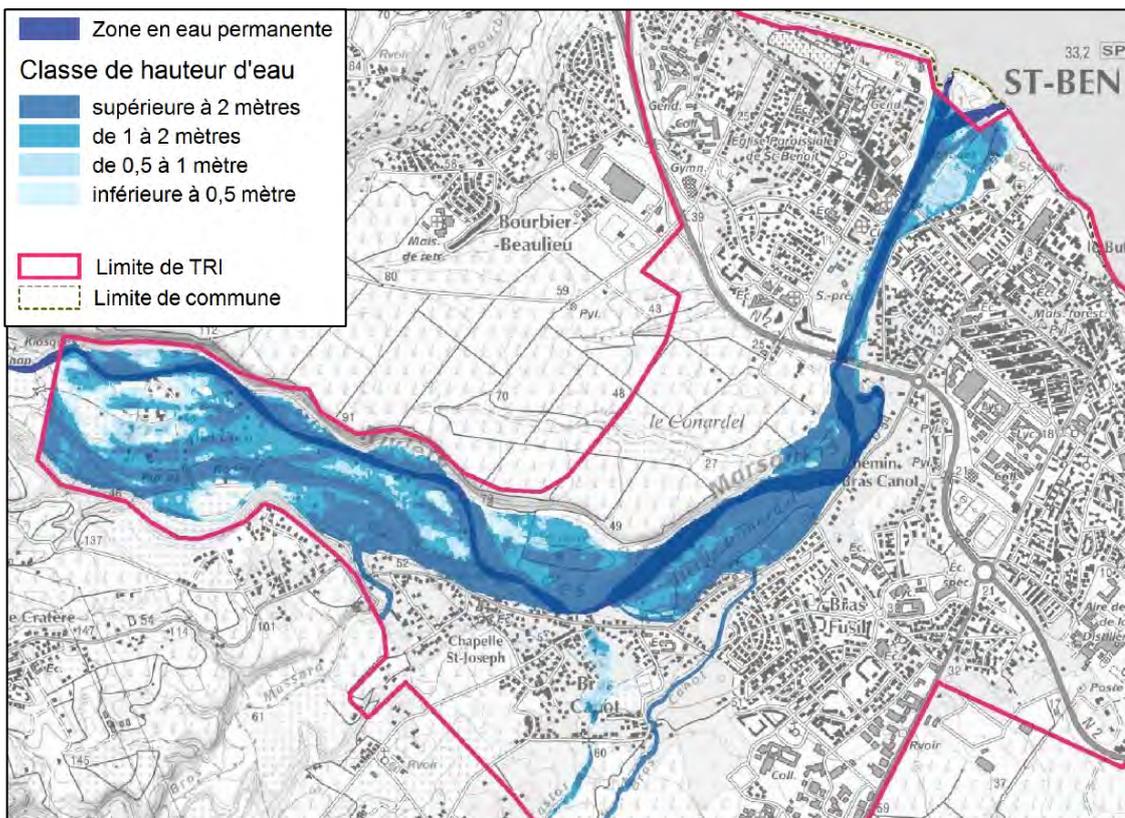
Fig. 28. Carte des surfaces inondables de la Rivière des Marsouins – Scénario de probabilité moyenne (~ Q_{100ans})

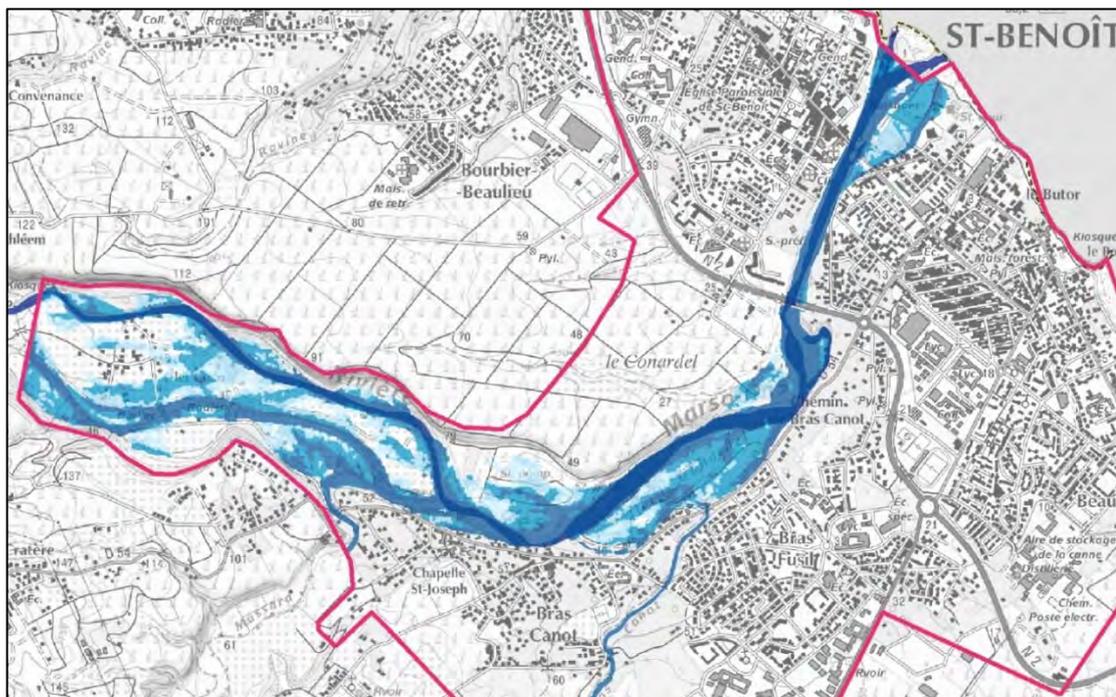
Fig. 29. Carte des surfaces inondables de la Rivière des Marsouins – Scénario de probabilité forte (~ Q_{10ans})

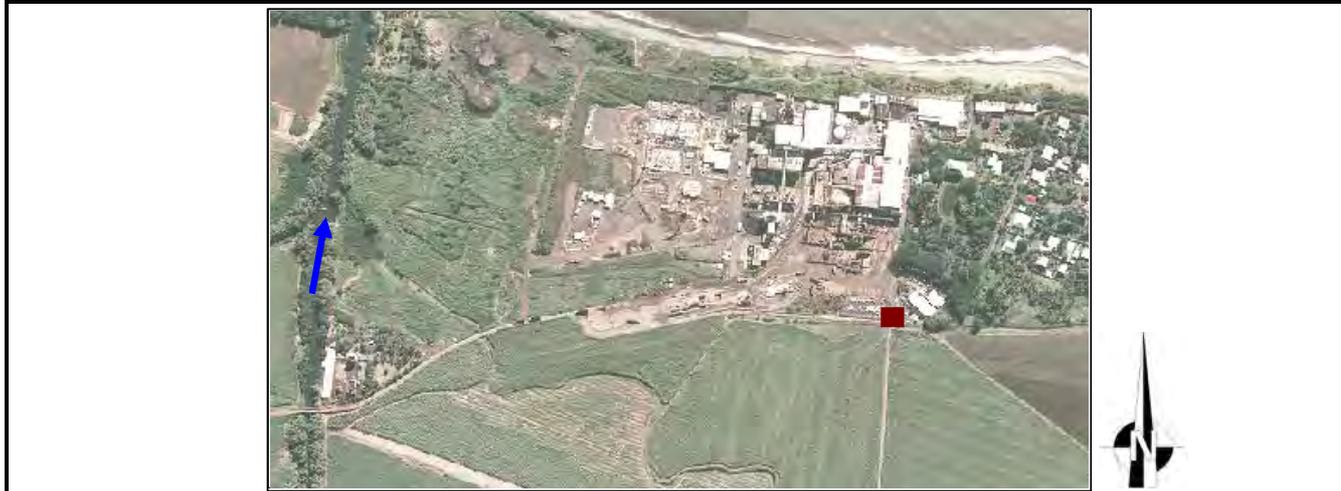
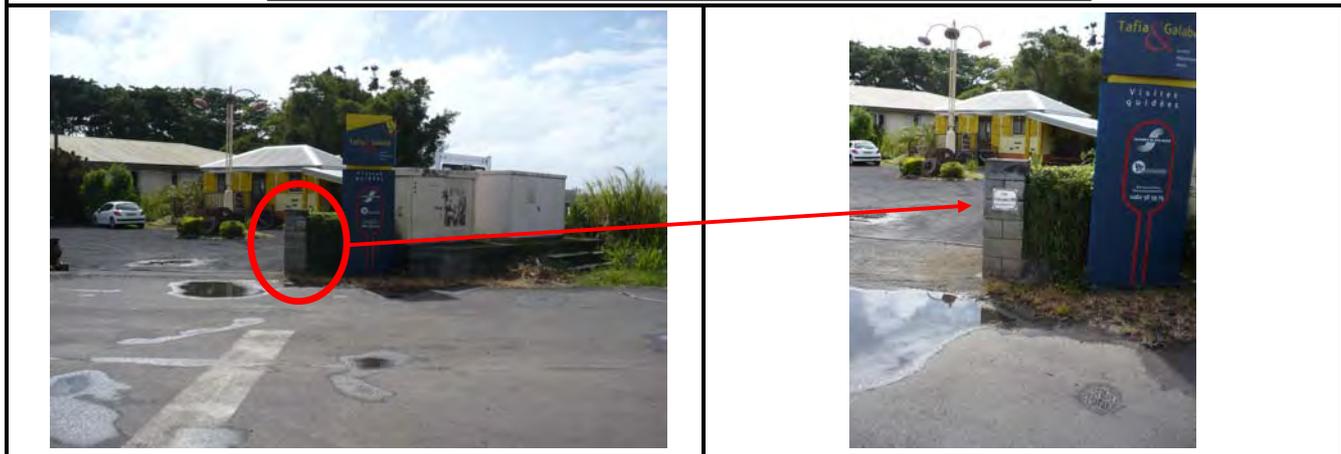
Positionnement possible du repère de crue

Coordonnées UTM 40S (m)		Localisation	
X :	358 328.06	Ravine :	Grande Rivière Saint Jean
Y :	7 686 531.27	Commune :	Saint André
Foncier : Office de tourisme, sucrerie ?		Lieu-dit :	Usine de Bois Rouge
Gestionnaire :		Situation :	Sur le muret du portail d'accès au bureau de l'office de tourisme
Date de mise en place :			
Dernière mise à jour :

Nom et date des évènements représentés	Type d'informations	cote en m NGR	Fiabilité de la donnée
HYACINTHE (Janvier 1980) Février 1990	D'après les employés de la sucrerie le niveau d'eau était 0.4 m plus bas que pour février 1990	4.06	+ / - 20 cm
	laisses de crue nivelées, cf. photos n°28 et n°29 phas	4.46	+ / - 10 cm
