Etude de définition d'un réseau de repères de crues sur les TRI de la CIREST

PHASE 1 - RECENSEMENT, RECHERCHE ET ANALYSE

RAPPORT

ARTELIA
Ville & Transport
Agence de La Réunion
121 Bd Jean Jaurès – CS 31005
97404 Saint Denis Cedex
Tel. : (0) 262 90 96 00
Fax : (0) 262 90 96 01

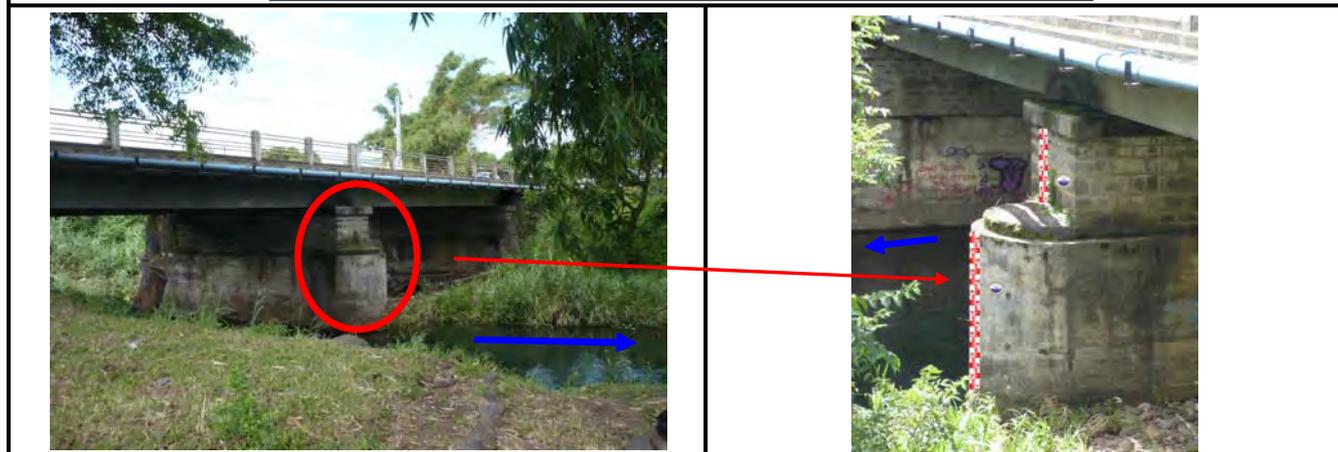
Positionnement possible du repère de crue

Coordonnées UTM 40S (m)		Localisation	
X :	358 785.80	Ravine :	Grande Rivière Saint Jean
Y :	7 684 752.85	Commune :	Sainte Suzanne et Saint André
Foncier :	Région Réunion (RN)	Lieu-dit :	pont de l'ancienne - RN2002
Gestionnaire :		Situation :	Sur la face aval du pont entre Quartier Français et Cambuston
Date de mise en place :			
Dernière mise à jour :

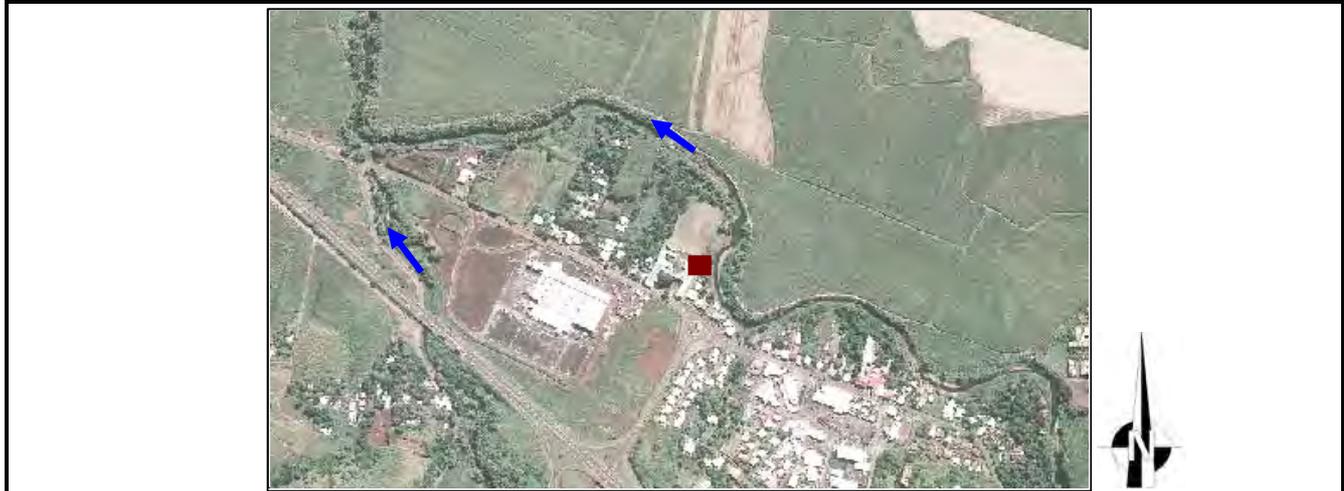
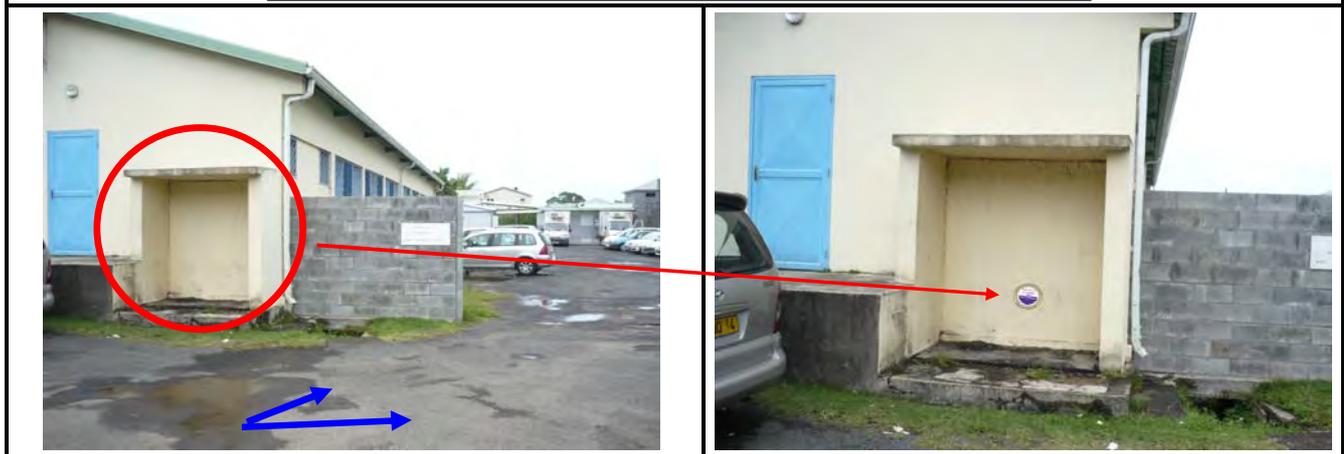
Positionnement possible du repère de crue

Coordonnées UTM 40S (m)		Localisation	
X :	358 109.55	Ravine :	Grande Rivière Saint Jean
Y :	7 685 212.39	Commune :	Sainte Suzanne
Foncier :		Lieu-dit :	Quartier Français - mairie annexe
Gestionnaire :		Situation :	Sur le mur de la cantine municipale, au niveau de l'ancien abris à bouteilles de gaz
Date de mise en place :			
Dernière mise à jour :

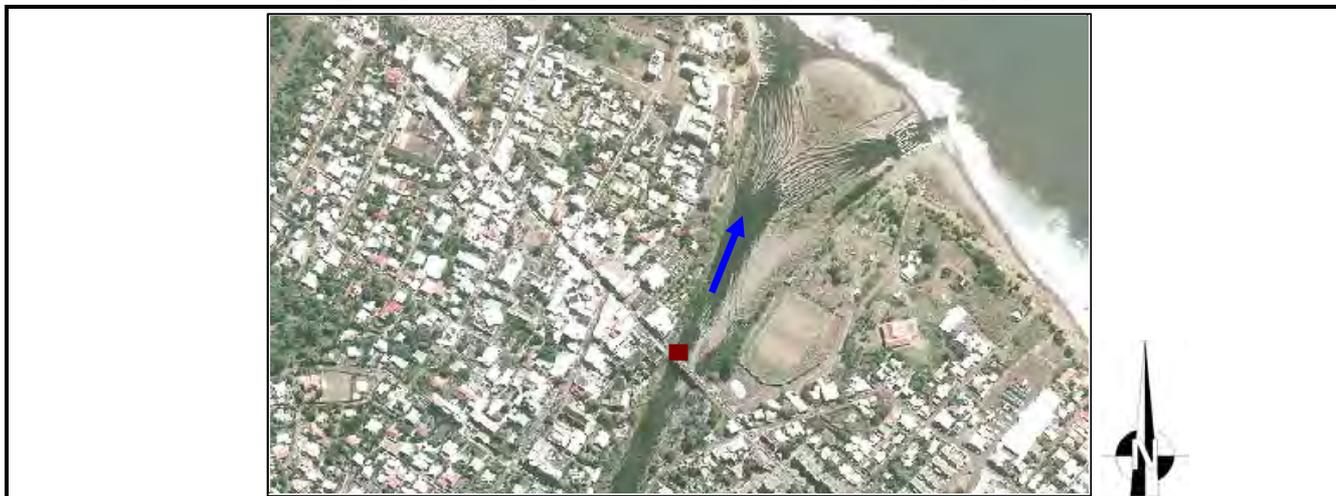
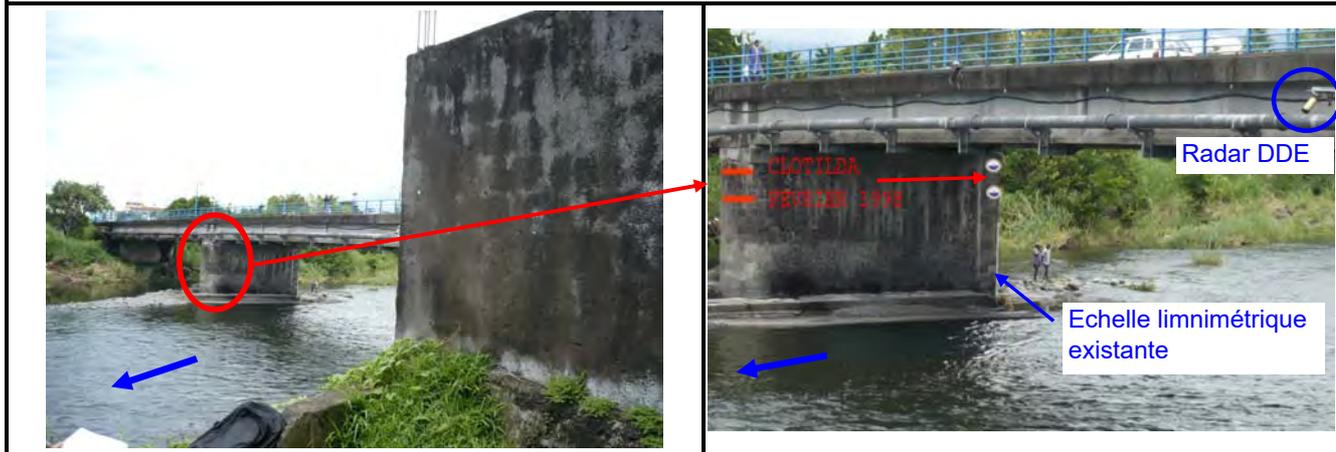
Positionnement possible du repère de crue

Coordonnées UTM 40S (m)		Localisation	
X :	366 423.81	Ravine :	Rivière des Marsouins
Y :	7 673 439.01	Commune :	Saint Benoît
Foncier : Région Réunion (RN)		Lieu-dit :	Centre ville
Gestionnaire :		Situation :	Sur la pile centrale du pont de la RN2002
Date de mise en place :			
Dernière mise à jour :

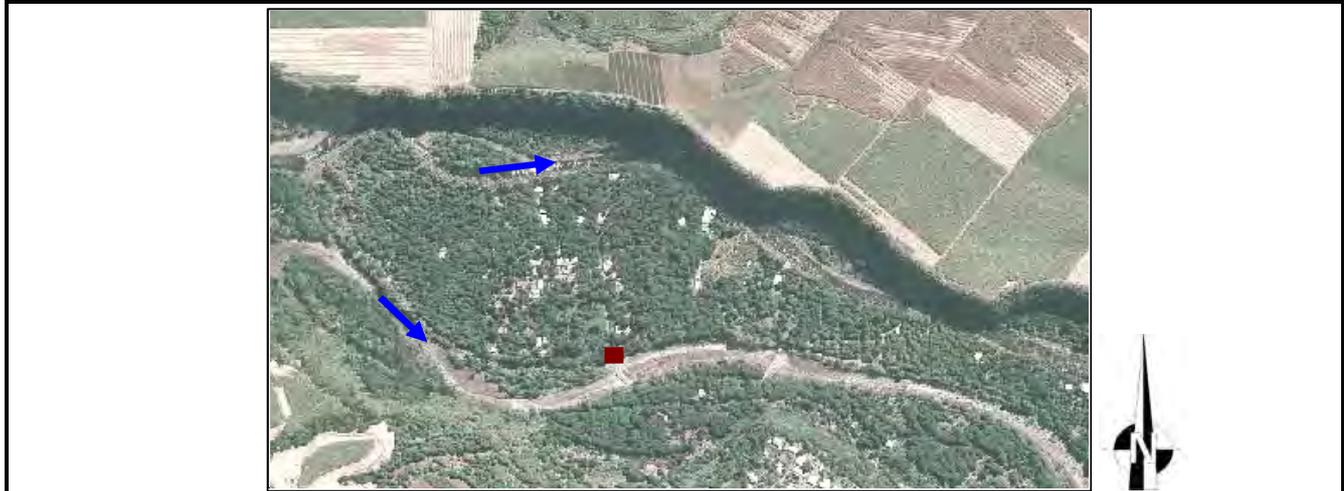
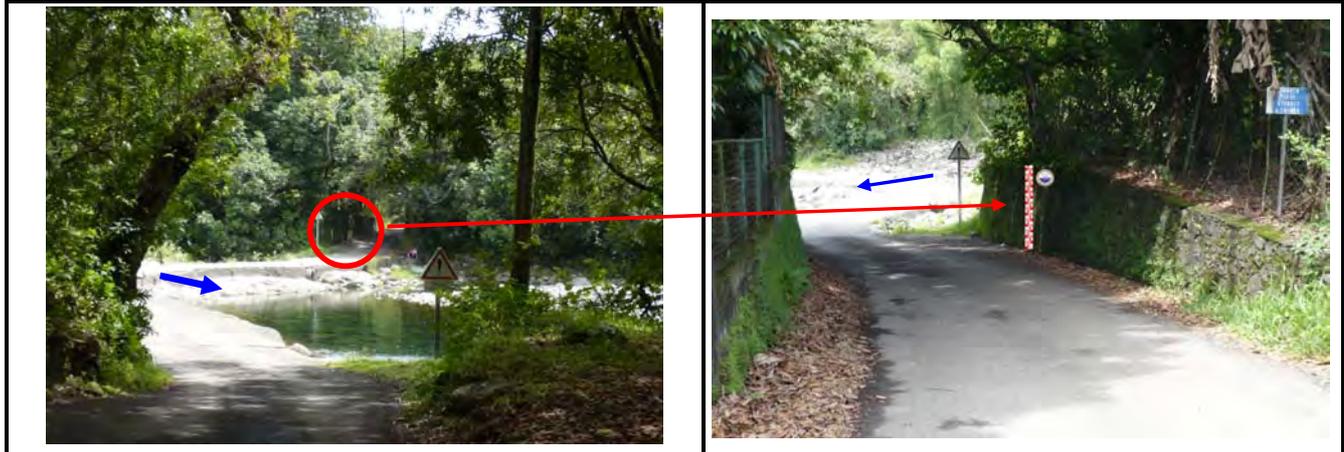
Positionnement possible du repère de crue

Coordonnées UTM 40S (m)		Localisation	
X :	363 798.75	Ravine :	Rivière des Marsouins
Y :	7 672 441.24	Commune :	Saint Benoît
Foncier : Voirie communale		Lieu-dit :	Ilet Coco dit "Ilet d'Anclas"
Gestionnaire :		Situation :	Au niveau du radier coté Ilet, sur le muret rive gauche en amont du radier
Date de mise en place :			
Dernière mise à jour :

Nom et date des évènements représentés	Type d'informations	cote en m NGR	Fiabilité de la donnée
FIRINGA (Janvier 1989)	riverains (aval immédiat radier rive gauche), cf. photo n°18 phase 2	à niveler d'après les photos	+ / - 20 cm
FINELLA (Février 1993)	riverains (aval immédiat radier rive gauche), cf. photo n°19 et n°20 phase 2	à niveler d'après les photos	+ / - 15 cm
