MISSION D'ETUDE GENERALE (P.G.R.I.) DE LA RIVIERE DES REMPARTS – COMMUNE DE SAINT-JOSEPH

ACTUALISATION SUR LE SECTEUR DE LA RAVINE JEAN PETIT

RAPPORT

N° 4700546 R4

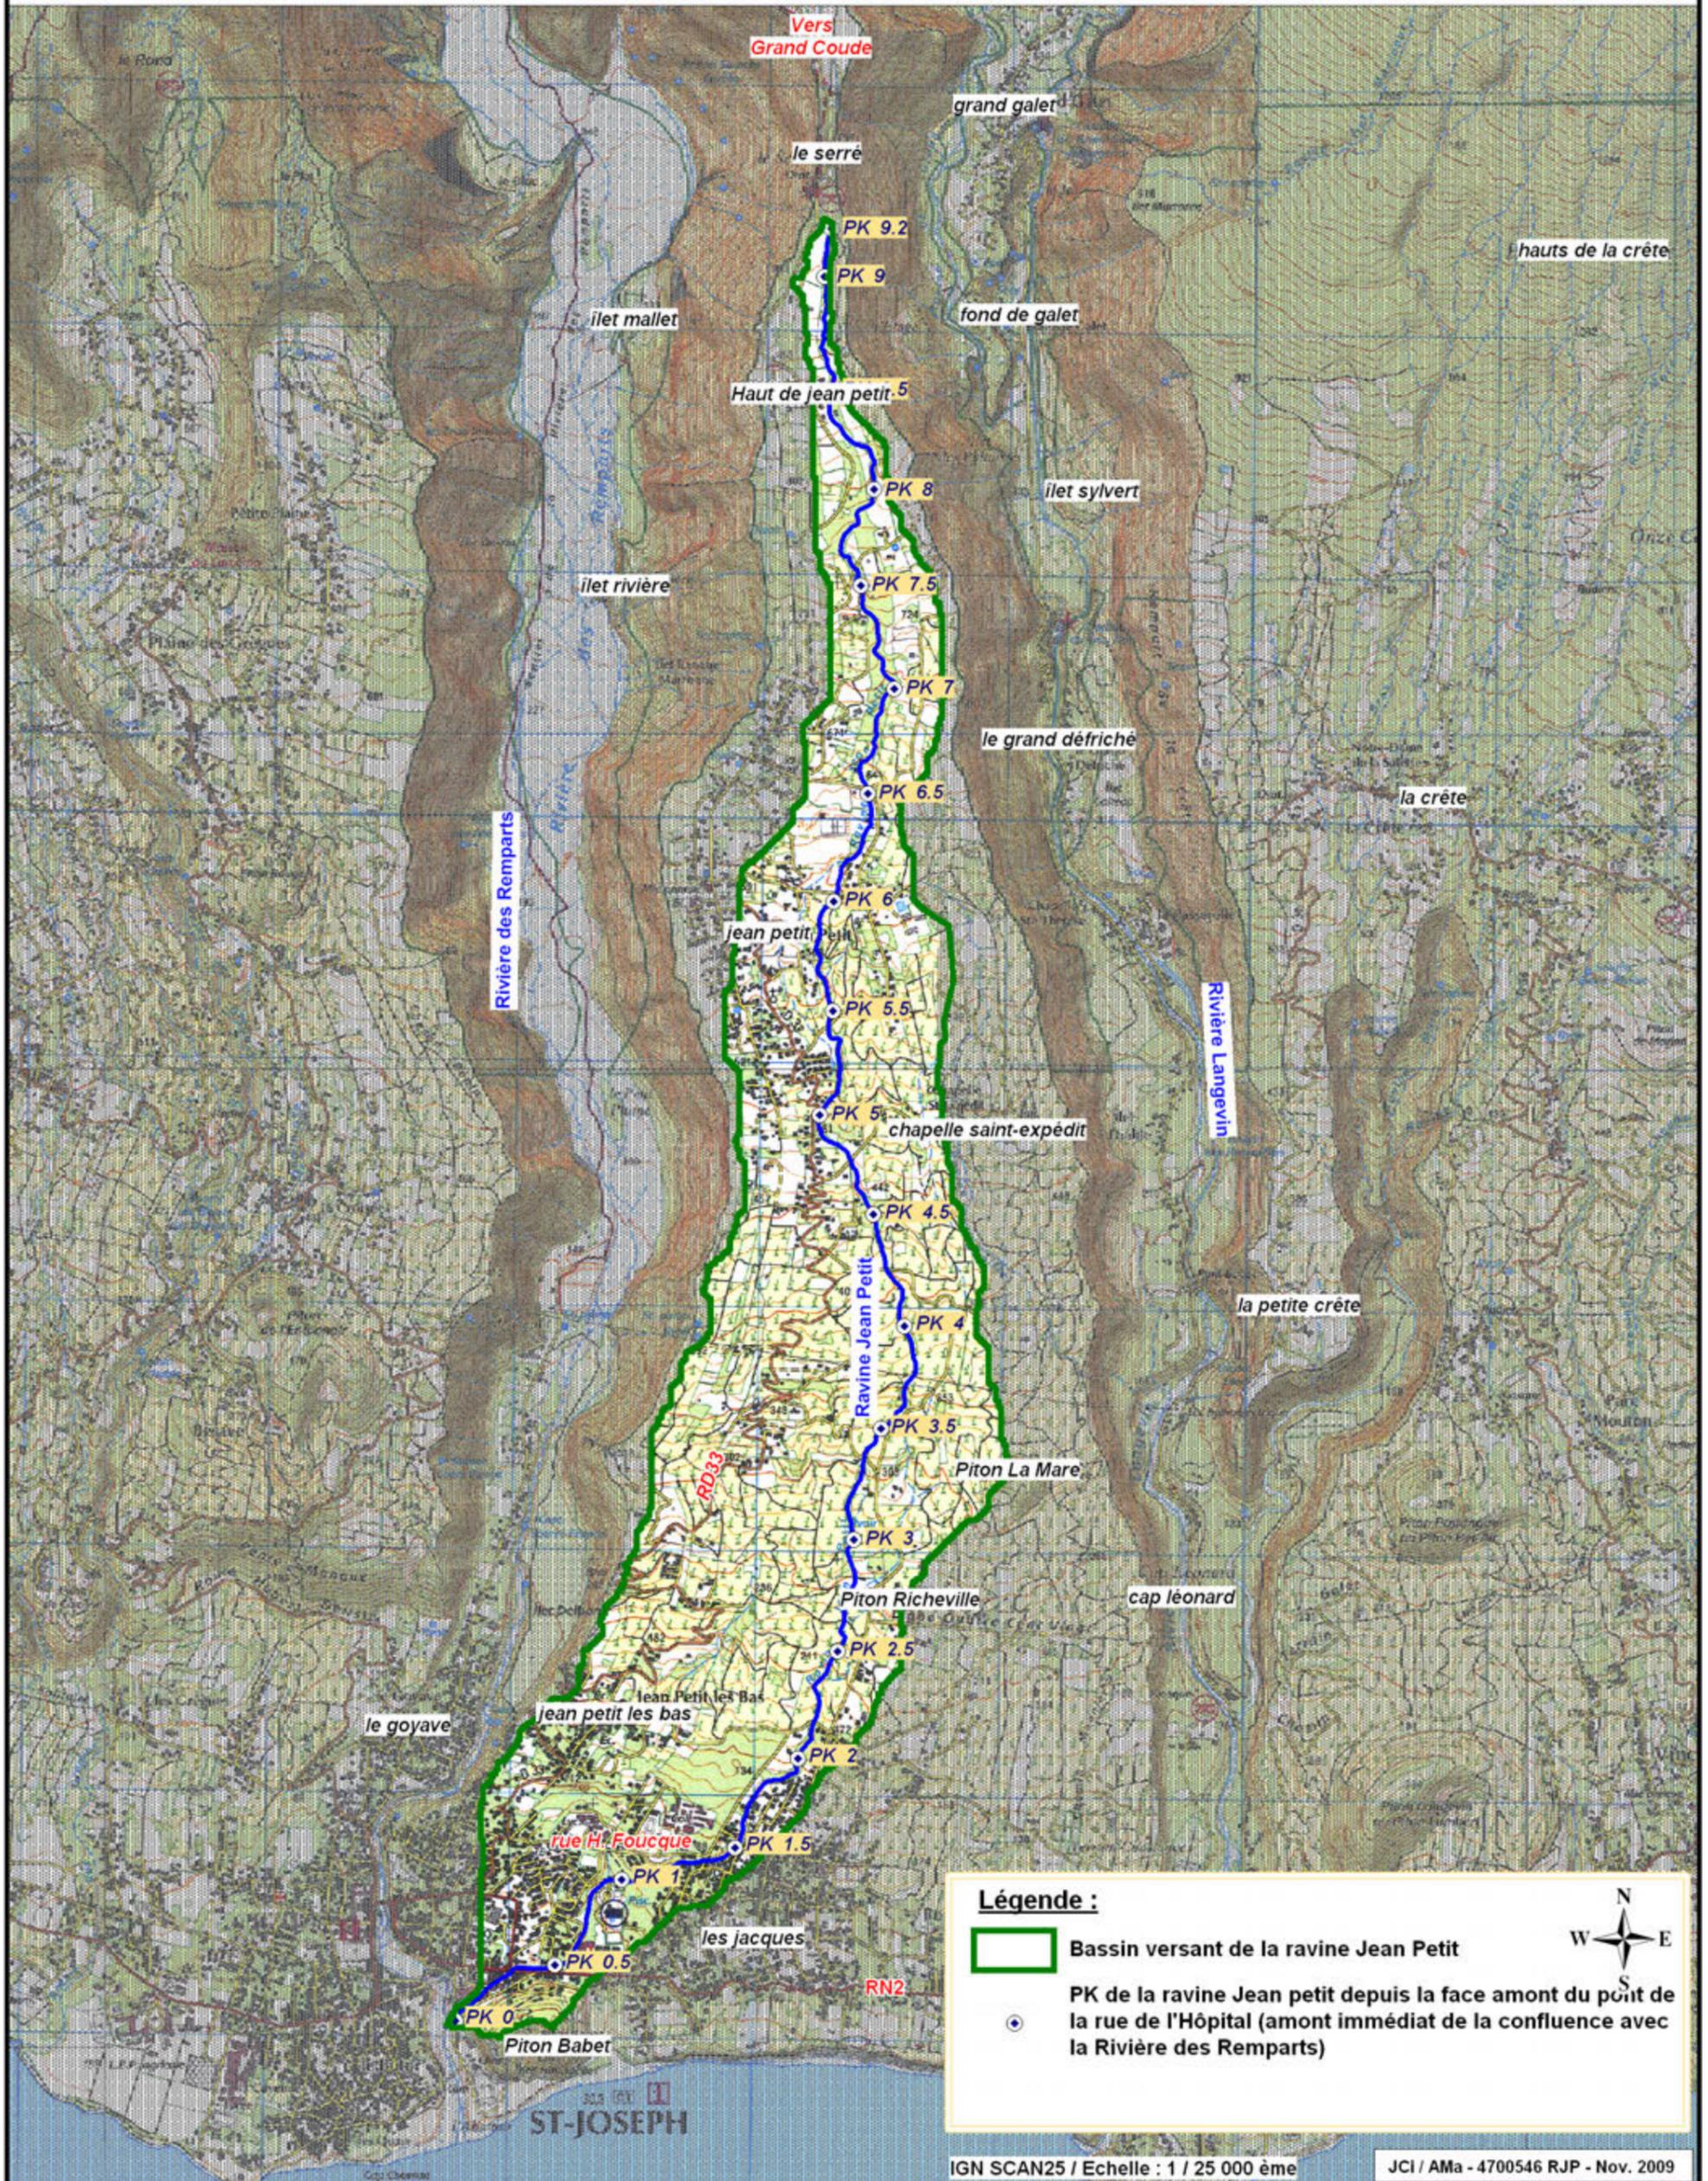
Figure 1 - Secteur d'étude

En revanche, le recensement des enjeux, la mise à jour des aléas hydrauliques et la stratégie de gestion du risque inondation sont centrés sur le talweg principal de la Ravine Jean Petit (*cf. figure n° page 3*), soit sur 9,2 km de cours d'eau.

Pour faciliter le repérage le long de ce dernier, des points kilométriques sont indiqués tous les 500 m sur la *figure n°*. Le PK 0 correspond à la face amont du pont de la rue de l'hôpital (pont situé immédiatement en amont de la confluence avec la Rivière des Remparts). Les PK sont comptés positivement vers l'amont et négativement vers l'aval.

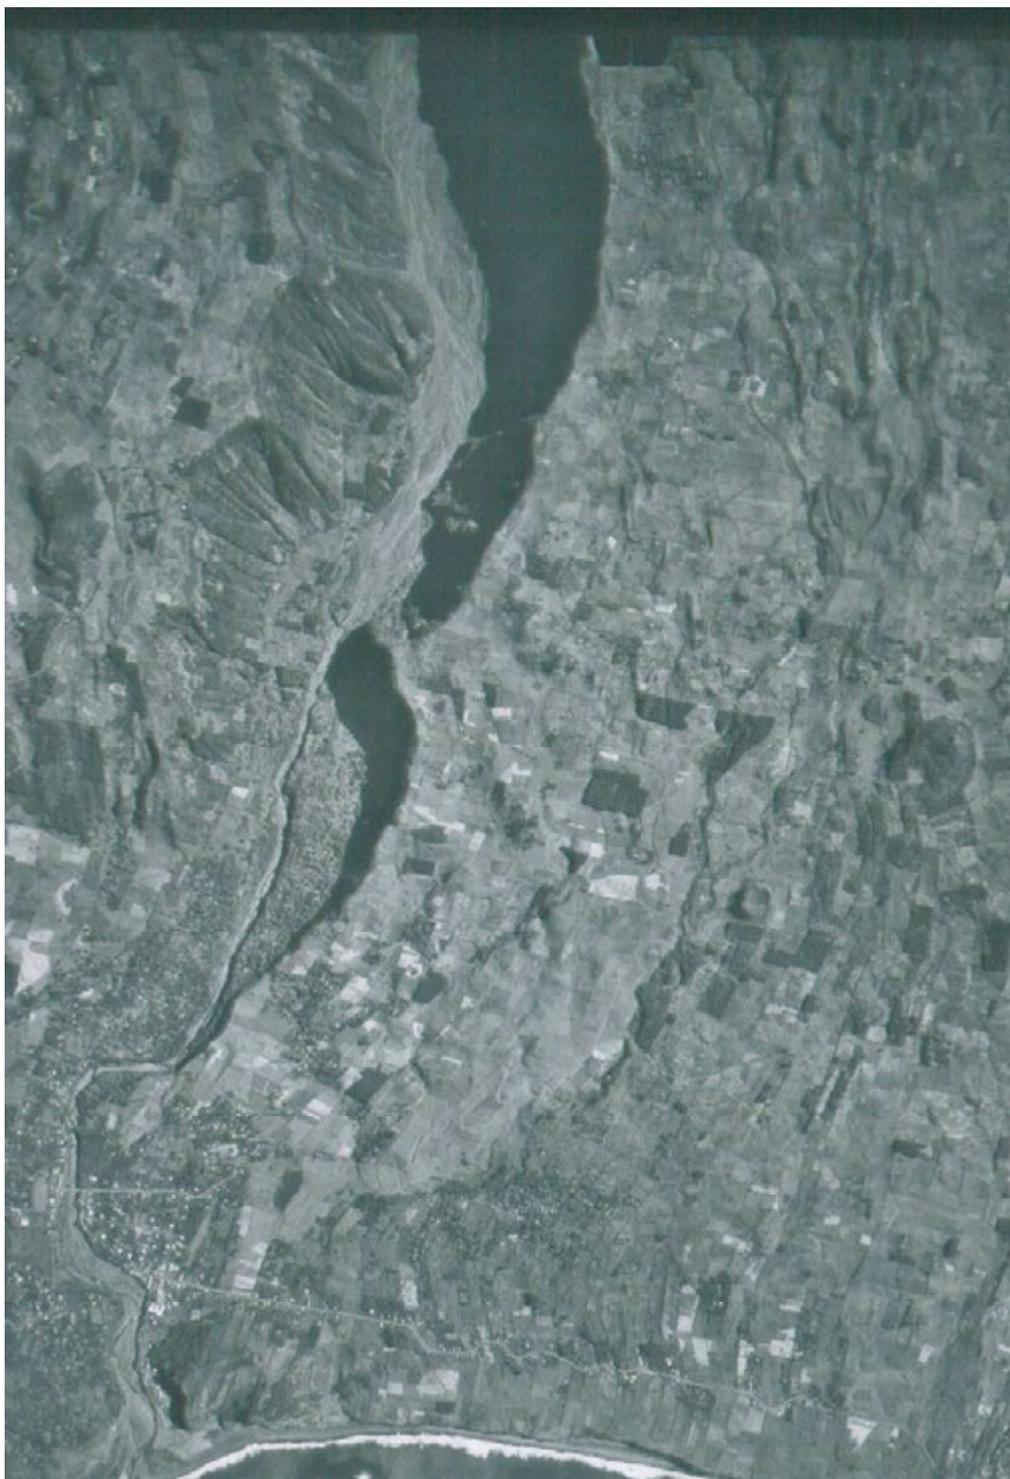
- ↪ En 1950 (photo aérienne), le bassin versant de la Ravine Jean Petit est peu urbanisé. Seule la rive droite à l'exutoire est occupée par le bourg de Saint-Joseph concentré autour de la RN2.

Photo n°1 – PHOTO AERIENNE DU BASSIN VERSANT DE JEAN PETIT EN 1950

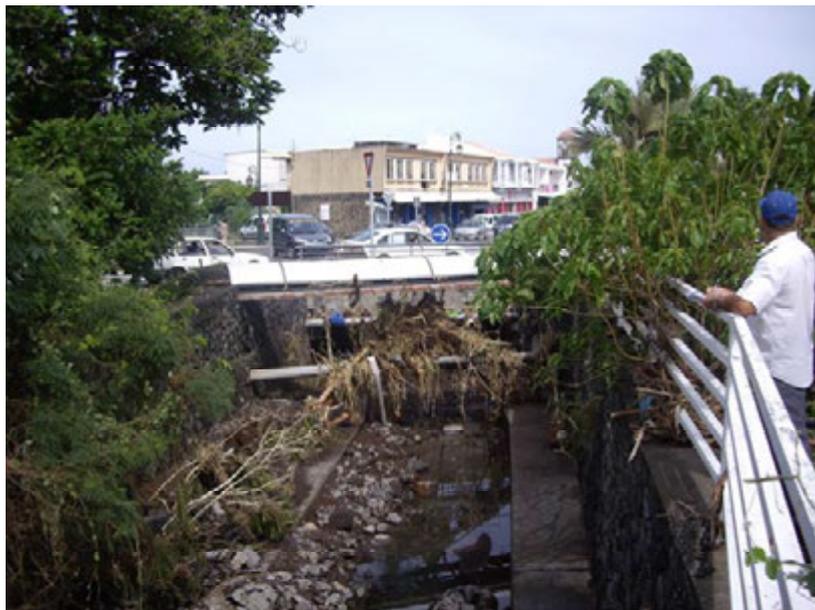
- ↪ Le pont de la RN2 a subi de forts embâcles et la ravine a débordé en amont du pont (vers 5 h du matin) vers la rue Raphaël Babet.

*Photo n°6 – AMONT DU PONT DE LA RN2 –
EMBACLES ET LIT DE LA RAVINE COMBLE DE MATERIAUX*

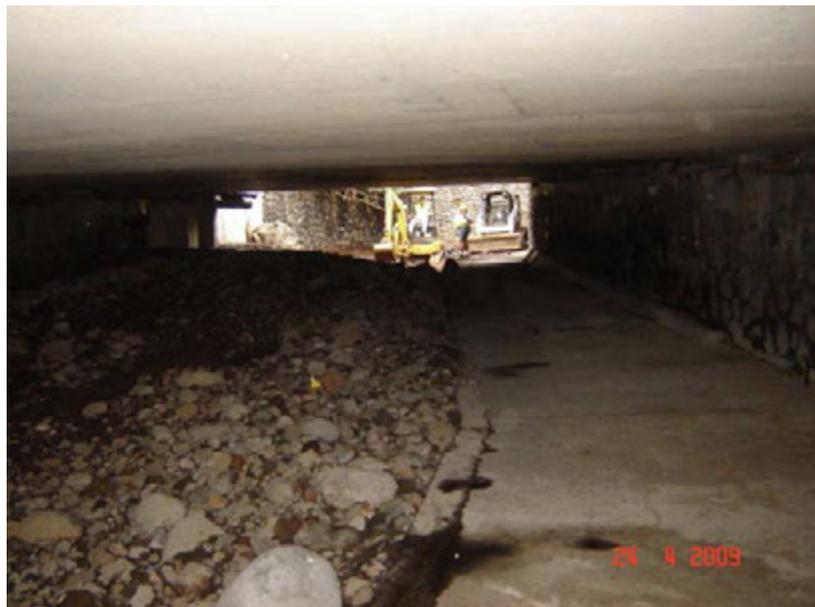
Photo n°8 – LIT COMBLE SOUS LE PONT DE LA RN2 – AVRIL 2009

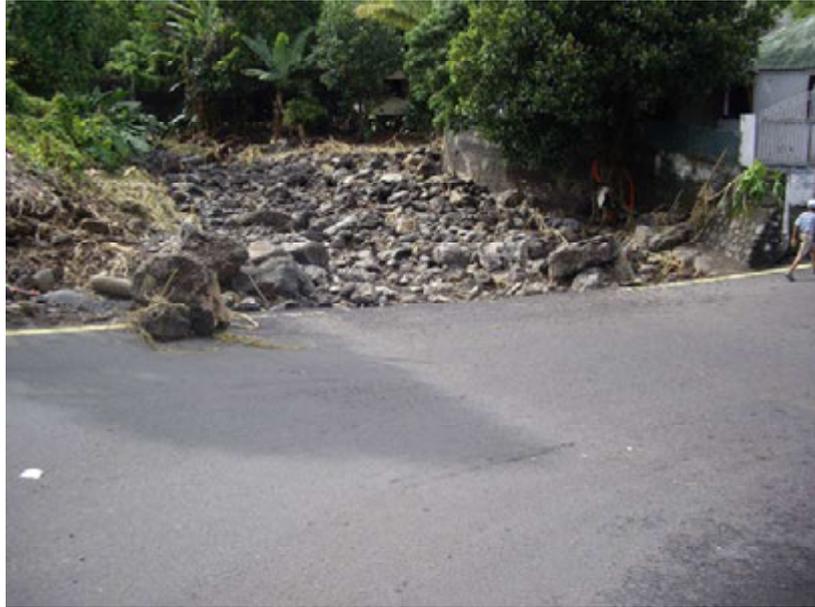
- ↪ On a observé 60 cm d'eau dans cette rue : La plupart des magasins (Sildi, animalerie, pharmacie centrale, etc.) ont été inondés ;
- ↪ Des dépôts très importants de sédiments se sont produits :
 - En amont du radier des Jacques, rue Hippolyte Foucque (OH9).

*Photo n°9 – AVRIL 2009 – LIT DE LA RAVINE JEAN PETIT
EN AMONT DU RADIER DES JACQUES (H. FOUCQUE)*

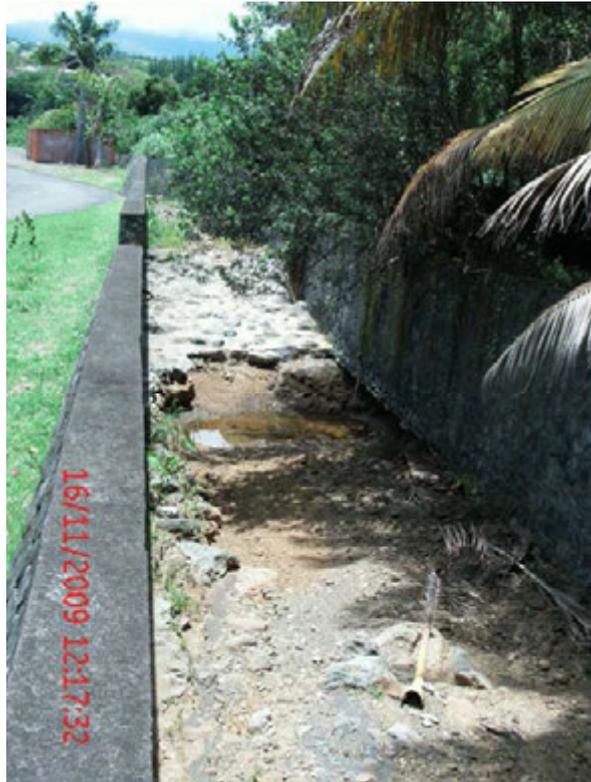
- ↪ Atterrissements importants en aval du radier du chemin des Prunes (OH10, PK 2,17) vers le PK 1,95 ;
- ↪ En parallèle, des incisions du lit et des érosions des berges importantes se sont produites :
 - Sur le tronçon endigué au droit de la maison de retraite jusqu'au seuil d'entonnement soit sur 320 ml environ (du PK 0,540 au PK 0,860). Les seuils en enrochements liés ont été fortement dégradés et les murs d'endiguement très affouillés.

*Photo n°11 – AFFOUILLEMENT DES MURS D'ENDIGUEMENT ET INCISION DU LIT
AU DROIT DE LA MAISON DE RETRAITE SUITE A LA CRUE D'AVRIL 2009)*

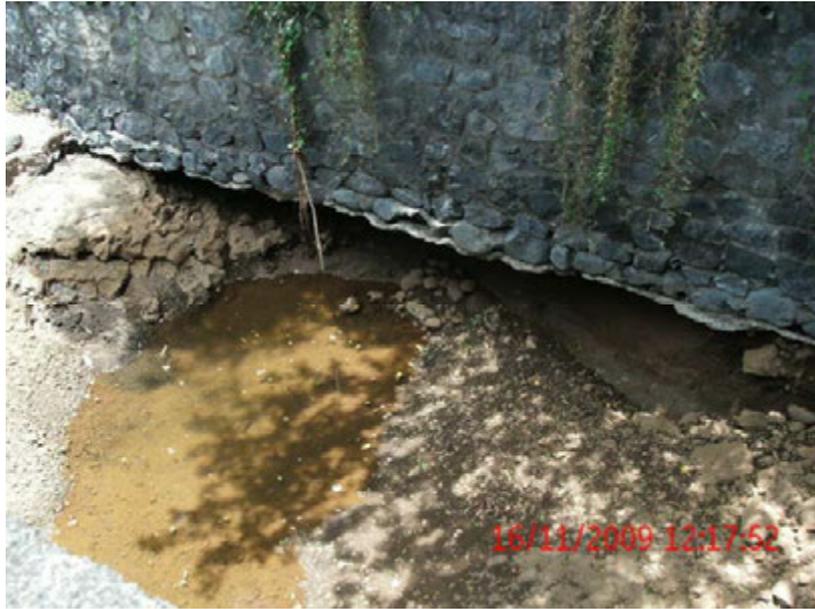
Photo n°12 – INCISION ET AFFOUILLEMENT (CRUE D'AVRIL 2009)

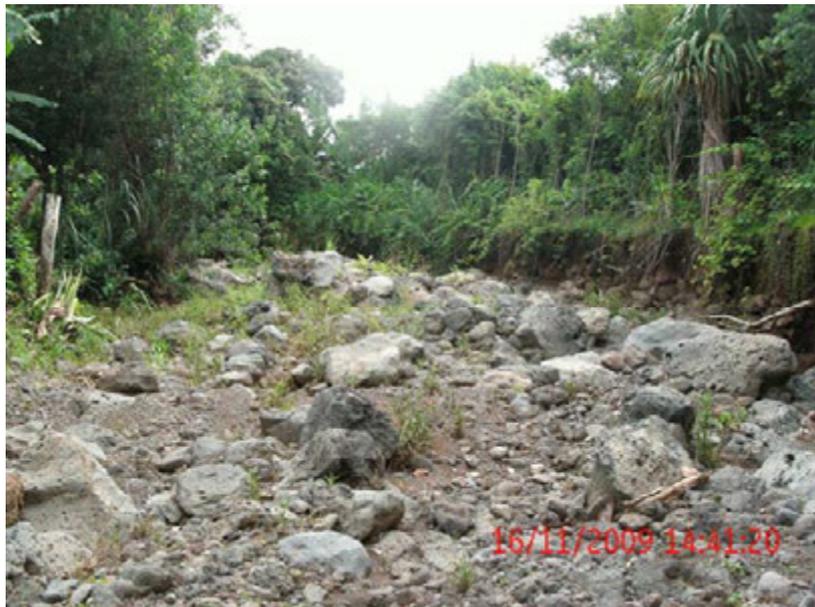
- A proximité de l'impasse des Cannes, à la cote 117,5 m NGR environ (PK 1,7) et à la cote 130 m NGR environ (PK 1,8).

Photo n°13 – EROSION ET REcul DE BERGES AU PK 1,7 – 1,8 (CRUE D'AVRIL 2009)

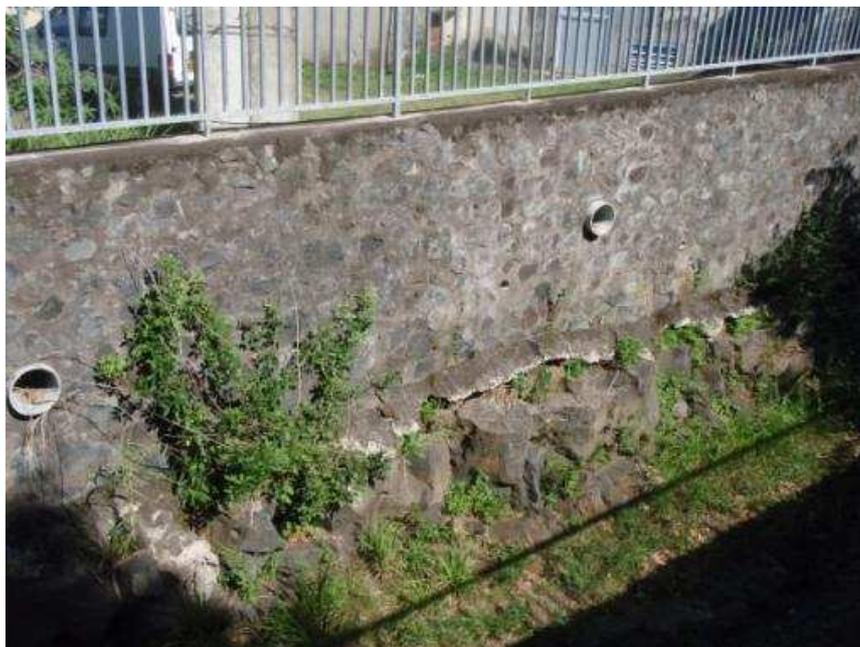
Photo n°14 – COULEES DE BASALTES A L'EMBOUCHURE DE LA RAVINE JEAN PETIT

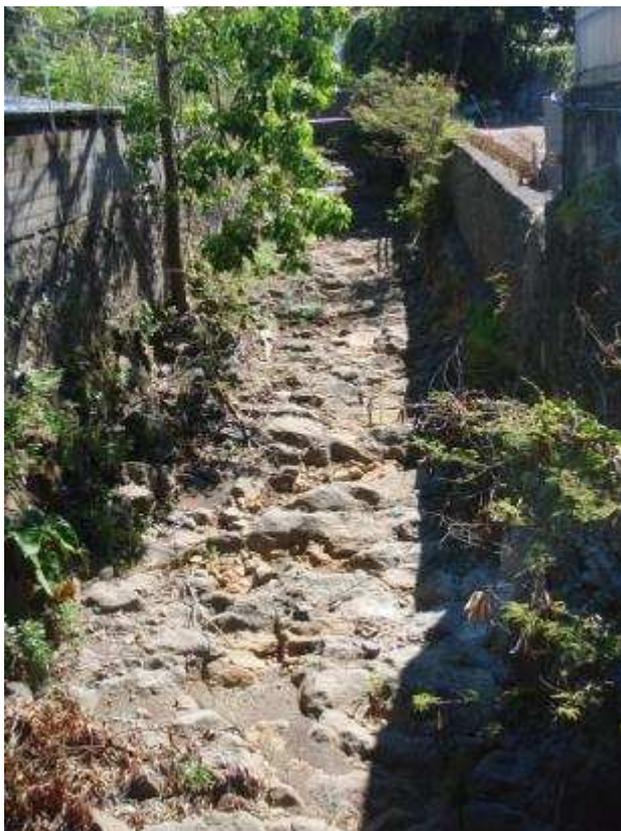
Les murs du canal sont fondés sur ces dalles rocheuses vers le PK 0,500.

*Photo n°15 – BASALTE VACUOLAIRE, TRES RICHE EN OLIVINE (OCEANITE) –
RAVINE JEAN PETIT PK 0,500*

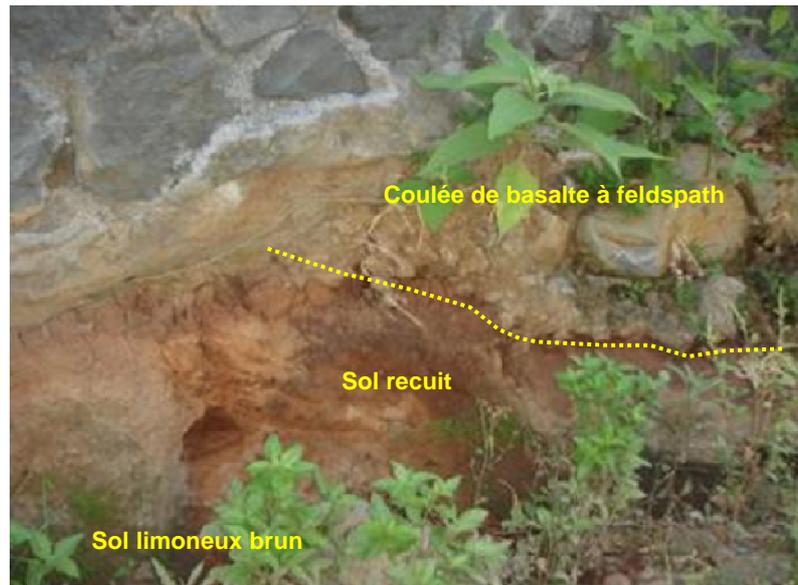
*Photo n°16 – SOL LIMONEUX "RECUIT" PAR UNE COULEE DE BASALTE A FELDSPATH –
PK 0,700*

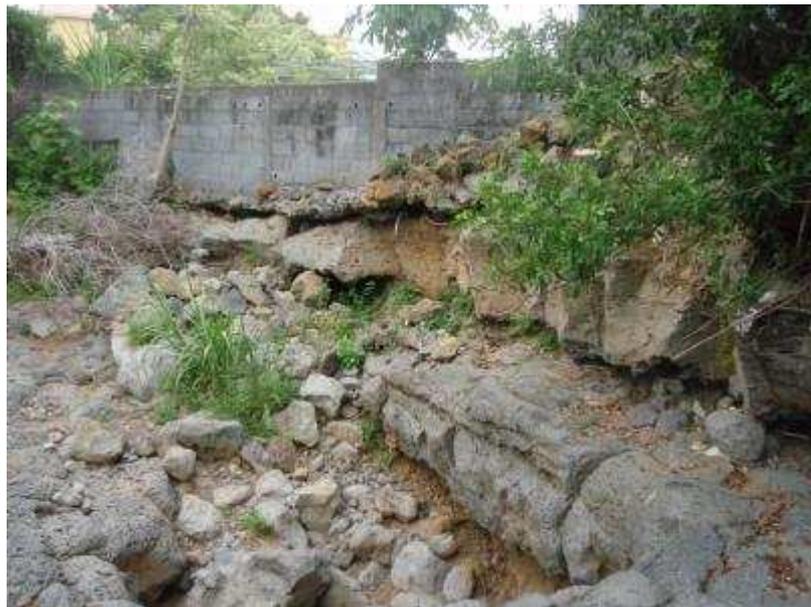
*Photo n°17 – ALTERNANCE DE COULEES DE BASALTE A FELDSPATH,
D'ÉPAISSEUR METRIQUE AVEC DES INTERLITS DE GRATONS AFFOULLABLES –
RAVINE JEAN PETIT PK 1,625 – RIVE DROITE*

Cette formation est localement riche en gratons, et facilement affouillable par les eaux de la ravine (*cf. photo n°17*). Les coulées sont d'épaisseur métrique.

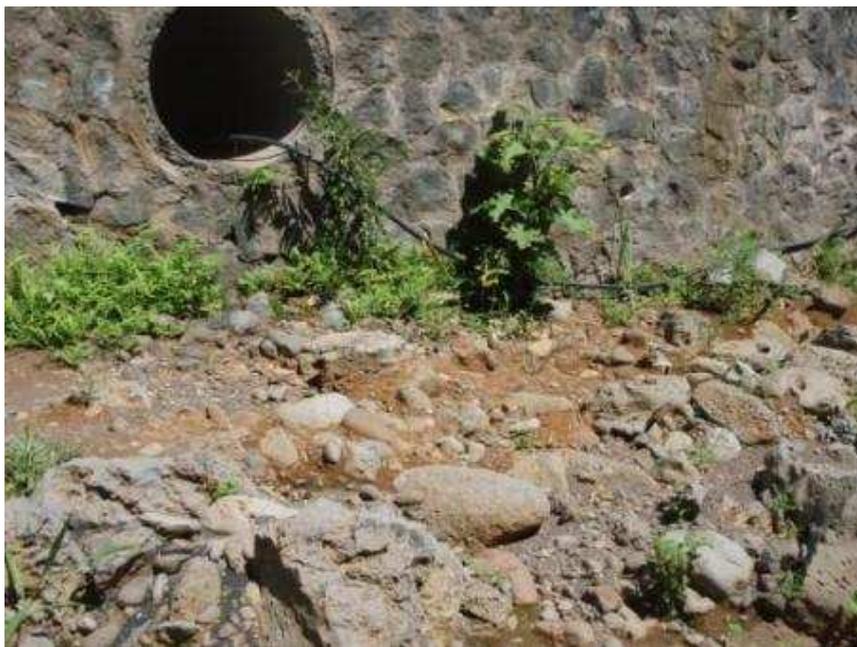
Les murs fondés sur ces alluvions anciennes et sur les sols associés intercalés entre les coulées de lave, sont souvent sous-cavés : les alluvions sont affouillables.

Photo n°18 – ALLUVIONS ANCIENNES, ROUGEATRES, LEGEREMENT CIMENTEES AU TOIT DES OCEANITES VACUOLAIRE – RAVINE JEAN PETIT VERS LE PK 0,700 – RIVE DROITE

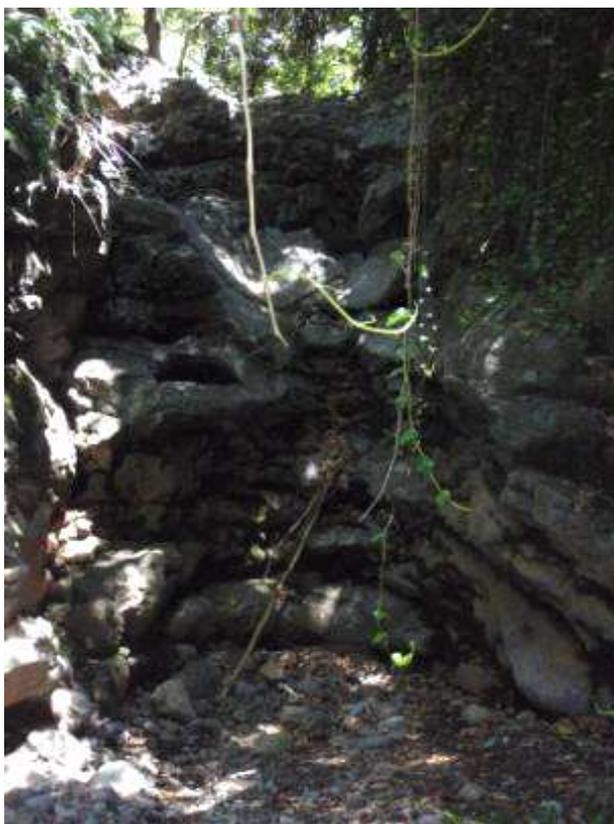
Sur le cours aval, la totalité des matériaux apportées par les crues en mai 2009 a été évacuée. Les dépôts récents sont actuellement visibles en amont du radier de la piscine, vers le PK 1,000. Les matériaux s'accumulent au pied des seuils et des bassins où ils sont bloqués. Le dépôt s'étend sur plusieurs dizaines de mètres de longueur.

*Photo n°19 – ALLUVIONS RECENTES AU PIED D'UN SEUIL DANS UN BASSIN DE DISSIPATION –
RAVINE JEAN PETIT – PK 1,040*

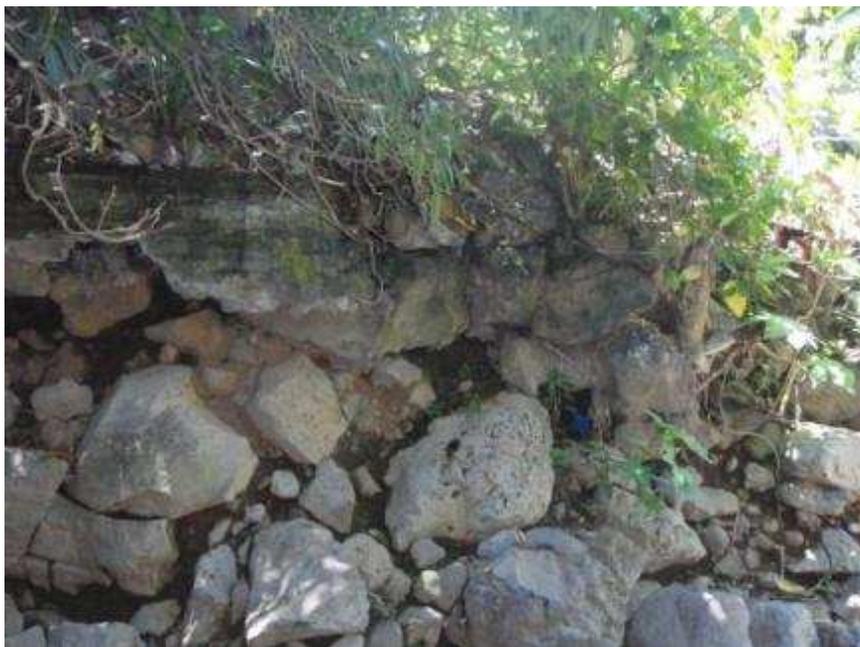
*Photo n°20 – ALLUVIONS/COLLUVIONS MATRICE TERREUSE, RICHE EN BLOCS METRIQUES.
BERGE DE LA RAVINE JEAN PETIT – PK 1,250*

- ↳ Entre les PK 1,100 et 1,300 : le matériau est grossier, riche en blocs métriques. Les dépôts sont subactuels et proviennent du démantèlement des coulées de lave constituant les berges. La matrice est terreuse, rougeâtre. Certains murs sont fondés sur ces dépôts anciens (cf. *photo n°20*).
- ↳ Entre les PK 1,700 et 1,900 où des dépôts récents ont eu lieu lors des dernières crues ainsi que des phénomènes d'érosion de berge. Les berges constituées d'alluvions et colluvions riches en blocs, meubles, y sont facilement affouillables (cf. *Photo n°21*).

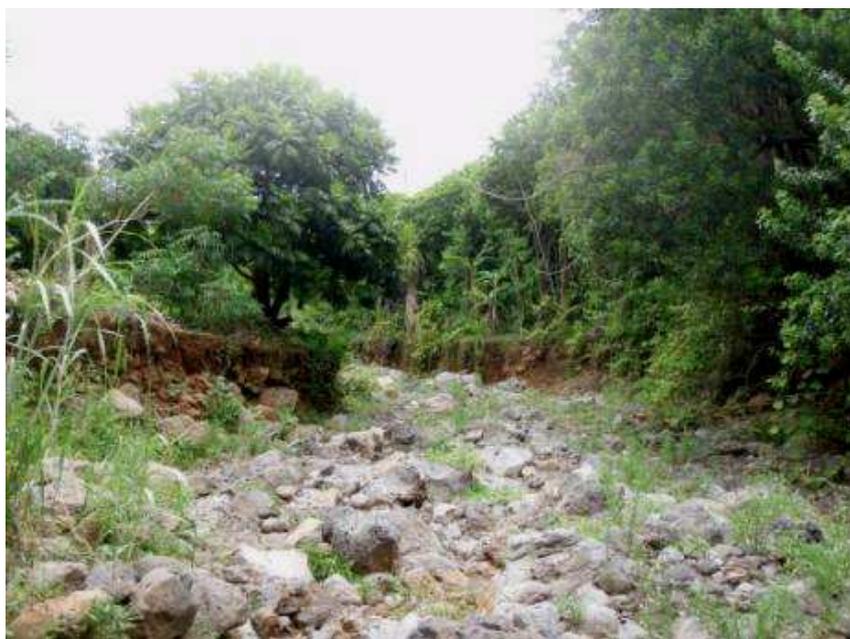
*Photo n°21 – ATERRISSEMENTS RECENTS ET EROSION DES BERGES –
RAVINE JEAN PETIT – PK 1,800*

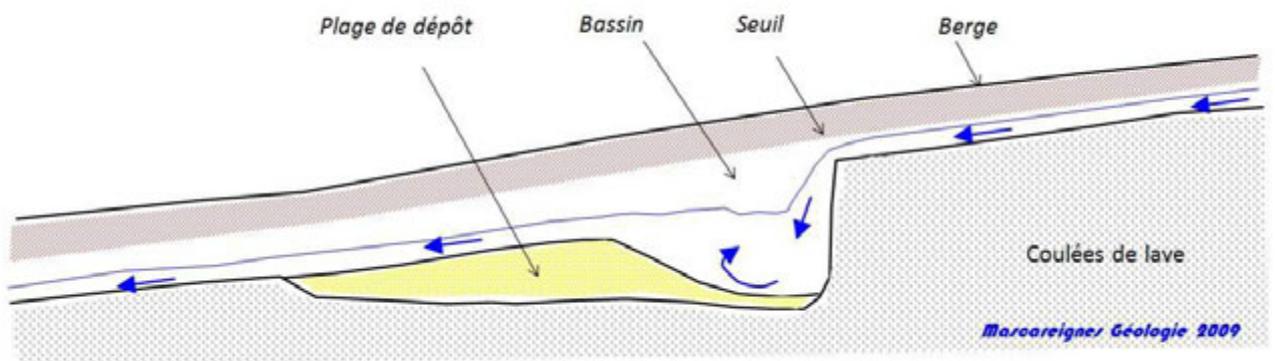
Figure n°4 – SCHEMA EXPLICATIF DE LA FORMATION D'UN BASSIN DE DEPOT EN PIED DE CHUTE

page 41 permet de comprendre que les mouvements tourbillonnaires en pied de chute érodent les berges par usure. Le mur de la maison rive gauche situé au PK 1,7 environ en est un exemple probant (cf. aussi Photo n°33, page 77 expliquant le phénomène).

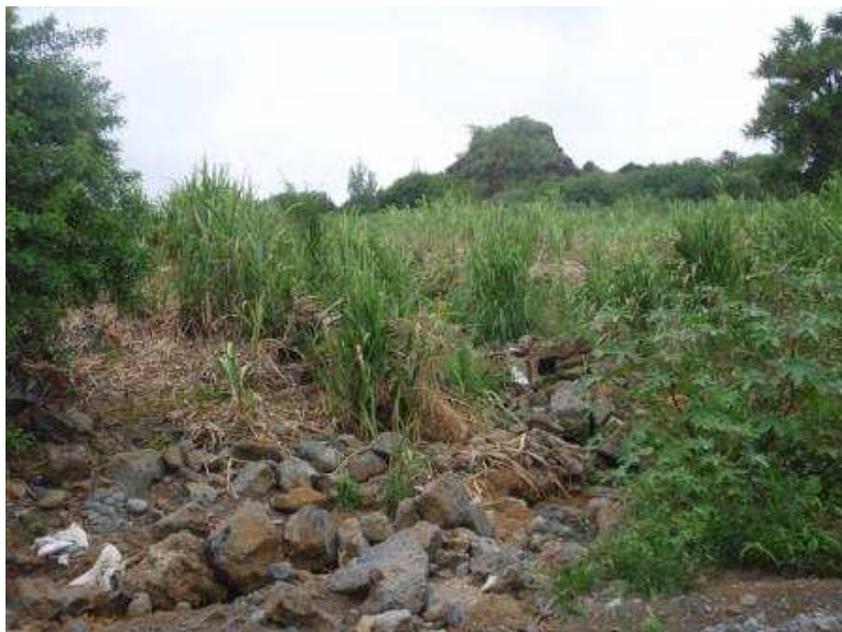
*Photo n°22 – ENCOMBREMENT D'UN LIT DE RAVINE PAR DES BLOCS DE LAVE ANGULEUX
MELES A DE LA TERRE GRAVELO-LIMONEUSE ROUGEATRE –
AFFLUENT RIVE GAUCHE DE LA RAVINE JEAN PETIT – PK 2, 650*

Les blocs proviennent aussi de l'affouillement de la frange altérée de la planèze. Ils sont entraînés vers la ravine principale par les bras secondaires (cf. photo n°22) ;

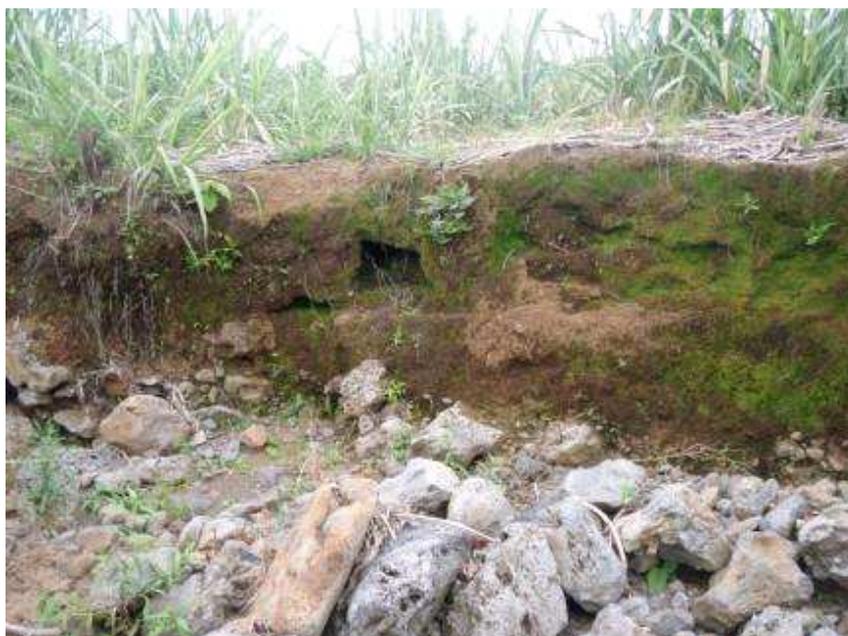
L'érosion des terres est souvent accentuée au niveau des chemins et pistes d'accès au champ de cannes mais également dans les zones habitées. Les talus des routes sont souvent le siège de glissement de terrain de faible ampleur mais significatif par leur nombre ; la plupart des talus est abrupt et non boisé.

*Photo n°23 – SOL CENDREUX EPAIS, NU DANS LA BERGE
DE LA RAVINE JEAN PETIT – PK 4,200*

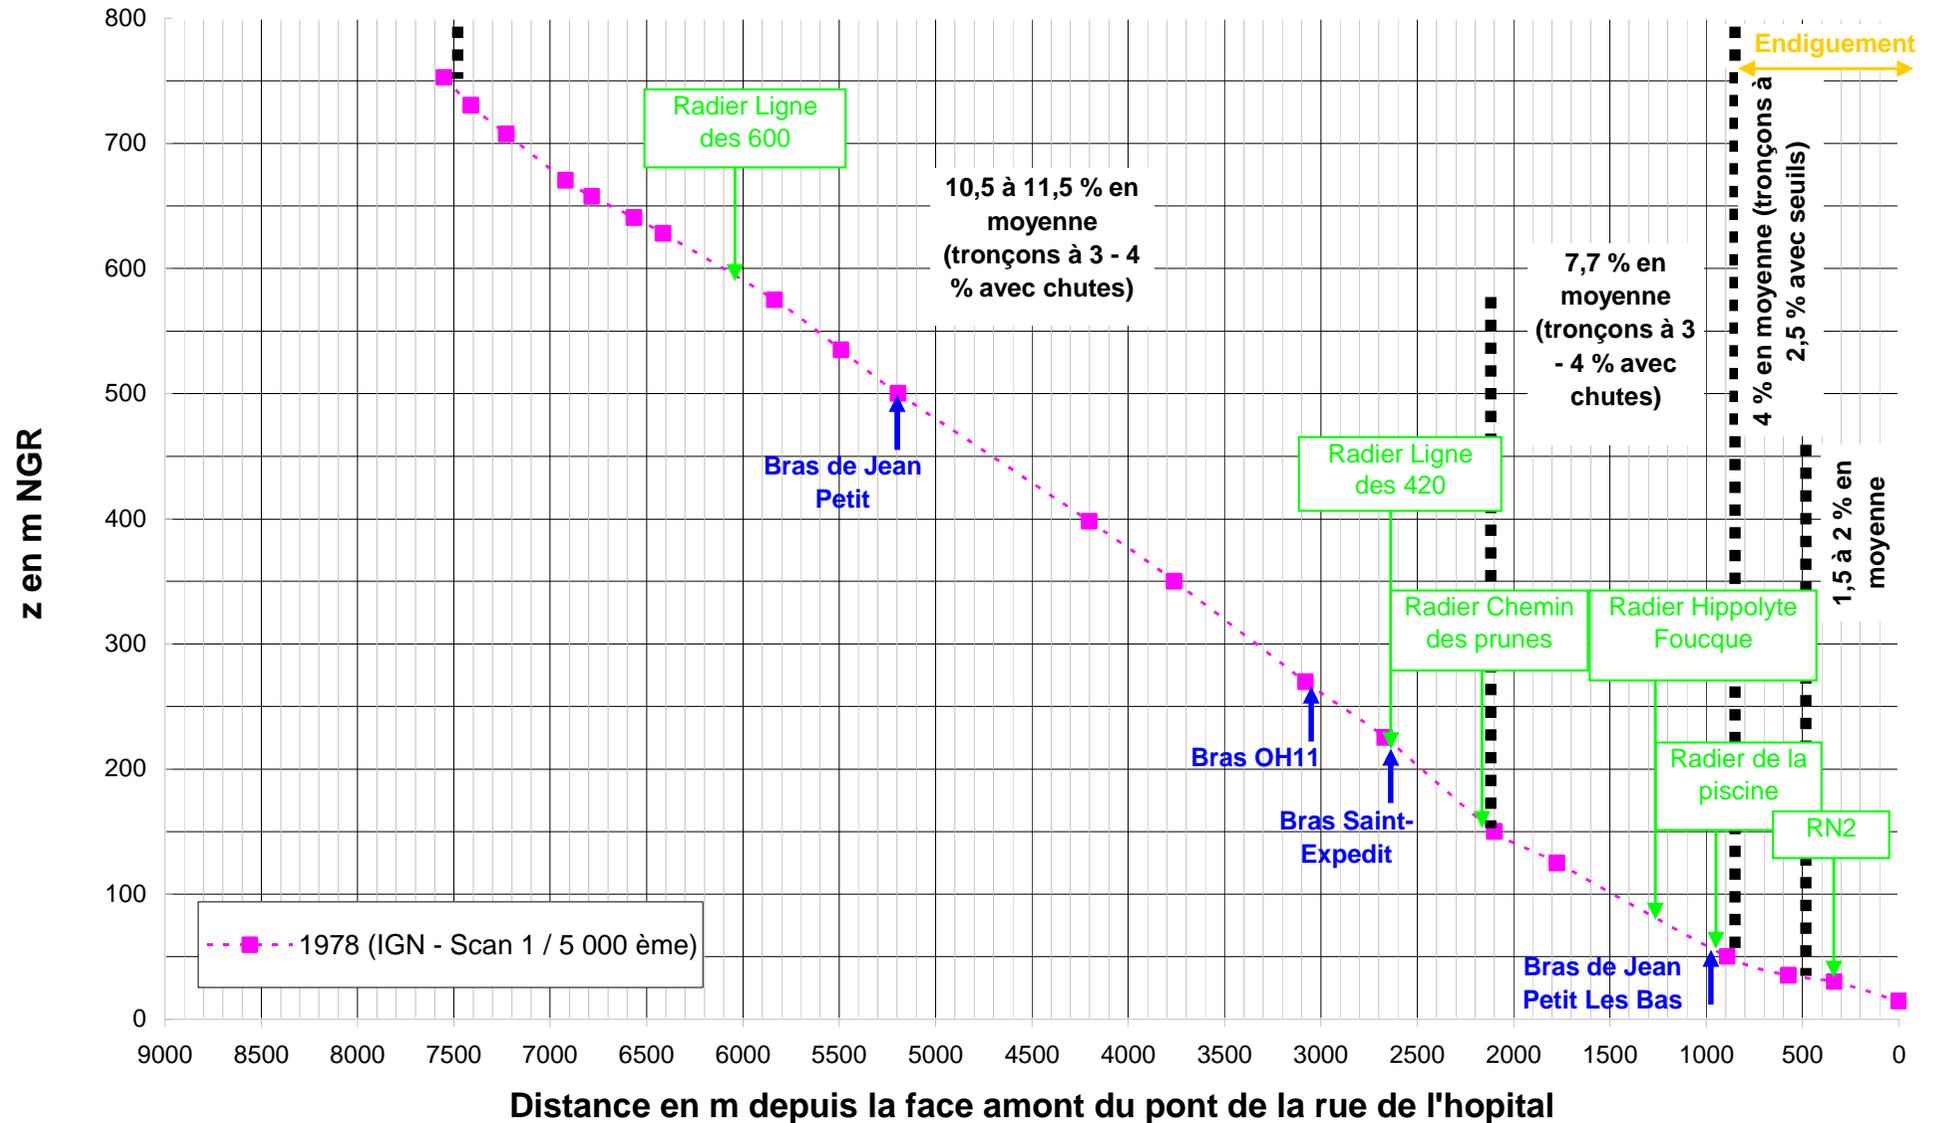
Figure n°5 – PROFIL EN LONG GENERAL DU LIT

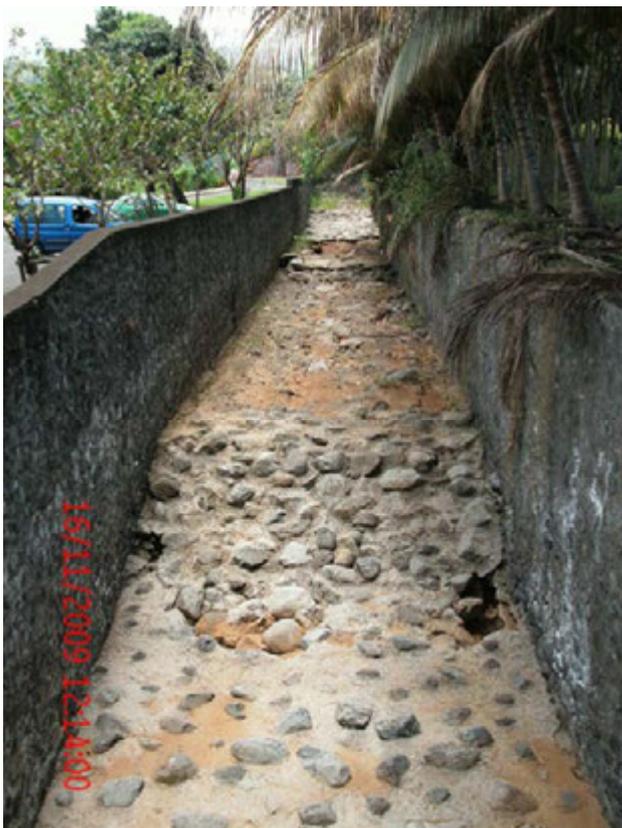
- Le lit est constitué de seuils successifs et le fond est protégé par des enrochements liaisonnés au béton. Toutefois cette protection de fond est aujourd'hui très endommagée (incisions, béton désagrégé). Ceci est la conséquence de la tempête JADE d'avril 2009 mais très probablement aussi de crues précédentes successives.

Photo n°24 – ENDIGUEMENT DE LA RAVINE JEAN PETIT EN AMONT DE LA MAISON DE RETRAITE –
PK 0,65 ENVIRON – INCISION DE SEUILS

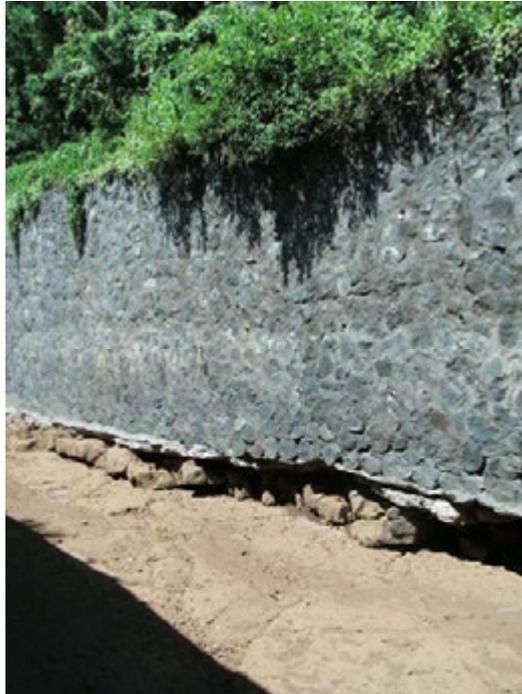
- Sur ce même secteur, les murs de protection essentiellement maçonnés (murs "péi") sont très fortement affouillés sur tout le linéaire protégé créant de forts risques de déstabilisation voire de ruine à court terme.

Photo n°25 – MUR AFFOUILLE AU DROIT DE LA MAISON DE RETRAITE – PK 0,65

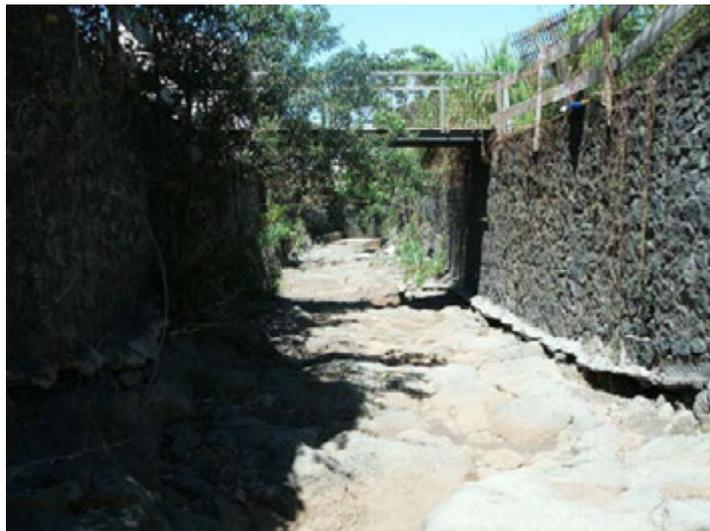
- ↪ De la passerelle OH6 bis à la passerelle OH6, le fond du lit est sur le substratum rocheux basaltique (série de la Plaine des Cafres de la figure n°3 page 34) sur environ 80 ml en aval du coude de la maison de retraite.

Photo n°26 – SUBSTRATUM ROCHEUX ENTRE LES PASSERELLES OH 6BIS ET OH 6

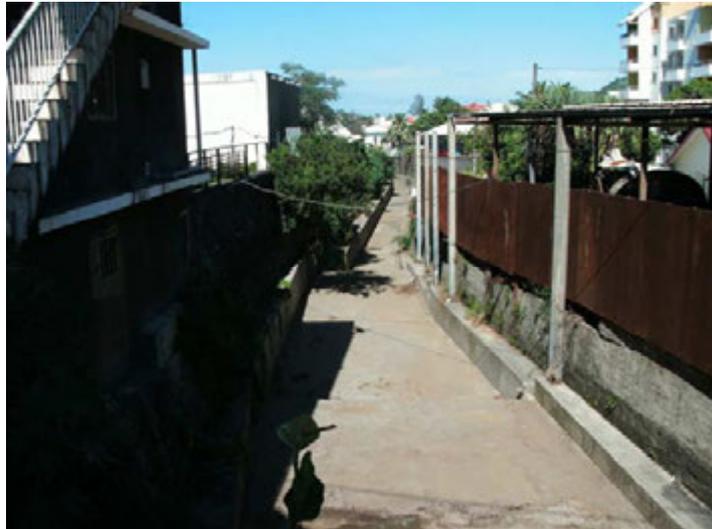
Des seuils en béton (marches de faible hauteur) ont été réalisés en amont de la gare routière.

Photo n°27 – FOND BETONNE AVEC SEUILS EN AVAL DE LA PASSERELLE OH 6

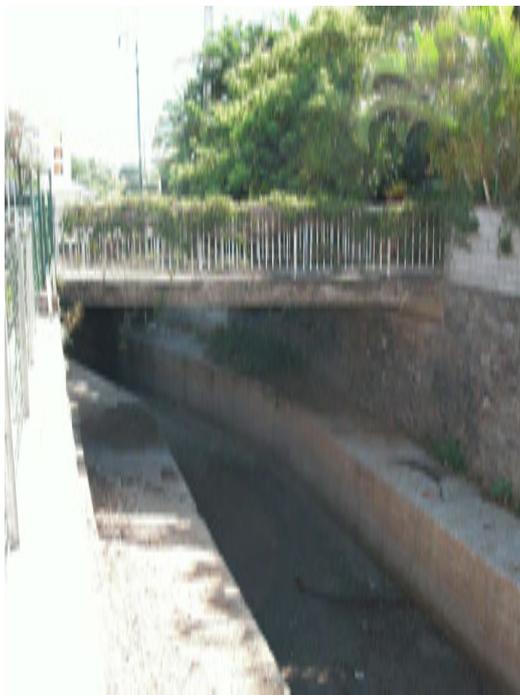
En amont, en aval et sous le pont de la RN2, le fond du lit présente un surcreusement probablement réalisé lors des travaux de 1997-1998.

Photo n°28 – FOND DU LIT EN AVAL DE LA PASSERELLE OH 4

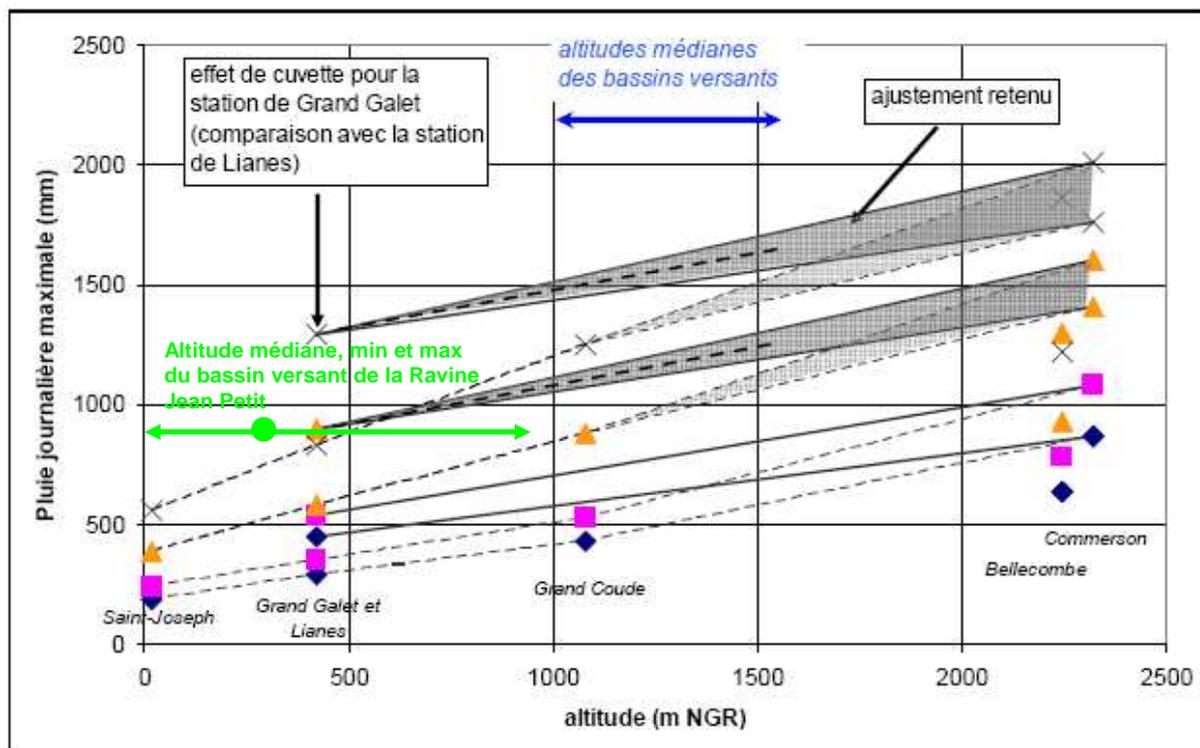
Figure n°9 – RELATION PLUIES JOURNALIERES AVEC L'ALTITUDE MEDIANE DES BASSINS VERSANTS DE LA RIVIERE DES REMPARTS ET DE CELUI DE LA RAVINE JEAN PETIT

Le PGRi de la Rivière des Remparts adopte une relation pluies journalière – altitude adaptée à l'altitude médiane des bassins versants supérieure en grande majorité à 500 m NGR.

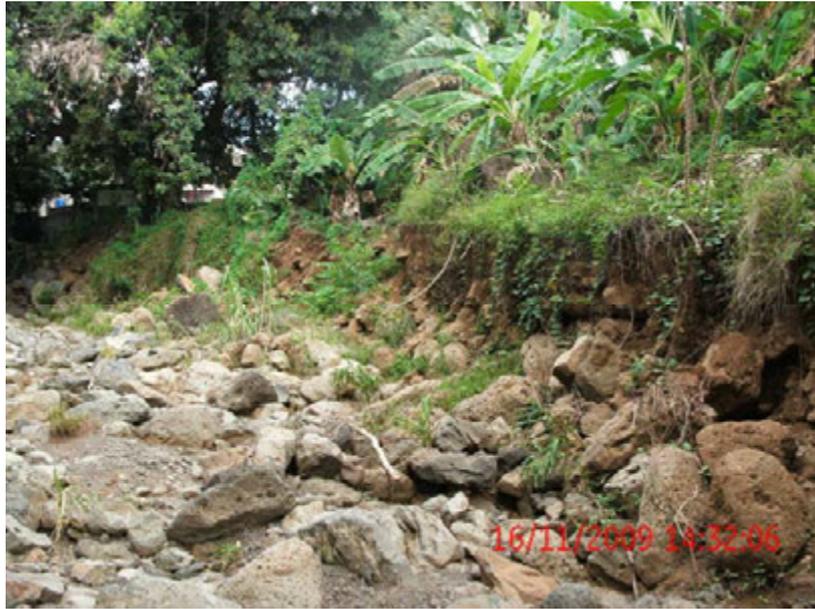
- ↪ **L'érosion des berges du talweg principal et également de tous les talwegs secondaires en amont du secteur endigué (PK > 0,87) :**
 - Cette érosion est essentiellement hydraulique ;
 - Les berges souvent raides, peu végétalisées et constituées de matériaux meubles non cohésifs (sols terreux, alluvions / colluvions) sont facilement affouillables en cas de crue.

Photo n°29 – EROSION DE BERGE RIVE GAUCHE AU PK 1,850

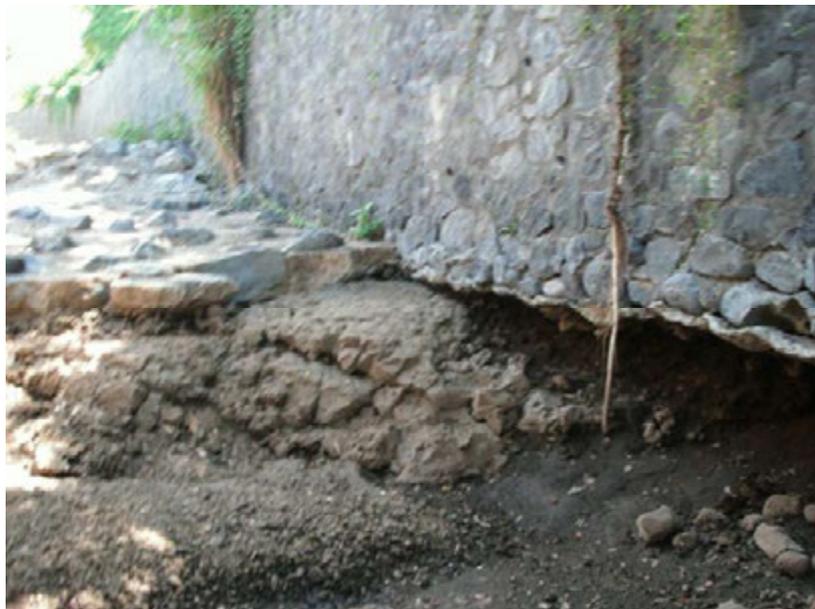
- ↪ **L'affouillement des murs d'endiguement sur tout le tronçon de la Ravine Jean Petit du PK 0,87 (seuil d'entonnement de l'endiguement) au PK 0,55 environ (en amont de la passerelle OH6bis).** Cet affouillement est la conséquence de murs fondés sur des couches basaltiques sous lesquelles existent des couches non cohésives (alluvions anciennes, colluvions). La superposition de ces couches est liée à l'histoire géologique de la ravine.

Photo n°30 – AFFOUILLEMENT DU MUR D'ENDIGUEMENT RIVE GAUCHE ET INCISION DE SEUIL AU DROIT DE LA MAISON DE RETRAITE - PK 0,650

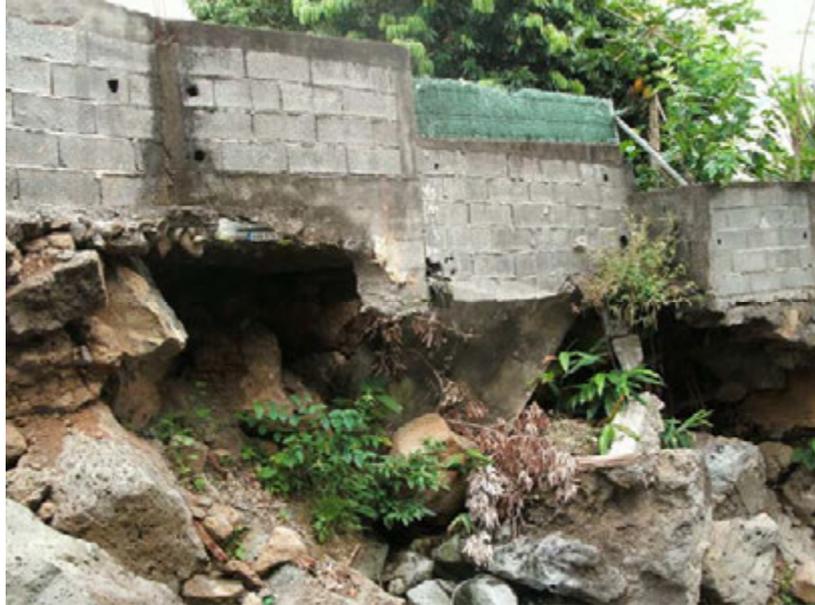
Photo n°31 – AFFOUILLEMENT DU MUR DE CLOTURE ET DE LA COUR DE L'HABITATION RIVE GAUCHE AU PK 1,7
