MISSION D'ETUDE GENERALE (P.G.R.I.) DE LA RIVIERE DES REMPARTS – COMMUNE DE SAINT-JOSEPH

ACTUALISATION SUR LE SECTEUR DE LA RAVINE JEAN PETIT

RAPPORT

N° 4700546 R4

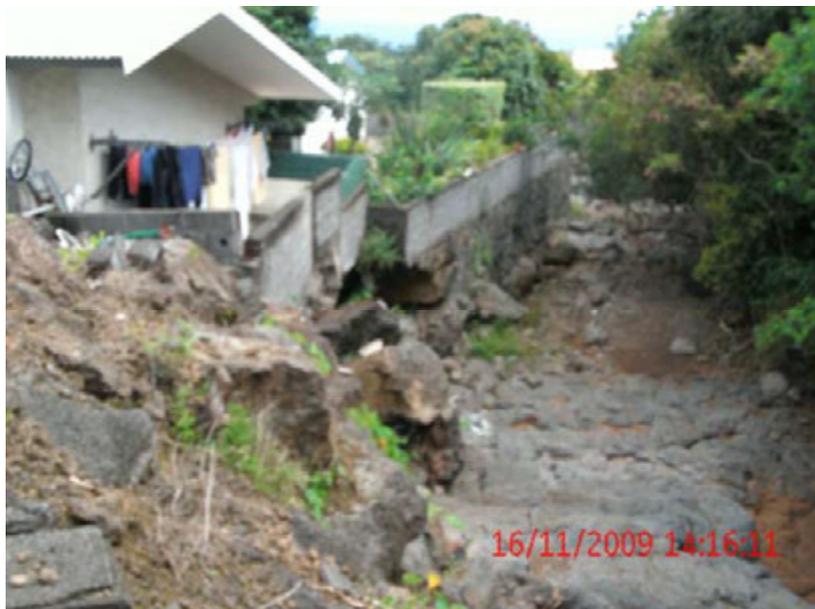
Photo n°32 – VUE DEPUIS L'AMONT DU MUR RIVE GAUCHE AFFOUILLE AU PK 1,7

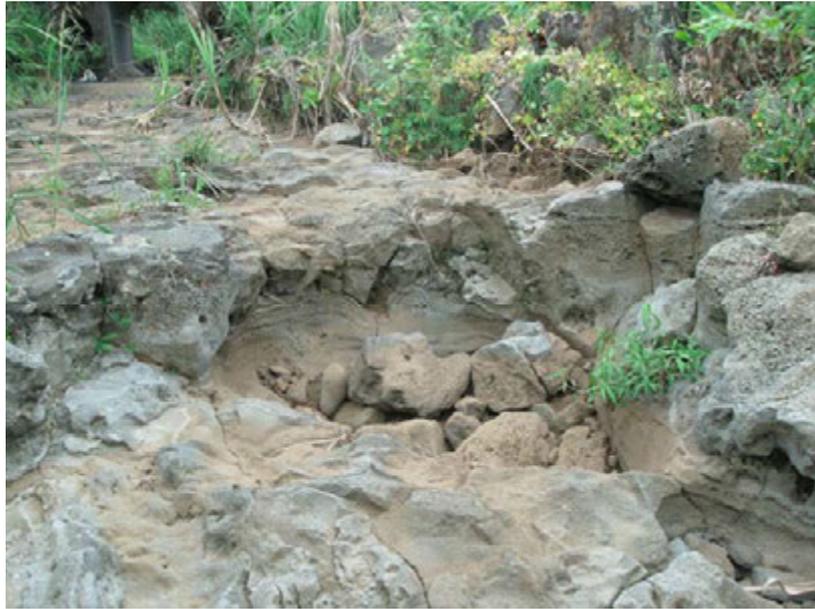
*Photo n°33 – ILLUSTRATION A PETITE ECHELLE DE LA FORMATION
D'UN BASSIN DE DEPOT EN PIED DE CHUTE*

page 41 permet de comprendre que les mouvements tourbillonnaires en pied de chute érodent les berges par usure. Le mur de la maison rive gauche situé au PK 1,7 environ en est un exemple probant (cf. aussi Photo n°33, page 77 expliquant le phénomène).

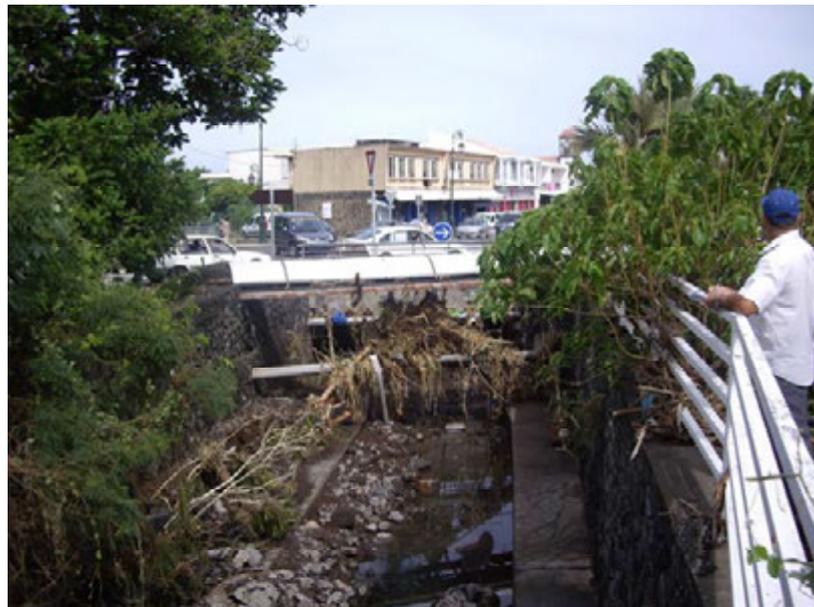
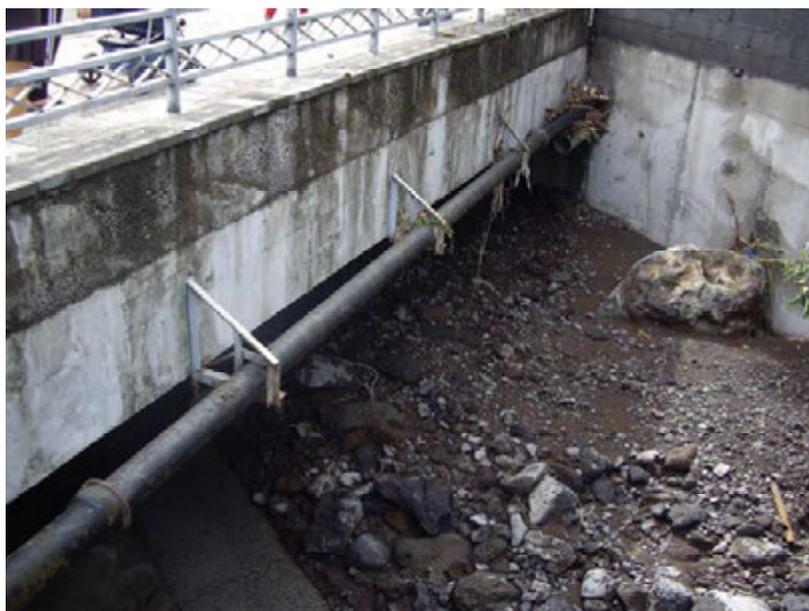
- D'embâcles (végétaux, déchets) au niveau des nombreux ouvrages hydrauliques (8 sur le tronçon endigué). Ces ouvrages ont été conçus de telle sorte qu'ils induisent systématiquement une réduction de la section hydraulique ;
- Du comblement du lit et de l'obstruction au niveau des ouvrages hydrauliques par les matériaux issus de l'amont. Ce comblement par des matériaux de gros diamètre (pouvant atteindre 800 mm) implique le piégage de matériaux plus fins et une réduction parfois considérable de la section hydraulique. Les atterrissements sont favorisés par la faible pente et par la réduction de largeur du lit (notamment le secteur surcreusé en amont et en aval du pont de la RN2). Ce phénomène s'est produit en mai 1987 et en avril 2009, notamment au droit du pont de la RN2.

Photo n°35 – VUE DE LA FACE AMONT DU PONT DE LA RN2 SUITE A JADE

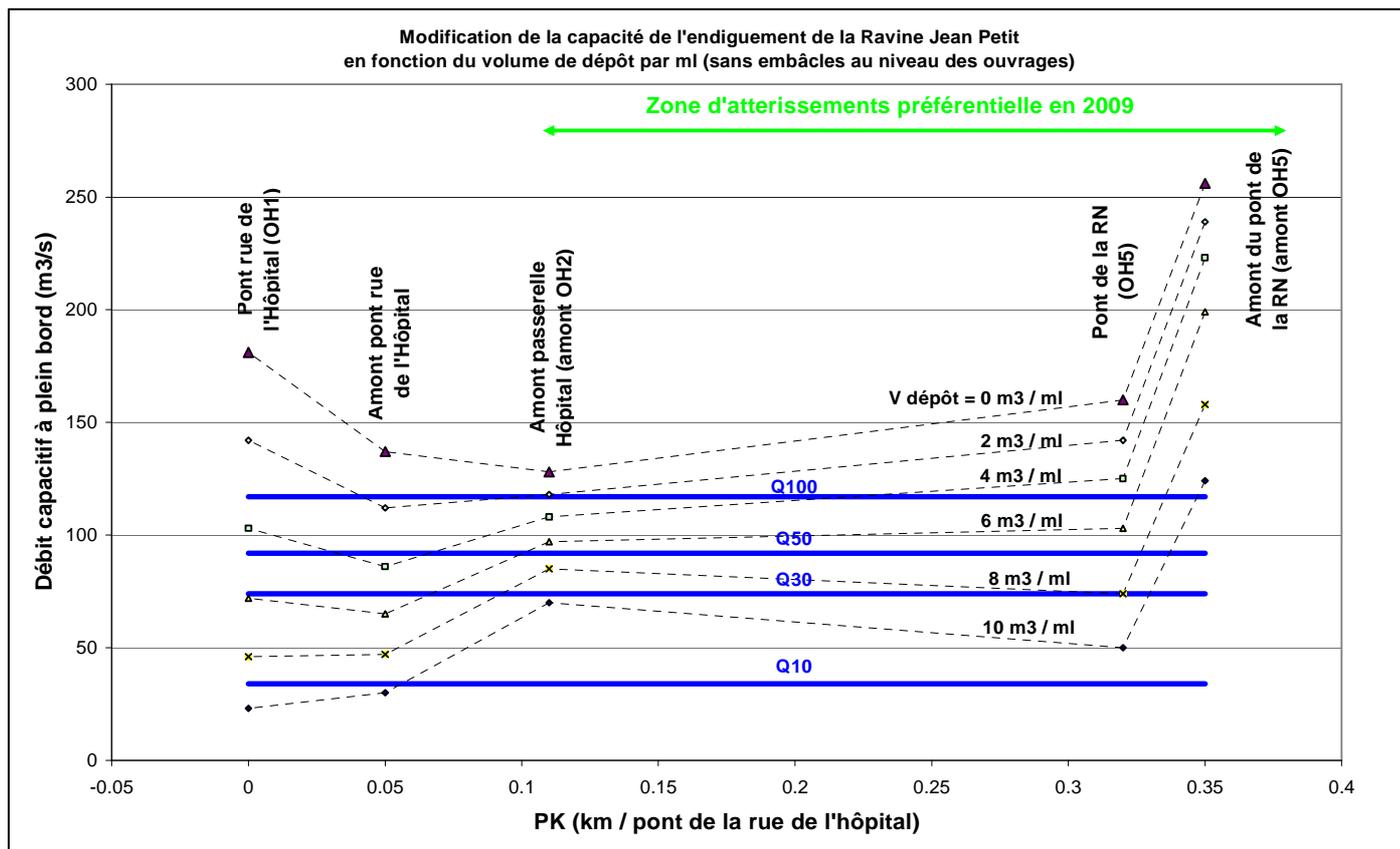
Figure n°10 – MODIFICATION DE LA CAPACITE DE L'ENDIGUEMENT EN CAS DE DEPOTS

Cette figure met en évidence :

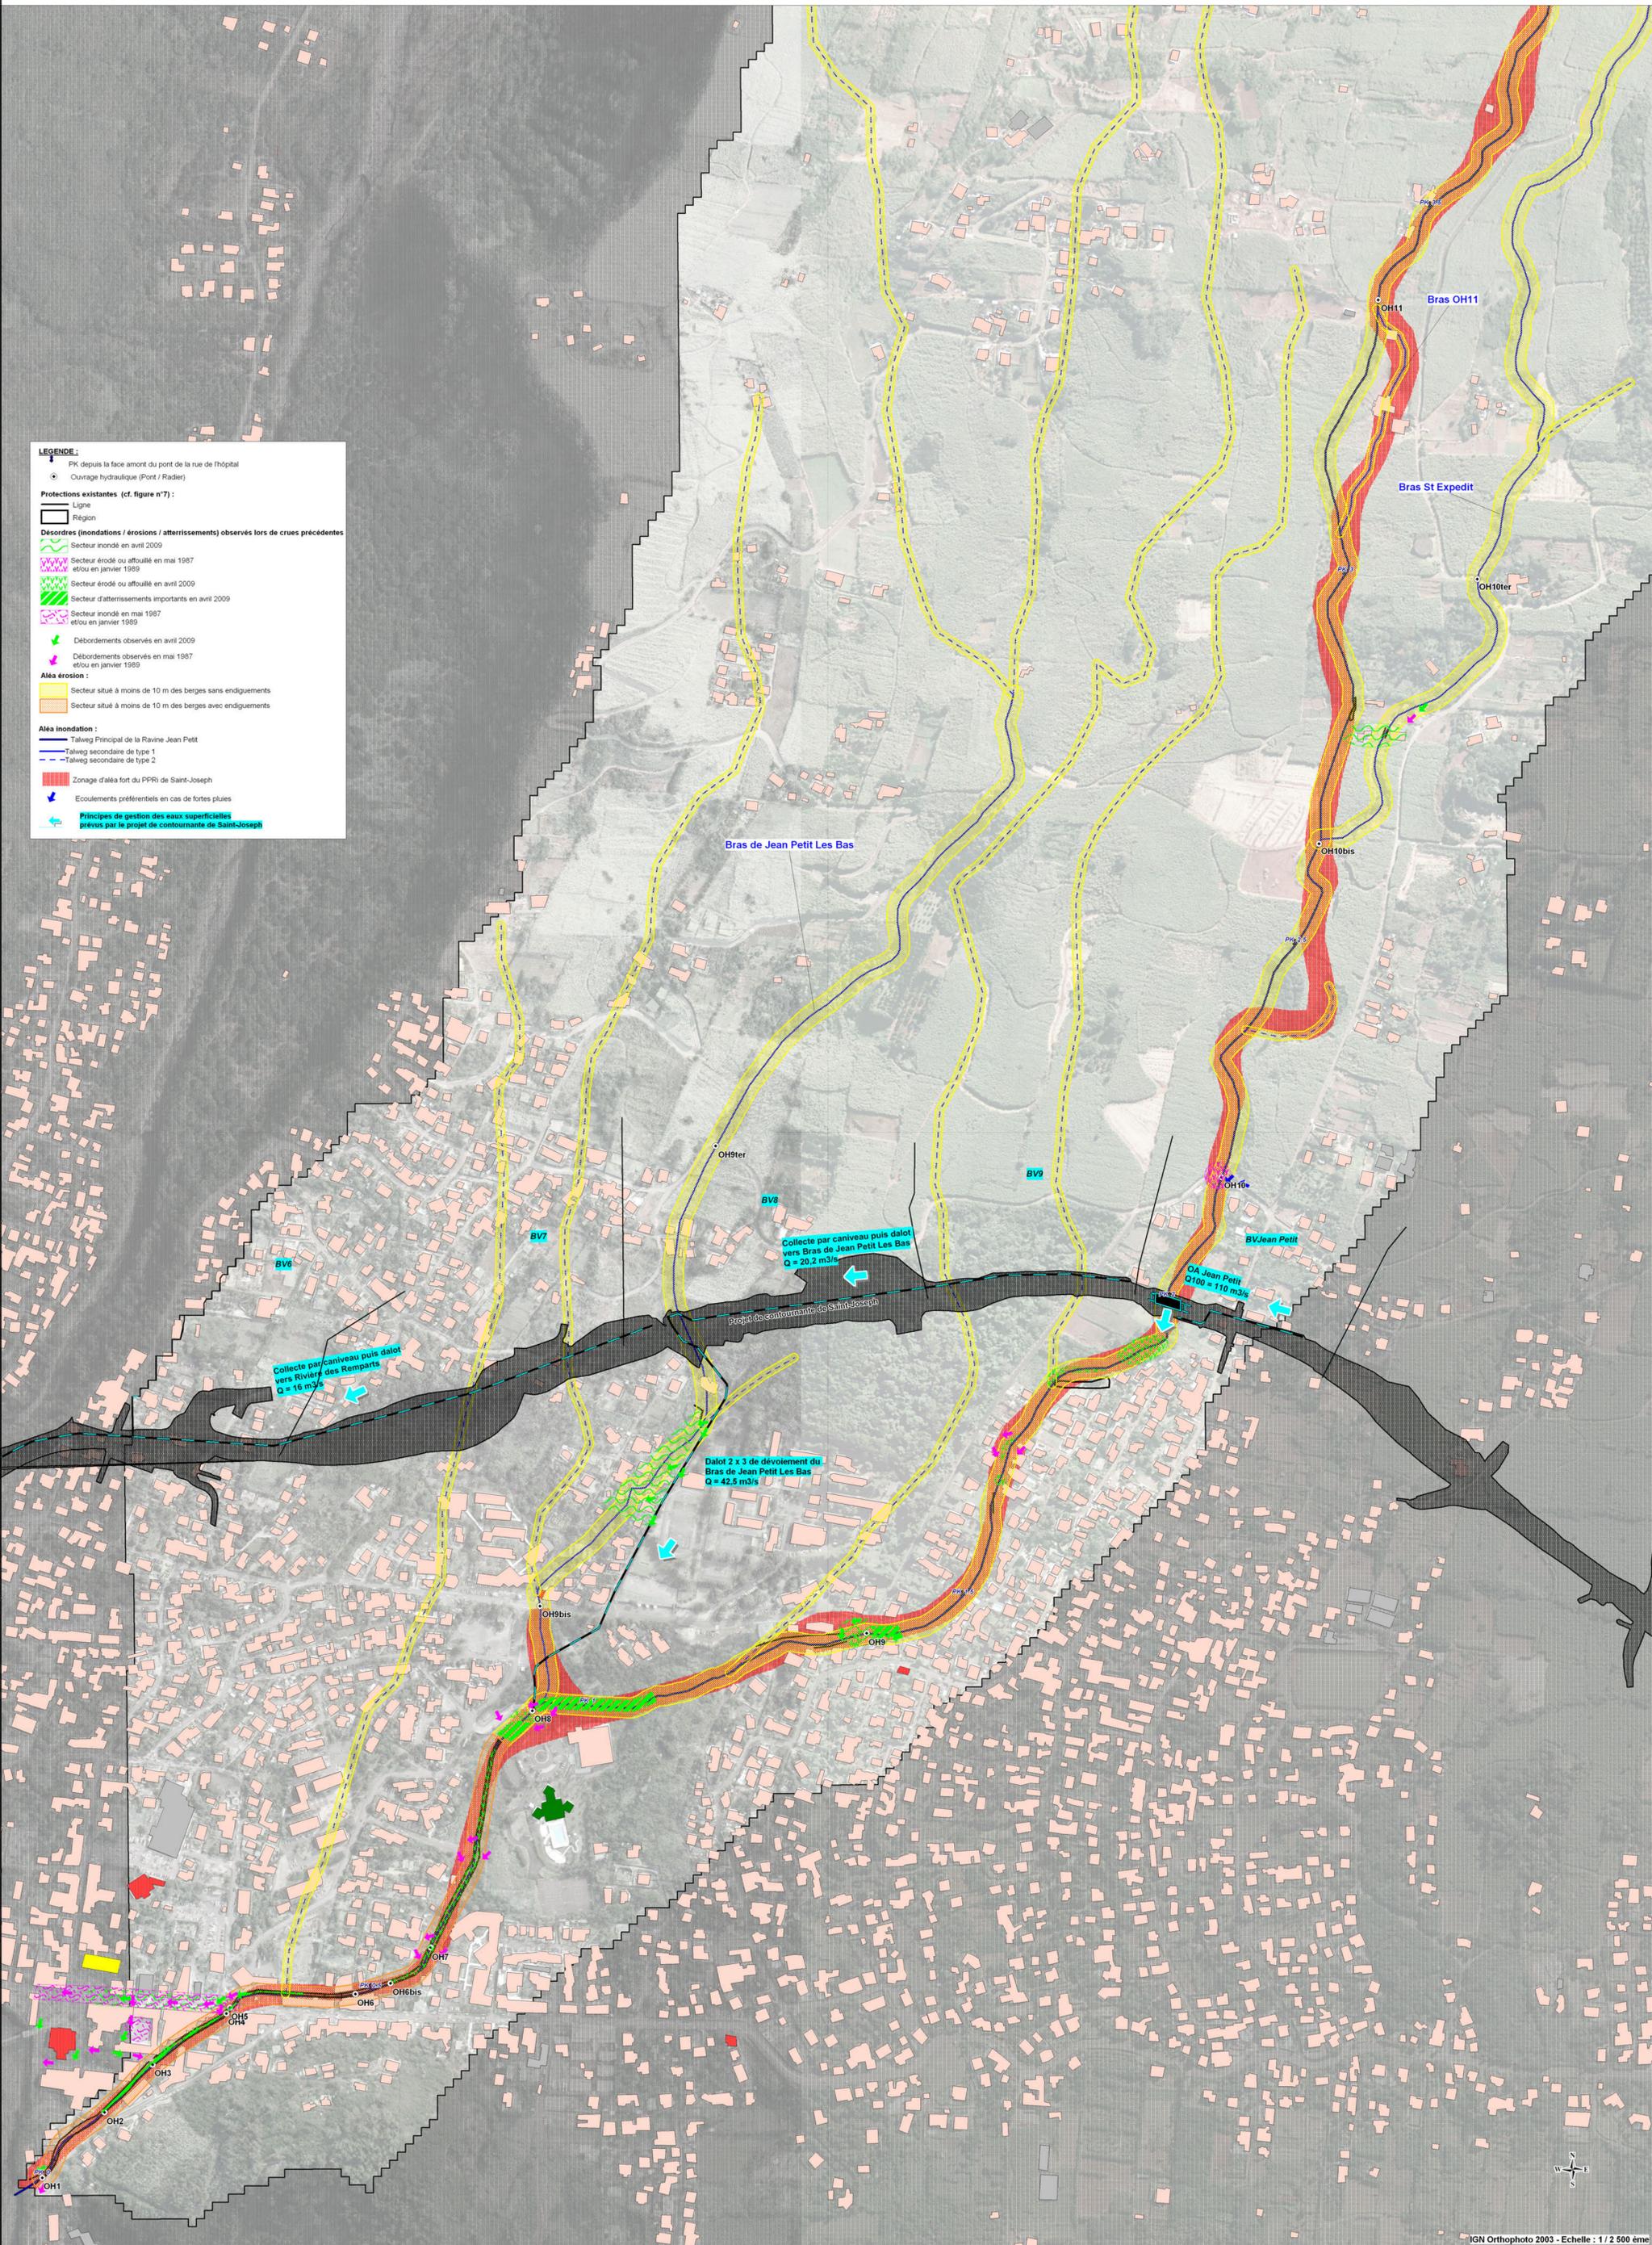
Figure 11 - Aléas inondation et érosion sur le bassin versant de la Ravine Jean Petit - partie aval

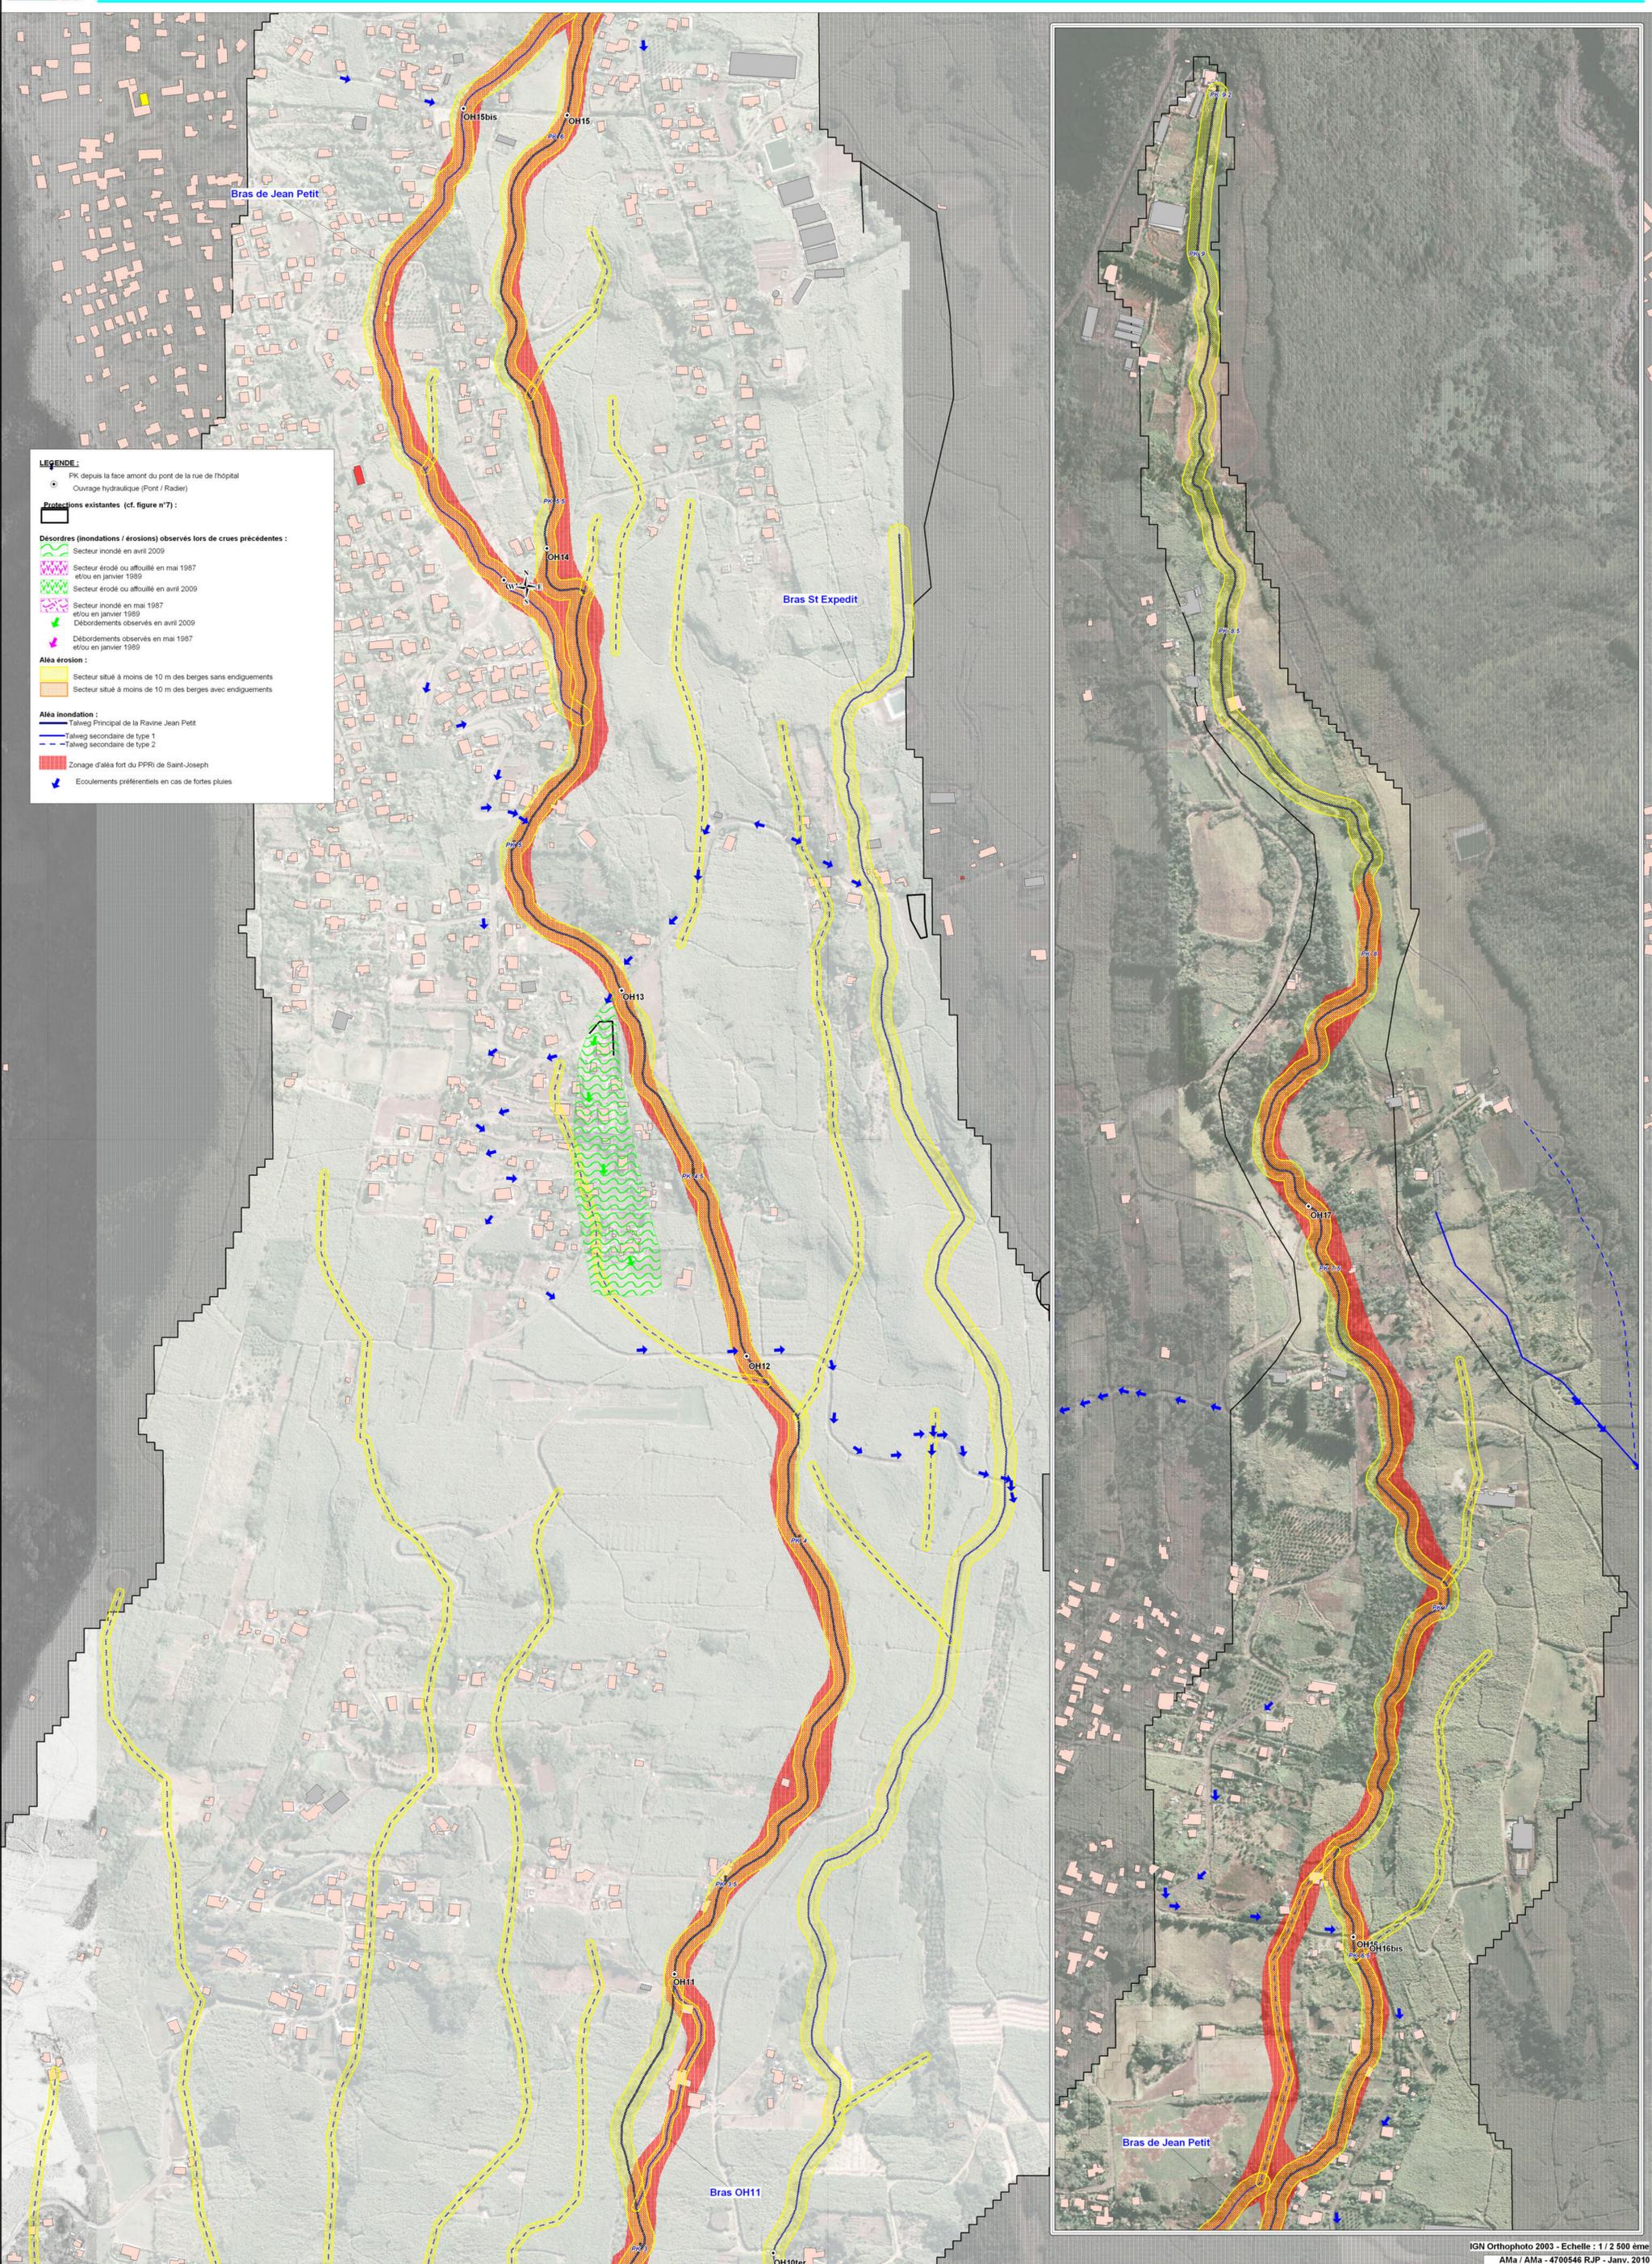
Figure 12 - Aléas inondation et érosion sur le bassin versant de la Ravine Jean Petit - partie amont

La figure n°12 de la page 84 indique les secteurs p référentiels d'atterrissement qui ont pu être identifiés sur le terrain.

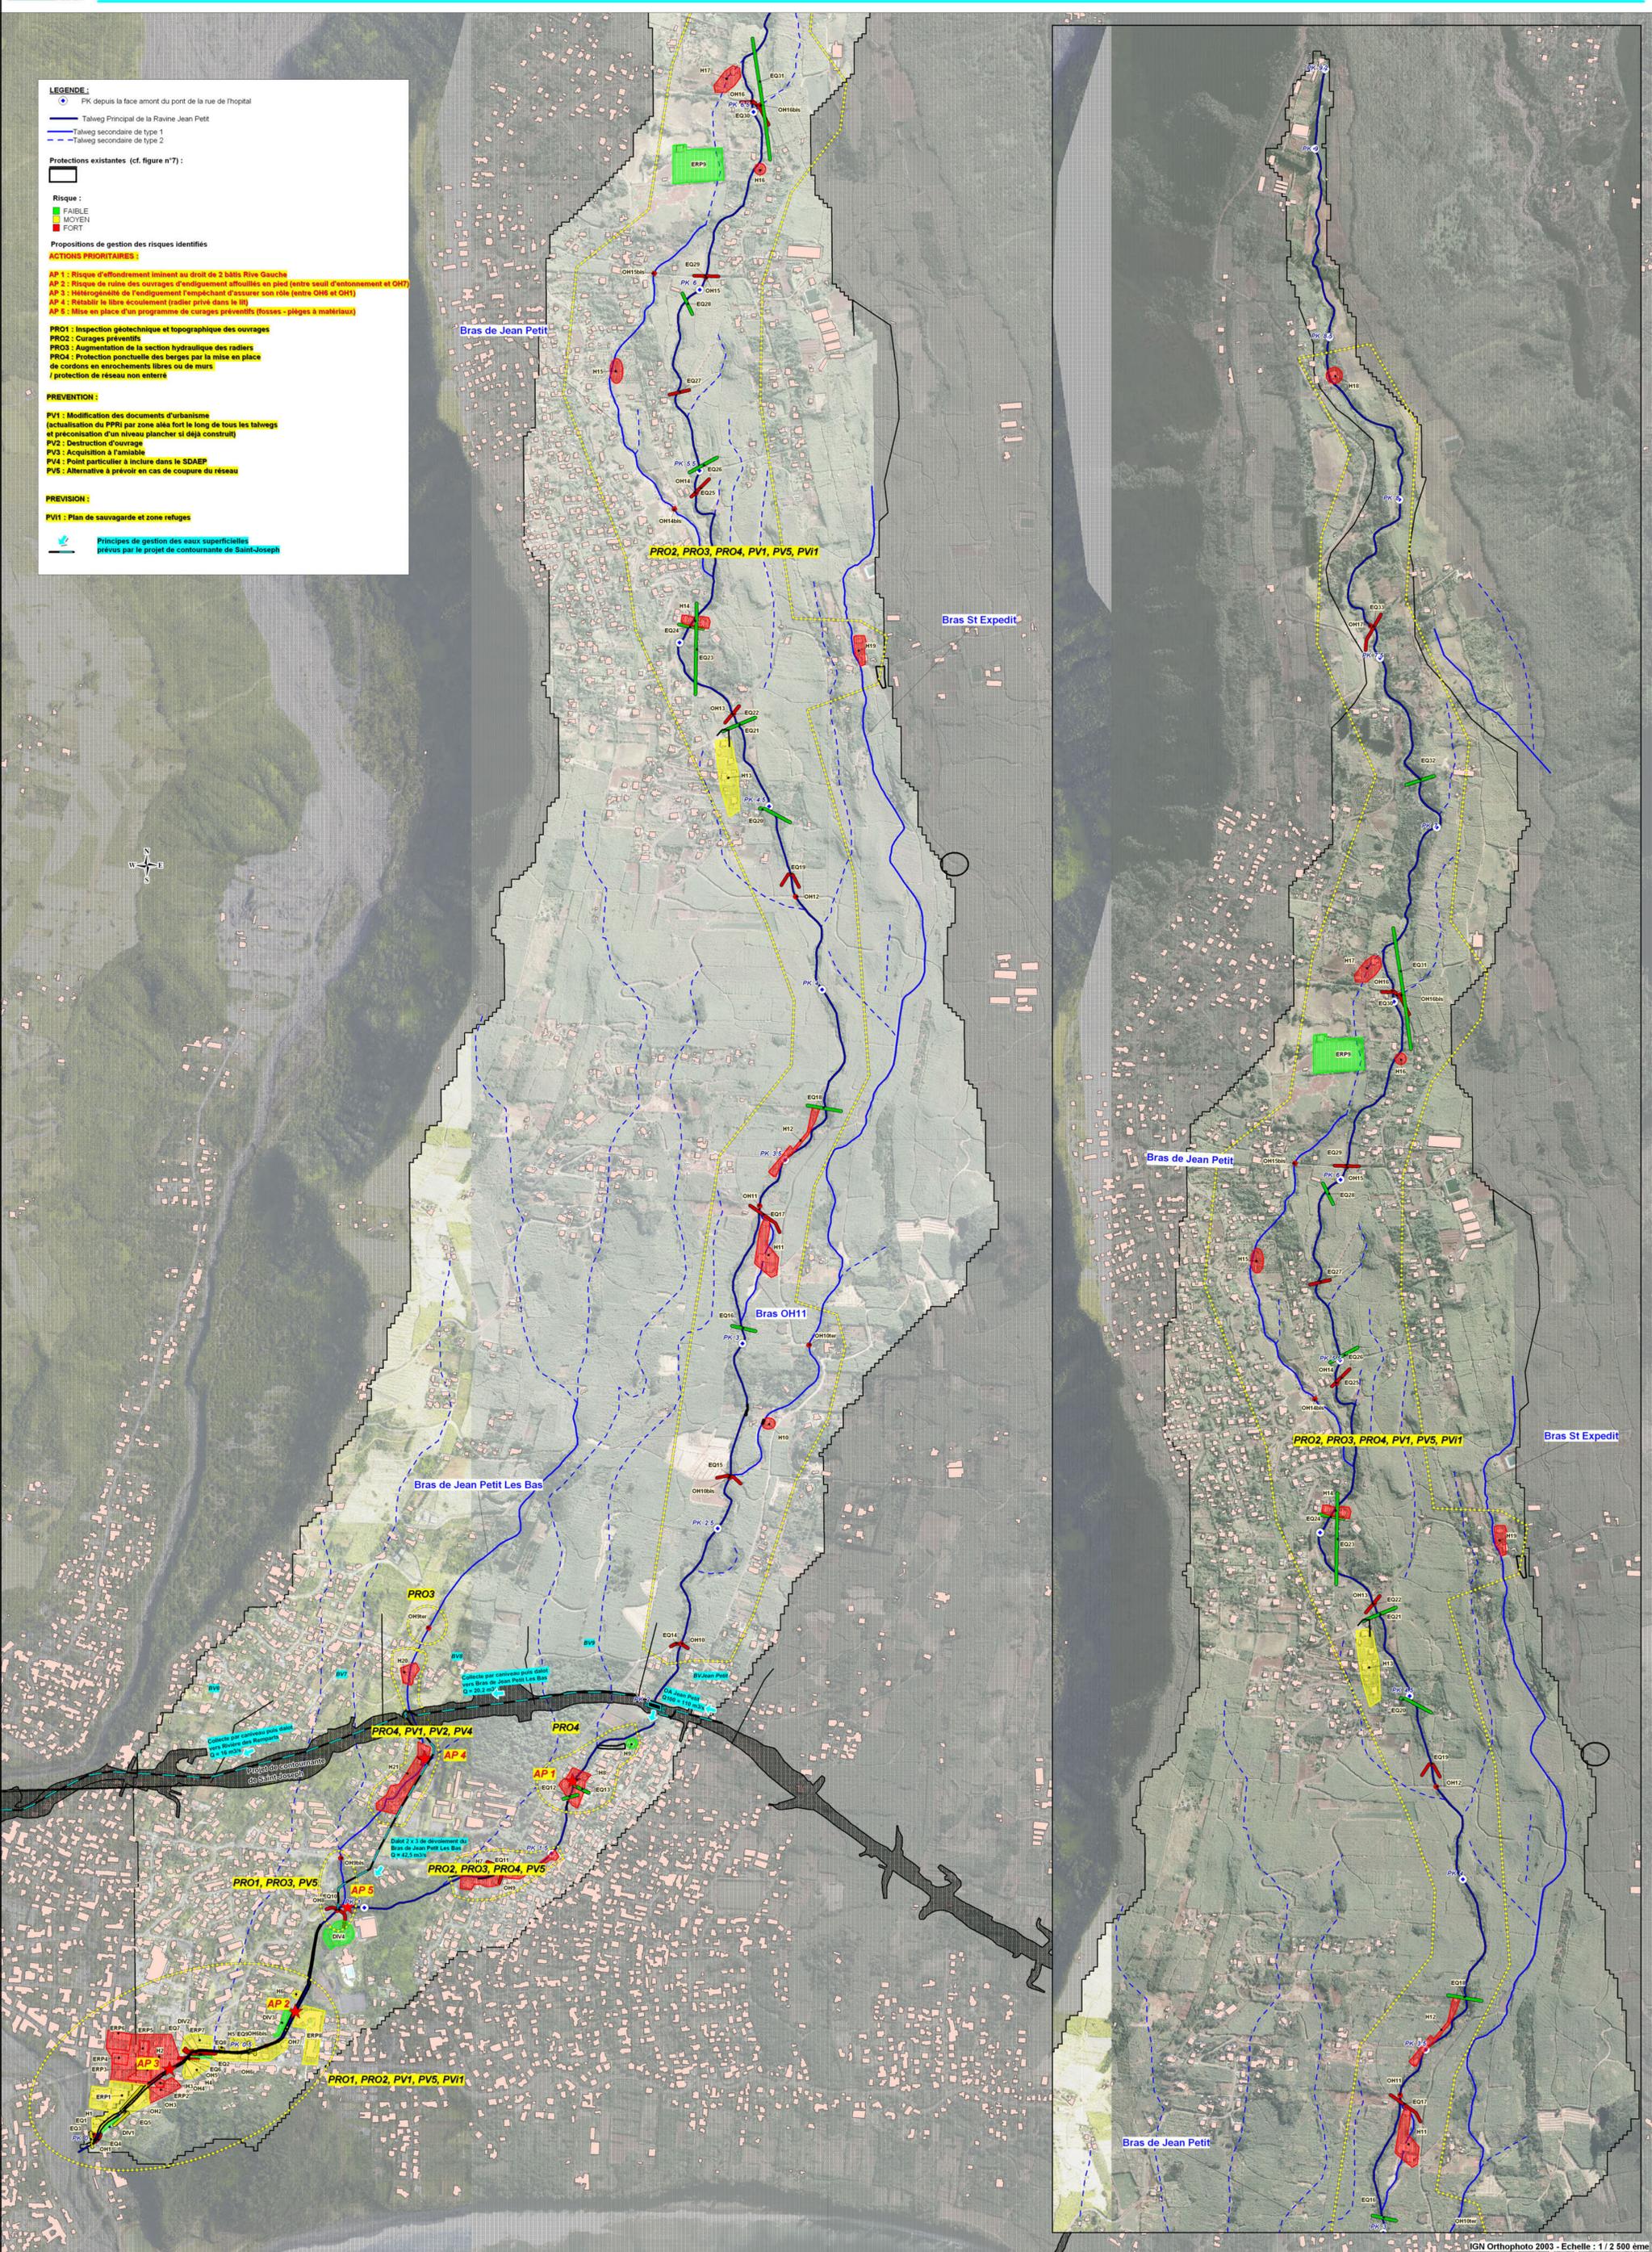
Figure 13 - Risques et proposition de gestion du risque le long des talwegs principaux
