## INCIDENCE D'UNE ZONE DE STOCKAGE DE DECHETS INERTES EN RIVE GAUCHE DE LA RIVIERE DES PLUIES

RAPPORT

DECEMBRE 2007

N° 4700513

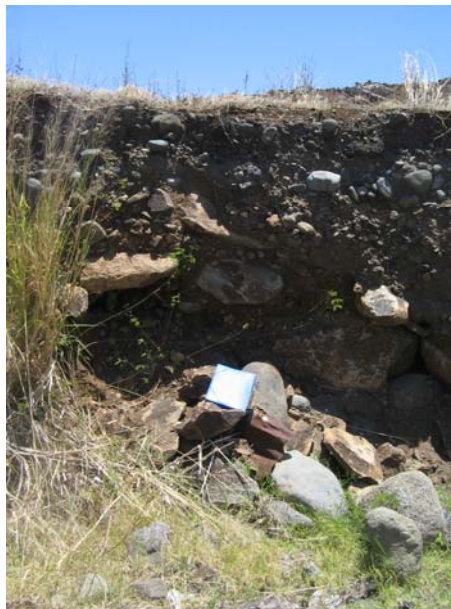
*Photo n°1 – CONSTITUTION GEOLOGIQUE DES TERRAINS D'IMPLANTATION  
DU STOCK DE DECHETS*

La photo ci-après montre bien le type de matériaux qui constitue ce secteur (faciès de berge récemment érodée).

Ces terrains présentent une faible cohésion et sont donc facilement érodables. Ils sont constitués à plus de 60 % de matériaux de diamètre inférieur à 30 cm (cf. réf. /13/).

La carte géologique réalisée par le BRGM en 1974 indique que le stock est implanté sur une terrasse d'alluvions fluviales anciennes (galets, graviers, blocs basaltiques altérés cimentés par des produits argileux rouge).

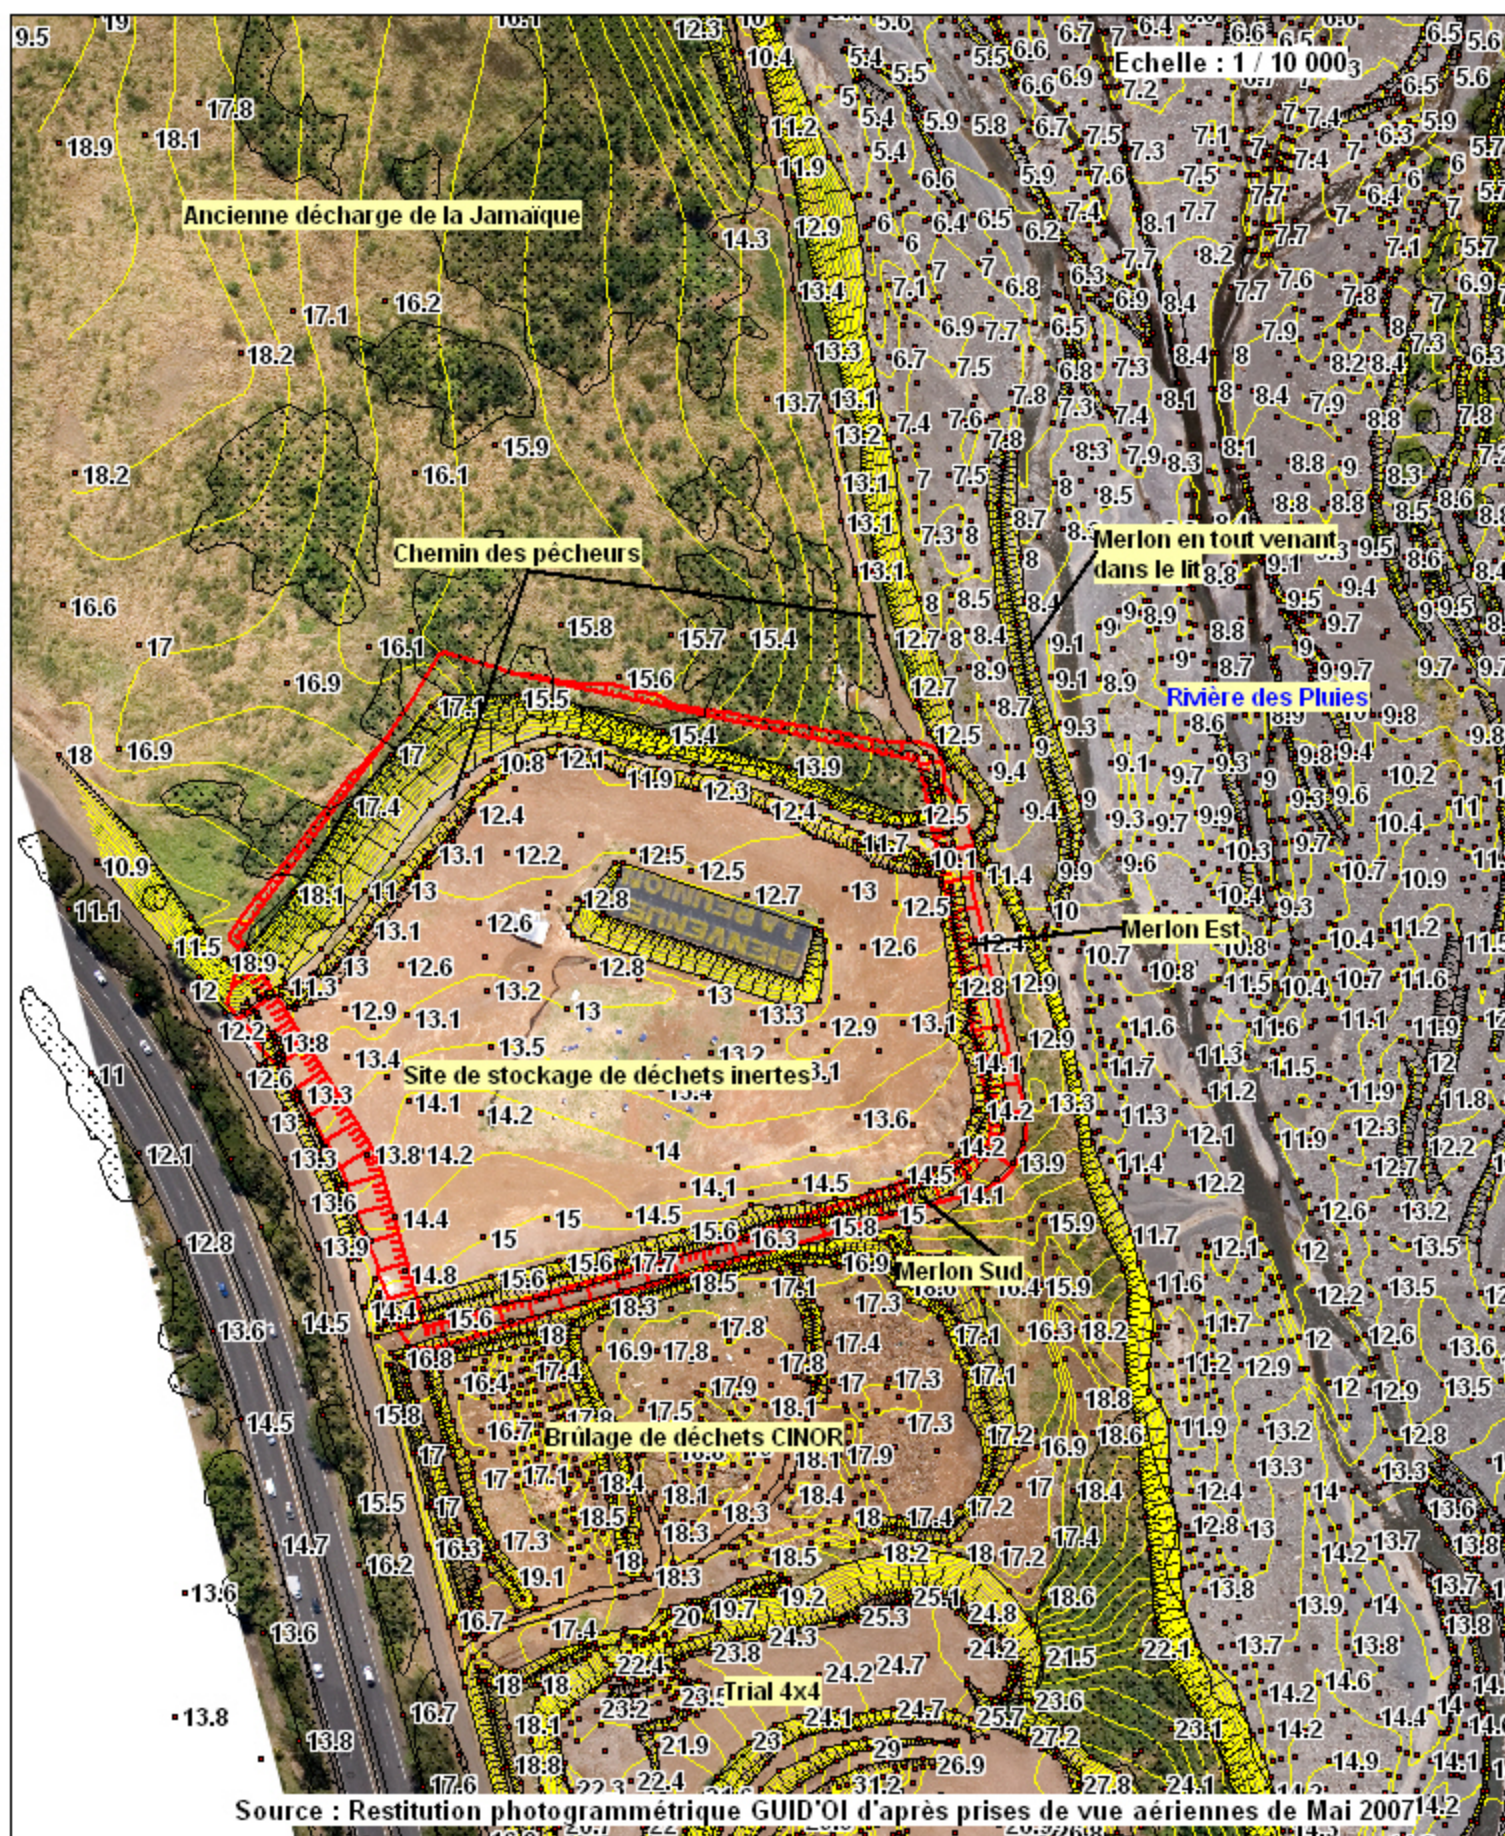
Du fait de l'historique du secteur, les remaniements des terrains sur le cône de déjection (naturels du fait de la divagation du lit de la Rivière des Pluies sur son cône de déjection ou artificiels pour la réalisation d'aménagements ou d'extractions) ont été nombreux.

Le niveau du terrain initial pour le stockage de déchets inertes est compris entre 12 et 15,5 m NGR environ.

Le secteur de réhabilitation de la décharge de la Jamaïque (au *nord*, en aval hydraulique de la zone de stockage) s'élève entre 13 et 18 m NGR environ avec une pente régulière remaniée inclinée de l'*ouest* vers l'*est*. La limite *est* (berge rive gauche) se trouve environ 6 m au-dessus du fond du lit.

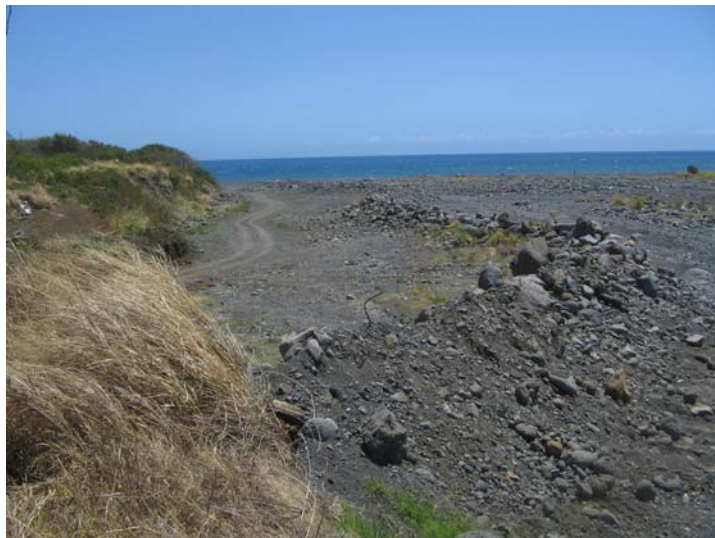
*Photo n°9 – VUE DU MERLON DE PROTECTION EN TOUT-  
VENANT DANS LE LIT*

Dans le lit au droit du secteur de stockage de déchets, un merlon en tout-venant a été mis en place (cf. photo n°9 en annexe 2) à environ 20 m de la berge. Il est long de 120 m environ et présente une hauteur de 1,50 m environ.
