Etude de définition d'un réseau de repères de crues sur les TRI de la CIREST

PHASE 3 - FICHES REPERES

DATE : NOVEMBRE 2018 REF : 4702298-R3

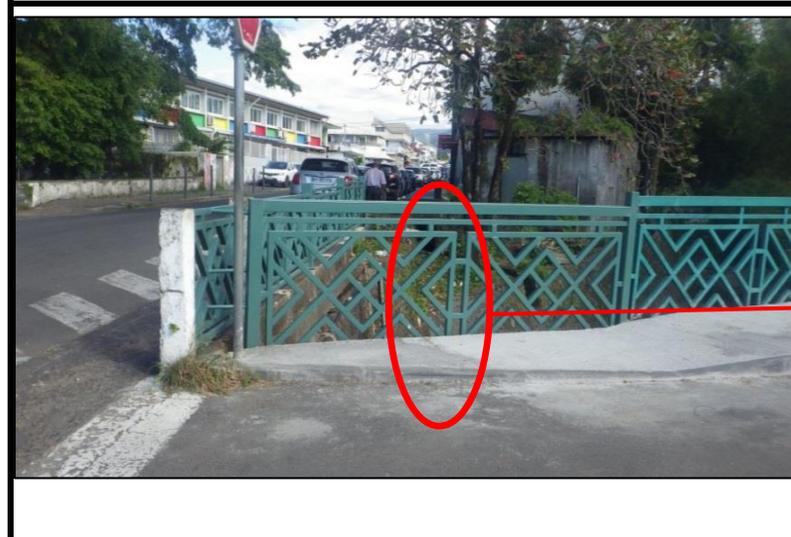
FICHE DE LOCALISATION DE REPERE DE CRUES SJ1

Positionnement possible du repère de crue (indicatif)

Repère visible par les piétons.
Ce site correspond aux premiers débordements de la Ravine Sèche sur le centre-ville de Saint-André dont une partie s'écoule sur l'avenue de Bourbon et inonde le centre urbain

Macaron sur support (+ Possibilité de fixer un panneau sur les gardes corps en option)

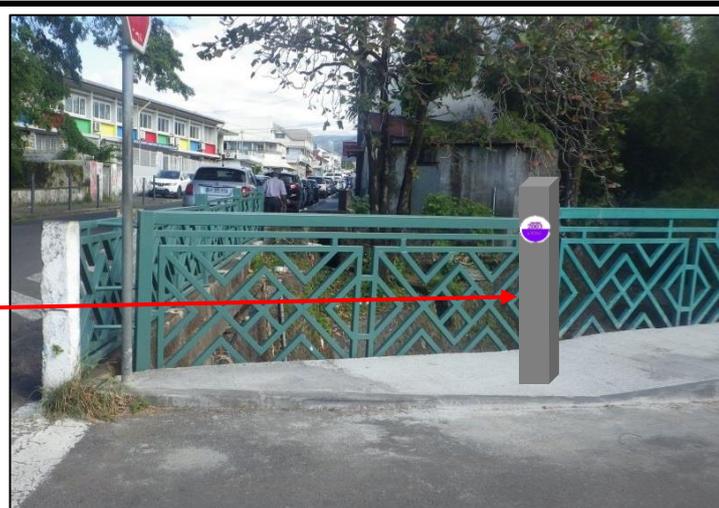
Date	Evènement	Source d'informations	Côte (Z) en m NGR	Fiabilité de la donnée	Représentation
2018	cyclone FAKIR	Laisse de crue nivelée au niveau du garde corps	102.99	+/- 10cm	macaron
1987	cyclone Clotilda	Presse: la ravine sèche a débordé	102.5	+/- 30 cm	macaron

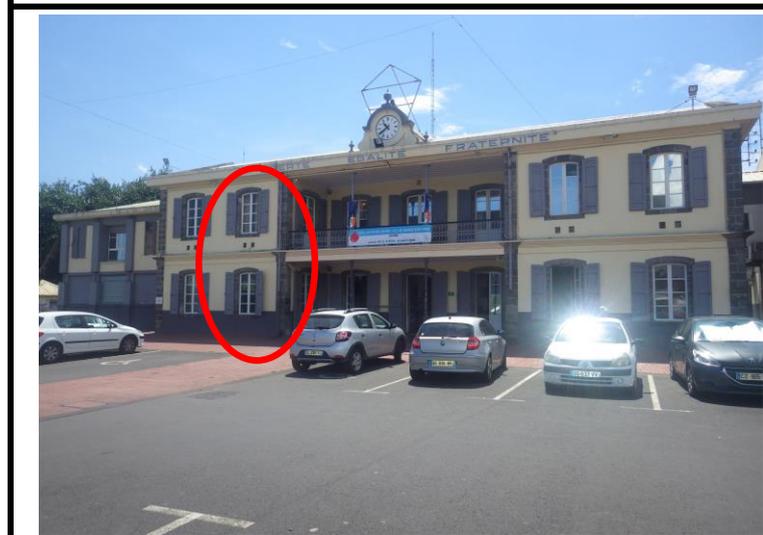
FICHE DE LOCALISATION DE REPERE DE CRUES SJ2

Positionnement possible du repère de crue (indicatif)

Repère visible par les piétons et lieu stratégique car bâtiment public.
Inondation constatée pour l'événement FAKIR 2018, due à la mise en charge de l'ouvrage hydraulique situé derrière la mairie et à la rupture d'un mur. Donnée sur le coté sud du bâtiment, repère reporté sur la façade principale pour meilleure visibilité.

Macaron fixé sur la façade. Totem possible. Un panneau d'information serait pertinent sur ce site.

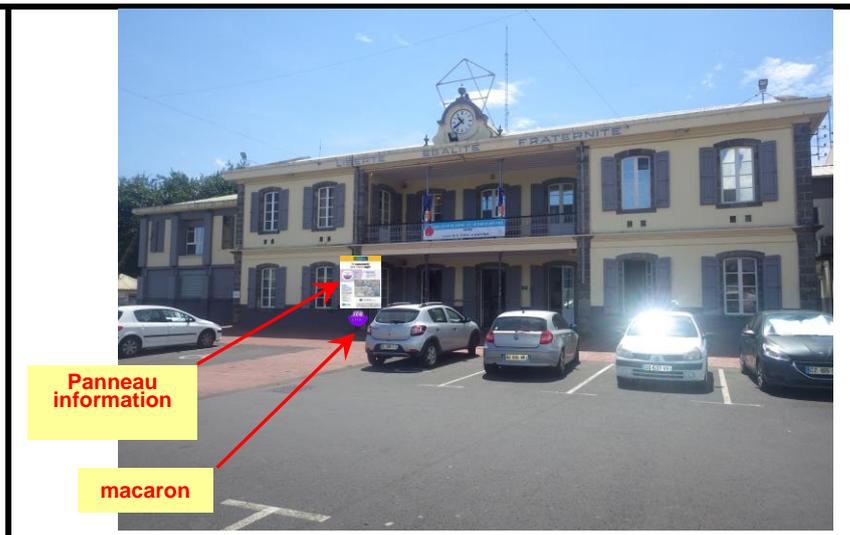
Date	Evènement	Source d'informations	Côte (Z) en m NGR	Fiabilité de la donnée	Représentation
2018	cyclone FAKIR	Laisse de crue nivelée au niveau de la rembarde	92.56	+/- 5 cm	Macaron OU totem ET panneau

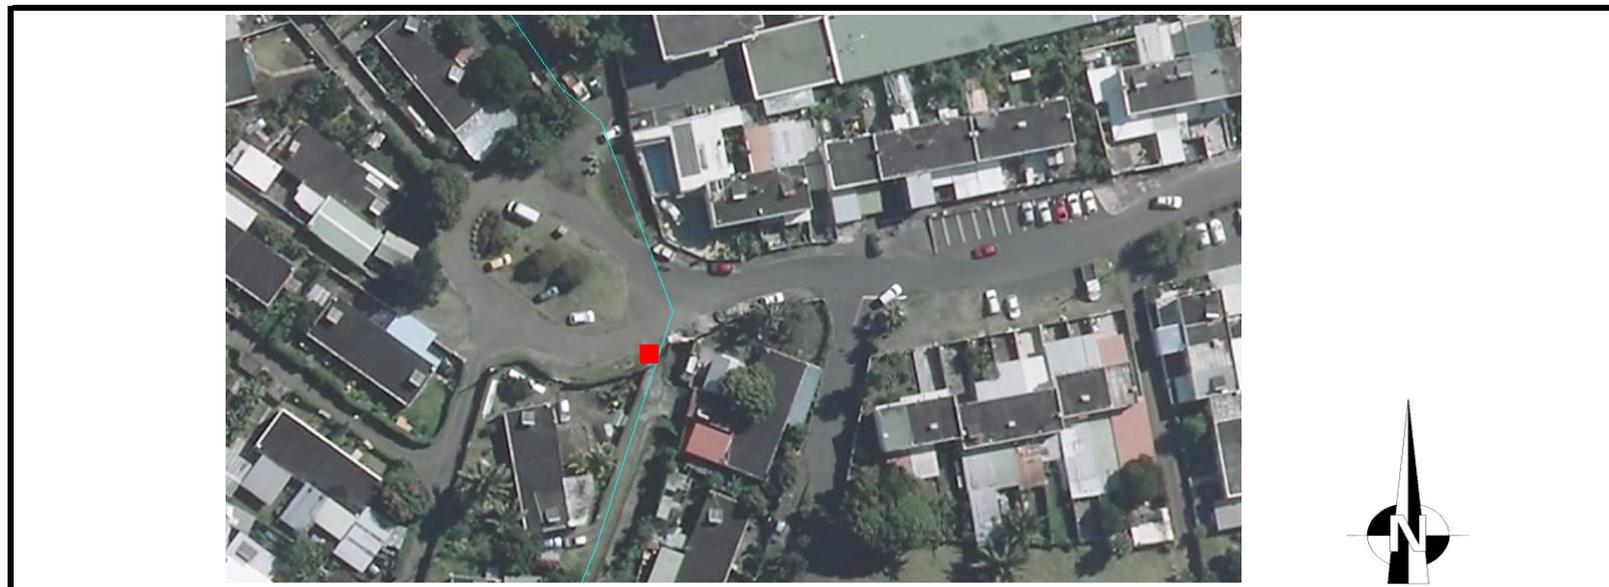
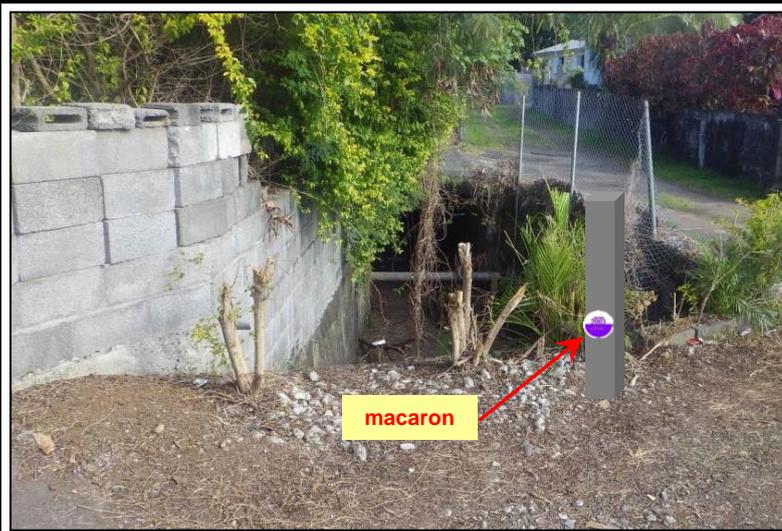
FICHE DE LOCALISATION DE REPERE DE CRUES SJ3

Positionnement possible du repère de crue (indicatif)

Site peu passant.
Ce site marque les débordements de la ravine à hauteur d'un ouvrage hydraulique passant sous une place du lotissement privé.

Date	Evènement	Source d'informations	Côte (Z) en m NGR	Fiabilité de la donnée	Représentation
2018	cyclone FAKIR	Photographie post-Fakir montrant une laisse de crue sur le grillage : 40 cm / Levés topographiques du TN	80.2	+/- 5 cm	Macaron + poteau

Macaron fixé sur un poteau à créer.

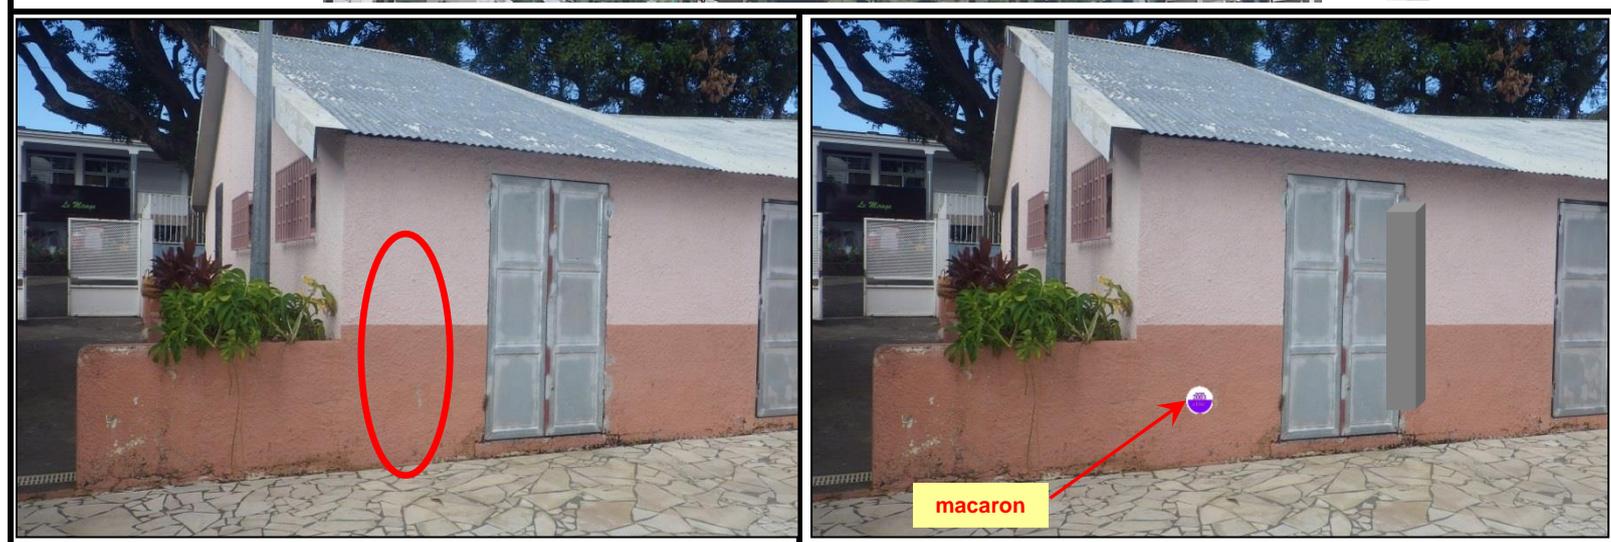
Positionnement possible du repère de crue (indicatif)

Implantation sur les vestiaires. Site fréquenté et bâtiment public.
Inondations récurrentes depuis 1977. Le niveau d'eau atteint lors de FAKIR 2018 a été relevé au sein du bâtiment.

Macaron fixé sur la façade des vestiaires. Totem possible. Panneau informatif pertinent.

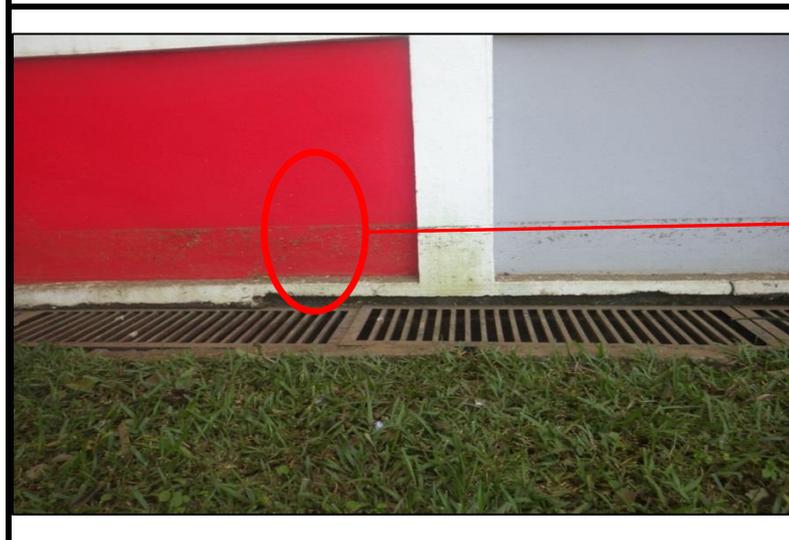
Positionnement possible du repère de crue (indicatif)

Implantation à proximité du bâtiment d'accueil. Site fréquenté et bâtiment public.

Macaron + échelle fixée sur une des façades du bâtiment. Totem possible. Panneau informatif pertinent.

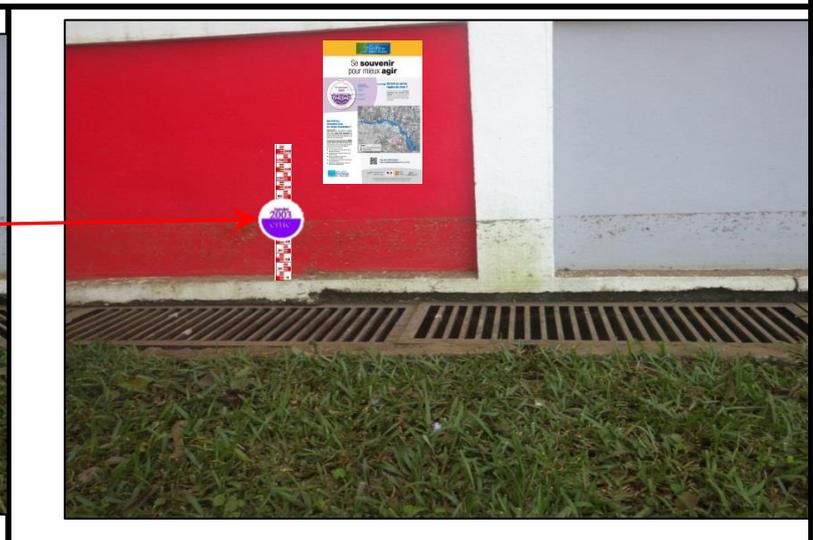
Date	Evènement	Source d'informations	Côte (Z) en m NGR	Fiabilité de la donnée	Représentation
2018	cyclone FAKIR	Mesure post-Fakir montrant une laisse de crue sur le bâtiment : 33.5cm / Levés topographiques du TN	82.58	+/- 5 cm	Macaron OU totem ET panneau

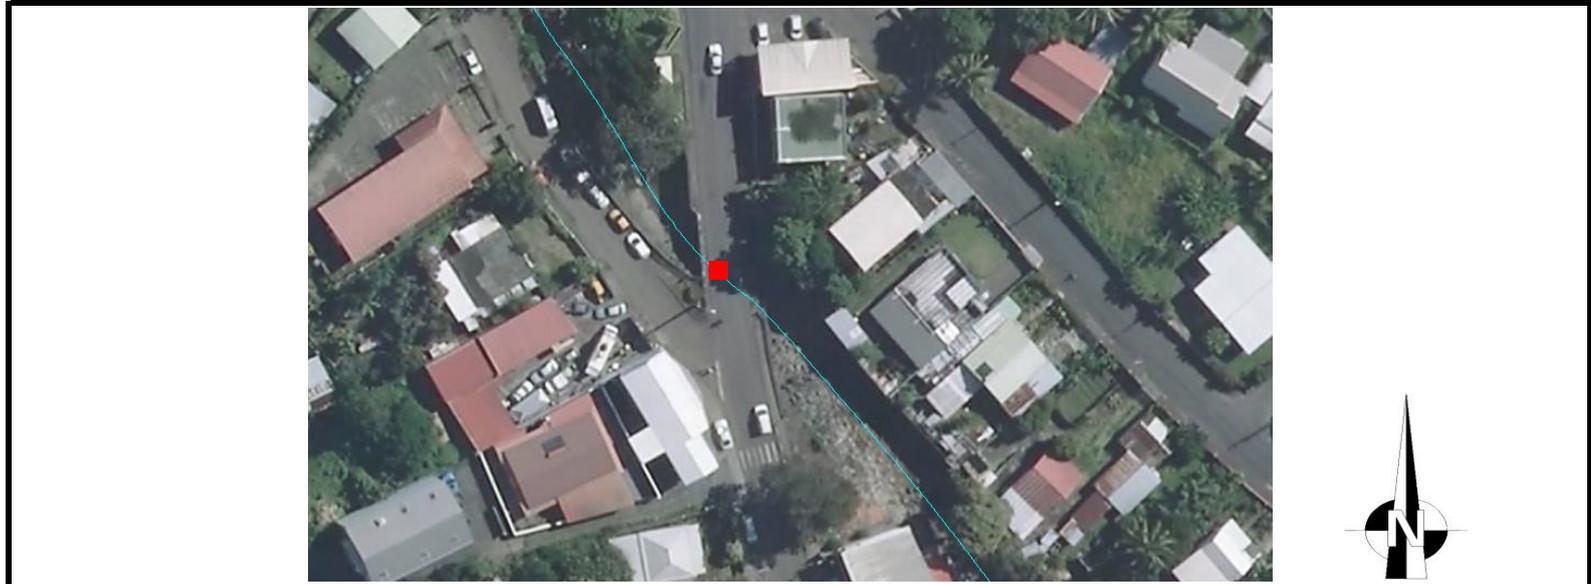
Positionnement possible du repère de crue (indicatif)

Les débordements sur cet ouvrage sont liés à sa mise en charge et entraînent des écoulements sur l'avenue d'Ile de France.
Absence d'emprise pour la mise en place d'un totem ou d'un panneau d'information

Date	Evènement	Source d'informations	Côte (Z) en m NGR	Fiabilité de la donnée	Représentation
2018	cyclone FAKIR	Mesure post-Fakir montrant une laisse de crue sur le garde corps : 50 cm / Levés topographiques du TN	75.4	+/- 5 cm	Macaron
1990	Fortes pluies de février	Submersion du pont	75.2	+/- 20 cm	Macaron

Macaron fixé sur le plot GC du garde corps.

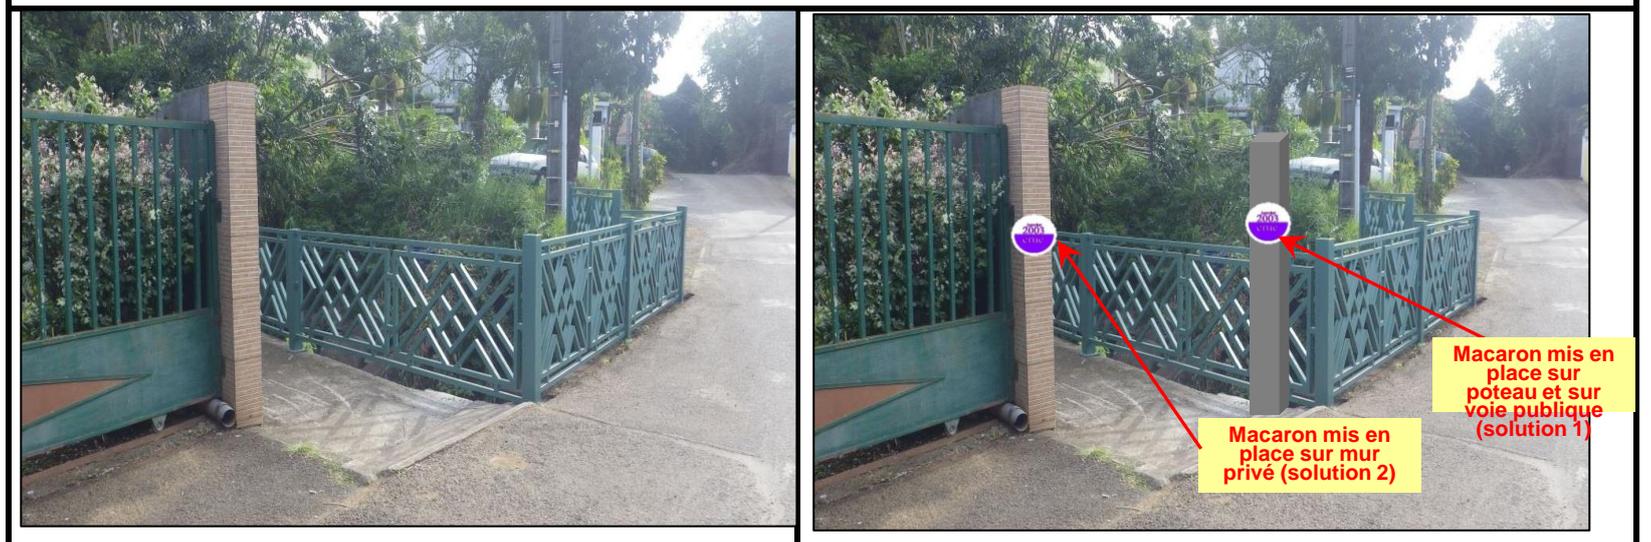
FICHE DE LOCALISATION DE REPERE DE CRUES SJ7

Positionnement possible du repère de crue (indicatif)

Zone peu fréquentée.

Macaron fixé sur support à créer (solution 1) ou sur mur de clôture privé (solution 2).

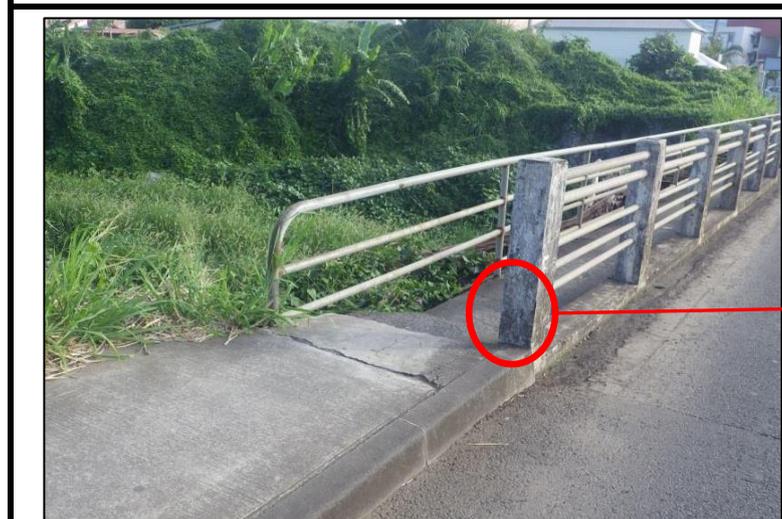
FICHE DE LOCALISATION DE REPERE DE CRUES SJ8

Positionnement possible du repère de crue (indicatif)

Zone fréquentée.
Alternative : implantation à proximité de l'échelle limnimétrique existante (pile du pont côté aval où se situe la station de mesures DEAL) mais il serait dès lors nettement moins visible

Macaron fixé sur garde corps. Totem possible. Panneau d'information pertinent.

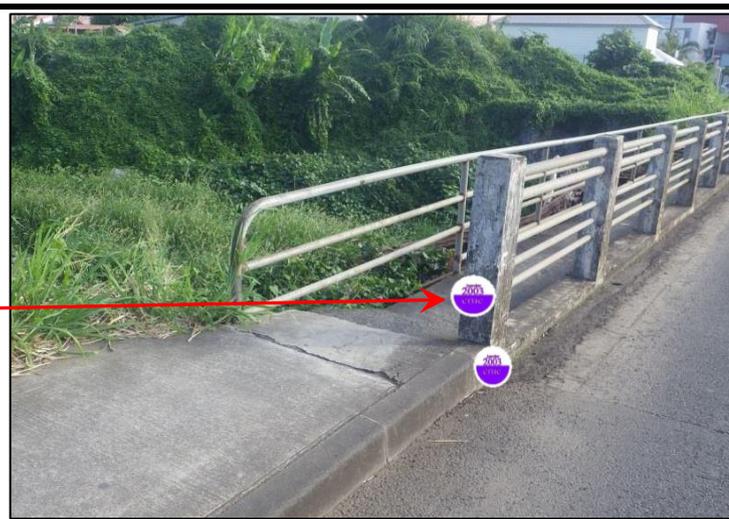
Date	Evènement	Source d'informations	Côte (Z) en m NGR	Fiabilité de la donnée	Représentation
2018	cyclone FAKIR	Mesure post-Fakir montrant une laisse de crue sur le garde corps : 10 cm / Levés topographiques du TN	19.55	+/- 5 cm	Macaron OU totem ET panneau
1990	février	Laiesses de crues photographiées : rebord de la passerelle métallique	19.45	+/- 10 cm	Macaron OU totem ET panneau

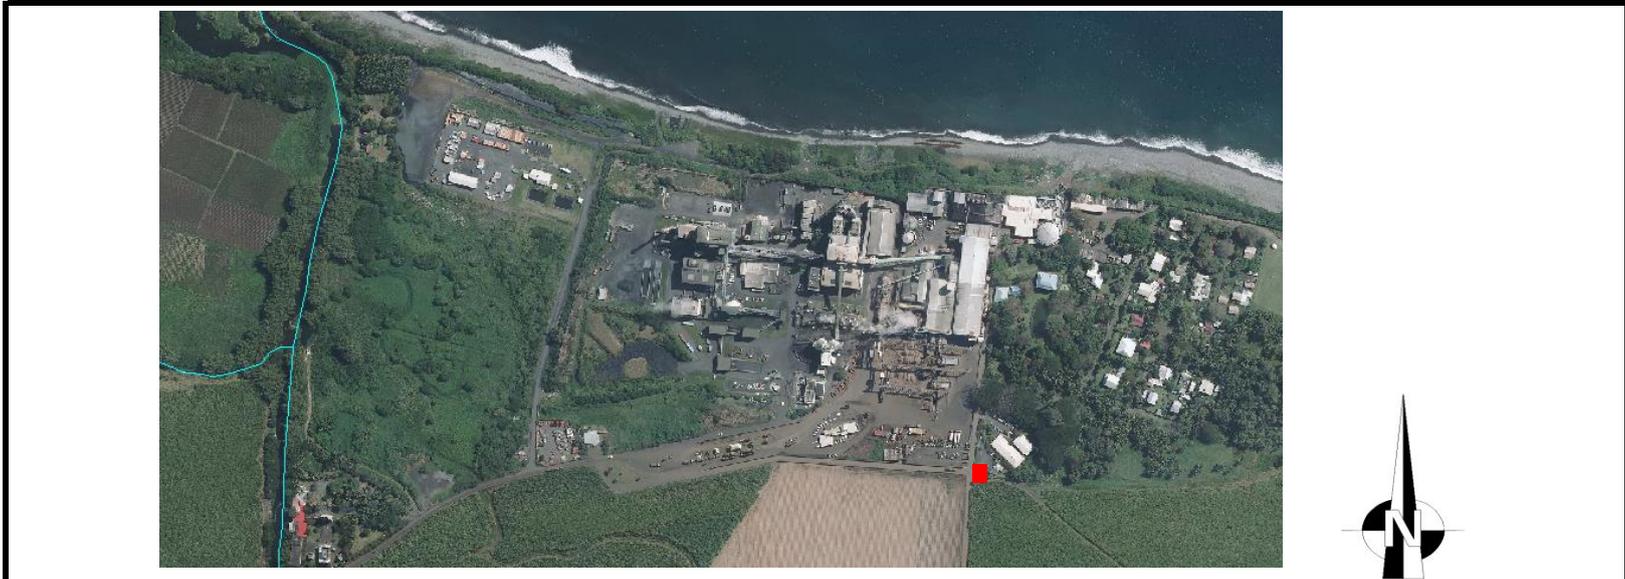
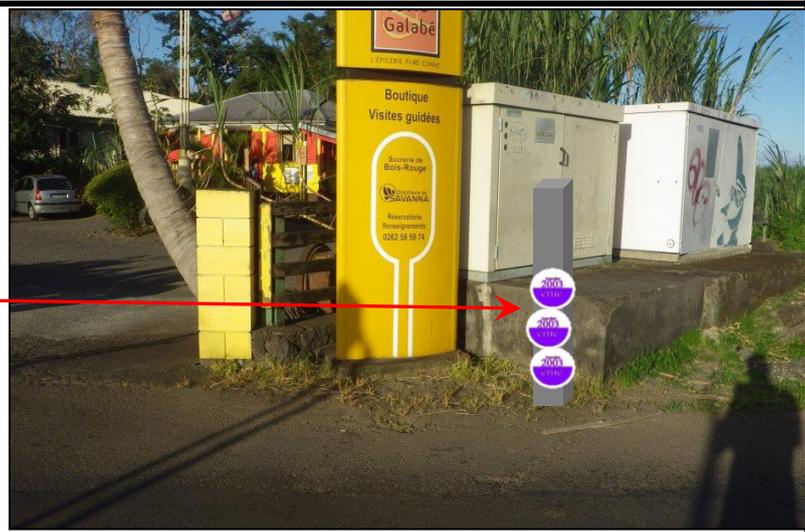
FICHE DE LOCALISATION DE REPERE DE CRUES SJ9

Positionnement possible du repère de crue (indicatif)

inondation pour les événements HYACINTHE 1980, Février 1990 et FAKIR 2018
Le repère sera visible par les visiteurs de la sucrierie.

Date	Evènement	Source d'informations	Côte (Z) en m NGR	Fiabilité de la donnée	Représentation
2018	cyclone FAKIR	Laisse de crue nivelée sur la cloture	3.97	+/- 10 cm	Macaron OU totem ET panneau
1990	février	Laisse de crue nivelée sur un poteau électrique	4.46	+/- 10 cm	Macaron
1980	HYACINTHE	Témoignage d'un employé de l'usine : 40 cm plus bas qu'en février 1990	4.06	+/- 20 cm	Macaron

Macarons sur : support à créer OU dalle béton OU poteau de clôture. Panneau informatif possible à l'intérieur de la boutique.

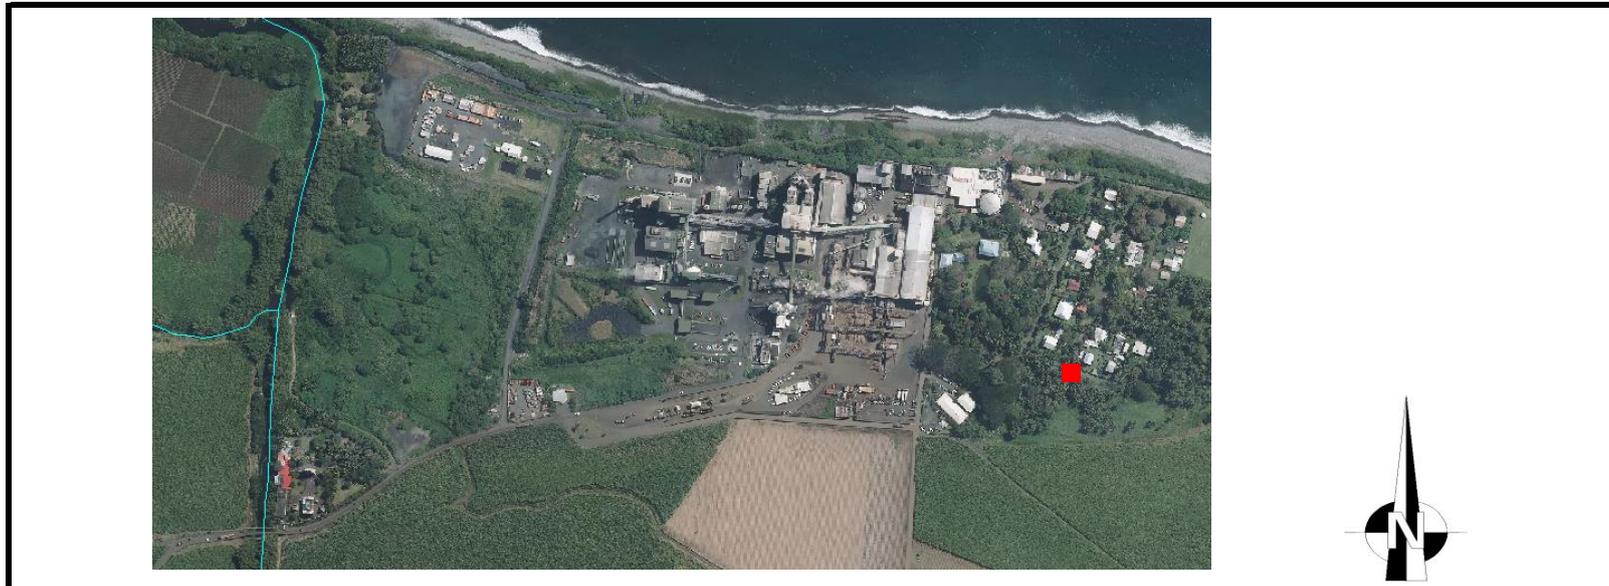
FICHE DE LOCALISATION DE REPERE DE CRUES SJ10

Positionnement possible du repère de crue (indicatif)

Inondation pour l'événement FAKIR 2018.
Zone peu fréquentée et parcelle privée.

Date	Evènement	Source d'informations	Côte (Z) en m NGR	Fiabilité de la donnée	Représentation
2018	cyclone FAKIR	Laisse de crue nivelée au niveau du portail	3.81	+/- 10 cm	Macaron OU totem

Macaron sur support à créer ou totem.

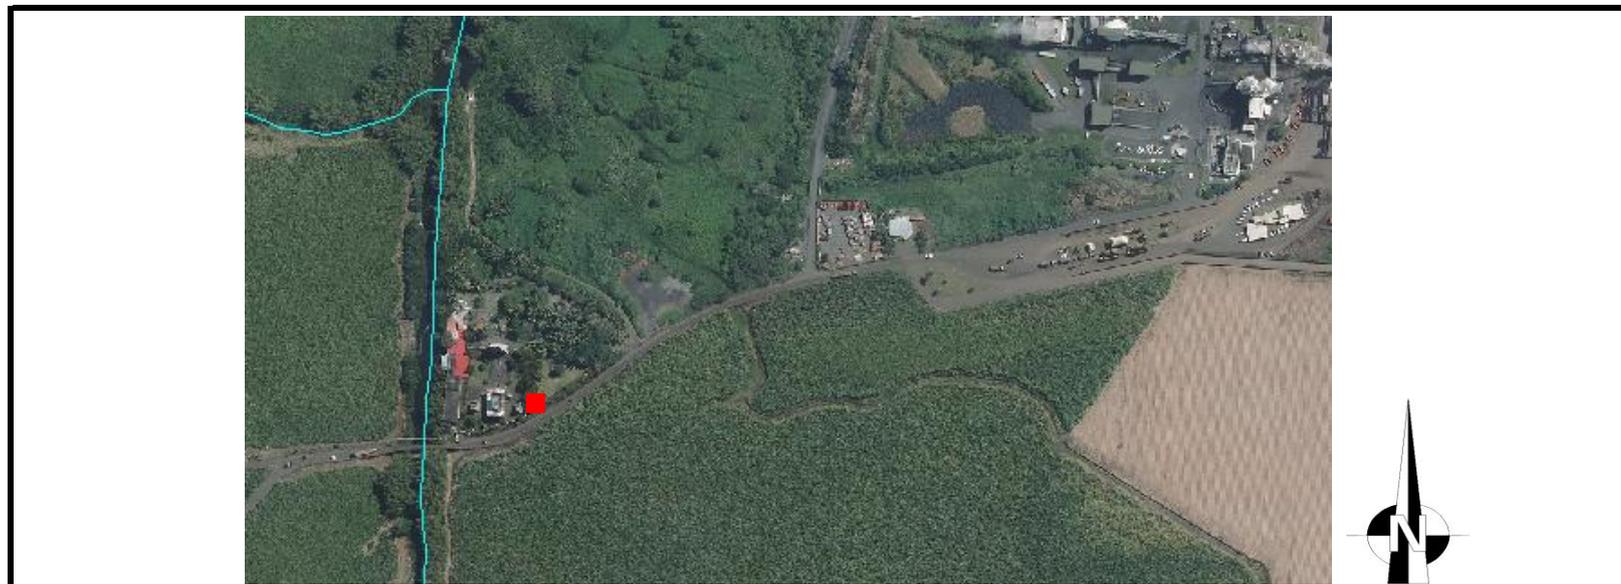
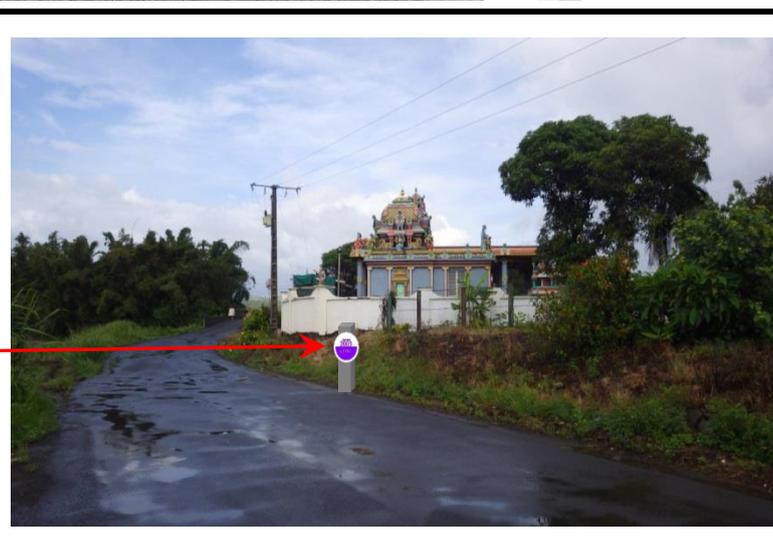
Positionnement possible du repère de crue (indicatif)

Temple fréquemment inondé.
Zone fréquentée par les pèlerins.

Date	Evènement	Source d'informations	Côte (Z) en m NGR	Fiabilité de la donnée	Représentation
2018	cyclone FAKIR	Mesure post-Fakir : 10 cm / Levés topographiques du TN	3.5	+/- 10 cm	Macaron OU totem

Macaron/échelle sur plot à construire

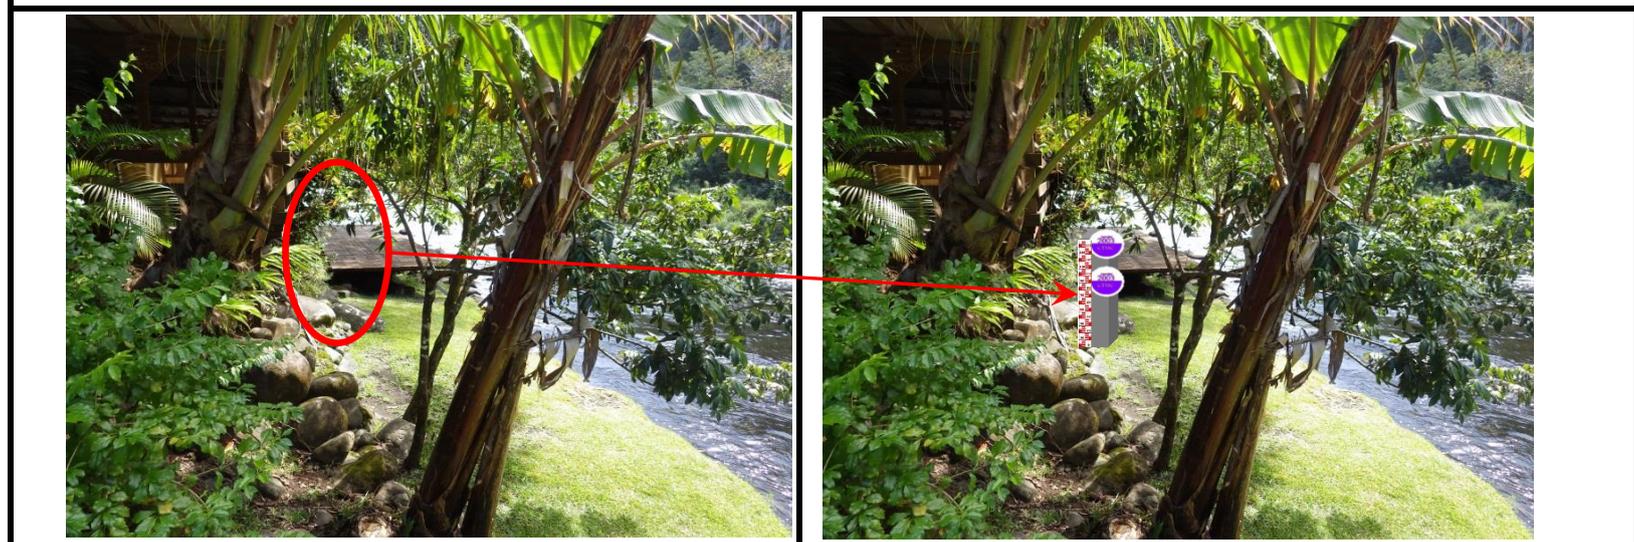
FICHE DE LOCALISATION DE REPERE DE CRUES M01

Positionnement possible du repère de crue (indicatif)

Ce site se situe en bordure du lit principal de la rivière sur une parcelle privée.
Les équipements seraient à implanter sur un poteau à créer en amont de la terrasse en bois ou directement sur le mur moellon soutenant la terrasse du restaurant

Macaron/échelle sur plot à construire. Totem et panneau possibles mais peu pertinent vu la faible fréquentation.

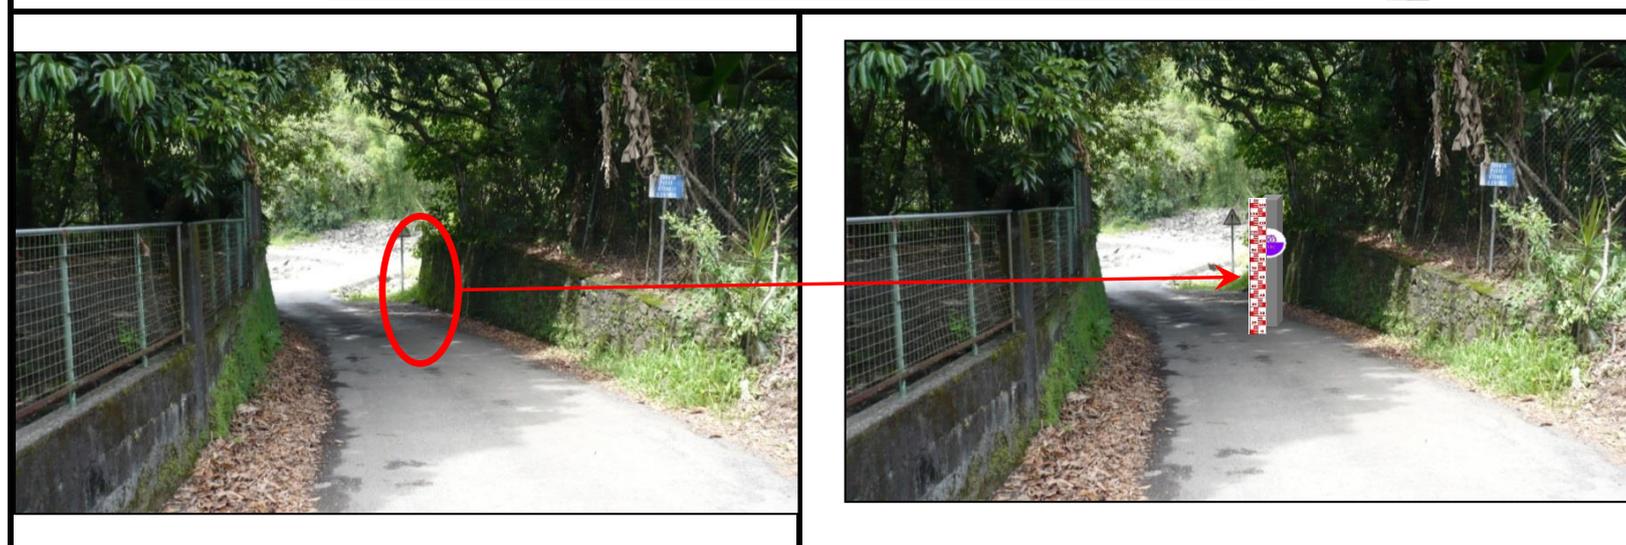
FICHE DE LOCALISATION DE REPERE DE CRUES M02

Positionnement possible du repère de crue (indicatif)

Ce site se situe à proximité immédiate d'un bras de la Rivière des Marsouins alimenté par surverse. Une fois le radier submergé, l'ilet Coco se retrouve donc isolé comme lors des crues citées précédemment, voire même inondé. Ce site présente l'avantage d'être situé en bordure d'une voie publique et dans une zone de passage. Les équipements à mettre en place pourraient être fixés sur le mur existant (propriété privée a priori) ou sur un poteau à ancrer

Macaron/échelle sur plot à construire ou sur le mur existant. Totem et panneau possibles.

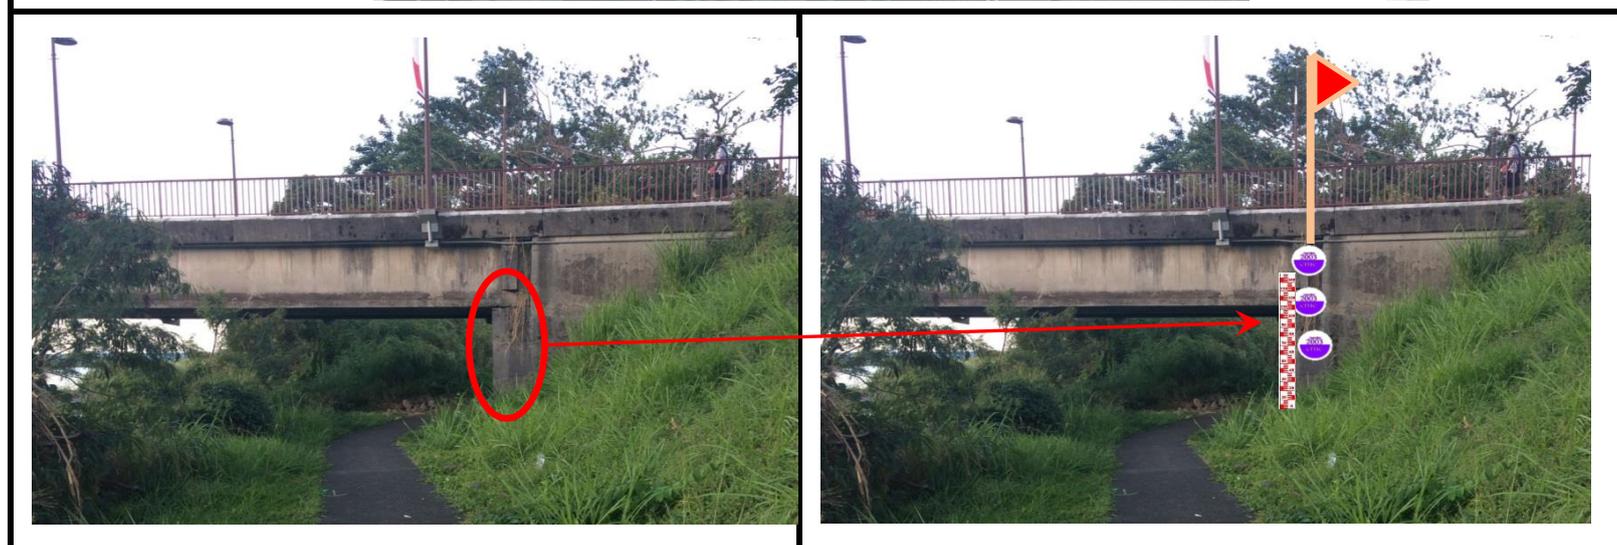
Positionnement possible du repère de crue (indicatif)

Inondation pour les événements CLOTILDA 1987, Février 1998 et FAKIR 2018.
Le repère est à implanter sur la face amont de la culée rive droite afin d'être visibles depuis un point de vue sécurisé (rive droite au niveau du jardin Ferrol).

Macaron + échelle sur culée rive droite. Prolongement par un mat signalant la présence du repère depuis le pont.

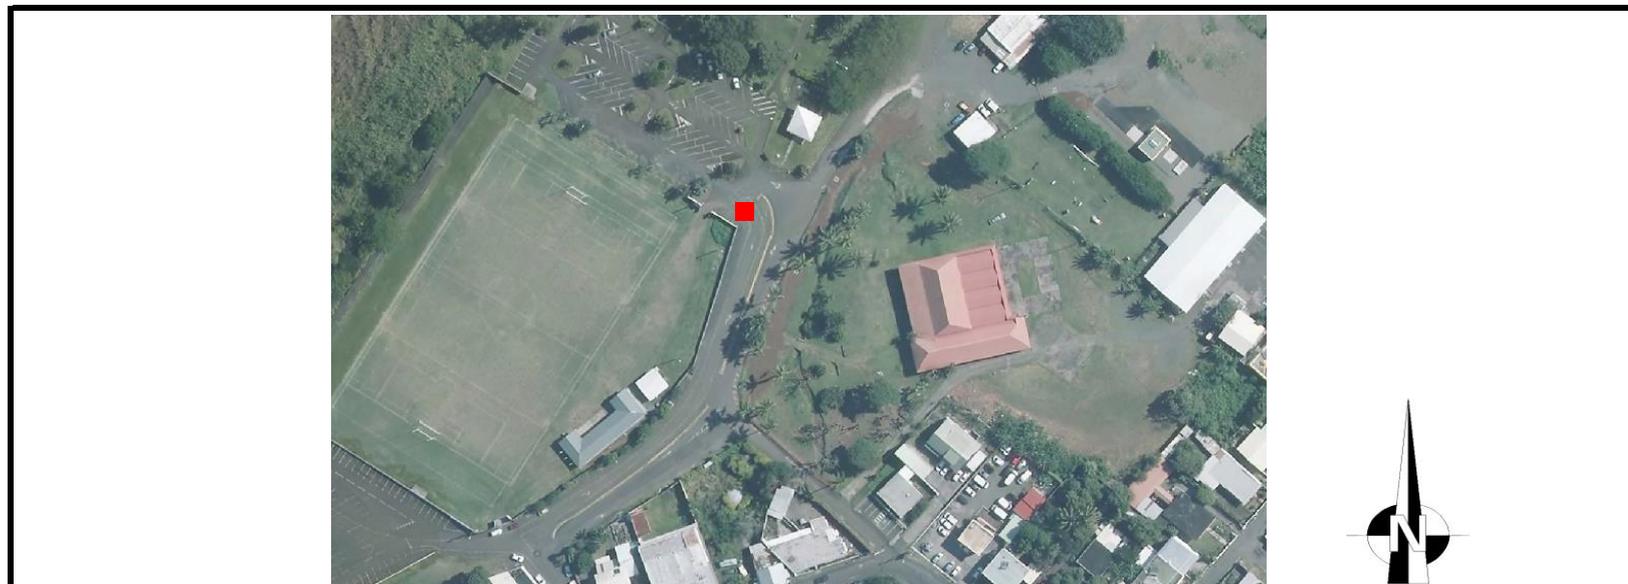
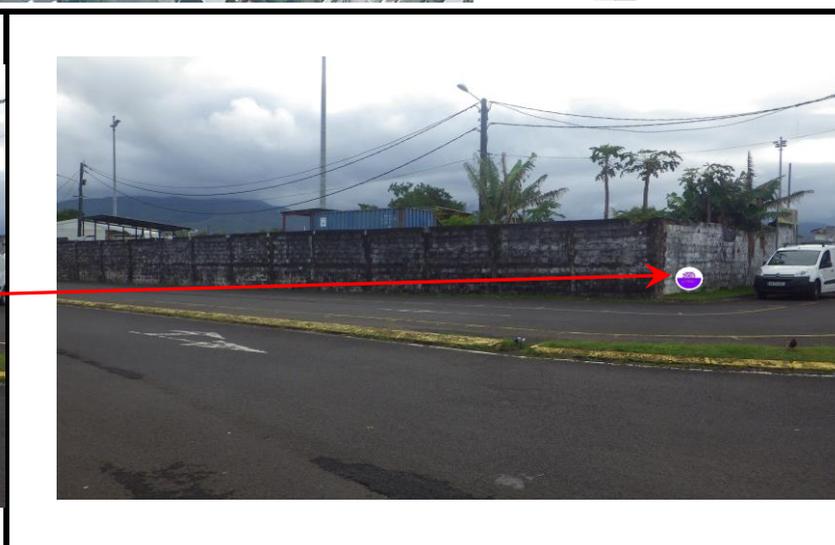
Positionnement possible du repère de crue (indicatif)

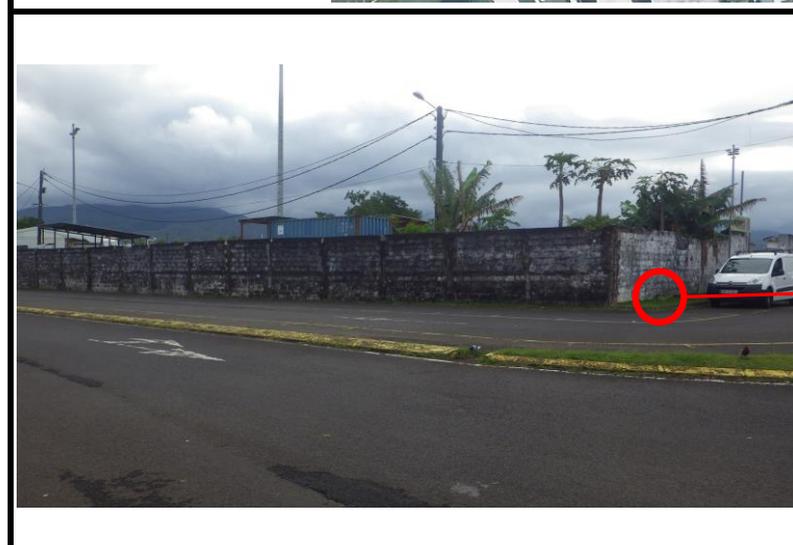
Inondation pour l'événement FINELLA 1993.
La donnée concerne une observation sur le conservatoire régional. Le repère a été déplacé sur le mur du stade pour plus de visibilité.

Macaron sur support existant.

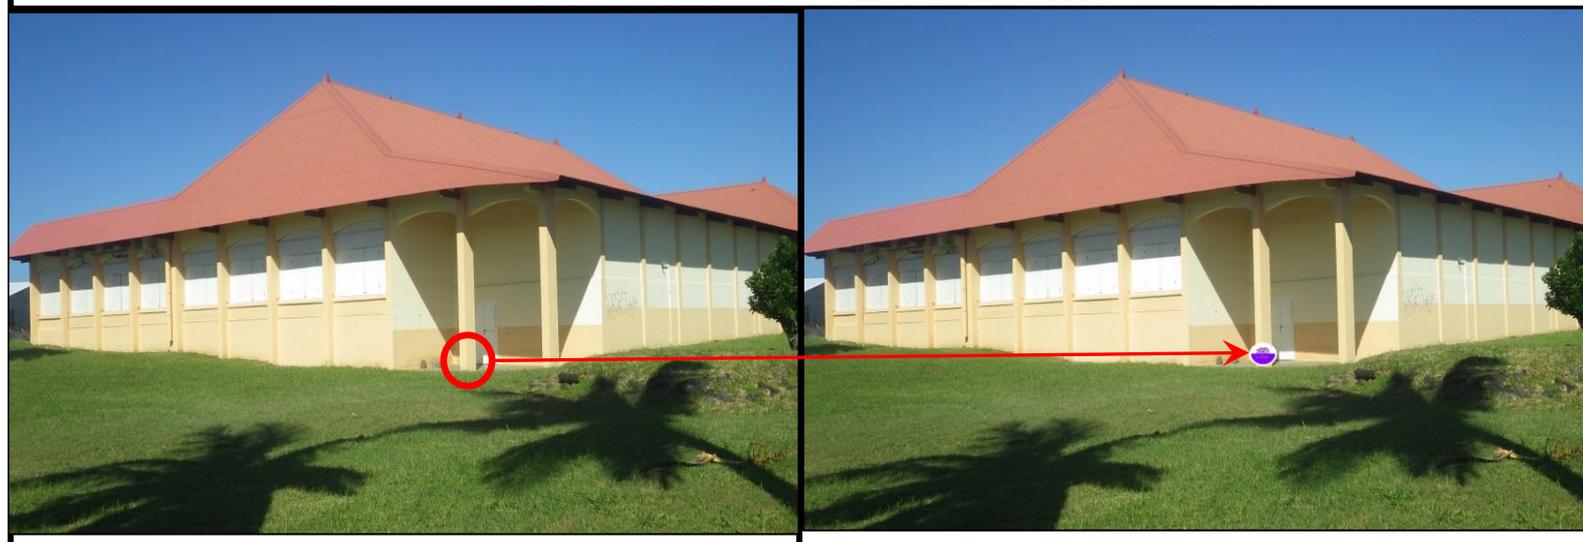
FICHE DE LOCALISATION DE REPERE DE CRUES M04b

Positionnement possible du repère de crue (indicatif)

Inondation pour l'événement FINELLA 1993.
Le repère est à implanter sur un poteau du bâtiment.

Macaron sur support existant.

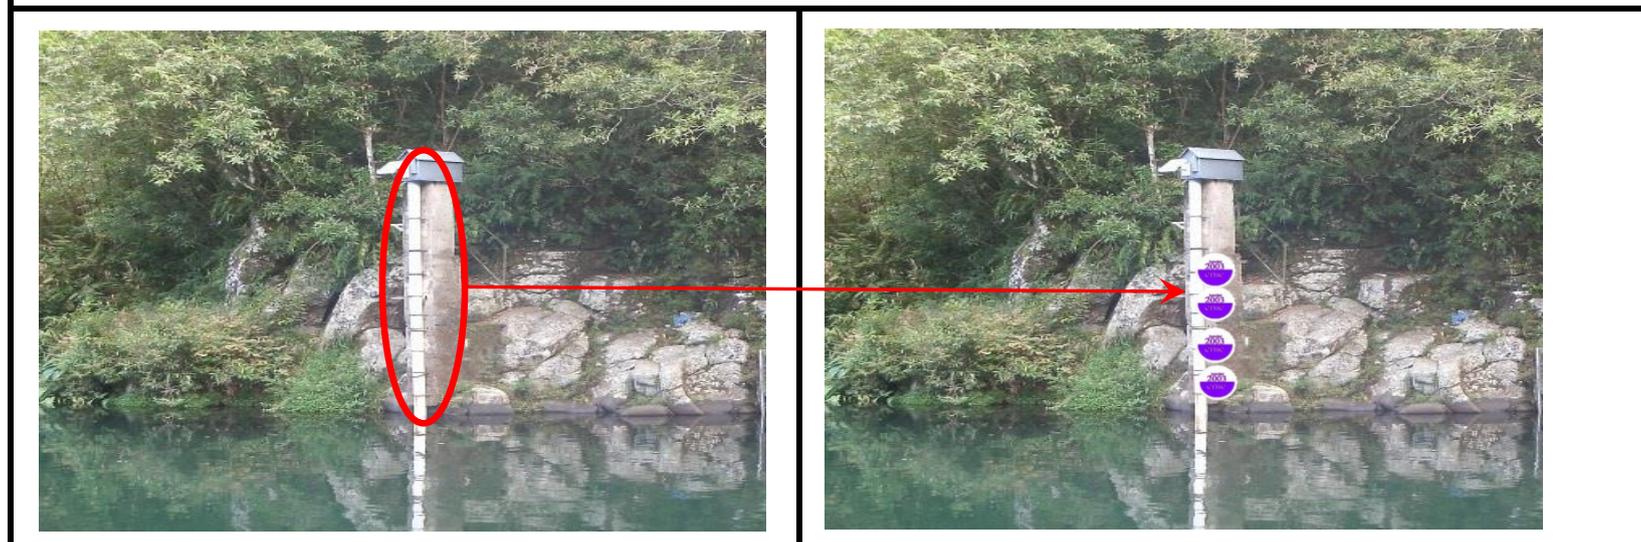
FICHE DE LOCALISATION DE REPERE DE CRUES M05

Positionnement possible du repère de crue (indicatif)

Données nombreuses mais faible fréquentation.

Macaron sur support existant.

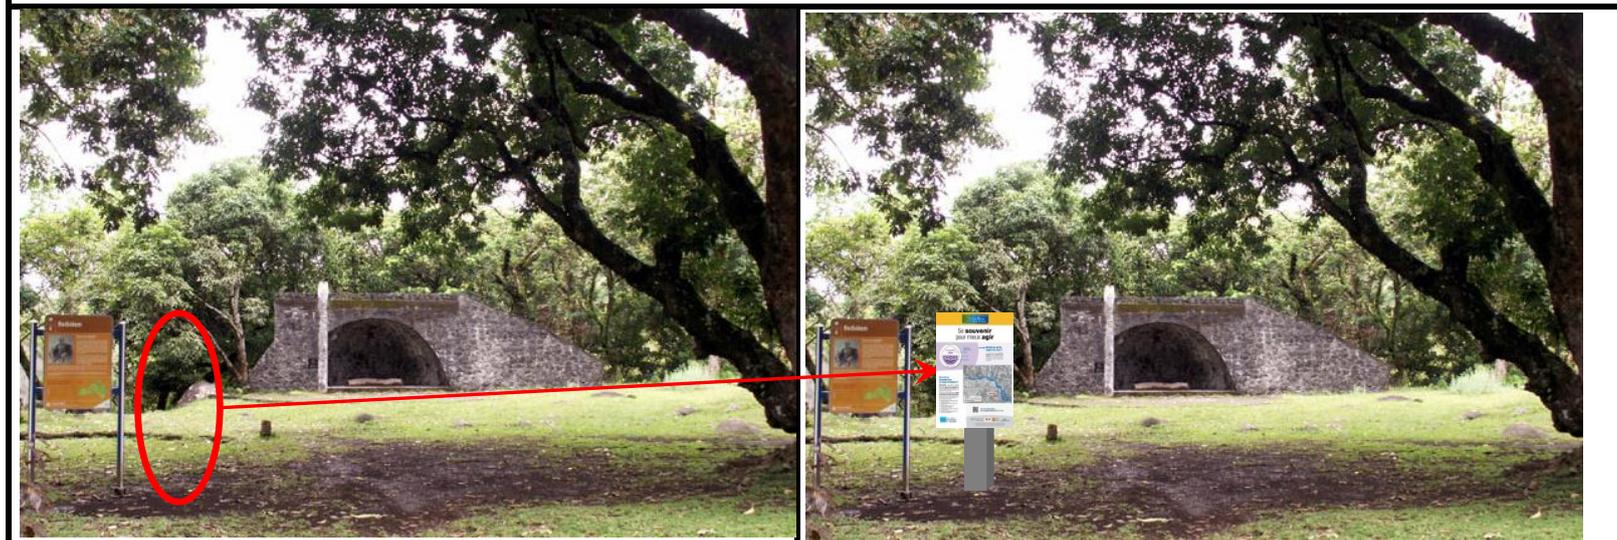
FICHE DE LOCALISATION DE REPERE DE CRUES M06

Positionnement possible du repère de crue (indicatif)

Site avec une forte fréquentation qui permet d'informer la population à l'aide d'un panneau d'information.

Panneau d'information.

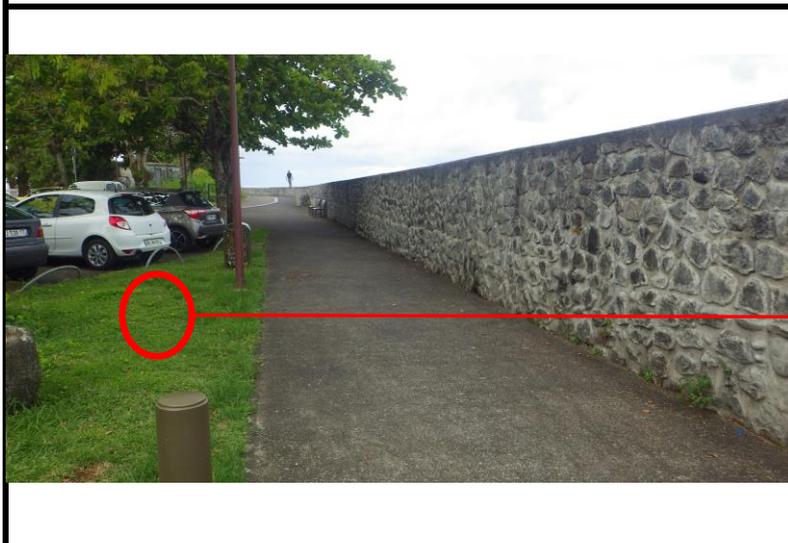
FICHE DE LOCALISATION DE REPERE DE CRUES M07

Positionnement possible du repère de crue (indicatif)

Pas de données sur ce repère mais forte visibilité.

Panneau d'information.

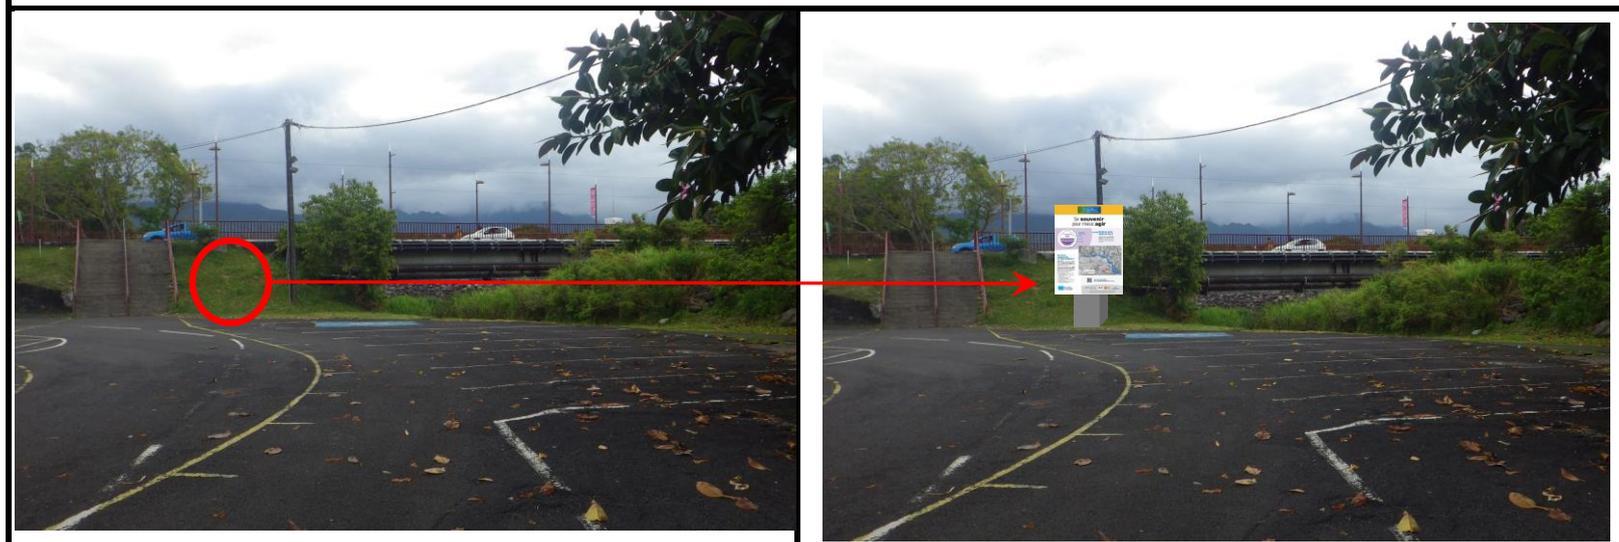
FICHE DE LOCALISATION DE REPERE DE CRUES M08

Positionnement possible du repère de crue (indicatif)

Pas de données sur ce repère mais forte visibilité.
Le panneau renverra aux repères disposés sur la face amont du pont (culée rive droite).

Panneau d'information.
