# Etude géomorphologique de la Rivière des Pluies

Rapport final

**BRGM/RP-56311-FR**  
Avril 2008

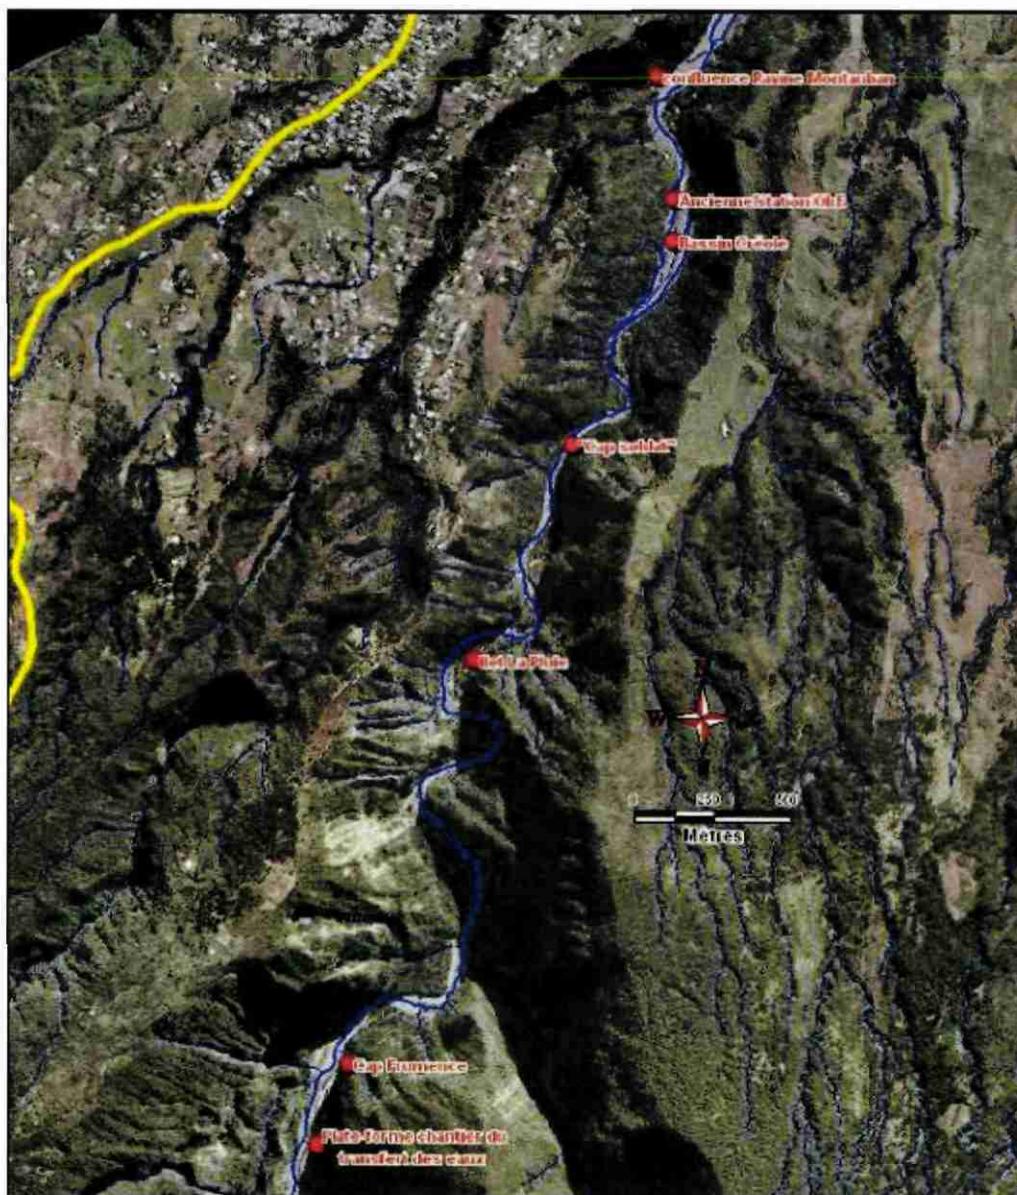
*Illustration 6 : localisation du segment 2 entre le Cap Frumence et la confluence Ravine Montauban*

Dans sa partie intermédiaire, allant du Cap Frumence (fermeture du mini-cirque amont) à la confluence de la Ravine Montauban, le lit de la rivière est fortement encaissé et présente un tracé relativement rectiligne en dehors de quelques méandres bien prononcés. Les versants encaissants dont la hauteur décroît d'amont en aval (de 500m à 150m), sont formés essentiellement par des successions laves/scories de la phase II et III. La rivière coule dans des gorges étroites larges d'une cinquantaine de mètres.

Ce segment se termine par un verrou rocheux (le goulet de Montauban).

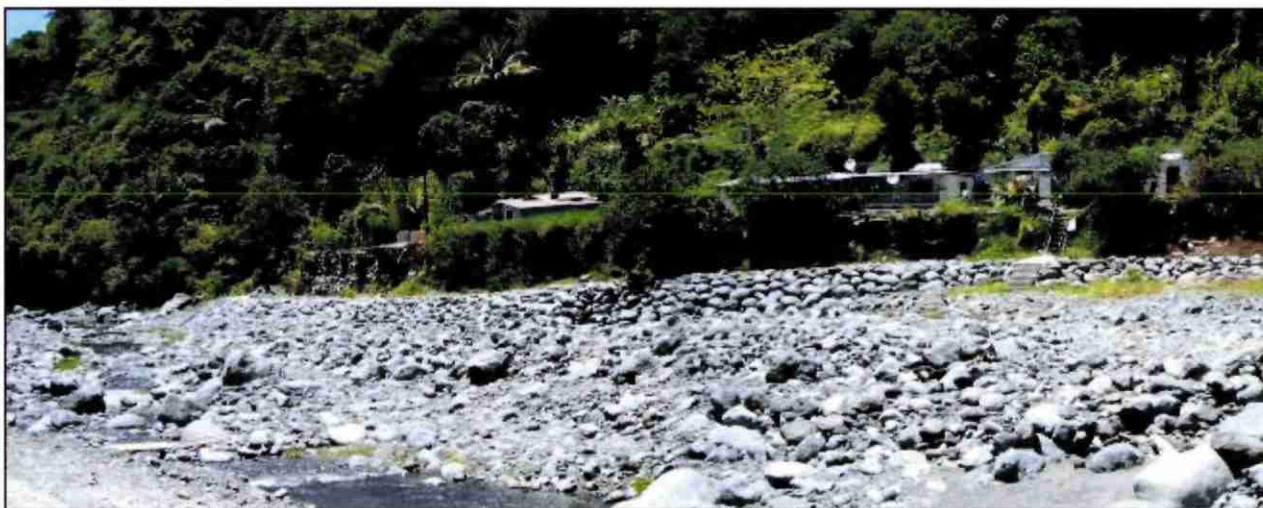
*Illustration 8 : terrasse habitée d'Ilet la Pluie les bas, en rive droite.*

- **De la confluence avec la ravine Montauban à l'épi Moka**, le lit majeur de la rivière est encore restreint de part et d'autre de son cours par des berges rocheuses d'une centaine de mètres de hauteur. Des terrasses habitées et/ou cultivées se sont développées au pied de ces versants (Ilet Quinquina, Ilet la Pluie les bas).

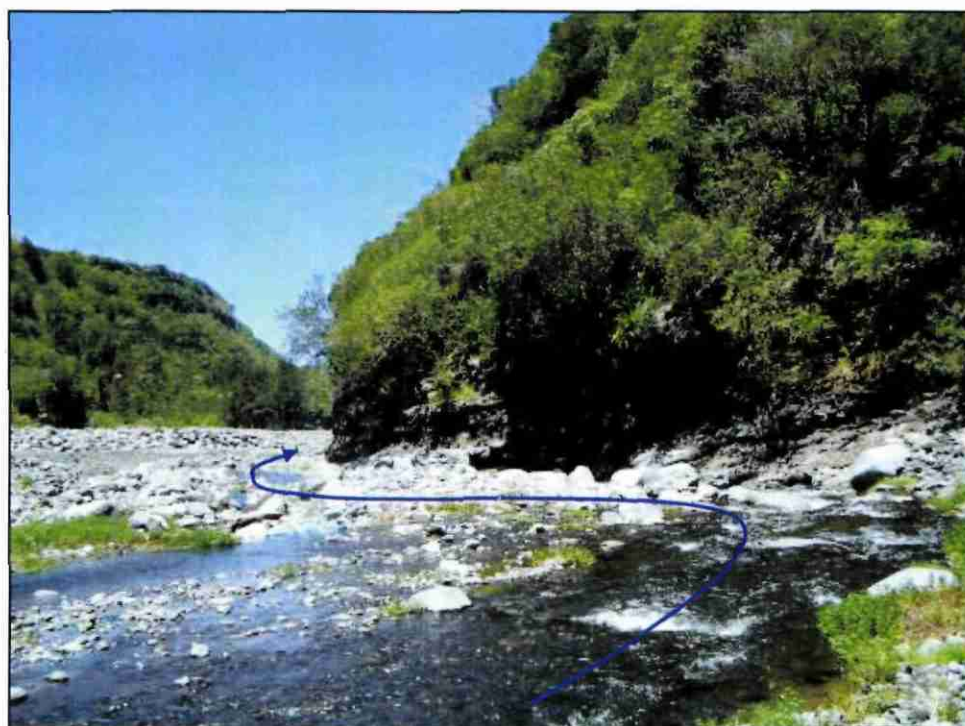
Dans le secteur de l'Ilet Quinquina, les berges rocheuses affleurent principalement en rive droite (illustration 9), de l'« éperon rocheux » jusqu'au forage de la Rivière des Pluies et au niveau de la falaise située en arrière de l'épi Moka. En rive gauche, le substratum rocheux affleure au PK 3 800<sup>1</sup>, en amont de l'Ilet Quinquina sous la forme d'un pointement rocheux et à l'entrée de l'Ilet Quinquina aval (sous la première maison de l'Ilet en contrebas d'une portion de la route).

**Illustration 9 : berge rocheuse située en face de l'Ilet Quinquina amont  
(formation d'un point dur et déviation de l'écoulement)**

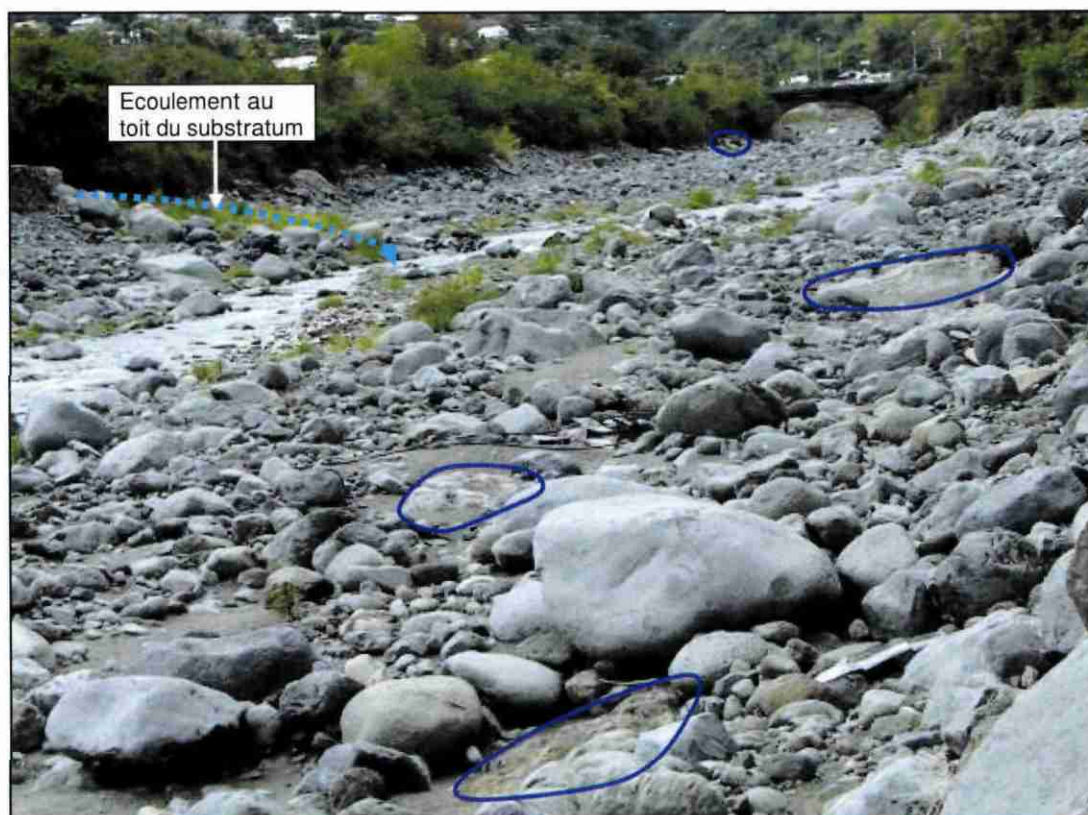
Un écoulement superficiel apparaît en rive droite à 250 m environ en aval du pont Domenjod, ce qui confirme le fait que la rivière coule sur son substratum rocheux imperméable dans ce secteur.

**Illustration 10 : affleurements du substratum rocheux dans le lit mineur en aval du pont Domenjod**

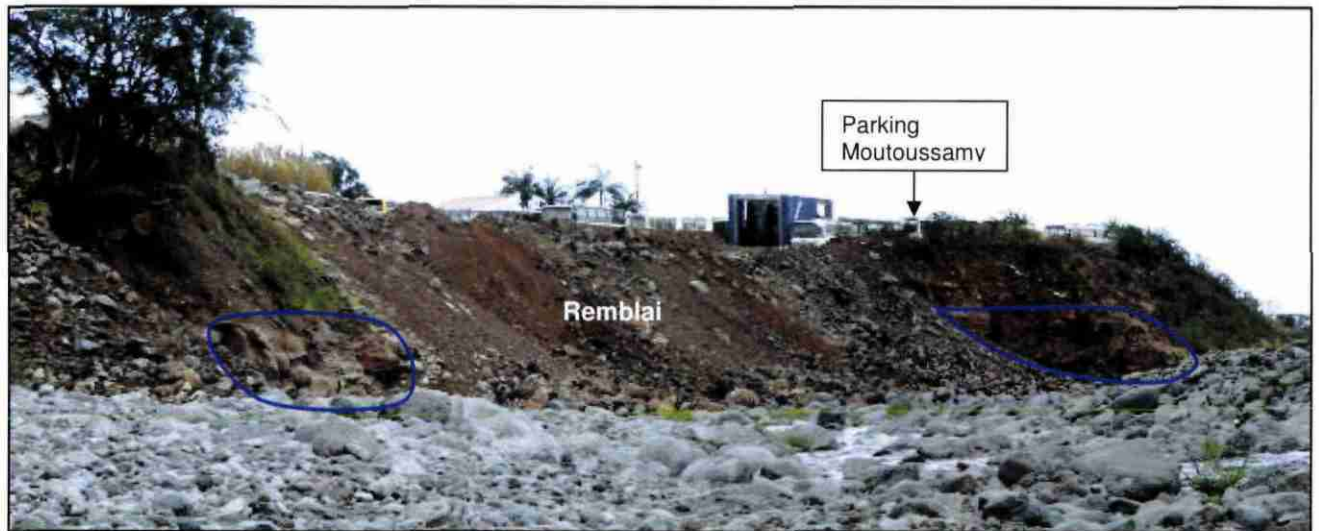
*Illustration 11 : affleurement en rive gauche des dernières barres rocheuses sur le cours aval*

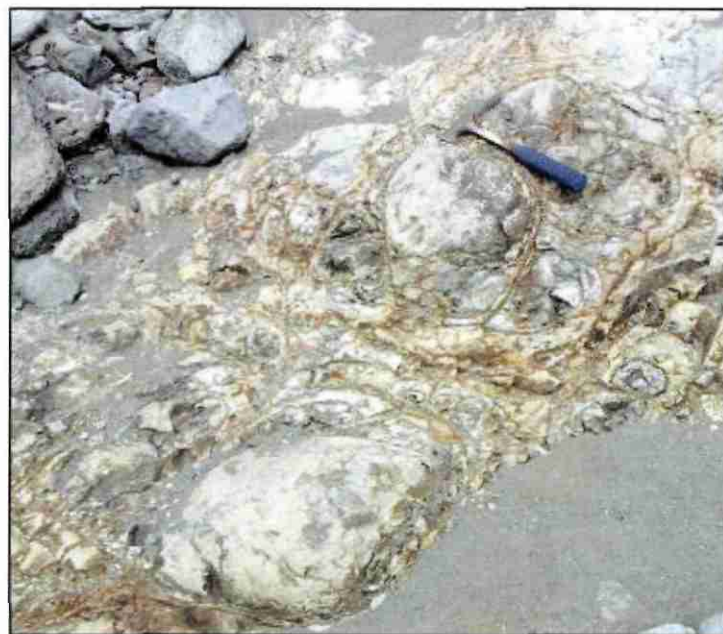
*Illustration 12: altération « en boules » du substratum sur le cours aval*

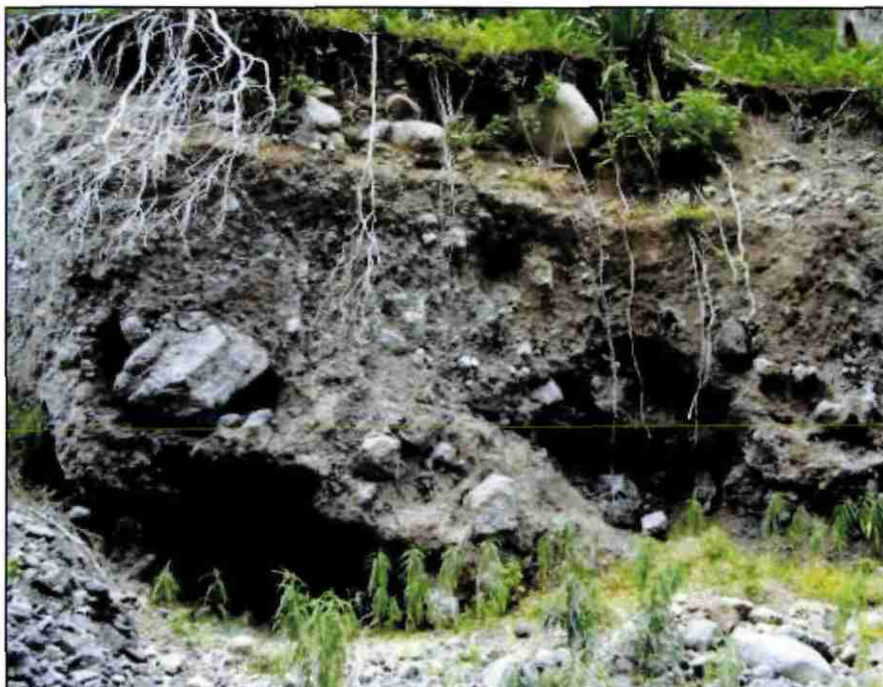
***Illustration 14 : dépôt d'avalanche de débris présentant un faciès mélangé matriciel (au droit du dépôt de marinage du chantier de transfert des eaux).***

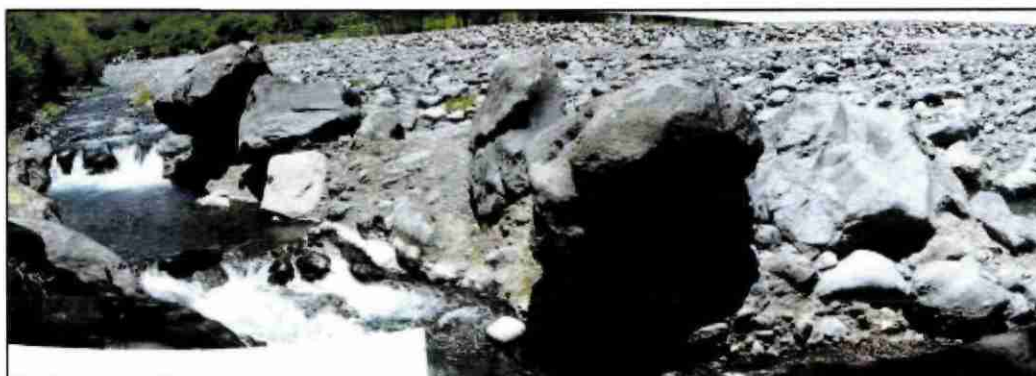
**b) Les dépôts de coulées de débris** sont caractérisés par une saturation en eau de leur écoulement. Ils sont constitués de brèches cimentées à éléments anguleux (de taille centimétrique à décimétrique) (illustrations 15 et 16) et d'une matrice indurée plus ou moins abondante. Ces dépôts sont largement représentés sur tout le linéaire du cours d'eau depuis le Grand Eboulis jusqu'au pont de la RN 2. Au cours de leur mise en place, ces coulées de débris ont remobilisé et incorporé des matériaux de taille métrique présents dans le lit de la Rivière des Pluies (alluvions anciennes, éboulis, ...). En effet, en s'éloignant progressivement de la zone source, la proportion de matrice augmente et les blocs se raréfient. Le volume de matériel originel diminue au profit des matériaux secondaires incorporés du lit de la rivière.

*Illustration 15 : ilot de coulée de débris présentant un faciès à gros blocs (secteur d'Ilet Quinquina).*

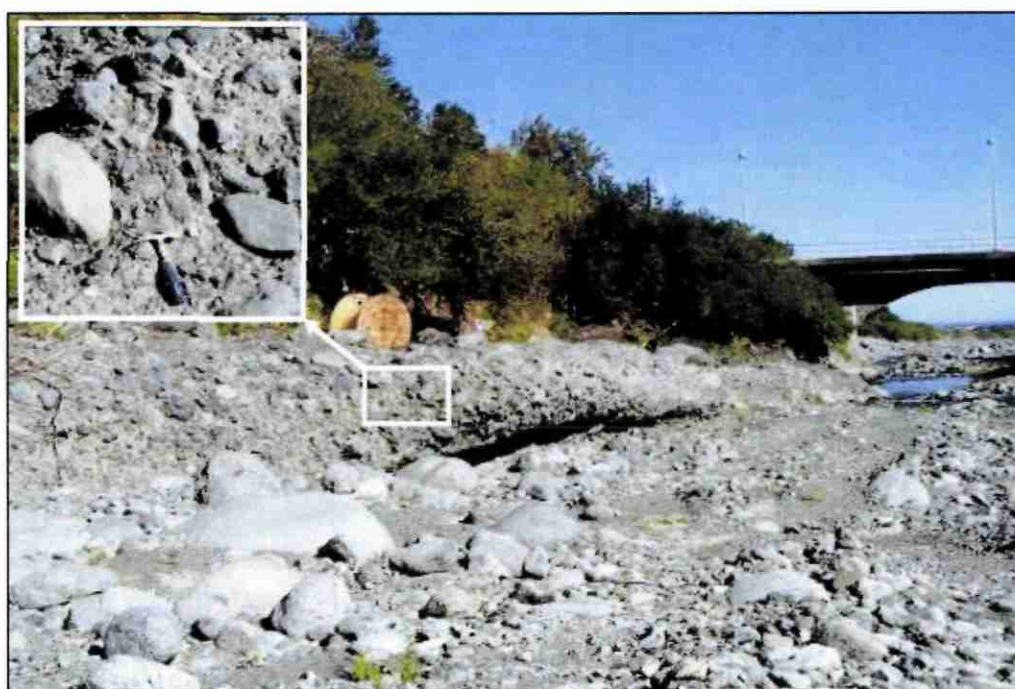
*Illustration 16 : dépôts cimentés de coulées de débris au niveau du pont de Domenjod.*

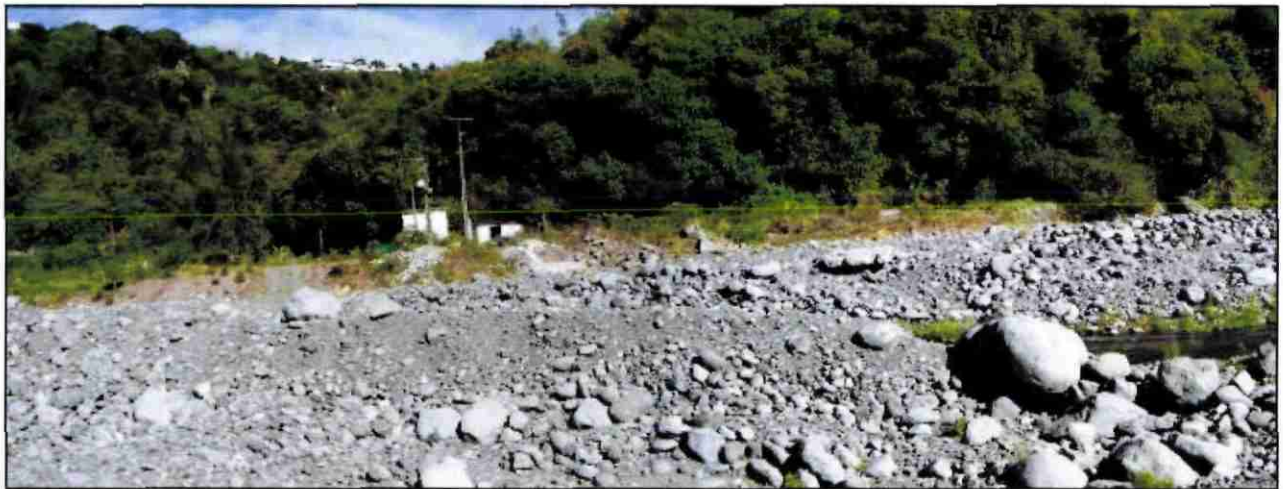
Les alluvions actuelles, de même nature que les sédiments présents dans le lit vif, apparaissent légèrement surélevées par rapport au lit actuel sous-forme d'ilots ou de terrasses (illustration 17).

*Illustration 17: dépôt d'alluvions actuelles au niveau du forage de la Rivière des Pluies.*

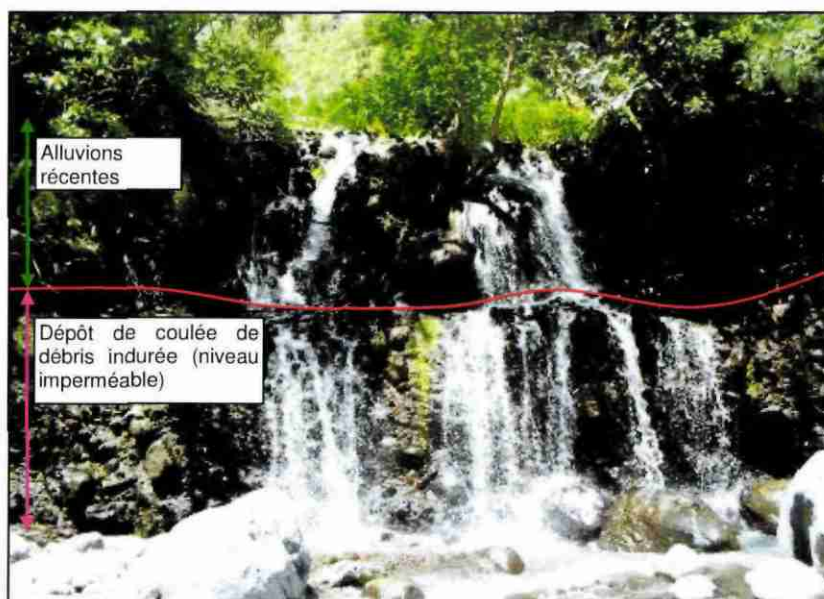
Ces alluvions récentes en terrasse reposent sur des dépôts de coulées de débris qui constituent l'embase de ces terrasses.

*Illustration 18: dépôt d'alluvions récentes sur le cours intermédiaire (terrasse en aval du Cap Soldat)*

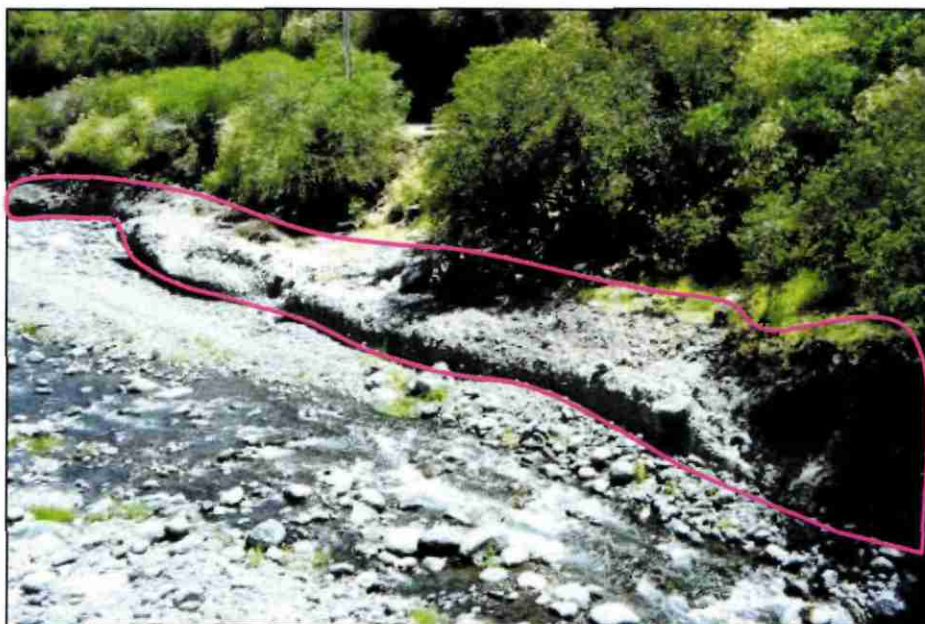
**Les coulées de débris cohésives** (avec une quantité importante de fines) ont une forte résistance à l'érosion sur le court terme. Caractérisées par une matrice indurée rosée, elles présentent un relief positif sur une hauteur maximale de 2 m. On les retrouve essentiellement sur le cours aval où elles affleurent en face du lotissement Lorion, au droit du Pont Domenjod (illustration 20) et du Canal la Mare.

*Illustration 20 : berges  
« résistantes » de  
coulées de débris  
cohésives au droit du  
Pont Domenjod*

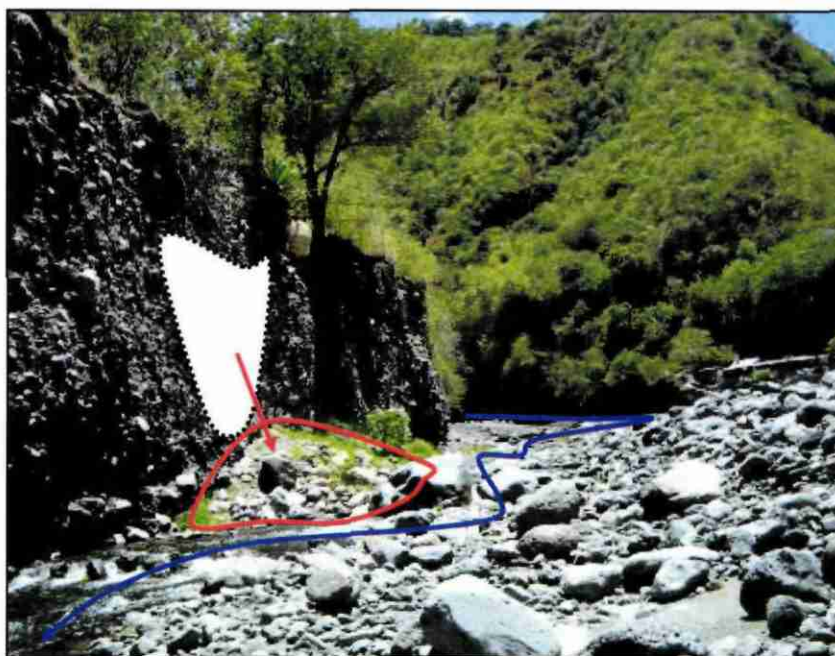
Actuellement, ces terrasses présentent des talus de 3 à 5 m de haut qui sont en situation d'équilibre précaire et donne lieu à des éboulements fréquents (illustration 24).

**Illustration 24 : sapement de la base de la terrasse alluviale en face de la confluence de la ravine Montauban**

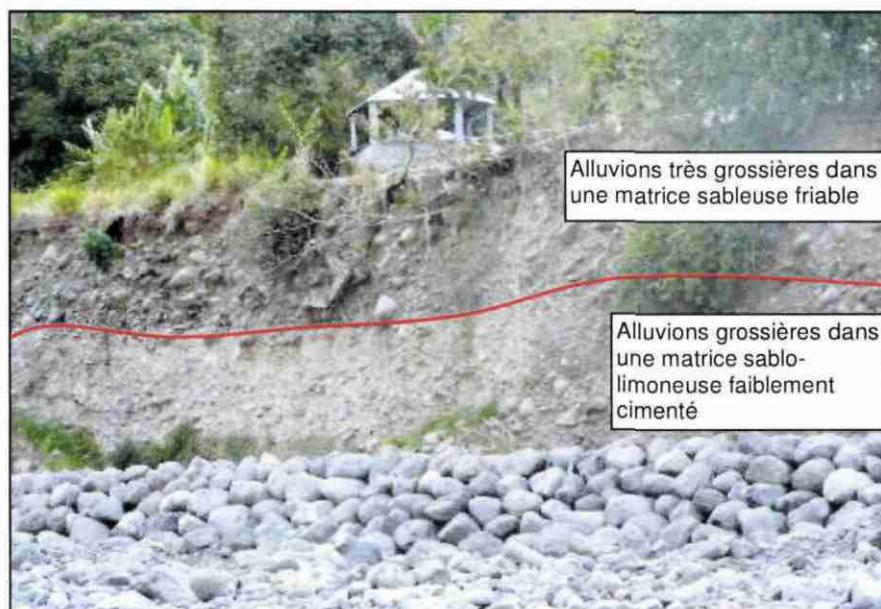
Dans le cas de la terrasse haute sur laquelle s'est installée le Lotissement Sindrama, la vulnérabilité de ses dépôts résulte d'une hétérogénéité à plus grande échelle avec une superposition d'horizons de natures diverses et dont le comportement vis-à-vis de l'érosion est très variable. Elle est composée de trois horizons de 2 à 3 m d'épaisseur avec des alluvions de pied sablo-graveleuses lâches qui ont été très facilement érodées par les eaux en crues. Seuls les deux premiers horizons plus cohésifs sont visibles de nos jours ; la base du talus a été protégée par un enrochement en partie cimenté (illustration 25).

**Illustration 25 : terrasse alluviale du Lotissement Sindrama**

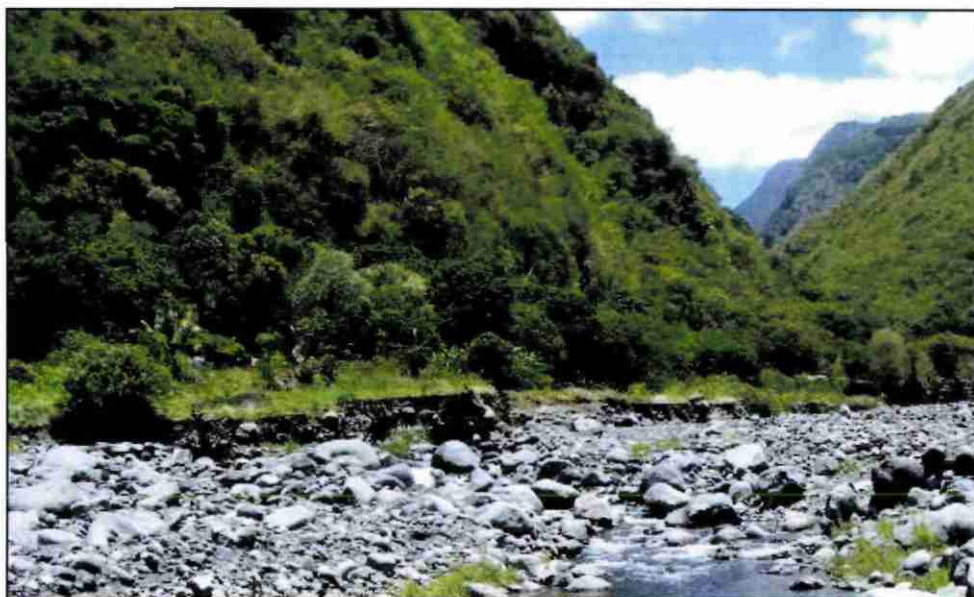
Les terrasses constituées par les alluvions actuelles se situent soit dans des zones « maîtrisées » (terrasse basse de l'ilet Quinquina), soit dans des zones délaissées protégées par des berges rocheuses (terrasse boisée au droit de la confluence avec la Ravine Montauban). Ainsi en fonction de l'importance de la crue (hauteur d'eau et vitesse d'écoulement), certaines terrasses vont être recouvertes par des dépôts d'alluvions dans les secteurs d'élargissement du lit (et former des plages d'atterrissements) ou être en érosion (illustration 26).

***Illustration 26 : érosion de la terrasse alluviale actuelle en face d'Ilet Quinquina amont***

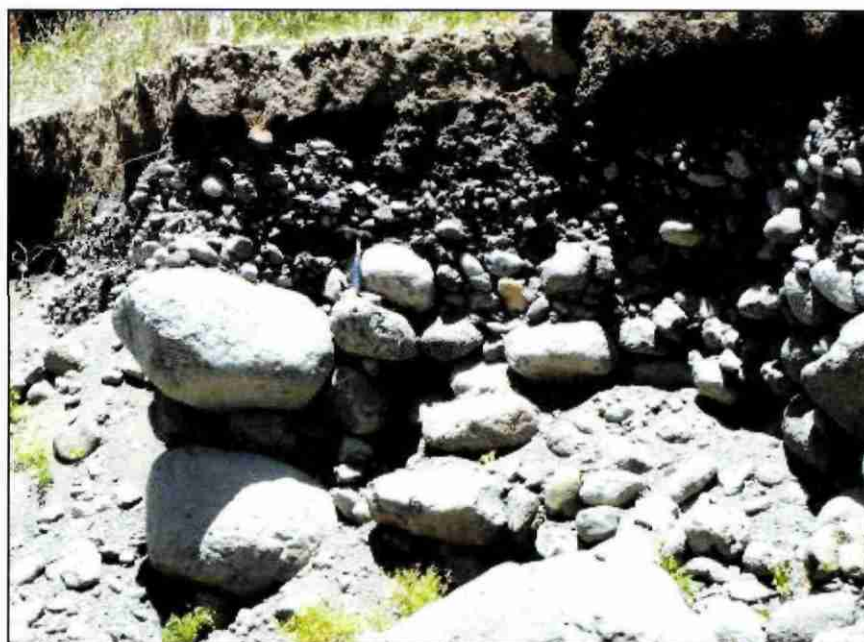
Les bordures des terrasses constituées d'alluvions actuelles sont très vulnérables étant situées au même niveau que le lit actuel. Les alluvions grossières (0-500mm, Ø moyen 100mm) sont emballées dans une matrice ouverte sableuse meuble (illustration 27). Un recul important de la bordure des terrasses formées d'alluvions actuelles peut être enregistrée à chaque crue importante.

***Illustration 27 : dépôts d'alluvions actuelles très friables***

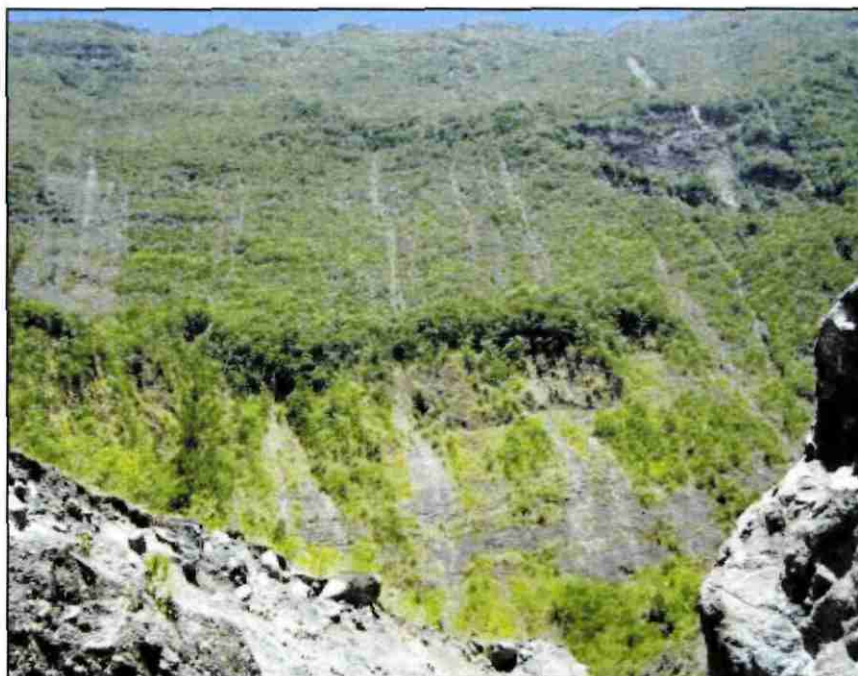
Ces apports annuels en provenance des remparts ont été estimés à 47 000 m<sup>3</sup> pour la partie du bassin versant de la Rivière des Pluies située à l'amont du pont Domenjod (38 Km<sup>2</sup>). Il s'agit d'une valeur estimée moyenne donnant un ordre de grandeur des volumes mobilisés par l'érosion diffuse au niveau des remparts chaque année (DYNTOR-BRGM 2006). Cette estimation a été effectuée à partir des volumes de matériaux extraits par la DDE des fosses de la route du littoral (entre 1990 et 2000). Le long de cette route, l'érosion entraîne un recul de la falaise de 1 à 4 mm par an.

*Illustration 28 : arrachements dans le rempart Est dominant le Grand Eboulis*

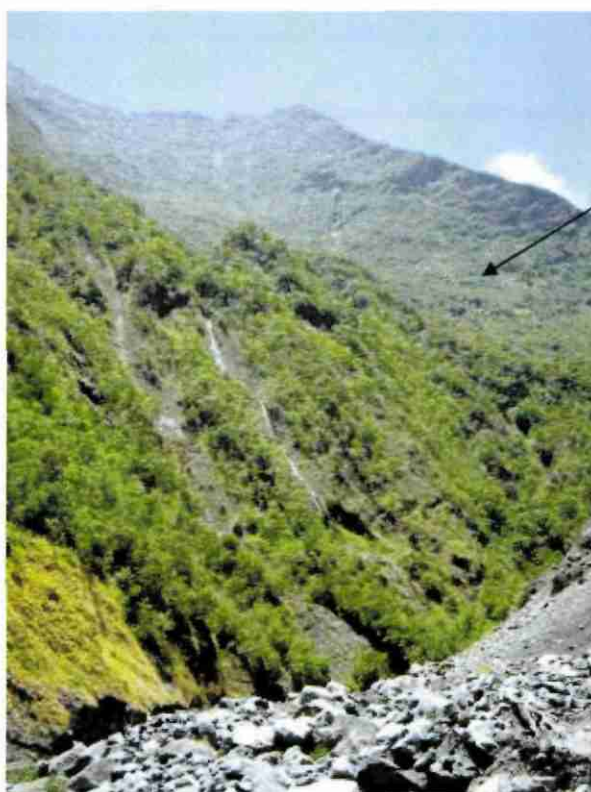
Niche d'arrachement de  
500 m de largeur

**Illustration 34 : la niche d'arrachement supposée vue depuis la rivière des Pluies (cliché 2007)**

En 2002, un éboulement s'est déclenché un mois après le passage du cyclone Dina à 2 km en amont du chantier du transfert des eaux (au lieu-dit « Grand Eboulis »). La niche d'arrachement est localisée sur la bordure Est du plateau d'Ilet Quinquina. Les matériaux ont glissé depuis la bordure du plateau puis se sont propagés jusqu'à la Rivière des Pluies, formant un barrage naturel et une retenue d'eau sur un hectare de surface (volume d'eau estimé à 70 000m<sup>3</sup>).

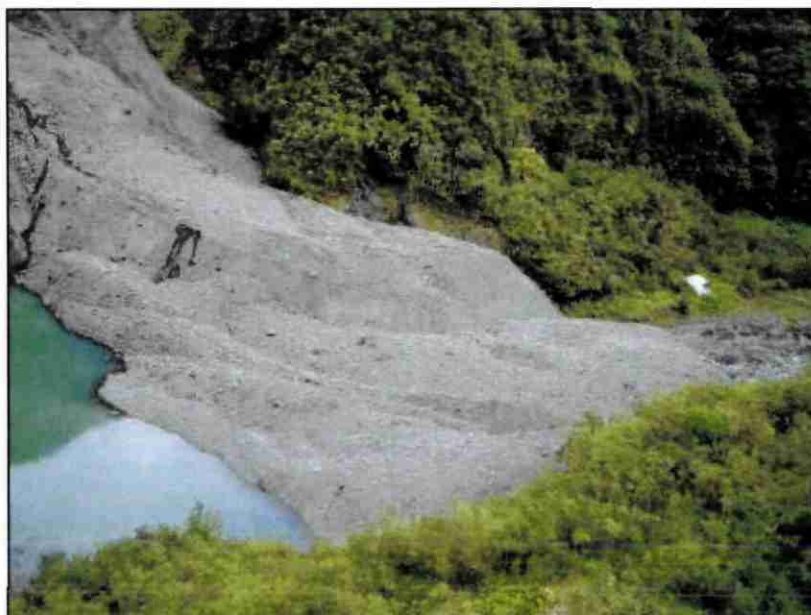
La propagation entre la niche et la rivière relève à la fois de l'éboulement dans la partie haute sous la niche d'arrachement et du glissement dans la partie aval. Ceci explique la morphologie en bourrelet de la masse qui est venue obstruer la rivière (illustration 35). Les matériaux de la semelle du glissement sont constitués d'argiles plastiques noires. Dans un premier temps, l'éboulis est venu recouvrir des formations de pentes argileuses. Dans un deuxième temps, la surcharge générée par le poids des matériaux a déclenché, un glissement lent vers la Rivière des Pluies.

*Illustration 35 : barrage naturel du Grand Eboulis (cliché BRGM du 05 mars 2002)*

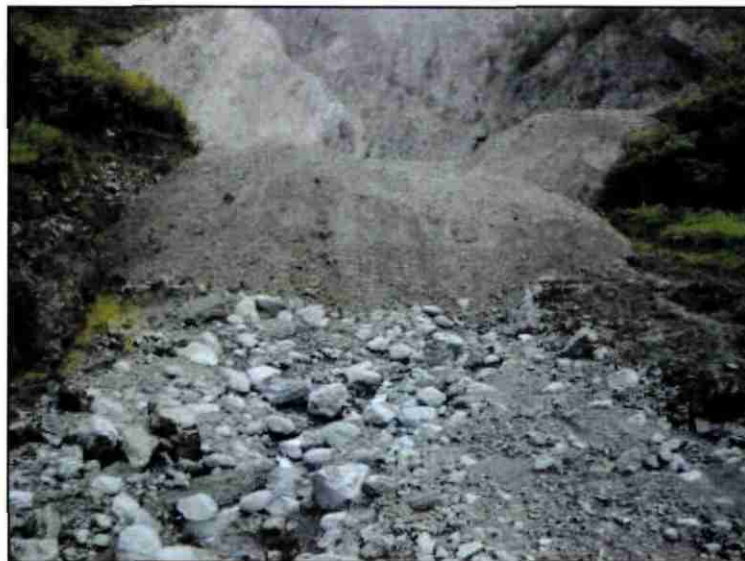
**Illustration 38 : front du barrage en 2002.**

Noter la granulométrie fine des matériaux de l'éboulement par rapport aux alluvions de la Rivière des Pluies

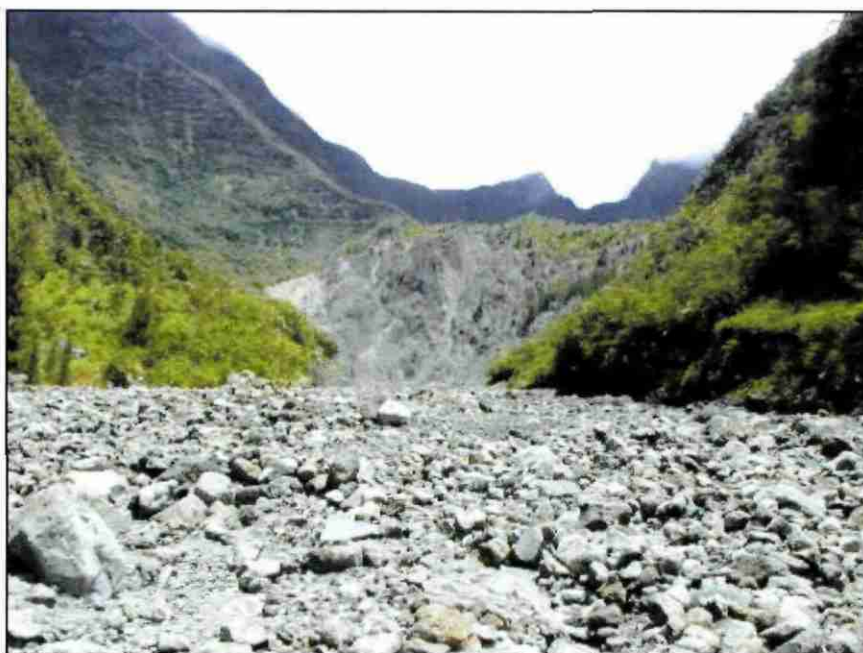
*Illustration 40 : engravement du lit de la Rivière des Pluies à l'aval du barrage (cliché 2003)*

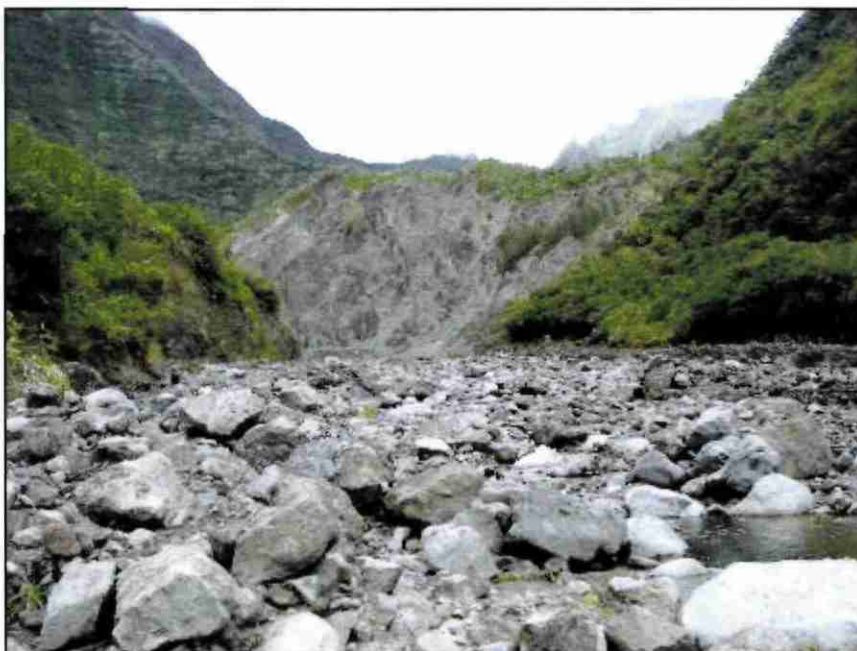
**Illustration 41 : lit de la rivière à l'aval du Grand Eboulis (cliché du 14 février 2006)**

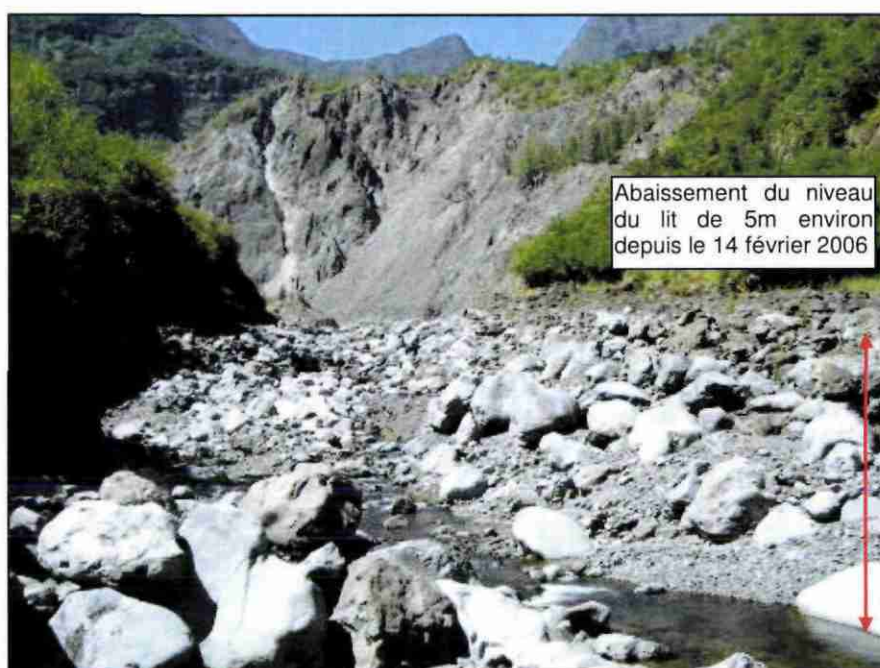
**Illustration 42 : creusement du lit à l'aval immédiat du barrage en 2007 (cliché décembre 2007)**

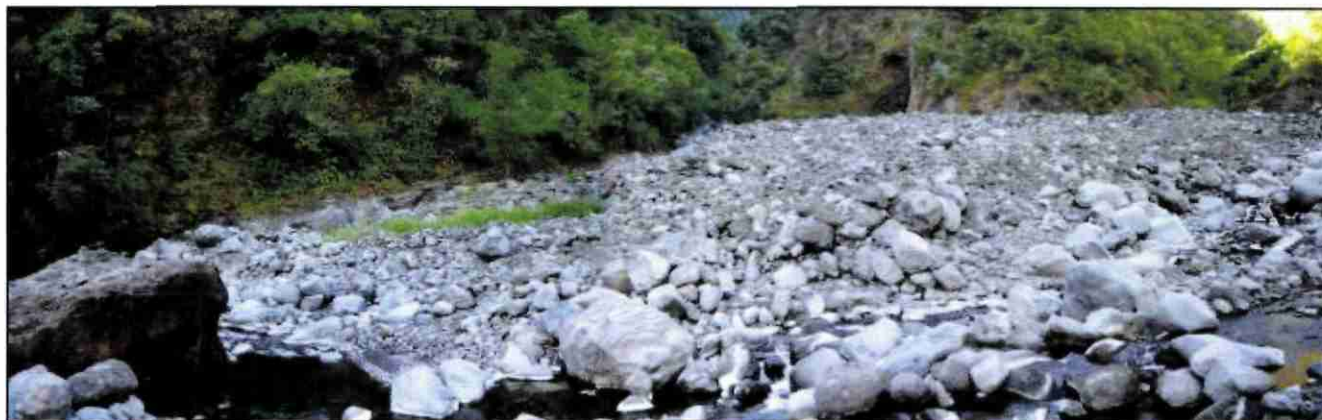
**Illustration 43** : zone d'atterrissement entre les deux verrous (galets anguleux zéolités), à la confluence de la ravine la Nage et de la Ravine du Diable (cliché décembre 2007)

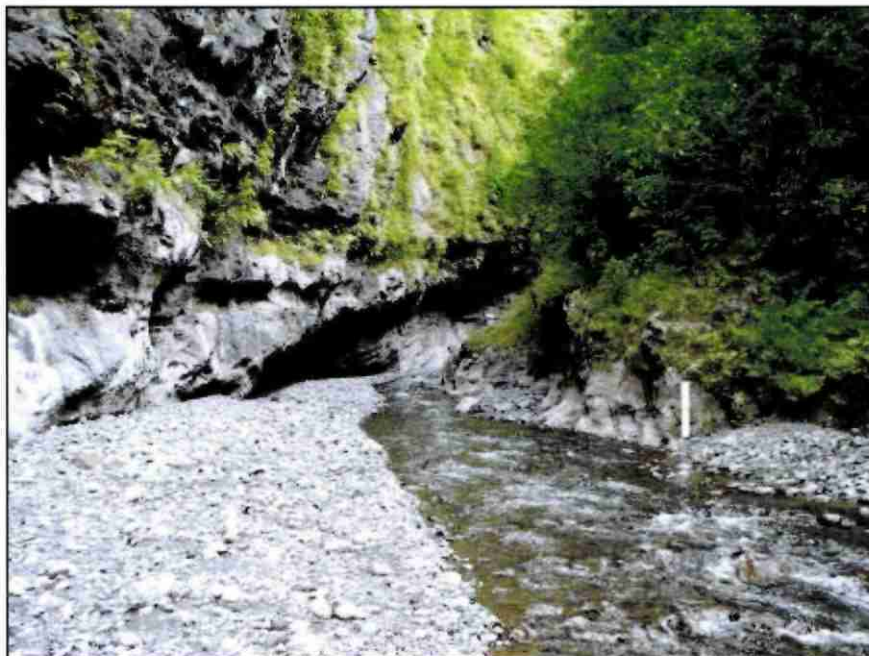
**Illustration 45 :** dépôts à la sortie du verrou situé en amont du chantier du transfert des eaux en décembre 2003.

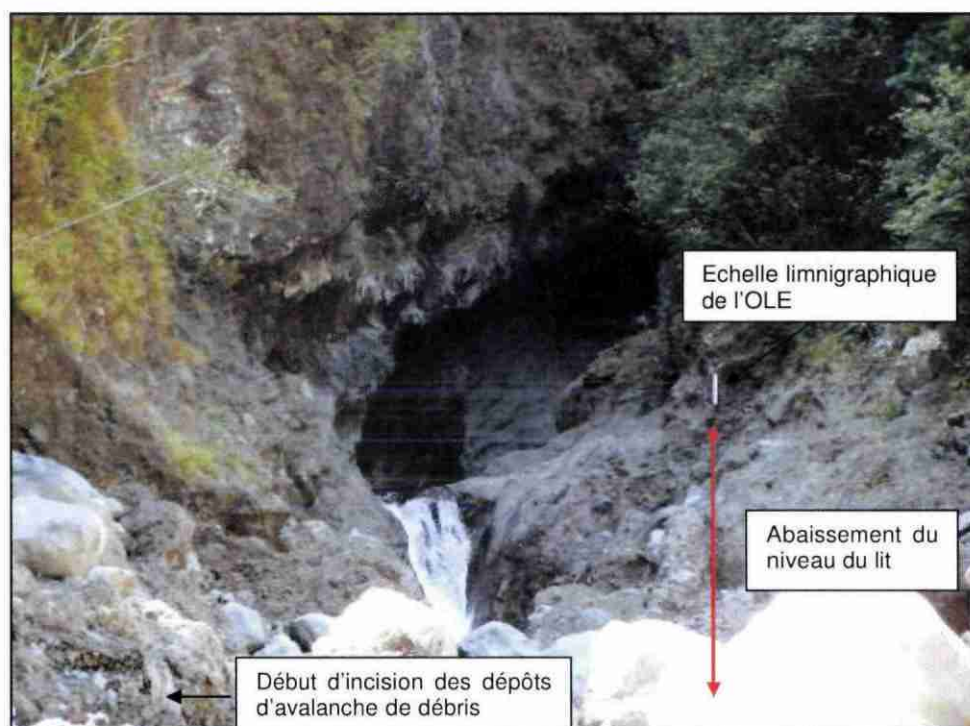
**Illustration 46 :** verrou situé en amont du chantier du transfert des eaux en décembre 2007.

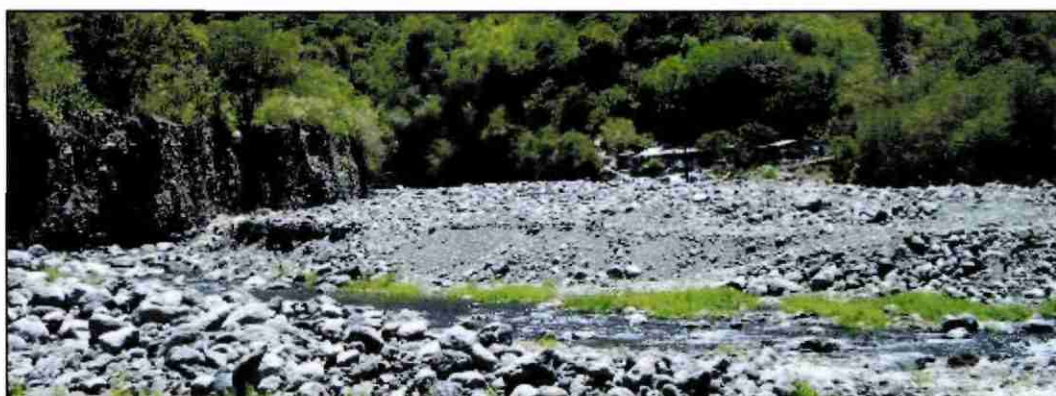
**Illustration 47 : plage d'atterrissement à l'aval de la confluence avec la Ravine Montauban**

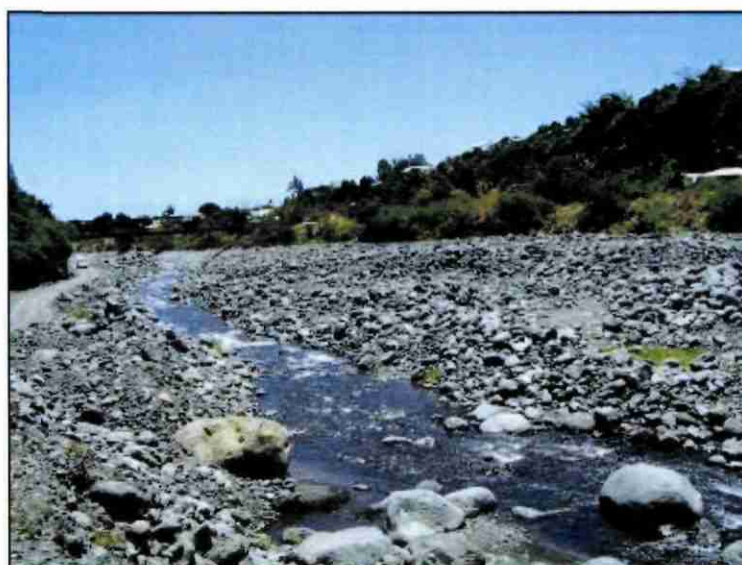
**Illustration 48 : plage d'atterrissement en amont du canal La Mare**
