ÎLE DE LA RÉUNION - COMMUNE DE ST BENOÎT - AMÉNAGEMENTS DE PROTECTION CONTRE LES CRUES DE LA RIVIÈRE DES MARSOUINS PHASE 1 : SYNTHÈSE ET ANALYSE DES DONNÉES EXISTANTES - RAPPORT DÉFINITIF

CONTEXTE ET OBJECTIFS DE L'ETUDE

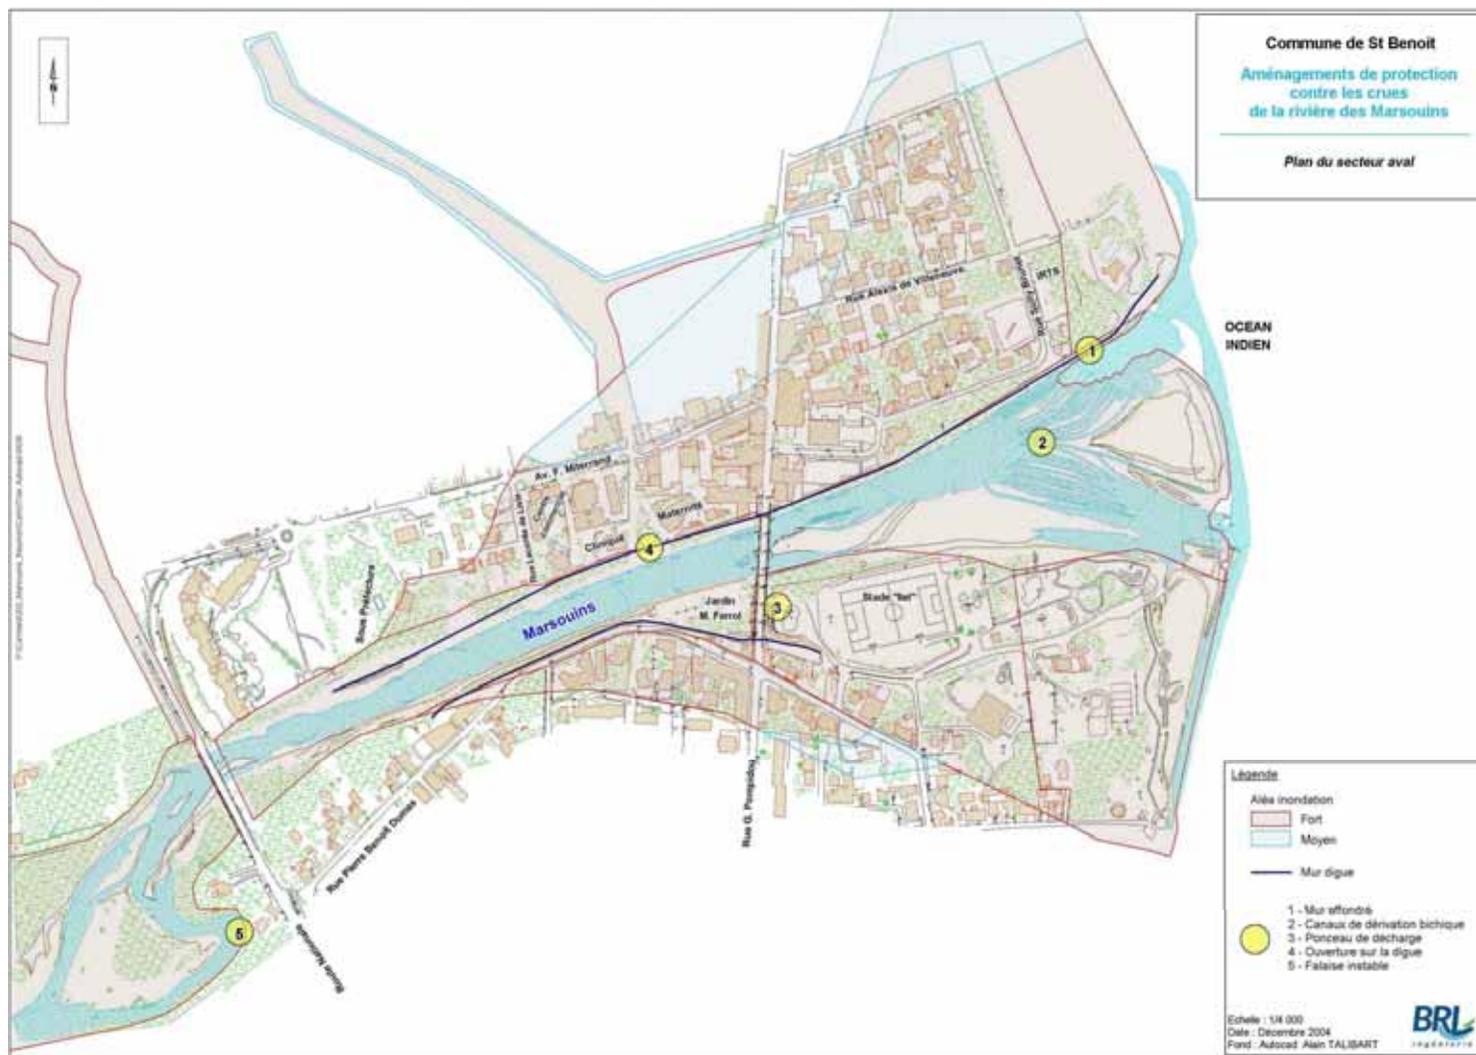
Cartographie « État des lieux »

Les différents éléments à l'issue de cette reconnaissance sont présentés sous forme cartographique et synthétique ci-après. Les photos illustrant les différents thèmes sont mises en annexe 1.

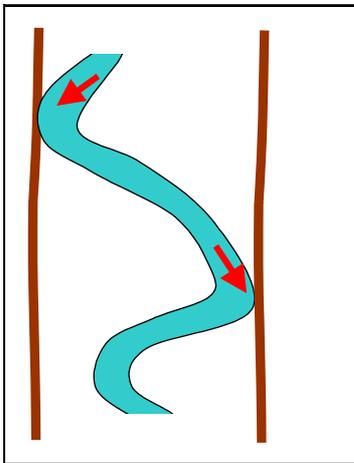
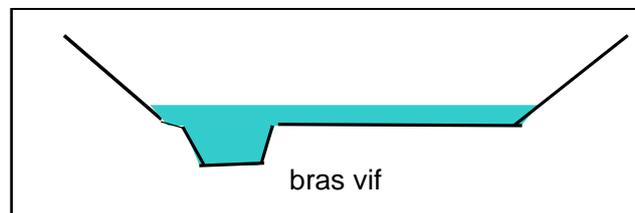
➤ Petites crues (Q2)

Un ou plusieurs bras vifs sur-creusés avec vitesse forte, 5 m/s environ, et angle d'attaque des berges très important :

NB Avec un endiguement, le bras vif aura tendance à coller à la berge, ce qui augmente la vitesse et diminue le parcours curviligne vers la mer, la pente augmente et bascule créant des abaissement des fonds à l'amont, pouvant être très dangereux pour la stabilité des berges.

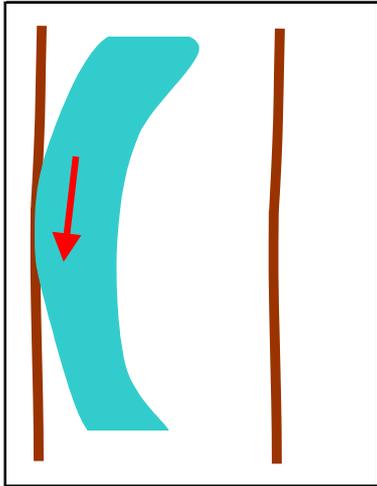
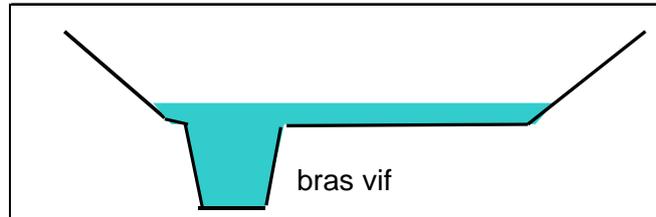
➤ Crue moyenne (Q10)

Bras vif assez rectiligne, n'occupant qu'une partie du lit, vitesses pouvant être colossales (8 m/s ou plus), crue très dangereuse en capacité d'érosion en pied de berge et en capacité d'abrasion des matériaux, et de plus relativement fréquente.

Si la crue arrive à arracher une petite partie de la berge, le reste peut être balayé très rapidement, les niveaux peuvent monter de manières très importantes et provoquer des débordements du fait de la reconversion énergie cinétique potentielle.

Pour une vitesse $V = 8 \text{ m/s}$ l'énergie cinétique est $V^2/2g = 3.3\text{m}$. Ainsi, l'arrêt brutal (pile de pont, digue, ...) d'un écoulement avec une vitesse de 8 m/s, génèrera une sur élévation de 3.3 m.

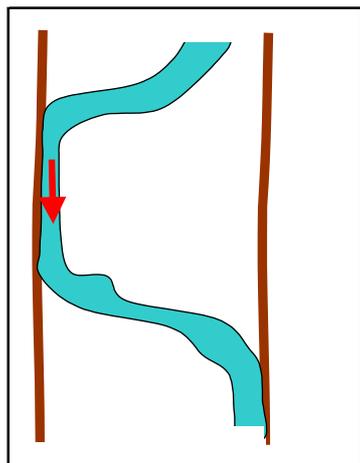
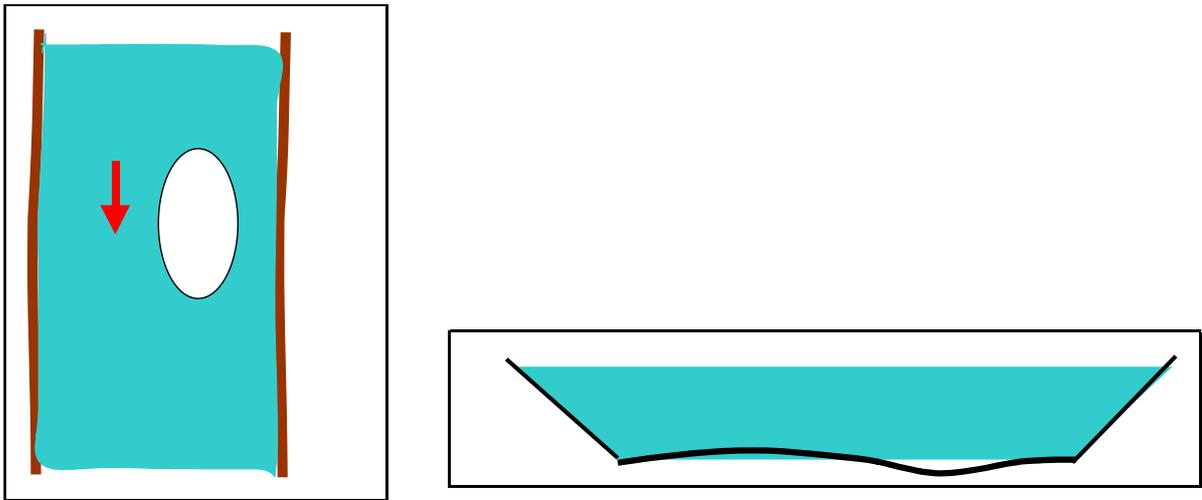
➤ Crue très forte (Q100)

Le lit occupe presque toute la largeur de la rivière, des îles de graviers pouvant subsister. Les vitesses paradoxalement re-dimnuent un peu, les niveaux augmentent en fonction du débit ainsi que la surface, d'où une certaine compensation ($Q = V \times S$).

Ce débit est évidemment dangereux en terme de débordement et inondation.

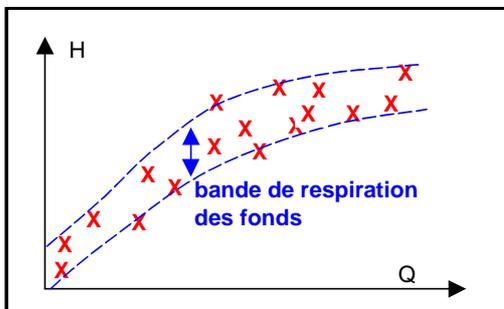
1.4.2 Relation hauteur - débit

On notera enfin qu'il n'existe en général pas de relation hauteur – débit très précise. A débit égal, la hauteur d'eau peut varier notablement d'une crue à l'autre ou même pendant une même crue, en fonction de l'évolution des fonds, du nombre de bras et de leur position, des conversions locales énergie cinétique - potentielle.

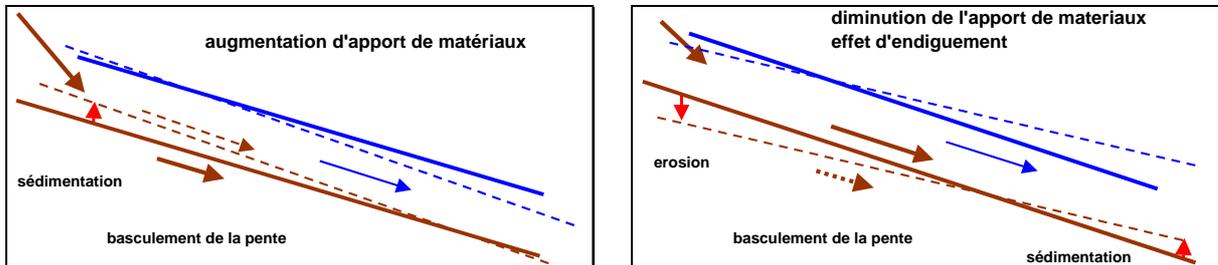
1.4.3 Évolution à long terme des fonds

Aux variations de fond déjà citées peut s'ajouter à long terme les modifications morphologiques suivantes de la rivière, conduisant à un basculement de la pente :

- Cas 1 : apports supplémentaires de matériau solide, dépassant la capacité de transport de la rivière (éboulement dans le bassin versant, type rivière des Remparts). Cet apport de matériaux supplémentaires aura pour conséquence d'augmenter la pente de la rivière par un remblai sur sa partie amont et un déblai sur sa partie aval. Les débordements amont sont favorisés, les vitesses moyennes générales augmentées.

- Cas 2 : déficit d'apport solide venant de l'amont (effet d'extraction de matériaux même anciens, effet d'endiguement). Ce déficit en matériaux aura pour conséquence de diminuer la pente de la rivière par un remblai sur sa partie aval et un déblai sur sa partie amont. Les débordements aval sont favorisés, les risques d'érosion à l'amont en pied de berges notablement augmentés.

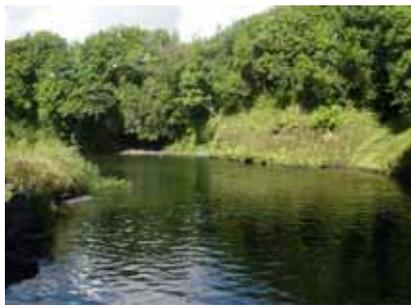
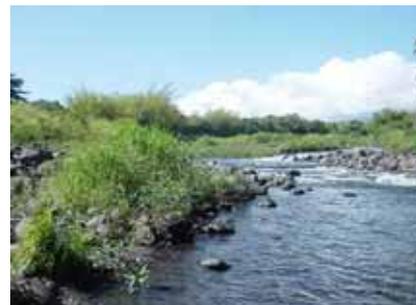
- En amont du pont de la RN2, la rivière comprend deux bras délimitant un îlot. En rive gauche, les champs de canne descendent en pente douce vers la rivière. En rive droite, on trouve une falaise au delà de laquelle se développent une zone d'habitations. Les abords de la rivière sont occupés par une végétation dense.

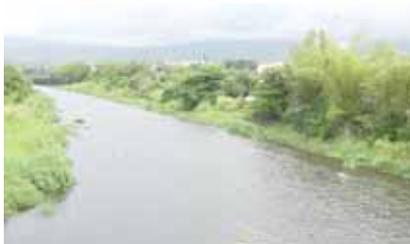
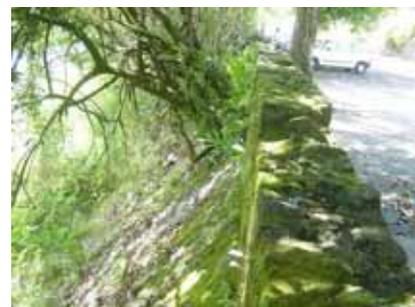
- Entre les deux ponts, le lit végétalisé de la rivière forme une coulée verte dans la ville. Ce secteur est marqué par des alignements de bambous emblématiques des paysages ripoles de l'Est de l'île.

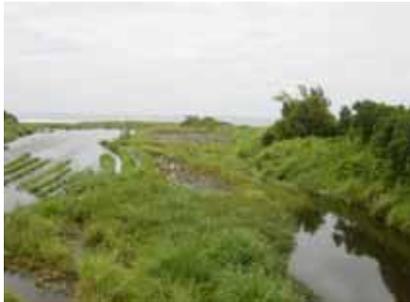
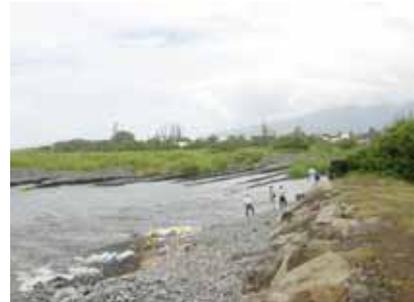
- Du dernier pont jusqu'à l'embouchure, le paysage prend une dimension grandiose et superbe. A la fois modelé par la rivière et par l'homme, il s'en dégage une atmosphère de nature brute et domestiquée. Un îlot central diviser la rivière en deux bras, avec un mur de protection en rive gauche et un espace vert aménagé en rive droite. L'embouchure est sculptée de longs canaux creusés dans les galets par les pêcheurs de bichiques.
