## PROTECTION CONTRE LES CRUES DE LA RIVIERE DES PLUIES

### PHASE 2 : ETUDE HYDROGEOMORPHOLOGIQUE DE LA RIVIERE – CARACTERISATION DES PROCESSUS PHYSIQUES

RAPPORT

N°4700492 R2

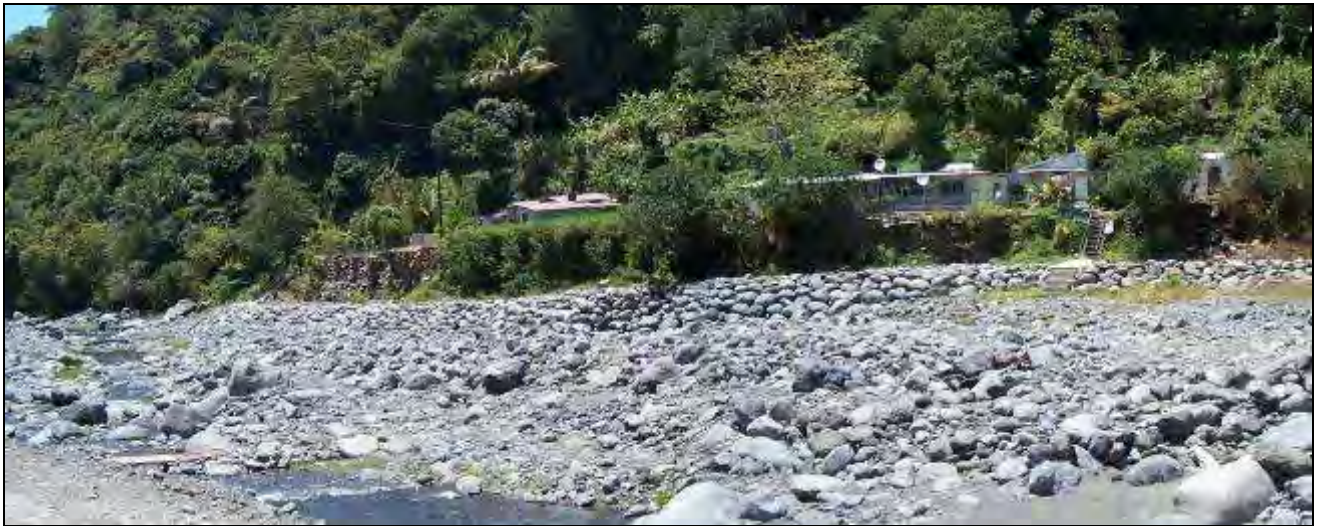
*Photo n°1 – TERRASSE HABITEE D'ILET LA PLUIE LES BAS, EN RIVE DROITE*

Le lit majeur de la rivière est encore restreint de part et d'autre de son cours par des berges rocheuses d'une centaine de mètres de hauteur. Des terrasses habitées et/ou cultivées se sont développées au pied de ces versants (Ilet Quinquina, Ilet la Pluie les bas).

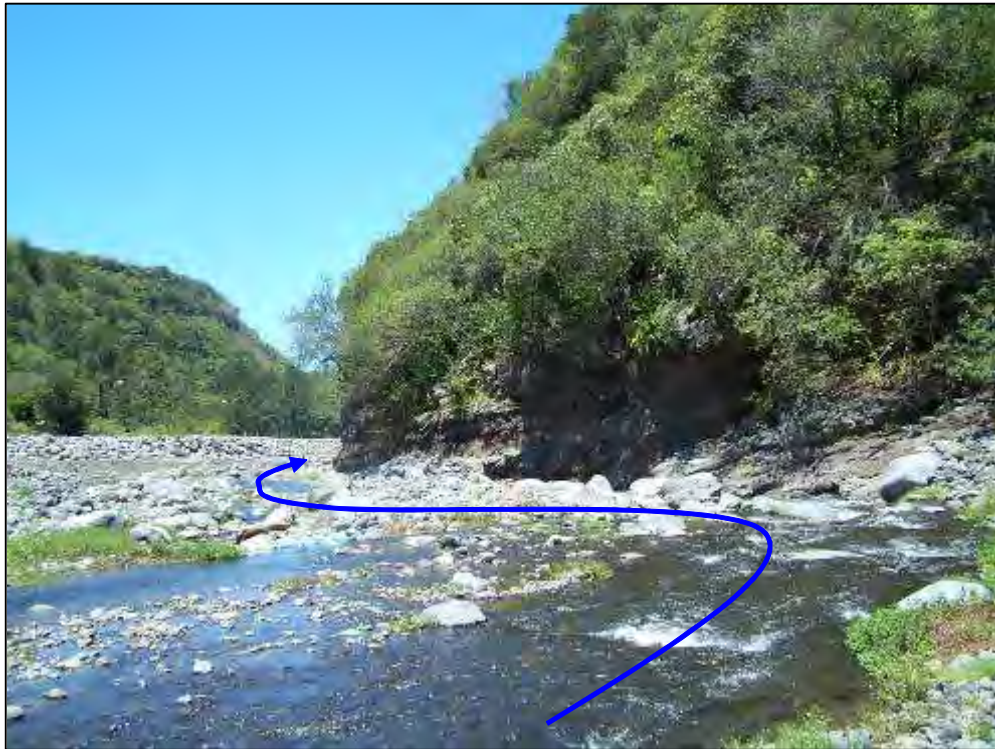
*Photo n°2 – BERGE ROCHEUSE SITUEE EN FACE DE L'ILET QUINQUINA AMONT  
(FORMATION D'UN POINT DUR ET DEVIATION DE L'ECOULEMENT)*

Dans le secteur de l'Ilet Quinquina, les berges rocheuses affleurent principalement en rive droite (*cf. photo n°2*), de l'« éperon rocheux » jusqu'au forage de la rivière des Pluies et au niveau de la falaise située en arrière de l'épi Moka. En rive gauche, le substratum rocheux affleure au PK 3 800<sup>3</sup>, en amont de l'Ilet Quinquina sous forme d'un pointement rocheux et au début de l'Ilet Quinquina aval (sous la première maison de l'Ilet et en contrebas d'une portion de la route située juste avant celle-ci).

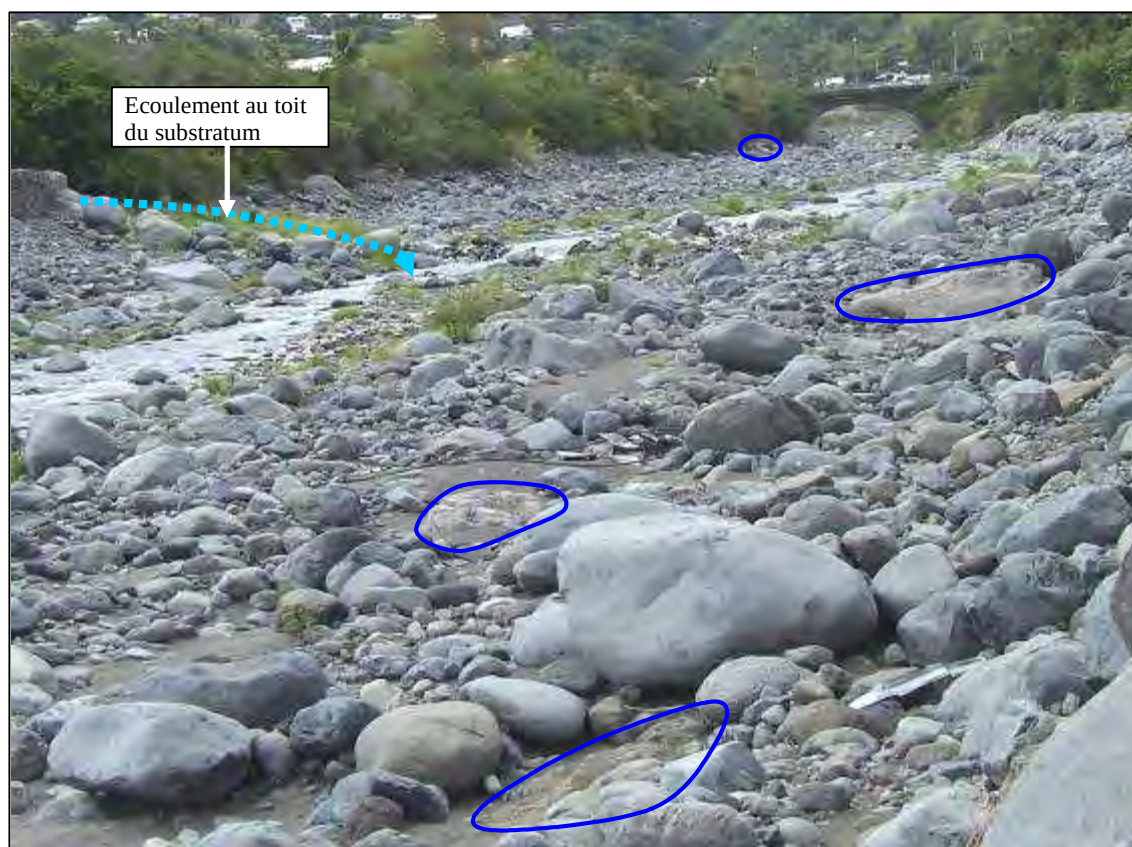
*Photo n°3 – AFFLEUREMENTS DU SUBSTRATUM ROCHEUX DANS LE LIT MINEUR  
EN AVAL DU PONT DOMENJOD*

Un écoulement superficiel apparaît en rive droite à 250 m environ en aval du pont Domenjod, ce qui confirme le fait que la rivière coule sur son substratum rocheux imperméable dans ce secteur.

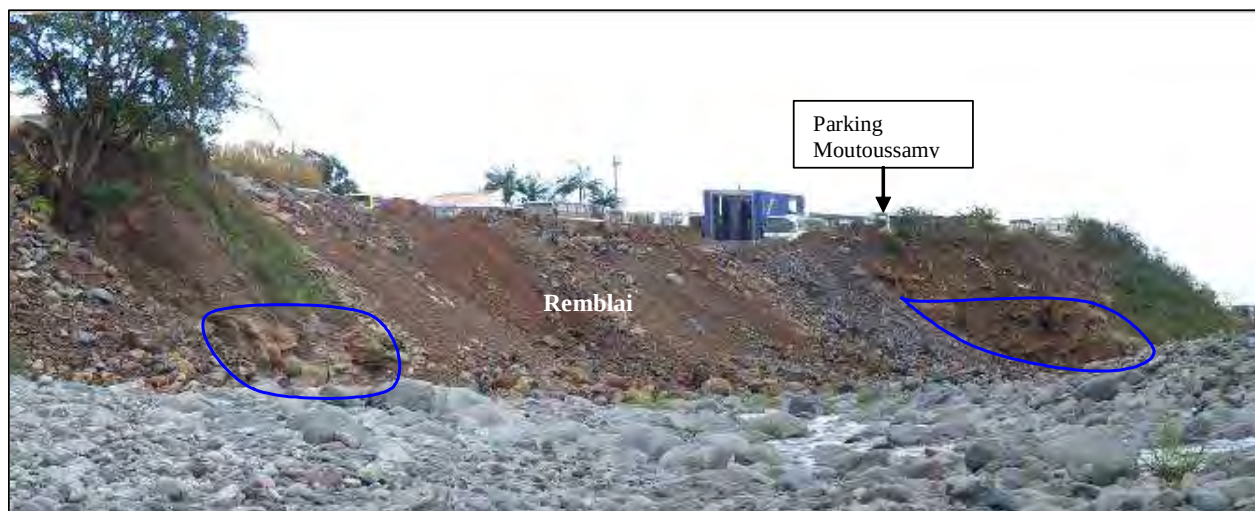
*Photo n°4 – AFFLEUREMENT EN RIVE GAUCHE DES DERNIERES  
BARRES ROCHEUSES SUR LE COURS AVAL*

De l'épi Moka jusqu'au pont métallique le substratum rocheux est beaucoup moins représenté : il affleure soit sous forme de talus rocheux (de 3 à 5 m de hauteur) (*cf. photo n° 4*) formant quatre épis naturels au niveau des berges de la rive gauche (PK1530, PK740, entre le PK500 et 600 et enfin au PK350 et 450), soit de façon ponctuelle dans le lit mineur en aval du pont Domenjod (au PK1100 et PK1300).

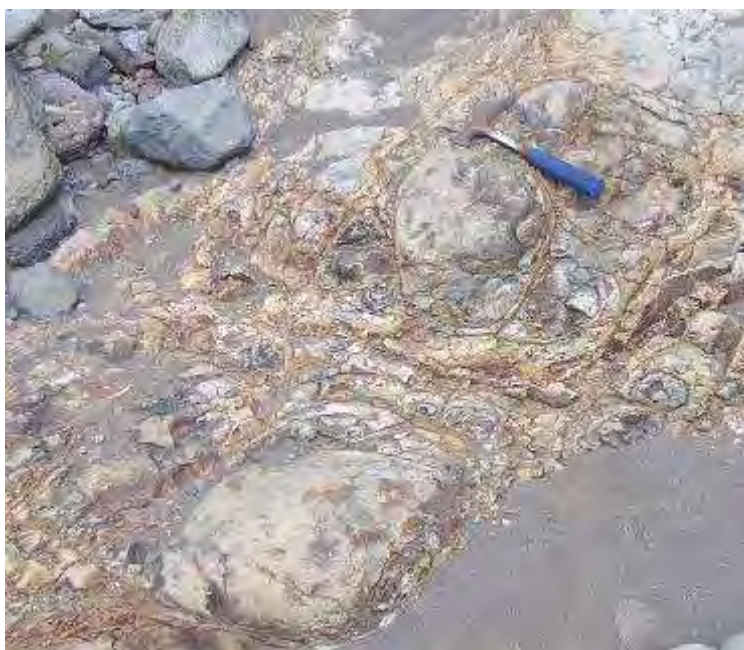
*Photo n°5 – ALTERATION "EN BOULES" DU SUBSTRATUM SUR LE COURS AVAL*

Les coulées dans le lit mineur sont peu épaisses et présentent une altération en "boules" bien marquée (*cf. photo n° 5*). Elles ont été mises à nu récemment par la crue engendrée par le passage du cyclone Gamède.

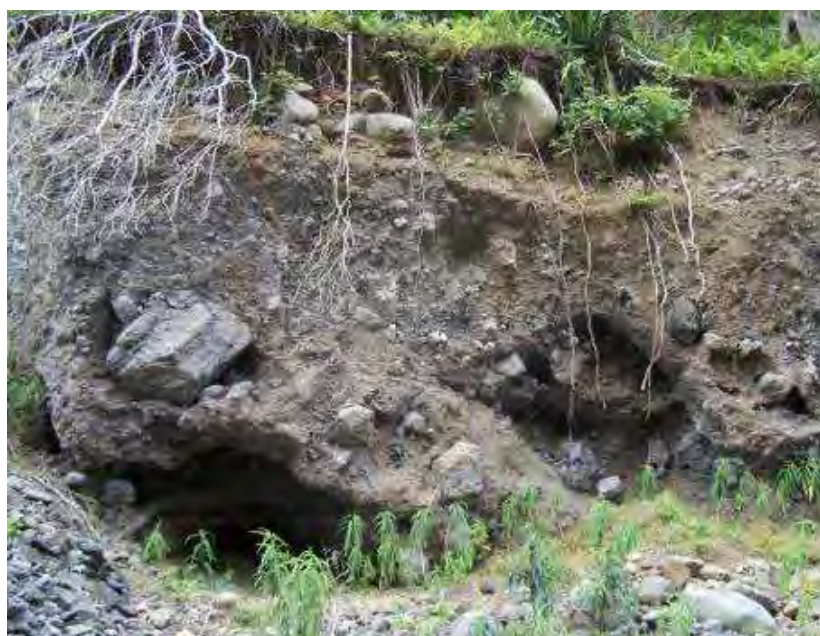
*Photo n°7 – DEPOT D'AVALANCHE DE DEBRIS PRESENTANT UN FACIES MELANGE AVEC APPARITION DE MATRICE ENTRE LES CLASTES (AU DROIT DU DEPOT DE MARINAGE DU CHANTIER DE TRANSFERT DES EAUX)*

- **Les dépôts d'avalanches de débris<sup>4</sup>** définies comme un écoulement "à sec" et les "lahars" caractérisés par une saturation en eau de leur écoulement. Ces derniers ont une grande variabilité spatiale et temporelle induisant des dépôts aux faciès très changeants. On retrouve des dépôts d'avalanche de débris depuis le Grand Eboulis jusqu'au Cap Frumence présentant une évolution presque continue d'un pôle préservé (cf. photo n°6) à un pôle mélangé (cf. photo n°7).

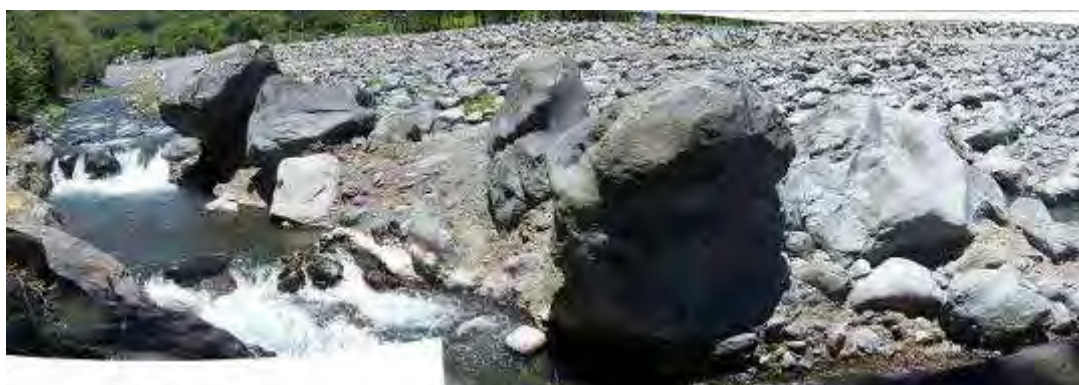
*Photo n°8 – ILOT DE COULEE DE DEBRIS PRESENTANT UN FACIES A GROS BLOCS  
(SECTEUR D'ILET QUINQUINA)*

- ↪ Les **dépôts de coulées de débris** sont constitués de brèches cimentées formées de fragments rocheux anguleux (taille centimétrique à plurimétrique) (cf. *photo n° 8* et *photo n° 9*) et d'une matrice indurée dont la proportion peut varier en fonction des dépôts. Ces dépôts sont largement représentés sur tout le linéaire du cours d'eau depuis le Grand Eboulis jusqu'au pont de la RN 2. Au cours de leur écoulement, ces coulées de débris ont incorporé les matériaux présents dans le lit de la rivière des Pluies (alluvions anciennes, éboulis, etc.). En effet, plus on s'éloigne de la zone proximale plus la proportion en matrice augmente avec une diminution de la proportion en blocs issus du matériel originel au profit des matériaux secondaires présents dans le lit de la rivière.

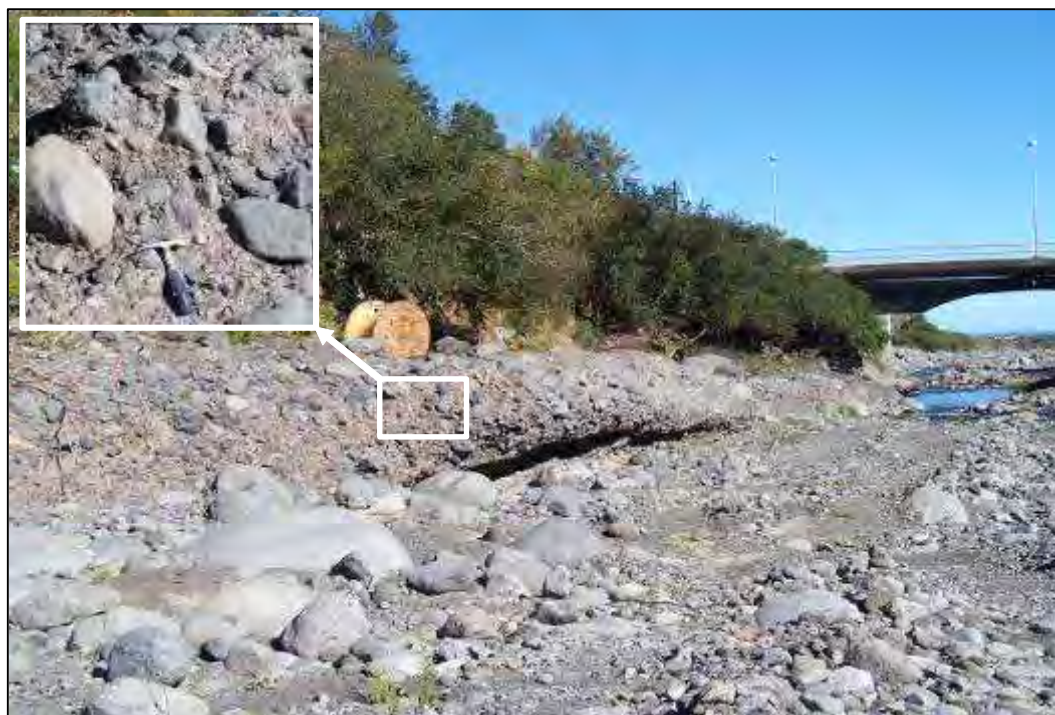
*Photo n°9 – DEPOTS CIMENTES DE COULEES DE DEBRIS AU NIVEAU DU PONT DE DOMENJOD*

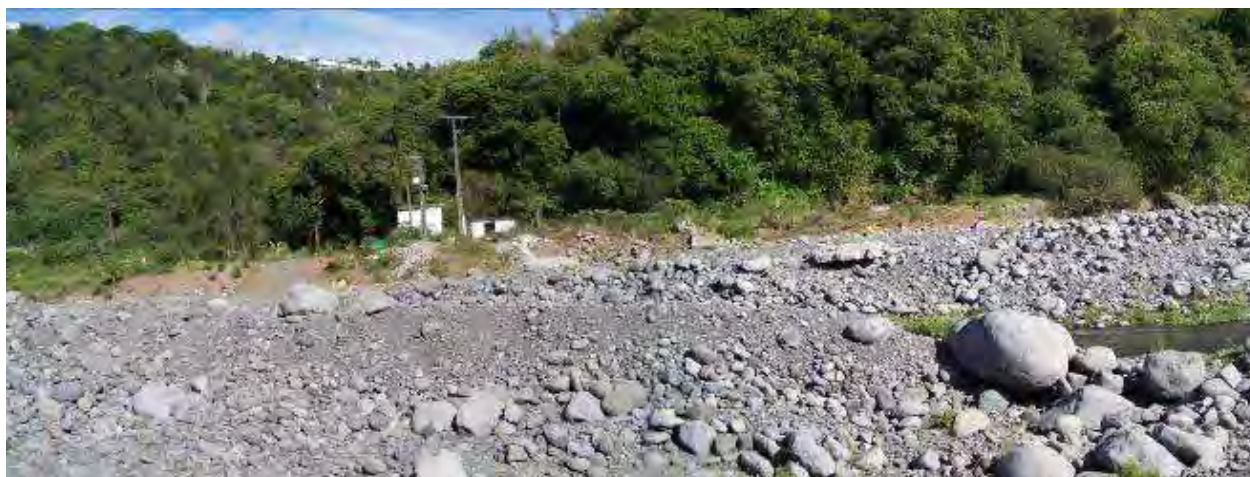
*Photo n°10 – DEPOT D'ALLUVIONS ACTUELLES AU NIVEAU DU FORAGE DE LA RIVIERE DES PLUIES*

Les terrasses d'alluvions actuelles (cf. photo n° 10), de même nature que les sédiments présents dans le lit vif, forment des terrasses ou des plages de dépôts légèrement surélevées par rapport au lit actuel.

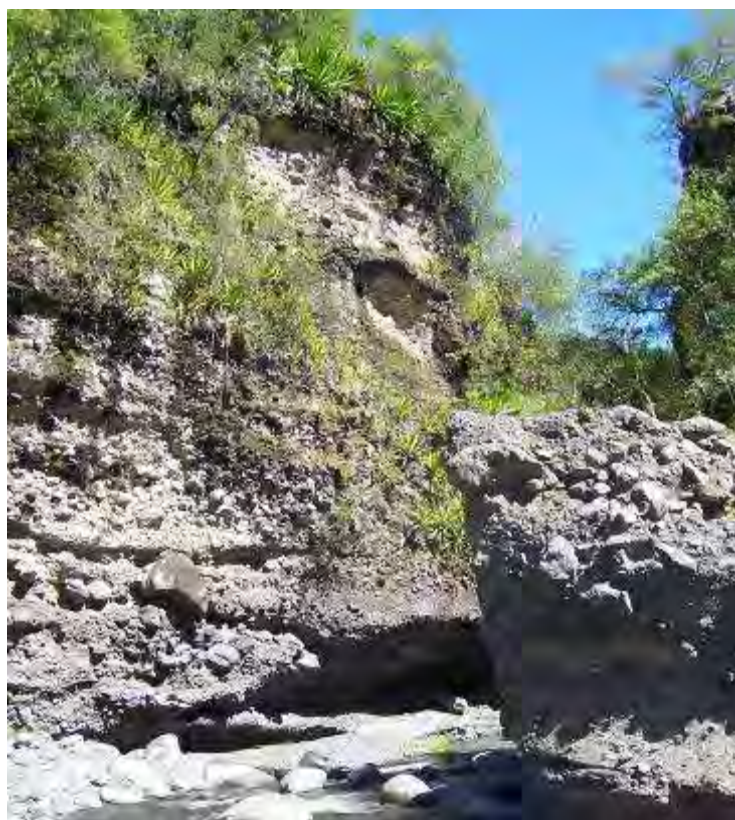
*Photo n°12 – ESCARPEMENT D'ALLUVIONS ANCIENNES AU DROIT  
DU "GOULET DE MONTAUBAN"*

Les terrasses d'alluvions anciennes qui forment des berges abruptes sur une hauteur variant entre 5 et 10 m au dessus du lit actuel (cf. photo n°12). Elles reposent en général sur le substratum volcanique. La granulométrie s'étale de 0-1000mm ( $\varnothing$  moyen 200 mm) et peuvent présenter un litage gravelo-sableux (alluvions anciennes de la RD45) ou des intercalations de lentilles sableuses. Souvent très altérées (liée à des circulations d'eau météoritiques), elles présentent une matrice jaunâtre sablo-limoneuse.

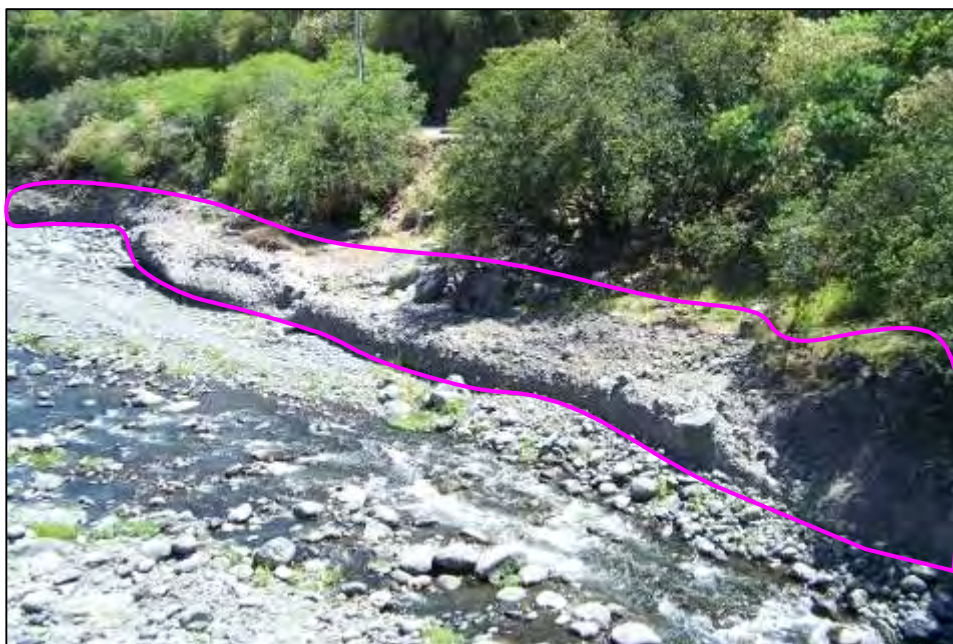
*Photo n°13 – BERGES "RESISTANTES" DE COULEES DE DEBRIS  
COHESIVES AU DROIT DU PONT DOMENJOD*

**Les coulées de débris cohésives** (avec une quantité importante de fines) ont une forte résistance à l'érosion sur le cours terme. Caractérisée par une matrice indurée rosée, elles présentent un relief positif sur une hauteur maximale de 2 m. On les retrouve essentiellement sur le cours aval où elles affleurent en face du lotissement Lorion, au droit du Pont Domenjod (cf. photo n°13) et du Canal la Mare.

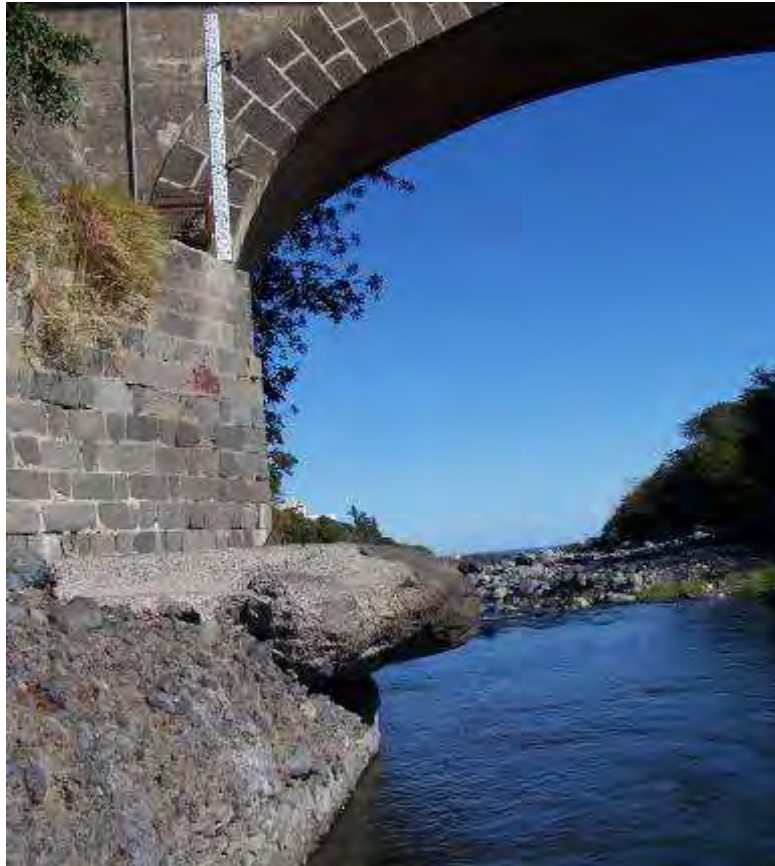
*Photo n° 14 – DEBUT D'AFFOUILLEMENT A LA BASE DU PILIER  
RIVE GAUCHE DU PONT DOMENJOD*

Lors des crues de février et mars 2006, ces formations ont bien résisté aux affouillements par la rivière (cf. photo n° 14). La résistance de ces matériaux peut être assimilée à celle d'un béton maigre. Sur le moyen et le long terme, L'érodabilité de ces berges est mal connue.

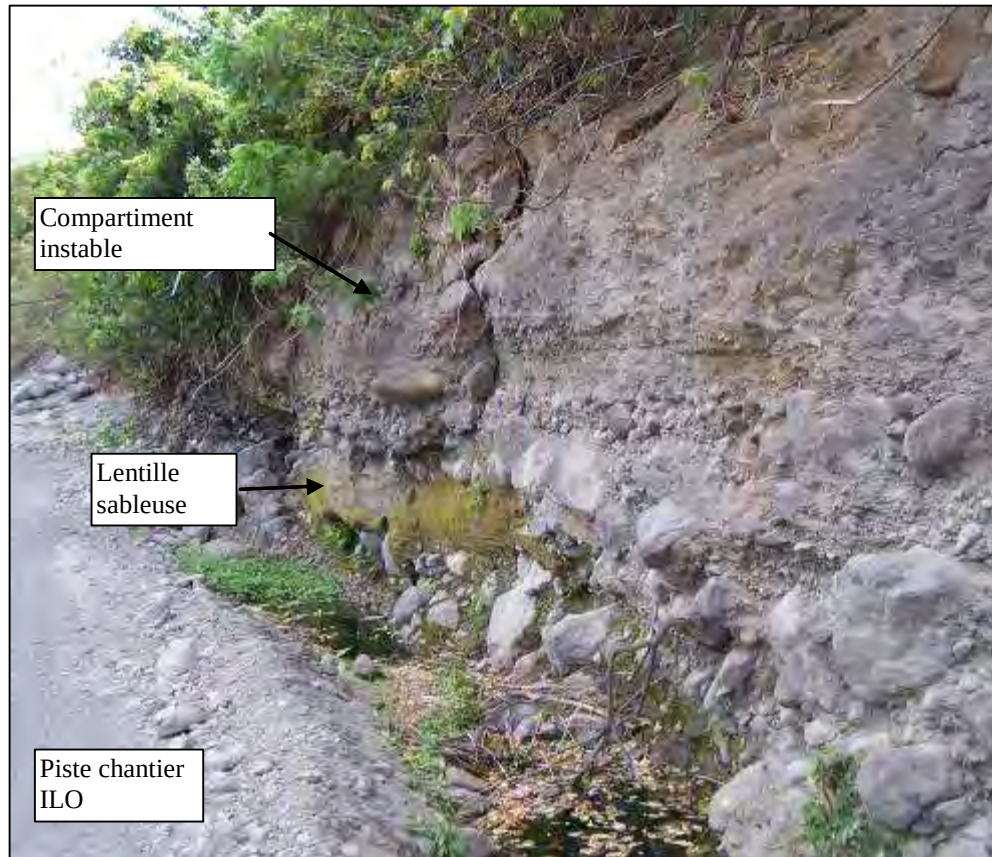
Photo n°15 – SOUS-CAVAGE DANS DES DEPOTS D'ALLUVIONS ANCIENNES HETEROGENES

Lors des crues de 2006, des affouillements se sont produits dans les alluvions anciennes plus ou moins cimentées avec un recul significatif de la tête du talus de 5 à 10m (parking de la RD 45). Cette fragilité des alluvions anciennes vis-à-vis de l'érosion peut s'expliquer par une hétérogénéité des dépôts à l'échelle du talus ou au sein d'un même horizon. En effet, les alluvions anciennes peuvent présenter des intercalations de lentilles sableuses plus facilement affouillables (cf. photo n° 15). Ces dernières

représentent des fragilités mécaniques d'autant plus vulnérables lorsqu'elles sont situées en pied de berge. Ainsi leur érosion par les eaux en crue peut engendrer un "éboulement" en surplomb ce qui explique le recul rapide de la tête de talus.

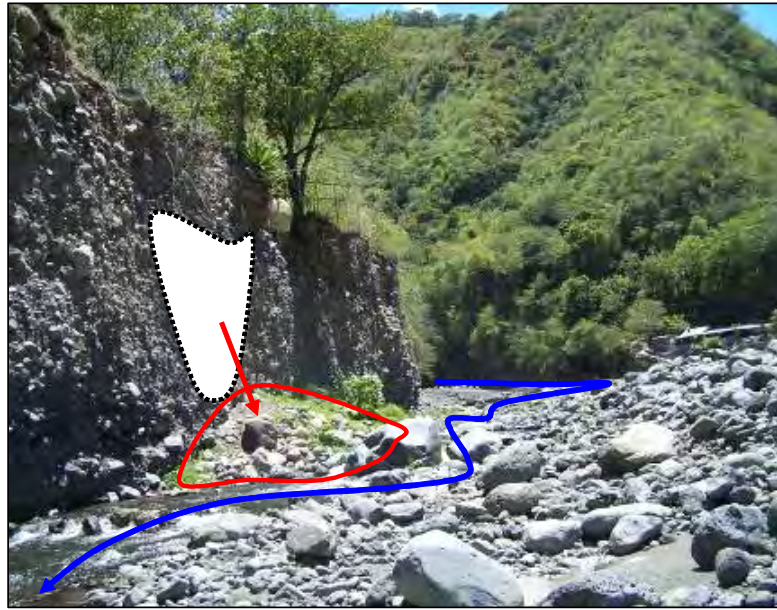
*Photo n°17 – SAPEMENT DE LA BASE DE LA TERRASSE ALLUVIALE EN FACE DE LA CONFLUENCE DE LA RAVINE MONTAUBAN*

Actuellement, ces terrasses présentent des talus de 3 à 5 m de haut qui sont en situation d'équilibre précaire et donne lieu à des éboulements fréquents (*cf. Photo n° 17*).

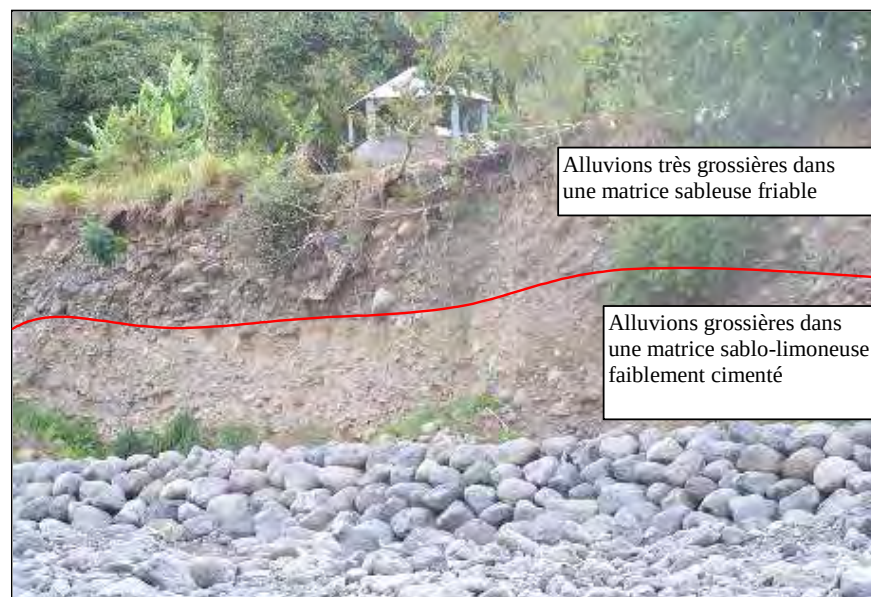
*Photo n°18 – TERRASSE ALLUVIALE DU LOTISSEMENT SINDRAMA*

Dans le cas de la terrasse haute sur laquelle s'est installée le Lotissement Sindrama, la vulnérabilité de ses dépôts résulte d'une hétérogénéité à plus grande échelle avec une superposition d'horizons de natures diverses et dont le comportement vis-à-vis de l'érosion est très variable. Elle est composée de trois horizons de 2 à 3 m d'épaisseur avec des alluvions de pied sablo-graveleuses lâches qui ont été très facilement érodées par les eaux en crues. Seuls les deux premiers horizons plus cohésifs sont visibles de nos jours ; la base du talus a été protégée par un enrochement en partie cimenté (cf. photo n°18).

Il est important de préciser que le talus actuel en limite de stabilité fait l'objet de déchaussements des plus gros blocs (de taille métrique) et peut donner lieu à des petits éboulements. Ces phénomènes naturels contribuent à diminuer la pente du talus jusqu'à atteindre une pente d'équilibre de 45° environ.

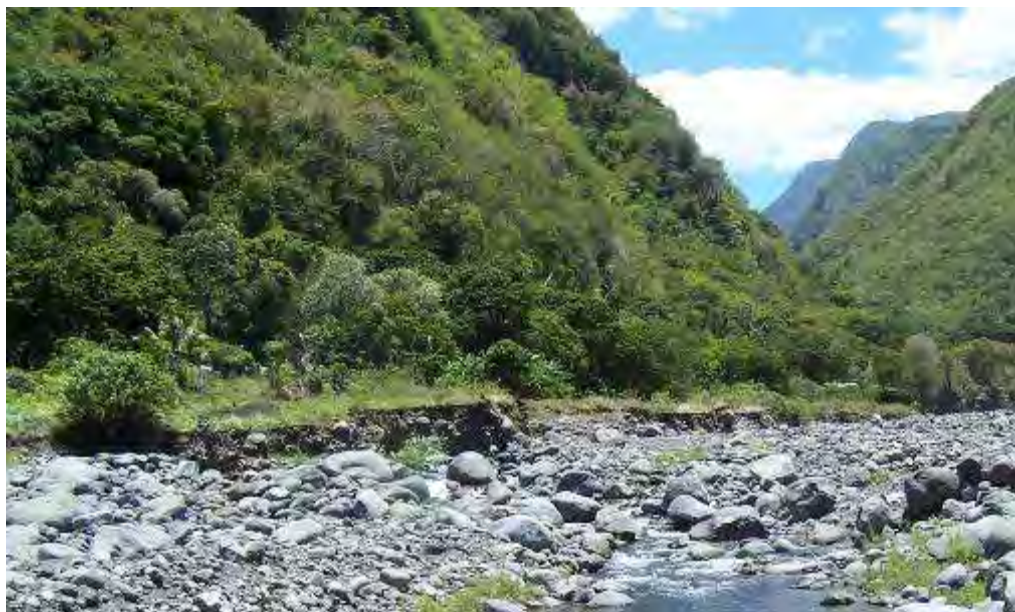
*Photo n°19 – EROSION DE LA TERRASSE D'ALLUVIONS ACTUELLES  
EN FACE D'ILET QUINQUINA AMONT*

Les terrasses constituées par les alluvions actuelles se situent soit dans des zones « maîtrisées » (terrasse basse de l'Ilet Quinquina) soit dans des zones délaissées protégées par des berges rocheuses (terrasse boisée au droit de la confluence avec la Ravine Montauban). Ainsi en fonction de l'importance de la crue (hauteur d'eau et vitesse d'écoulement), certaines terrasses vont être recouvertes par des dépôts d'alluvions dans les secteurs d'élargissement du lit (et former des plages d'atterrissements) ou être en érosion (cf. photo n°19).

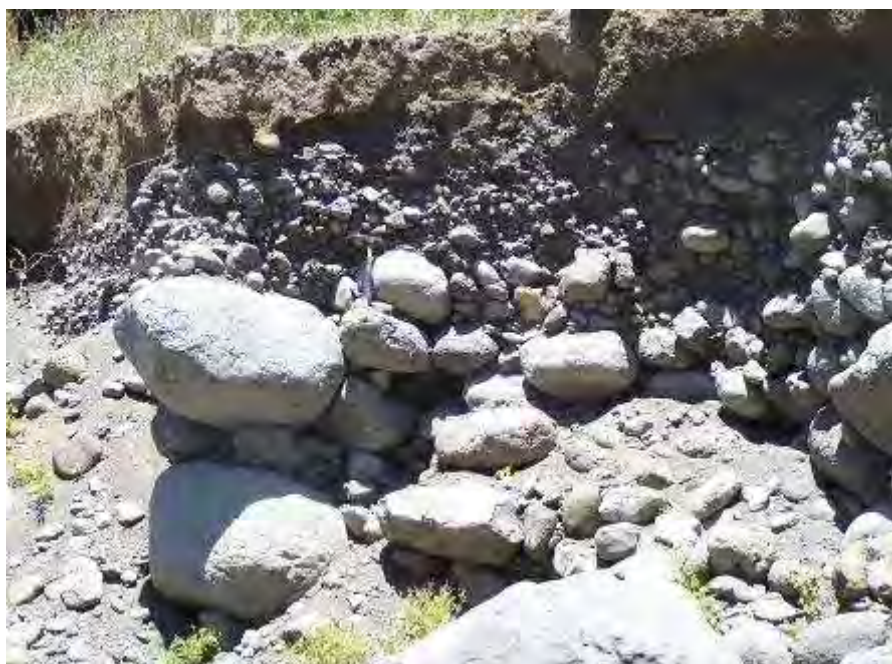
Photo n°20 – DEPOTS D'ALLUVIONS ACTUELLES MEUBLES

Les bordures des terrasses constituées d'alluvions actuelles sont très vulnérables étant situées au même niveau que le lit actuel. Les alluvions grossières (0-500 mm,  $\emptyset$  moyen 100 mm) sont emballées dans une matrice ouverte sableuse meuble (cf. photo n°20). Un recul important de la bordure des terrasses formées d'alluvions actuelles peut être enregistrée à chaque crue importante.

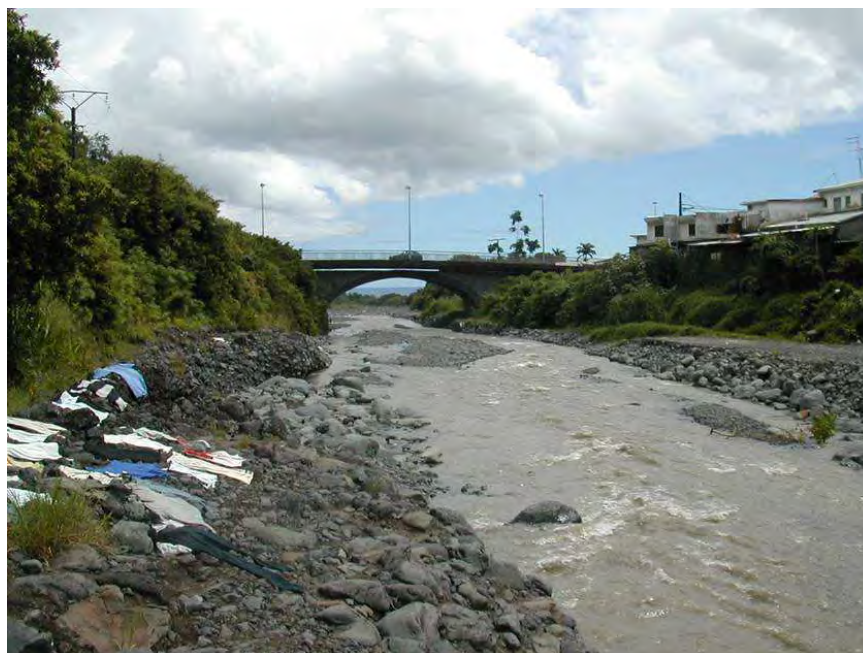
*Photo n°25 – PONT DOMENJOD*

Le lit de la Rivière des Pluies dans la zone d'étude particulière est généralement assez large, ce qui témoigne de la force des crues et du caractère préservé de la rivière. Cependant, il se rétrécit nettement dans la partie centrale du tronçon d'étude, grossièrement entre le pont Domenjod et la confluence de la ravine Bachelier. Dans ce tronçon des affleurements de roche massive apparaissent dans le fond de la rivière. Les piles du pont Domenjod sont bâties à l'endroit d'un rapprochement maximal des berges.

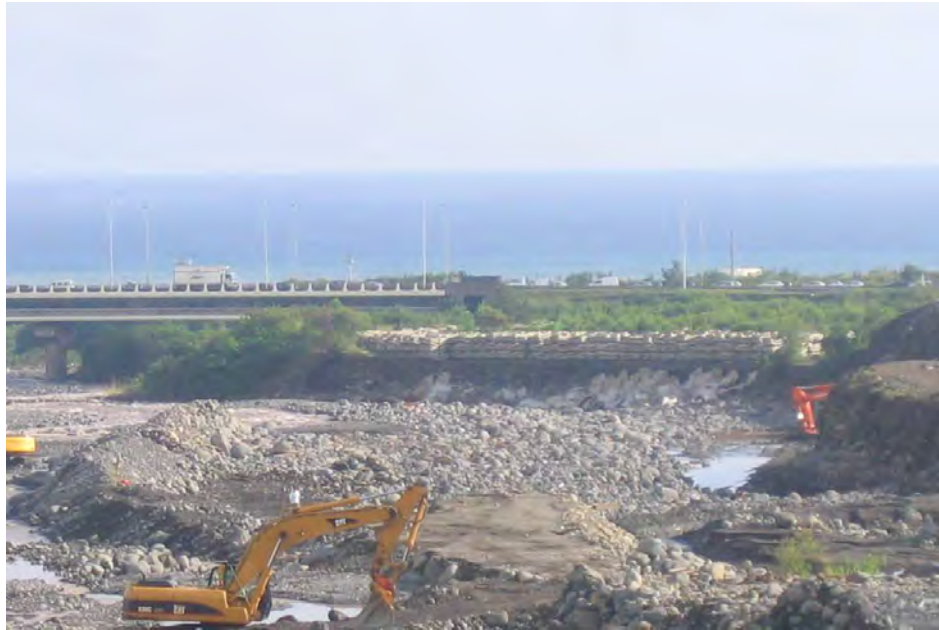
- Forte érosion de la berge droite sur la zone de stockage des voussoirs (prévus pour la réalisation des galeries de Salazie, cf. 1999) et du chantier du Boulevard Sud (entre le Pont Neuf et le Pont de la RN2) ;

*Photo n°37 – EROSION DU DEPOT DE VOUSOIRS SUITE A DIWA (10 MARS 2006)*

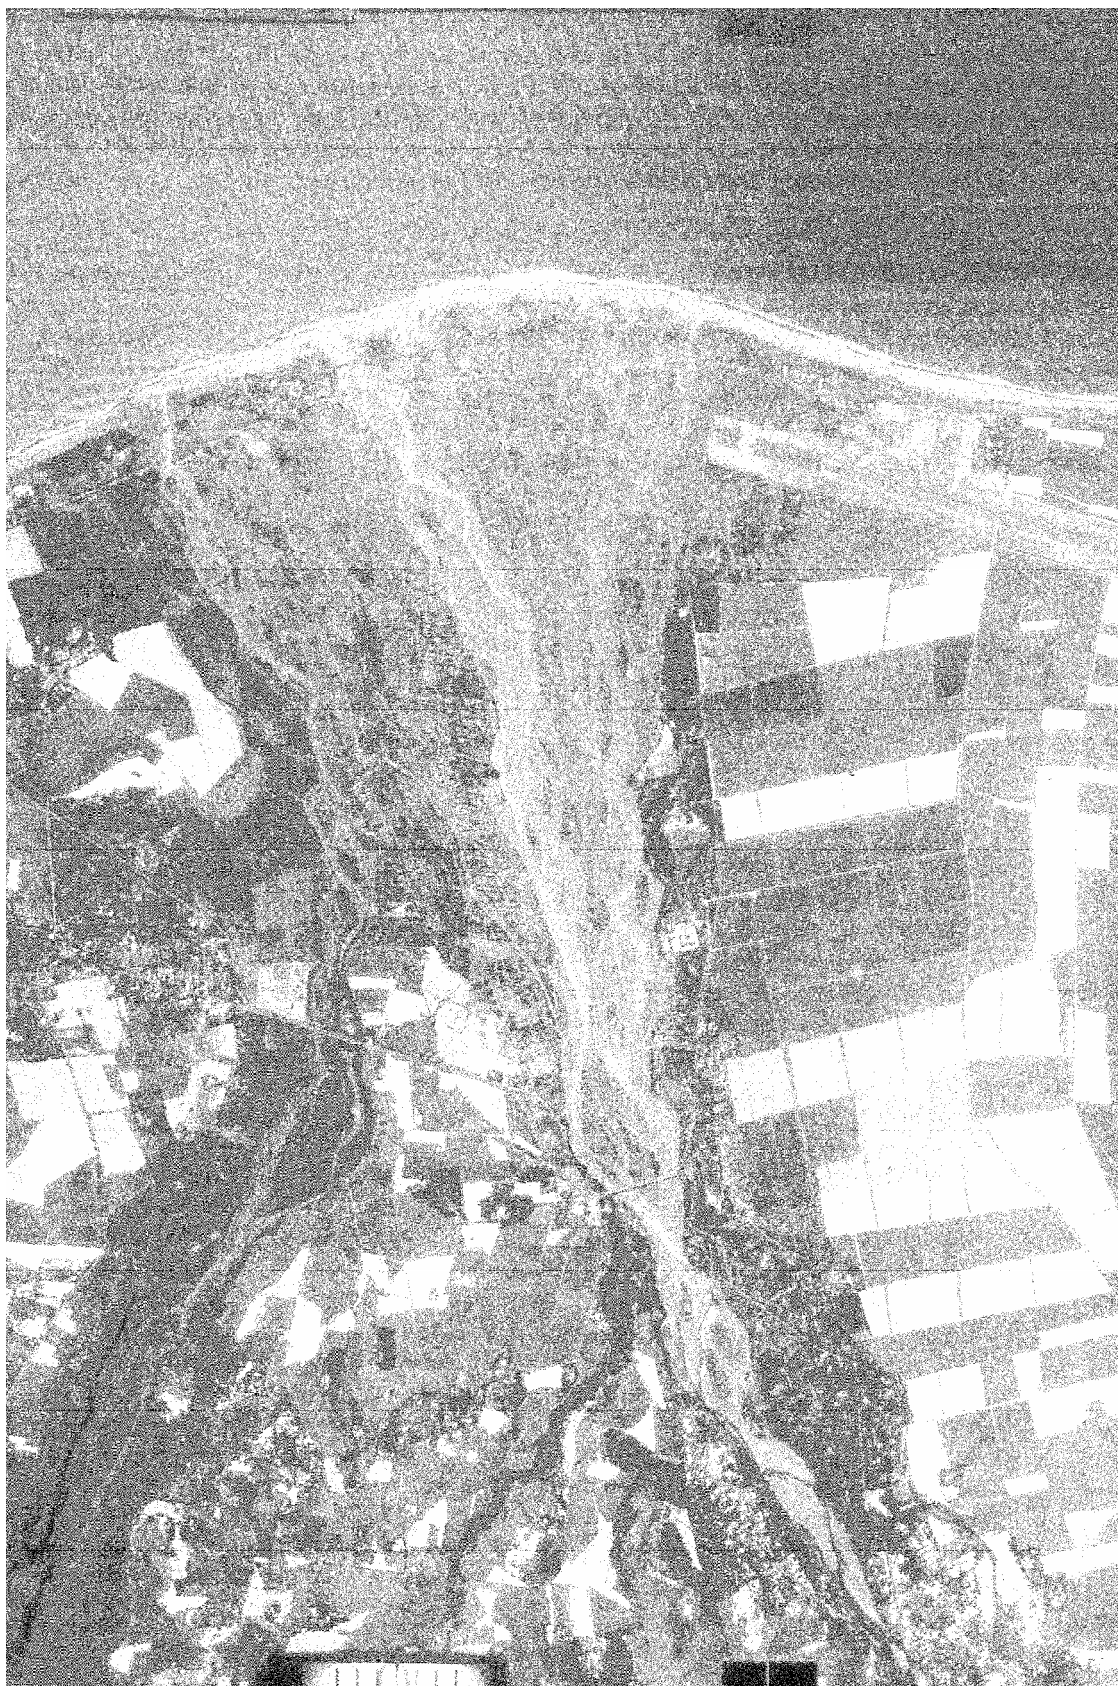
- Aucune protection lourde contre les crues n'est alors en place.

*Photo n°38 – PARTIE AVAL DE LA RIVIERE DES PLUIES (IGN, 1961)*

- ↪ Les seuls aménagements alors en place étaient (*cf. photo n°38 et photo n°39*) :
  - Le Chemin de Fer Réunionnais (PK 2340) qui traversait le cône de déjection en ayant peu d'influence a priori sur les écoulements. Il sera fermé en 1963. Il comportait 12 ponts importants sur ce tronçon. On pouvait estimer à 230 m le débouché total offert par l'ensemble des ouvertures sous le remblai de la voie ferrée (*cf. réf. 27*) ;

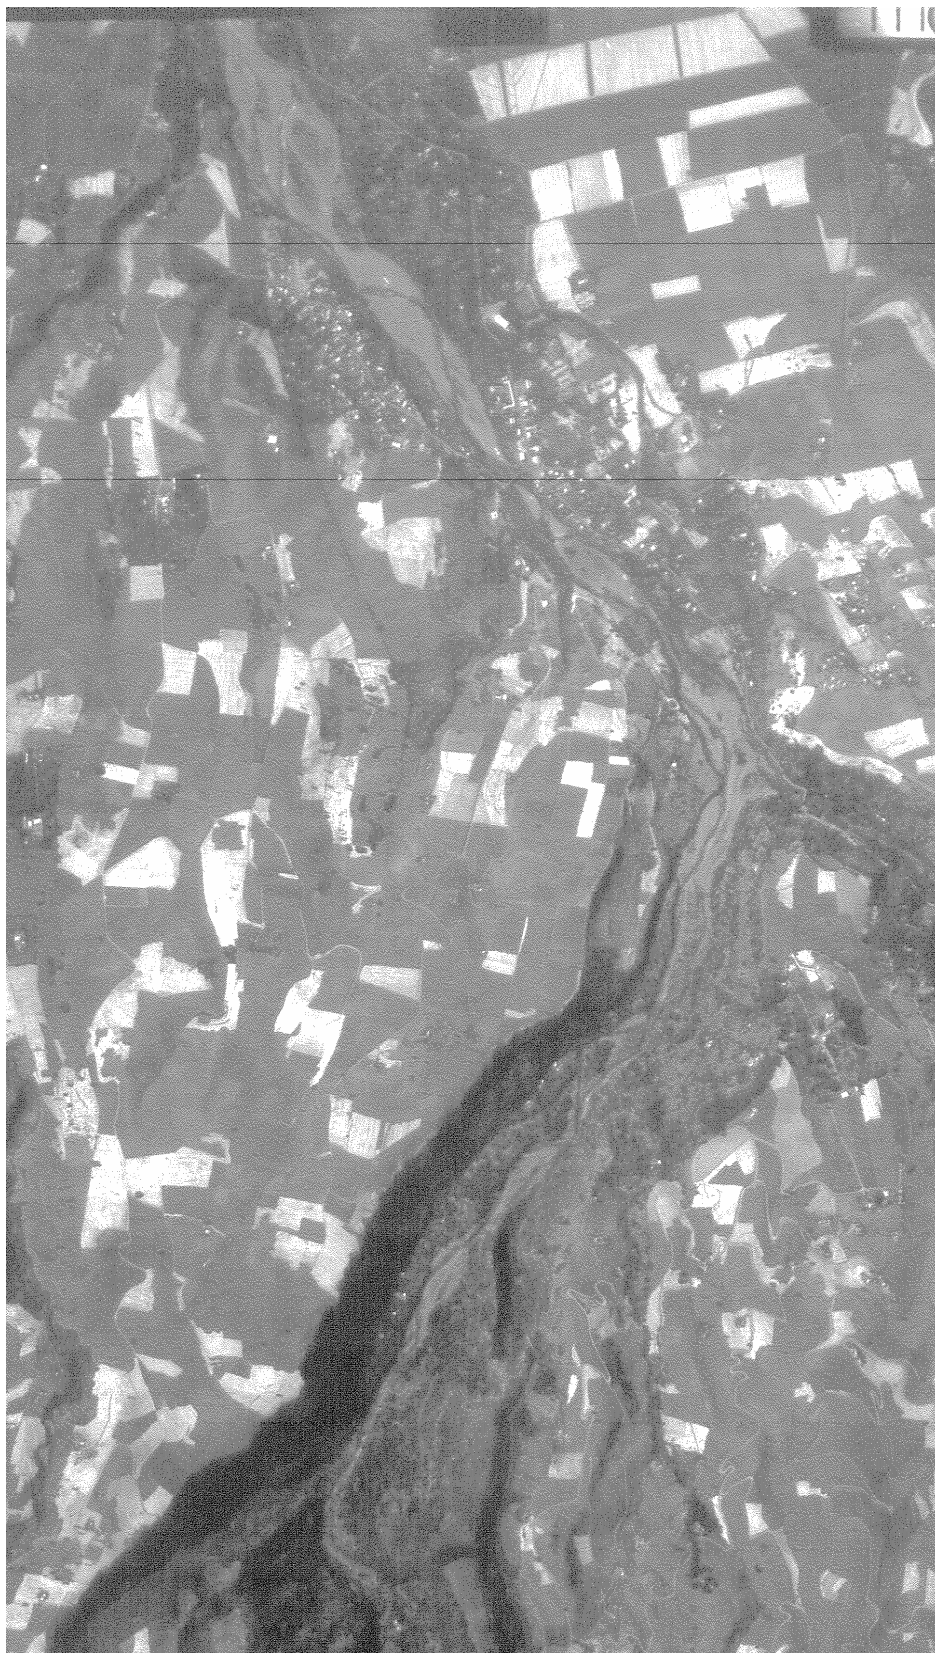
*Photo n°39 – PARTIE AMONT DE LA RIVIERE DES PLUIES (IGN, 1961)*

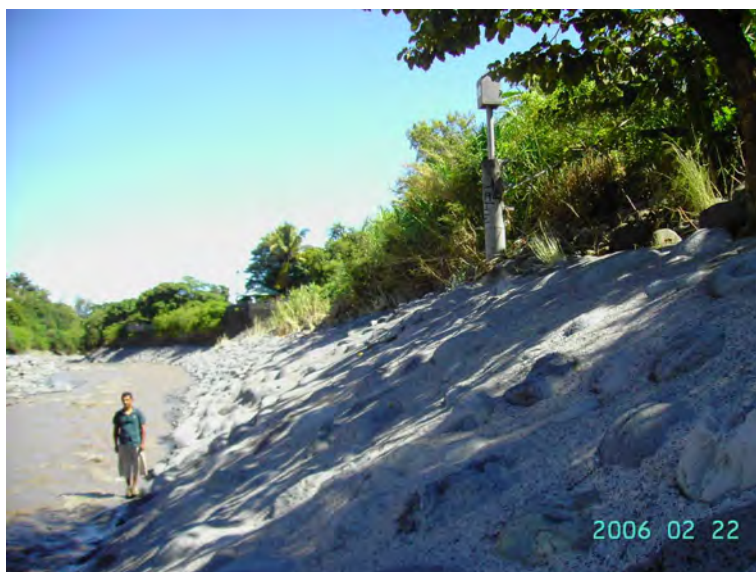
*Photo n°41 – STATION 21101 APRES LA CRUE DE FEVRIER 2006 (OLE)*

Les laisses de crue atteignant le sommet du socle cylindrique en béton de la station.

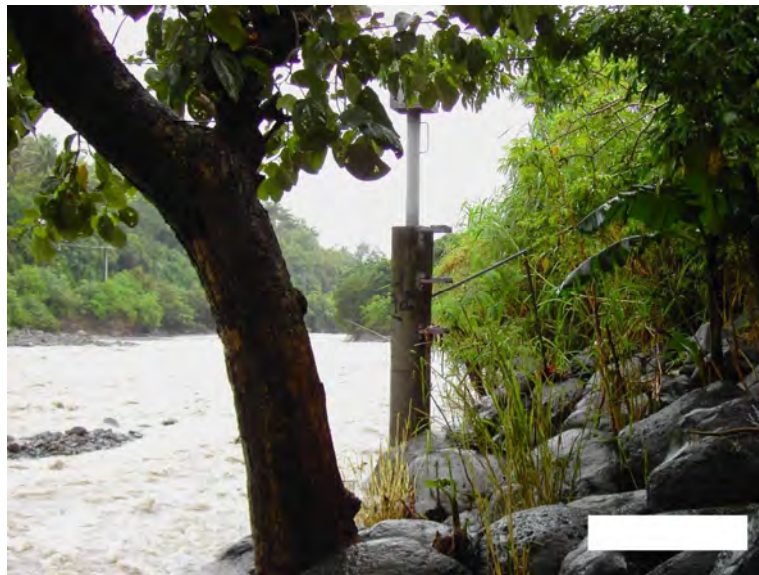
*Photo n°42 – STATION 21101 PENDANT LA CRUE LIEE A DIWA (OLE)*

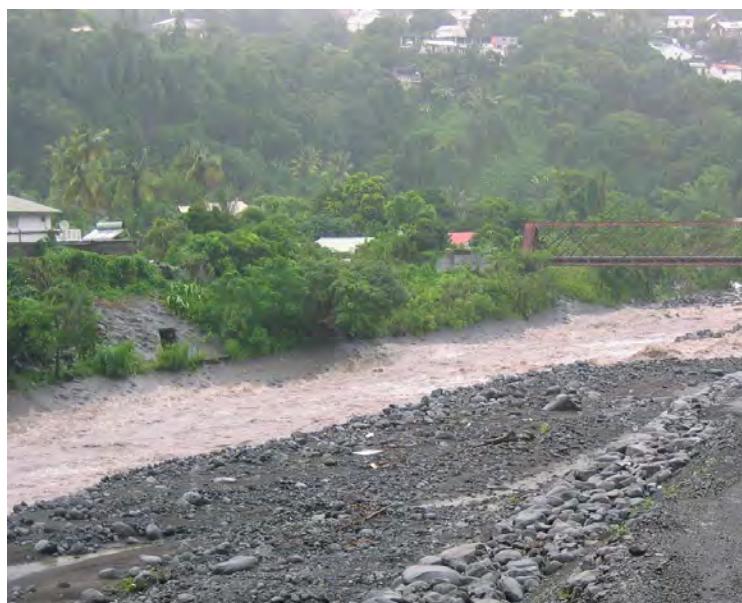
*Photo n°43 – ECOULEMENT ONDULANT (PRESENCE D'ANTI-DUNES) EN AMONT  
IMMEDIAT DE LA STATION PENDANT GAMEDE (LE 27/02/07 A 10 H)*

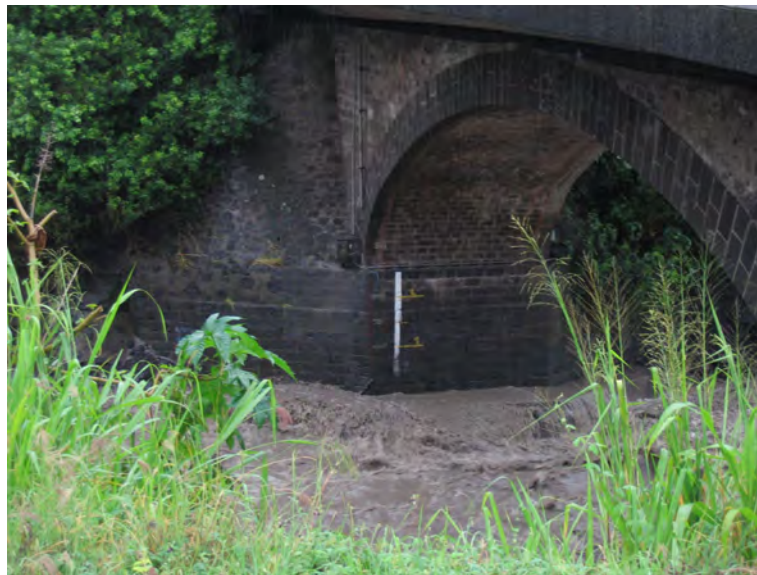
*Photo n°44 – CRUE DE FEVRIER 2006 – PONT DE DOMENJOD  
(18/02/06 A 16H30 – SOGREAH)*

- ↪ Le rétrécissement du lit induit, à partir d'un certain débit, un affouillement local des fonds pendant la crue (visible en fin de crue sur la photo n° 44). Cet affouillement est quantifié en faisant l'hypothèse d'une continuité du transport solide au passage de l'ouvrage en appliquant la formule de MEYER – PETER, et en re-simulant le résultat sous HEC-RAS ;

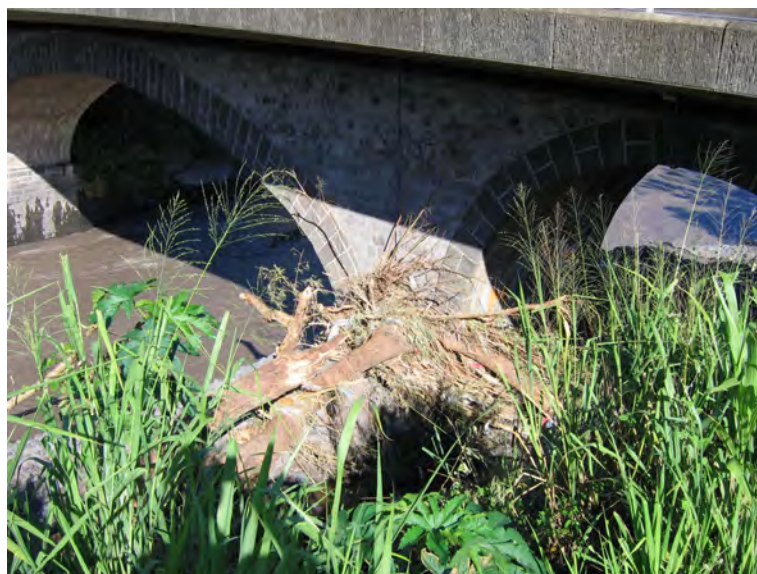
*Photo n°45 – CRUE DE FEVRIER 2006 – PONT DE DOMENJOD – LAISSE DE CRUE*

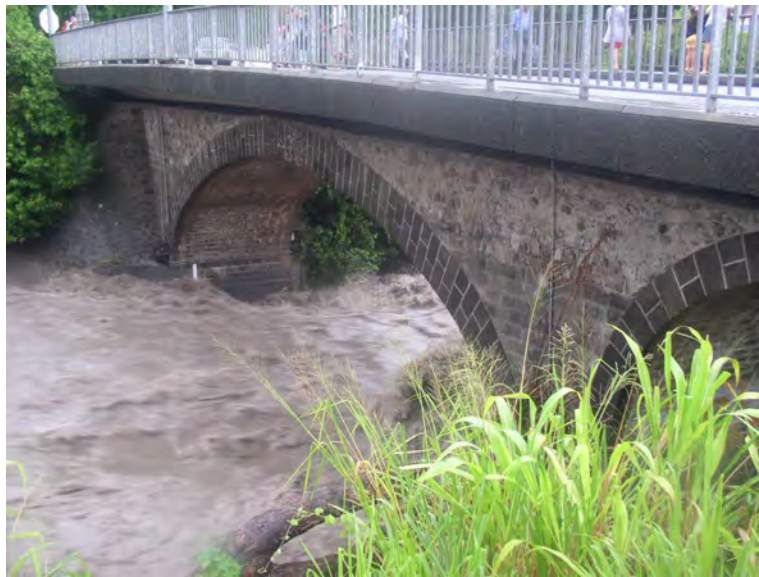
*Photo n°46 – DIWA – PONT DE DOMENJOD (6 MARS 2006, HEURE NON CONNUE – DDE)*

- ↪ Les simulations avec un paramétrage classique montrent un ressaut et passage en régime fluvial juste en amont du pont, même pour des débits de quelques centaines de  $m^3/s$ . Ce régime d'écoulement n'est pas observé en réalité (cf. photo n° 46) du fait notamment des coulées de débris qui réalisent un entonnement progressif. Les courbes hauteur / débit représentées correspondent ainsi à un régime critique ou torrentiel d'écoulement ;

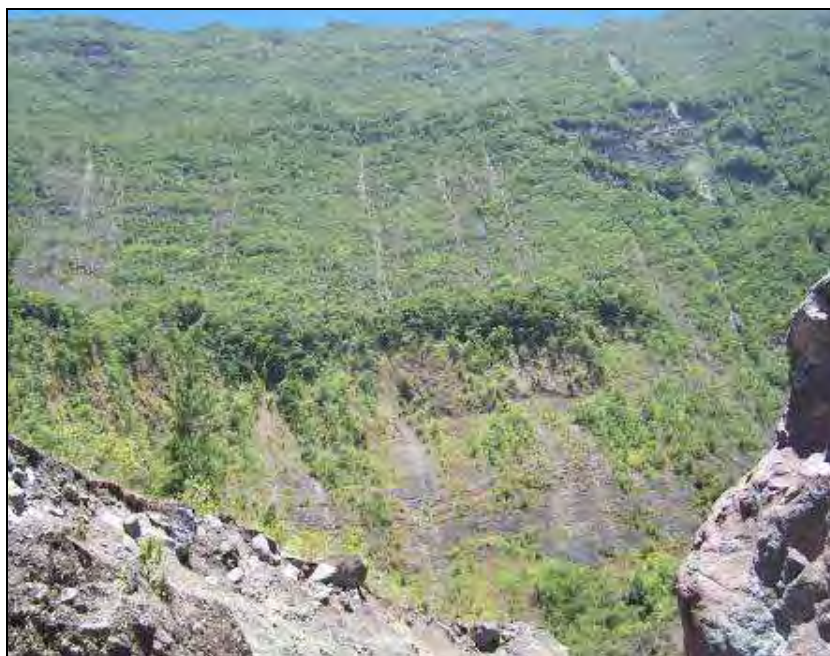
Les pentes du bassin versant de la Rivière des Pluies sont très abruptes. Il s'agit de remparts avec des pentes moyennes supérieures à 50° bordant la rivière sur plus de 9 km. Ces versants sont fortement ravinés par les nombreuses ravines perchées qui font leur apparition à chaque forte pluie. De nombreuses traces d'arrachements sont alors visibles le long des versants laissant de grandes traînées marron dans le paysage (cf. photo n° 50).

*Photo n°50 – ARRACHEMENTS DANS LE REMPART EST DOMINANT LE GRAND EBOULIS*

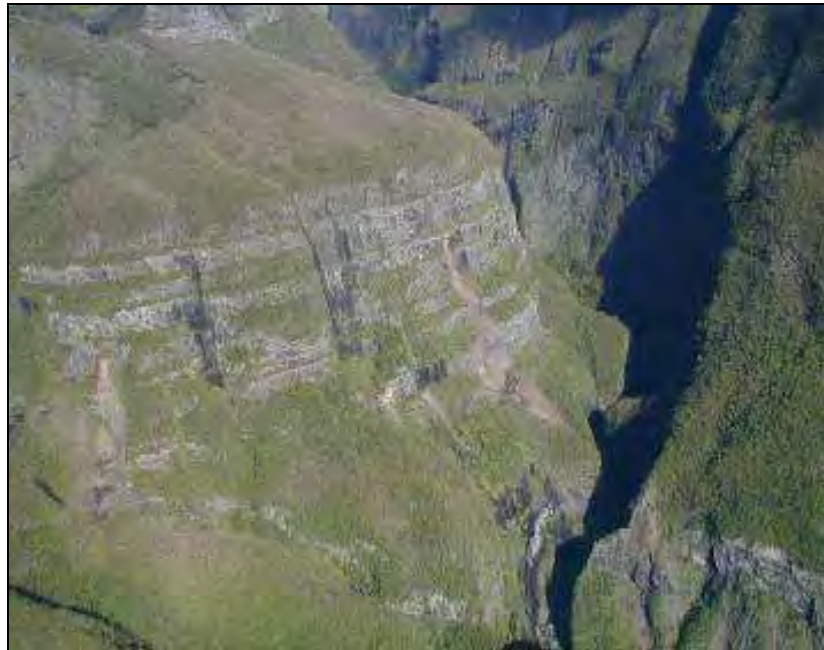
Les versants rocheux les plus abrupts (cf. photo n° 51) donnent lieu à des chutes de blocs/éboulements qui vont fournir à la rivière des gros blocs pouvant atteindre plusieurs mètres cubes.

*Photo n°51 – TRACES D'ÉBOULEMENTS AFFECTANT LA BORDURE DE L'ÎLET RONDE*
