## PROTECTION CONTRE LES CRUES DE LA RIVIERE DES PLUIES

### PHASE 2 : ETUDE HYDROGEOMORPHOLOGIQUE DE LA RIVIERE – CARACTERISATION DES PROCESSUS PHYSIQUES

RAPPORT

N°4700492 R2

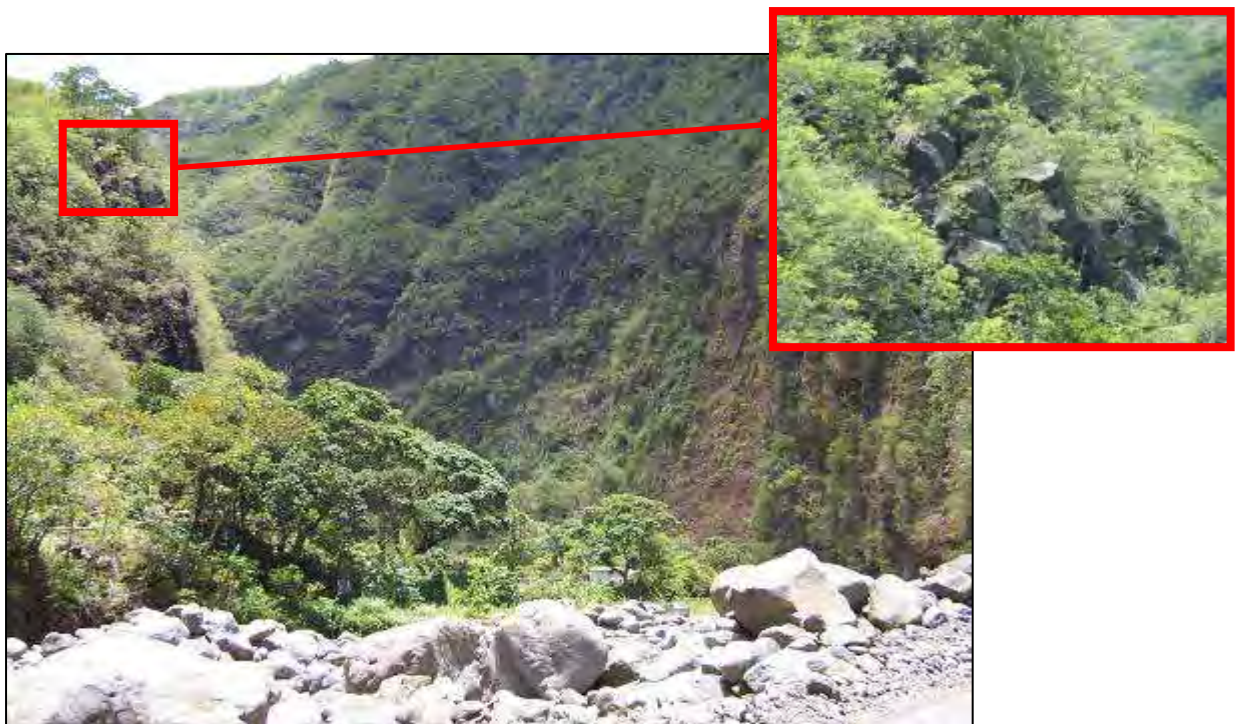
*Photo n°52 – INSTABILITES DE VERSANT AU DROIT DE L'ÎLET LA PLUIE*

Lorsque les volumes mobilisés sont importants (plusieurs centaines à plusieurs milliers de mètres cubes), il se forme un cône d'éboulis en pied de rempart (cf. photo n°52 et photo n°53). Le chaos de blocs recouvre la partie amont de l'îlet.

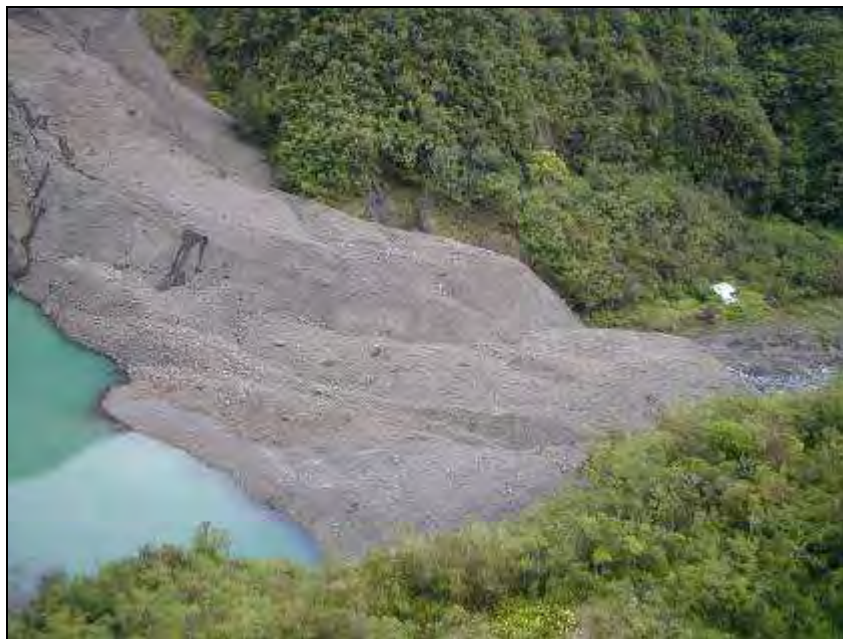
*Photo n°57 – BARRAGE NATUREL DU GRAND EBOULIS  
(CLICHE BRGM DU 05 MARS 2002)*

La propagation entre la niche et la rivière relève à la fois de l'éboulement dans la partie haute sous la niche d'arrachement et du glissement dans la partie aval. Ceci explique la morphologie en bourrelet de la masse qui est venue barrer la rivière (cf. photo n°57). Les matériaux de la semelle du glissement sont constitués d'argiles plastiques noires. Dans un premier temps, l'éboulis est venu recouvrir des formations de pentes argileuses. Dans un deuxième temps, la surcharge générée par le poids des matériaux a déclenché, un glissement lent vers la Rivière des Pluies.

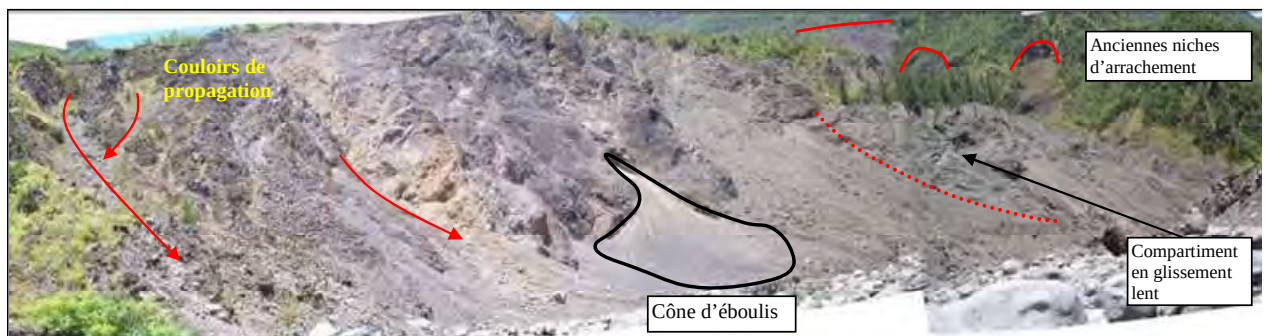
*Photo n°59 – EROSION DU FLANC NORD-EST DU RELIEF DU GRAND EBOULIS  
(CLICHE NOVEMBRE 2007)*

La sensibilité du relief du Grand Eboulis à l'érosion s'explique principalement par la nature de ses matériaux. Ce relief est composé de formations volcaniques disloquées intensément fracturées provenant de l'éboulement de très grande ampleur qui s'est déclenché dans le rempart *sud-est*.

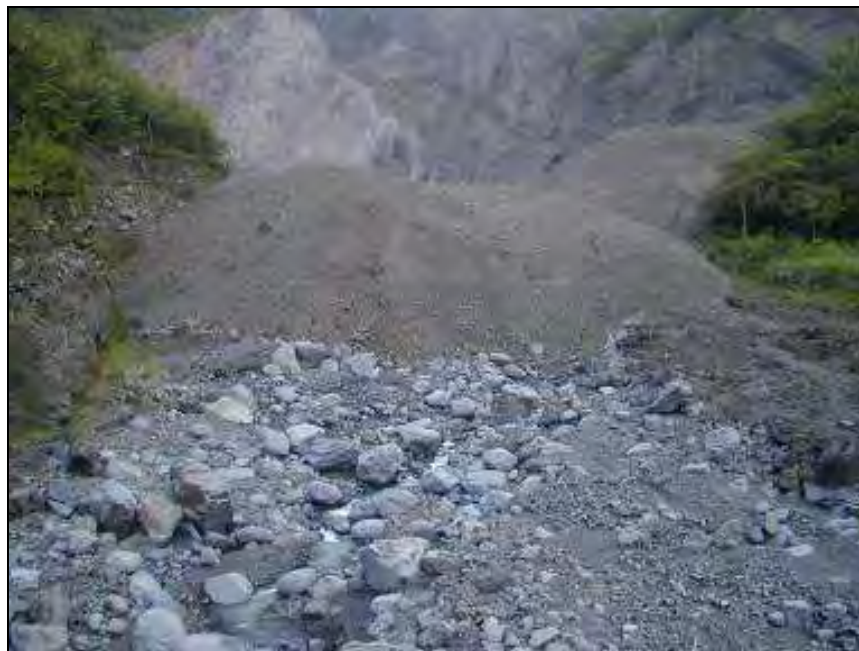
*Photo n°60 – FRONT DU BARRAGE EN 2002*

*Noter la granulométrie fine des matériaux de l'éboulement par rapport aux alluvions de la Rivière des Pluies*

Les matériaux de l'éboulement de mars 2002 sont presque exclusivement constitués de laves zéolitisées friables. Ce critère pétrographique permet ainsi de caractériser les dépôts en provenance de l'éboulement.

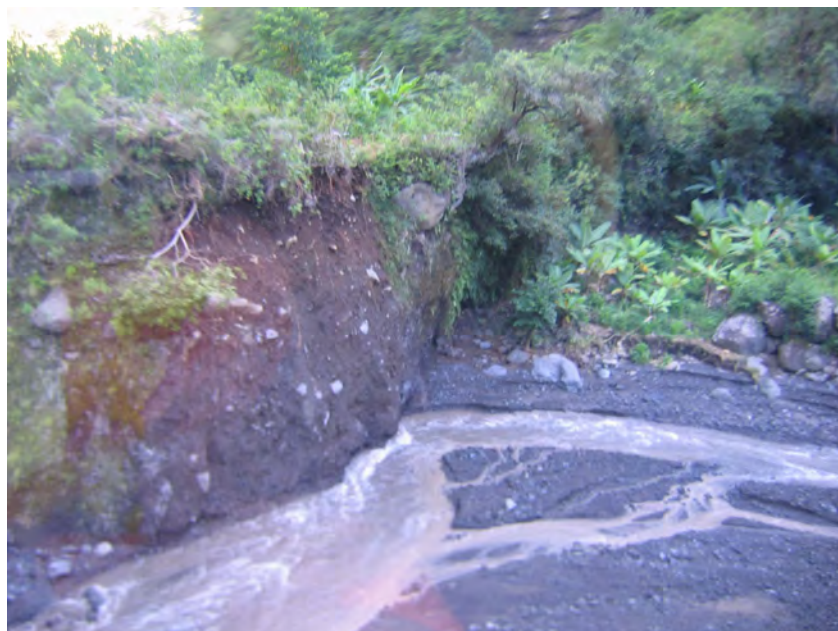
*Photo n°61 – CRUE DE FEVRIER 2006 – ATTAQUE DES DEPOTS CIMENTEES  
DU TALUS SUD DE L'ILET DE LA PLATEFORME (24 FEVRIER 2006)*

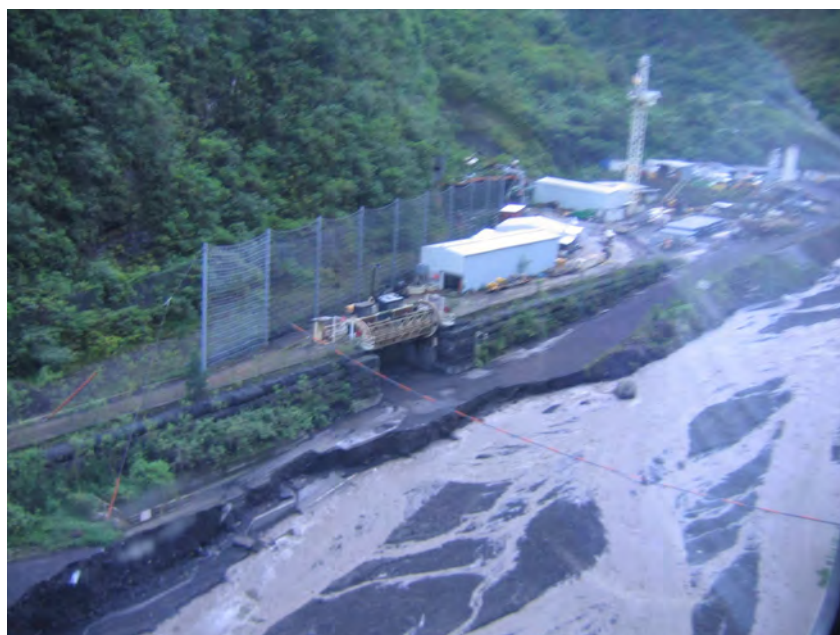
*Photo n°62 – CRUE DE FEVRIER 2006 – EROSION DE LA BERGE RIVE DROITE EN PARTIE AVAL DE LA PLATEFORME AU NIVEAU DU BASCULEUR (20 FEVRIER 2006)*

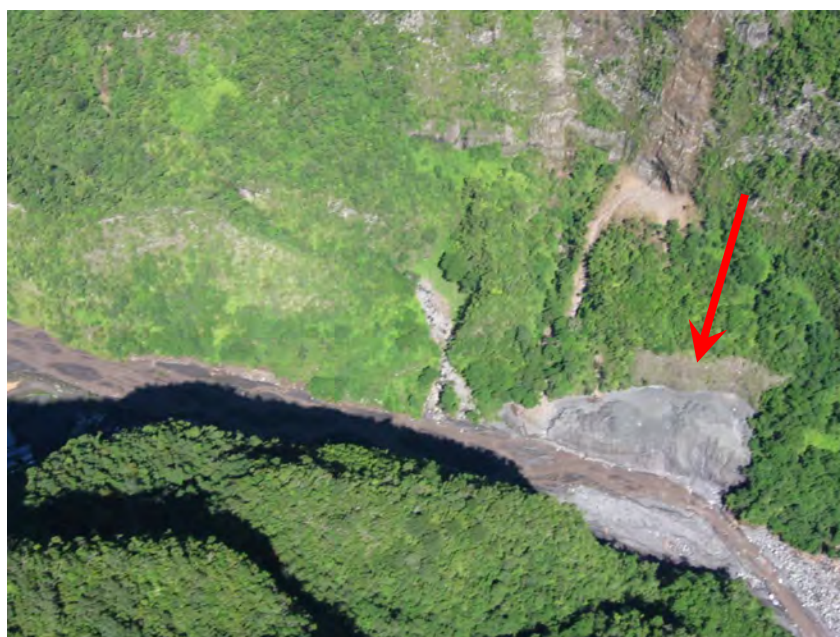
*Photo n°63 – CRUE DE FEVRIER 2006 – DESTRUCTION DE LA PROTECTION DU DEPOT DE MARINAGE ET DEPART DE MATERIAUX (22 FEVRIER 2006)*

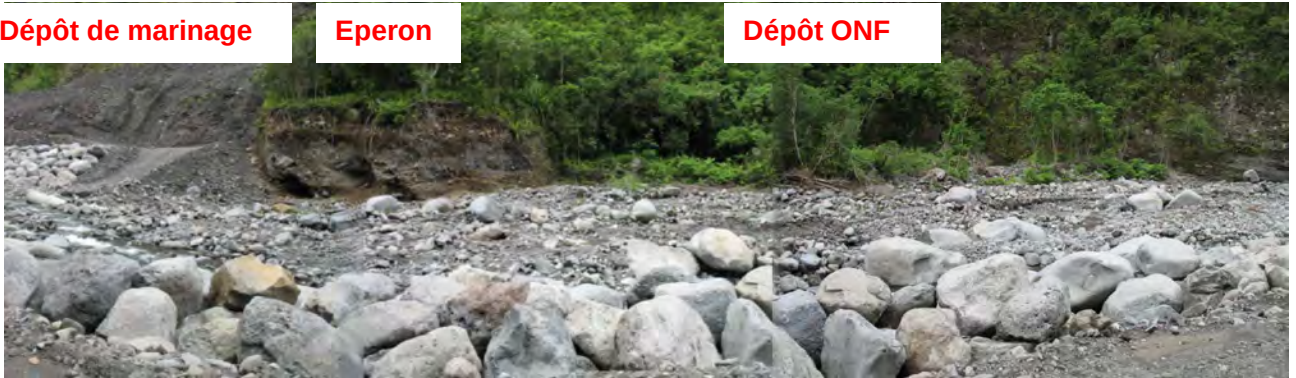
Le site de l'extension du dépôt de marinage (partie « ONF ») a été moins sollicitée, avec cependant une érosion de la basse terrasse.

*Photo n°64 – VUE DU DEPOT DE MARINAGE ACTUEL ET DE L'EXTENSION « ONF » (12/01/07)*

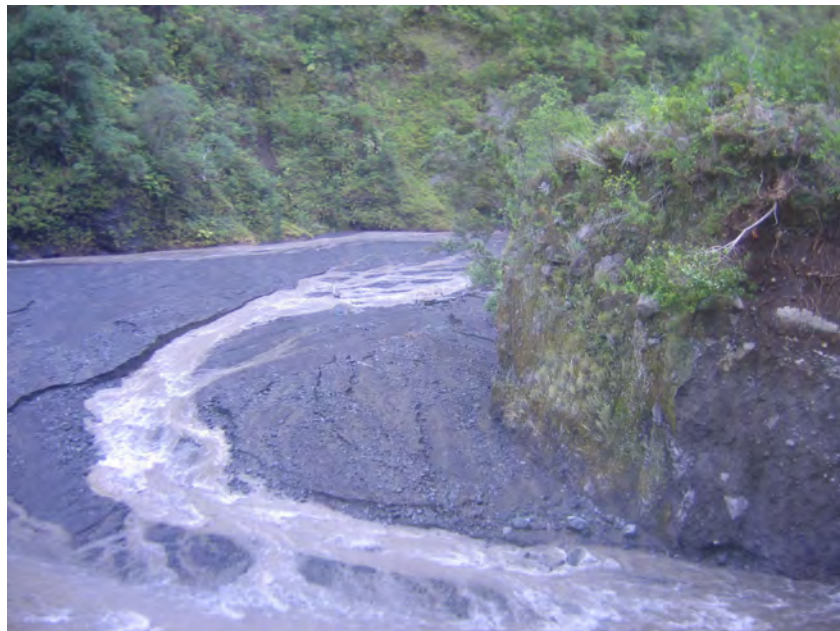
L'évolution la plus remarquable concerne cependant **l'exhaussement du lit en amont et au droit de la plateforme par des éléments relativement fins.**

*Photo n°65 – CRUE DE FEVRIER 2006 – DEPOT DE MATERIAUX FINS  
EN AMONT DE LA PLATEFORME (TALUS SUD) (24 FEVRIER 2006)*

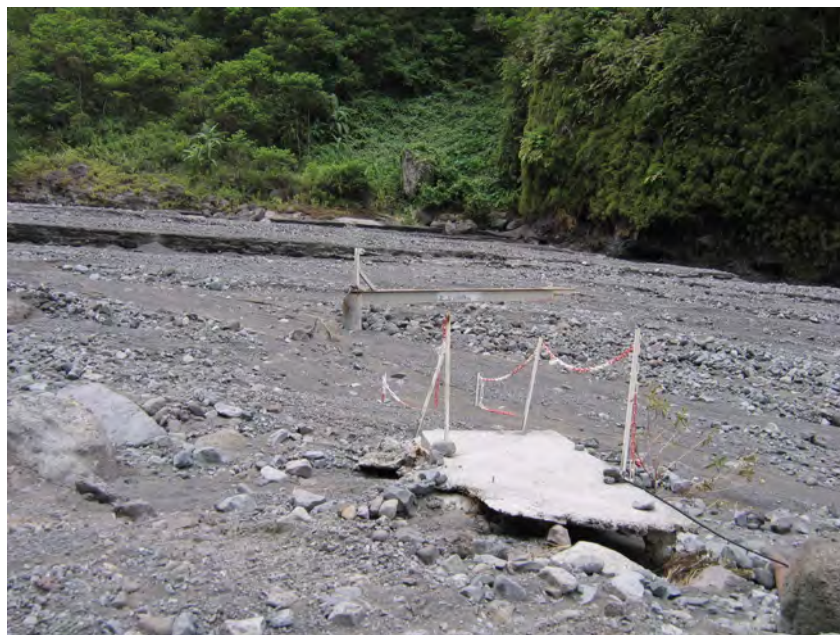
*Photo n°66 – CRUE DE FEVRIER 2006 – DEPOT DE MATERIAUX FINS  
EN PARTIE AMONT DE LA PLATEFORME, AU NIVEAU DE LA "DZ" (25 FEVRIER 2006)*

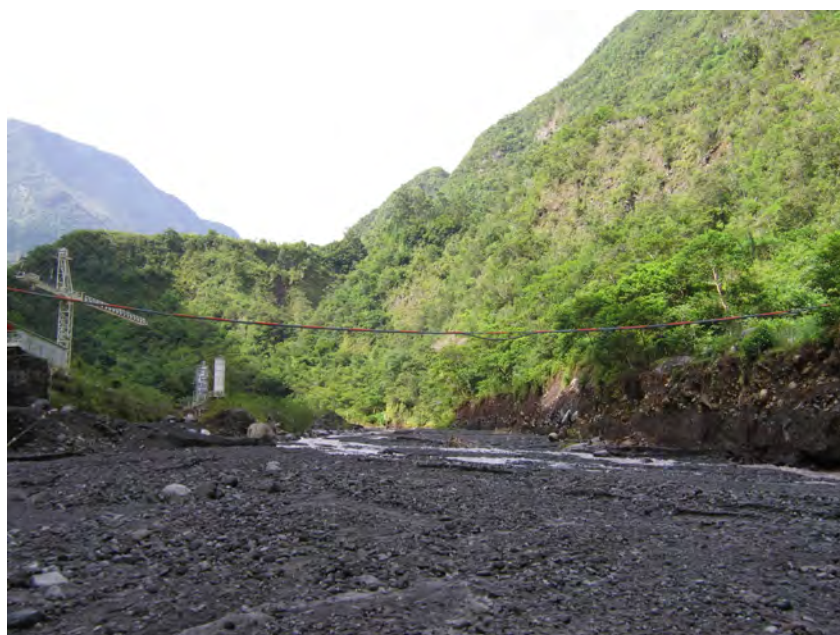
*Photo n°67 – CRUE DE FEVRIER 2006 – DEPOT DE MATERIAUX FINS  
EN PARTIE AVAL DE LA PLATEFORME ET EN AMONT DU DEPOT DE MARINAGE (1ER MARS 2006)*

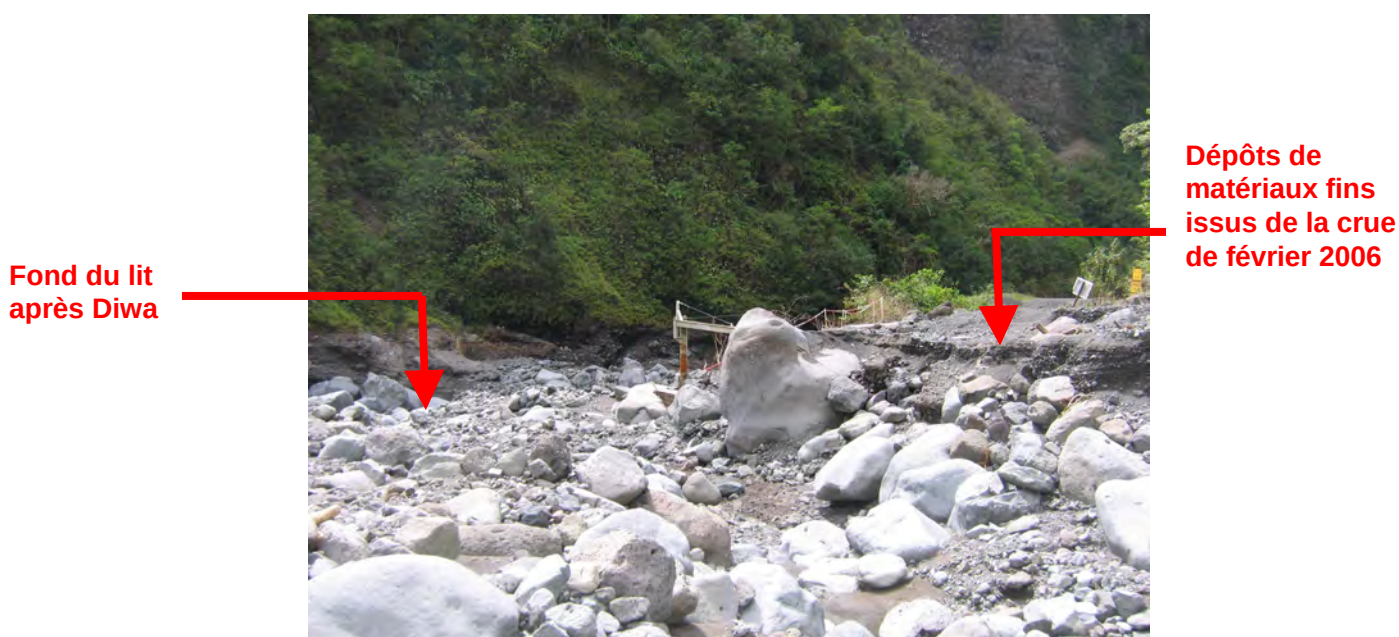
*Photo n°68 – DIWA – ABAISSEMENT DU LIT EN PARTIE AMONT DE LA PLATEFORME  
(AU NIVEAU DE LA "DZ") (28 MARS 2006)*

Le dépôt de marinage, non protégé depuis la crue de février, a subi une poursuite de son érosion.

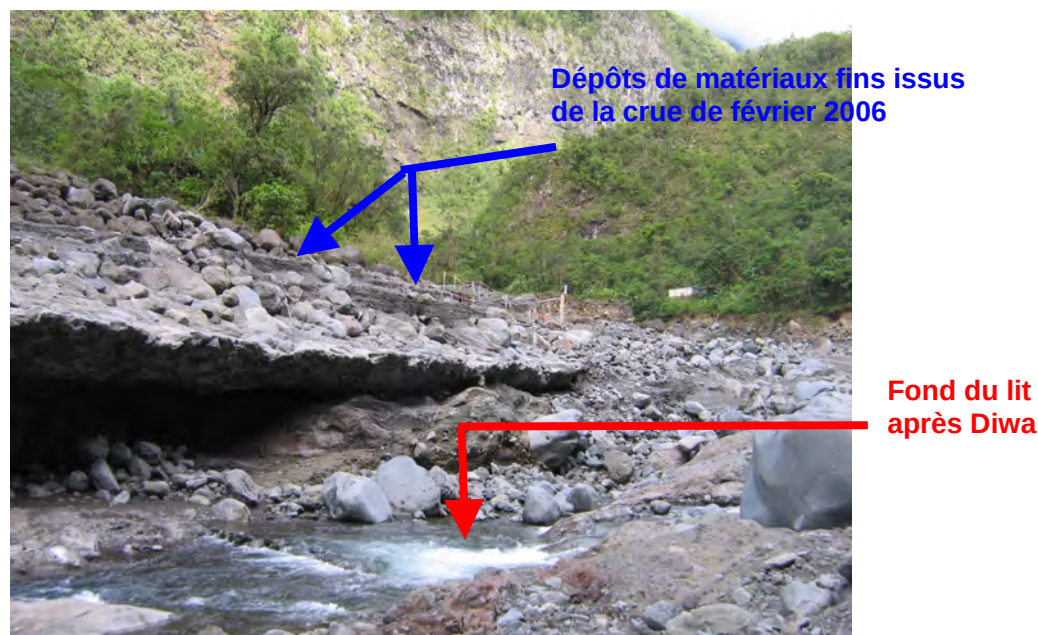
*Photo n°69 – DIWA – ABAISSEMENT DU LIT AU NIVEAU DE LA PLATEFORME, DECHAUSSEMENT DE LA PROTECTION EN ENROCHEMENTS LIES ET AFFLEUREMENT DE MATERIAUX CIMENTES (11 AVRIL 2006)*

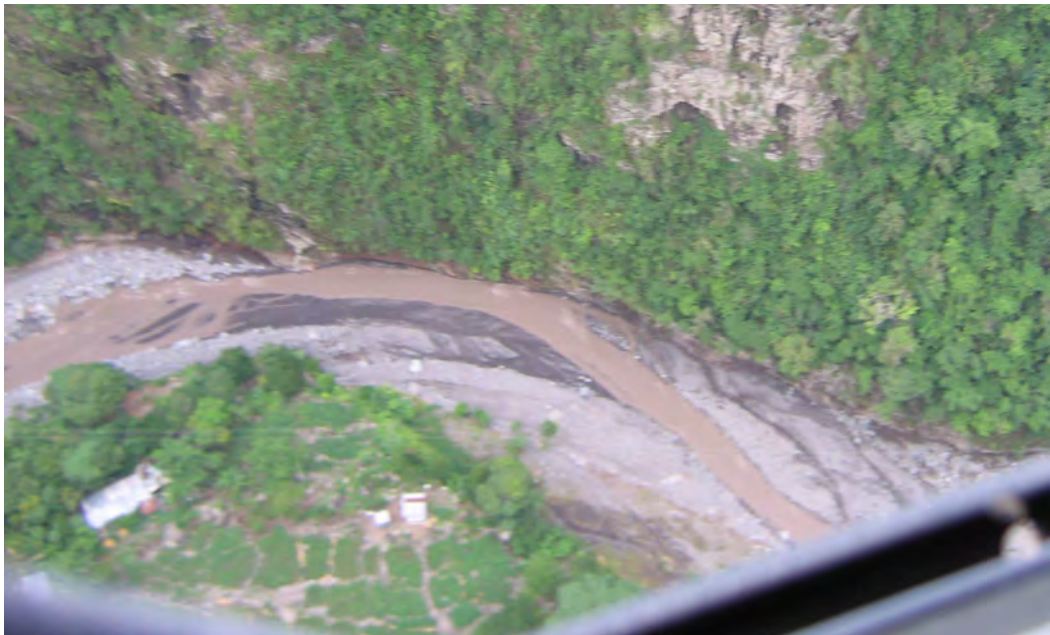
- ✎ La migration d'éléments fins en provenance de l'amont, progressivement vers l'aval : partie amont de ce secteur pour la crue de février, partie aval et secteur Quinquinna / Rivière des Pluies pour la crue de Diwa (les sédiments fins sont apparus en fin de décrue de février dans le secteur du pont Domenjod) ;

*Photo n°70 – L'ILET LA PLUIE – DEPOT DE SEDIMENTS FINS  
APRES LA CRUE DE FEVRIER 2006 (25 FEVRIER 2006)*

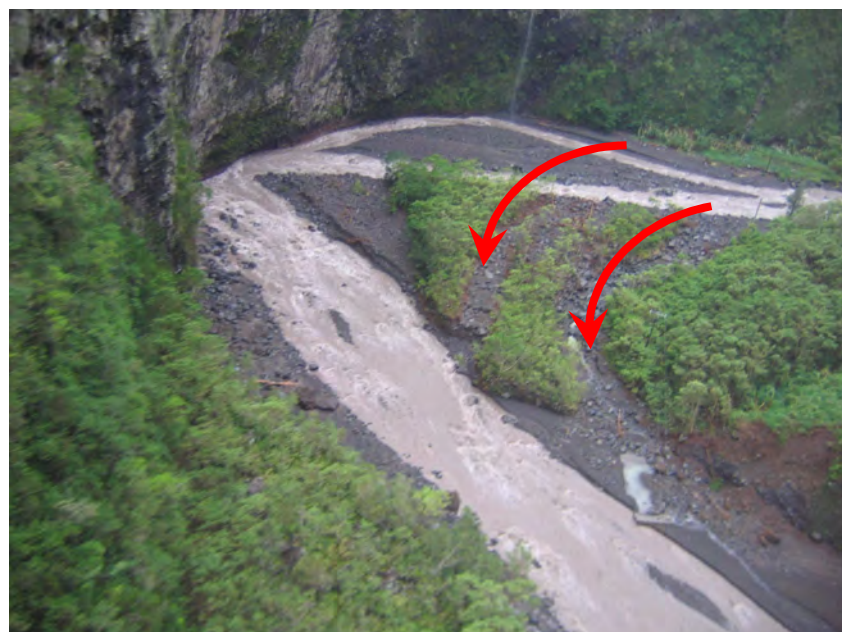
↪ Une tendance plus nette à la divagation du lit et à l'augmentation de son emprise.

**Passage de  
chenaux  
secondaires  
sur l'îlet**

*Photo n°72 – ILET RIVE GAUCHE EN AVAL DE L'ILET LA PLUIE APRES DIWA  
(7 MARS 2006)*

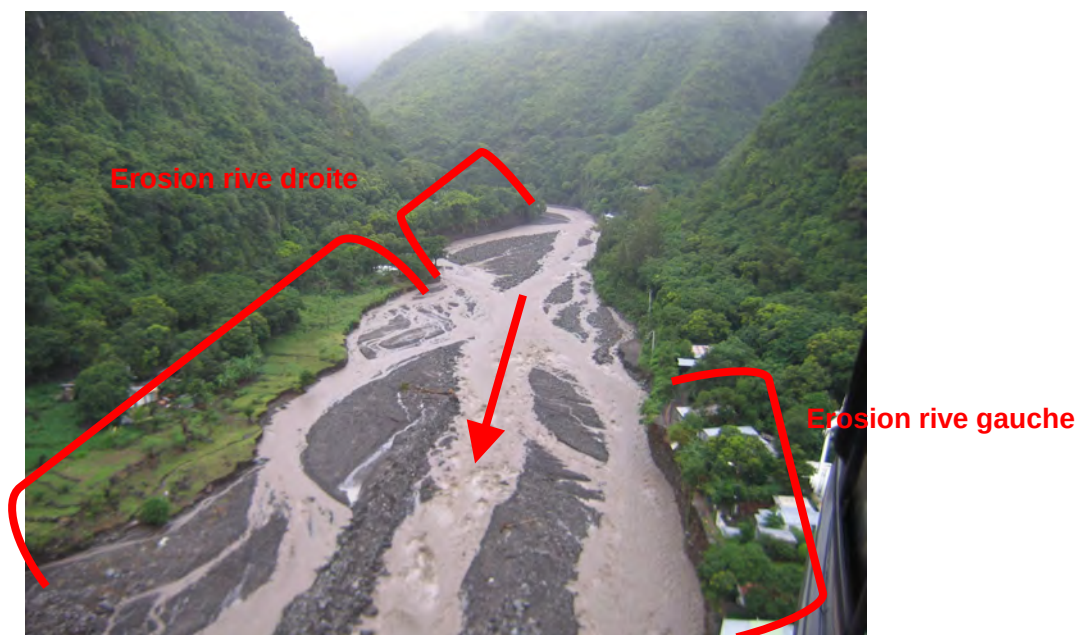
C'est un des secteurs ayant subi les plus forts dégâts lors des dernières crues. Le recul de la terrasse alluvionnaire en rive gauche, très haute (6 m), a pu dépasser 10 m par endroits. La terrasse a subi des attaques frontales ou avec une incidence suffisante pour éroder la berge. La majeure partie des attaques eu lieu lors de la crue du 18 février. La crue des 5 et 6 mars a provoqué l'essentiel de l'exhaussement du lit. La terrasse rive droite, plus basse, a également subi un recul significatif. Avant ces dernières crues, ce secteur présentait en rive gauche un début d'érosion. Il s'agit d'une terrasse alluviale naturellement sensible à cet aléa hydraulique.

*Photo n°73 – PARTIE AMONT DE L'ILET QUINQUINA –  
VUE VERS L'AMONT APRES DIWA (7 MARS 2006)*

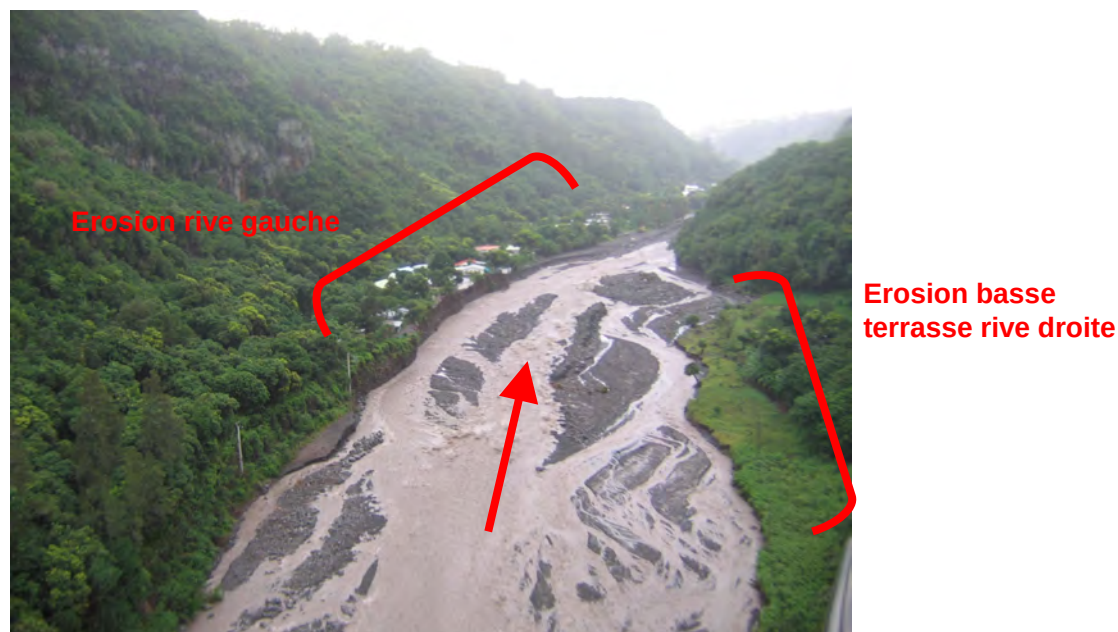
*Photo n°74 – PARTIE AMONT DE L'ILET QUINQUINA –  
VUE VERS L'AVAL APRES DIWA (7 MARS 2006)*

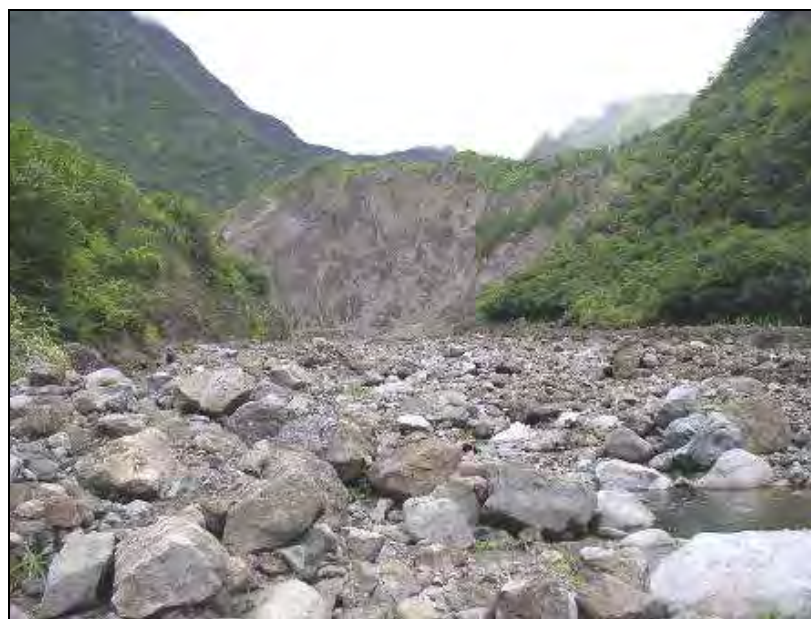
*Photo n°76 – LIT DE LA RIVIERE A L'AVANT DU GRAND EBOULIS  
(CLICHE DU 14 FEVRIER 2006)*

Entre le 14 février 2006 et décembre 2007, on note une nette incision du lit dans les dépôts de 2002. Cette tendance à l'incision qui est la plus marquée sur la cours amont de la Rivière des Pluies est confirmée par la comparaison des photographies prises en 2006 et en 2007 (cf. photo n°76 et photo n°77 ).

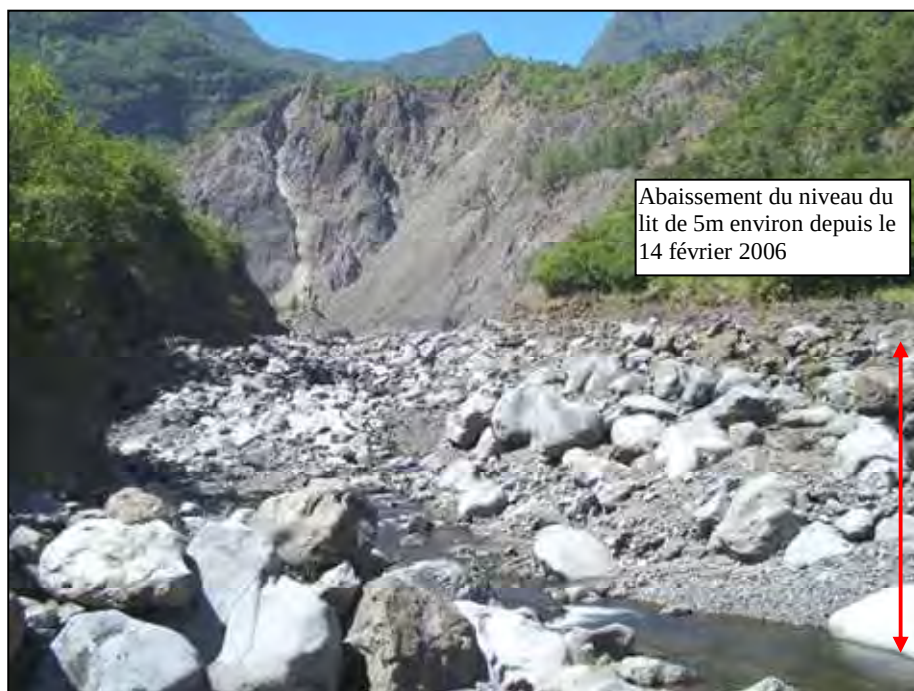
*Photo n°77 – CREUSEMENT DU LIT A L'AVAL IMMEDIAT DU BARRAGE EN 2007  
(CLICHE DECEMBRE 2007)*

Les alluvions grossières masquées en 2003 sous les dépôts issus de l'éboulement réapparaissent suite à l'érosion et au transport des matériaux les plus fins vers l'aval.

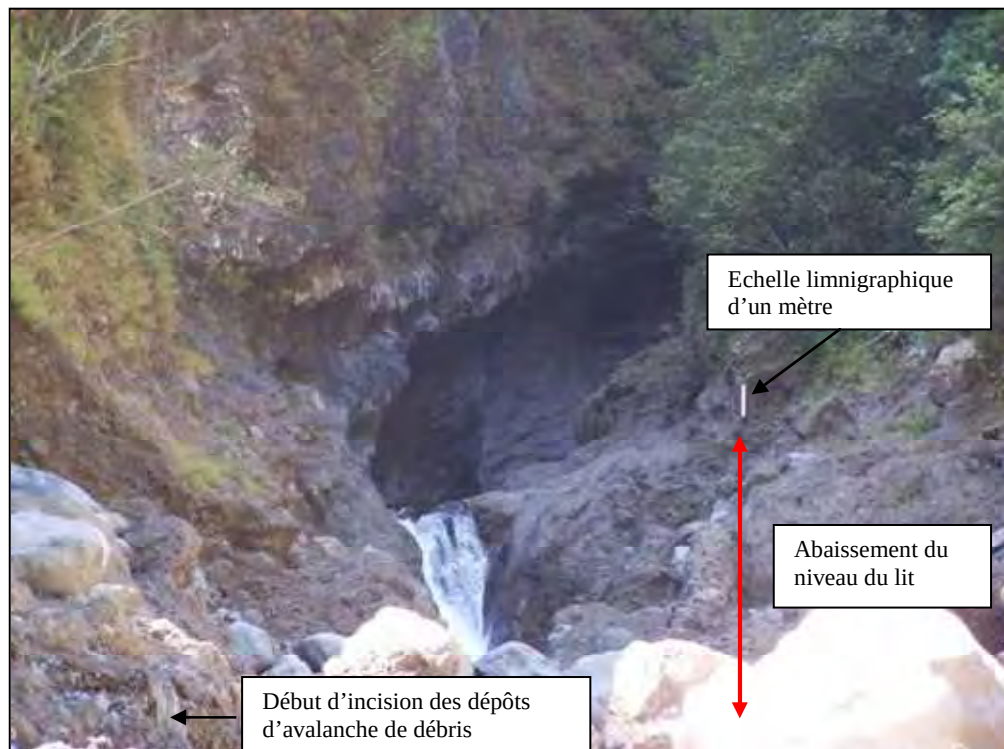
Cette incision a mis à jour des dépôts d'avalanche de débris qui affleurent à l'aval immédiat du Grand Eboulis et au débouché du goulet en amont du chantier du transfert des eaux où l'incision du lit est également très marquée (apparition d'une chute d'eau).

*Photo n°81 – VERROU SITUE EN AMONT DU CHANTIER DU TRANSFERT DES EAUX  
EN DECEMBRE 2007*

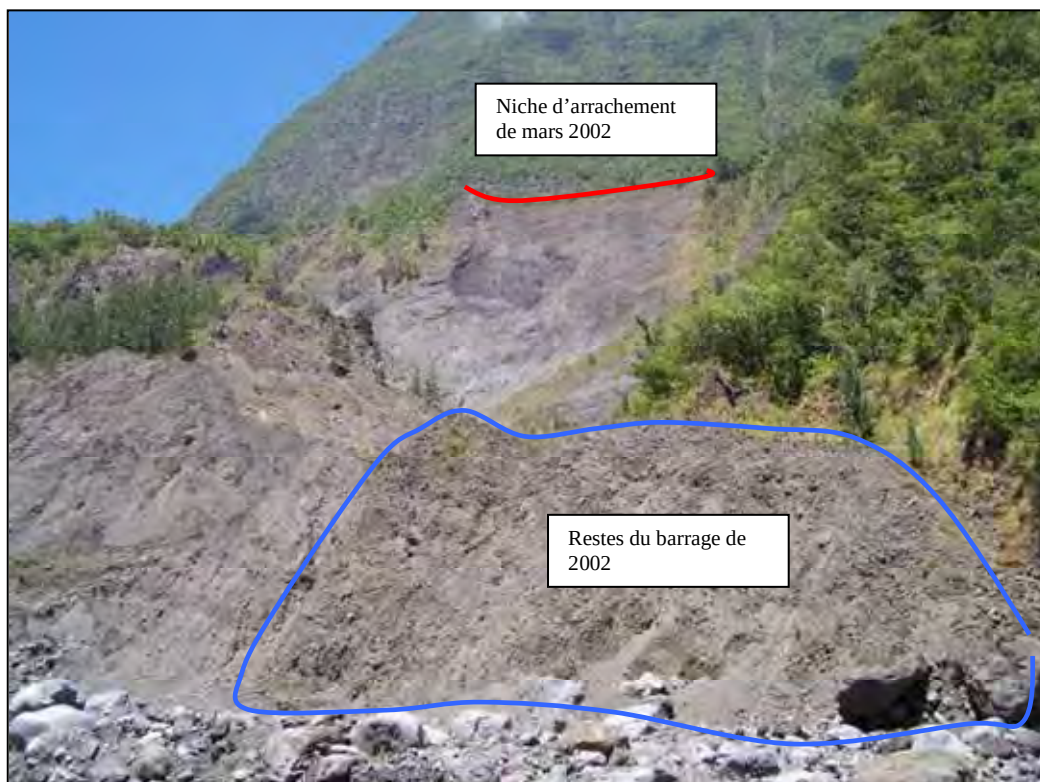
La bordure du plateau de l'îlet Quinquina (au dessus du Grand Eboulis) reste encore très abrupte (pente avoisinant 60°). Il est donc probable que d'autres éboulements viennent déstabiliser l'escarpement. Les observations réalisées depuis le lit de la rivière ne nous a pas permis de relever des indices laissant présager une déstabilisation à court terme ou moyen terme de la bordure du Plateau d'Îlet Quinquina.

*Photo n°82 – VUE D'ENSEMBLE DE L'ÉBOULEMENT DE MARS 2002  
(CLICHE DECEMBRE 2007)*
