COMPLEMENT D'ETUDE RELATIVE A LA PROTECTION CONTRE LES CRUES DE LA RIVIERE DES PLUIES – PROPOSITION DE MODALITE DE GESTION DES INONDATIONS POUR LES SECTEURS AVAL DE LA RN 102 ET AMONT DE L'ECOLE DE ILET QUINQUINA

RAPPORT DEFINITIF

Mars 2011

N° 4701015

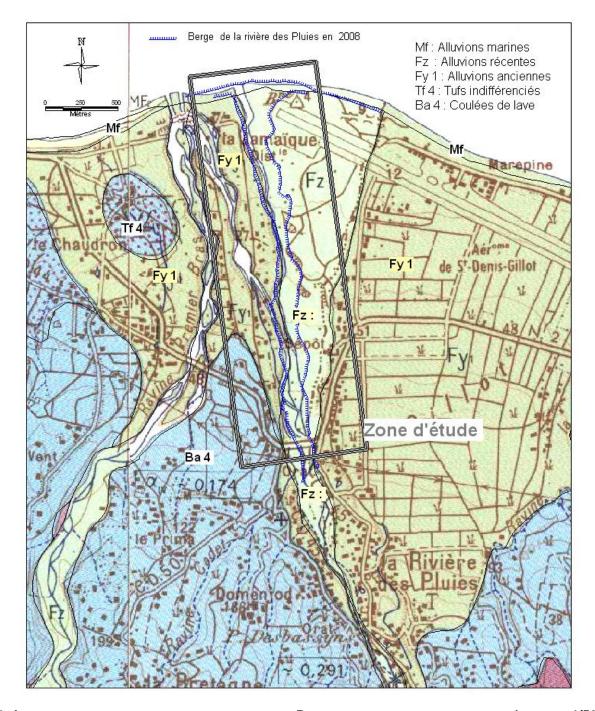
Fig. 3. Localisation du cours aval de la riviere des Pluies sur la carte geologique a l'echelle 1/50 000 de G. Billard 1974.

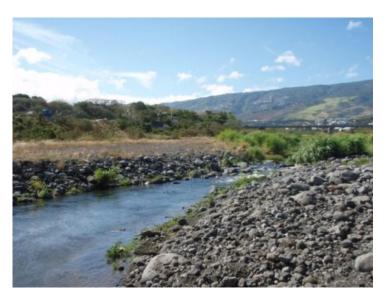
Fig. 4. ALLUVIONS ACTUELLES DE LA RIVIERE DES PLUIES EN AMONT DU PONT DE LA RN 2

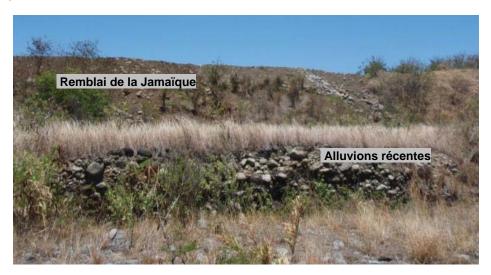
Les alluvions récentes forment également des terrasses légèrement surélevées de 2 à 3 m par au lit actuel. Elles sont peu représentées sur le secteur. Les alluvions cartographiées correspondent à des dépôts très récents, de quelques dizaines d'années. Elles sont de même nature que les alluvions actuelles.

Fig. 5. Alluvions recentes au pied des remblais de la Jamaïque

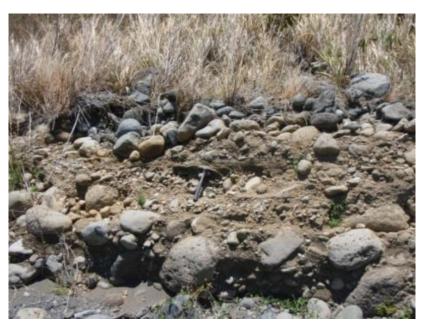
En rive gauche, les alluvions cimentées ont été observées dans le lit de la rivière depuis le pont de la RN 102 jusqu' à 500 m en aval du pont de la RN 2. Elles apparaissent au niveau d'un épaulement de 1 m en rive gauche du lit où elles sont recouvertes par des alluvions récentes ou par des remblais.

Fig. 6. Alluvions cimentees en rive gauche du lit, a 300m en aval du pont de la RN 2

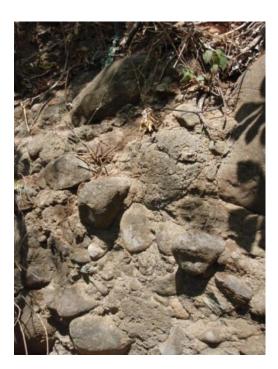
En amont du pont de la RN 102, elles affleurent en rive gauche dans la berge haute de 5 m de hauteur environ. Les alluvions y sont grossières (Ø 0-1000mm), avec une matrice gravelo-limoneuse cimentée, de couleur brune –beige. (Figure 7).

Fig. 7. ALLUVIONS ANCIENNES CIMENTEES EN RIVE GAUCHE, EN AMONT DU PONT METALLIQUE

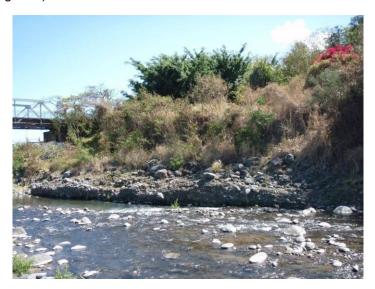
En rive droite, elles n'affleurent qu'en amont du pont de la RN 102 où elles forment un point dur dans la berge (Figure 8).

Fig. 8. Alluvions anciennes cimentees en rive droite, en amont du pont de la RN 102

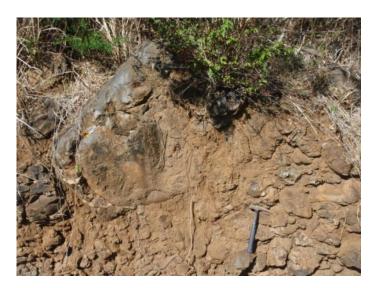
Ces alluvions anciennes forment un escarpement de 1 à 2 m de hauteur dans le lit de la rivière.

Fig. 9. Alluvions anciennes cimentees et alterees, jaune ocre, en rive gauche, en aval du pont du Boulevard Sud

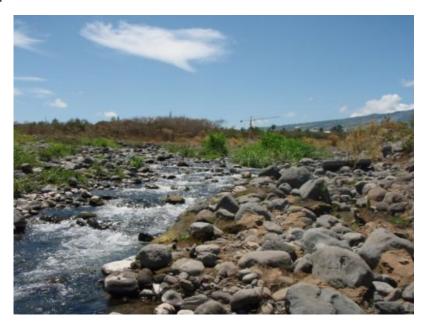
Ce dépôt affleure dans le lit de la rivière en amont immédiat du pont de la RN 2. Le faciès est très proche de ceux des alluvions anciennes décrites ci-avant. La différence de faciès réside dans la nature de la matrice qui est très fine, limono-argileuse, de couleur ocre-orangé et caractéristiques des coulées boueuses ou coulées de débris.

Fig. 10. Depot Limoneux ocre-orange en amont immediat du pont de la RN2

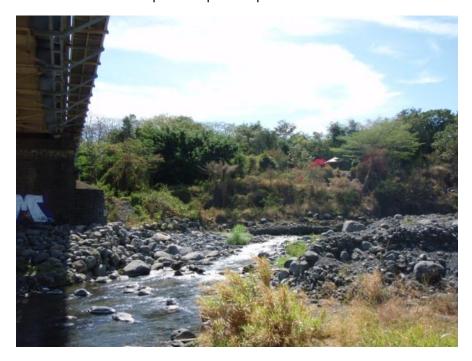
Sous le pont de la RN 102, l'incision est marquée en rive droite. La rivière érode actuellement la berge rive droite, constituée d'alluvions anciennes et les 2 piles rives droite, y compris les enrochements libres entassés au pied des piles du pont.

Fig. 11. Incision du lit au droit du pont de la RN 102

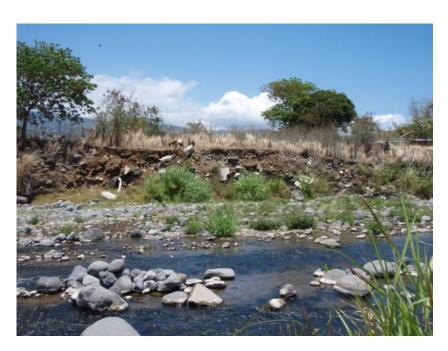
En aval du pont de la RN 2, des incisons ont été observées sur la rive gauche de la rivière des Pluies, au pied de l'ancienne décharge de la Jamaïque. Actuellement, la rivière sape la berge rive gauche constituée d'alluvions récentes et de déchets divers. Des instabilités et arrachements ont été observés en plusieurs points sur ce tronçon.

Fig. 12. Berges erodees en rive gauche, a 700 m en aval du pont RN2

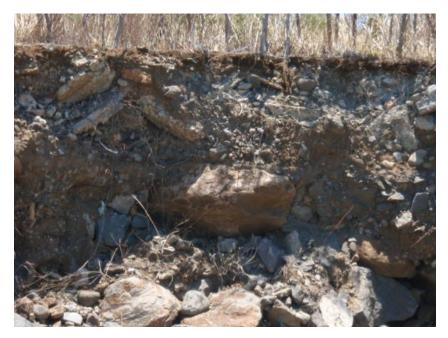
Fig. 13. Berge erodee en rive gauche, a 500 m de la cote (noter la nature des materiaux : blocs, gravats, dechets ferreux)

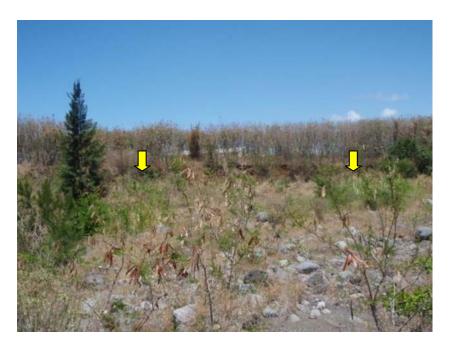
En rive droite du cours aval, le lit de la rivière est caractérisé par des atterrissements marqués sur sa partie centrale. Des phénomènes d'érosion ont été observés au niveau des terrasses récentes entre les épis.

Fig. 14. Erosion de la terrasse recente en rive droite et atterrissement dans la partie centrale du Lit

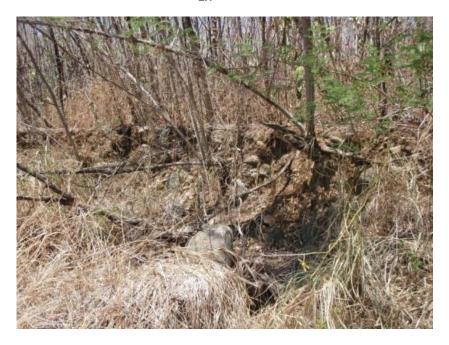
Fig. 15. Erosion de la berge de la terrasse recente en rive droite

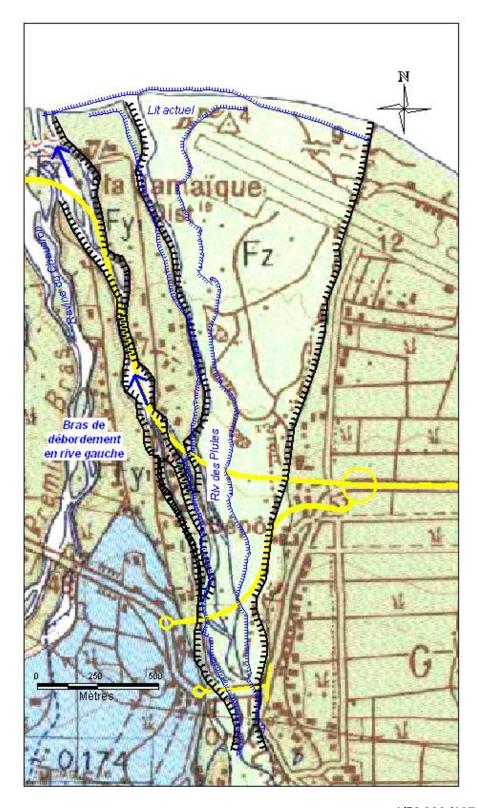
A cette période, la rivière des Pluies est toujours peu aménagée sur son cours aval. Le bras de débordement en rive gauche visible sur le cliché 1950 est très net sur le cliché de 1966. Ce bras a d'ailleurs été cartographié à cette époque par les géologues chargés du levé de la carte géologique 1/50 000, publiée en 1974.

Fig. 16. Bras de debordement rive gauche figure sur la carte geologique 1/50 000 (1974)

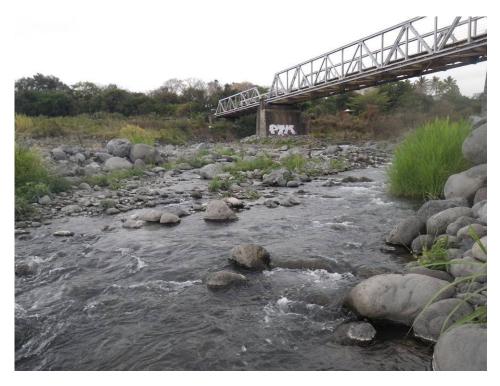
Ce tronçon est concerné par le passage de trois ponts : le pont métallique de la RN102 (« Pont neuf ») qui délimite la zone d'étude du tronçon 1 à l'amont; c'est le plus ancien des ponts réalisés; le pont du Boulevard sud très récemment créé et qui a été livré en 2009 et le pont de la RN2 plus en aval. Ces ouvrages offre un panorama vers le littoral et vers le lit de la rivière des Pluies et les hauts.

Fig. 23. VUE DU PONT METALLIQUE DE LA RN 102

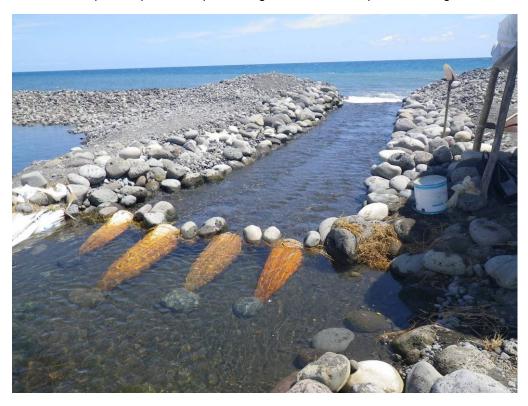
Fig. 25. CANAUX DE PECHES A BICHIQUES

La rivière fait l'objet d'usages divers comme le lavage du linge, la baignade, la pêche traditionnelle et la pêche de Bichique à l'embouchure. En dehors de ces activités ponctuelles, la rivière semble être peu fréquentée et présente globalement un aspect « sauvage ».

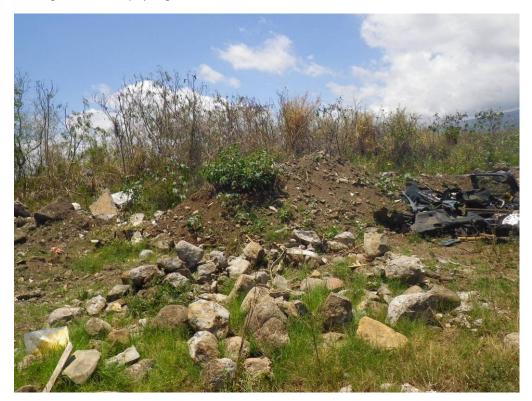
Fig. 27. DEPOTS DE GRAVATS SUR LES BERGES

Quelques points noirs ont été repérés sur le secteur comme des dépôts sauvages de gravats et de déchets. Le lit de la zone de l'embouchure est également affecté par des déchets divers emmenés soit par les crues (déchets de fer, bétons), des abris des pêcheurs, tôles et autres

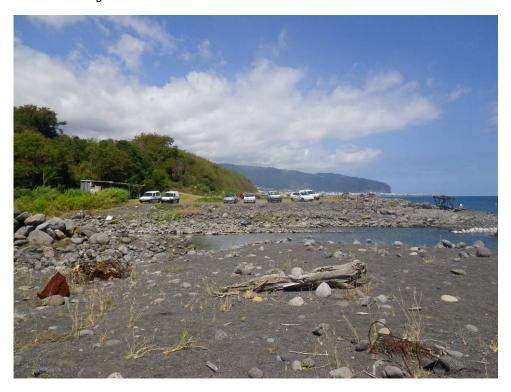
Fig. 28. DECHETS DIVERS SUR LE LITTORAL

éléments artificiels. La centrale à béton dans le lit de la rivière représente également un élément négatif dans ce paysage.

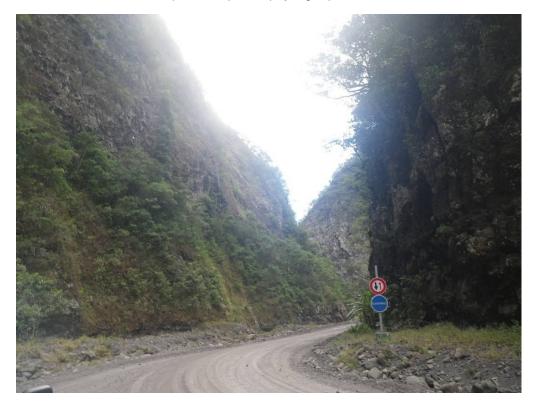
Fig. 29. REMPARTS ENCAISSES DE LA RIVIERE DES PLUIES DANS LA ZONE AMONT

Situé plus en amont, le tronçon 2 est marqué par un paysage de ravines plus encaissées. Le cours d'eau est bordé de remparts qui deviennent plus imposantes et abruptes lorsqu'on s'avance vers l'amont. La végétation du cours d'eau ne change pas par rapport au tronçon 1.

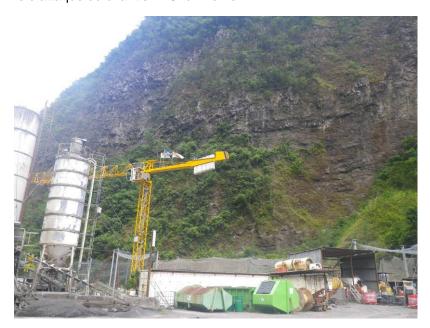
Fig. 33. PLATE FORME DU CHANTIER ILO

Le paysage depuis llet Quinquina jusqu'à la Caverne Soldat offre un paysage quasi naturel constitué par le lit de la rivière, les remparts et une végétation dense. En dehors des villages et cases qui sont en partie cachée par une végétation dense de vergers créoles, ce paysage naturel est artificialisé en fond de ravine par la présence de la piste qui mène au chantier ILO et à la plate-forme d'attaque du chantier ILO lui-même.

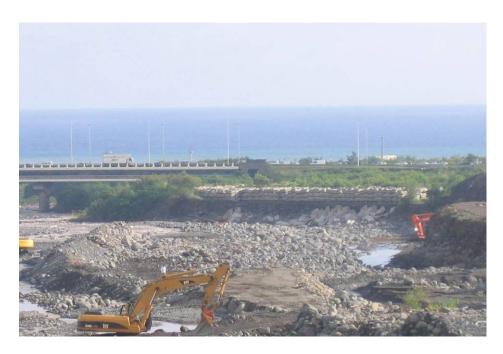
Photo n° 36 – Erosion du depot de voussoirs suite a Diwa (10 mars 2006)

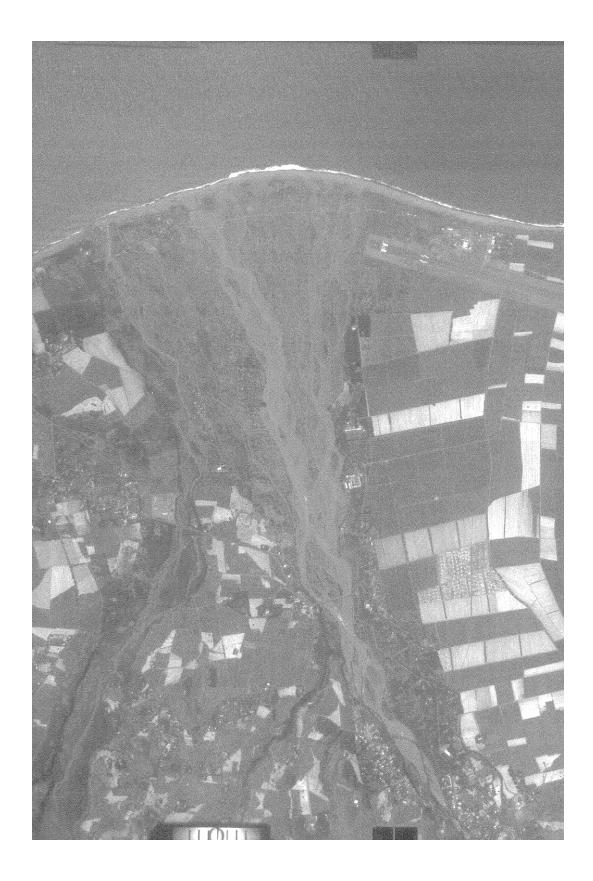
Fig. 44. ZONE AVAL DE LA RIVIERE DES PLUIES (IGN 1961)

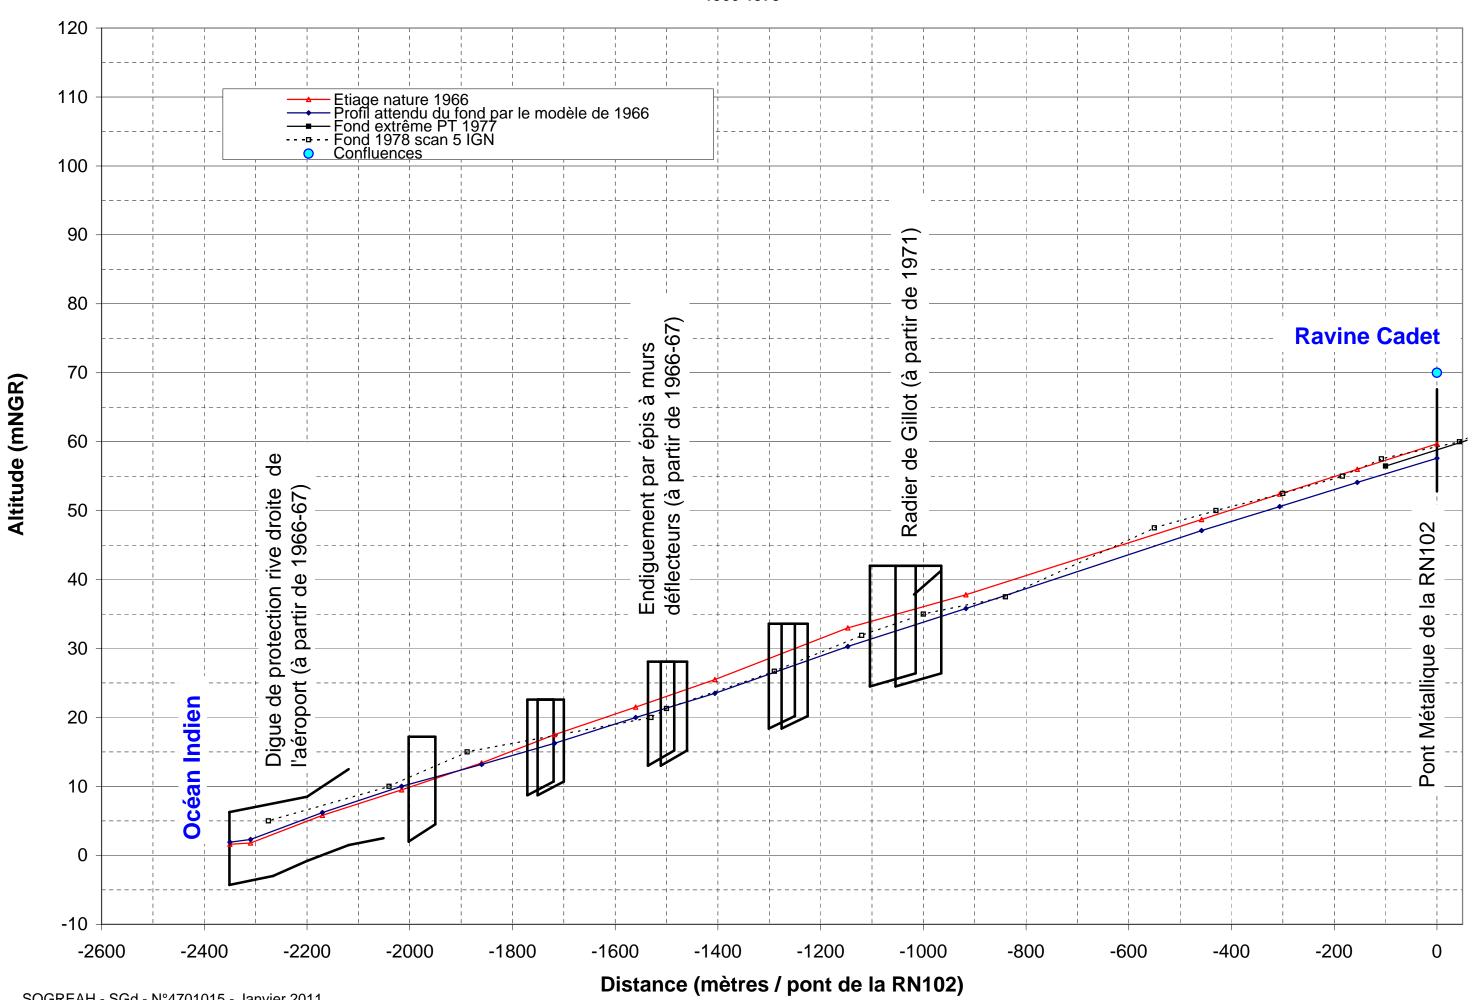
Toutefois, les études réalisées sur cette période mentionnent des atterrissements conséquents constatés sur le terrain en amont du radier de Gillot. Ces atterrissements indiquent une rétention de matériaux qui devraient participer à l'équilibre du profil à l'aval du radier. Ils participent au basculement et à l'incision du lit constaté en aval du radier.

Figure N°45: Evolution du profil en long du fond du lit de la Rivière des Pluies, zone aval, 1966-1978

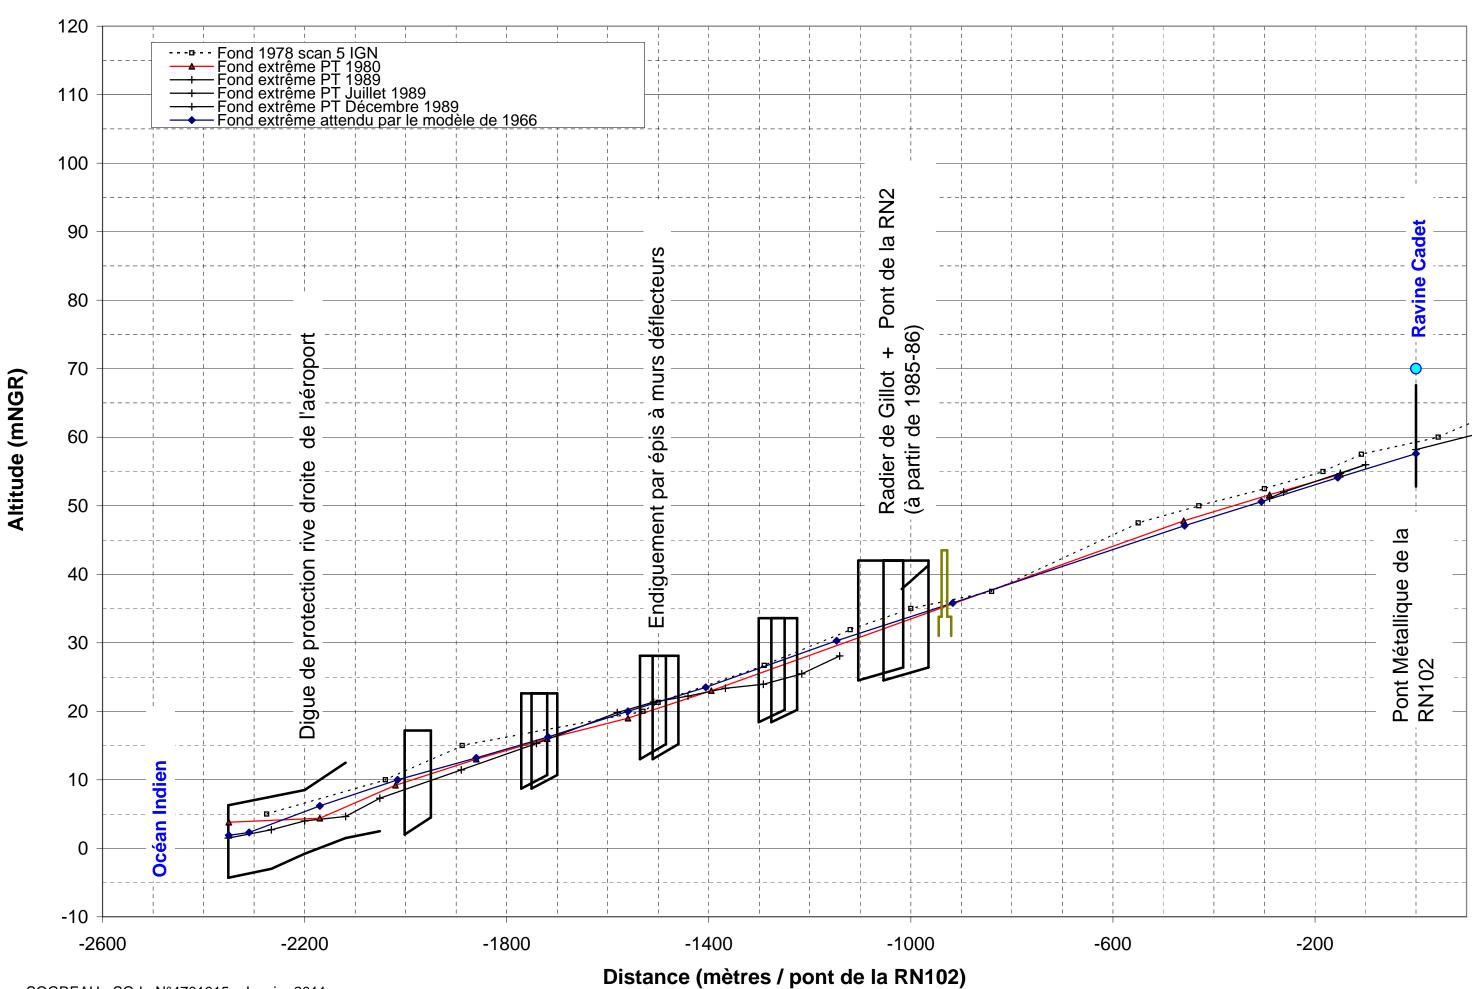
Figure N°46: Evolution du profil en long du fond du lit de la Rivière des Pluies, zone aval, 1978-1989

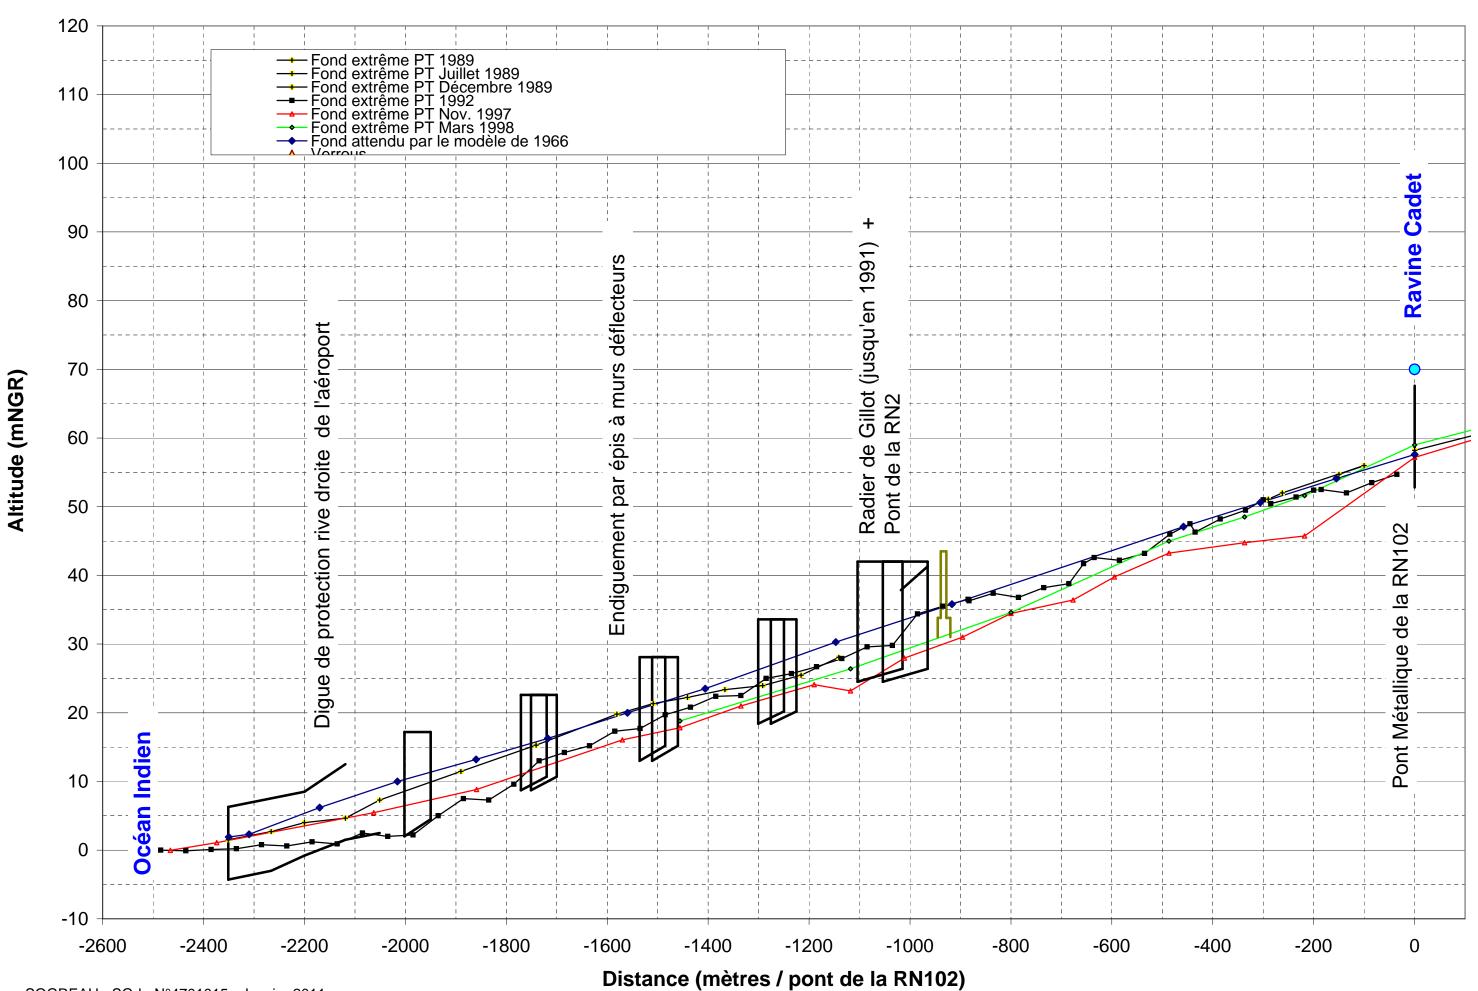
- Une incision très importante qui se poursuit en aval du radier de Gillot du fait de celui-ci et des extractions réalisées en aval de celui-ci. L'incision peut atteindre 4 à 5 m localement. Le profil est fortement modifié sur ce secteur;
- En amont du radier de Gillot, l'atterrissement est encore extrêmement visible malgré la suppression des radiers. Il résulte de l'absence de crues fortes qui auraient pu emporter ces matériaux ;
- En aval du pont de la RN102, on note également une forte incision de plus de 2 m (extractions non déclarées ?) sur 200 m linéaires environ (cependant les levés en amont ne sont pas disponibles en 1992).

Notamment l'atterrissement en amont du radier de Gillot, alors supprimé, n'est plus observable;

Figure N°47: Evolution du profil en long du fond du lit de la Rivière des Pluies, zone aval, 1989-1998

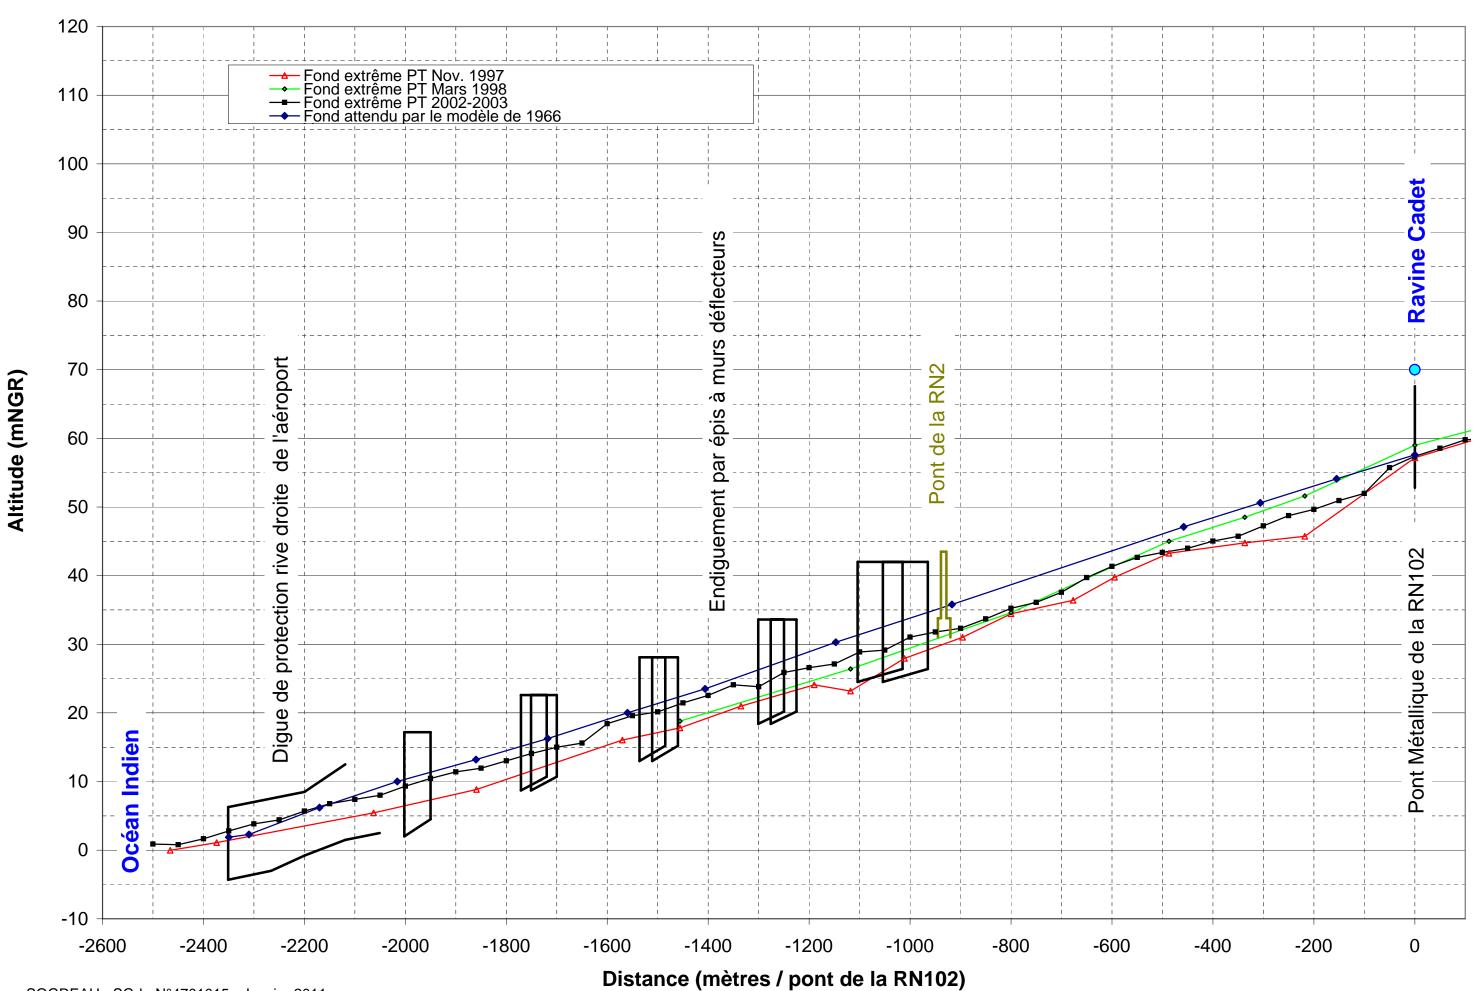
En termes de phénomènes naturels, le cyclone DINA (janvier 2002, estimé à 330 m³/s) crée quelques désordres notables.

Un mois après ce cyclone, un éboulement de grande ampleur survient au droit du Grand Eboulis provoquant la formation d'un lac de barrage le 1^{er} mars. Le volume de matériaux mobilisé est estimé à 500 000 m³ de matériaux de granulométrie globalement plus fine que celle du fond du lit (*cf. réf. 54*).

Sa rupture donnera lieu à une crue brutale de 80 m³/s environ.

Figure N°48 : Evolution du profil en long du fond du lit de la Rivière des Pluies 1998-2002

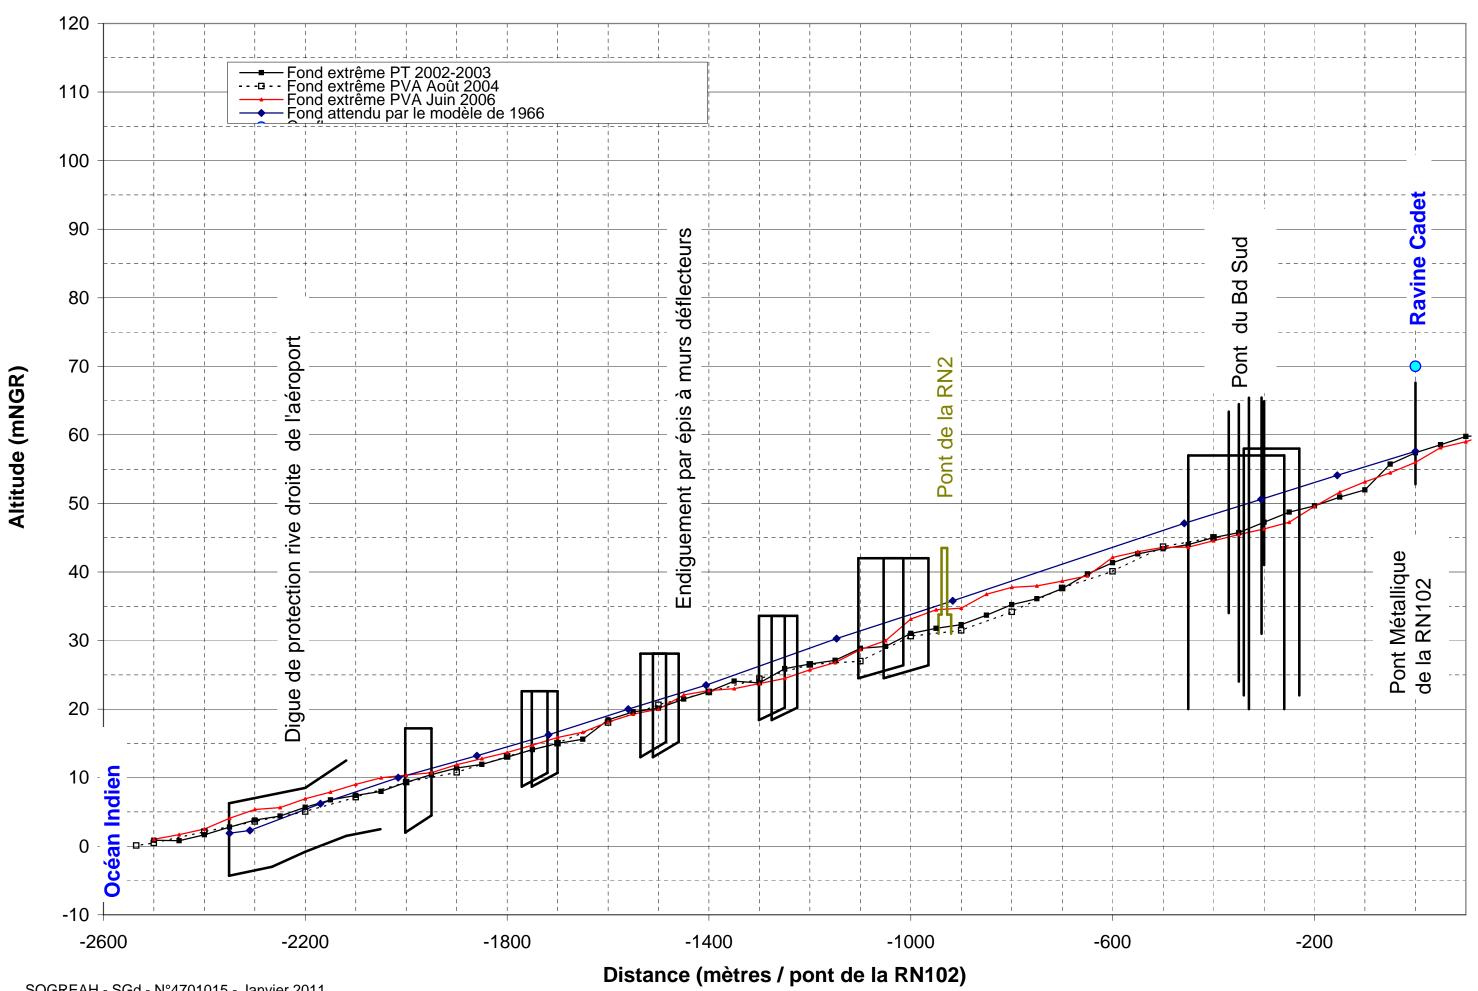
- En aval du pont de la RN2, le lit garde une pente relativement constante correspondant au profil d'équilibre attendu en 1966 (2,1 % en 2002 et 2,05 % en 2006). Le lit semble bel et bien tendre vers un retour de l'équilibre sur ce secteur.
- Dans le même temps, la berge de rive gauche a été érodée sur 20 à 30 m de large sur ce secteur;
- ☼ Entre l'aval du pont métallique de la RN102 et le pont de la RN2, on observe une diminution de la pente et des atterrissements importants. Les atterrissements sur ce secteur peuvent être estimés à 95 700 m³ (entre le PK -300 et le PK -1 400 en aval du pont de la RN2) grâce aux comparaisons des MNT (Cf. phase 2 de l'étude de 2008);

Ces atterrissements correspondent en réalité à une recharge progressive du lit par rapport à un état qui reste incisé par rapport au profil d'équilibre attendu en aval du pont de la RN102. Par contre, à l'exutoire le fond du lit a dépassé le niveau attendu par le modèle de 1966, cet écart est d'environ + 2,5 m.

Figure N°49: Evolution du profil en long du fond du lit de la Rivière des Pluies, zone aval, 2002-2006

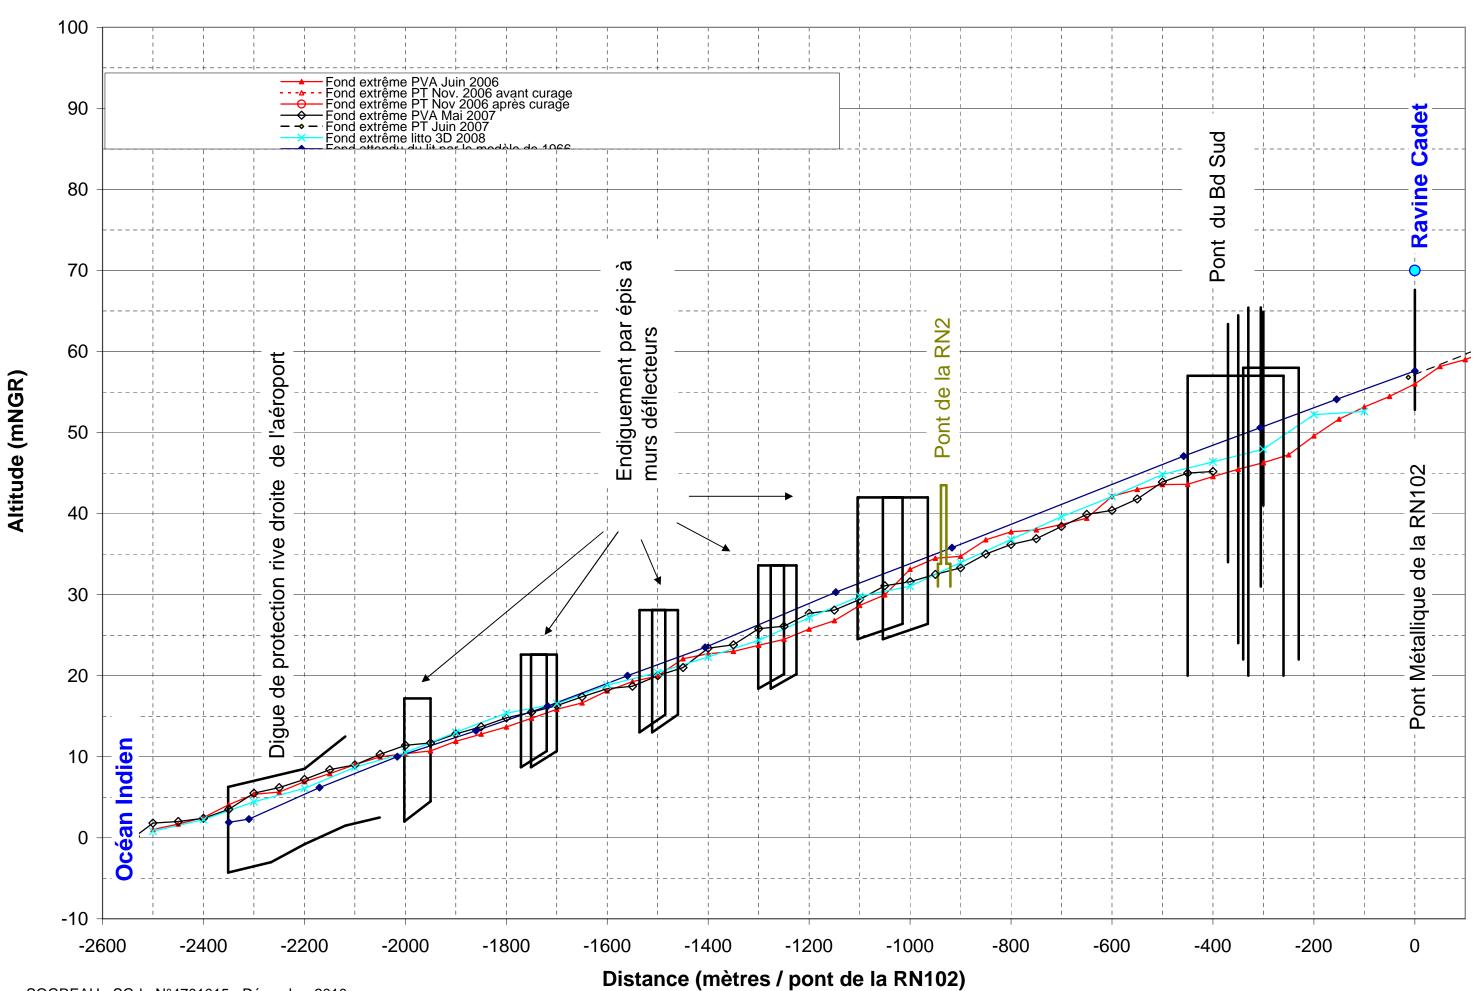
Figure N°50 : Evolution du profil en long du fond du lit de la Rivière des Pluies, zone aval, 2006-2008

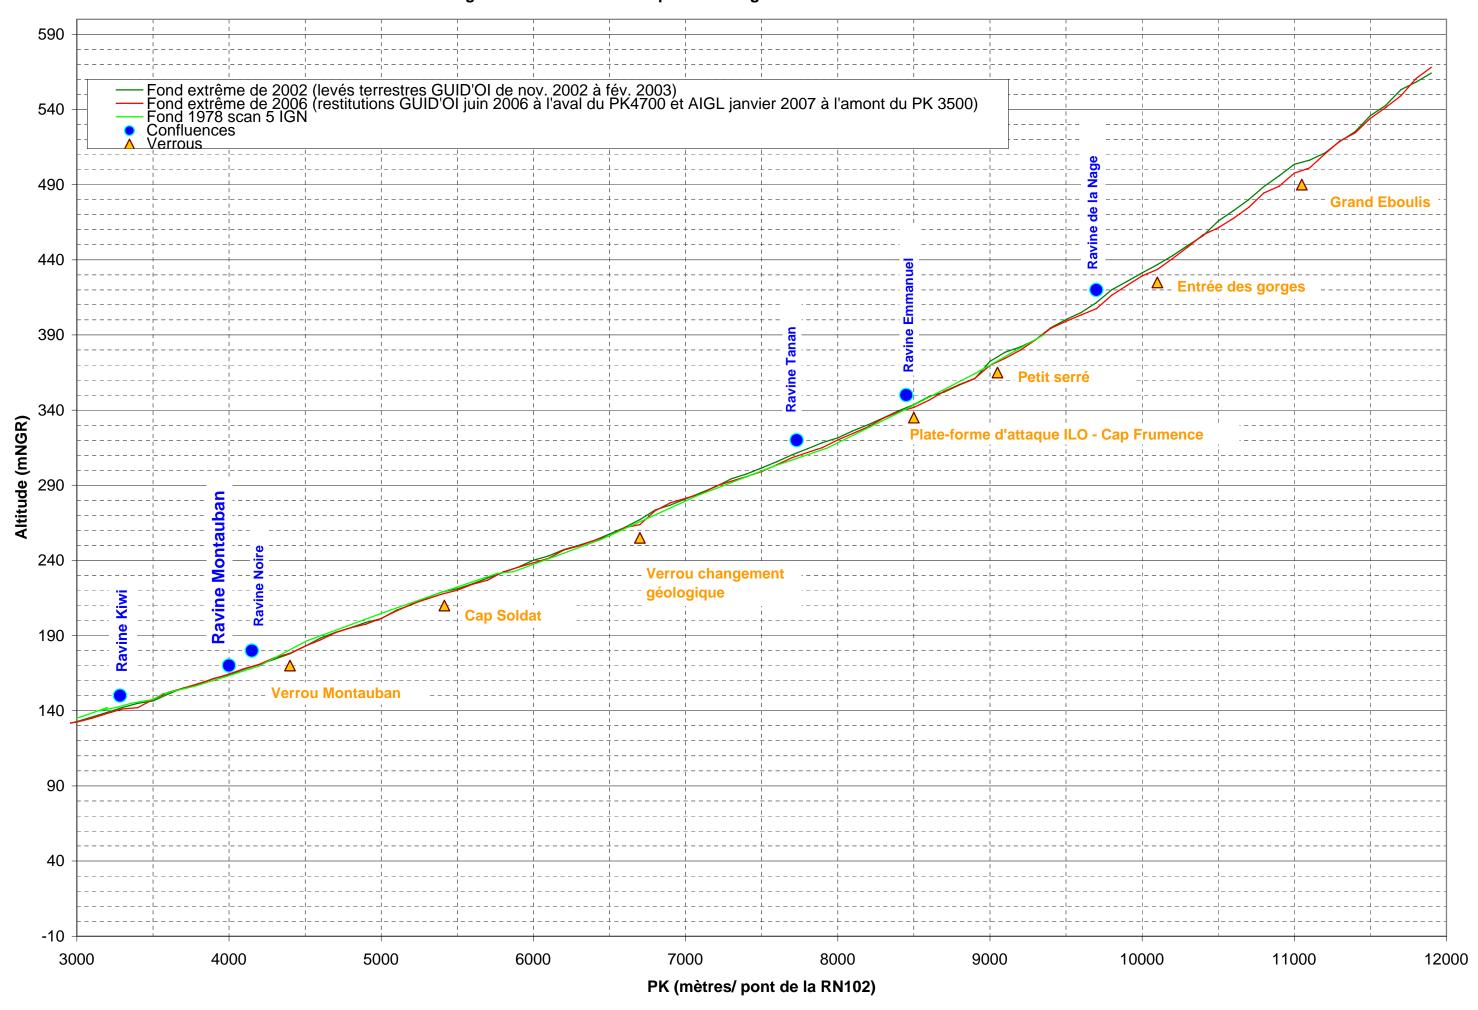
Figure n°51: Evolution du profil en long de la zone amont entre 1978 et 2007

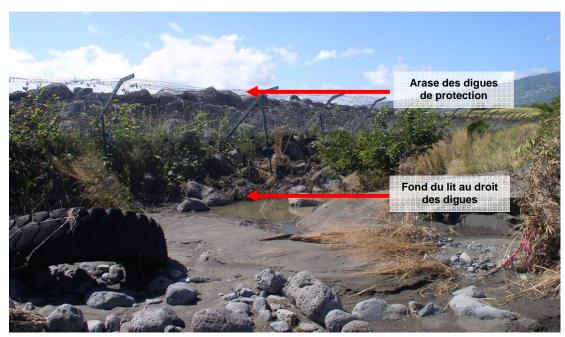
L'évolution du fond du lit : comme mentionné en 3.3.1 Evolution du profil en long de la zone aval, le niveau du fond du lit s'est exhaussé au cours des dernières années pour être bien au dessus du fond d'équilibre établi en 1966 et du fond relevé en 1989. Entre les PK – 2100 et -2400 (limites approximatives des digues de protection de la piste), le fond extrême actuel se situerait entre 1 et 3 m au dessus du fond d'équilibre. Ainsi à certains endroits, il n'y aurait qu'à peine plus de 2 à 3 m d'écart entre les cotes d'arases des digues et le fond du lit. Cette situation est illustrée par la photo suivante.

Fig. 52. SITUATION DU LIT AU DROIT DES PISTES DE L'AEROPORT (DDE, 2007)

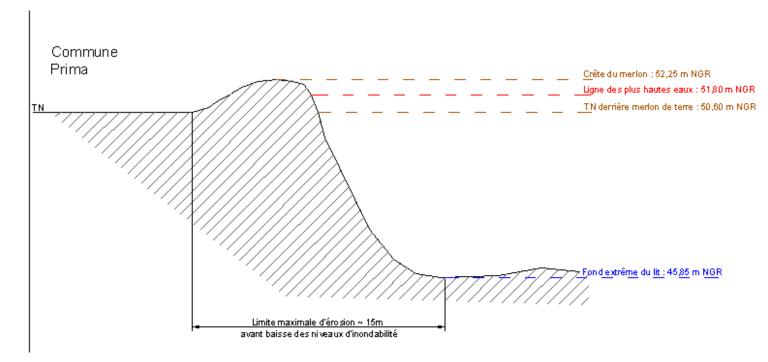
En cas d'érosion de la berge au-delà du merlon de terre, certains secteurs pourraient ainsi être inondés lors d'une crue centennale.

Fig. 53. Vue en coupe de la Berge a proximite du PK - 450

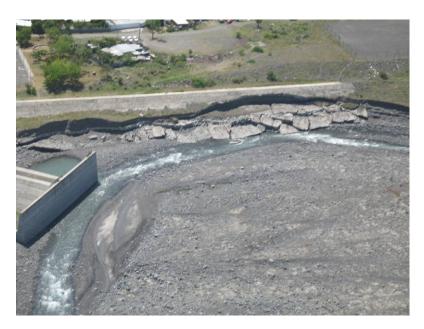
Par conséquent, les digues longitudinales en remblai sont considérées comme érodables à court terme : cette hypothèse est pessimiste mais sécuritaire vis-à-vis des désordres observés sur ce type d'ouvrages à la Réunion.

Fig. 56. Dommage sur une digue entre 2 epis sur la Riviere des Galets en 2007

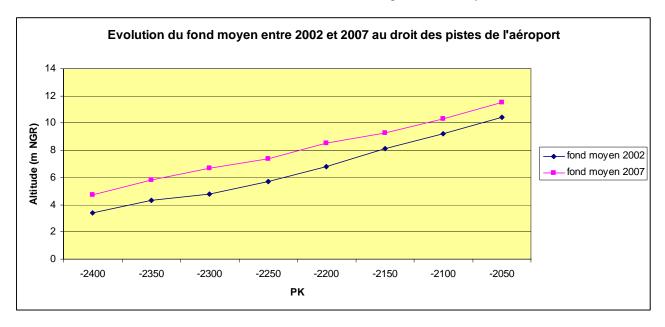
Fig. 60. EVOLUTION DU FOND MOYEN AU DROIT DES PISTES DE L'AEROPORT ENTRE 2002 ET 2007

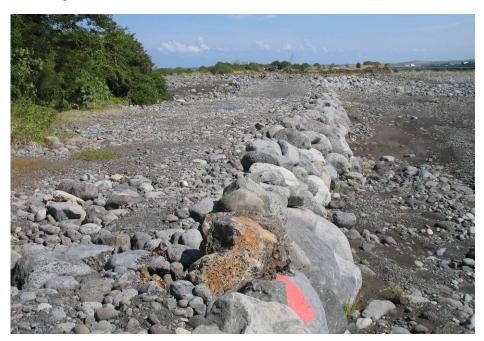
Fig. 61. EXEMPLE DE RECTIFICATION DE BRAS VIF SUR LA RIVIERE SAINT ETIENNE
