Actualisation du profil d'équilibre de la Rivière du Mât

Analyse des évolutions morphologiques depuis 2007

Rapport - Octobre 2018

auteur : Cerema Direction Territoriale Méditerranée

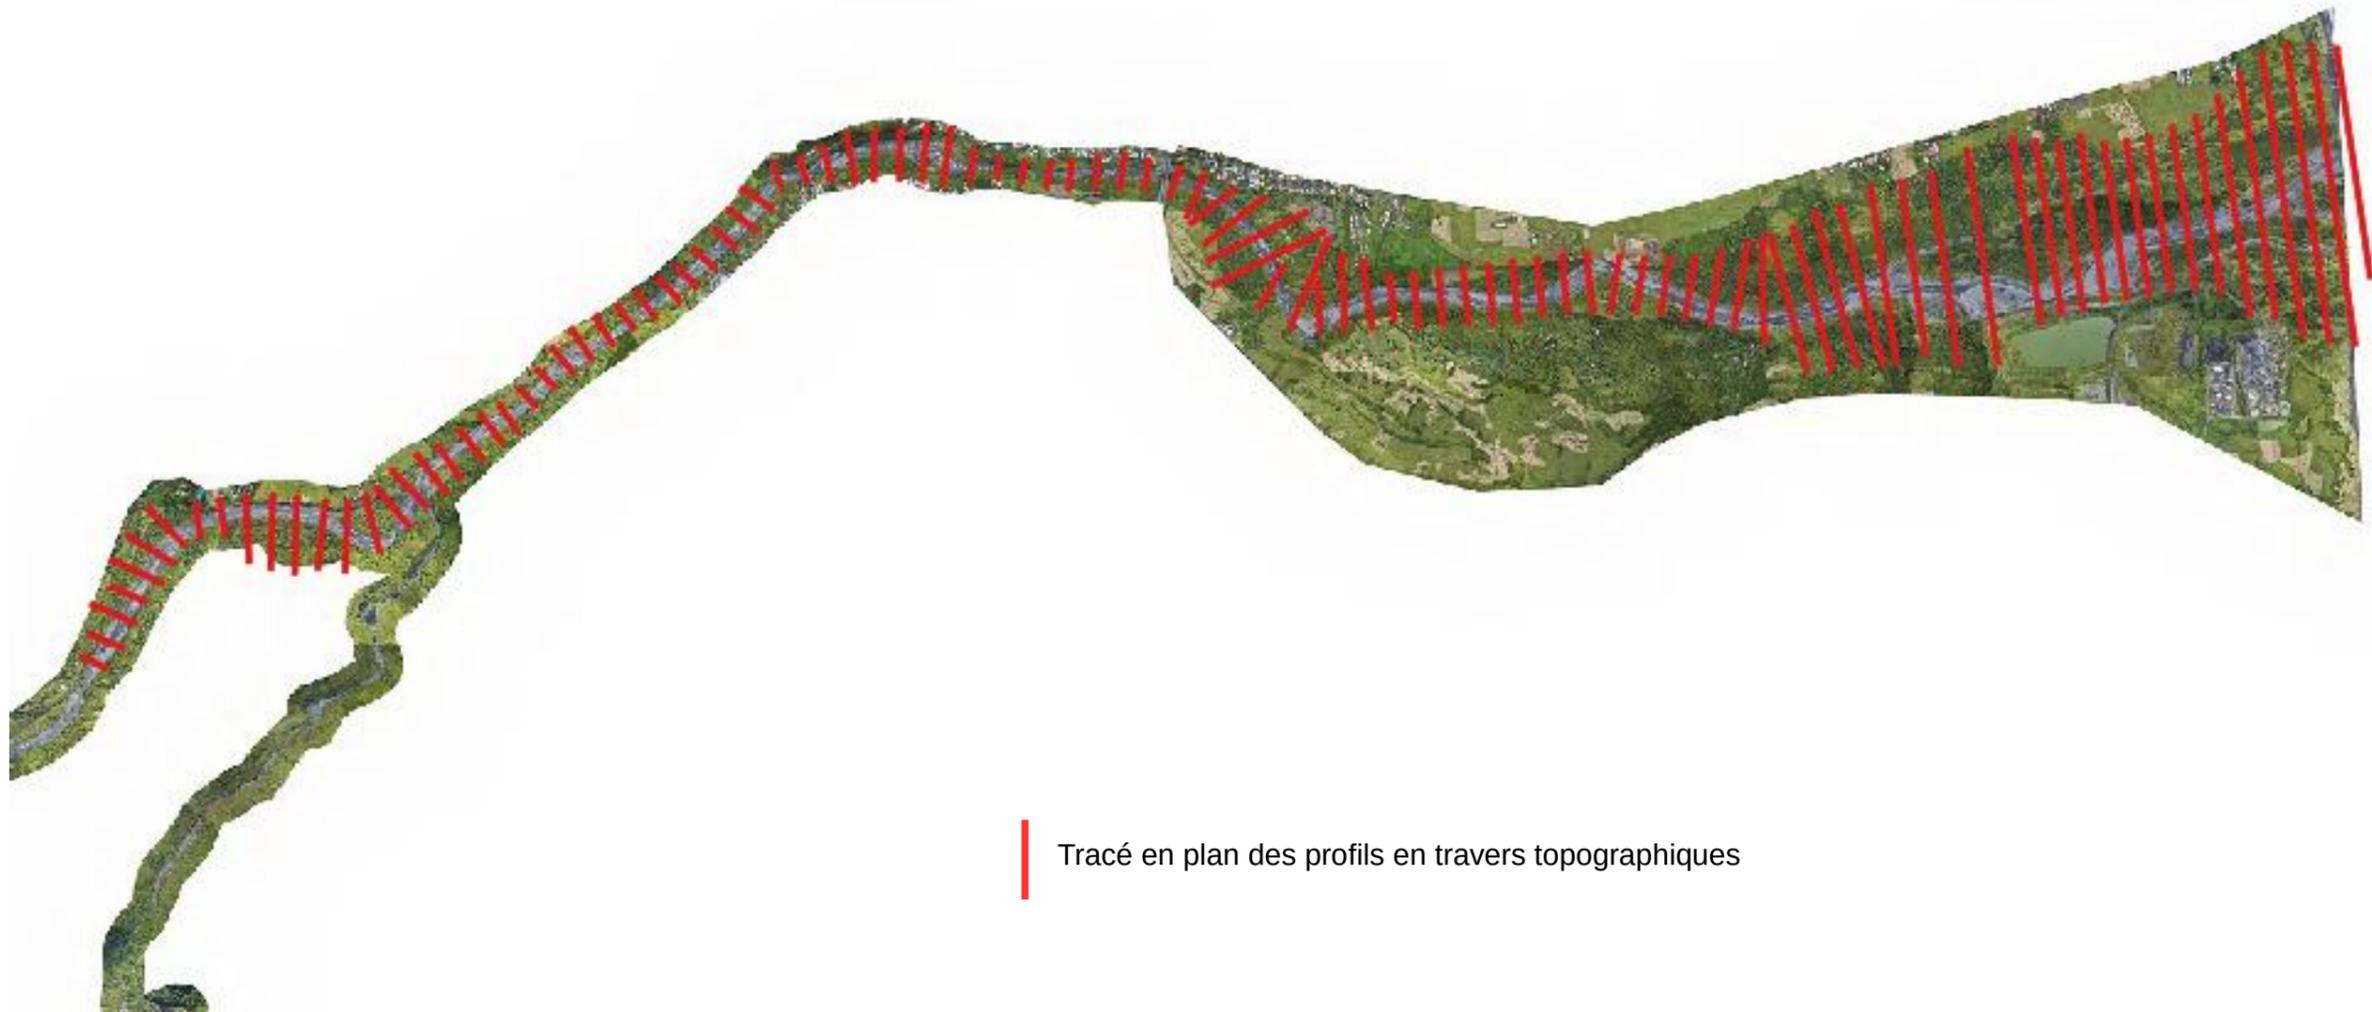
Illustration 1: Localisation des profils en travers topographiques du tronçon aval du lit de la Rivière du Mât sur la photographie aérienne de septembre 2017

La carte de localisation des 101 profils en travers topographiques du tronçon aval du lit de la Rivière du Mât est présentée ci-après (p. 8).

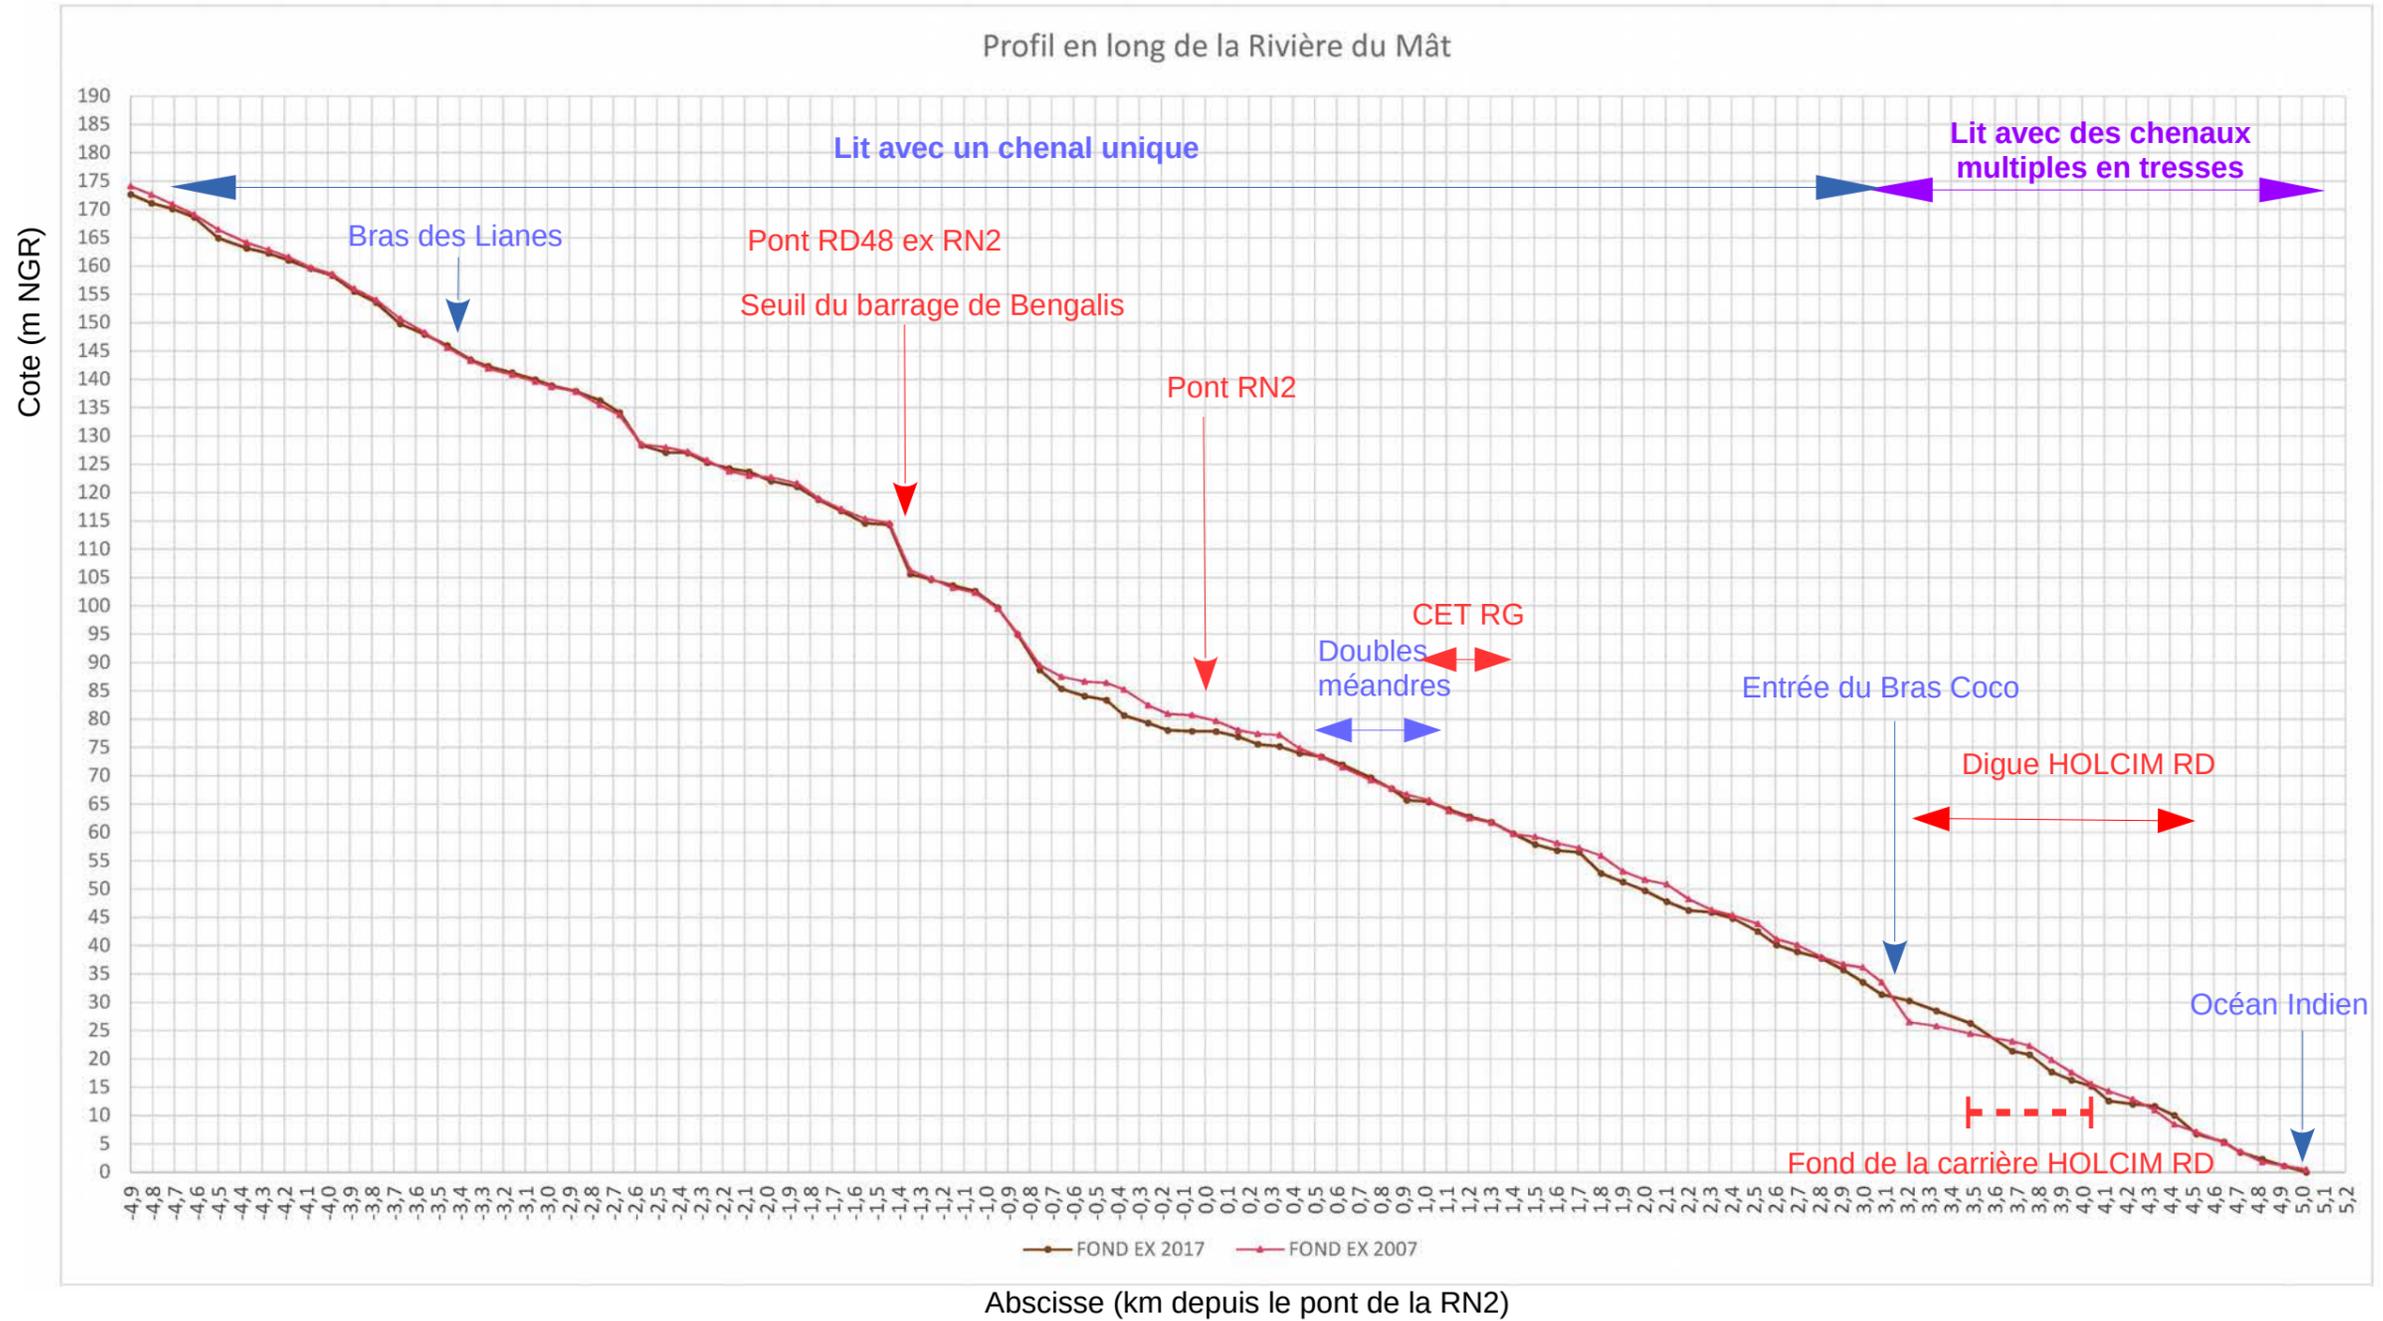
Illustration 2: Evolution du profil en long du fond extrême du tronçon aval du lit de la Rivière du Mât entre octobre 2007 et septembre 2017

Les comparaisons des profils en long et des photos aériennes du tronçon aval du lit de la Rivière du Mât, présentées ci-après (p. 9 à 14), montrent les principales évolutions géomorphologiques entre octobre 2007 et septembre 2017 suivantes :

- La relative stabilité générale du fond du lit extrême sauf sur les 2 secteurs suivants :
 - un abaissement marqué de plusieurs mètres autour du Pont de la RN2 ;
 - un lissage au droit de la digue de la carrière HOLCIM et jusqu'à environ 1,5 km en amont de l'entrée du Bras Coco.
- La relative stabilité des berges dans le secteur des doubles méandres ;
- Le déblaiement très important derrière la digue de la carrière HOLCIM ;
- La végétalisation d'une partie significative du lit vif (en gris sur les photos aériennes) en aval du Pont de la RN2.

La précision altimétrique des profils en long du lit extrême de la Rivière du Mât peut être estimée à au moins ± 1 mètre (diamètre des plus gros blocs).

Des variations altimétriques du profil en long du lit extrême de la Rivière du Mât entre octobre 2007 et septembre 2017, inférieures à ± 2 mètres, doivent être interprétées comme des évolutions géomorphologiques non significatives.

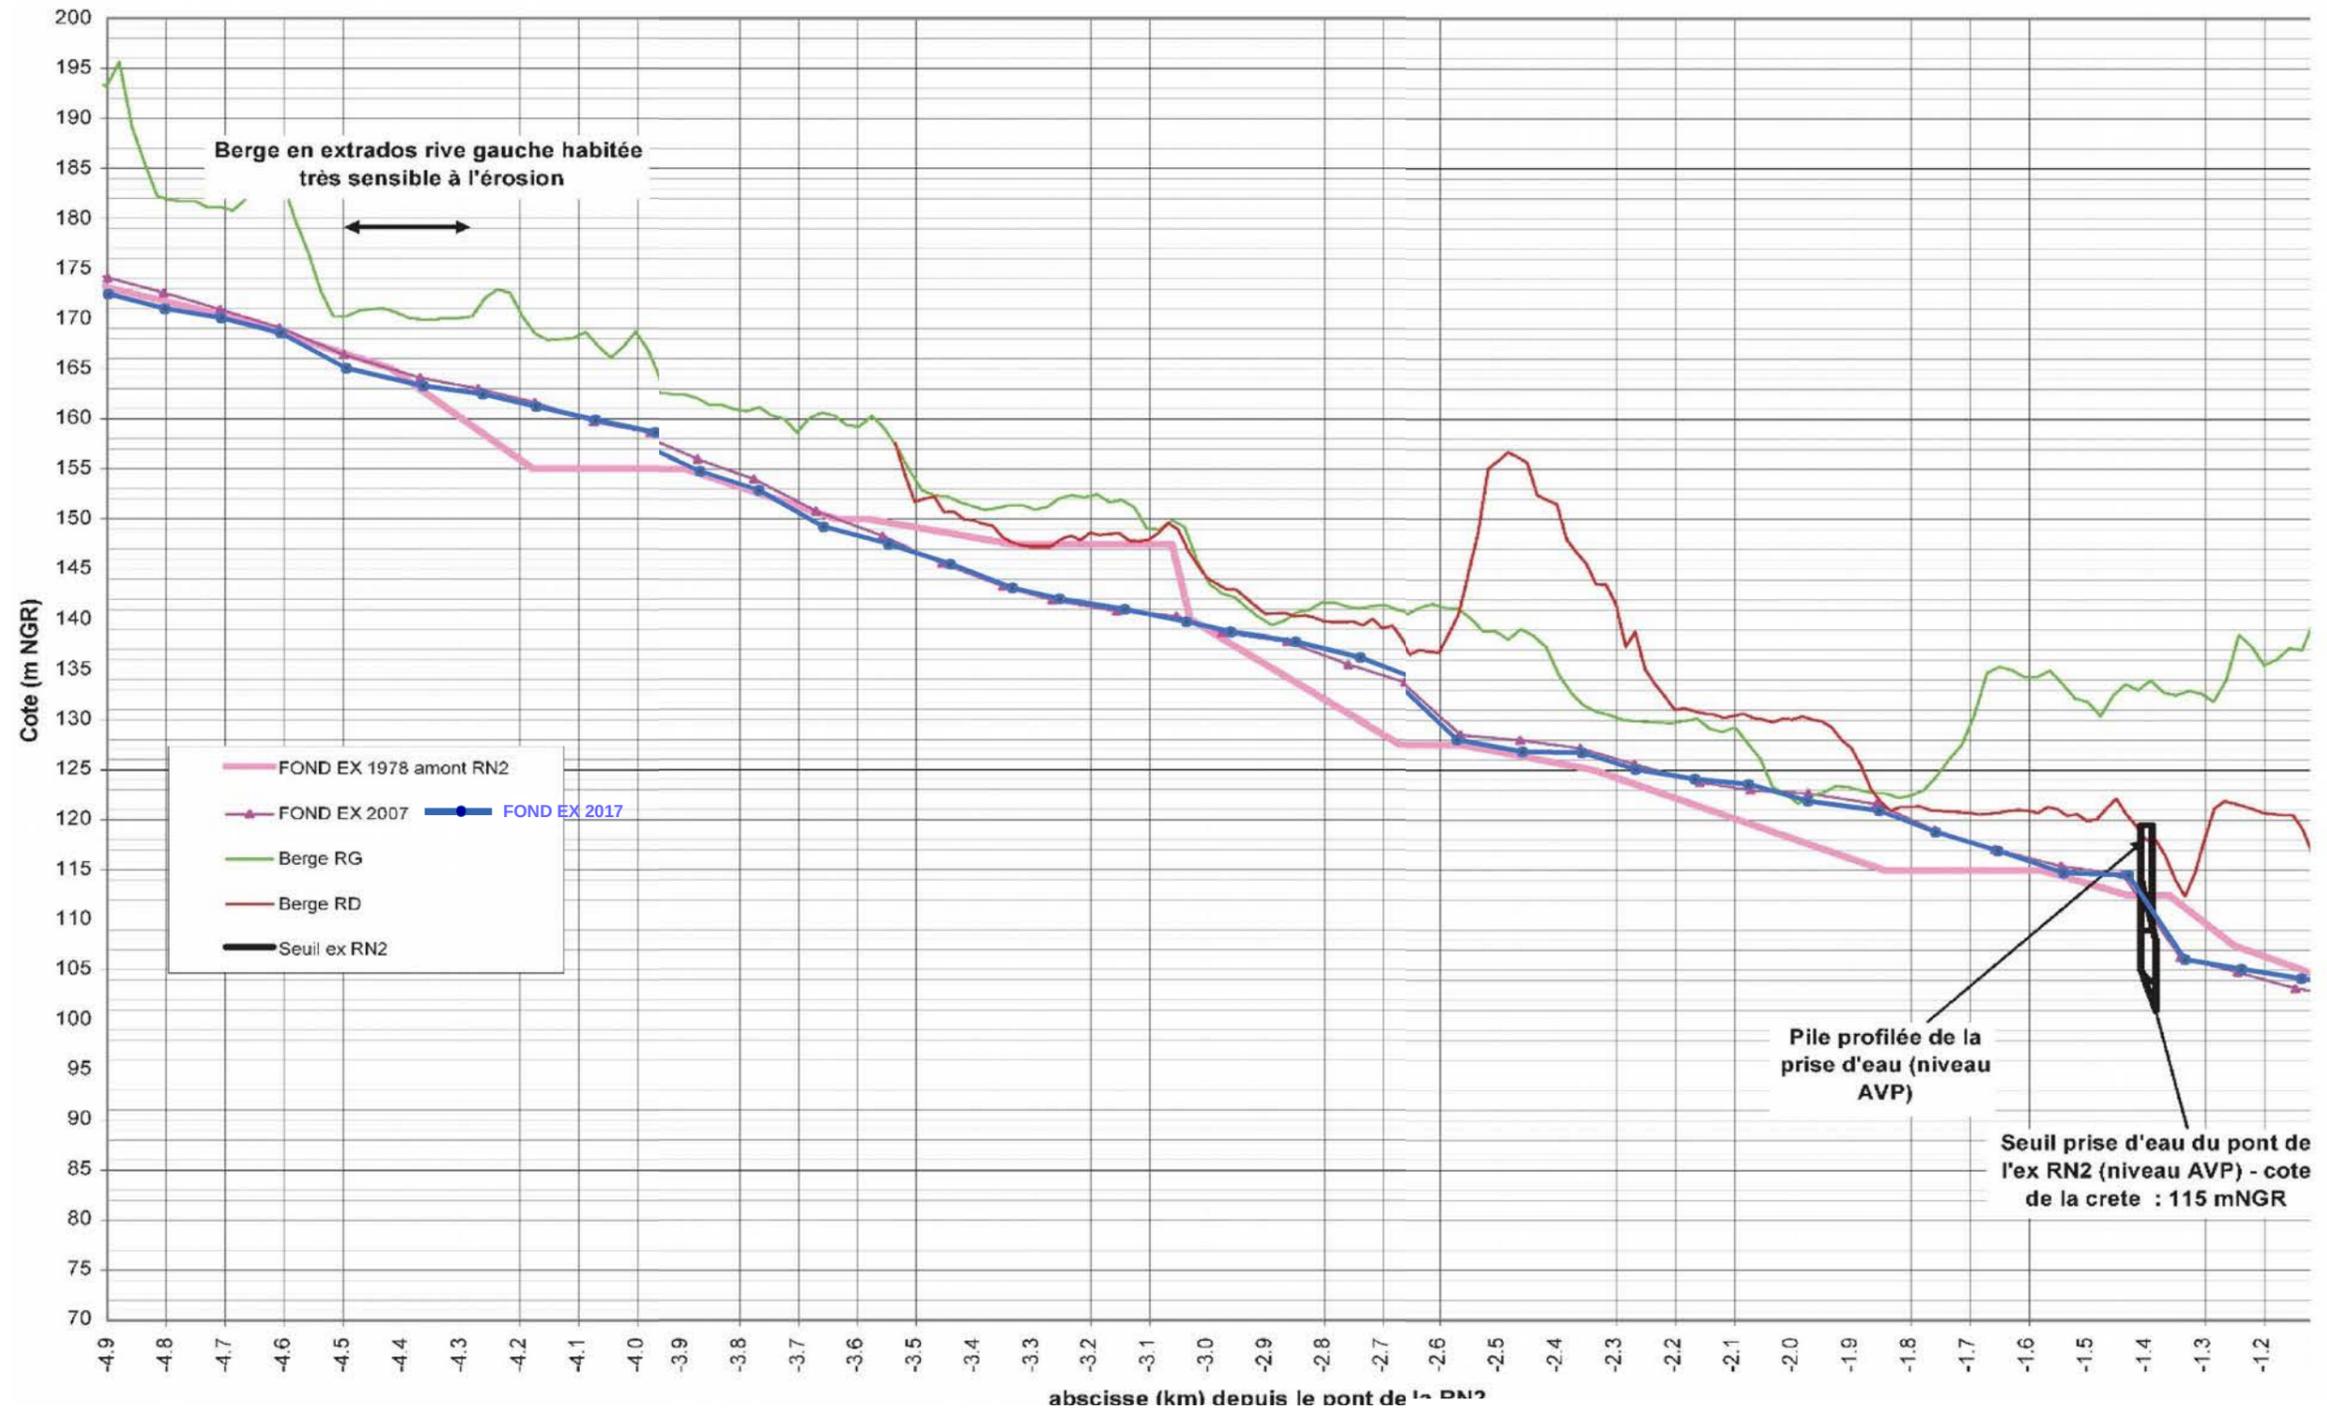
Illustration 3: Evolution du profil en long du fond extrême du tronçon aval du lit de la Rivière du Mât de 1978 à 2017

Section amont en chenal unique : confluence du Bras des Lianes – seuil du barrage de Bengalis

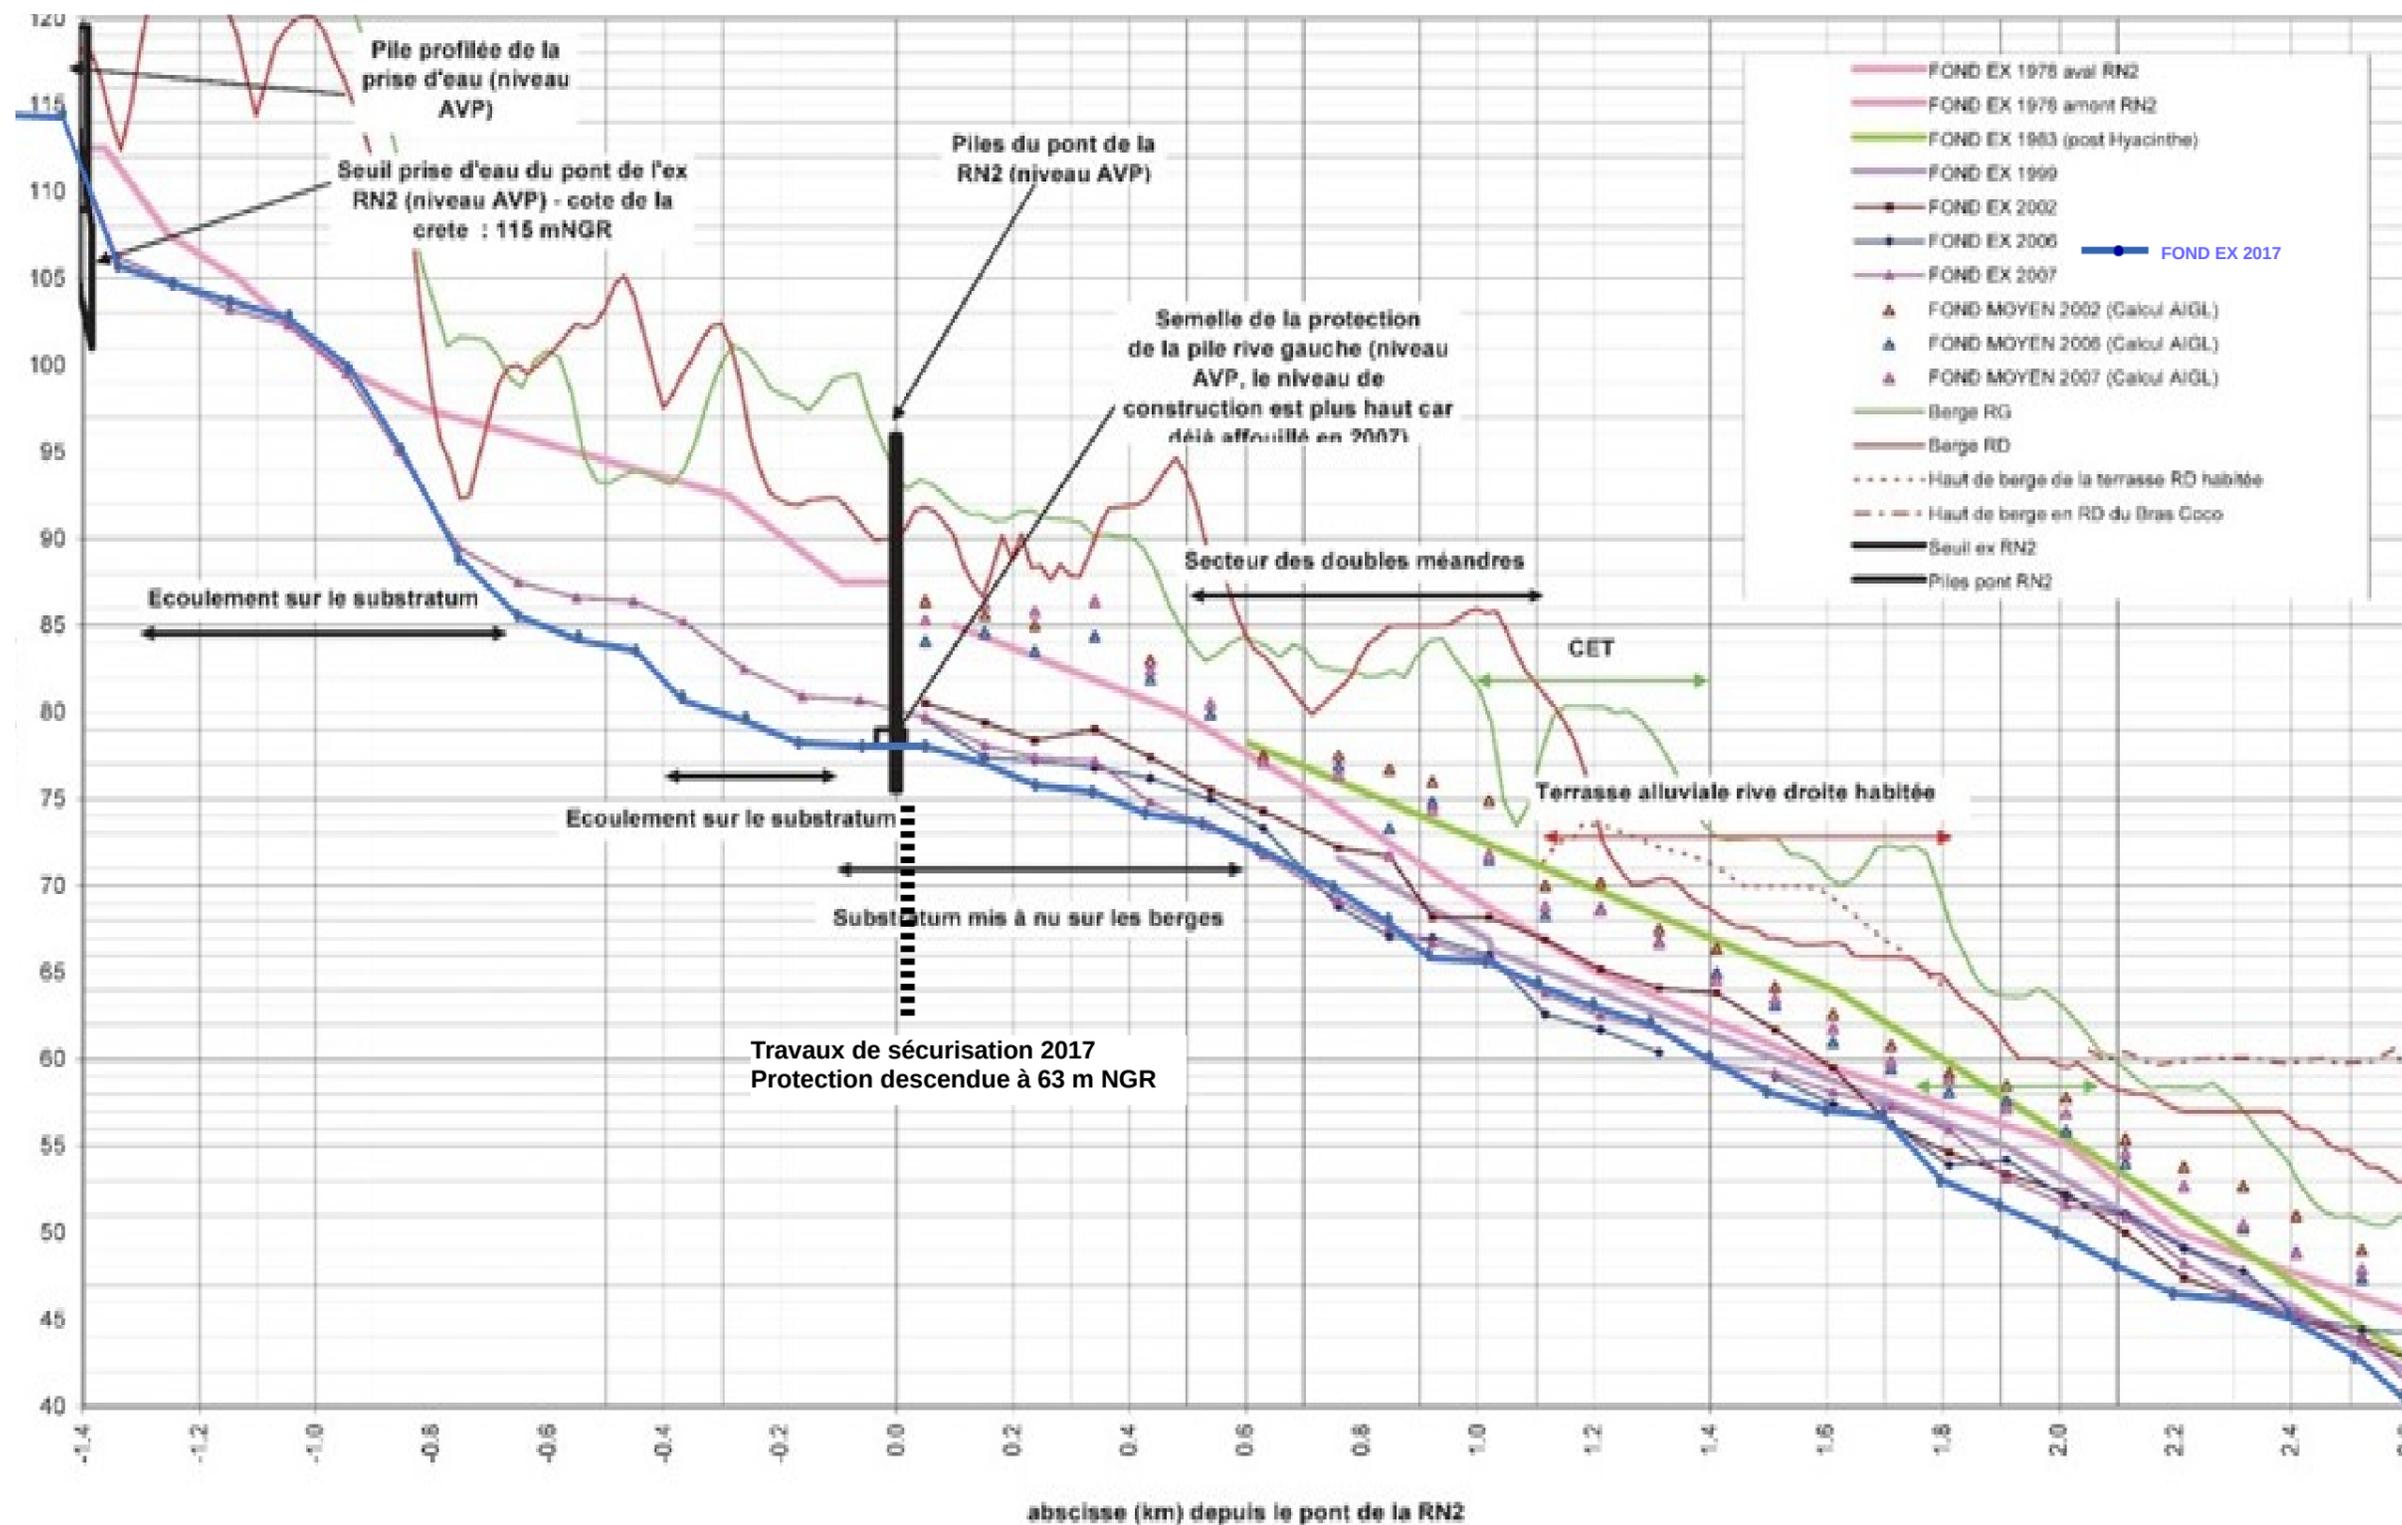
Illustration 4: Evolution du profil en long du fond extrême du tronçon aval du lit de la Rivière du Mât de 1978 à 2017

Section intermédiaire en chenal unique : seuil du barrage de Bengalis – amont de l’entrée du Bras Coco

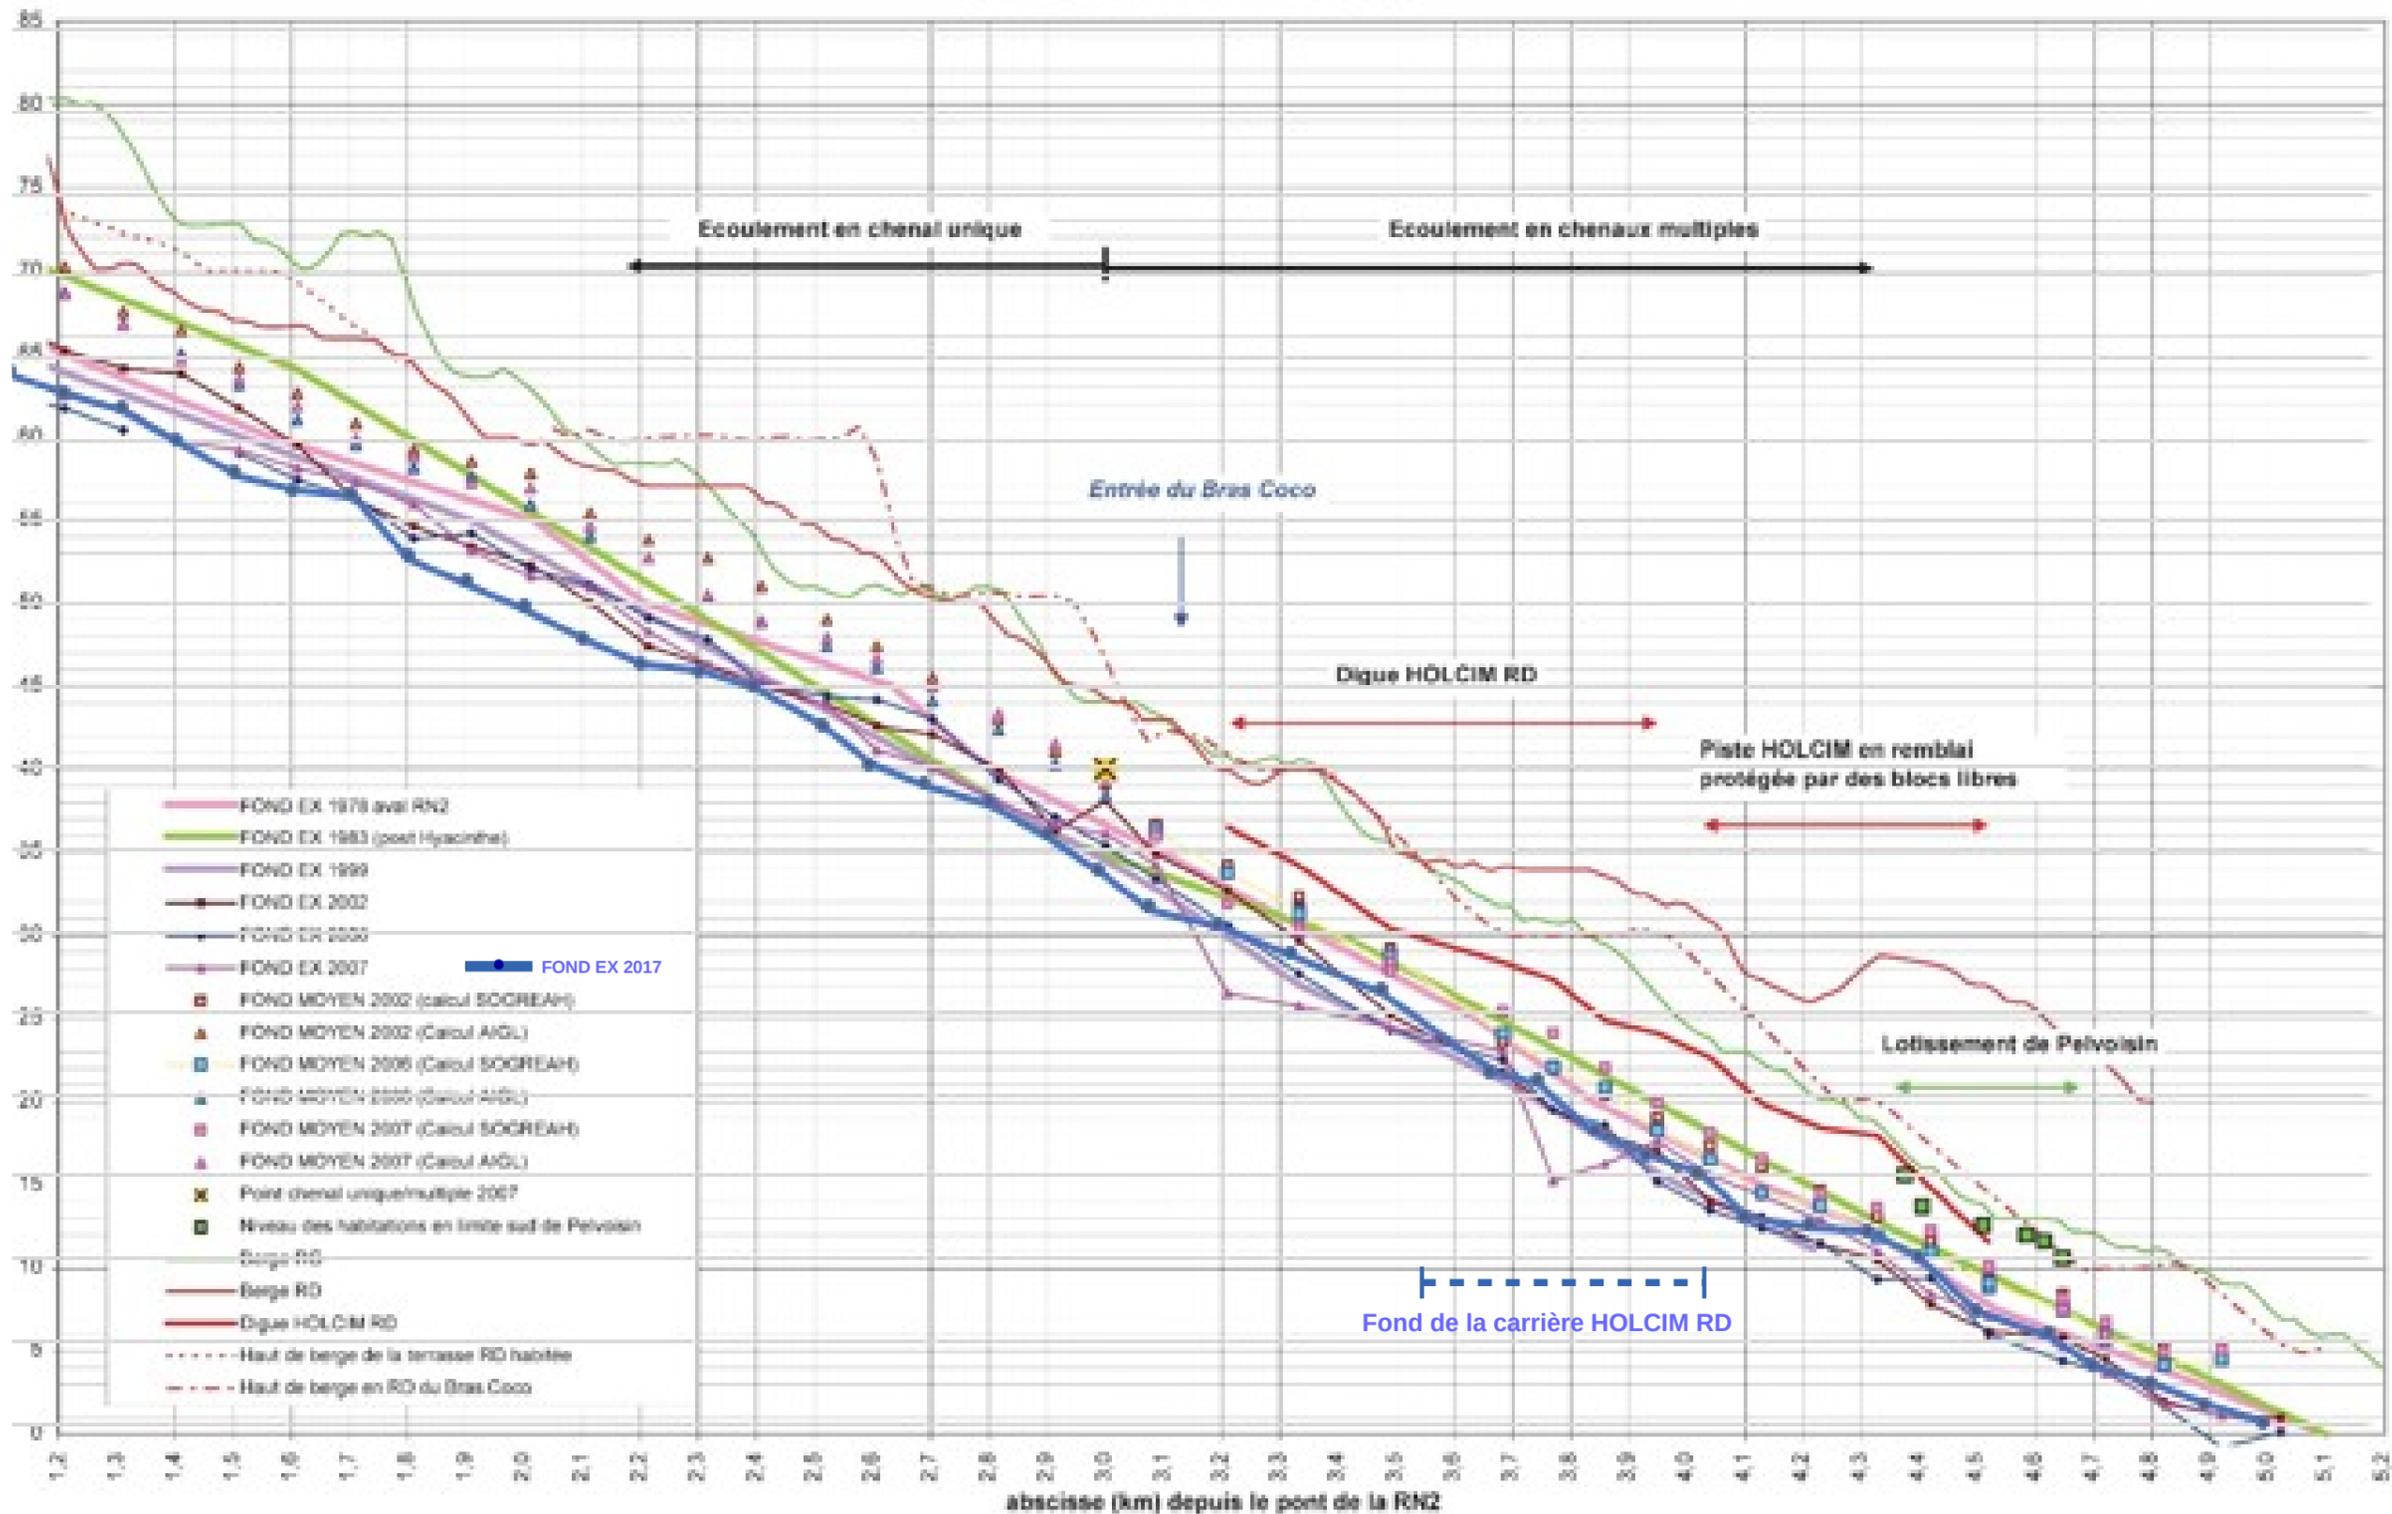
Illustration 5: Evolution du profil en long du fond extrême du tronçon aval du lit de la Rivière du Mât de 1978 à 2017

Section aval en tresses : amont de l'entrée du Bras Coco – embouchure dans l'Océan Indien

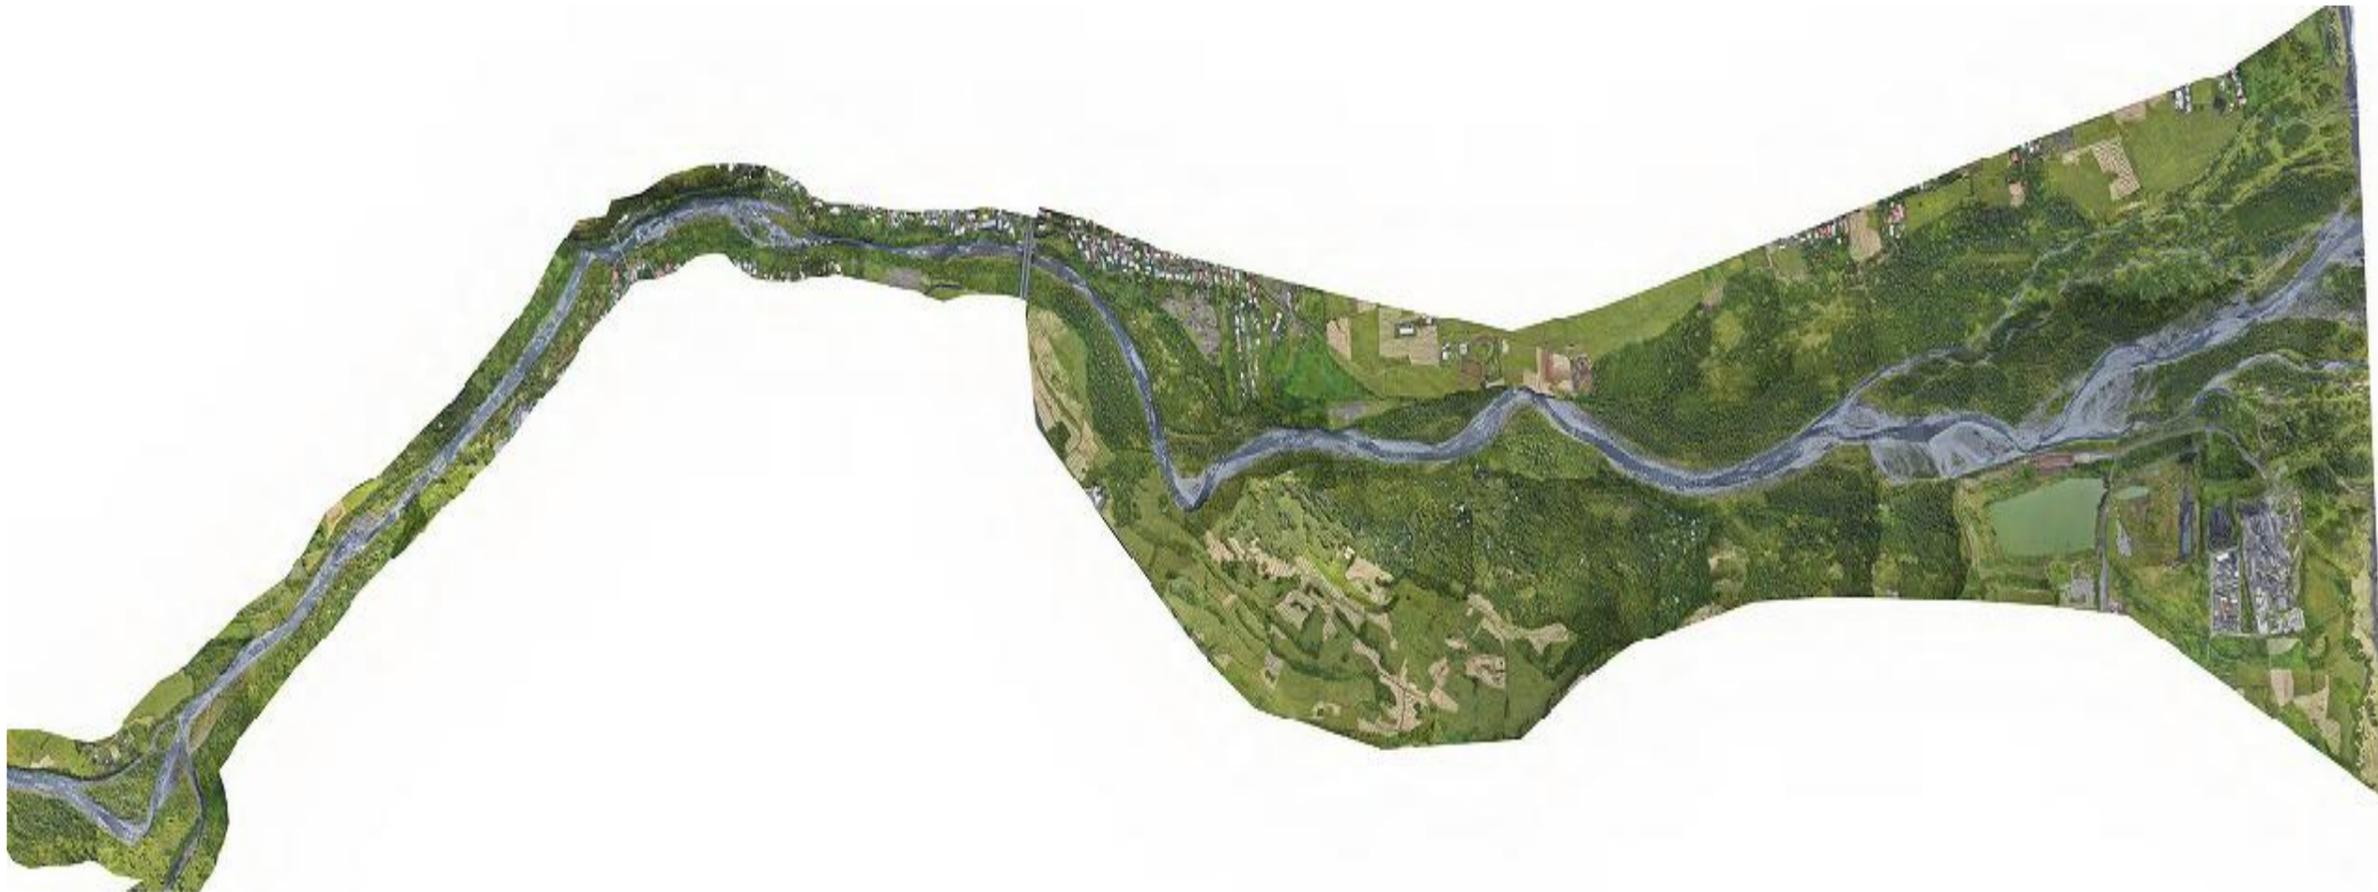
Illustration 6: Photographie aérienne du tronçon aval du lit de la Rivière du Mât en septembre 2017 - Source : VEYLAND SINTEGRA

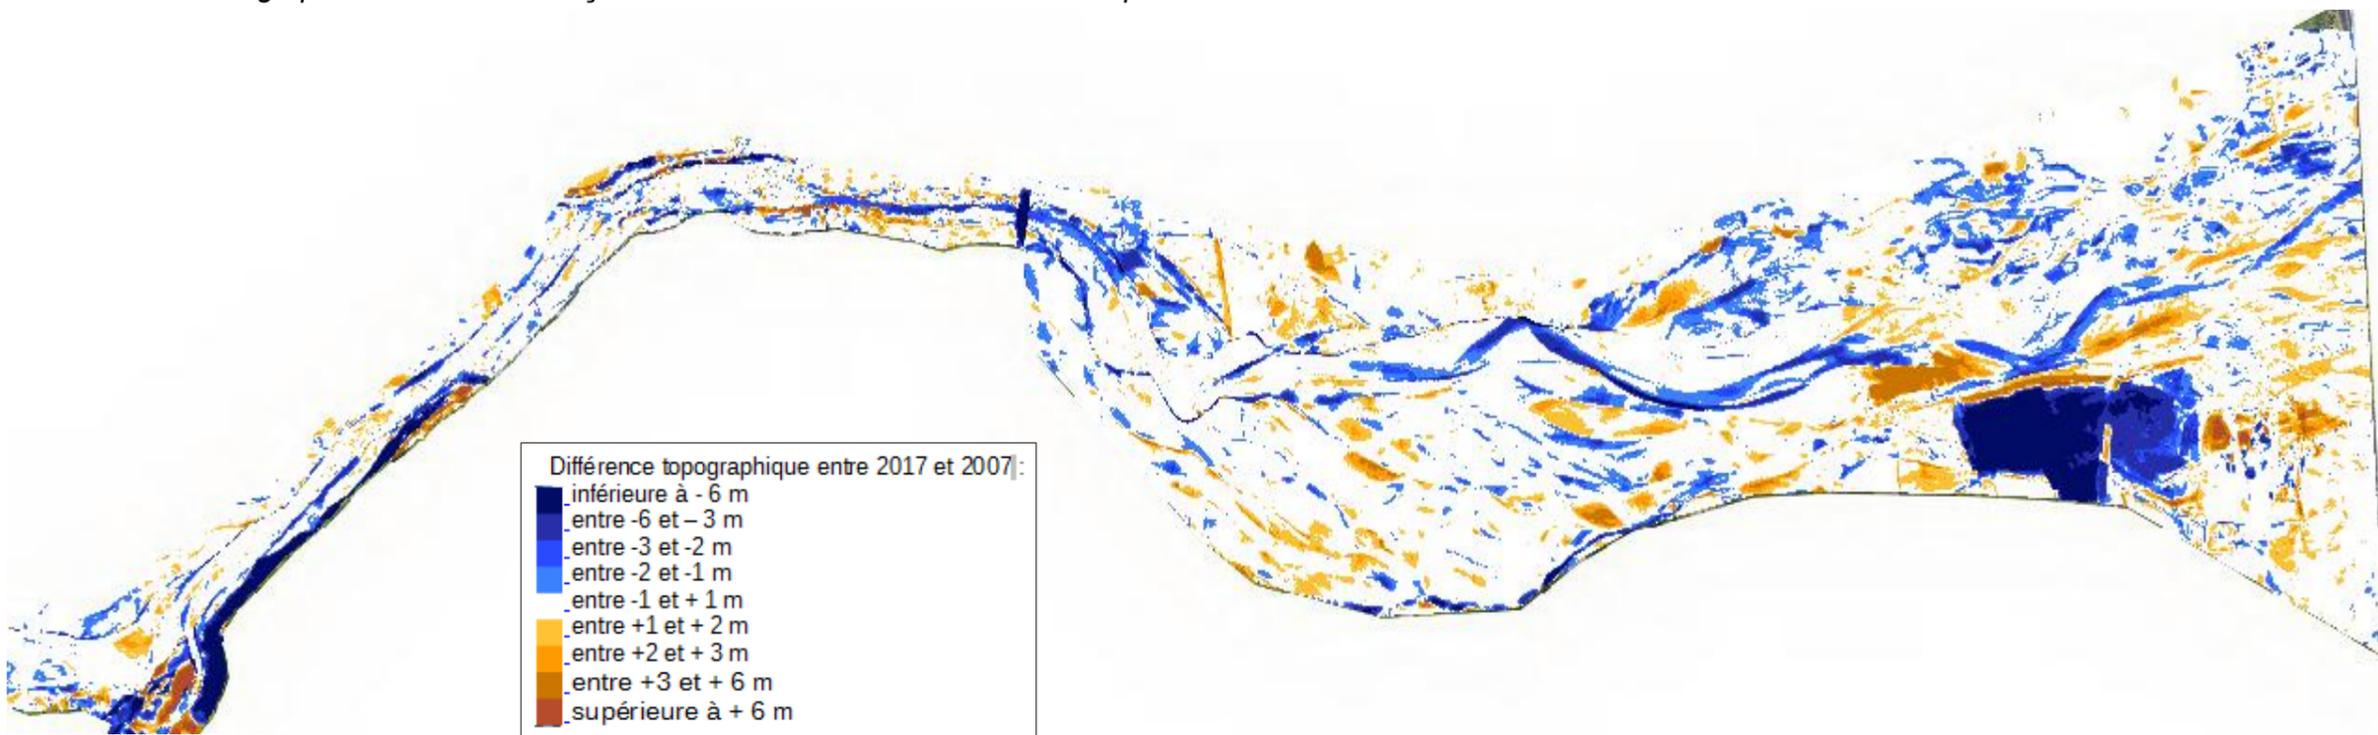
Rapport_analyse_evolution_et_rentabilite_des_travaux_2017-2018
Illustration 7: Evolution en plan du tronçon aval du lit de la Rivière du Mât entre octobre 2007 et septembre 2017 - Source : Cerema

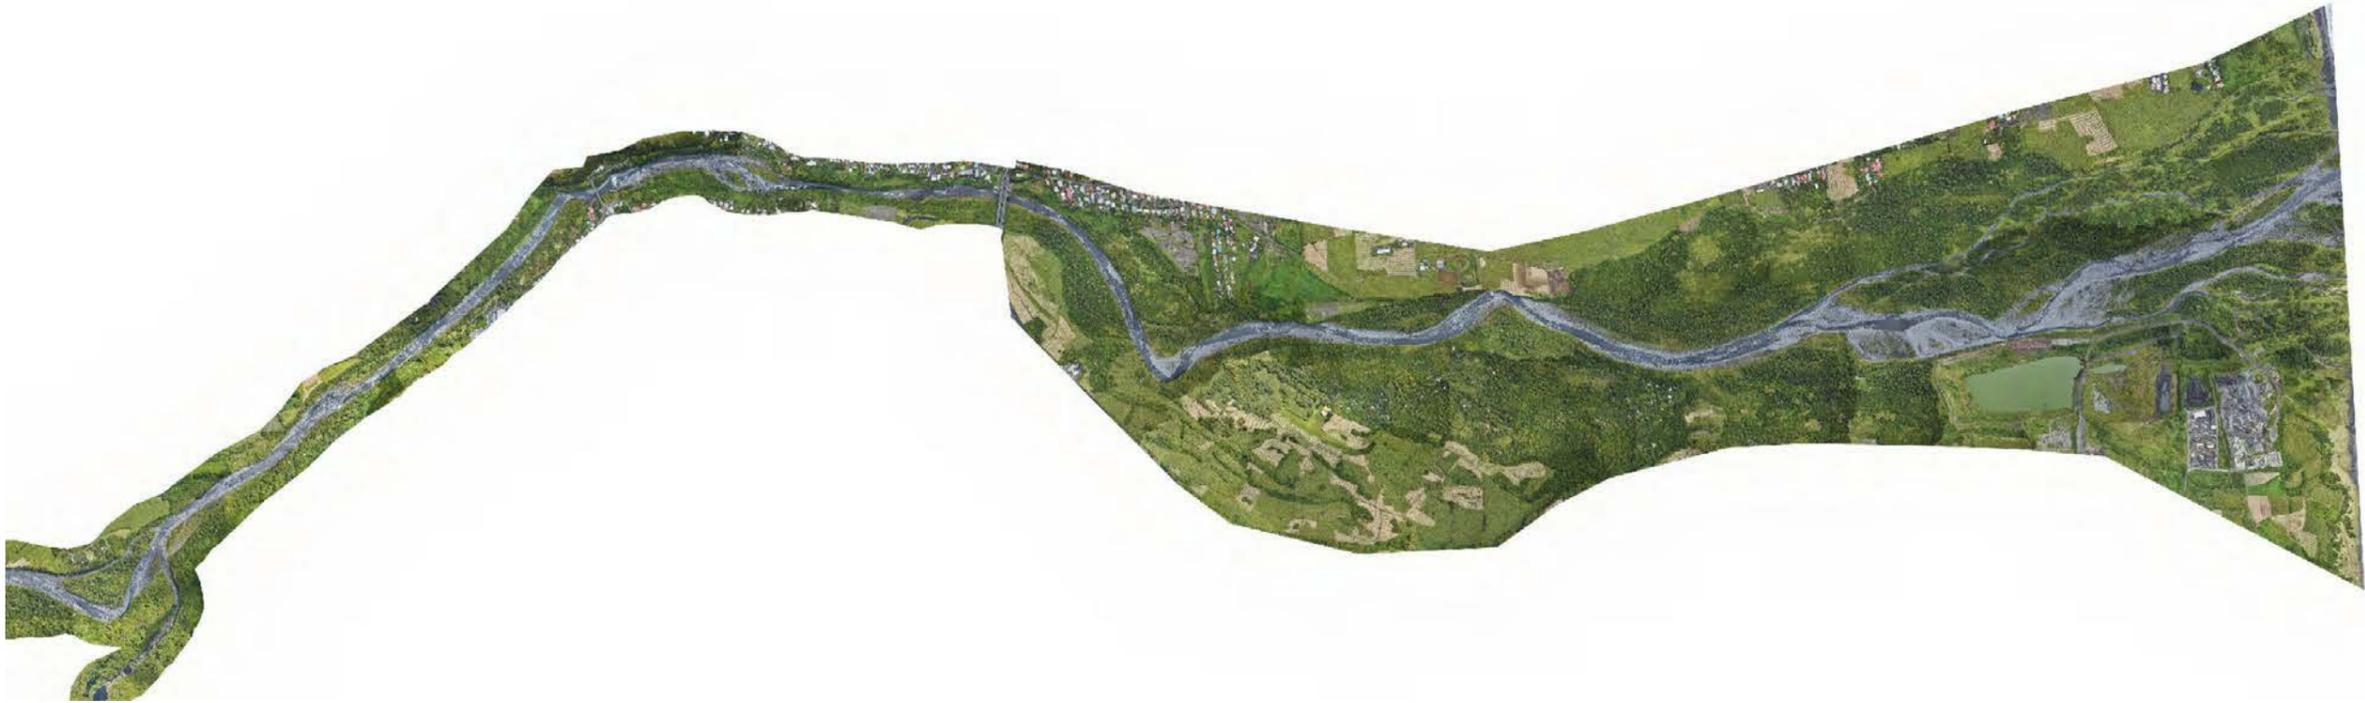
Illustration 8: Photographie aérienne du tronçon aval du lit de la Rivière du Mât en septembre 2017
