Actualisation du profil d'équilibre de la Rivière du Mât

Analyse des évolutions morphologiques depuis 2007

Rapport - Octobre 2018

auteur : Cerema Direction Territoriale Méditerranée

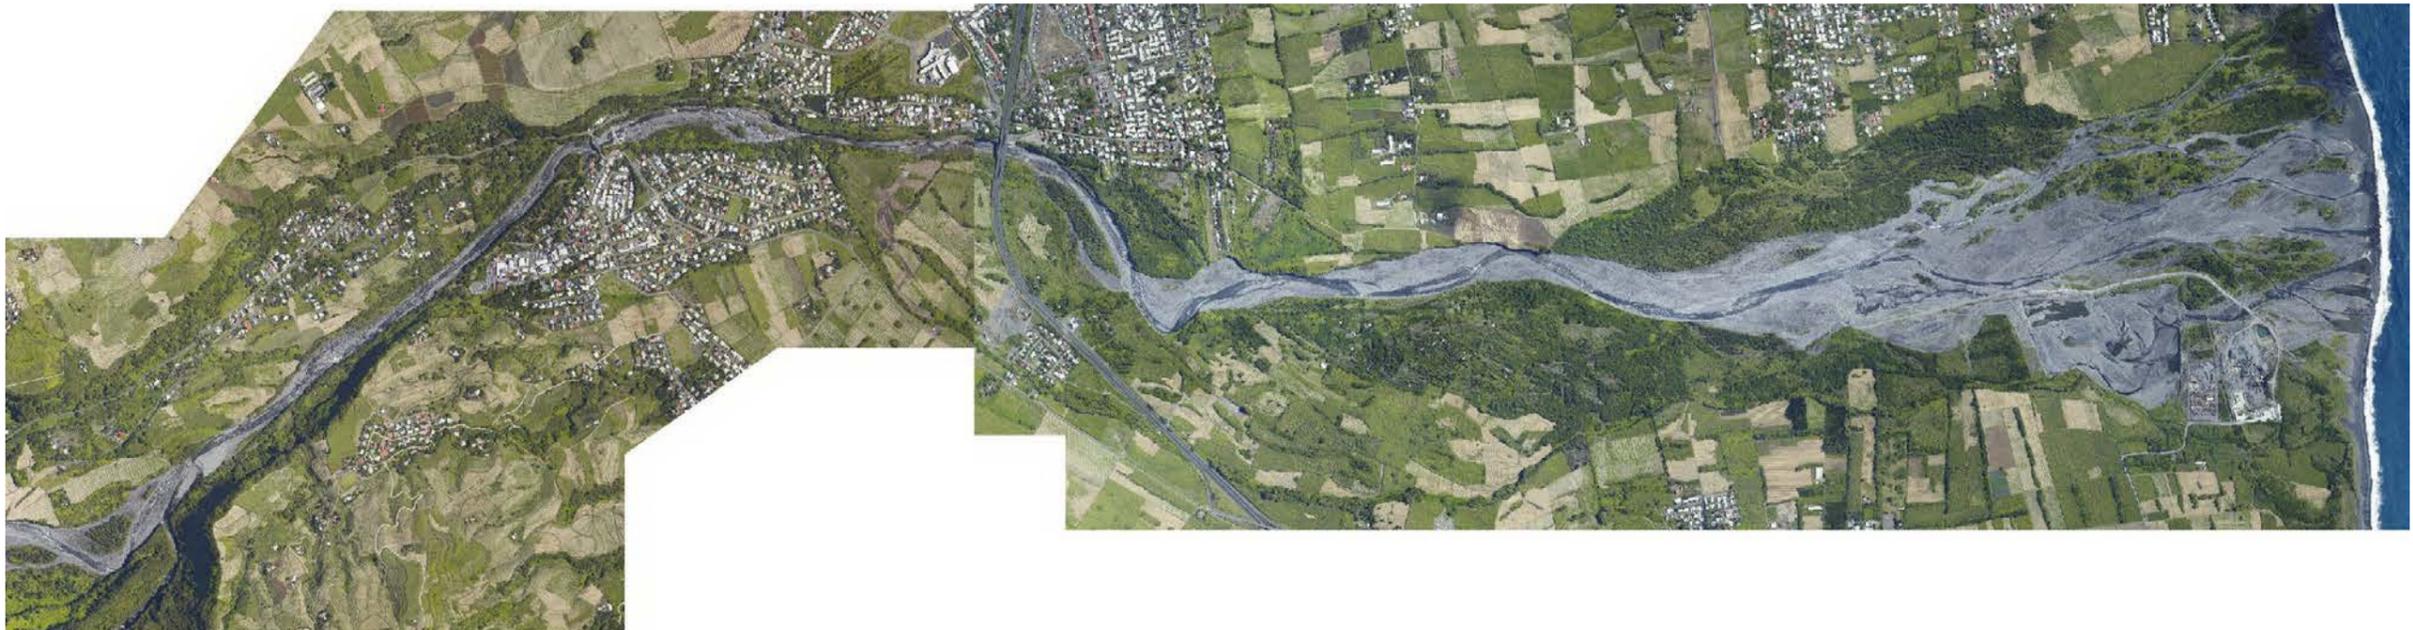
Illustration 9: Photographie aérienne du tronçon aval du lit de la Rivière du Mât en octobre 2007

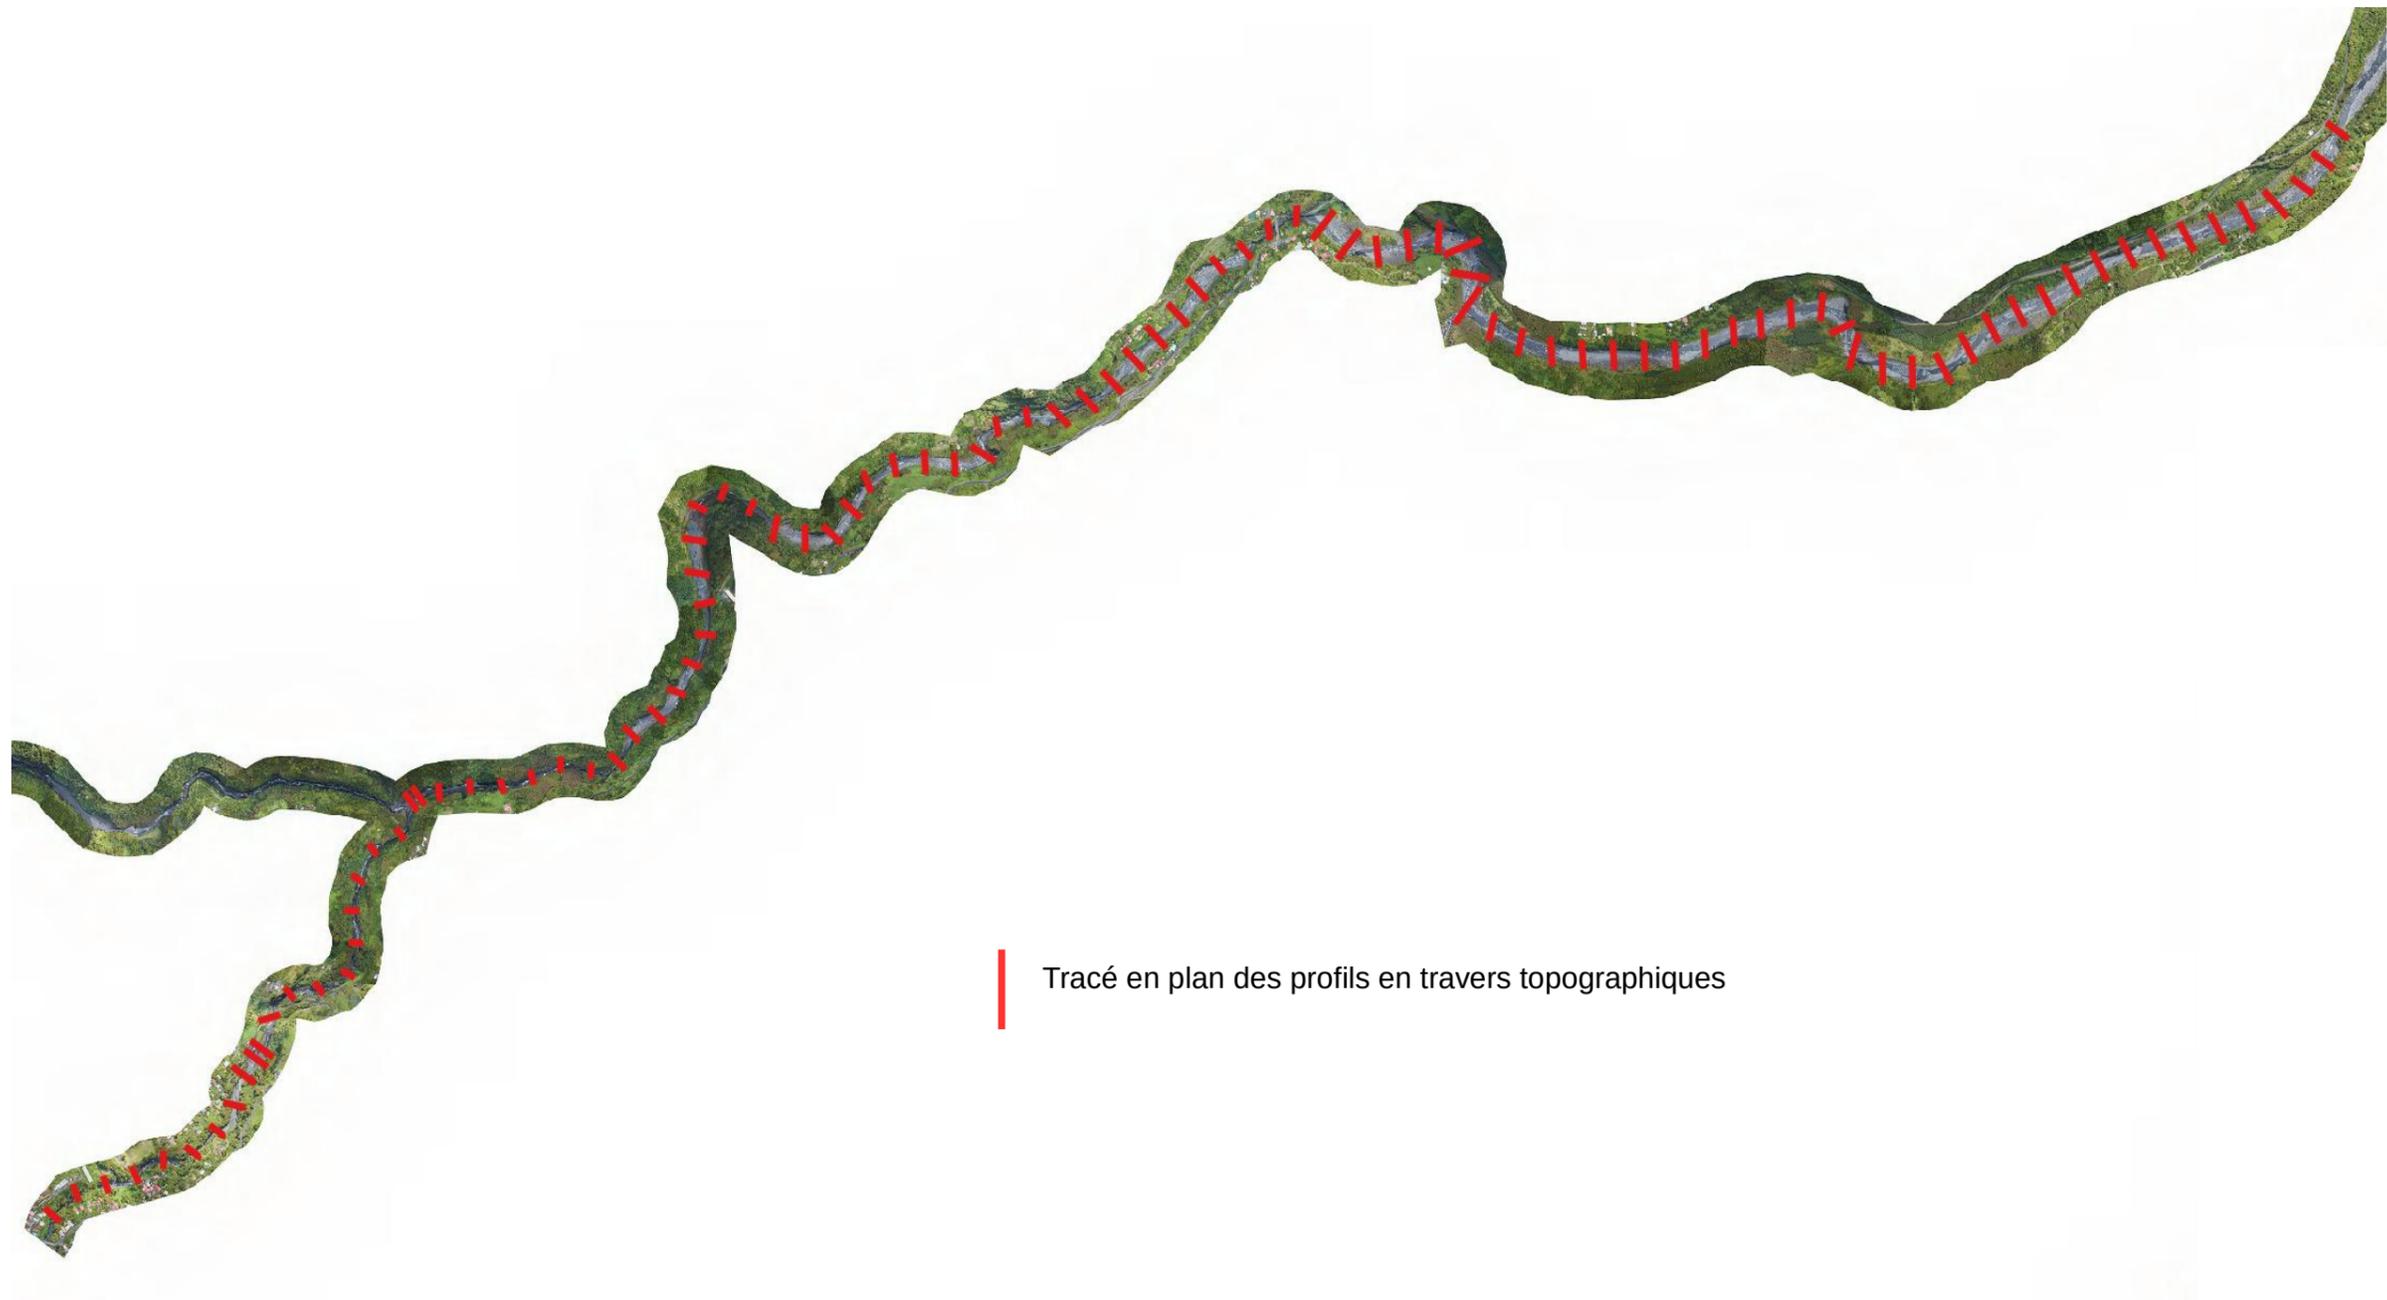
Illustration 10: Localisation des profils en travers topographiques du tronçon amont du lit de la Rivière du Mât sur la photographie aérienne de septembre 2017

La carte de localisation des 107 profils en travers topographiques du tronçon amont du lit de la Rivière du Mât est présentée ci-après (p. 16).

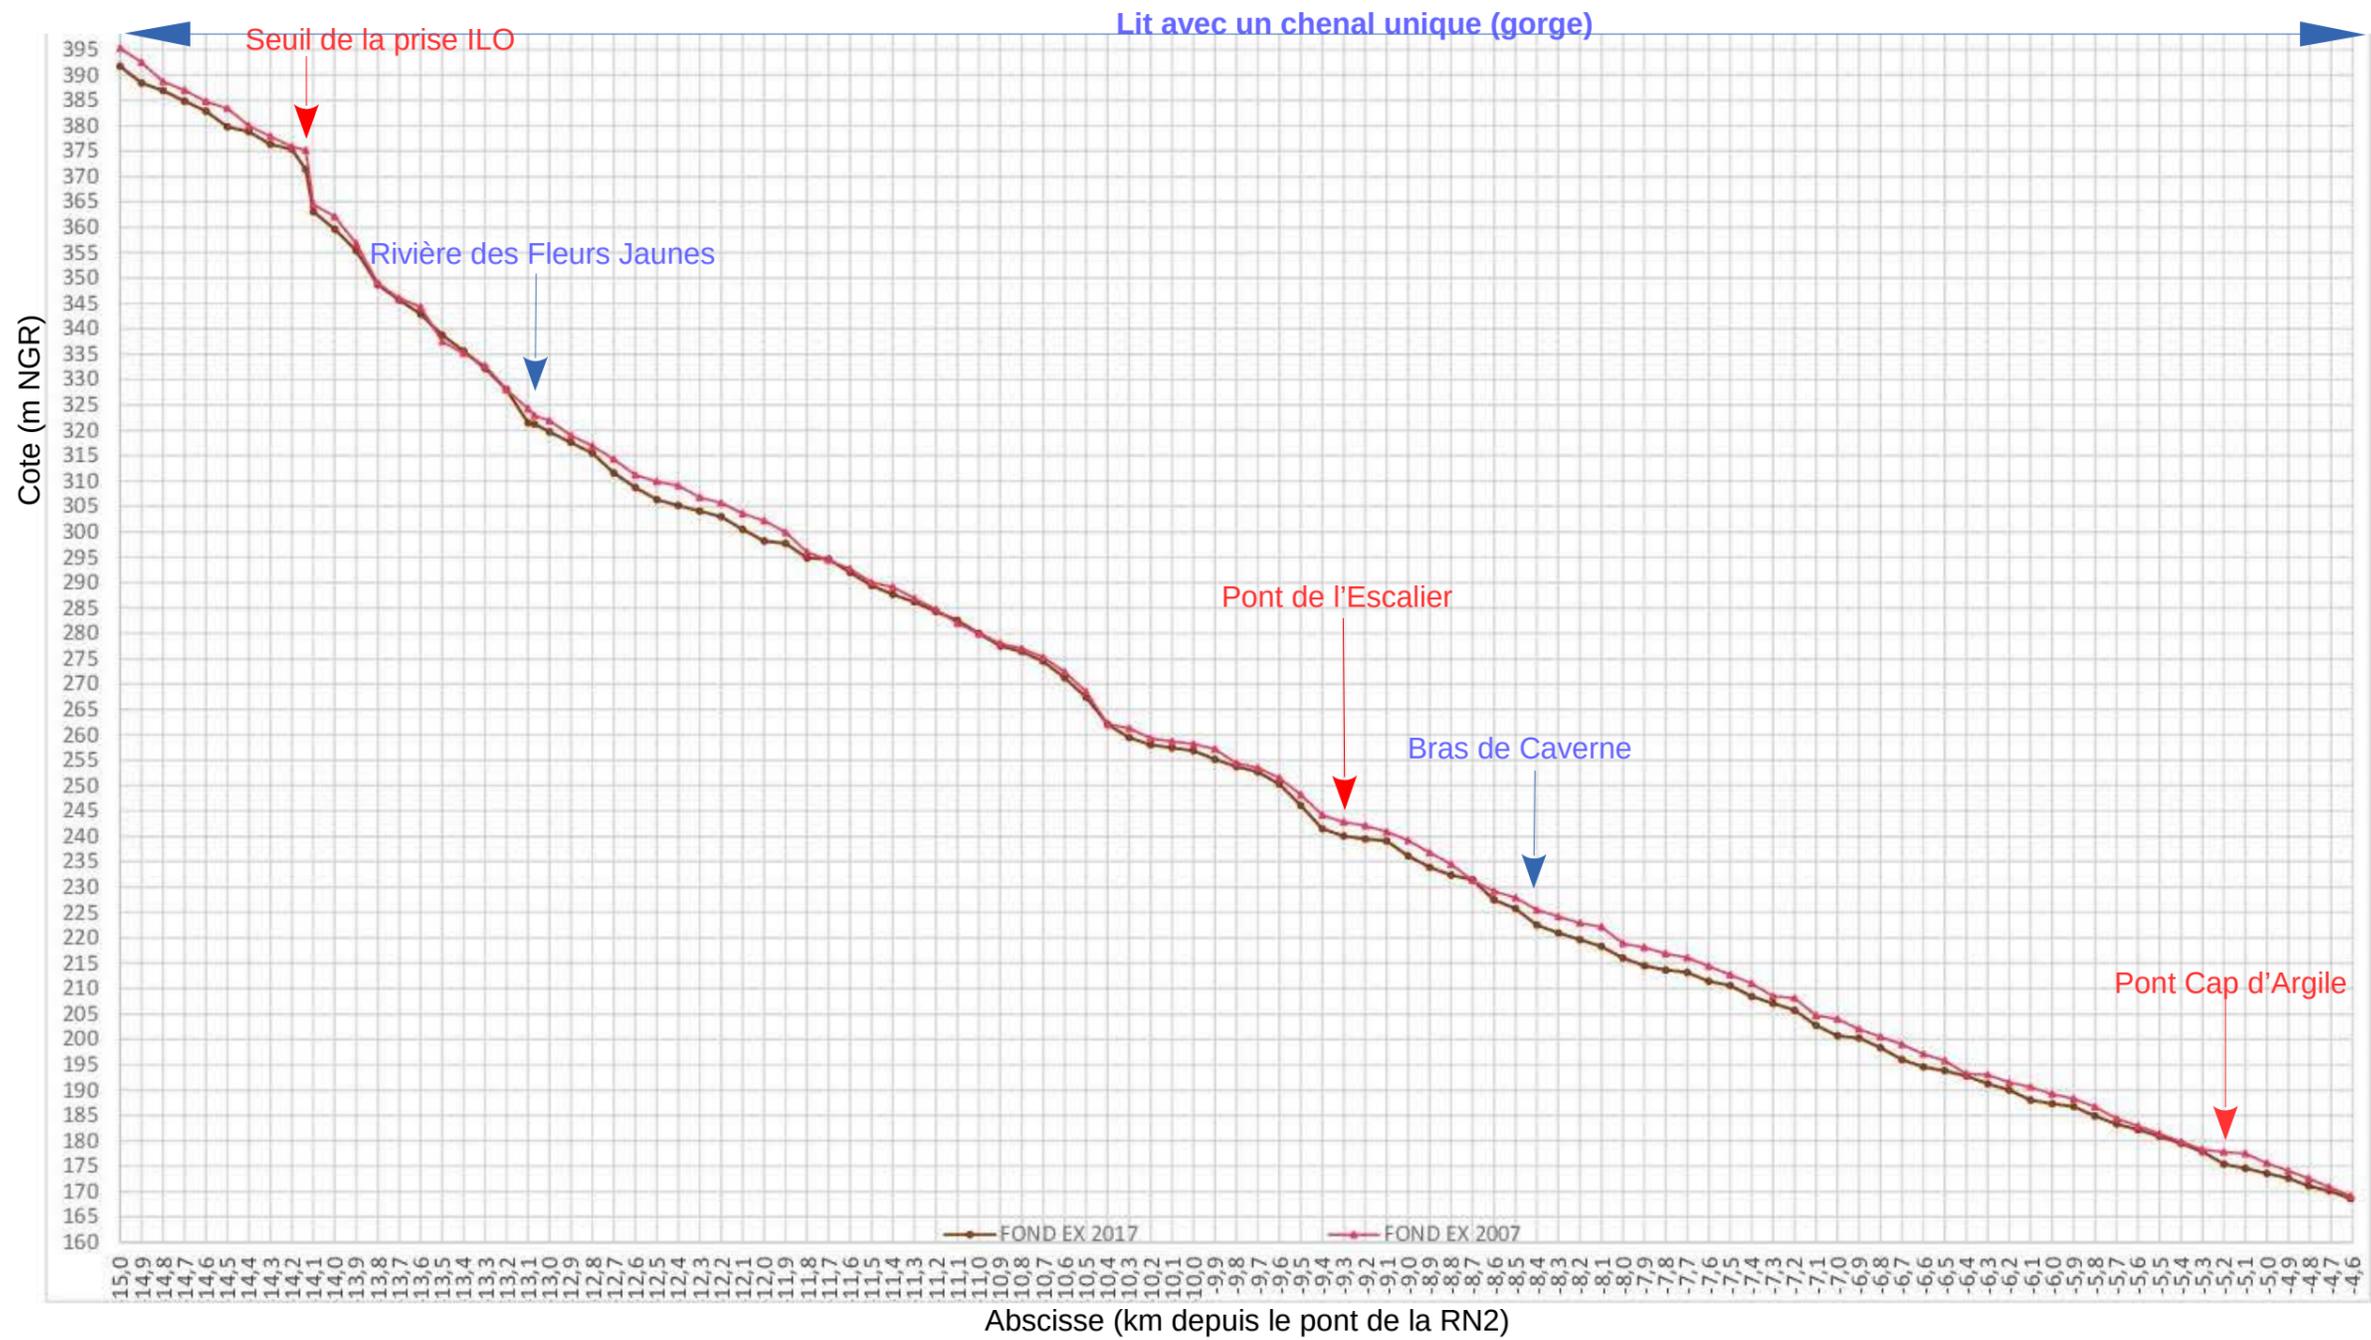
Illustration 11: Evolution du profil en long du fond extrême du tronçon amont du lit de la Rivière du Mât entre octobre 2007 et septembre 2017

Les comparaisons des profils en long et des photos aériennes du tronçon amont du lit de la Rivière du Mât, présentées ci-après (p. 17 à 18), montrent les principales évolutions géomorphologiques entre octobre 2007 et septembre 2017 suivantes :

- L'abaissement général du fond du lit extrême ;
- La végétalisation d'une partie significative du lit vif en aval du Pont de l'Escalier (en gris sur les photos aériennes).

La précision altimétrique des profils en long du lit extrême de la Rivière du Mât peut être estimée à au moins ± 1 mètre (diamètre des plus gros blocs).

Des variations altimétriques du profil en long du lit extrême de la Rivière du Mât entre octobre 2007 et septembre 2017, inférieures à ± 2 mètres, doivent être interprétées comme des évolutions géomorphologiques non significatives.

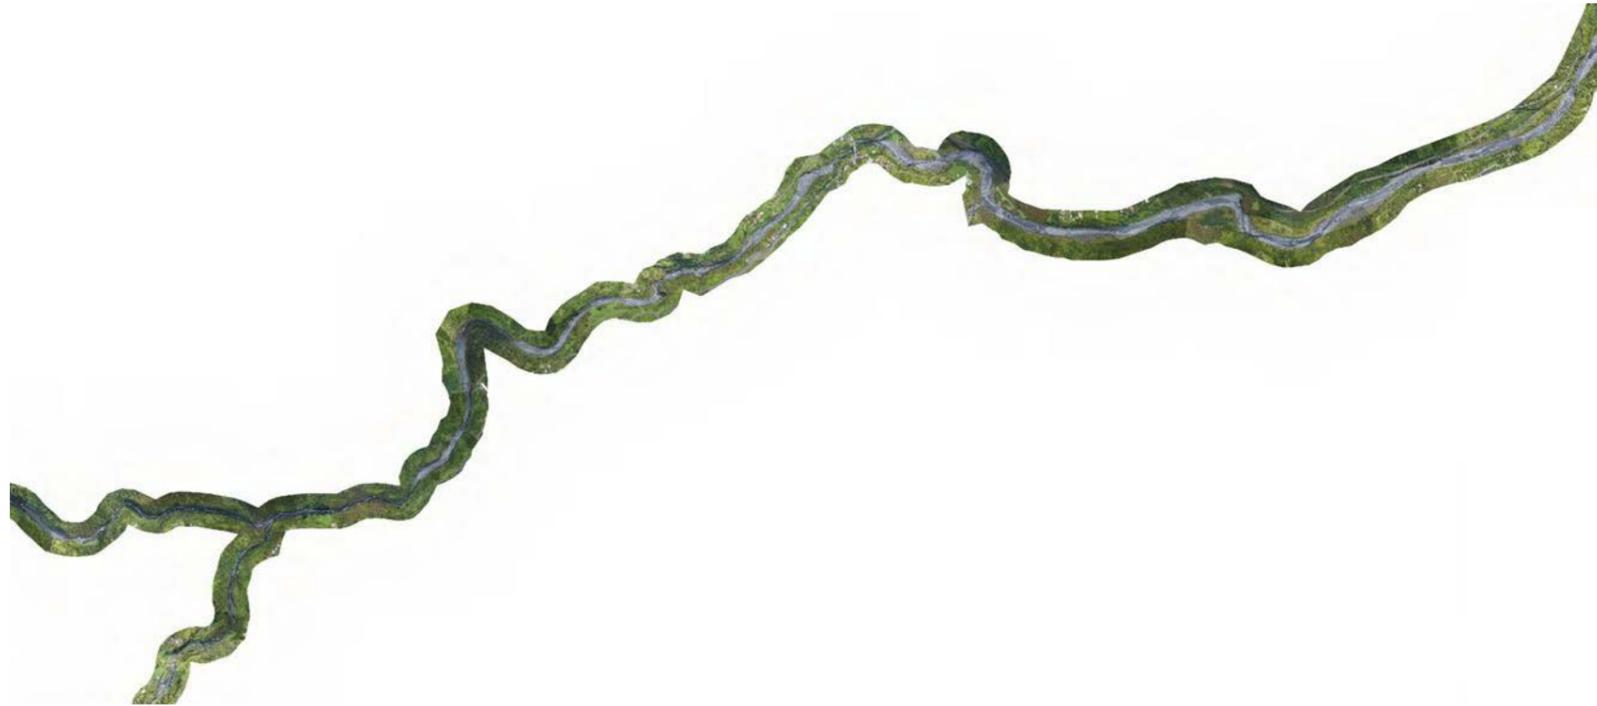
Illustration 12: Photographie aérienne du tronçon amont du lit de la Rivière du Mât en septembre 2017 - Source : VEYLAND SINTEGRA

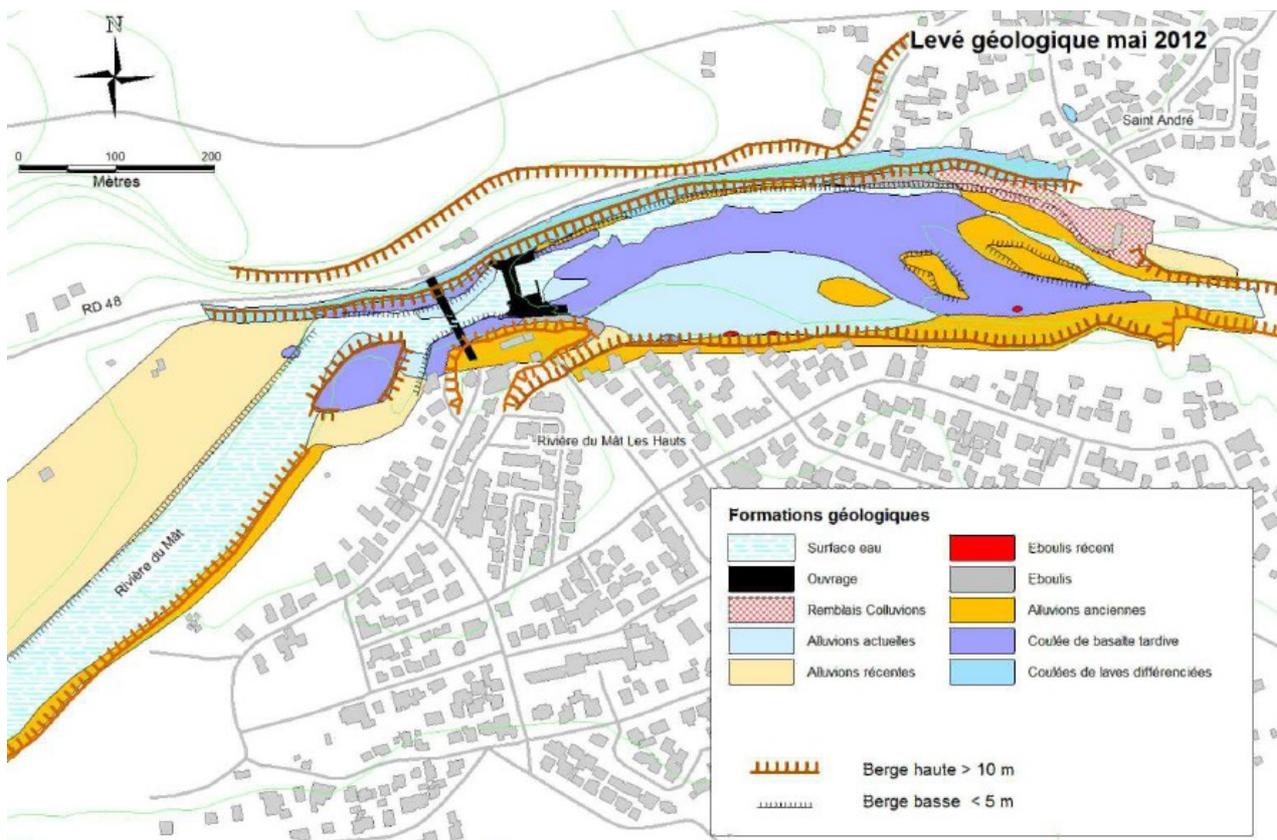
Illustration 14: Carte géologique au droit du barrage de Bengalis

La carte géologique [6] ci-dessous localise les différentes formations géologiques constituant les berges et le lit de la rivière avec des comportements différents vis-à-vis de l'érosion :

- Les roches basaltiques (coulées de laves) peu érodables ;
- Les coulées de laves torrentielles (alluvions anciennes cimentées et brèches) érodables ;
- Les alluvions anciennes sans cohésion (basses terrasses) affouillables ;
- Les alluvions actuelles sablo-graveleuses sans cohésion très affouillables.

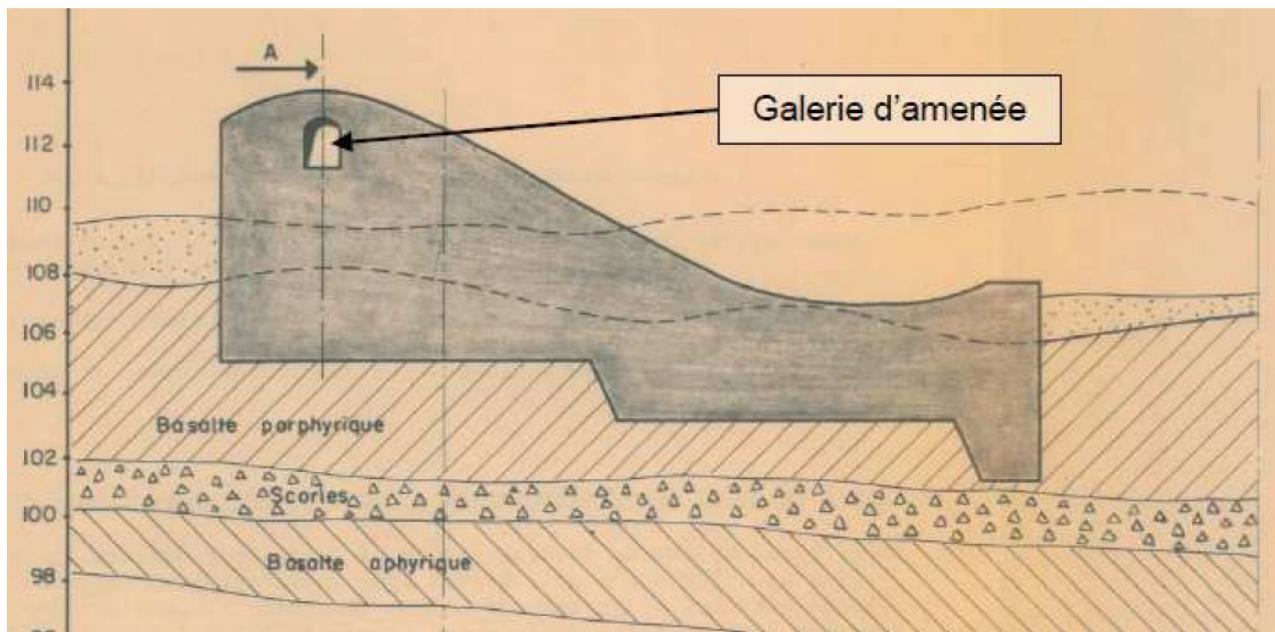
La coupe transversale du seuil du barrage de Bengalis [6] ci-dessous montre que le seuil est construit avec une crête à une altitude d'environ 114 m NGR sur des roches basaltiques dont le sommet avait une altitude d'environ 108 m NGR.

Illustration 15: Coupe transversale du seuil du barrage de Bengalis

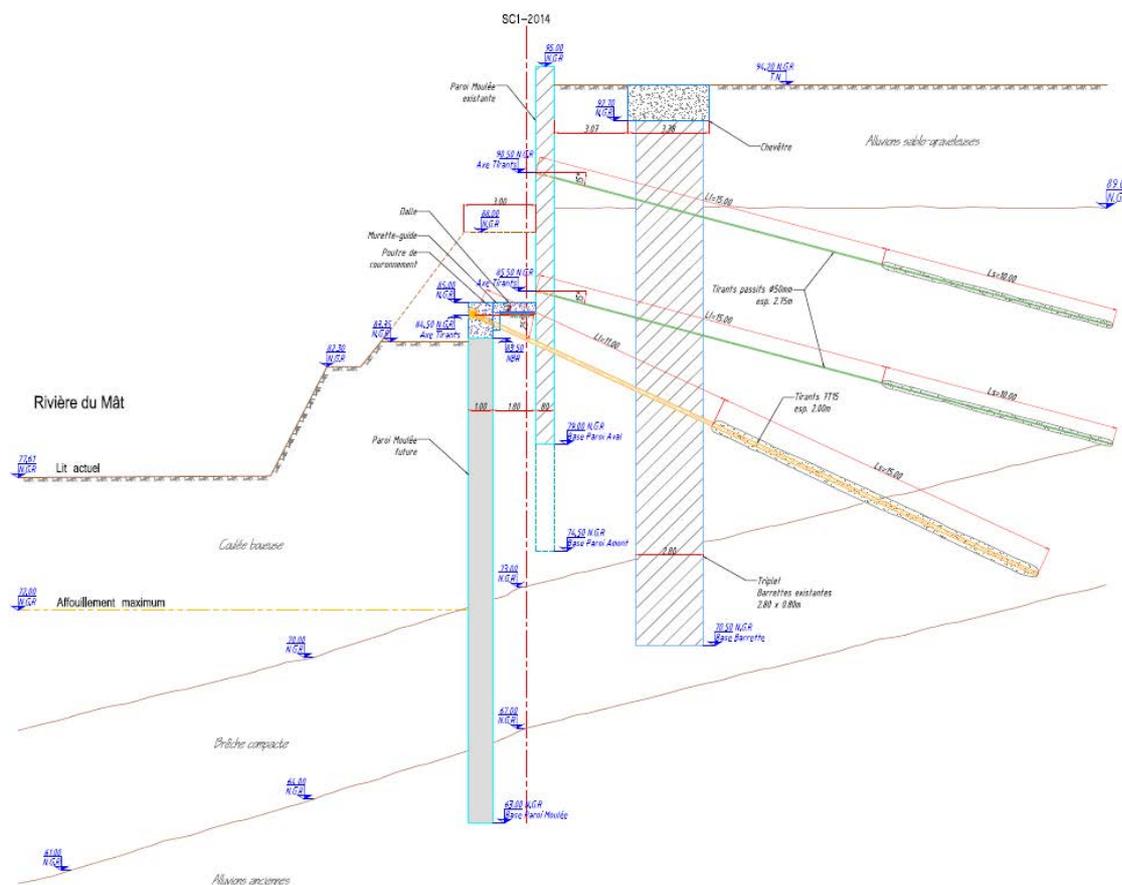
Illustration 16: Coupe type du projet de confortement du pont de la RN2

Suite à l'abaissement du fond extrême du lit au droit du pont de plus de 3 m depuis octobre 2007 et de plus de 10 m depuis 1978, des travaux de confortement ont été réalisés en 2017. Une paroi moulée de 22 m de profondeur et de 1 m d'épaisseur intégrant une ligne de 29 tirants longs de 25m vient ainsi reconstituer à la cote de 63,0 m NGR la butée de pied de la paroi de protection d'origine.

Le dimensionnement de cette paroi de protection retient un abaissement du fond de lit de la rivière jusqu'à la cote 72,0 m NGR, niveau d'affouillement maximum prévu à long terme.

La cote actuelle du fond extrême du lit est d'environ 77,0 m NGR.

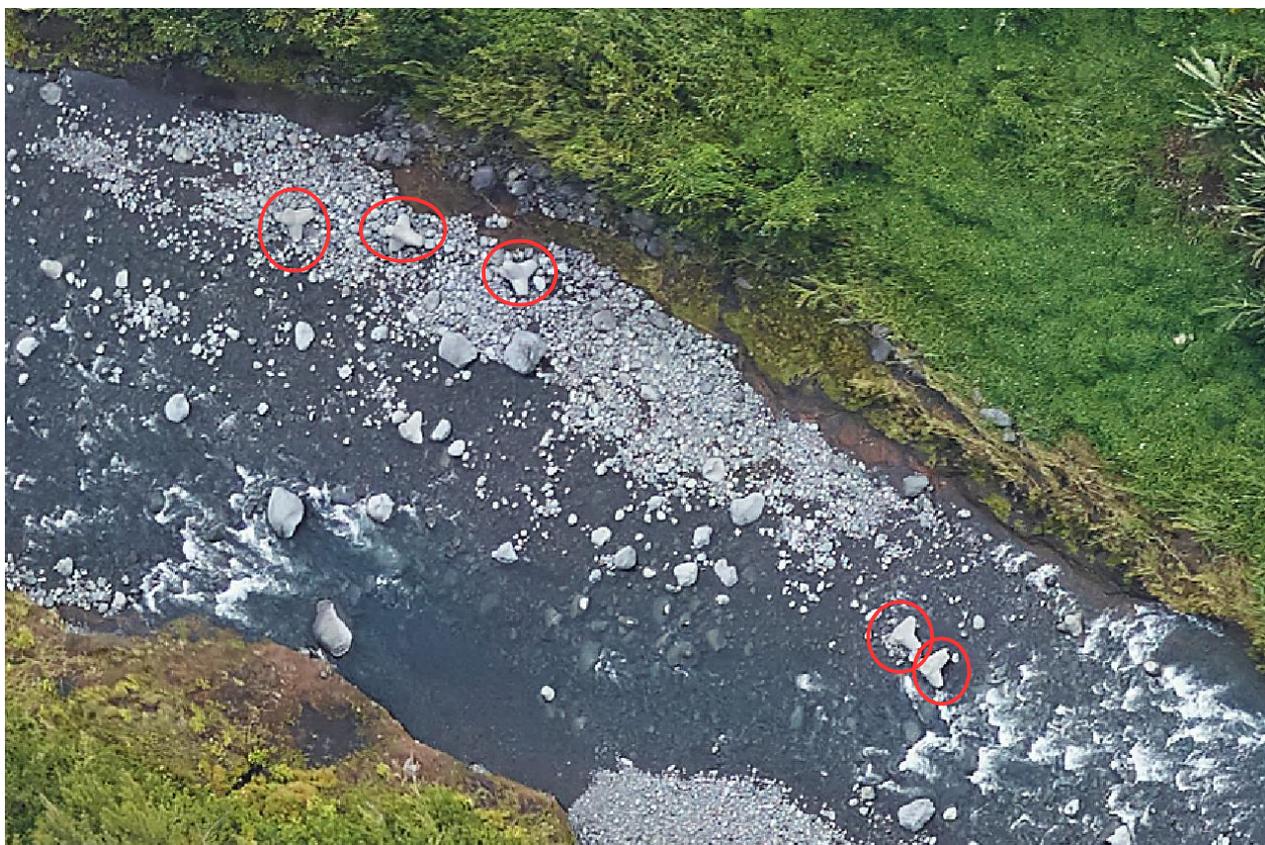
Sur les orthophotographies de septembre 2017, 5 premiers tétrapodes apparaissent dans le lit de la Rivière du Mât, environ 150 m à 200 m en aval du pont de la RN2. D'autres sont dispersés dans le lit plus en aval.

Ces tétrapodes ont été posés début 2016 pour protéger le chantier de confortement des piles du pont de la RN2.

Depuis début mars 2016 ils ont été emportés et dispersés en aval du pont de la RN2 par les différentes crues de la Rivière du Mât.

On peut constater que de nombreux blocs présents dans le lit de la Rivière du Mât ont des dimensions supérieures à ces tétrapodes.

Illustration 17: Les premiers tétrapodes dispersés dans le lit en aval du pont de la RN2

Ces tétrapodes n'ont pas d'influence significative sur l'évolution du lit de la Rivière du Mât, ni sur les écoulements ni sur les érosions pendant les crues cycloniques.

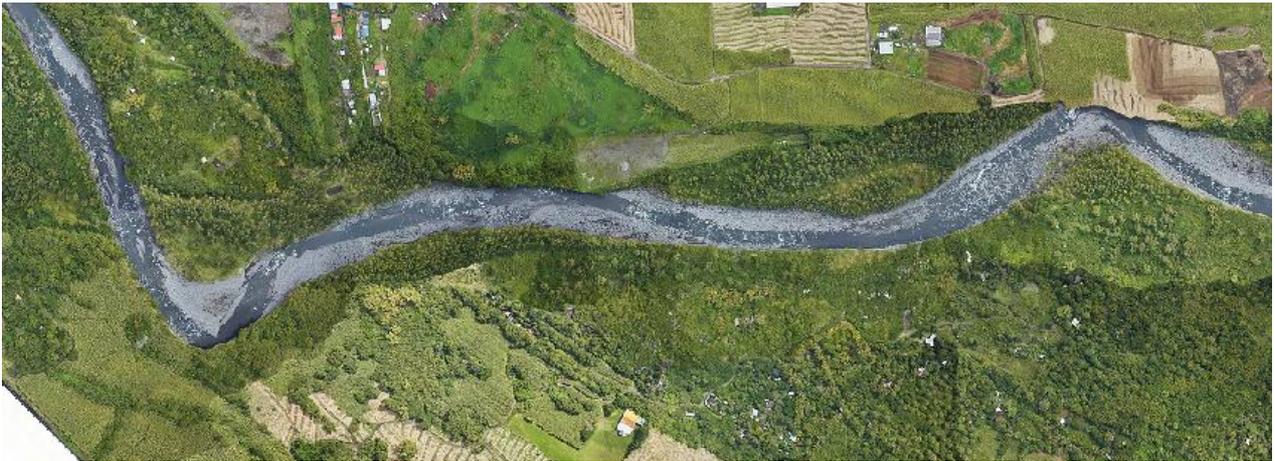
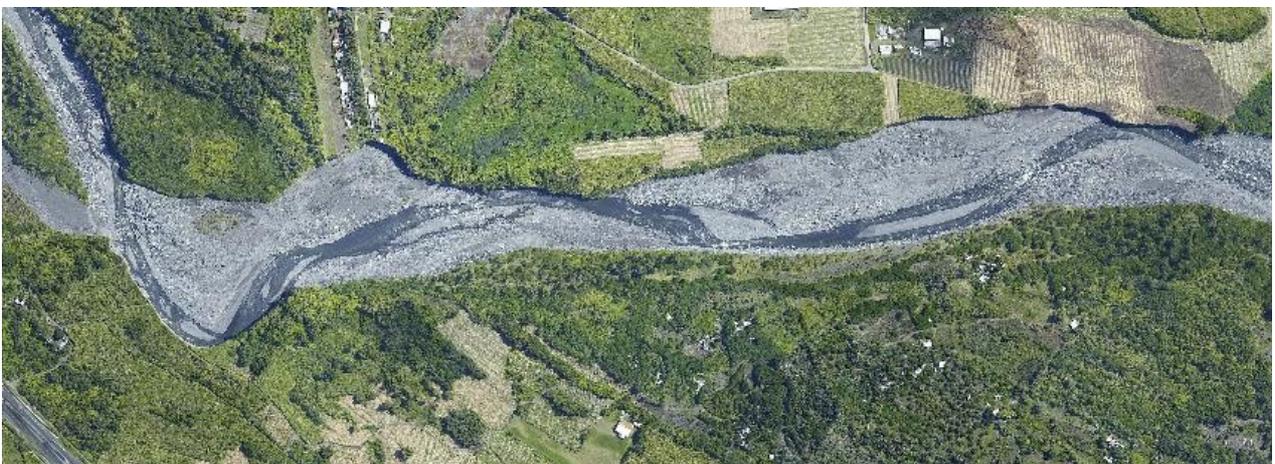
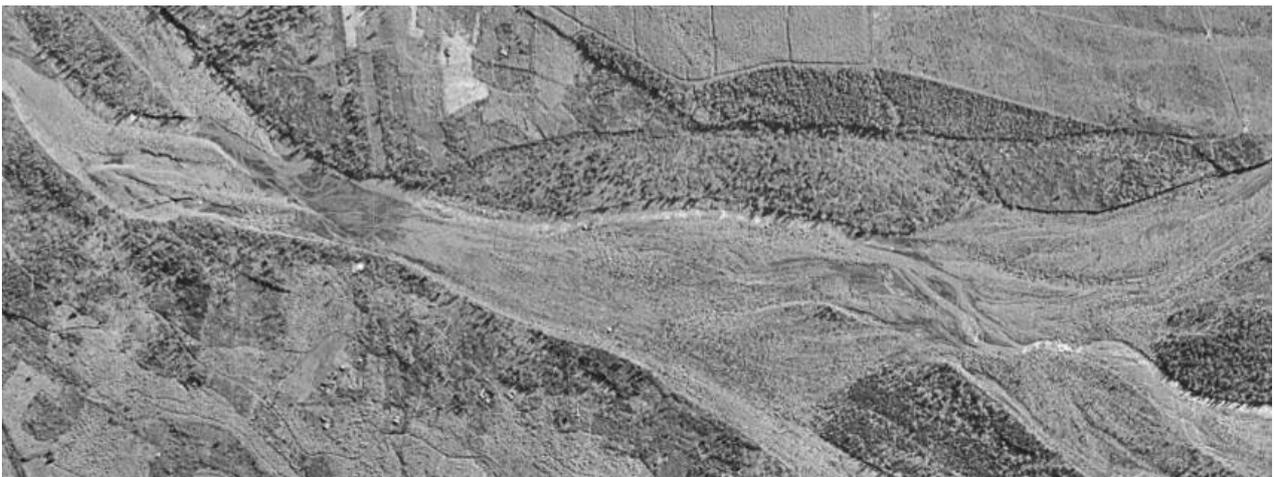
Illustration 18: Méandres érosifs en septembre 2017
Source : Photographie aérienne de septembre 2017 (VEYLAND SINTEGRA)

Illustration 19: Méandres érosifs en septembre 2007
Source : Photographie aérienne d'octobre 2007 (AIGL)

Illustration 20: Absence de méandres érosifs en 1950
Source : Photographie aérienne 1950 (IGN)

La comparaison entre octobre 2007 et septembre 2017 des profils en long et des photos aériennes dans le secteur des doubles méandres du lit de la Rivière du Mât, présentés ci-avant (p. 9 à 14), montrent une relative stabilité des berges et la végétalisation d'une partie du lit actif (en gris sur les photos aériennes).

Pour rappel [1], ces doubles méandres créés à partir de 1997 ont provoqué en 10 ans (jusqu'en octobre 2007), un recul de 150 m de la berge située en rive droite et de 55 m de la berge située en rive gauche au droit du CET (Centre d'Enfouissement Technique).

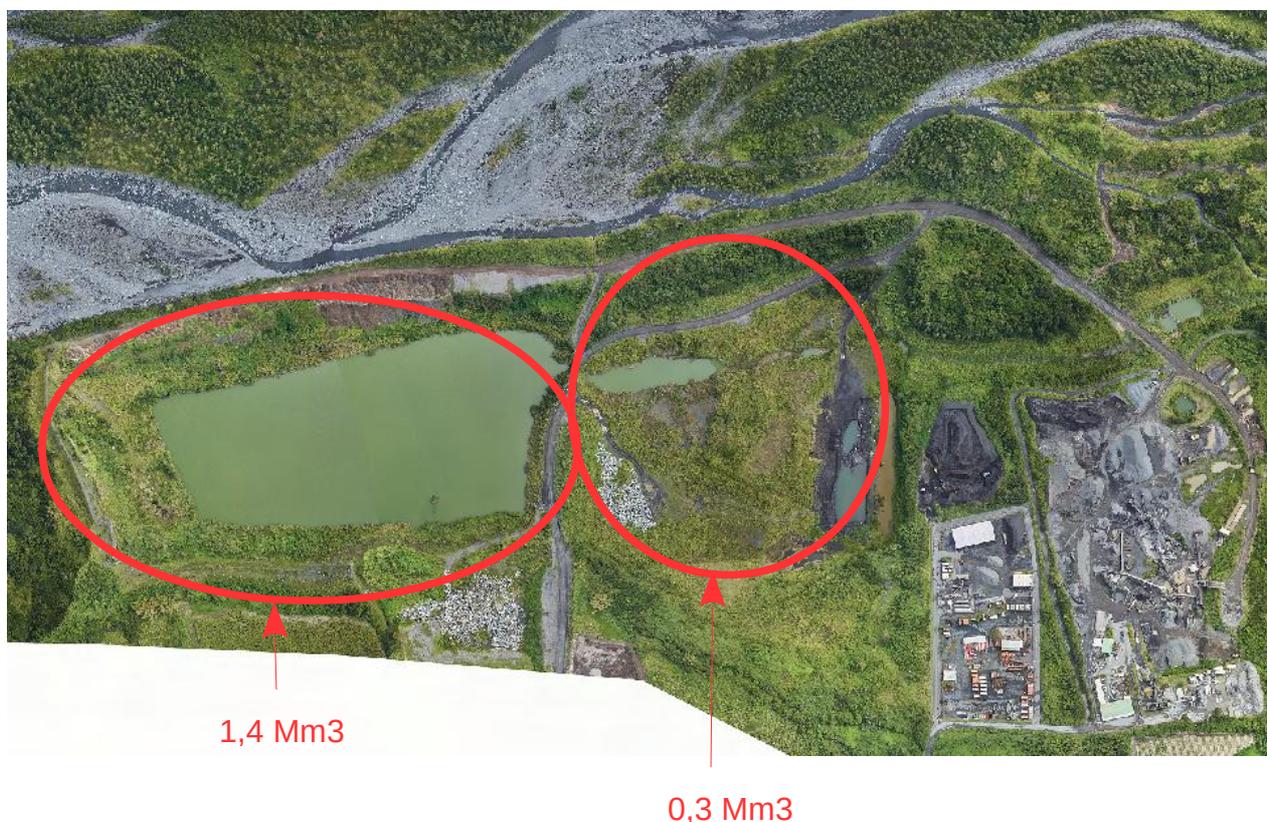
Le volume total de déblais dans la carrière est estimé à environ 1,7 Mm³ par différence de la topographie de septembre 2017 avec celle d'octobre 2007.

Illustration 21: Carrière HOLCIM

Ce volume est comparable aux estimations suivantes de la capacité de transport solide en aval du Pont de la RN2 [1] :

- capacité moyenne de transport solide entre 1,20 et 1,60 Mm³/an ;
- capacité maximale de transport solide de 1,25 Mm³ (cyclone HYACINTHE).

A l'instar du cyclone GAMEDE en février 2007, une crue cyclonique moyenne peut détruire les endiguements rive droite et combler une part importante du volume de déblais actuel de la carrière HOLCIM.

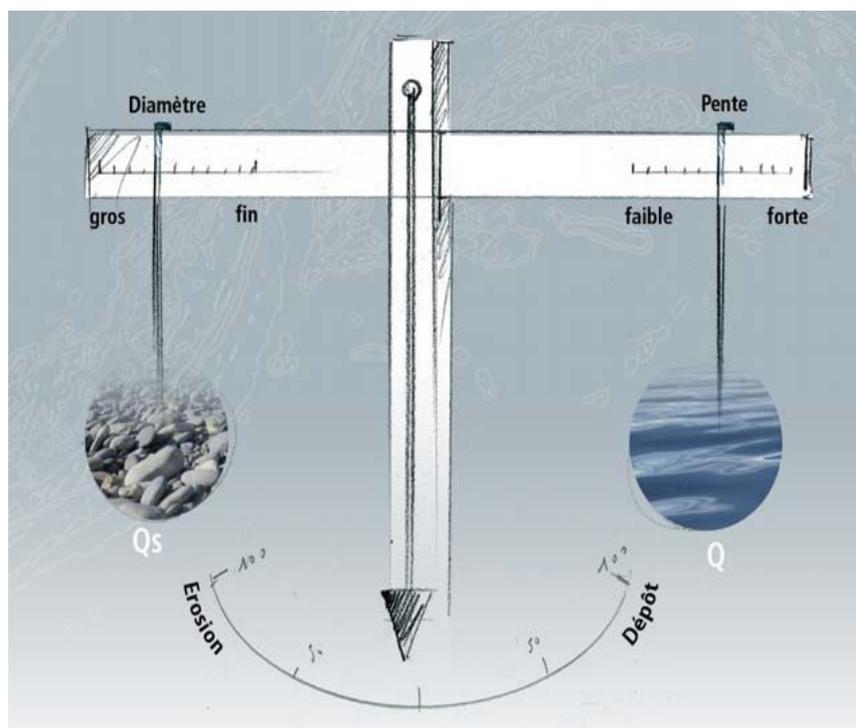
« La balance de Lane (1955, Figure ci-dessous) montre que toute rivière cherche son équilibre entre la charge alluviale imposée (débit solide (Q_s) et granulométrie) et le débit liquide (Q), qui couplé à la pente, fournit l'énergie capable de l'évacuer.

De manière très simplifiée, la dynamique fluviale peut donc être présentée comme l'oscillation permanente de l'aiguille d'une balance dont l'un des plateaux serait rempli de sédiments grossiers (variable Q_s), et l'autre d'eau (variable Q). Les quantités respectives et les rapports de ces deux éléments étant extrêmement fluctuants (à l'échelle de la journée, de l'année, du millier d'années), il s'ensuit un ajustement permanent de la morphologie du cours d'eau, autour de conditions moyennes, par le biais des processus d'érosion-dépôt.

La « balance de Lane » et le concept de l'équilibre dynamique (d'après Lane, 1955).

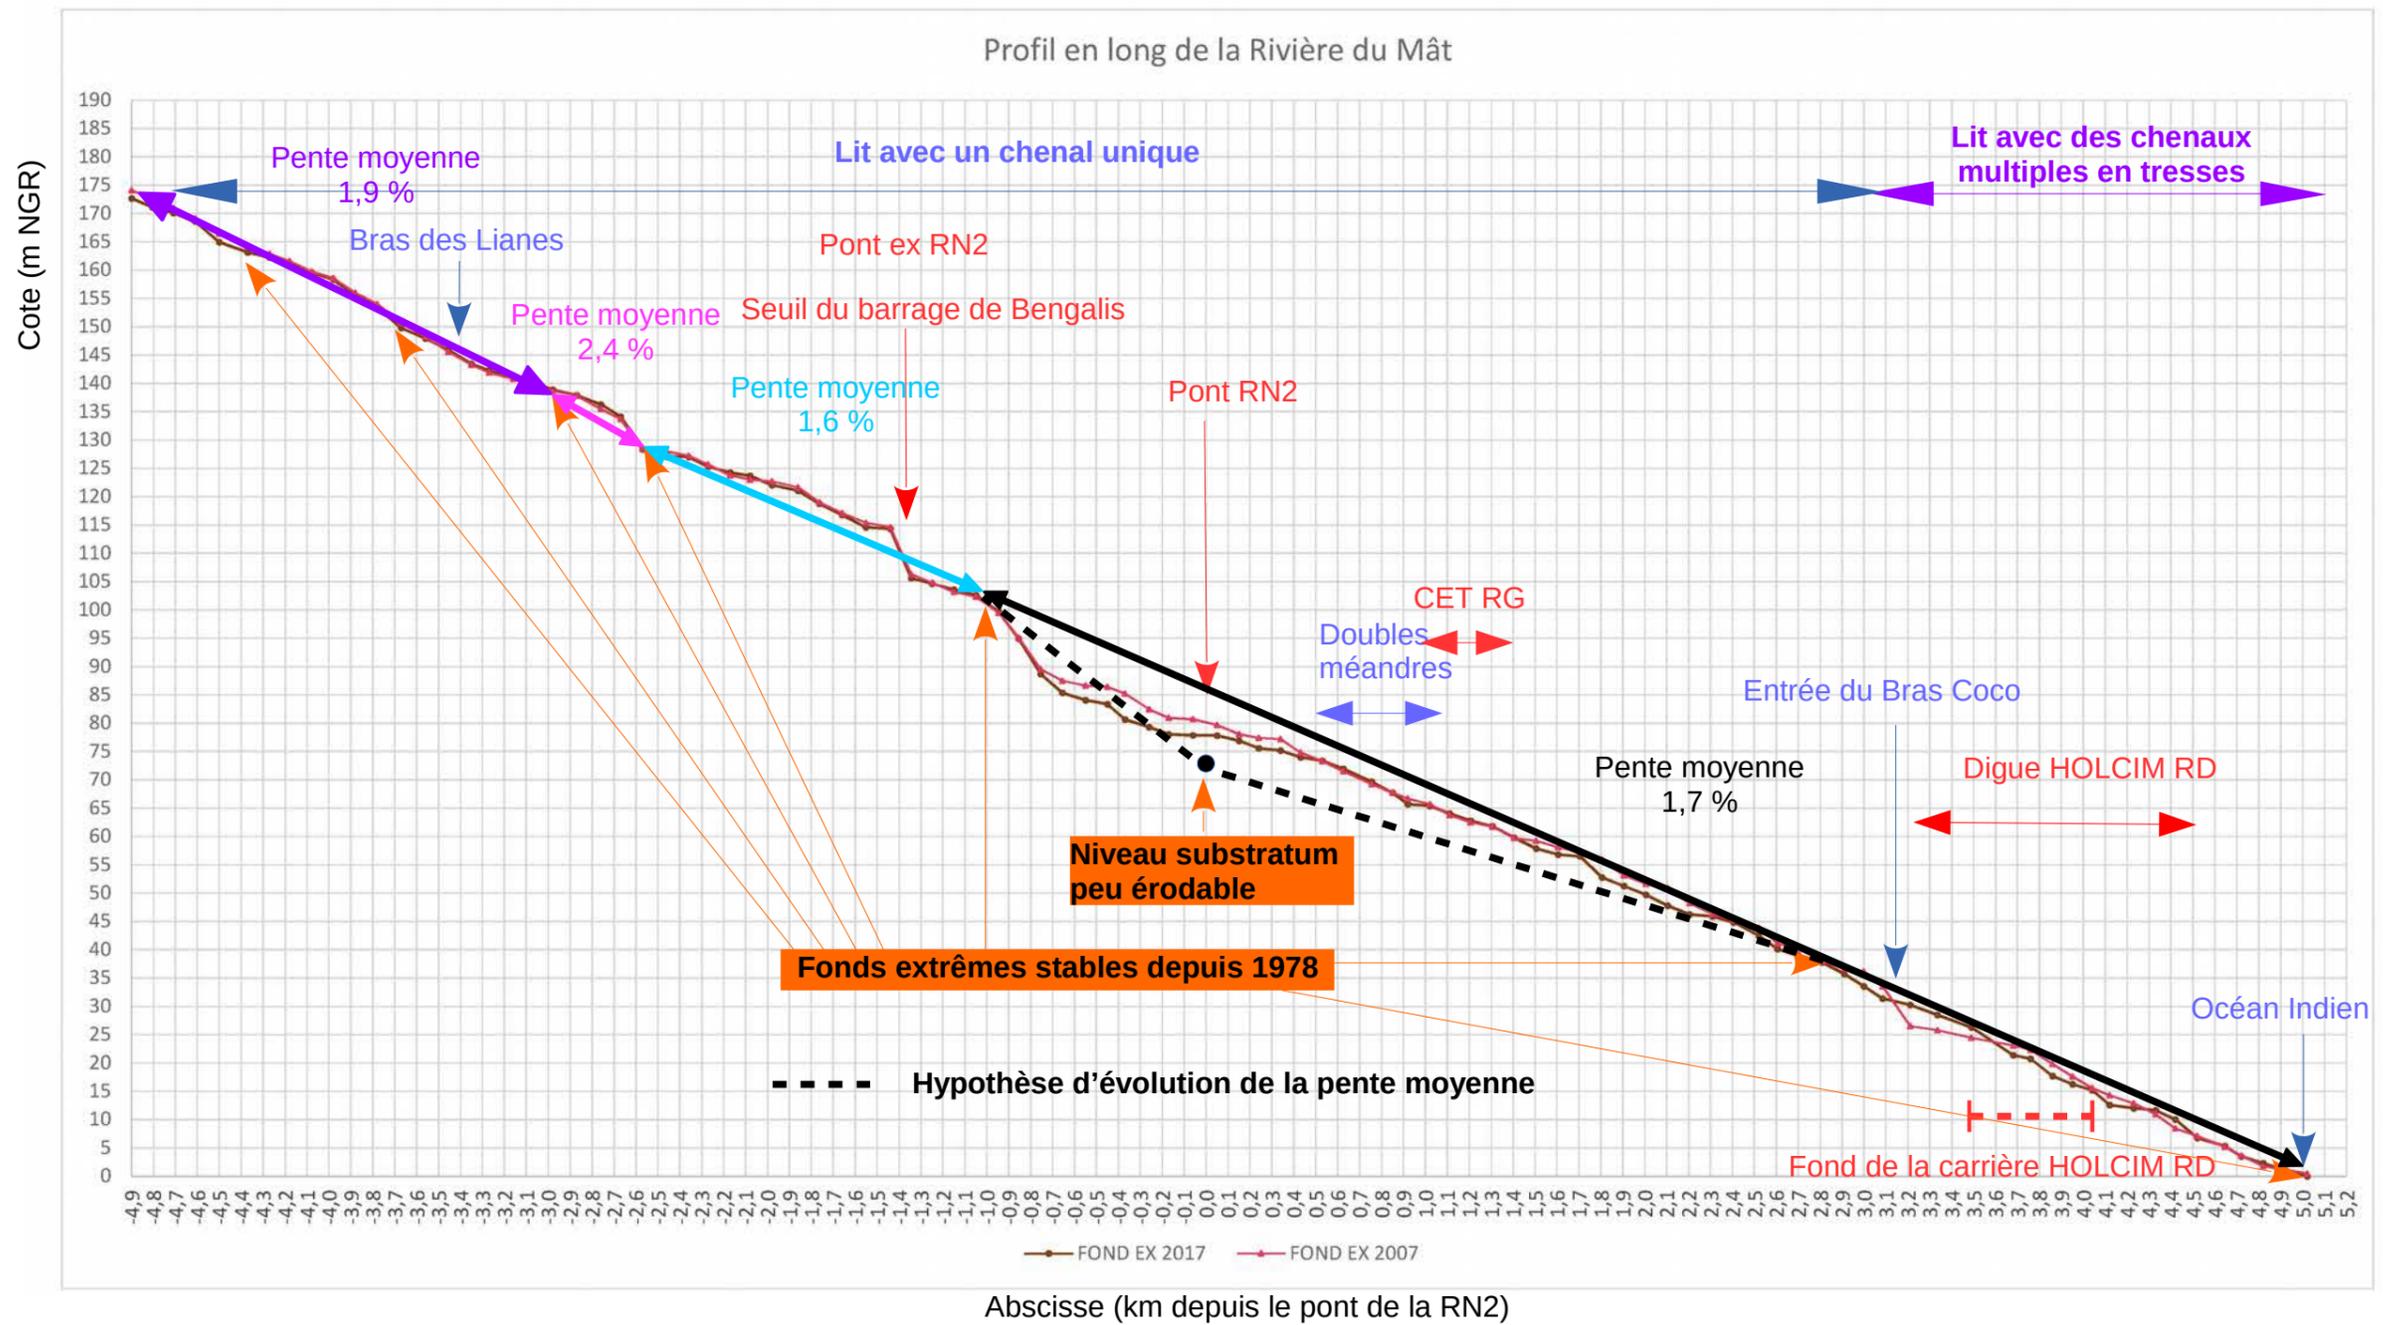
Illustration 22: Profil en long d'équilibre dynamique du fond extrême du tronçon aval du lit de la Rivière du Mât

La méthode consiste simplement à localiser le long du profil en long depuis l'Océan Indien en allant vers l'amont, les parties de fonds extrêmes historiques qui sont les plus stables (à 2 m d'altitude près) puis à les relier par une pente moyenne.

En amont du Pont de la RN2, les parties de fonds extrêmes historiques les plus stables sont constituées de roches peu érodables.

En aval du Pont de la RN2, en dehors de l'Océan Indien, une seule partie des fonds extrêmes historiques peut être considérée comme stable. Il s'agit du secteur de changement de style fluviale (passage d'un lit à chenal unique à un lit à chenaux multiples en tresses). Il serait intéressant de reconnaître par des sondages carrotés la géologie du fond du lit extrême dans ce secteur pour déterminer en particulier l'altitude des premières couches rocheuses peu érodables.

Le profil en long résultant est à utiliser comme un profil moyen d'équilibre dynamique « naturel » du fond du lit extrême de la rivière et non comme un profil de gestion des risques d'érosion et d'inondation.
