Actualisation du profil d'équilibre de la Rivière du Mât

Analyse des évolutions morphologiques depuis 2007

Rapport - Octobre 2018

auteur : Cerema Direction Territoriale Méditerranée

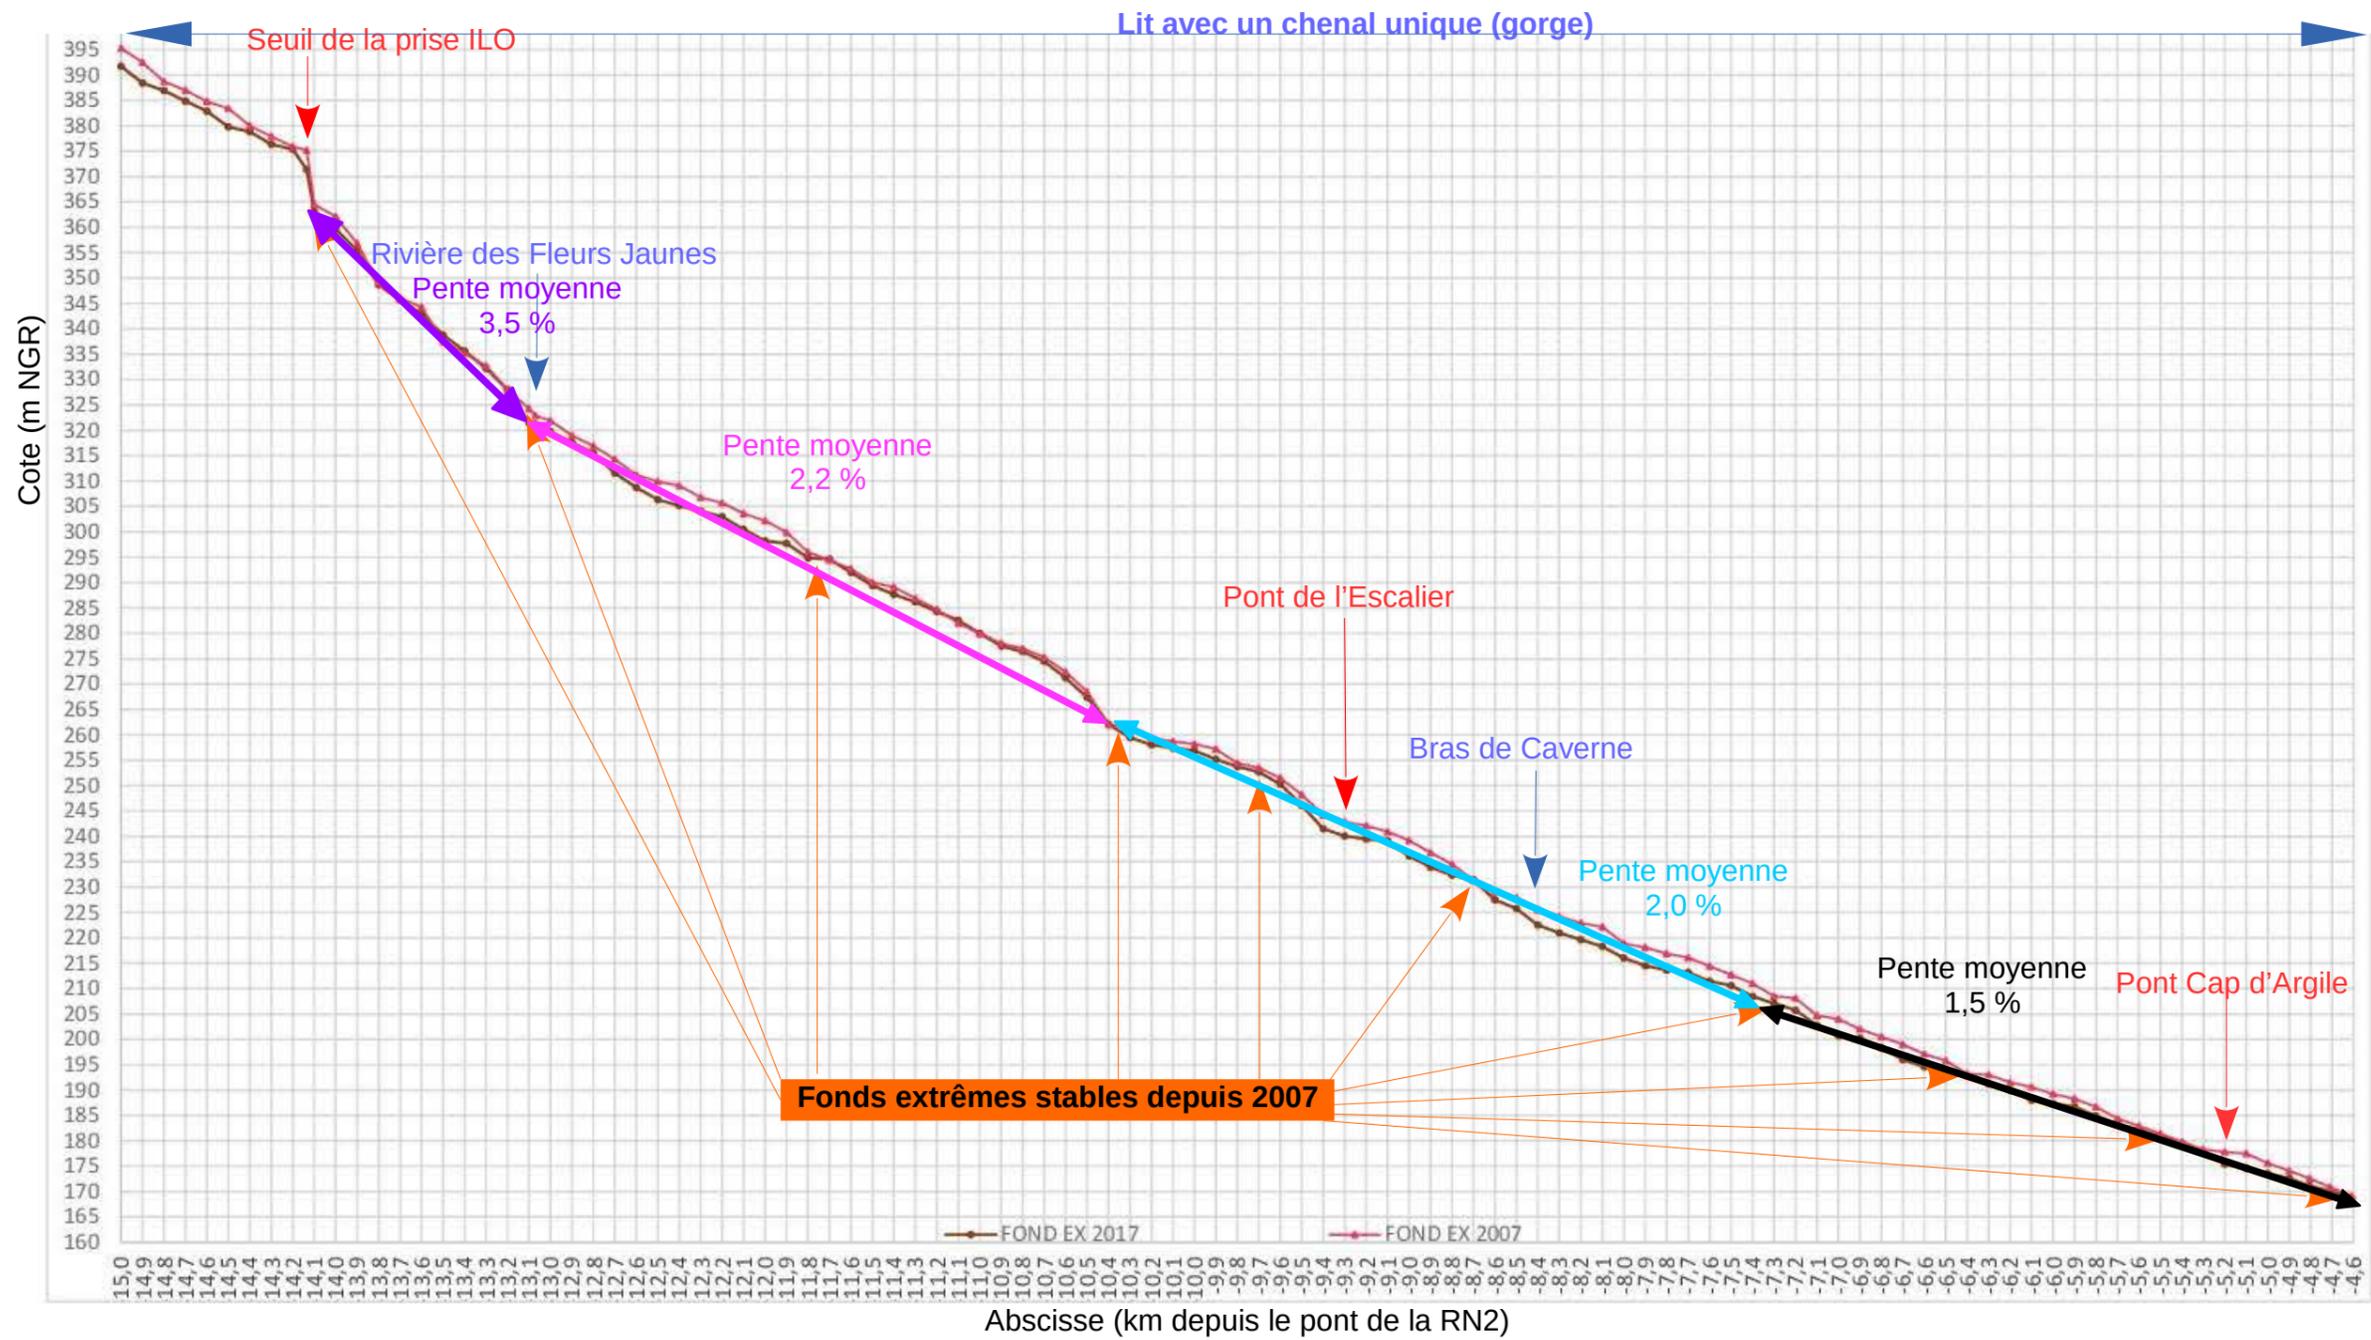
Illustration 23: Profil en long d'équilibre dynamique du fond extrême du tronçon amont du lit de la Rivière du Mât

Les résultats seront plus robustes sur le tronçon aval (depuis l'amont de la confluence du Bras des Lianes jusqu'à son embouchure dans l'Océan Indien) qui dispose d'un historique depuis 1978 que sur le tronçon amont qui ne dispose d'un historique que depuis 2007 (depuis l'amont de la prise d'eau ILO « Irrigation du Littoral Ouest » jusqu'à l'aval du pont Cap d'Argile).

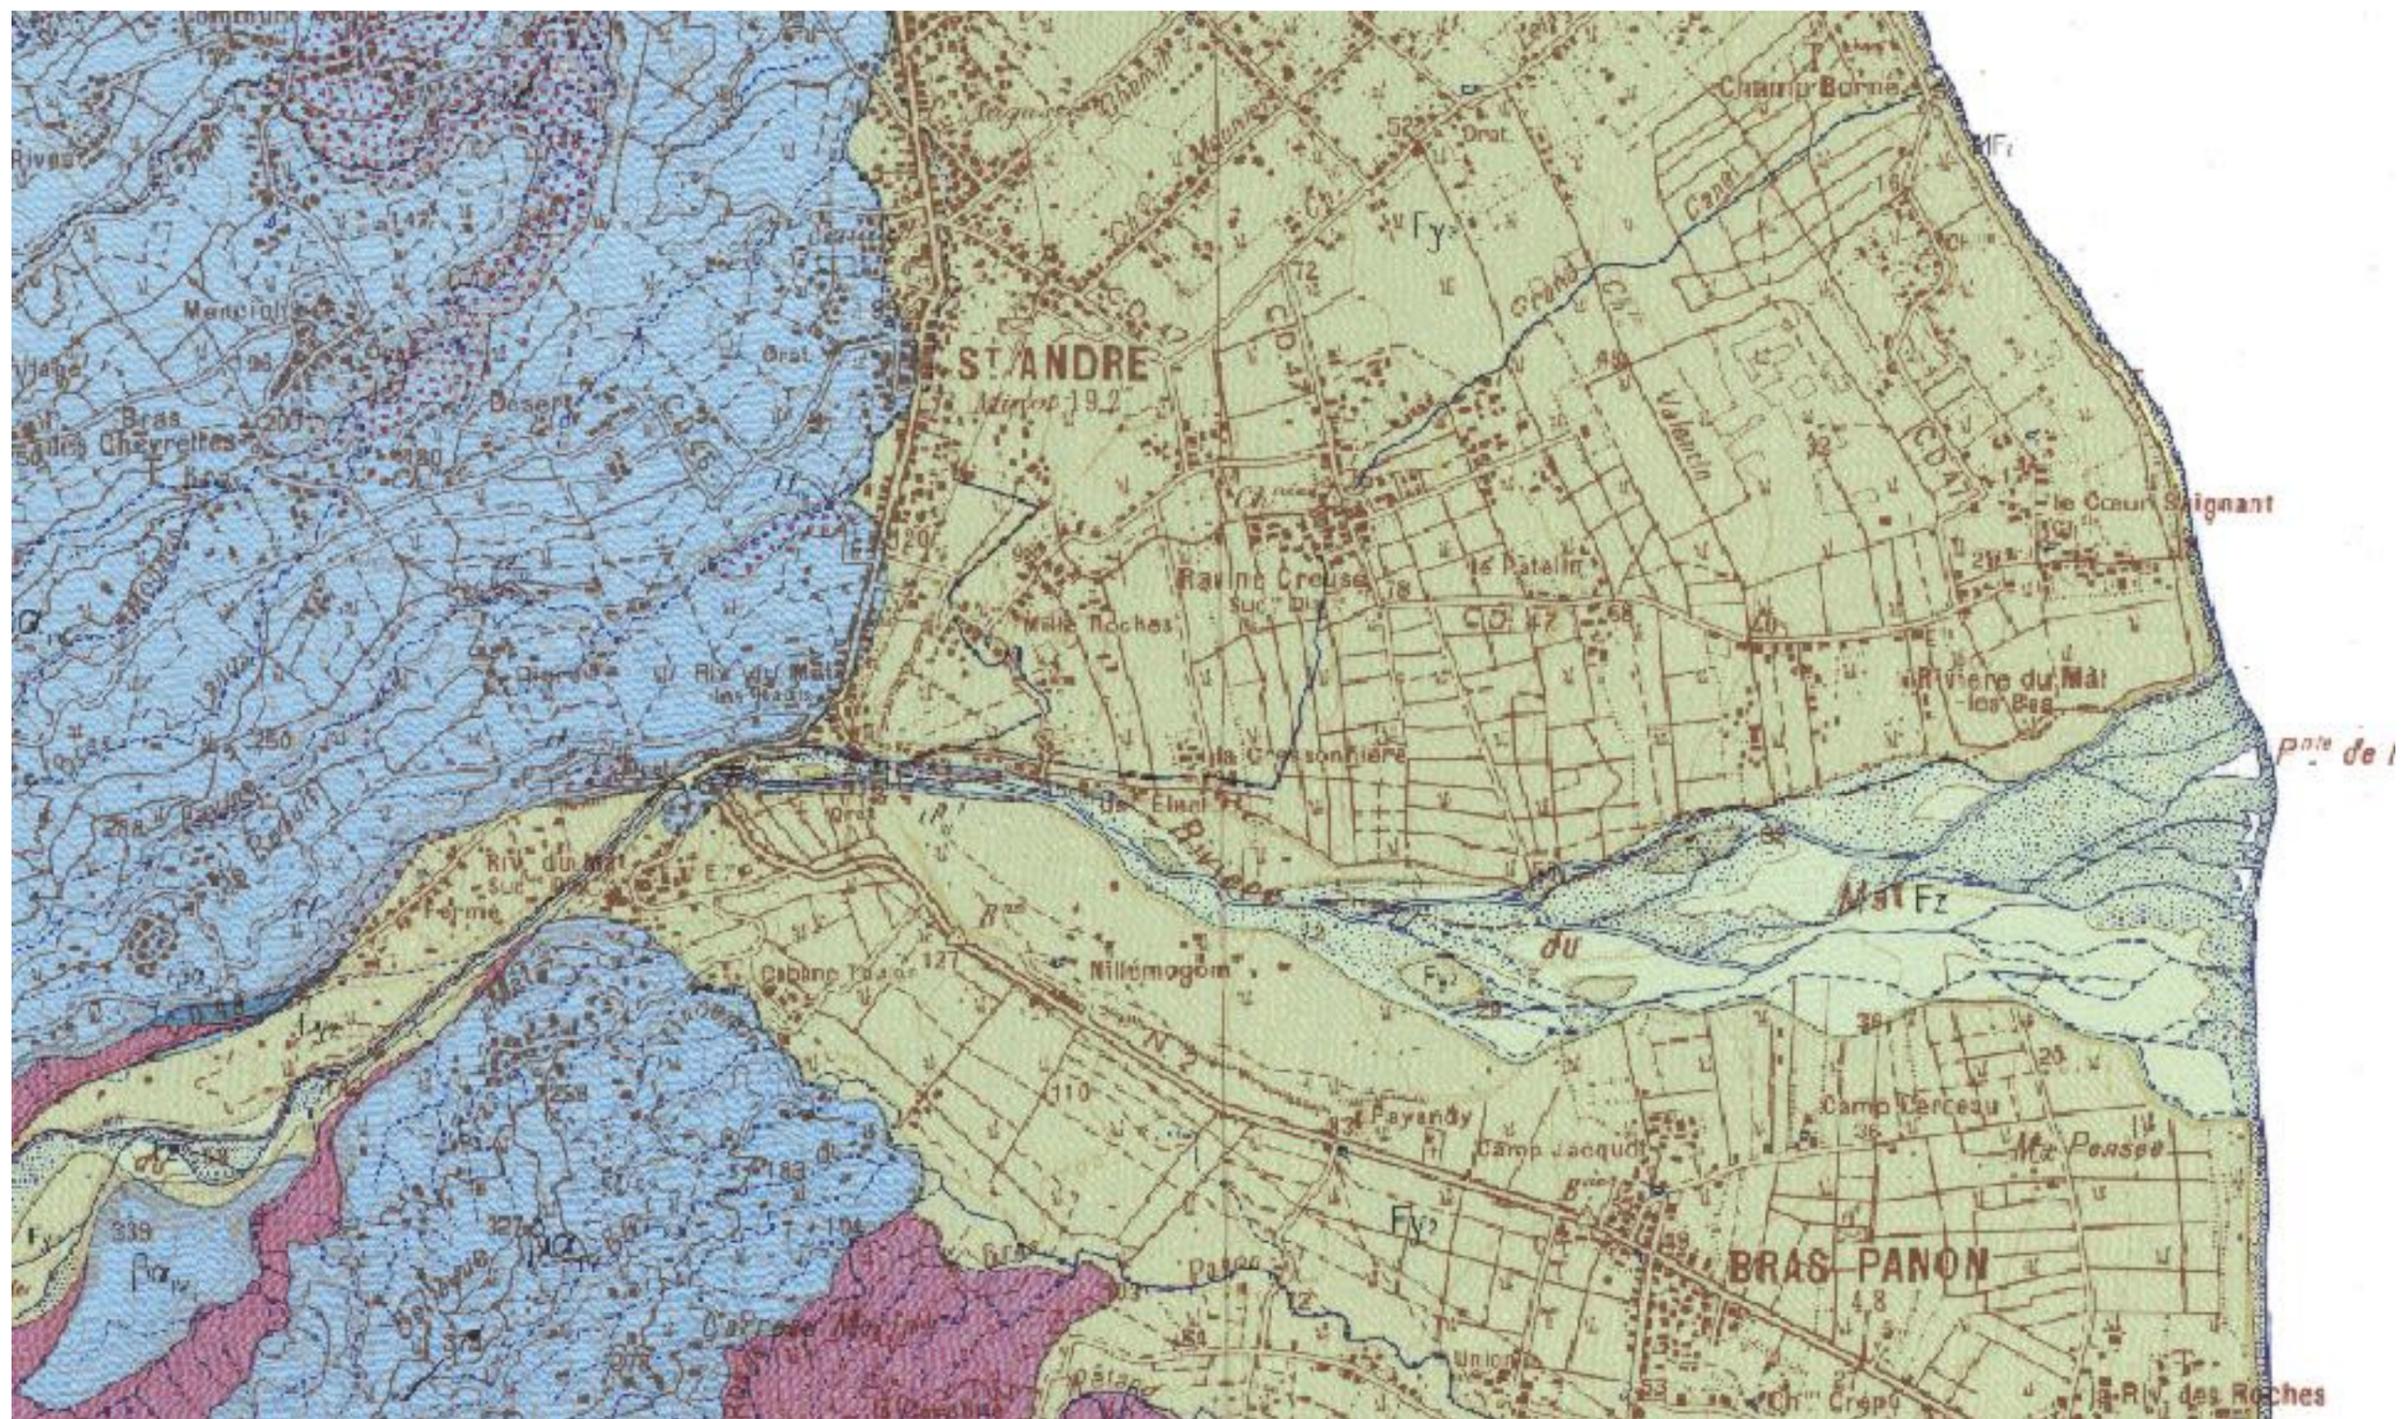
Illustration 24: Carte géologique du tronçon aval de la Rivière du Mât

Sur l'Île de La Réunion, pour délimiter l'espace de mobilité maximal des cours d'eau, la méthode la plus simple consiste à se référer aux cartes géologiques à grande échelle (1 : 50 000) et à prendre comme enveloppe externe les limites des alluvions modernes (couches Fz des cartes géologiques).

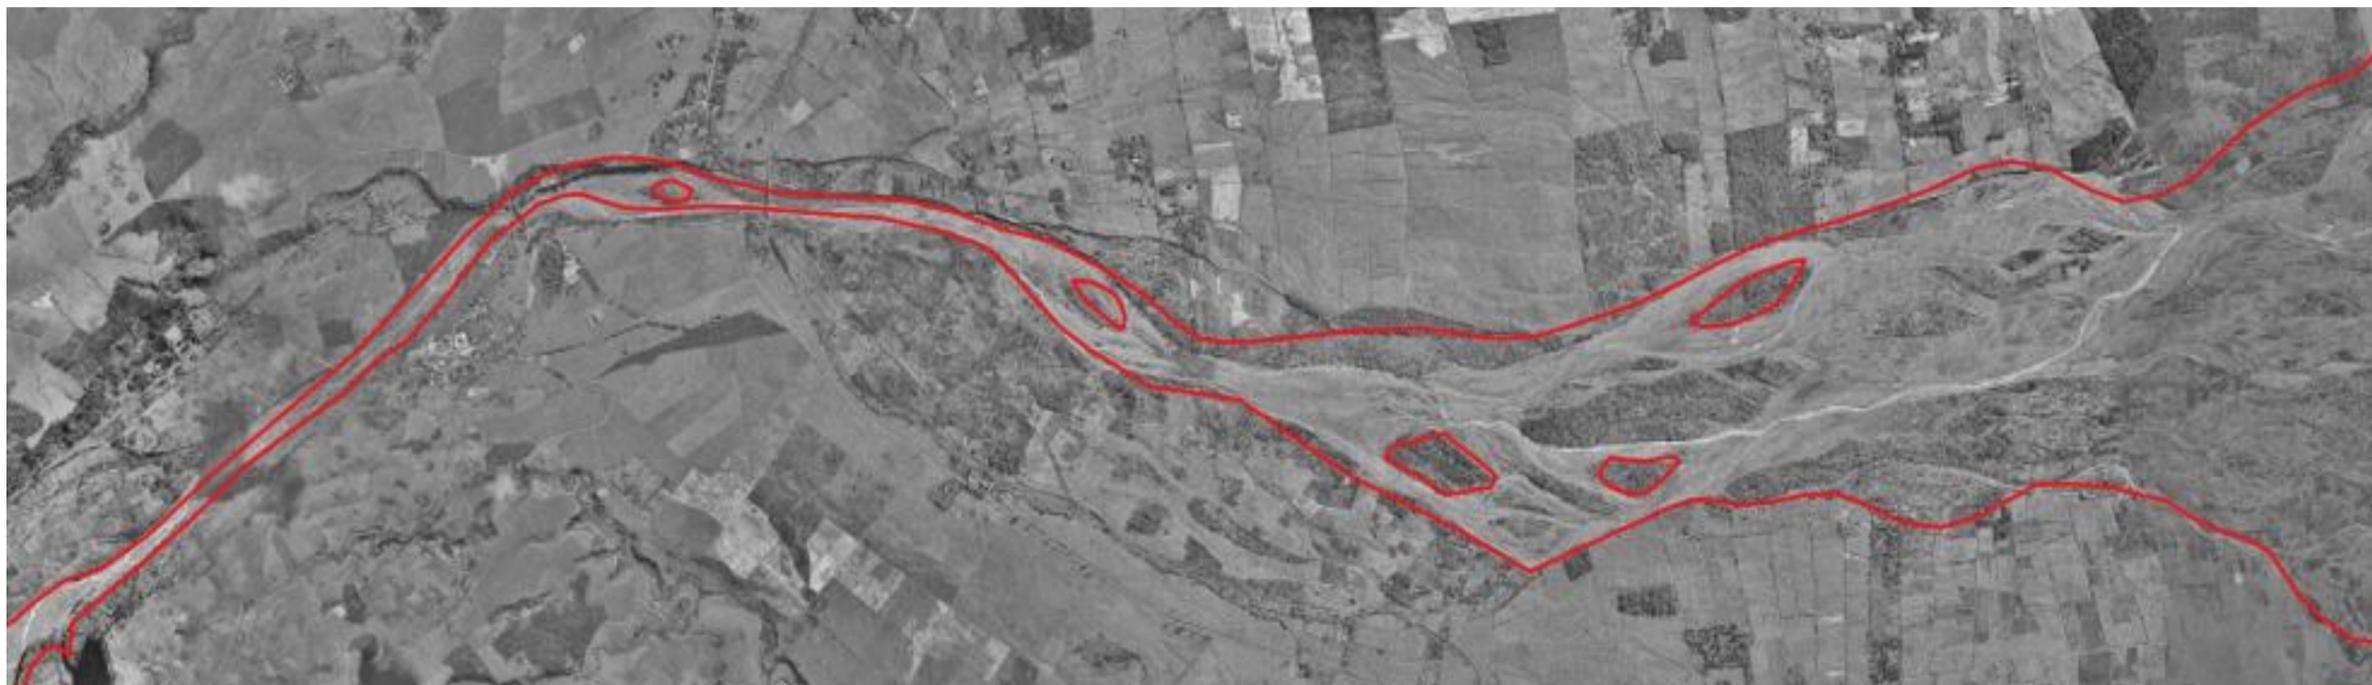
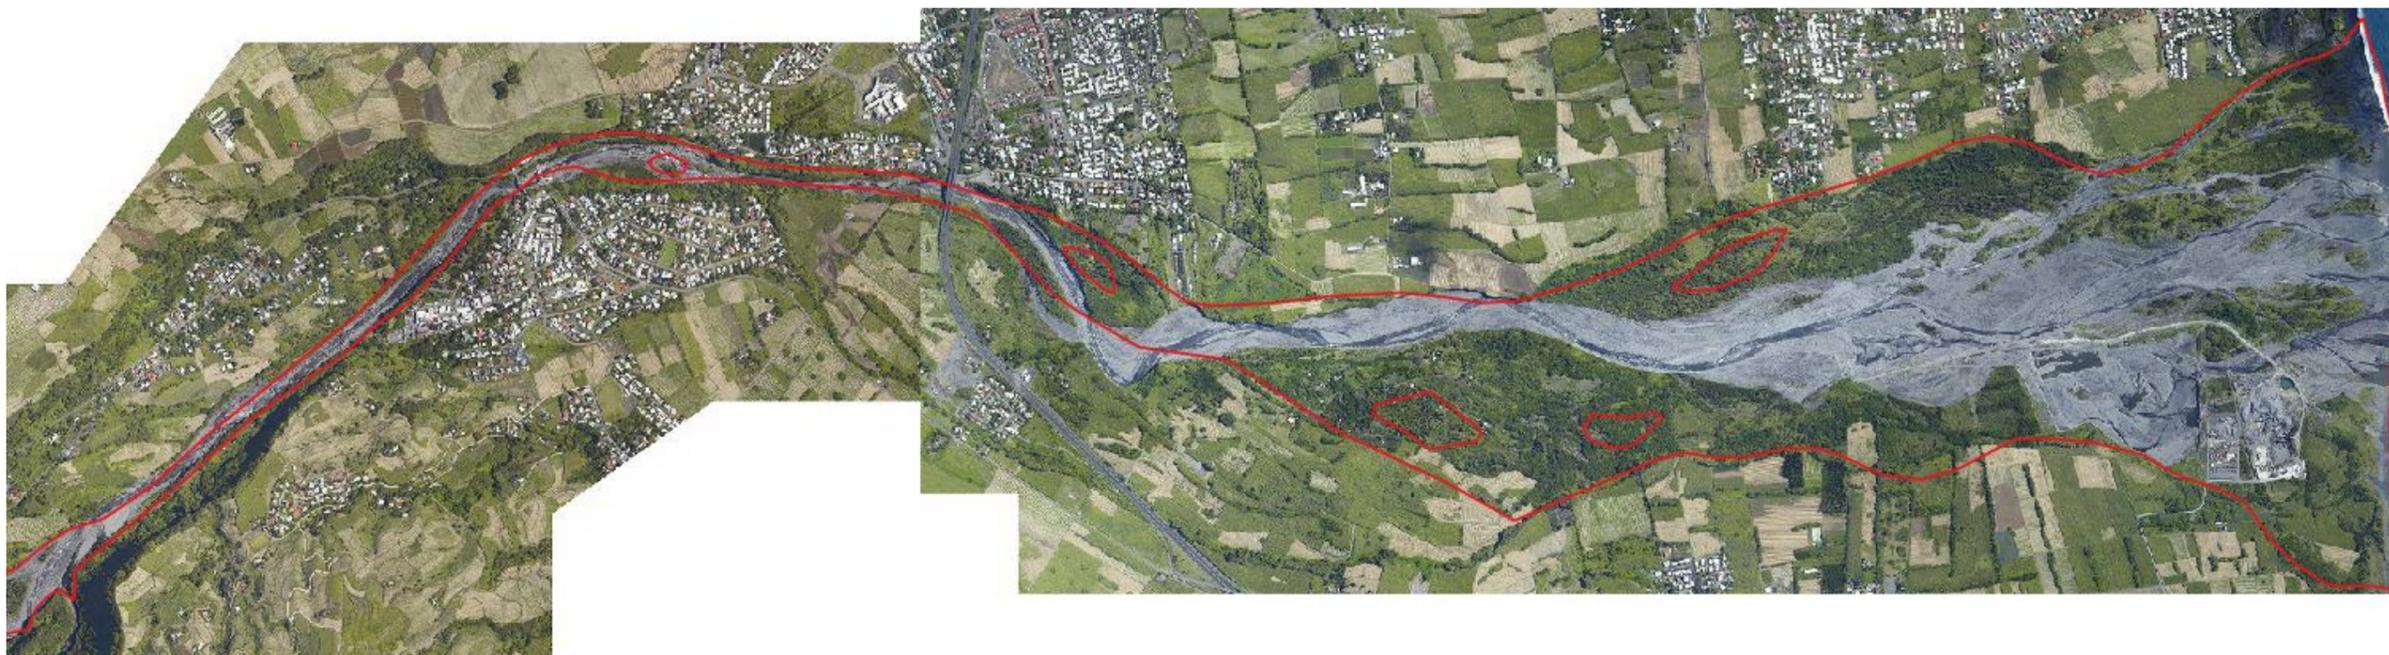
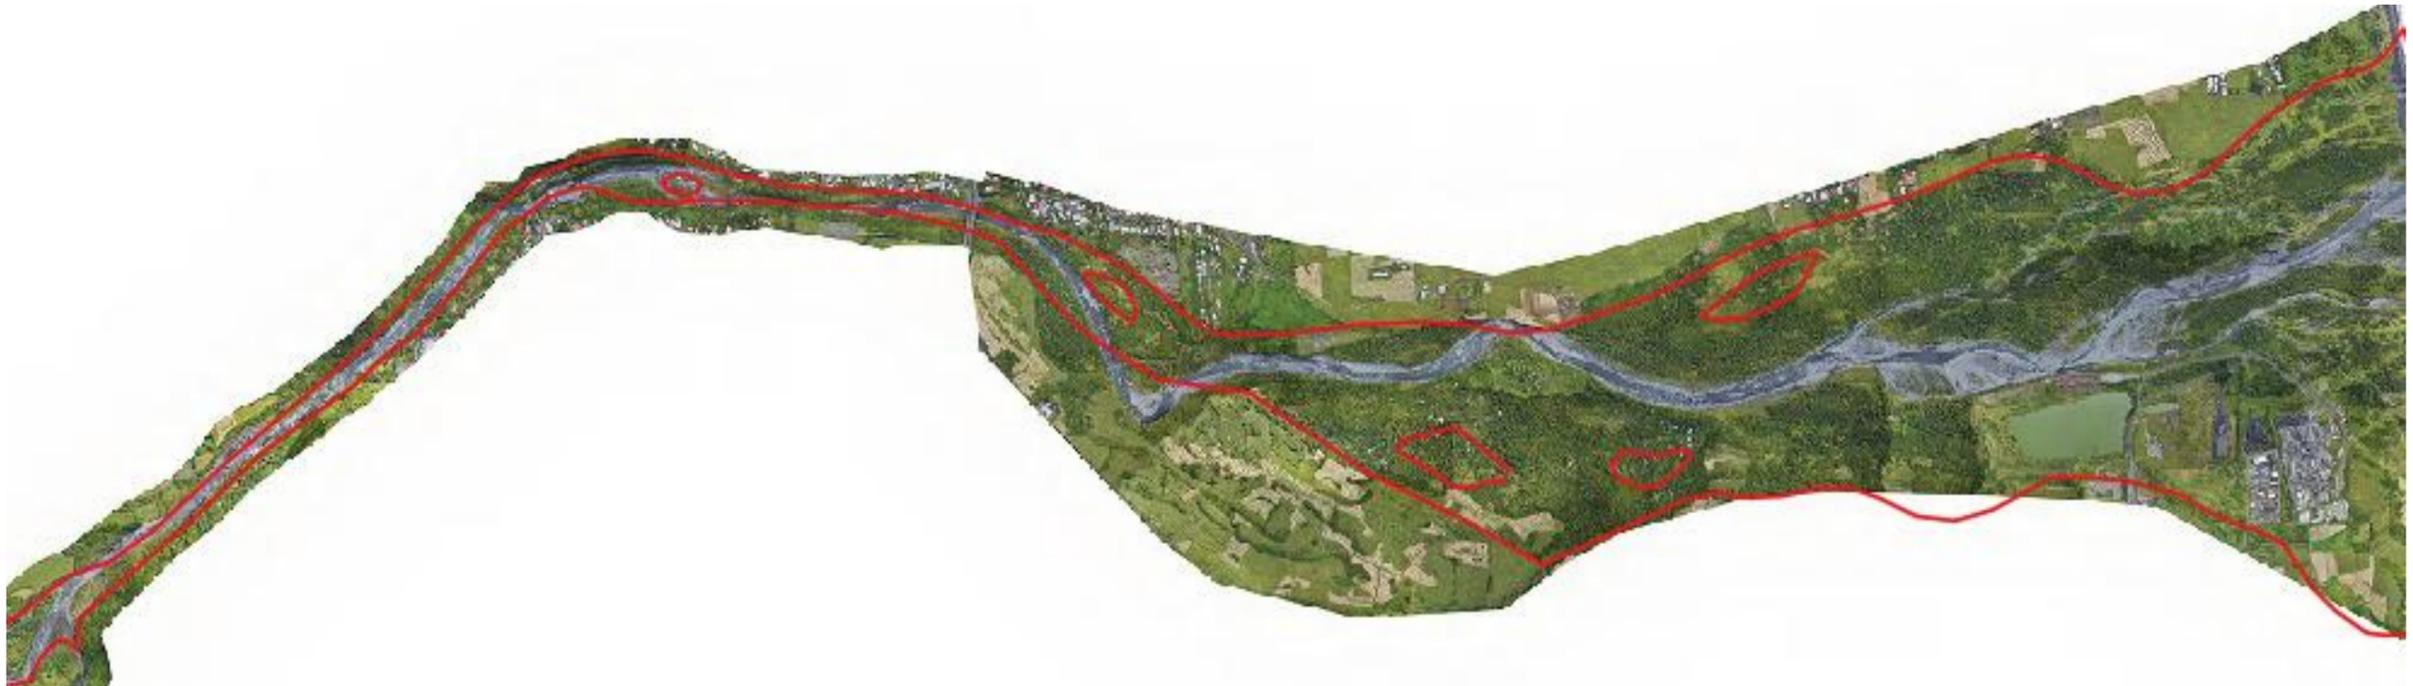
Illustration 25: Comparaison des limites des alluvions Fz de la carte géologique avec le lit actif du tronçon aval du lit de la Rivière du Mât en 1950

Illustration 26: Comparaison des limites des alluvions Fz de la carte géologique avec le lit actif du tronçon aval du lit de la Rivière du Mât en octobre 2007

Illustration 27: Comparaison des limites des alluvions Fz de la carte géologique avec le lit actif du tronçon aval du lit de la Rivière du Mât en septembre 2017

La comparaison entre les limites des alluvions Fz de la carte géologique du BRGM et les lits actifs de 1950, 2007 et 2017 (p. 32 et 33), montre des reculs importants dans les terrasses anciennes en rive droite au droit des doubles méandres et en rive gauche plus en aval.

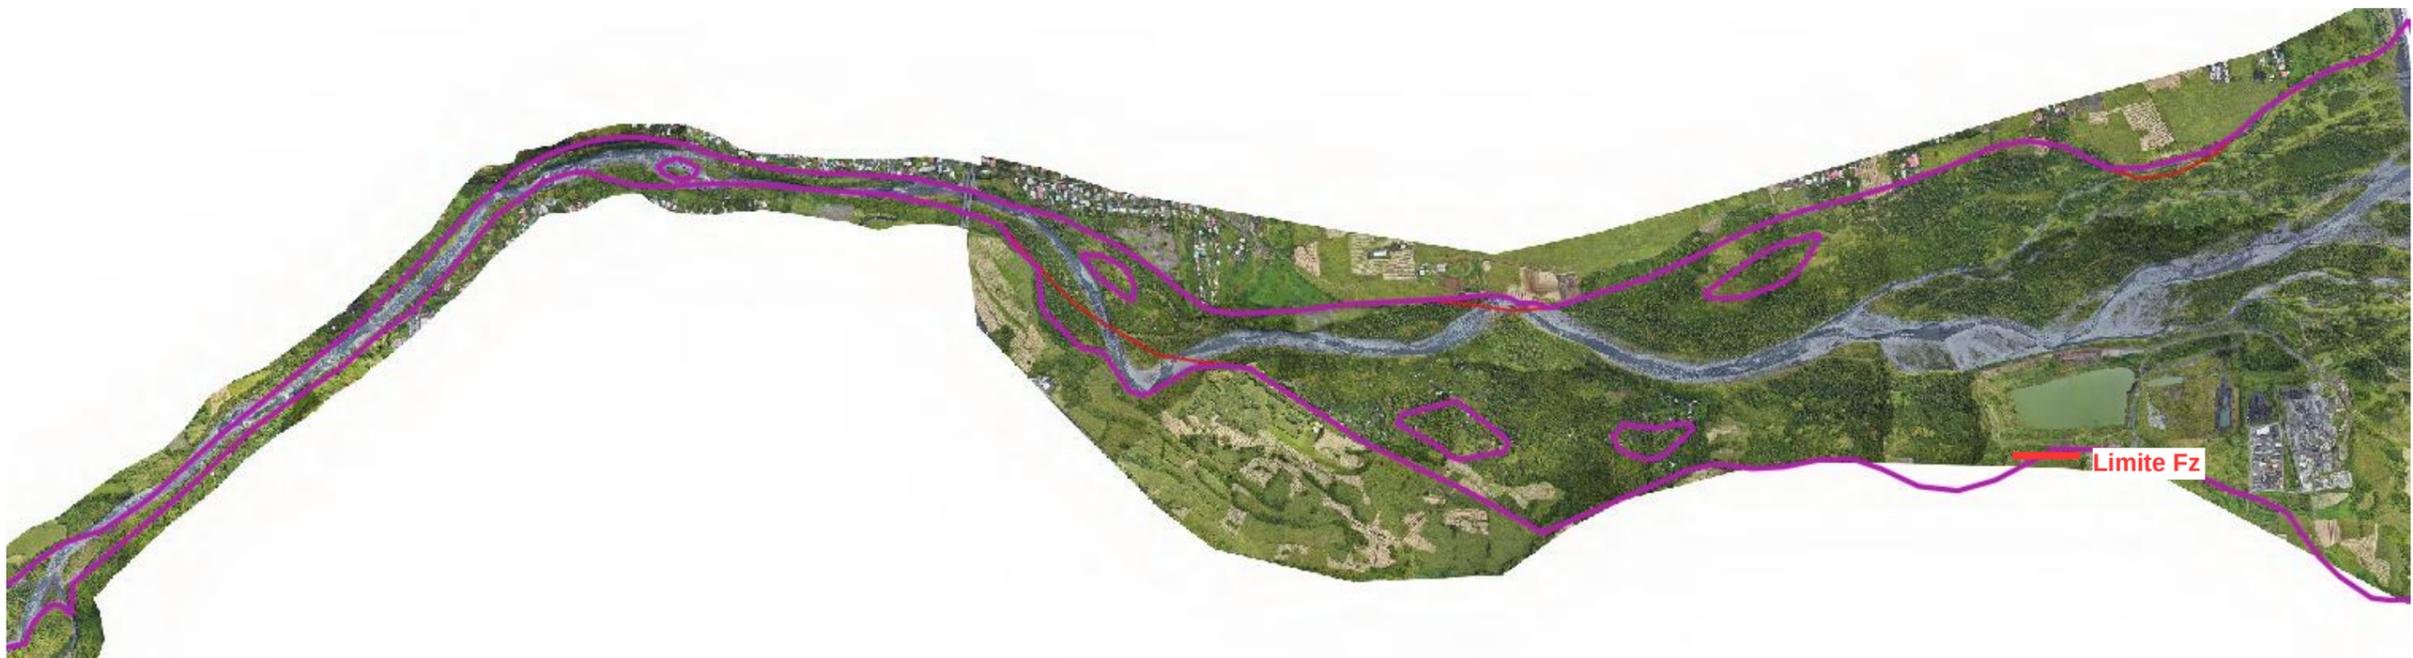
Illustration 28: Limites de l'espace de mobilité en plan du tronçon aval du lit de la Rivière du Mât

Nous proposons dans la présente étude de déterminer l'espace de mobilité en plan de la partie aval du lit de la Rivière du Mât en actualisant la couche des alluvions Fz de la carte géologique du BRGM par les reculs plus récents (p. 33).
