# Etude Préliminaire relative au confortement des berges de la Rivière des Pluies au droit de la RD45

Rapport d'étude

Réf. RE15-027/Etude  
préliminaire  
Mars 2016

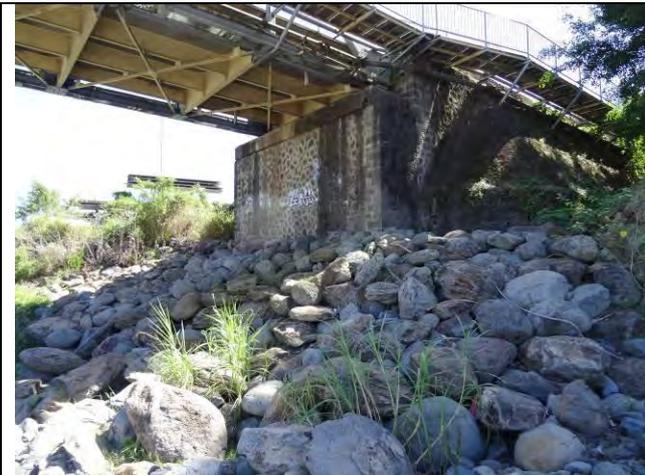
*Photo 1 : Enrochements libres protégeant la culée droite du pont de la RN102*

La berge est constituée de matériaux alluvionnaires majoritairement non consolidés, excepté à l'aplomb du virage de la RD45 où on constate la présence de bancs de cailloux et de blocs cimentés en pied de talus. Sur tout le secteur, la berge est nue ou faiblement végétalisée et les pentes de talus **sont fortes (supérieures à 1/1) à subverticales**. Ceci témoigne d'un processus d'érosion récent et encore actif.

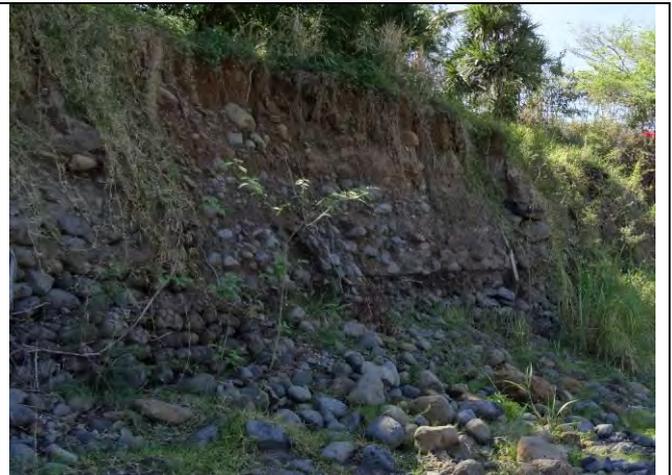
*Photo 2 : Talus alluvionnaire subvertical en amont immédiat du pont (gabions en pied de talus)*

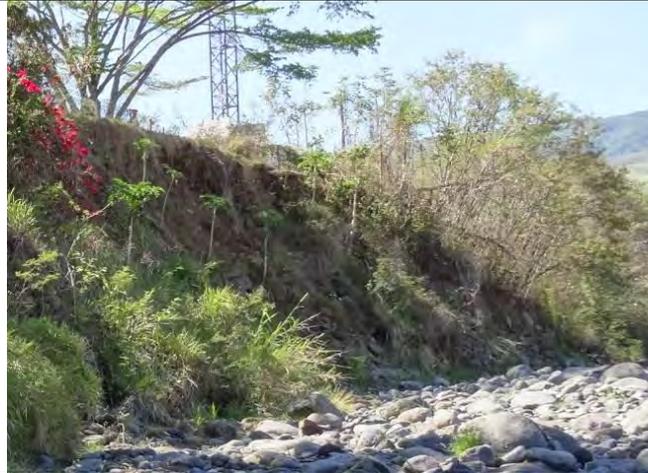
Photo 3 : Talus alluvionnaire pente ~1/1 environ 100 mètres en amont du pont

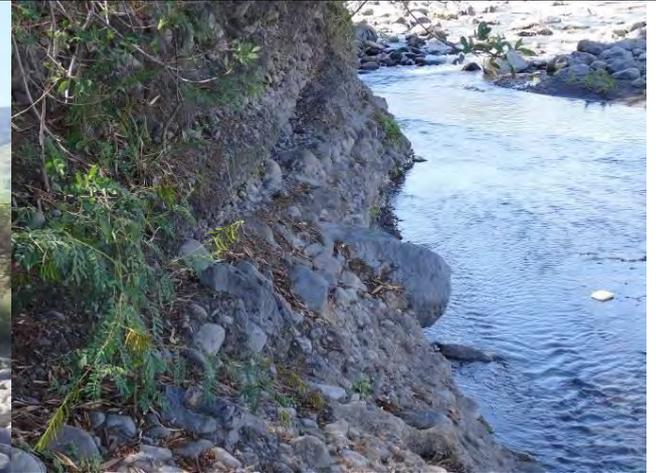
Photo 4 : Talus alluvionnaire consolidé subvertical environ 120 m en amont du pont au niveau du virage de la RD45

Cette érosion est principalement imputable à la présence d'un bras vif de la rivière, qui vient buter contre la berge au niveau du virage de la RD45 (Figure 4). Sur tout le secteur, la berge a été sapée par la rivière en pied de talus lors des dernières crues.

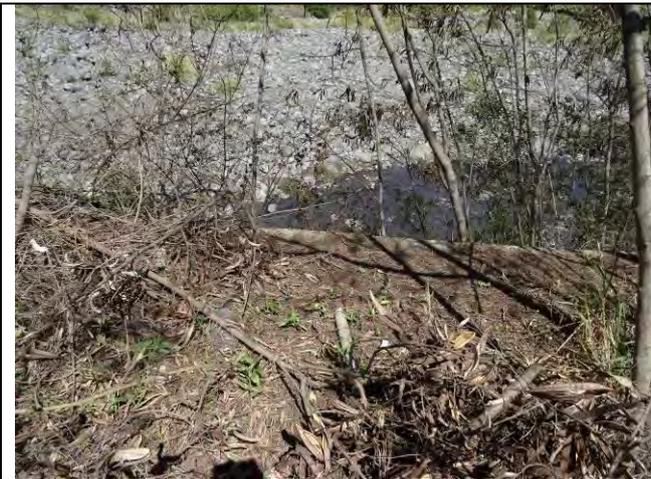
Sur une longueur d'environ 25 mètres en amont immédiat du virage (Photo 5), la berge est subverticale et constituée de matériaux alluvionnaires. Sur cette zone, le tracé de la berge est en saillie dans le lit de la rivière (Figure 4), ce qui la soumet fortement aux affouillements. Le haut de talus, du fait des érosions, a reculé sensiblement et se situe aujourd'hui à une distance très faible de la voirie (entre 2 et 5 mètres).

Photo 5 : Haut de talus en bordure de voirie (amont immédiat du virage)

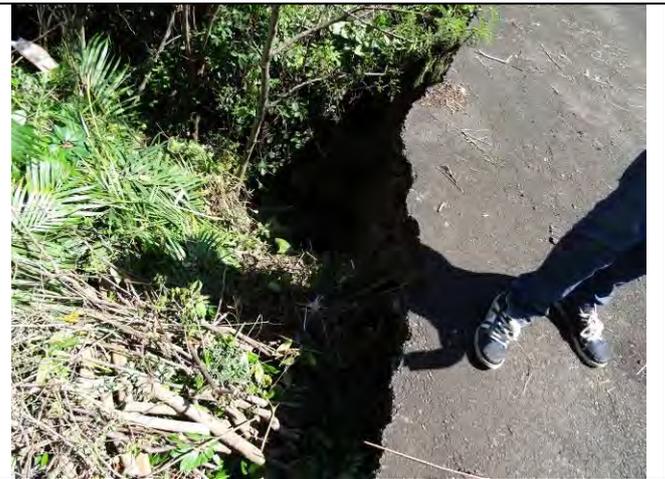
Photo 6 : parc de stationnement érodé en crête de talus (40 m en amont du virage)

Sur les 25 m suivants (Photo 6 et Photo 7), la berge est moins pentue (1/1) et toujours alluvionnaire. Elle est couverte par une végétation assez jeune (~10 ans) qui témoigne d'une pause dans le processus d'érosion ces dernières années. Des indices d'une érosion plus ancienne sont visibles en haut de talus (parc de stationnement), vraisemblablement liées à la crue de 2006.

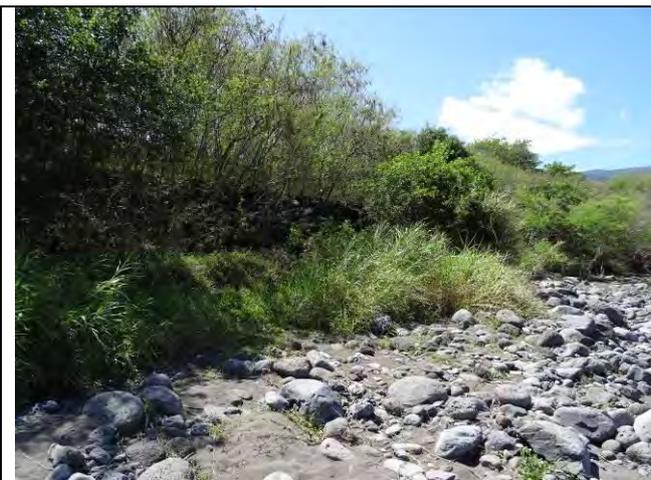
Photo 7 : berge érodée au pied du parc de stationnement

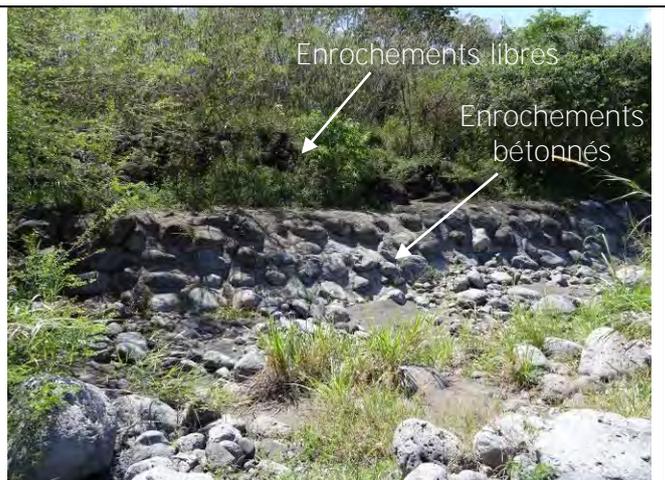
Photo 8 : enrochements bétonnés le long de la terrasse inférieure

**Le talus de la terrasse inférieure est recouvert d'enrochements bétonnés en partie basse et d'enrochements libres en partie haute (Photo 8). Un bras secondaire de la rivière passe au pied de ce talus. Cette terrasse est couverte d'une végétation ligneuse assez jeune (~10 ans). On observe sur la terrasse la présence de blocs vraisemblablement charriés par la rivière.**

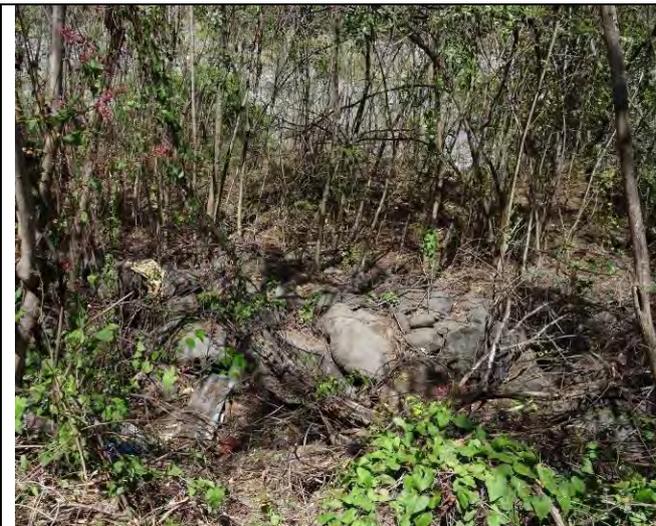
Photo 9 : terrasse inférieure végétalisée et couverte de blocs

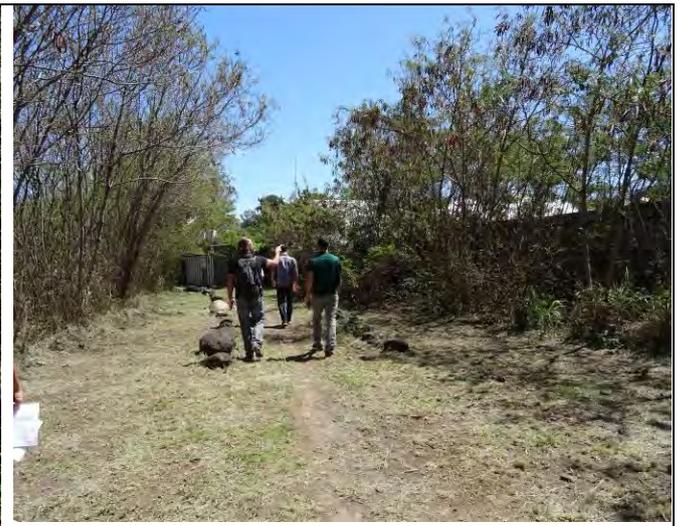
Photo 10 : Terrasse supérieure : parcours sportif en bordure des habitations

Sur le bord de la terrasse supérieure et le long de la zone pavillonnaire, on trouve un **parcours sportif d'environ 5 à 6 mètres** de large, qui démarre au droit du parc de stationnement mentionné plus haut (Photo 6).

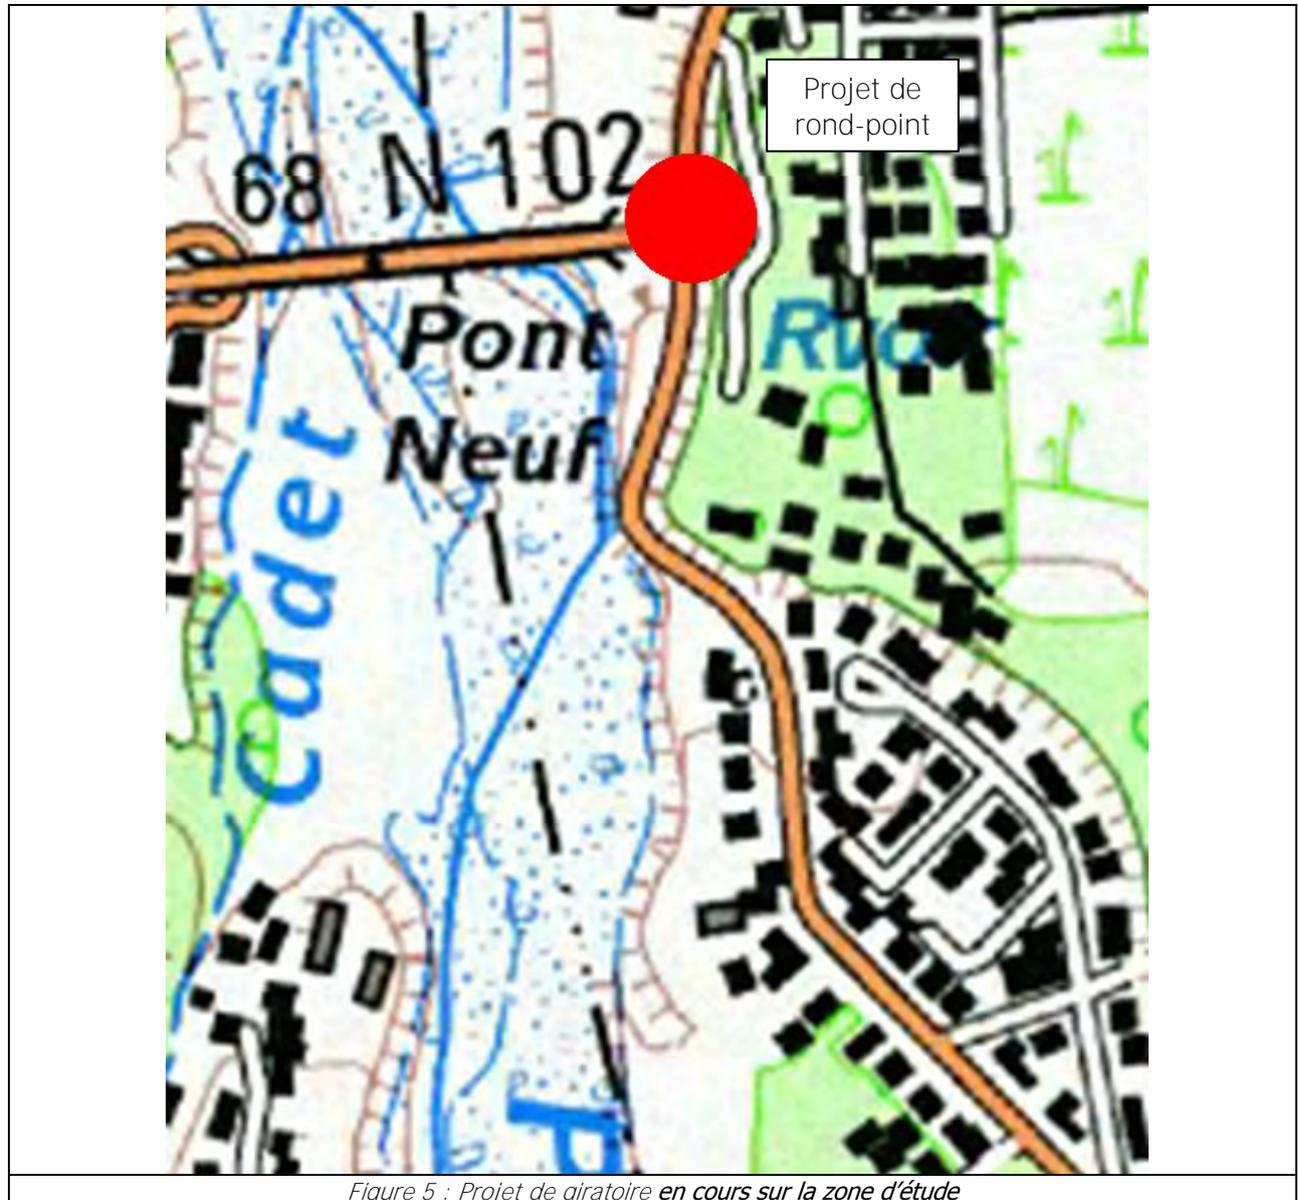
Figure 5 : Projet de giratoire en cours sur la zone d'étude

Un projet de création de giratoire au droit du croisement RN102 / RD45 est à l'étude (Région Réunion). Le nouveau carrefour giratoire sera construit en retrait de la berge.

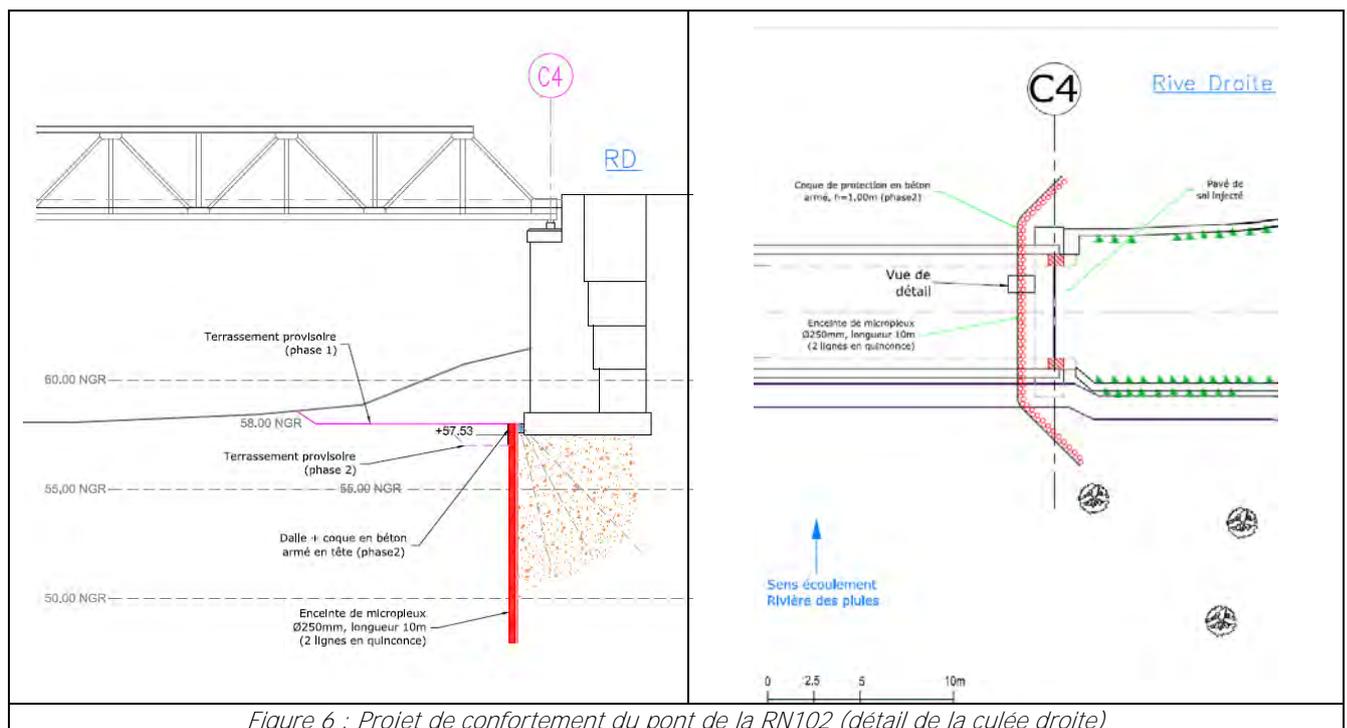
Figure 6 : Projet de confortement du pont de la RN102 (détail de la culée droite)

- forage de rideaux de micropieux autour de la culée et des piles,
- **consolidation des terrains de fondation par injection de coulis à l'intérieur des rideaux de micropieux.**

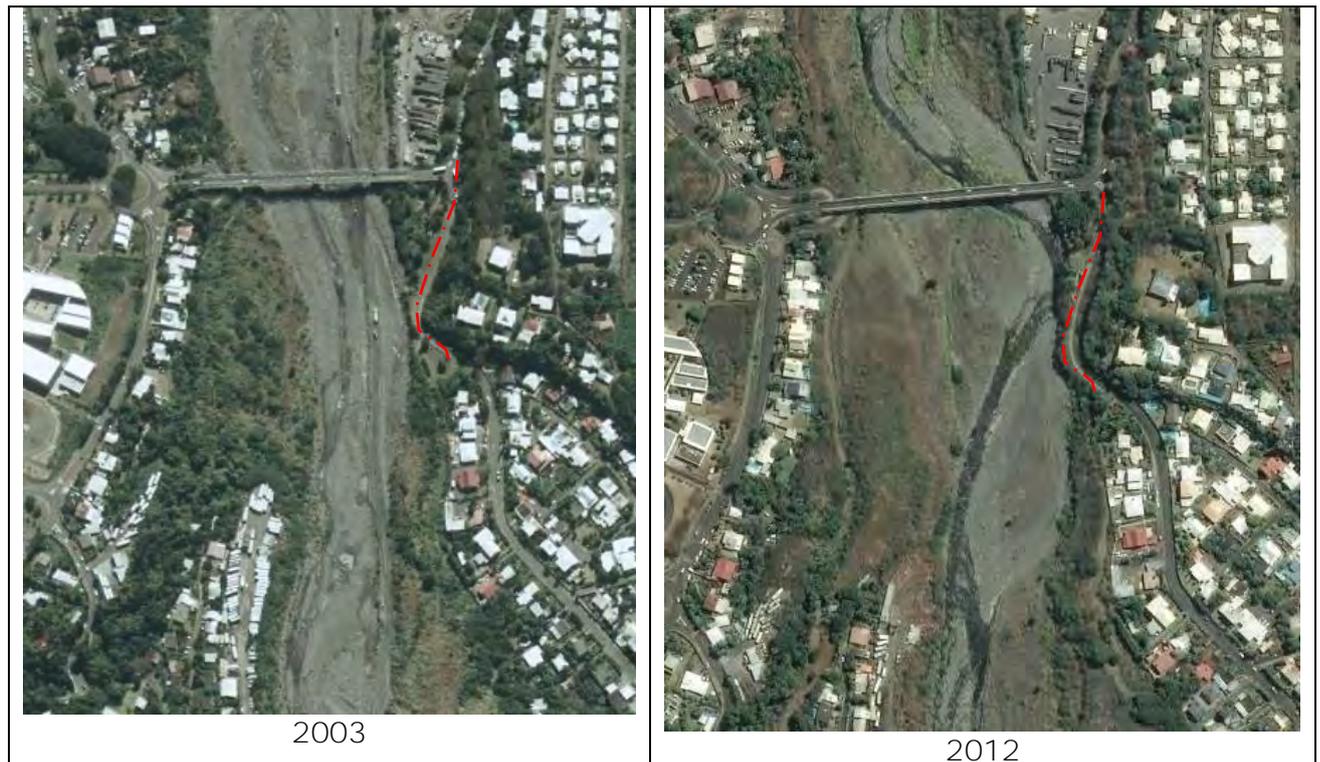
Tableau 1 : Analyse diachronique de la morphologie de la Rivière des Pluies et du site d'étude

L'analyse diachronique des prises de vue aériennes montre que le site d'étude, soit la berge rive droite en amont direct du Pont de la RN102 (antérieur à 1950), offre une morphologie quasiment constante.

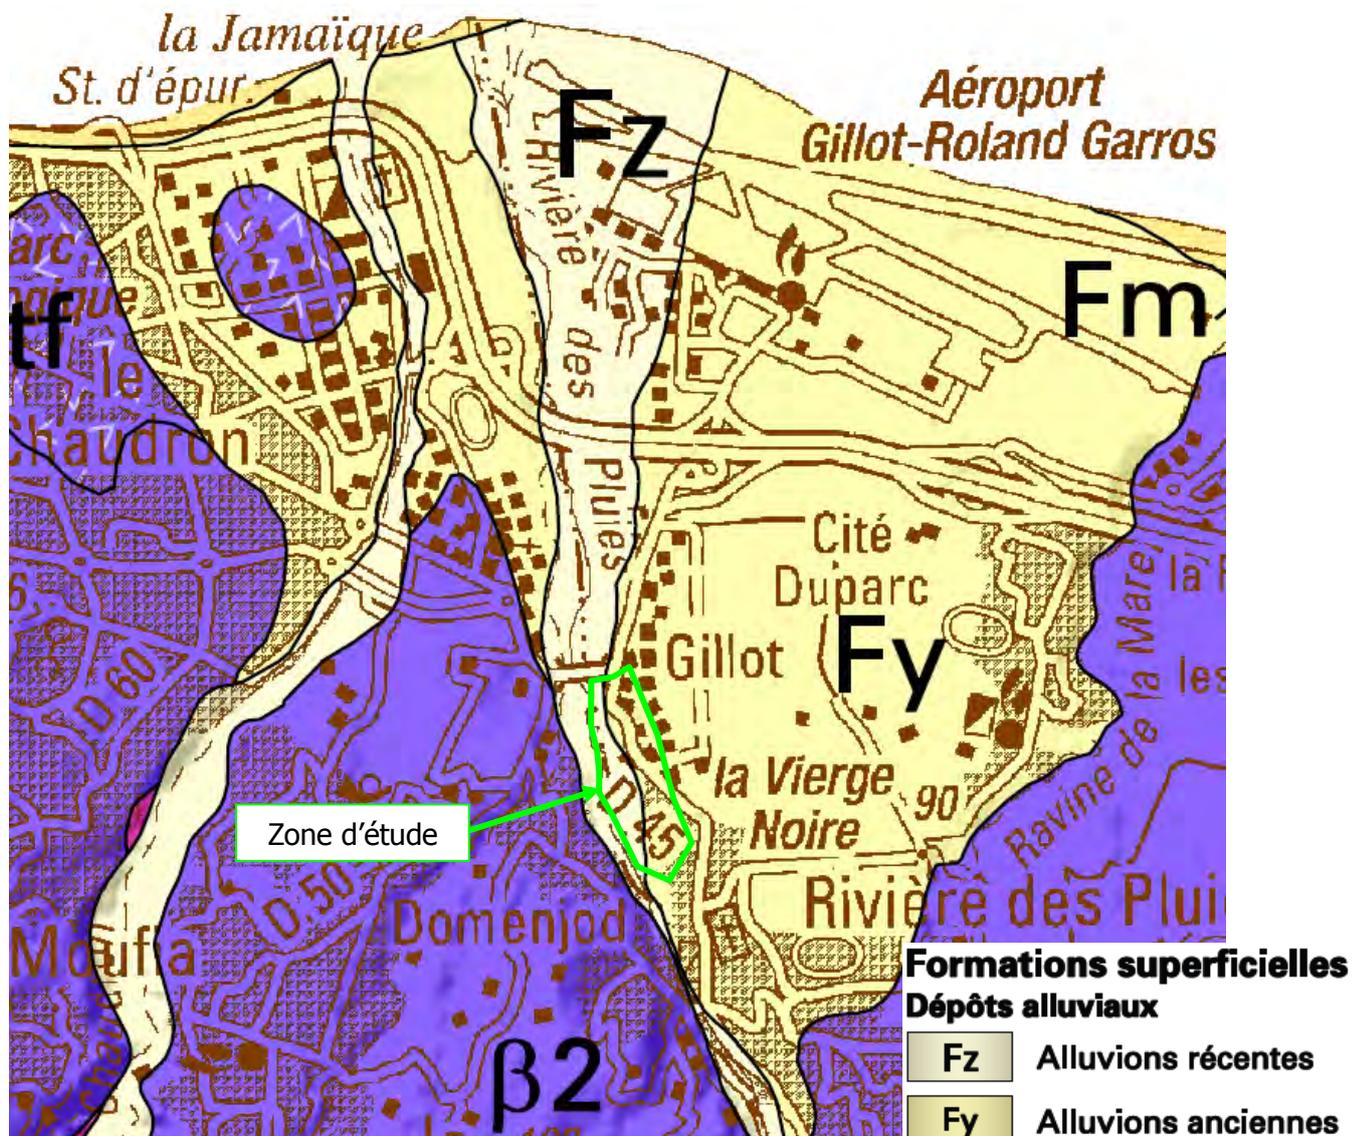
Figure 7 : Carte géologique de la Rivière des Pluies (source BRGM 2006)

L'analyse de la carte géologique montre que la rive droite de la Rivière des Pluies au droit de la zone d'étude est constituée d'alluvions anciennes, avec quelques affleurements d'alluvions récentes, contrairement à la rive gauche constituée de coulées basaltiques.

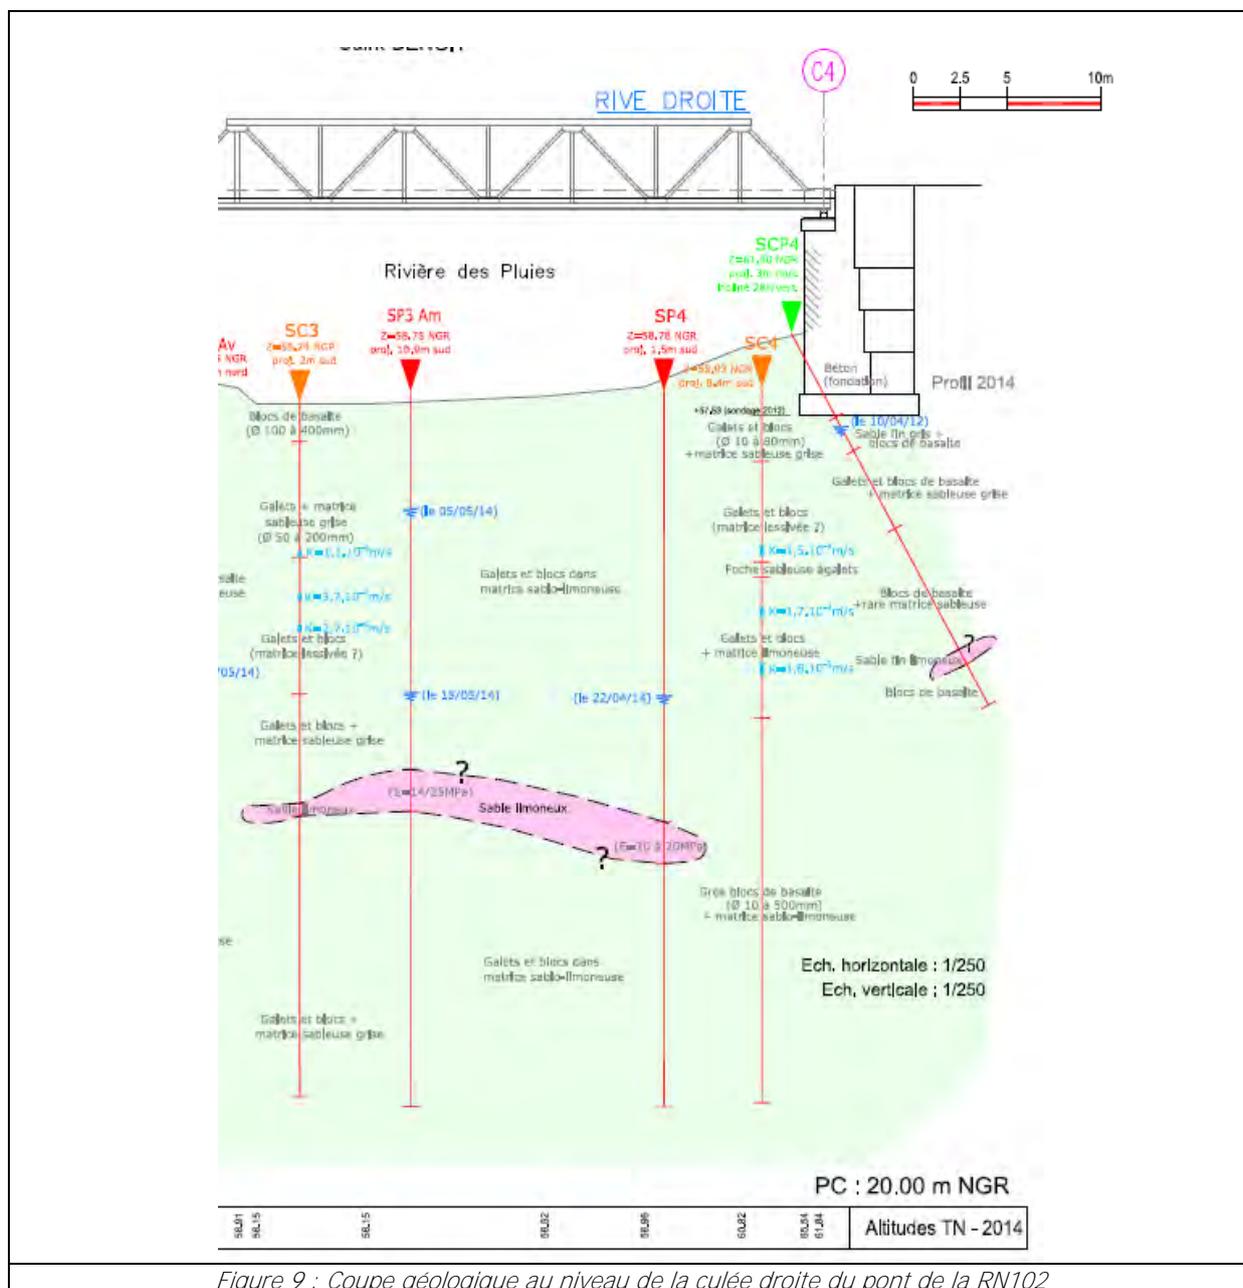
Figure 9 : Coupe géologique au niveau de la culée droite du pont de la RN102

Les sondages réalisés pour le document 7 sont localisés au droit du pont en pied de berge et sur le fond de la rivière. Ils font apparaître une lithologie relativement homogène avec la profondeur et sans variation latérale notable : le lit de la rivière des Pluies est constitué **d'alluvions sur une épaisseur d'au moins 30 m. La culée droite du pont de la RN102 apparaît fondée superficiellement dans des alluvions (galets et blocs dans matrice limoneuse) :**

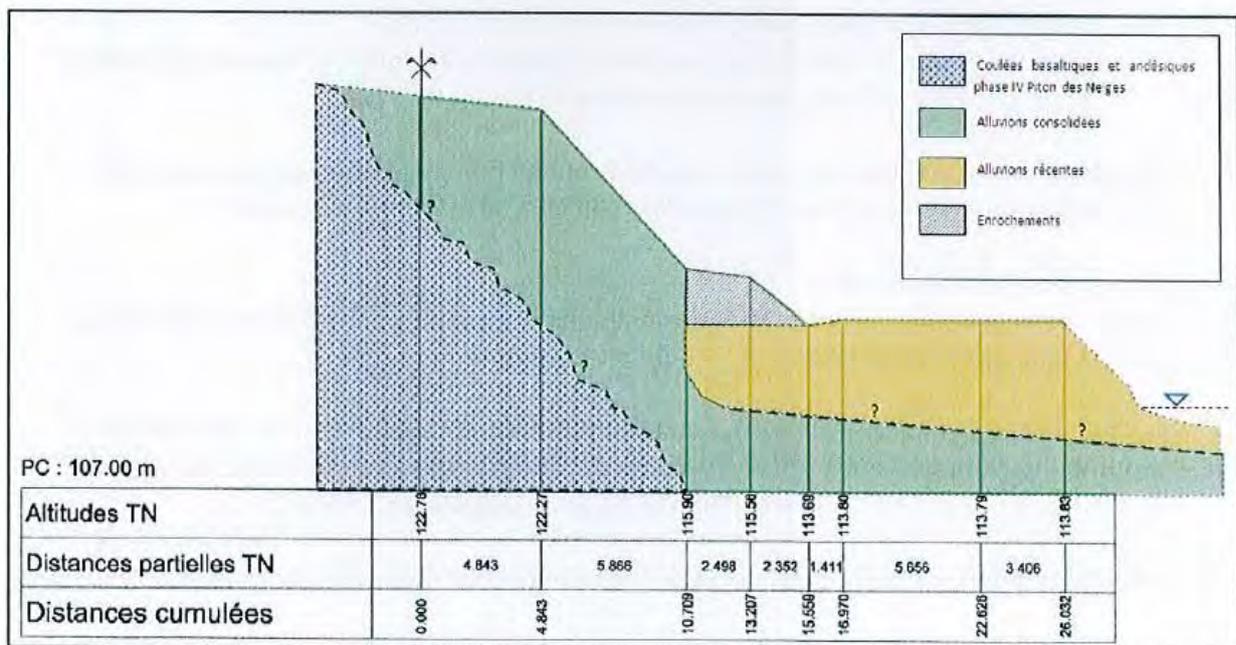
Figure 10 : Coupe lithologique type de la berge à l'amont de la zone d'étude

La coupe lithologique type est la suivante (source document 4) :

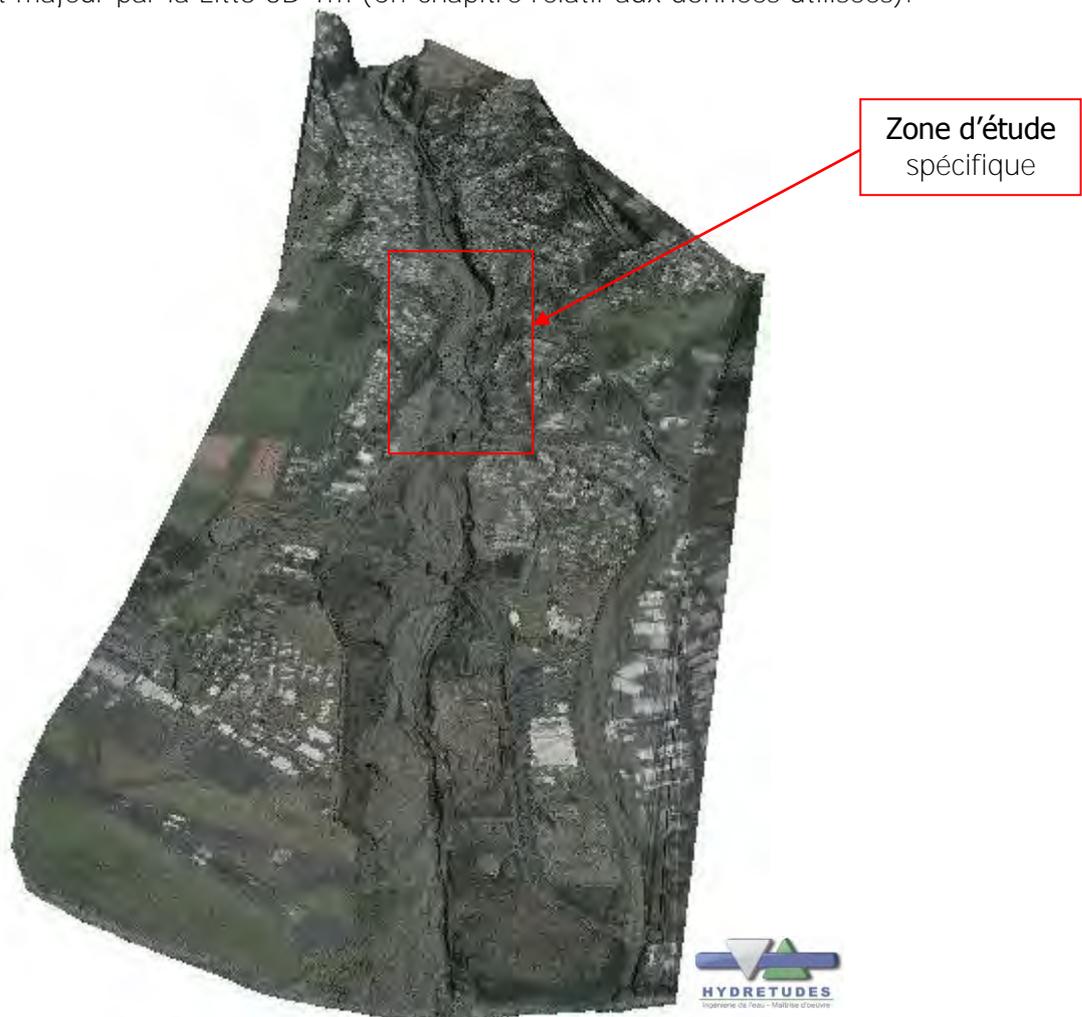
Figure 12 : Extrait 3D du MNT

Le Modèle Numérique de Terrain a été réalisé à partir de plusieurs levés topographiques et complété en lit majeur par la Litto 3D 1m (Cf. chapitre relatif aux données utilisées).

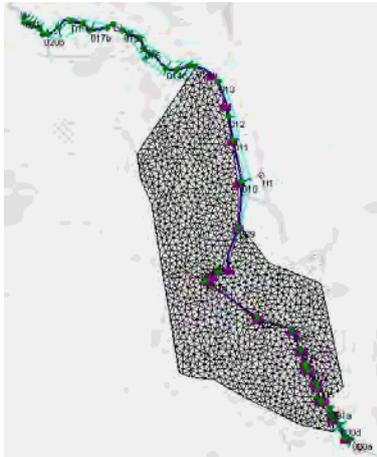
#### 14.2.4. Maillage 2D

L'espace est discrétisé sous forme d'un maillage non structuré. Le module 2D d'InfoWorks est basé sur un maillage de surface, donnant un maximum de flexibilité pour le modéleur et en veillant à ce que le système soit inspiré de la topographie du site d'étude de façon aussi précise que possible.

Cette souplesse dans le maillage augmente le nombre de types d'écoulement que l'on peut modéliser.

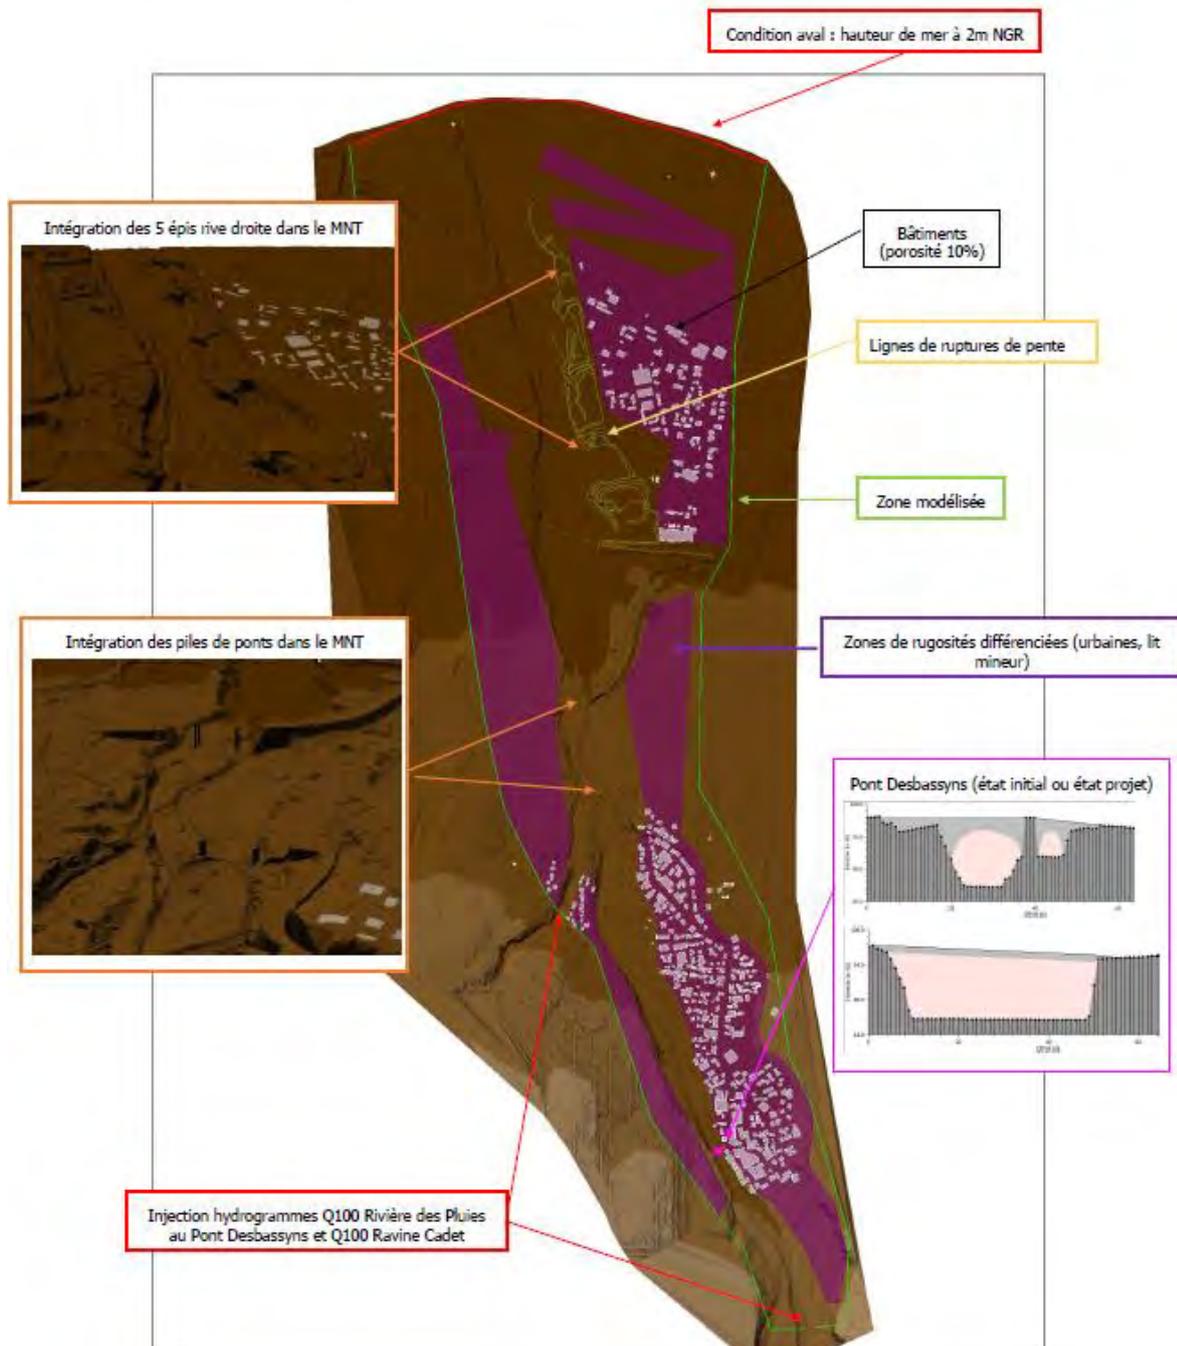
Figure 13 : Architecture du modèle hydraulique 2D

Ci-dessous est représentée l'architecture du modèle :

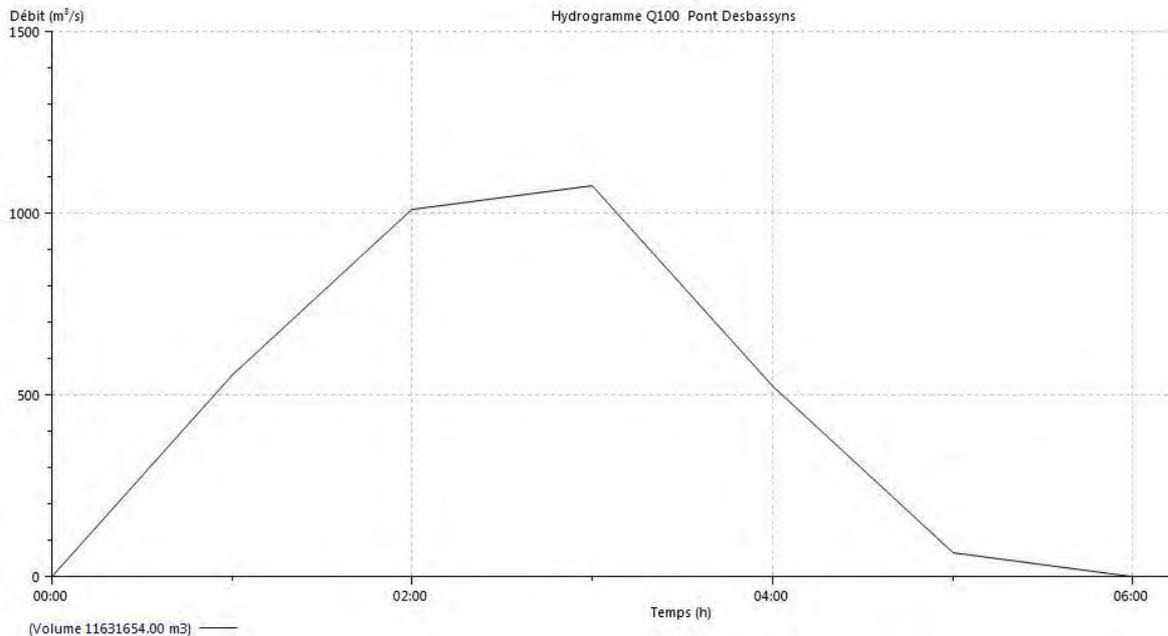
Figure 14: Hydrogramme unitaire d'une crue centennale de la Rivière des Pluies au Pont Desbassyns

L'hydrogramme de la crue centennale de la Rivière des Pluies est issu de l'expertise hydrologique menée par HYDRETUDES par modélisation spatialisée, en Juillet 2015. L'hydrogramme résultant, au niveau du Pont Desbassyns a été intégré comme condition limite amont du modèle pour le scénario 1.

L'hydrogramme unitaire obtenu et injecté au modèle est présenté sur la figure ci-dessous:

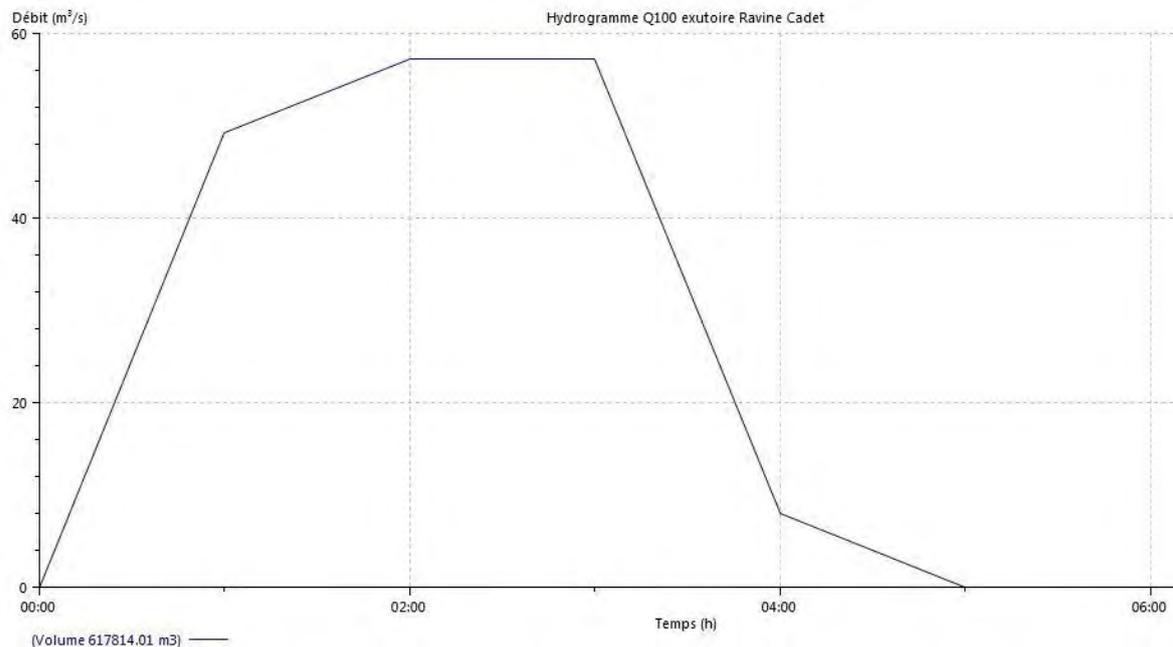
Figure 15 : Hydrogramme unitaire de la Ravine Cadet concomitant avec une crue centennale de la Rivière des Pluies à la confluence des 2 axes

L'**hydrogramme de la crue** correspondant à la réponse du bassin versant à une pluie **d'intensité centennale sur la Rivière des Pluies** a été intégré comme condition limite amont du modèle, **en amont direct de la confluence entre les 2 axes d'écoulement**.

L'hydrogramme unitaire conçu est présenté sur la figure ci-dessous:

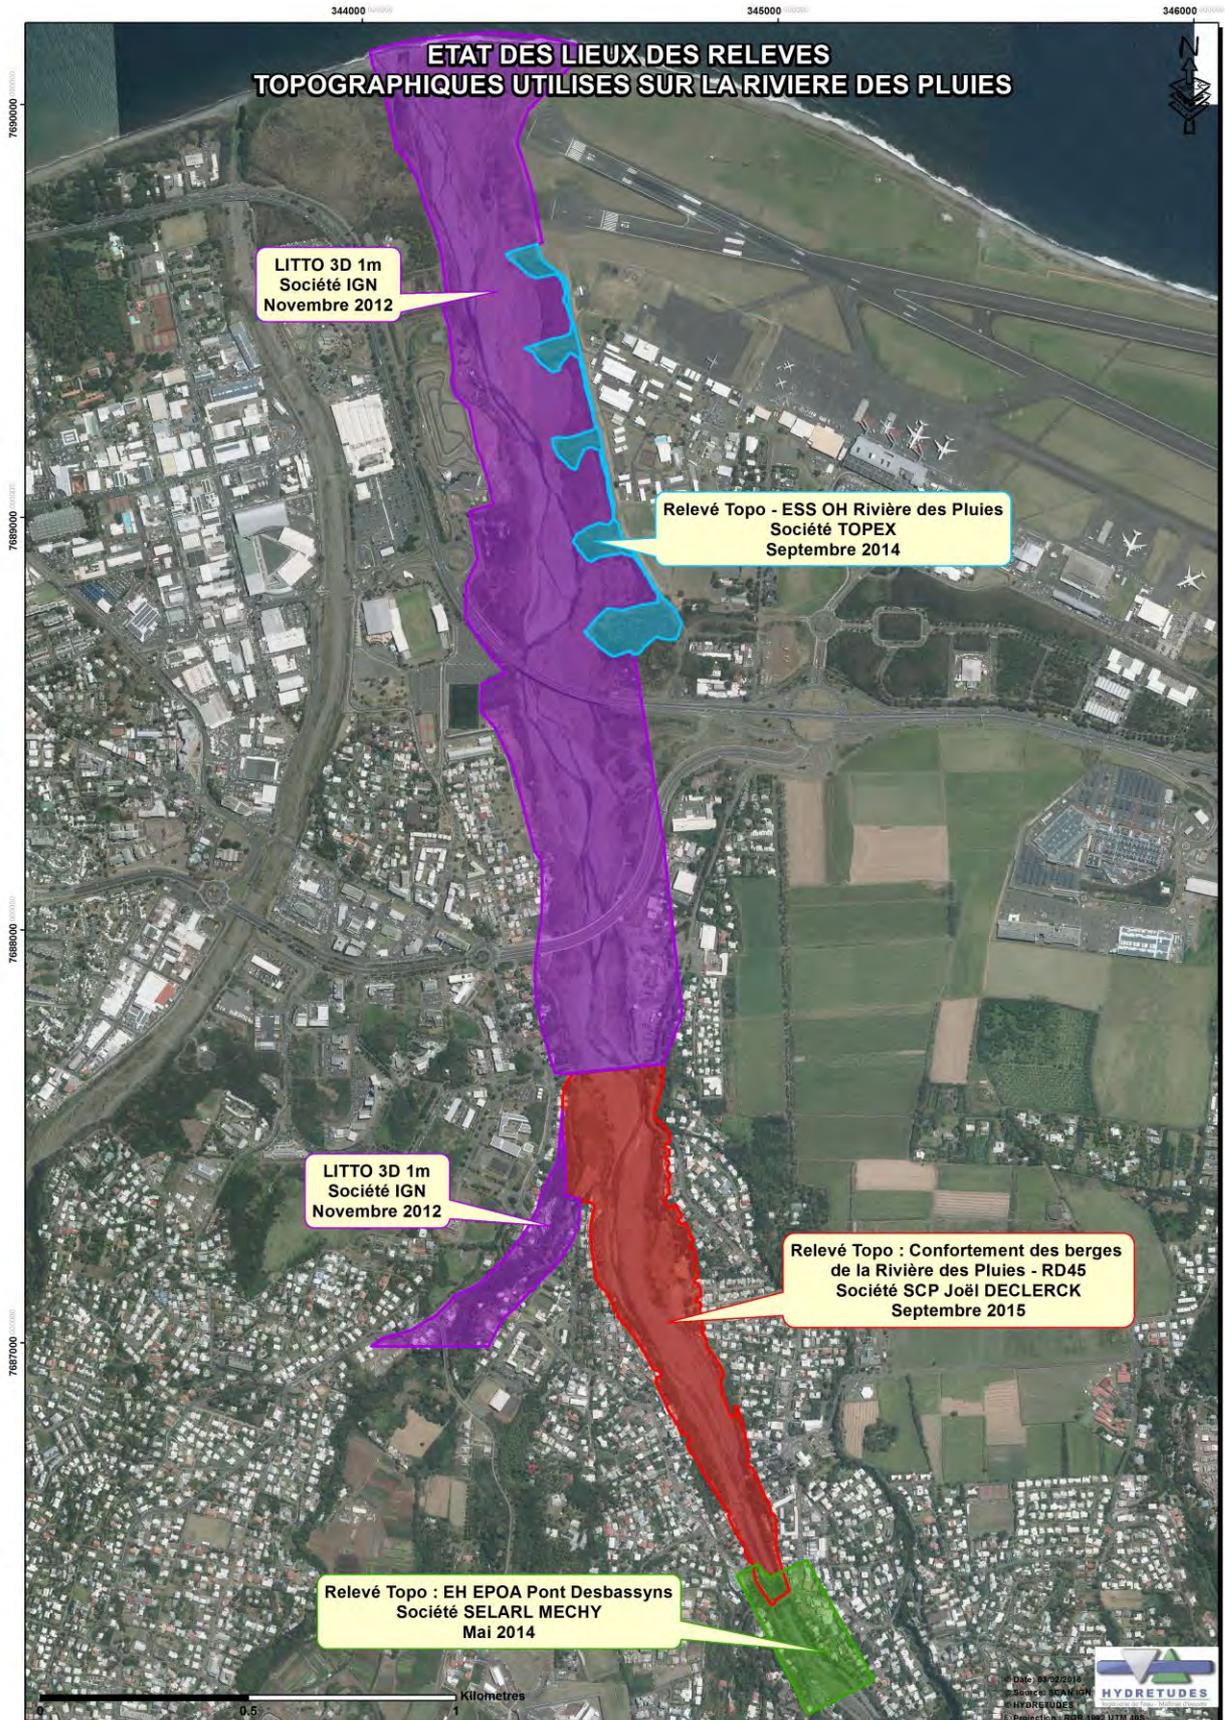
Figure 16 : Données topographiques utilisées et couvertures géographiques associées

La figure page suivante illustre les données utilisées et leur couverture géographique:

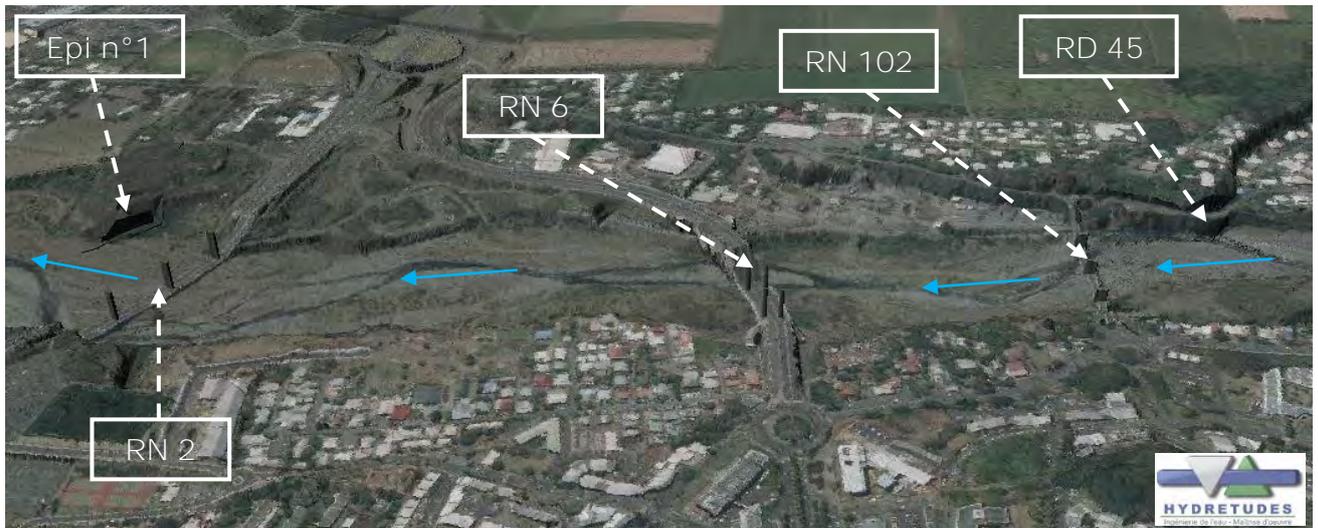
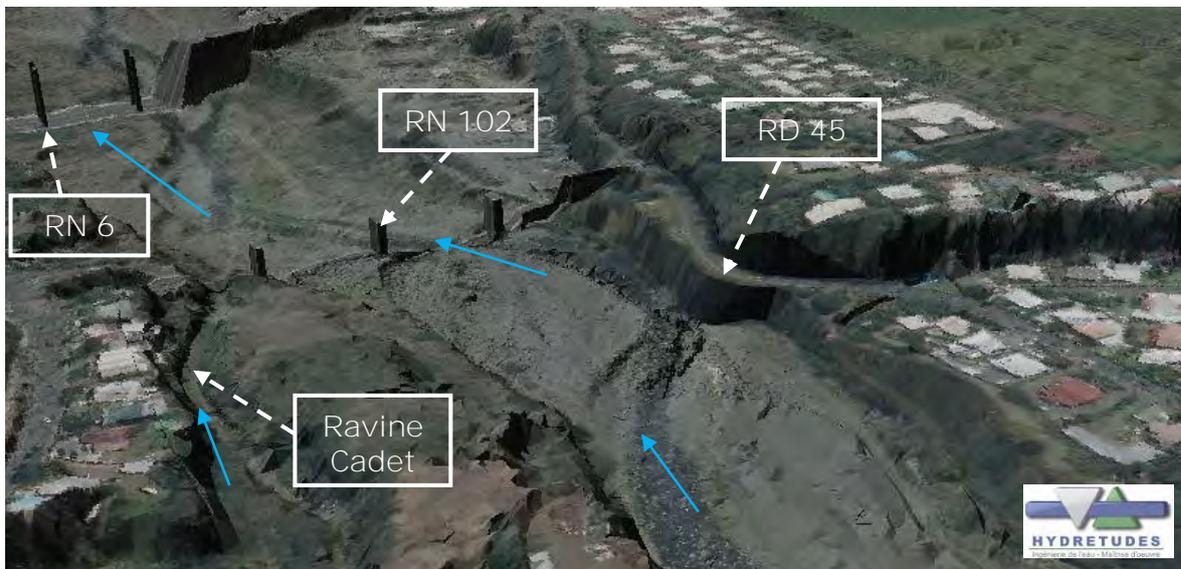
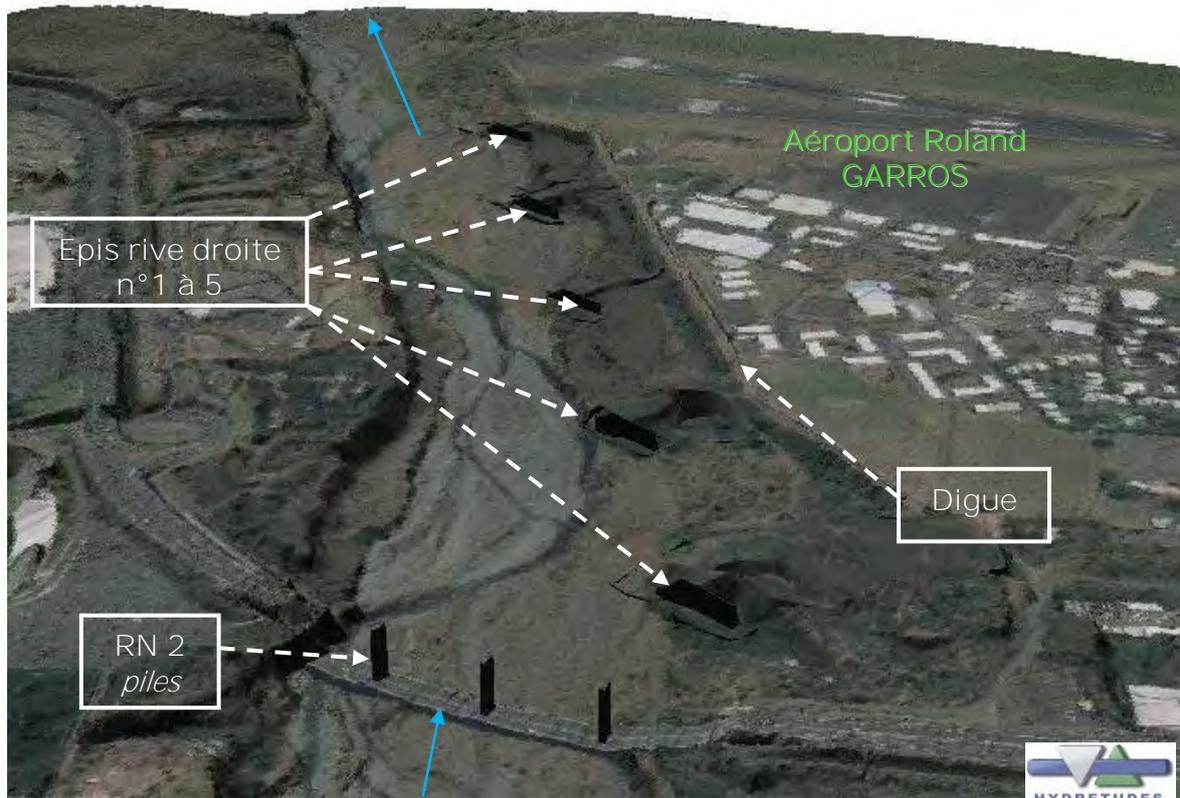
Figure 17 : Epis de protection et piles des ouvrages RN2, RN6 et RN102 intégrés au rivage

Les ouvrages de franchissements non submersibles en crue centennale (RN102, RN6, RN2) ont été intégrés (piles) directement dans le MNT :

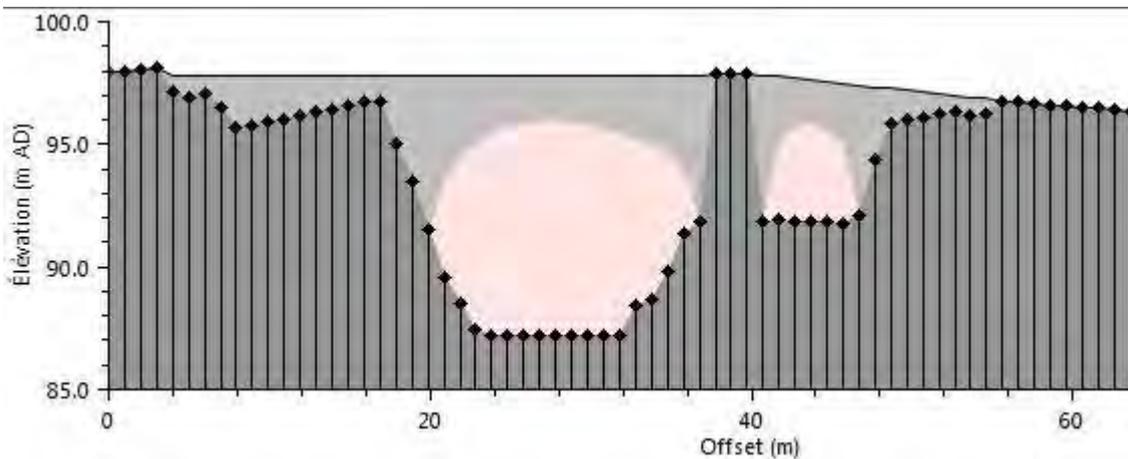
Figure 18 : Ouvrage Desbassyns actuel intégré au Modèle 2D Scénario 1

L'ouvrage Desbassyns a été intégré comme ouvrage hydraulique et modélisé comme tel sous ICM, sa mise en charge en crue centennale ayant déjà été démontrée (EPOA Desbassyns, HYDRETTUDES Océan Indien, 2014).
