# Etude Préliminaire relative au confortement des berges de la Rivière des Pluies au droit de la RD45

Rapport d'étude

Réf. RE15-027/Etude  
préliminaire  
Mars 2016

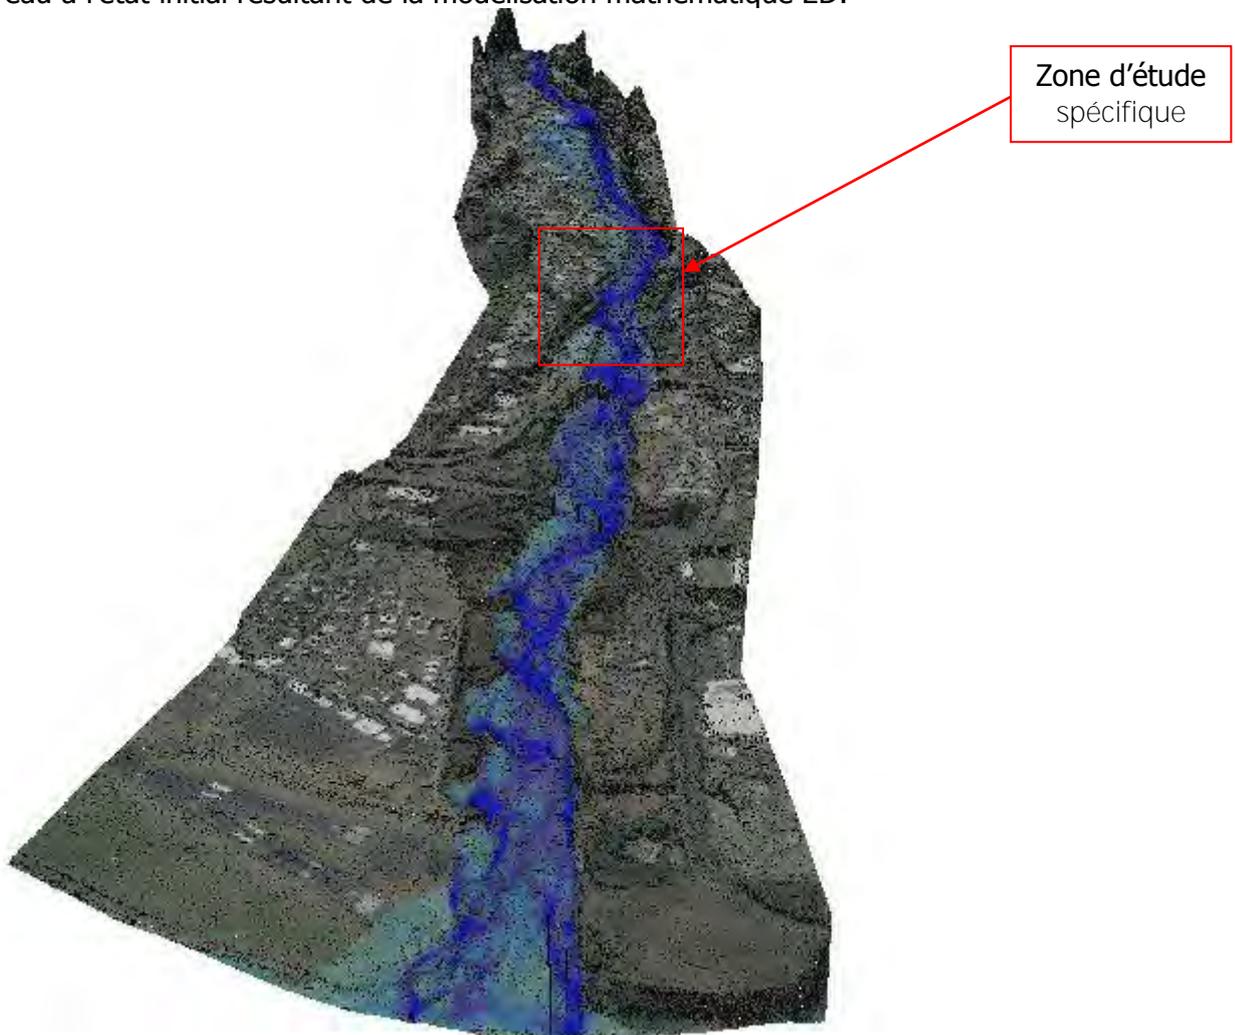
Figure 20 : Vue 3D des résultats - hauteurs d'eau Q100 état initial

Les figures ci-après illustrent l'étendue de la zone d'expansion de la crue centennale des cours d'eau à l'état initial résultant de la modélisation mathématique 2D:

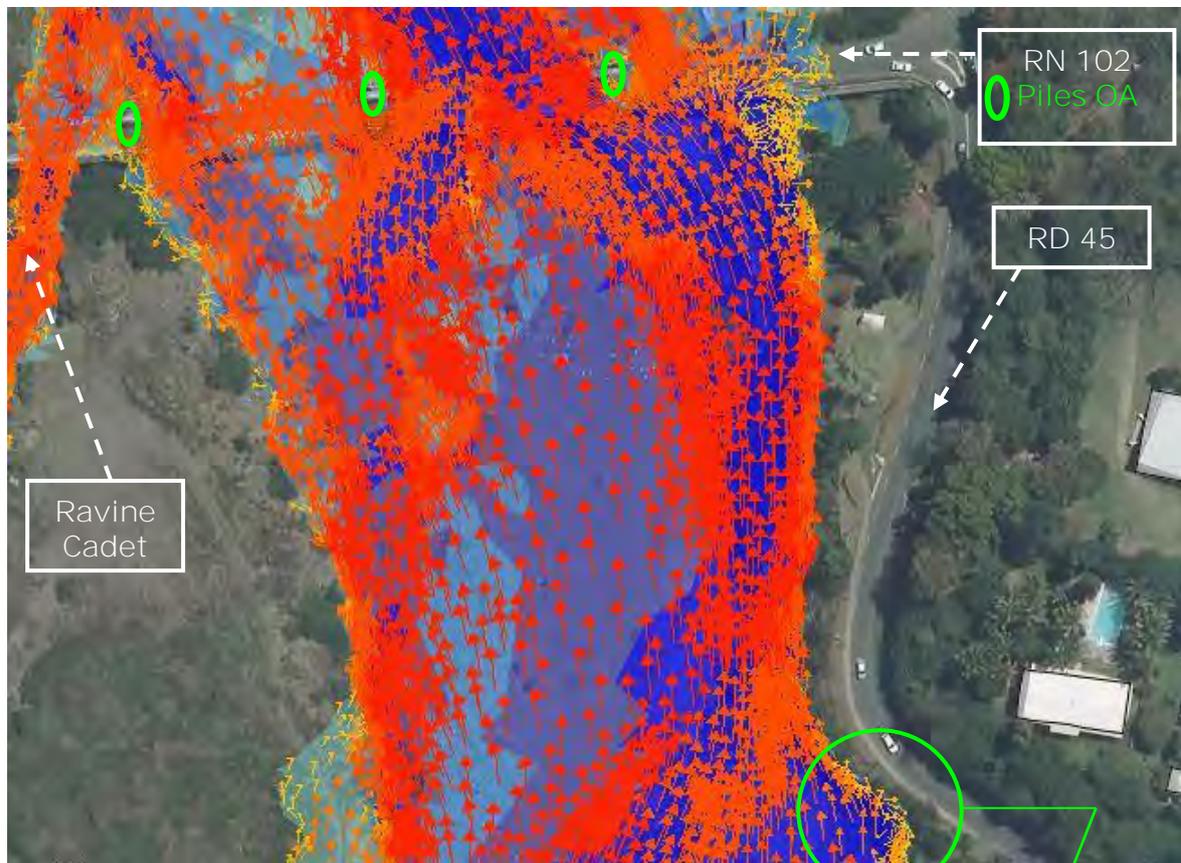
Figure 23 : Orientations des vecteurs vitesses – Crue centennale à l'état initial

Une analyse de la **direction des écoulements a été faite sur la base de l'orientation des vecteurs vitesses**. La figure ci-dessous montre à quel point la berge à conforter est sollicitée mais aussi son influence sur le « renvoi » des écoulements vers la rive gauche. La pile **de l'ouvrage de la RN102** située côté rive droite est fortement sollicitée :

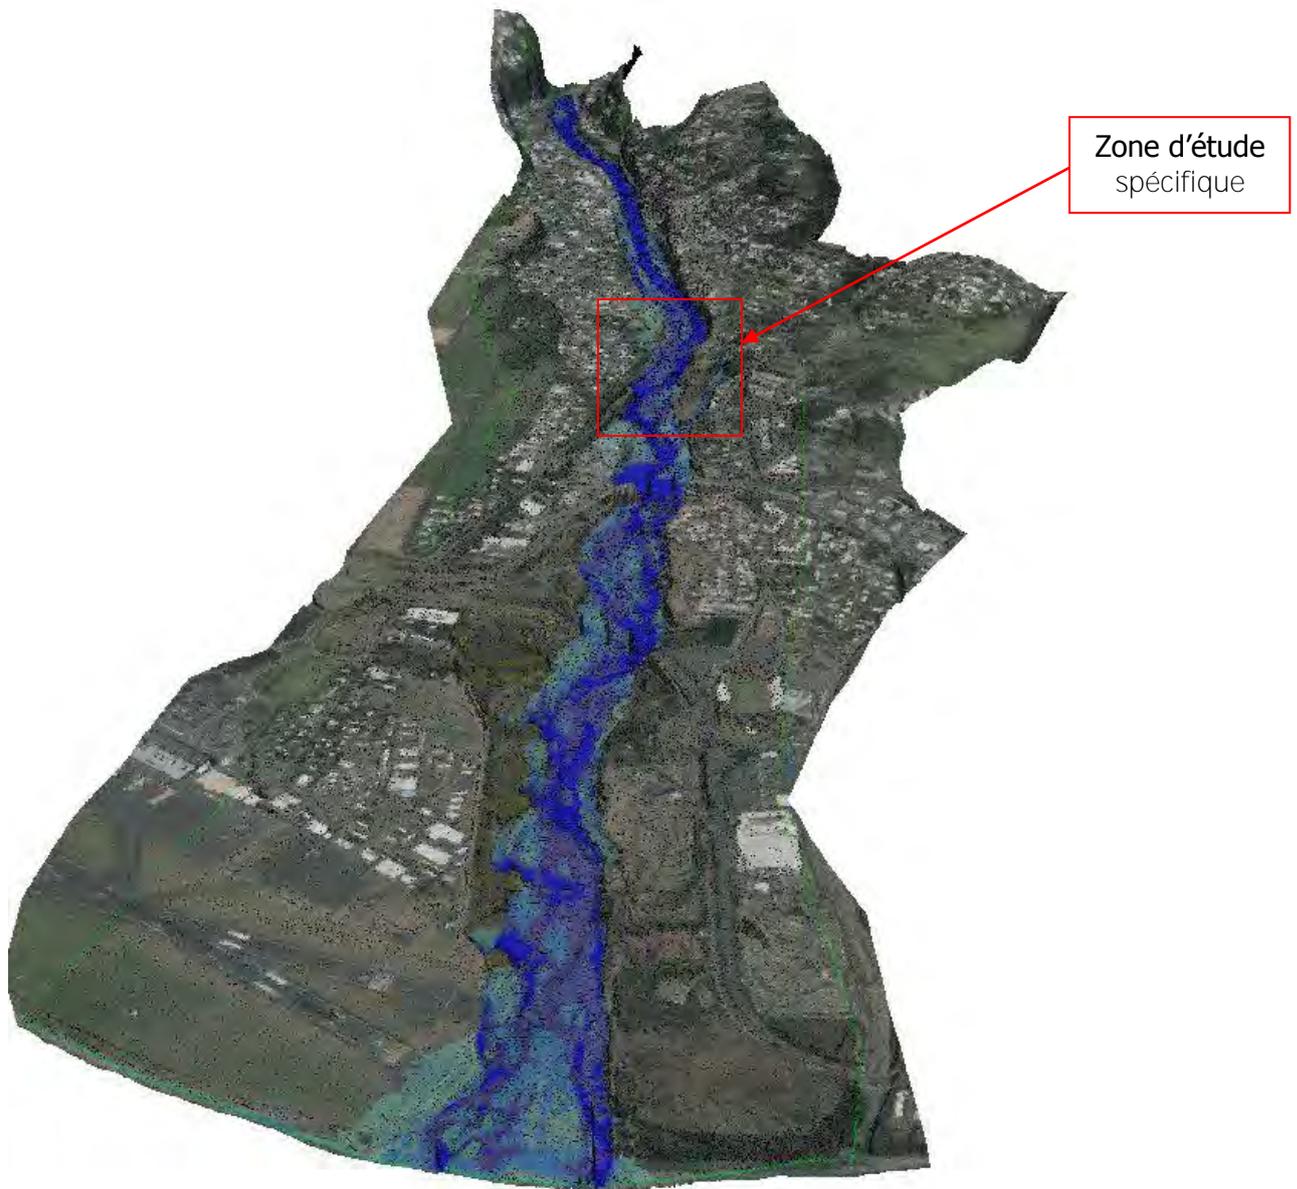
Figure 24 : Vue 3D des résultats - hauteurs d'eau Q100 état futur

Les figures ci-après illustrent l'étendue de la zone d'expansion de la crue centennale des cours d'eau à l'état futur résultant de la modélisation mathématique 2D correspondante :

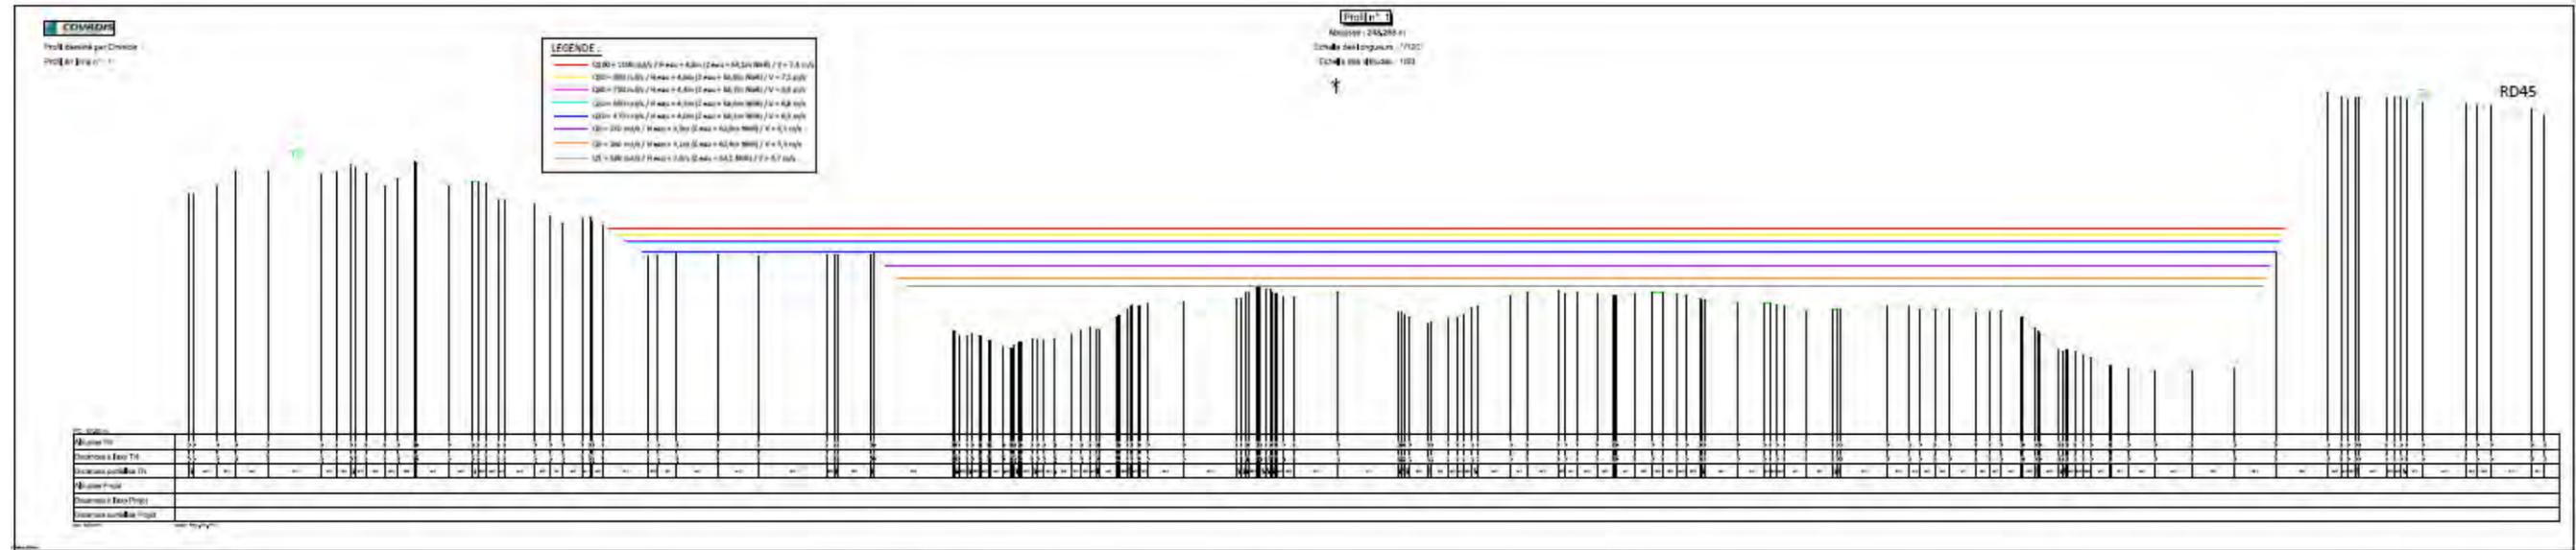
Figure 26 : Lignes d'eau et paramètres des écoulements des crues intermédiaires de la Rivière des Pluies au droit de la RD45

Il ressort de cette analyse que les vitesses sont rapidement importantes, induisant un fort pouvoir érosif des écoulements.

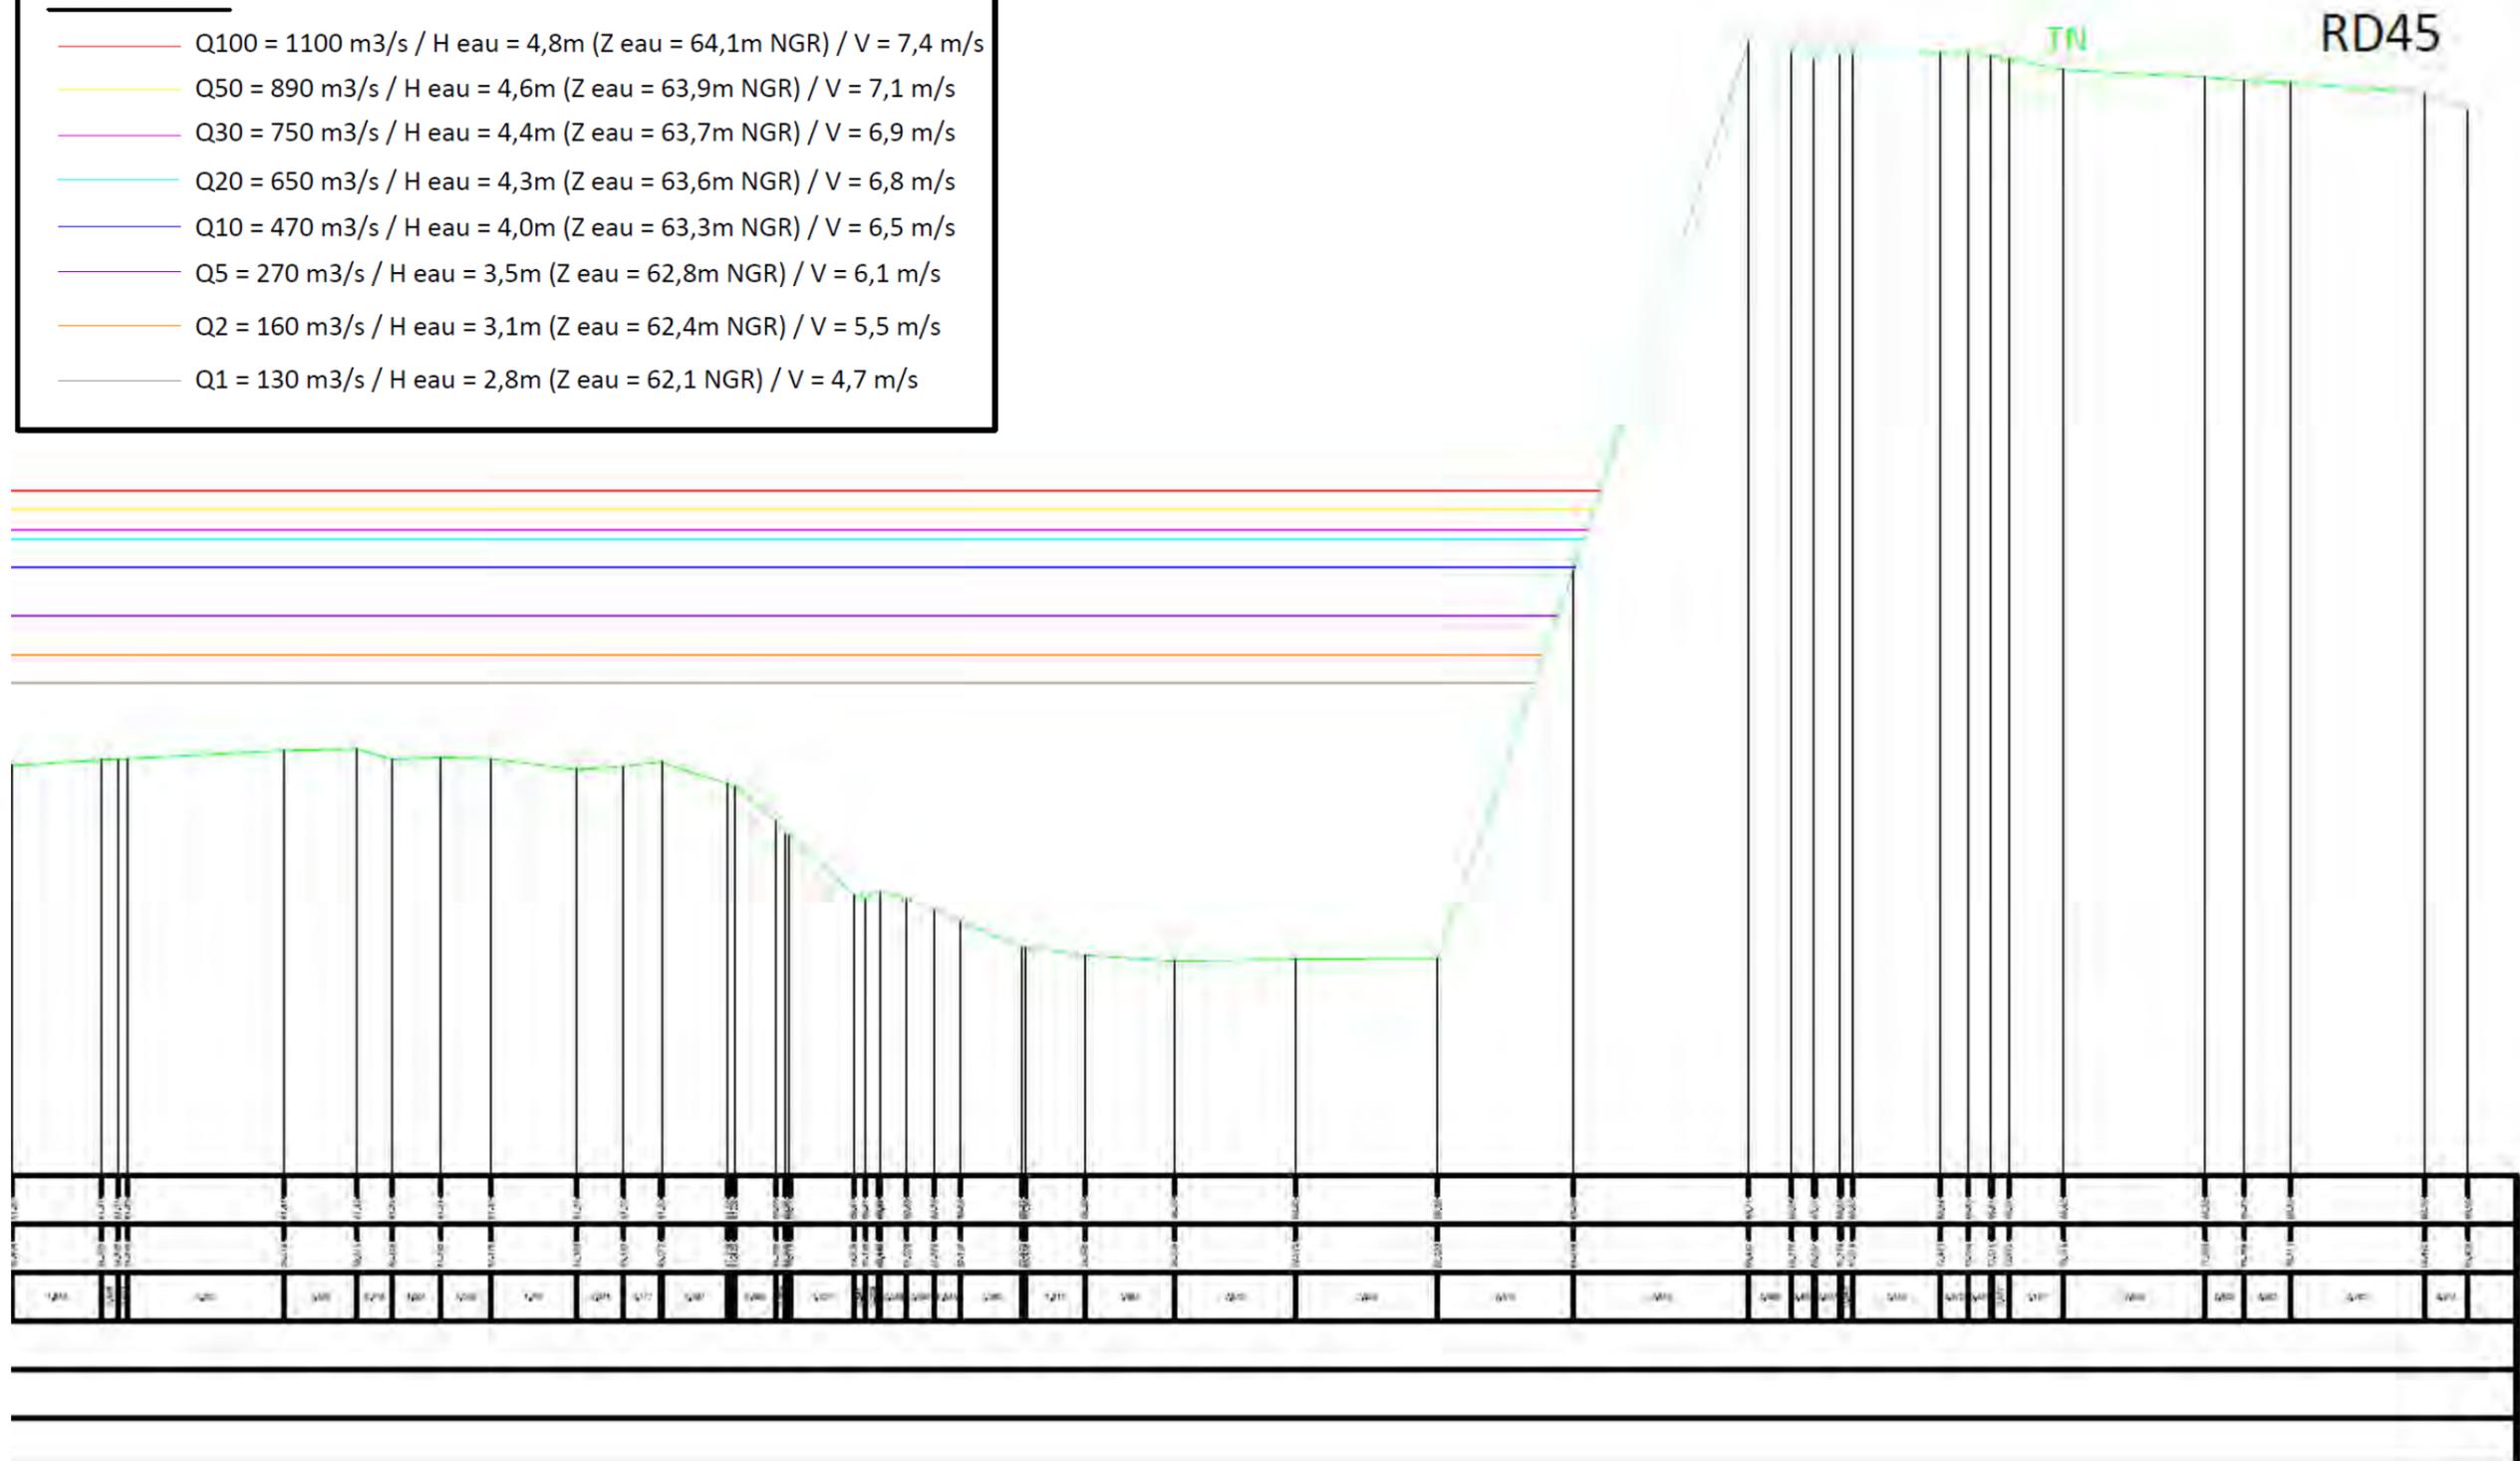
Figure 27 : Lignes d'eau et paramètres des écoulements des crues intermédiaires de la Rivière des Pluies au droit de la RD45 – Zoom sur Rive droite

- Q100 = 1100 m<sup>3</sup>/s / H eau = 4,8m (Z eau = 64,1m NGR) / V = 7,4 m/s
- Q50 = 890 m<sup>3</sup>/s / H eau = 4,6m (Z eau = 63,9m NGR) / V = 7,1 m/s
- Q30 = 750 m<sup>3</sup>/s / H eau = 4,4m (Z eau = 63,7m NGR) / V = 6,9 m/s
- Q20 = 650 m<sup>3</sup>/s / H eau = 4,3m (Z eau = 63,6m NGR) / V = 6,8 m/s
- Q10 = 470 m<sup>3</sup>/s / H eau = 4,0m (Z eau = 63,3m NGR) / V = 6,5 m/s
- Q5 = 270 m<sup>3</sup>/s / H eau = 3,5m (Z eau = 62,8m NGR) / V = 6,1 m/s
- Q2 = 160 m<sup>3</sup>/s / H eau = 3,1m (Z eau = 62,4m NGR) / V = 5,5 m/s
- Q1 = 130 m<sup>3</sup>/s / H eau = 2,8m (Z eau = 62,1m NGR) / V = 4,7 m/s

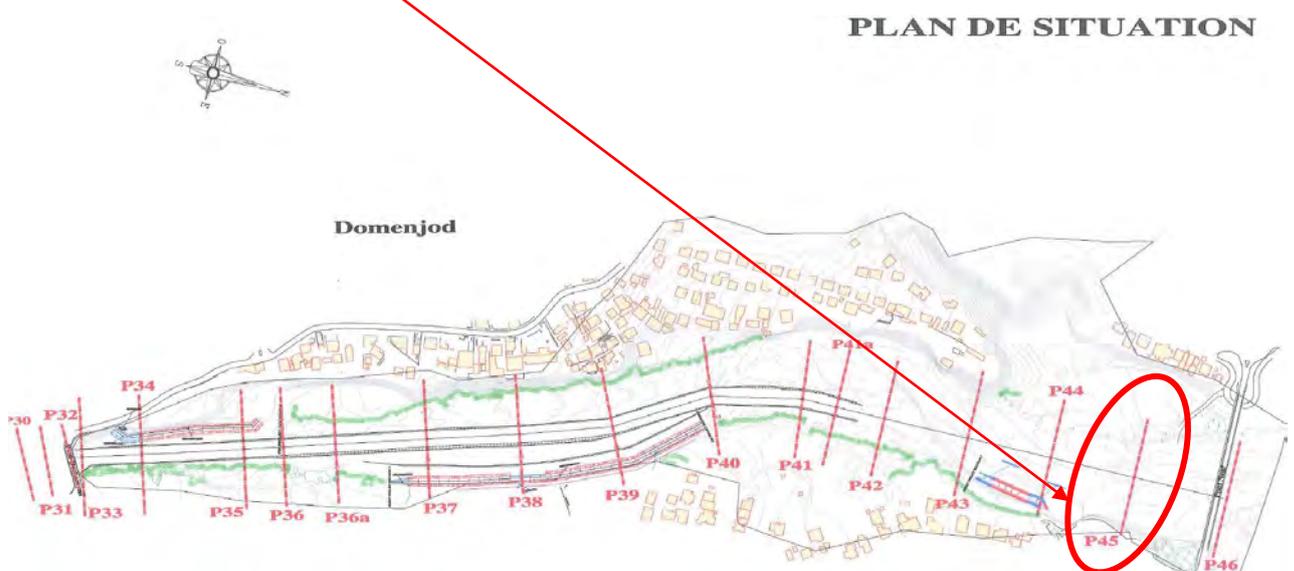
Figure 28 : localisation des profils en travers de suivi (TOPEX, 2015)

Une analyse comparative entre l'évolution de la morphologie de la Rivière des Pluies au droit de la RD45 (Ptrav n°45) et les évènements hydrologiques survenus depuis 2006 a été réalisée.

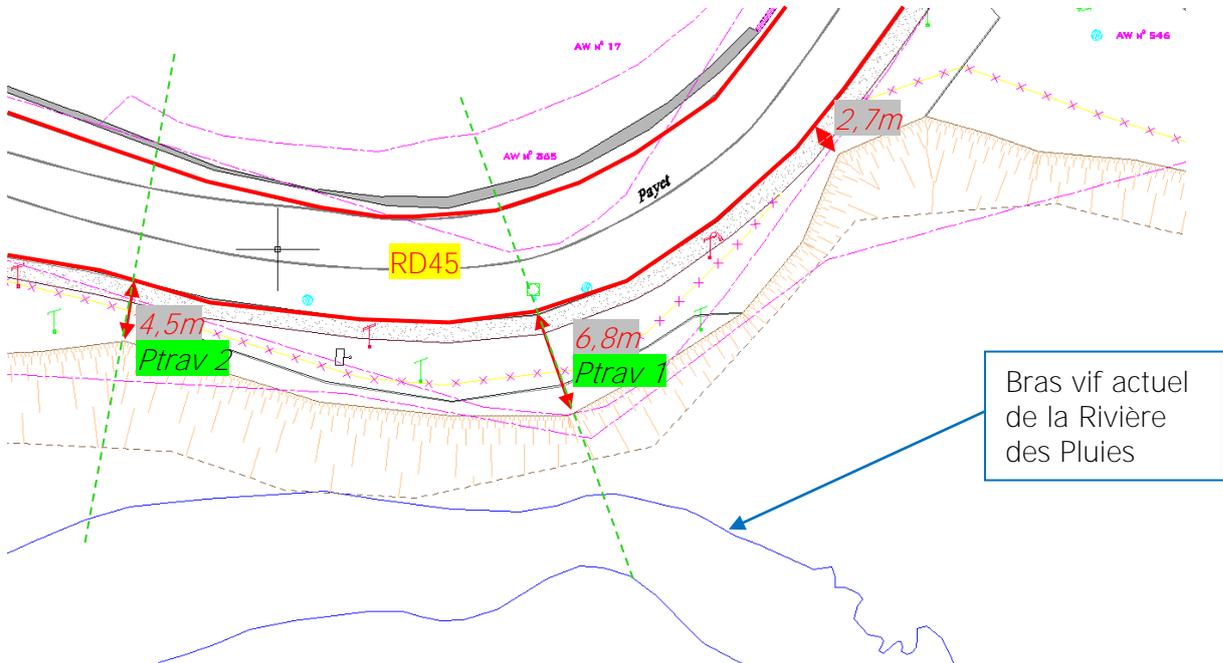
Figure 30 : Visualisation de la proximité de la RD45 vis-à-vis du haut de berge rive droite de la Rivière des Pluies (Source : levé topographique Septembre 2015, SCP Declerck)

A ce jour, la RD45 se situe au point le plus critique, à seulement quelques mètres du haut de berge (2,7 m au point le plus proche).

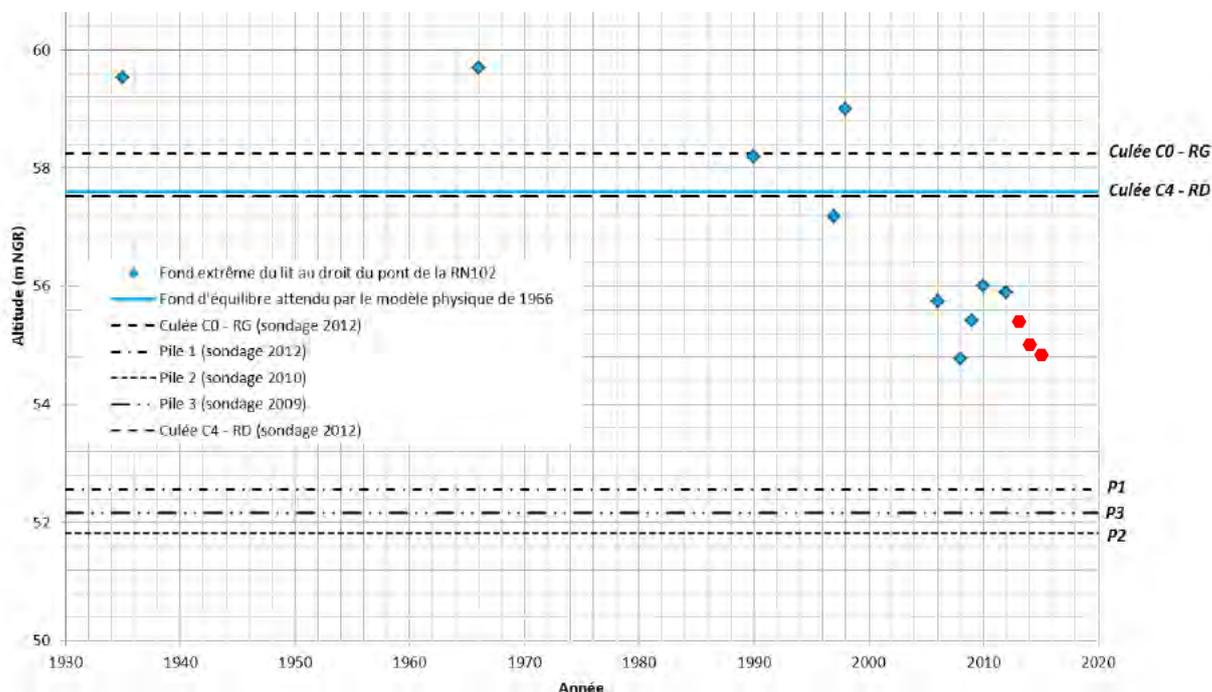
Figure 34 : Evolution de la cote de fil d'eau de la rivière au niveau du pont de la RN102

Le document 4 et le document 6 estiment que le fond le plus bas a été atteint en 2008<sup>2</sup> :

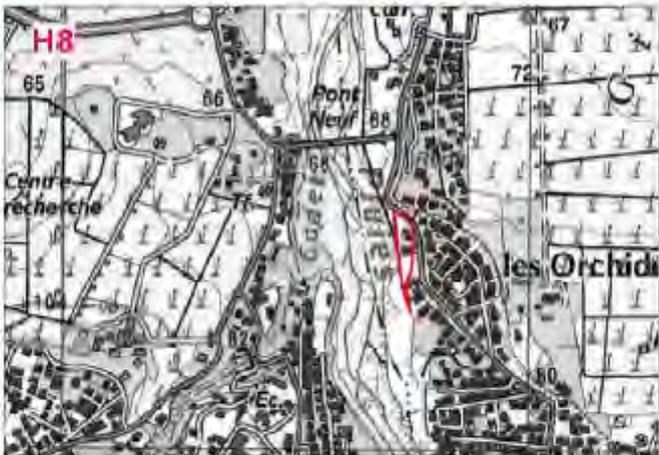
<b>FICHE DE GESTION DES RISQUES INONDATION ET EROSION N° H8</b>

<b>Cours d'eau</b> <b>Rive</b> <b>Commune de</b> <b>Secteur</b> <b>Enjeux concernés</b> <b>Aléa</b> <b>Risque</b>	Rivière des Pluies Droite Sainte-Marie Rivière des Pluies amont Pont RN102 à proximité du virage RD45 (PK 550 à 150) 5 habitations (maxi R+1) – voie d'accès impactée après les habitations si RD45 coupée (impactée potentiellement avant les habitations) Berges érodables à court terme avec distance à la berge < 50 m FORT	
GESTION	Description	Coût estimatif (€ HT)
<b>INFORMATION</b>	<ul style="list-style-type: none"> <li>- Réunions d'information régulières sur les risques et sur leur gestion (zonage des risques, lieux refuge, etc.)</li> <li>- Panneaux informatifs aux endroits stratégiques et dans les lieux publics (risques existants, historique des crues majeures, etc.)</li> <li>- Etc.</li> </ul>	
<b>PREVISION</b>	Plan de sauvegarde des personnes et des biens les plus proches de la berge rive droite selon niveau d'alerte (point-refuge à identifier en retrait des berges)

<b>PREVENTION</b>	<ul style="list-style-type: none"> <li>- Modification du POS de Ste Marie (zone UD actuellement)</li> <li>- Acquisition à l'amiable des bâtis</li> </ul>	<b>1,75 M€</b> (5 x 350 k€)
<b>PROTECTIONS</b>	<p><b>Protection existante :</b>  OUI partielle (enrochements liés et libres) →</p> <ul style="list-style-type: none"> <li>- pas sur tout le linéaire</li> <li>- nature de la protection insuffisante (enrochements libres, liés sur faible hauteur)</li> <li>- protection insuffisante contre les affouillements</li> </ul> <p><b>Nouvelle protection :</b>  Première approche à valider par modèle physique : 2 épis type Moka de 50 ml chacun (12 m de hauteur, 50 ml, enrochements liés, 3H/2V, 1 m d'épaisseur, dm=50cm)  Cette protection est la même que celle préconisée pour le secteur du virage de la RD45 (parking + route ; EQ4 et EQ5)</p>	<b>1,45 M€</b> (+ Coût de maintenance : <b>14 450 €/an)</b>

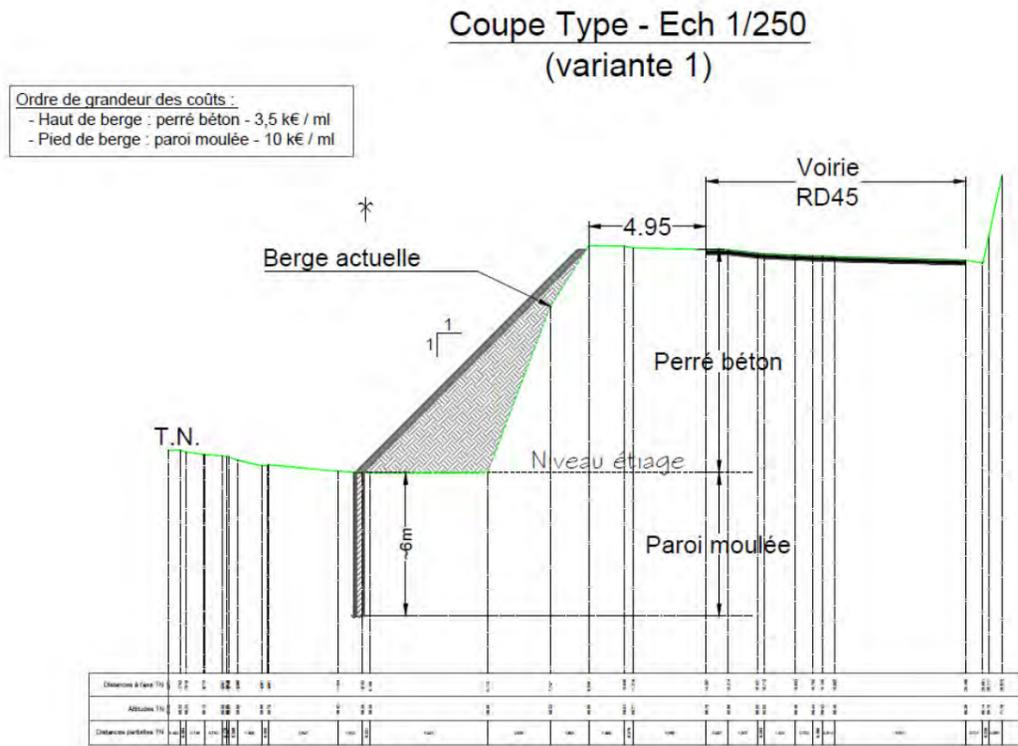
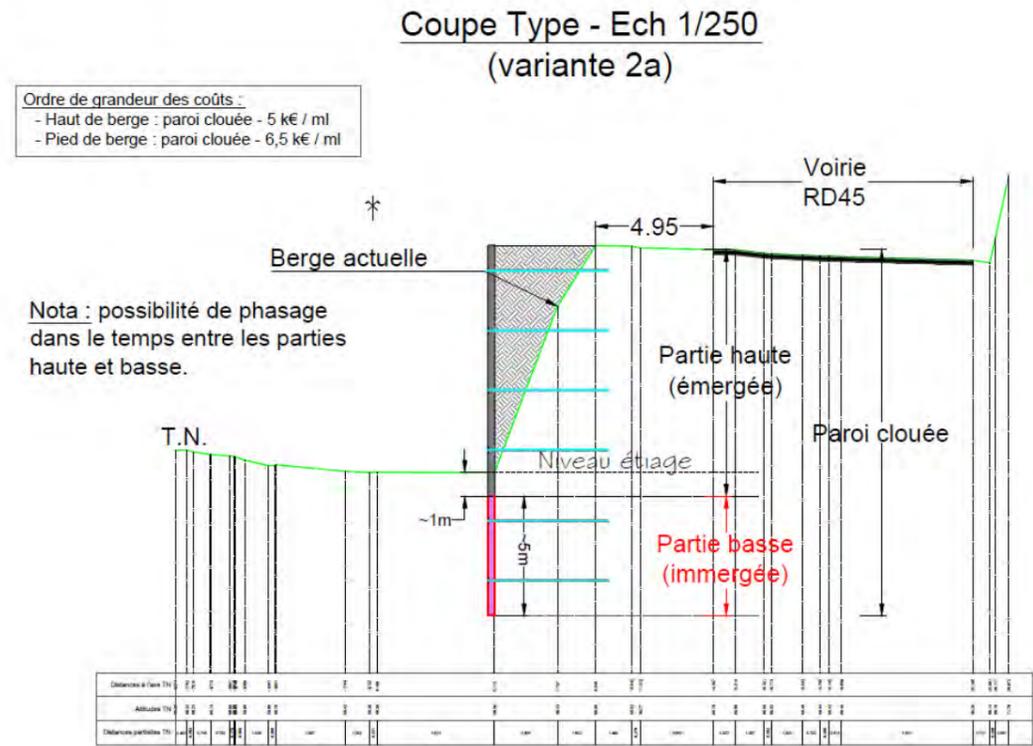
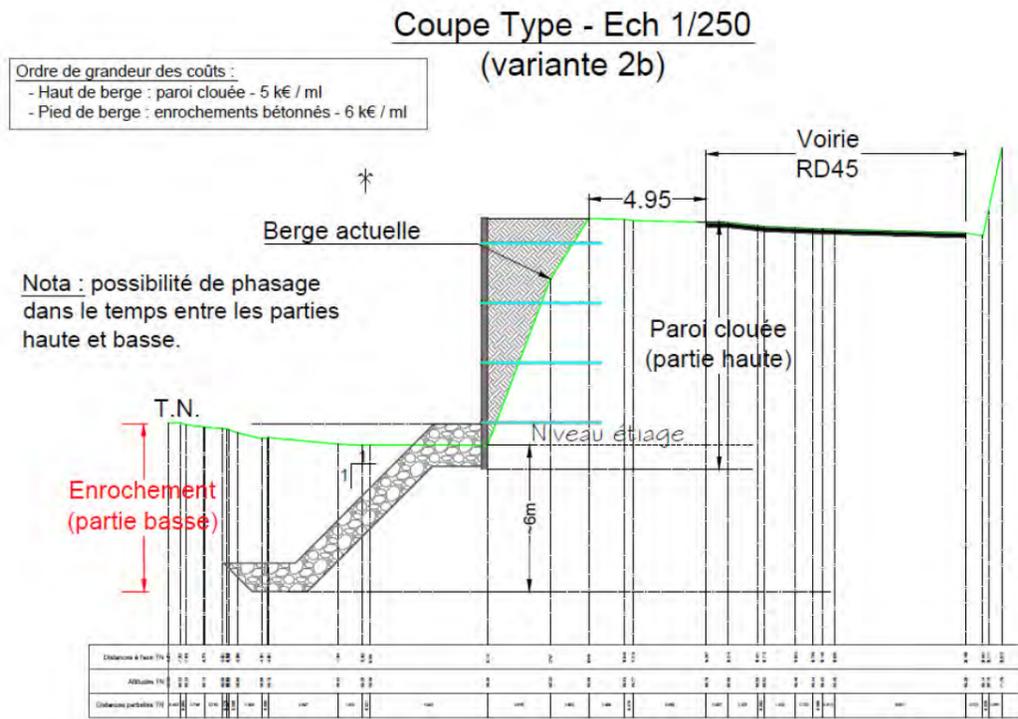
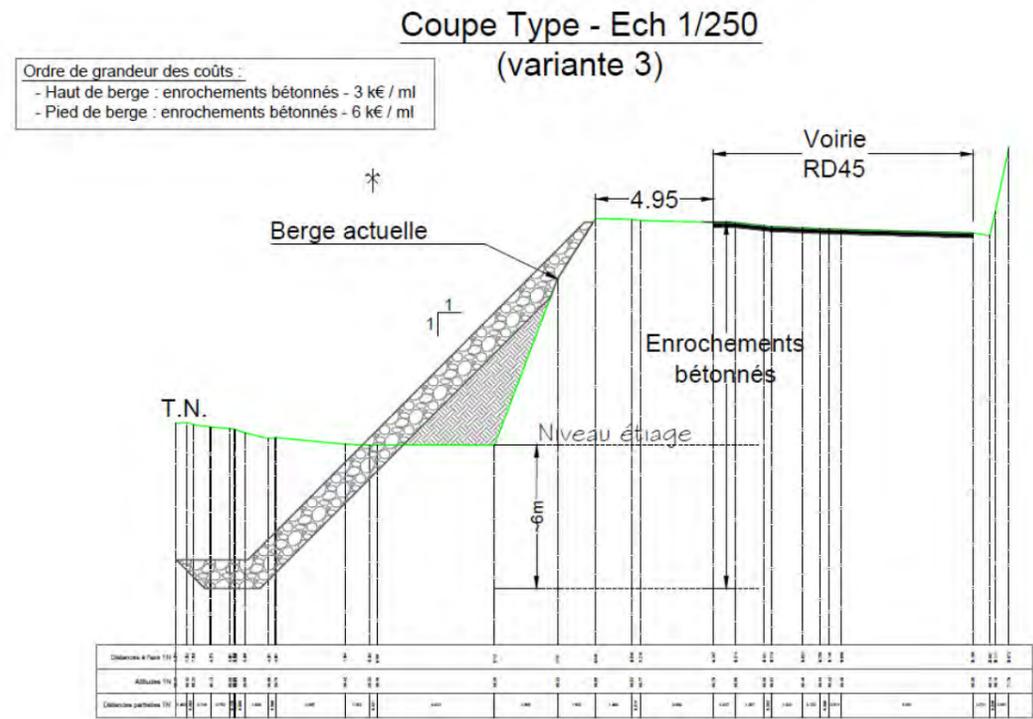
Figure 35 : Présentation des variantes techniques

Propositions de variantes au stade d'esquisse

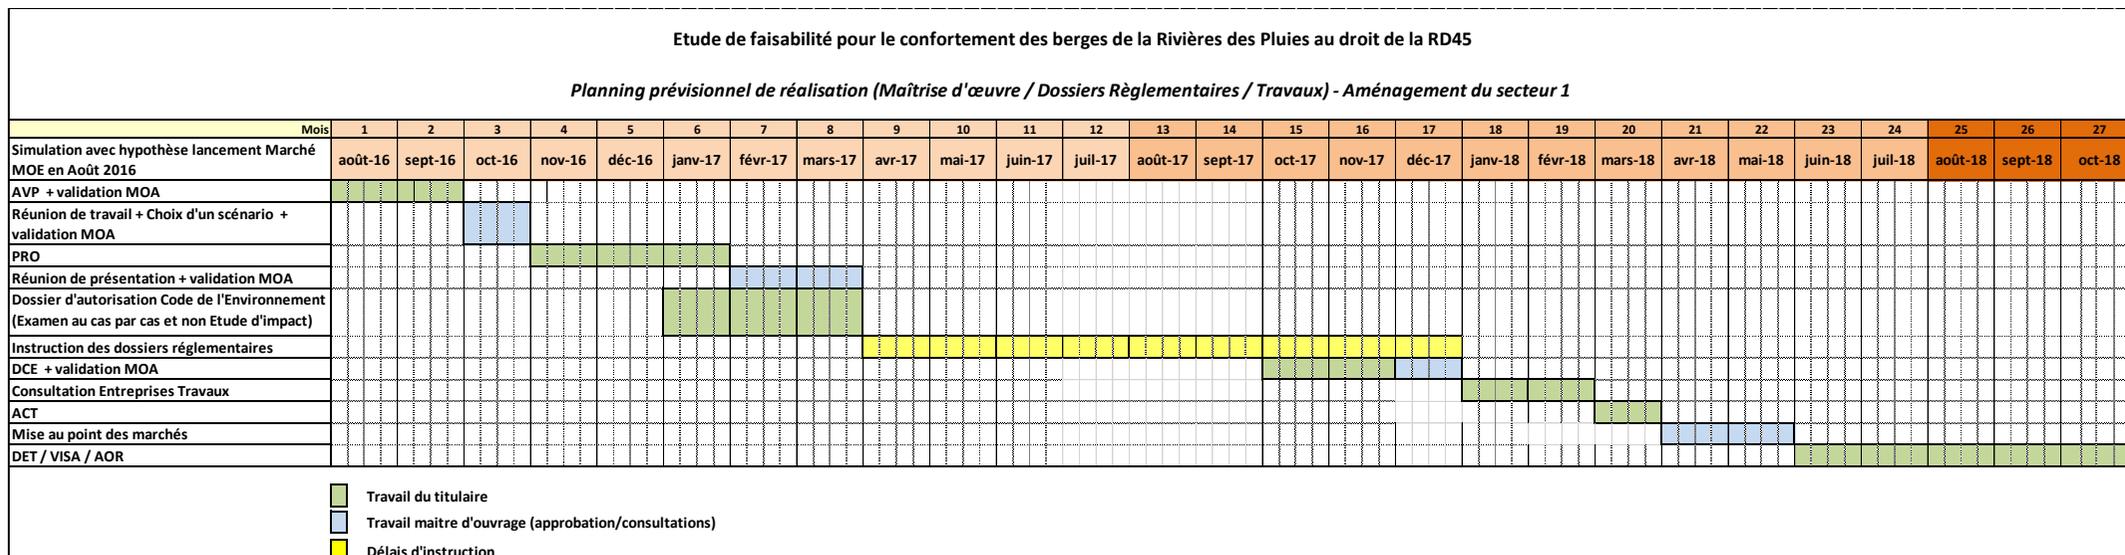
*Figure 37 : Planning prévisionnel de l'opération*

Les travaux sont à réaliser hors période cyclonique. **La durée des travaux serait de l'ordre de 4 mois pour le secteur 1 et de 8 mois pour les deux secteurs (hors période de préparation de chantier).**
