## RETOUR D'EXPÉRIENCES DU CYCLONE GARANCE À LA RÉUNION (PHASE 1)

07 juillet 2025

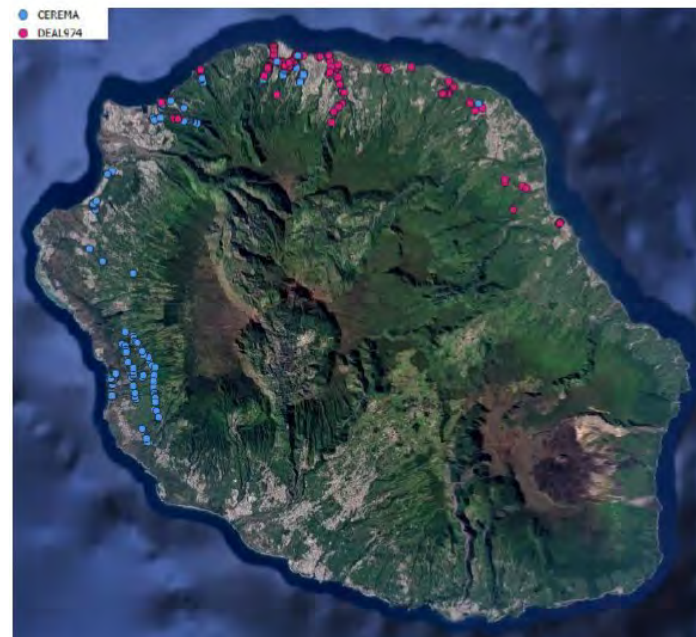
- DEAL Réunion : Première tournée post-crue, ciblant ravines du Nord, Nord-Ouest et Est, et zones urbaines fortement exposées (points roses sur la carte)
- BRGM : expertises ponctuelles sur les dégâts aux biens (catnat)
- Cerema : mission complémentaire en mars 2025, couvrant les grandes ravines et les bassins versants soumis à des crues torrentielles

- Plus de 600 observations
- Regroupées dans une base de données cartographique sous format SIG (relevés, photographies)

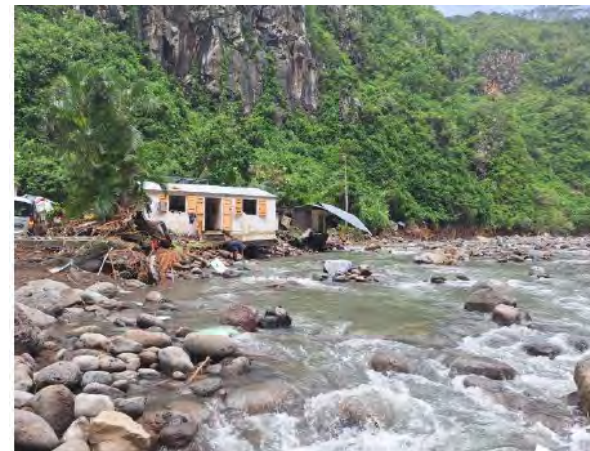
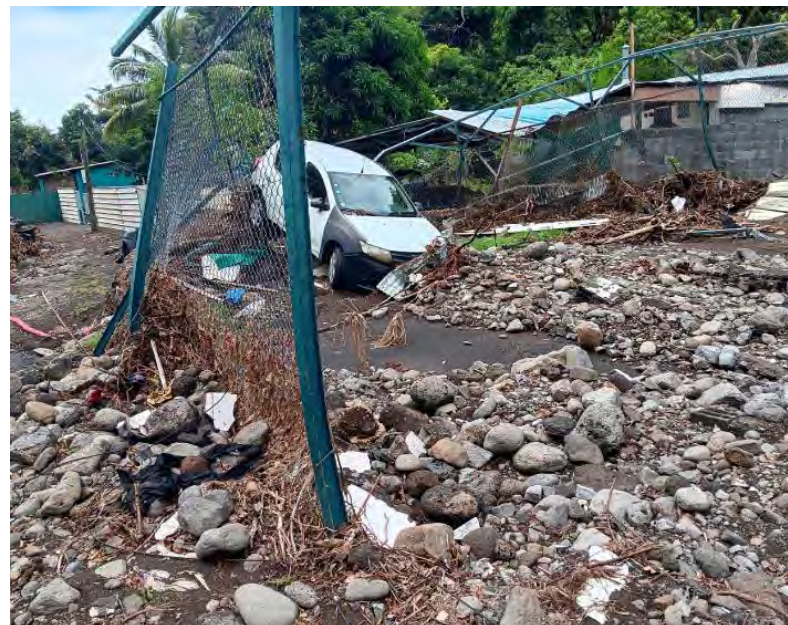
- Secteur urbanisé du hameau de la Colline (rive droite en amont de la passerelle piétonne, rive gauche en aval)
- En aval : mise en charge importante du lit endigué, avec traces d'écoulement latéral
- Houle cyclonique et surcote marine ont pu freiner l'évacuation des eaux, entraînant un refoulement temporaire

- Hameau de la Colline : Plusieurs habitations (sur remblais ou terrasses alluviales) partiellement ou totalement emportées ou endommagées
- Véhicules emportés, installations urbaines endommagées

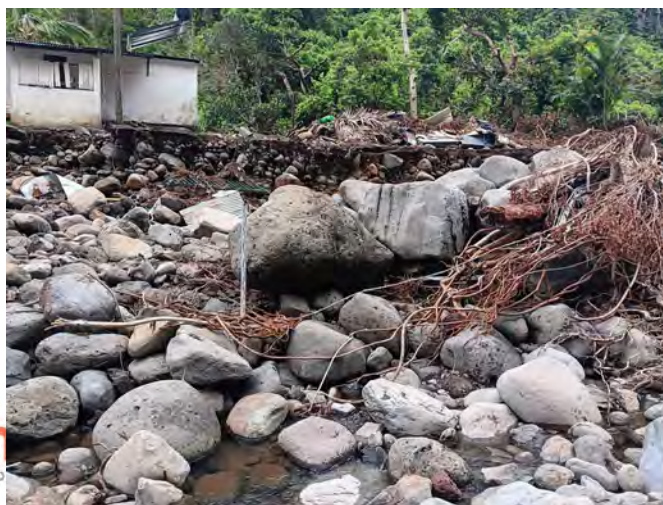
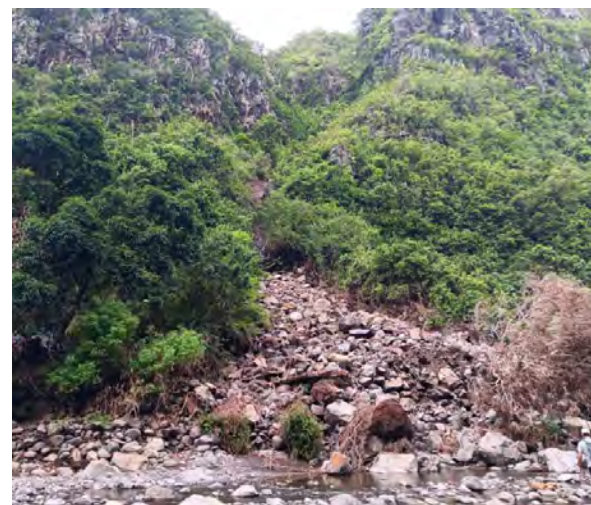
- ✓ Lit engravé par endroits avec des dépôts de très gros blocs (plurimétriques), mais aussi des galets et des sédiments fins
- ✓ Érosions latérales intenses, effondrement partiel de berges sous des habitations
- ✓ Instabilités de versants recensées en amont du hameau, alimentant la dynamique sédimentaire
- ✓ Particularité : La crue de Garance s'est produite dans un contexte de lit déjà déstabilisé par le cyclone Béal (un an auparavant), amplifiant la dynamique sédimentaire

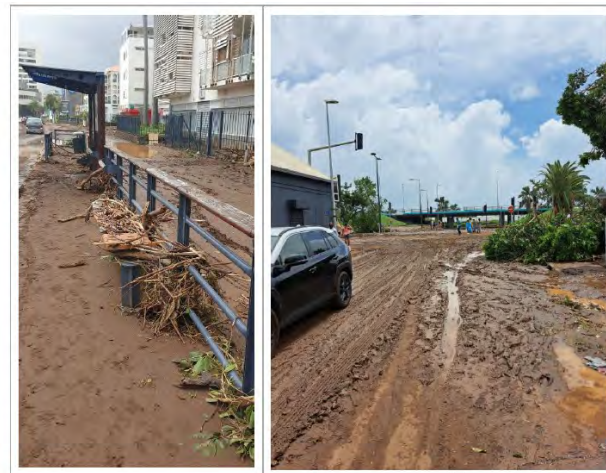
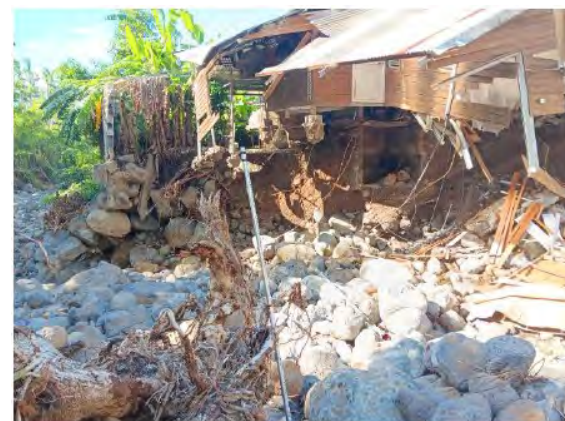
- Affectant le lit principal et les affluents (Montplaisir, Source, ruisseau des Noirs, Laverdure, Boucan-Launay).
- Secteur Rue du Maréchal Leclerc : Surverses ponctuelles des digues. Aggravation par engrèvement, et accumulation de flottants contre les piles de pont, ainsi qu'un niveau marin élevé à l'embouchure.

- Rue Joseph Ouvrier : Plusieurs maisons sous-cavées par érosion latérale intense (recul de berge de plusieurs mètres)
- Habitations inondées en rez-de-chaussée avec dépôts de sédiments et flottants (confluence Montplaisir – ruisseau des Noirs – Butor)].
- Véhicules emportés ou déplacés.
- Infrastructures publiques (voiries, réseaux, ouvrages) affectées par débordements localisés.

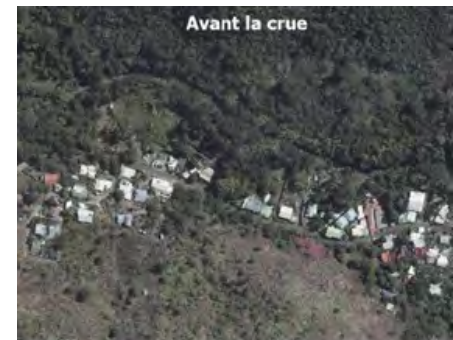
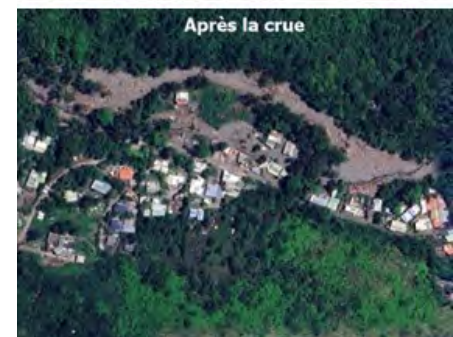
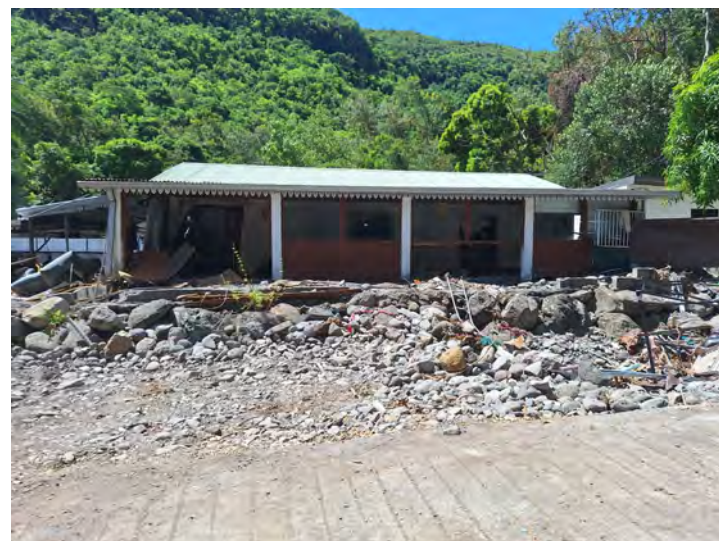
- Indices de débordement latéral, notamment en rive gauche (chemin des Lataniers), avec formation de bras secondaires réactivant d'anciennes terrasses alluviales
- La largeur de la zone inondée dans le fonds de vallée dépassait par endroits plusieurs dizaines de mètres, témoignant d'un débordement en lit majeur

- Plusieurs maisons directement affectées par une érosion de berge, provoquant un sous-cavage partiel des structures
- Murs, clôtures et remblais partiellement ensevelis sous les matériaux charriés ; accès routiers et piétons obstrués ou détériorés

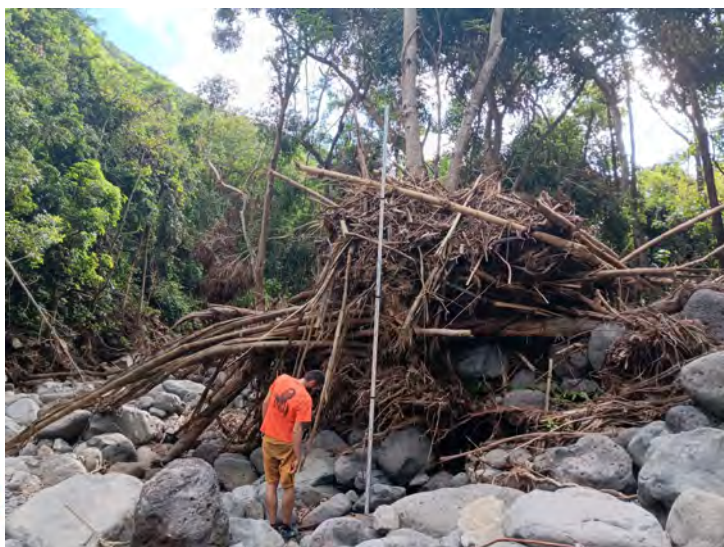
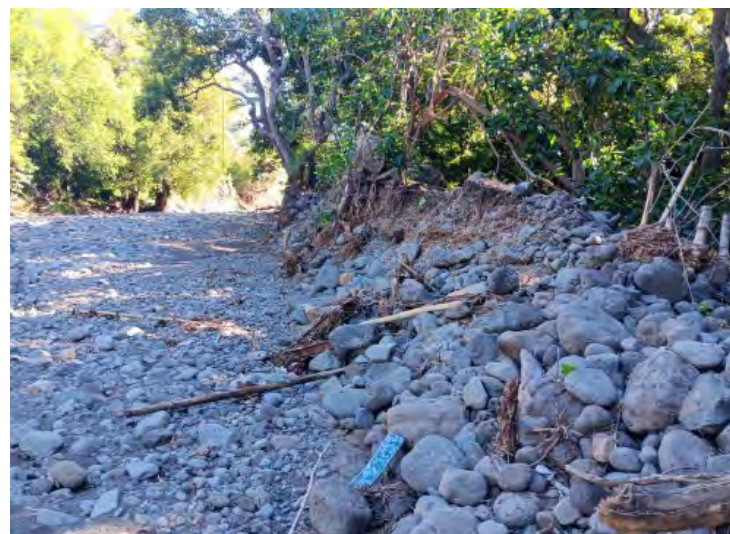
- Profond remodelage, mobilisation d'une très grande quantité de matériaux solides, conduisant à un engravement ou, localement, à une érosion massive du lit actif ou au contraire des dépôts massifs (parfois de plusieurs mètres)
- Divagation marquée du lit, apparition de bras secondaires et redistribution des écoulements sur l'ensemble du lit majeur

- Extrusion de blocs vers l'extérieur du lit, suggérant un charriage particulièrement intense
- Des obstacles formés par la végétation et les embâcles ont favorisé des dépôts localisés et des déviations des écoulements

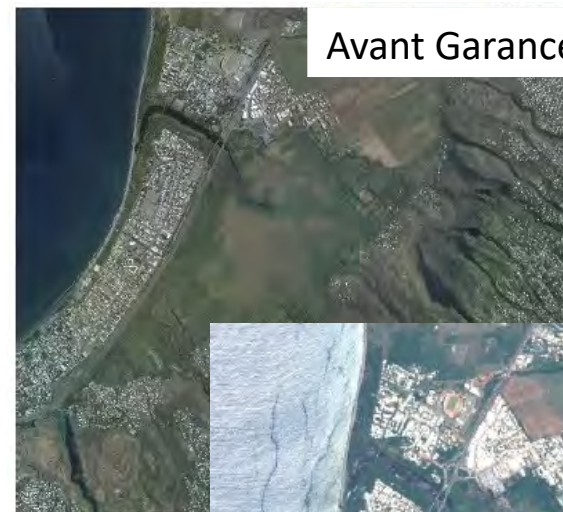
Avant Garance

- Réaction importante de la ravine Bernica avec une expansion significative des écoulements dans la zone de l'étang
- Indices de débordement : laisses de crue sur les arbres et traces de submersions localisées en rive gauche et rive droite
- L'ouvrage de franchissement de la RD5 a été submergé

- Inondation temporaire de la zone de l'étang avec stagnation des eaux, coloration brune marquée dans les canaux de drainage

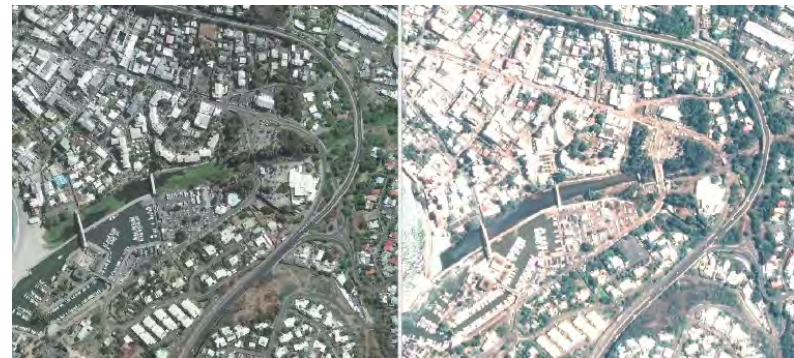
- Pluies intenses entre 9h et 11h HL, avec des niveaux rares (50 à 100 ans).

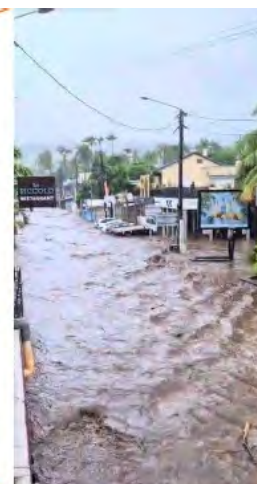
- Inondations importantes dans le centre-ville de Saint-Gilles-les-Bains (observées sur des photos et vidéos compilées)
- Traces d'écoulement sur les rues du centre-ville, notamment à proximité du pont de la RN2001 qui a été emporté
- Difficulté à distinguer les dégâts liés au débordement de la ravine de ceux liés au ruissellement

- Le pont routier a été emporté et plusieurs rues ont été inondées dans le centre
- Des véhicules ont été piégés, des commerces inondés, et des habitations touchées
- Dégâts localisés sur des infrastructures routières en amont
