INSTABILITÉS ROCHEUSES DU MAÏDO

Présentation des résultats de l'écoute sismique et de la tomographie par muographie

Clara LEVY et Benoit LE MOIGNE (b.lemoine@brgm.fr)

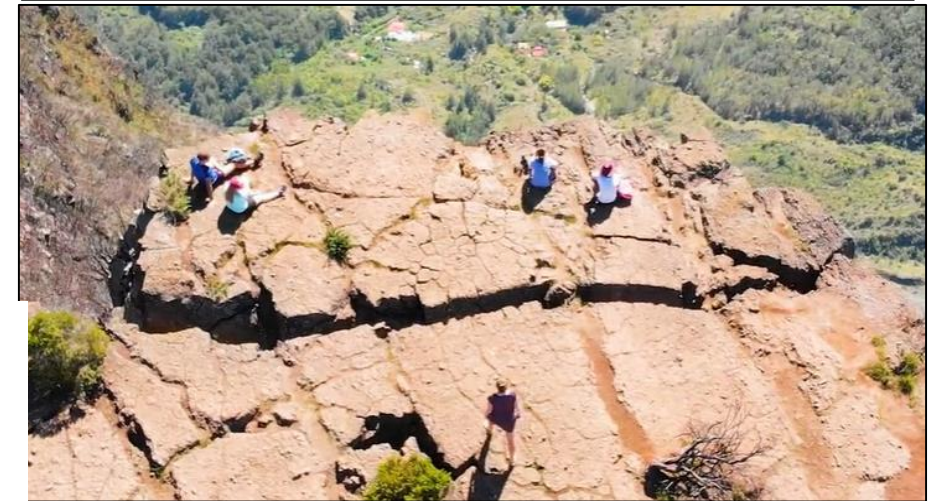
Compartiments désolidarisés en bordure immédiate du rempart

- Fissures à quelques mètres en recul de la crête largement ouvertes
- Affectant principalement un épais (5-10m) niveau massif tête de rempart
- Volumes mobilisables **plusieurs dizaines à centaines de m³**
- Déstabilisation **redoutée à court/très court terme** (années /décennie)
- Déclenchement possible sous l'effet de l'érosion progressive de l'assise scoriacé des compartiments, surcharge d'une ou plusieurs personnes pouvant constituer le facteur déclenchant
- Etude de trajectographie récente

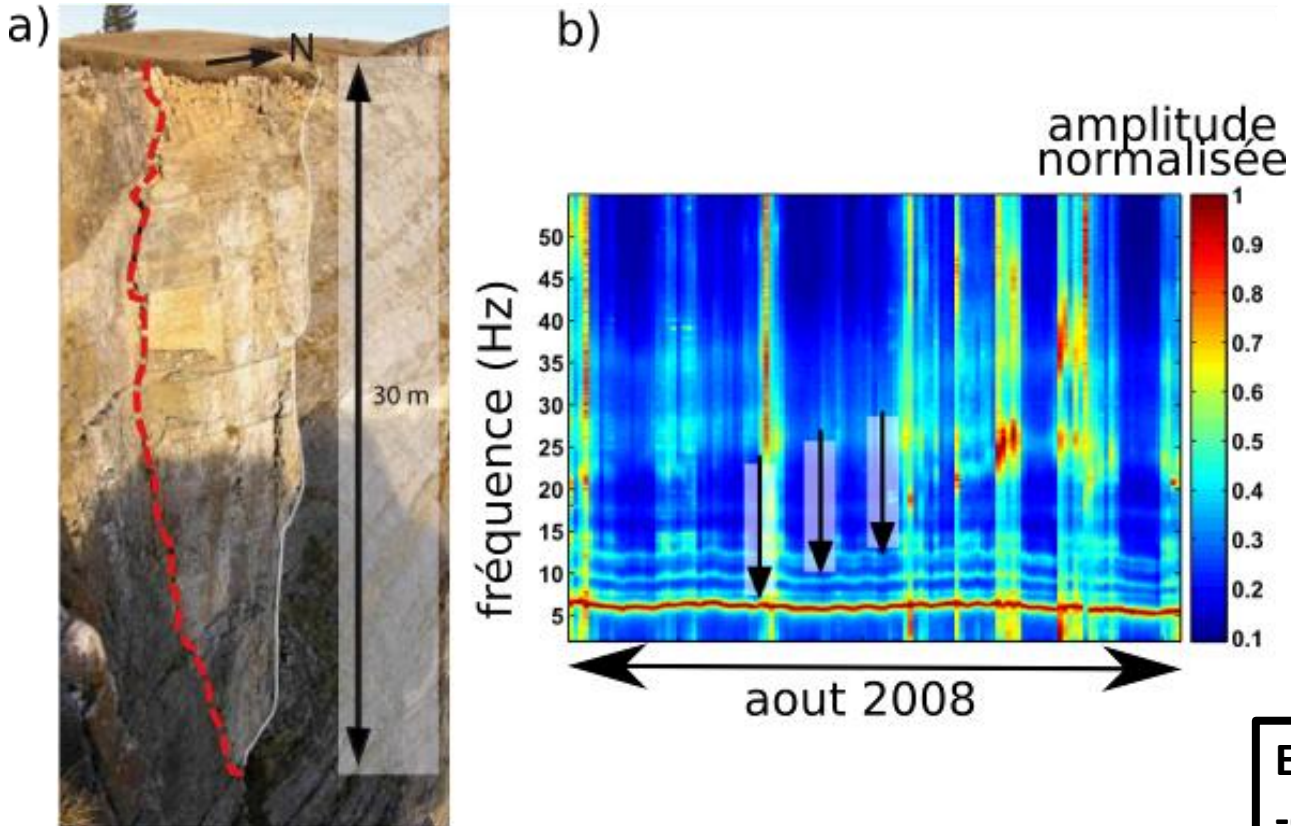
- **Observation dans le bruit sismique des fréquences de résonance d'écailles instables**

Validé pour des volumes de quelques milliers à quelques centaines de milliers de mètres cubes (Lévy et al., 2011; Burjanek et al., 2012; Bottelin et al., 2013b; Burjanek et al., 2017; Colombero et al., 2018 ; Valentin, 2018)

Pics stables dans temps, avec variations selon les conditions thermo-mécaniques (Lévy, 2011 ; Bottelin, 2014 ; Colombero et al., 2018 ; Valentin, 2018)

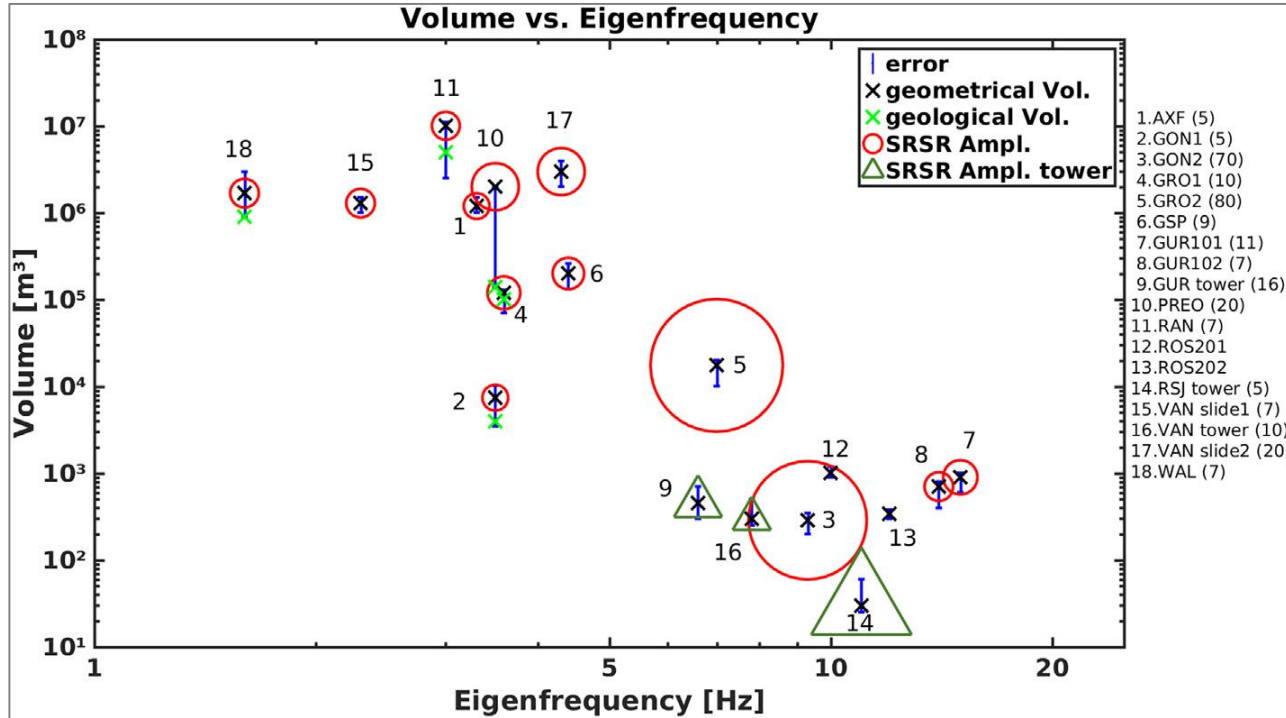
- **Pas de relation universelle f_0 – volume** (en particulier pour les écaïlles rocheuses) *Kleinbord et al. (2019)*

Deux écaïlles de volumes différents, toutes choses comparables par ailleurs (=dans un même état d'instabilité, un mécanisme de rupture quasi identique et constituées de matériaux similaires)

- si $Vol_1 > Vol_2$
- alors $f_{0_1} < f_{0_2}$

Deux écaïlles dans un état de détachement différent, toutes choses comparables par ailleurs

- si état_1 plus instable que état_2
- alors $f_{0_1} < f_{0_2}$

Et dans ce cas l'amplitude de f_{0_1} est plus grande que f_{0_2} (et l'amortissement est moins grand)

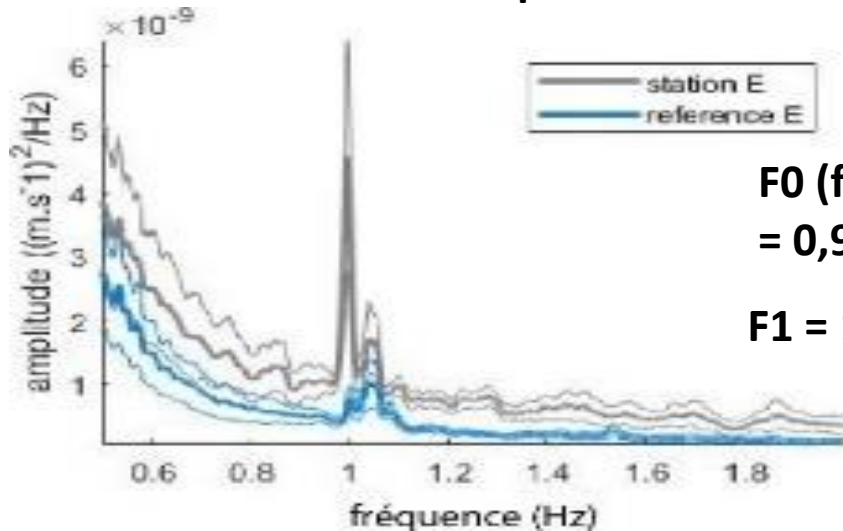
Station MAID 1 composante Est

F0 (fondamentale)
= 0,99hz

F1 = 1,04hz

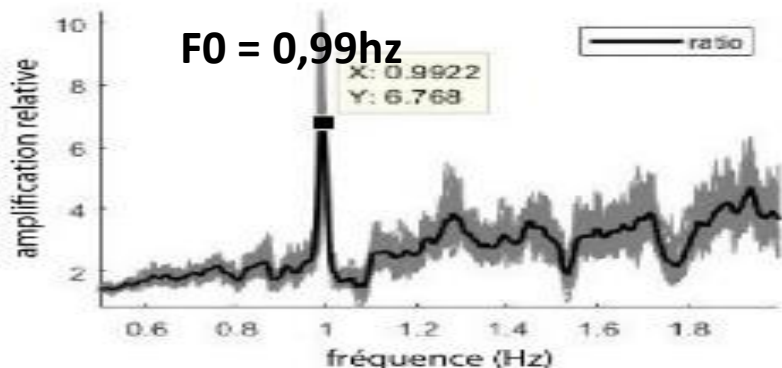
Amplification relative des vibrations de la composante Est MAID1 vs. MAID3 (référence)

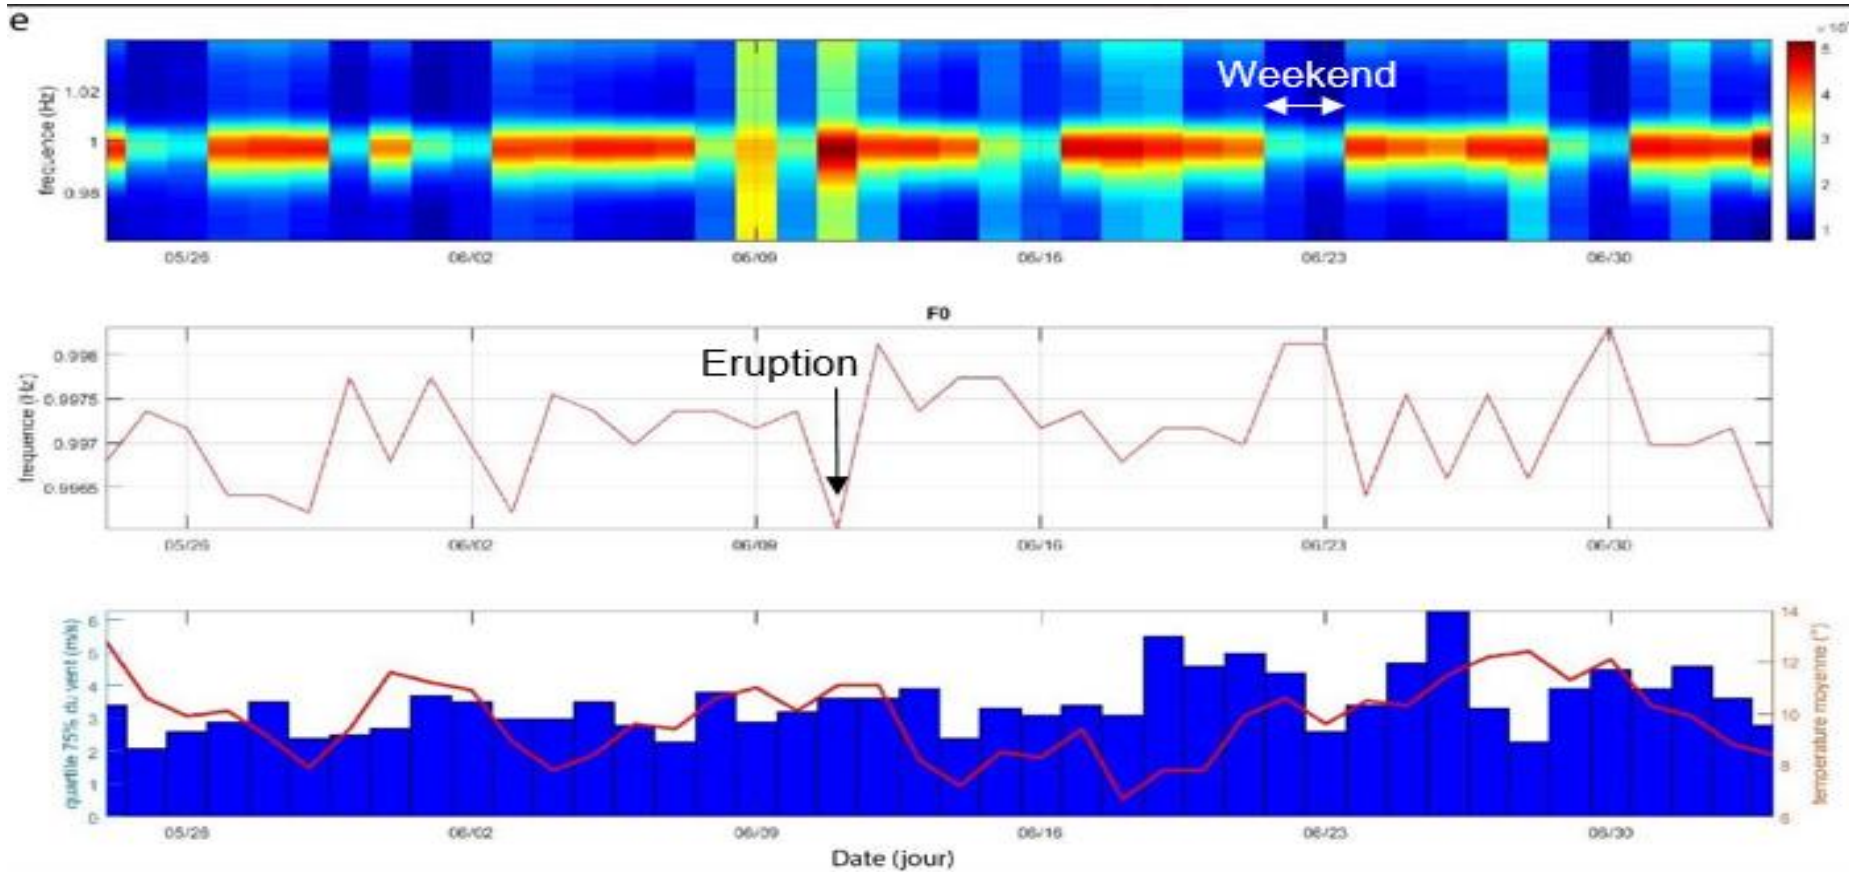
- **Campagne longue durée : *Effet des conditions environnementales sur la fréquence de résonance***

Influence conjuguée de la température et du vent à étudier plus en détail

Possible influence de la sismicité induite par les éruptions à étudier plus en détail

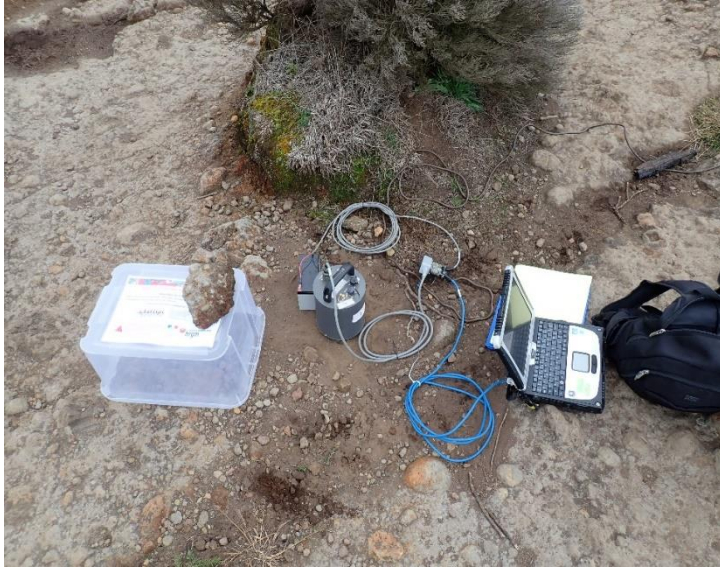
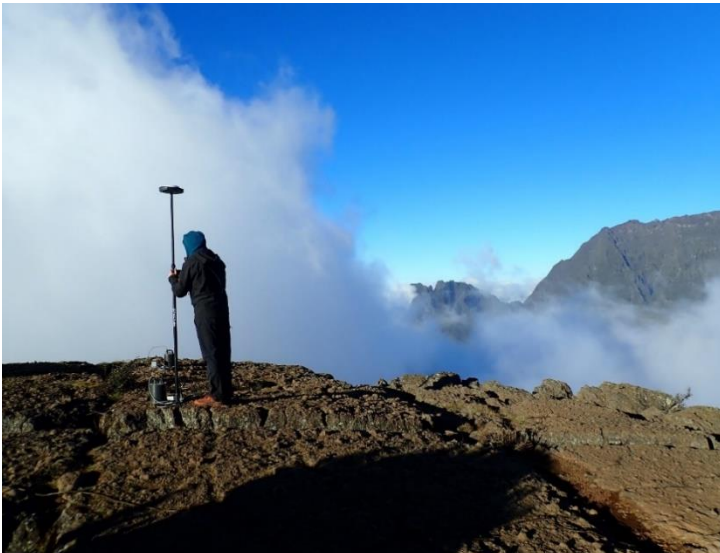
- **Campagne courte durée : le dispositif**

- 2 campagnes de 3 jours en aout 2021 au Maïdo et au Bras de Pontho
- Mesures de nuit au Bras de Pontho
- Réseau de capteurs sismique large-bande 3 composantes (CMG 6TD) entre 0,33 Hz et 40 Hz
- Capteurs au nord géographique position mesurée au dGPS
- Un capteur de référence en partie stable pour normaliser les amplitudes de vibration enregistrées
- Enregistrements simultanés par une 10-12 capteurs sur 2 à 4 heures
- Touts les capteurs sont installés si possible au rocher ou sur une dalle béton (meilleur couplage avec le sol)

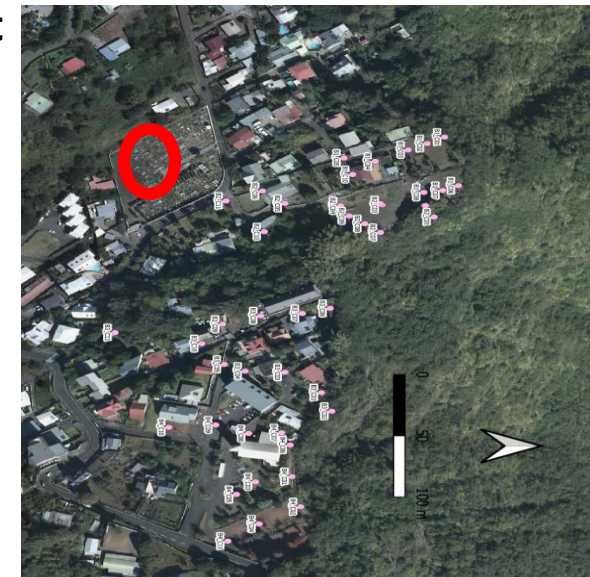
Bras de Pontho (le Tampon)

temps de mesure : 4h de nuit

40 à 42 stations de mesures
+ 1 référence

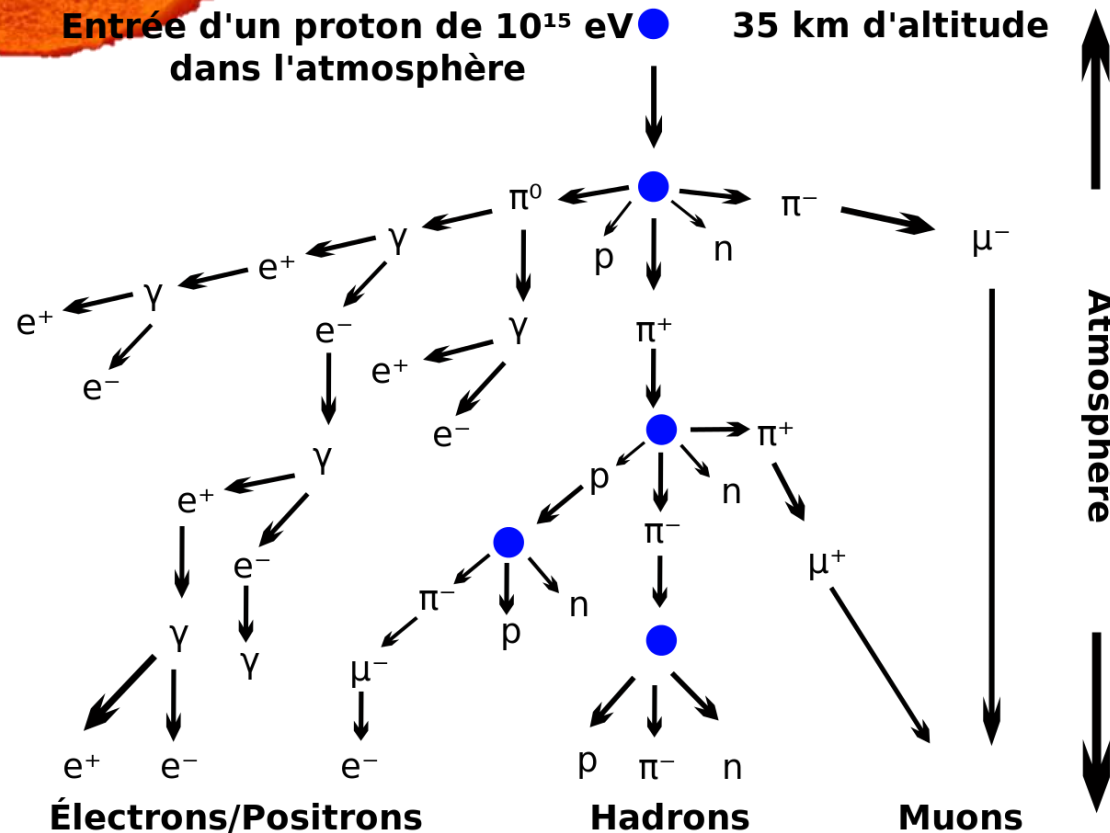
Principe

Arrivée au sol de quelques 10^{16} particules :
80% γ ; 18% e^-/e^+ ; 1,7 % muons ; 0,3% hadrons

- **Muons** : particule cosmique créée dans la haute atmosphère
- Particules **capables de traverser beaucoup de matière** avant d'être absorbés (quelques centaines de mètres de roches)
- **Flux de muons relativement faible** en surface (environ 150 muons/m²/min) > temps de mesure long pour obtenir une image détaillée

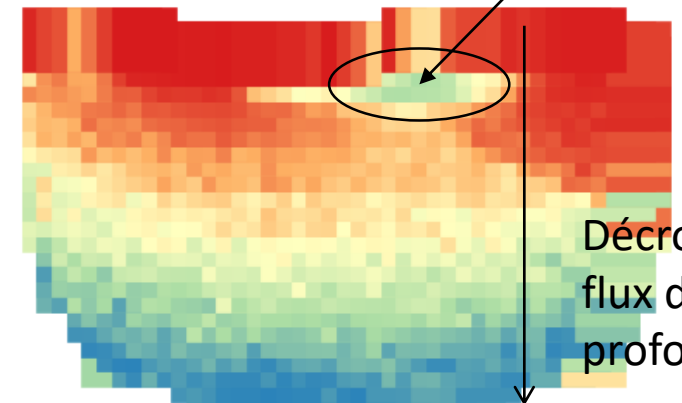
Décroissance du flux de muons en profondeur

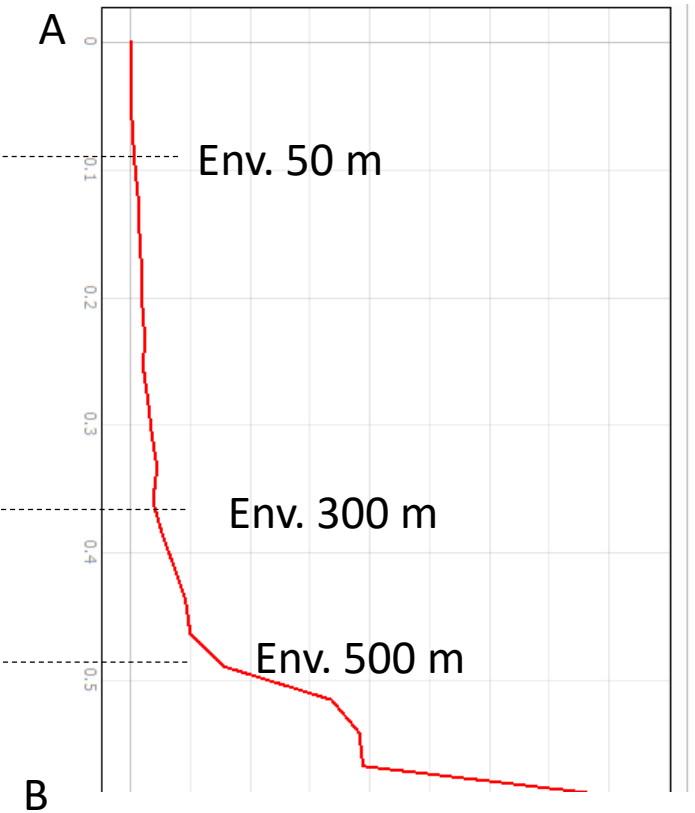
Inverse du flux de muons corrigé
Proxy de la densité du massif traversé

Densité croissante avec la profondeur : plus de fissures ouvertes en surface ?

Ruptures de densité : enracinement de réseaux de fissures ?
