ÉVALUATION DE LA CONTINUITÉ ÉCOLOGIQUE DES 13 RIVIÈRES PÉRENNES DE LA RÉUNION

**PROPOSITION D'UN PLAN D'ACTION POUR
RECONQUÉRIR CETTE CONTINUITÉ**

PHASE I – DIAGNOSTIC – BASE DE DONNEES

Rapport 59391/E

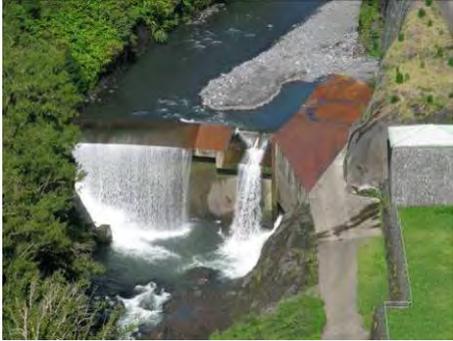
| Type d'ouvrage | Définition | Illustration |
|---|---|--|
| Captage | <p><u>Organe de captage (prise) :</u> SANDRE : Dispositif permettant de capturer ou dériver de l'eau pouvant alors servir à de multiples usages (irrigation, alimentation en eau potable, pisciculture, production d'énergie,...). Il s'agit ici d'un dispositif de prise d'eau à usage d'irrigation et/ou d'alimentation en eau potable.</p> | |

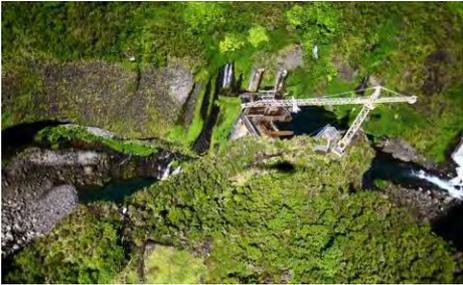
| Type d'ouvrage | Définition | Illustration |
|---|---|--|
| Hydroélectricité | <p>Ensemble constitué d'un organe de captage destiné à alimenter une usine hydroélectrique et restituant l'eau turbinée au cours d'eau en aval</p> | |

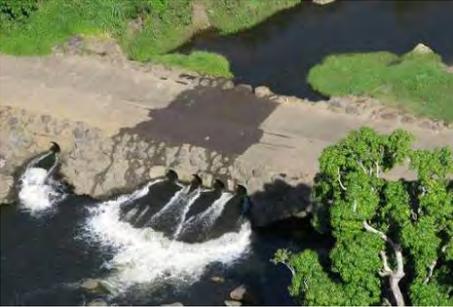
| Type d'ouvrage | Définition | Illustration |
|---|---|--|
| Radier | <p>Ces ouvrages, permettant le franchissement des véhicules hors d'eau, sont constitués de dispositifs hydrauliques (buses, dalots, ...) permettant le passage de l'eau surmonté d'un tablier de circulation.</p> | |

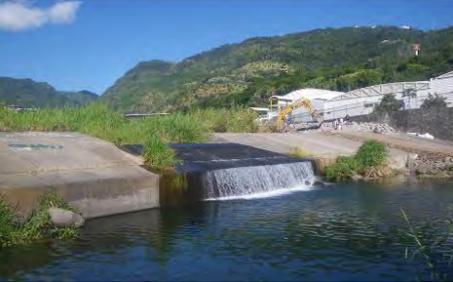
| Type d'ouvrage | Définition | Illustration |
|---|---|--|
| Seuil sans prélèvement | <p><u>ROE</u> : Un seuil en rivière est un ouvrage fixe ou mobile, qui barre tout ou une partie du lit mineur contrairement au barrage qui, lui, barre plus que le lit mineur.</p> | |

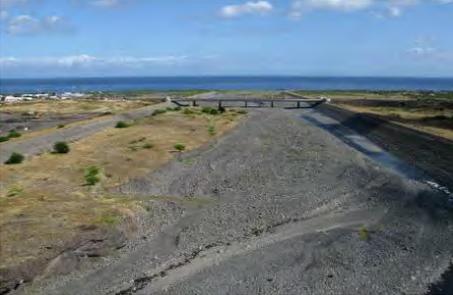
| Type d'ouvrage | Définition | Illustration |
|---|---|--|
| Endiguement | <p><u>ROE</u> : La digue est un ouvrage linéaire, généralement de grande longueur, surélevée par rapport au terrain naturel et destinée à s'opposer au passage de l'eau ou à la canaliser.</p> | <p style="text-align: center;">/...</p> |

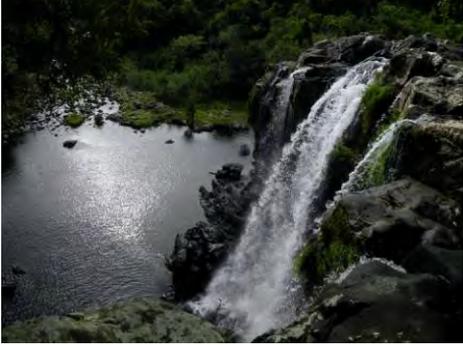
| Type d'obstacles | Définition | Illustration |
|---|---|--|
| Chute naturelle | Segment de cours d'eau présentant une dénivellation brusque (dénivelé > 1,5m – [50]). | |

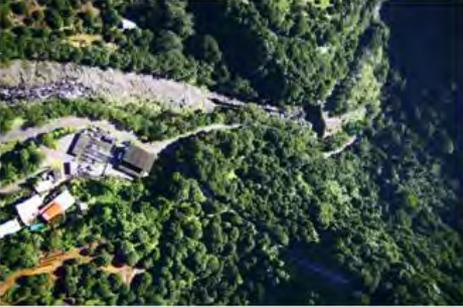
| Type d'obstacles | Définition | Illustration |
|---|---|--|
| Assec | Tronçon sans écoulement superficiel, interruption de la continuité hydraulique | |

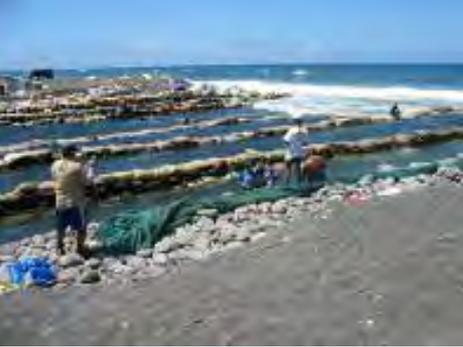
| Type d'obstacles | Définition | Illustration |
|---|---|--|
| Pêcheries à bichiques | Espace aménagé afin d'y faciliter la pêche des bichiques. | |

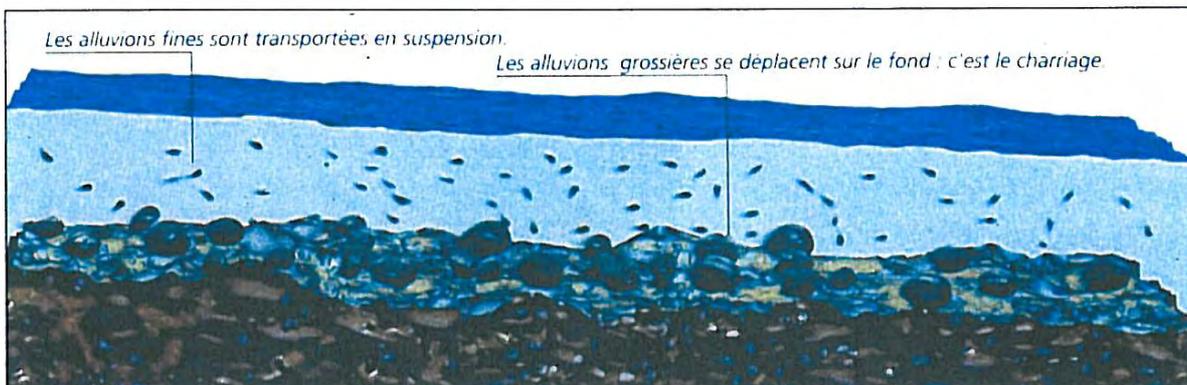
- par **charriage** : mode de transport sur le fond du lit, qui correspond en général aux alluvions les plus grossiers, des sables aux blocs,
- par **suspension** : mode de transport « entre deux eaux » qui concerne les particules fines (argiles, limons, parfois sables dans les rivières les plus rapides).

Figure 5 : Les mécanismes du transport solide (agence de l'eau RMC, 1999)

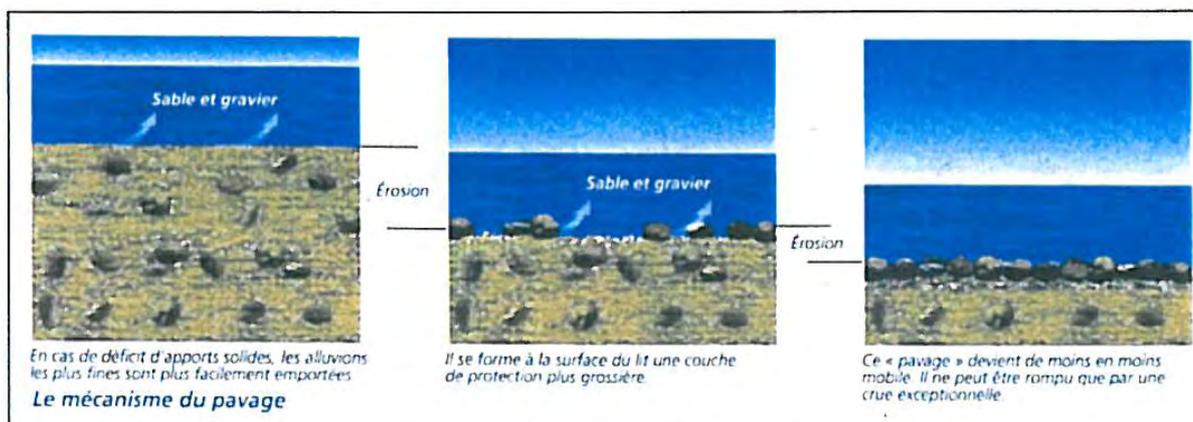
Le pavage au sens strict résulte d'un tri granulométrique. Il est provoqué le plus souvent par un déficit de l'apport solide par rapport à la potentialité de transport de la rivière. En effet, lorsque le transport est faible, les matériaux grossiers sont moins délacés que les matériaux les plus fins. En fin de crue par exemple, le débit diminuant il se forme une couche d'éléments grossiers qui limite le transport solide en protégeant les matériaux les plus fins.

Figure 6 : Le mécanisme de pavage (Agence de l'eau RMC, 1999)

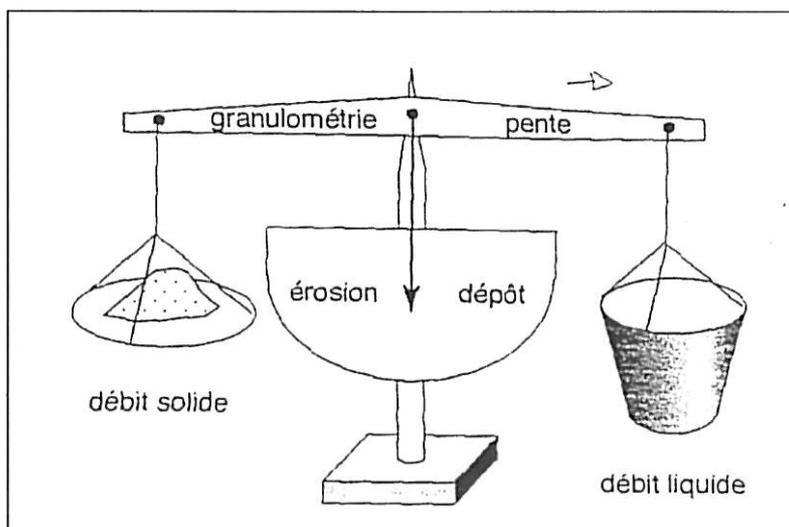
Sur un cours d'eau perturbé, un équilibre dynamique s'établit donc entre les quatre variables fondamentales que sont la pente, les débits solides et liquides ainsi que la granulométrie, comme l'illustre le graphique conceptuel de Lane (1995), présenté (Figure 7).

Figure 7 : Schéma conceptuel illustrant les relations entre les différents paramètres qui contrôlent l'évolution du lit d'un torrent

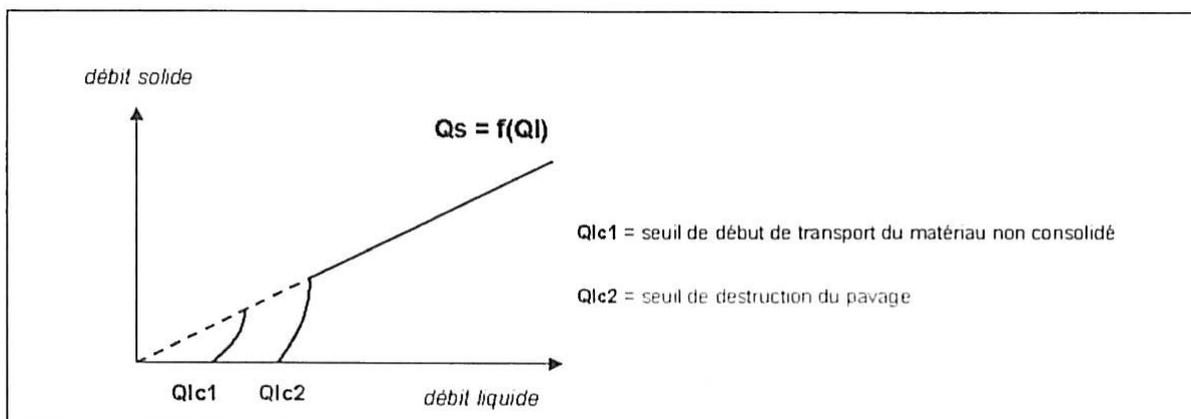
Figure 8 : Influence du pavage sur le débit de début d'entraînement

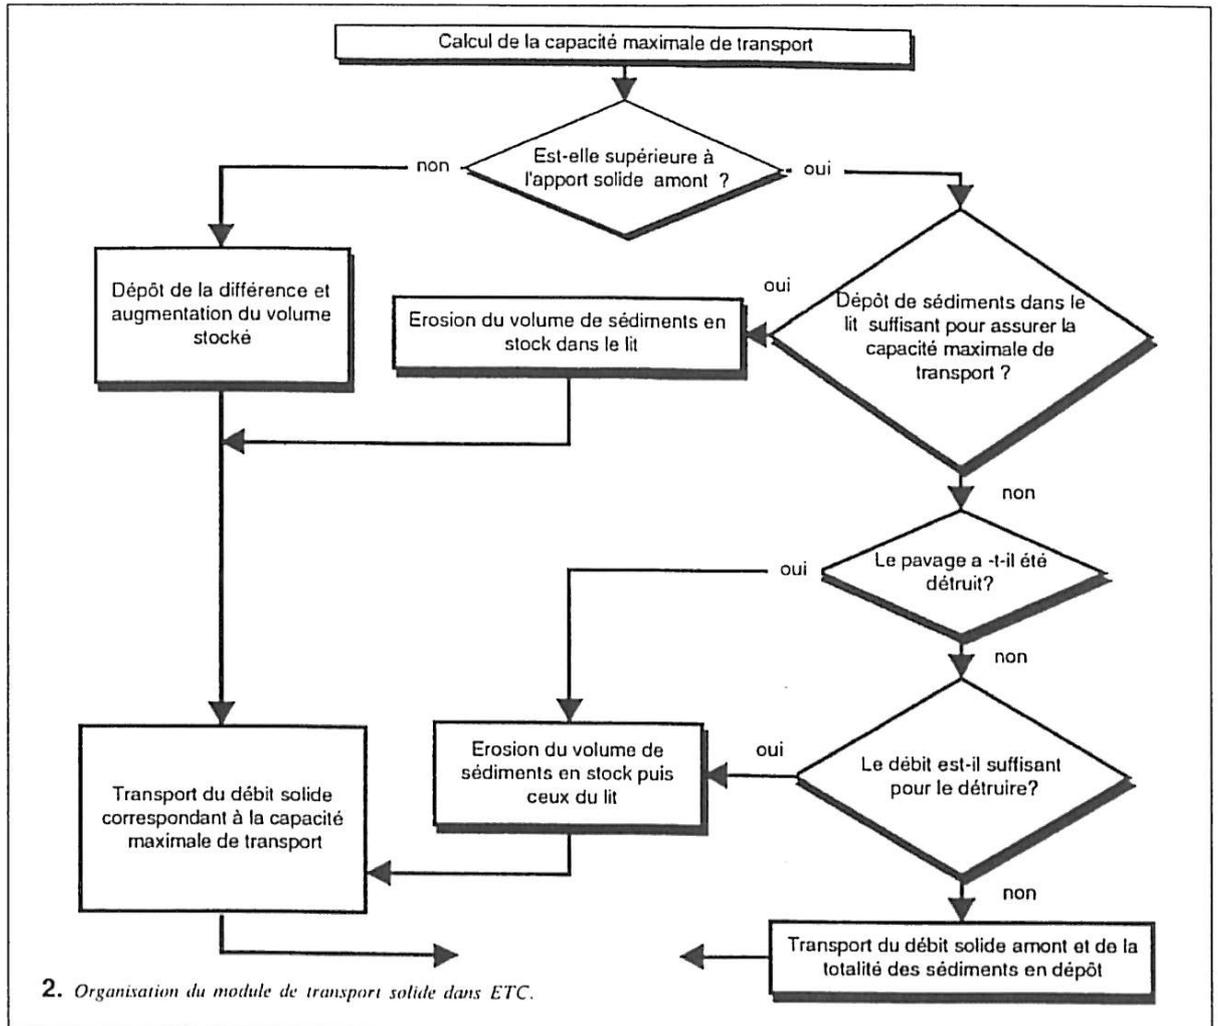
Figure 9 : Organisation du module de transport solide dans ETC (Brochot et al. 1998)

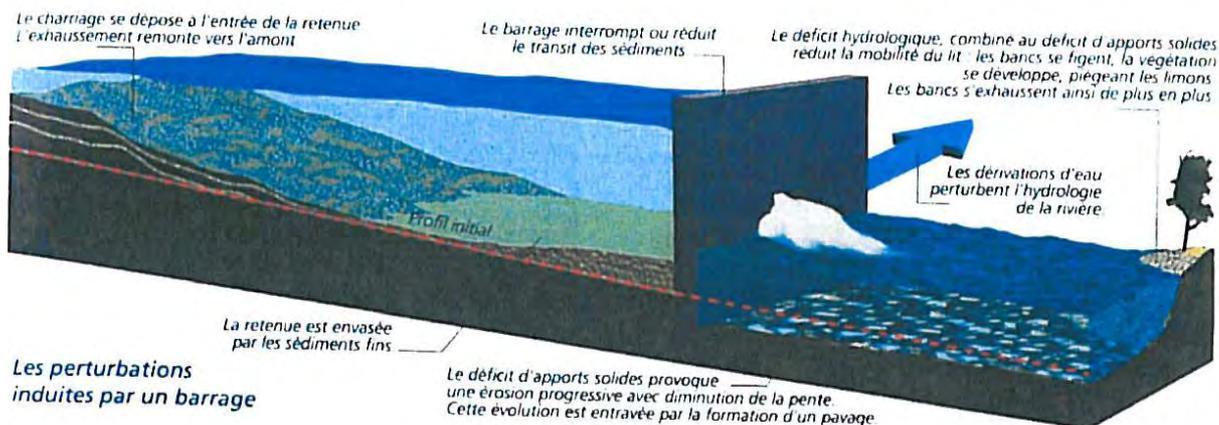
A l'aval du barrage, l'absence totale et durable d'apports solides conduit à une érosion progressive du lit où l'on constate souvent un phénomène de pavage, voire une destruction du substratum.

Figure 10 : Les perturbations induites par un barrage (Agence de l'eau RMC, 1999)

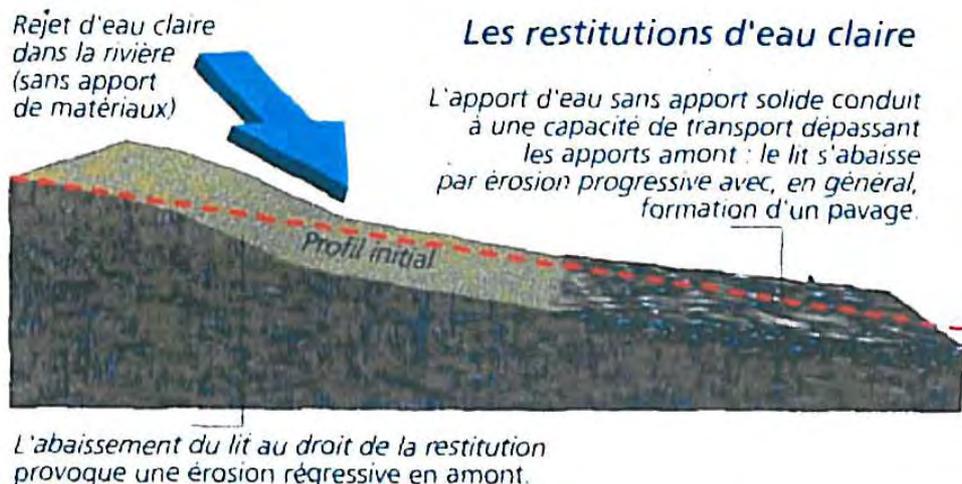
Les restitutions d'eau claire sont, comme l'illustre la Figure 11, le retour à la rivière d'un débit liquide prélevé à l'amont. Cet apport d'eau, sans apport de matériaux, augmente la capacité de transport de la rivière par augmentation du débit liquide. De ce fait sur le tronçon situé à l'aval de la restitution, le lit va s'abaisser par érosion régressive et/ou on assistera à son pavage.

Figure 11 : Mécanisme de perturbation - les restitutions d'eau claire (Agence de l'eau RMC 1999)

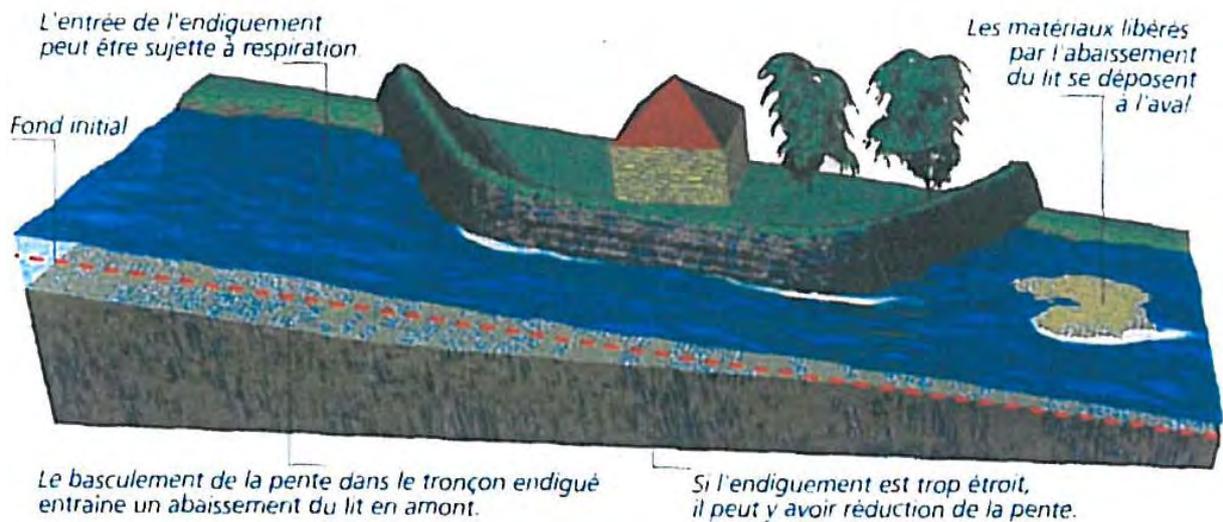
L'effet de cette augmentation de la capacité de transport dans le lit endigué, suivi de la pénurie de matériaux disponible en berge, est un creusement du lit. A l'aval de l'endiguement, le volume dégagé par l'abaissement du lit dans l'endiguement provoquera un engrèvement du fond (Figure 12).

Figure 12 : Mécanisme de perturbation - effet d'un endiguement (Agence de l'eau RMC 1999)

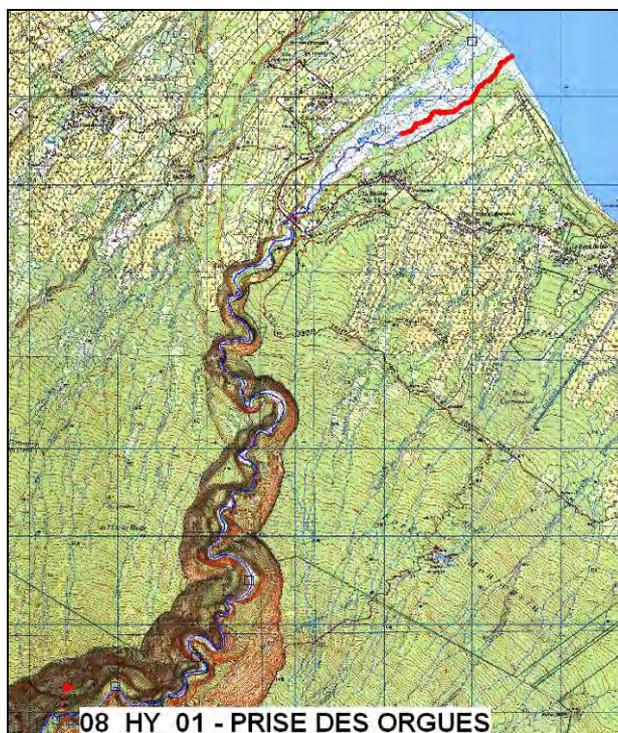
- est apparu en septembre (année 2010 avec des conditions hydrologiques favorables jusqu'à cette date) ; ce qui correspondrait au mois d'étiage pour les autres années ;
- sa longueur est variable et atteint un maximum d'environ 1.7 km
- sa fréquence d'apparition est annuelle, pour une durée d'environ 3 à 5 mois qui correspond au tarissement et à l'étiage.

Figure 13 : Assec de la Rivière de l'Est

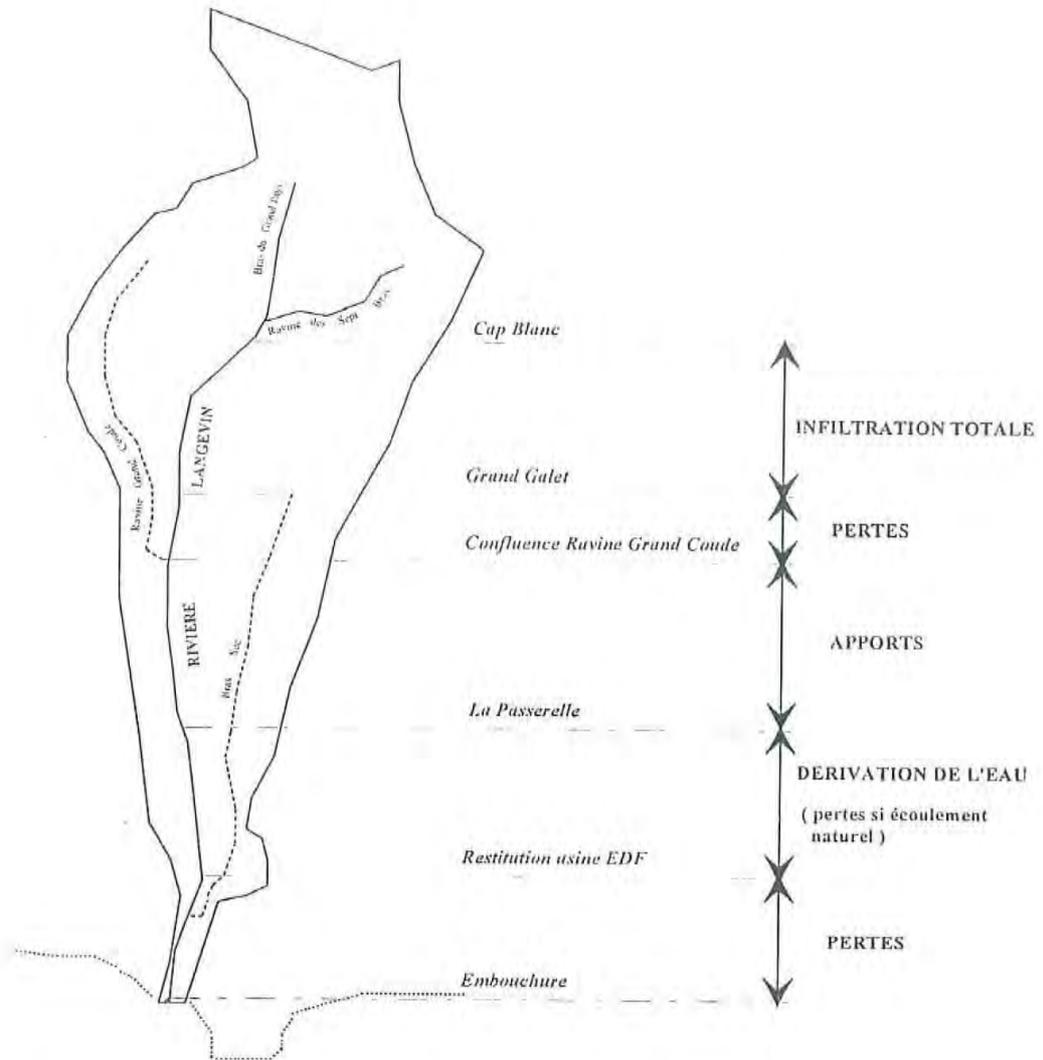
Figure 14 : Rivière Langevin - Caractéristiques habituelles de l'écoulement par tronçons en période d'étiage (ORE, 1997)

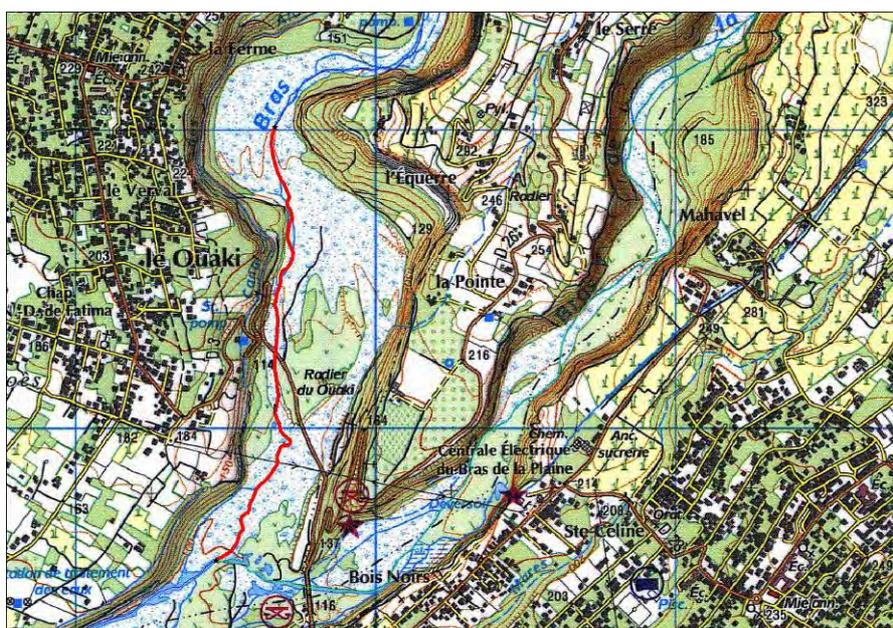
Les reconnaissances de terrain effectuées au mois de novembre ont permis d'identifier l'apparition d'un assec sur 1.6 km environ de part et d'autre (amont/aval) du radier du Ouaki. Cet assec n'est pas pérenne (il n'apparaissait pas en mai 2010) mais coïncide avec la période de tarissement / étiage.

Figure 16 : Assec reconnu sur le Bras de Cilaos

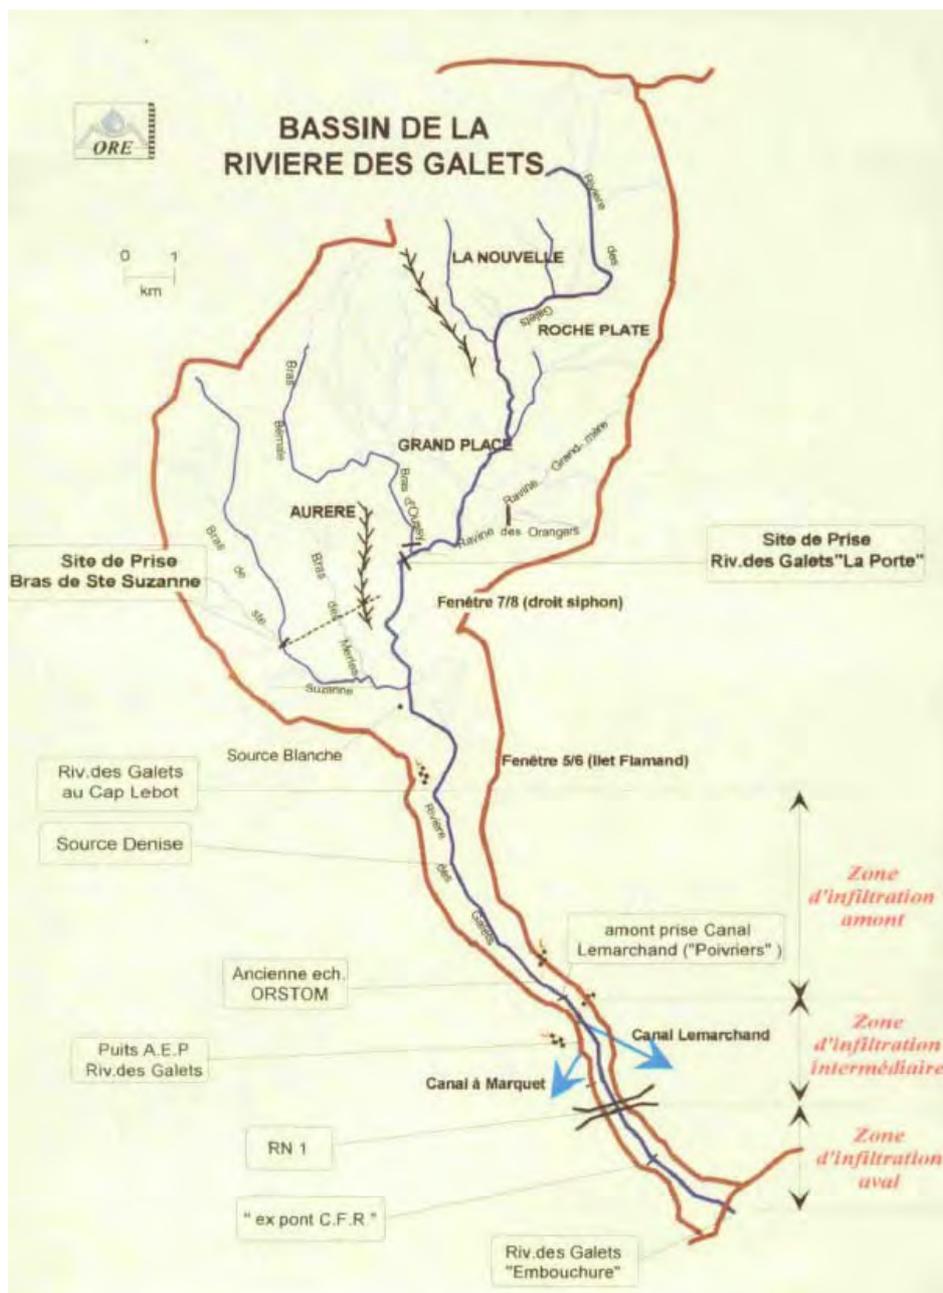
Figure 17 : Rivière des Galets - Caractéristiques habituelles de l'écoulement par tronçons (source : ORE, octobre 1998 [58])

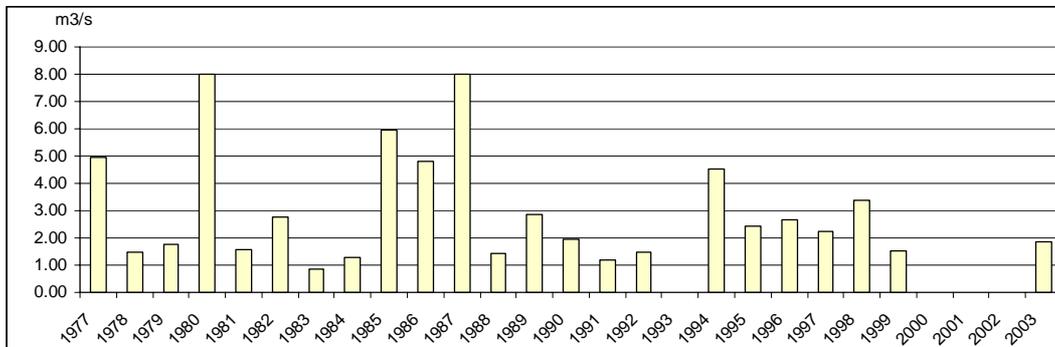
L'analyse des modules de la rivière des Galets au Cap Lebot permet de situer les cycles hydrologiques comparés aux années pluviométriques de référence retenues (1993,1994, 2001) (rapport de modélisation [59]). Sur la base des valeurs hydrométriques disponibles, le module de la rivière des Galets serait d'environ 3m³/s.

: Module de la rivière des Galets au Cap Lebot

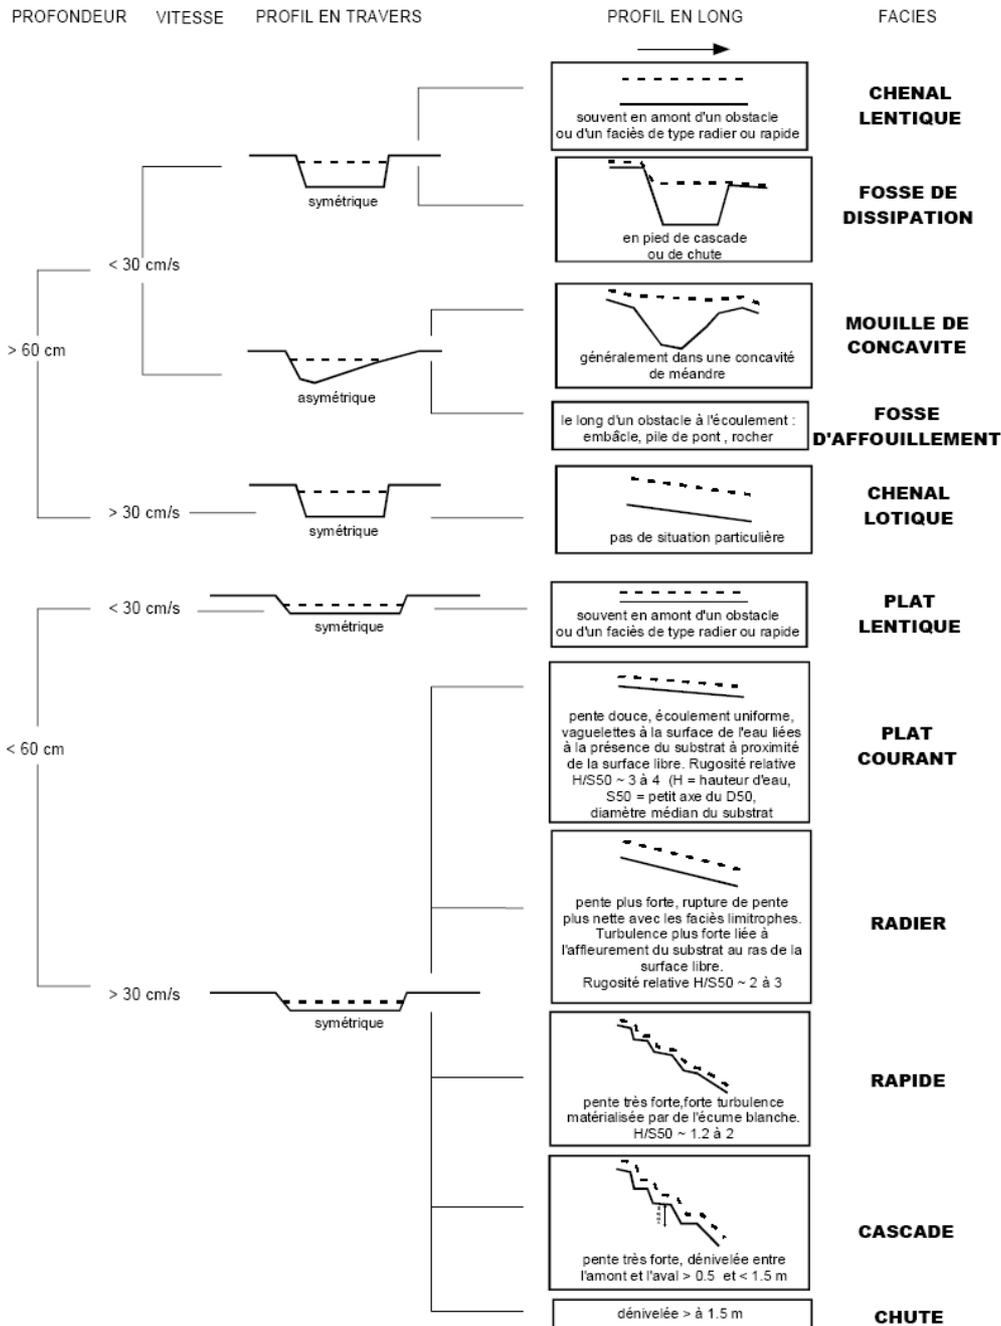
Figure 19 : Clé de détermination des faciès d'écoulement (Malavoi, Souchon, 2002 [51])

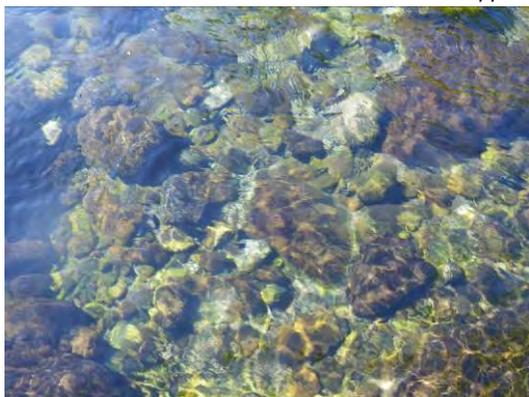
Rivière des Marsouins – substrat favorable pour la fraie des bouche rondes

Cette expertise des habitats pour la fraie des bouche rondes repose sur la granulométrie du substrat et le type de faciès d'écoulement. Les bouche rondes pondent dans des « nids » composés d'un support (granulats grossiers) enfouis dans un substrat plus fin (sable, graviers) mais non colmaté par de fines particules. Ainsi, en l'état, certaines portions de cours d'eau ont été classées défavorables pour la fraie des bouche rondes par la présence de fines particules (rivière des Pluies, rivière Saint Denis, ...) ou par la présence d'algues (Bassin versant de Cilaos, Amont de la rivière des Galets, ...).

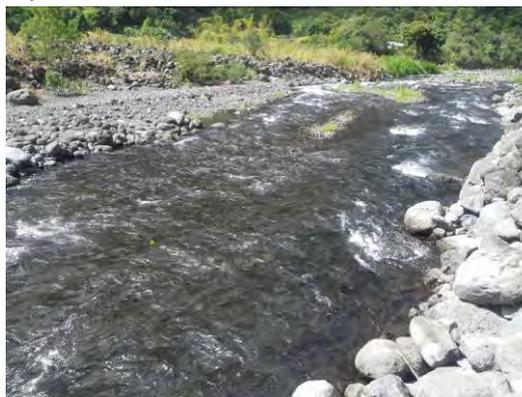
Rivière Saint Etienne / Bras de la Plaine – habitat favorable pour la fraie des bouche rondes

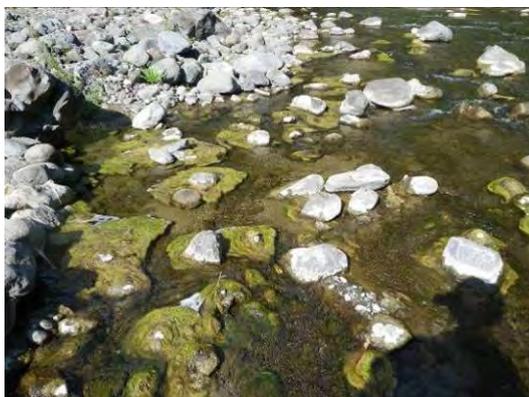
Grand Bras de Cilaos – exemple d'habitat colmaté par des algues

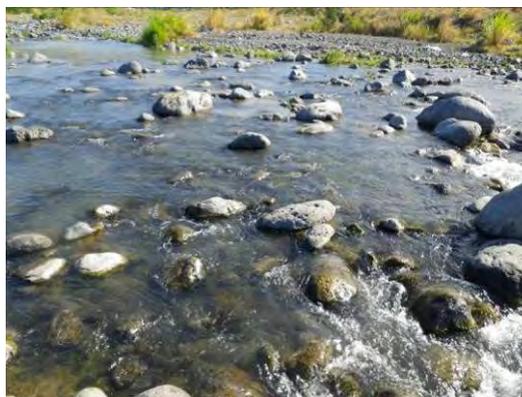
Rivière des Pluies – exemple d'habitat à priori favorable à la ponte mais colmaté par des fines

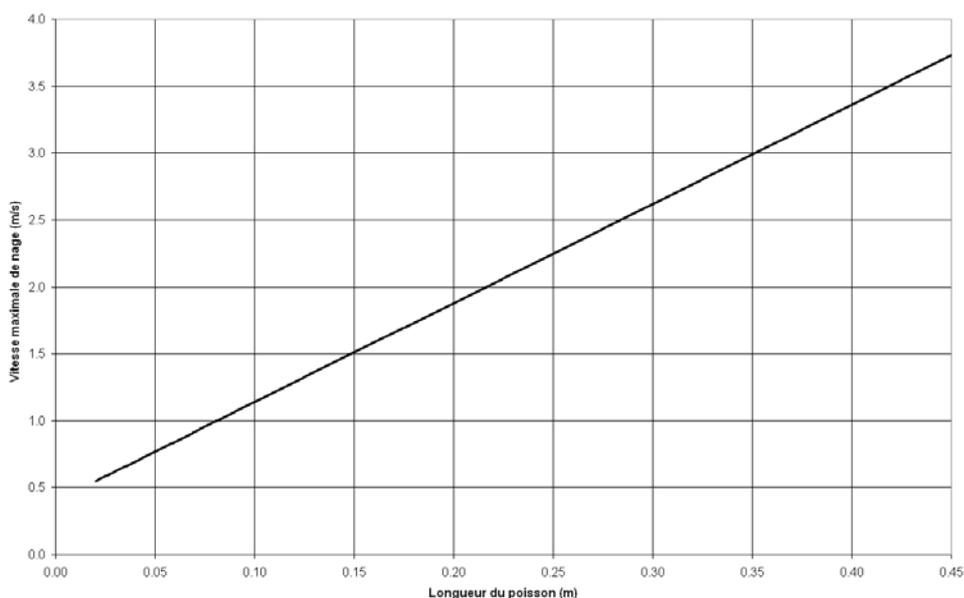
Figure 20 : Vitesse de nage en fonction de la taille du poisson (d'après Videler, 1993)

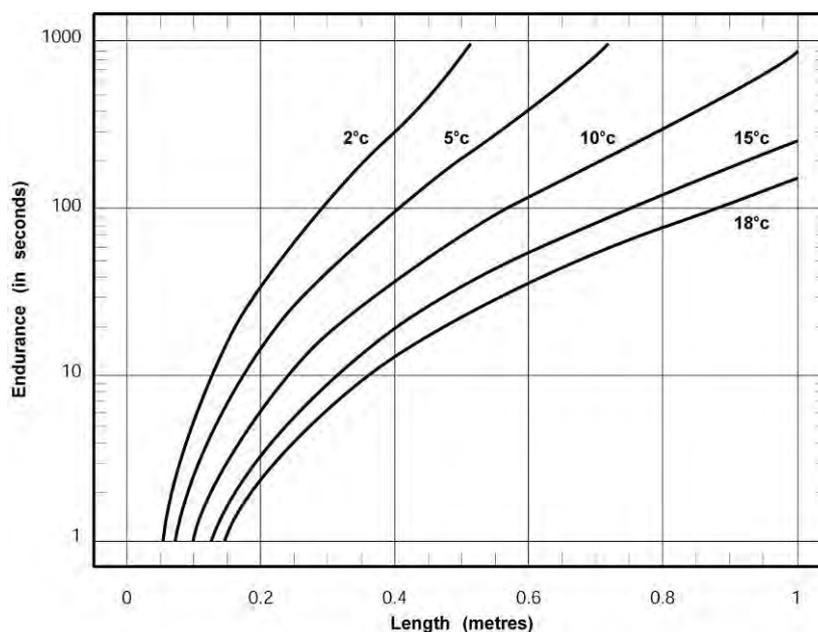
Figure 21 : Endurance et vitesse de nage en fonction de la taille du poisson et de la température (d'après Beach, 1984 et Larinier, 2002)

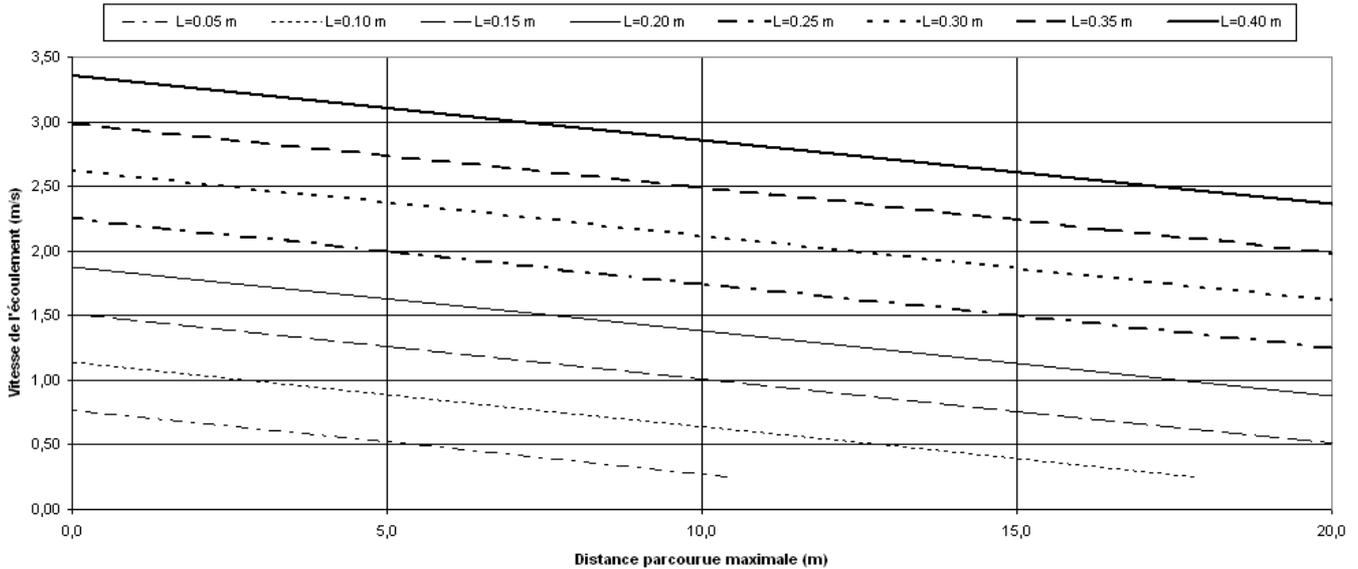
$$\text{Distance} = (\text{Vnage} - \text{Vécoulement}) \times \text{Endurance}$$

Figure 22 : Ordre de grandeur de la distance maximale parcourue en fonction de la vitesse de l'écoulement pour différentes tailles de poissons (sur la base d'une vitesse maximale de nage calculée selon Videler)

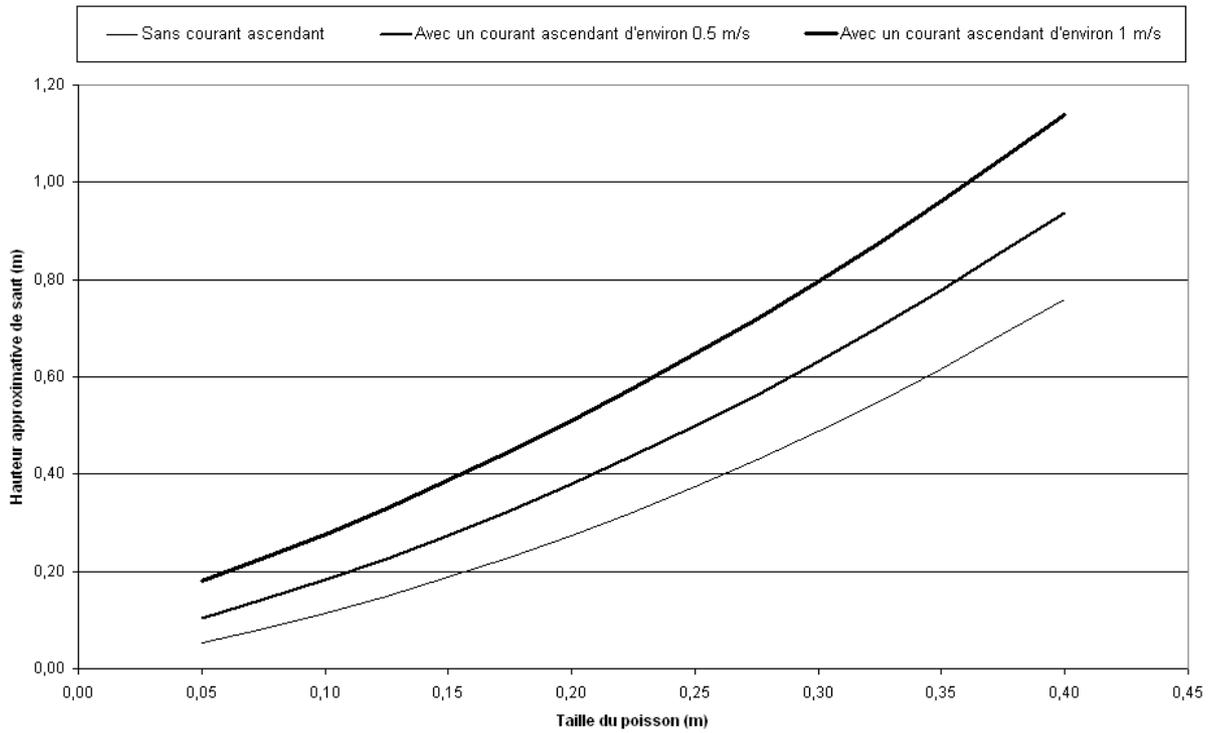
Figure 23 : Ordre de grandeur de hauteur de chute franchissable par saut pour différentes tailles de poisson sauteur en fonction de courants ascendants éventuels

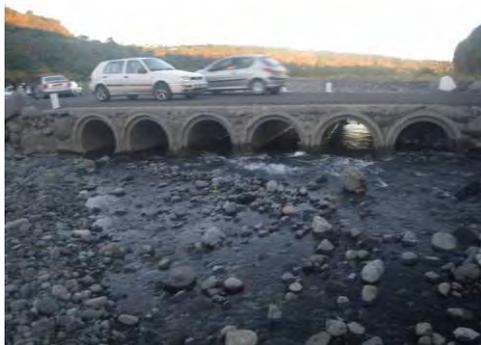
Les radiers (ou passages à gué) sont positionnés sur les cours d'eau de façon à permettre le franchissement des véhicules hors d'eau. Ils sont positionnés sur des routes ou des pistes de chantiers. Temporaires ou « permanents », ces ouvrages sont constitués de dispositifs hydrauliques (buses, dalots, ...) permettant le passage de l'eau surmonté d'un tablier de circulation.

Exemple de radier routier (site du Ouaki, Bras de Cilaos)

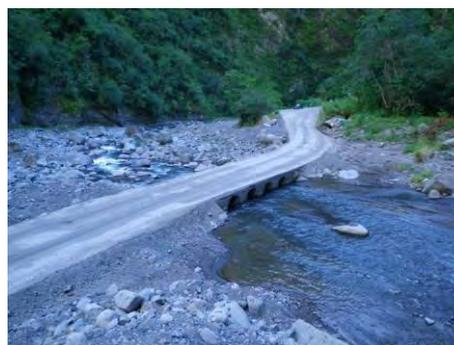
Exemple de radier de piste de chantier (chantier ILO, rivière des Pluies)

Le rétablissement des écoulements naturels, dans le cadre de cette piste de carrières entraîne de nombreux problèmes pouvant réduire, voire empêcher totalement la libre circulation des poissons et des macro-crustacés.

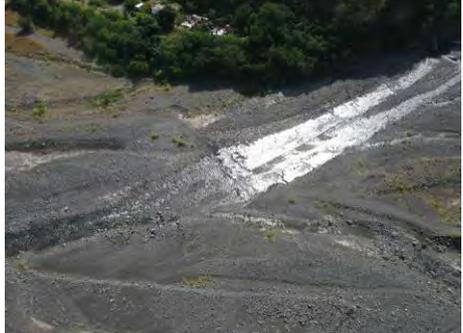
| | <p>Piste de 4x4 de la rivière des Galets – Passages à gués</p> <p>Barrière franchissable à la montaison et à la dévalaison, quel que soit le groupe d'espèces</p> |

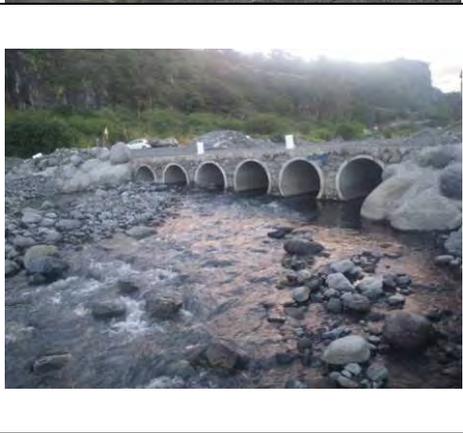
| | <p>Radier du Ouaki, rivière Saint Etienne</p> <p>Exemple de radier routier avec passages hydrauliques plutôt bien calés et bien dimensionnés.</p> <p>Barrière franchissable pour le groupe 2 (Chitte), le groupe 3 (Kulhia), le groupe 4 (cabots bouche ronde), le groupe 5 (anguilles) et le groupe 6 (Chevaquine)</p> <p>Barrière à impact modéré pour le groupe 1 (cabot noir, loche, cabot rayé) et le groupe 7 (macrocrustacés type chevrettes, camarons, écrevisses, crabes)</p> <p>Barrière franchissable à la dévalaison quel que soit le groupe d'espèces</p> |

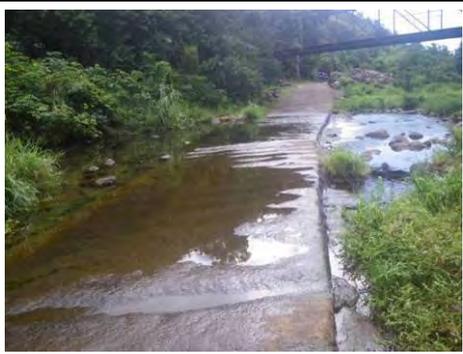
| | <p>Radier de Bellepierre, rivière Saint Denis</p> <p>Exemple de radier routier sans passages hydrauliques et présentant une chute aval sans fosse d'appel pouvant pénaliser ainsi certaines espèces.</p> <p>Barrière franchissable pour le groupe 4 (cabots bouche ronde), le groupe 6 (Chevaquine) et le groupe 7 (macrocrustacés type chevrettes, camarons, écrevisses, crabes)</p> <p>Barrière à impact modéré pour le groupe 2 (Chitte) et le groupe 5 (anguilles).</p> |

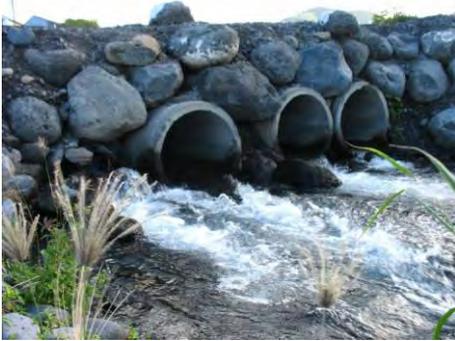
| | <p>Radier de St Joseph, rivière des Remparts Exemple de passage busé à fortes vitesses d'écoulement et avec un décrochement de la ligne d'eau (chute) en sortie de buse.</p> <p>Barrière à impact modéré pour le groupe 4 (cabots bouche ronde), le groupe 2 (Chitte) et le groupe 6 (Chevaquine). Barrière à fort impact pour le groupe 3 (Kuhlia), le groupe 5 (anguilles) et le groupe 7 (macrocrustacés type chevrettes, camarons, écrevisses, crabes) Barrière totale à quasi totale pour le groupe 1 (cabot noir, loche, cabot rayé) Barrière franchissable à la dévalaison quel que soit le groupe d'espèces</p> |

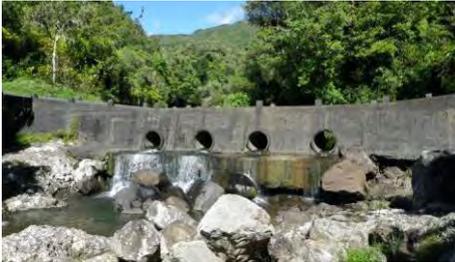
| | <p>Radier Bras Laurent, rivière Sainte Suzanne Exemple de passage busé situé en haut de bassin et présentant un décollement de la ligne d'eau en sortie de buse pénalisant le ventousage des cabots bouche ronde et le passage des chevaquines. Pas d'autres espèces.</p> <p>Barrière à fort impact pour le groupe 4 (cabots bouche ronde), et le groupe 6 (Chevaquine). Barrière franchissable à la dévalaison quel que soit les 2 groupes d'espèces</p> |

Figure 27 : Exemples de franchissabilité de radiers routiers

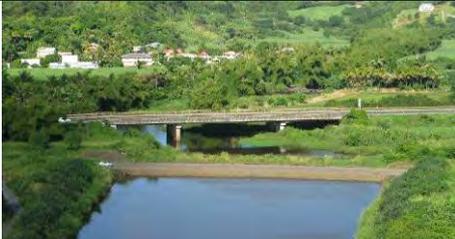
| | <p>Radier du Bocage, rivière Sainte Suzanne Exemple de radier routier présentant aucun passage hydraulique (détournement).</p> <p>L'ouvrage constitue ainsi une barrière physique totale au franchissement en dehors des périodes de surverse.</p> |

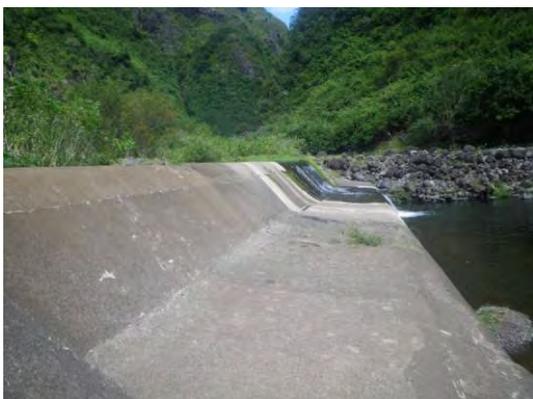
Seuil de la prise d'eau potable de Bellepierre sur la rivière Saint Denis

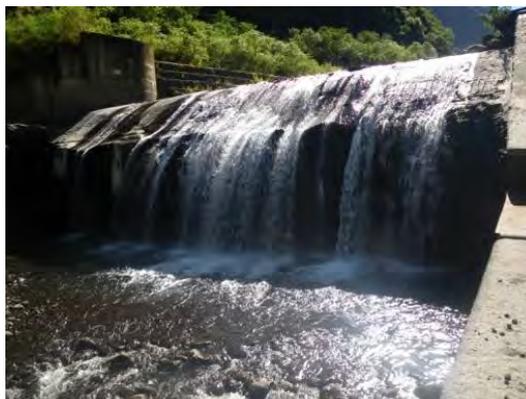
Contre barrage du Bras de la Plaine

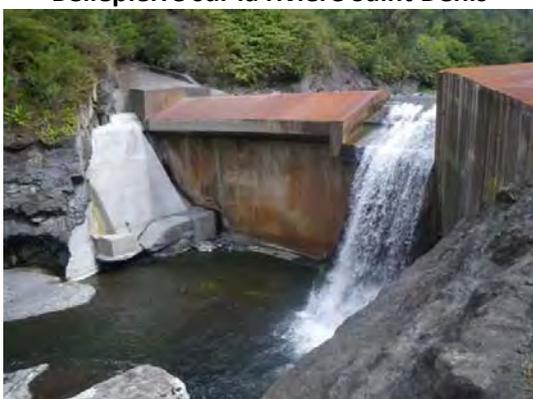
Seuil à crête déversante de la prise ILO de la rivière du Mât

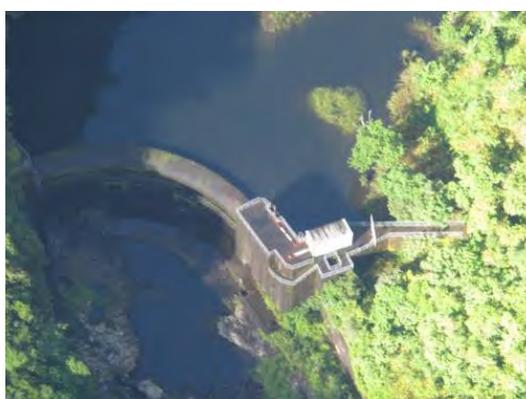
Barrage voûte à crête déversante de la prise hydroélectrique EDF de Takamaka 1 (rivière des Marsouins)

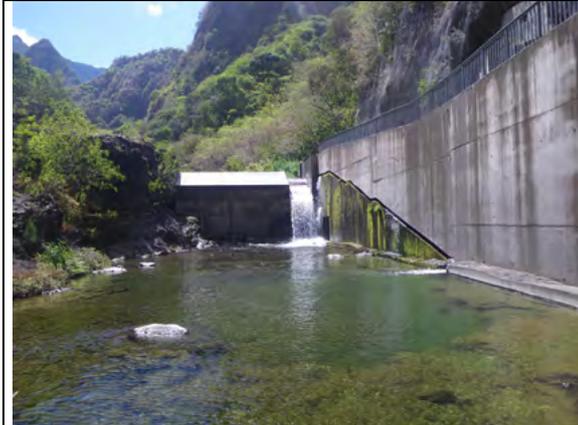
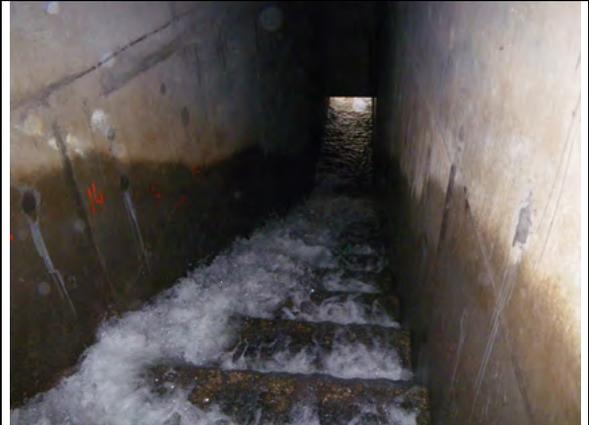
Prise ILO Bras de Sainte Suzanne :
 Passe à cabots bouche-rondes installée dans une saignée protégée des crues dans le mur bajoyer gauche. Elle est constituée d'un canalet fortement alimentée en eau

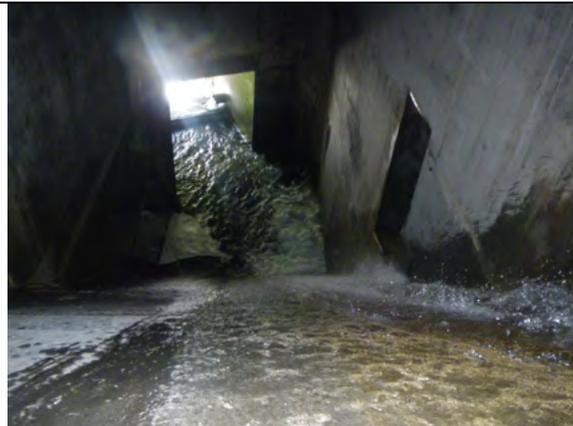
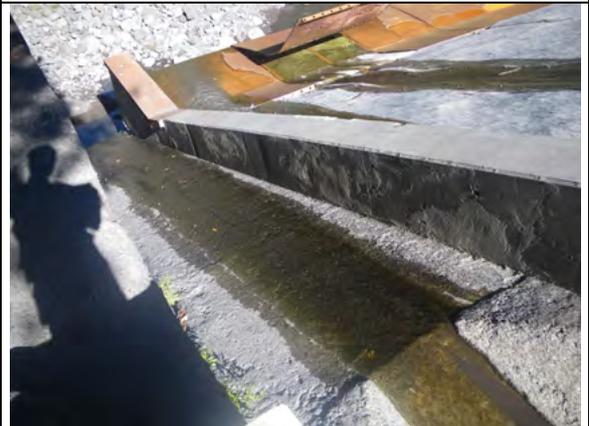
Prise ILO Rivière des fleurs jaunes :
 Passe à cabots bouche-rondes installée dans une réservation protégée des crues. Elle est constituée d'une rampe à double pendage permettant d'offrir quel que soit le niveau d'eau une zone faiblement alimentée en eau propice au ventousage

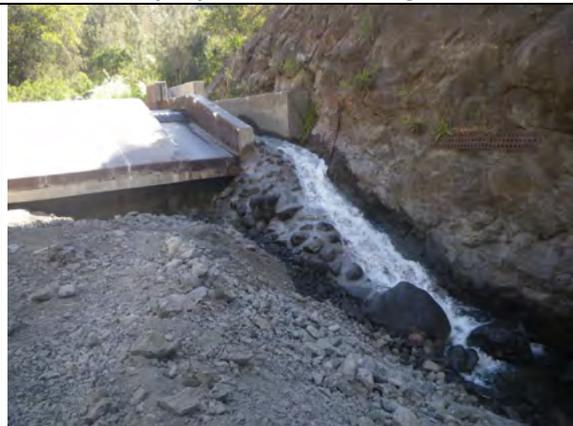
Contre barrage du Bras de la Plaine
 Passe à cabots bouche-rondes installée en rive gauche. La passe est constituée d'une rampe à simple pendage.

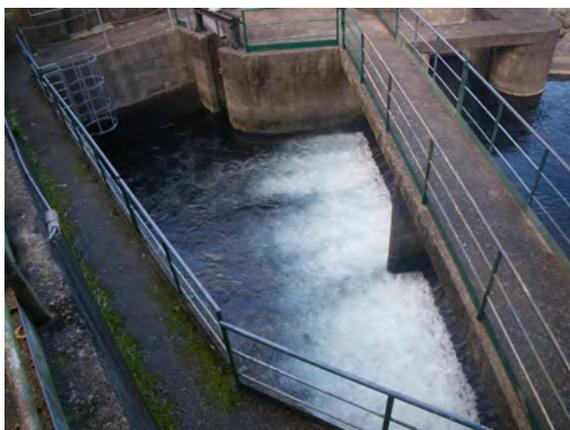
Prise d'eau latérale Edf de Langevin équipée d'une grille de filtration quasi verticale et d'une pré-grille en amont

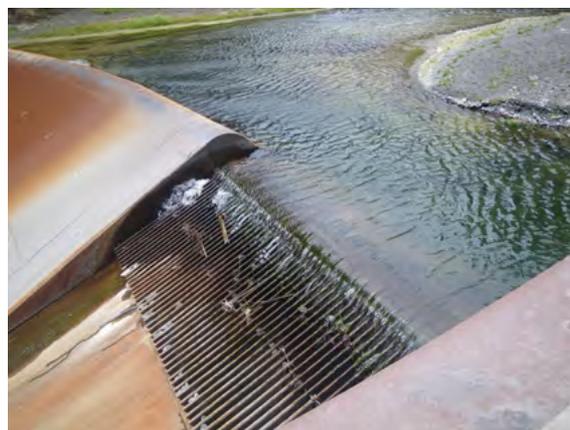
Prise d'eau dite "en dessous" située sur le seuil ILO de la rivière des galet

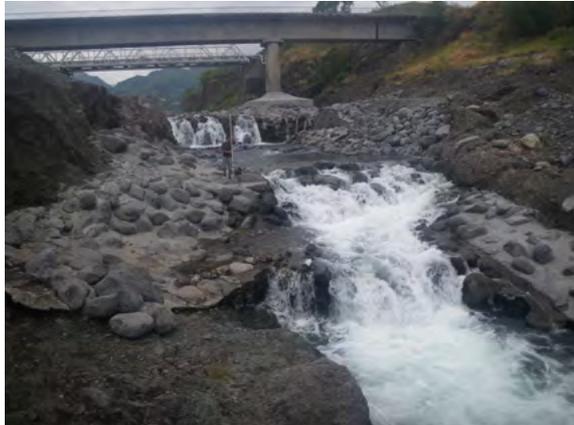
| | <p><u>Canyons situés en aval de la 2 x 2voies de la rivière des galets</u></p> <p>Exemple de 2 seuils sans prélèvement installés pour stabiliser le lit. Ils sont construits en enrochements liaisonnés et sont situés en partie basse de cours d'eau (présence de petits individus de macrocrustacés et civelles).</p> <p><u>Pour le seuil aval :</u></p> <p><u>Barrière franchissable</u> pour le groupe 4 (cabots bouche ronde), le groupe 6 (Chevaquine) et le groupe 7 (macrocrustacés type chevrettes, camarons, écrevisses, crabes)</p> <p><u>Barrière à impact modéré</u> pour le groupe 2 (Chitte) et le groupe 5 (anguilles).</p> <p><u>Barrière à impact fort</u> pour le groupe 1 (cabot noir, loche, cabot rayé), le groupe 3 (Kuhlia).</p> <p><u>Pour le seuil amont :</u></p> <p><u>Barrière à impact modéré</u> pour le groupe 4 (cabots bouche ronde), le groupe 6 (Chevaquine) et le groupe 7 (macrocrustacés type chevrettes, camarons, écrevisses, crabes).</p> <p><u>Barrière à impact fort</u> pour le groupe 2 (Chitte) et le groupe 5 (anguilles)</p> <p><u>Barrière totale à quasi totale</u> pour le groupe 1 (cabot noir, loche, cabot rayé), le groupe 3 (Kuhlia).</p> <p><u>Barrière franchissable à la dévalaison quel que soit le groupe</u></p> |

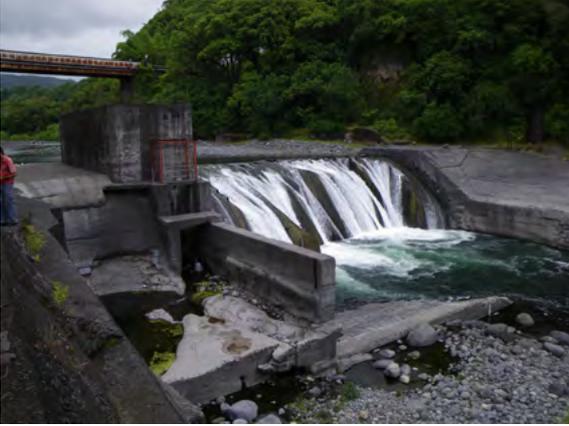
| | <p><u>Seuil Benqalis, rivière du Mât</u> Exemple de seuil présentant une forte chute quasi verticale (>10m) et situé en partie basse de cours d'eau (présence de petits individus de macrocrustacés et civelles). Le seuil ne prélève plus.</p> <p><u>Barrière à impact modéré</u> pour le groupe 4 (cabots bouche ronde), et le groupe 6 (Chevaquine) <u>Barrière à fort impact</u> pour le groupe 5 (anguilles) et le groupe 7 (macrocrustacés type chevrettes, camarons, écrevisses, crabes) <u>Barrière totale à quasi totale</u> pour le groupe 1 (cabot noir, loche, cabot rayé), le groupe 2 (Chitte), le groupe 3 (Kuhlia) <u>Barrière franchissable à la dévalaison quel que soit le groupe</u></p> |
