ÉVALUATION DE LA CONTINUITÉ ÉCOLOGIQUE DES 13 RIVIÈRES PÉRENNES DE LA RÉUNION

**PROPOSITION D'UN PLAN D'ACTION POUR
RECONQUÉRIR CETTE CONTINUITÉ**

PHASE I – DIAGNOSTIC – BASE DE DONNEES

Rapport 59391/E

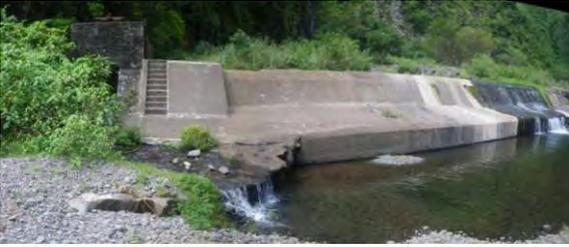
| | <p><u>Prise d'eau de Bellepierre, rivière Saint Denis</u> Exemple de seuil de faible chute (< 5m) et présentant un coursier lisse en béton armé. La prise d'eau peut prélever un débit de l'ordre 1 m³/s pour un module de l'ordre de 1.8 m³/s.</p> <p><u>Barrière à impact modéré</u> pour le groupe 4 (cabots bouche ronde), le groupe 6 (Chevaquine) et le groupe 7 (macrocrustacés type chevrettes, camarons, écrevisses, crabes) <u>Barrière à fort impact</u> pour le groupe 2 (Chitte) et le groupe 5 (anguilles) <u>Barrière totale à quasi totale</u> pour le groupe 1 (cabot noir, loche, cabot rayé), le groupe 3 (Kuhlia). <u>Barrière à fort impact à la dévalaison quel que soit le groupe</u></p> |

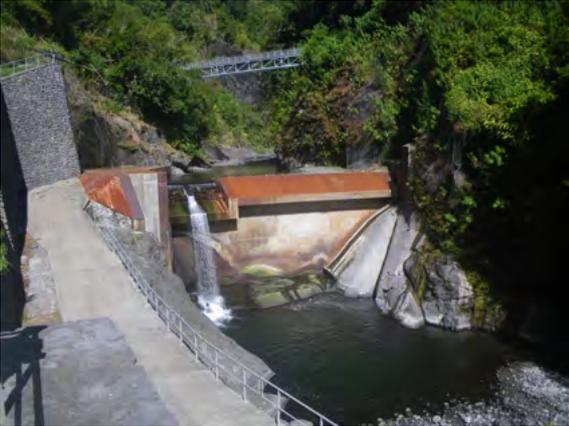
| | <p><u>Prise d'eau ILO de la rivière des Fleurs jaunes</u> Exemple de seuil présentant une forte chute verticale avec décrochement des écoulements. L'ouvrage présente un dispositif de franchissement conçu pour les cabots bouche-ronde qui semble satisfaisant en basses eaux depuis les travaux effectués fin 2010. La prise d'eau peut prélever à terme un débit de l'ordre 2 m³/s pour un module de l'ordre de 3.2 m³/s.</p> <p><u>Barrière à impact modéré</u> pour le groupe 4 (cabots bouche ronde) et le groupe 6 (Chevaquine). <u>Barrière totale à quasi totale</u> pour le groupe 1 (cabot noir, loche, cabot rayé), le groupe 2 (Chitte), le groupe 3 (Kuhlia), le groupe 5 (anguilles) et le groupe 7 (macrocrustacés type chevrettes, camarons, écrevisses, crabes) <u>Barrière actuellement franchissable à la dévalaison tant qu'il n'y a pas de prélèvement. A terme, le site représentera un fort impact</u></p> |

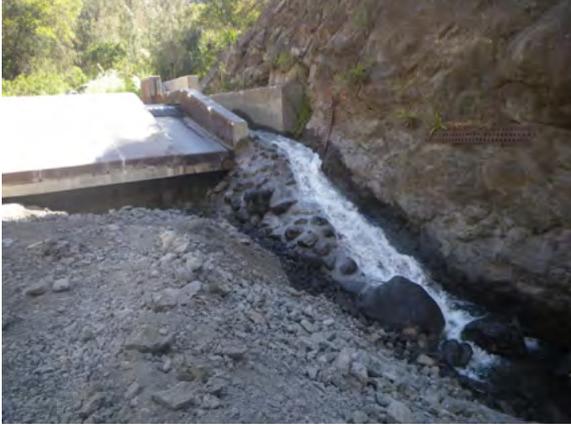
| | <p><u>Prise d'eau du Petit Bras de Cilaos</u> Exemple de prise d'eau située à moyenne altitude (400 m) récemment refaite présentant une chute modérée avec décrochement des écoulements. L'ouvrage présente un dispositif de franchissement conçu pour les cabots bouche-ronde et les anguilles. La prise d'eau peut prélever un débit de l'ordre 0.8 m³/s pour un module de l'ordre de 0.3 m³/s.</p> <p><u>Barrière à impact modéré</u> pour le groupe 4 (cabots bouche-ronde) et le groupe 6 (Chevaquine) et le groupe 7 (macrocrustacés type chevrettes, camarons, écrevisses, crabes)</p> <p><u>Barrière totale à quasi totale</u> pour le groupe 1 (cabot noir, loche, cabot rayé), le groupe 2 (Chitte), le groupe 3 (Kuhlia) et le groupe 5 (anguilles)</p> <p><u>Barrière totale à quasi totale à la dévalaison quel que soit le groupe</u></p> |

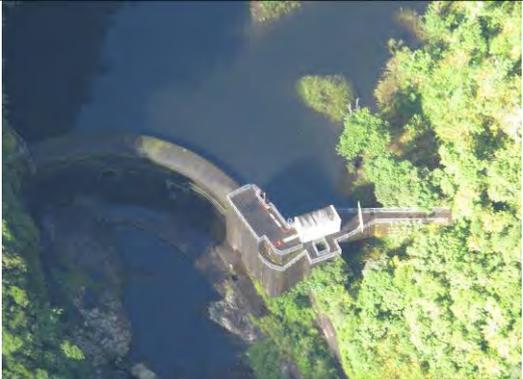
| | <p><u>Prise d'eau de Takamaka 1 ou 2, rivière des marsouins</u> Exemple de barrage à très forte chute verticale avec un petit organe restituant le débit réservé. Le site est en altitude en amont d'ouvrages naturels posant déjà des problèmes de franchissement. Seul le groupe 6 (chevaquine) est concernée. La prise d'eau peut prélever un débit de l'ordre de 2 fois le module.</p> <p>L'ouvrage constitue ainsi une <u>barrière physique totale</u> à la dévalaison comme à la montaison</p> |

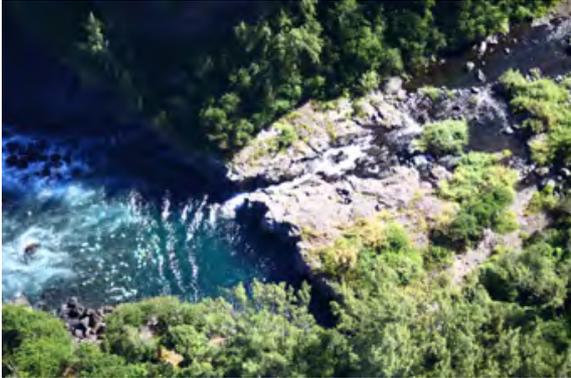
| | <p><u>Cassé naturel à l'embouchure de la rivière Langevin</u> Cassé naturel présentant une chute modérée (<10 m) et un coursier plutôt marqué malgré la présence d'une chute aval. Ce cassé est situé à l'embouchure (présence de petits individus de macrocrustacés et civelles).</p> <p><u>Barrière à impact modéré</u> pour le groupe 4 (cabots bouche ronde), le groupe 5 (anguilles), le groupe 6 (Chevaquine) et le groupe 7 (macrocrustacés type chevrettes, camarons, écrevisses, crabes)</p> <p><u>Barrière à impact fort</u> pour le groupe 1 (cabot noir, loche, cabot rayé),</p> <p><u>Barrière totale à quasi totale</u> pour le groupe 2 (Chitte) et le groupe 3 (Kuhlia).</p> <p><u>Barrière franchissable à la dévalaison quel que soit le groupe</u></p> |

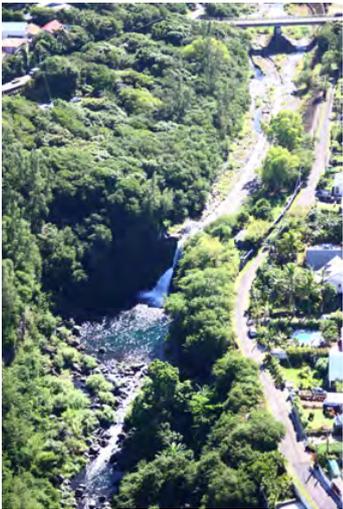
| | <p><u>Cascade Jacqueline de la rivière Langevin</u> Succession de 2 chutes d'environ 10 m chacune; fosse de plus de 5 m de profondeur. La cascade est située en partie basse de cours d'eau (présence de petits individus de macrocrustacés et civelles).</p> <p><u>Barrière à impact modéré</u> pour le groupe 4 (cabots bouche ronde) et le groupe 6 (Chevaquine)</p> <p><u>Barrière à impact fort</u> pour le groupe 5 (anguilles), et le groupe 7 (macrocrustacés type chevrettes, camarons, écrevisses, crabes)</p> <p><u>Barrière totale à quasi totale</u> pour le groupe 1 (cabot noir, loche, cabot rayé), le groupe 2 (Chitte) et le groupe 3 (Kuhlia).</p> <p><u>Barrière franchissable à la dévalaison quel que soit le groupe</u></p> |

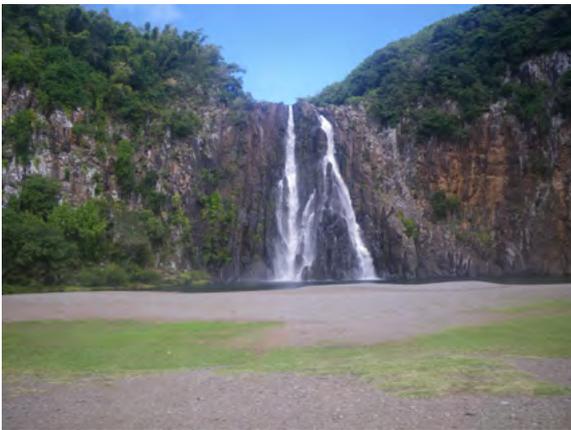
| | <p><u>Cascade Niagara sur la rivière Sainte Suzanne</u> Cascade verticale de 45 m de chute; fosse de plus de 5 m de profondeur. La cascade est située en partie basse de cours d'eau (présence de petits individus de macrocrustacés et civelles).</p> <p><u>Barrière à fort impact</u> pour le groupe 4 (cabots bouche ronde), le groupe 5 (anguilles) et le groupe 6 (Chevaquine) et le groupe 7 (macrocrustacés type chevrettes, camarons, écrevisses, crabes)</p> <p><u>Barrière totale à quasi totale</u> pour le groupe 1 (cabot noir, loche, cabot rayé), le groupe 2 (Chitte) et le groupe 3 (Kuhlia)</p> <p><u>Barrière franchissable à la dévalaison pour le groupe 1</u> (larves de gobbidés, éleotridés et atydés) et le groupe 4</p> |

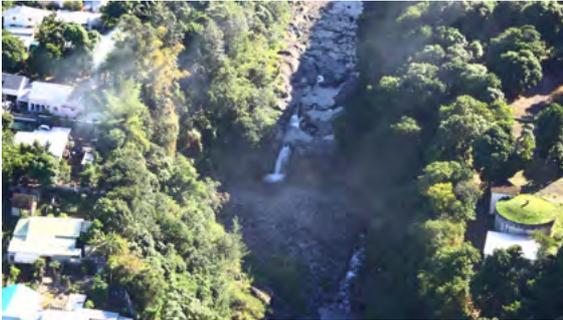
| | <p><u>Cascade Goyave sur la rivière des Remparts</u> Cascade d'une dizaine de mètre. Elle est située en partie basse de cours d'eau (présence de petits individus de macrocrustacés et civelles). <u>Barrière à fort impact</u> pour le groupe 4 (cabots bouche ronde) et le groupe 6 (Chevaquine) <u>Barrière totale à quasi totale</u> pour le groupe 1 (cabot noir, loche, cabot rayé), le groupe 2 (Chitte), le groupe 3 (Kuhlia), le groupe 5 (anguilles) et le groupe 7 (macrocrustacés type chevrettes, camarons, écrevisses, crabes) <u>Barrière franchissable à la dévalaison</u> pour le groupe 1 (larves de gobbidés, éleotridés et atydés)</p> |

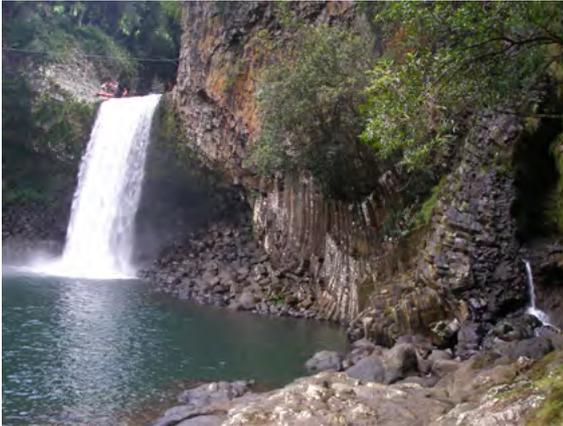
| | <p><u>Cascade Bassin la Paix sur la rivière des roches</u> Cascade en survers de 18 m de chute; fosse de plus de 5 m de profondeur. La cascade est située en cours moyen de cours d'eau (présence de petits individus de macrocrustacés et civelles). <u>Barrière à fort impact</u> pour le groupe 6 (Chevaquine) <u>Barrière totale à quasi totale</u> pour le groupe 1 (cabot noir, loche, cabot rayé), le groupe 2 (Chitte), le groupe 3 (Kuhlia), le groupe 4 (cabots bouche ronde), le groupe 5 (anguilles) et le groupe 7 (macrocrustacés type chevrettes, camarons, écrevisses, crabes) <u>Barrière franchissable à la dévalaison</u> pour le groupe 1 (larves de gobbidés, éleotridés et atydés)</p> |
