# Réunion – Cyclone GARANCE

**Phase 1 : Reconnaissances terrain et premières  
analyses post-cyclone**

**Juillet 2025**

Le rapport présente un retour d'expérience suite au passage du cyclone Garance à La Réunion en février 2025, centré sur les impacts hydrologiques, hydrauliques et morphodynamiques des crues associées.

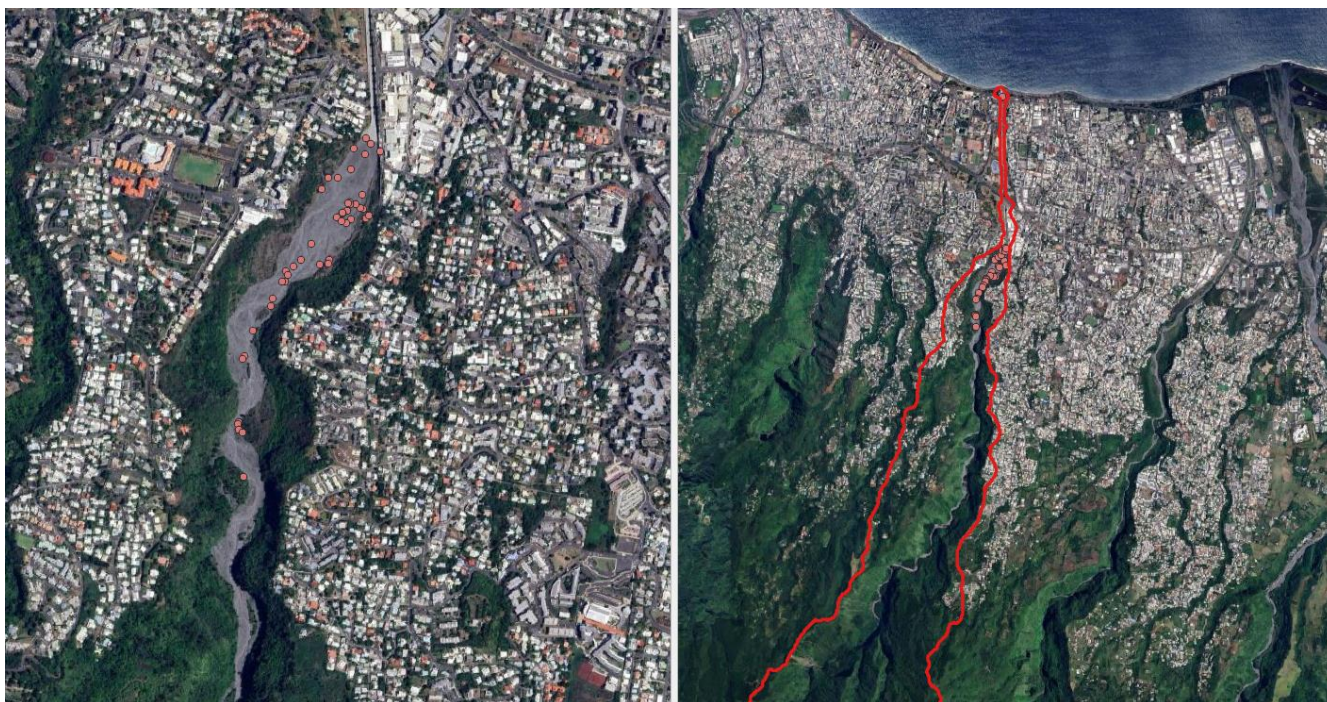
Figure 13 : Cartographie des relevés de terrain effectués sur la ravine Patates à Durand

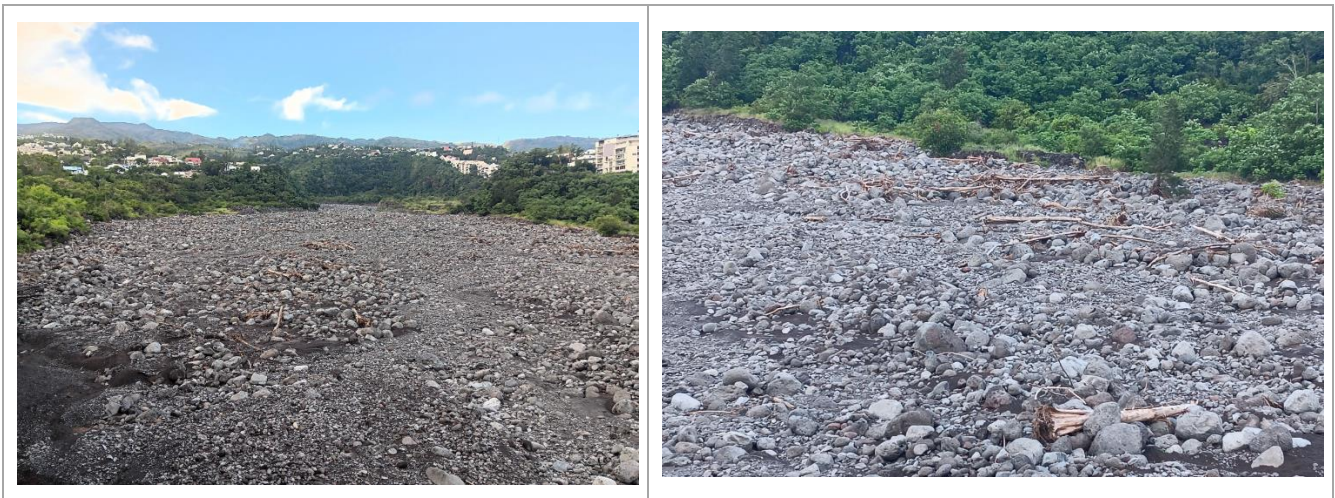
La zone de dépôts, en amont de la partie endiguée, a joué pleinement son rôle de zone de régulation sédimentaire. Un large éventail de dépôts a été observé, constitué de blocs volcaniques, de galets, de sables grossiers et de bois flottants (voir Figure 14). La comparaison avant/après crue montre toutefois une importante redistribution longitudinale et transversale des matériaux, marquée par un tri granulométrique structuré : les plus gros blocs sont positionnés en queue de dépôt, tandis que les galets et matériaux fins ont été répartis en nappe dans les zones basses.

*Figure 14 : Vue générale de la zone de dépôt en amont de la canalisation de la ravine des Patates à Durand après la crue Garance. À gauche, panorama du lit élargi entièrement colmaté par des matériaux grossiers (blocs, galets), traduisant un remplissage de la zone d'expansion. À droite, détail montrant l'organisation des dépôts et la présence de flottants (troncs et branchages) dispersés (photos : CEREMA).*

Concernant les flottants, de nombreux branchages, troncs et bois morts ont été observés (voir exemple sur la Figure 14). Leur distribution aléatoire et leur accumulation en bordure des plages de dépôts indiquent un transport diffus à haute énergie. Aucune accumulation critique n'a été notée à l'entrée de la canalisation, limitant les risques d'obstruction.

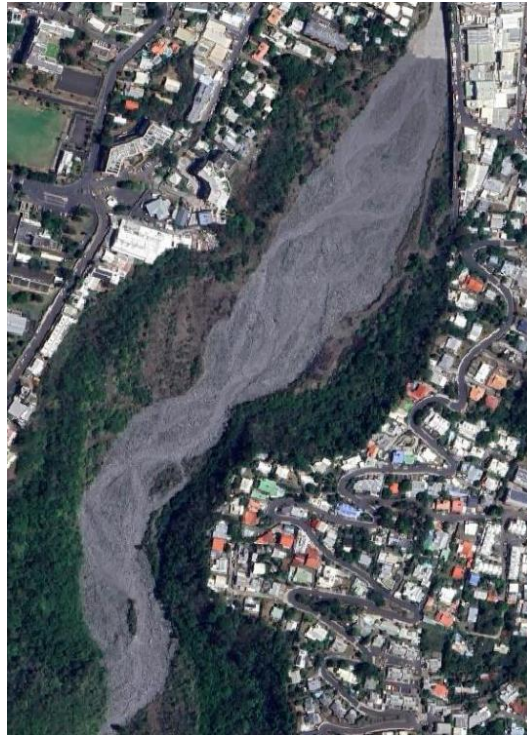
Les chenaux d'écoulement se sont multipliés en réponse à la topographie de la plaine de dépôt. On distingue un chenal principal, à méandres plus ou moins courts et largeur variable, ainsi que plusieurs bras secondaires témoignant d'une dynamique de divagation active (voir Figure 15). Des traces de remaniement, de migration latérale et d'incision ponctuelle dans les dépôts anciens ont été relevées. Cette évolution morphologique confirme l'efficacité de la zone en tant que piège à sédiments à haute capacité, tout en soulignant une forte mobilité interne du lit en période de crue.

*Figure 15 : Image satellitaire de la zone en amont de la canalisation après la crue entraînée par le passage de Garance*

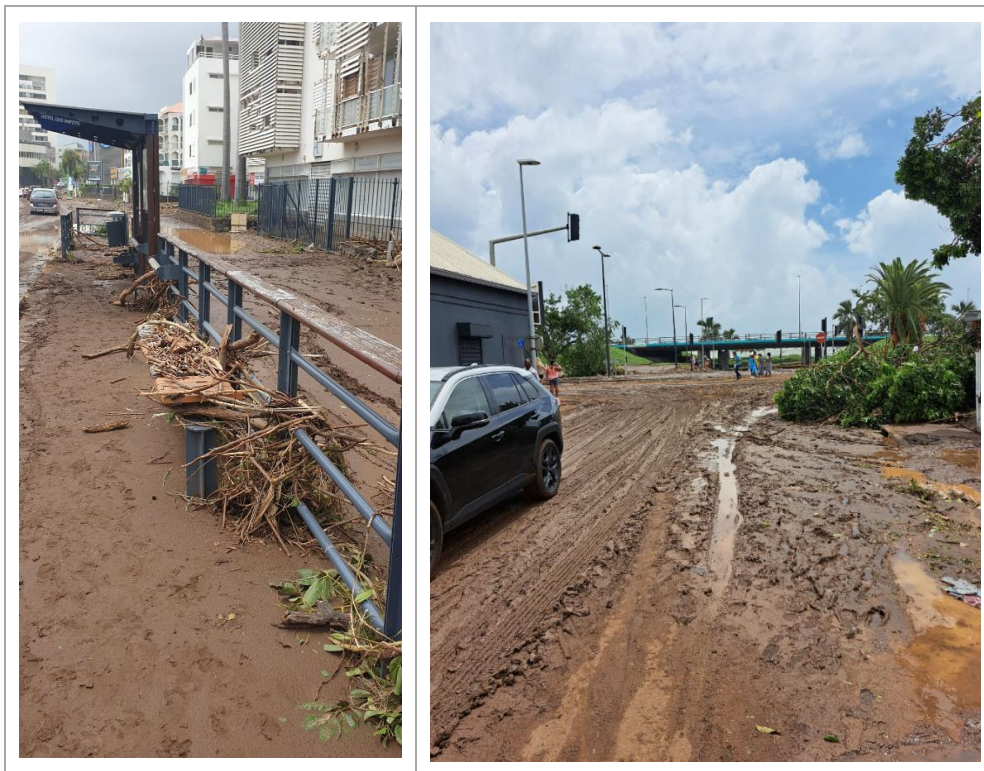
Ces conditions ont entraîné une élévation du plan d'eau en amont immédiat du pont, facilitant les débordements par surverse sur les bas-côtés et provoquant par endroits des refoulements via les réseaux d'assainissement pluvial, eux-mêmes saturés ou obstrués par les sédiments. Ce phénomène a contribué à l'inondation de certaines chaussées ainsi que des zones basses : voir Figure 20.

Figure 20 : Traces des débordements dans la partie aval de la ravine du Butor. À gauche, dépôt de boue fine sur la chaussée de l'avenue Maréchal de Lattre de Tassigny en rive droite, témoignant d'une submersion latérale étendue. À droite, dépôts de boue au niveau de la rue du Butor, en rive gauche (photos : DEAL 974).

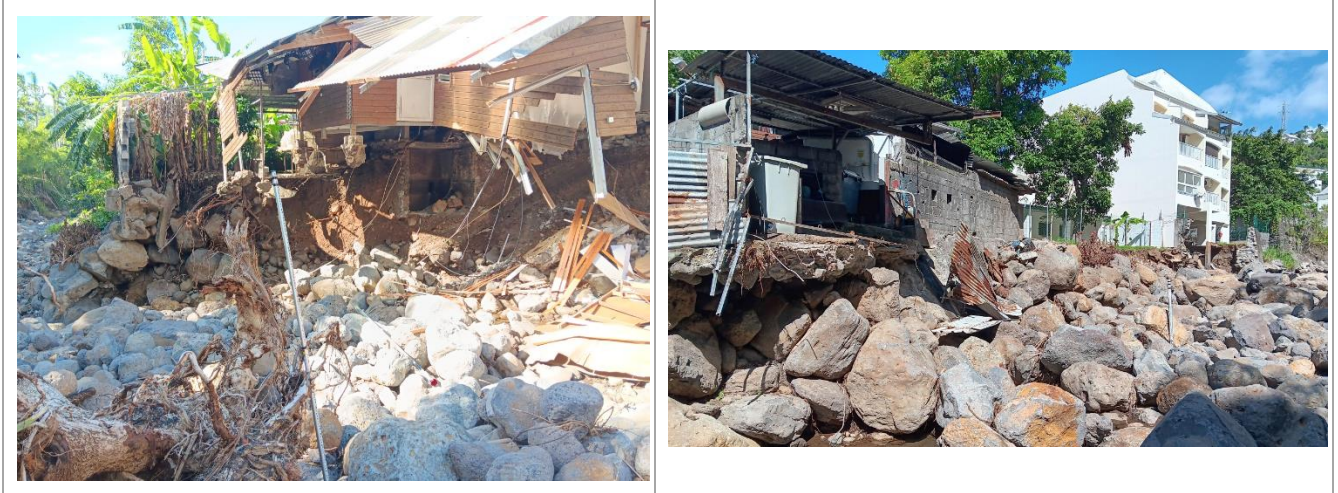
Le cas le plus préoccupant concerne la rue Joseph Ouvrier, en rive droite, où plusieurs maisons implantées en extrados de méandre ont subi une érosion latérale intense, entraînant un recul de berge de plusieurs mètres. Au moins trois habitations y ont été partiellement sous-cavées (voir Figure 21), et l'une d'elles a présenté une instabilité structurelle grave, menaçant à court terme son intégrité, comme le souligne le rapport d'expertise post-crue du BRGM ([12]).

Figure 21 : Exemples de dégâts aux habitations en bord de ravine du Butor, rue Joseph Ouvrier. À gauche, maison fortement sous-cavée et en partie effondrée suite à l'érosion de la berge. À droite, recul de berge en rive droite avec mise à nu des fondations et déstabilisation de plusieurs constructions en pied d'immeuble (photos : CEREMA).

Dans le secteur aval de la rue Joseph Ouvrier (en amont de la canalisation de la ravine du butor), les observations montrent un engravement conséquent du lit, notamment entre les parcelles ER185 et ER14. À cet endroit, des apports importants de matériaux grossiers ont rehaussé localement le fond de lit de plusieurs mètres. Le bras principal de la ravine a été partiellement comblé, et le chenal actif s'est recentré en rive gauche. Cette zone correspond à une rupture de pente marquée (passage de 5–8 % à 2–3 %) qui a favorisé l'accumulation de matériaux transportés depuis l'amont, comme l'indique le BRGM dans son rapport d'expertise post-crues ([12]). Les berges ont été fortement érodées à plusieurs endroits. Sur près de 700 m de linéaire inspecté, des régressions plurimétriques à décimétriques ont été recensées, atteignant jusqu'à 12 m dans les zones les plus critiques. C'est notamment le cas en rive droite au droit des parcelles ER1 (microcrèche), ER2 (habitation individuelle), et ER197 (bâtiment collectif), où les ouvrages (notamment en enrochements libres) ont cédé ou ont été sous-cavés. Ces ruptures de berge ont parfois atteint les fondations des bâtis.

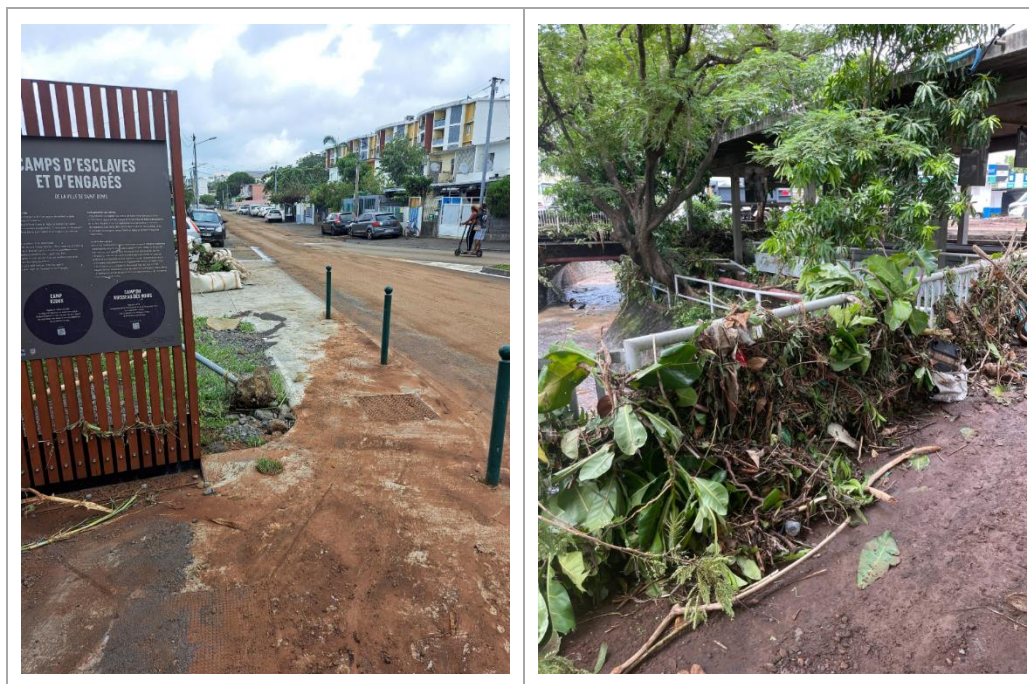
Figure 22 : À gauche, dépôts de boues et sédiments fins sur les trottoirs de l'avenue Hubert Delisle, au niveau de la confluence entre la ravine la Source et le ruisseau des Noirs, traduisant un débordement diffus dans la zone urbanisée. À droite, accumulation de flottants et de végétaux piégés contre les garde-corps au niveau du lavoir de la Source, témoignant d'une mise en charge importante de l'ouvrage et de l'intensité du flux (photos : DEAL 974).

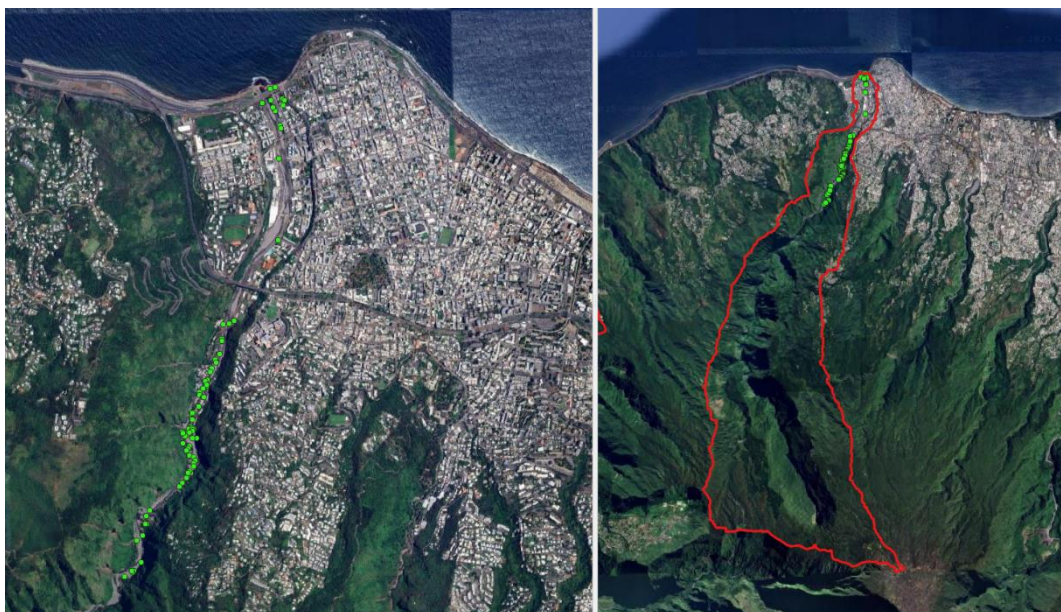
Un total de 93 relevés de terrain a été effectué le long de la rivière Saint-Denis (voir Tableau 6 et Figure 26), ce qui en fait l'un des cours d'eau les plus documentés dans le cadre de la mission post-crise. Ces relevés se répartissent principalement dans les secteurs urbanisés situés entre l'amont du hameau de la Colline et l'embouchure.

Figure 26 : Cartographie des relevés de terrain effectués sur la rivière Saint-Denis

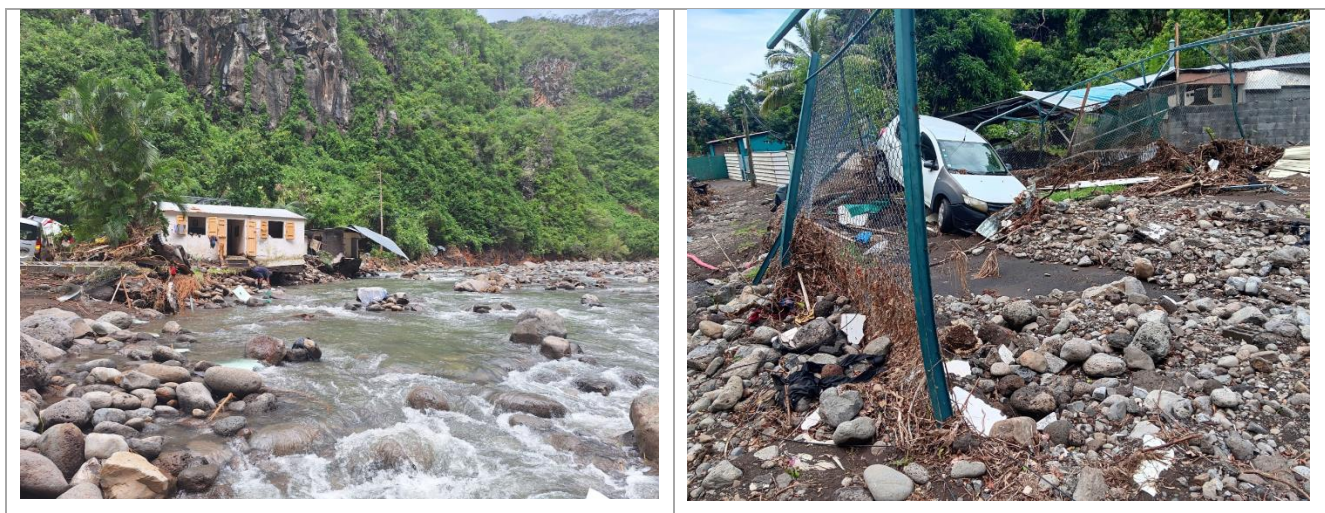
Les dégâts constatés sur les enjeux sont importants dans le secteur du hameau de la Colline. Plusieurs habitations situées sur des remblais ou d'anciennes terrasses alluviales, en bordure immédiate du lit ont été partiellement ou totalement emportées (voir Figure 27). L'une d'elles a été fracturée en deux, d'autres présentent des fondations entièrement sous-cavées et en surplomb.

Des véhicules ont été emportés et les installations urbaines en rive droite et gauche (sentier, éclairages, équipements publics) ont également subi des désordres par entraînement ou dépôt.

Figure 27 : Dommages causés par la crue lors de Garance en amont du hameau de la Colline (photos : CEREMA)

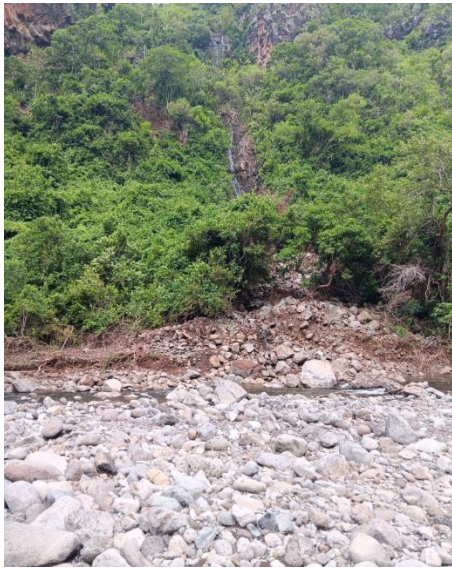
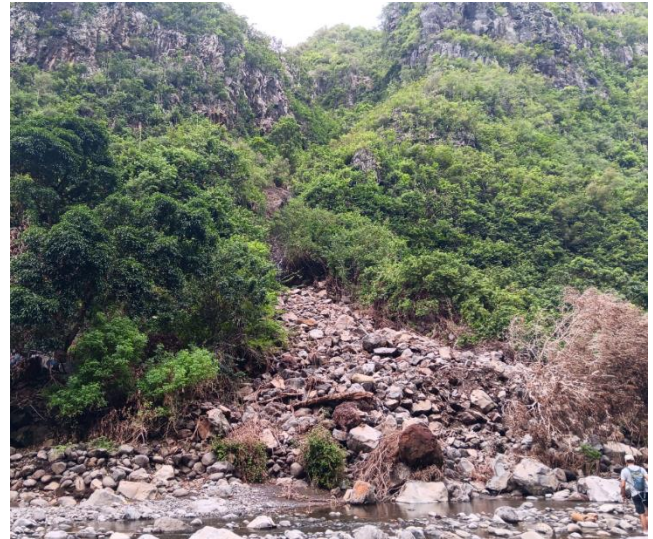
En amont du hameau, plusieurs instabilités de versants ont été recensées : ces effondrements sont, pour la plupart, connectés au réseau hydrographique et ont potentiellement alimenté la dynamique sédimentaire active. Ces apports latéraux ont parfois formé des cônes de dépôt directement dans le lit actif (voir Figure 28), renforçant localement la charge sédimentaire.

*Figure 28 : Exemples d'effondrements de versants avec formation de cônes de débris connectés au lit de la rivière Saint-Denis (photos : CEREMA)*

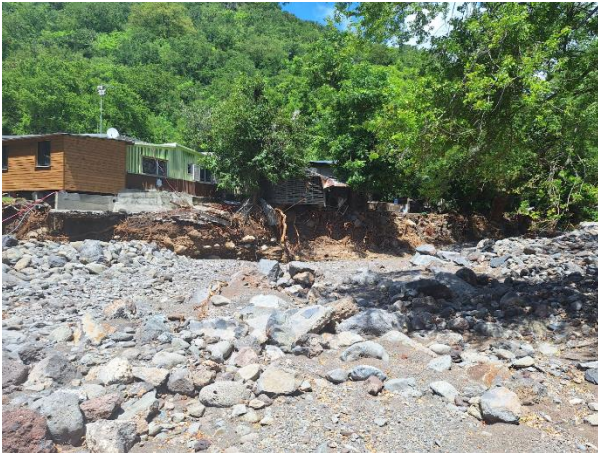
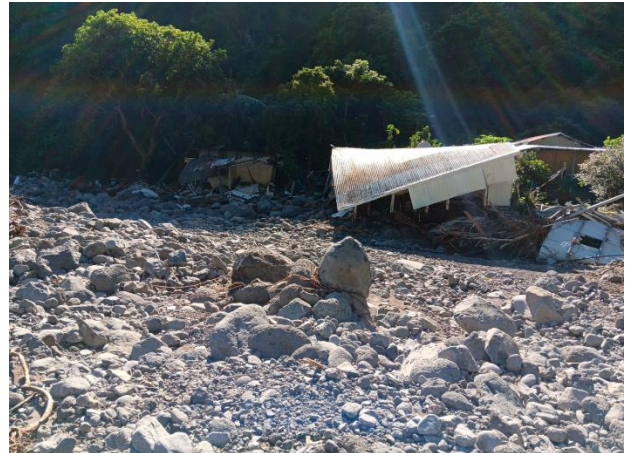
A l'embouchure, juste en amont du pont de la RN, plusieurs maisons situées en rive droite, en haut de berge, ont été directement affectées par la crue (voir Figure 33). Les fondations apparaissent sous-cavées, les murs en tôle déformés, et certaines annexes partiellement effondrées. En amont, des habitations isolées ont été détruites ou très gravement déstabilisées (voir Figure 33).

*Érosion de berge en rive droite en amont du pont de la RN, avec mise à nu des fondations d'une habitation. Le remblai d'implantation a été partiellement emporté par la crue.*

*Effondrement total d'une maison en rive droite, ensevelie sous une accumulation de blocs*

*Figure 33 : Exemples de dommages causés aux habitations de la Grande Chaloupe suite au passage du cyclone Garance (photos : CEREMA).*

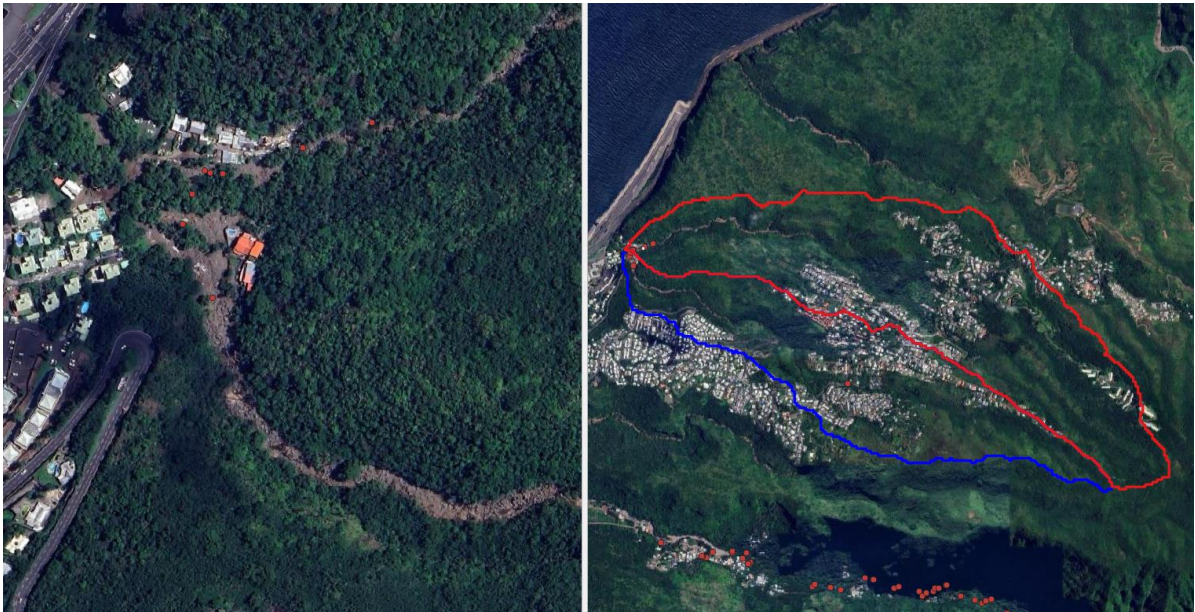
Figure 37 : Cartographie des relevés de terrain effectués par le CEREMA sur les ravines Lafleur et Petit Ruisseau

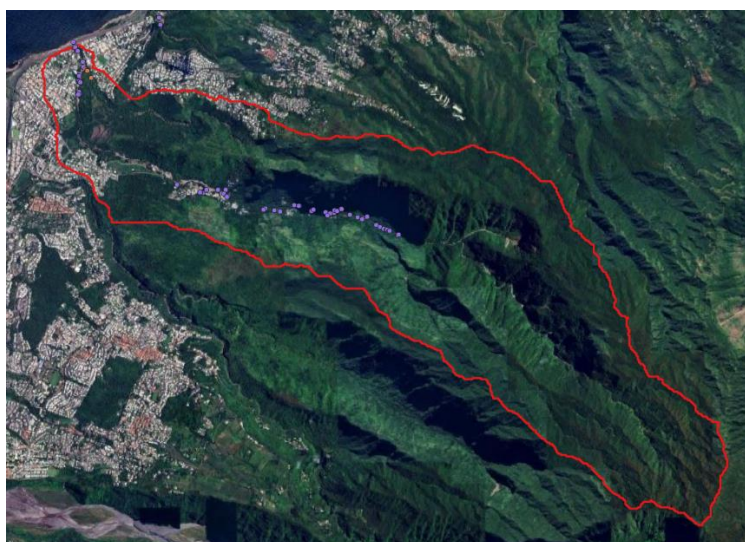
71 relevés ont été réalisés au total sur la Grande Ravine des Lataniers (voir Figure 42 et Tableau 8). Les observations ont été effectuées depuis la zone médiane de la ravine (au bout du chemin des lataniers) jusqu'à l'embouchure.

Figure 42 : Cartographie des relevés de terrain effectués sur la Grande Ravine des Lataniers

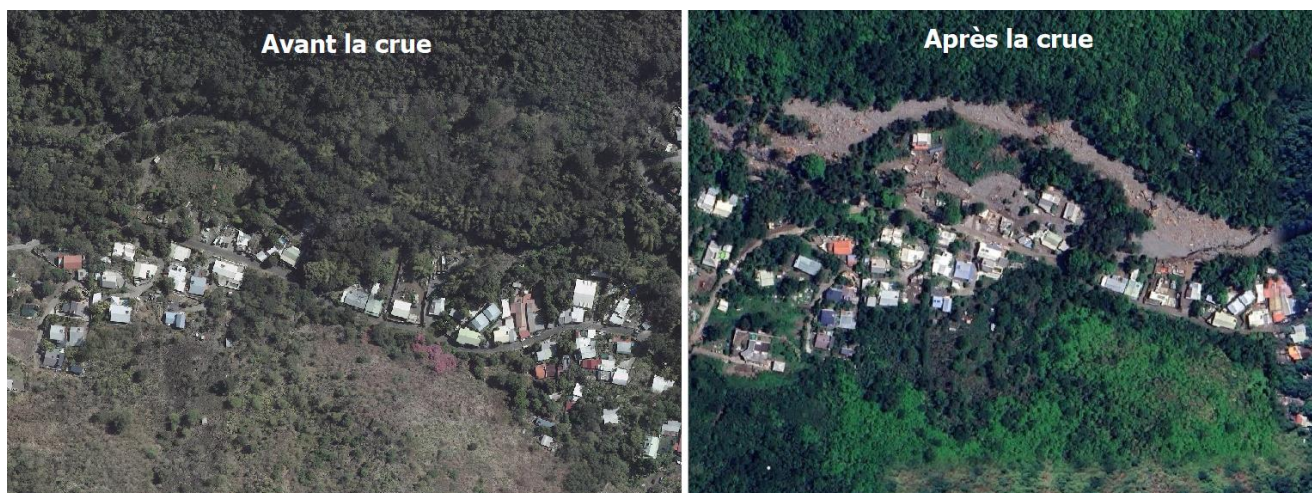
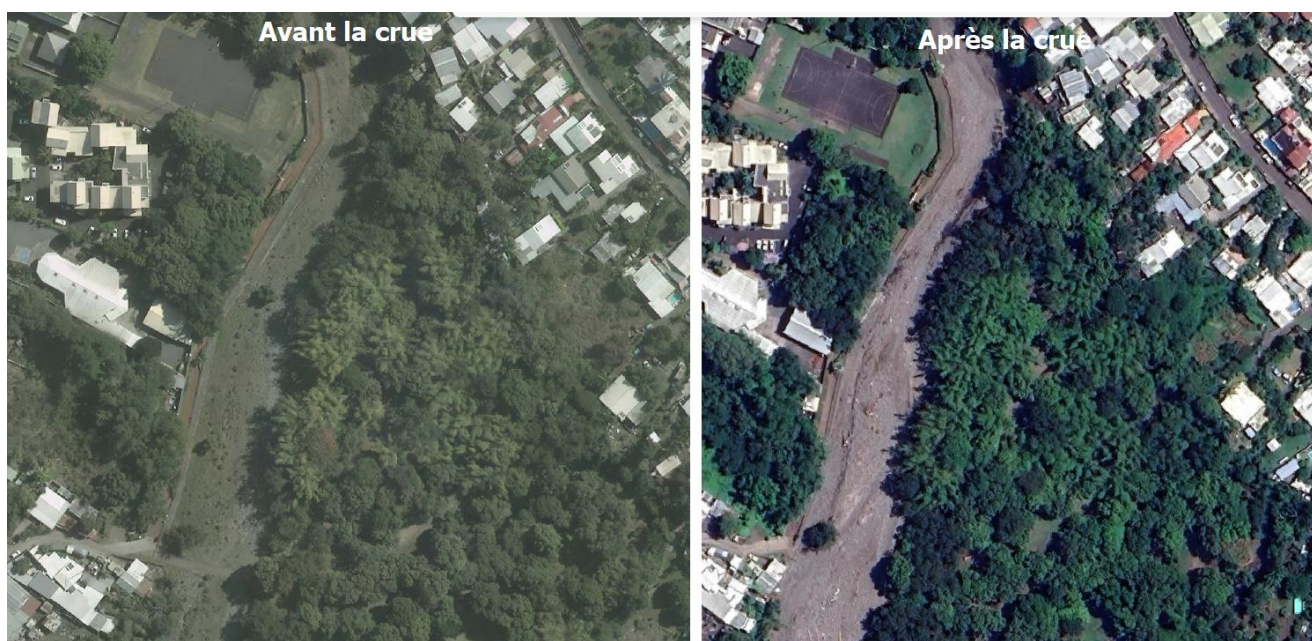
*Secteur aval canalisé de la Grande Ravine des Lataniers – zone d'embouchure littorale*

Le lit a connu une divagation marquée, avec l'apparition de bras secondaires (réactivation d'anciennes terrasses alluviales) et par endroit, une redistribution des écoulements sur l'ensemble du lit majeur. Ces évolutions traduisent une rupture du confinement anthropique du lit occupé sur une grande largeur de façon anarchique en fond de vallée (cf. clichés comparatifs avant/après crue). La Figure 43 met en évidence les effets de la crue sur deux secteurs clés de la Grande Ravine des Lataniers. Dans sa partie supérieure, elle illustre le secteur résidentiel du chemin des Lataniers, représentatif de la vulnérabilité d'une zone d'extension urbaine implantée en lit majeur : on y observe une importante divagation du lit, des dépôts massifs de matériaux et des atteintes directes aux habitations en rive gauche. En partie inférieure, la figure montre le secteur aval, contraint par des aménagements hydrauliques, où la crue a entraîné un recalibrage brutal du lit.

*Figure 43 : Comparatif avant/après crue Garance (28 février 2025) – Grande Ravine des Lataniers : vues aériennes illustrant les impacts hydromorphologiques majeurs sur deux secteurs de la ravine*

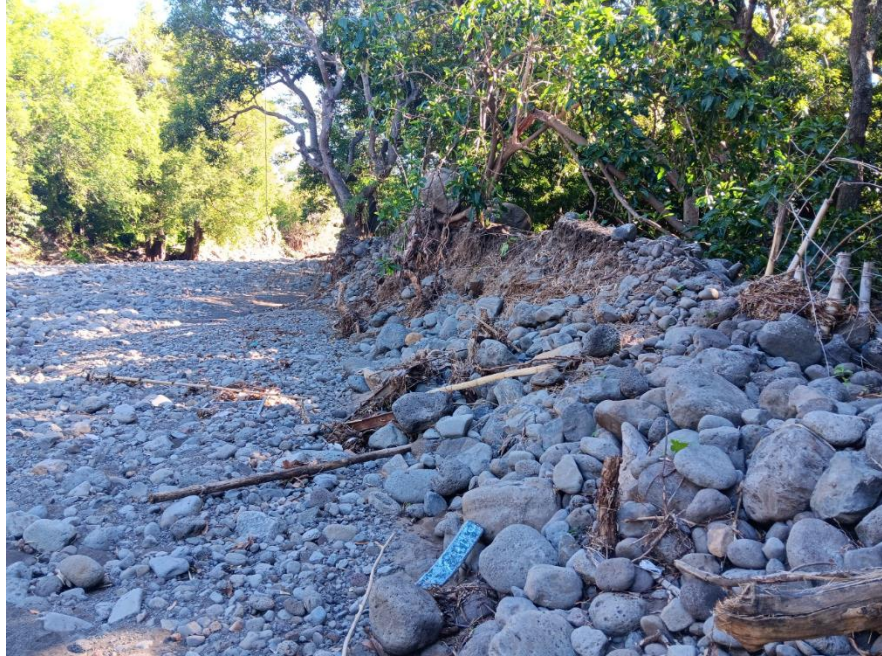
- Extrusion de blocs vers l'extérieur du lit, parfois bloqués dans des racines ou poussés contre des talus (voir Figure 44). La configuration des dépôts observés, notamment leur organisation en merlons latéraux et leur aspect massif, pourrait témoigner d'un charriage hyperconcentré, caractérisé par une forte proportion de matériaux solides par rapport à la charge liquide. À défaut d'éléments d'analyse plus poussés, on peut à ce stade qualifier cette dynamique de charriage particulièrement intense, traduisant une énergie de transport élevée et une mobilisation importante de matériaux grossiers. Toutefois, deux autres hypothèses peuvent être envisagées à l'observation du site : d'une part, l'hypothèse d'un

terrassément post-crue dans le lit, visant à réouvrir un chenal d'écoulement, ce qui expliquerait la relative planéité du fond et la disposition en merlons des blocs repoussés latéralement. D'autre part, une autre possibilité serait celle d'une dynamique naturelle marquée par une première phase de dépôt massif lors du pic de crue, suivie d'une phase d'érosion partielle qui aurait réaffouillé le fond du lit tout en laissant les dépôts grossiers en bordure.

*Figure 44 : Grande ravine des Lataniers : Extrusion latérale de blocs en rive droite en amont de la zone endiguée (photos : CEREMA).*

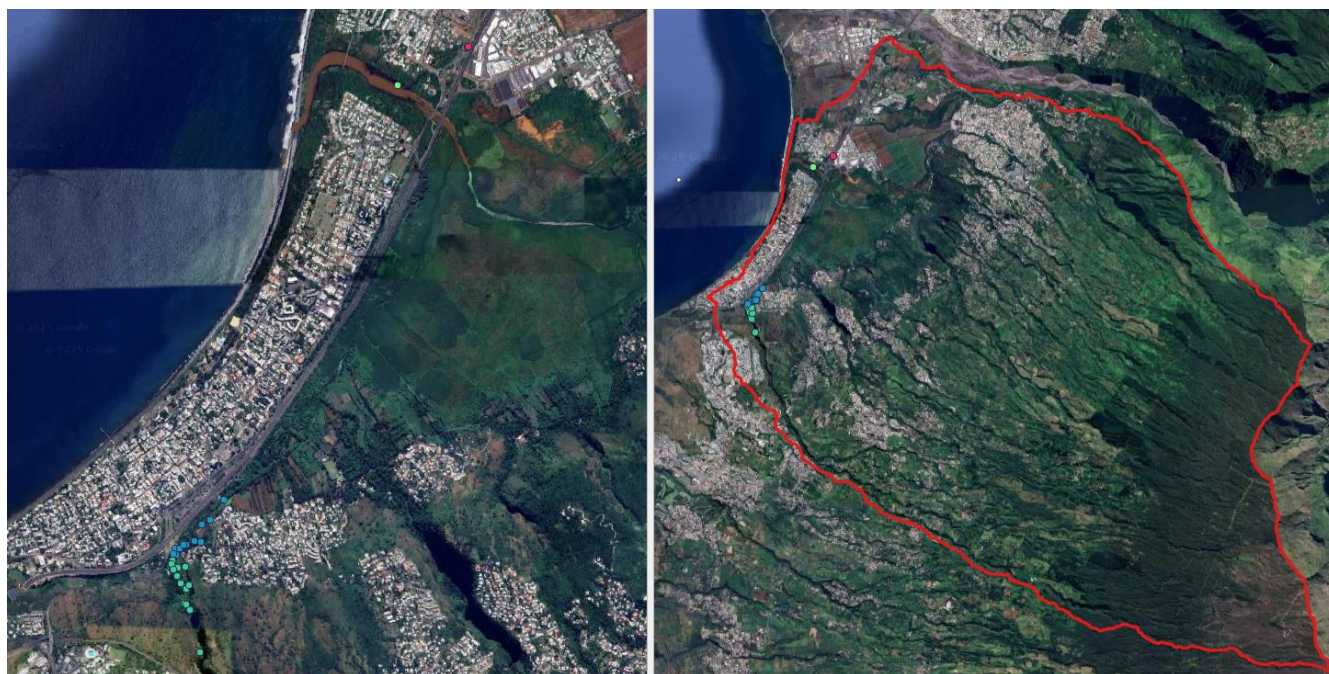
Figure 52 : Cartographie des relevés de terrain effectués sur la ravine Bernica (et zone de l'étang de manière annexe)

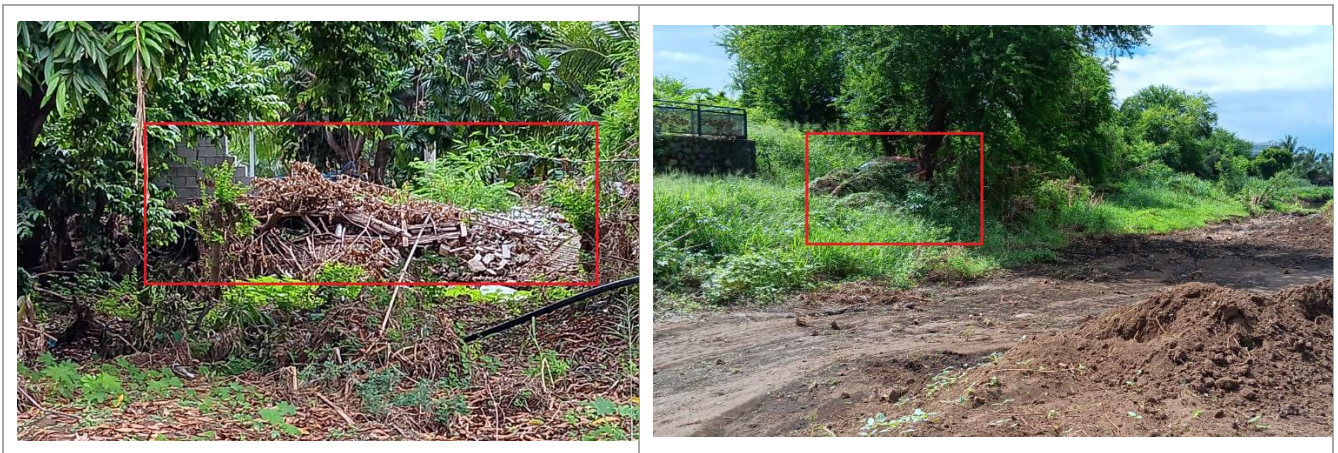
En rive gauche, à la sortie des gorges, les clôtures d'habitations ont été endommagées avec une extension des écoulements jusqu'à proximité immédiate des propriétés riveraines (voir encadré rouge sur la Figure 53). Ce secteur a également été marqué par l'empot d'un véhicule au niveau du coude de la ravine Bernica, en rive gauche, témoignant d'une dynamique de crue particulièrement intense ((voir encadré rouge sur la Figure 53). Par ailleurs, des doutes subsistent quant à d'éventuels impacts directs sur les habitations situées en rive droite de la « ravine Bernica / Canal d'en-travers », notamment dans les quartiers de Grande Fontaine et Bouillon. Des investigations complémentaires ainsi que la collecte de témoignages et de documents (photos, vidéos) seront nécessaires pour préciser les limites de l'inondation et mieux caractériser l'ampleur des impacts sur les enjeux. Enfin, des dommages significatifs ont été observés sur l'infrastructure routière, notamment au niveau du pont de la RD5, dont les garde-corps ont été arrachés, traduisant une hauteur d'eau importante et une forte charge hydraulique au plus fort de la crue.

Figure 53 : À gauche : amas de débris végétaux et matériaux contre une clôture qui a cédée en partie. À droite : voiture emportée en rive gauche au niveau du coude Ravine Bernica / Canal d'en-travers..

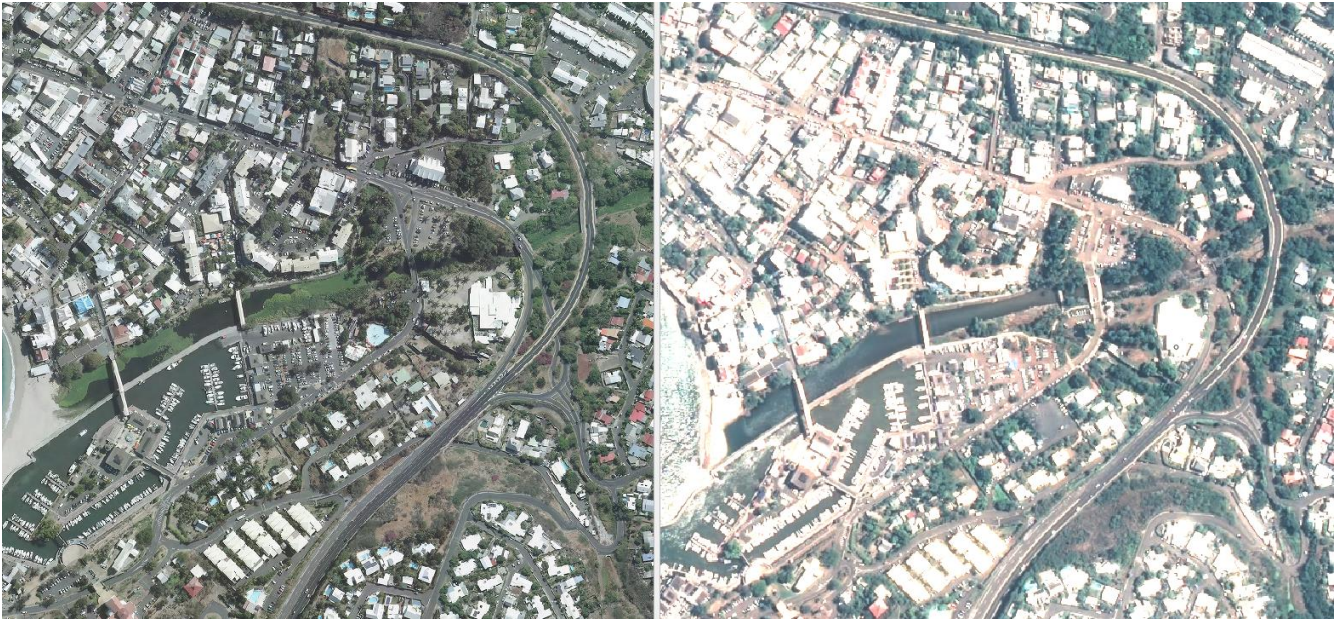
Figure 59 : Centre-ville de Saint-Gilles-les-Bains : images satellitaires avant et après la crue entraînée par le passage de Garance

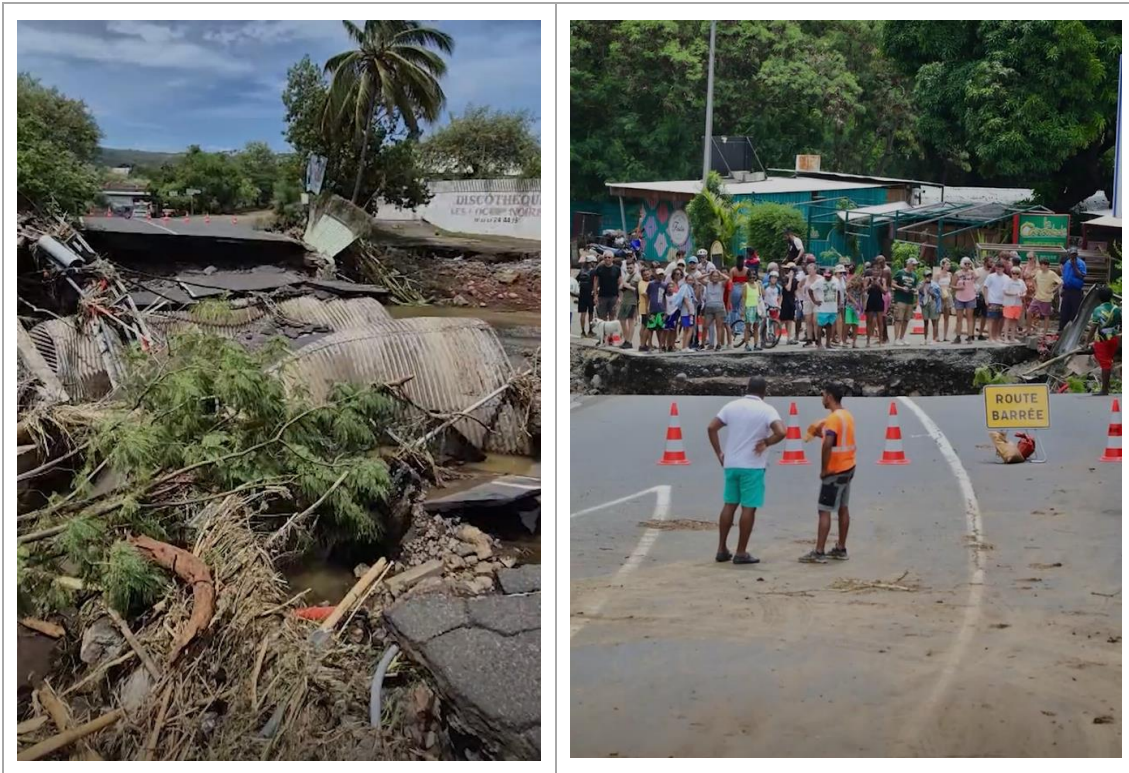
Figure 61 : Photos du pont de la RN2001 détruit

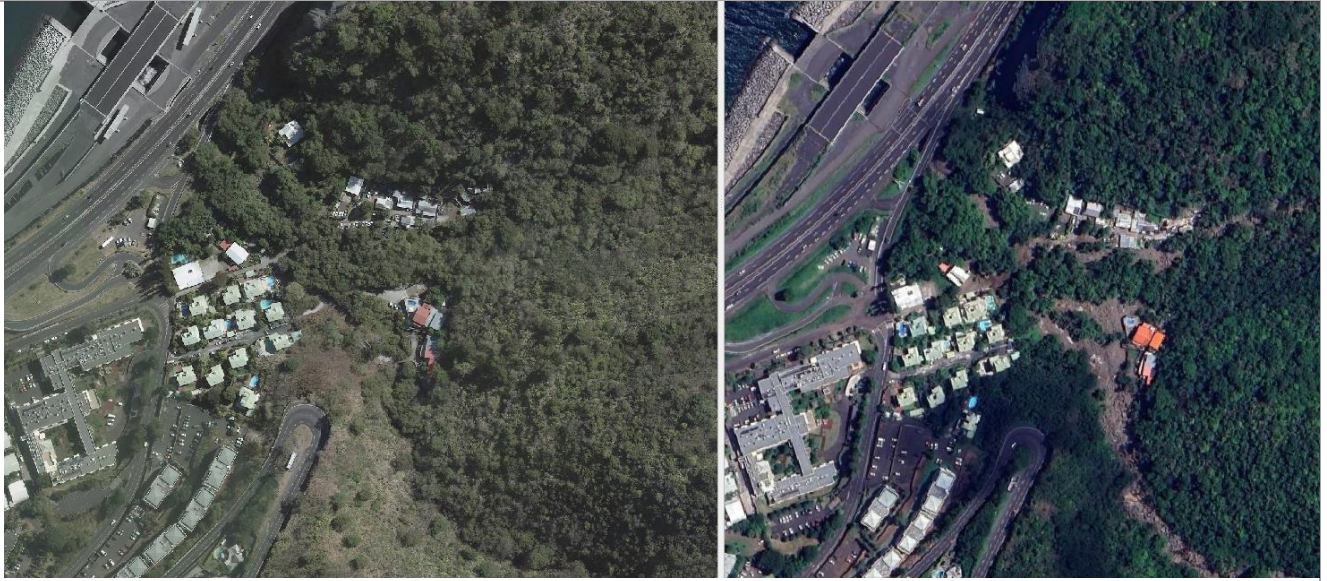
Partie médiane du bassin versant

Ravine Lafleur / Petit Ruisseau : avant (gauche) / après (droite) la crue Garance

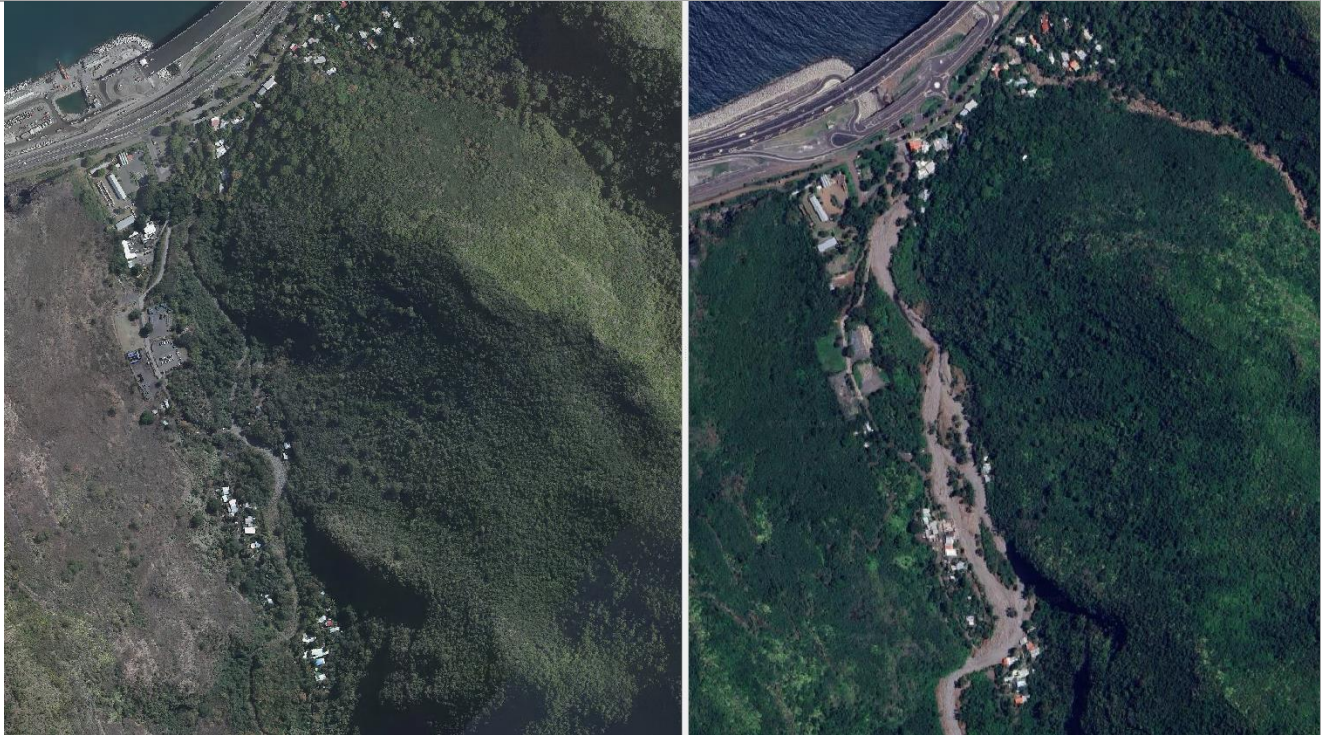
*Partie médiane du bassin versant*

Ravine Grande Chaloupe : avant (gauche) / après (droite) la crue Garance

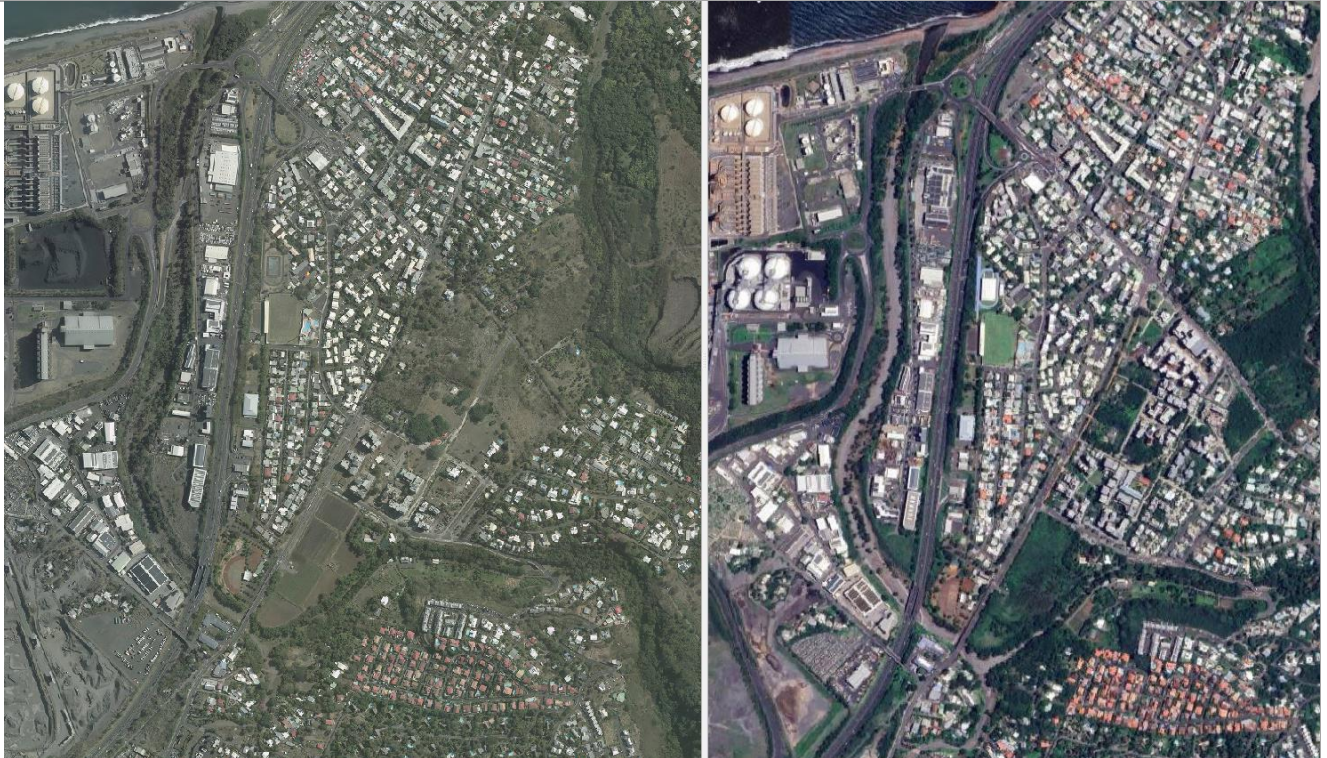
*Partie médiane du bassin versant*

Ravine à Marquet: avant (gauche) / après (droite) la crue Garance

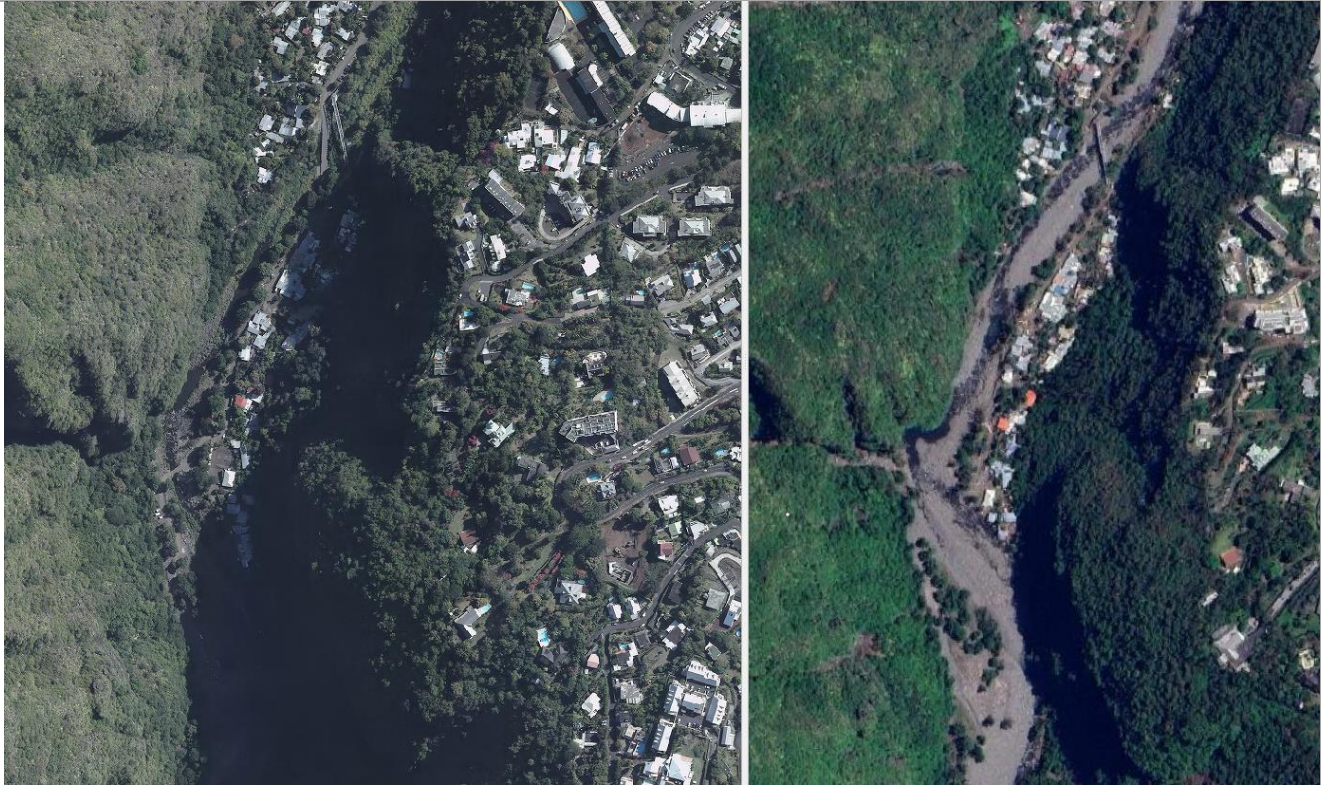
*Partie médiane du bassin versant*

Ravine Saint-Denis: avant (gauche) / après (droite) les crues Belal et Garance

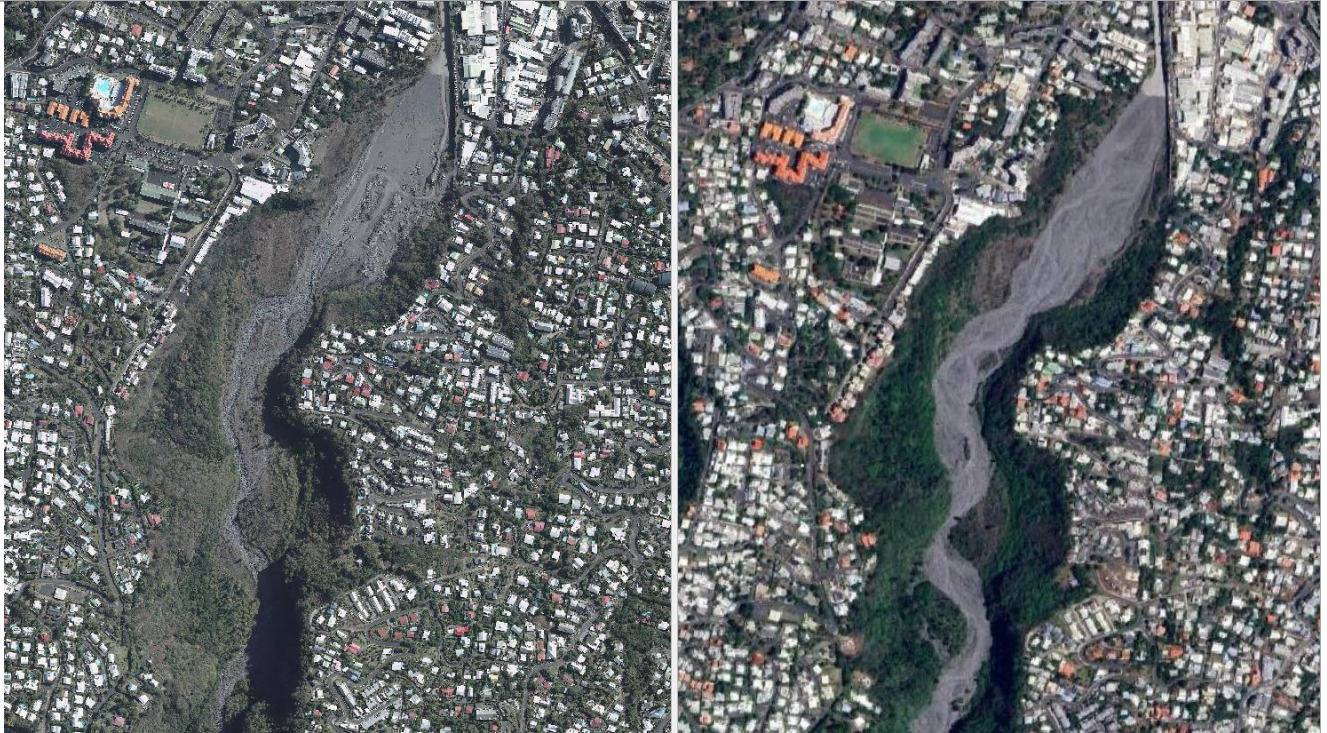
*Partie médiane du bassin versant*

Ravine Patates à Durand : avant (gauche) / après (droite) les crues Belal et Garance
