# Réunion – Cyclone GARANCE

**Phase 1 : Reconnaissances terrain et premières  
analyses post-cyclone**

**Juillet 2025**

Le rapport présente un retour d'expérience suite au passage du cyclone Garance à La Réunion en février 2025, centré sur les impacts hydrologiques, hydrauliques et morphodynamiques des crues associées.

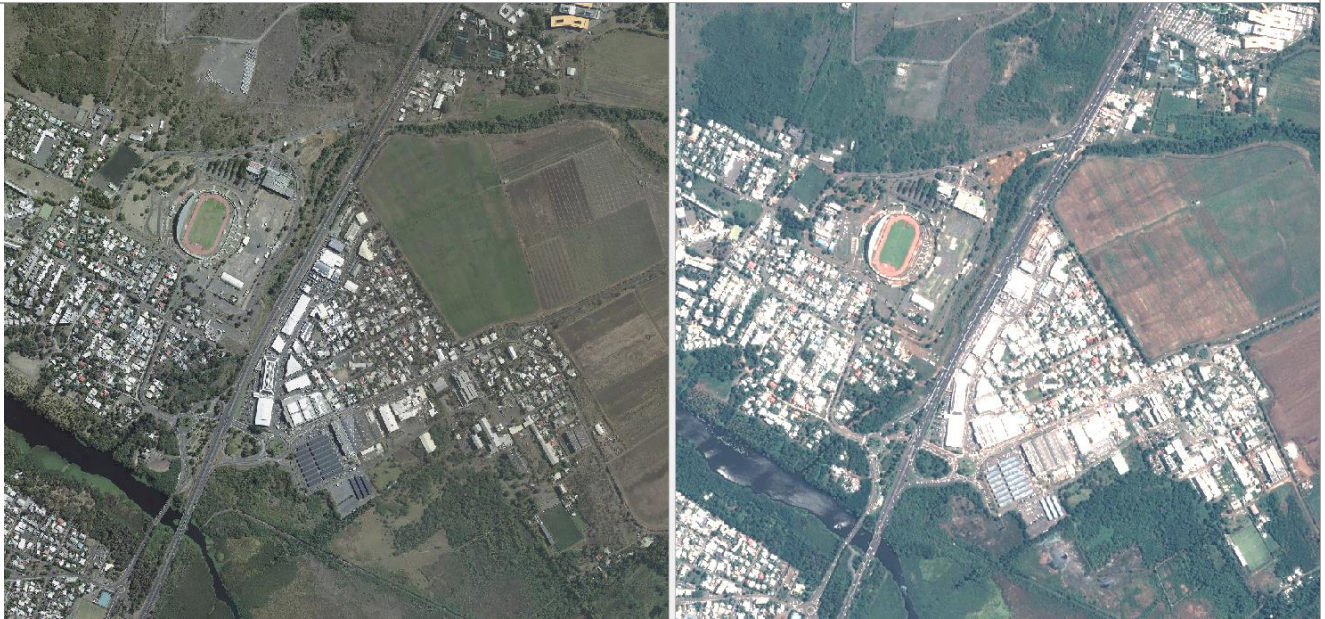
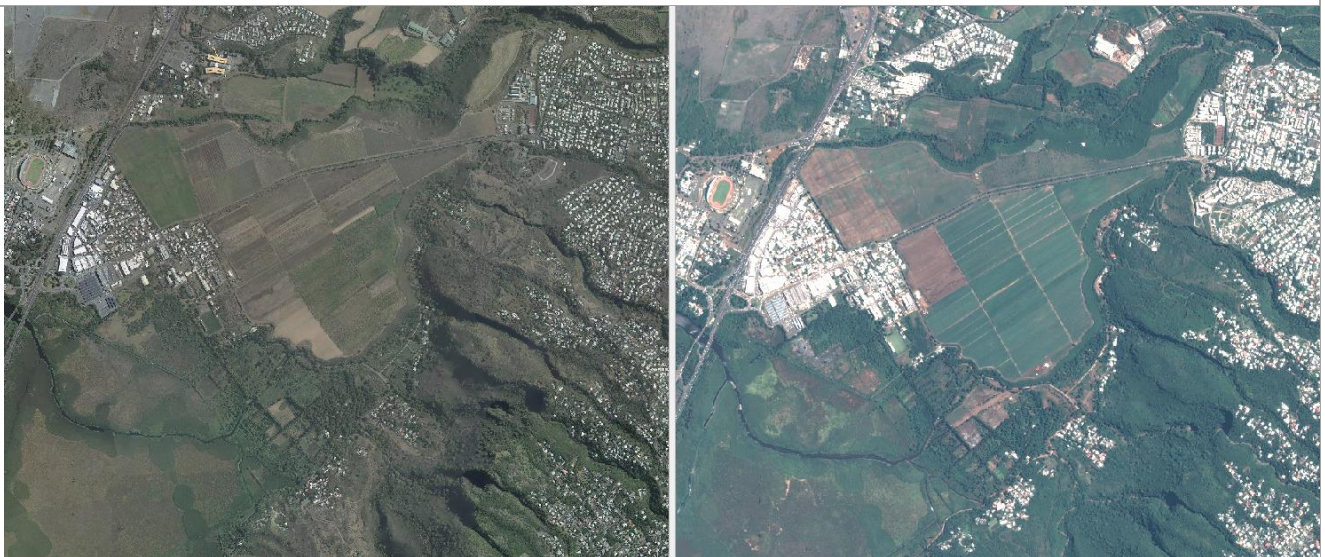
*Savanna et Déboulé : ravine de la plaine et ravine tête Dure*

Etang Saint-Paul : avant (gauche) / après (droite) la crue Garance

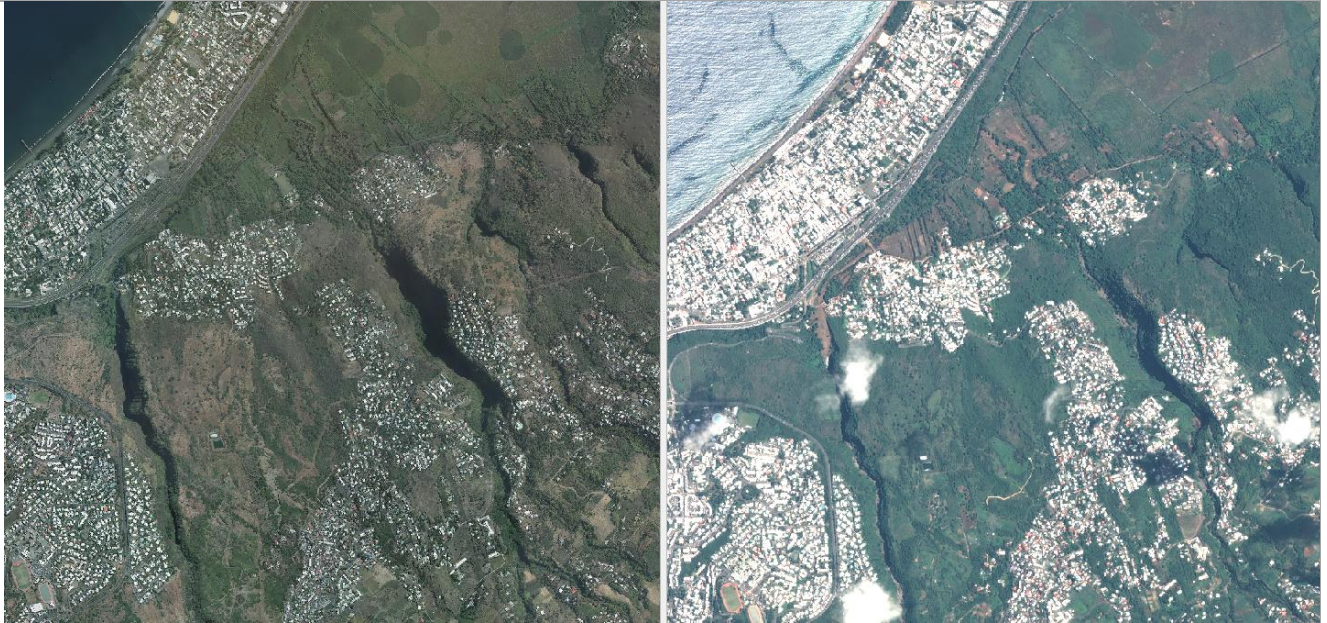
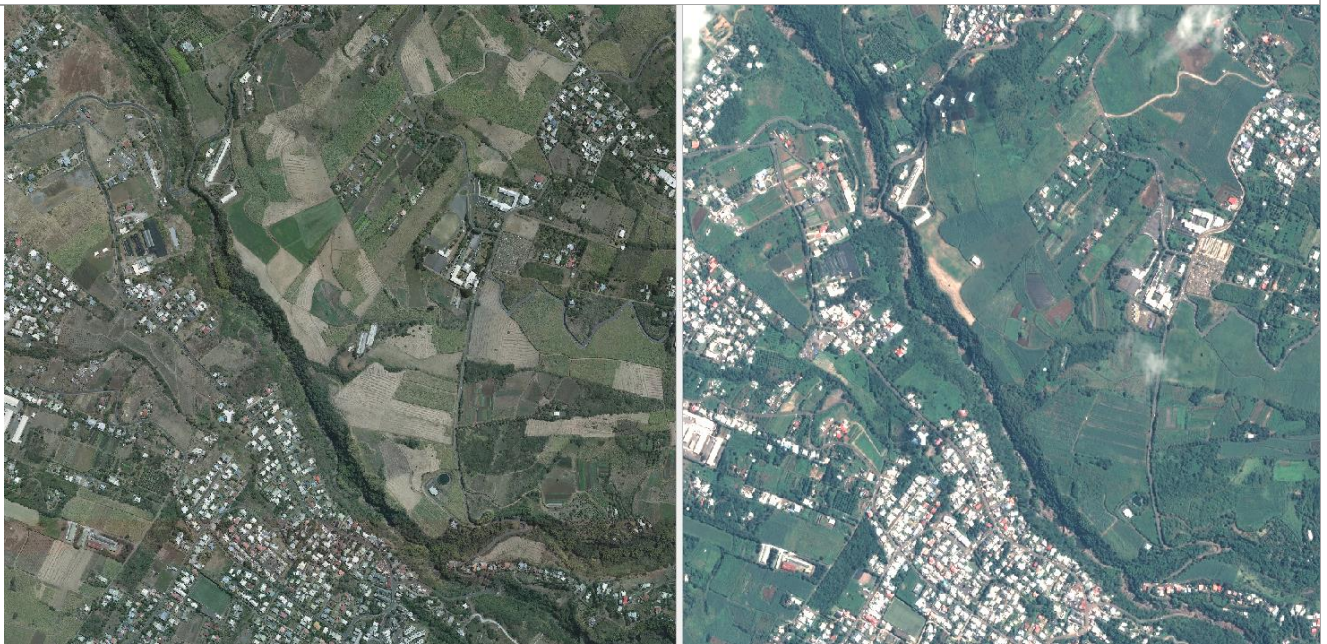
*Bernica : secteur médian de la ravine Bernica*

Ravine Bernica : avant (gauche) / après (droite) la crue Garance
