# Cyclone Garance du 28 février 2025

## Retour d'expérience crues Constat et analyse

Cellule de Veille Hydrologique de La Réunion

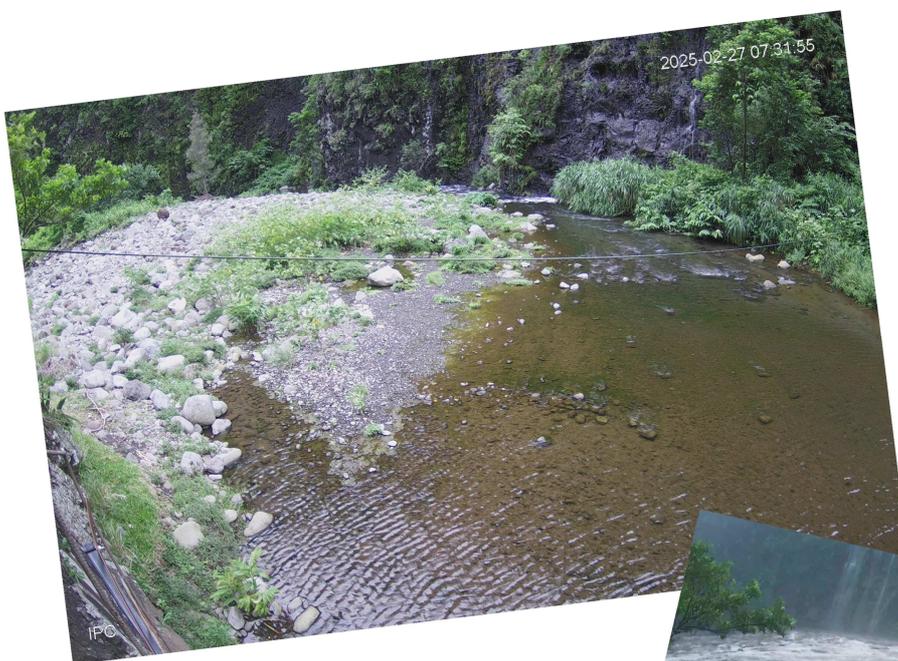
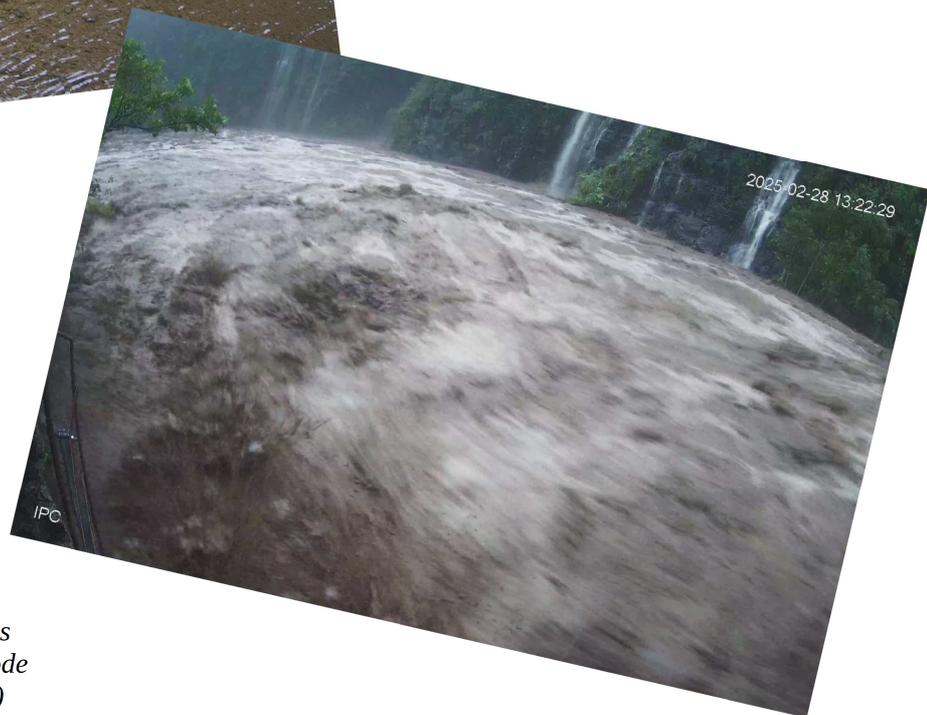
*Station Saint-Denis Amont sur la Rivière Saint-Denis  
Photographies en amont immédiat de l'épisode  
Garance (à gauche) et à la pointe de crue (à droite)*

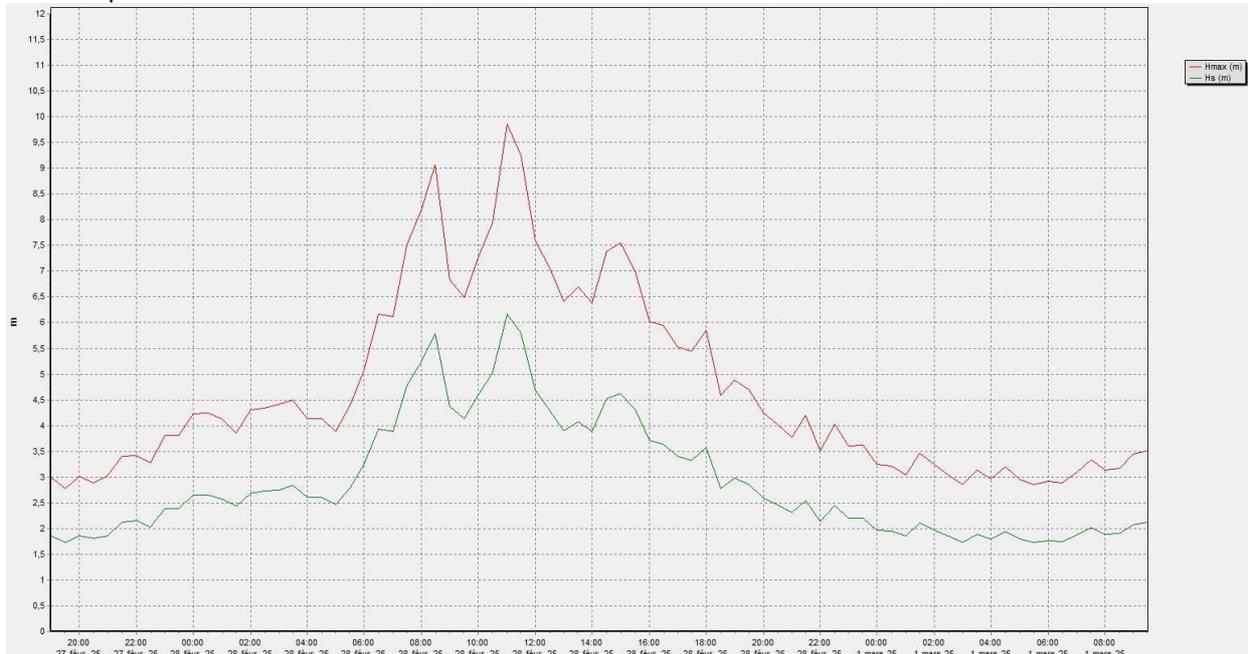
- enfin, l'état de mer a été remarquable sur la journée du 28 février 2025, En effet, outre le fait qu'il s'agissait d'une période de vive-eau (marée d'amplitude supérieure à la moyenne), des phénomènes de houles d'ampleur ont été constatés sur une grande partie du territoire, dont notamment au houlographe BRGM / DEAL installé au large de Sainte-Marie en saison cyclonique et qui a enregistré une houle de Nord avec des vagues de plus de 9m (Figure 4) et une période maximale dépassant 13 secondes.

Figure 4: Hauteur significative (en vert) et hauteur maximale (en rouge) relevée par le houlographe BRGM / DEAL positionné au large de Sainte-Marie à l'occasion du passage cyclonique Garance

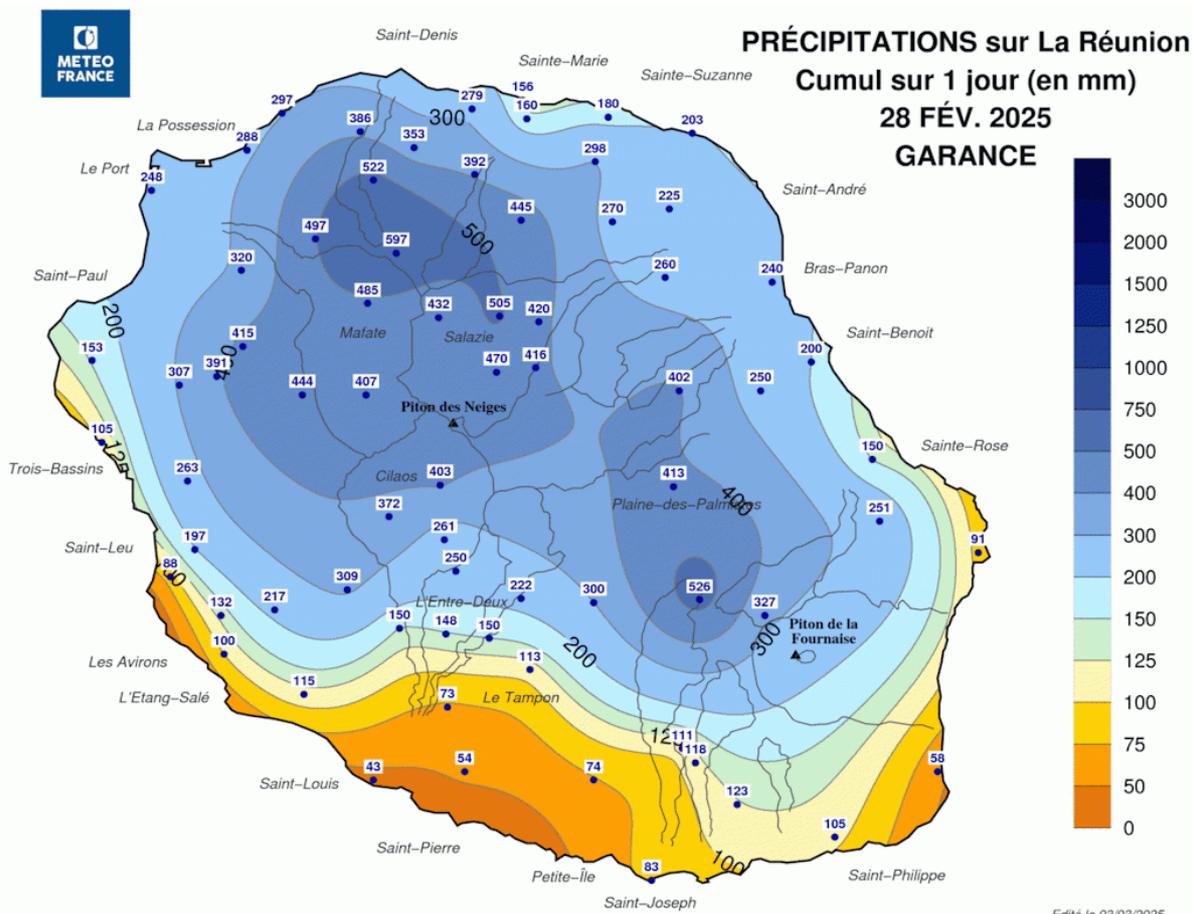
En lien avec la structure cyclonique présentée ci-dessus, des précipitations importantes ont été enregistrées sur une large partie de l'île, en attestent les mesures des postes pluviographiques gérés par Météo France à l'occasion de cet évènement (Figure 5) :

Figure 5: Cumuls pluviographiques du 28/02/2025 00:00 HL au 01/03/2025 00:00 HL (source Météo France)

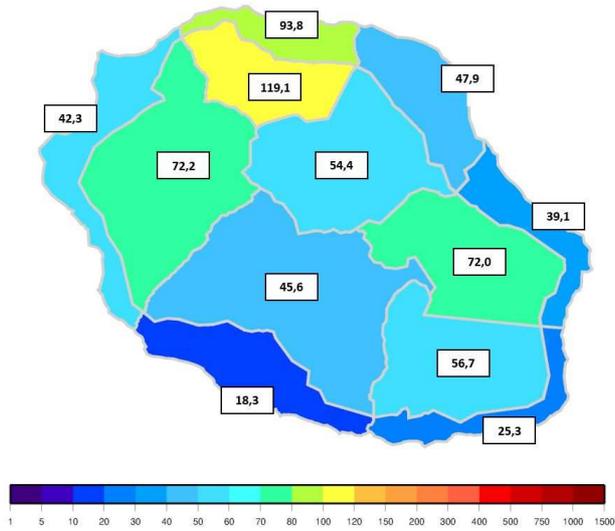
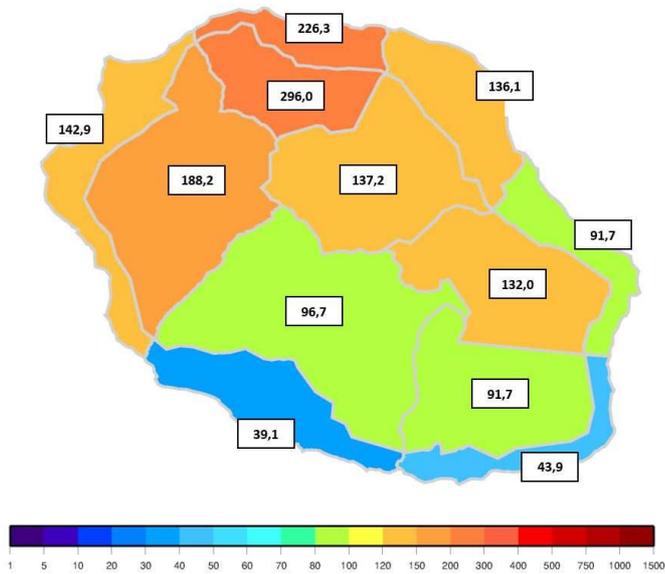
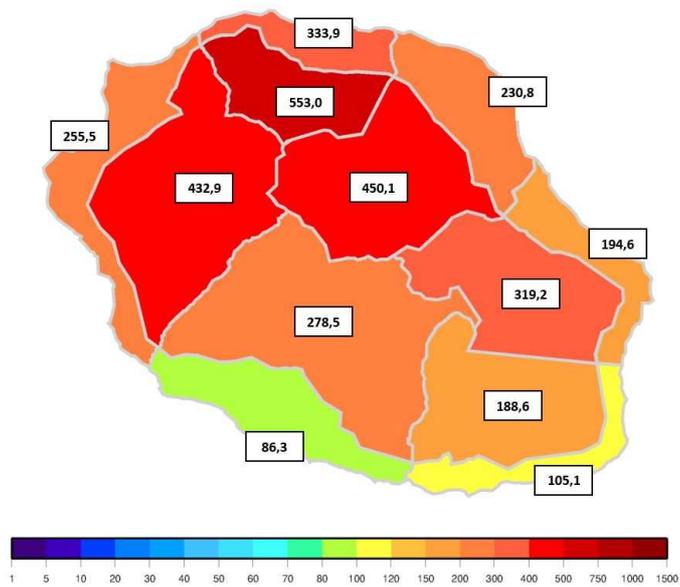
Figure 6: Cartographies des cumuls moyens de pluie maximaux observés sur 1, 3 et 24 heures à l'occasion du cyclone Garance le 28 février 2025 à La Réunion (ANTILOPE J+1 - source Météo France)

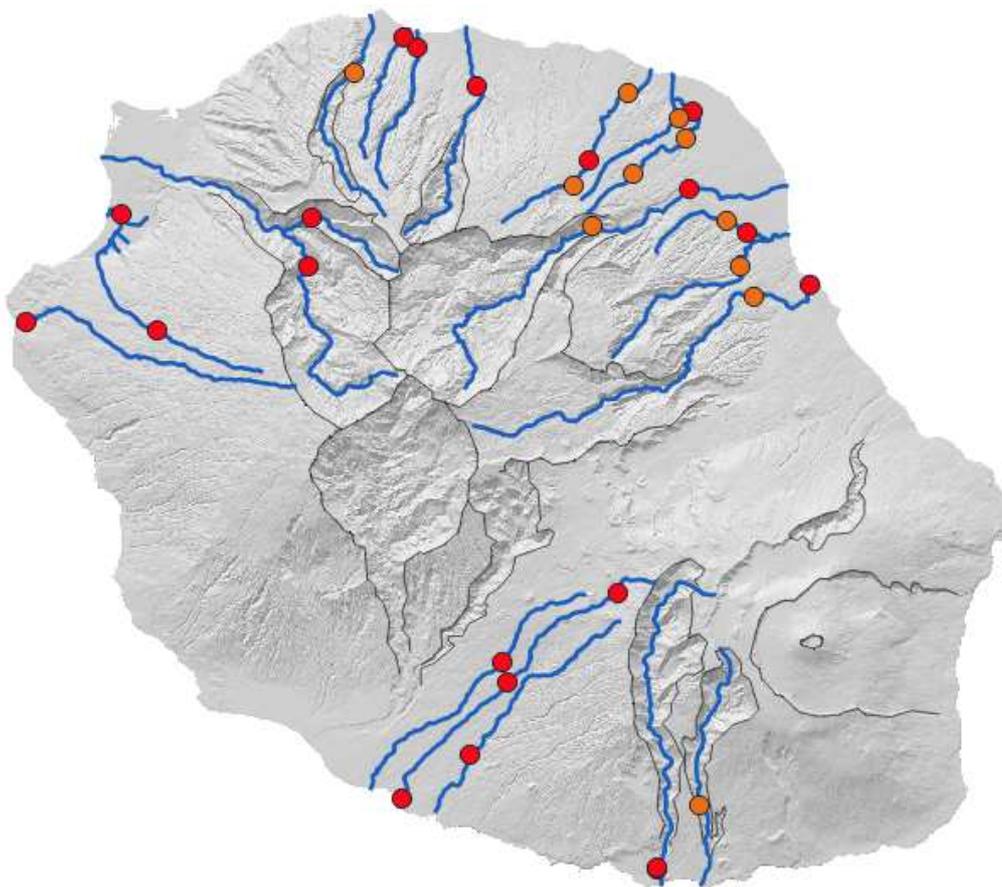
Le Tableau 3 ci-après indique les mesures limnigraphiques et les estimations de débits atteints au niveau des 30 stations de mesure exploitées par la Cellule de Veille Hydrologique de La Réunion, sur les quelques 17 tronçons de cours d'eau surveillés, et représentées Figure 7.

Figure 7: Cartographie de l'implantation des stations de mesures limnigraphiques exploitées par la Cellule de Veille Hydrologique de La Réunion, en rouge celles en gestion propre et en orange celles en gestion partenariale avec l'Office de l'Eau

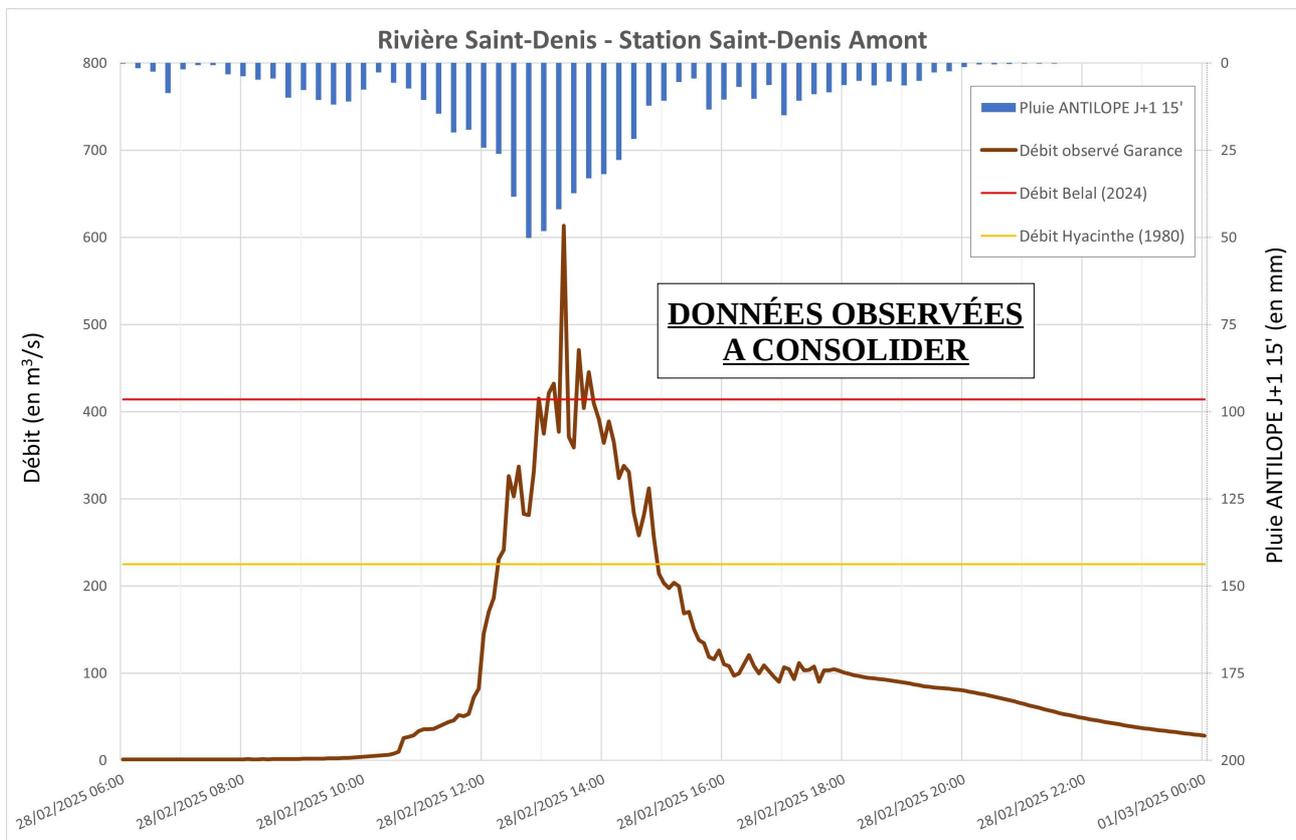
De l'ensemble des tronçons de cours d'eau intégrés au réseau Vigicrues Réunion, ce bassin versant est celui qui présente les cumuls les plus forts sur l'ensemble des durées. Aussi, les réactions enregistrées au niveau de la station de mesures sont fort logiquement très marquées, avec des gradients de débits importants.

Figure 8: Hydrogramme de crue enregistré au cours de l'évènement Garance à la station Saint-Denis Amont et hyétogramme associé à l'échelle du bassin versant intercepté

A date, cet évènement semble avoir généré le plus fort débit enregistré à cette station, supérieur à ceux évalués pour les évènements Belal (2024) ou Hyacinthe (1980). A noter toutefois que cette évaluation pour l'évènement Garance doit être consolidée, en raison d'une part de l'extrême violence des réactions hydrologiques susceptibles d'avoir perturbé la mesure hydrométrique par le capteur limnigraphique en place, d'autre part en raison des modifications sur les profils du cours d'eau (détarage au niveau du point de mesure, modification de la section d'écoulement en raison du transport solide).

En termes d'impacts, des dommages significatifs ont été relevés en raison des débits liquides enregistrés, notamment au niveau du hameau de La Colline à l'aval immédiat de la station Saint-Denis Amont. En revanche, l'écoulement semble avoir globalement été contenu au niveau du système d'endiguement sur le tronçon aval du cours d'eau.

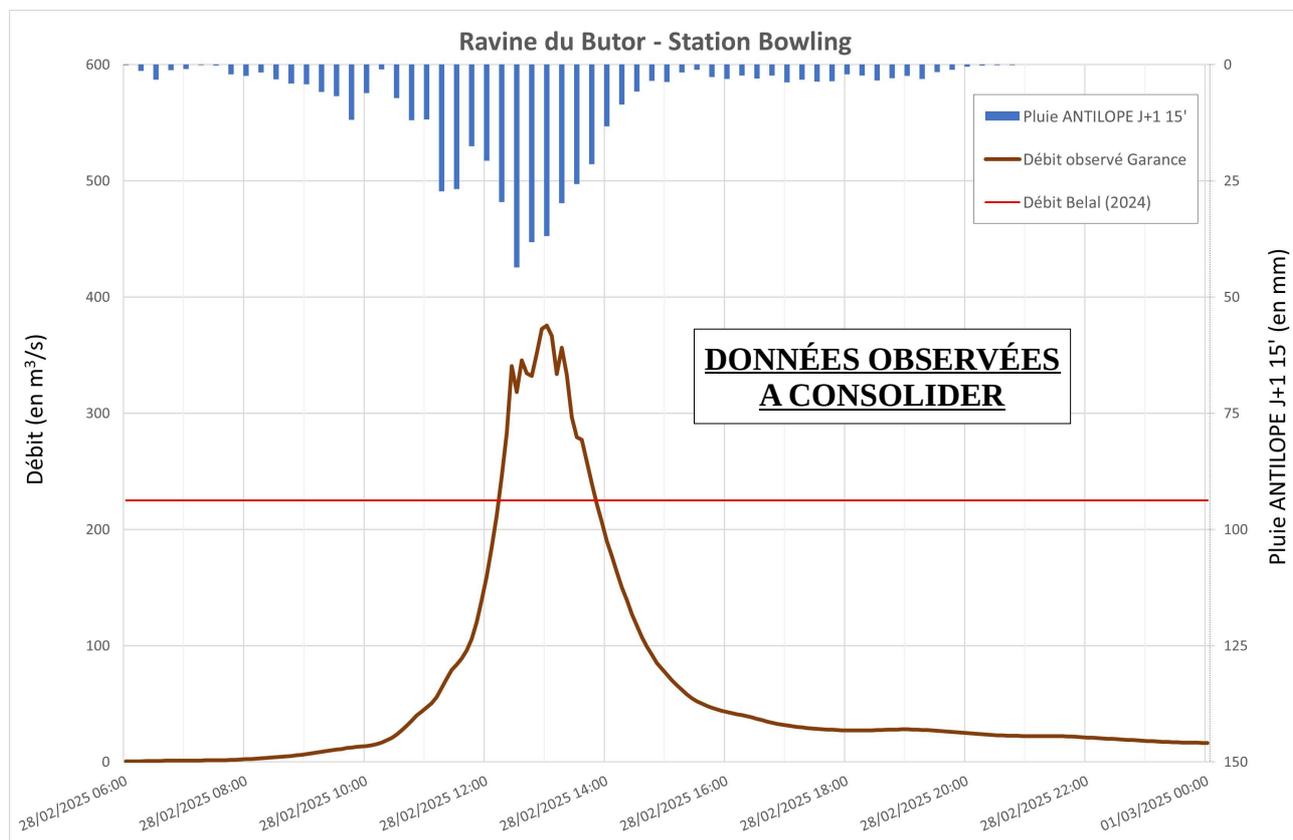
La Figure 9 retranscrit l'hydrogramme de crue relevé à la station Butor Bowling lors de l'évènement Garance, suite à un filtrage simple des données manifestement aberrantes. Une consolidation plus avancée des estimations de débit est à mener via une étude spécifique.

Figure 9: Hydrogramme de crue enregistré au cours de l'évènement Garance à la station Butor Bowling et hyétogramme associé à l'échelle du bassin versant intercepté

Les débits enregistrés au niveau de la station Butor Bowling s'avèrent bien supérieurs à ceux relevés à l'occasion du cyclone Belal (2024).

Par ailleurs, outre les débits liquides élevés, il est à souligner d'importants phénomènes de transport solide sur la ravine et ses affluents. Des blocs, pour certains de taille importante, ont ainsi été charriés (localement phénomènes d'érosion), réduisant de façon significative la capacité des ouvrages de transfert. Au regard de ces perturbations sur l'écoulement, l'évaluation des estimations de débit à la stations devra être consolidée, Des débordements importants de la ravine ont été relevés, en particulier dans la zone urbaine dense de Saint-Denis.

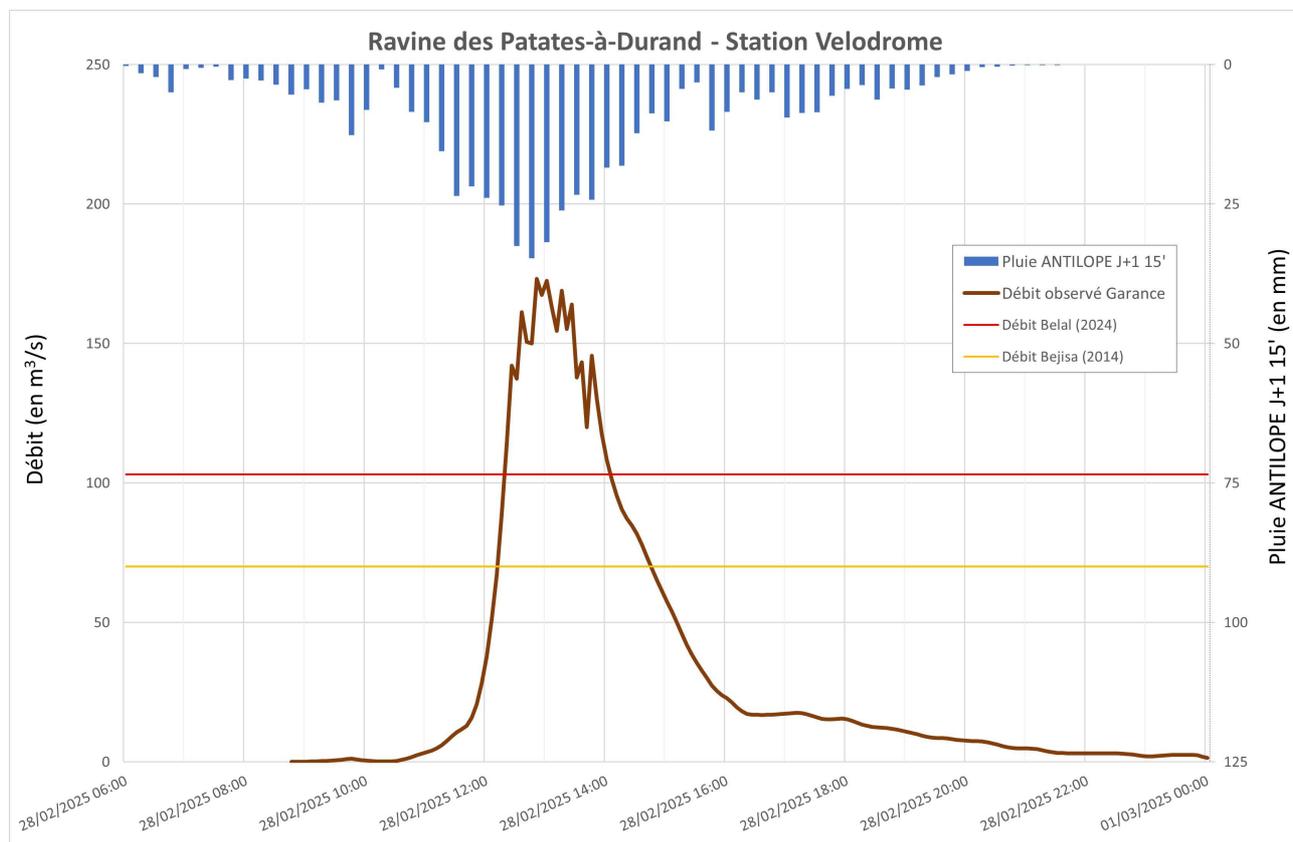
Ce bassin versant a lui aussi enregistré des précipitations importantes à l'occasion de l'évènement Garance, légèrement inférieures à celles relevées sur la ravine du Butor et surtout la Rivière Saint-Denis. Là encore, des réactions intenses ont été relevées, supérieures à celles estimées pour les cyclones Belal (2024) et Bejisa (2014).

Figure 10: Hydrogramme de crue enregistré au cours de l'évènement Garance à la station Durand Vélodrome et hyétogramme associé à l'échelle du bassin versant intercepté

Il est à noter que la fosse de piégeage des matériaux, située en amont du canal U béton assurant le transit à travers la zone urbaine, a pleinement joué son rôle. La CINOR évalue post-évènement à 350000 m<sup>3</sup> le stockage de sédiments à ce niveau en provenance de l'amont du bassin versant. Aussi, on ne relève aucun débordement ou impact significatif sur ce tronçon.

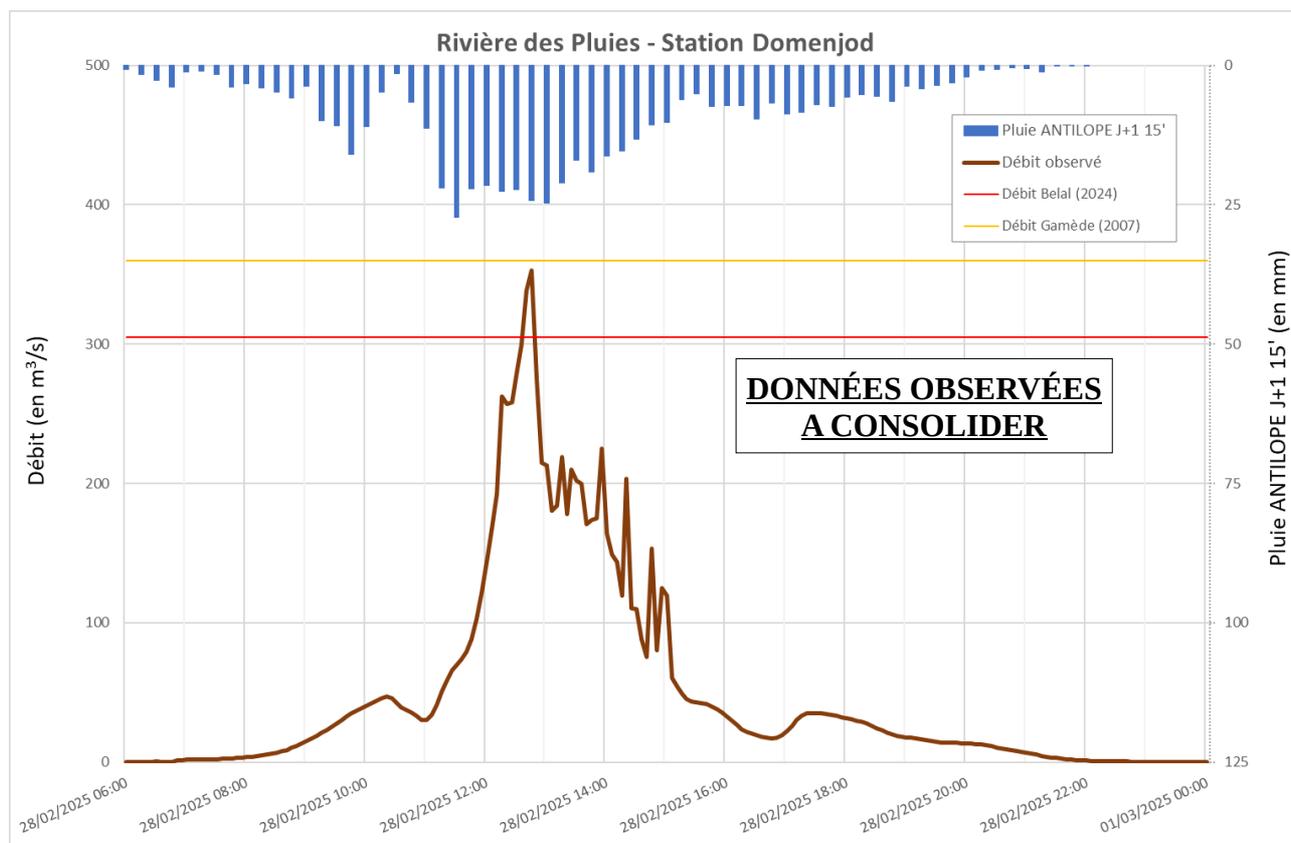
Si les précipitations relevées sur ce bassin versant s'avèrent inférieures à celles relevées à celles estimées sur les bassins versants des autres tronçons de cours d'eau surveillés sur la commune de Saint-Denis, une réaction de type crue-éclair a là aussi été constatée, supérieure notamment à celle relevée lors du cyclone Belal (2024) et de l'ordre du débit maximal atteint à l'occasion du cyclone Gamède (2007), mais bien inférieure à l'estimation de 1100 m<sup>3</sup>/s associée au cyclone Hyacinthe (1980). A noter qu'une consolidation des estimations de débits est à prévoir, ce cours d'eau torrentiel étant reconnu pour son caractère morphogène et des modifications significatives du lit ayant été enregistrées notamment un approfondissement significatif au niveau de la station.

La Figure 11 retranscrit l'hydrogramme de crue relevé à la station Pluies Domenjod lors de l'évènement Garance, suite à un filtrage simple des données manifestement aberrantes. Une consolidation plus avancée des estimations de débit est à mener via une étude spécifique.

Figure 11: Hydrogramme de crue enregistré au cours de l'évènement Garance à la station Pluies Domenjod et hyétogramme associé à l'échelle du bassin versant intercepté

En termes de dommages, des impacts ont été relevés notamment sur le secteur de l'îlet Quinquina (érosion de berges, pont emporté) mais également au niveau des aménagements hydrauliques à l'aval du cours d'eau (épi endommagé).

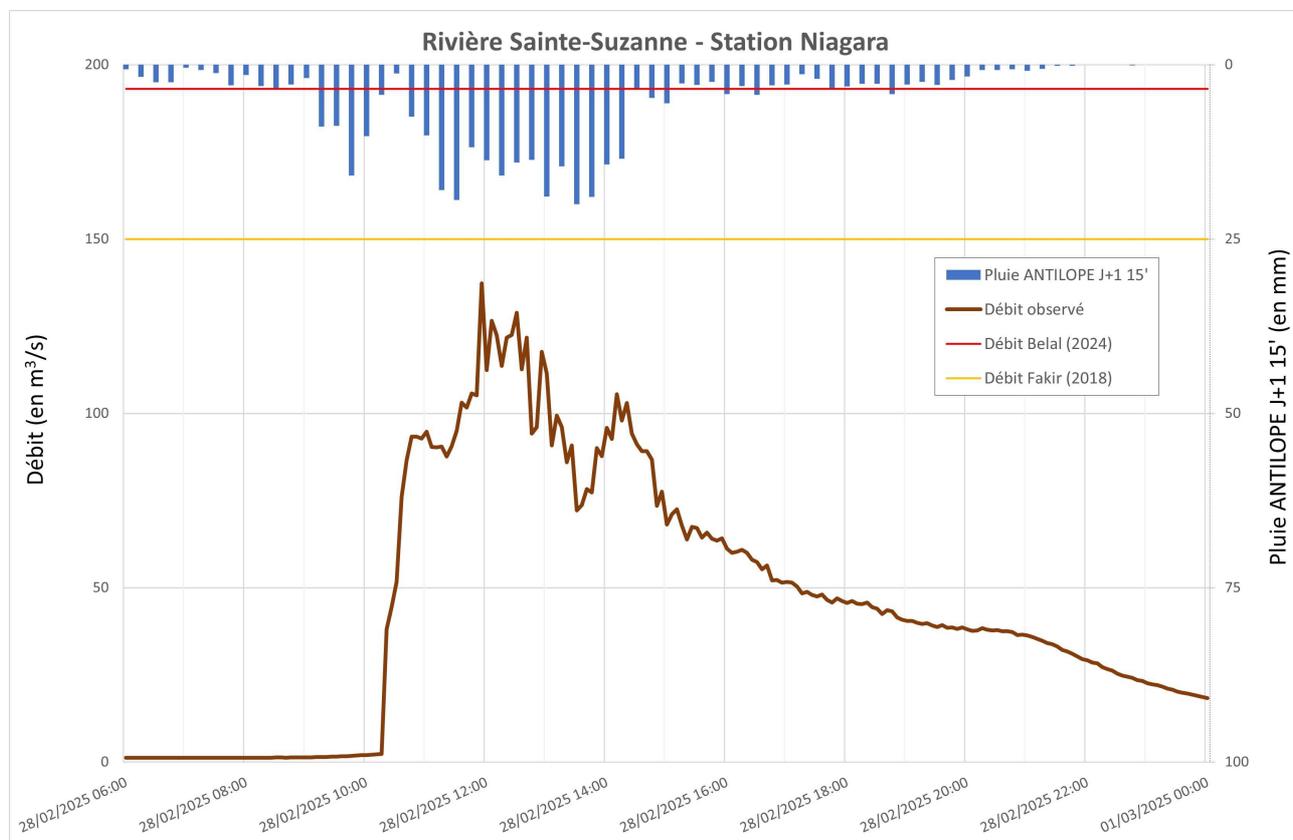
Une réaction significative a été relevée sur ce cours d'eau, s'approchant au niveau de la station de la Cascade Niagara du débit maximal atteint à l'occasion du cyclone Fakir (2018) mais en demeurant bien moindre que Belal (2024). Si quelques débordements ont pu être relevés notamment sur voirie à l'aval immédiat de la Cascade Niagara, il apparaît que la crue relevée sur la Rivière Sainte-Suzanne n'a pas eu d'impact majeur sur ce bassin versant à l'occasion du cyclone Garance.

Figure 12: Hydrogramme de crue enregistré au cours de l'évènement Garance à la station Sainte-Suzanne Niagara et hétérogramme associé à l'échelle du bassin versant intercepté

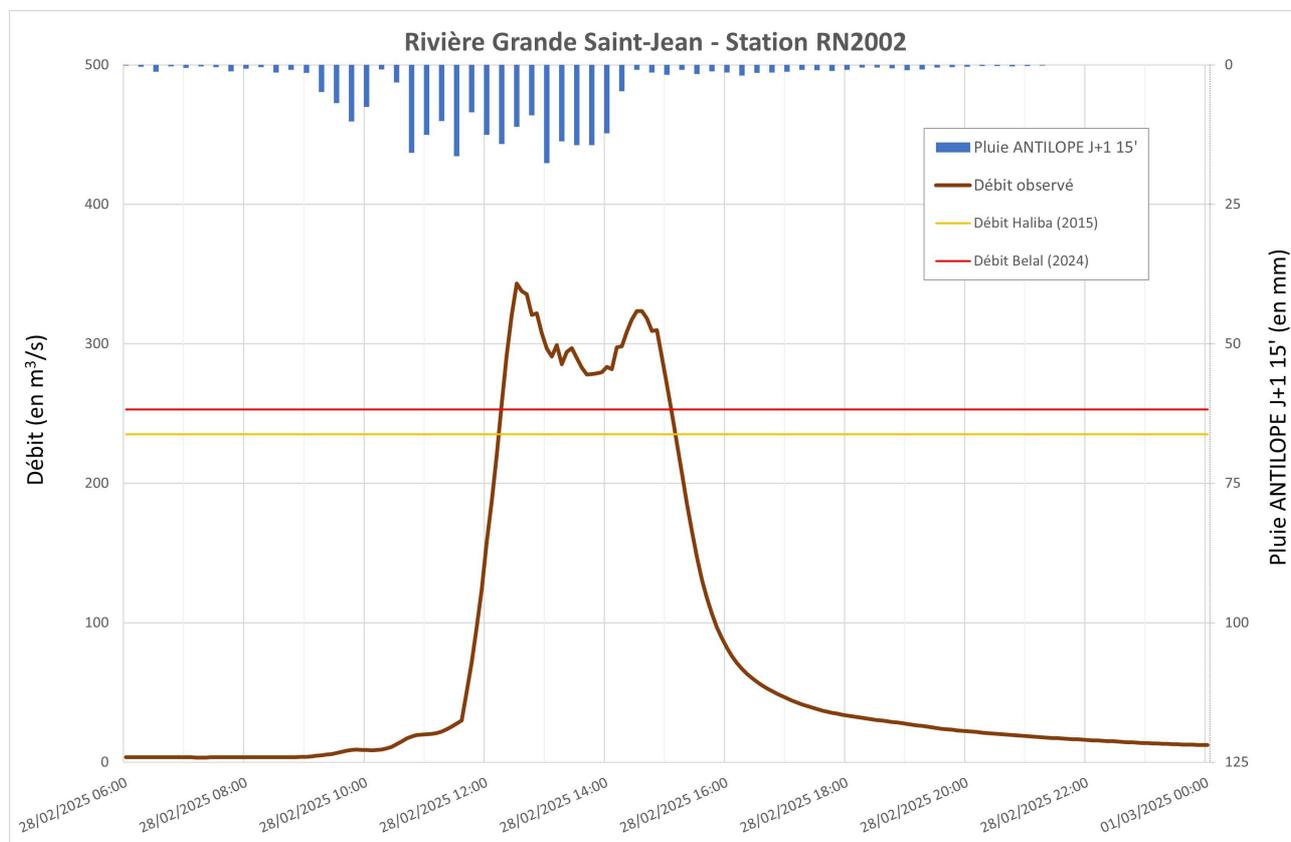
La Petite et la Grande Rivière Saint-Jean ont toutes deux enregistré une réaction marquée au cours de cet événement. Au niveau de la station RN2002, les débits enregistrés dépassent les maxima enregistrés pour les cyclones Haliba (2015) et Belal (2024). Si quelques débordements localisés ont pu être relevés, il n'apparaît pas d'impact majeur sur ce tronçon.

Si le focus est porté sur la station RN2002 qui a le statut de référente sur ce secteur, il est à noter que – les précipitations les plus intenses s'étant concentrées sur la partie amont des bassins versants – les gradients de débits sont encore davantage marqués sur les tronçons amont.

Figure 13: Hydrogramme de crue enregistré au cours de l'évènement Garance à la station Grande Saint-Jean RN2002 et hétéogramme associé à l'échelle du bassin versant intercepté

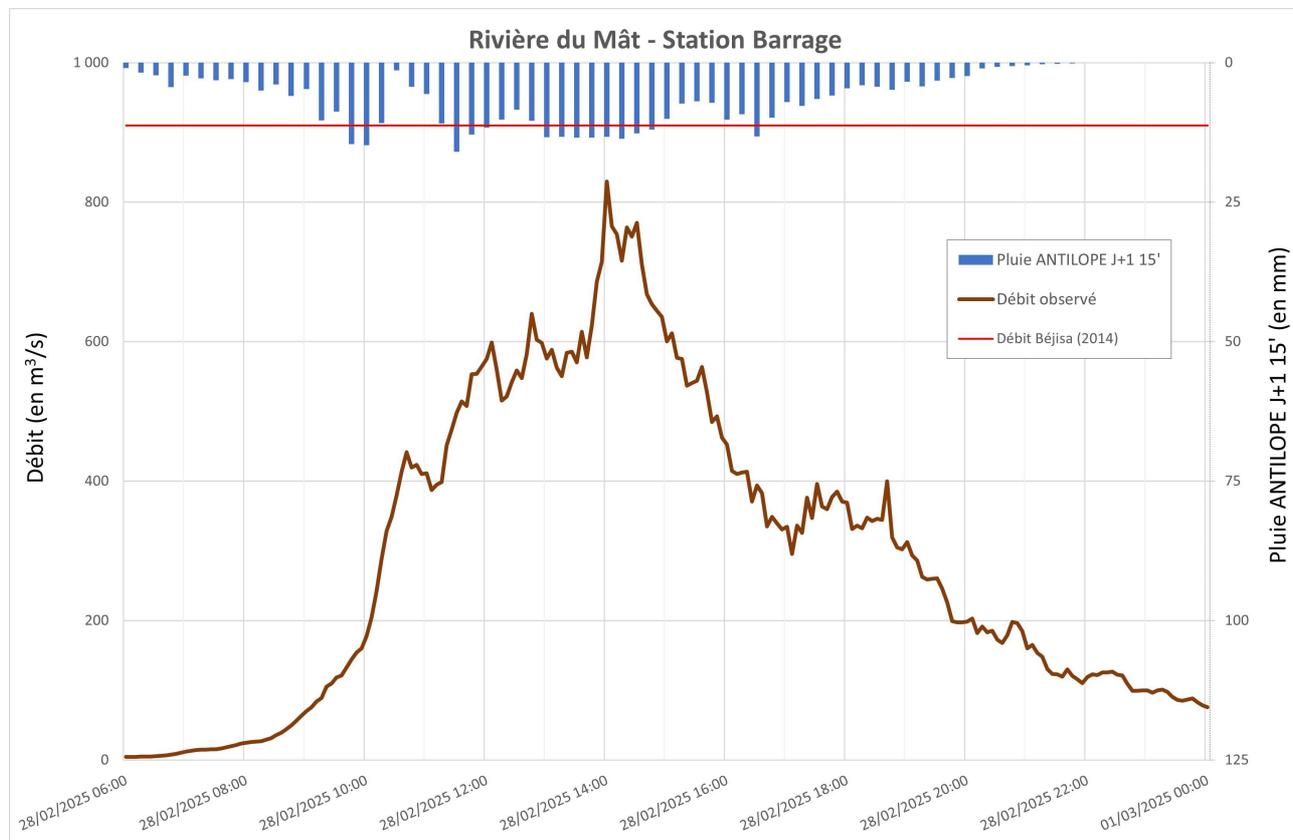
Une réaction a été enregistrée sur le cours d'eau, mais sans impact majeur à relever. De par la taille et la forme du bassin versant, au regard des champs de pluie enregistrés, les gradients de débit demeurent importants mais moins marqués que sur d'autres cours d'eau suivis de l'île. En tout état de cause, les débits enregistrés sont bien inférieurs à ceux relevés lors de Belal (2024, estimation de l'ordre de 1257m<sup>3</sup>/s). Il n'y a pas d'impact significatif associé à la réaction du cours d'eau.

Figure 14: Hydrogramme de crue enregistré au cours de l'évènement Garance à la station Mât Barrage et hyétogramme associé à l'échelle du bassin versant intercepté

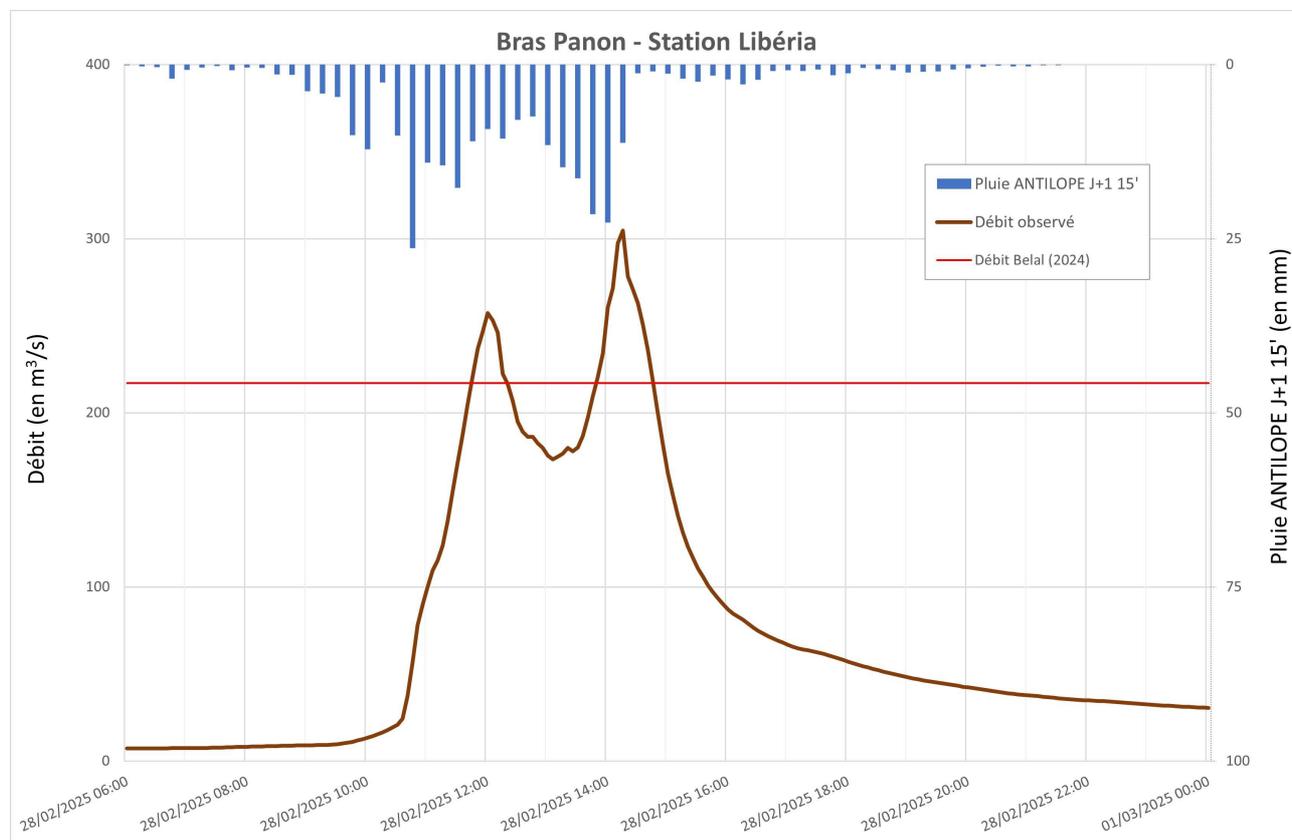
La station Bras Panon Libéria a été installée en 2019, et présente donc un historique relativement réduit. La crue enregistrée à l'occasion de Garance constitue un record, au-delà du débit enregistré à l'occasion du cyclone Belal (2024). En effet, des précipitations fortes se sont produites sur le bassin versant entre le milieu de matinée et le début d'après-midi. Des débordements localisés ont alors pu être relevés sur le cours d'eau, en particulier en amont de la ville de Bras-Panon. La temporalité de la crue est ici aussi particulièrement rapide, avec un gradient de débit très marqué que ce soit en montée de crue comme à la décrue.

Figure 15: Hydrogramme de crue enregistré au cours de l'évènement Garance à la station Bras Panon Libéria et hyétogramme associé à l'échelle du bassin versant intercepté

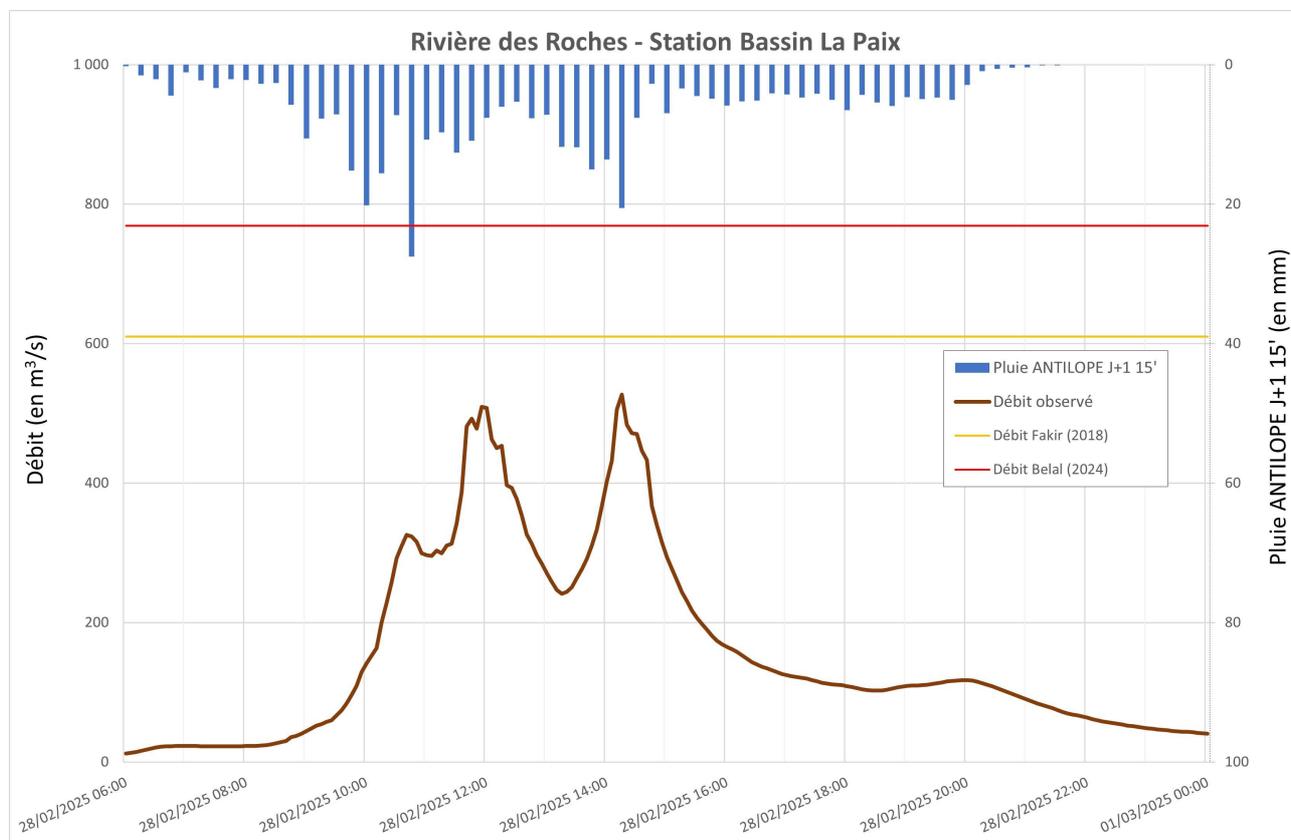
La station hydrométrique de suivi de la Rivière des Roches est installée au niveau du Bassin La Paix. Comme l'indique son hydrogramme Figure 16 lors de cet évènement et comme régulièrement constaté sur ce site, la réaction hydrologique est très rapide à la crue aussi bien qu'à la décrue. Les valeurs de débits atteintes sont inférieures à celles relevées lors d'évènements récents comme Fakir (2018) et Belal (2024). Si les gradients de débits sont marqués, les impacts relevés sont limités sur ce tronçon.

Figure 16: Hydrogramme de crue enregistré au cours de l'évènement Garance à la station Roches Bassins La Paix et hétéogramme associé à l'échelle du bassin versant intercepté

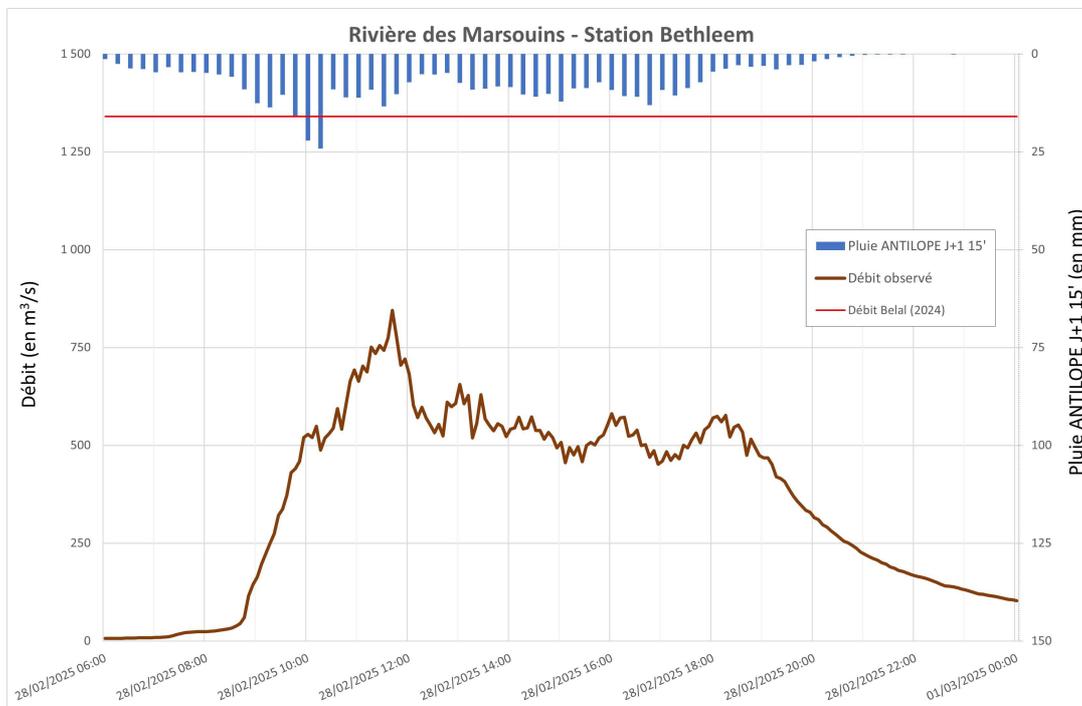
La Rivière des Marsouins est équipée de deux stations de mesures hydrométriques, au lieu-dit Béthléem et au site Pompidou situé à proximité de son exutoire à l'océan. Si une réaction hydrologique du cours a bien été relevée au niveau des deux stations, celle-ci demeure contenue, avec des débits bien inférieurs à ceux atteints lors d'évènements récents, notamment Belal (2024). Les impacts identifiés associés à la problématique inondation sont eux aussi globalement limités, sur un territoire où les principaux dommages sont associés au vent.

Figure 17: Hydrogramme de crue enregistré au cours de l'évènement Garance à la station Marsouins Bethléem et hyétogramme associé à l'échelle du bassin versant intercepté

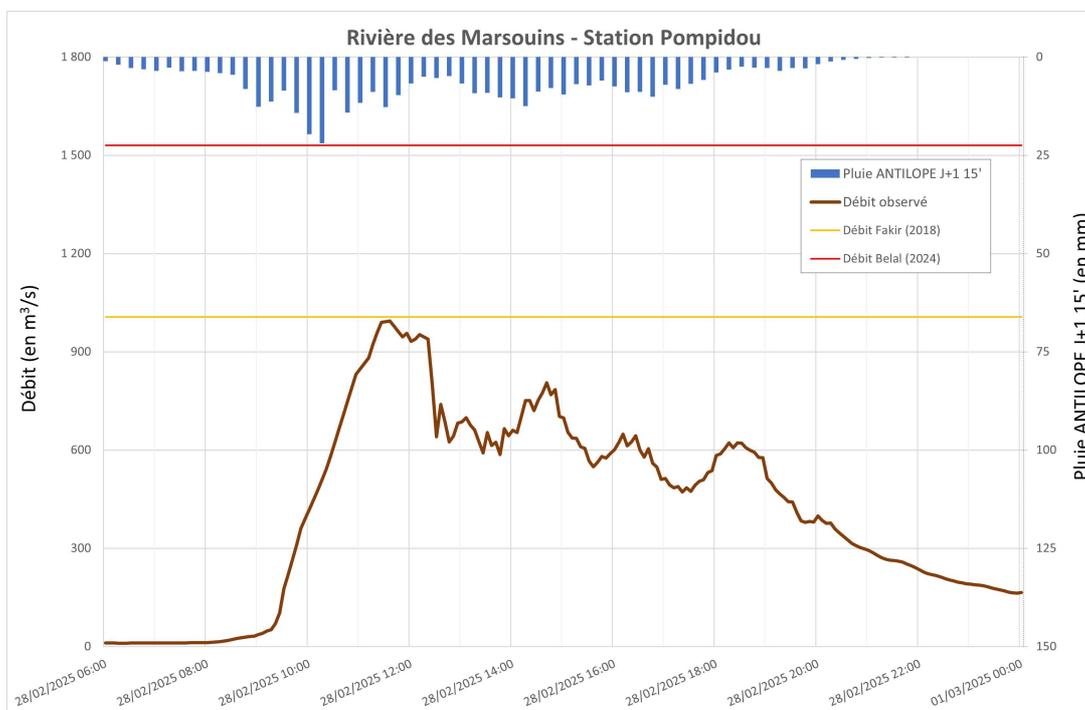
Figure 18: Hydrogramme de crue enregistré au cours de l'évènement Garance à la station Marsouins Pompidou et hyétogramme associé à l'échelle du bassin versant intercepté

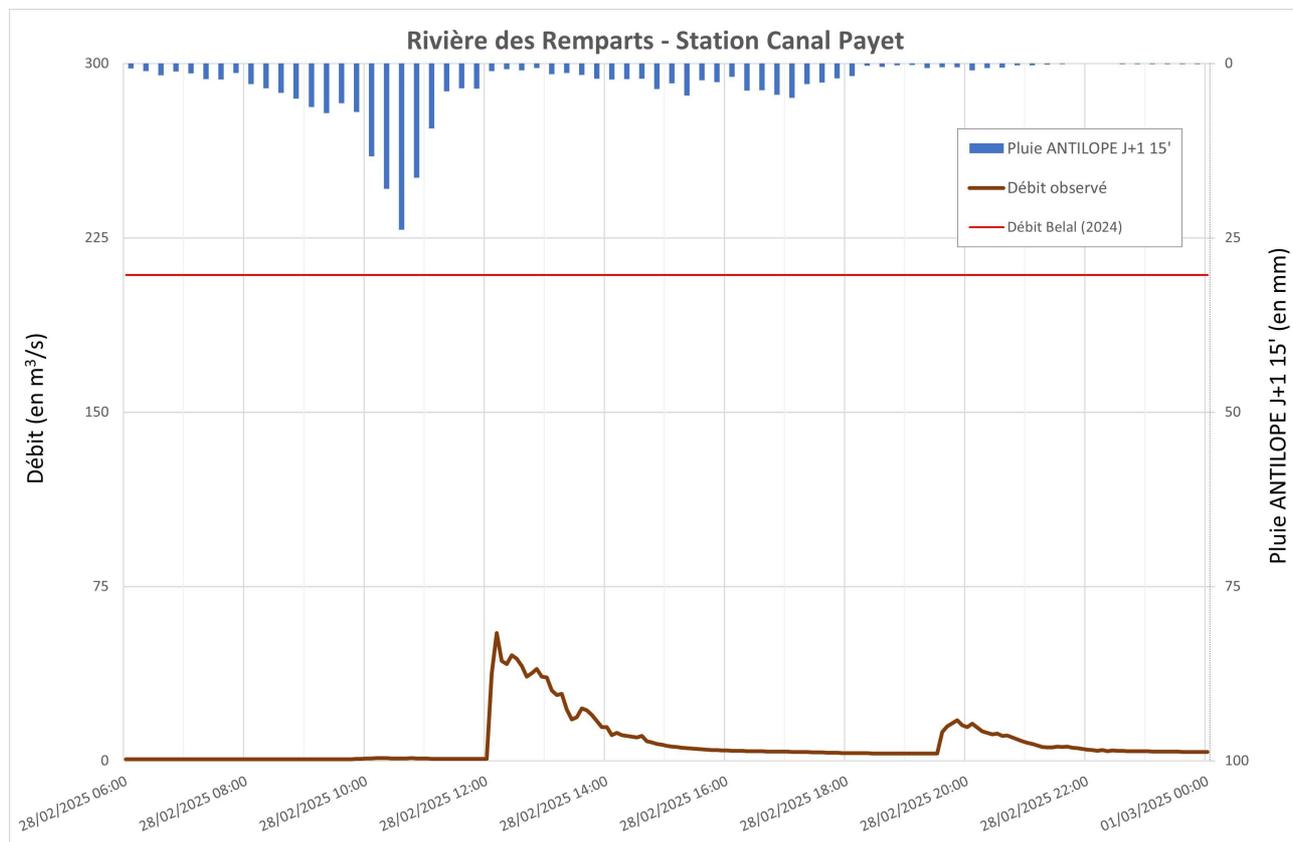
Seule la Rivière des Remparts a eu une réaction significative lors de l'évènement Garance (mesure au niveau de la station Canal Payet), occasionnant notamment des dommages au niveau de son radier fusible, mais sa réaction hydrologique ne présente pas de caractère remarquable, demeurant largement inférieure à d'autres évènements récents et notamment le cyclone Belal (2024).

Figure 19: Hydrogramme de crue enregistré au cours de l'évènement Garance à la station Remparts Canal Payet et hyétogramme associé à l'échelle du bassin versant intercepté

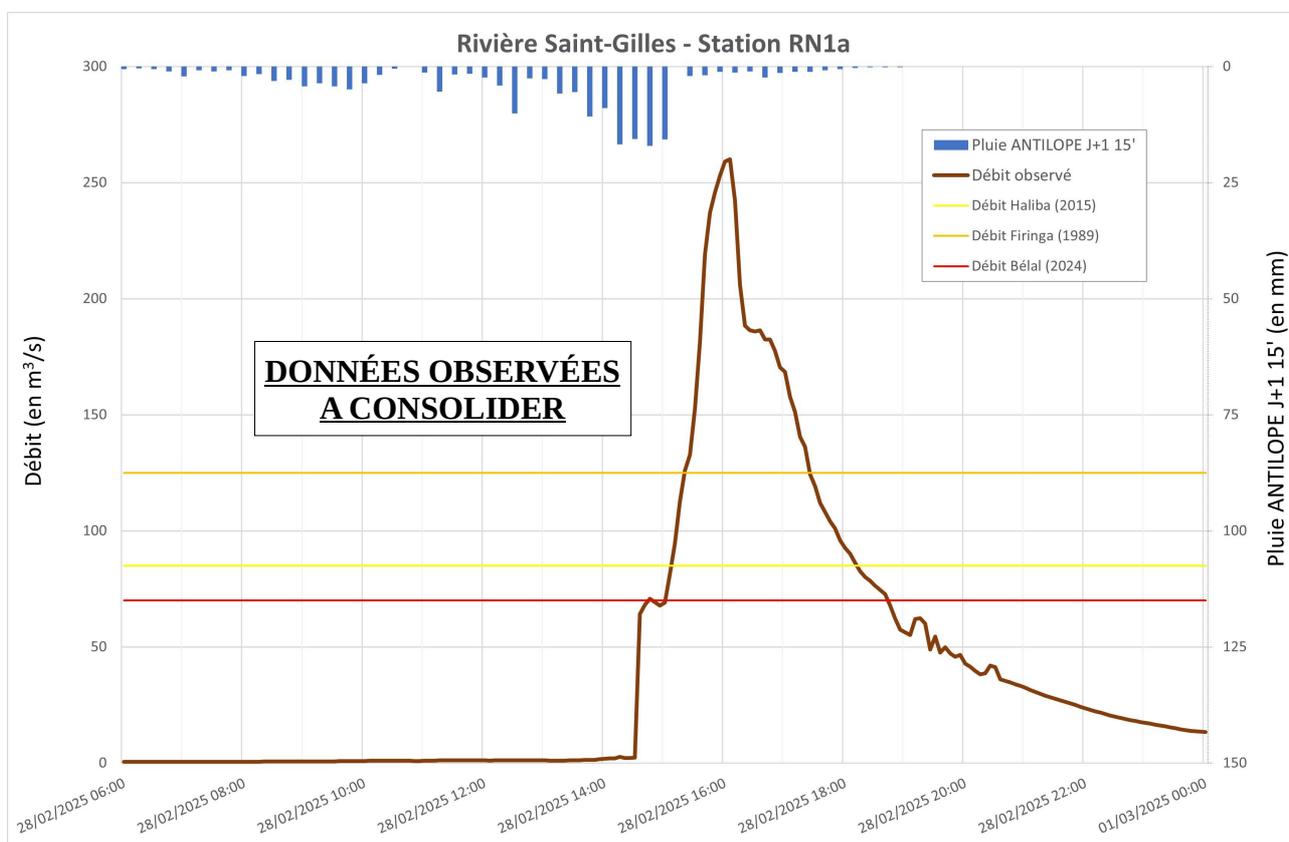
La Ravine Saint-Gilles est instrumentée au niveau de la RN1a. A l'occasion du cyclone Garance, les précipitations enregistrées sur des durées inférieures à 3 heures ont été très importantes à l'échelle de ce bassin versant. En réponse, les débits relevés sont très importants, les plus élevés enregistrés sur ce site. Il est à noter qu'au regard du charriage (blocs, troncs d'arbres, flottants divers) au niveau de ce site, combiné à l'effondrement à l'aval immédiat de la station, l'hydrogramme représenté à la Figure 20 au niveau de la station Saint-Gilles RN1a est issu d'une première étude d'estimation des débits pour laquelle une consolidation est à prévoir. En termes de dommages, l'impact de cette crue-éclair sur la zone urbaine de Saint-Gilles est important, occasionnant l'inondation de plusieurs secteurs.

Figure 20: Hydrogramme de crue enregistré au cours de l'évènement Garance à la station Saint-Gilles RN1a et hyétogramme associé à l'échelle du bassin versant intercepté
