# Cyclone Garance du 28 février 2025

## Retour d'expérience crues Constat et analyse

Cellule de Veille Hydrologique de La Réunion

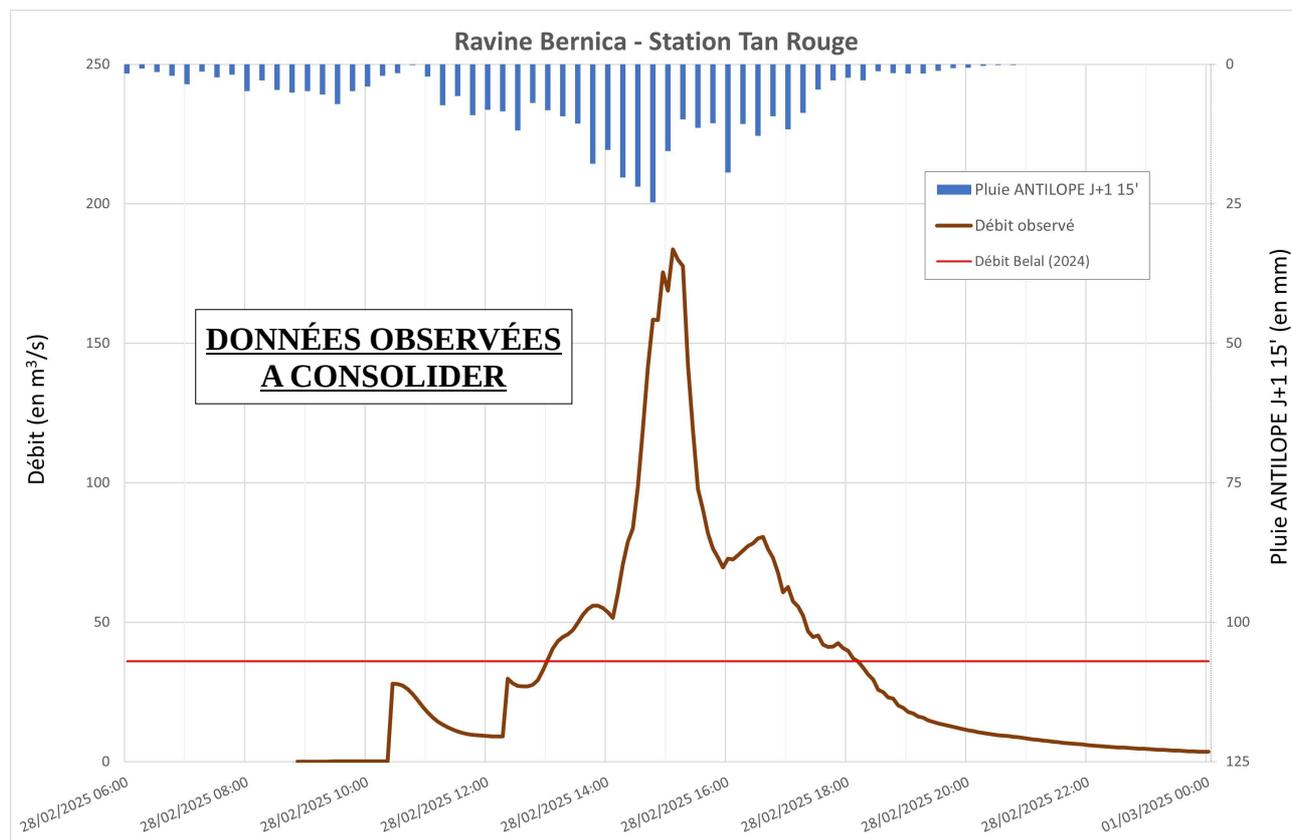
Le bassin versant de la Ravine Bernica a été particulièrement touché par les précipitations intenses à l'occasion du cyclone Garance, celles-ci ne durant quelques heures mais atteignant des cumuls élevés pour cette zone de l'île. En conséquence, comme sur de nombreux secteurs de l'île, une réaction de type crue-éclair a été relevée sur ce site, dont les eaux rejoignent ensuite l'Etang Saint-Paul. L'estimation du débit atteint est le record pour cette station (consolidation de cette estimation à mener a posteriori), dépassant notamment largement celui enregistré à l'occasion de Belal (2024).

La Figure 21 retranscrit l'hydrogramme de crue relevé à la station Bernica Tan Rouge lors de l'évènement Garance. Au regard de la complexité et de la violence des écoulements, une consolidation plus avancée de ces données est à mener.

Figure 21: Hydrogramme de crue enregistré au cours de l'évènement Garance à la station Bernica Tan Rouge et hyétogramme associé à l'échelle du bassin versant intercepté

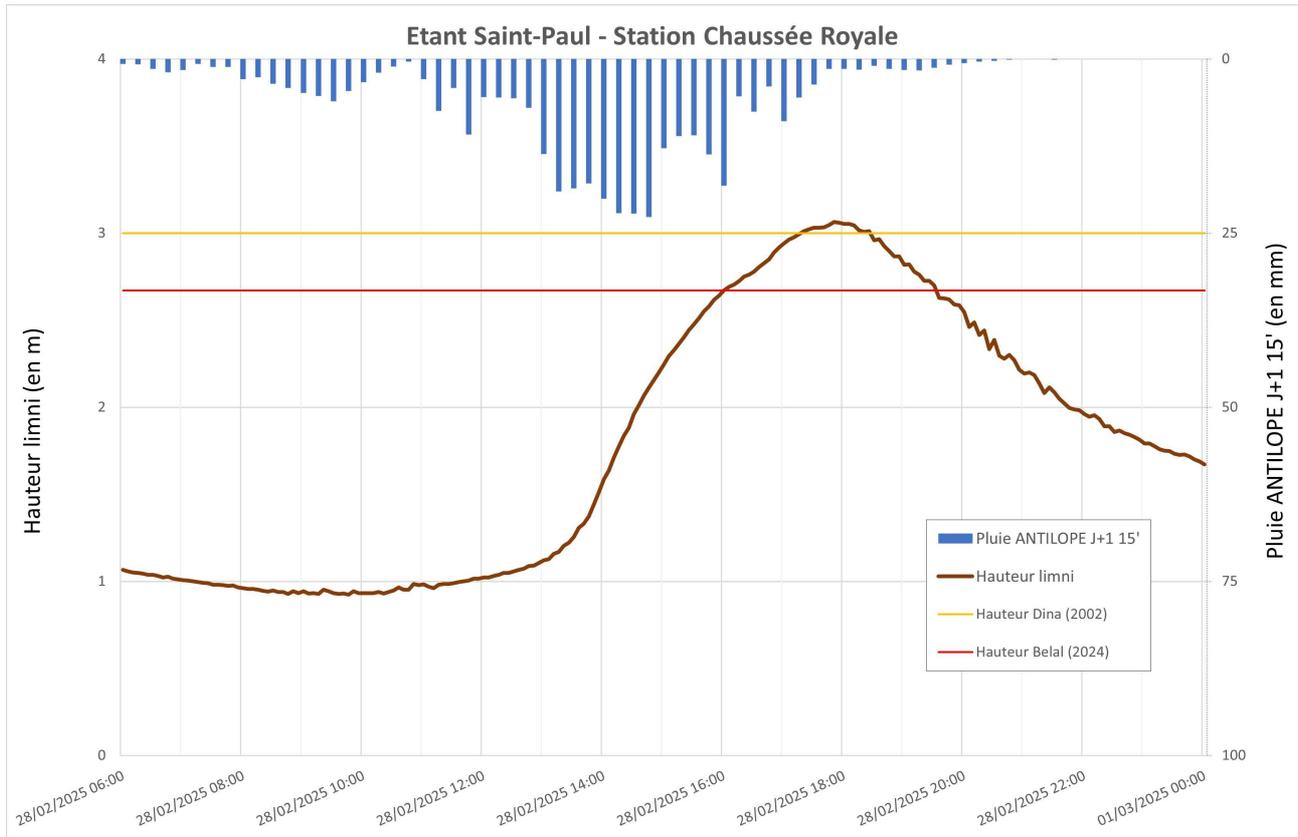
De par ce fonctionnement spécifique, la cinétique de crue à la station de mesures à la sortie de l'Etang, au niveau de la Chaussée Royale, est moins rapide que sur les autres cours d'eau. A noter qu'au regard de la typologie des écoulements sur ce site, il n'existe pas de conversion en débits des hauteurs limnigraphiques mesurées par la station.

Du fait des précipitations très importantes enregistrées sur cette zone, la réaction hydrologique est là aussi très importante à l'occasion de l'évènement Garance, le niveau de l'Etang atteignant des valeurs supérieures à celles enregistrées jusqu'à présent sur le site. Des impacts, notamment sur les habitations, sont à relever sur la zone de l'Etang, qui s'avère relativement plane : quartier Jacquot, Savanna, Tour des Roches, etc (liste non-exhaustive à date).

Figure 22: Limnigramme de crue enregistré au cours de l'évènement Garance à la station Etang Saint-Paul Chaussée Royale et hyétogramme associé à l'échelle du bassin versant intercepté

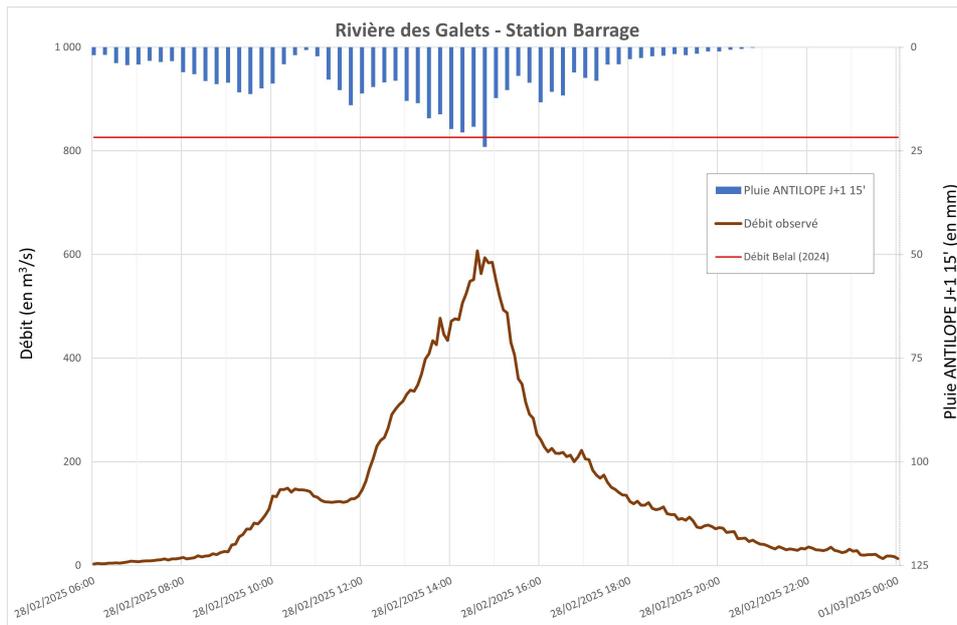
Le bassin versant de la Rivière des Galets est celui positionné au plus près de l'épicentre du phénomène pluvieux lors de l'évènement Garance. Aussi, on retrouve de nouveau sur ce cours d'eau des réactions hydrologiques significatives caractérisées par des gradients marquées et des cinétiques rapides. Néanmoins, les valeurs maximales de débits atteintes lors de Garance restent inférieures à d'autres évènements marquants récents.

Figure 23: Hydrogramme de crue enregistré au cours de l'évènement Garance à la station Galets Barrage et hyétogramme associé à l'échelle du bassin versant intercepté

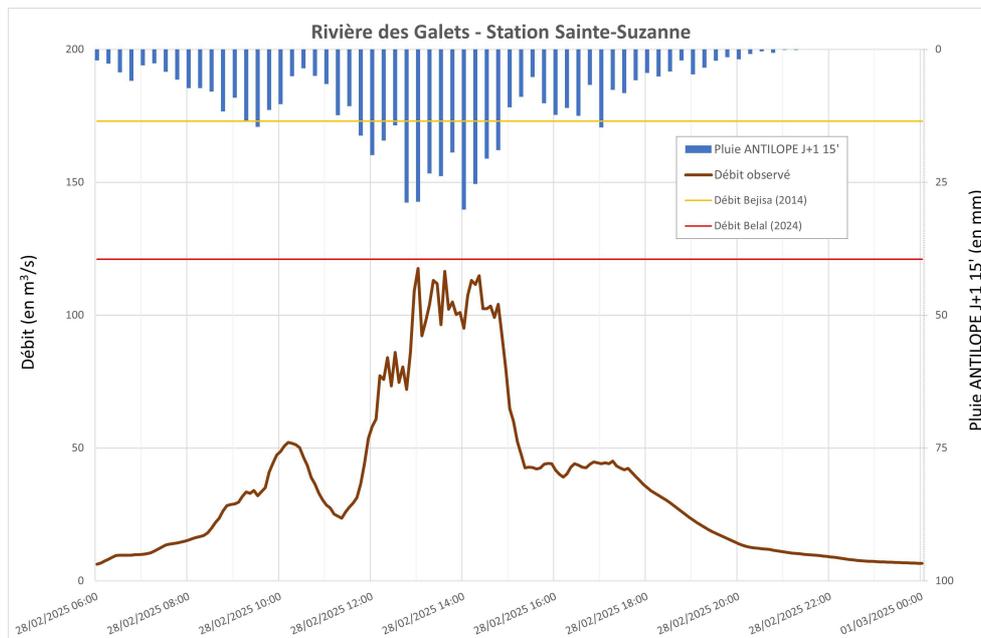
Figure 24: Hydrogramme de crue enregistré au cours de l'évènement Garance à la station Galets Bras Sainte-Suzanne Barrage et hyétogramme associé à l'échelle du bassin versant intercepté

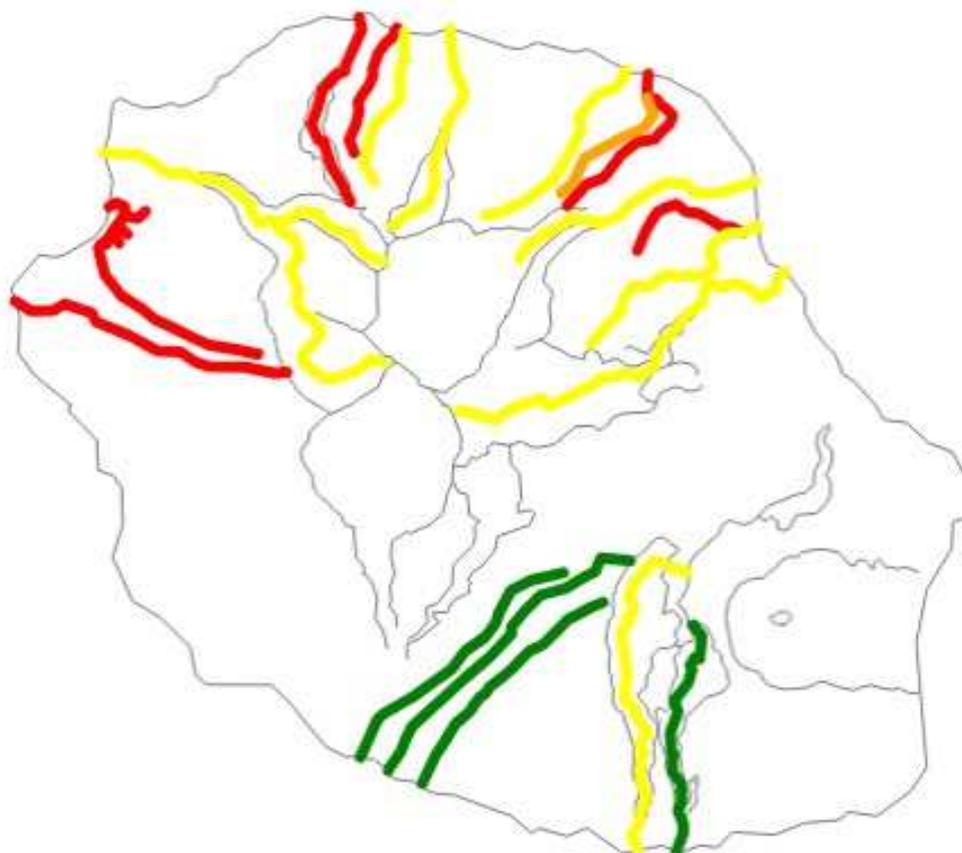
La Figure 25 indique les niveaux maxima de vigilance atteints pendant l'évènement. Comme retranscrits dans le bilan pluviométrique et l'analyse des débits aux stations, les secteurs Nord et Ouest ont été particulièrement touché par les crues, avec plusieurs cours d'eau ayant eu des débordements sur des zones à enjeux. A noter que ce constat est également lié à la violence du phénomène qui a généré des phénomènes morphogènes, occasionnant par ailleurs des problématiques d'embacles et donc une réduction des capacités d'écoulement avant débordement.

Figure 25: Niveaux de vigilance maximaux observés pour chacun des cours d'eau du réseau surveillé pour l'évènement Garance

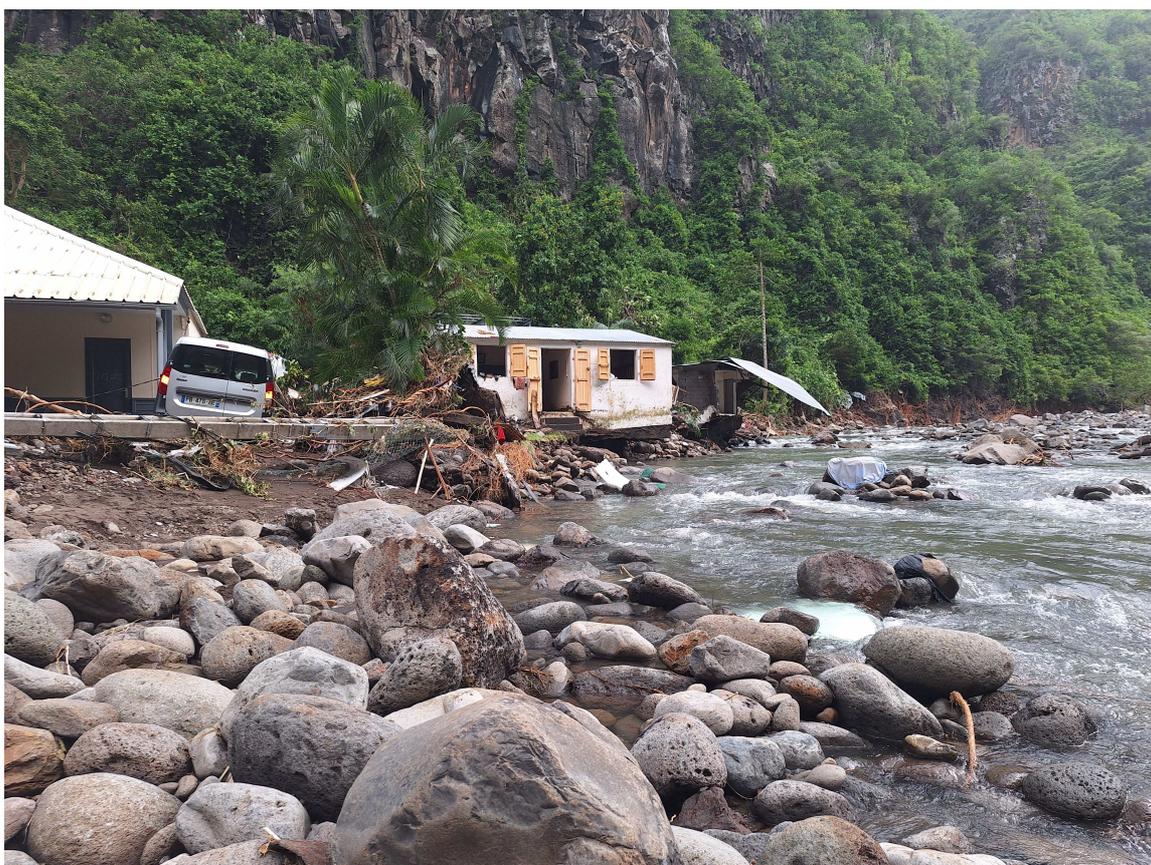
*Figure 26: Rivière Saint-Denis au niveau du hameau de La Colline le 1er mars 2025 après-midi : plusieurs maisons ont été emportées pendant la crue, de nombreux dommages sont à relever (source : DEAL Réunion)*

En termes d'impacts, des dommages significatifs ont été relevés en raison des débits liquides enregistrés, notamment au niveau du hameau de La Colline à l'aval immédiat de la station Saint-Denis Amont. En revanche, l'écoulement semble avoir globalement été contenu au niveau du système d'endiguement sur le tronçon aval du cours d'eau.
