## SLGRI – Saint-Paul

### Étude de vulnérabilité aux inondations du quartier Jacquot

#### *Phase 1 à 6*

Octobre 2017 - Version : 2

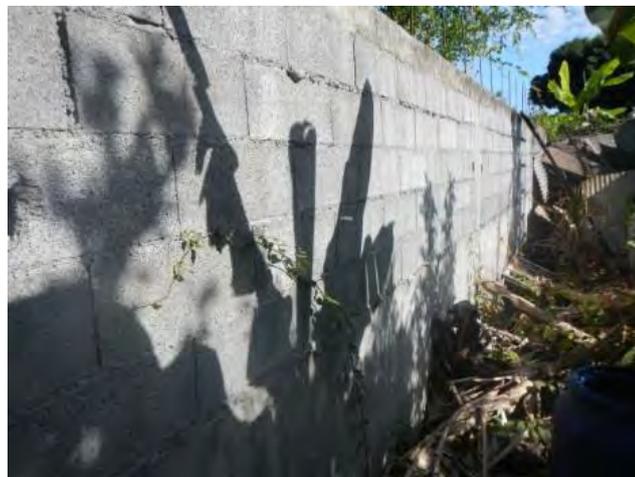
Le mur situé au sud des bâtiments S01B13bis, S01B14 et S01B16 installé par le propriétaire de la parcelle au sud bloque les écoulements. Cela provoque une montée des eaux au droit des bâtiments S01B13, S01B13bis, S01B14, S01B15, S01B16.

Figure 59 : Mur bloquant les écoulements

Afin de rétablir la transparence hydraulique à ce niveau, il est conseillé de percer le mur à deux endroits avec des ouvertures de 1m\*1m : entre les bâtiments S01B13bis et S01B14 et à l'Est du bâtiment S01B16. Le mur est déjà percé mais pas de manière à évacuer les eaux de crue. Cette mesure est la mesure MS1.1, elle doit être réalisée en priorité.

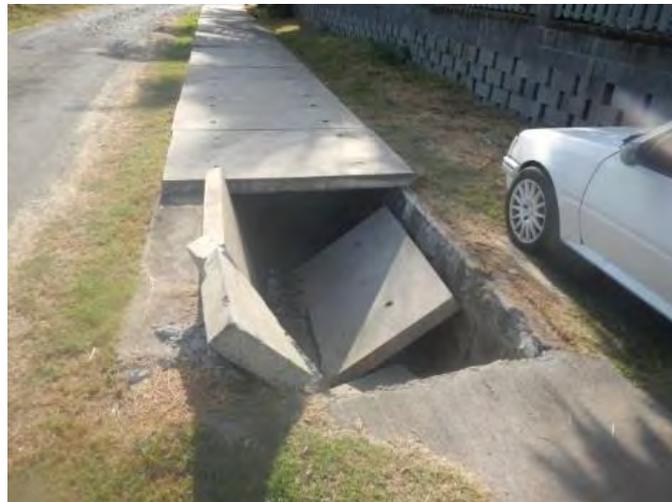
Une dalle couvrant la partie enterrée est cassée, elle doit être remplacée.

Figure 62: Dalle brisée

Il convient donc de réaliser un entretien régulier de ce fossé pour assurer le bon fonctionnement du réseau jusqu'à son exutoire. Notons que les bâtiments impactés par cette mesure sont en vulnérabilité forte.

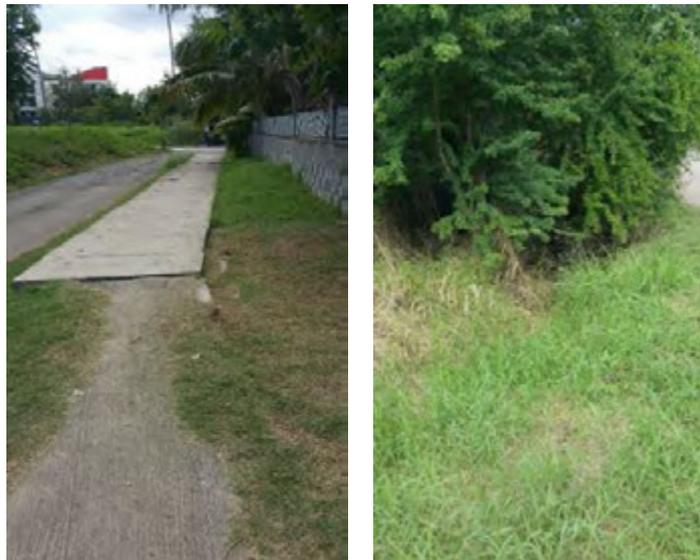
La partie à ciel ouvert est actuellement obstruée et l'évacuation des eaux ne peut être assurée dans ces conditions, de plus, la sortie de la buse enterrée est également obstruée.

Figure 63 : Système d'évacuation à nettoyer – Partie amont enterrée à gauche et partie aval ouverte à droite

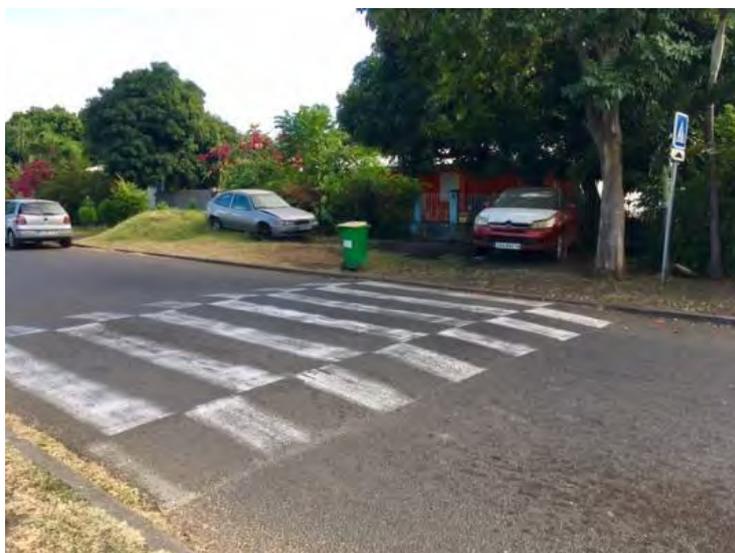
Dans la rue Jacquot, une retenue d'eau est générée par la présence de 2 dos d'âne successifs lors de fortes pluies. Cela complique la circulation des véhicules et l'accès aux bâtiments situés au droit de la retenue.

Figure 65: Dos d'âne rue Jacquot

Afin de permettre un meilleur passage des écoulements et de simplifier la circulation dans la rue Jacquot, il est conseillé de les séparer en deux, ou de les remplacer par un autre système de ralentisseur ne perturbant pas les écoulements.

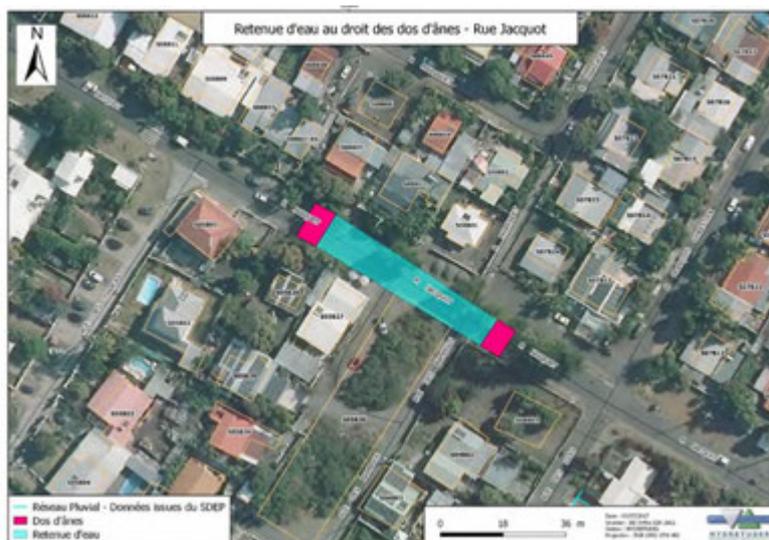
Figure 66: Retenue d'eau exercée par les dos d'âne de la rue Jacquot

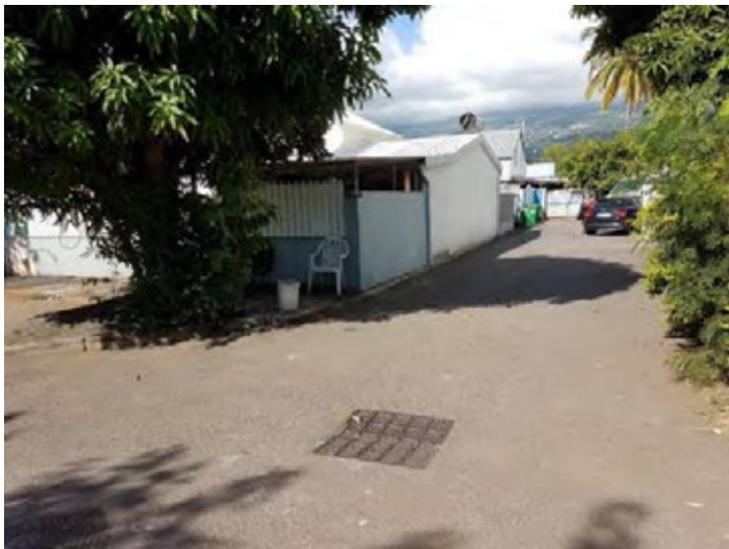
Dans la rue des lilas, entre les secteurs 3 et 4, un point bas a été observé au droit du bâtiment S03B12. Au niveau de ce point bas, une grille avaloir est implantée. D'après les habitants, celle-ci ne joue pas correctement son rôle lors d'évènements pluvieux et la ruelle des lilas devient rapidement impraticable pour les véhicules.

Figure 67: Grille avaloir rue des Lilas

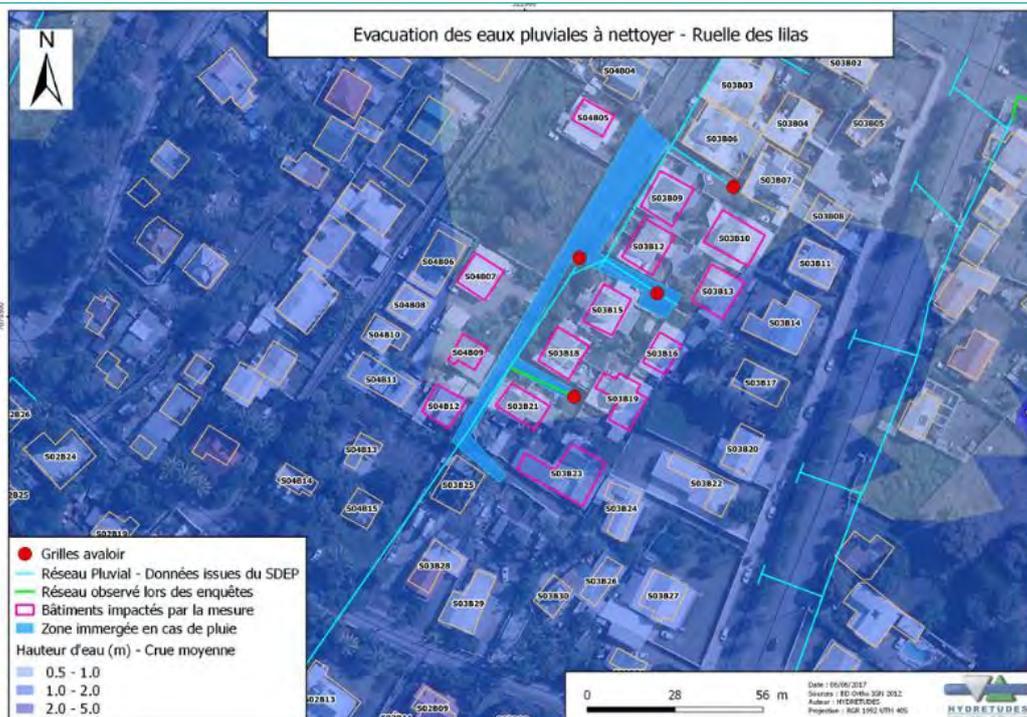
Figure 68: Inondation de la ruelle des Lilas en cas de fortes pluies

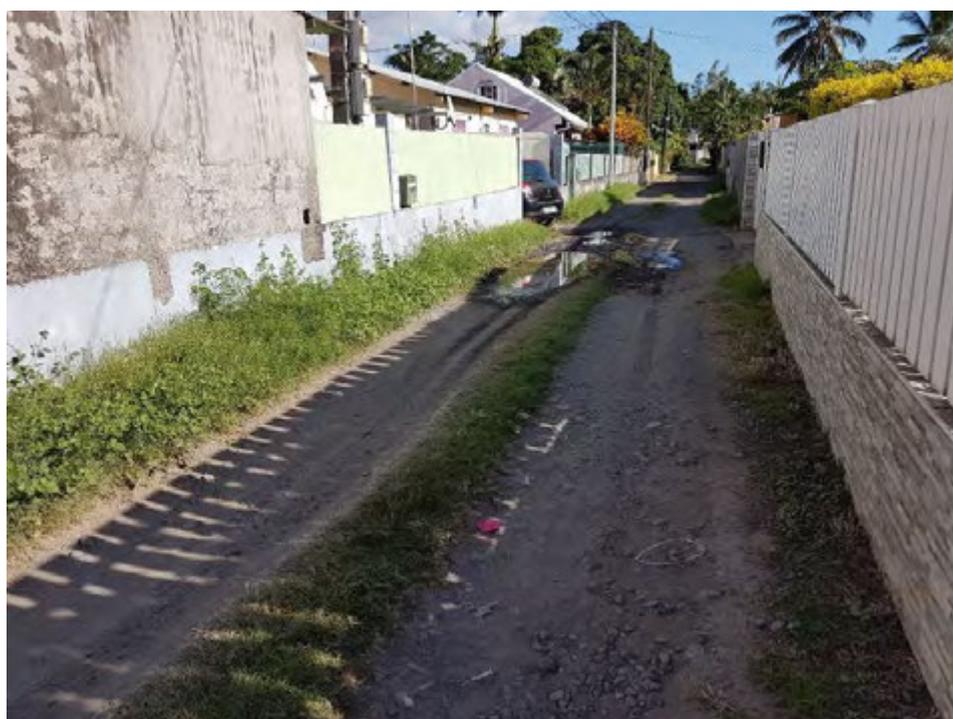
La ruelle des Bambous est une route en terre dépourvue de système d'évacuation des eaux pluviales. En cas de fortes pluies, la partie Sud de la rue devient impraticable en raison de l'eau stagnante et de la boue.

Figure 70 : Ruelle des bambous

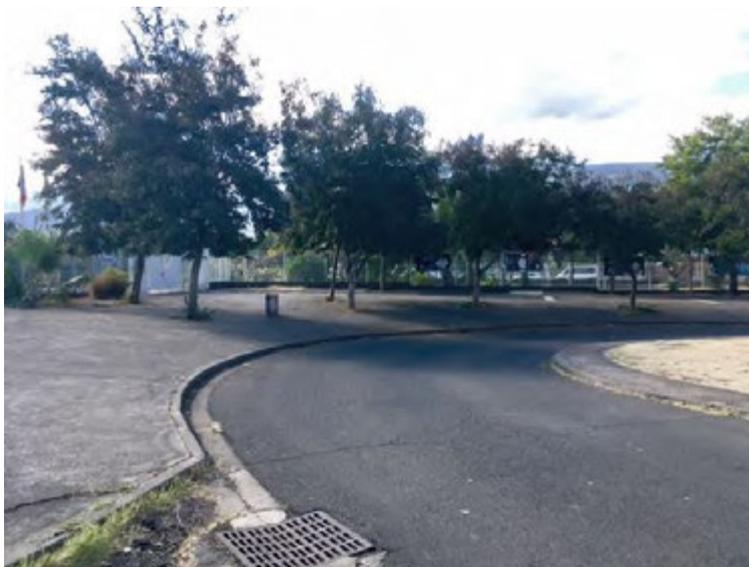
Situé en dehors du périmètre inondable par débordement de la ravine La Plaine ou de l'Etang (scénario SLGRI), le giratoire du Collège de l'Etang est régulièrement inondée par temps de pluie. Point bas équipé des bouches avaloires, le dispositif semble néanmoins sous-dimensionné et sature rapidement. D'après le SDEP de Saint Paul, ces buses ne disposent d'aucun raccordement.

*Figure 72 : Parking/giratoire du Collège de l'Etang*

Ce dysfonctionnement ne concerne aucune habitation mais affecte l'accès au collège de l'Etang. Bien que celui ne soit pas vulnérable vis-à-vis de la montée des eaux, il est directement concerné par la proposition de création d'un centre d'hébergement au sein du quartier Jacquot : ses accès doivent donc être préservés.

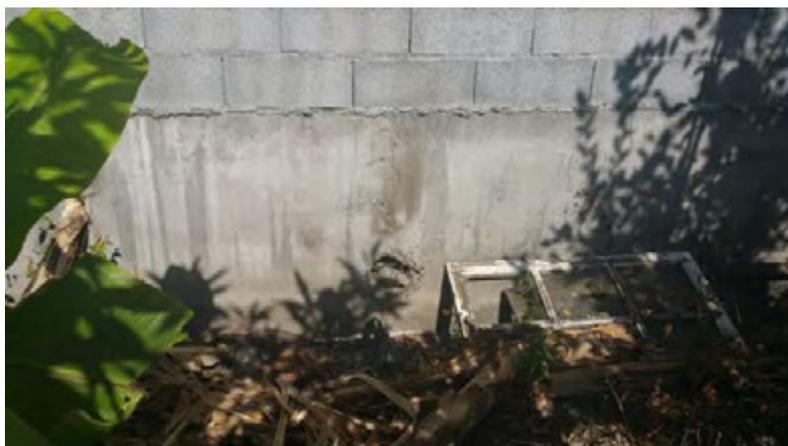
Figure 73 : Trou dans le mur

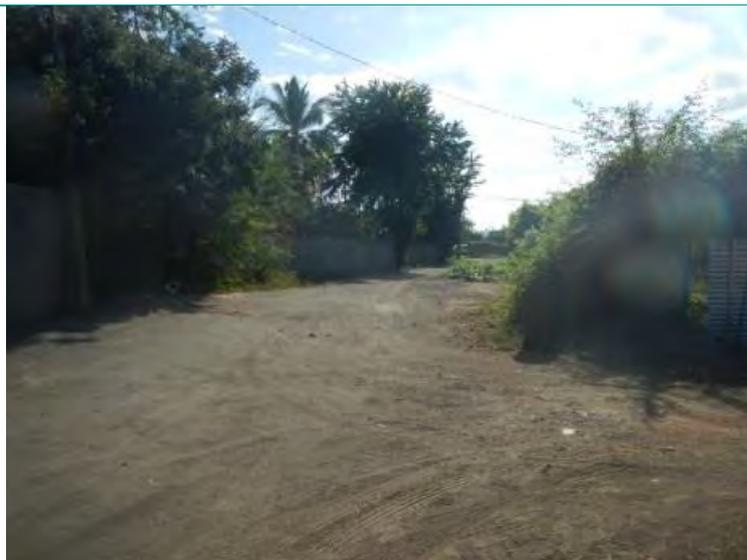
Figure 74 : Chemin d'accès aux bâtiments concernés par MS1

Dans un second temps, les eaux qui ruissellent dans le chemin d'accès aux bâtiments S01B13 et S01B14 pourraient être gérées par la mise en œuvre d'un réseau d'assainissement pluvial comme indiqué sur la carte suivante. Cette mesure est la mesure MS1.2

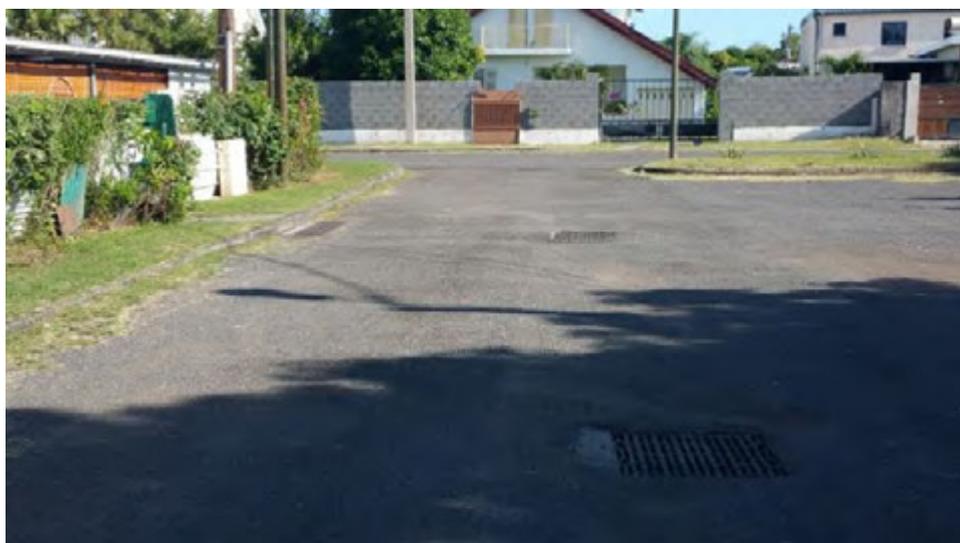
Entre les bâtiments S01B22 à S01B27, un réseau d’eaux d’assainissement des eaux pluviales a été mis en place sur le parking après l’évènement cyclonique DINA en 2002. Depuis la mise en place de ce réseau, le parking n’est plus inondé lors de fortes pluies.

Figure 77: Buses à entretenir – MRP8

Un entretien régulier est nécessaire pour maintenir son bon fonctionnement.

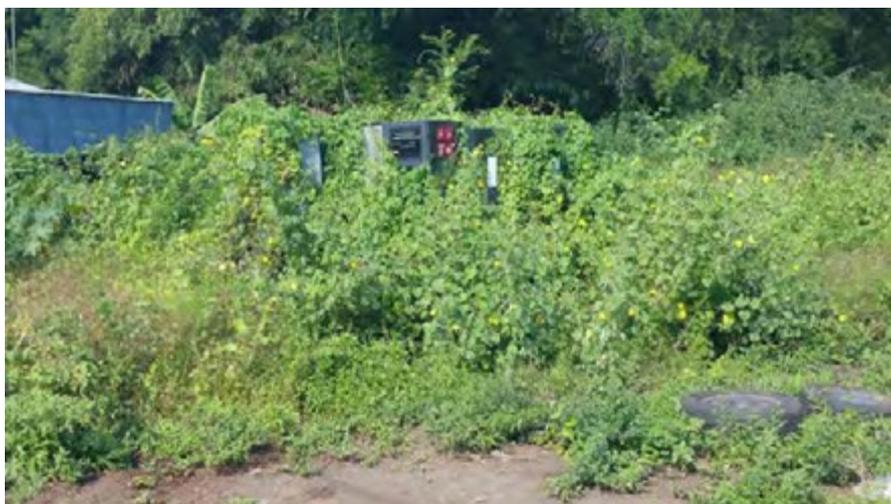
Entre les bâtiments S01B16 et S01B17 (voir localisation sur la carte suivante), un dépôt de déchets doit être nettoyé pour réduire le risque de pollution (vieille pompe à essence et carcasses de voitures notamment).

Figure 10 : Pompe à essence abandonnée - Secteur 1

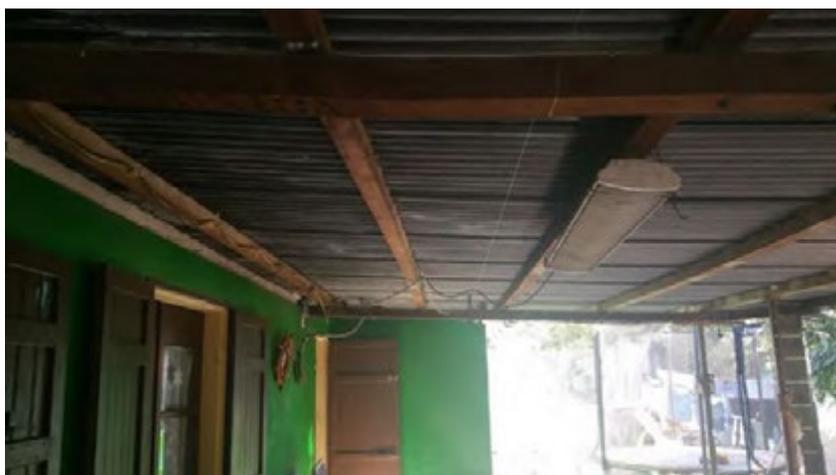
Les bâtiments **S01B13 à S01B19** sont particulièrement vulnérables, ils subissent des hauteurs d'eau supérieures à 1m dans le cas d'une crue fréquente. De plus, ces bâtiments abritent des personnes à mobilité réduite et des enfants qui doivent être évacués **en priorité** en cas de crue. Des adaptations aux fortes hauteurs d'eau ont été observées dans ces bâtiments.

Figure 11 : Fils électriques accrochés au plafond

Le bâtiment **S01B17 est le plus vulnérable**. Une personne à mobilité réduite et des enfants y habitent et la famille y est installée depuis plus de 40 ans. Lors du cyclone Dina en 2002, l'eau est montée jusqu'à 1m **dans la maison**.

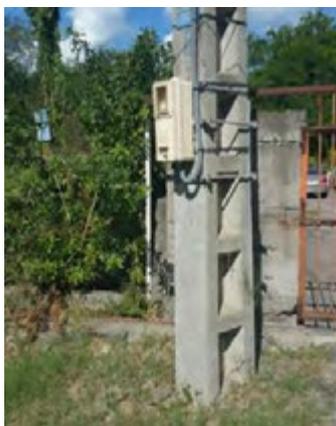
Le principal évènement de crue connu des habitants du secteur est Dina, en 2002. À la suite de cet évènement, les habitants se sont adaptés au caractère inondable du secteur. En effet, lors des visites de terrains, il a été constaté de nombreuses adaptations : rehaussement des compteurs électriques, circuits électriques descendants ou rehaussement du matériel électronique.

Figure 14 : Exemple de surélévation d'un compteur électrique

Toutefois, ces adaptations ne seront pas suffisantes pour diminuer la vulnérabilité des bâtiments lors d'un évènement occurrence moyenne (hauteur > 2 m par endroit).

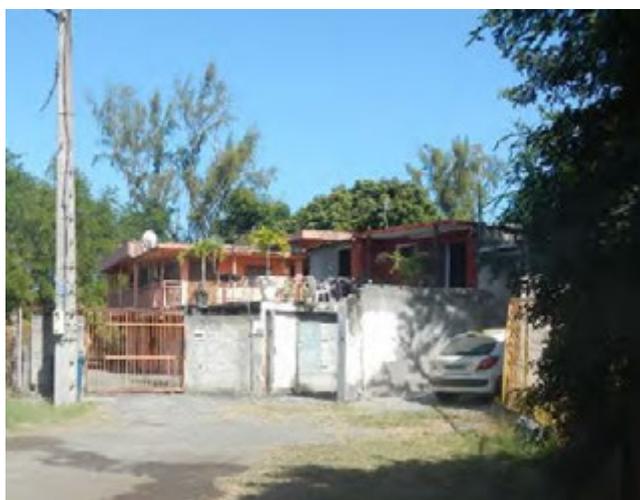
Figure 15 : Bâtiment S02B01

Le bâtiment **S02B01** possède un étage qui l'abrite d'un évènement moyen, toutefois **le bâtiment est enclavé** en cas de crue et les hauteurs d'eau atteignent 2m40 en occurrence moyenne au droit de ce bâtiment. La vulnérabilité vis-à-vis du retour à la normale est forte. Ce bâtiment doit être évacué en cas de crue prolongée.

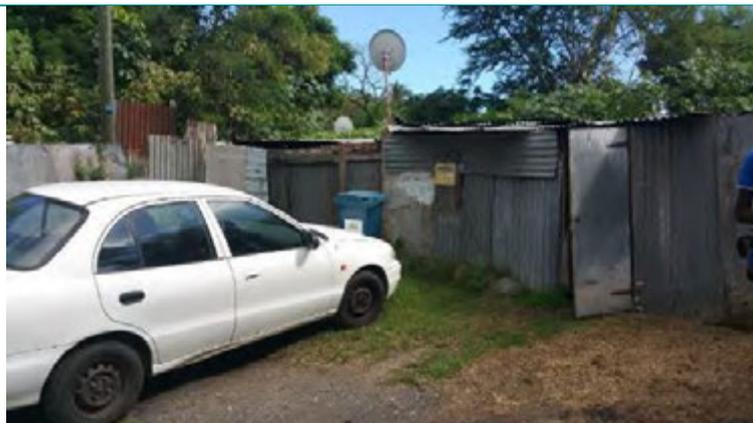
Le bâtiment **S02B05bis est extrêmement vulnérable**, la maison est en tôles faiblement liées avec un sol en terre. En cas d'inondation moyenne, des hauteurs d'eau de plus de 2m sont à prévoir à cet endroit et l'habitation pourrait être détruite.

Figure 16 : Bâtiment S02B05bis, très vulnérable

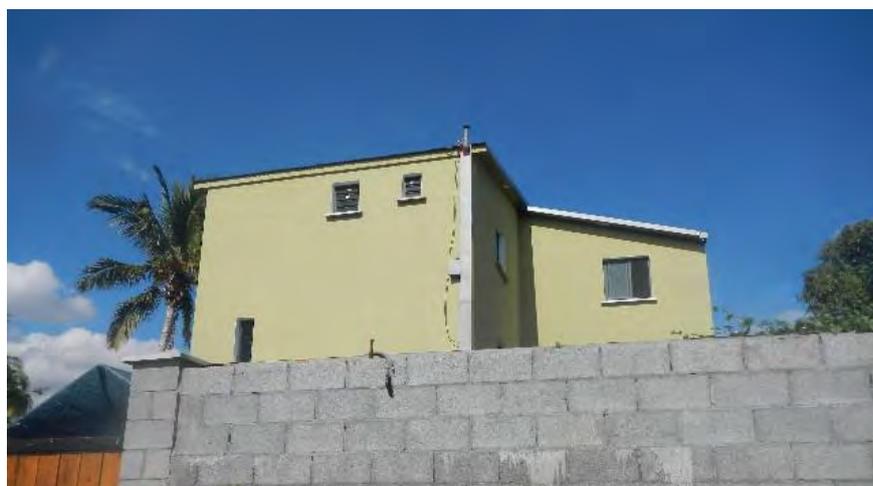
Figure 19 : Bâtiment S03B25

Le bâtiment S03B17 est abandonné et le S03B25 est en construction. Ces bâtiments sont inhabités. Le bâtiment S03B25 disposera d'un étage une fois terminé, la vulnérabilité des habitants sera donc faible.

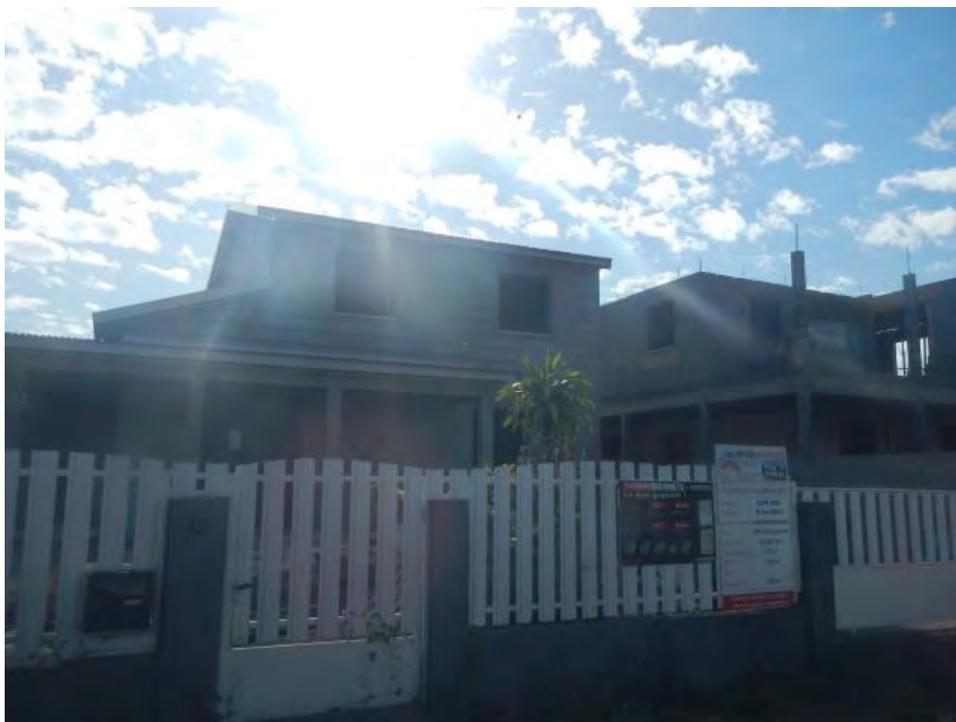
Les bâtiments S08B04, S08B49 et S08B50 sont en travaux, ces bâtiments disposeront d'étages une fois terminés et ne seront donc pas vulnérables.

Figure 30 : Bâtiments S08B49 et S08B50 en construction

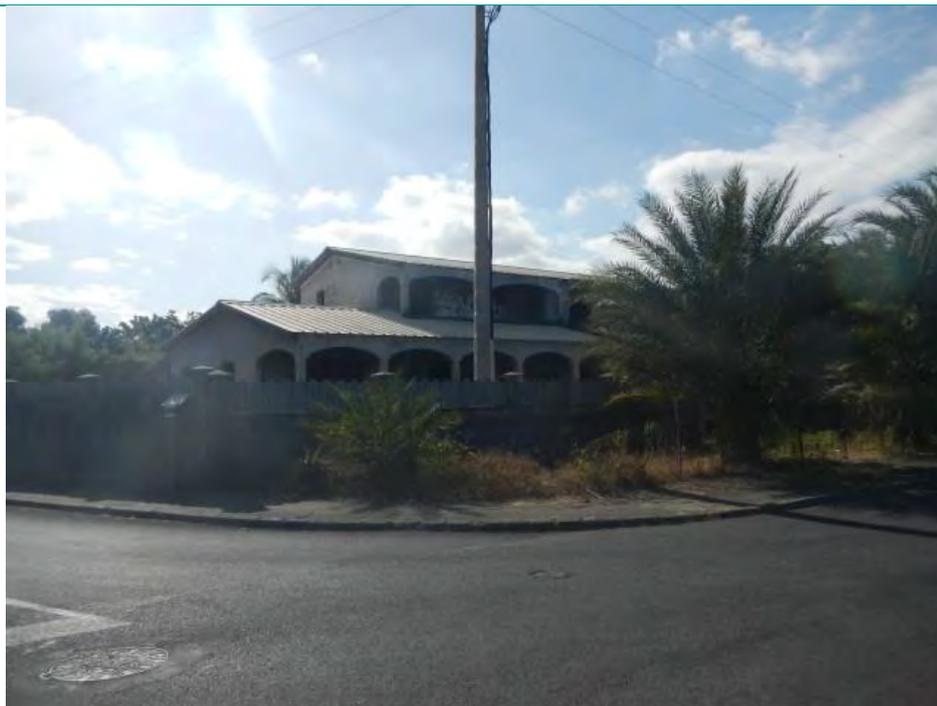
Le bâtiment S08B14 est abandonné.

Figure 31 : Bâtiment S08B14 abandonné

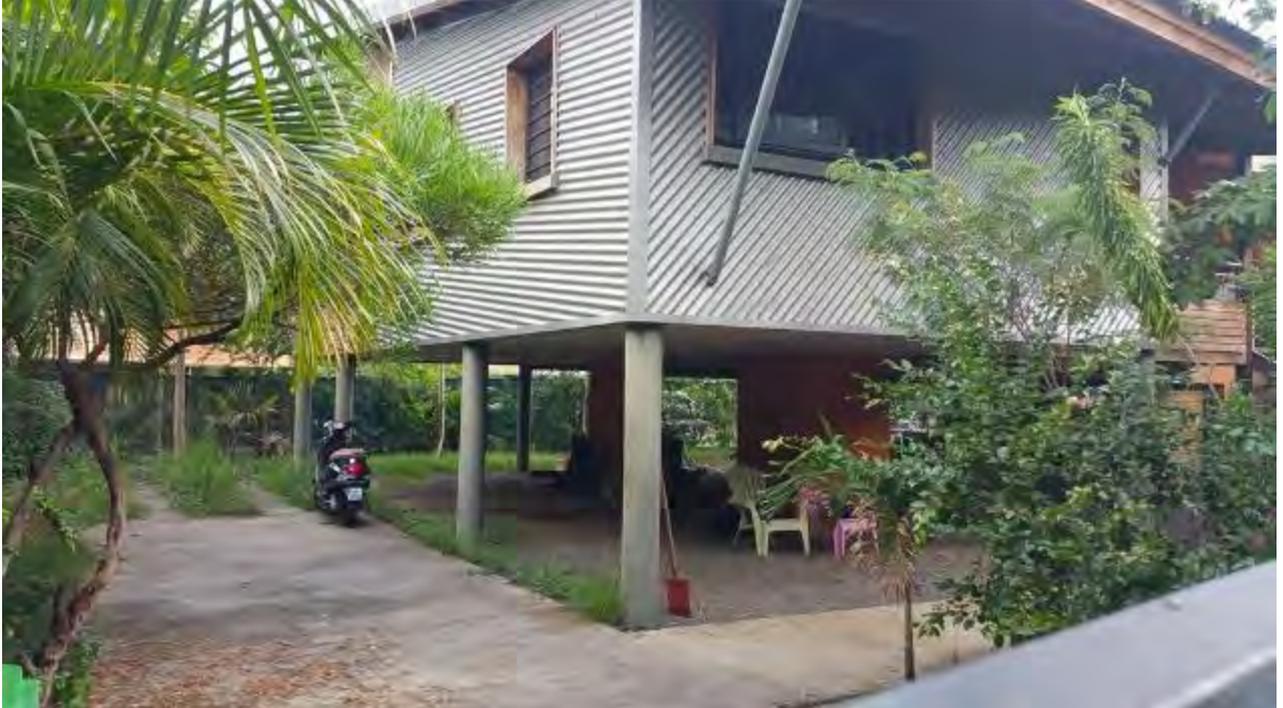
Dans le secteur pilotis, les logements individuels et collectifs sont tous montés sur des pilotis dont la hauteur est de plus de 2m. Cette hauteur est supérieure à la hauteur d'eau d'un scénario de crue moyenne qui est dans ce secteur de 1,50m au maximum. Ainsi, la vulnérabilité de ces bâtiments est faible et il n'est pas nécessaire de réaliser des enquêtes individuelles.

*Figure 34 : Logement individuel sur pilotis*

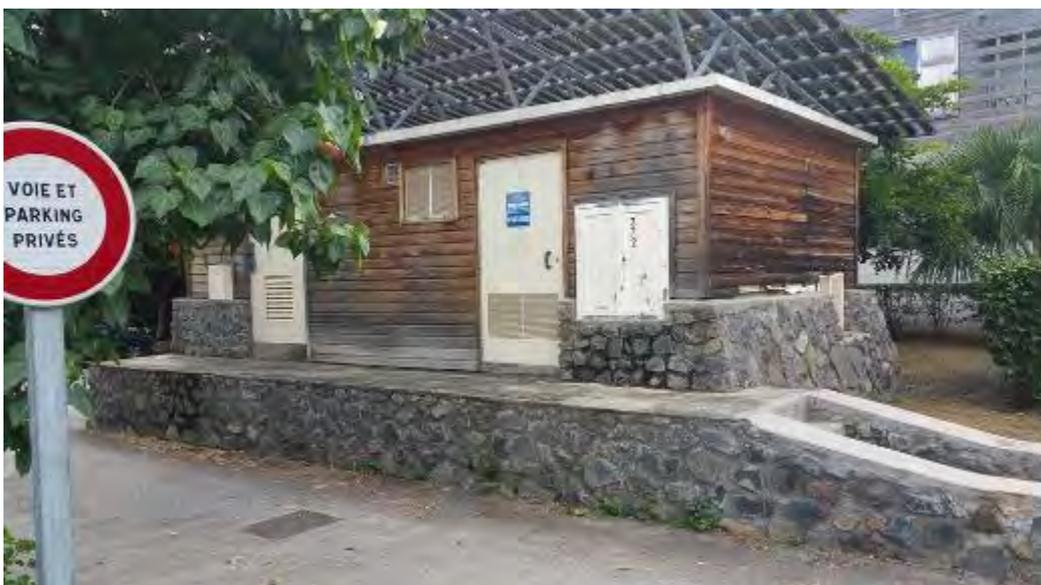
Dans ce secteur, on trouve deux transformateurs électriques qui sont surélevés au-delà du niveau d'eau d'un scénario de crue moyenne.

*Figure 35 : Transformateur dans le secteur pilotis*

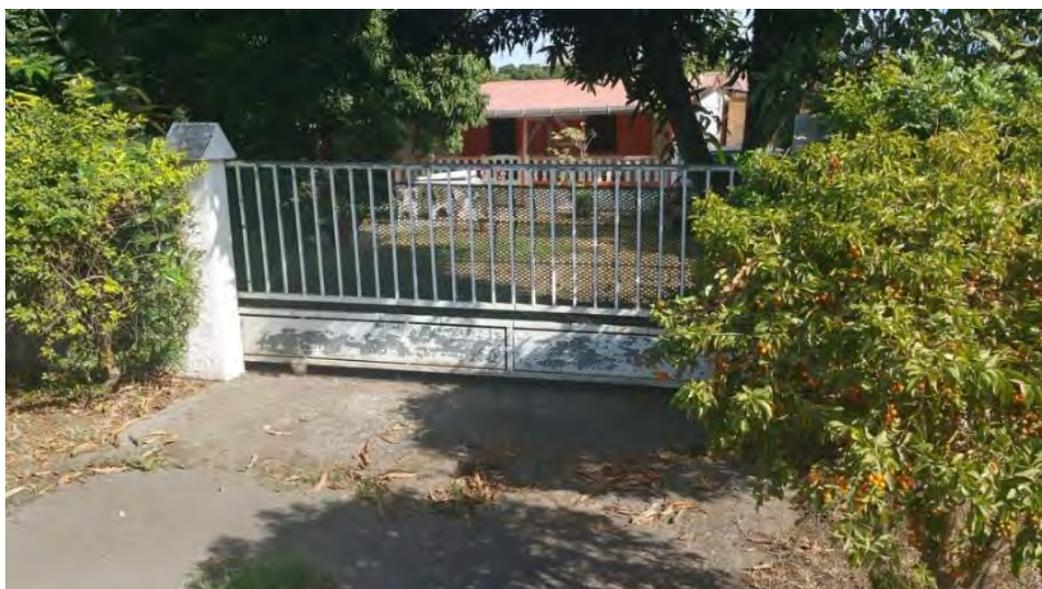
Figure 39 : Portail du bâtiment S07B03 nécessitant un batardeau

La mise en place de batardeaux au niveau des portails et portillons, éventuellement accompagnée par la construction ou le renforcement d'un muret de clôture a pour but d'empêcher l'eau de rentrer dans la parcelle et de maintenir l'écoulement dans la rue.

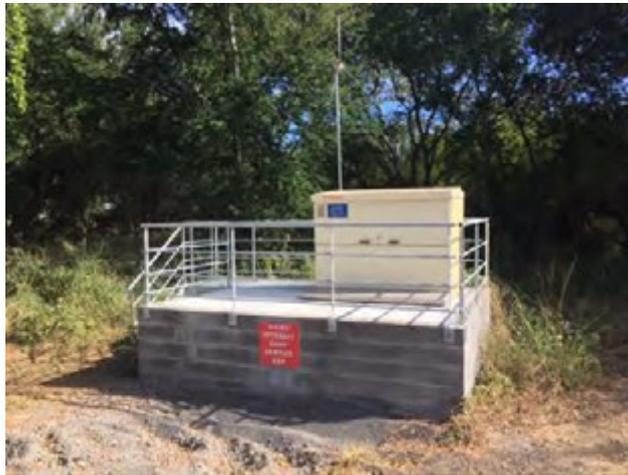
Le poste AC3T 366UP est celui exposé aux plus importantes hauteurs de crue. Il est également le plus surélevé par rapport au terrain naturel (HS = 1,10 m). La photographie suivante illustre le dispositif.

Figure 45 : Poste AC3T 366UP, exemple de poste de distribution surélevé

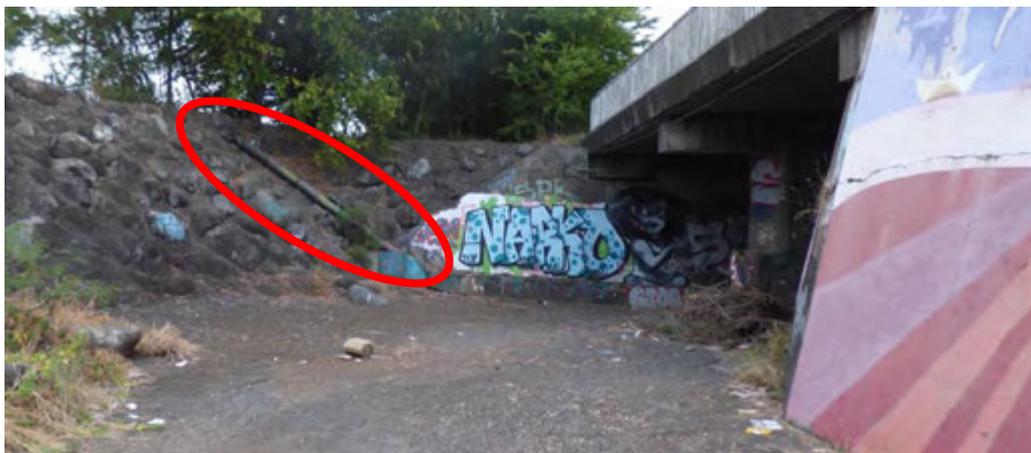
- **Le Passage FTE 200 sous la RN1** dans le lit de la Ravine La Plaine en partie en encorbellement et en partie bétonnée (principale source d'alimentation du quartier Jacquot) :
  - Le tronçon situé en amont le pont et dans le coude de la ravine est non bétonné et donc exposé aux chocs des matériaux transportés en cas de forte crue.
  - Le tronçon situé en aval du pont passe sous ou à proximité d'affouillements constatés. Non visible sur le terrain, cette canalisation est classée catégorie C (soit une précision de 1,5m sur les cartes) : Son tracé est donc incertain. La canalisation est potentiellement vulnérable.

A ce jour, aucun problème de casse n'a été constaté par la CREOLE. La redondance du réseau (FTE100 radier Ravine la Plaine) permet de sécuriser l'alimentation du quartier en cas de casse. **La vulnérabilité est donc qualifiée de moyenne.**

Figure 52 : Lit de la Ravine La Plaine bétonné en amont du pont RN1 avec FTE 200 en encorbellement

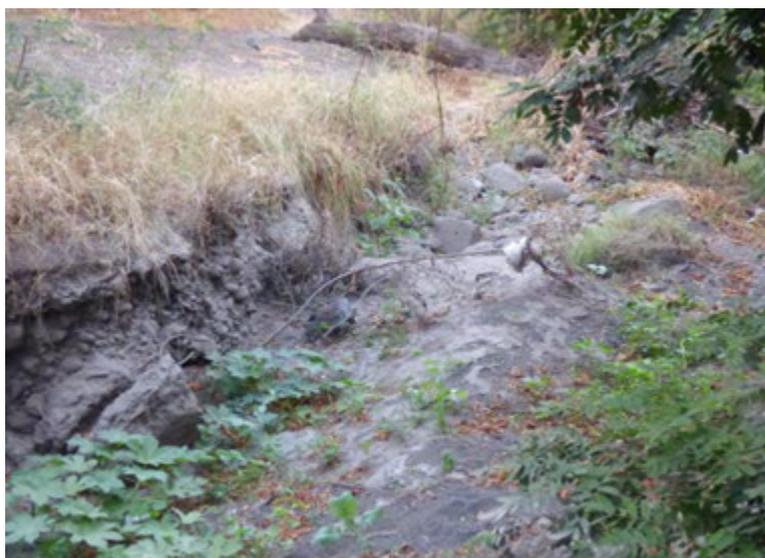
Figure 53 : Affouillement dans le lit de la Ravine La Plaine en aval du Pont de la RN1

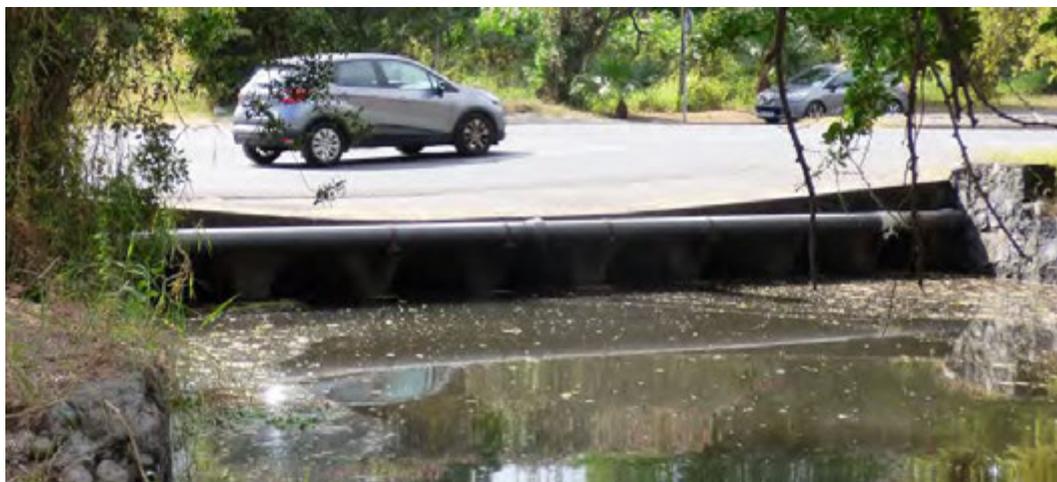
- **La F100 en encorbellement à l'aval du radier Ravine la Plaine** : moins exposée aux chocs de matériaux transportés en cas de crue, elle reste néanmoins apparente et donc vulnérable. A ce jour, aucun problème de casse n'a été constaté par la CREOLE. Source d'alimentation « de secours » du quartier Jacquot, la **vulnérabilité est donc qualifiée de faible**.

Figure 54 : Conduite AEP F100 en encorbellement en aval du radier de la Ravine La Plaine

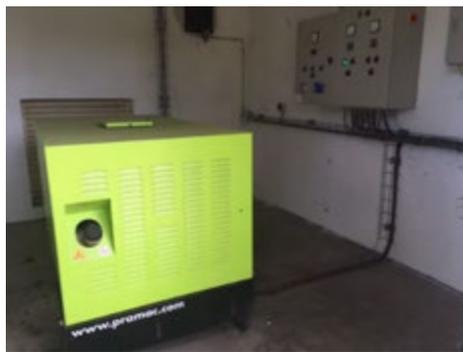
Figure 55 : Groupe électrogène fixe sécurisant l'alimentation des postes de refoulements (PR Cocoteraie)

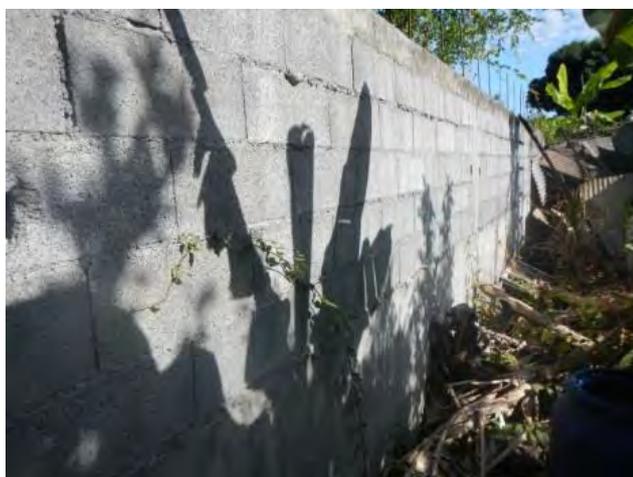
Le mur situé au sud des bâtiments S01B13bis, S01B14 et S01B16 installé par le propriétaire de la parcelle au sud bloque les écoulements. Cela provoque une montée des eaux au droit des bâtiments S01B13, S01B13bis, S01B14, S01B15, S01B16.

Figure 59 : Mur bloquant les écoulements

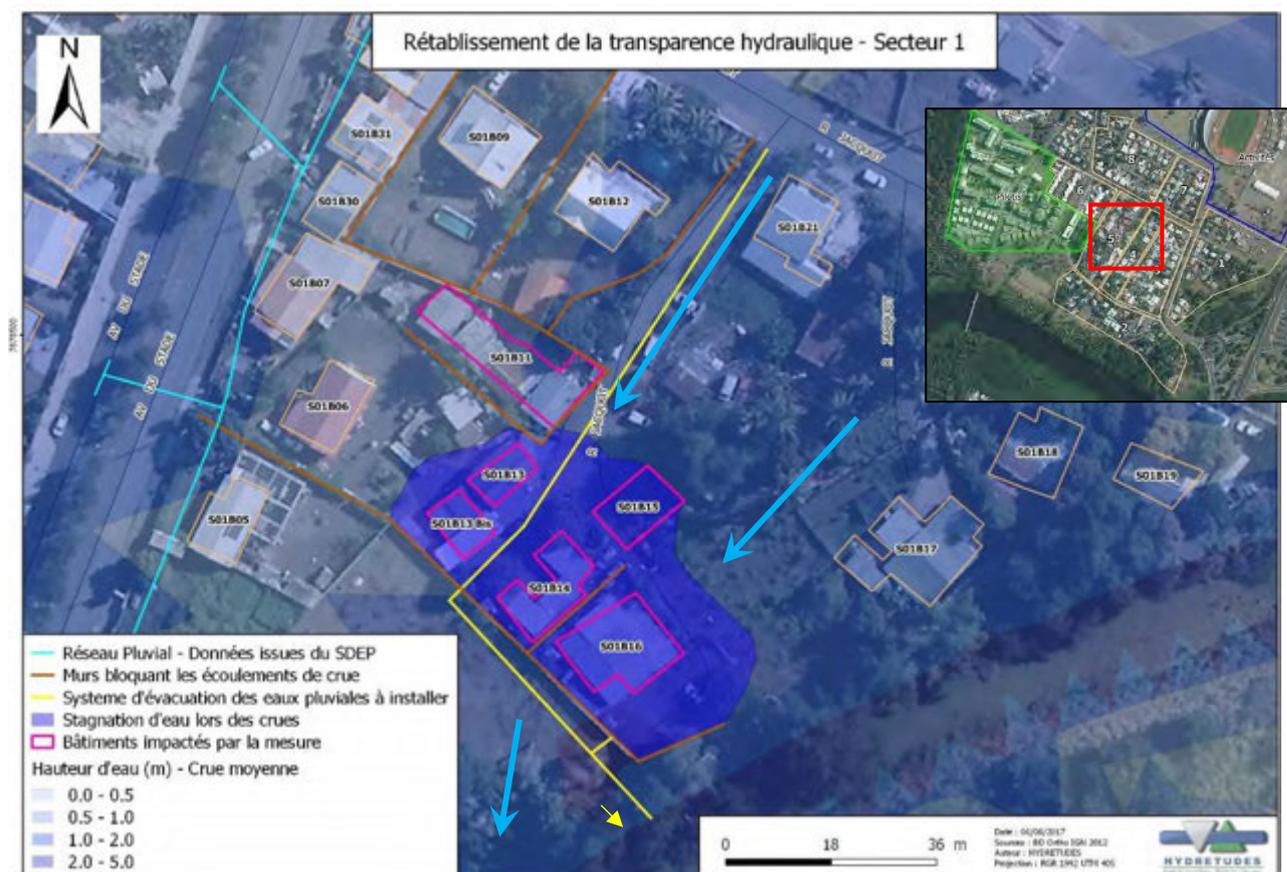
**Figure 60** : Obstacle à l'écoulement dans le secteur 1 et stagnation d'eau

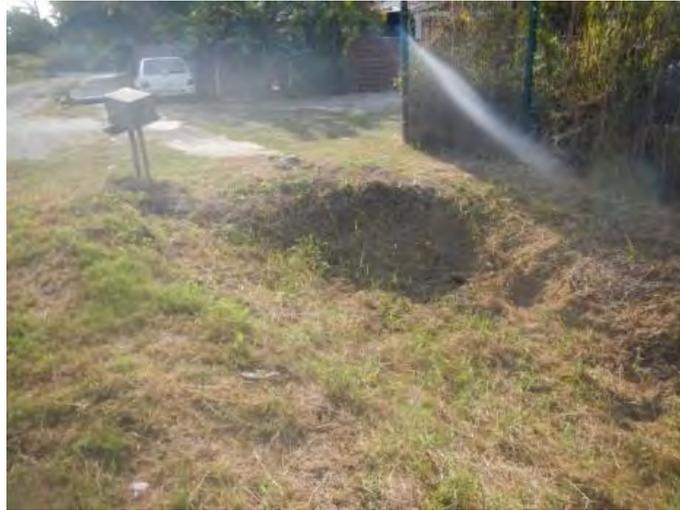
La partie à ciel ouvert est actuellement obstruée et l'évacuation des eaux ne peut être assurée dans ces conditions, de plus, la sortie de la buse enterrée est également obstruée.

*Figure 61: Buse bouchée*

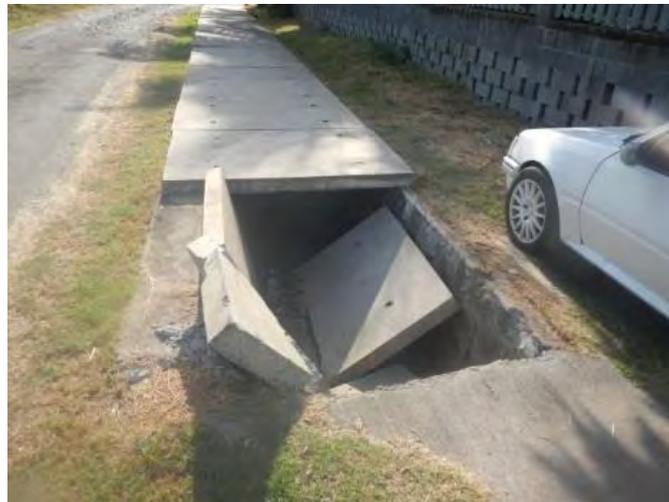
*Figure 62: Dalle brisée*

Une dalle couvrant la partie enterrée est cassée, elle doit être remplacée.

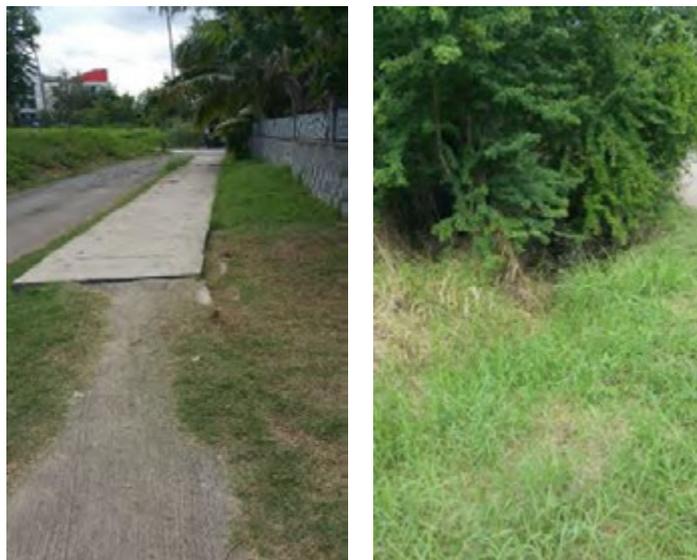
*Figure 63 : Système d'évacuation à nettoyer – Partie amont enterrée à gauche et partie aval ouverte à droite*

Il convient donc de réaliser un entretien régulier de ce fossé pour assurer le bon fonctionnement du réseau jusqu'à son exutoire. Notons que les bâtiments impactés par cette mesure sont en vulnérabilité forte.

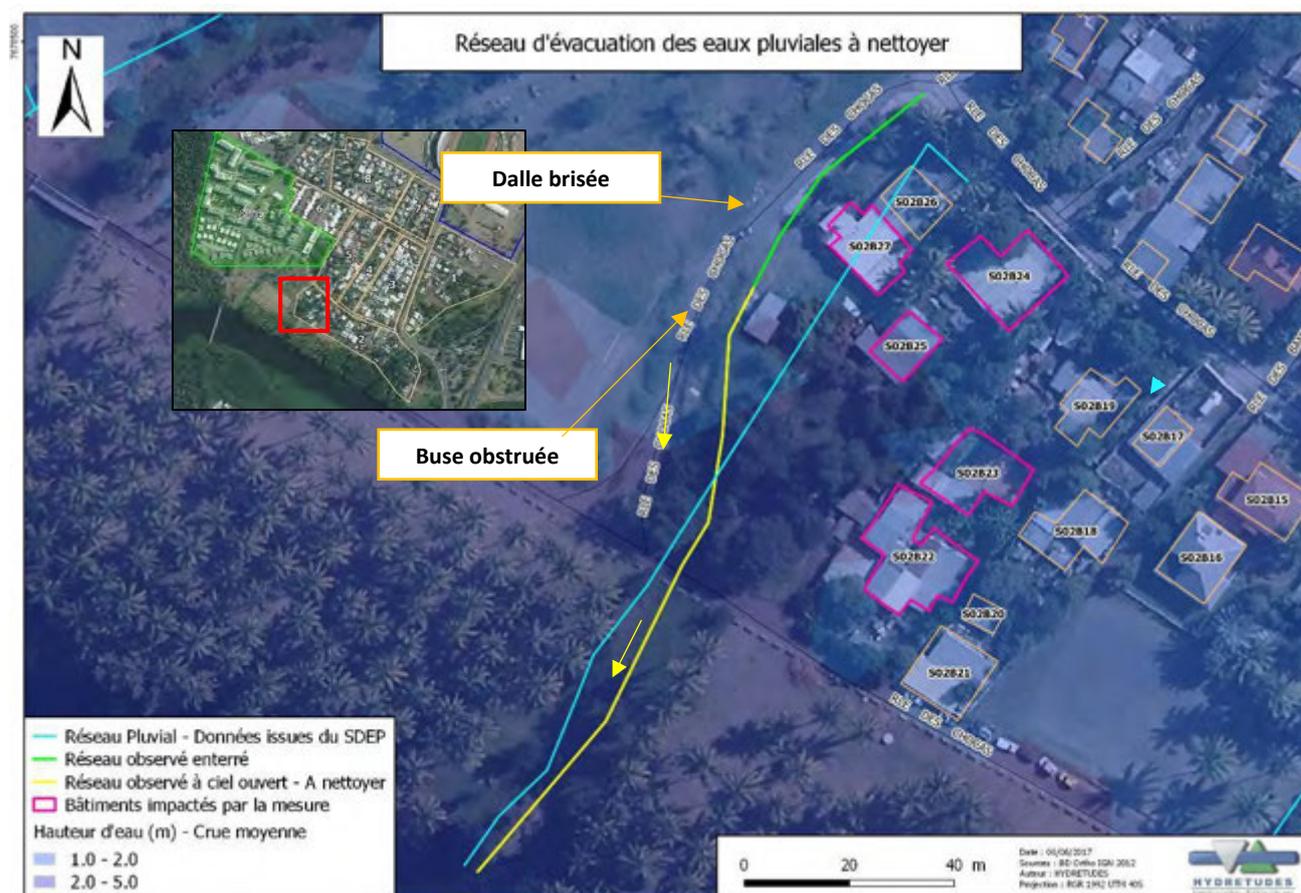
**Figure 64** : Système d'évacuation des eaux de pluie à entretenir

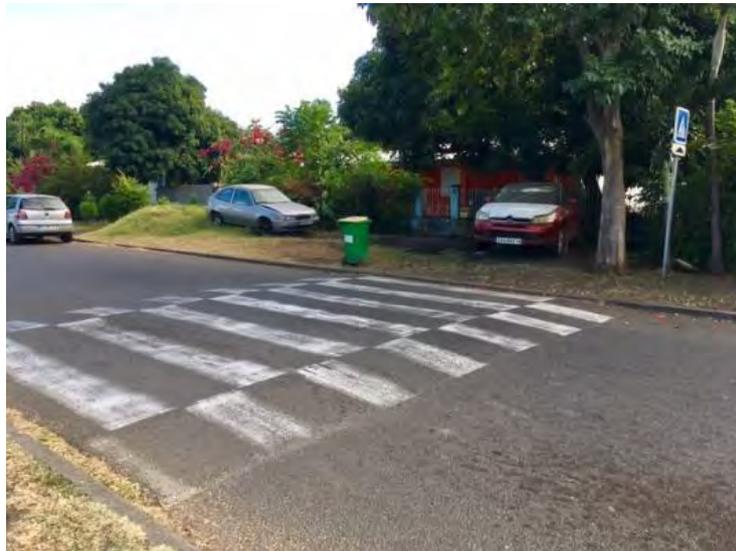
Dans la rue Jacquot, une retenue d'eau est générée par la présence de 2 dos d'âne successifs lors de fortes pluies. Cela complique la circulation des véhicules et l'accès aux bâtiments situés au droit de la retenue.

Figure 65: Dos d'âne rue Jacquot

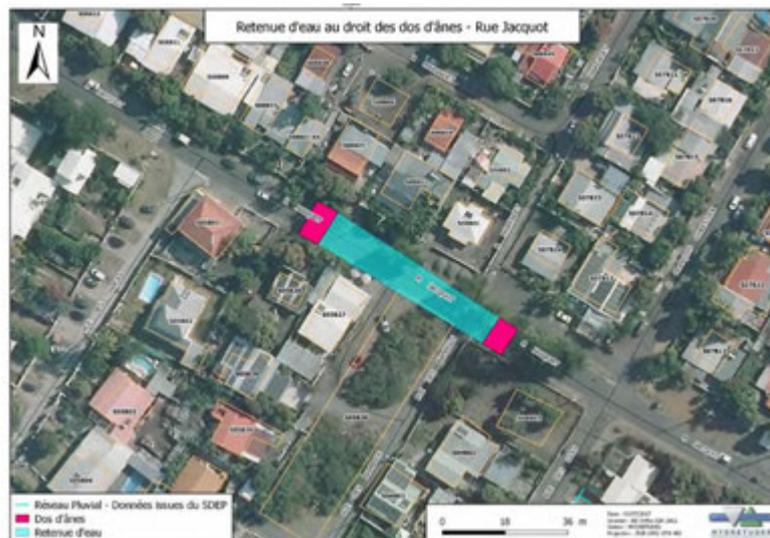
Figure 66: Retenue d'eau exercée par les dos d'âne de la rue Jacquot

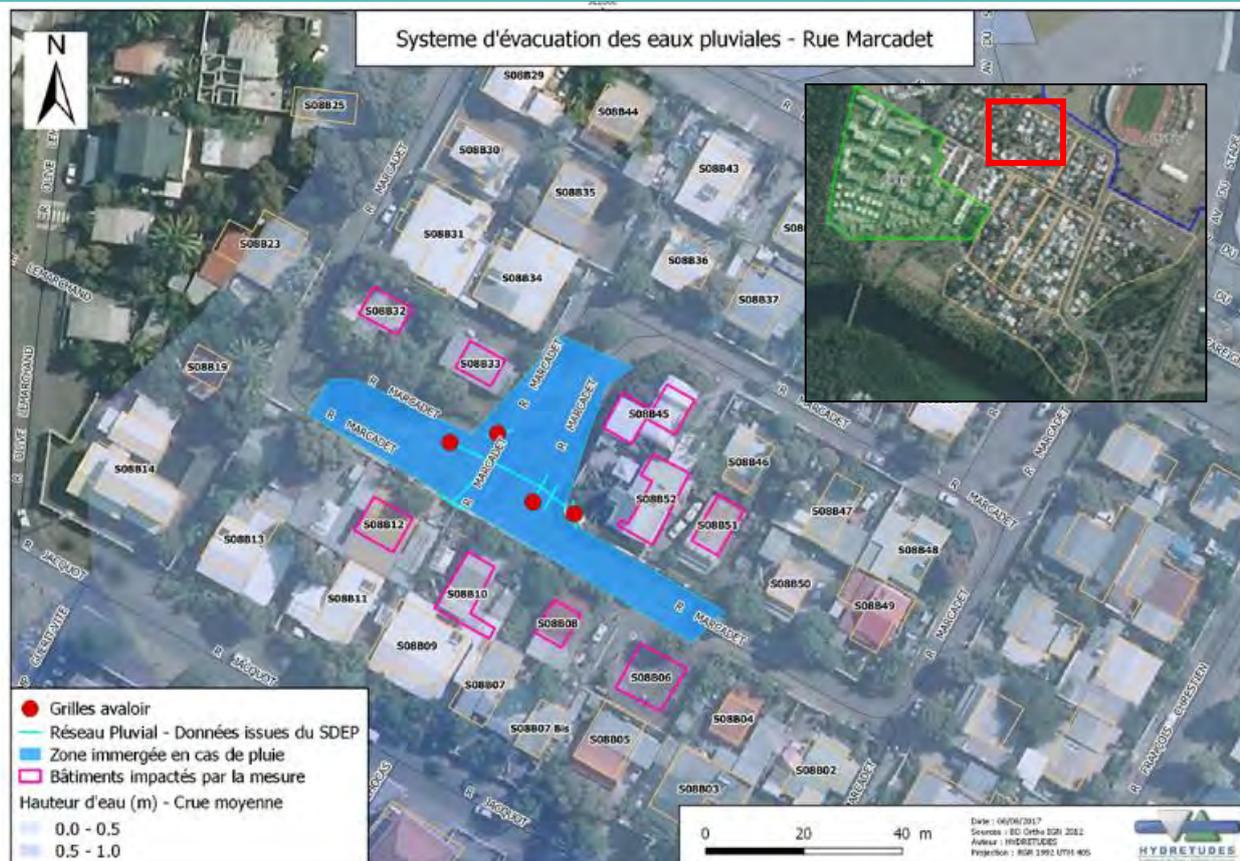
Figure 69 : Inondation de la rue Marcadet en cas de fortes pluies

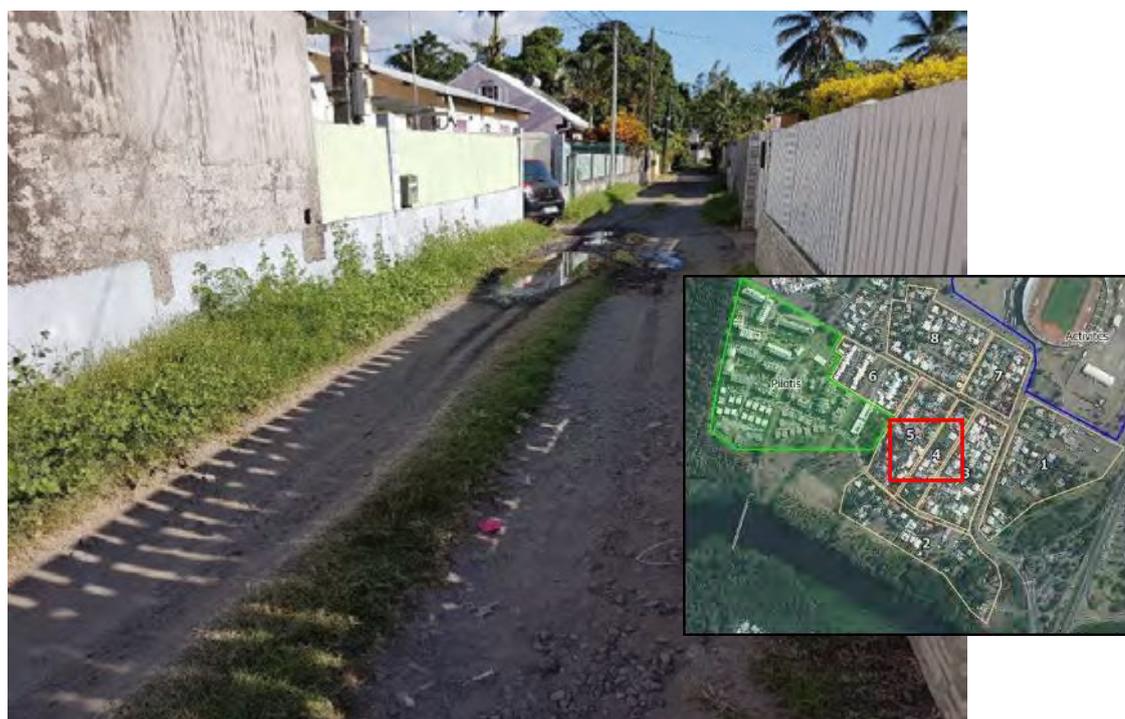
La ruelle des Bambous est une route en terre dépourvue de système d'évacuation des eaux pluviales. En cas de fortes pluies, la partie Sud de la rue devient impraticable en raison de l'eau stagnante et de la boue.

Figure 70 : Ruelle des bambous

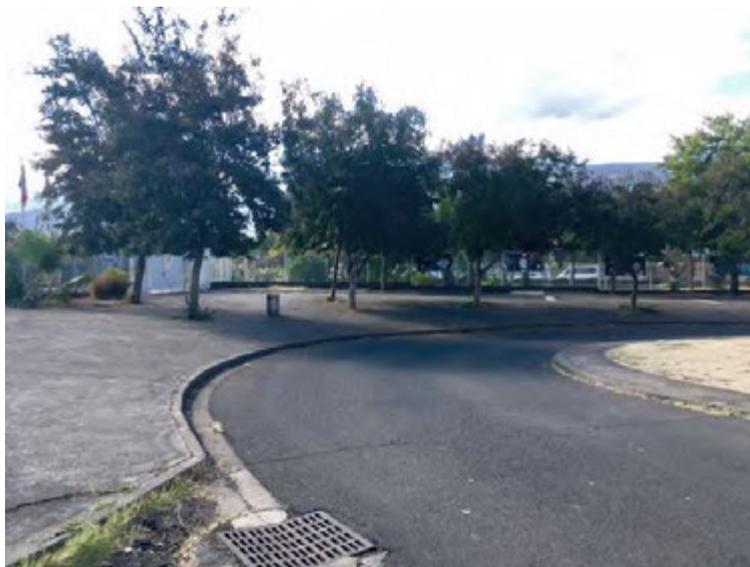
Situé en dehors du périmètre inondable par débordement de la ravine La Plaine ou de l'Etang (scénario SLGRI), le giratoire du Collège de l'Etang est régulièrement inondée par temps de pluie. Point bas équipé des bouches avaloires, le dispositif semble néanmoins sous-dimensionné et sature rapidement. D'après le SDEP de Saint Paul, ces buses ne disposent d'aucun raccordement.

*Figure 72 : Parking/giratoire du Collège de l'Etang*
