## SLGRI – Saint-Paul

### Étude de vulnérabilité aux inondations du quartier Jacquot

#### *Phase 1 à 6*

Octobre 2017 - Version : 2

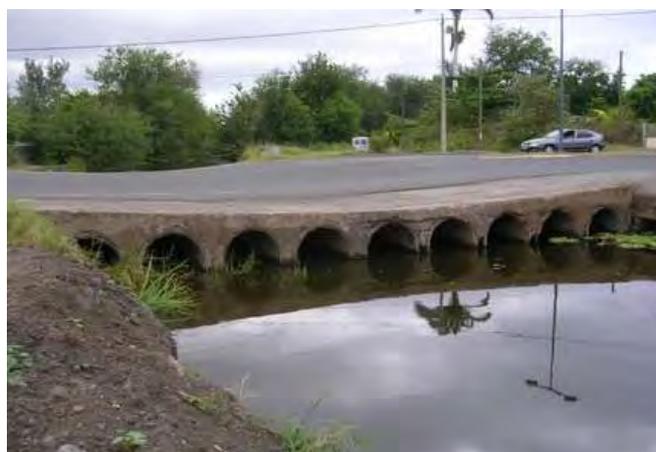
Figure 80 : Radier de la ravine La Plaine (vue amont) et caractéristiques structurelles du Radier Ravine La Plaine

Point le plus bas du réseau routier, le radier de la Ravine La Plaine est le premier lieu à être submergé. Les caractéristiques du radier sont les suivantes :

Général	
Voie submergée	Avenue du Stade
Ravine franchie	Ravine La Plaine
Altitude (m NGR)	5
Structure	
Structure	Radier + Buses
Profil en long	Parabolique
Longueur (m)	25,10
Hauteur amont (m)	1,65
Section dalot / buses	9 x ø1000
Matériau dalot / buses	Béton

La réhabilitation du radier étant difficilement envisageable (faible dénivelé, débit important dès les événements d'occurrence faible et submersion de l'avenue du stade de part et d'autre), l'option d'un nouvel axe vers le Nord, hors zone inondable, est recommandée.

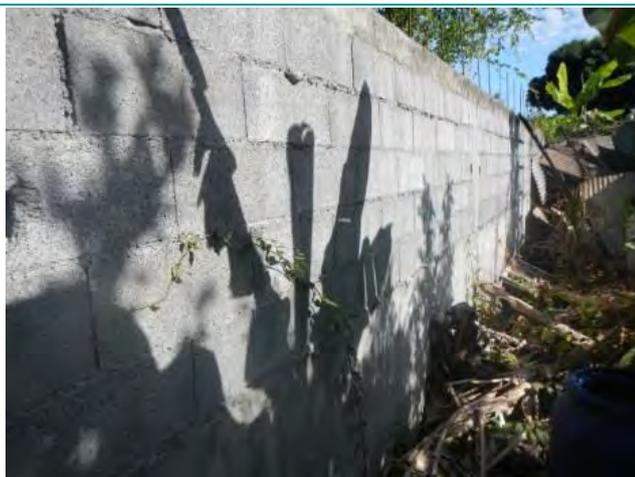
*Figure 59* : Mur bloquant les écoulements

Le mur situé au sud des bâtiments S01B13bis, S01B14 et S01B16 installé par le propriétaire de la parcelle au sud bloque les écoulements. Cela provoque une montée des eaux au droit des bâtiments S01B13, S01B13bis, S01B14, S01B15, S01B16.

Afin de rétablir la transparence hydraulique à ce niveau, il est conseillé de percer le mur à deux endroits avec des ouvertures de 1m\*1m : entre les bâtiments S01B13bis et S01B14 et à l'Est du bâtiment S01B16. Le mur est déjà percé mais pas de manière à évacuer les eaux de crue. Cette mesure est la mesure MS1.1, elle doit être réalisée en priorité.

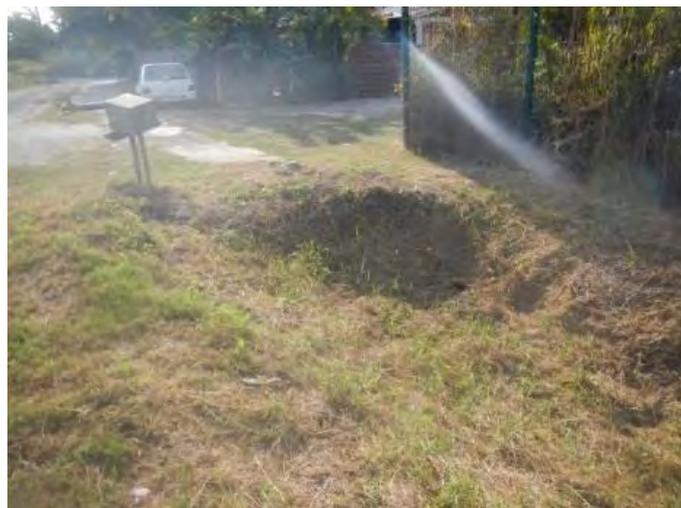
Figure 61: Buse bouchée

La partie à ciel ouvert est actuellement obstruée et l'évacuation des eaux ne peut être assurée dans ces conditions, de plus, la sortie de la buse enterrée est également obstruée.

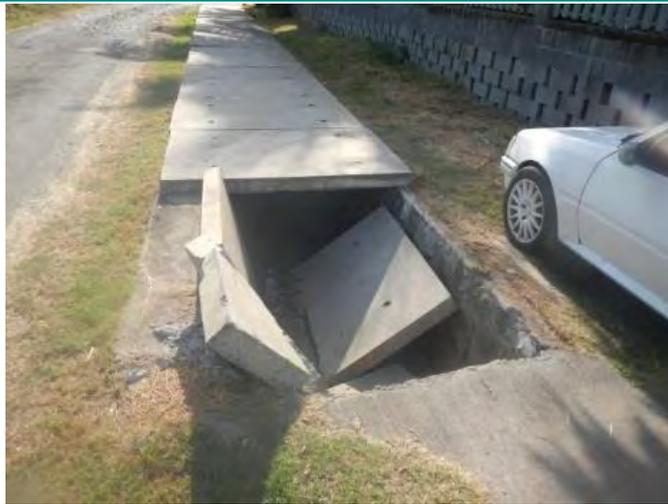
Figure 62: Dalle brisée

Une dalle couvrant la partie enterrée est cassée, elle doit être remplacée.

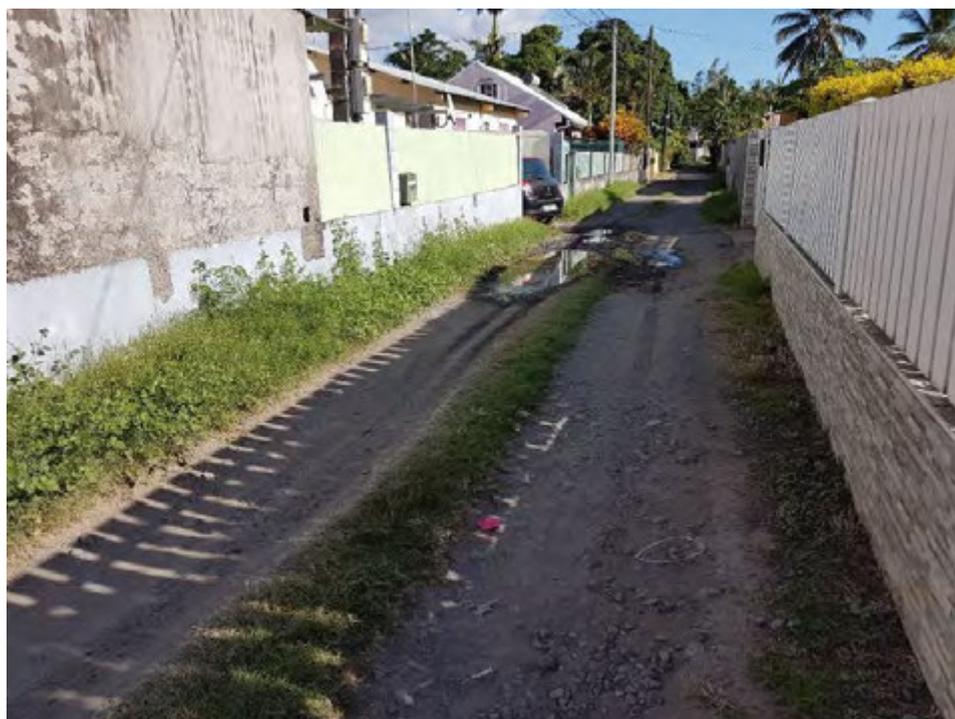
Figure 70 : Ruelle des bambous

La ruelle des Bambous est une route en terre dépourvue de système d'évacuation des eaux pluviales. En cas de fortes pluies, la partie Sud de la rue devient impraticable en raison de l'eau stagnante et de la boue.

Afin de faciliter la circulation des véhicules dans la ruelle des Bambous, il est conseillé de mettre en place un réseau d'évacuation des eaux pluviales et de goudronner ou bétonner la ruelle.

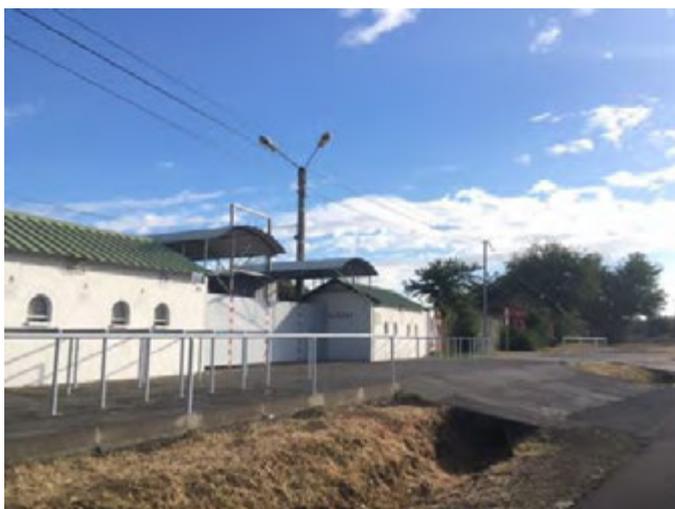
Figure 89 : Entrée principale du Parc Expobat et fossé de l'avenue du stade.

Aucun dispositif d'étanchéité à l'échelle de la parcelle n'est observable. La clôture est composée d'un grillage simple, sans muret.

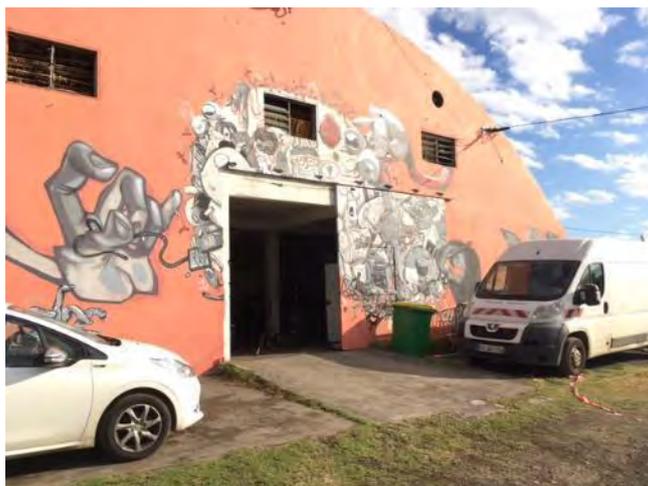
Les bâtiments, dont le hangar de stockage, sont surélevés par rapport au terrain naturel.

Figure 90 : Hangar du Parc Expobat, surélevé par rapport au terrain naturel (+50 cm)

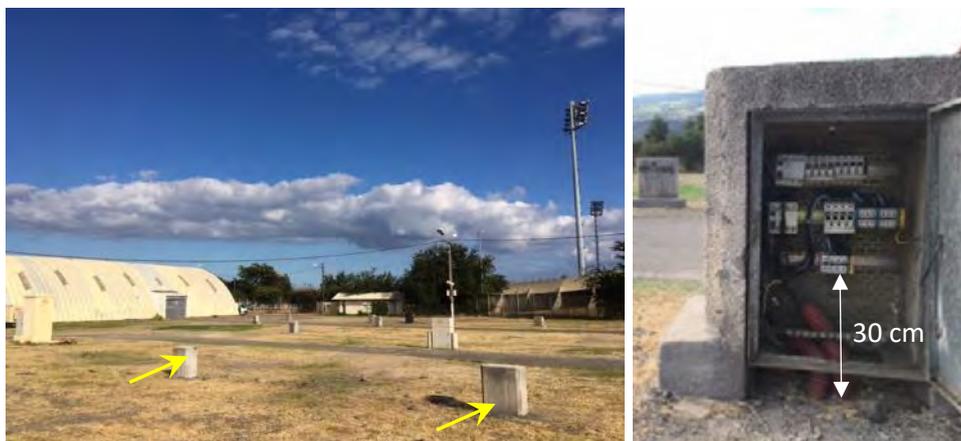
Peu élevé, les postes électriques relais dispersés sur le terrain et raccordés par un réseau souterrain sont davantage vulnérables à la montée des eaux : les premiers composants électriques vulnérables sont situés à une hauteur de 30 cm au-dessus du terrain naturel. D'après la modélisation, 6 d'entre eux seraient exposés lors d'un événement d'occurrence centennale ( $HQ \geq 30$  cm) : minoritaires en nombre, le raccordement à des relais non affectés peut être envisagé pour réduire la vulnérabilité des activités. Aucun n'est affecté par un événement d'occurrence décennale malgré la présence d'eau sur le terrain.

Figure 91 : Postes électriques relais du plateau sud (à gauche, flèches jaunes) et intérieur d'un poste (à droite).

D'après le témoignage du gardien (en poste depuis 19 ans), la hauteur des inondations connues n'a jamais excédée 5 cm à l'endroit des postes relais.

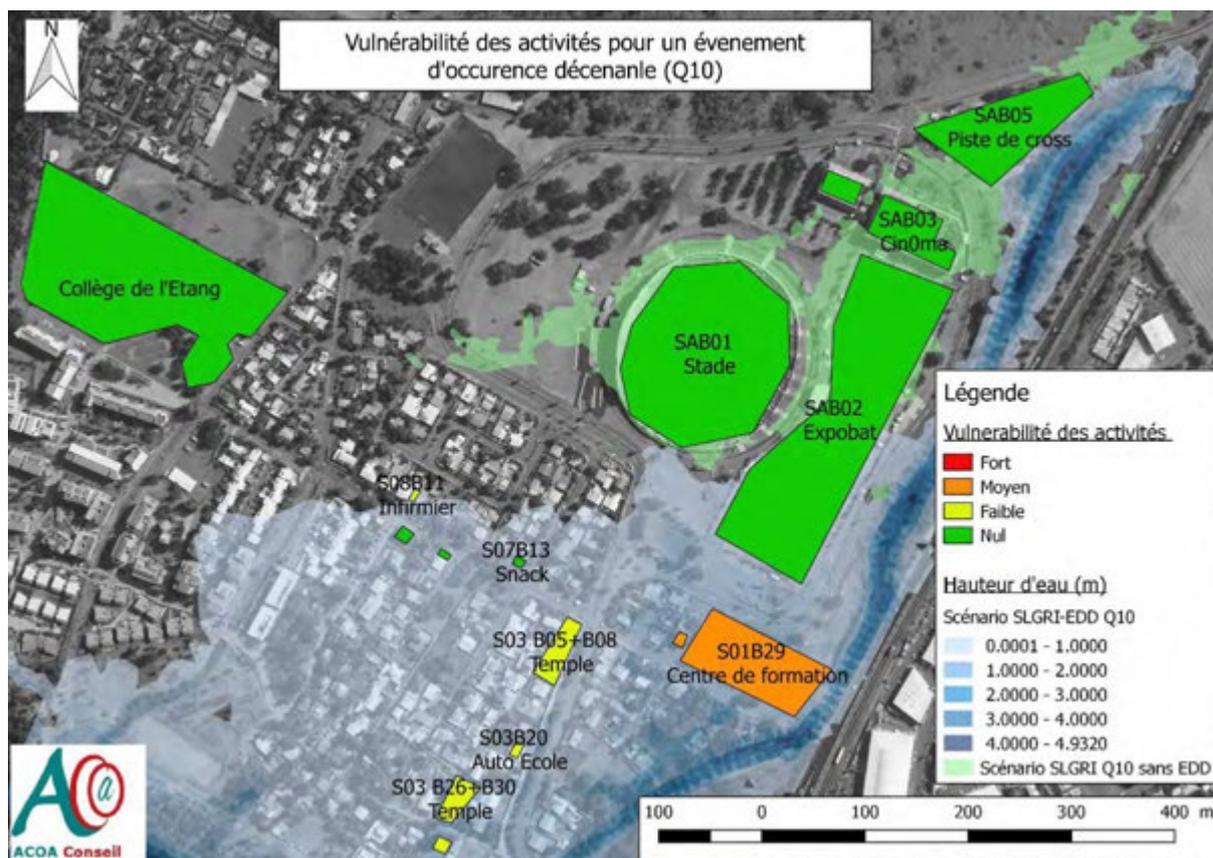
Figure 92 : Carte de vulnérabilité des activités pour un événement d'occurrence fréquente (Q10)

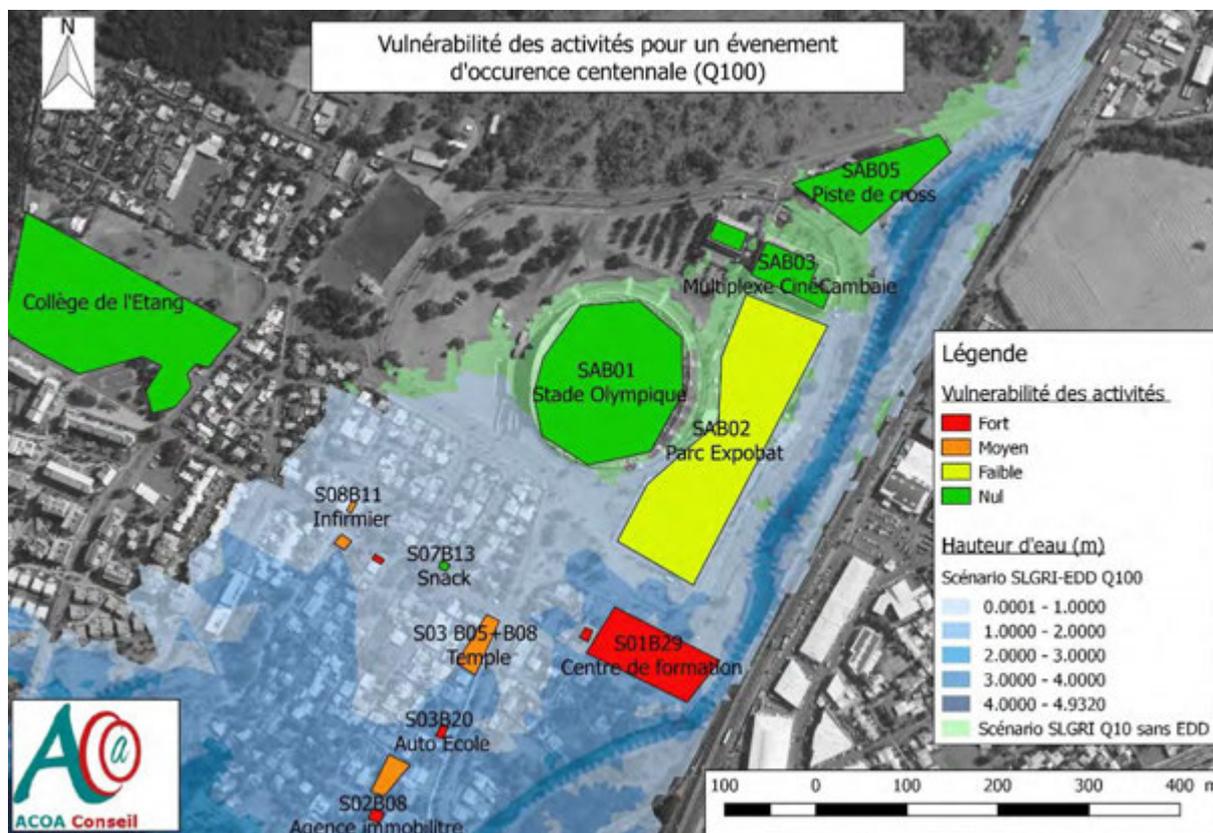
Figure 93 : Carte de vulnérabilité des activités pour un événement d'occurrence moyenne (Q100)

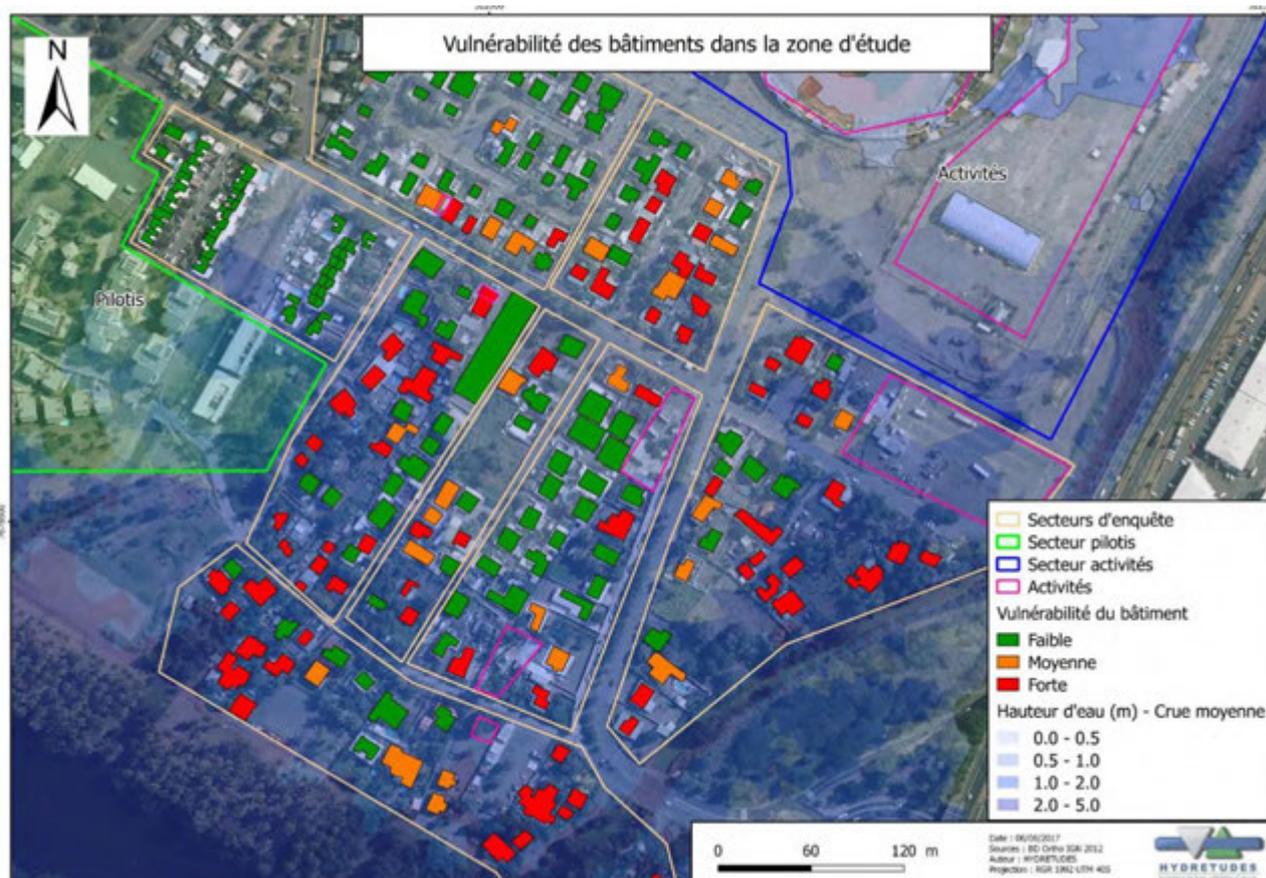
Le nouveau quartier de la cocoteraie, sous-secteur construit sur pilotis en limite des zones inondables, a été conçu en intégrant le risque inondation. La vulnérabilité des habitats y est très faible, voire nulle, et illustre un mode d'adaptation compatible à l'échelle de quartier résidentiel.

Figure 94 : Vulnérabilité des habitations pour un évènement d'occurrence centennale (carte de synthèse)

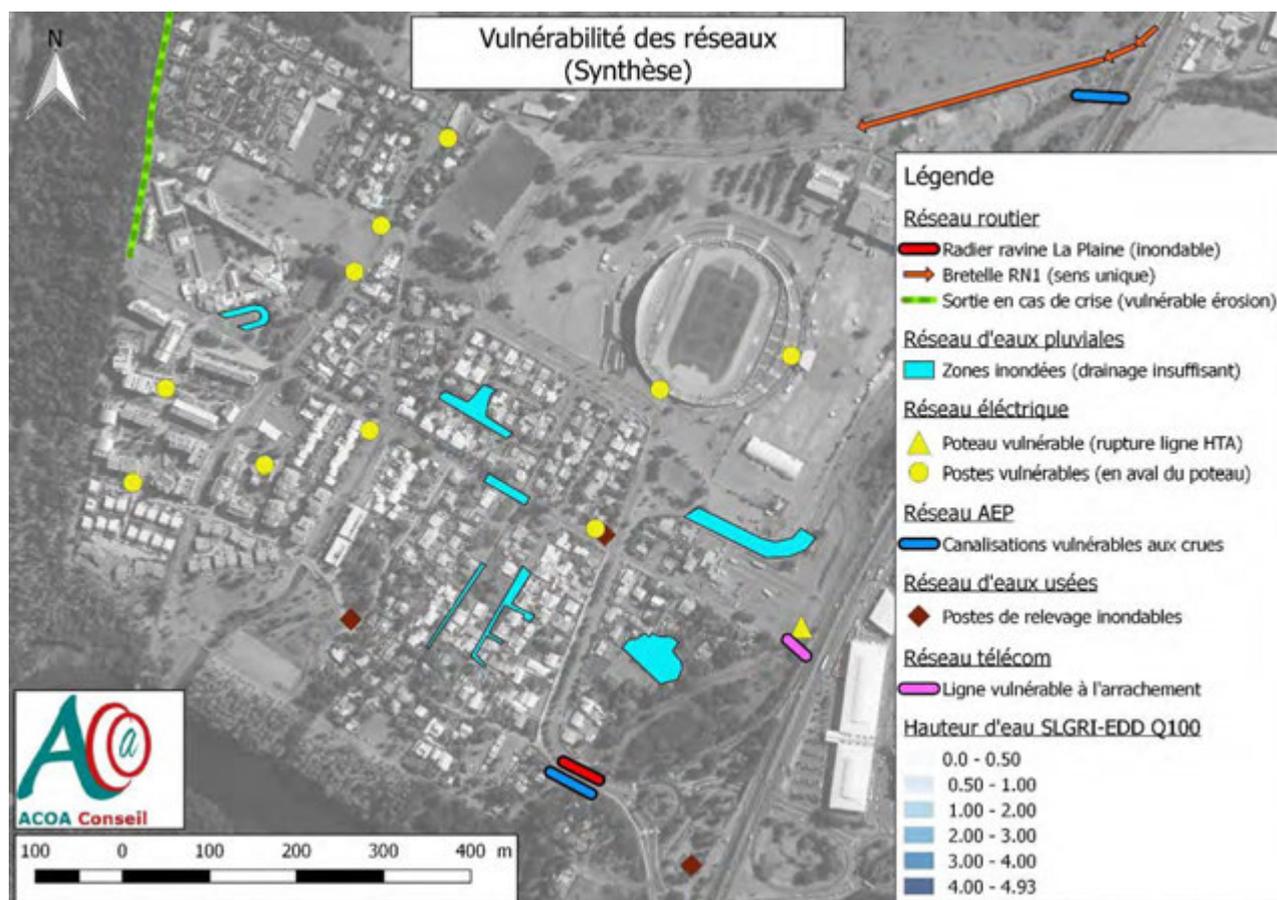
Concernant les réseaux et services publics, le franchissement de la Ravine La Plaine, zone d'aléa élevé et de forte exposition des lignes et conduites, constitue la première source de vulnérabilité. Cette vulnérabilité est accentuée par le faible maillage, voire l'absence de redondance, au sein des réseaux. Dans le détail, les zones de vulnérabilités principales des réseaux sont :

- **Réseau électrique** : le poteau sur berge de l'unique ligne HTA (aérienne et passant au-dessus de la ravine La plaine), à proximité immédiate de la ravine et exposé au débit de crues et chocs des matériaux transportés,
- **Réseau AEP** : les conduites en encorbellement du pont RN1 (au nord) et du radier (au sud),
- **Réseau de télécommunication** : l'unique ligne télécom, passant sous la ravine La Plaine, mais mise à nue avec le temps et exposée au débit des crues et chocs des matériaux transportés,
- **Réseau routier** : la submersion du radier provoquant l'enclavement du quartier.

- **Réseaux d'eau pluvial et routier** : divers dysfonctionnements du réseau pluvial conduisent à la submersion d'axes de circulations principaux et secondaires par défaut d'évacuation des précipitations et/ou débordement de la ravine et de l'étang.

Le réseau EDF et plus particulièrement les postes de distribution semblent efficacement protégés contre la montée des eaux, grâce au rehaussement des postes (jusqu'à 1 m 10 au-dessus du terrain naturel) et la surélévation des composants électriques sensibles.

Figure 95 : Vulnérabilité des réseaux pour un événement d'occurrence centennale (carte de synthèse)

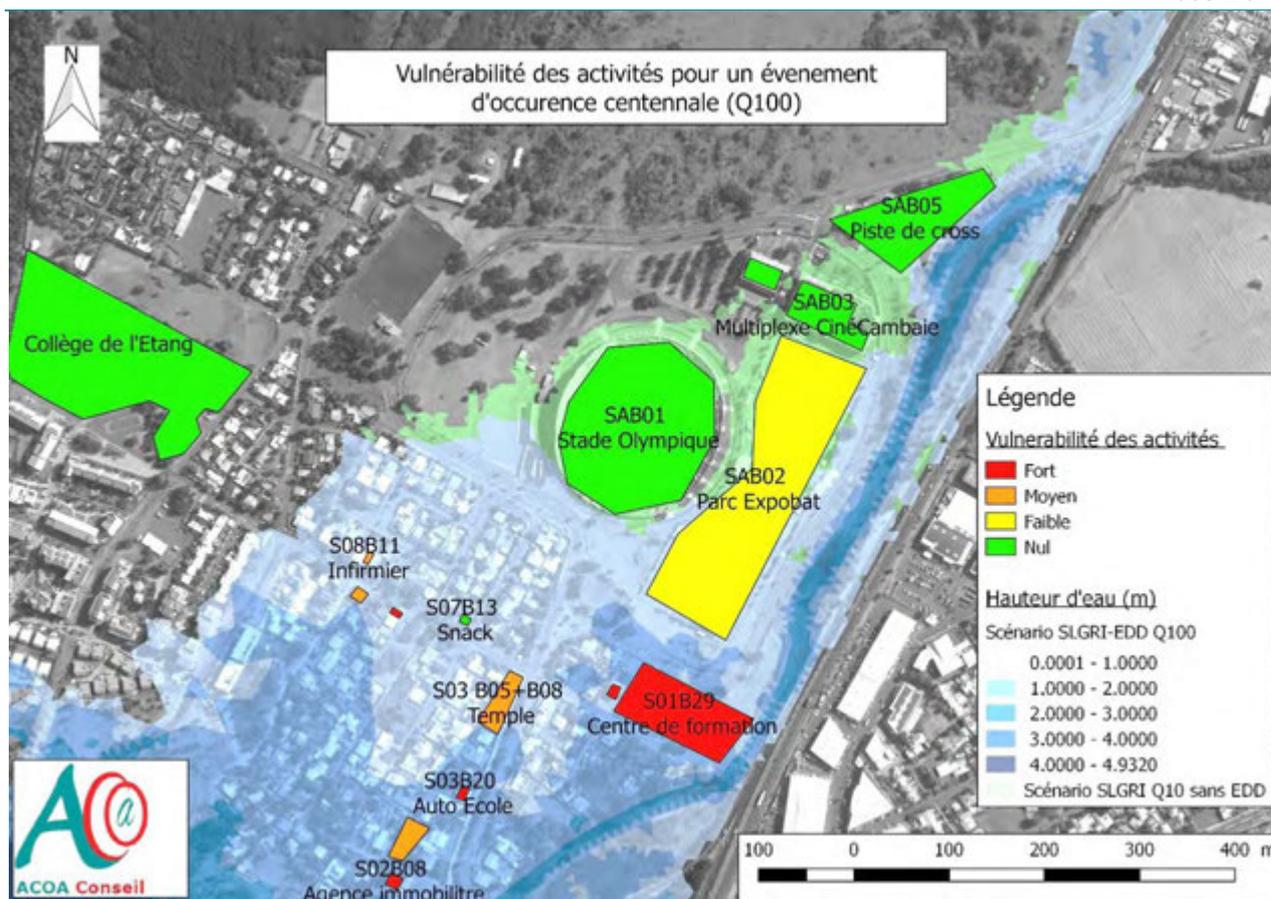
Les principaux Etablissements Recevant du Public (ERP) sont le Collège de l'Etang (700 à 750 élèves), le Stade Olympique (8 288 personnes max.), le Multiplexe CinéCambaie (2 000 personnes max.), et le Parc Expobat. Concentrés dans un secteur peu exposé, ils ne **sont globalement pas, voire peu, vulnérables face à la montée des eaux** (dégâts réduits et réseaux peu affectés).

Ils doivent cependant faire face à l'enclavement du quartier et l'évacuation des clients, qui, contrairement aux habitants du quartier, n'ont pas vocation à rester et trouver refuge dans le quartier.

Les autres activités et ERP de moindre taille (épiceries, snack, cabinet d'infirmier, cabinet de kinésithérapie, auto-école) accueillent essentiellement une clientèle/patientèle du quartier. Le centre de formation automobile est le seul à accueillir une clientèle plus large, à l'échelle de la côte ouest. La vulnérabilité de ces activités résulte d'une part de la vulnérabilité des bâtiments, et d'autre part, de la vulnérabilité des stocks (denrées alimentaires) et matériels (dont véhicules) nécessaires à leurs activités.

Figure 96 : Vulnérabilité des ERP et activités pour un évènement d'occurrence centennale (carte de synthèse)
