MS 6 & 7 : Etude de faisabilité pour les divers travaux de réparation des routes et ouvrages liés aux inondations et dégradations suite au passage de Berguita – Secteurs Trois-Mares / Bérive / 14ieme Km

Date : 29/06/2018

**Numéro du projet : 18MRU022**

**Intitulé du document : Rapport de présentation**

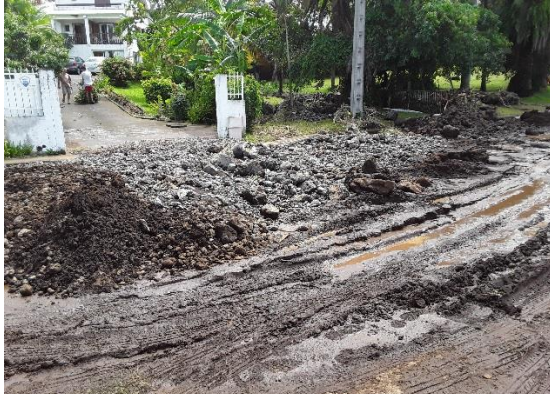
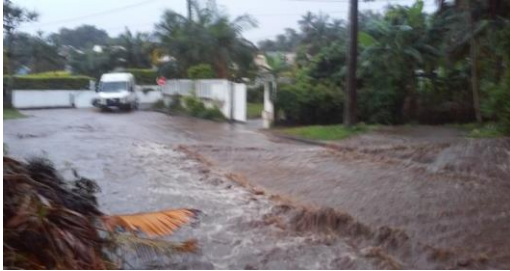
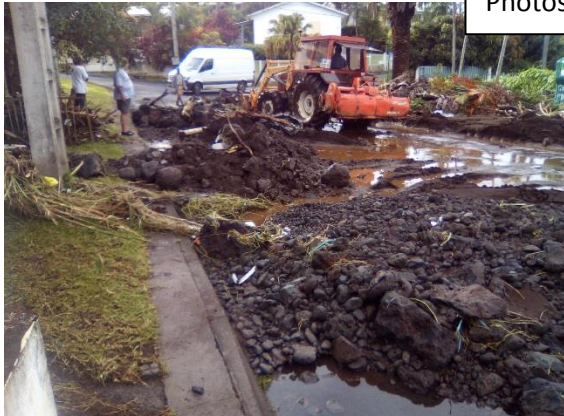
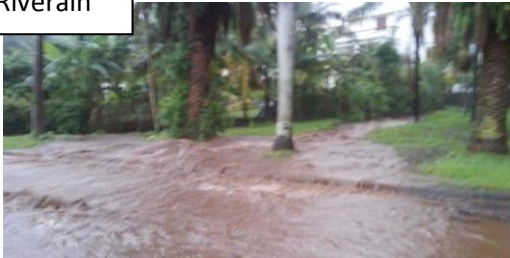
| Berguitta 18-19/01/2018 | Fakir 24/4/2018 |

Cette rupture de pente associée à l'entonnement et une sous capacité dans la buse a conduit à :

- un débordement en lit majeur
- un dépôt progressif (de l'amont vers l'aval) qui s'accroît et auto-entretient le processus de débordement – dépôt
- une obstruction de la conduite (facteur aggravant) ce qui occasionne une perte complète du lit mineur. L'obstruction a pu être partielle par un flottant avant que le dépôt progressif n'obstrue complètement la buse, ce qui aurait alors accéléré le processus de divagation.

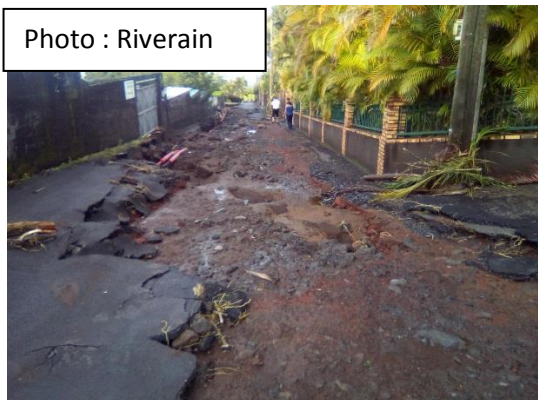
Berguitta 18-19/01/2018

- La ravine trouve alors un nouveau chemin hydraulique (divagation) dans le chemin Fargeau (à noter qu'au vu de la configuration du site et des dépôts, le nouveau chemin hydraulique aurait pu être la rue du Bellay avec retour au lit actuel ou sauter dans la serre directement en aval)
- Les sollicitations hydrauliques (eau + charriage) sont telles que la couverture en bitume rompt et les écoulements torrentiels ravinent la voie jusqu'à la rupture de pente imposée par la RD3.

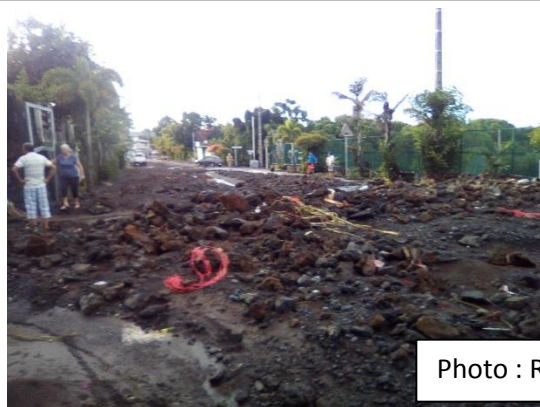
Berguita 18-19/01/2018

- Le replat provoqué par la RD3 entraîne une nouvelle zone de dépôt

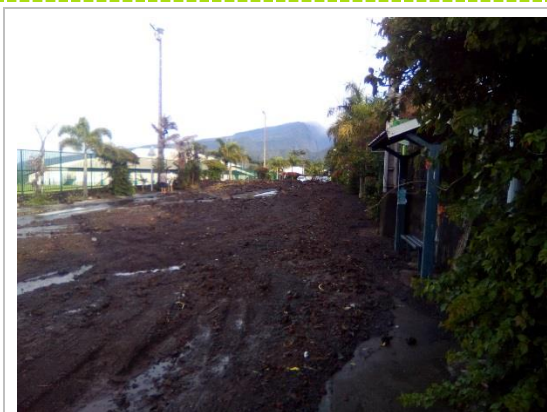
Les écoulements se répartissent entre la rue Montaigne (et un retour à la ravine) à gauche, et l'accès au gymnase à droite. Le muret de ceinture du stade est fortement sollicité, mais n'a a priori jamais cédé.

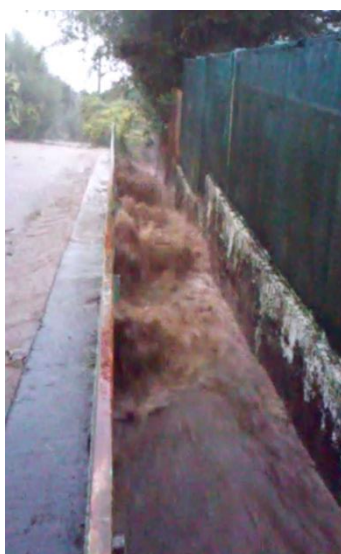
Actuellement, les sédiments charriés ne peuvent transiter par l'ouvrage de franchissement (buse Ø1200), et quand bien même ils le feraient (par un recalibrage de la section et du profil en long), les flux solides seraient interrompus au passage sous le temple et la RD3.

D'autre part, la capacité de la ravine au droit de l'activité horticole est limitée à environ 12m<sup>3</sup>/s. C'est pour ces 2 raisons que le recalibrage de l'ouvrage de franchissement (mesure n° 3 - remplacement de la buse Ø1200) n'est pas envisagé en première intention au stade des mesures d'urgence, et que nous préconisons d'associer le recalibrage de l'ouvrage au recalibrage de la section chenalisée et du franchissement

**Figure 4 : La ravine au droit de la serre et de la rue Du Bellay pendant Fakir (Source : riverain). La capacité avant débordement peut augmenter de l'ordre de 30%, mais pas prendre en charge le débit de dimensionnement.**

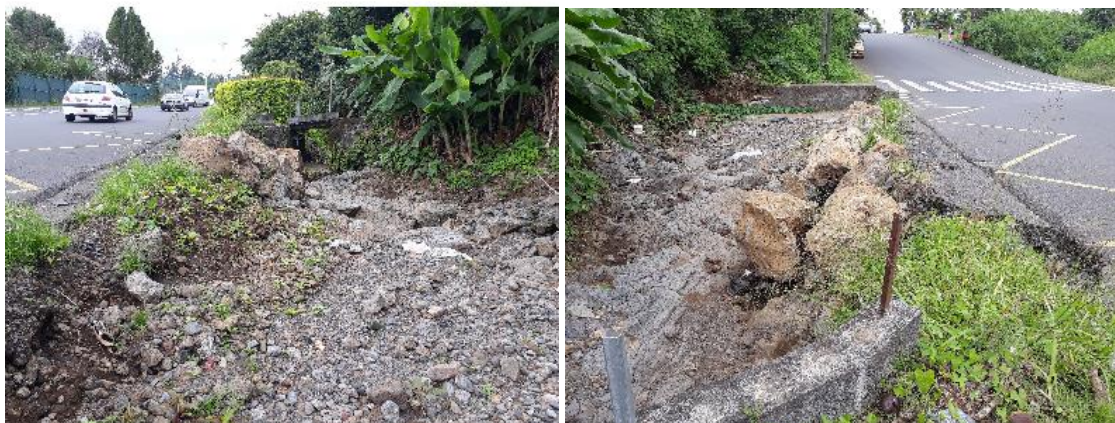
Les désordres constatés sur la Rue Montaigne sont relatifs au passage à gué au droit du collège. Le busage existant est contraint en amont par un réseau et s'avère largement sous dimensionné. Il est facilement obturé par des embâcles.

Figure 10 : Vues vers l'amont et l'aval de la rue Montaigne et du passage à gué

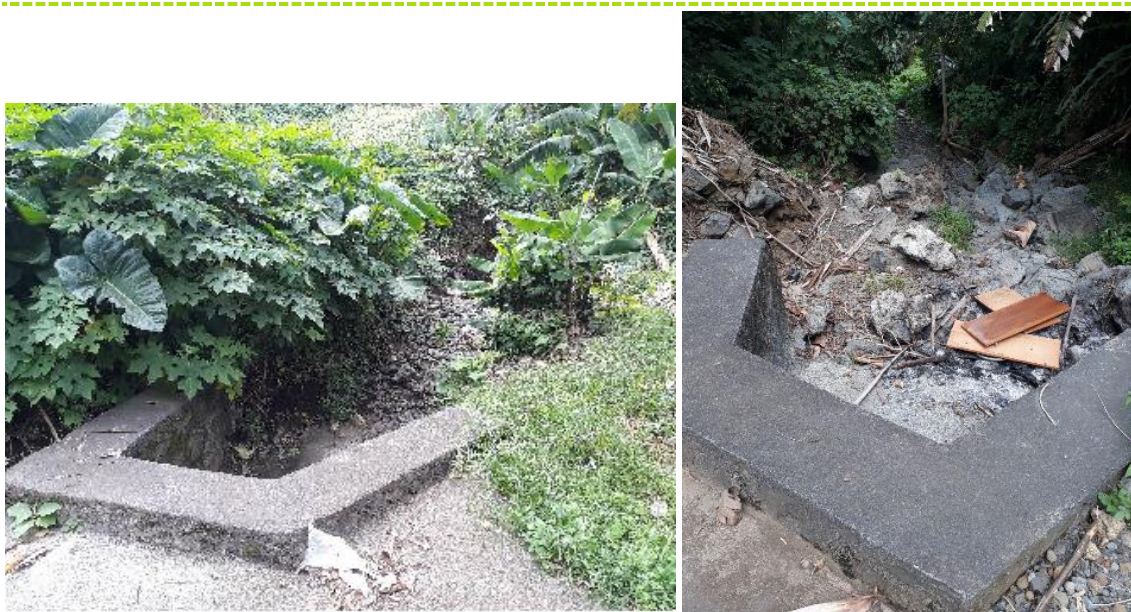
**Figure 12** : Vue vers l'amont et l'aval de la ravine 70m en amont du passage à gué sur un franchissement.

En amont du passage à gué, la pente se réduit, passant de 5-7% à 2% maximum sur 15m. Cette réduction de pente s'accompagne d'un élargissement du lit et de la réduction de la hauteur de berge rive droite (initiant l'alimentation de la surverse sur le passage à gué).

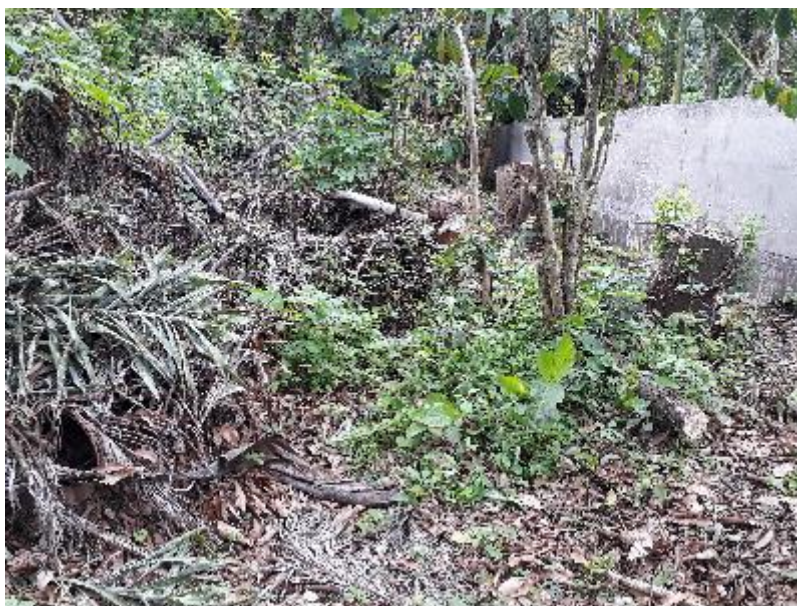
**Figure 20 : sortie de la ravine affluent Trois Mares**

Aucun ouvrage hydraulique significatif ne permet le franchissement de la RD3 (rue C Baudelaire).

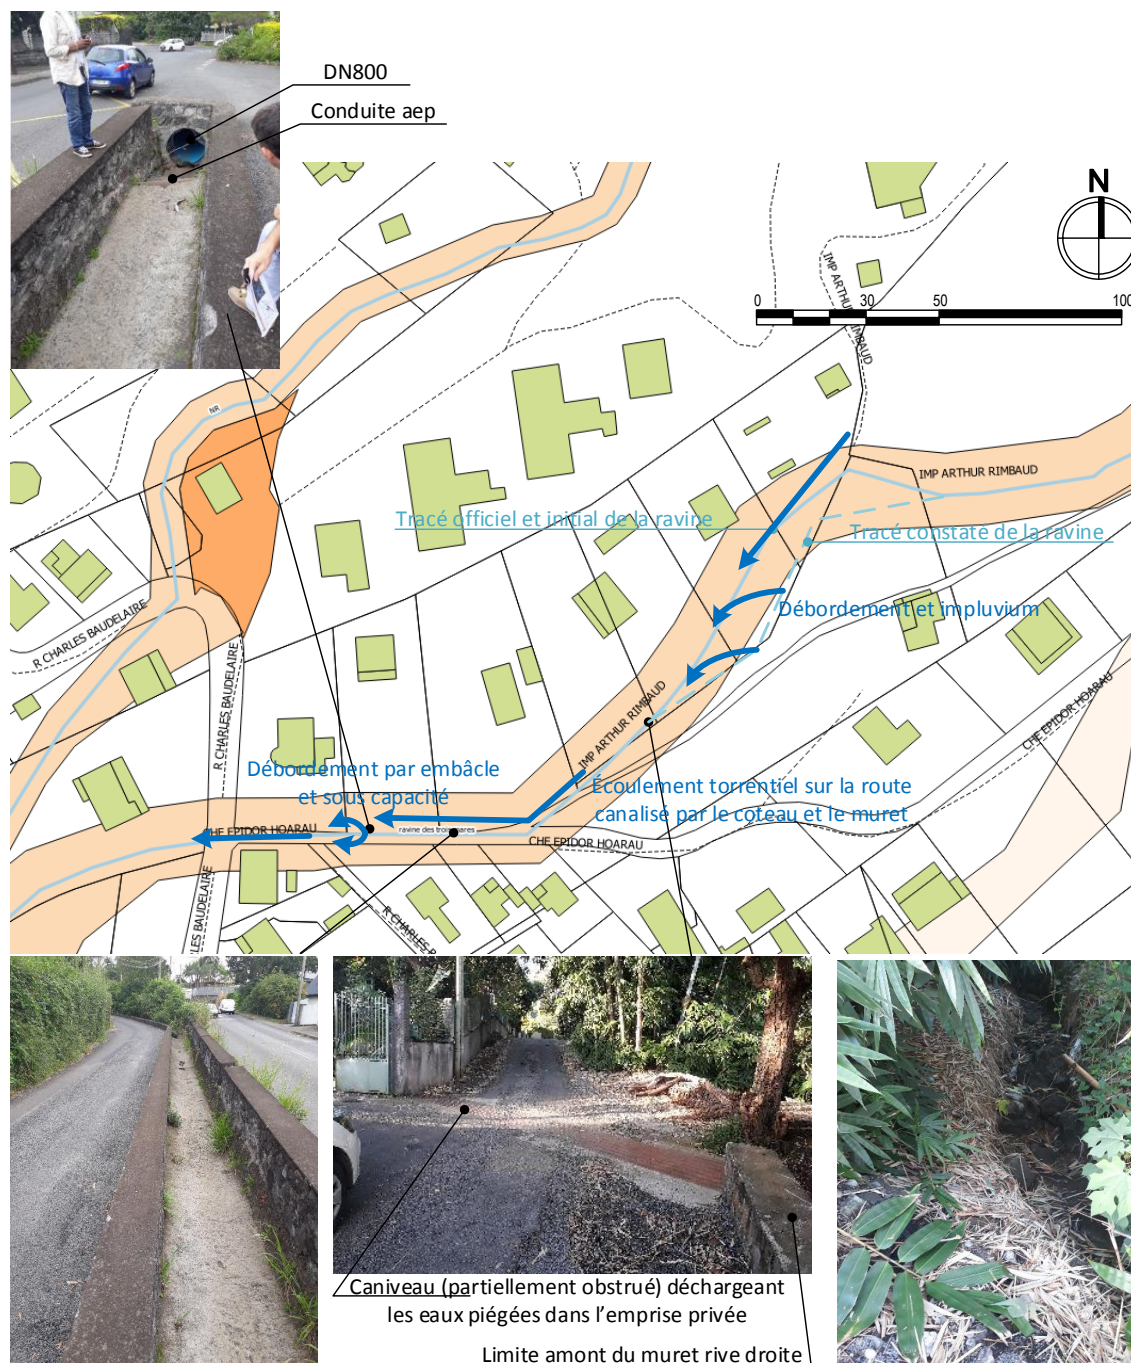
- à la sous capacité et à la sensibilité aux embâcles du busage de la ravine Trois Mares vers l'ouvrage de franchissement de la RD3 (rue C Baudelaire). L'entonnement est contraint par le passage d'une conduite en fonte

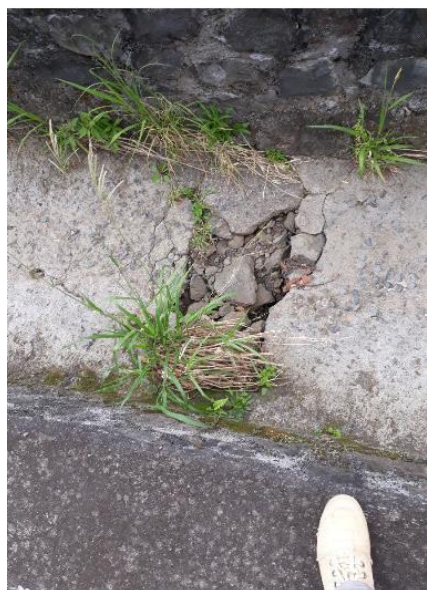
- Aménagement de la voirie (Impasse A Rimbaud) pour remplacer la grille + cunette d'interception (actuellement saturée par les dépôts) par un profil de voirie en ralentisseur + noue en biais pour orienter une lame d'eau de quelques centimètres vers la ravine. Les eaux interceptées dans le domaine privé pourront transiter dans un DN250 sous le profilé positif de route

- Réparation des joints béton (cf. photo ci-contre)
- Reprise de l'entonnement de l'ouvrage en conservant la conduite en fonte et en intégrant une grille contre la formation d'embâcles

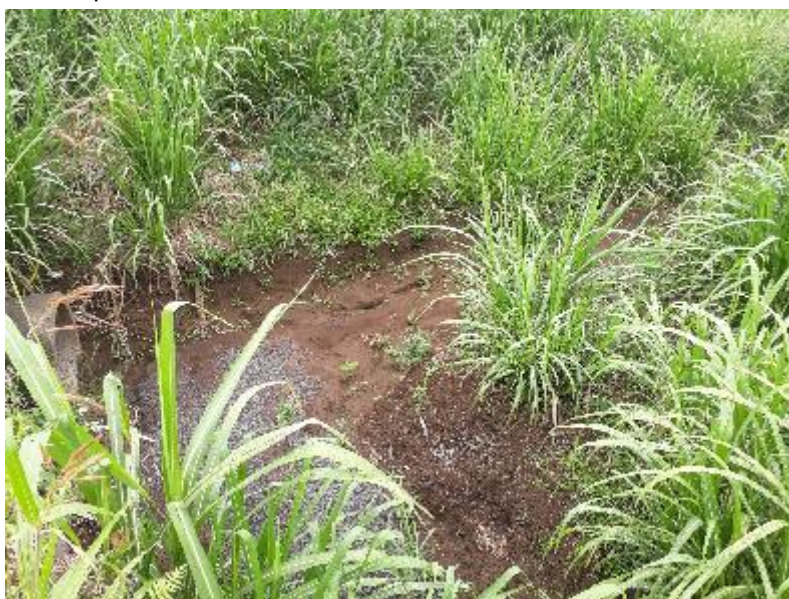
Sans entonnoir aménagé, la capacité maximale de la buse est estimée 3.1m<sup>3</sup>/s se réduisant à environ 2.8m<sup>3</sup>/s lorsqu'elle passe en charge. Cette capacité est suffisante pour les événements très fréquents, mais insuffisante pour les débits de pointe atteints par Berguitta. A cette sous capacité s'ajoute le risque d'embâcle avec l'accumulation de cannes contre l'ouvrage.

En aval de l'ouvrage, un replat favorise le dépôt. Une zone d'érosion se développe au pied du linéaire surversant de la route. Lors de la visite sur site, cette zone se consolide avec des graviers tandis que le lit mineur en aval évolue en incision.

Figure 38 : Vue en aval de la voirie Ch Léopold Brabant

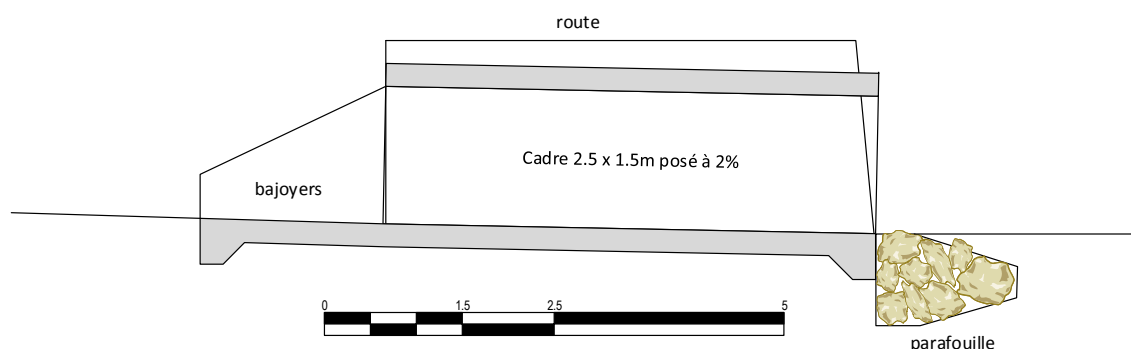
**Figure 41 : Illustration de l'ouvrage L Brabant- profil en long**

L'ouvrage ainsi constitué est capable pour permettre le transit d'un événement d'ordre centenal. Les embâcles susceptibles d'obstruer l'ouvrage (typiquement les cannes arrachés) ont la capacité de traverser l'ouvrage.

En amont de l'ouvrage, le terrain sera aménagé avec des bajoyers (wing wall). Les bajoyers accompagneront la forme trapèze de la section naturelle vers la section rectangulaire du cadre.

En aval de l'ouvrage, le radier sera renforcé par un para fouille sur le linéaire potentiellement déversant (20m), constitué d'un massif en blocs libres (blocométrie caractéristique :  $W50 = 125kg$  /  $d50 = 0.45m$ ,  $d60/d30 > 3$ ) de  $1m^3/ml$  sur 1m de profondeur.

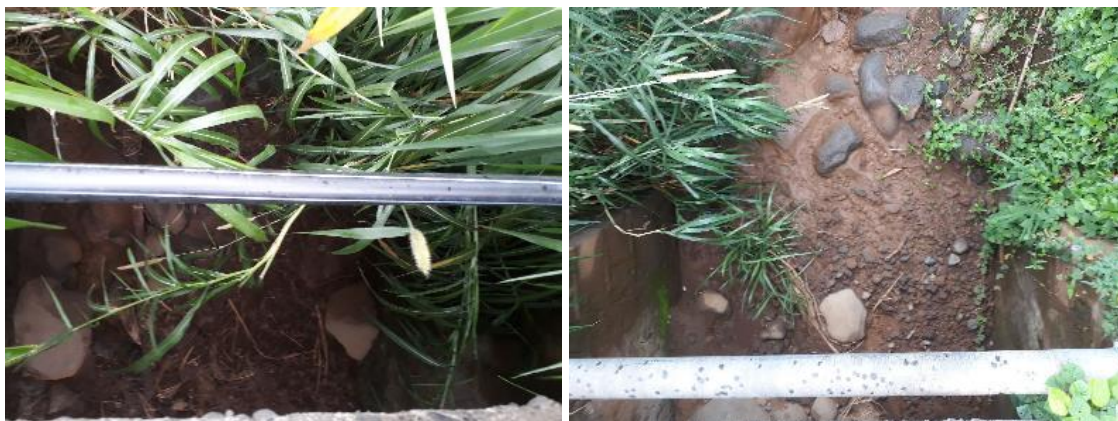
Le croisement de ces données nous conduit à reconstituer les désordres comme étant une accumulation de boue en amont de l'ouvrage de franchissement obturant le cadre en place. Il s'agirait d'un embâcle majeur dans la mesure où le lit en amont présente une hydromorphie évidente (incision, charriage) témoin d'écoulements intenses, alors que le lit en aval de l'ouvrage ne présente plus de traces d'écoulement intense (végétation dense en place).

A noter que l'ouvrage cadre en place présente un gabarit significatif (2 x 2.5m). Cependant il semble qu'il soit posé à faible pente.

Figure 44 : Ouvrage à l'aval (à gauche) et à l'amont (à droite)

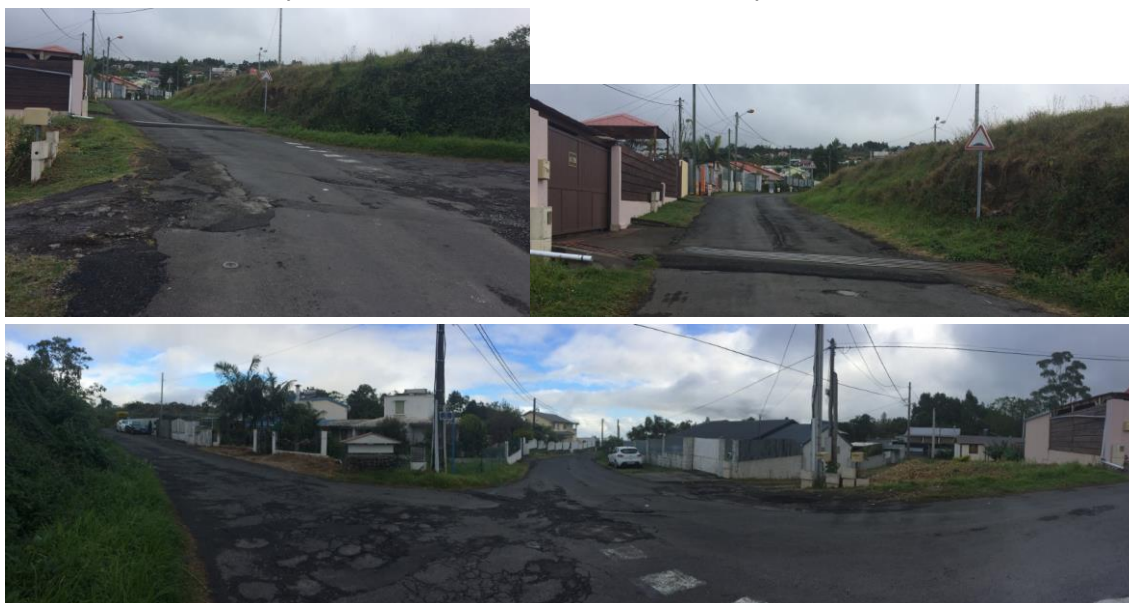
Le chemin Barbot n'est pas doté d'un réseau d'assainissement pluvial à ciel ouvert.

**Figure 54 : Chemin Barbot à l'intersection du chemin des Azalées (en bas à gauche), vu vers l'amont (en haut) et vers l'aval (en bas). Axe d'écoulement pour rejoindre la ravine du chemin Fargeau (en bas à droite).**

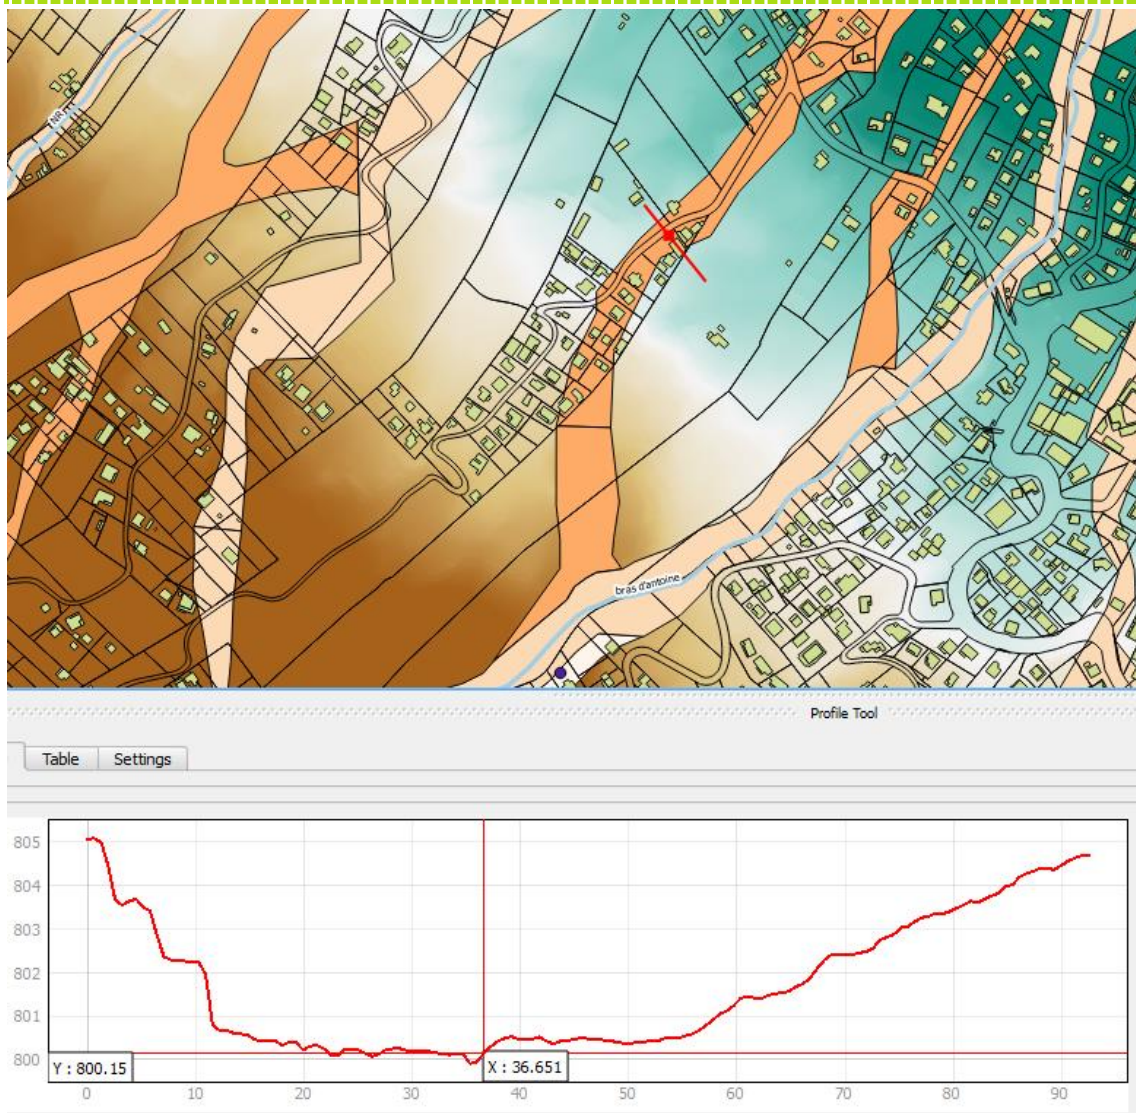
Figure 62 : axe d'écoulement en aval de la RD27

Les désordres sont alors imputables à un ruissellement du bassin versant se concentrant en amont de la RD27 (Chemin Neuf).

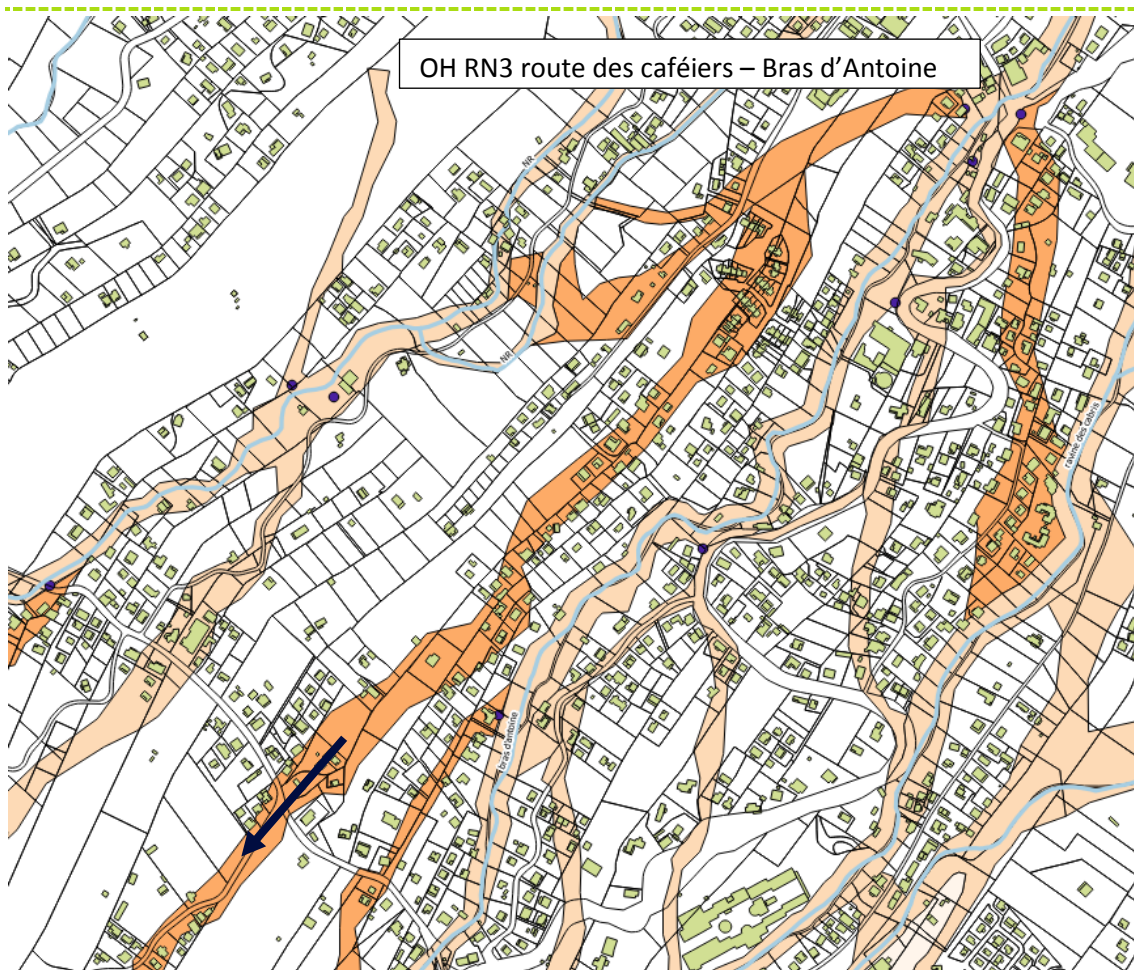
**Figure 66 : Extrait du zonage du risque inondation selon le PGRI**

L'étude PGRI identifie l'axe d'écoulement comme pouvant être mis en eau en cas de sous capacité de l'ouvrage de franchissement du Bras d'Antoine par la route des caféiers, les débordements sont susceptibles de rejoindre la ravine du chemin Fargeau en traversant le chemin Barbot à l'intersection de l'allée des Azalées. Ce processus ne survient que pour une occurrence supérieure à 10 ans.
