**Commune du
Tampon**

Eboulement de la ravine blanche

Expertise géologique, hydrogéologique,
hydraulique

Rapport n°A117091/A – 03 mai 2022

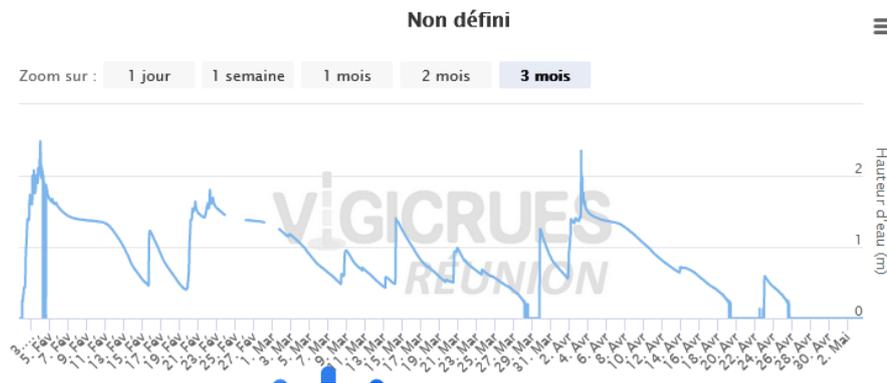
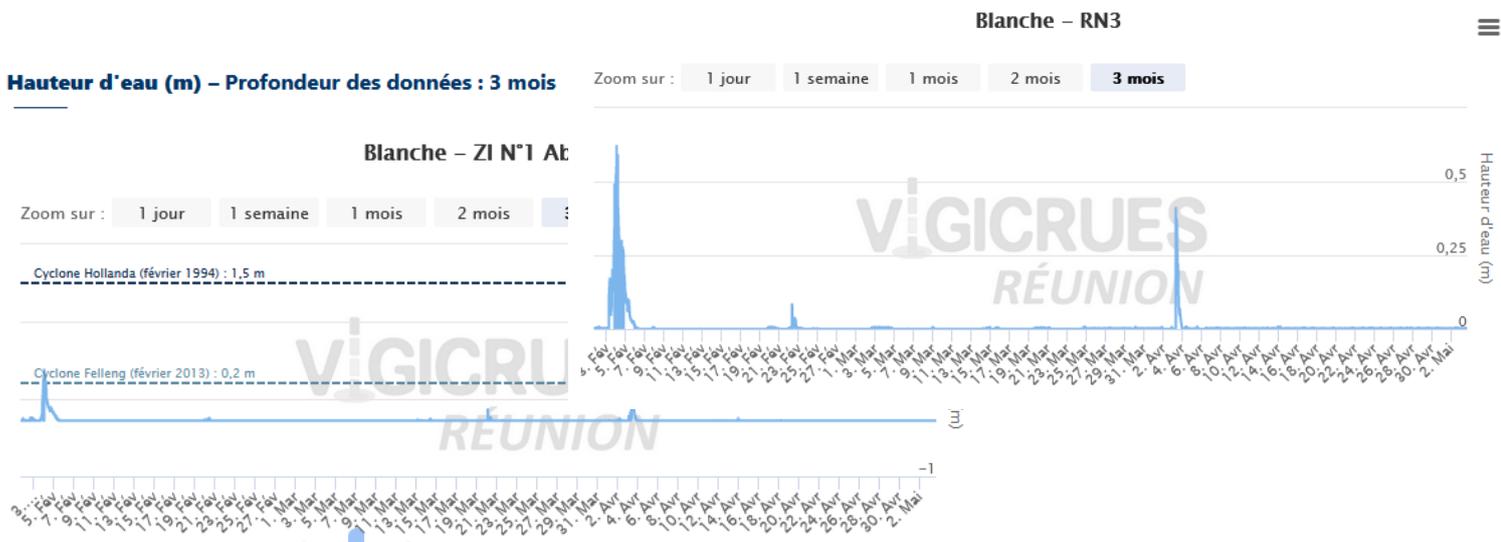
Figure 5 : Relevés du début d'année 2022 stations vigie
crues Ravine Blanche

Les données enregistrées sur ce début d'année n'indiquent que des hauteurs d'eau sans correspondance de débit. Sur la station de la ravine Blanche en aval, Vigiecrues indique la référence au cyclone Feleng du même ordre de grandeur. Afin de qualifier cet évènement, on retrouve au sein du rapport de présentation de la cartographie du risque inondation une information relative à cet épisode Feleng, observé en 2013 avec un débit de pointe à 32 m³/s

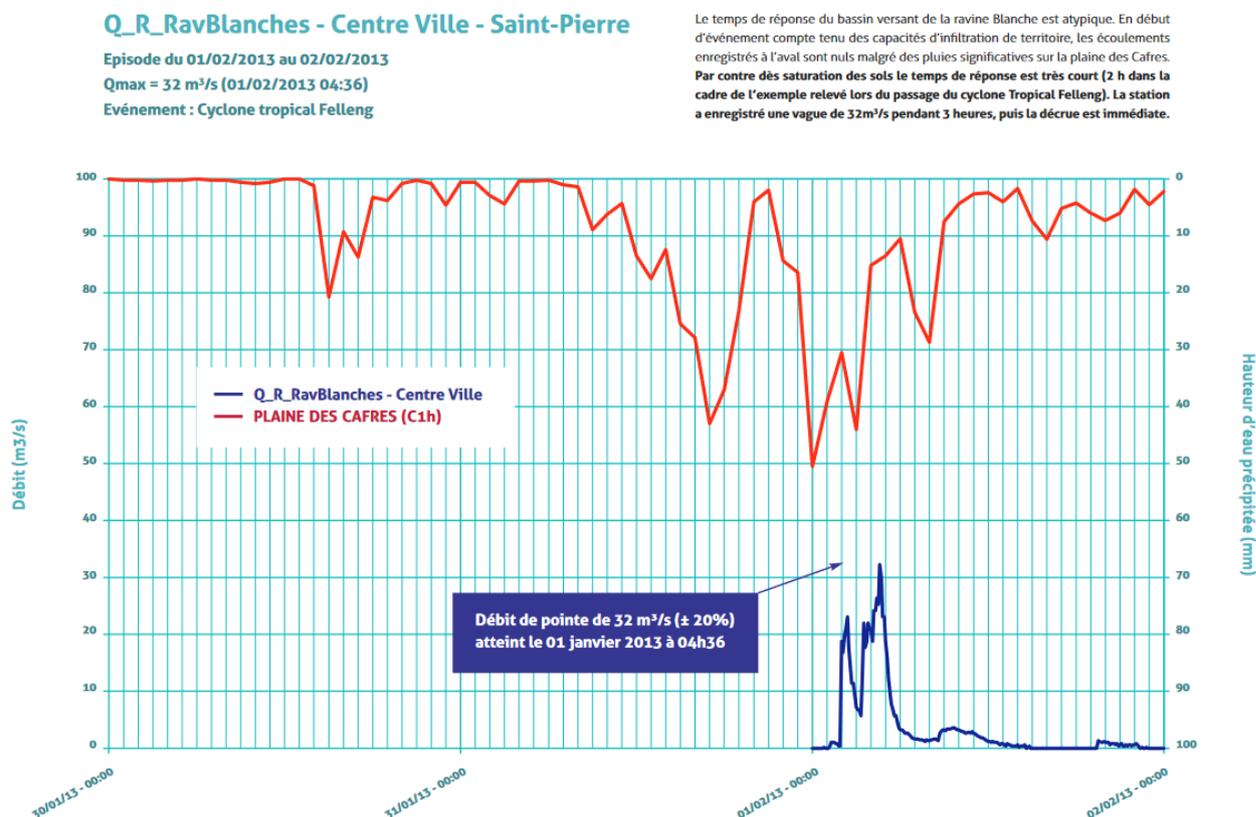
Figure 6 : Cyclone Feleng Ravine Blanche source TRI - DEAL

Certaines informations antérieures de l'OLE, notamment pendant le cyclone Dina en 2002 permettent de juger l'importance des crues de la ravine Blanche au droit de la Chatoire (130 m³/s), 32 m³/s en altitude à la Grande Ferme (bassin versant limité) et 200 m³/s en aval à la RN1.

La crue observée au cours de Batsirai en aval (de l'ordre de 30 à 40 m³/s) n'aurait donc pas de caractère exceptionnel.

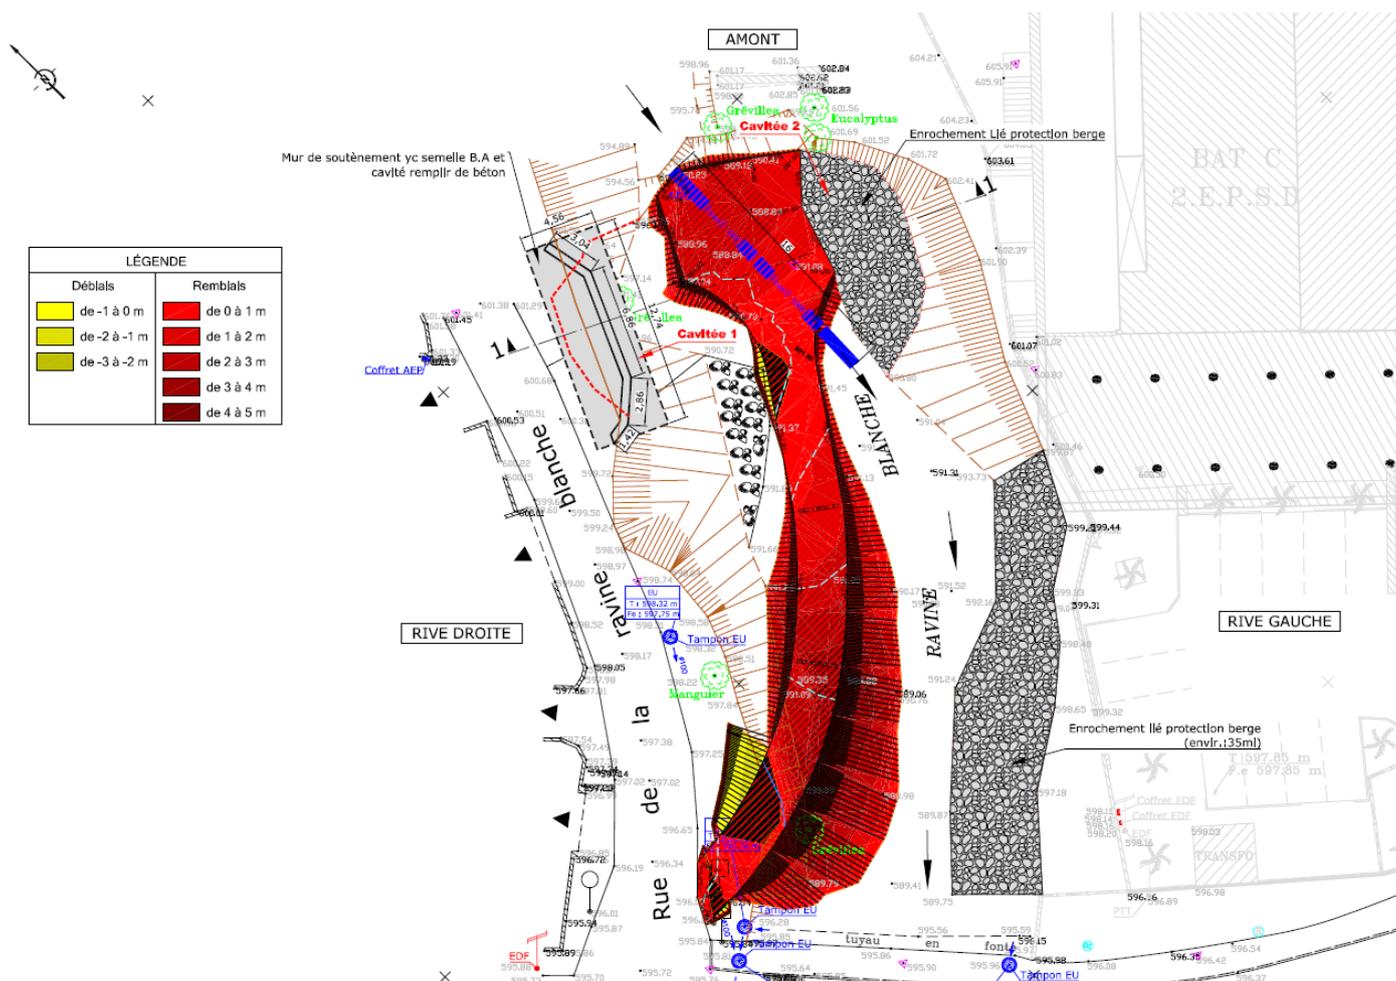
Figure 11 : Vue en plan des aménagements au stade PRO (GETEC)

Cette solution établie sans avoir la dimension du sous cavage (profondeur 5,5 m) sous-estime la longueur des clous qui devra être supérieure, pour que les charges soient reprises au-delà de la ligne de rupture.

Cette solution implique également le comblement de la cavité en béton.
Les travaux comprennent :

- La création d'une rampe d'accès et une piste provisoire ;
- La mise en œuvre d'un mur de soutènement en maçonnerie sur une semelle en béton armé ;
- Le comblement de la cavité en béton ;
- La mise en œuvre d'un encochement lié en rive gauche ;
- L'injection des cavités et failles en rive gauche.

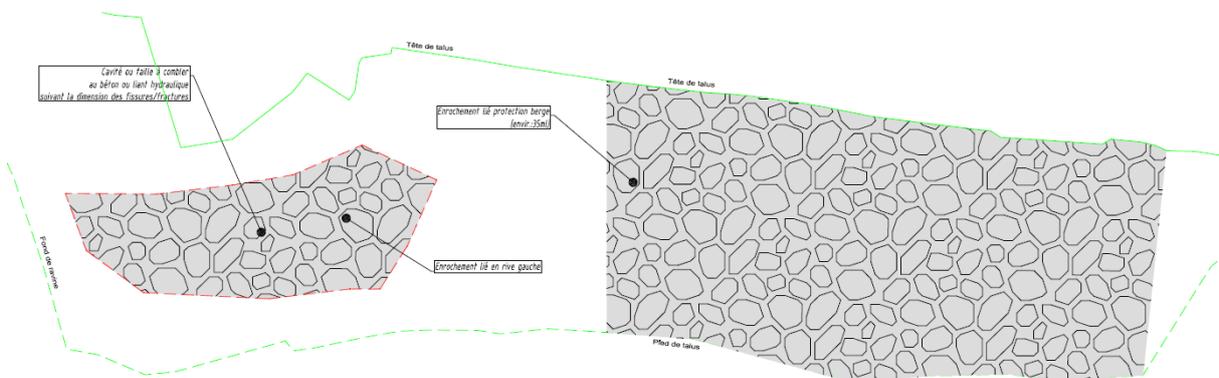
Figure 13 : Traitement de la rive gauche par enrochement

De manière générale, la solution globale de traitement de la rive gauche, ne peut être établie qu'à partir d'un diagnostic de l'état des menaces, qui n'a pas été réalisé à ce jour. Le traitement en masse par enrochement lié sur une quinzaine de mètres de hauteur n'est pas adapté à la configuration hydraulique qui n'atteint pas cette cote, ni au confortement des infrastructures du lycée vis-à-vis des sous cavages.
