# SIVU de la Rivière des Galets

**RIVIERE DES GALETS**

**ETUDE MORPHOLOGIQUE**

## ETUDE MORPHOLOGIQUE DE LA RIVIERE DES GALETS

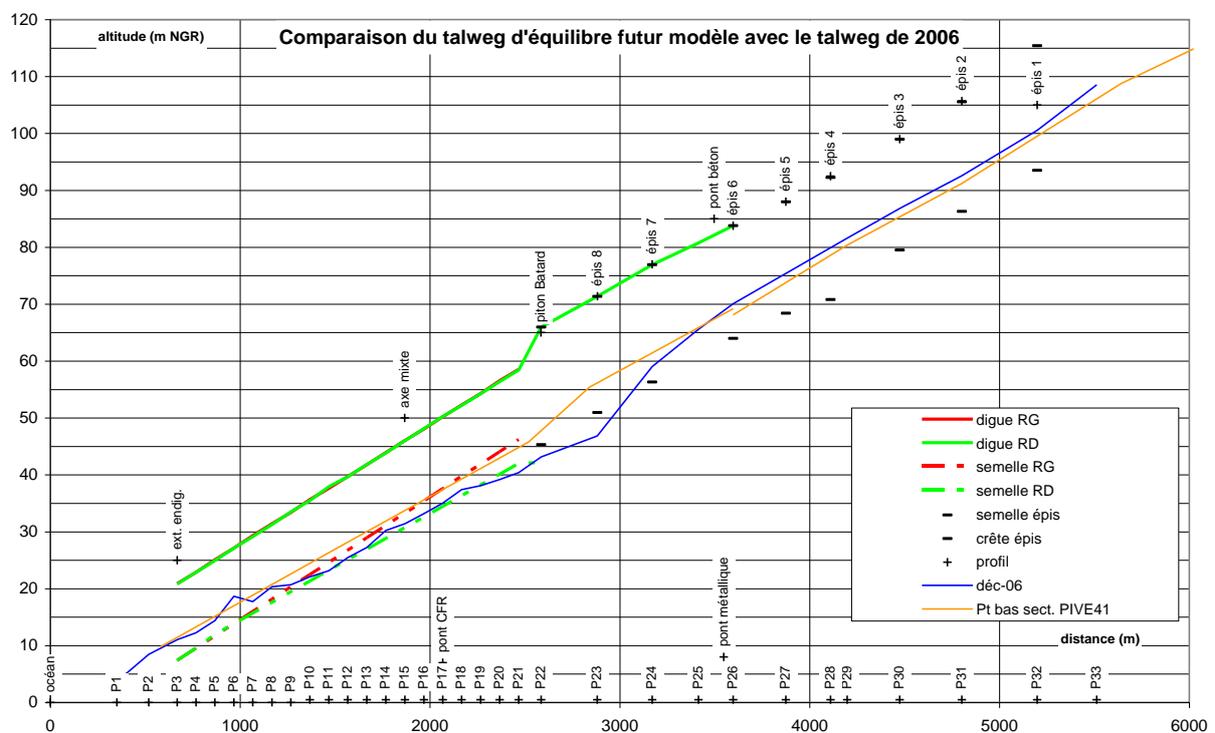
- fond prévu par le modèle physique Sogreah en orange
- fond observé en 2006 avant Gamède en bleu

NB Il s'agit du point le plus bas du profil en travers et non du fond moyen.

- On constate un enfoncement important qui met en péril actuellement l'endiguement RG et les épis les plus à l'aval. L'enfoncement du lit est maximum (10 m) au droit de l'épi n° 8 un peu à l'amont du pilon Batard.

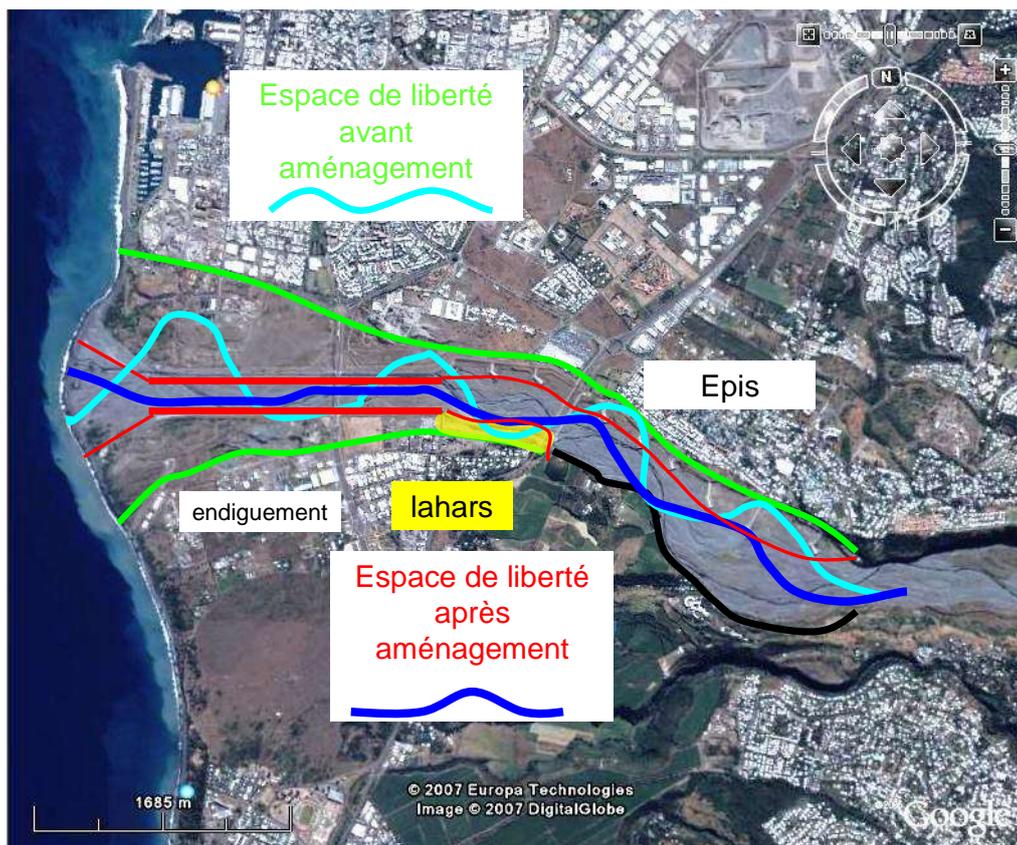
Une des causes principales est la perte d'espace de liberté produit par l'endiguement et dans une moindre mesure par les épis, comme indiqué par le graphique suivant :

Les bras vifs de la RdG en crue n'ont plus la possibilité de divaguer comme à l'état naturel, ce qui se traduit par un parcours plus court jusqu'à la mer, par conséquent des vitesses supérieures et un enfoncement du lit en réaction.

Par ailleurs, la partie endiguée constituée de blocs de basalte percolés au béton est trop lisse et fait que les bras de la RdG en crue collent à l'endiguement avec pour effet une augmentation des vitesses et un parcours plus court à la mer.

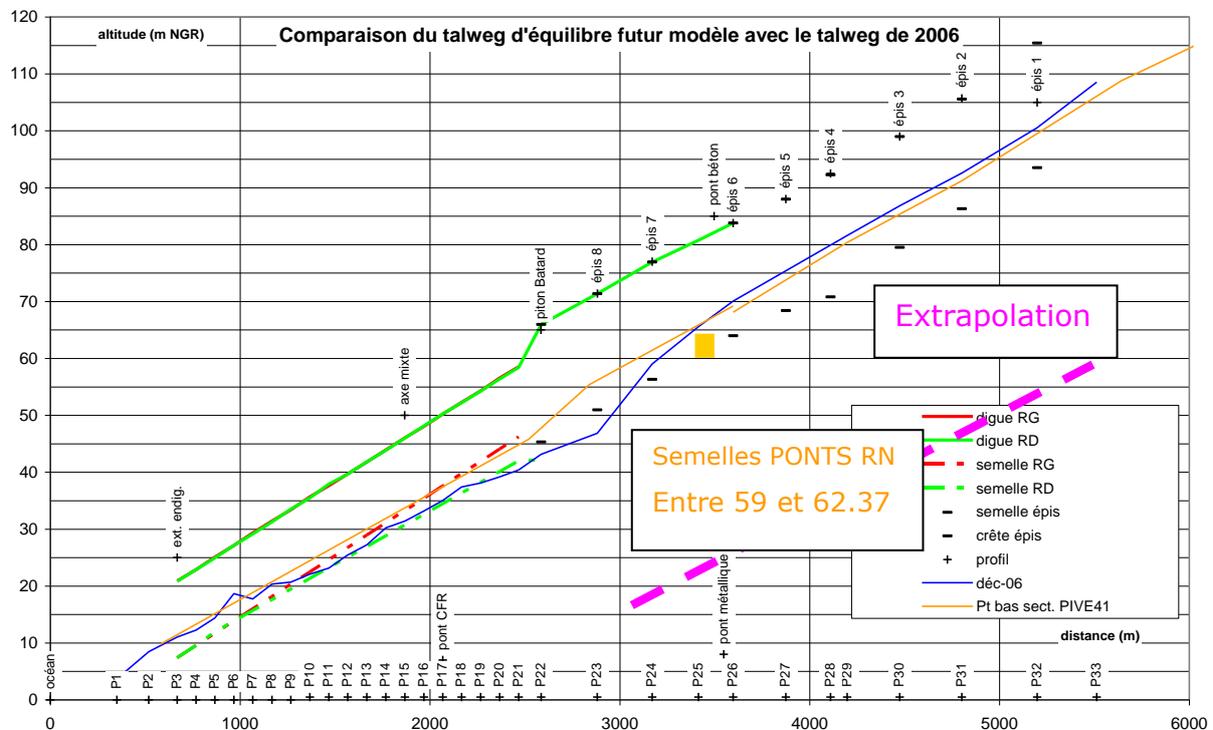
Le **trait en violet** donne l'extrapolation approximative des fonds à partir des fonds aval 2006 pour les prochaines crues, qu'il conviendra de préciser.

Il en résulte que tous les épis sont menacés de dégâts ou même de destruction par l'enfoncement du lit, si un bras vif se déplace vers ceux ci :

- n°9 et 8 déjà menacés avant le cyclone Gamède,
- n°7 probablement menacé depuis Gamède,
- menacés par les futures crues : dans l'ordre n° 7, 6, 5, 4, 3, 2 et 1. Les épis 5 à 1 sont fondés sur les lahars, ce qui n'est pas vraiment un gage de meilleure stabilité.

- de renforcer rapidement les épis n° 9, 8, 7 par la technique de blocs en pied déjà utilisée pour l'endiguement,
- de préciser la limite de stabilité des épis en cas d'affouillement en pied ainsi que les conséquences d'une rupture d'épi, d'étudier les possibilités de renforcer plus notablement les épis par travaux en sous œuvre.

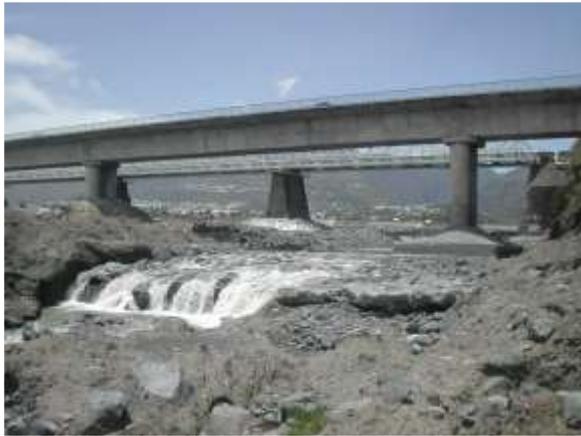
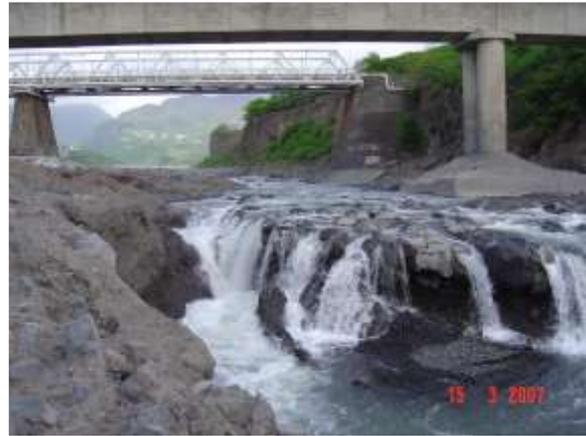
- *Cas des piles P7 et P8 du pont béton ancrées sur les Lahars*

Aval ponts juste avant

et juste après le cyclone Gamède

Les piles sont fondées sur des lahars résistant très mal à l'érosion. Pendant le cyclone Gamède ; la chute situé à l'aval du pont béton s'est amplifiée et a régressée pour se situer entre les piles P7 et P8 du pont béton.

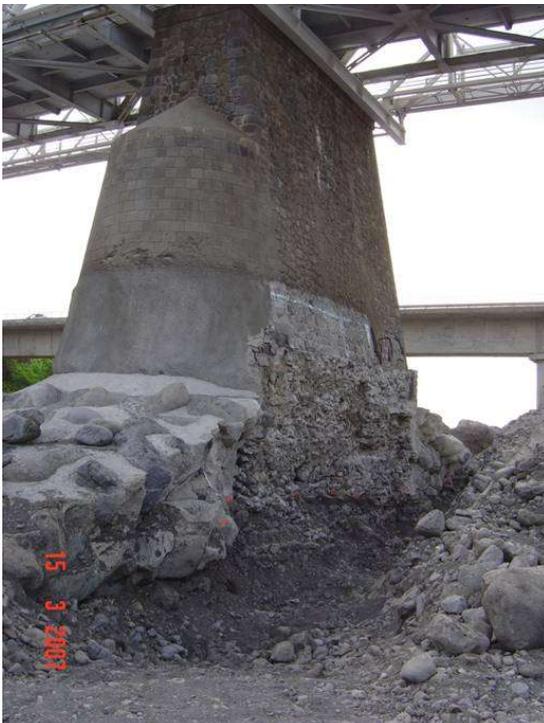
Post Gamède pile du pont métallique photo DDE

Les blocs percolés RD ont cédés pendant le cyclone Gamède. La pile n'a manifestement plus de réserve de fondation. Les fondations des piles P2 à P5 sont en fait à la limite de stabilité, la culée RD et la pile P1 sont perchées.

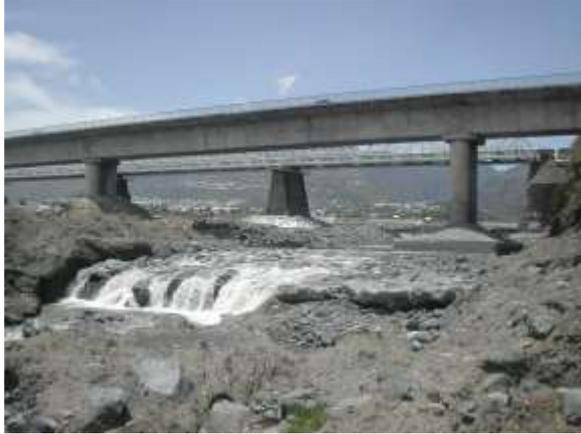
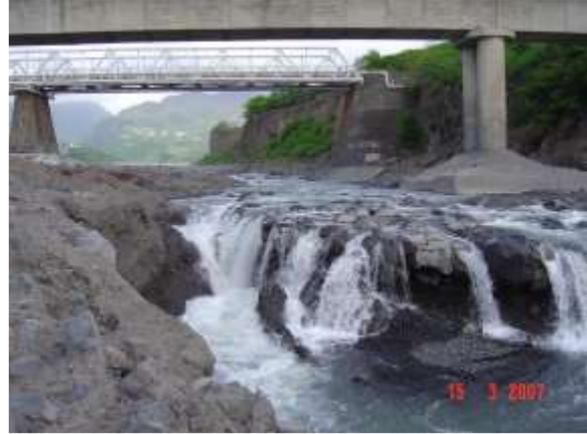
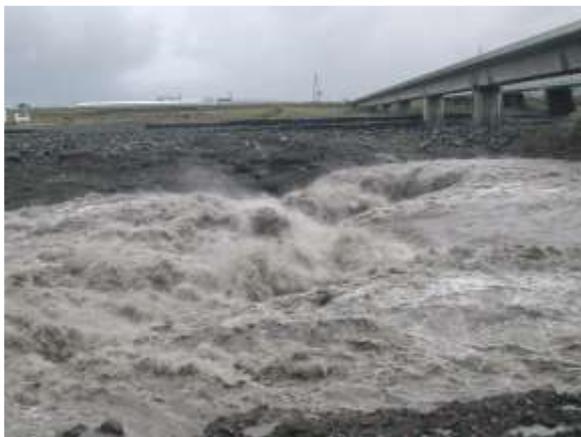
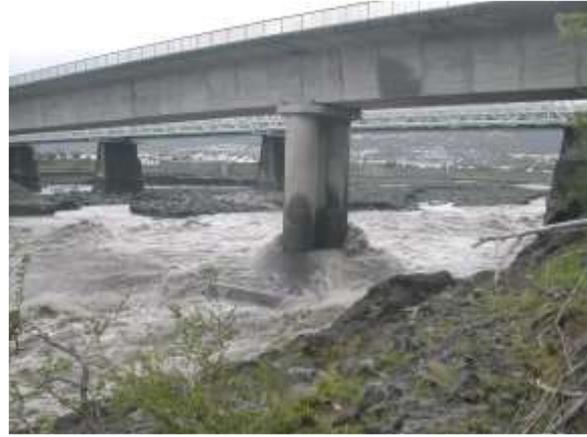
aval ponts juste avant

et juste après le cyclone Gamède

Pendant le cyclone Gamède - dimanche 25 février 2007

Les piles sont fondées sur des lahars résistant très mal à l'érosion (voir CR test machine CNR sur un échantillon). Avant Gamède, les lahars présentait une chute de 2 m de haut environ situées à l'aval des piles. Pendant Gamède, cette chute s'est amplifiée et a régressée pour se situer post-Gamède pratiquement entre les piles P7 et P8 du pont béton avec une hauteur atteignant 5 m de haut selon le levé topographique DDE. La vitesse au droit des piles pendant Gamède peut être estimée à 8m/s, au pied de la chute à 16m/s

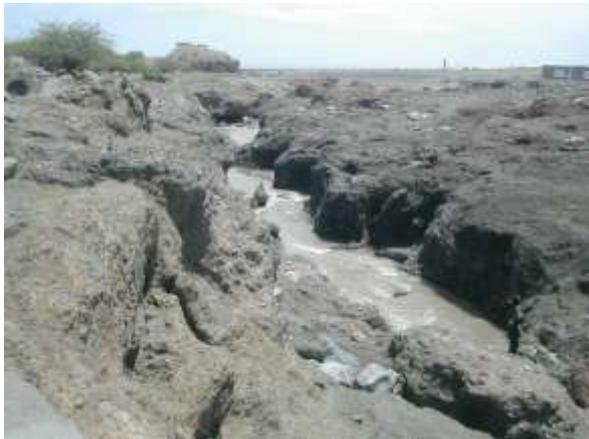
Vue du canon depuis la RG à l'aval des ponts de la RN1

Cette formation s'est développée entre 350 000 et 250 000 ans BC [19]. La coulée a été considérée comme résistante pendant toute la durée des études et des chantiers. Depuis 2004, la mise à nu de ce substratum montre qu'il est fragile à l'abrasion de la RdG.

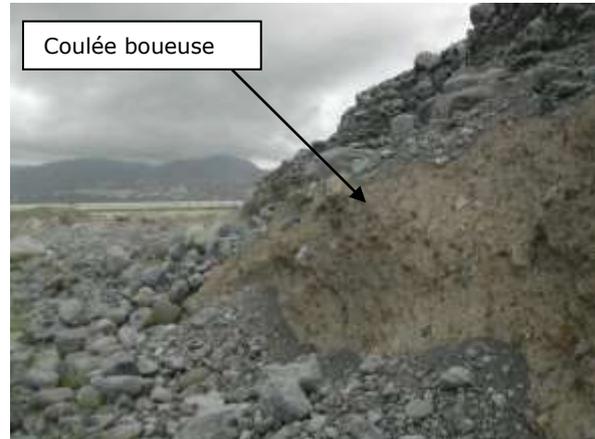
vue d'un affleurement de la coulée boueuse

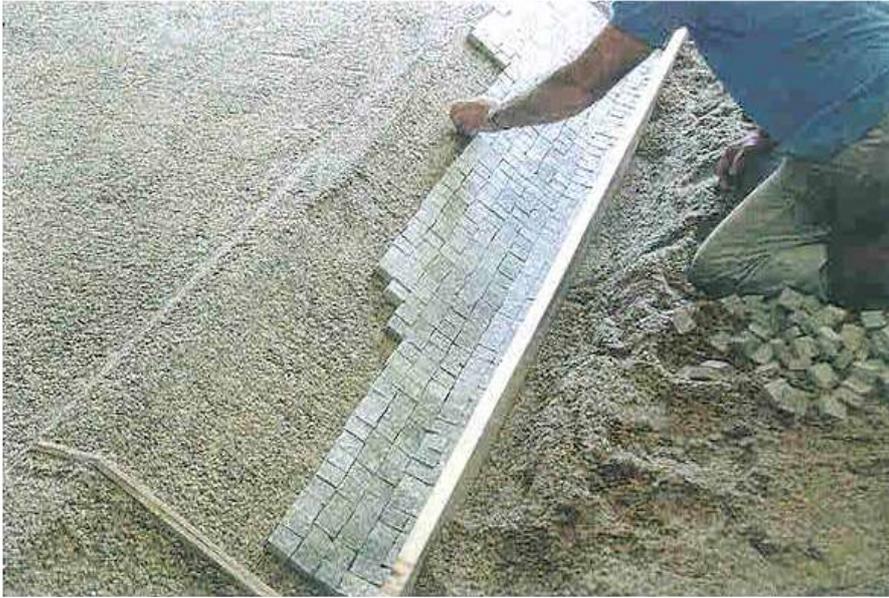
Plaques 2.4 x 2.4 m simulant la carapace fissurée

Des reprises de bétonnage ont été effectués tous les 1.2 m de haut lors de la construction de la carapace. Les plaques correspondent donc à des fissurations toutes les 2 ou 4 reprises de bétonnage.

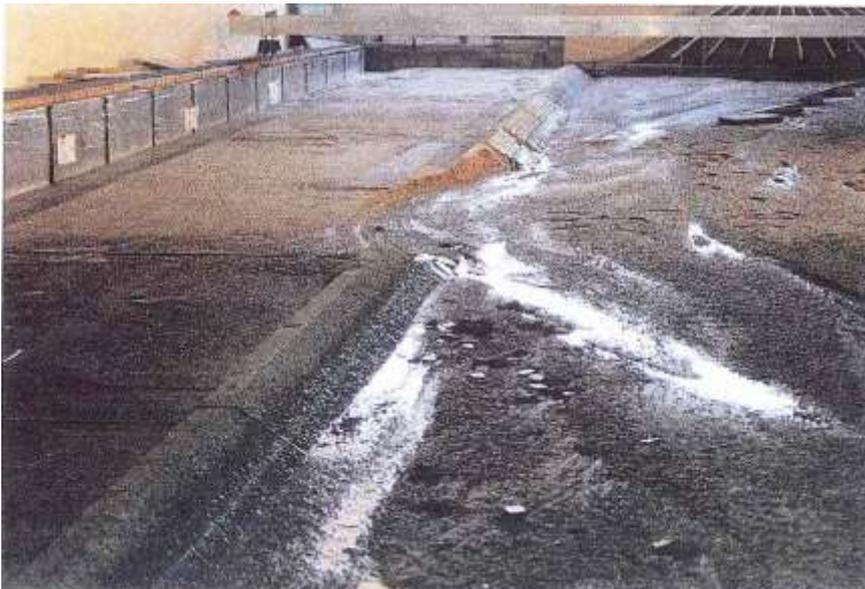
Cependant, en cas de sous-cavement de la semelle, les essais à 1500 m<sup>3</sup>/s ont montré que la carapace et l'endiguement pouvait être détruite sur une grande longueur :

essai sous-cavement débit 1500m<sup>3</sup>/s. Arrachage et départ des plaque, épaulement érodé sur 20m

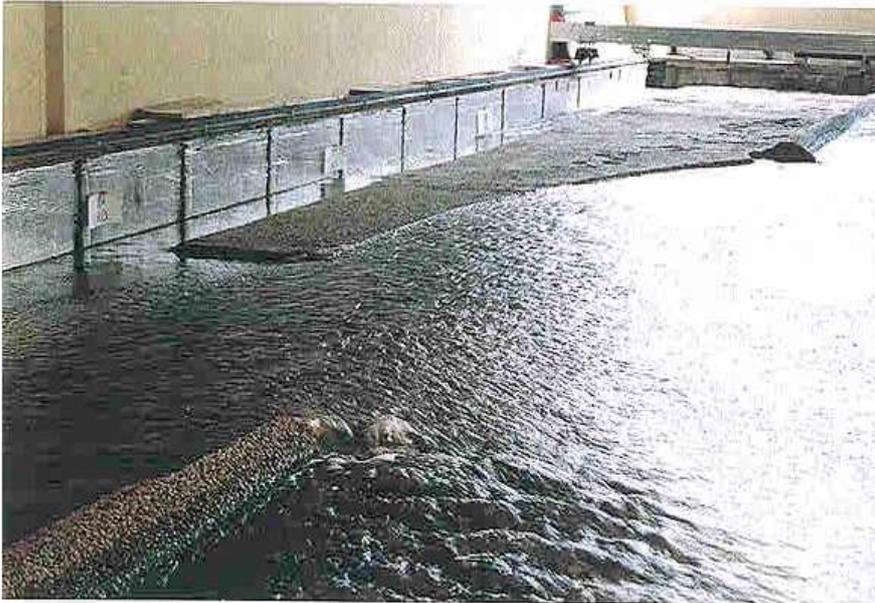
Dans la configuration initiale de l'épaulement, il a été constaté à 2000 m<sup>3</sup>/s suite au souscavement, à une rupture totale de l'endiguement avec passage d'une partie du débit par la brèche créée.

De ce fait, l'épaulement de sécurité proposé a été redimensionné en conséquence.

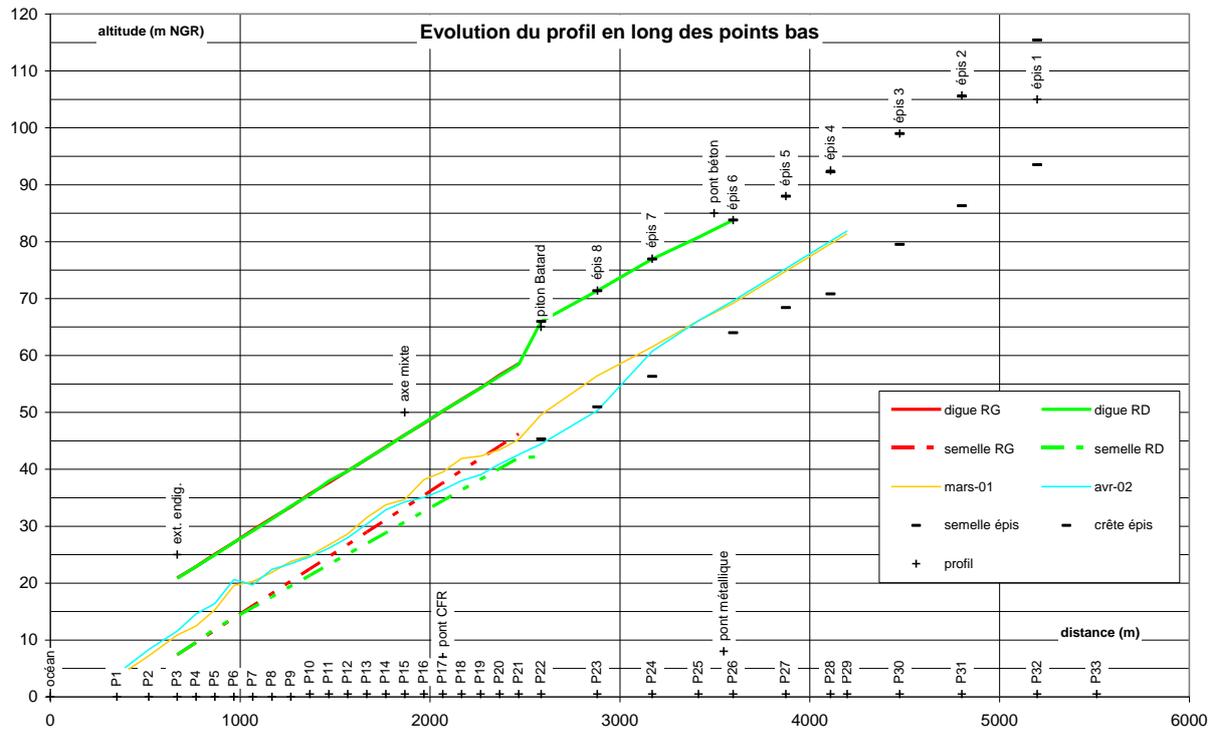
Le talweg de la RdG s'est enfoncé entre mars 2001 (courbe orange) et avril 2002 (courbe bleue) suite au passage du cyclone DINA (1200m<sup>3</sup>/s). Cet enfoncement a touché le tronçon compris entre l'épi n°7 et le pont de l'axe mixte. Le dessus de la semelle de l'endiguement est visible entre les profils P20 à P22. A l'aval de l'endiguement (profil P1 à P5) le lit est remonté comme prévu.

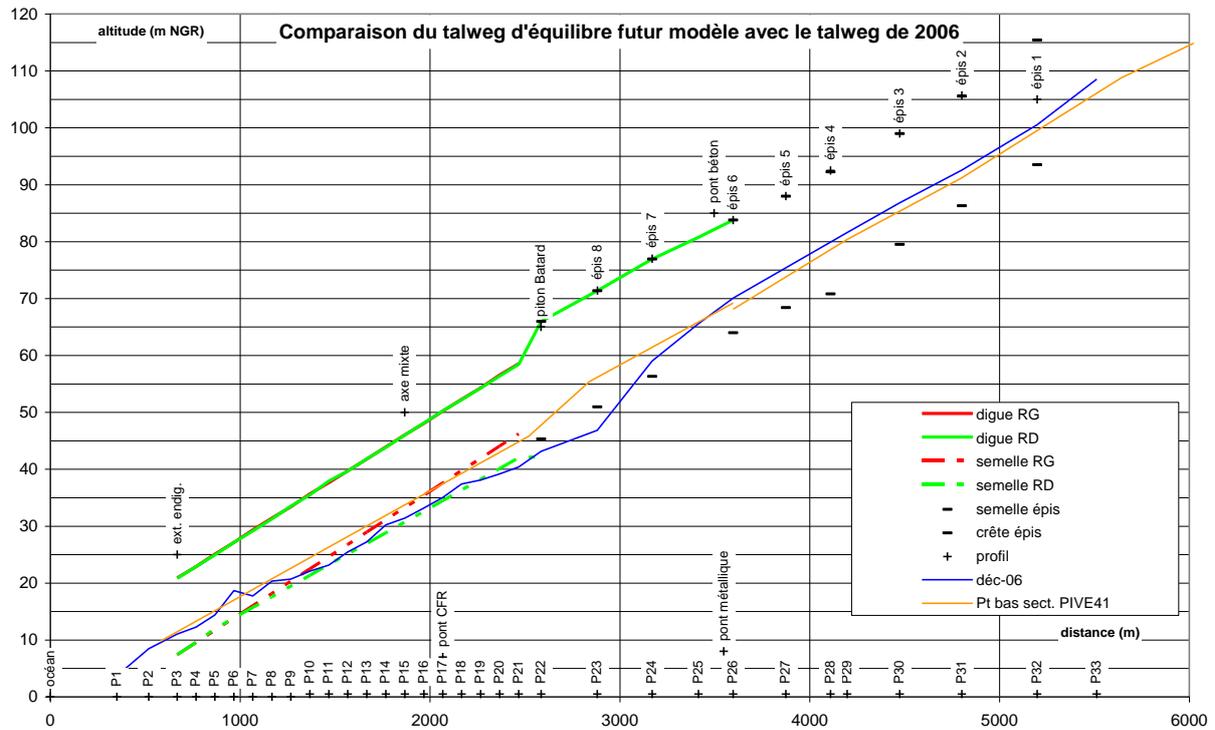
Le graphique suivant compare le talweg d'équilibre après endiguement (courbe orange) obtenu sur le modèle physique avec celui mesuré sur le terrain en décembre 2006 (courbe bleue) :

NB Il s'agit du point le plus bas du profil en travers et non du fond moyen.

Le lit de la RdG s'est notablement enfoncé depuis la mise en service des ouvrages, ce qui est manifestement la cause des dégâts observés.

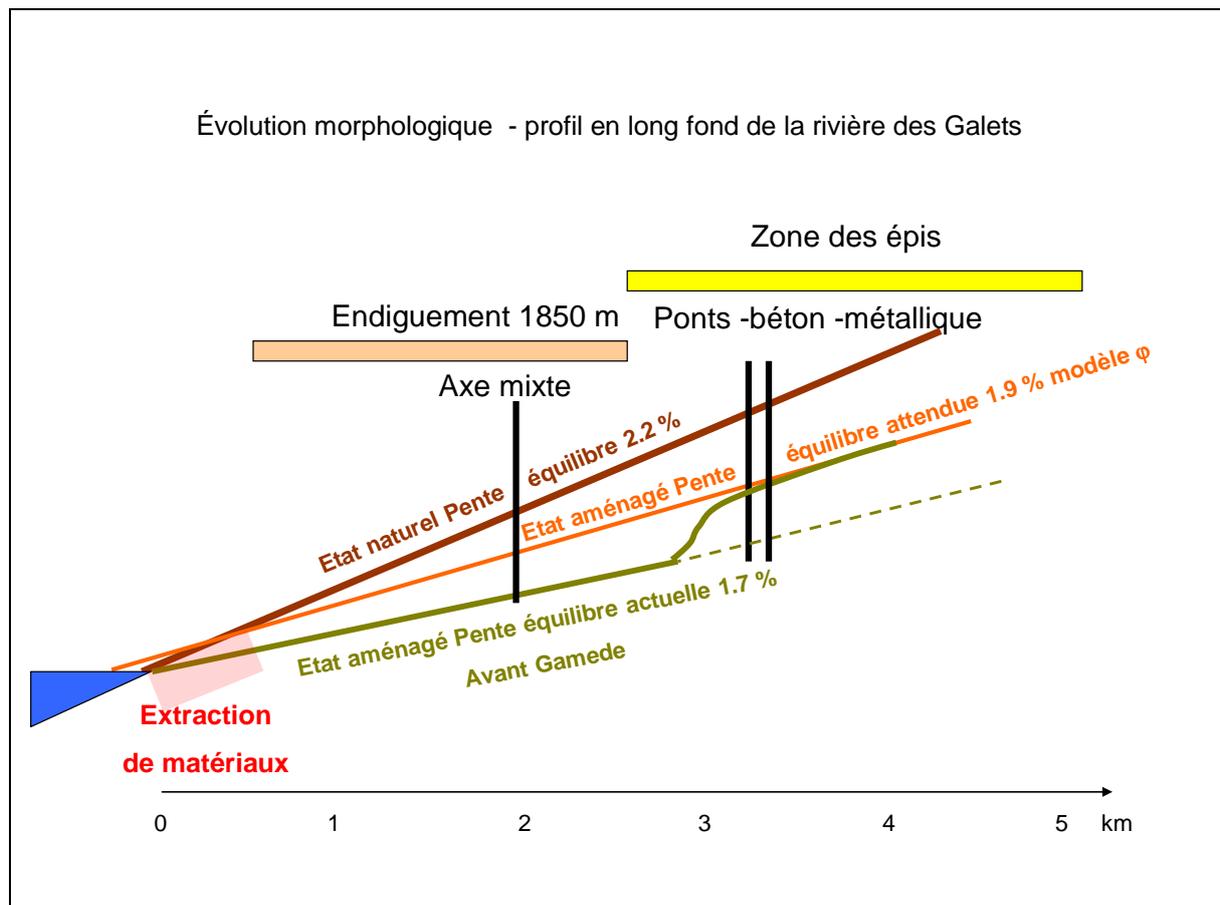
L'enfoncement du lit de la RdG est donc quasi le double de ce qui était prévu, que l'on ne peut attribuer à une simple respiration de fonds.

Les ouvrages, endiguement et épis, sortent donc bel et bien de la bande passante pour laquelle ils ont été conçus.

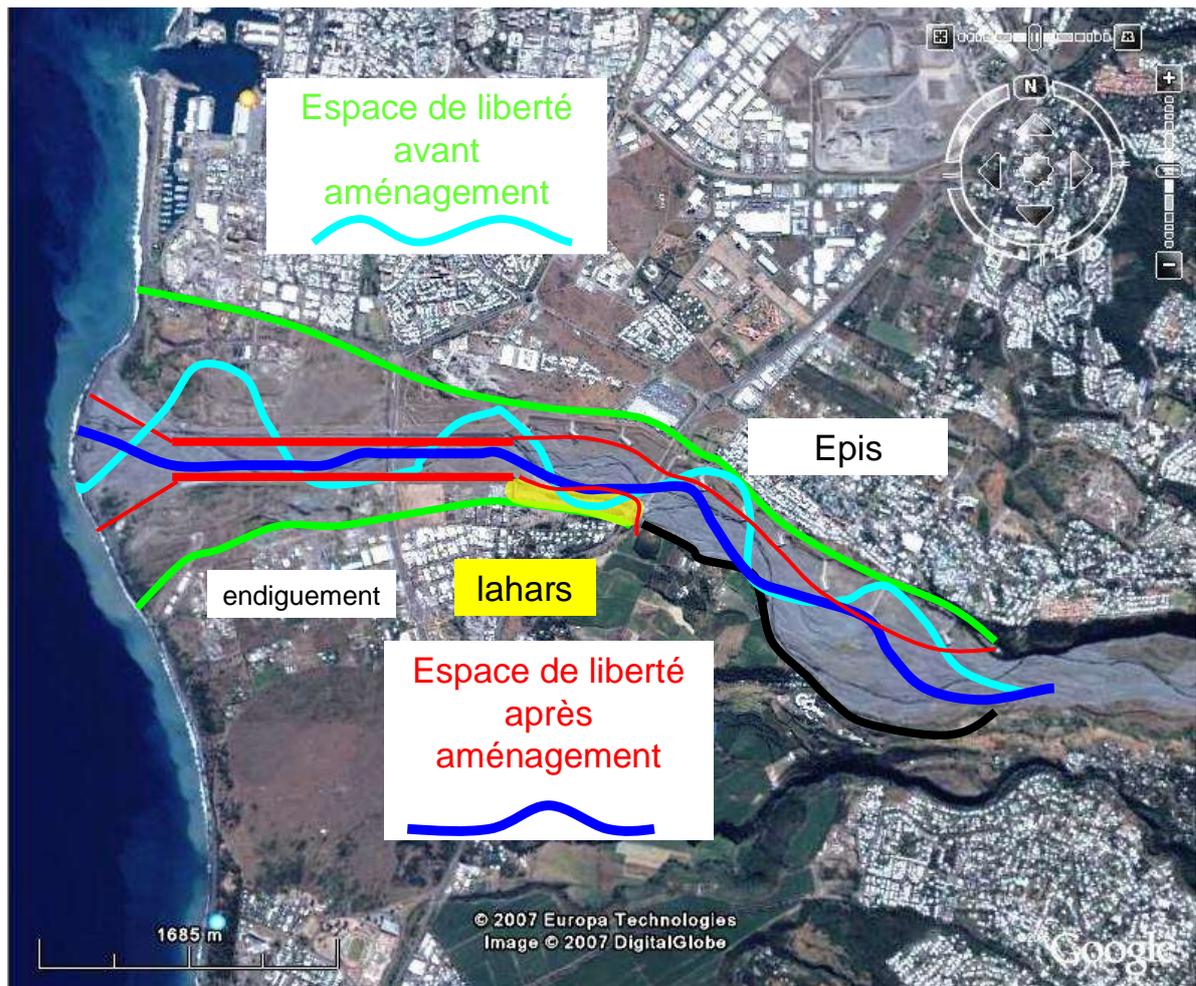
Une des causes principales est la perte d'espace de liberté produit par l'endiguement et dans une moindre mesure par les épis, comme indiqué par le graphique suivant :

Les bras vifs de la RdG en crue n'ont plus la possibilité de divaguer comme à l'état naturel, ce qui se traduit par un parcours plus court jusqu'à la mer, par conséquent des vitesses supérieures et un enfoncement du lit en réaction.

Par ailleurs, la partie endiguée constituée de blocs de basalte percolés au béton est trop lisse et fait que les bras de la RdG en crue collent à l'endiguement avec pour effet une augmentation des vitesses et un parcours plus court à la mer.

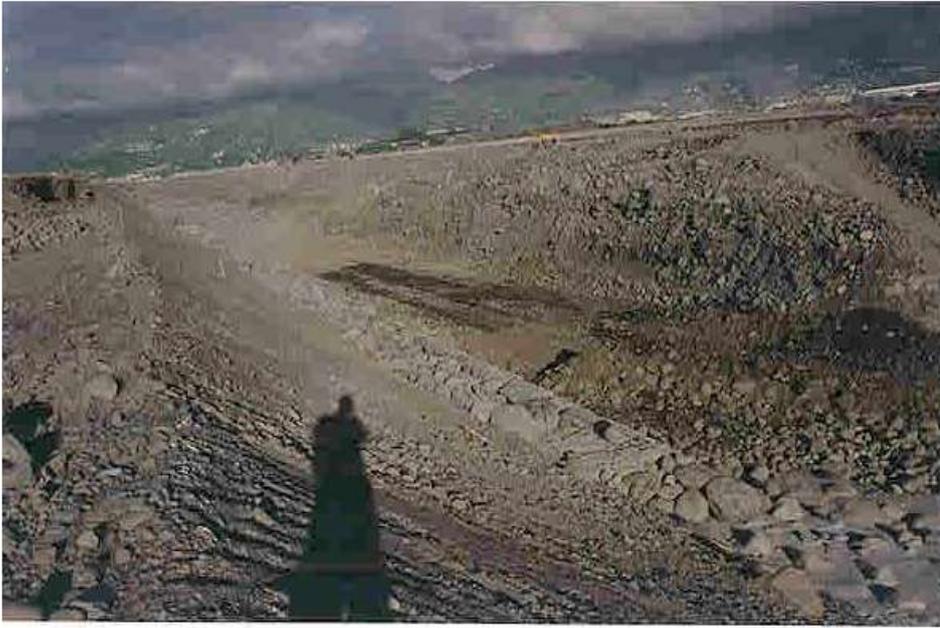
Souille avril 1994

Cette souille a été rebouchée après travaux avec des matériaux remaniés exempts de gros blocs, constituant donc des zones plus facilement érodables. Associé à une carapace assez lisse, il n'est donc pas surprenant de voir les bras vifs couler systématiquement le long de l'endiguement (voir photo ci après), et être une cause majeure de l'incision du lit dans le secteur.

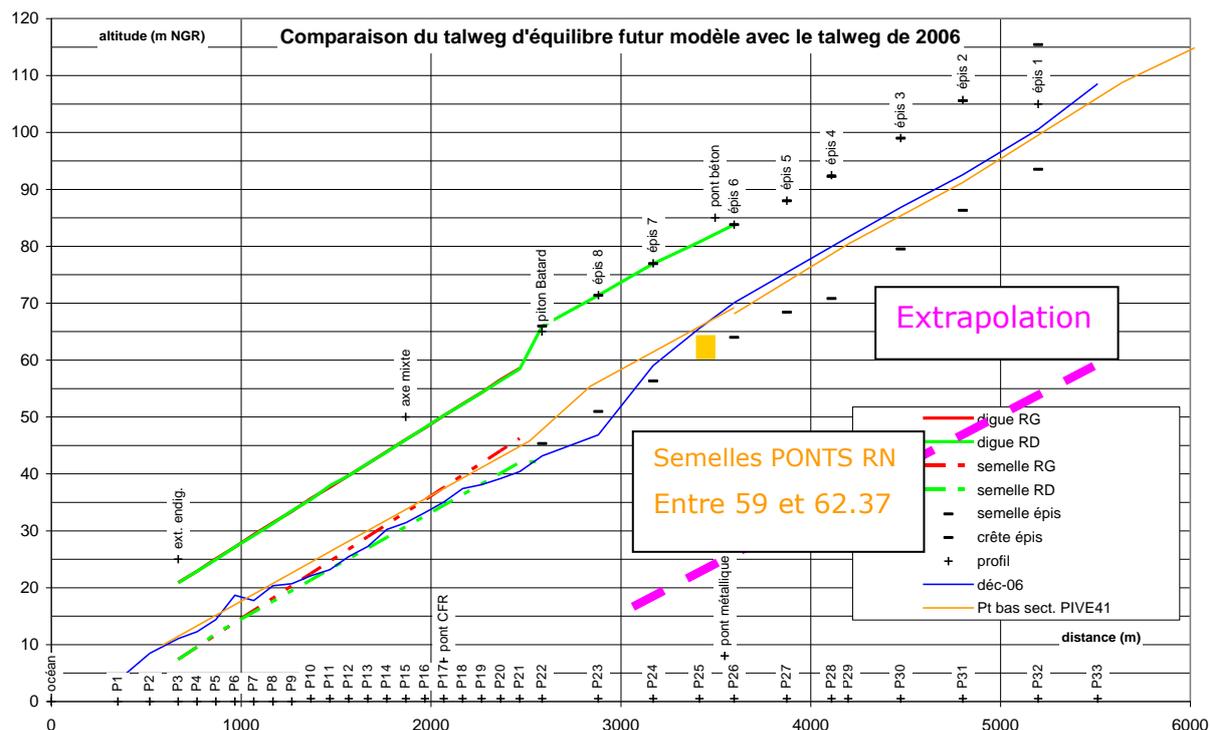
L'érosion régressive va inexorablement se poursuivre et atteindre la zone des ponts RN1 puis la zone plus à l'amont. Le cyclone Gamède a d'ailleurs commencé à éroder le lit sous les ponts.

Le **trait en violet** donne l'extrapolation approximative des fonds à partir des fonds aval 2006 pour les prochaines crues, qu'il conviendra de préciser.

Il en résulte que tous les épis sont menacés de dégâts ou même de destruction par l'enfoncement du lit, si un bras vif se déplace vers ceux ci :

- n°9 et 8 déjà menacés avant le cyclone Gamède,
- n°7 probablement menacé depuis Gamède,
- menacés par les futures crues : dans l'ordre n° 7, 6, 5, 4, 3, 2 et 1. Les épis 5 à 1 sont fondés sur les lahars, ce qui n'est pas vraiment un gage de meilleure stabilité.

- de renforcer rapidement les épis n° 9, 8, 7 par la technique de blocs en pied déjà utilisée pour l'endiguement,
- de préciser la limite de stabilité des épis en cas d'affouillement en pied ainsi que les conséquences d'une rupture d'épi, d'étudier les possibilités de renforcer plus notablement les épis par travaux en sous œuvre.

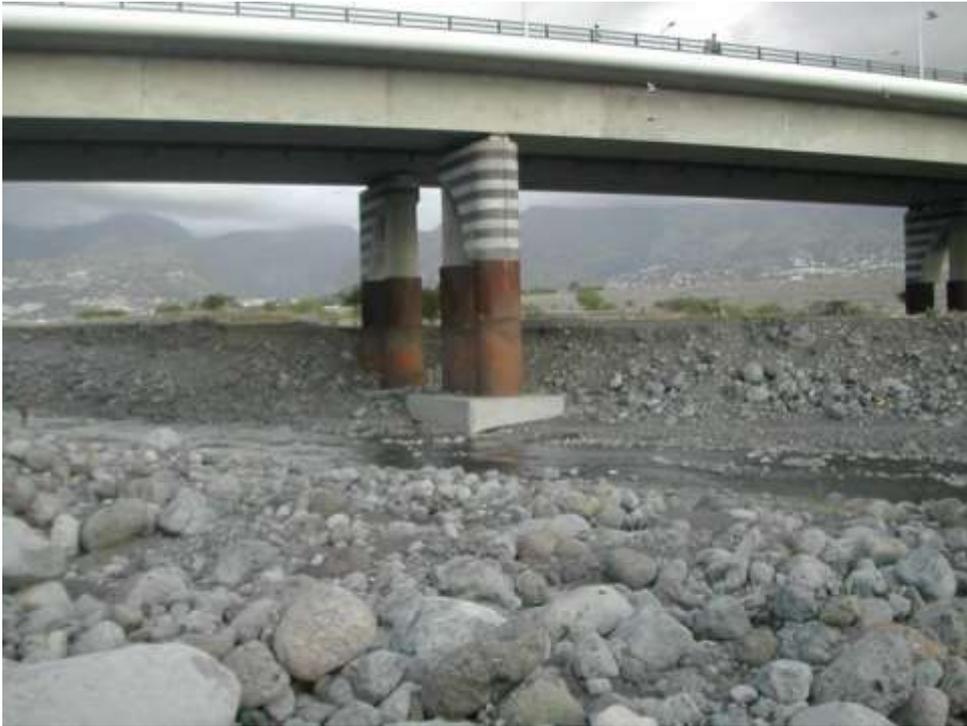
Ce pont n'est a priori pas en danger, bien que les fonds soient descendus en dessous du blindage de protection faisant apparaître les barrettes supportant les pieux, ce qui n'aurait jamais dû avoir lieu.

Pont axe mixte Photo CNR Fév. 2007 avant Gamède

Post Gamède, le lit semble s'être un peu remblayé, les barrettes ne sont plus visibles, ce qui est un premier indice d'une évolution favorable du secteur.
