# Amélioration du confort thermique et visuel du complexe municipal

Mission d'inventaire chiroptères et préconisations

Rapport d'expertise (V2 - 16/04/2024)

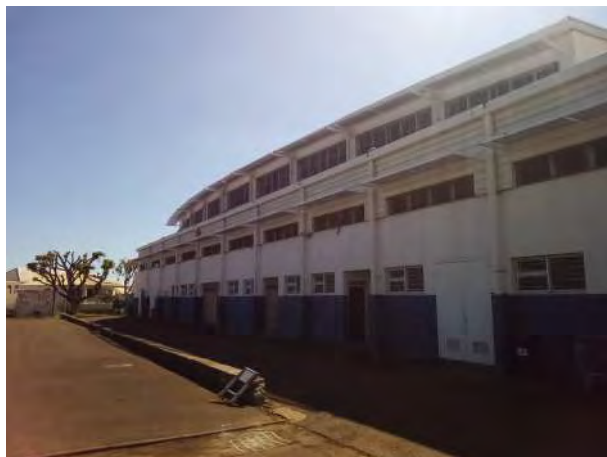
*Photo 3: Façade Sud*

La façade Sud (Photo 3) a pu être expertisée dans sa totalité d'une part depuis le sol et d'autre part depuis le toit. Cela comprend les différents murs, les brises-soleil ainsi que le débord de toiture (chéneaux d'évacuation des eaux).

Aucune chauve-souris ni aucun indice n'a été constaté au niveau de la façade du rez-de-chaussée. Cela comprend les ouvertures, les bardages, les brises-soleil, les descentes d'évacuation des eaux de pluie, ainsi que la façade dans sa globalité. Deux espèces d'oiseaux ont été contactés. La présence du Martin triste (*Acridotheres tristis*) et du Moineau domestique (*Passer domesticus*) a été notée par l'observation d'individus et de nids. Il s'agit de deux espèces exotiques communes.
