# **ILE DE LA REUNION - COMMUNE DE ST BENOIT**

## **AMENAGEMENTS DE PROTECTION CONTRE LES CRUES DE LA RIVIERE DES MARSOUINS**

### **PHASE 5 – ANALYSE DES RESULTATS DES ESSAIS SUR MODELE PHYSIQUE**

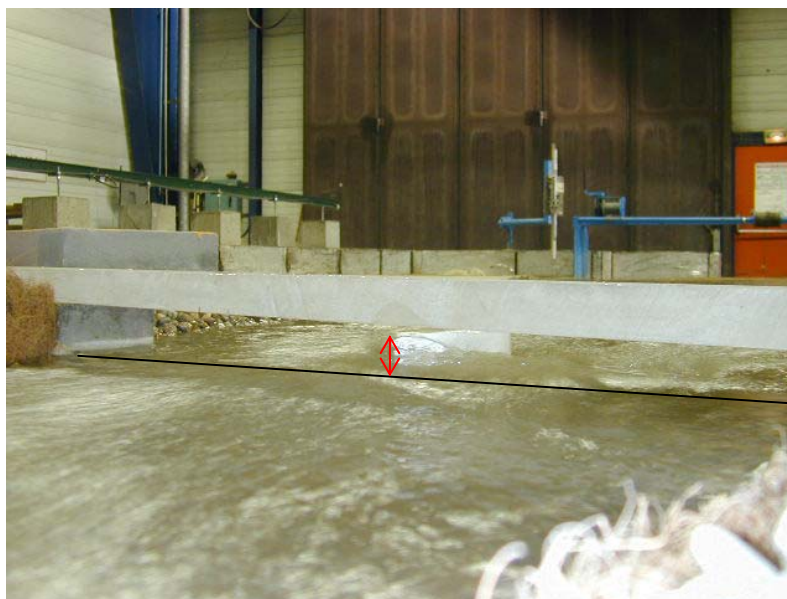
La photo ci-dessous montre l'écoulement sous le pont en pointe de crue ainsi que la surélévation générée par la pile de pont (flèche rouge).

On peut évaluer la hauteur de cette vague par le calcul suivant :  $H_{\text{vague}} = \frac{V^2}{2g}$ , soit pour une vitesse de l'ordre de 6 m/s,  $H \sim 1.80$  m.

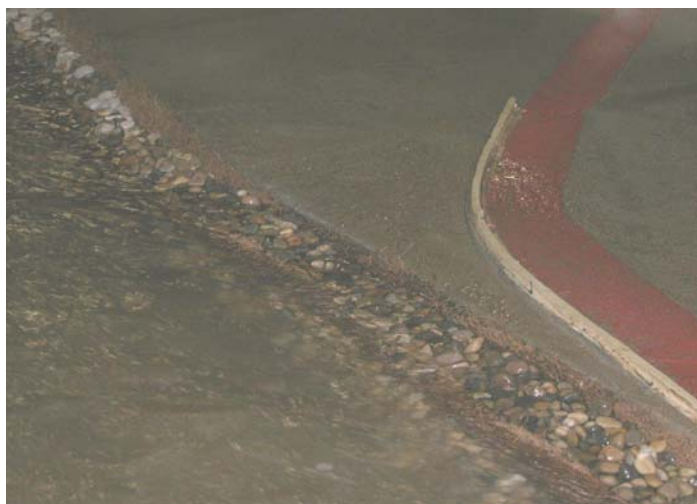
Écoulement au niveau du jardin M. Ferrol

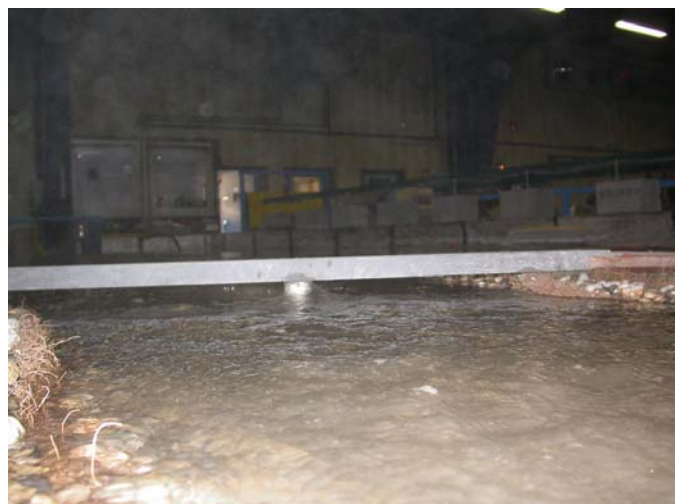
Écoulement sous le pont du centre ville

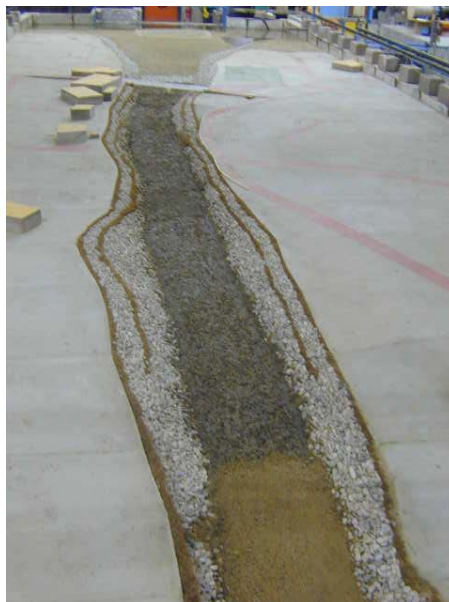
Pour la réalisation de cet essai, le secteur situé entre les 2 ponts (entre les profils P25 et P12) a été bétonné comme le montre la photo ci-dessous :

Mise en place du fond fixe  
entre les 2 ponts

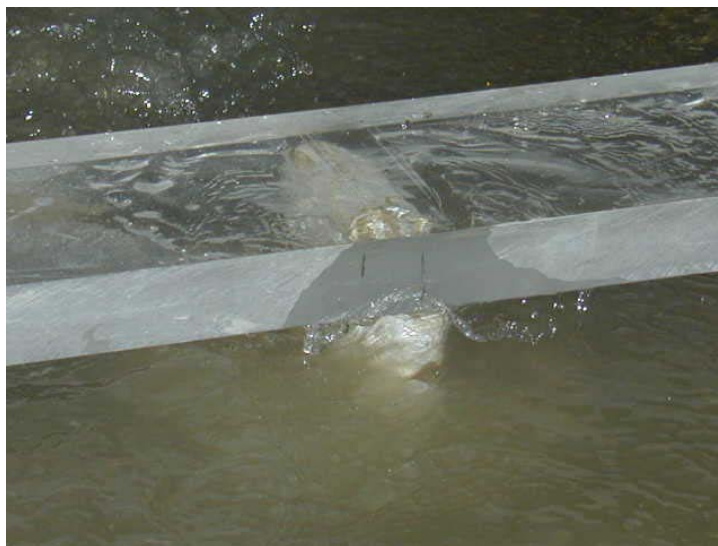
Le tirant d'air minimal est de l'ordre de 1,40 m à gauche de la pile du pont. Cependant, même si le pont du centre ville ne passe pas en charge, la surélévation générée par la pile du pont peut provoquer des débordements sur le tablier du pont comme on le voit sur la photo ci-dessous :

Débordement sur le tablier du pont du centre ville au droit de la pile

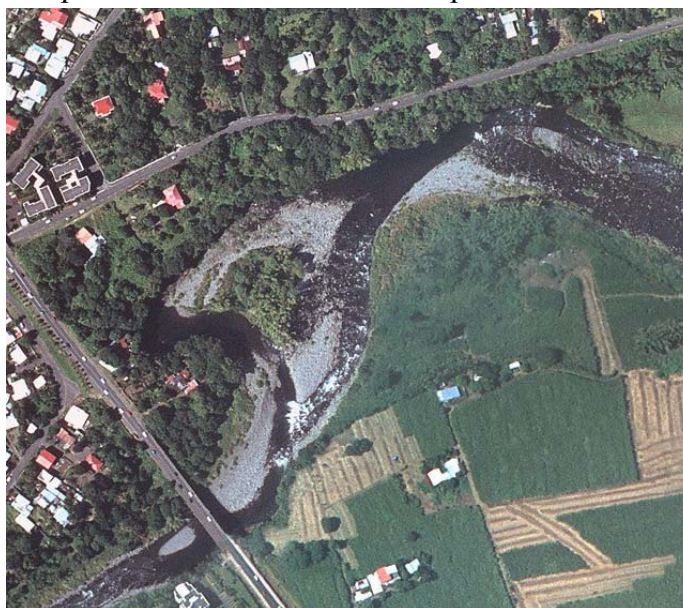
Les essais réalisés montrent que ce secteur se comporte comme une plage de dépôt naturelle pendant les crues. Une part importante des matériaux venant de l'amont se dépose dans le méandre. On peut d'ailleurs observer ces dépôts sur la vue aérienne du secteur :

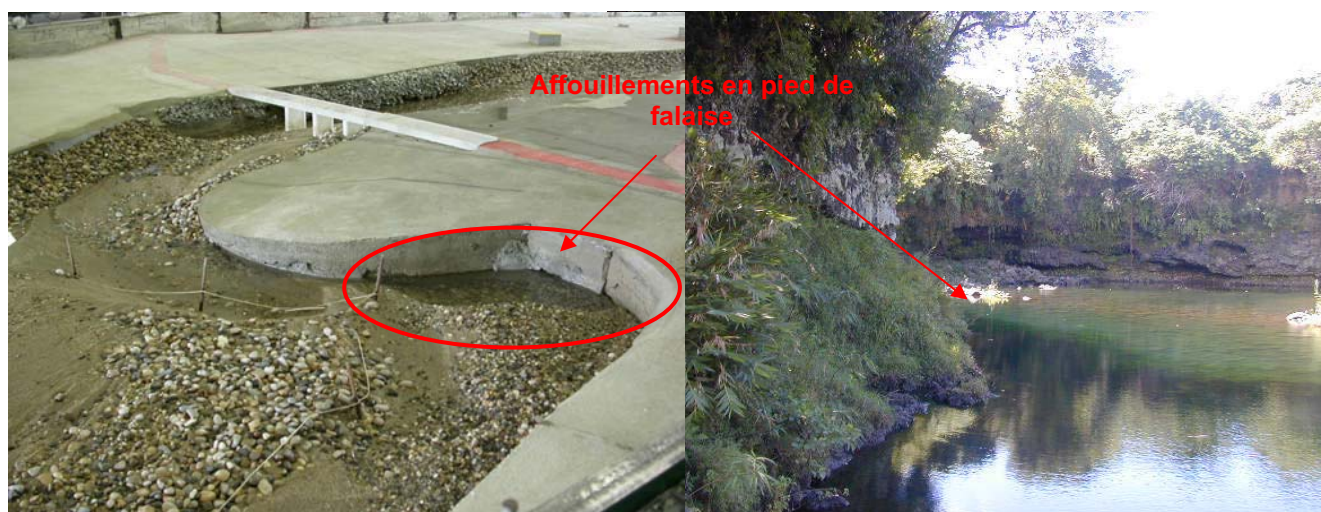
- **érosion de la falaise en rive droite** ; l'écoulement passant à droite de l'île attaque la falaise en pied et crée des fosses d'affouillement dans le coude du méandre. Ces fosses peuvent atteindre des profondeurs de 4 à 5 m pendant les crues les plus fortes contribuent à fragiliser le pied de falaise. Elles se combleront généralement au cours de la décrue lorsque les vitesses de l'écoulement chutent.

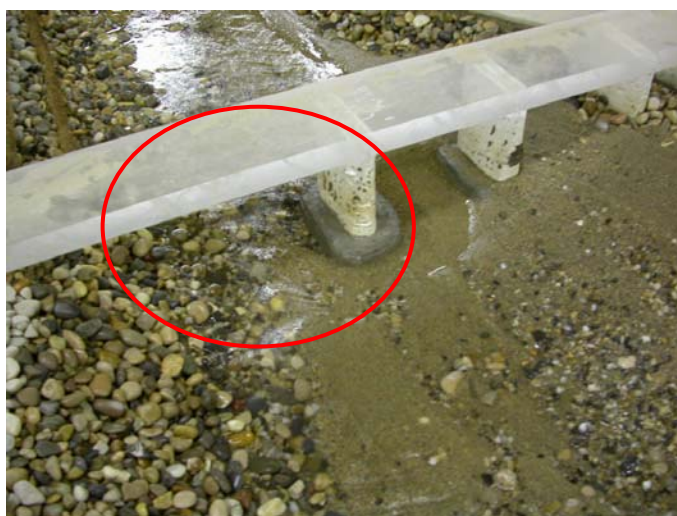
- **Erosion en rive gauche sous le pont de la RN2.**

Ces érosions risquent de découvrir les fondations du pont de la RN2 et de le déstabiliser. En outre, la nature des matériaux constitutifs de la berge en rive gauche est incertaine (roche dure ou tendre ?). Les survitesses générées par la pile du pont risquent de provoquer une érosion rapide de cette berge si les matériaux ne résistent pas.

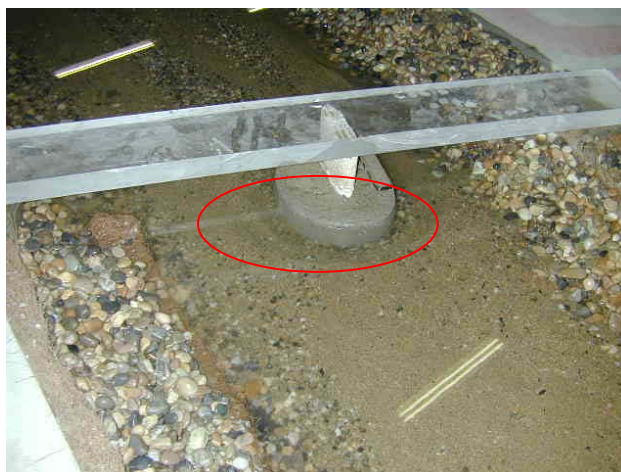
- **Erosion sous le pont du centre ville** ; la formation de fosses pouvant atteindre 4 ou 5 m de profondeur a été observée au cours des essais. Les fosses les plus profondes apparaissent à droite de la pile du pont. Elles se comblent partiellement ou totalement en fin de crue.

Comme pour le pont de la RN2, ces affouillements risquent de découvrir les fondations du pont et de le déstabiliser. Aucune donnée concernant les profondeurs des soubassements du pont n'a pu être obtenue.

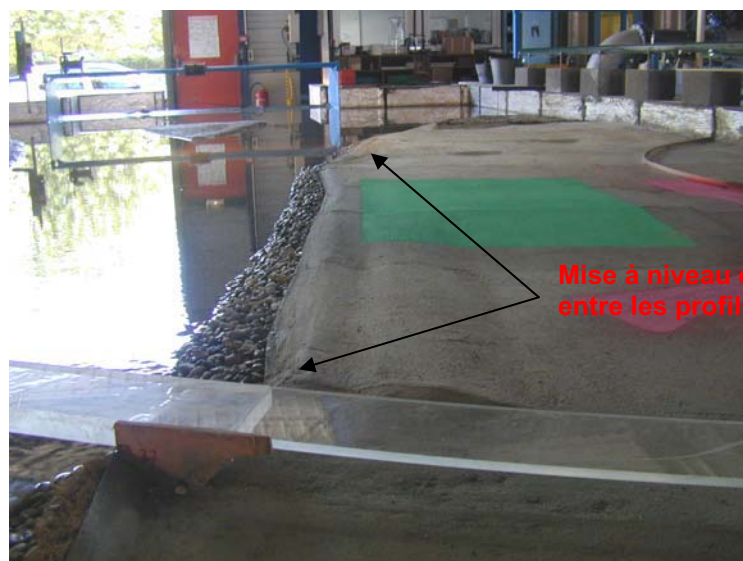
**Mise à niveau de la digue basse entre les profils P10 et P3**

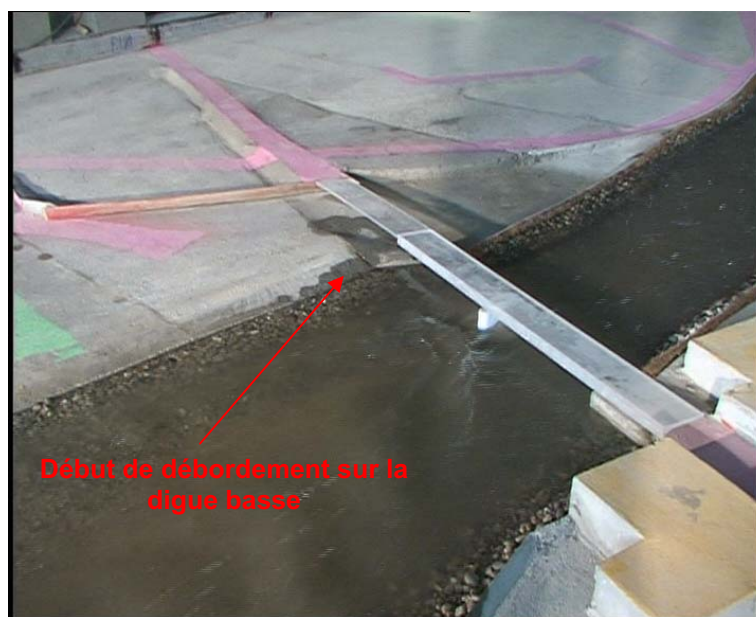
Le secteur du Ludoparc est protégé par la digue basse jusqu'à la crue vingtennale soit  $Q = 1\,630 \text{ m}^3/\text{s}$ . La digue commence à être submergée pour un débit de l'ordre de  $1\,800 \text{ m}^3/\text{s}$  comme l'illustre la photo ci-dessous :

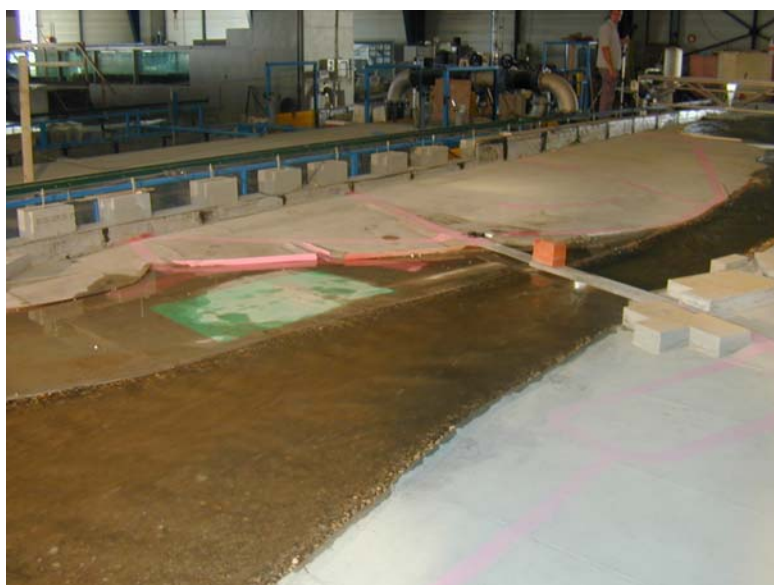
Ce débordement se généralise pour inonder complètement le secteur avec l'augmentation du débit :

*Débordement sur le secteur du Ludoparc pour  $Q_{50}$*

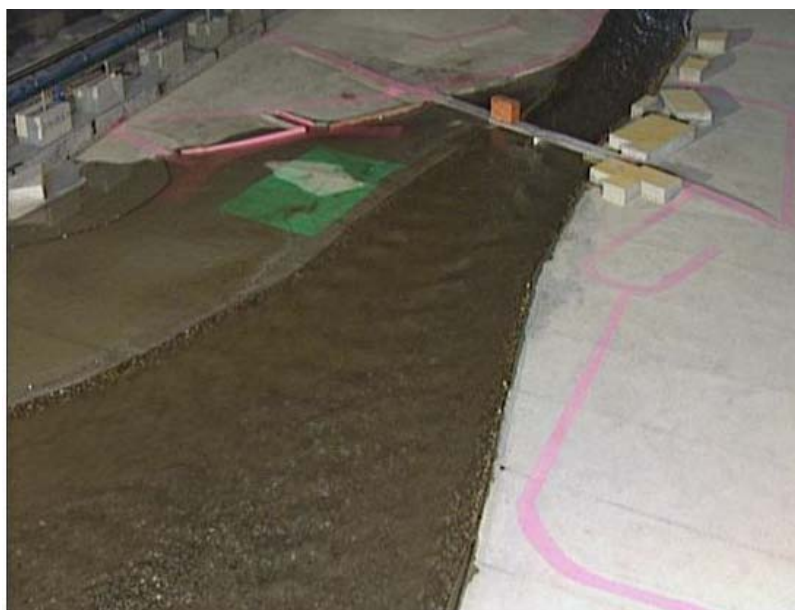
*Débordement sur le secteur du Ludoparc pour Q100*

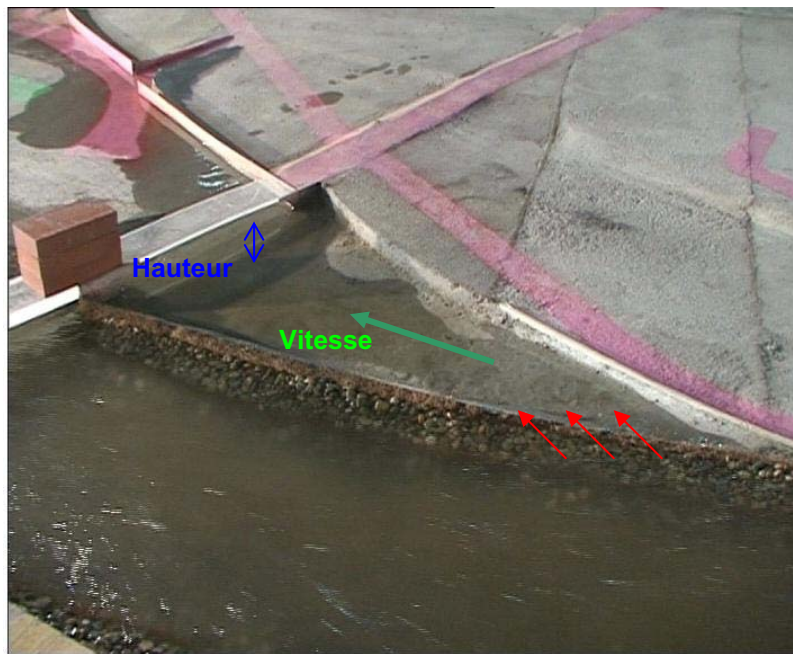
La cote du déversoir a été calée à la cote + 7 m NGR. Les premiers débordements sont observés à partir du débit de crue cinquantennale ( $Q_{50} = 2\,050 \text{ m}^3/\text{s}$ ).

*Début de débordement sur le déversoir latéral*

Une estimation du débit évacué par le déversoir a été réalisée à partir des mesures de la hauteur d'eau sous le pont et de la vitesse de l'écoulement (Cf. photo ci-dessus). Les résultats sont présentés dans le tableau suivant :

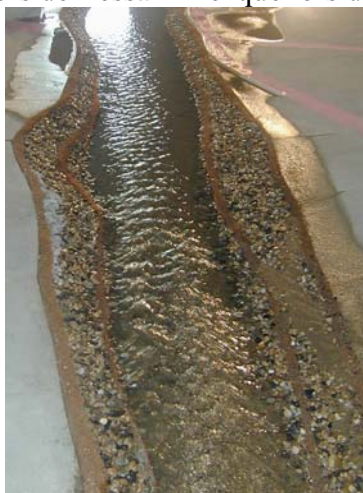
Les matériaux utilisés pour modéliser les protections de berges ont permis une meilleure tenue de celles-ci lors de l'essai n°19 que lors des essais précédents :

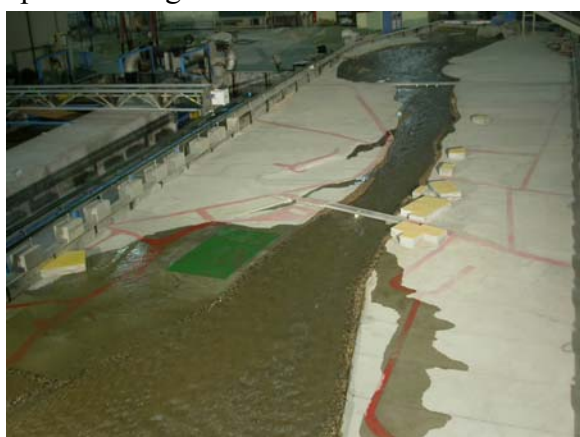
Le débordement observé pour ce même débit, avant aménagement, à l'aval du pont du centre ville n'a plus lieu. Les deux photos ci-dessous comparent les situations avant et après aménagement :

*Avant rehausse des digues*

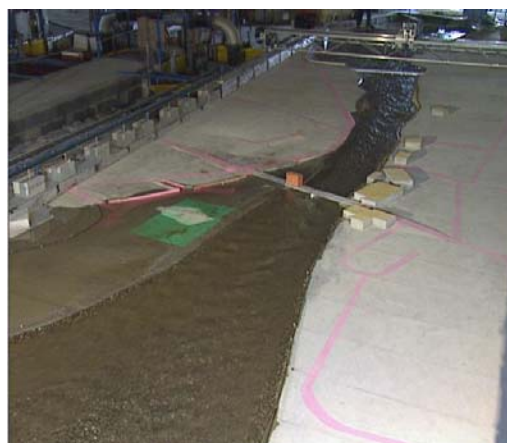
*Après rehausse des digues*

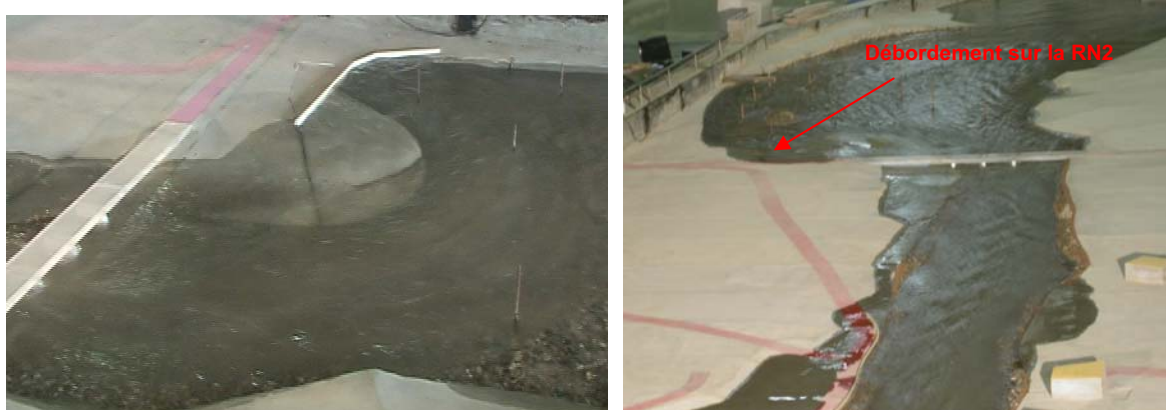
Un mur-digue de 1.20 m de haut a été placé le long de la falaise en rive droite afin de contenir des débordements observés lors des essais précédents pour des débits supérieurs à  $Q_{100}$ .

Ce mur protège efficacement la RN2 d'être submergés, contrairement à ce qui était auparavant.

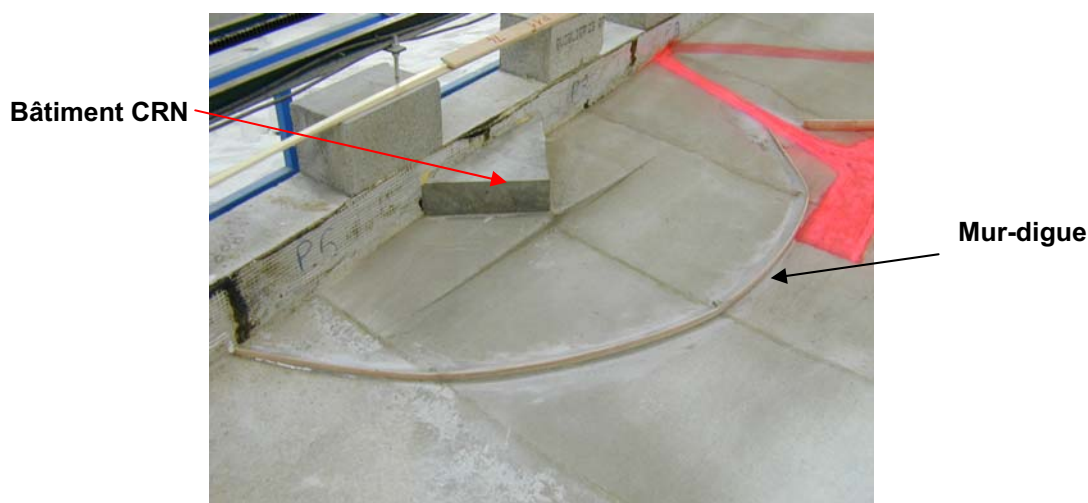
Un mur d'une hauteur de 2 m a été mis en place autour du bâtiment CNR comme le montre la photo ci-dessous :

Cette protection permet de maintenir le bâtiment hors d'eau jusqu'à la crue cinquantiennale.

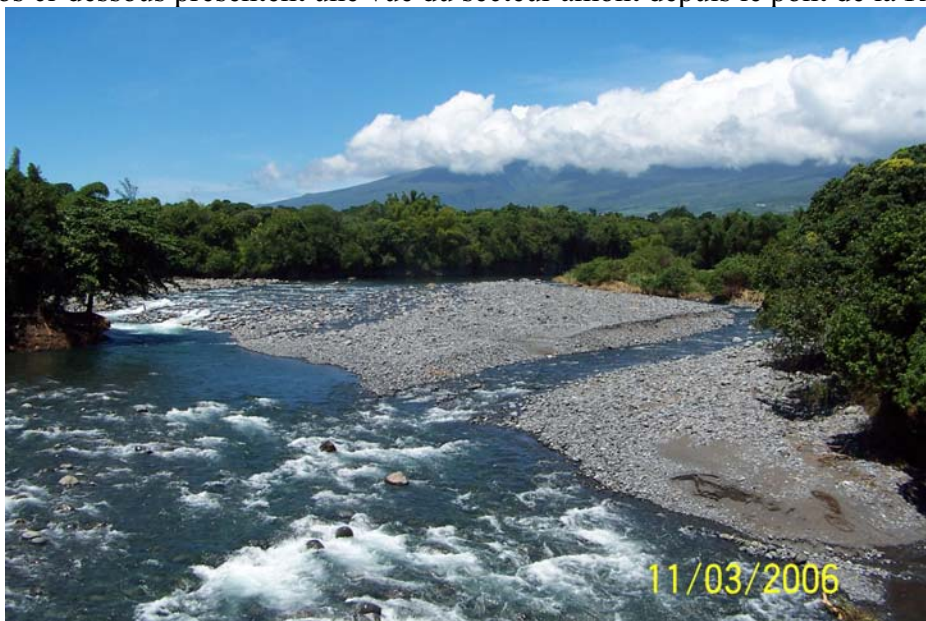
*Photo prise après Diwa depuis le pont de la RN2*

En ce qui concerne le secteur en amont du pont de la RN2 (plage de dépôt), les résultats sur le modèle présentent une forte similitude avec les observations réalisées après la crue causée par le cyclone Diwa en mars 2006.

La présence du remblai en rive gauche concentre l'écoulement en rive droite lors des crues et favorise l'érosion de la falaise en rive droite.

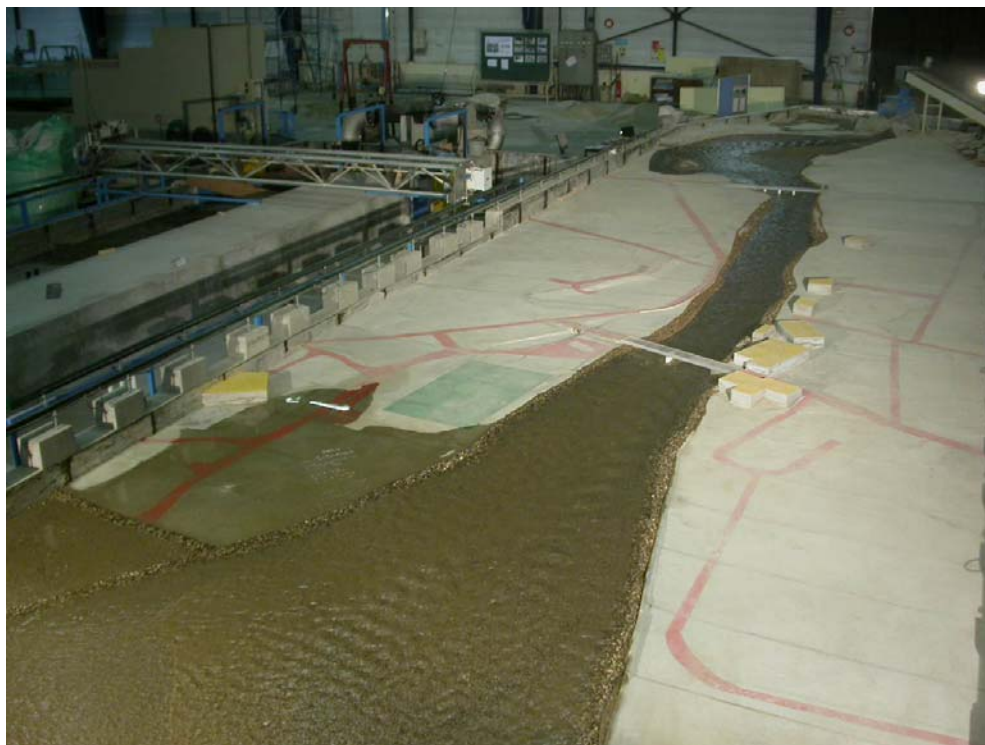
- $Q_{20} - 1\,630\text{ m}^3/\text{s}$

- Débordements sur la digue basse en RD à l'aval du stade ;
- Le conservatoire commence déjà à être touché par les eaux ;
- Limite de débordement en RD au niveau du jardin M. Ferrol.

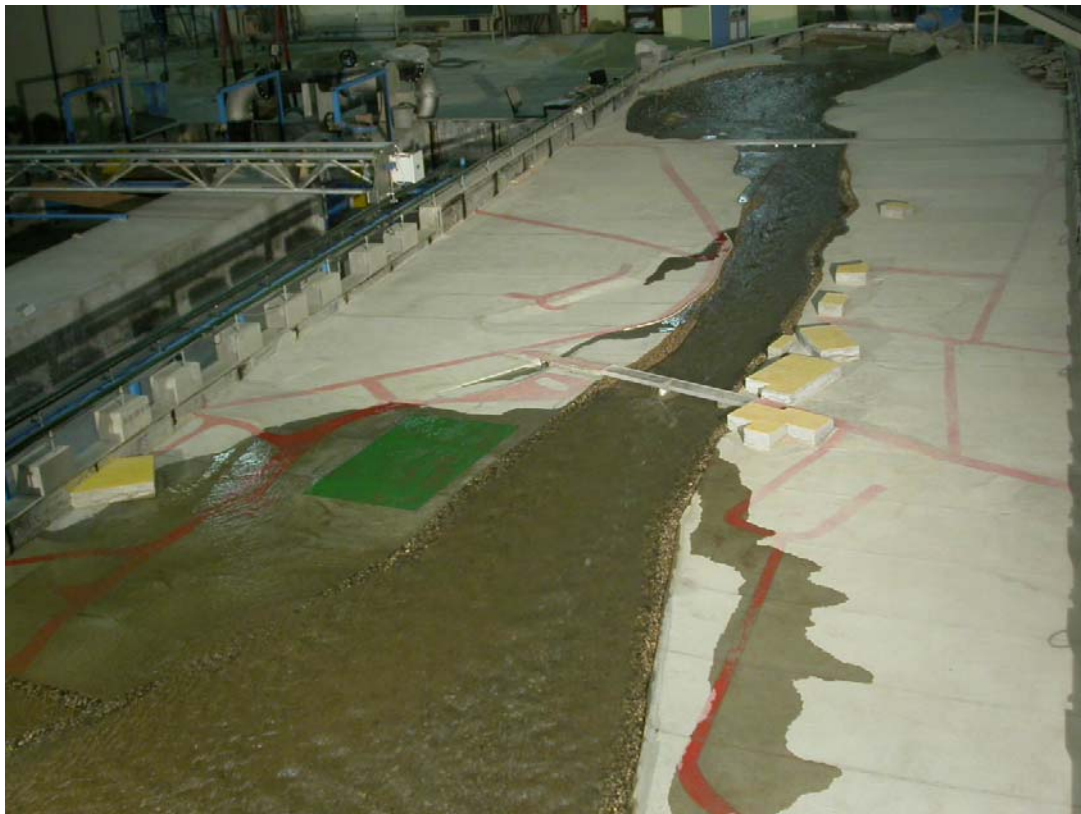
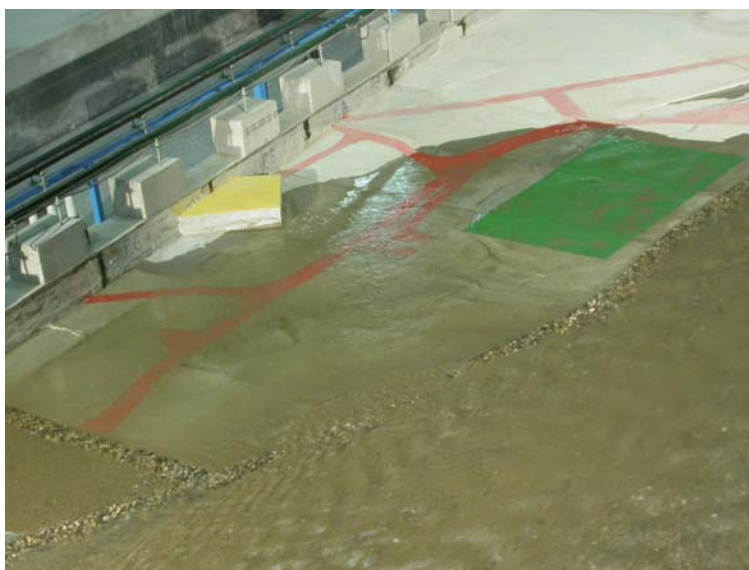
- $Q_{100} - 2\,605\text{ m}^3/\text{s}$

- Le secteur du Ludoparc ainsi que le stade sont totalement submergés ;
- Débordement en RD au niveau du jardin M. Ferrol ;
- Débordement en RD au niveau de la rue J. Hubert ;
- Débordement en RG à l'aval du pont du centre ville au droit du marché couvert ;
- Limite de débordement en RG entre la sous préfecture et la maternité ;
- Limite de débordement dans le méandre en RG en aval du pont de la RN2 (propriété de M. Martin).

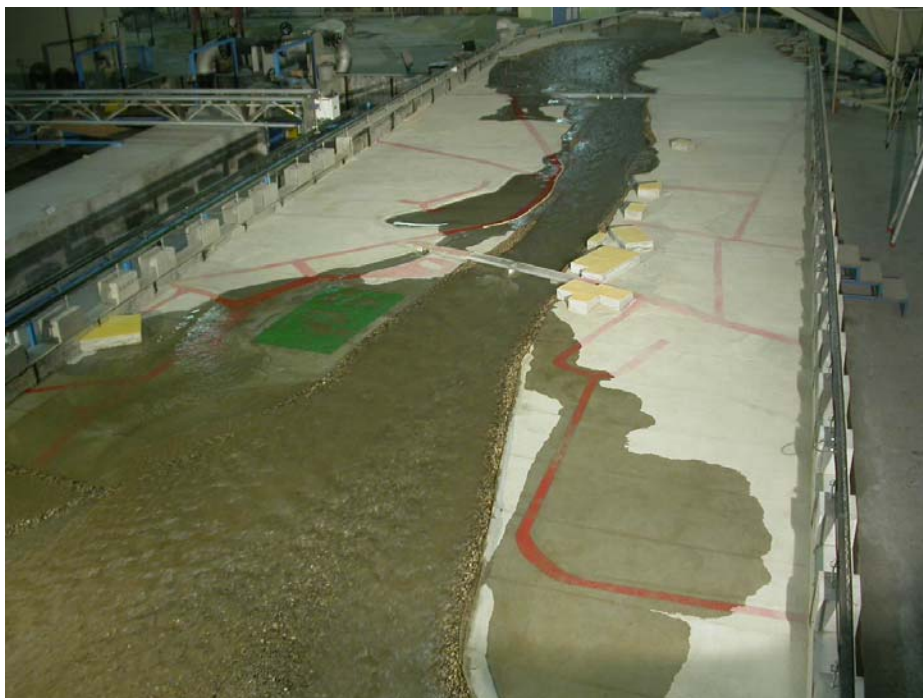
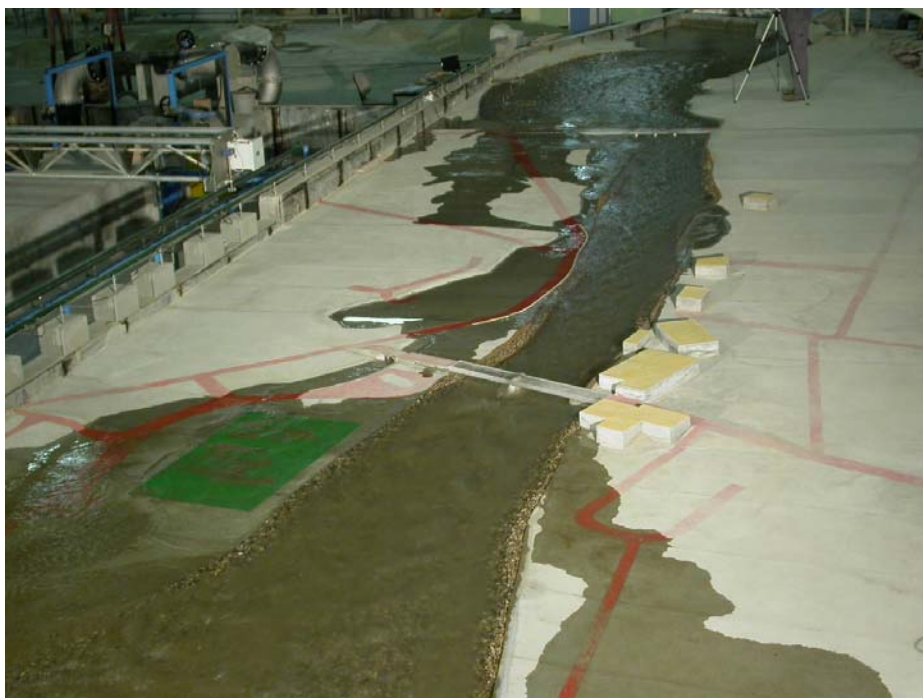
- $Q = 3\,500\text{ m}^3/\text{s}$

- Le secteur du Ludoparc ainsi que le stade sont totalement submergés ;
- Débordement en RD au niveau du jardin M. Ferrol ;
- Débordement en RD au niveau de la rue J. Hubert ;
- Débordement en RG à l'aval du pont du centre ville au droit du marché couvert ;
- Débordement en RG entre la sous préfecture et la maternité ;
- Débordement dans le méandre en RG en aval du pont de la RN2 (propriété de M. Martin).

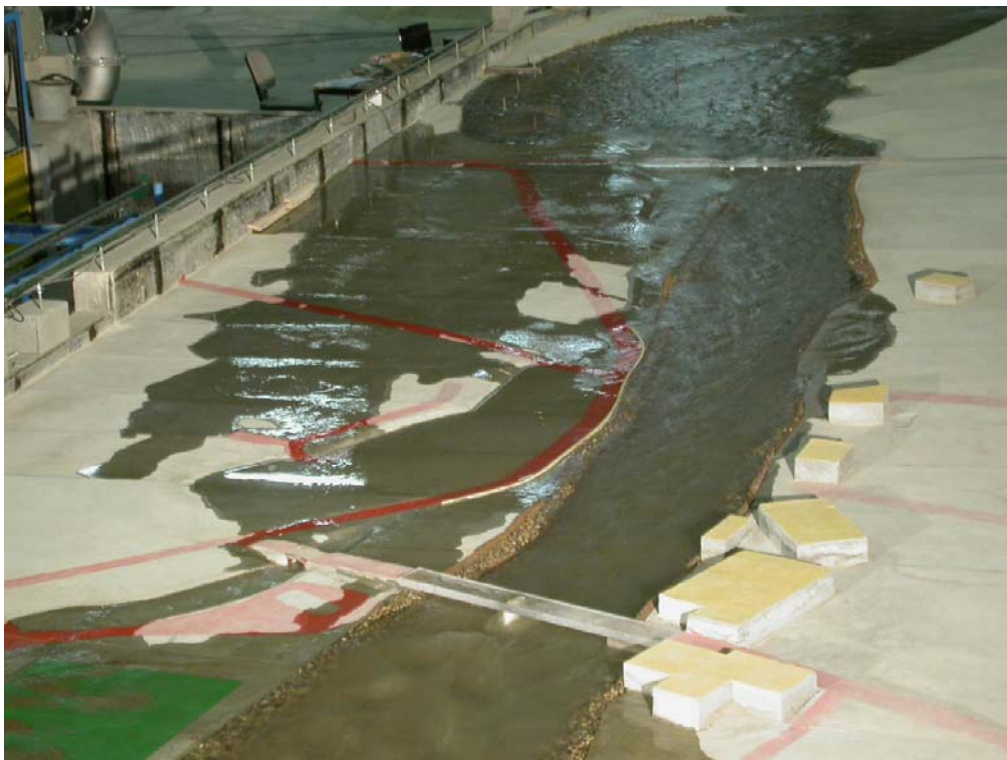
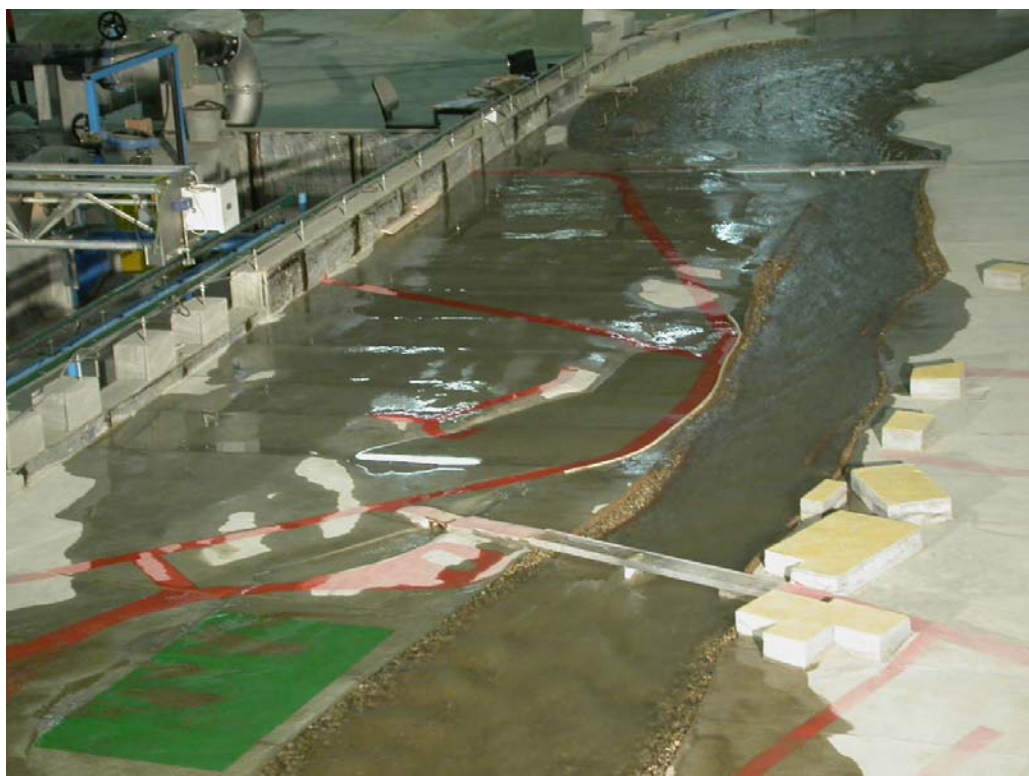
- $Q = 4\,000\text{ m}^3/\text{s}$

- Débordements importants dans le méandre en RG en aval du pont de la RN2;
- Le pont de la RN2 est pratiquement en charge.

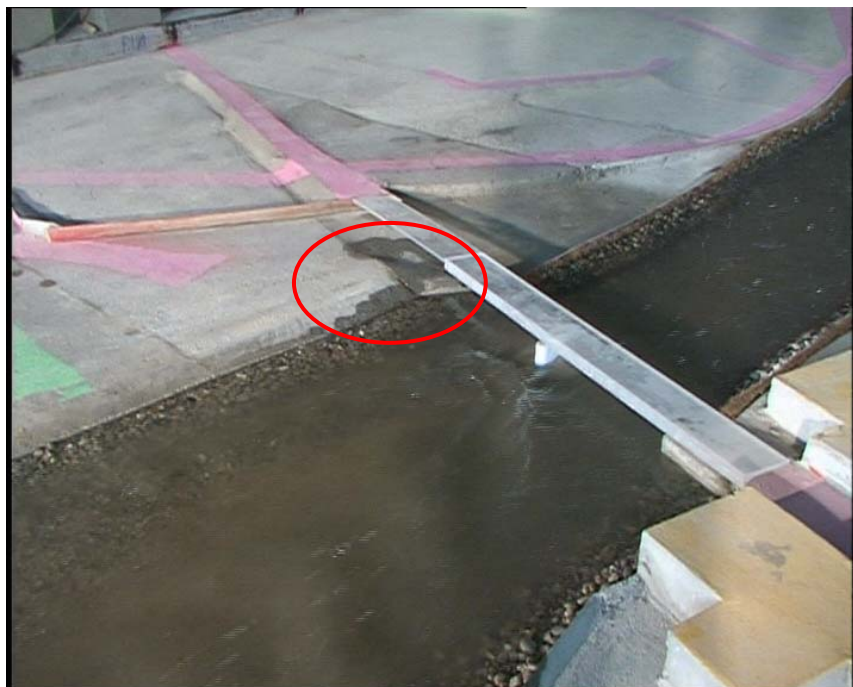
- Aucun débordement sur la digue basse en RD à l'aval du stade, celui-ci s'amorce pour un débit de l'ordre de  $1\,800\text{ m}^3/\text{s}$  comme on peut le voir sur la photo ci-dessous :

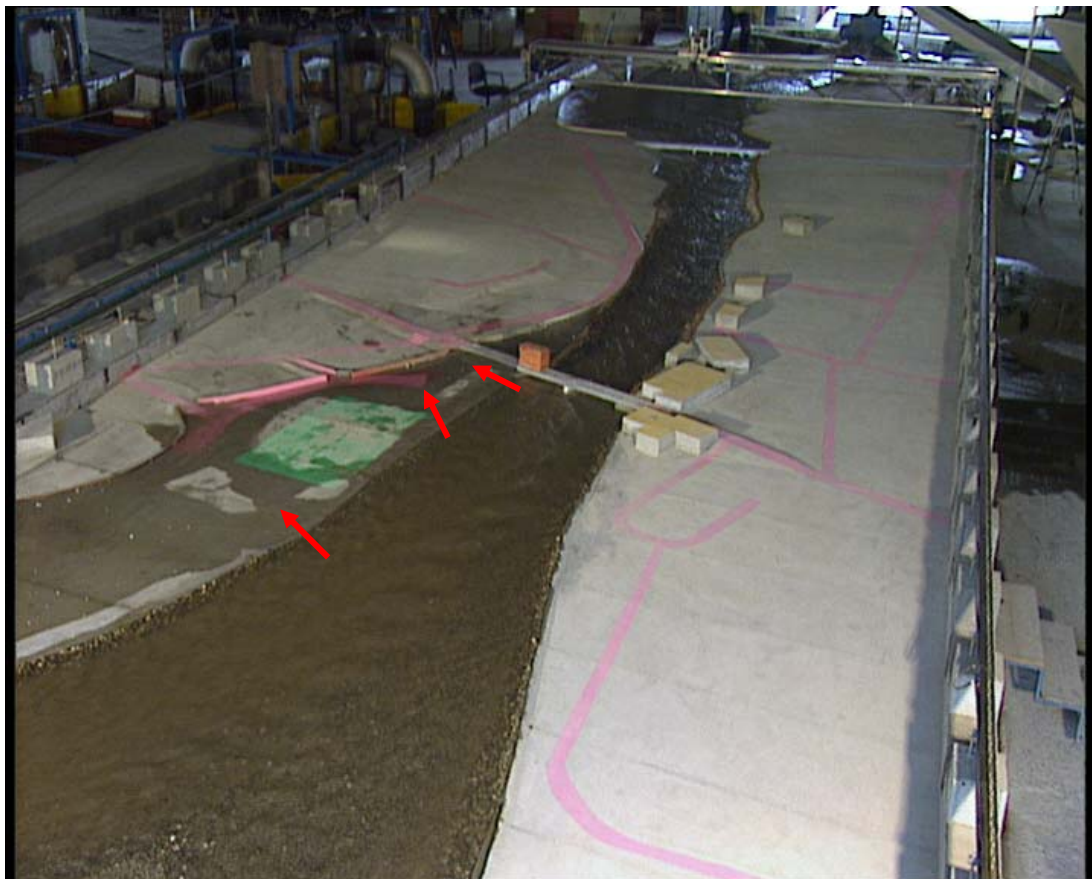
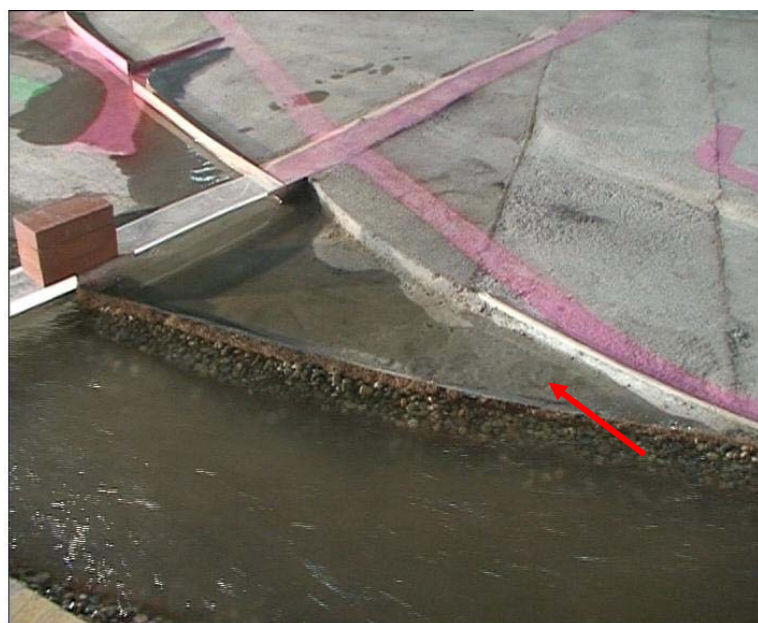
- $Q_{50} - 2\,055\text{ m}^3/\text{s}$

- Débordements en plusieurs points sur la digue basse en RD à l'aval du pont du centre ville ;
- Début de débordement en RD au niveau du jardin M. Ferrol ;

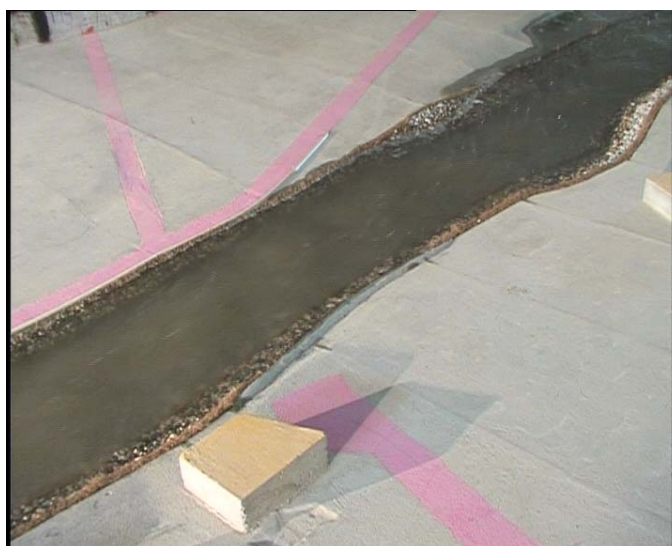
- $Q_{100} - 2\,605\text{ m}^3/\text{s}$

- Le secteur du Ludoparc est totalement submergés ;
- Débordement en RD au niveau du jardin M. Ferrol et écoulement par le couloir de crue ;
- Aucun débordement observé en RG à l'aval du pont du centre ville au droit du marché couvert ;
- Limite de débordement dans le méandre en RG en aval du pont de la RN2 (propriété de M. Martin).

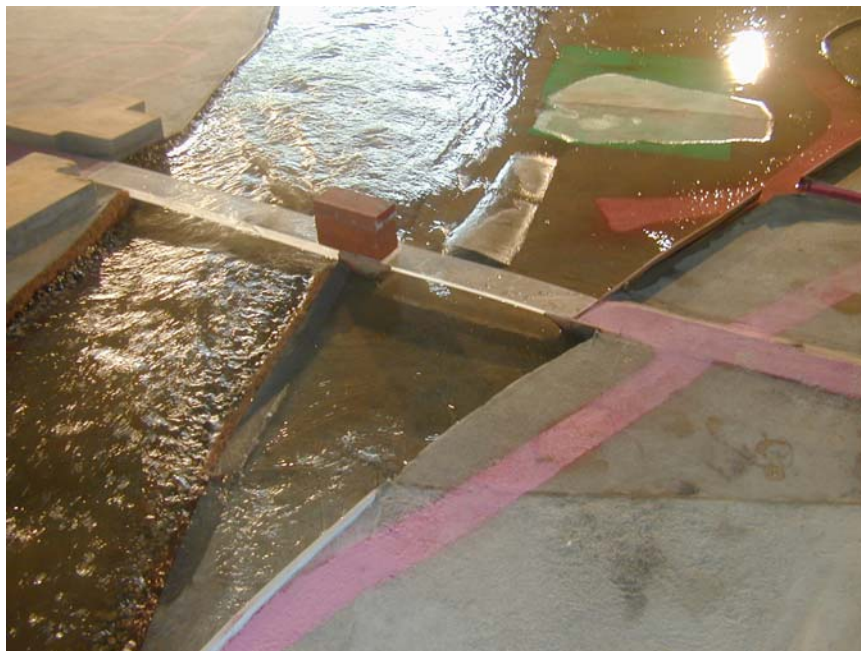
- Déversement sur la digue basse et sur le déversoir latéral :

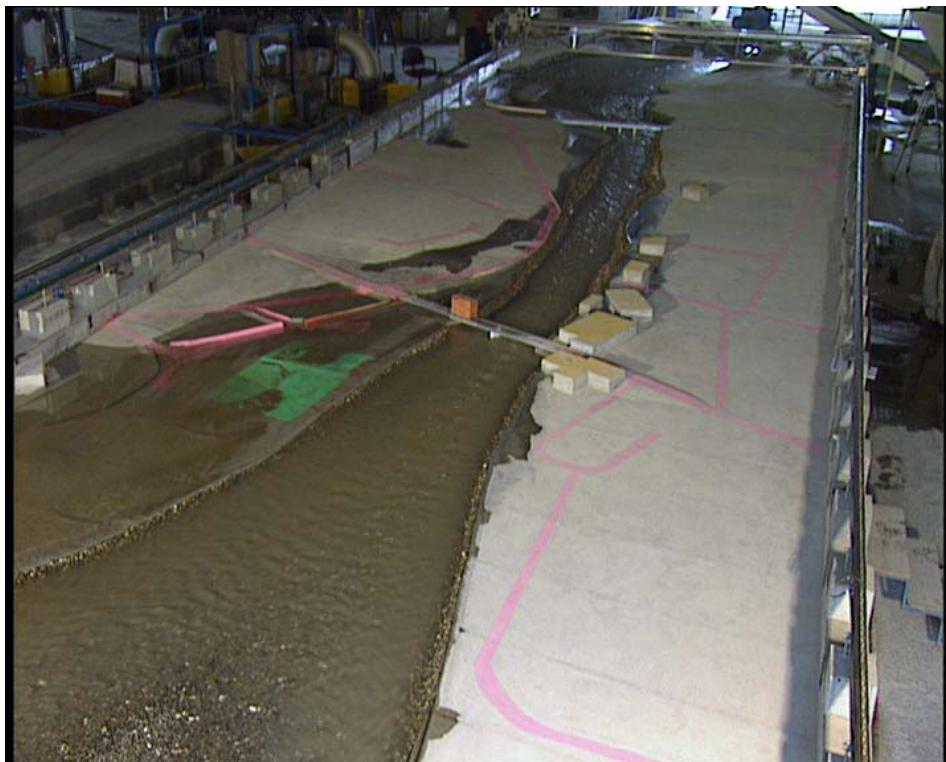
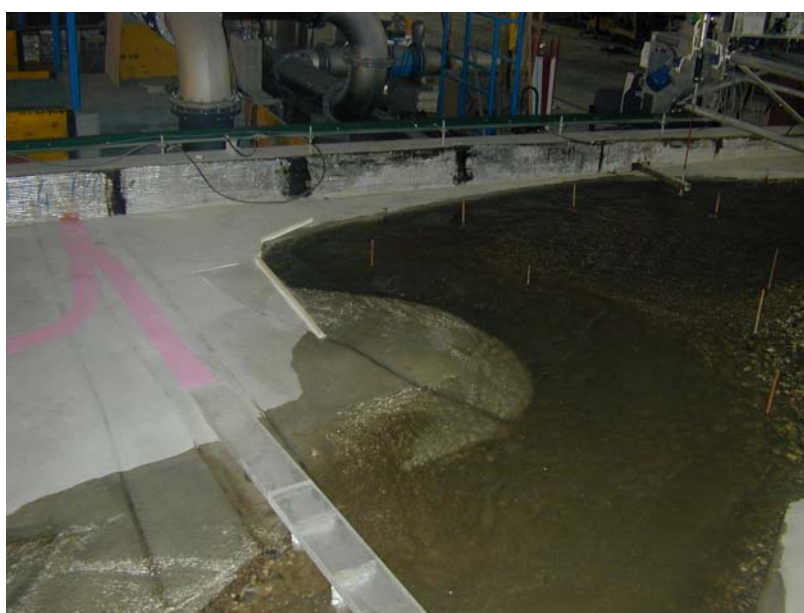
- $Q = 3\,200 \text{ à } 3\,600 \text{ m}^3/\text{s}$

- Le secteur du Ludoparc ainsi que le stade sont totalement submergés ;
- Débordement en RD au niveau du jardin M. Ferrol ;
- Débordement en RD au niveau de la rue J. Hubert ;
- Légers débordements en RG à l'aval du pont du centre ville au droit du marché couvert ;
- Légers débordements en RG entre la sous préfecture et la maternité ;
- Débordement dans le méandre en RG en aval du pont de la RN2 (propriété de M. Martin).
